**FUNDAÇÃO CENTRO TECNOLÓGICO DE HIDRÁULICA - FCTH**

**MONITORAMENTO TELEMÉTRICO NAS BACIAS DOS  
RIOS PIRACICABA, CAPIVARI E JUNDIAÍ**

**RELATÓRIO DE PROGRAMAÇÃO DE ATIVIDADES – RP R1  
INTERESSADO: DEPARTAMENTO DE ÁGUAS E  
ENERGIA ELÉTRICA - DAEE**

**SÃO PAULO  
JULHO 2005**

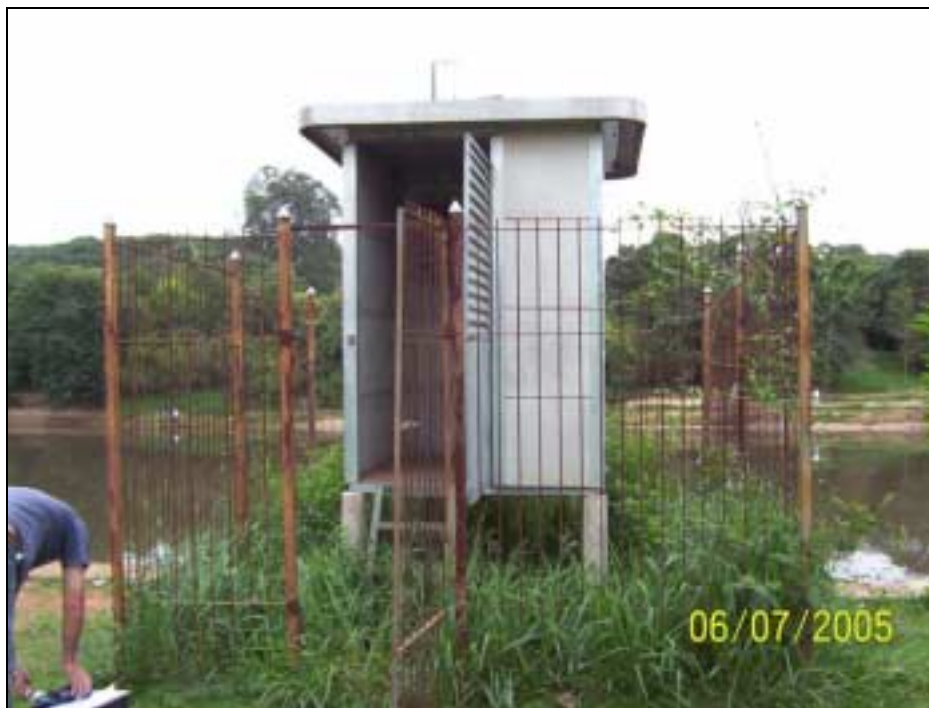
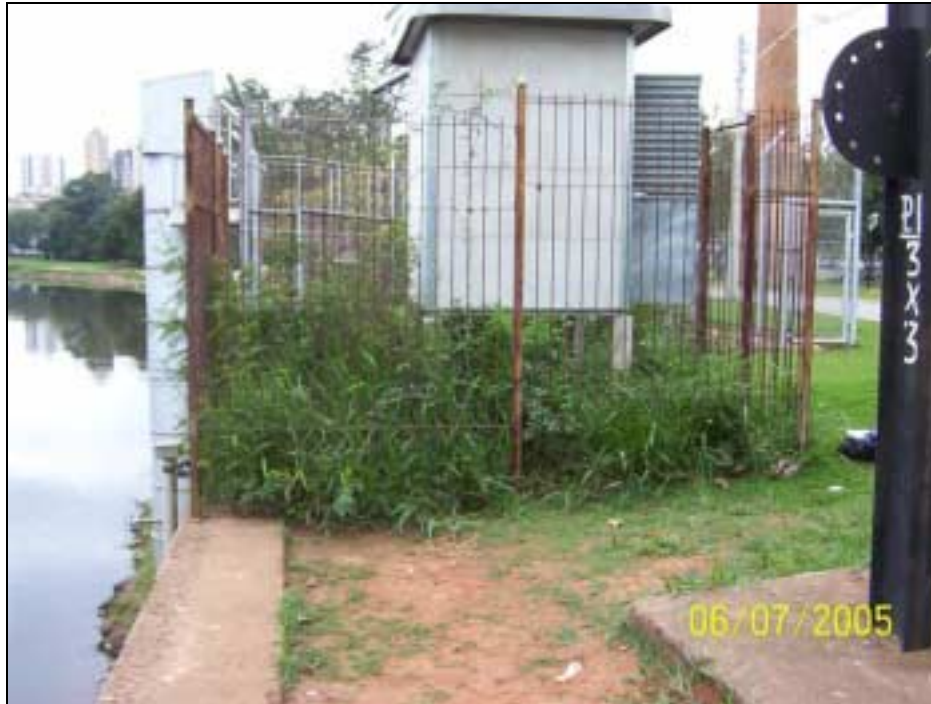
As instalações são do tipo abrigo, suspenso do chão aproximadamente 80 cm, conforme Figura 3.1 e Figura 3.2.

As condições gerais da estação são boas. Os problemas observados foram: a grade de ferro deteriorada pela ferrugem e o mato crescido inclusive sob o abrigo.

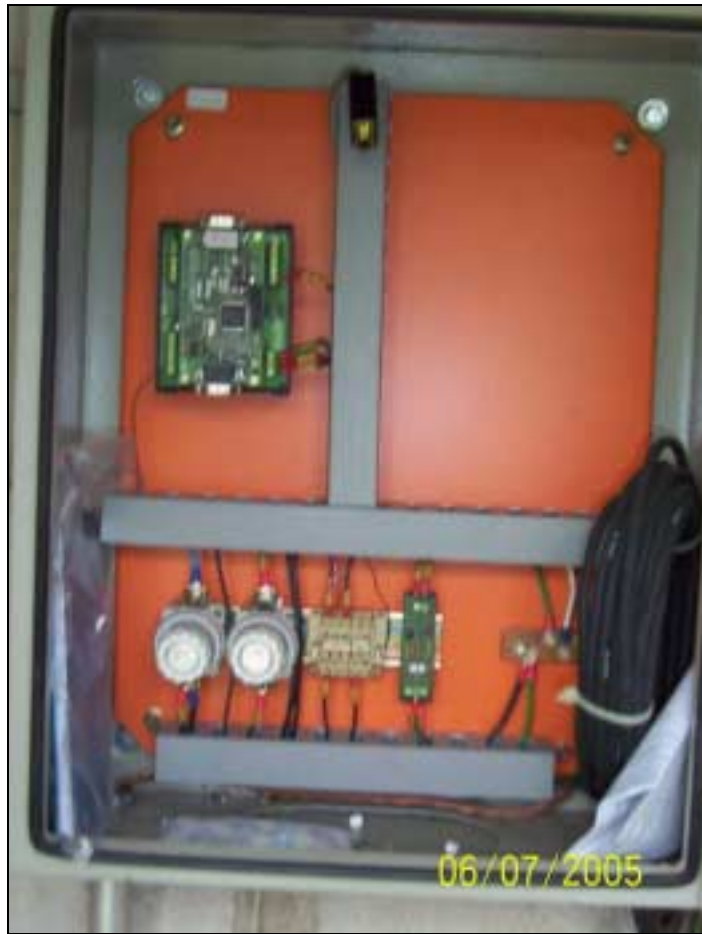
A estação remota vista na Figura 3.3 está em ótimas condições e apresentando leituras corretas dos instrumentos.

**Figura 3.3 - Estação Remota do Posto Piracicaba**

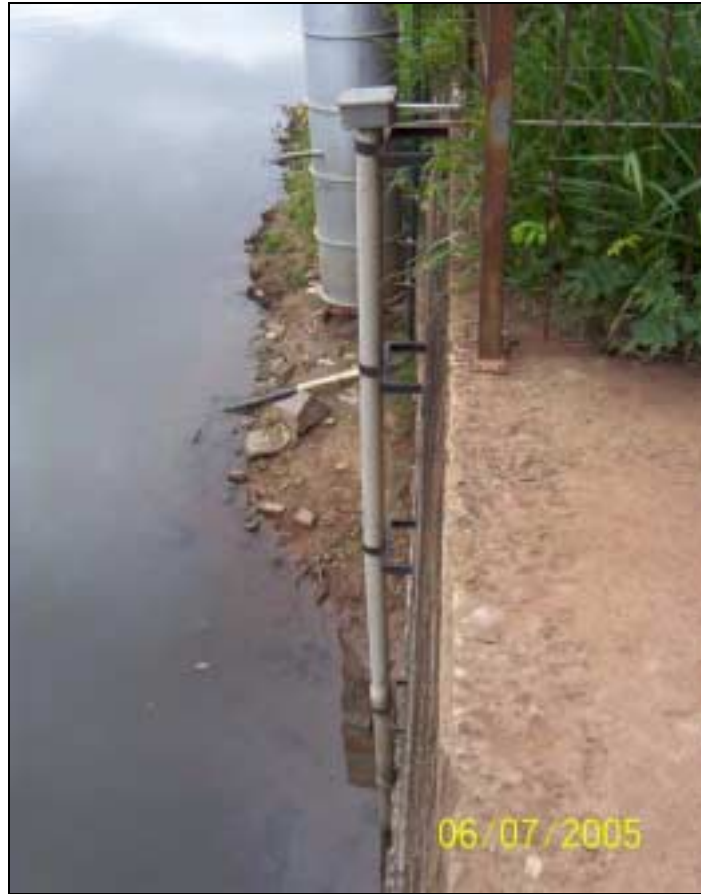
O sensor de nível do tipo pressão, mostrado na Figura 3.4, foi encontrado em bom estado e com leituras muito próximas às obtidas através da régua.

**Figura 3.4 - Sensor de Nível do Posto Piracicaba**

A observação quanto às instalações deste posto refere-se a posição do sensor de nível que deve ser rebaixado, pois já foi constatado neste local que o Rio Piracicaba já atingiu níveis abaixo do sensor.

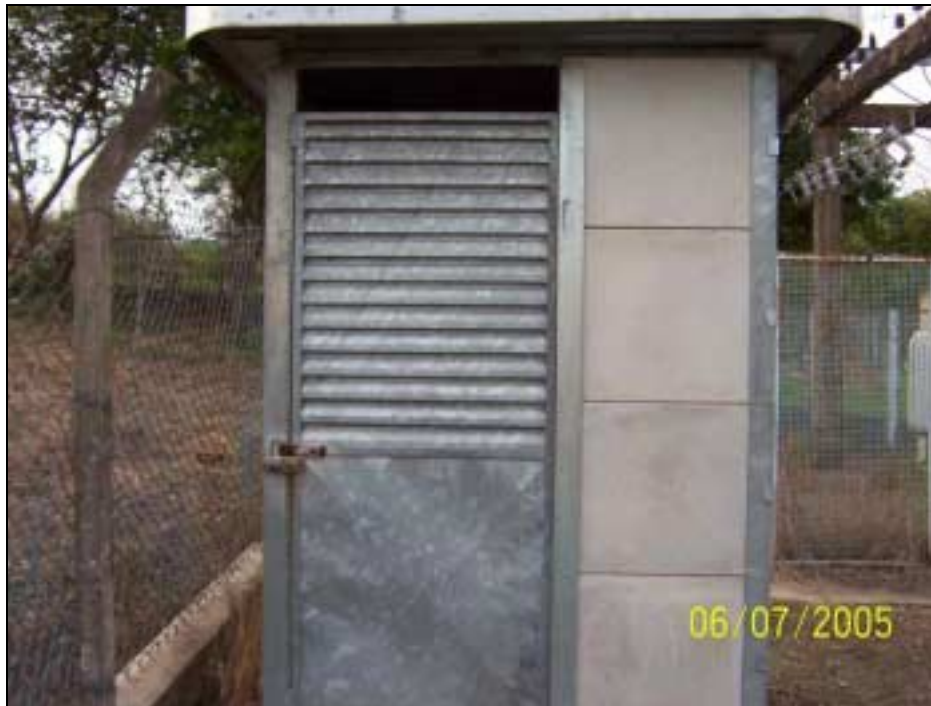
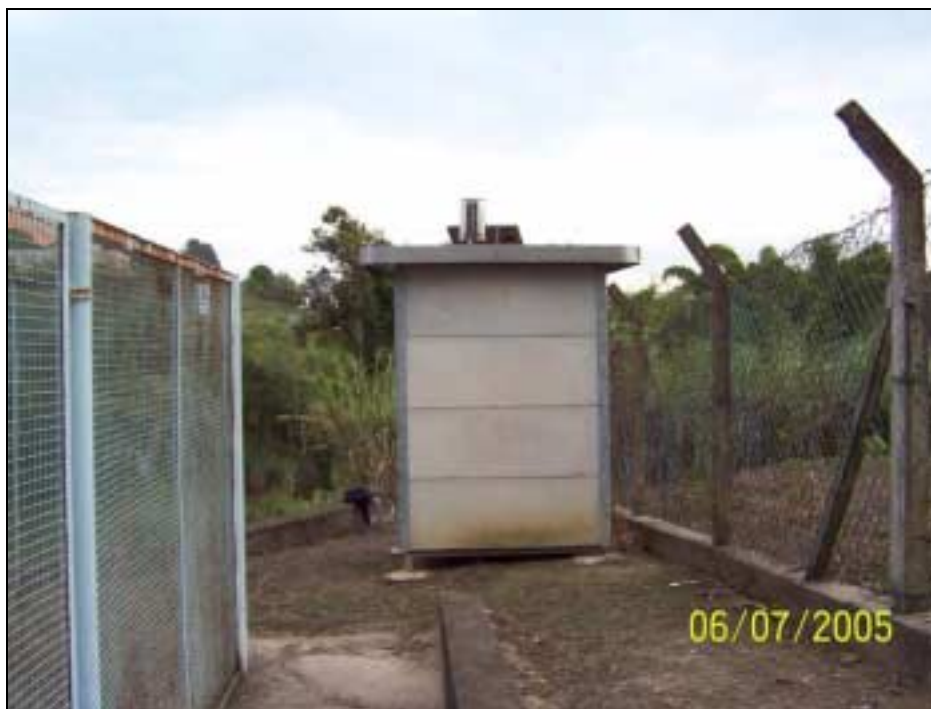
As instalações são do tipo abrigo conforme mostrado na Figura 3.5 e Figura 3.6. As condições gerais do abrigo são boas. Os problemas observados foram: a existência de um vão entre a porta e o batente na parte superior e a falta de uma parte do piso (assoalho de madeira), que contribui para entrada de animais e insetos.

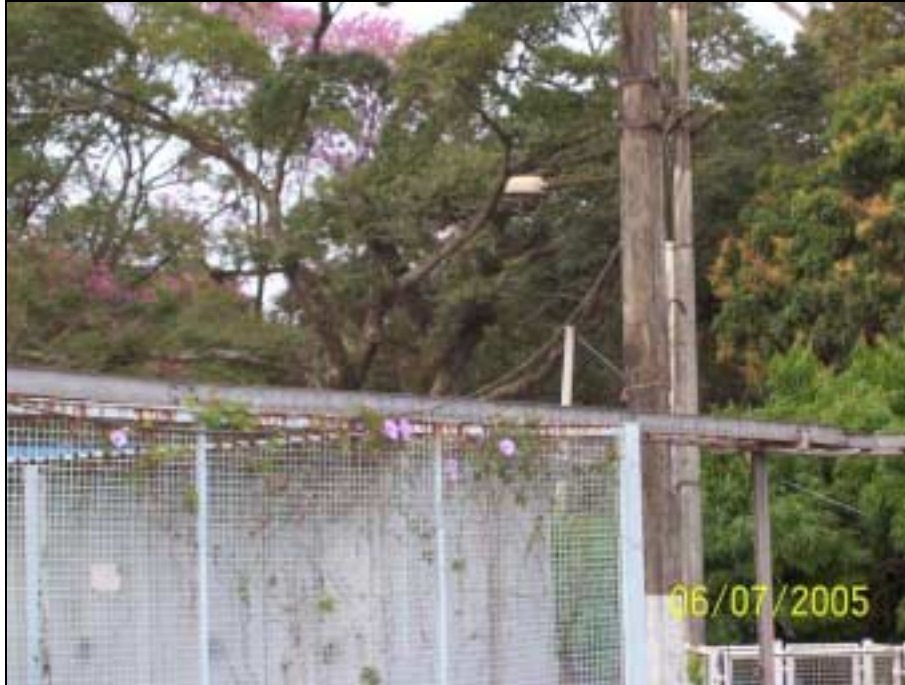
O cabo de sinal entre a remota e o sensor foi encontrado caído em vários pontos devido ao cabo de aço de sustentação estar corroído pela ferrugem conforme mostrado na Figura 3.8.

**Figura 3.8 - Cabo de Sinal do Sensor de Nível**

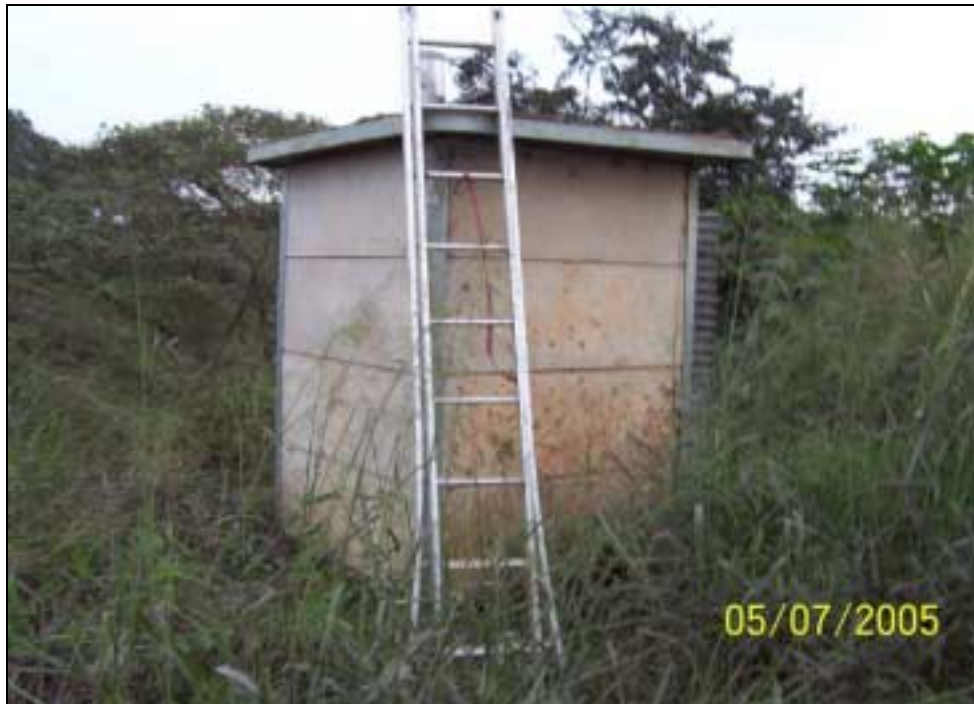
As instalações são do tipo abrigo conforme mostrado na Figura 3.10.

**Figura 3.10 - Abrigo do Posto Usina Ester**

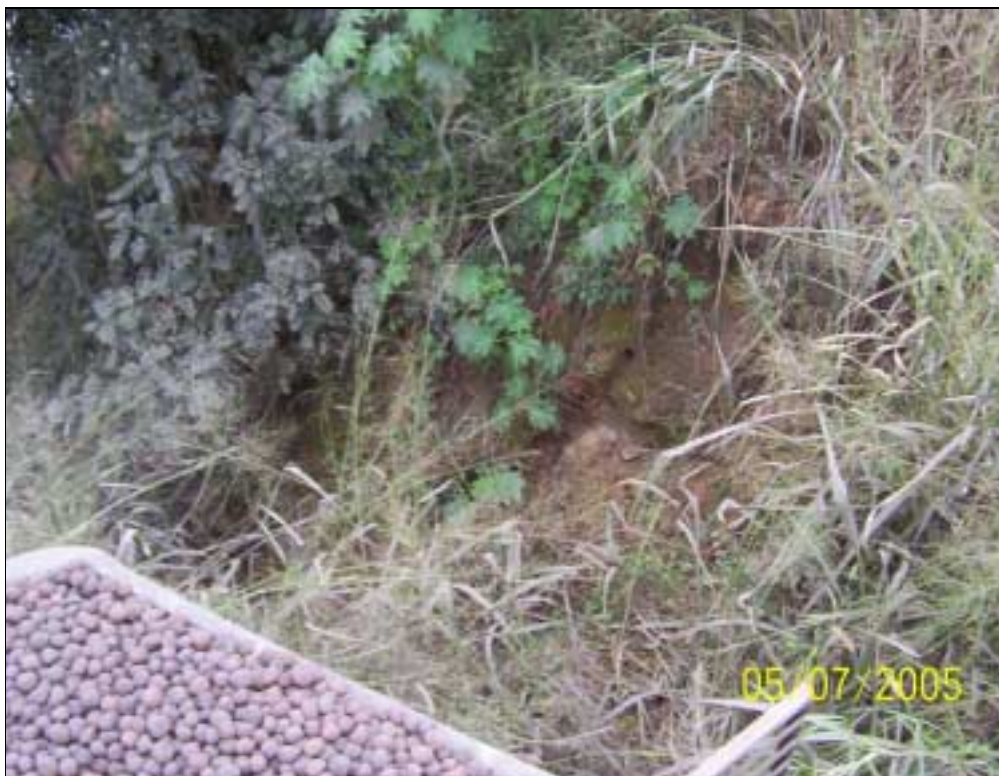
As condições gerais da estação são boas. Os problemas observados foram: o mato crescido, a existência de um vão entre a porta e o batente superior do abrigo que permite a entrada de animais e insetos e a existência de um grande buraco causado pela erosão ao lado do abrigo conforme Figura 3.11.

**Figura 3.11 - Erosão ao Lado Posto Usina Ester**

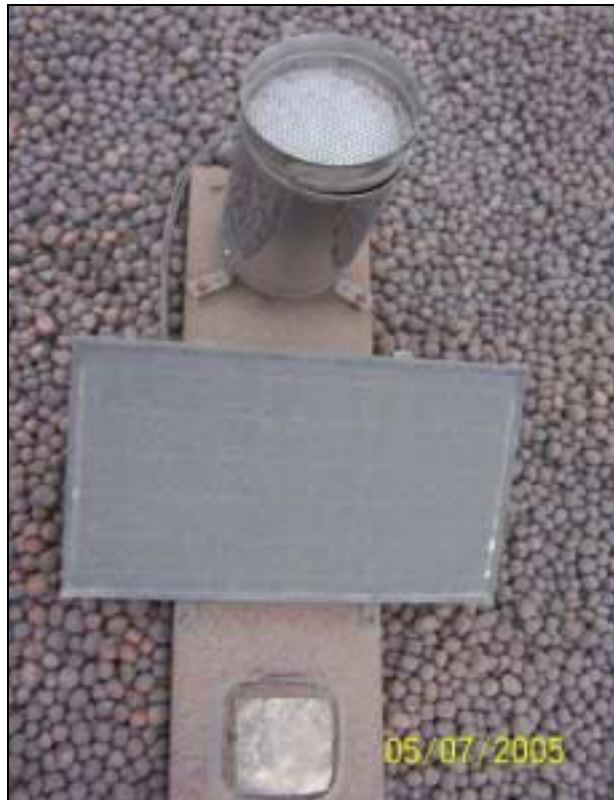
O sensor de chuva (pluviômetro), mostrado na Figura 3.13 foi encontrado entupido e com cabo de sinal instalado em local inadequado, porém funcionando normalmente.

Figura 3.13 - Painel Solar e Pluviômetro do Posto Usina Éster

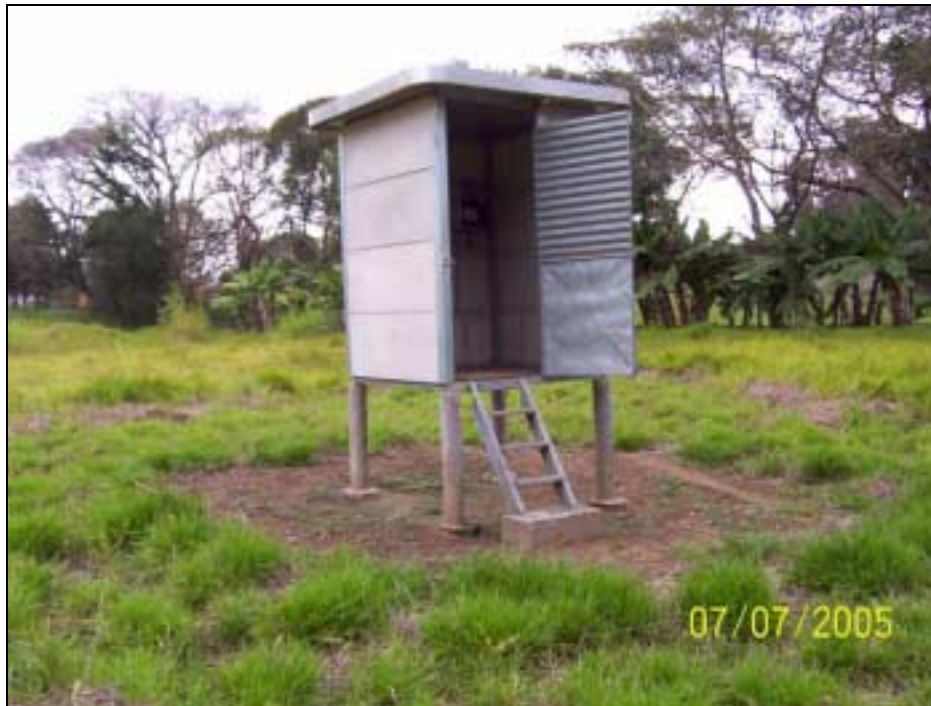
As instalações são do tipo abrigo, suspenso do chão aproximadamente 80 cm, conforme Figura 3.14 e Figura 3.15.

As condições gerais da estação são boas. O problema observado foi a existência de um vão entre a porta e o batente superior do abrigo que permite a entrada de animais e insetos.

**Figura 3.14 - Abrigo do Posto Buenópolis**

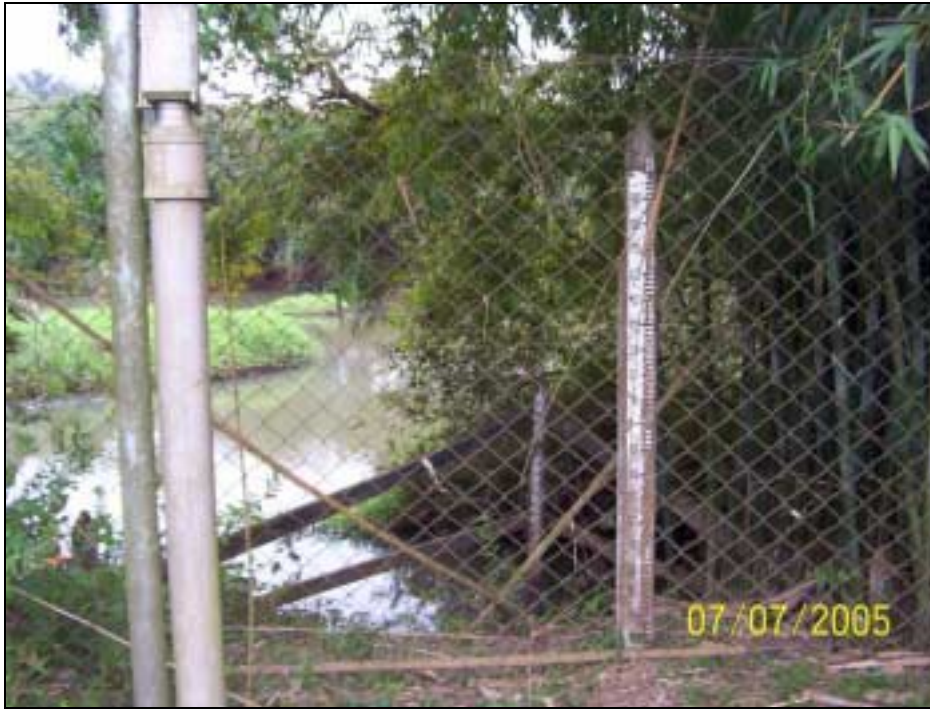
O sensor de nível do tipo pressão foi encontrado em bom estado, porém com leituras que diferem em até 4 cm das obtidas através da régua.

**Figura 3.17 - Duto do Sensor de Nível**

A observação quanto às instalações deste posto refere-se necessidade da troca do cabo de aço usado para a sustentação do cabo de sinal do sensor de nível que se encontra bastante enferrujado.

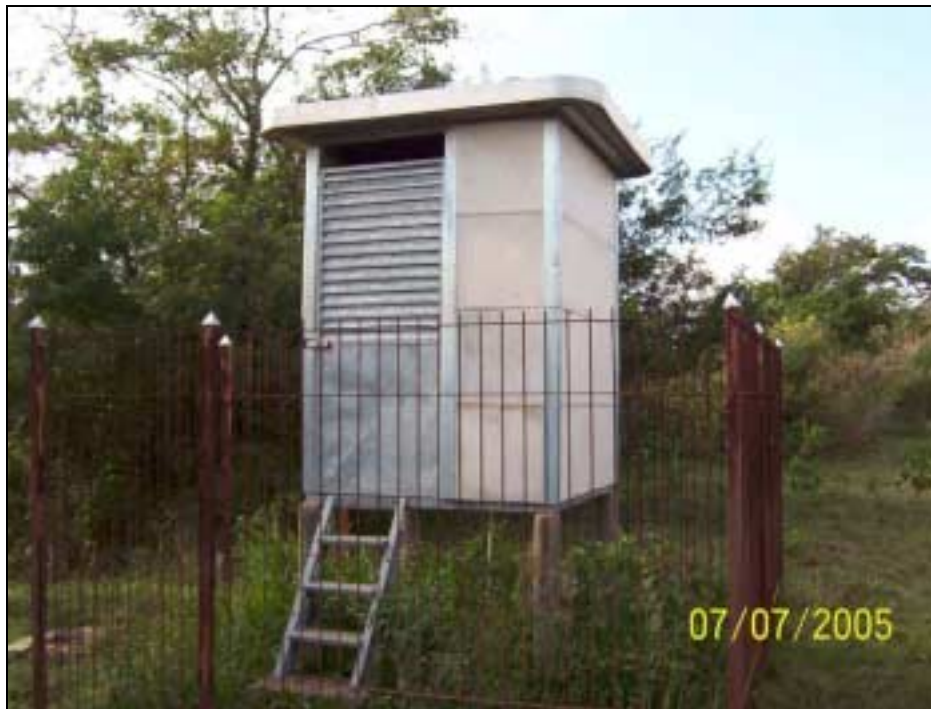
As instalações são do tipo abrigo, suspenso do chão aproximadamente 80 cm, conforme Figura 3.19.

Figura 3.19 – Abrigo do Posto Dal'Bo

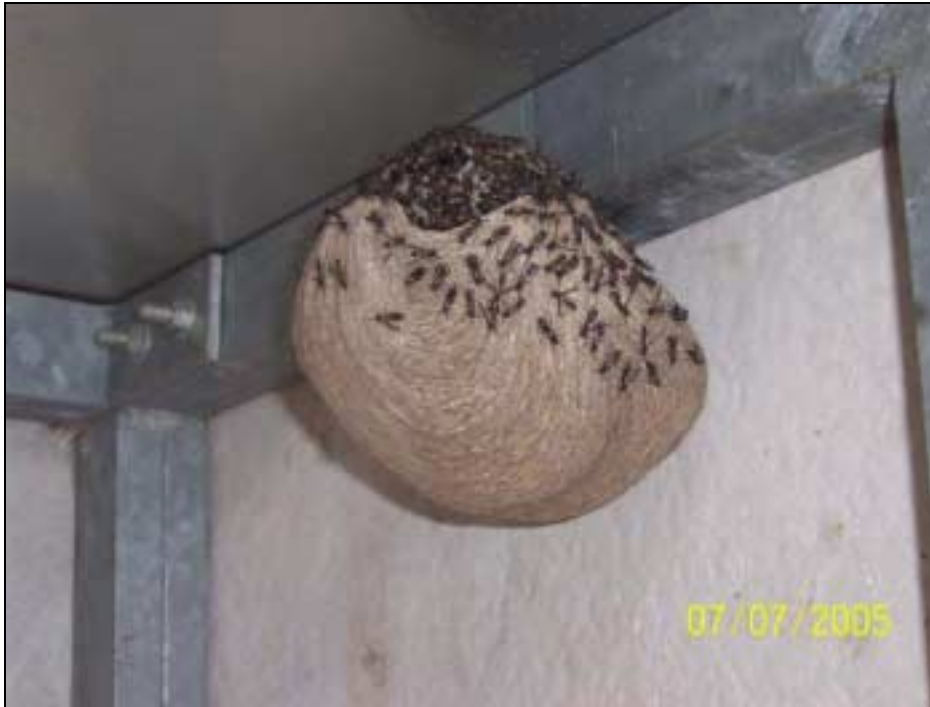
As condições gerais da estação são boas. Os problemas observados foram: a ferrugem na grade que cerca o abrigo, o mato alto ao seu redor e a existência de um vão entre a porta e o batente superior do abrigo que permite a entrada de animais e insetos conforme Figura 3.20.

**Figura 3.20 - Marimbondos dentro do Abrigo do Posto Dal'Bo**

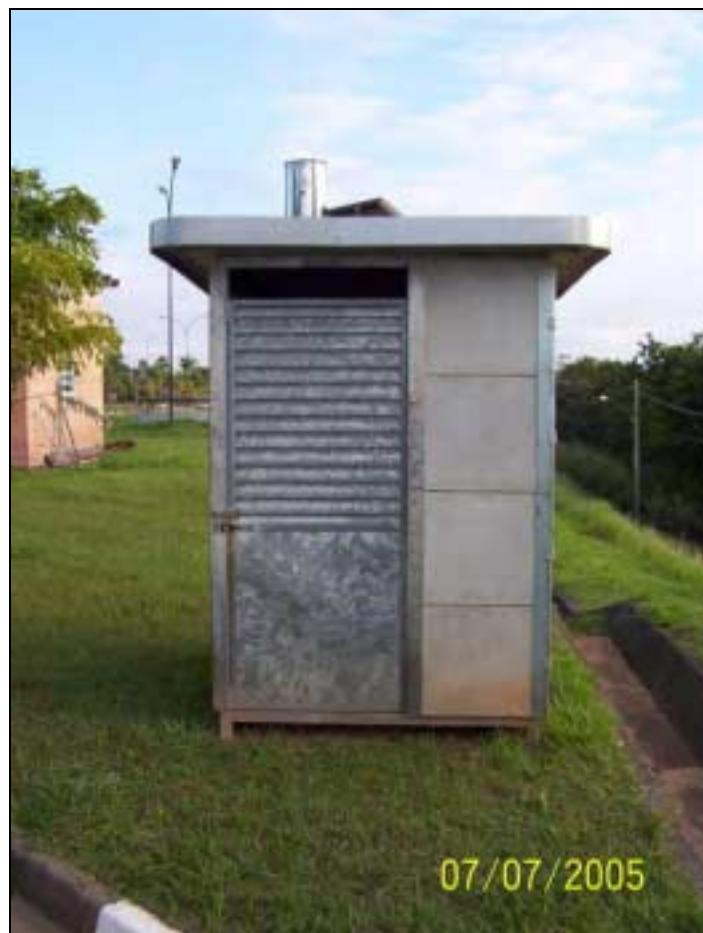
As instalações são do tipo abrigo, conforme Figura 3.24.

As condições gerais da estação são boas. O problema observado foi a existência de um vão entre a porta e o batente superior do abrigo que permite a entrada de animais e insetos.

Figura 3.24 - Abrigo do Posto Jaguariúna

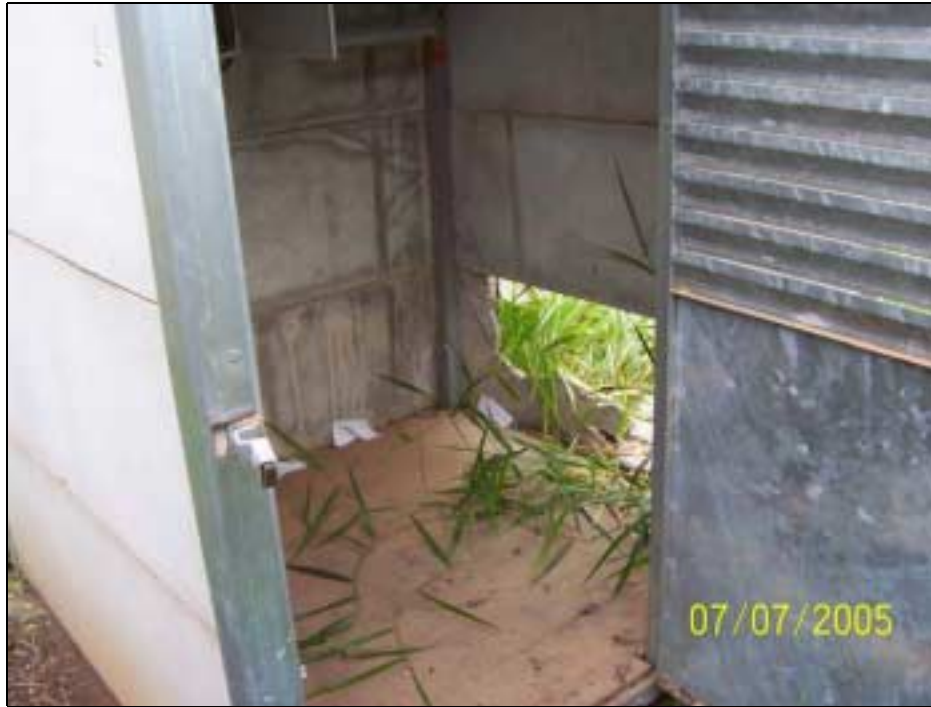
Este posto foi encontrado com sérios sinais de vandalismo como arrombamento de cadeado da porta e parte de uma das paredes quebrada conforme Figura 3.29. Foram furtados deste posto o painel solar, a bateria, o pluviômetro e modem de satélite. Outro problema constatado foi a ferrugem na grade.

**Figura 3.29 - Sinais de Vandalismo no Posto Guaripocaba**

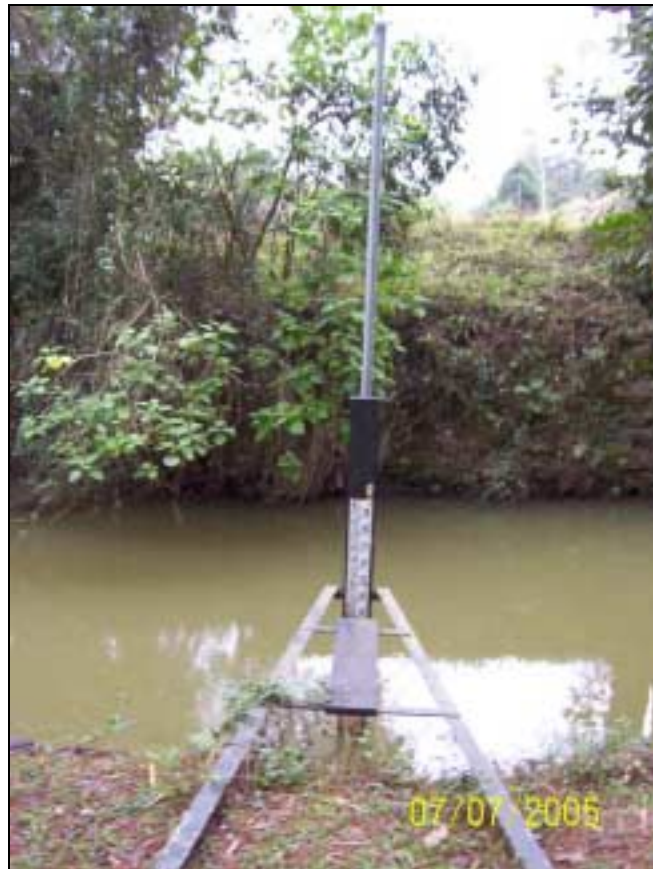
O sensor de nível do tipo pressão foi encontrado em bom estado e com leituras muito próximas às obtidas através da régua. Observou-se neste posto que o cabo de aço de sustentação do cabo de sinal está bastante enferrujado, necessitando ser trocado.

**Figura 3.35 - Duto de Sensor de Nível do Posto Piracaia**

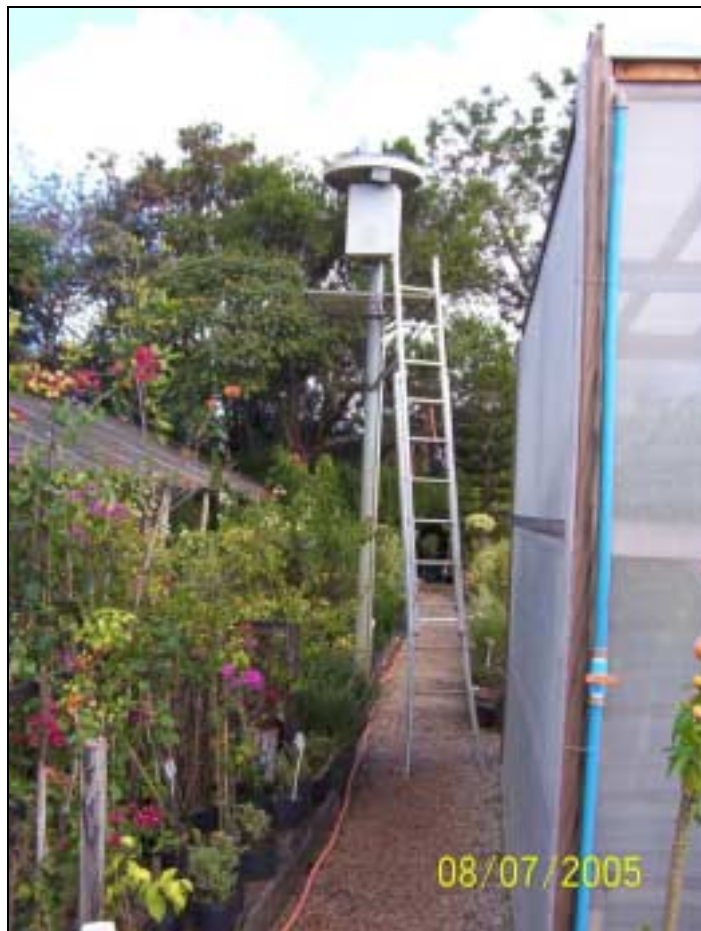
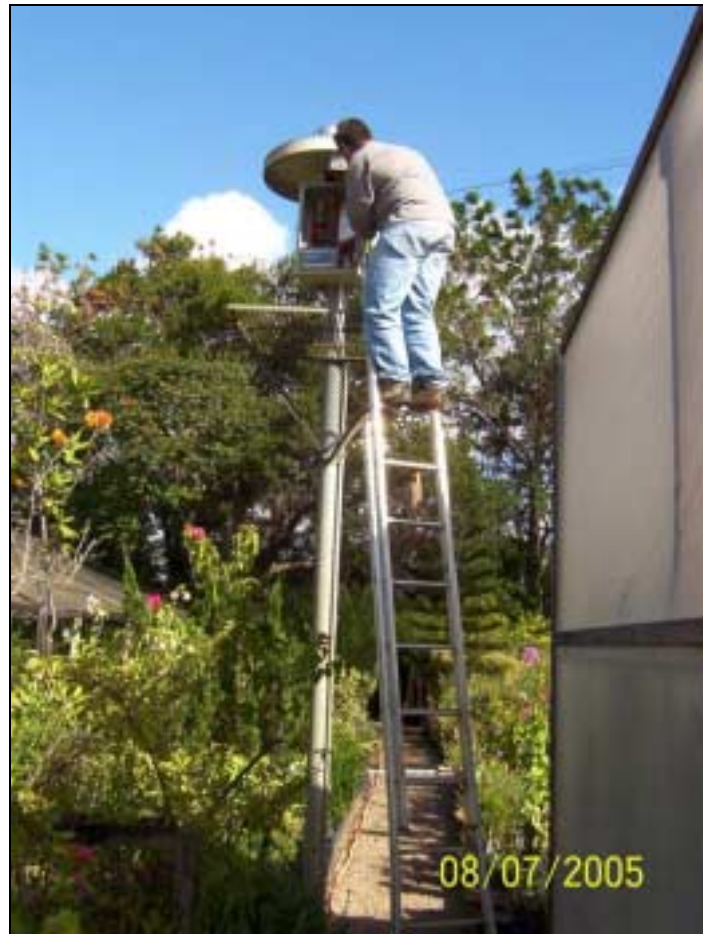
Este posto está instalado em um poste galvanizado a aproximadamente 4m de altura conforme Figura 3.37 e Figura 3.38. Observou-se neste posto que a fixação do poste está ligeiramente solta, oferecendo risco de queda durante as manutenções.

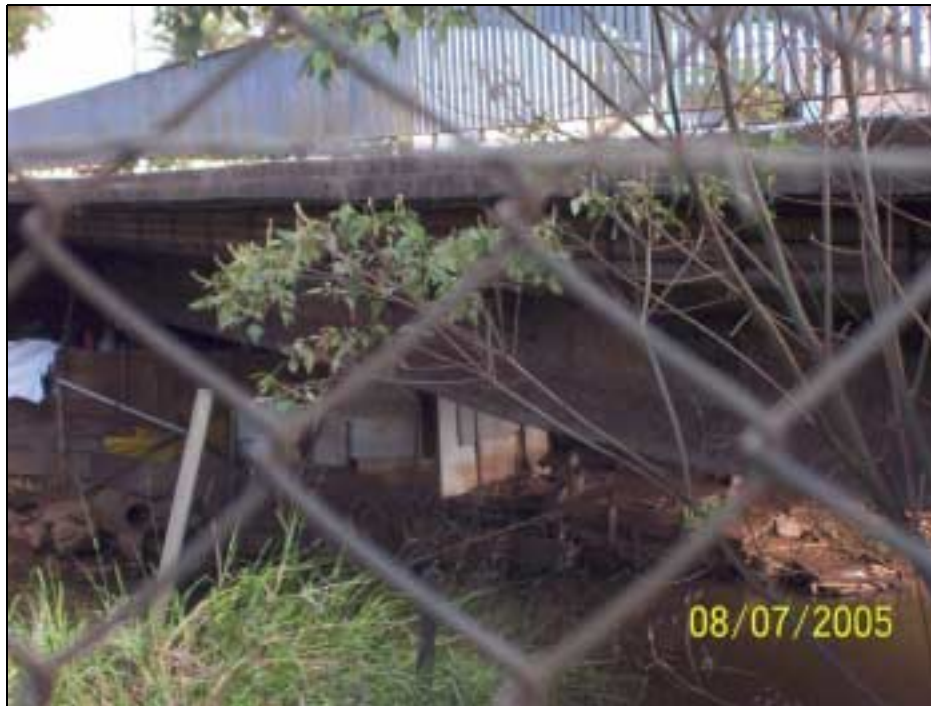
Verificou-se que a localização do sensor é de acesso muito difícil, pois fica instalado na parte de baixo da ponte e bem distante da margem. Outro Problema constatado é a moradia de pessoas (Figura 3.40) em baixo da ponte no mesmo local onde passa o eletroduto do cabo de sinal do ultra-som.

**Figura 3.40 - Moradia de Pessoas Sob a Ponte**

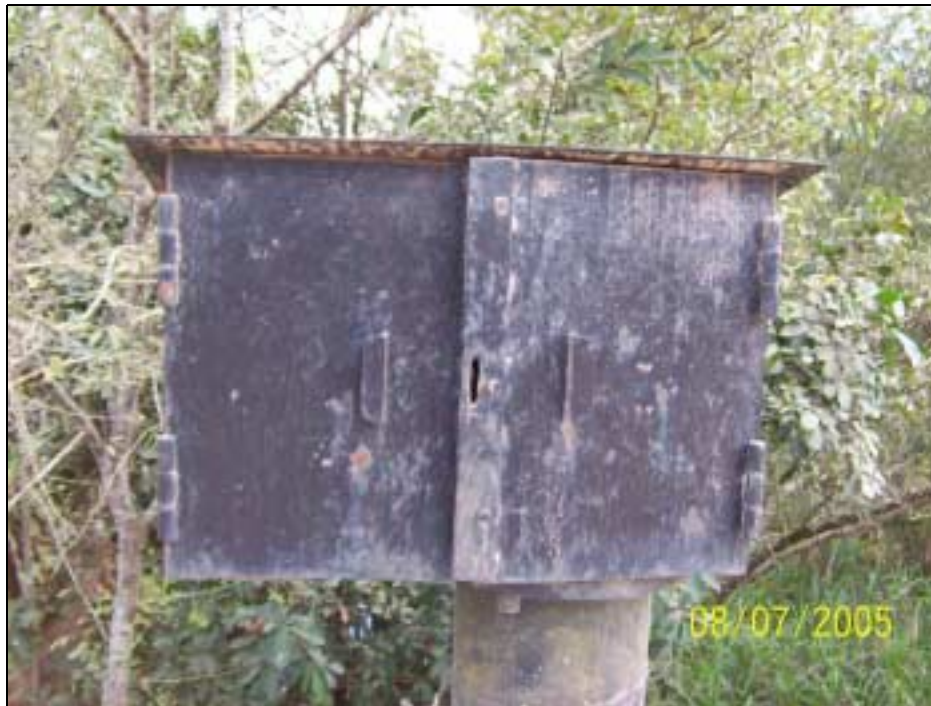
O sensor de nível do tipo pressão foi encontrado com o cabo de sinal rompido e sem parte do eletroduto, por este motivo não foi possível testá-lo. Também foi verificado que o abrigo do sensor de nível se encontra bastante enferrujado (Figura 3.45).

**Figura 3.45 - Abrigo do Sensor de Nível**

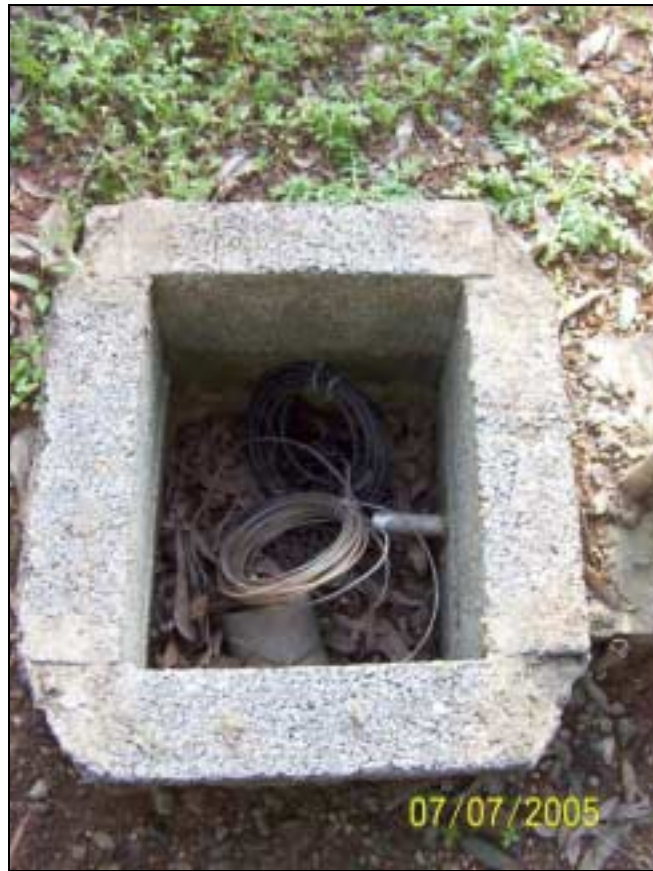
Verificou-se neste posto que a caixa de passagem do cabo de sinal estava sem tampa (Figura 3.51).

**Figura 3.51 - Caixa de Passagem do Cabo do Sensor de Nível**

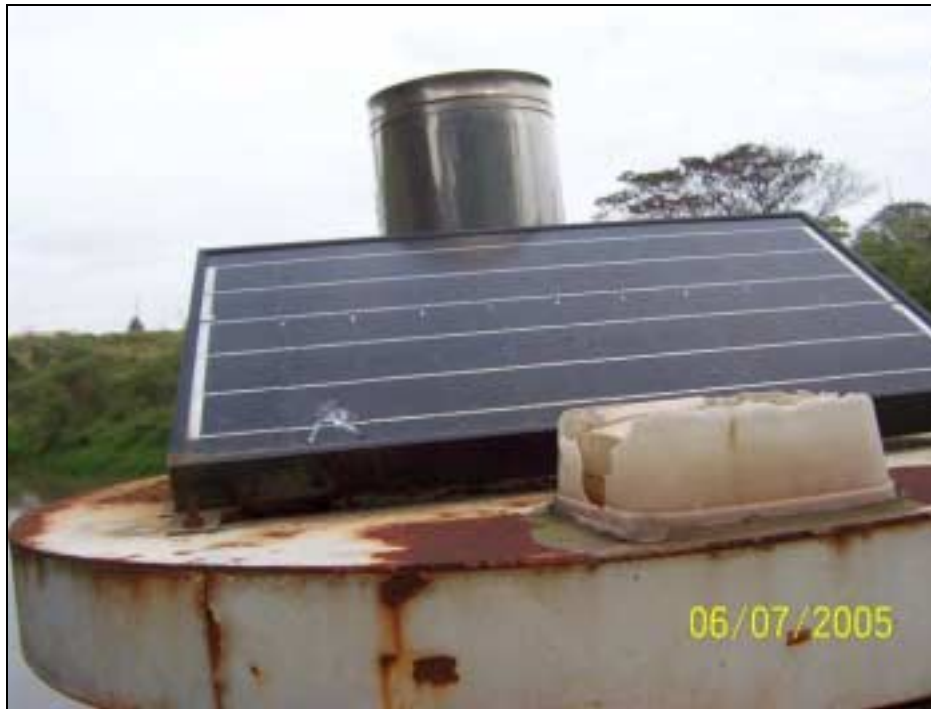
As condições gerais deste posto são muito ruins. Foi constatada ferrugem na base do painel e do pluviômetro conforme mostrado na Figura 3.58

**Figura 3.58 - Base do Painel Solar e Pluviômetro**

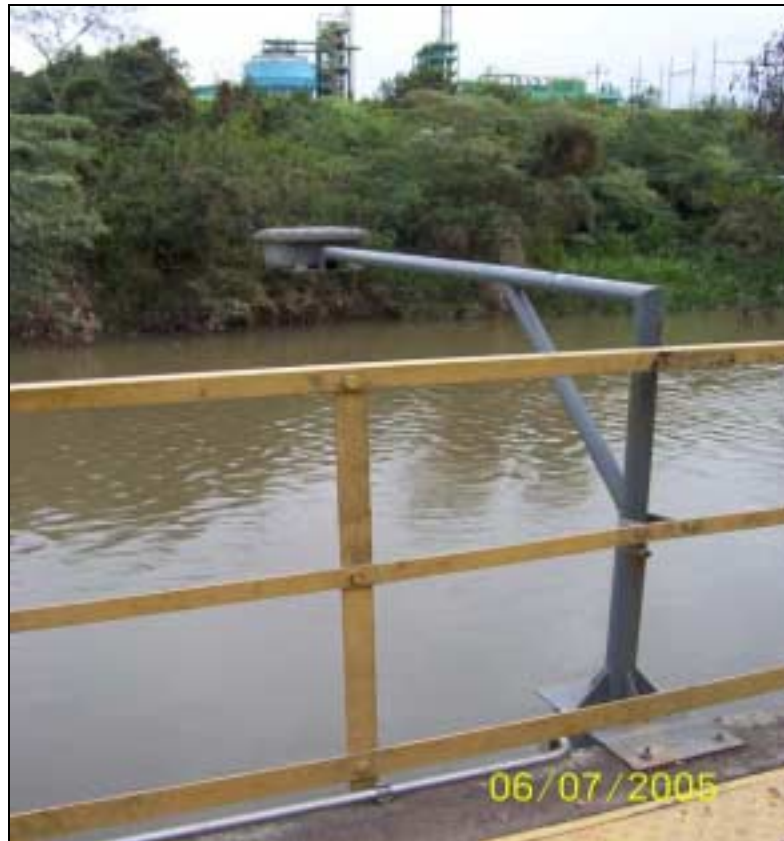
O sensor de nível do tipo ultra-som, mostrado na Figura 3.60, não estava funcionando.

**Figura 3.60 - Sensor de Nível do Tipo Ultra-Som**

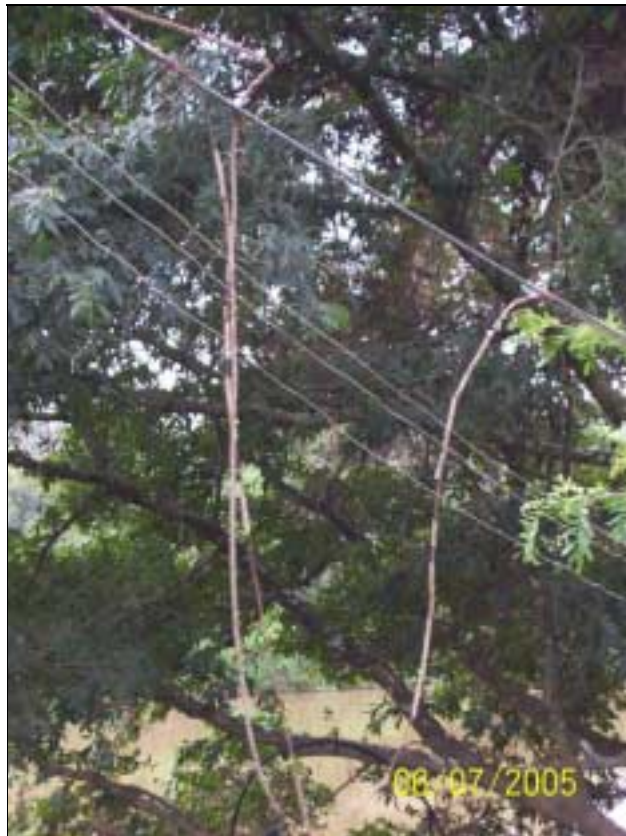
A observação quanto às instalações deste posto refere-se ao cabo de aço de sustentação do cabo de sinal que se encontra bastante enferrujado sendo necessária a sua troca.

**Figura 3.69 - Cabo de Sustentação do Cabo de Sinal**
