## RELATÓRIO INDIVIDUAL DE INSPEÇÃO DOS TIPOS DE INTERFERÊNCIA

Poliduto	Município	Rodovia	Km
Leste	Rio Claro	SP 310	176,6

Coordenadas Geográficas	Data de Inspeção	Cadastrador	Interferência nº EL401
S 22° 24' 19.92" W 47° 35' 17.22" Altitude 614 m	4/9/2008	Gabriel/ Leon	Retorno inferior

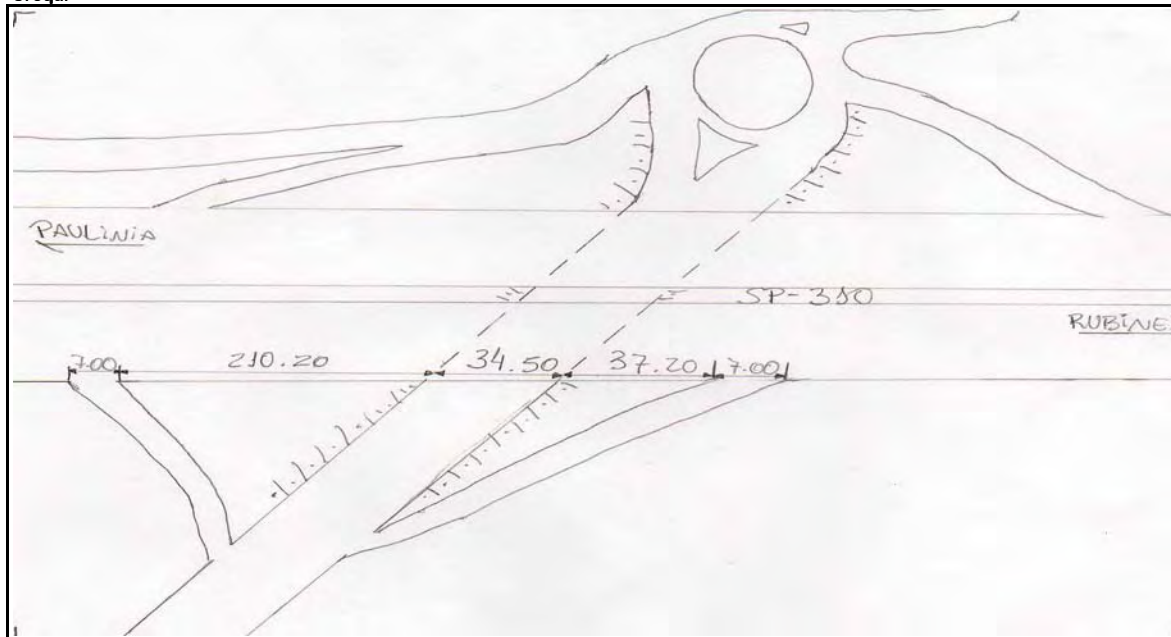
Duto Congás na faixa de domínio

FD + VA - A travessia da estrada central que cruza com a rodovia será feita pelo método não destrutivo de furo direcional. Extensão estimada 50 m. Profundidade 2,5 m. A concessionária rodoviária não permite abrir vala no pavimento do leito carroçável. A travessia deve ser realizada no extremo do trevo. O restante do traçado dentro do trevo deve acompanhar o contorno externo das alças, usando o método destrutivo de vala aberta.

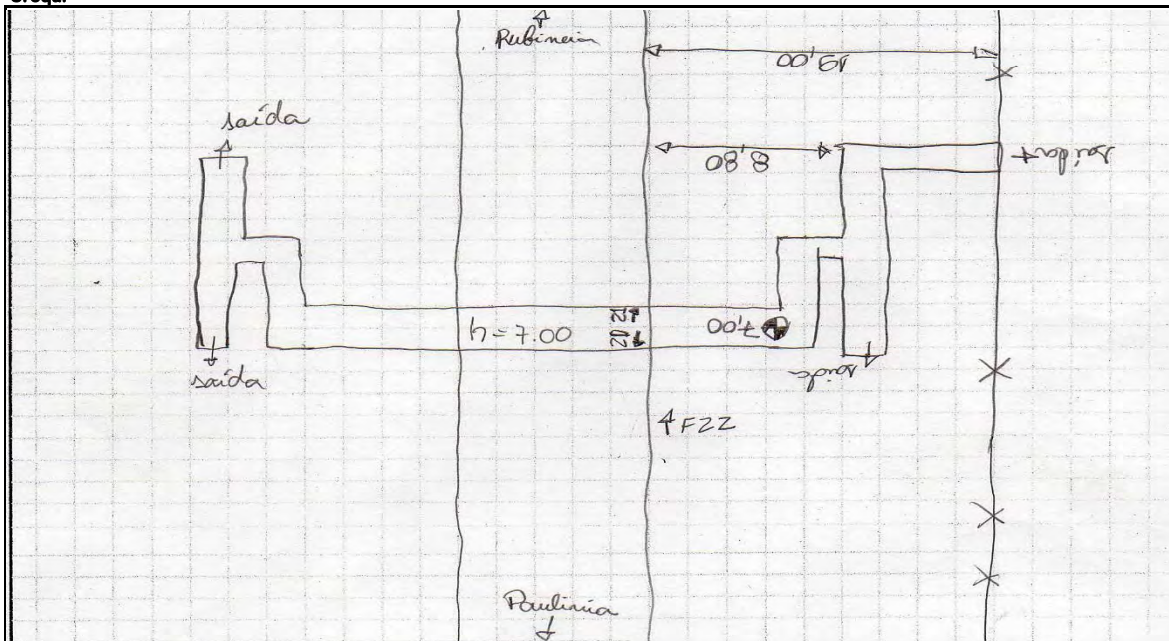
Coordenadas Geográficas	Data de Inspeção	Cadastrador	Interferência n° EL402
S 22° 24' 51.06" W 47° 34' 51.18" Altitude 614 m	4/9/2008	Gabriel/ Leon	Passarela

Duto Congás na faixa de domínio

VA - Os pilares e escadas da passarela deverão ser contornados pelo lado externo (mais afastado da rodovia) usando o método destrutivo de vala aberta. Deverá ser verificada a presença de zapatas junto aos pilares, que possam interferir com abertura da vala.

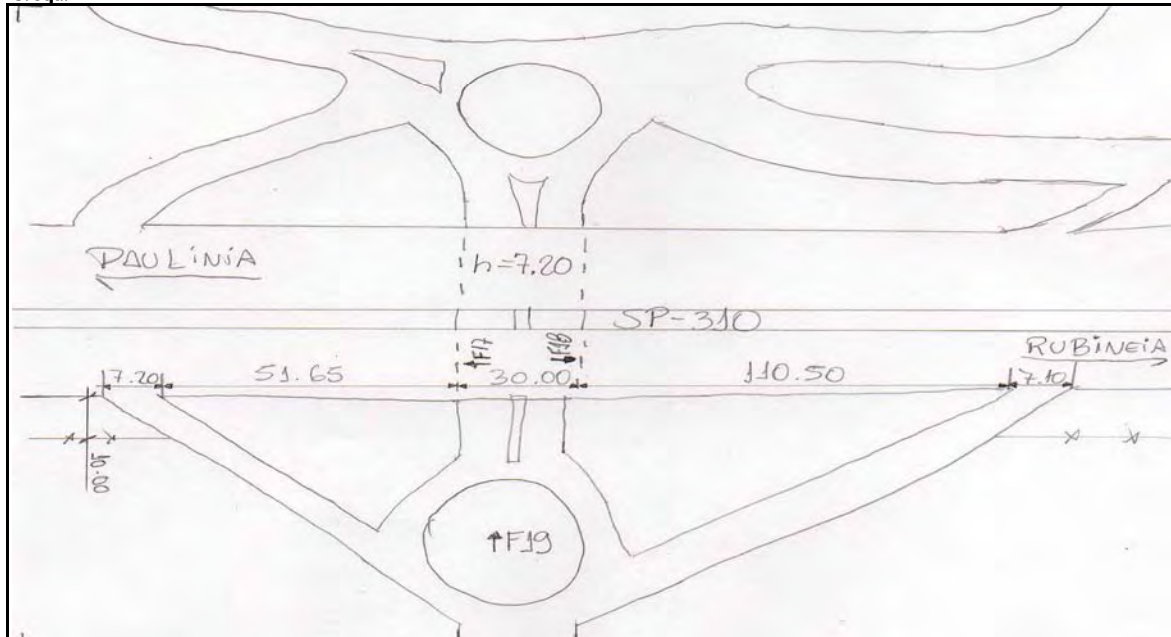
Coordenadas Geográficas	Data de Inspeção	Cadastrador	Interferência nº EL403
S 22° 25' 10.56" W 47° 34' 39.18" Altitude 584 m	4/9/2008	Gabriel/ Leon	Retorno inferior

Trevo Vereador Victor Lopes Júnior

FD + VA - A travessia da estrada central que cruza com a rodovia será feita pelo método não destrutivo de furo direcional. Extensão estimada 50 m. Profundidade 2,5 m. A concessionária rodoviária não permite abrir vala no pavimento do leito carroçável. A travessia deve ser realizada no extremo do trevo. O restante do traçado dentro do trevo deve acompanhar o contorno externo das alças, usando o método destrutivo de vala aberta.

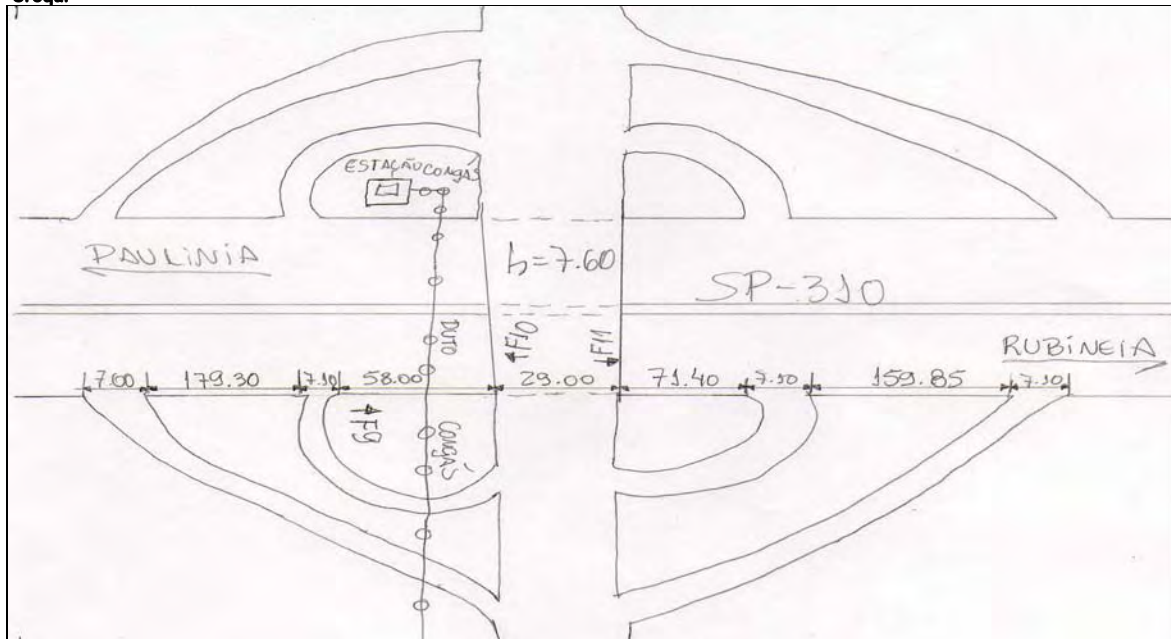
Coordenadas Geográficas	Data de Inspeção	Cadastrador	Interferência n° EL405
S 22° 26' 06.06" W 47° 34' 11.22" Altitude 601 m	4/9/2008	Gabriel/ Leon	Viaduto

Viaduto professor Antonio Christofelletti

FD + VA - A travessia da estrada central que cruza com a rodovia será feita pelo método não destrutivo de furo direcional. Extensão estimada 50 m. Profundidade 2,5 m. A concessionária rodoviária não permite abrir vala no pavimento do leito carroçável. A travessia deve ser realizada no extremo do trevo. O restante do traçado dentro do trevo deve acompanhar o contorno externo das alças, usando o método destrutivo de vala aberta.

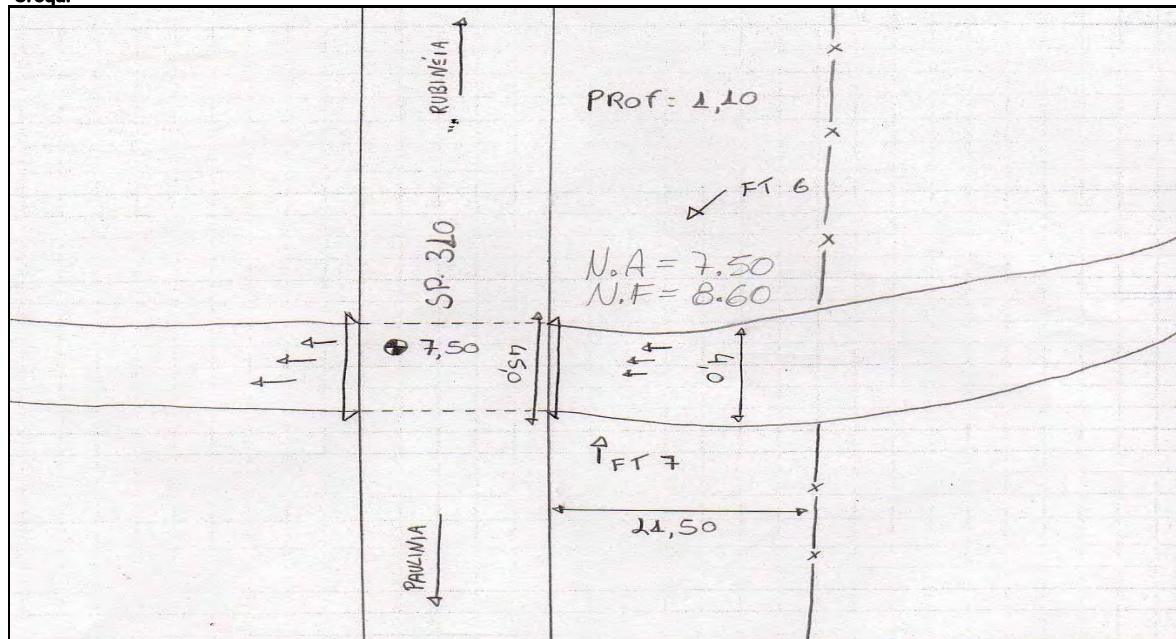
Coordenadas Geográficas	Data de Inspeção	Cadastrador	Interferência n° EL408
S 22° 27' 00.72" W 47° 33' 27.9" Altitude 565 m	4/9/2008	Gabriel/ Leon	Córrego

Divisa de município Santa Gertrudes / Rio Claro

FD - A travessia do córrego será feita pelo método não destrutivo de furo direcional. Extensão estimada 80 m. Profundidade 2,5 m abaixo do leito do córrego. Necessidade de tramitação no DEPRN. Para evitar esta tramitação o furo direcional deve ultrapassar a área de preservação permanente (APP) (considera-se APP uma faixa marginal de 30 m de largura, a cada lado do curso d'água, medida a partir do seu nível mais alto).

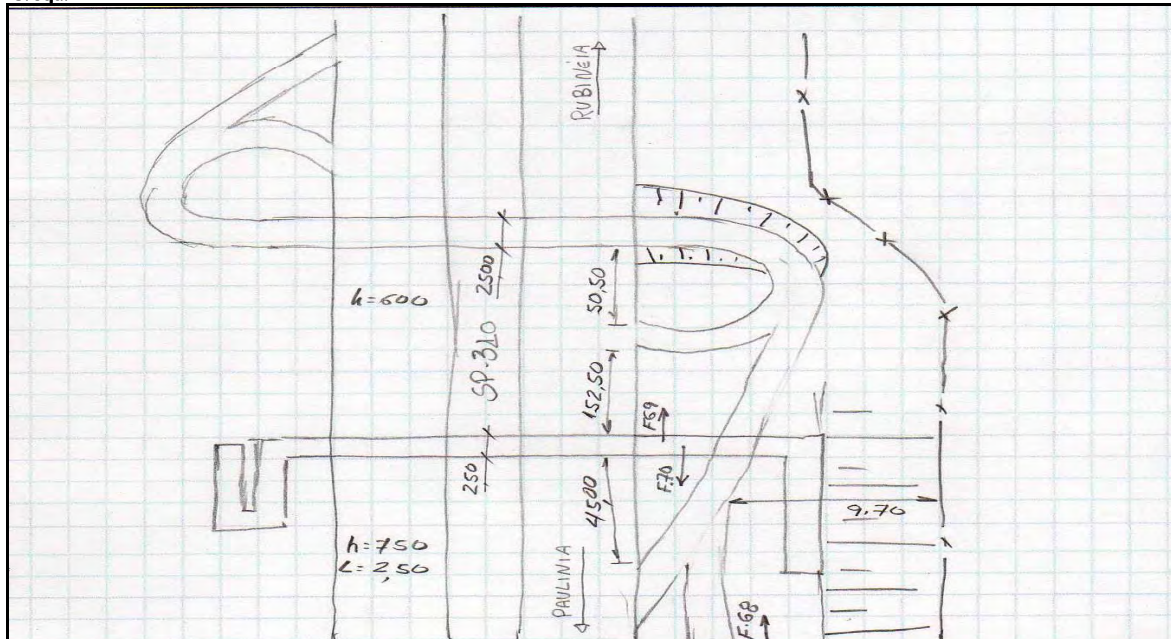
Coordenadas Geográficas	Data de Inspeção	Cadastrador	Interferência nº EL411
S 22° 27' 15.96" W 47° 32' 29.88" AT 592M	5/9/2008	Nilo	Retorno inferior

Viaduto João Vite
-------------------

VA - O retorno deverá ser contornado pelo lado externo dos acessos usando o método destrutivo de vala aberta.
---

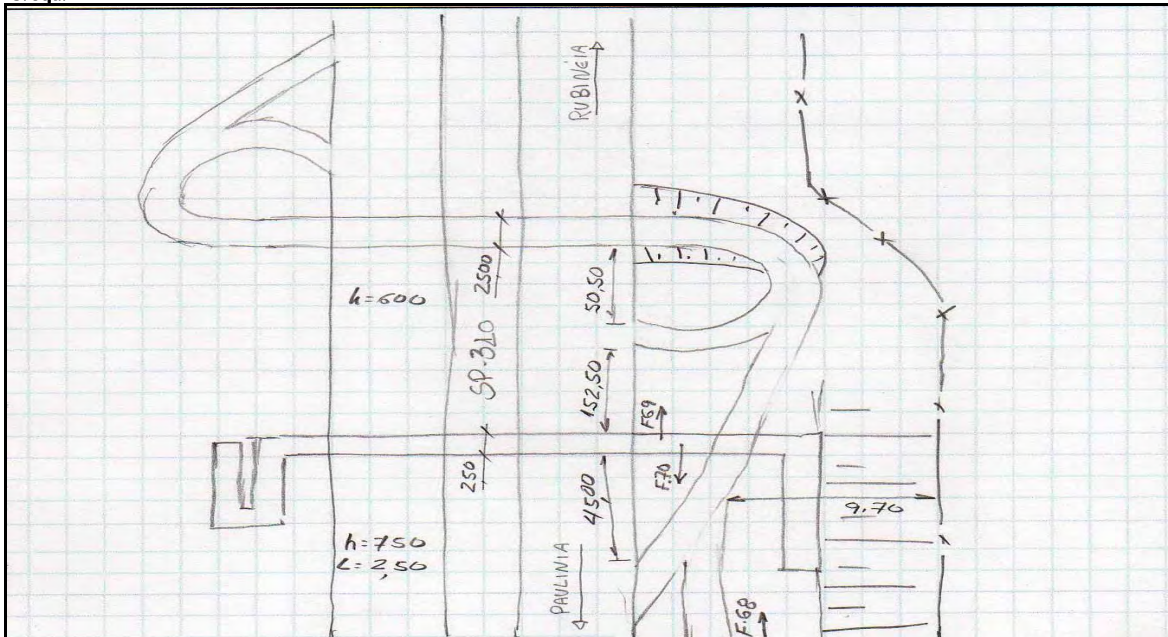
<b>Poliduto</b>	<b>Município</b>	<b>Rodovia</b>	<b>Km</b>
Leste	Santa Gertrudes	SP 310	169,1
<b>Tipo de interferência</b>			
<b>Coordenadas Geográficas</b> S 22° 27' 17.7" W 47° 32' 26.4" ALT 593M	<b>Data de Inspeção</b> 5/9/2008	<b>Cadastrador</b> Nilo	<b>Interferência n° EL412</b> Passarela

Passarela Domingos Pascon

VA - Os pilares e escadas da passarela deverão ser contornados pelo lado externo (mais afastado da rodovia) usando o método destrutivo de vala aberta. Deverá ser verificada a presença de zapatas junto aos pilares, que possam interferir com abertura da vala.
