## RELATÓRIO INDIVIDUAL DE INSPEÇÃO DOS TIPOS DE INTERFERÊNCIA

<b>Poliduto</b>	<b>Município</b>	<b>Rodovia</b>	<b>Km</b>
Oeste	Promissão	SP 300	459,8

<b>Coordenadas Geográficas</b>	<b>Data de Inspeção</b>	<b>Cadastrador</b>	<b>Interferência nº EO201</b>
S 21° 36' 06.18" W 49° 52' 56.16" Altitude 419 m	22/9/2008	Alexandre / Leon	Córrego

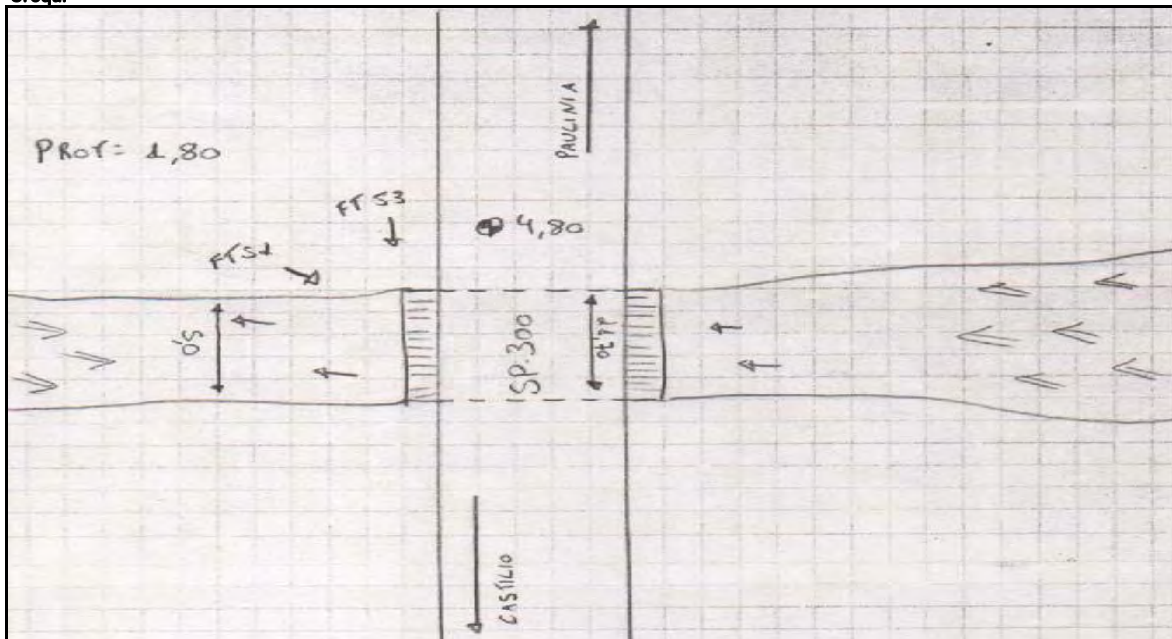
### Croqui

<b>Coordenadas Geográficas</b> S 21° 36' 34.92" W 49° 52' 14.7" Altitude 400 m	<b>Data de Inspeção</b> 22/9/2008	<b>Cadastrador</b> Alexandre / Leon	<b>Interferência nº EO202</b> Rio
--	--------------------------------------	--	--------------------------------------

FD - A travessia do rio será feita pelo método não destrutivo de furo direcional. Extensão estimada 60 m. Profundidade 2,5 m abaixo do leito do rio. Necessidade de tramitação no DEPRN.  
Para evitar esta tramitação o furo direcional deve ultrapassar a área de preservação permanente (APP) (considera-se APP uma faixa marginal de 30 m de largura, a cada lado do curso d'água, medida a partir do seu nível mais alto).

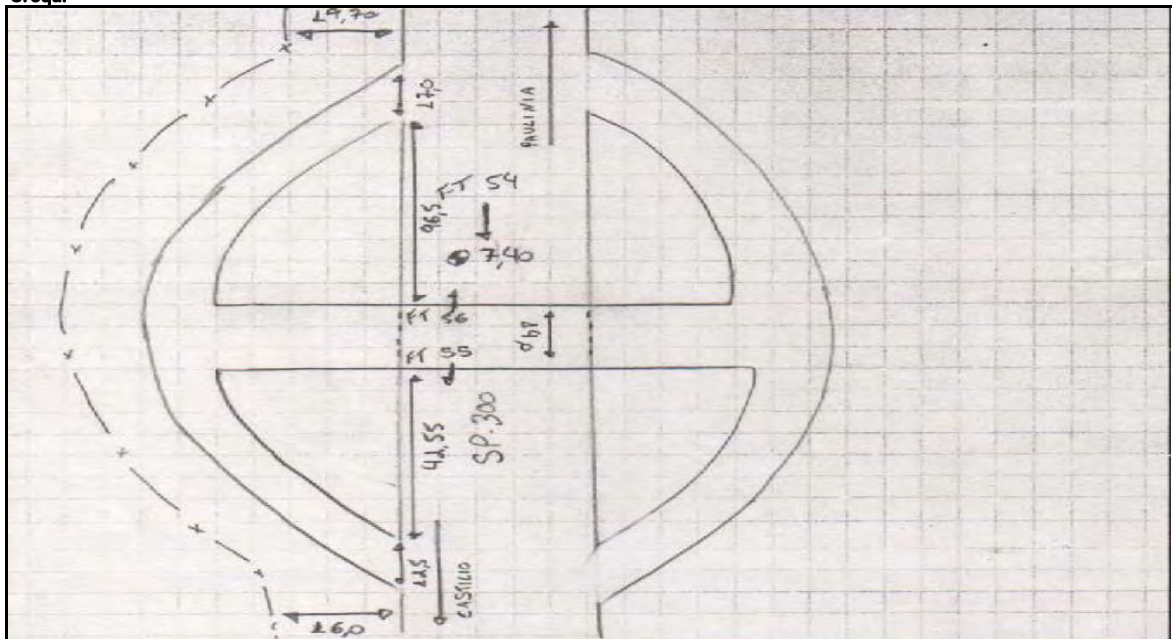
### Croqui

<b>Coordenadas Geográficas</b> S 21° 36' 42.0" W 49° 52' 02.04" Altitude 424 m	<b>Data de Inspeção</b> 22/9/2008	<b>Cadastrador</b> Alexandre / Leon	<b>Interferência nº EO203</b> Viaduto
--	--------------------------------------	--	--

VA - O retorno deverá ser contornado pelo lado externo dos acessos usando o método destrutivo de vala aberta.

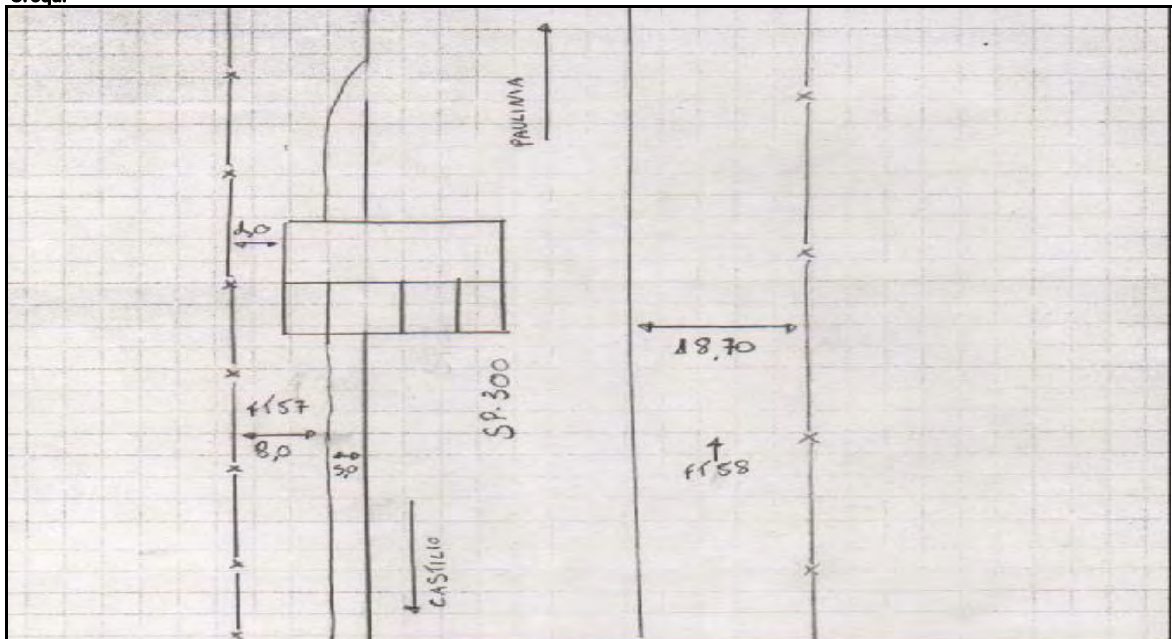
### Croqui

<b>Coordenadas Geográficas</b> S 21° 37' 19.98" W 49° 51' 09.6" Altitude 433 m	<b>Data de Inspeção</b> 22/9/2008	<b>Cadastrador</b> Alexandre / Leon	<b>Interferência nº EO204</b> Pedágio
--	--------------------------------------	--	--

Mudança de lado do duto

VA - A praça do pedágio deverá ser contornada por fora, usando o método destrutivo de vala aberta.

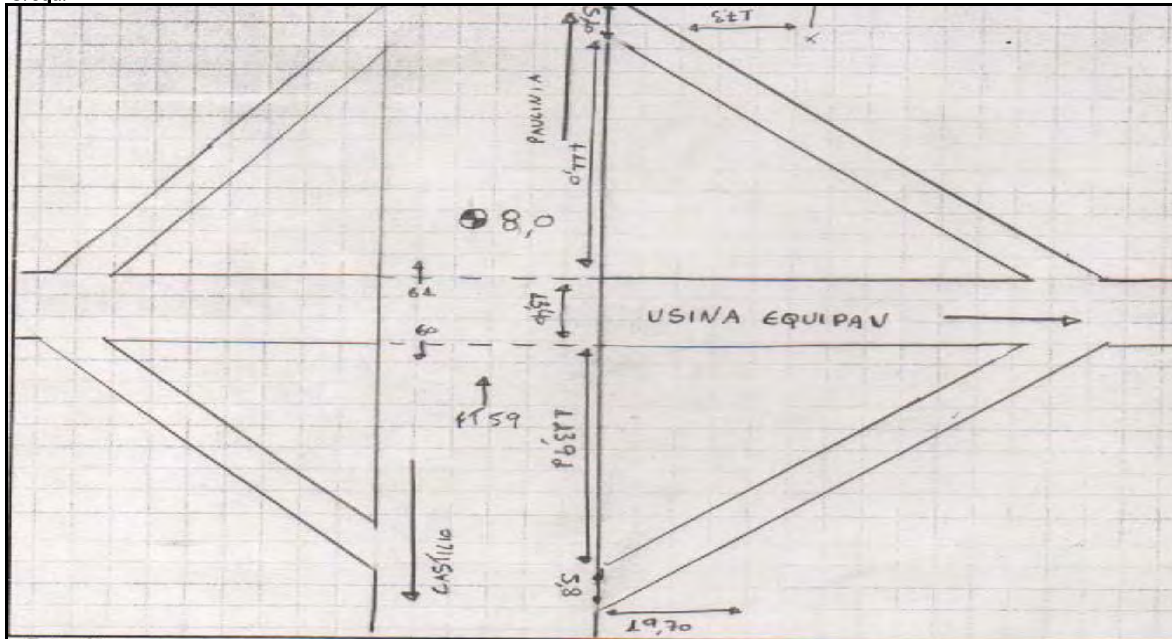
### Croqui

<b>Coordenadas Geográficas</b> S 21° 37' 50.76" W 49° 50' 25.74" Altitude 475 m	<b>Data de Inspeção</b> 22/9/2008	<b>Cadastrador</b> Alexandre / Leon	<b>Interferência n° EO205</b> Viaduto
---	--------------------------------------	--	--

FD - A travessia sob o viaduto será feita pelo método não destrutivo de furo direcional. Extensão estimada 30 m. Profundidade 2,5 m. Para elaboração do plano de furo será necessário consultar o projeto civil do viaduto, de forma a evitar interferências como bases ou estacas. O plano de furo deverá contemplar a integridade do talude existente.

FD - A travessia do acesso à rodovia será feita pelo método não destrutivo de furo direcional. Extensão estimada 30 m. Profundidade 2,5 m. A concessionária rodoviária não permite abrir vala no pavimento do leito carroçável do acesso.

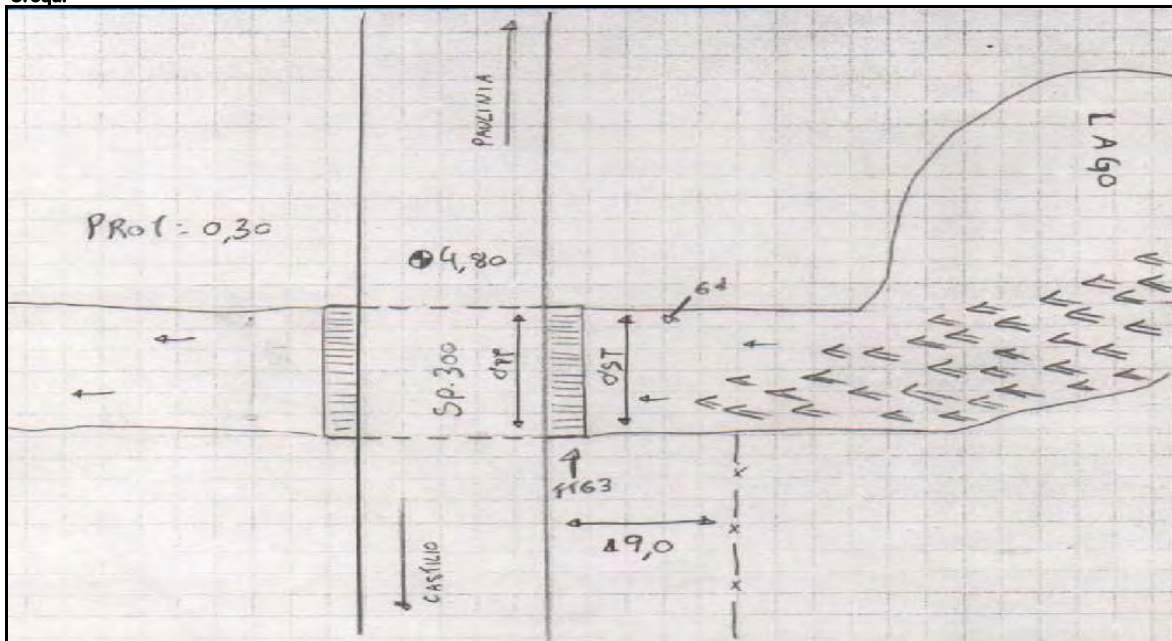
### Croqui

<b>Coordenadas Geográficas</b> S 21° 38' 53.88" W 49° 48' 54.72" Altitude 401 m	<b>Data de Inspeção</b> 22/9/2008	<b>Cadastrador</b> Alexandre / Leon	<b>Interferência nº EO206</b> Rio com Brejo
---	--------------------------------------	--	--

FD - A travessia do rio e área de brejo será feita pelo método não destrutivo de furo direcional. Extensão estimada 80 m. Profundidade 2,5 m abaixo do leito do rio. Necessidade de tramitação no DEPRN.  
Para evitar esta tramitação o furo direcional deve ultrapassar a área de preservação permanente (APP) (considera-se APP uma faixa marginal de 50 m de largura, a cada lado do curso d'água, medida a partir do seu nível mais alto).

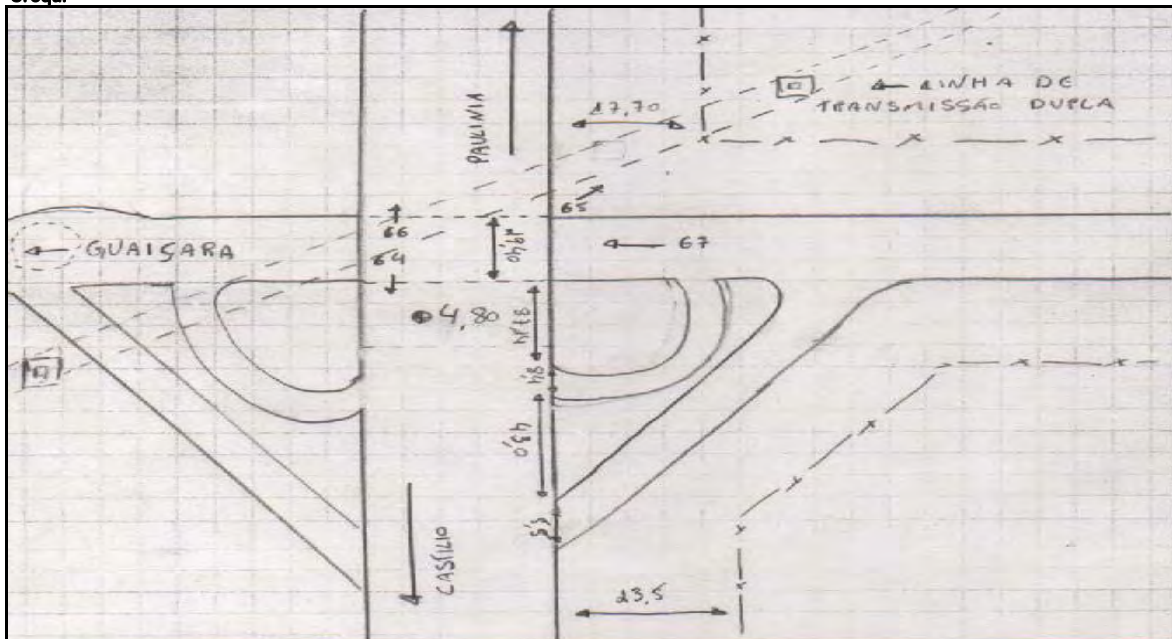
### Croqui

<b>Coordenadas Geográficas</b> S 21° 39' 13.08" W 49° 48' 27.12" Altitude 448 m	<b>Data de Inspeção</b> 22/9/2008	<b>Cadastrador</b> Alexandre / Leon	<b>Interferência nº EO207</b> Retorno Inferior
---	--------------------------------------	--	---

Mesmo croqui e pt que a próxima interferência.

FD + VA - A travessia da estrada que chega no retorno será feita pelo método não destrutivo de furo direcional. Extensão estimada 30 m. Profundidade 2,5 m. A concessionária rodoviária não permite abrir vala no pavimento do leito carroçável. A travessia deve ser realizada no extremo do trevo. O restante do traçado deve acompanhar o contorno externo das alças, usando o método destrutivo de vala aberta.

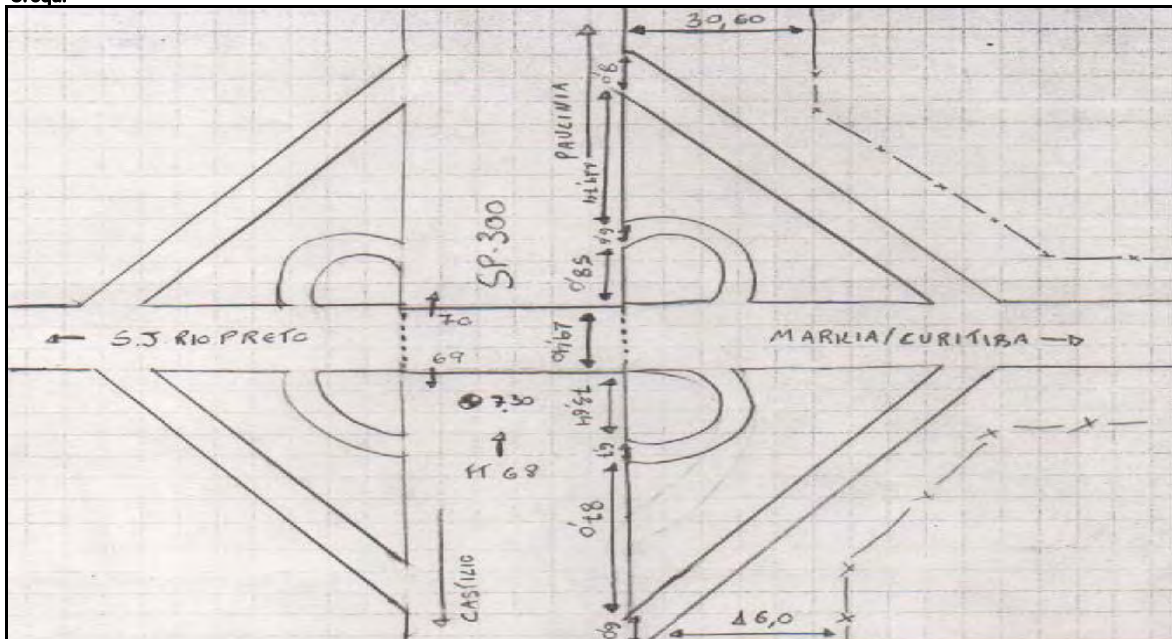
### Croqui

<b>Coordenadas Geográficas</b> S 21° 39' 56.22" W 49° 47' 23.7" Altitude 463 m	<b>Data de Inspeção</b> 22/9/2008	<b>Cadastrador</b> Alexandre / Leon	<b>Interferência nº EO209</b> Viaduto
--	--------------------------------------	--	--

FD + VA - A travessia da estrada que chega no retorno será feita pelo método não destrutivo de furo direcional. Extensão estimada 30 m. Profundidade 2,5 m. A concessionária rodoviária não permite abrir vala no pavimento do leito carroçável. A travessia deve ser realizada no extremo do trevo. O restante do traçado deve acompanhar o contorno externo das alças, usando o método destrutivo de vala aberta.

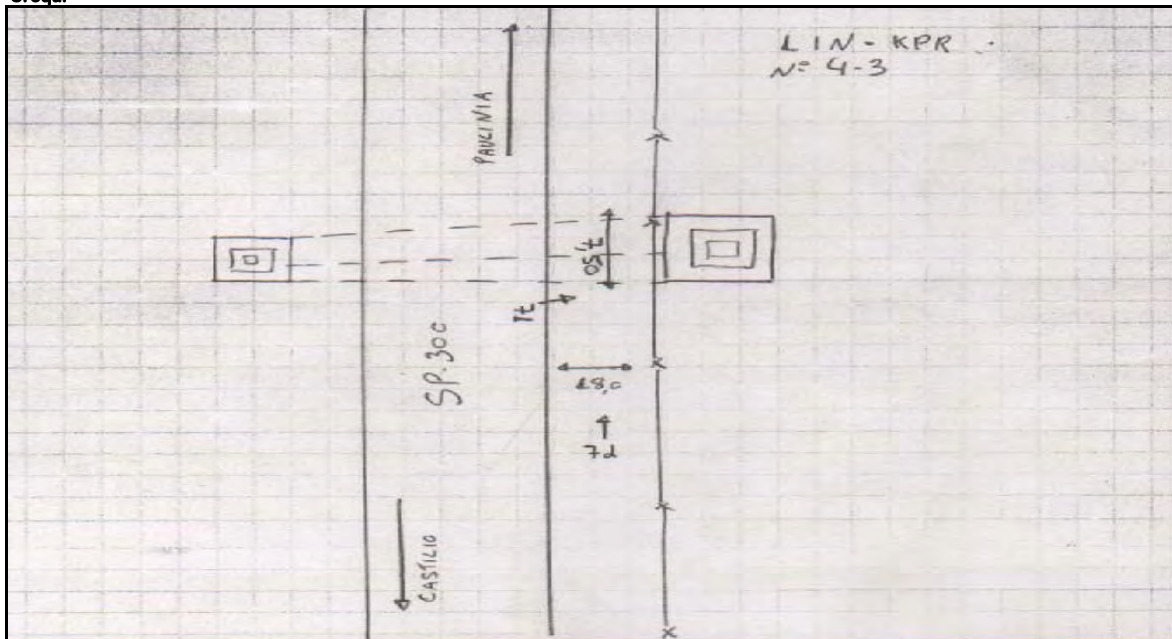
### Croqui

<b>Coordenadas Geográficas</b> S 21° 40' 16.26" W 49° 46' 55.32" Altitude 461 m	<b>Data de Inspeção</b> 22/9/2008	<b>Cadastrador</b> Alexandre / Leon	<b>Interferência nº EO210</b> Linha de transmissão
---	--------------------------------------	--	---

VA - A travessia da faixa da Linha de Transmissão de Energia Elétrica será feita pelo método destrutivo de vala aberta. A necessidade ou não de medidas mitigadoras, e o tipo de medida, será determinado, na época do projeto executivo, através de um Estudo de Interferências Elétricas que contemple todas características elétricas da LT e da resistividade do solo no local.

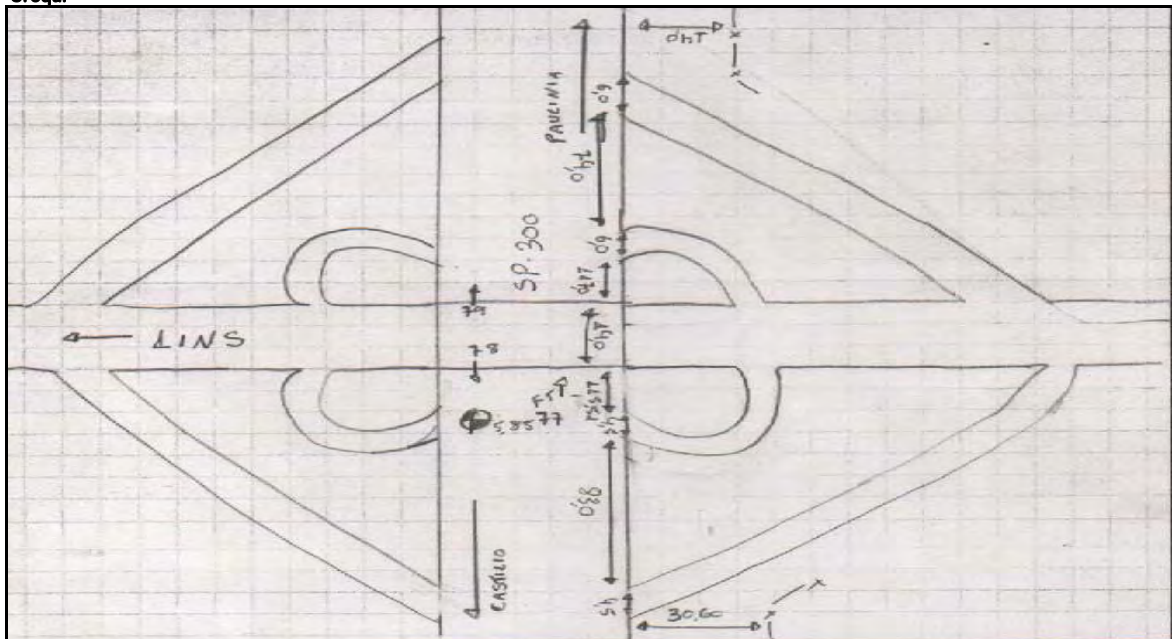
## Croqui

<b>Coordenadas Geográficas</b> S 21° 40' 52.68" W 49° 46' 07.08" Altitude 465 m	<b>Data de Inspeção</b> 22/9/2008	<b>Cadastrador</b> Alexandre / Leon	<b>Interferência n° EO213</b> Viaduto
---	--------------------------------------	--	--

FD + VA - A travessia da estrada que chega no retorno será feita pelo método não destrutivo de furo direcional. Extensão estimada 30 m. Profundidade 2,5 m. A concessionária rodoviária não permite abrir vala no pavimento do leito carroçável. A travessia deve ser realizada no extremo do trevo. O restante do traçado deve acompanhar o contorno externo das alças, usando o método destrutivo de vala aberta.

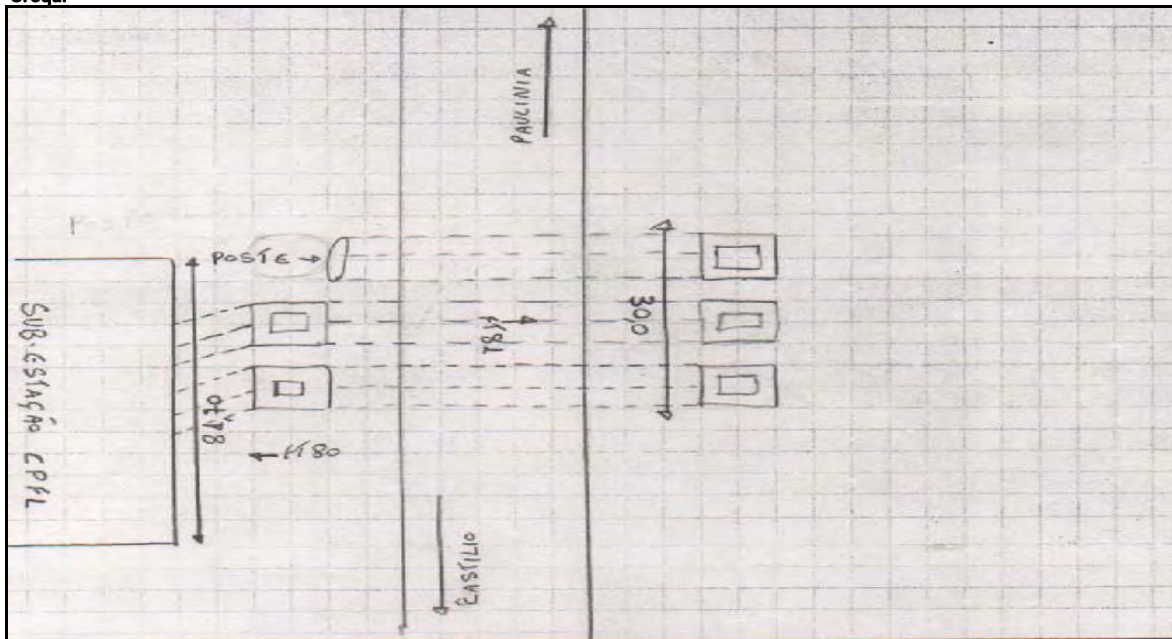
### Croqui

<b>Coordenadas Geográficas</b> S 21° 41' 06.24" W 49° 45' 49.08" Altitude 451 m	<b>Data de Inspeção</b> 22/9/2008	<b>Cadastrador</b> Alexandre / Leon	<b>Interferência nº EO214</b> Substação de energia
---	--------------------------------------	--	---

1 cabo de sinalização 18 cabos energizados. A linha passa por cima do pátio da polícia rodoviária.

VA - A travessia da faixa da Linha de Transmissão de Energia Elétrica será feita pelo método destrutivo de vala aberta. A necessidade ou não de medidas mitigadoras, e o tipo de medida, será determinado, na época do projeto executivo, através de um Estudo de Interferências Elétricas que contemple todas características elétricas da LT e da resistividade do solo no local.
