## RELATÓRIO INDIVIDUAL DE INSPEÇÃO DOS TIPOS DE INTERFERÊNCIA

| <b>Poliduto</b> | <b>Município</b> | <b>Rodovia</b> | <b>Km</b> |
| Oeste | Brotas | SP 225 | 140,7 |

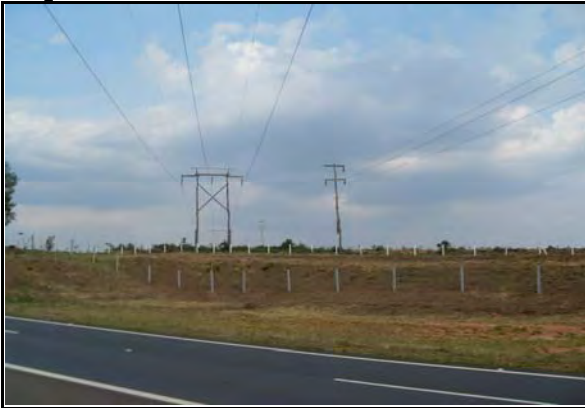
\* Ver as condições da torre

VA - A travessia da faixa da Linha de Transmissão de Energia Elétrica será feita pelo método destrutivo de vala aberta. A necessidade ou não de medidas mitigadoras, e o tipo de medida, será determinado, na época do projeto executivo, através de um Estudo de Interferências Elétricas que contemple todas características elétricas da LT e da resistividade do solo no local.
