## RELATÓRIO INDIVIDUAL DE INSPEÇÃO DOS TIPOS DE INTERFERÊNCIA

<b>Políduto</b>	<b>Município</b>	<b>Rodovia</b>	<b>Km</b>
Oeste	Bauru	SP 300	346,8
<b>Tipo de Interferência</b>			
<b>Coordenadas Geográficas</b>	<b>Data de Inspeção</b>	<b>Cadastrador</b>	<b>Interferência n° EO301</b>
S 22° 17' 01,08" W 49° 05' 05,04" Altitude 594 m	14/9/2008	Nilo	Passarela

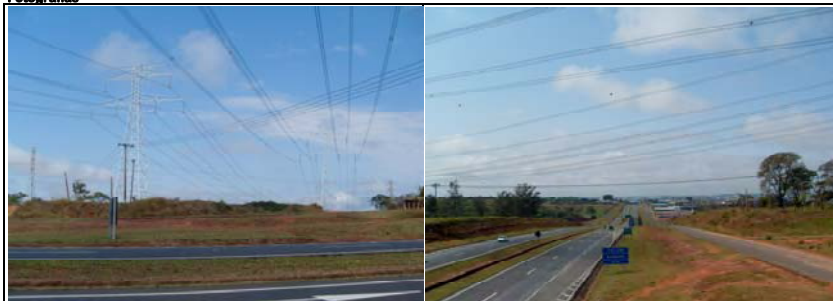
Pt 591 no mesmo croqui q pt 592

**VA - A travessia da faixa da Linha de Transmissão de Energia Elétrica será feita pelo método destrutivo de vala aberta. A necessidade ou não de medidas mitigadoras, e o tipo de medida, será determinado, na época do projeto executivo, através de um Estudo de Interferências Elétricas que contemple todas características elétricas da LT e da resistividade do solo no local.**

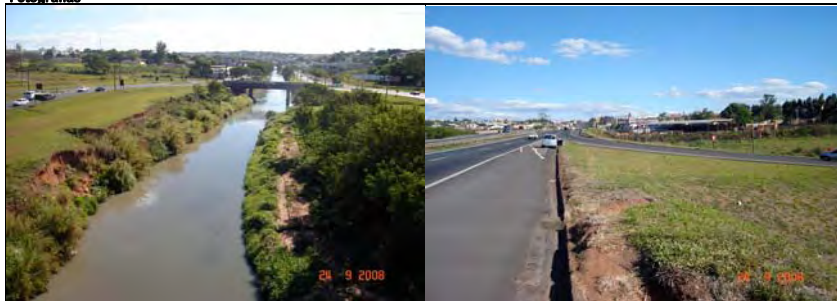
Foto 74  
com varias tartarugas nadando.

FD - A travessia do córrego será feita pelo método não destrutivo de furo direcional. Extensão estimada 100 m. Profundidade 2,5 m abaixo do leito do córrego. Necessidade de tramitação no DEPRN.  
Para evitar esta tramitação o furo direcional deve ultrapassar a área de preservação permanente (APP) (considera-se APP uma faixa marginal de 50 m de largura, a cada lado do curso d'água, medida a partir do seu nível mais alto).
