8.1.3. ÁREA DIRETAMENTE AFETADA (ADA)

Estudo de Impacto Ambiental - EIA	8. Meio Físico	Poliduto Oeste Paulista	
	339	Maio/2009	Rev. 0

8.1.3.2. LEVANTAMENTO DE CAMPO (FICHAS DE CAMPO)

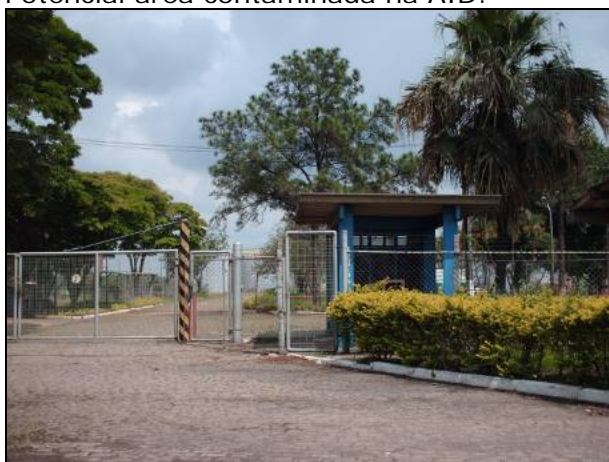
Figura 8.1.3.2-26. Empresa Torrão. Potencial área contaminada na AID.

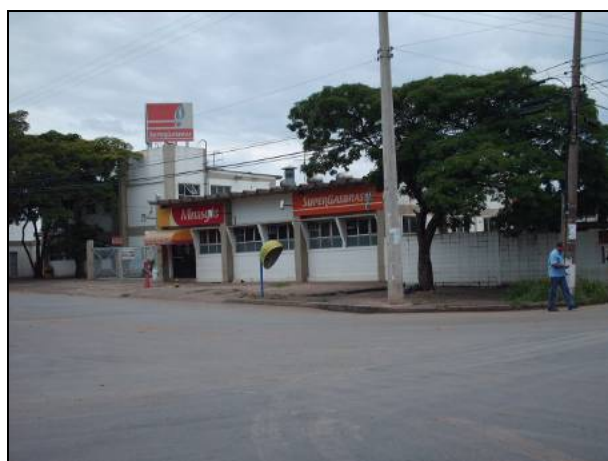
Figura 8.1.3.2-59. Empresa Supergasbrás (Minasgás). Potencial área contaminada na AID.

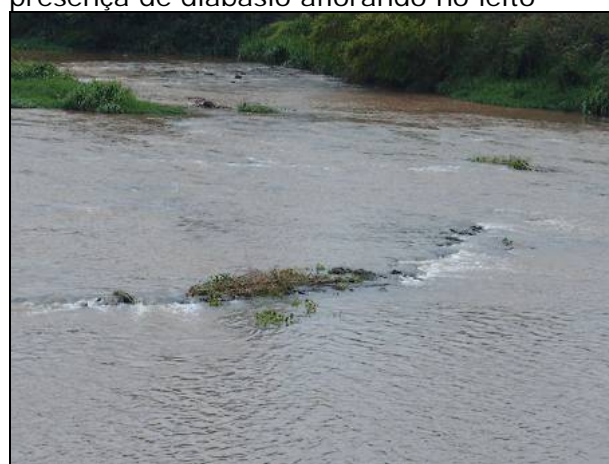
Figura 8.1.3.2-72. Vista do Rio Jaguari com presença de diabásio aflorando no leito e depósito de assoreamento. Recomendação de furo direcional ou aérea.

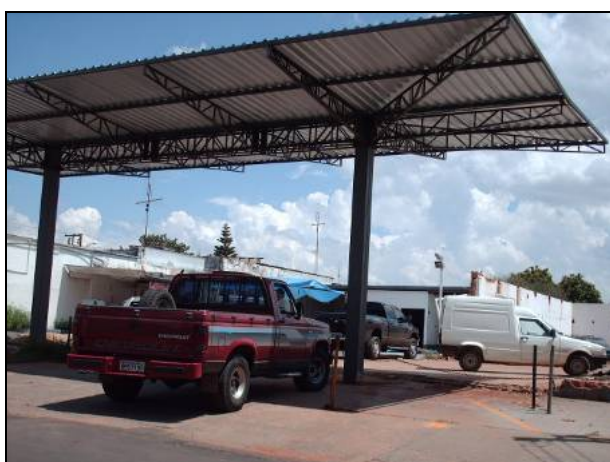
Figura 8.1.3.2-86. Auto Posto Santa Gertrudes: área contaminada cadastrada na Cetesb. Situado a 350 metros da AID

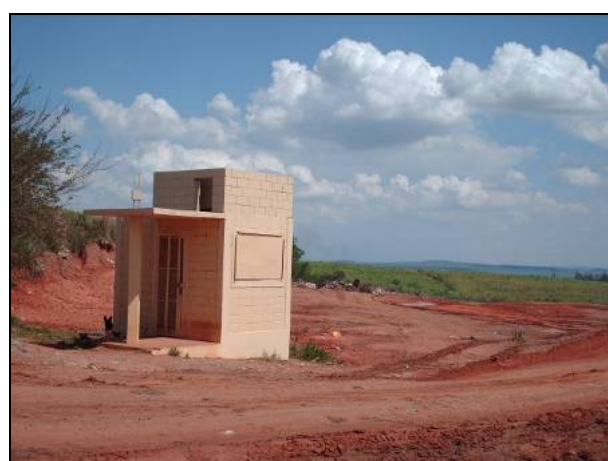
Figura 8.1.3.2-91. Aterro municipal de Cosmópolis a menos de 10 metros da ADA (270.672/ 7.497.649).

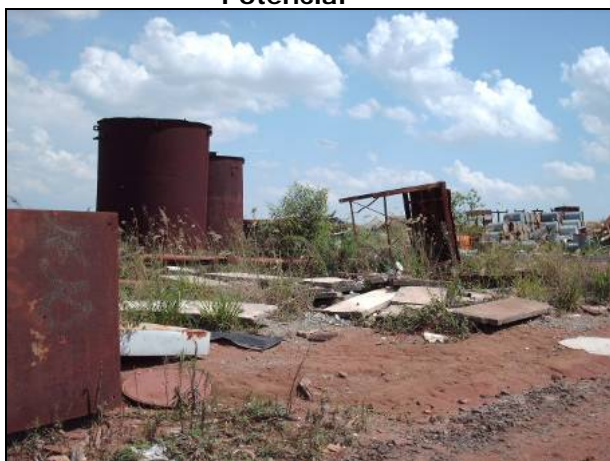
Figura 8.1.3.2-90. Depósitos de ferro velho com tanques e tambores de óleos e produtos químicos (potencial área contaminada), município de Cosmópolis (271.505/ 7.497.079)

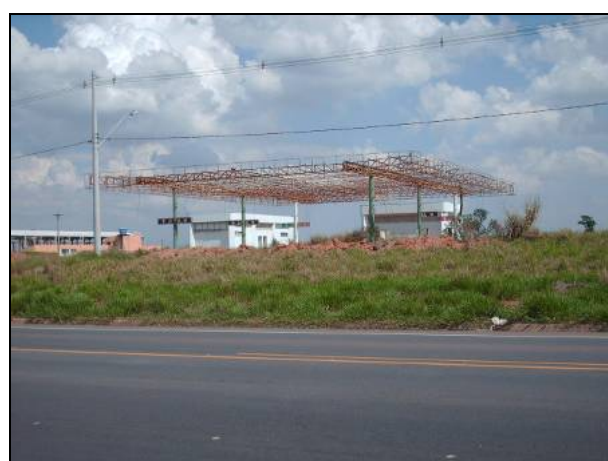
Figura 8.1.3.2-92. Posto abandonado a menos de 50 metros da ADA: potencial área contaminada (262.229/ 7.495.019).

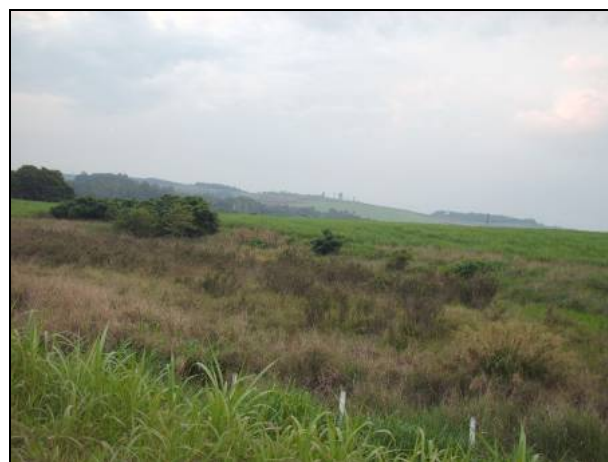
Figura 8.1.3.2-137. Travessia do Córrego do Barreiro onde pode ocorrer afloramento de diabásio.

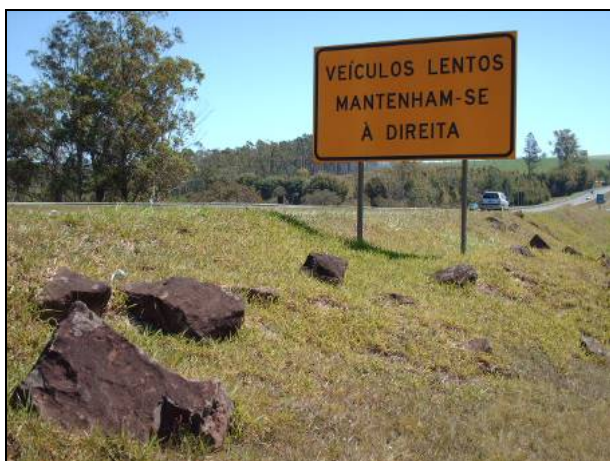
Figura 8.1.3.2-162. Detalhe do aterro da rodovia com blocos rochosos de diabásio que estão sobre sedimentos inconsolidados aluvionares. Possíveis problemas de escavabilidade e presença de nível de água acima de 2 metros de profundidade.

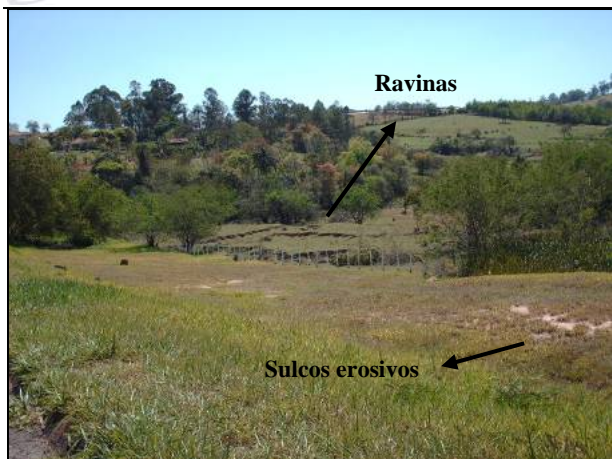
Figura 8.1.3.2-165. Vista geral do trecho com ocorrência de sulcos erosivos (em primeiro plano) e ravinas (ao fundo em solos arenosos da Formação Pirambóia, nas proximidades da travessia de drenagem sem denominação, situada na coordenada 225.148E/7.530.650N).

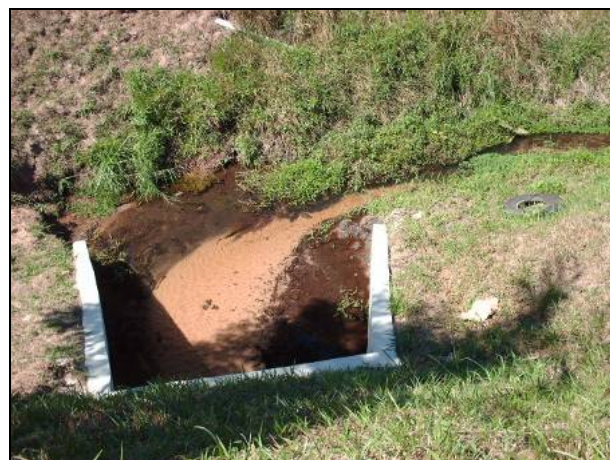
Figura 8.1.3.2-199. Detalhe da travessia do Córrego dos Macacos ou Conde, na SP-310, onde pode-se observar a presença de obra de contenção das margens, pequeno depósito de assoreamento e ausência completa de vegetação ciliar, em local de alta suscetibilidade a erosão.

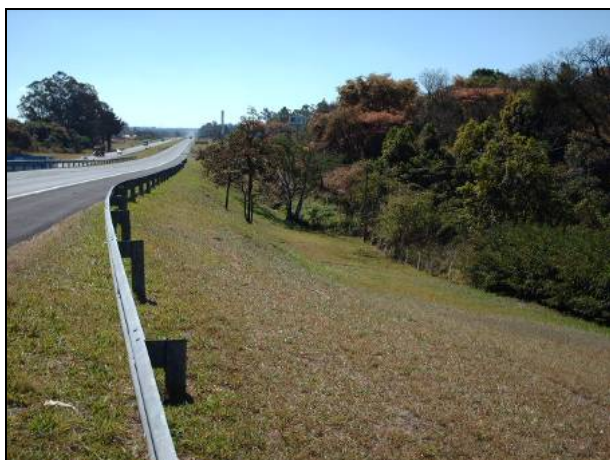
Figura 8.1.3.2-198. Detalhe da travessia do Córrego dos Macacos ou Conde que ocorre no aterro da rodovia, não atingindo a planície aluvionar e possivelmente o nível de água subterrâneo. Provável ocorrência de blocos rochosos no aterro, que podem causar problemas de escavabilidade.

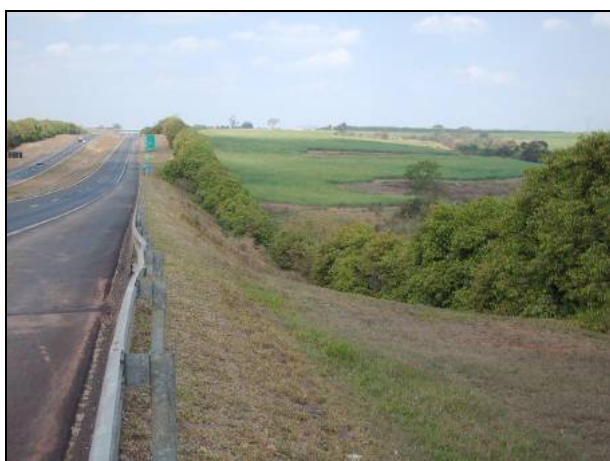
Figura 8.1.3.2-237. Detalhe da travessia Córrego da Contribuição, que será feito no aterro da rodovia, com possíveis problemas de erosão durante os trabalhos de operação do polduto (travessia 8).

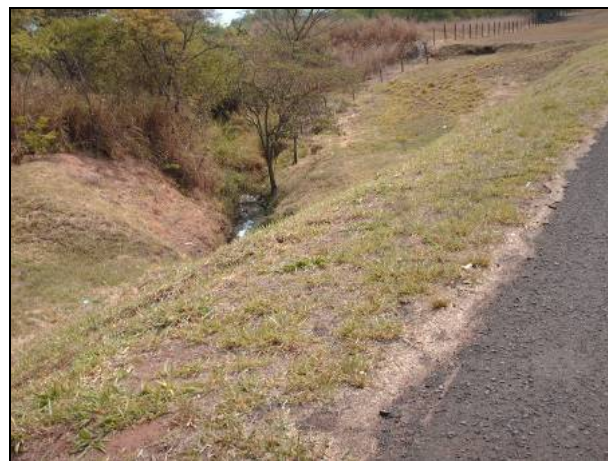
Figura 8.1.3.2-239. Detalhe de outra travessia de afluente do Córrego da Cascavel, que ocorrerá no aterro da rodovia SP-310, onde há a possibilidade de ocorrência de blocos rochosos que podem causar problemas de escavabilidade. Ocorrência de pequenos sulcos erosivos e erosão laminar (travessia 12).

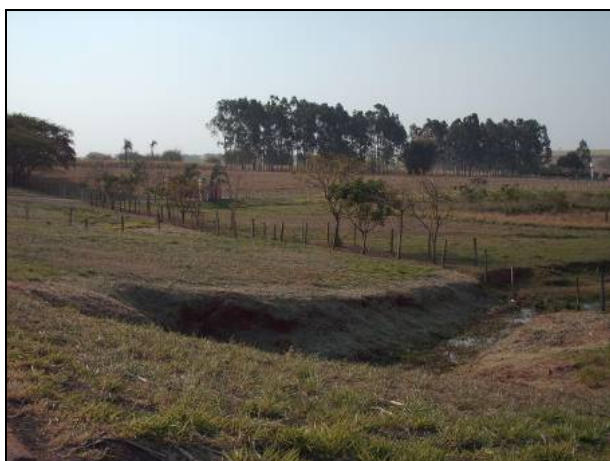
Figura 8.1.3.2-245. Detalhe da travessia por galeria do Córrego da Paca (travessia 71), que está parcialmente aterrada.

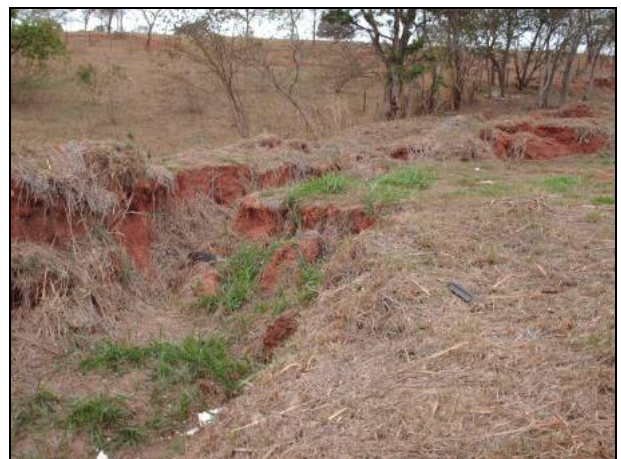
Figura 8.1.3.2-259. Detalhe de ravina que ocorre na AID no solo arenoso da Formação Adamantina, nas margens da Rodovia SP – 320 (Rodovia Euclides da Cunha), pista norte, na região de Mirassol. Ponto próximo ao Córrego das Perobas (643.598E/7.713.076N).

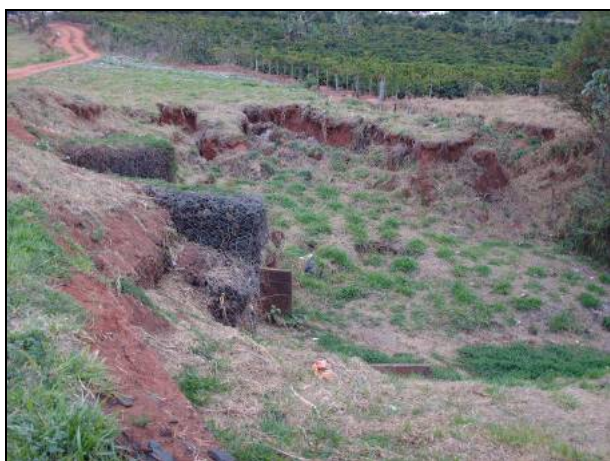
Figura 8.1.3.2-261. Detalhe da travessia do Córrego Perobinha (travessia 8) no município de Tanabi, onde pode-se observar processo de erosão nas margens e estrutura de gabião para contenção de ravinamento. Presença de depósito de assoreamento no leito.

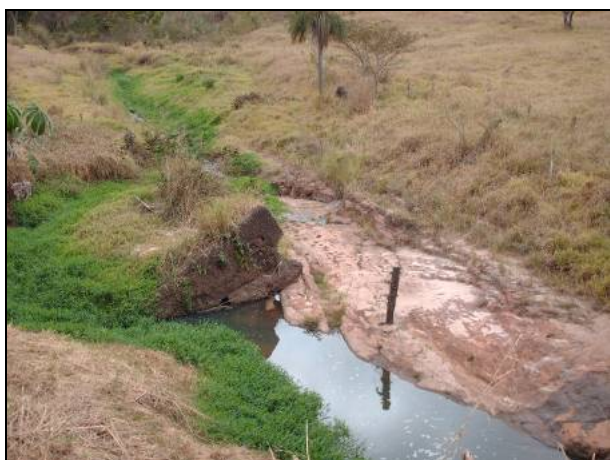
Figura 8.1.3.2-269. Travessia do Córrego da Varação (travessia 34), que tem blocos de concreto e sedimentos assoreando seu leito (SP-320 - Rodovia Euclides da Cunha, pista norte).

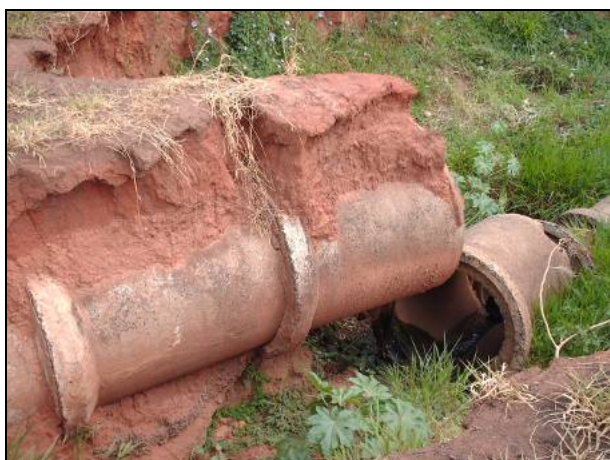
Figura 8.1.3.2-278. Detalhe de processo erosivo em tubulação de água pluvial próximo da travessia da pista Sul para Norte, citado na figura anterior.

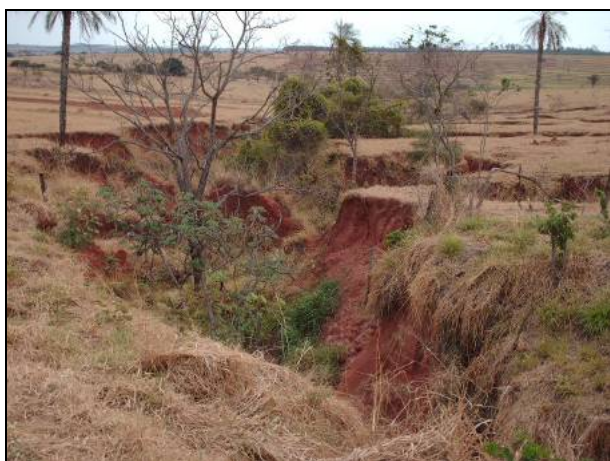
Figura 8.1.3.2-282. Detalhe de Boçoroca, com aproximadamente 4 metros de profundidade que ocorre na AID no solo arenoso da Formação Adamantina, nas margens da Rodovia SP – 320 (Rodovia Euclides da Cunha), pista norte, na região de Jales (557.657/7.758.116). Erosão muito próxima a ADA que pode afetar o poliduto.

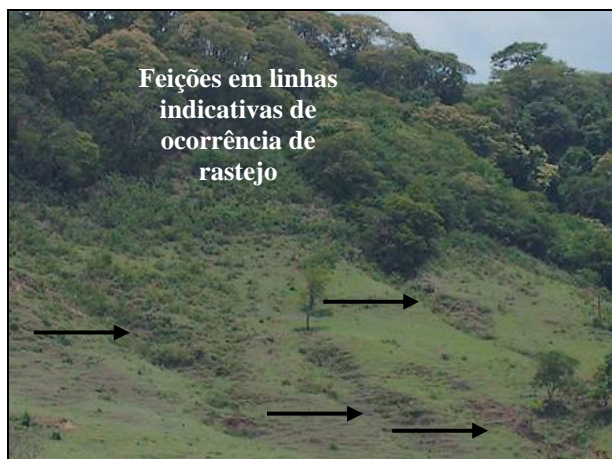
Figura 8.1.3.2-375. Detalhe de local com ocorrência de processos de rastejo e escorregamento – Serra de Brotas/Dois Córregos Trecho Oeste, situado na AID (774.400E/7.537.150N).

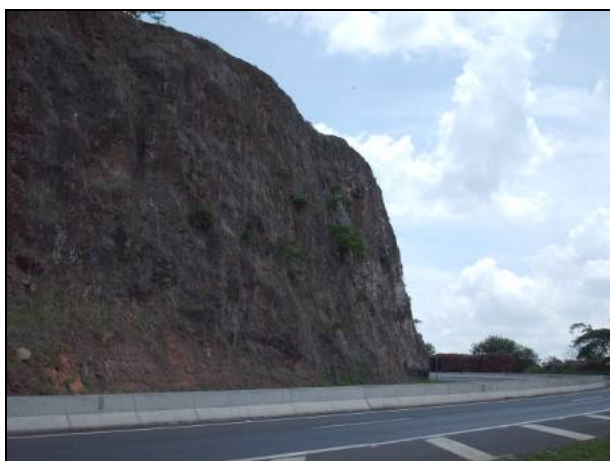
Figura 8.1.3.2-380. Trecho de paredão na pista Leste da Rodovia SP-225, onde há ocorrência de queda de blocos. Foram implantadas telas de segurança para controle do citado processo.

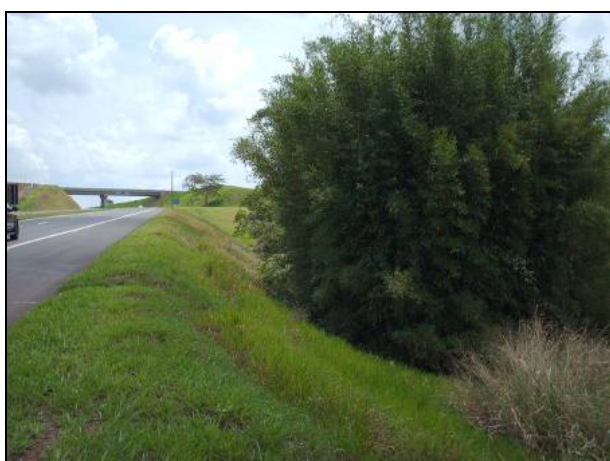
Figura 8.1.3.2-385. Trecho com talude íngreme onde está projetado para passagem do poliduto, ocorrência de movimentos de massa e afloramento de água.

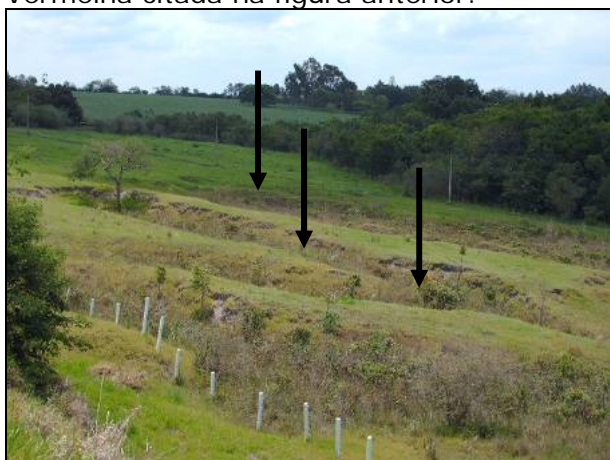
Figura 8.1.3.2-397. Detalhe dos processos de boçorocamento nas margens do Ribeirão da Figueira Vermelha citados nas figuras anteriores.

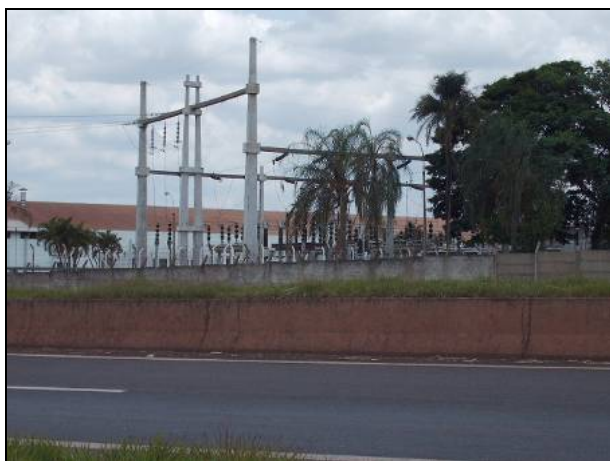
Figura 8.1.3.2-413. Pólo empresarial Jauense (Companhia Jauense Industrial). Área contaminada cadastrada na Cetesb situada na AID a menos de 50 metros da ADA. Detalhe da rede de energia da empresa (749.915E/7.533.705N).

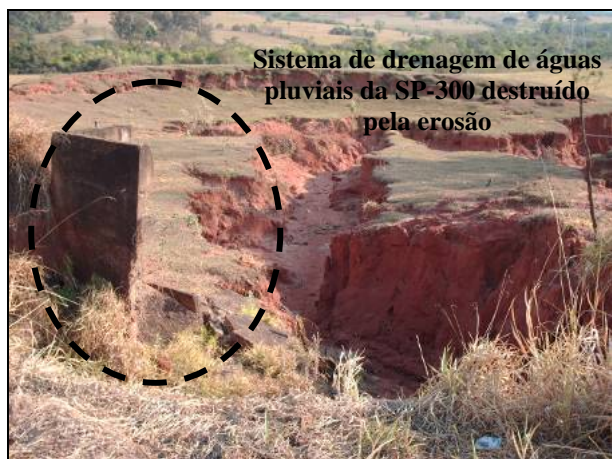
Figura 8.1.3.2-479. Processo erosivo (ravinamento) de grandes proporções ao lado da Rodovia SP-300, afetando inclusive o sistema de dissipação de energia da água pluvial e controle de erosão. Local situado na AID do empreendimento (492.732E/7.668.874N).

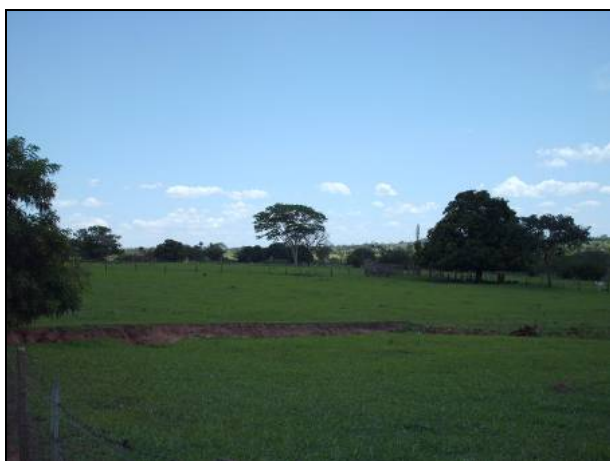
Figura 8.1.3.2-493. Erosões lineares em propriedade vizinha a CCT – 01.
