7.1.3. Meio Físico da Área Diretamente Afetada – ADA

PROJETO: PROLONGAMENTO DA ROD. JOSÉ ROBERTO MAGALHÃES TEIXEIRA

LOCAL: SP-083 - ENTRE SP-330 E SP-324 - MUNICÍPIOS DE CAMPINAS E VALINHOS

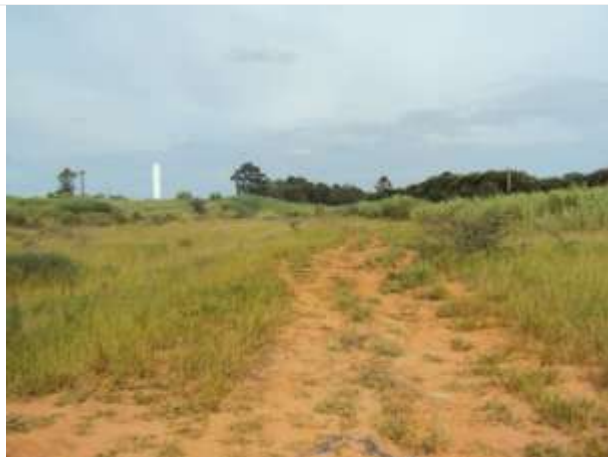
Foto 7.1.3.1-1: Estaca 1009, km 12+350 – sentido Indaiatuba, presença de solo exposto com processo erosivo superficial.

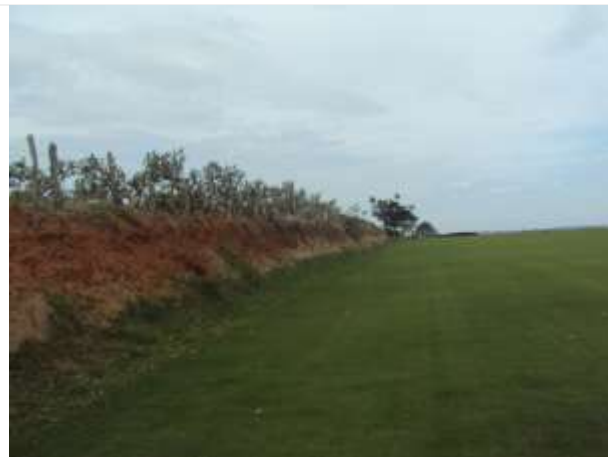
Foto 7.1.3.1-2: Estaca 1044, km 13+000 – sentido Indaiatuba, talude de corte com presença de argissolo vermelho-amarelo, que deverá sofrer intervenção para realização das obras.

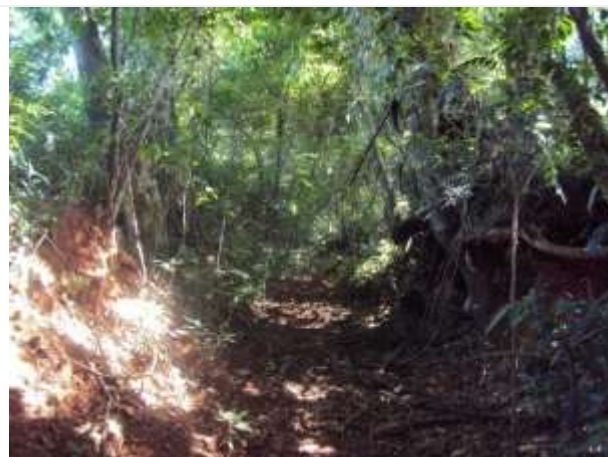
Foto 7.1.3.1-8: Estaca 1242, km 16+950 – Processo erosivo instalado no interior do Fragmento que deverá ser suprimido.

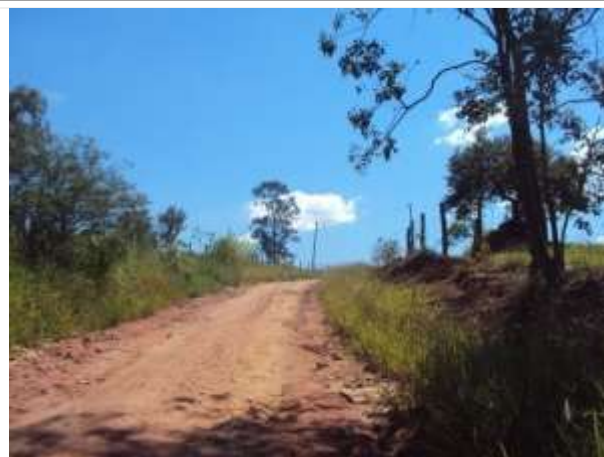
Foto 7.1.3.1-12: Estaca 1470, km 21+500 – Estrada com diversos processos erosivos superficiais.

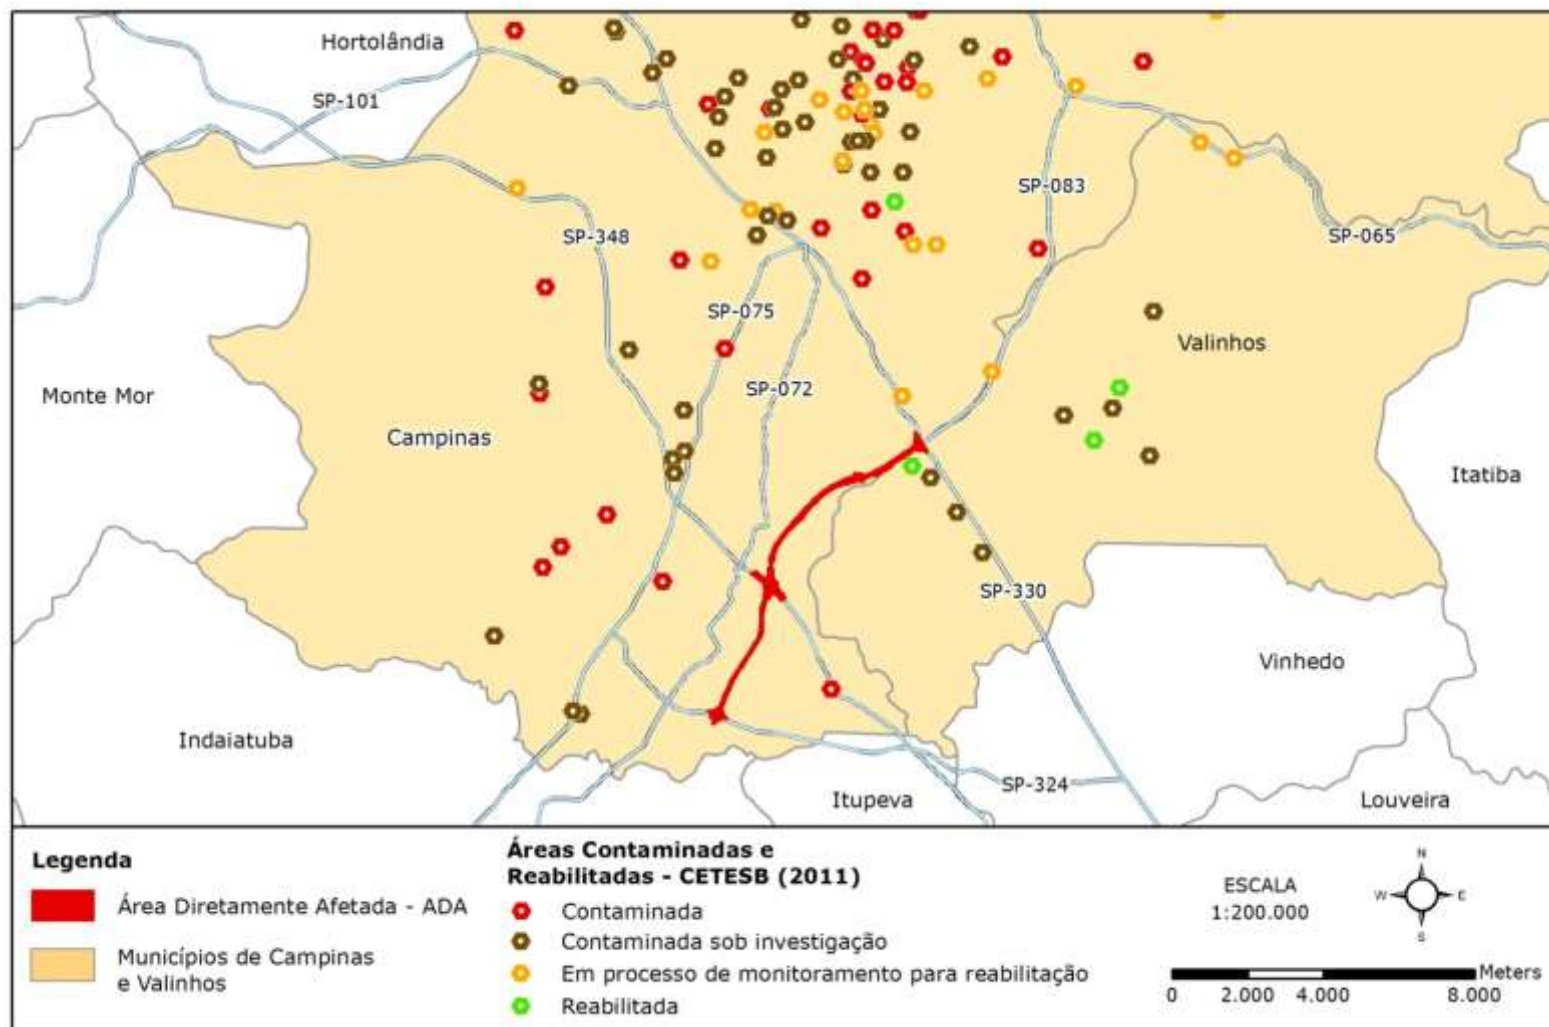
Figura 7.1.3.3-1: Localização do empreendimento (ADA) com relação às áreas contaminadas cadastradas pela CETESB (2011).

Nessa etapa, foi consultada a relação de áreas contaminadas da CETESB, ano base 2011⁸, onde constatou-se que não há áreas contaminadas inseridas na ADA do empreendimento, sendo que o ponto mais próximo está a 380 metros, conforme apresentado na **Figura 7.1.3.3 -1**.

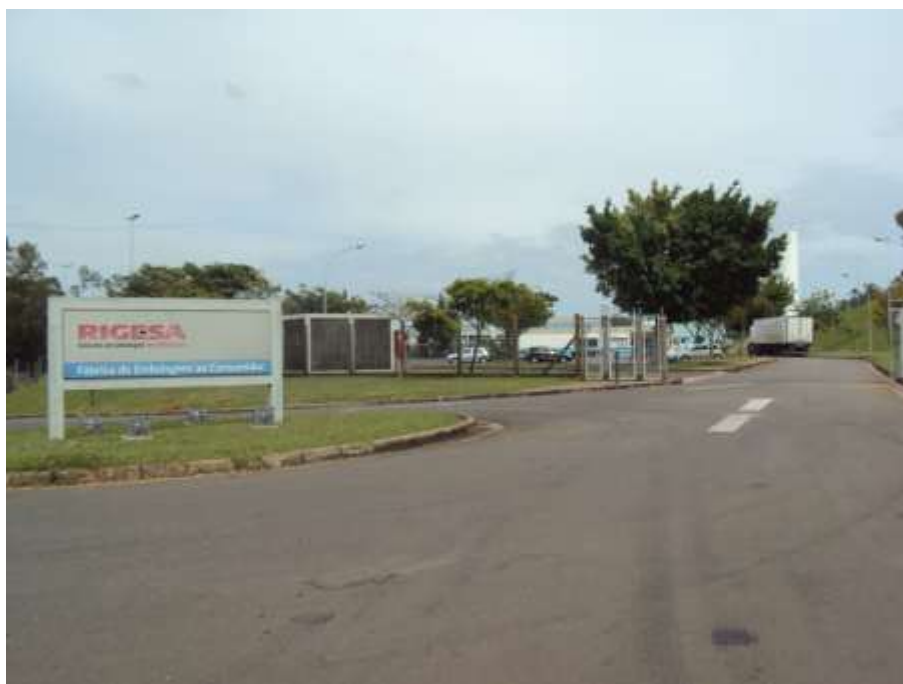
Foto 7.1.3.3-1: Km 12+850, Estaca 1030, Rigesa Celulose, Papel e Embalagens Ltda. Parte do terreno está localizada na ADA do empreendimento.

Dessa forma sugere-se o detalhamento das informações das áreas a serem desapropriadas da Rigesa e do estabelecimento identificado como “Parqueamento de Veículo apreendido” na fase de solicitação da Licença de Instalação, já que nesta etapa, as áreas já estarão em fase de desapropriação.

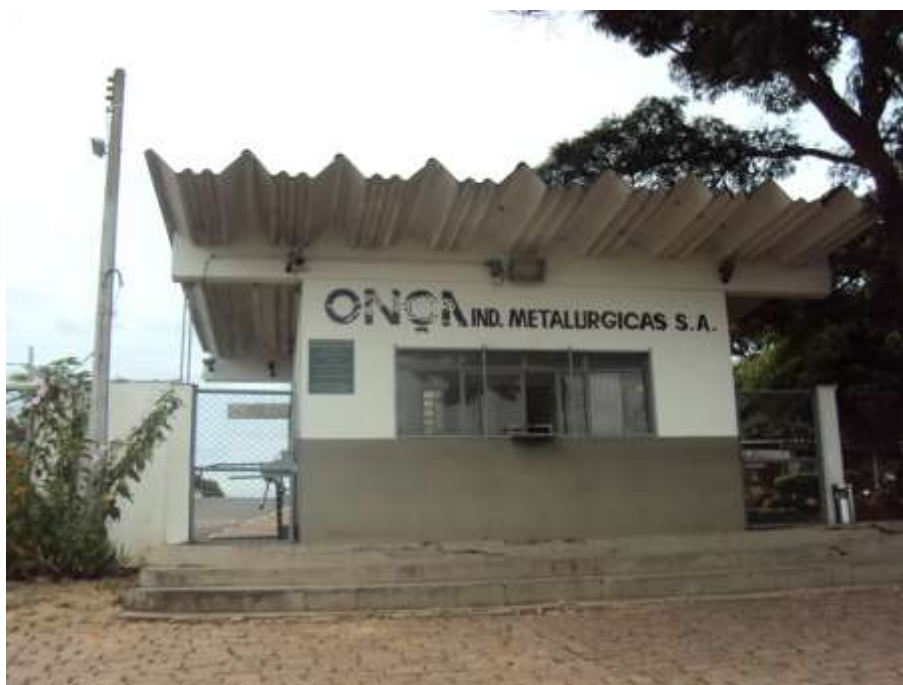
Foto 7.1.3.3-2: Km 14+000, Estaca 1095. Onça Indústrias Metalúrgicas S/A. Estabelecimento localizado fora da ADA.

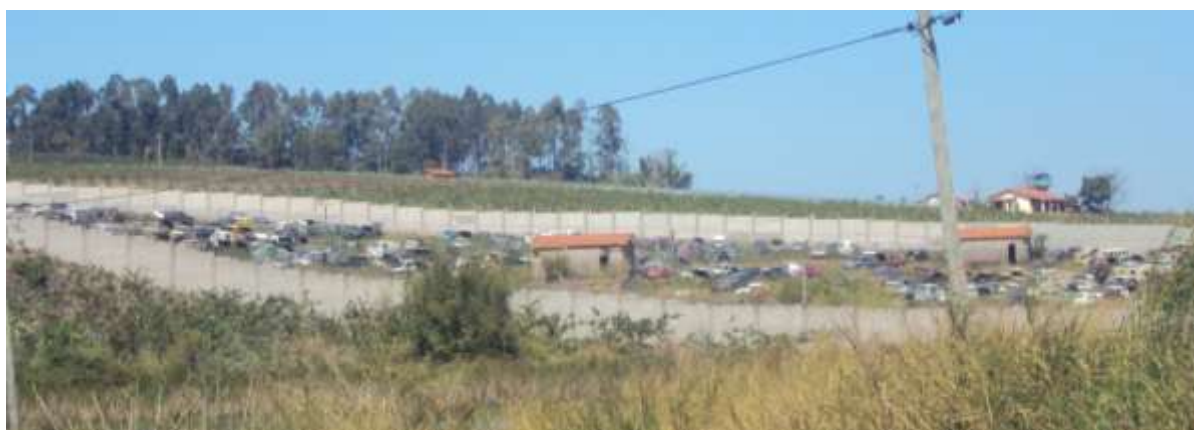
Foto 7.1.3.3-3: Km 18+500, estaca 1320. Área utilizada como estacionamento de veículo apreendido, inserida na ADA.
