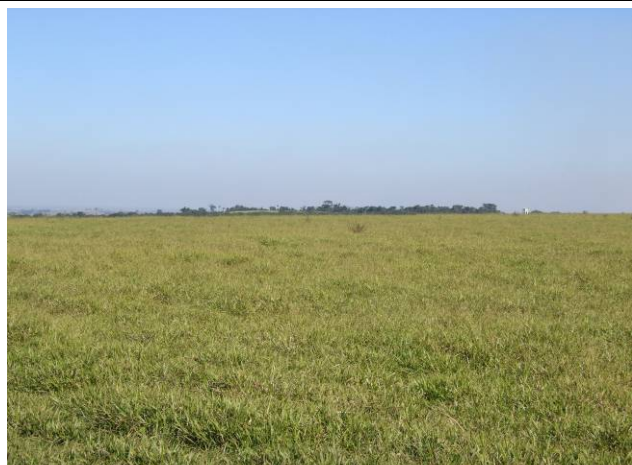
Foto 01: Terrenos Colinosos suave ondulados que ocorrem na parte mais alta da Gleba B, que apresentam inclinações inferiores a 2% sendo constituído por sedimentos areno-argilosos correlatos a Formação Rio Claro e Latossolos Vermelho de textura argilosa.

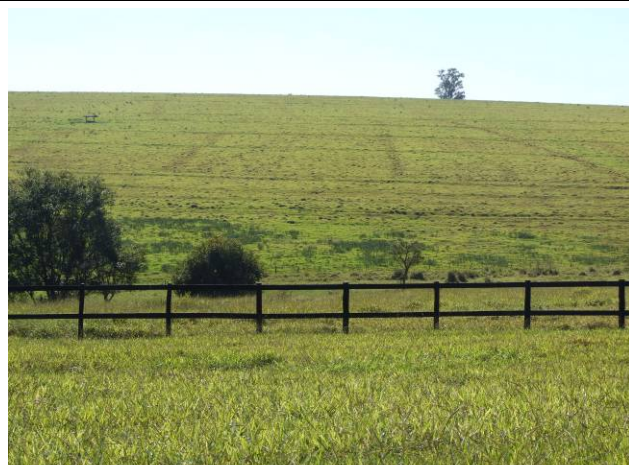
Foto 02: Terrenos Colinosos com encostas de baixa inclinação sustentadas por arenitos finos e siltitos e com Argissolos Vermelho-Amarelo + Cambissolos Háplicos ambos com textura média, que ocorrem na porção média e inferior das encostas da Gleba B.

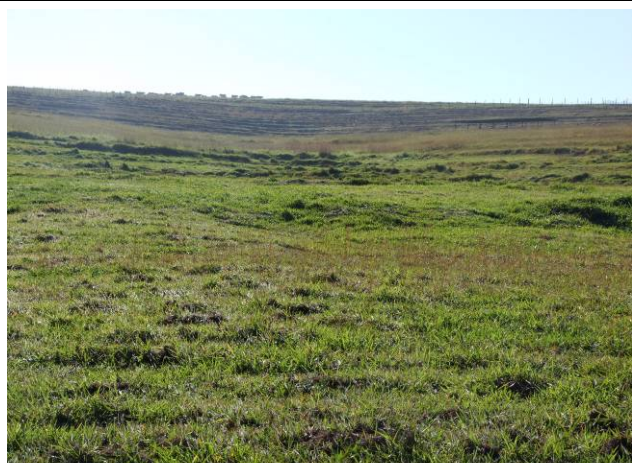
Foto 03: Talvegue de escoamento pluvial sazonal que ocorre nos Terrenos Colinosos na Gleba B.

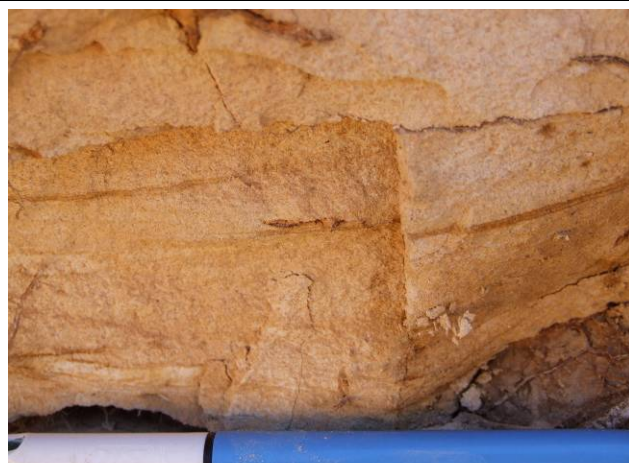
Foto 04: Siltito com areia muito fina alterado que sustenta os terrenos Colinosos na Gleba B.

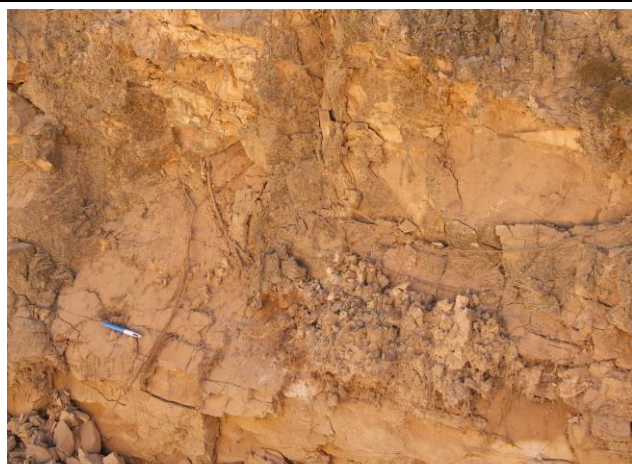
Foto 05: Siltito com areia muito fina alterado e fraturado do Supergrupo Itaré que sustenta os terrenos Colinosos na Gleba B.

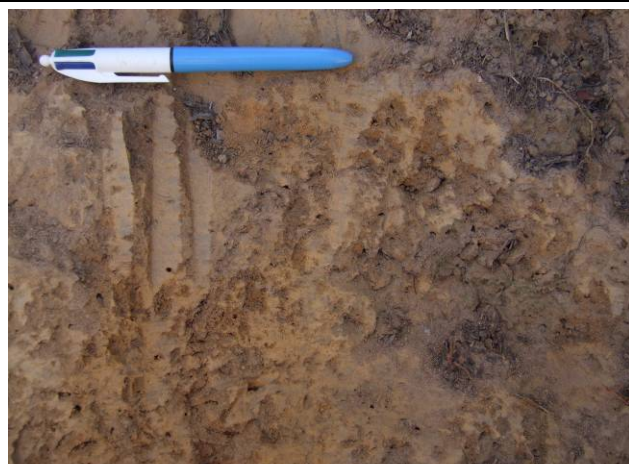
Foto 06: Solo residual constituído por areia fina e siltosa que da origem a Argissolos Vermelho-Amarelo e/ou Cambissolos Háplicos geralmente de textura média.

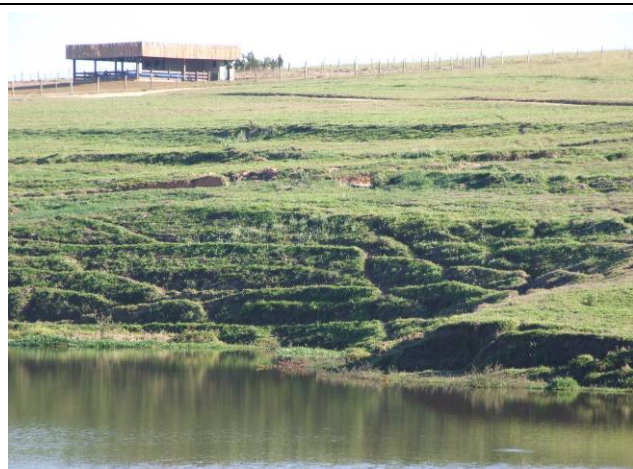
Foto 07: Pequenos desmoronamentos, rastejo e erosão em sulco, que ocorrem no sopé das encostas dos terrenos Colinosos. Notar que não existe mata ciliar e a pastagem chega até a borda do lago invadindo a APP. Margem direita do Córrego Candelária.

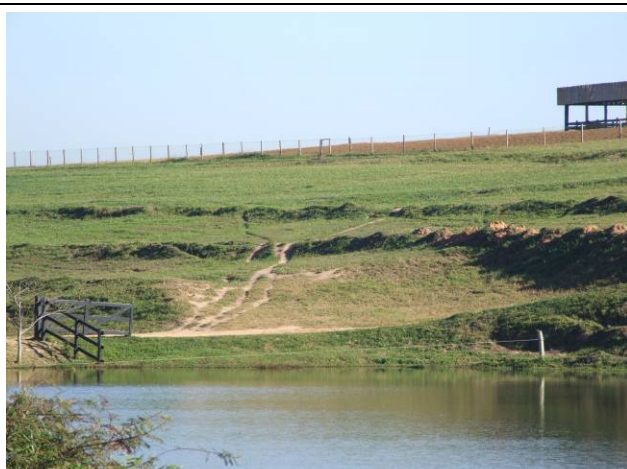
Foto 08: Erosão em sulcos associados ao pastejo de gado que ocorre nos terrenos Colinosos, na margem direita do Córrego Candelária e dentro da APP do lago.

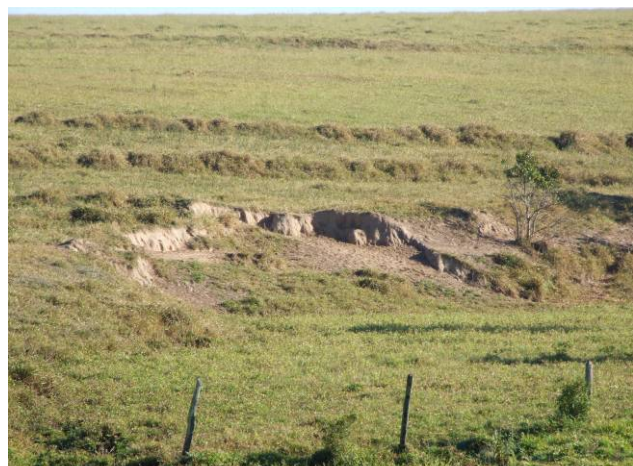
Foto 09: Rastejo, pequenos escorregamentos e ravinas no sopé dos terrenos Colinosos, na foz do canal de primeira ordem que ocorre na Gleba B.

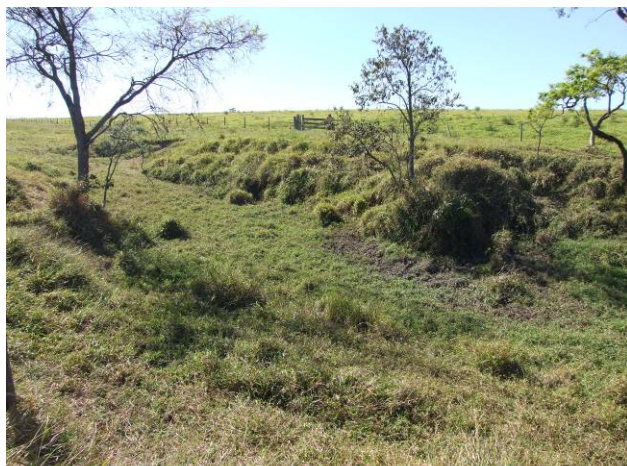
Foto 10: Sulcos erosivos estáveis que ocorrem na cabeceira da drenagem de primeira ordem, afluente do Córrego Candelária e que ocorre nos Terrenos colinosos, da Gleba B.

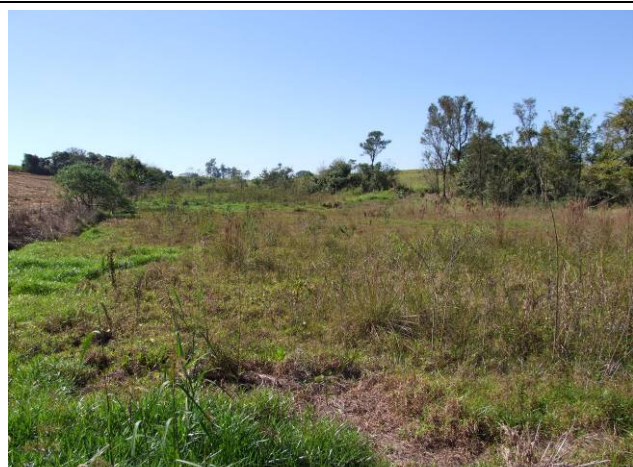
Foto 11: Planície fluvial do Córrego Candelária, assoreada devido ao entulhamento de pequena barragem a montante da Gleba B.

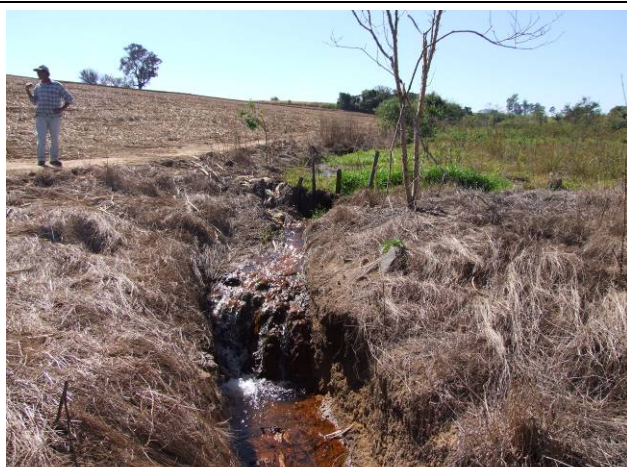
Foto 12: Barragem entulhada e rompida no Córrego da Candelária a montante da Gleba B. Notar que o plantio de cana se estende até a beira da planície fluvial que não apresenta mata ciliar na APP.

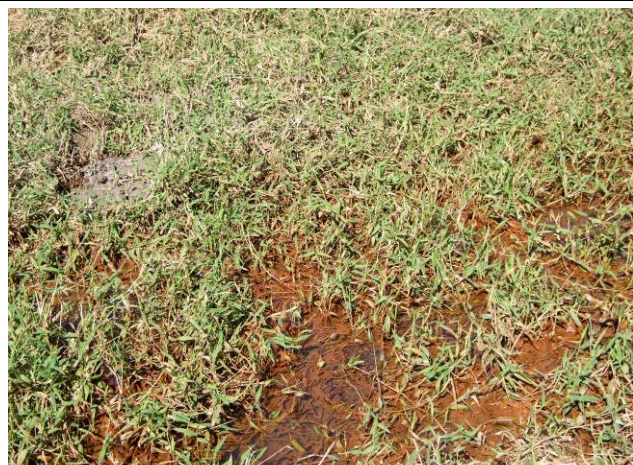
Foto 13: Escoamento difuso sobre a planície fluvial assoreada do Córrego Candelária a montante de Gleba B.

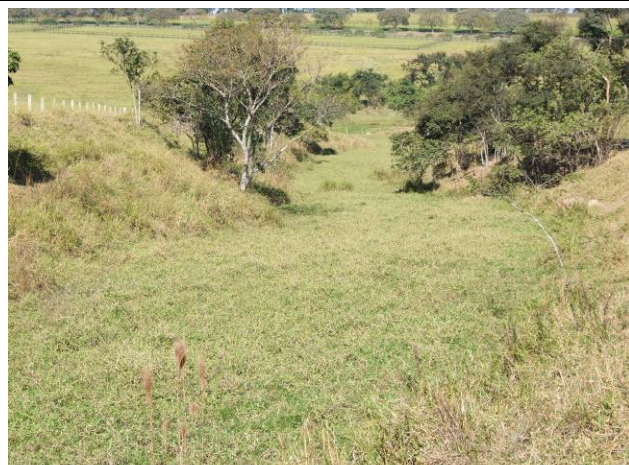
Foto 14: Canal de primeira ordem afluente da margem direita do Córrego Candelária, formado por antiga voçoroca, hoje já estabilizada.

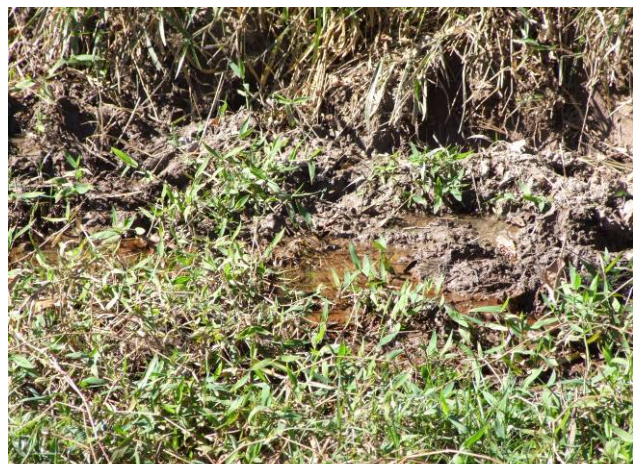
Foto 15: Nascente de água no canal de primeira ordem que drena os terrenos Colinosos, na Gleba B.

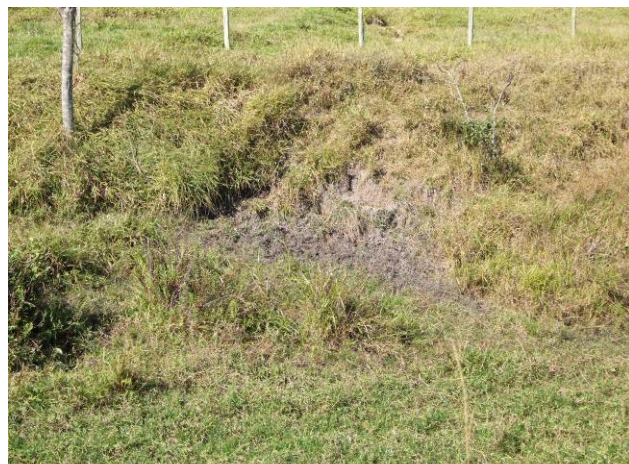
Foto 16: Solos orgânicos (GLEISSOLOS HÁPLICOS) que se desenvolvem nas áreas de afloramento do nível de água no canal de primeira ordem da Gleba B.

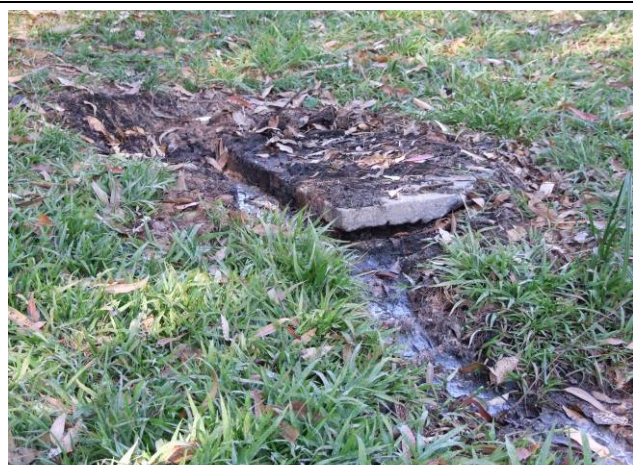
Foto 17: Detalhe do lançamento de esgoto na APP do Córrego Candelária.

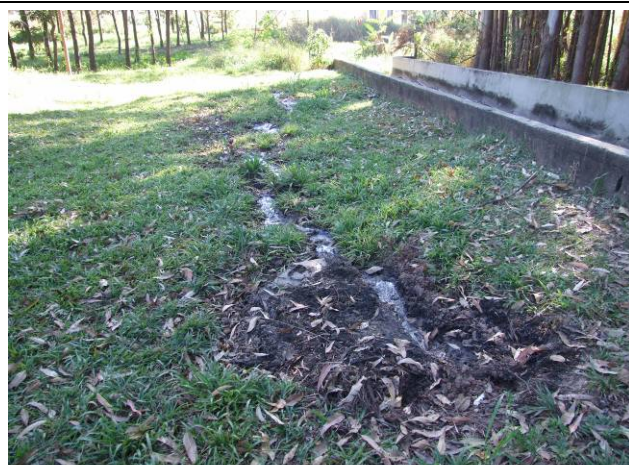
Foto 18: Lançamento de esgoto, na APP do Córrego Candelária, no lado esquerdo do vertedouro do lago, que margeia a Gleba B.

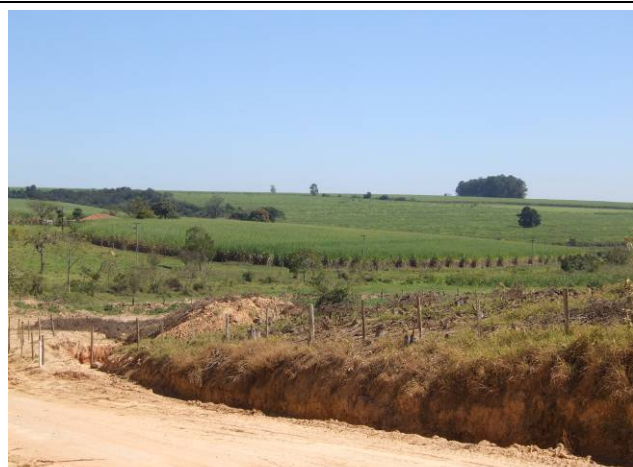
Foto 19: Terrenos Colinosos, sustentados por arenitos finos e médios do Supergrupo Itararé que caracterizam a Gleba C, na margem esquerda do Córrego Candelária.

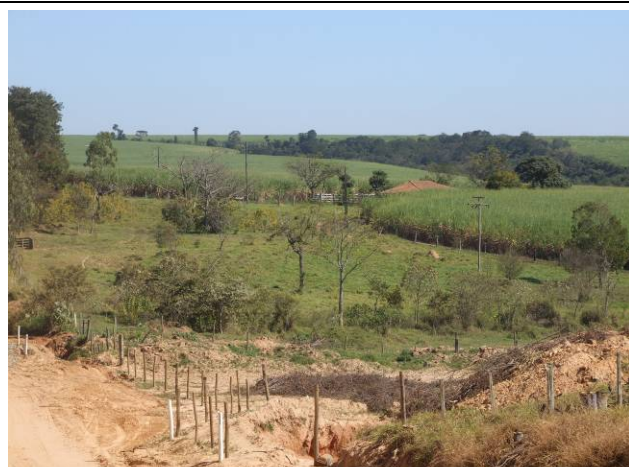
Foto 20: Terrenos Colinosos e Planície fluvial assoreada do Córrego Candelária. Notar a grande quantidade de material exposto a erosão laminar na margem da estrada municipal (SMR 040).

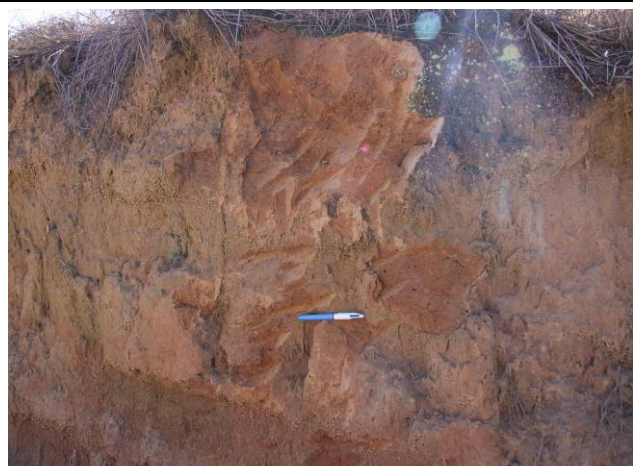
Foto 21: Arenitos finos e siltitos alterados do Subgrupo Itararé e ARGISSOLOS VERMELHO-AMARELO + CAMBISSOLOS HÁPLICOS ambos textura média, que caracterizam os Terrenos Colinosos na Gleba C.

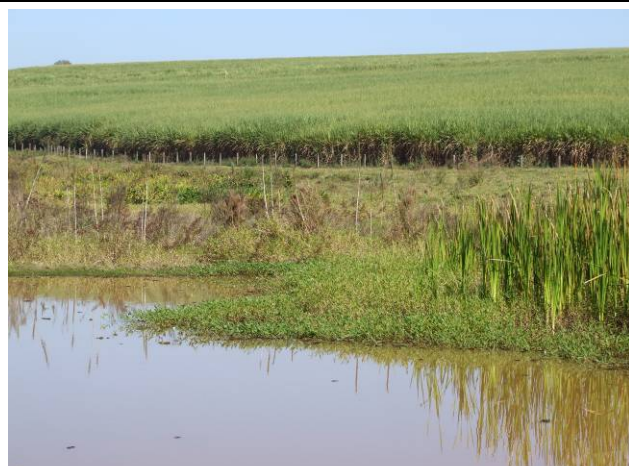
Foto 22: Planície fluvial assoreada do afluente da margem esquerda do Córrego da Candelária, e ao fundo Terreno Colinoso, com encostas de baixa inclinação, na Gleba C.

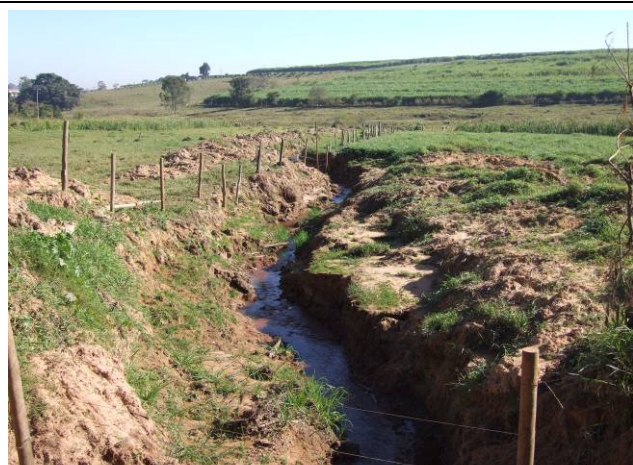
Foto 23: Planície fluvial assoreada do Córrego Candelária, e canal recentemente escavado para dar vazão ao escoamento fluvial. Notar a ausência de mata ciliar nas margens, e o plantio de cana até as margens da planície.

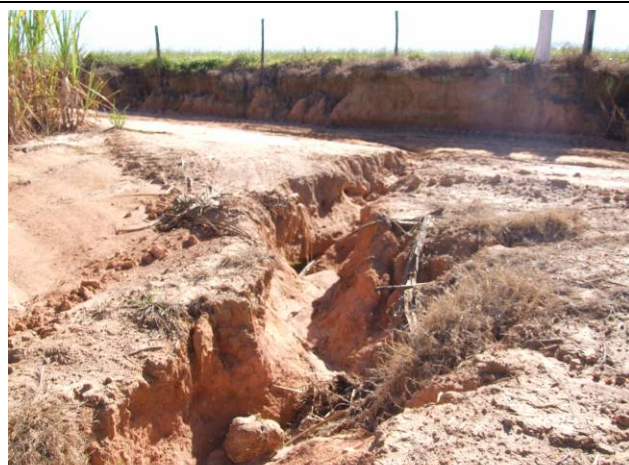
Foto 24: Erosão em sulco e erosão laminar em trecho de solo exposto, nos cortes e ao longo das estradas.

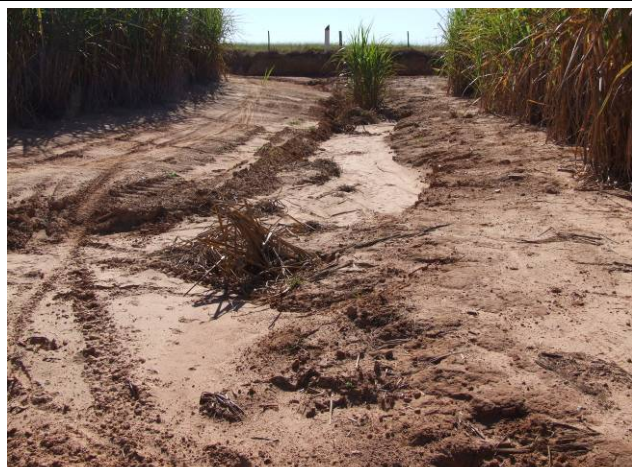
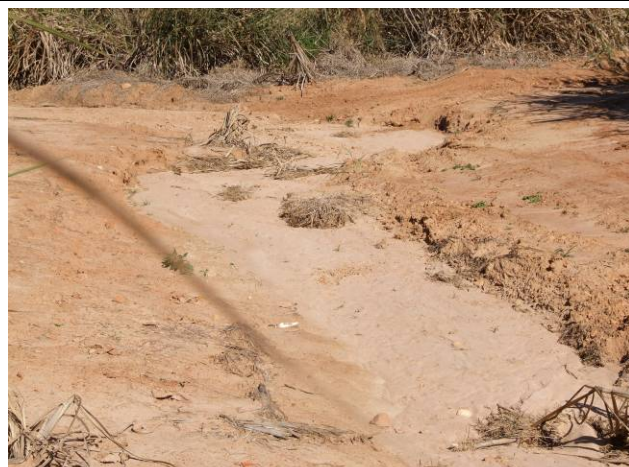
Fotos 25 e 26: Erosão em sulco e erosão laminar em trecho de solo exposto, ao longo das estradas, evidenciam a susceptibilidade a erosão dos terrenos Colinosos.

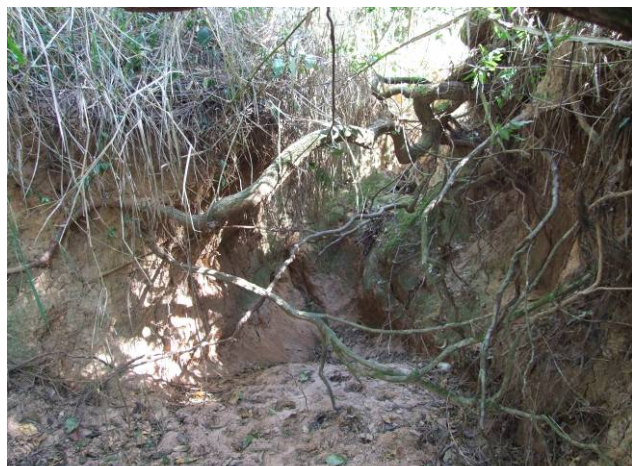
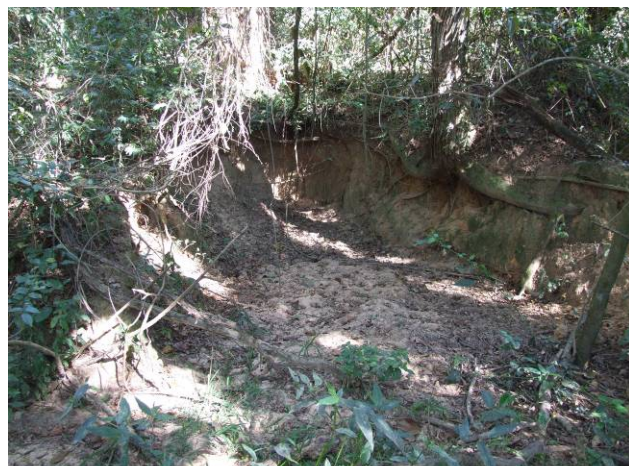
Fotos 27 e 28: Antiga boçoroca, hoje estabilizada, e sem afloramento do lençol freático, que ocorre na margem esquerda do afluente do Córrego Candelária, que se caracteriza por apresentar encostas assimétricas, ravinas profundas nas cabeceiras e entalhe erosivo ao longo do canal existente, mantido pelo escoamento sazonal, no período de chuva.

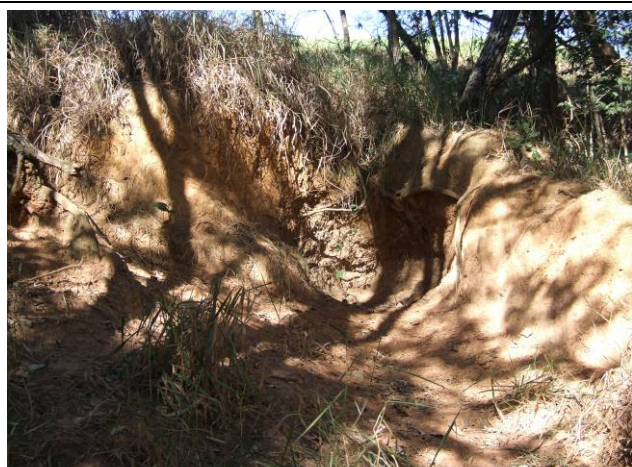
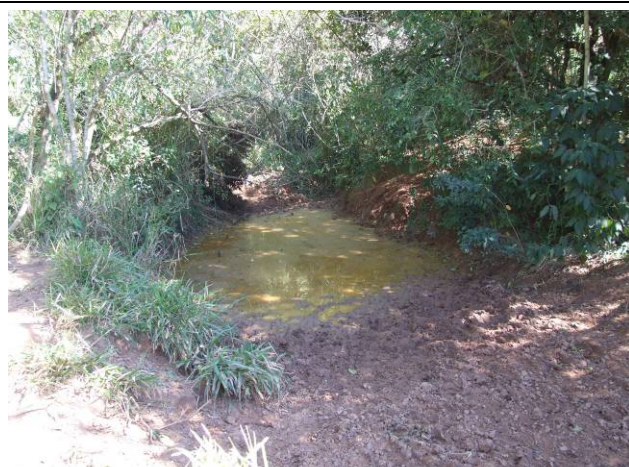
Foto 29 e 30: A presença de buracos ao longo do talvegue da boçoroca antiga, favorece ao acumulo de água que o gado usa para beber.
