## 5. CARACTERIZAÇÃO DO EMPREENDIMENTO

### 5.1 Situação atual – aspectos legais e operacionais

Neste item são apresentados os passivos ambientais existentes nas áreas afetadas pelas atividades de mineração. Este estudo apresenta os passivos que afetam o meio físico da região ocupada pelos empreendimentos. Para a caracterização dos passivos levaram-se em consideração os aspectos de degradação do meio ambiente, através de contaminações e alterações de parâmetros naturais do solo, das águas superficiais e subterrâneas, em decorrência da supressão da vegetação, escavações para a extração do minério, deposições de materiais (botas-foras, depósitos de argila, depósitos de solo) e estabelecimento de estruturas de apoio.

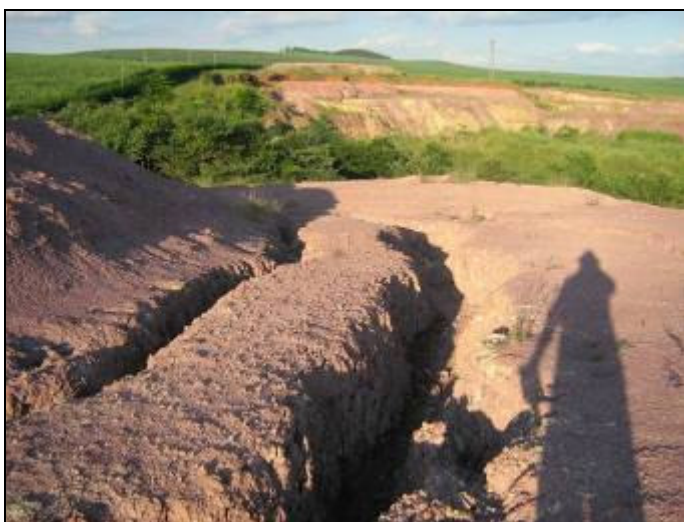
As atividades de mineração foram suspensas desde 2005 e desta forma parte do sistema de drenagem foi deteriorada por águas pluviais e pela falta de manutenção. Assim pequenos sulcos de erosão foram se estabelecendo e provocando o carreamento (de pouca intensidade) do material aí depositado.

**Foto 5.2.1.1-1:** Sulcos de erosão na parte superior do depósito de argila.

O plano de recuperação desta área deverá seguir os moldes do Programa de Recuperação de Áreas Degradadas - PRAD (**item 9.5**) elaborado para a área de mineração (escavação) e adotado para a área do processo DNPM 821.163/99.

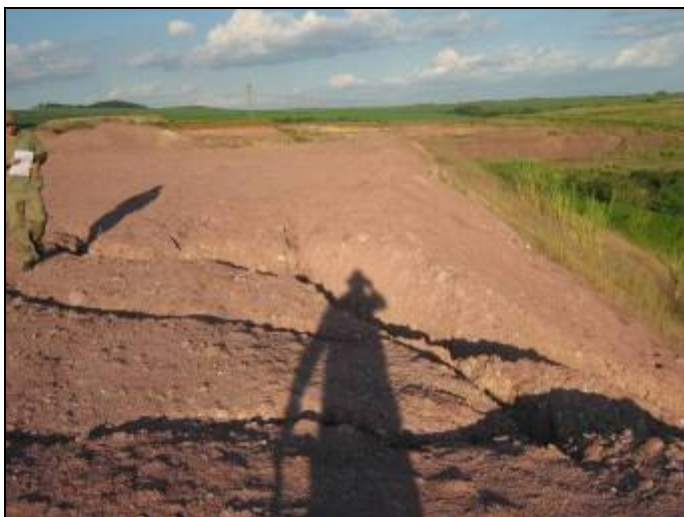
**Foto 5.2.1.1-2:** Sulcos de erosão no talude do depósito de argila. Neste trecho a crista do talude se encontra sem o cordão que controla o escoamento das águas pluviais.

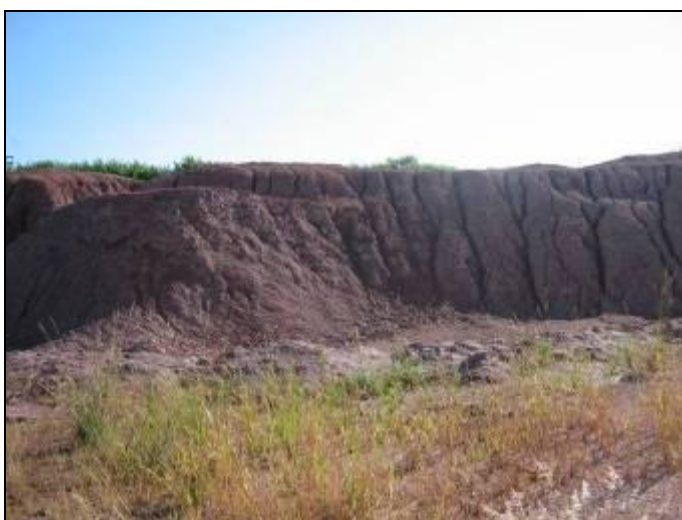
**Foto 5.2.1.2-2:** Parte dos taludes de cortes da cava se mostra com processos erosivos. As águas pluviais que provocam esta erosão se dirigem para os sistemas de decantação já estabelecidos para esta mineração.

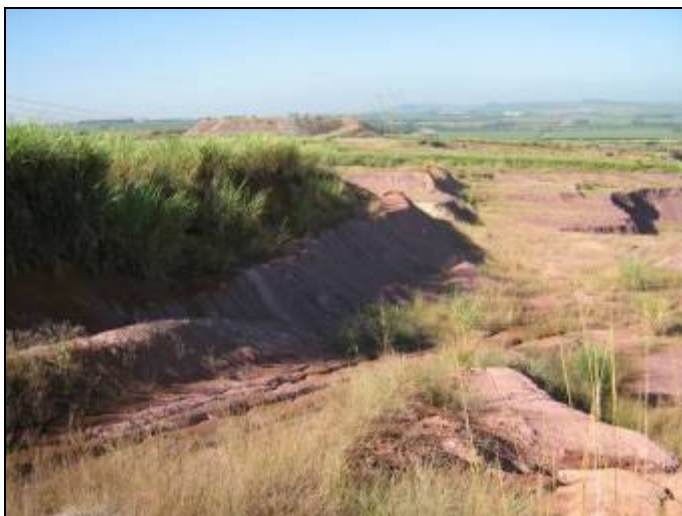
**Foto 5.2.1.2-3** Aspectos dos sulcos de erosão que estão se desenvolvendo na área minerada. Parte do material carreado se dirige para a área do processo DNPM 821.162/99 situada à jusante (ao fundo e à direita da foto).

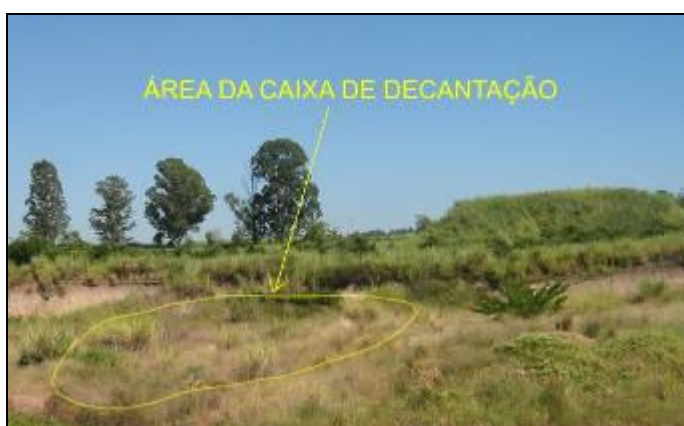
**Foto 5.2.1.2-6:** A caixa de decantação situa-se na área do processo DNPM 820.290/99. A vegetação espontânea se desenvolveu recobrendo a maior parte deste componente do empreendimento.

A deterioração, devido à falta de manutenção, das caixas de decantação configura um passivo ambiental permitindo que parte dos sedimentos que ainda estão sendo gerados pelas áreas expostas (cavas e depósitos) e situadas à montante, possa atingir a rede natural de drenagem. A recuperação das caixas, através da retirada da vegetação espontânea e dos sedimentos já depositados, é indicada como solução para este passivo.

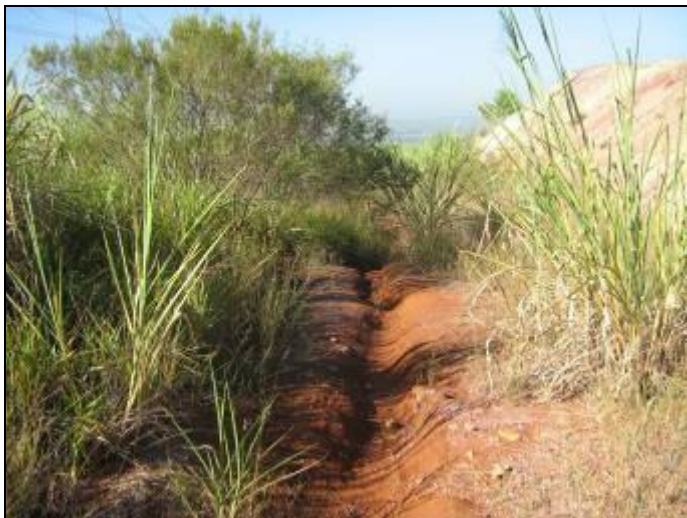
**Foto 5.2.1.2- 9:** O escoamento das águas pluviais dos dois depósitos se dava por esta parte situada entre eles: A falta de manutenção devido à suspensão das atividades colaborava para o desenvolvimento dos processos erosivos.

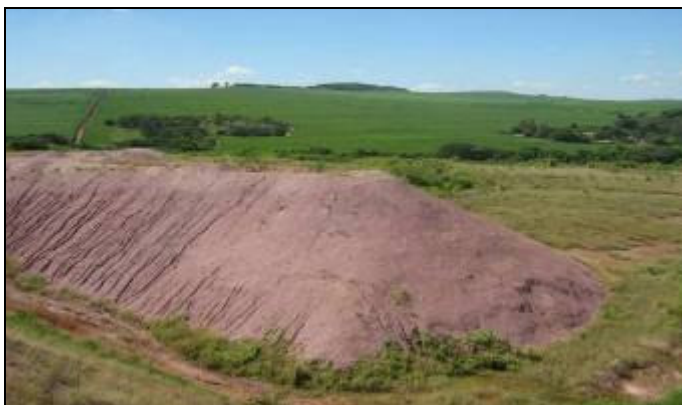
**Foto 5.2.2.2-3:** O depósito de argila (DNPM 820.525/99) apresenta inúmeros sulcos de erosão no seu talude. O material carreado era detido nas caixas de decantação do pátio de secagem de argila situado à jusante (lado direito da foto).

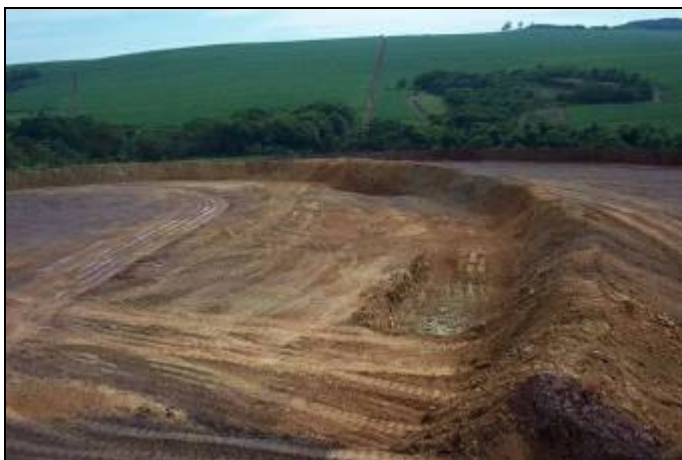
**Foto 5.2.2.2-6:** Os terraços apresentam dimensões relativamente grandes, no entanto em alguns pontos houveram rupturas devido a processos erosivos.

Esse pátio de secagem de minério, com seus componentes, consistem em passivos ambientais, conforme já citado e no caso de suspensão das atividades de mineração esta área deverá ser totalmente recuperada. No caso da continuação das atividades de mineração, com a extração de minérios e estabelecimento de uma nova cava, a recuperação deverá ser efetuada juntamente com o plano de recuperação das áreas degradadas pela extração do minério.

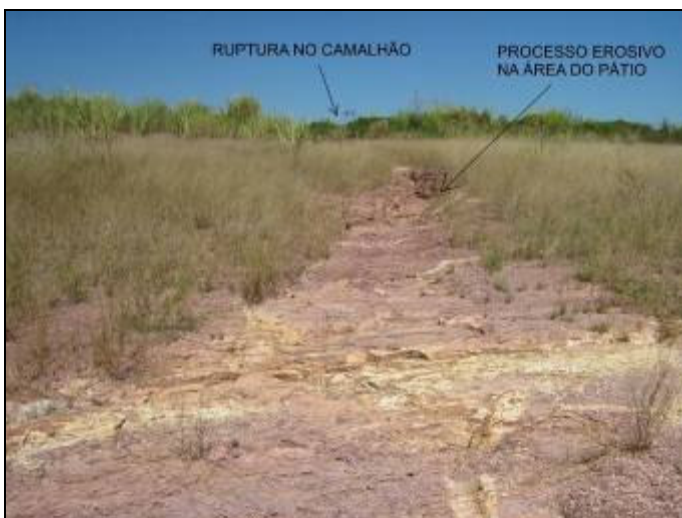
**Foto 5.2.2.2-8:** Aspecto de uma das rupturas do camalhão e do processo erosivo na área do pátio de secagem do minério.

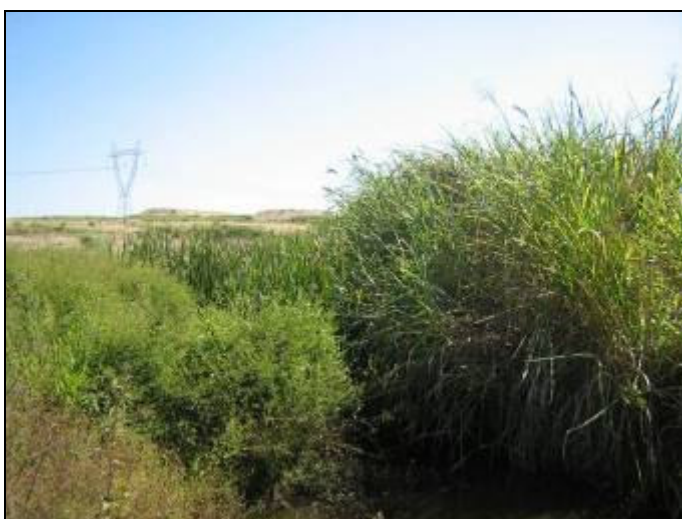
**Foto 5.2.2.2-10:** Esta área compõe parte de uma das caixas (de grandes dimensões) de retenção de água e sedimentos. A vegetação de gramíneas se desenvolveu de forma intensiva.

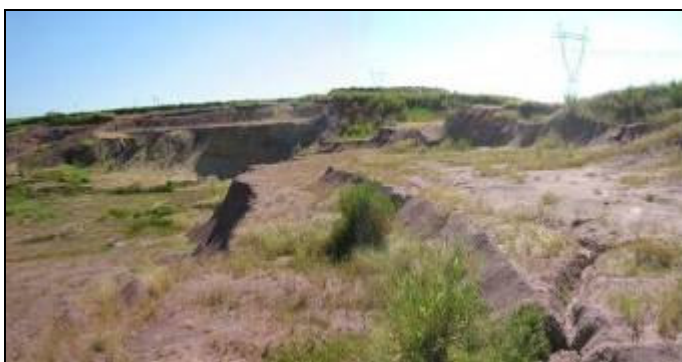
**Foto 5.2.2.3- 1:** Aspectos das áreas escavadas para a retirada da argila. Os taludes se mostram relativamente íngremes e deverão ser readequados para evitar desequilíbrios.

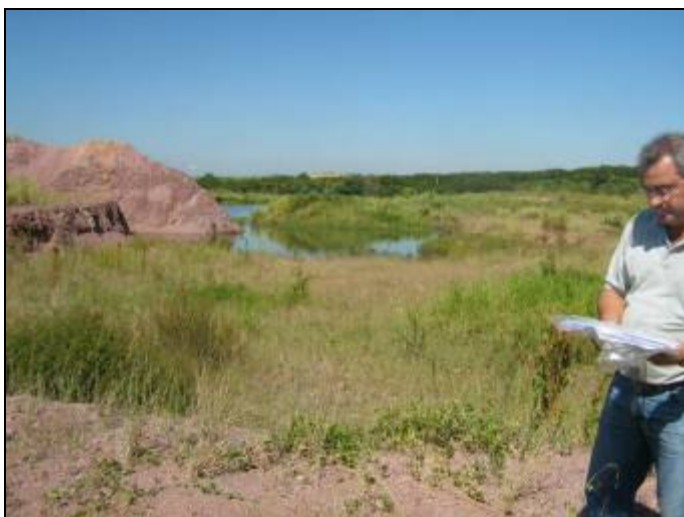
**Foto 5.2.2.3-3:** Vista da caixa de decantação de sedimentos (em primeiro plano). Esta caixa se mostra com vegetação de gramínea que se desenvolveu em decorrência da suspensão das atividades de mineração. Ao fundo aparece o alagamento, também formado pela paralisação das atividades.

A atual situação do sistema de drenagem incluindo as caixas de decantação também consiste em um passivo ambiental. A recuperação deverá considerar o panorama de retomada das atividades de mineração. Neste caso o sistema deverá ser readequado para esta nova situação. Quando da desativação das atividades minerárias, esta área deverá ser recuperada conforme o plano de recuperação das áreas degradadas pela atividade desenvolvida.

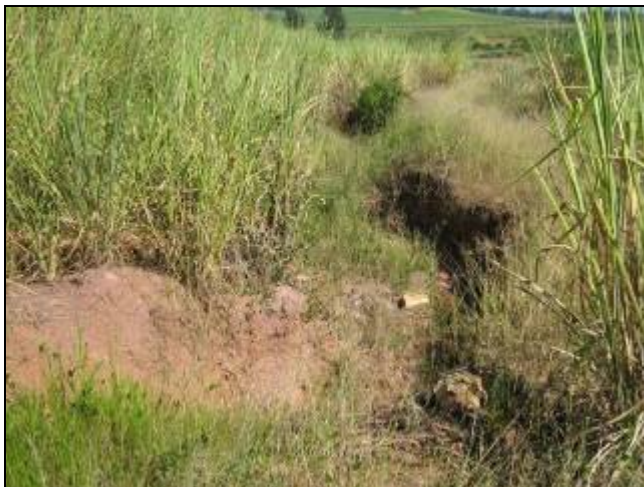
**Foto 5.2.2.3-5:** sulcos de erosão de pequenos e médios portes se desenvolveram em alguns pontos situados nos limites das poligonais.

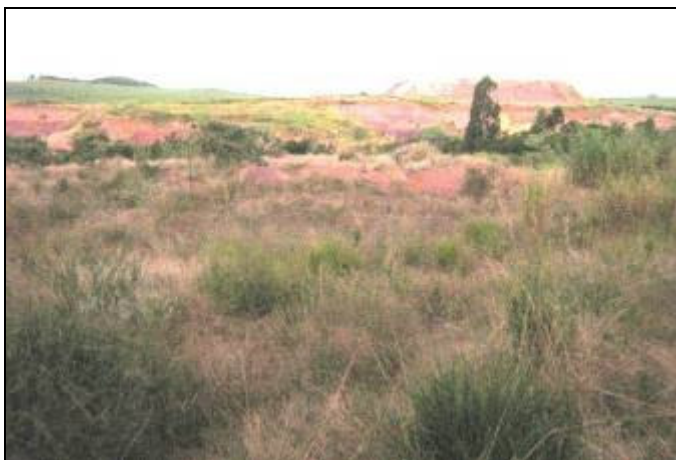
**Foto 5.2.3.2-4:** Aspecto do Bota-fora estabelecido por esta mineradora. Ao final das atividades de mineração esta área deverá ser recuperada.
