## Índice do Volume 02

## **5 DELIMITAÇÃO DAS ÁREAS DE INFLUÊNCIA E UNIDADES DE CONSERVAÇÃO ABRANGIDAS**

### **5.2 Caracterização da Área de Influência Direta – AID**

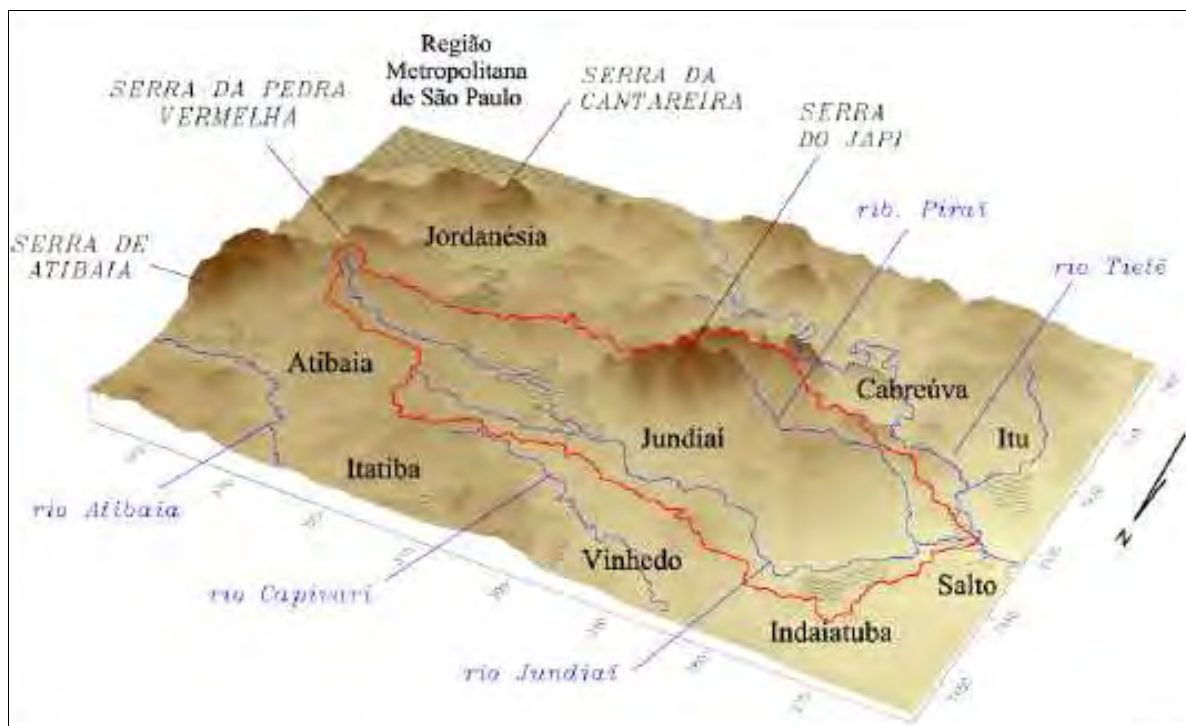
Figura 1: Modelo Digital do terreno da bacia do Rio Jundiaí e Áreas adjacentes

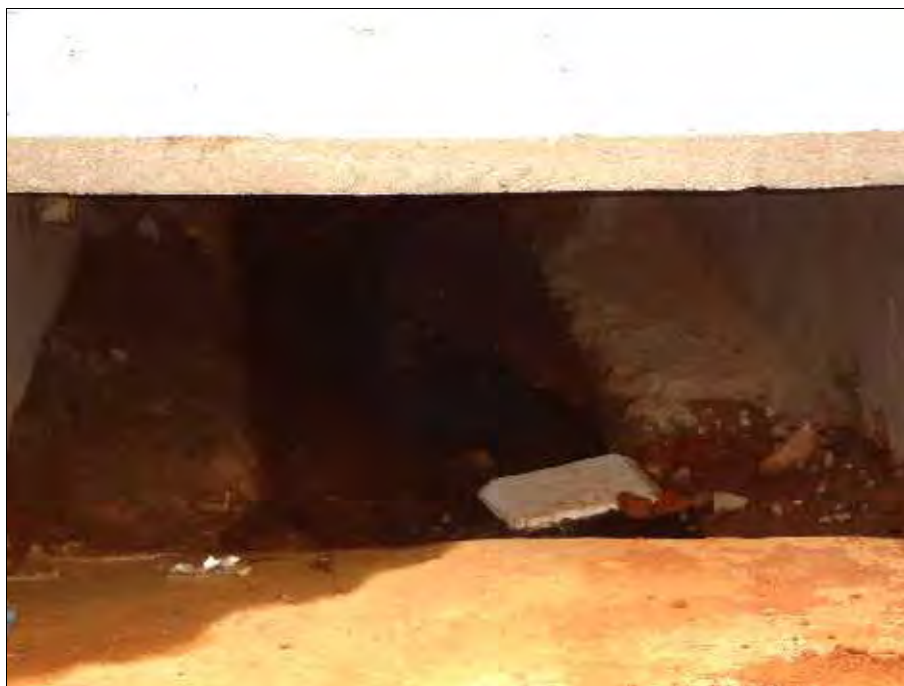
Apesar de decorridos mais de 20 anos de sua implantação, algumas ruas do bairro ainda não foram abertas e as demais se encontram sem asfaltamento e sem rede de drenagem, ocasionando problemas de alagamentos devido a sua localização estar muito próxima à várzea do rio Atibaia. Há sistema de iluminação pública e fornecimento de água, mas não há sistema de coleta de esgotos. As imagens a seguir mostram as condições gerais do bairro.

Foto 24: Jardim Kanimar – esgoto e águas pluviais numa só canaleta

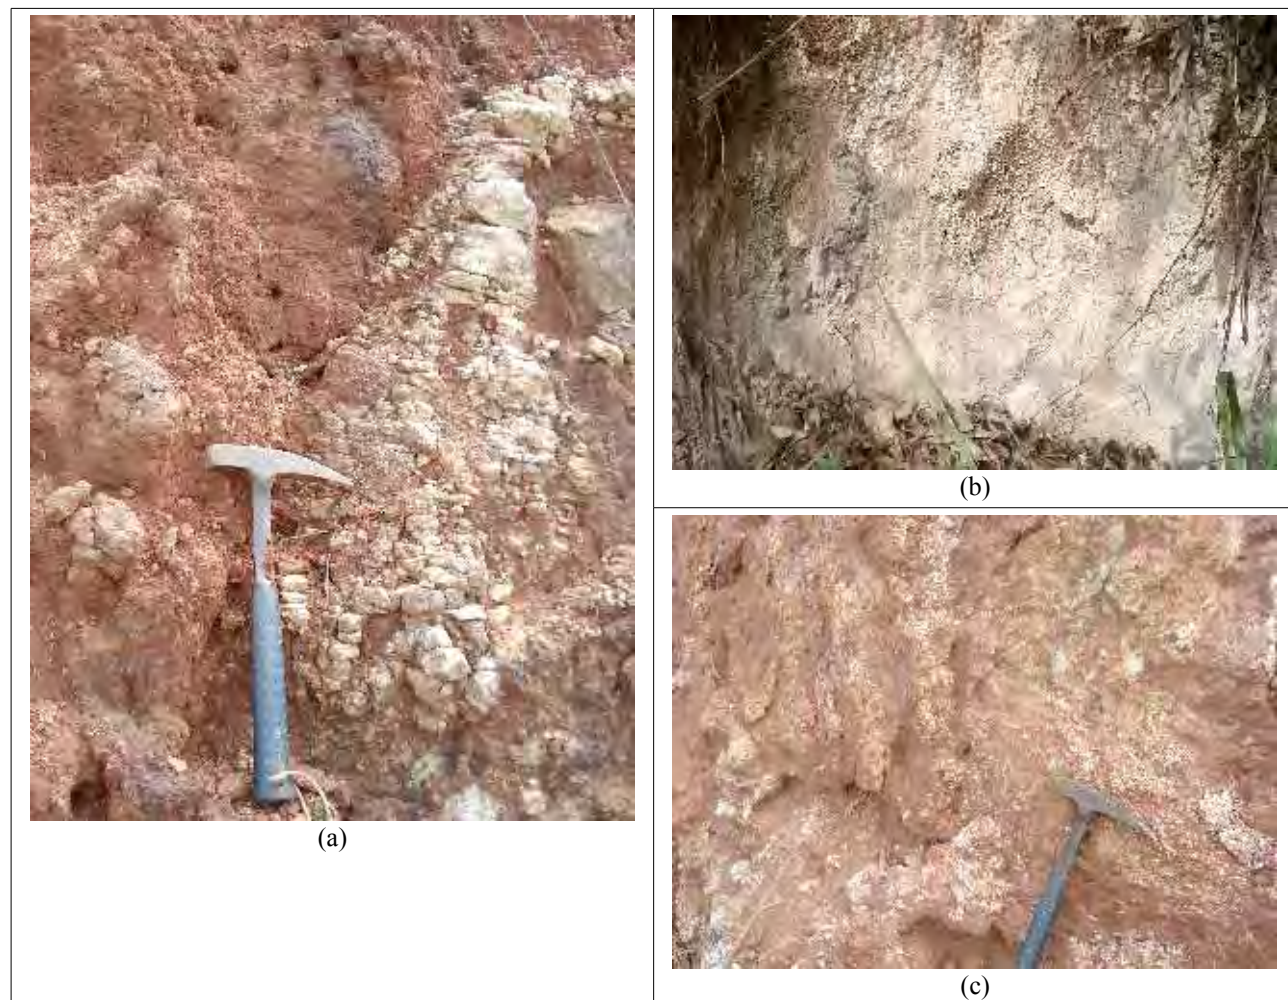
Os materiais desta unidade se apresentam cortados por veios de composição granítica e aplítica, muito irregular com relação à dimensão, granulação e orientação. Normalmente, são veios de constituição pegmatoide como mostrado na foto a seguir, onde se observa um veio de quartzo.

Foto 34: Fotos “a”, “b” e “c” - Veio de quartzo característico da região

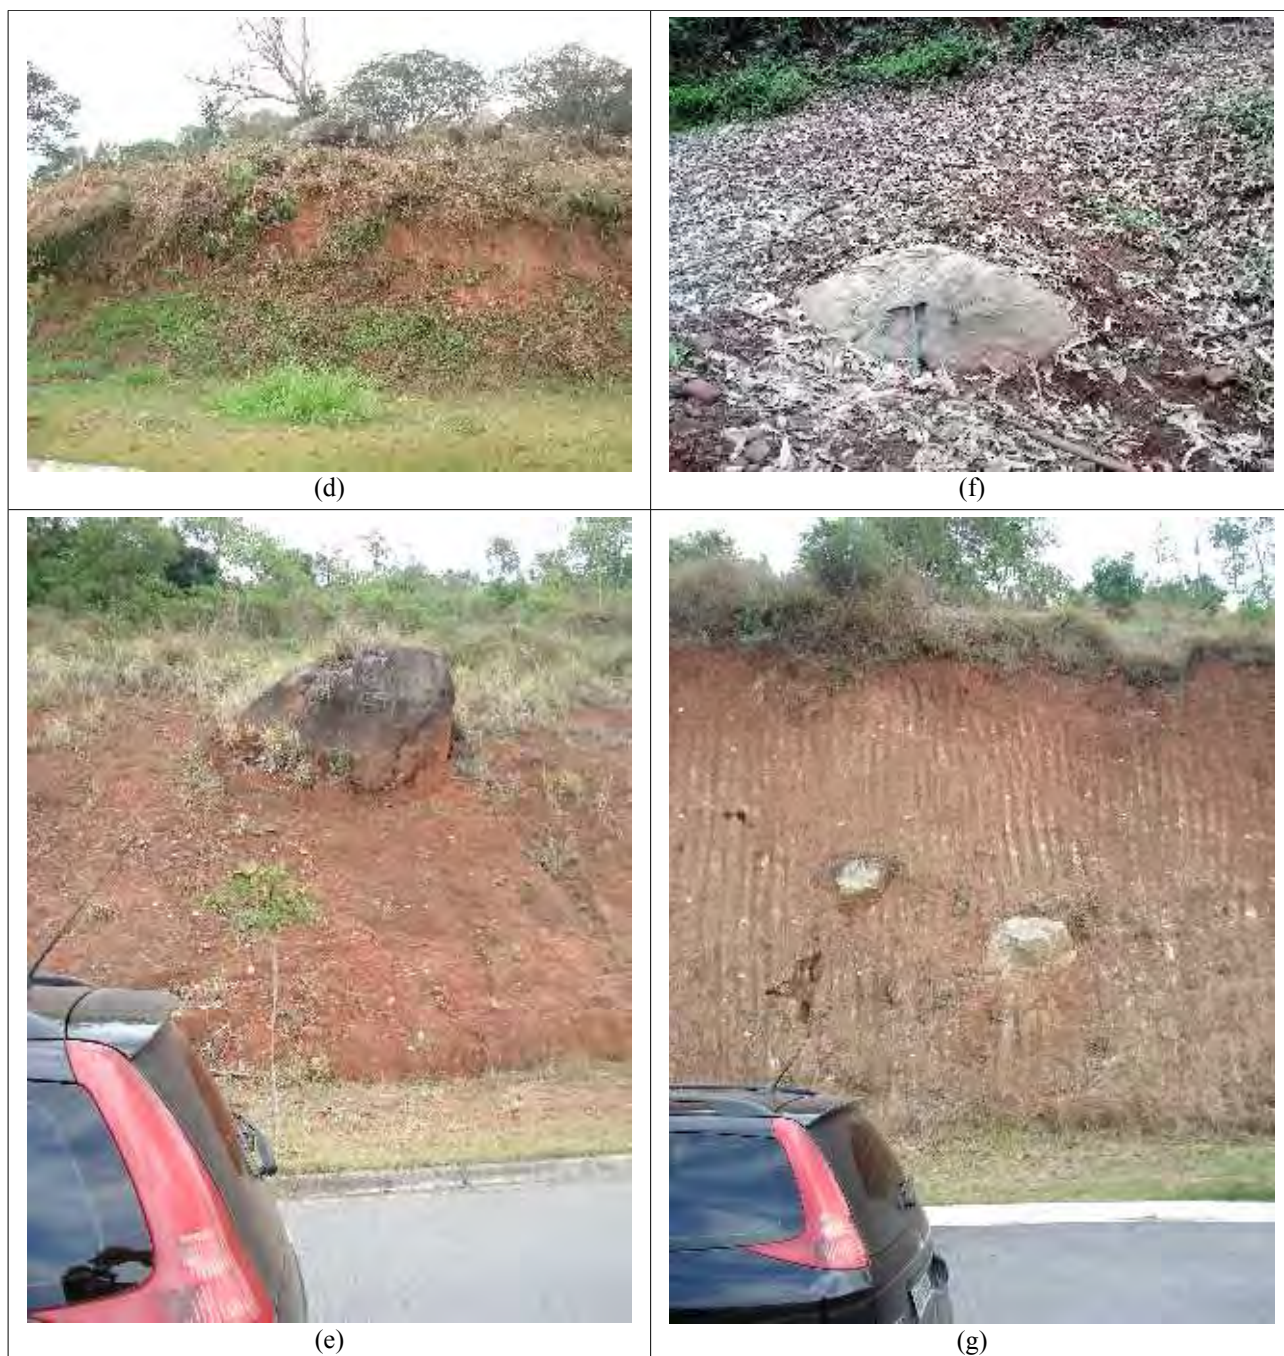
Os blocos são, caracteristicamente, de dimensões métricas, normalmente entre 1 e 2 m de diâmetro, podendo ocorrer em superfície (fotos a seguir) ou em meio ao perfil do solo, conforme identificado nas fotos e nos boletins de sondagem SP-5, SP-7, SP-8 e SP-9 que se encontram em anexo (ANEXO 05).

Foto 35: Fotos “d”, “e”, “f” e “g” - Ocorrências de blocos rochosos em meio ao solo residual. Observar a diversidade de modos de ocorrência, podendo os blocos estarem na superfície do terreno natural, no interior do perfil de alteração ou mesmo na superfície de estradas ou trilhas, podendo dificultar os trabalhos de fundação e terraplanagem.

Nestes boletins, a ocorrência de um horizonte impenetrável às ferramentas de percussão levou à necessidade de execução de sondagens adicionais (a,b e c), cujo objetivo foi delimitar os eventuais blocos em subsuperfície. Isto nem sempre é possível, pois os resultados indicam que ocorrem grandes variações na profundidade do impenetrável ao longo de poucos metros. Em função desta característica não foi possível a elaboração de seções interpretativas da geologia local a partir dos 'logs' de sondagem, pois seriam inevitáveis erros de interpretação. Outro aspecto a ressaltar é que podem ocorrer movimentações destes blocos nas vertentes mais íngremes, devido ao carreamento de partículas finas pela água de chuva (silte, argila e areia) e, pelo escoamento superficial, provocando o descalçamento da fundação e, consequente, instabilização do bloco rochoso. As fotos a seguir mostram blocos rolados e retidos pelos eucaliptos, como evidencia da possibilidade deste processo, prenunciando dificuldades durante os trabalhos de fundação e terraplanagem.

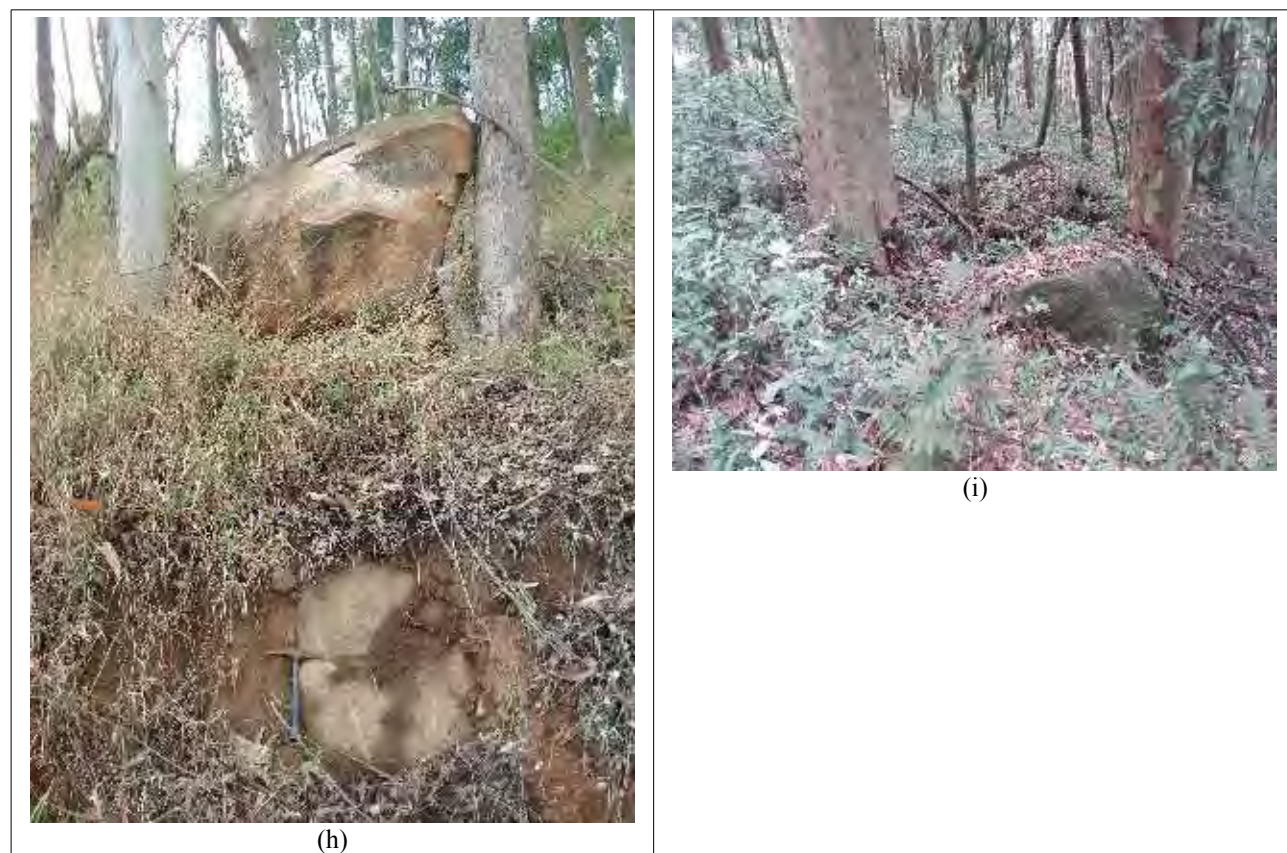
Foto 36: Fotos “h” e “i” - Blocos rolados e retidos pelos eucaliptos

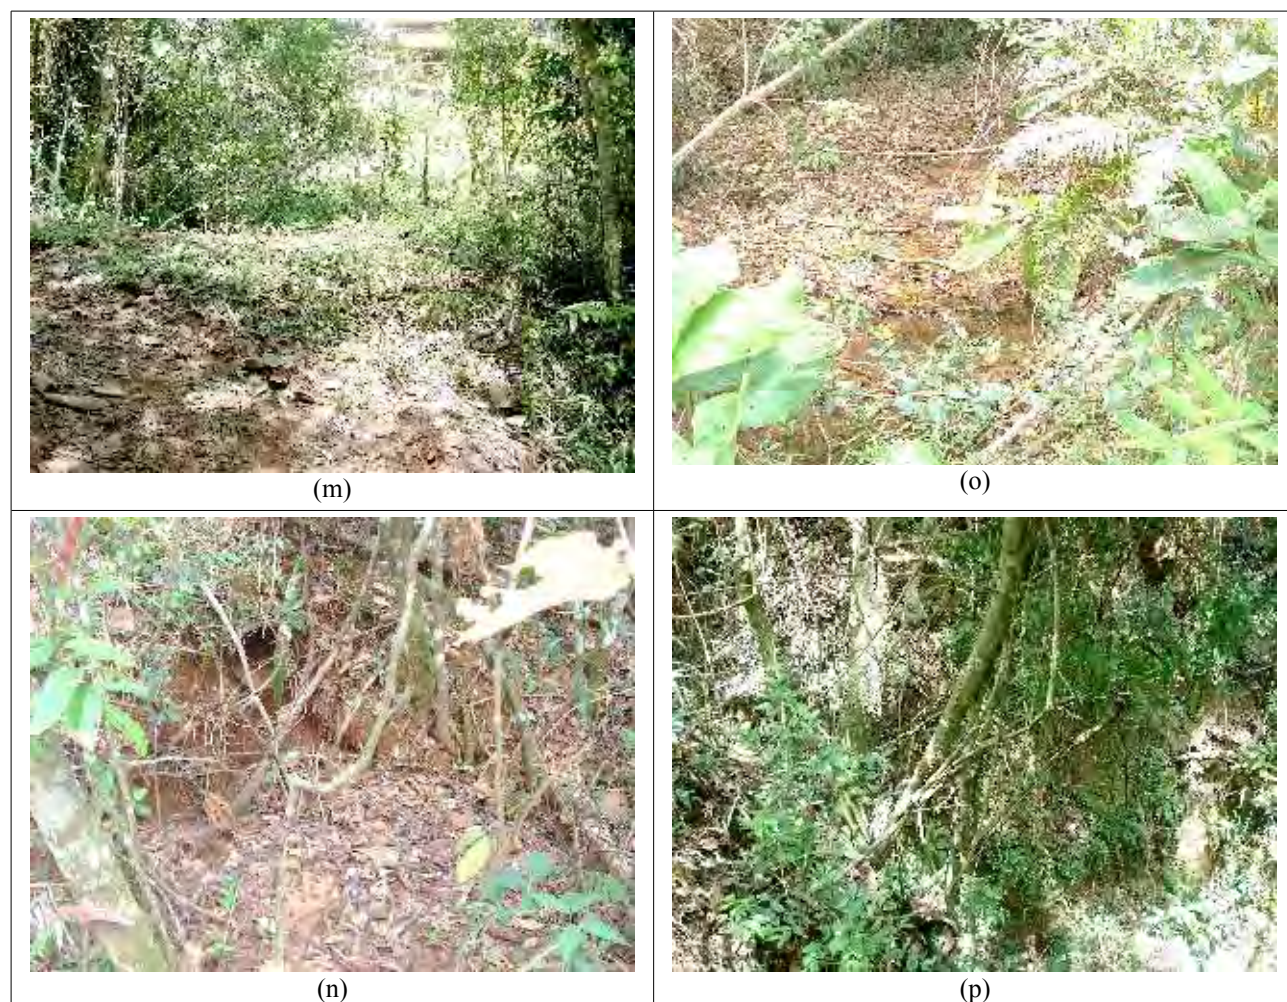
Localmente (Ponto 113) foi identificada uma formação de ravina profunda em um vale fortemente encaixado. A intervenção humana para construção de um antigo acesso, provavelmente, potencializou a ocorrência do fenômeno. O aterramento do curso de água, associado com a condução inadequada das águas superficiais e do córrego levou a instalação de um processo de subsidência que pode evoluir para a interrupção da trilha, conforme mostrado nas fotos a seguir. Devido à exposição do solo pode ocorrer aporte de sedimentos e aumento da taxa de assoreamento no lago a jusante, porém, as inspeções não indicaram assoreamentos expressivos.

Foto 38: Fotos “m”, “n”, “o” e “p” – travessia de talvegue encaixado pela construção de um aterro (a) que levou ao assoreamento do vale montante (b), com implantação de tubulação enterrada e surgimento de abatimento no terreno superficial (c) e o desenvolvimento de um escarpamento pronunciado (d).

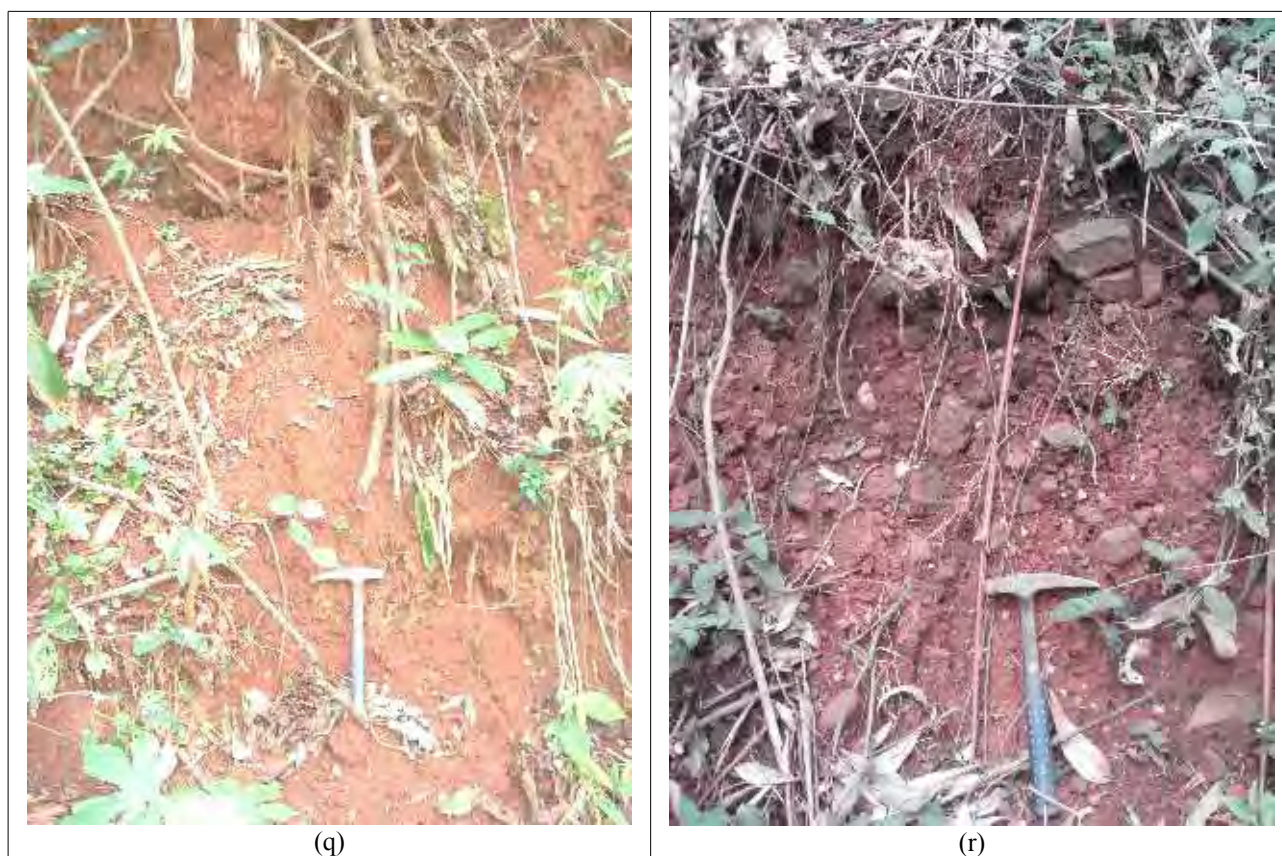
Foto 39: Fotos “q” e “r” - Depósitos de colúvios

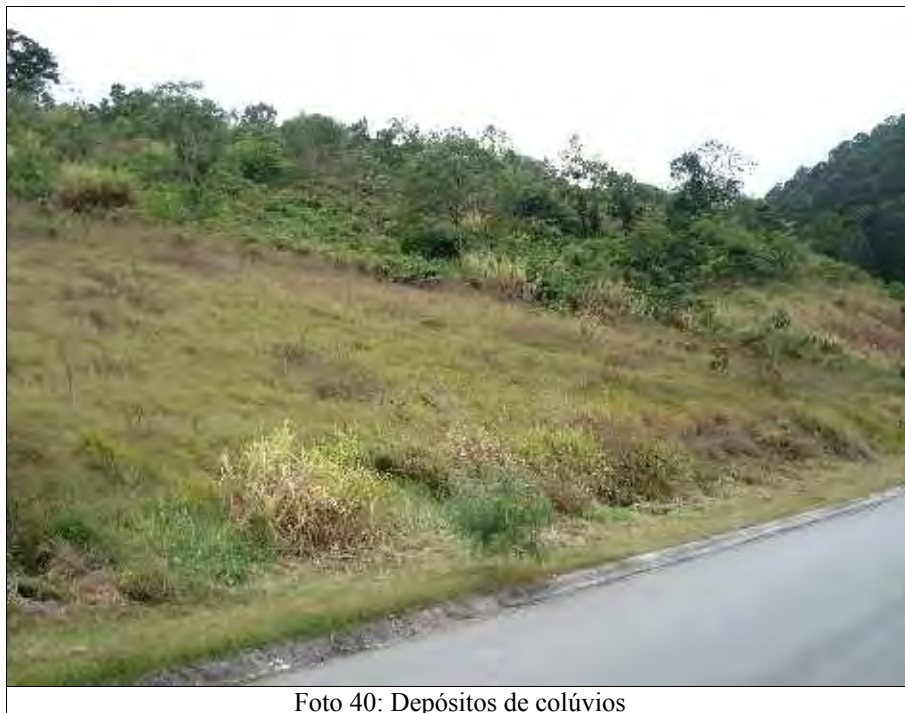
Foto 40: Depósitos de colúvios

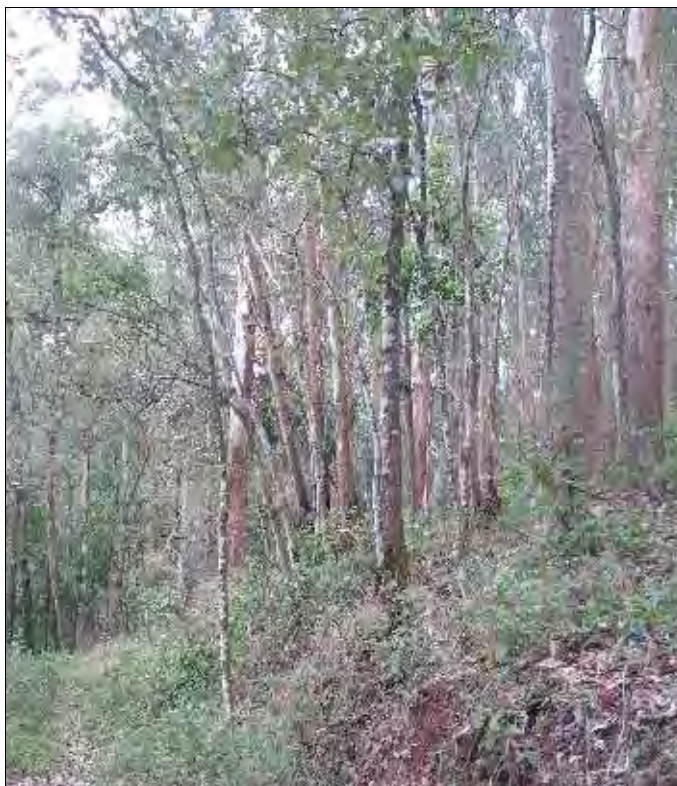
Desta forma, conclui-se que os movimentos de massa na área estão ligados à erosão laminar e eventuais pequenas ravinas, podendo resultar em rolamento de blocos rochosos superficiais. Considerando a elevada declividade da área, é importante que a implantação das obras respeite as boas práticas da engenharia, evitando o surgimento de problemas potenciais.

Foto 41: troncos de árvores em posição retilínea vertical, extensivo para toda a área, evidenciando a ausência de movimentos de rastejo

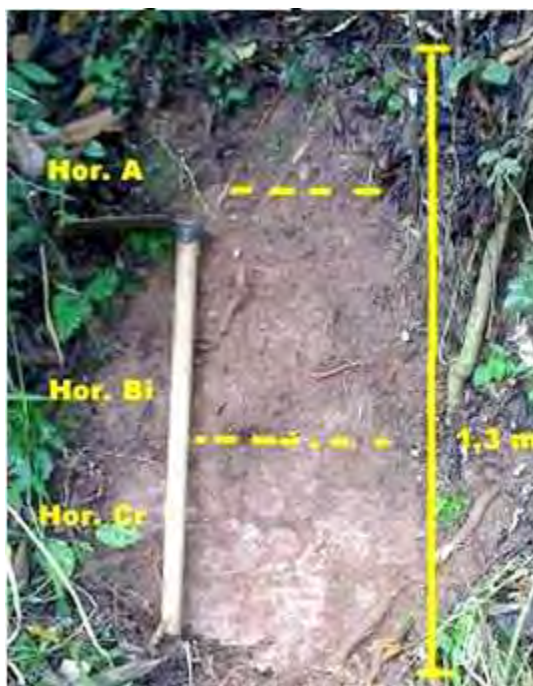
Toda a cobertura de solos é de textura argilosa, provavelmente de caráter distrófico (pobre em nutrientes para as plantas) com variação de espessura do material pedogenizado, entre 0,5 m e 1,5 m.

Foto 42: Perfil de Cambissolo Háplico típico, substrato gnaisse, localizado na zona de encostas muito íngremes

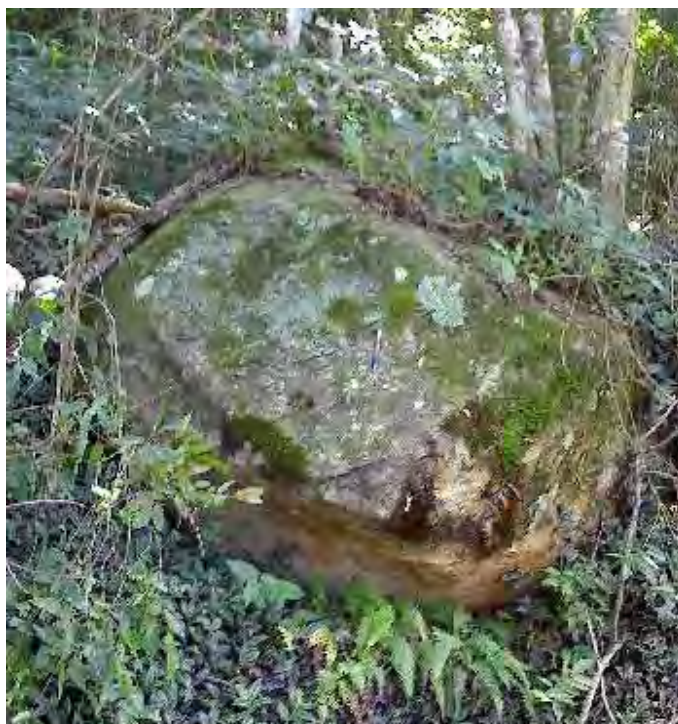
Matações de gnaisse geralmente ocorrem nos eixos das ravinas. Grandes blocos de quartzo arestado, remanescentes da alteração de migmatitos, também podem ocorrer nas encostas mais íngremes das zonas de topos e vertentes íngremes.

Foto 43: Matacões e gnaisses na zona de topo e vertentes muito íngremes
