MONITORAMENTO DA QUALIDADE DA ÁGUA

VII Seminário de Saúde Ambiental "Segurança da Água: Visão de Presente e Futuro do Saneamento Básico"

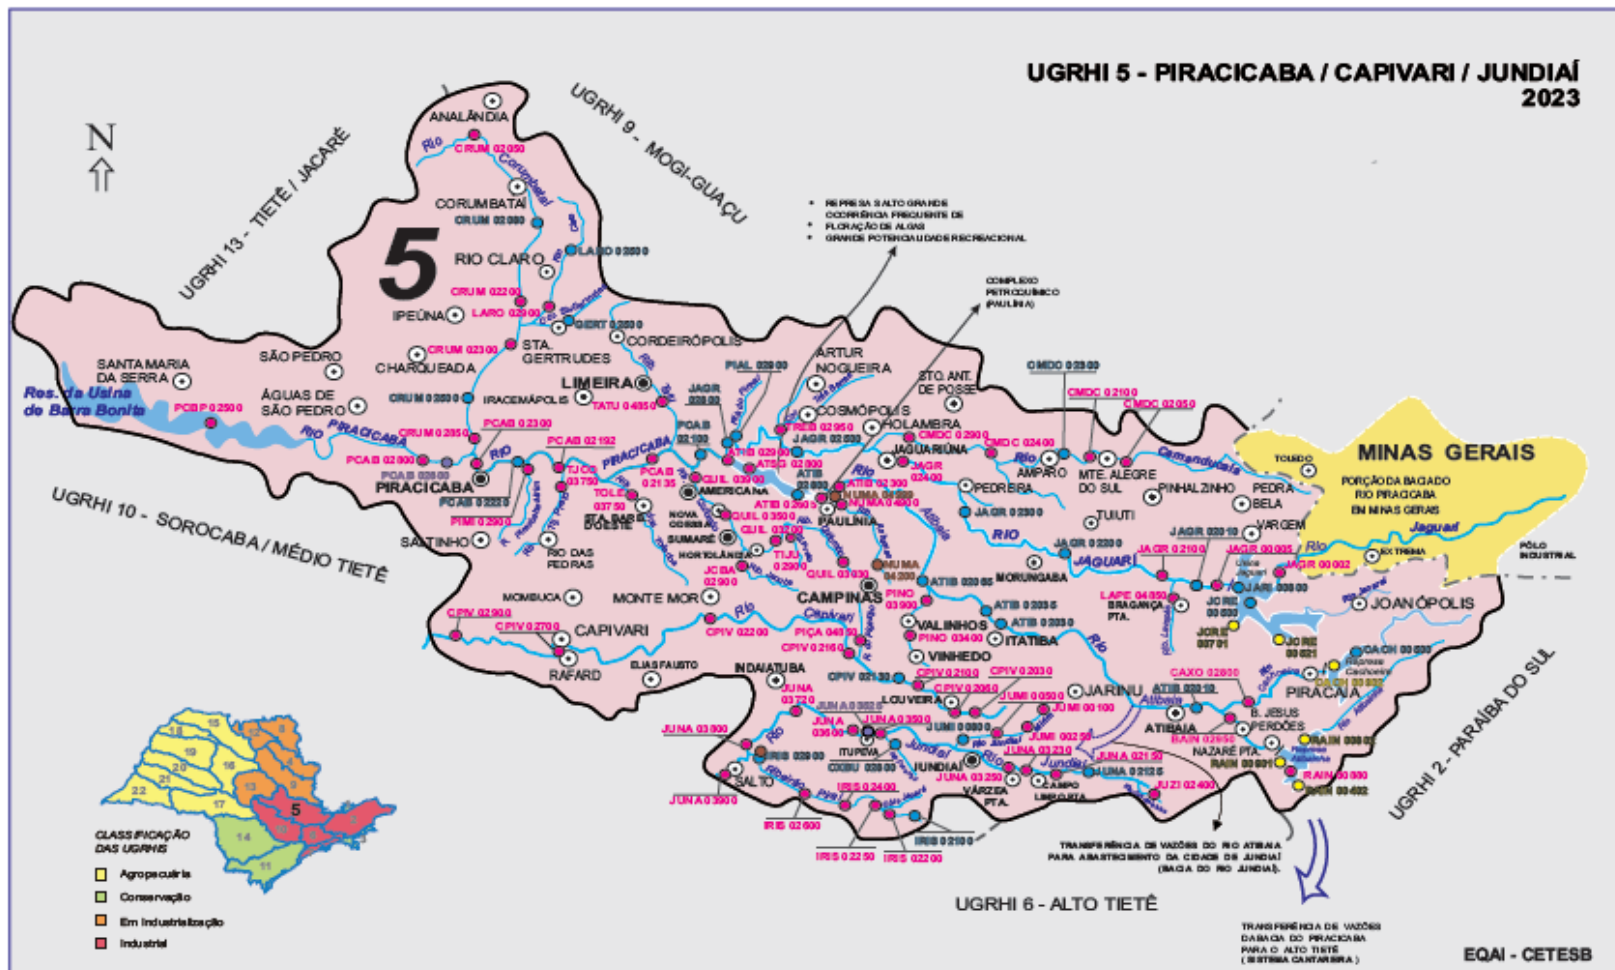
UGRHI 5 - PIRACICABA / CAPIVARI / JUNDIAÍ 2023

UGRHI 5

Rede Básica: 91 pontos

Monitoramento Automática: 2 estações

Rede de Balneabilidade: 6 praias

Rede de Sedimento: 3 pontos

Densidade em 2023: 7,19
pontos / 1000 km²

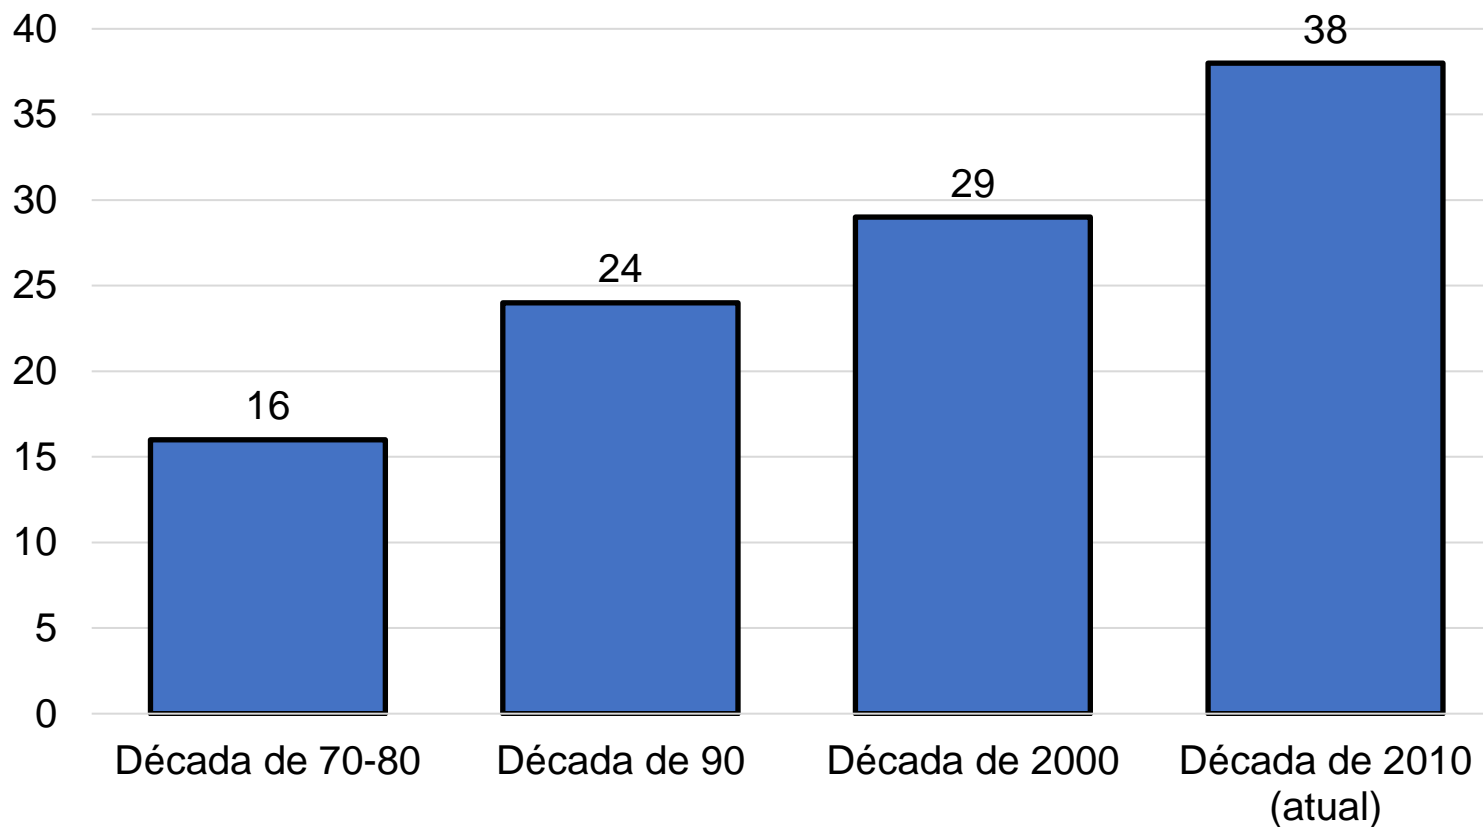
EVOLUÇÃO DO NÚMERO DE VARIÁVEIS ANALISADAS NA REDE BÁSICA

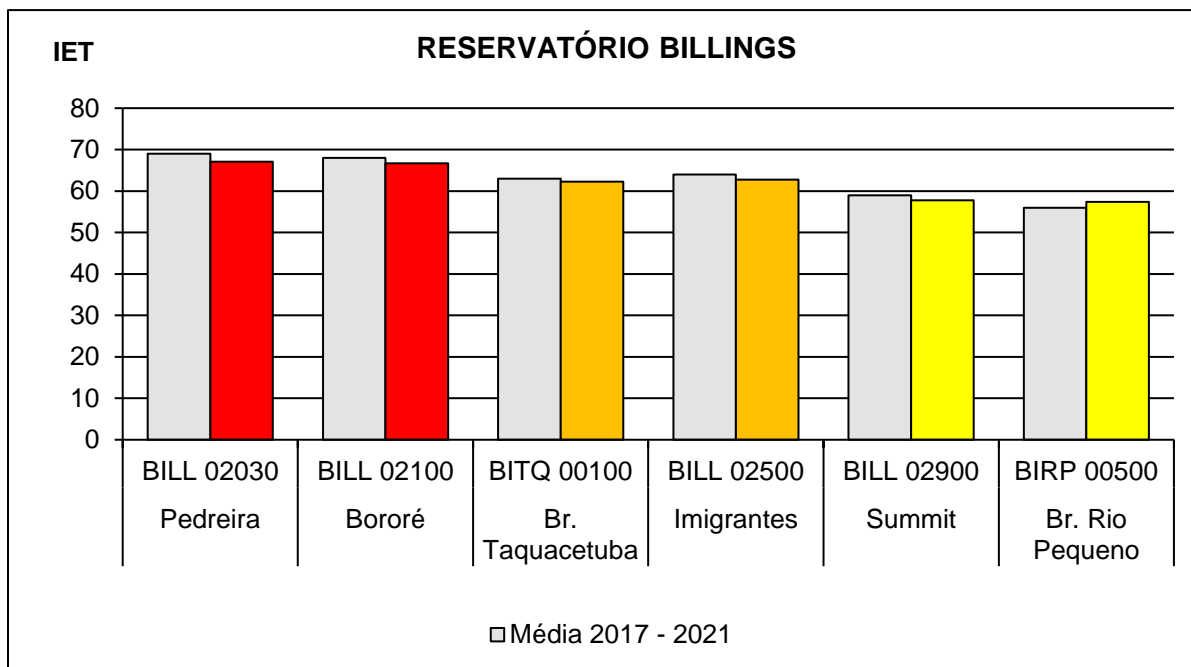
IET – Índice do Estado Trófico

- Composto pelo Índice do Estado Trófico para o fósforo – **IET(PT)** e o Índice do Estado Trófico para a clorofila *a* – **IET(CL)**.

A condição do reservatório continua Ruim, com a presença de gêneros potencialmente tóxicos durante todo o ano.

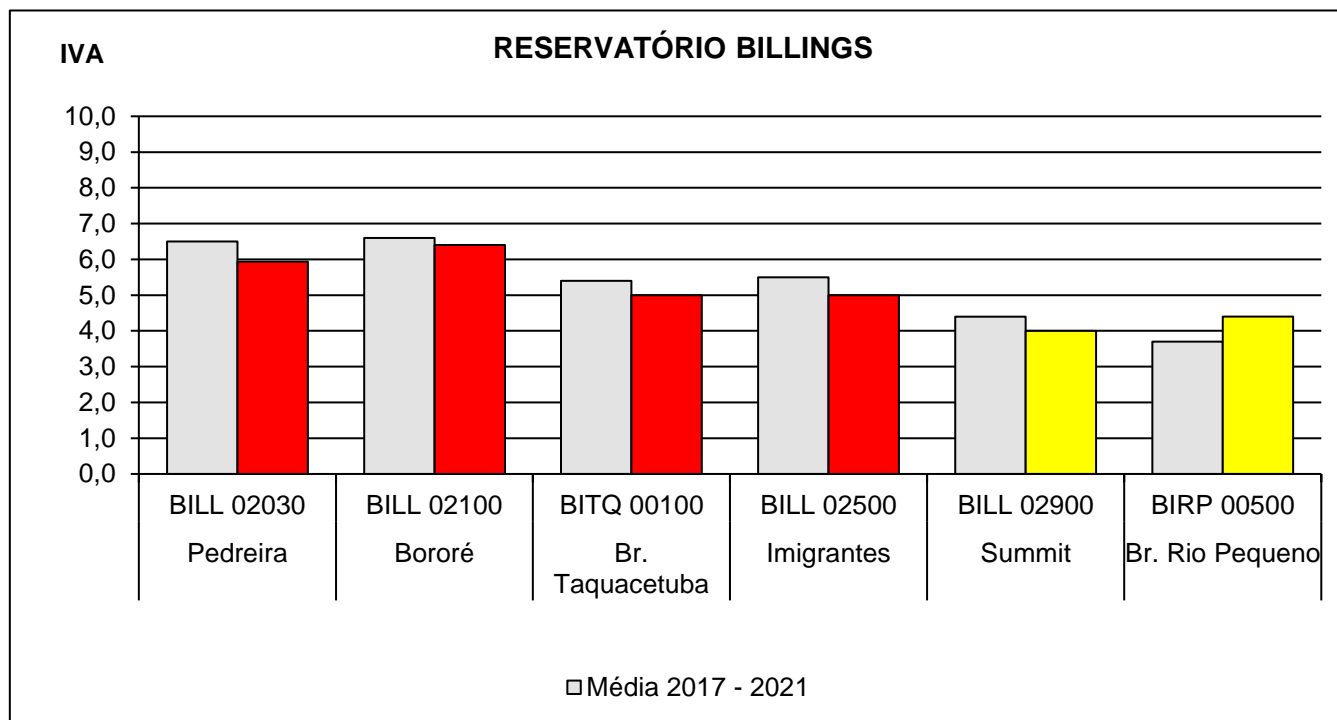
IVA – Billings 2022

| IVA | Ótima IVA ≤ 2,5 | Boa 2,6 ≤ IVA ≤ 3,3 | Regular 3,4 ≤ IVA ≤ 4,5 | Ruim 4,6 ≤ IVA ≤ 6,7 | Péssima IVA ≥ 6,8 |

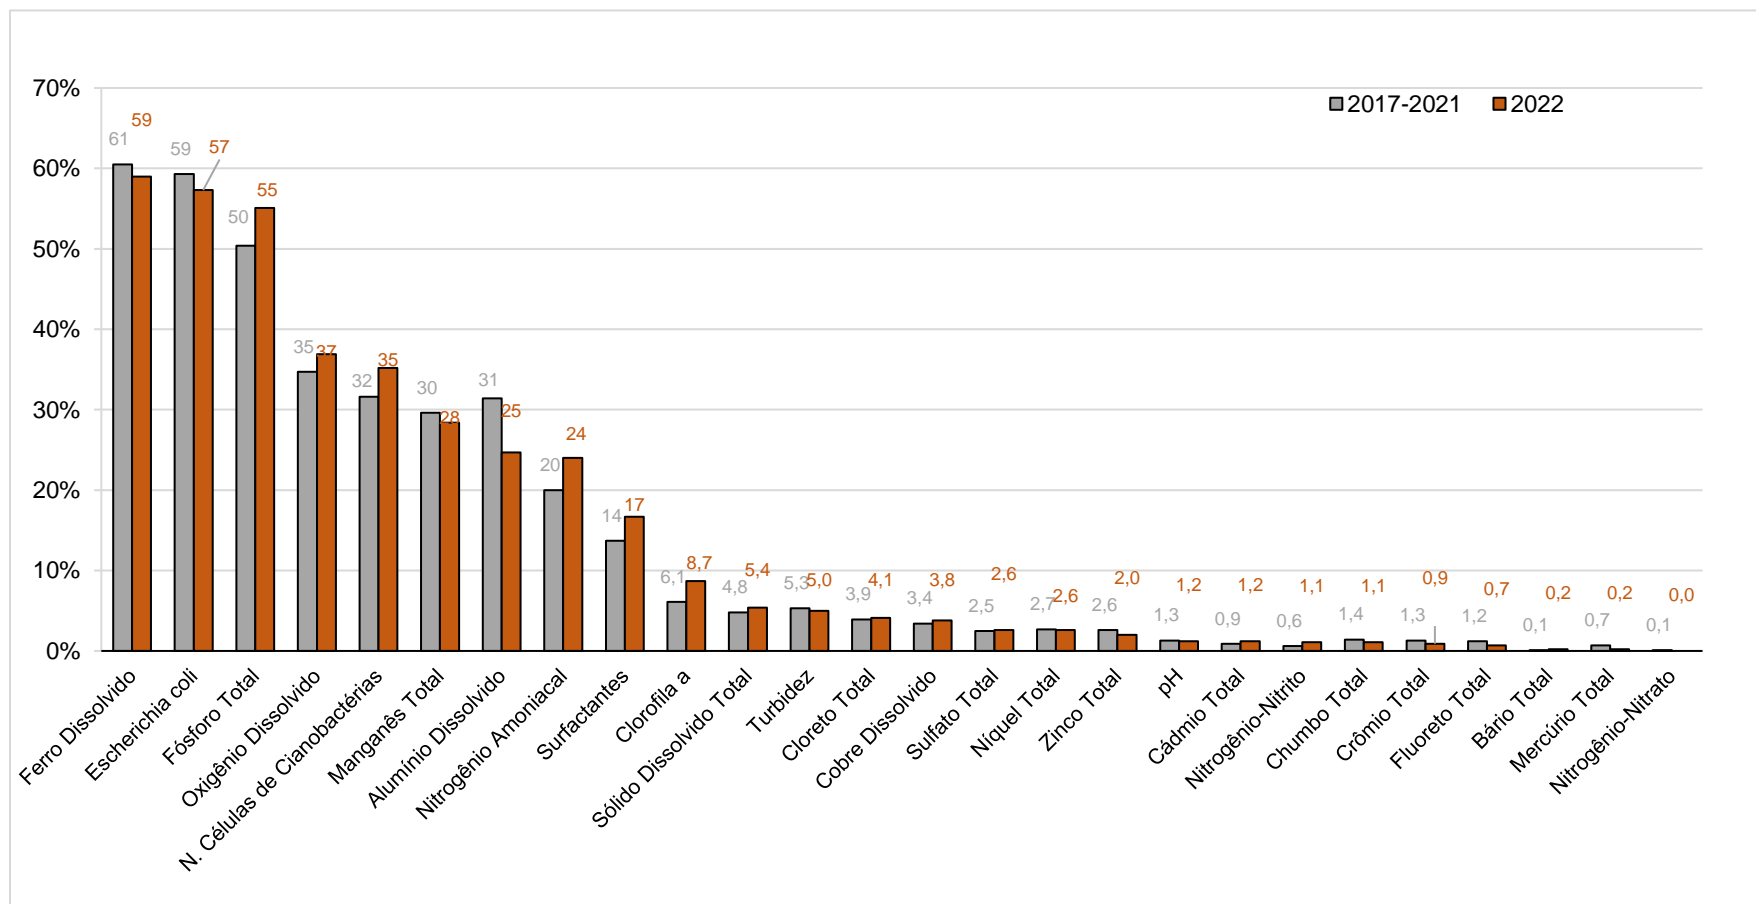
Porcentagens de resultados não-conformes na Rede Básica com relação aos padrões estabelecidos para a Classe 02 – 2022 – Estado de São Paulo

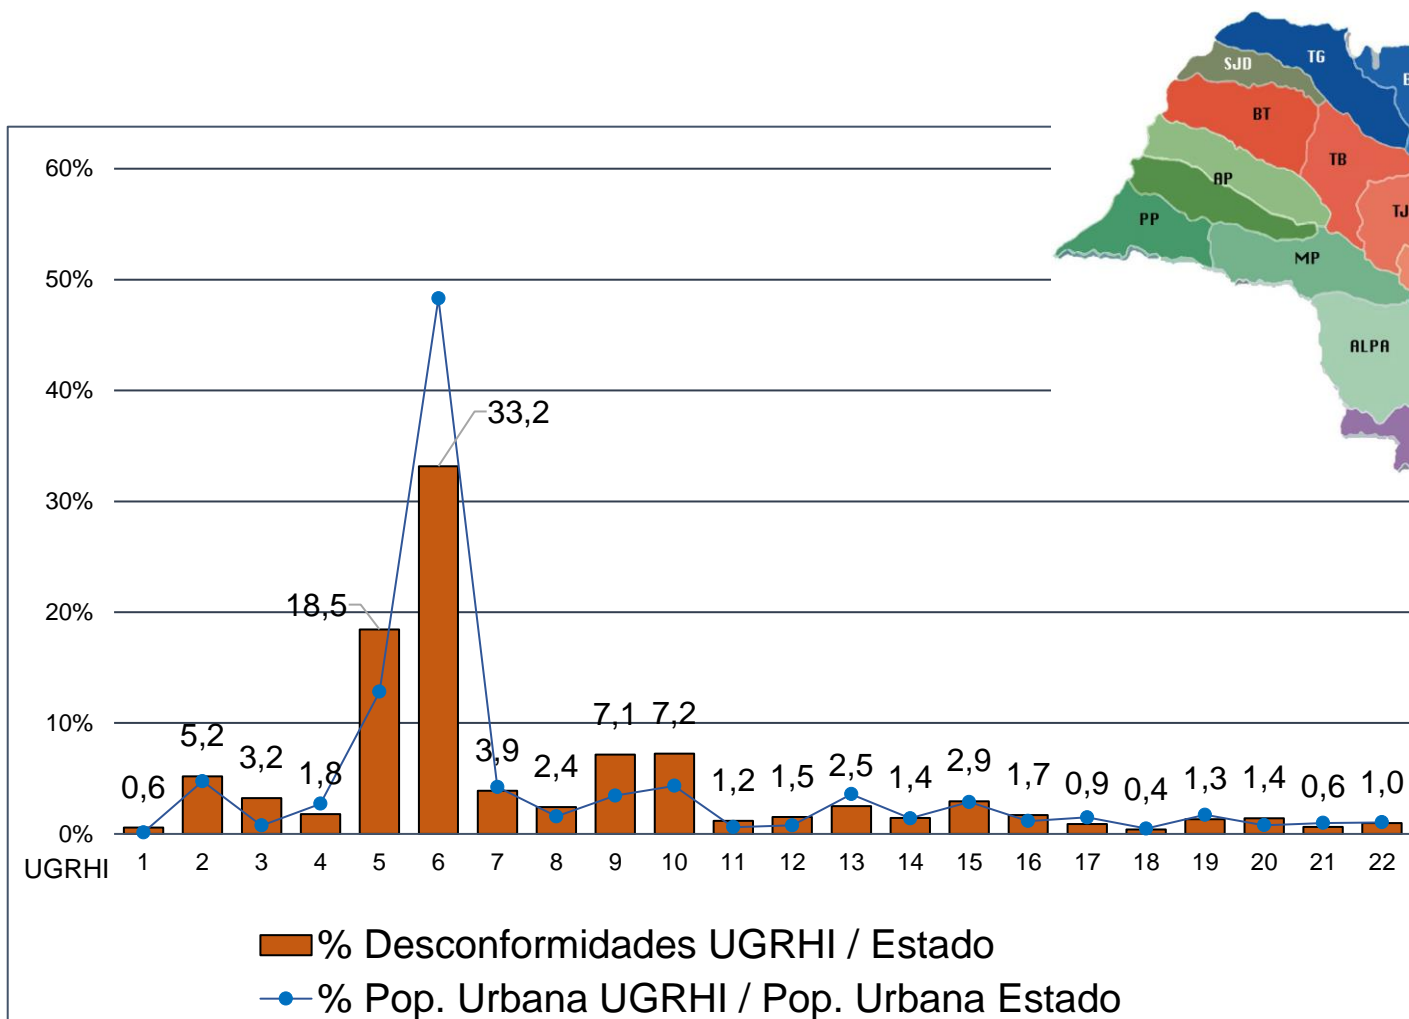
Porcentagens de resultados não-conformes na Rede Básica com relação aos padrões estabelecidos para a Classe 02 – 2022 – por UGRHI no Estado de São Paulo

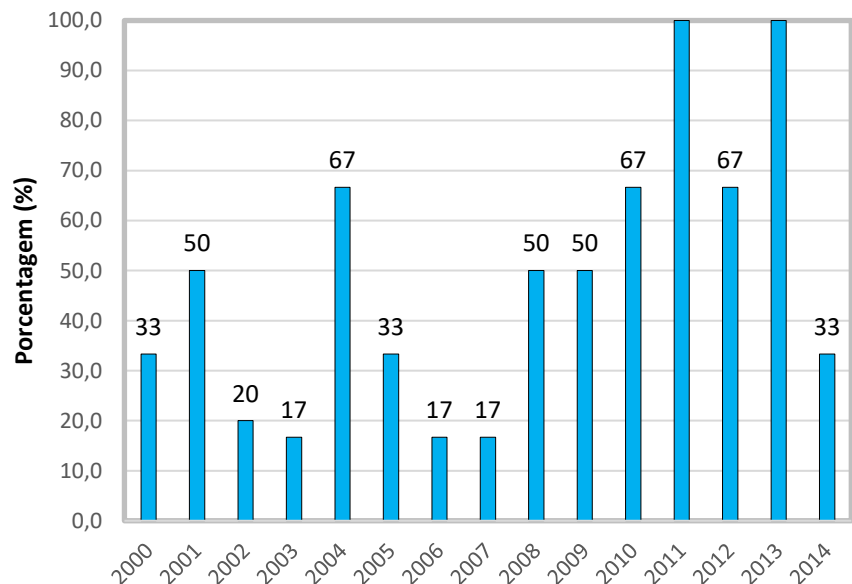
JUNA 02100 – Oxigênio Dissolvido (mg/L)

Porcentagem de Atendimento ao Padrão Classe 2 - OD

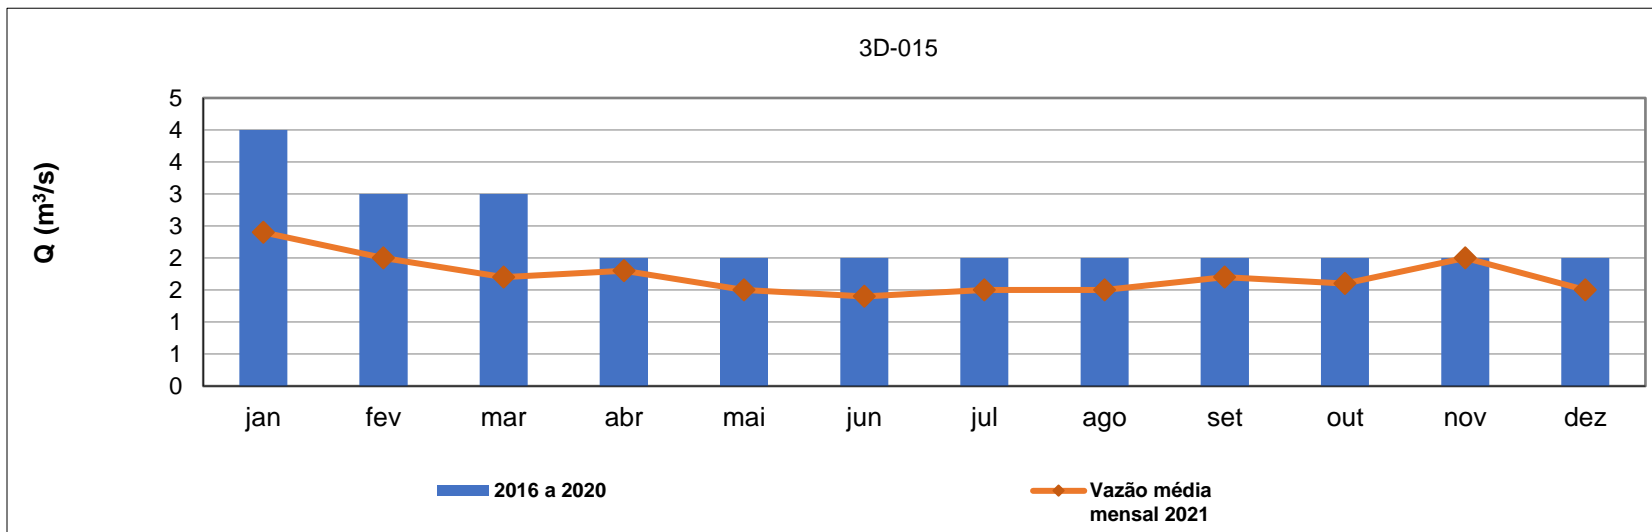
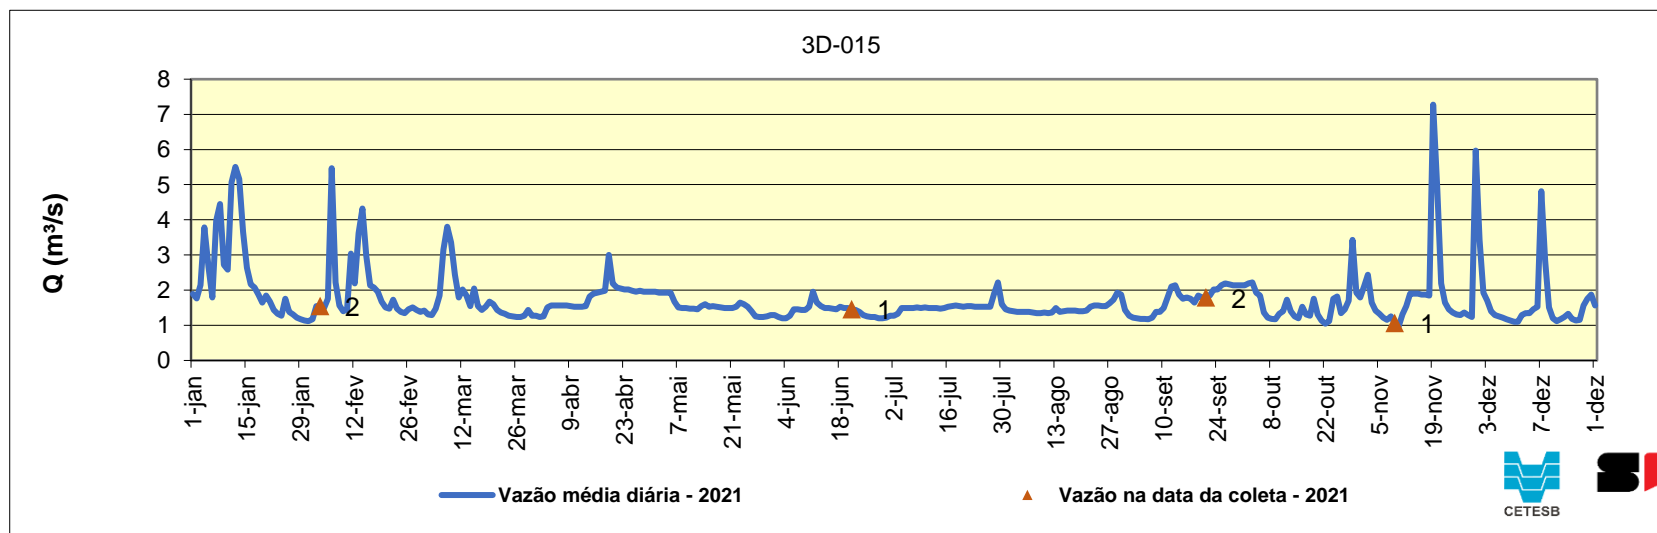
Vazões e Cargas - 2021

- Posto DAEE 3D-015 e ponto CETESB **JAGR 02010**

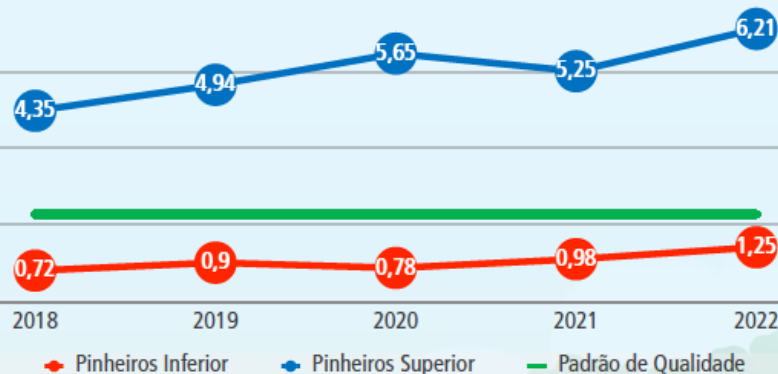
Oxigênio Dissolvido (mg/L) - 2018 a 2022

Evolução do OD e da DBO no rio Pinheiros – 2018 a 2022

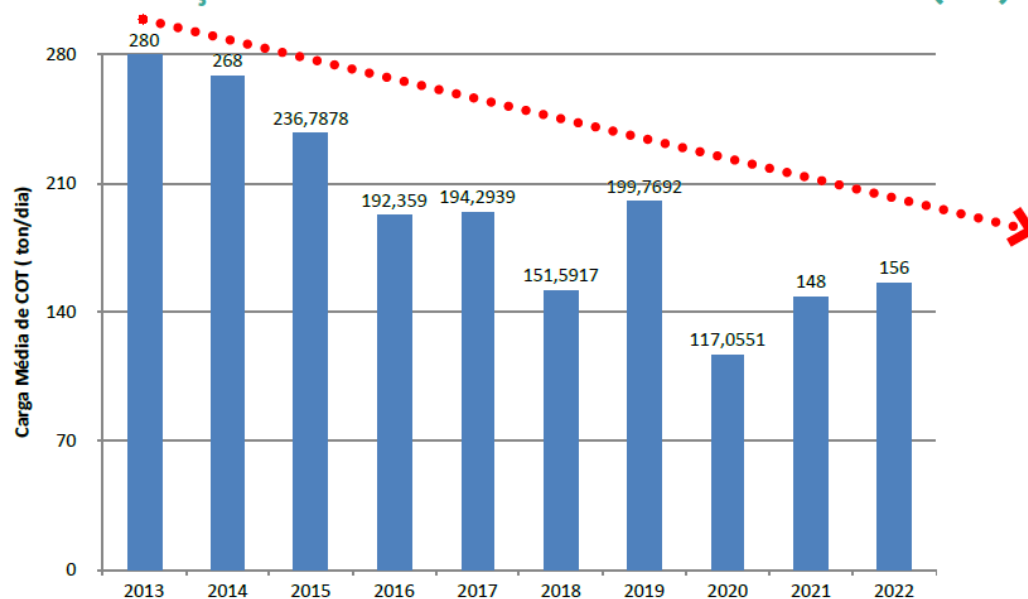
EVOLUÇÃO DA CARGA MÉDIA DE CARBONO ORGÂNICO TOTAL (COT) – 2013 A 2022

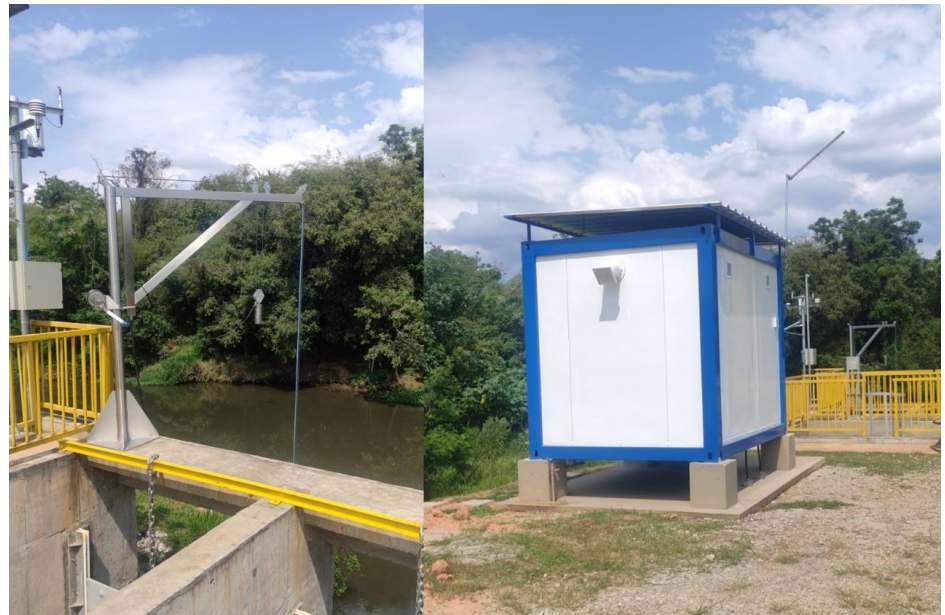
Rede Automática de Monitoramento da Qualidade das Águas Superficiais do Estado de São Paulo

Registro contínuo a cada 5 min:

- **Oxigênio Dissolvido;**
- **Condutividade Elétrica;**
- **pH;**
- **Temperatura da Água;**
- **Turbidez.**

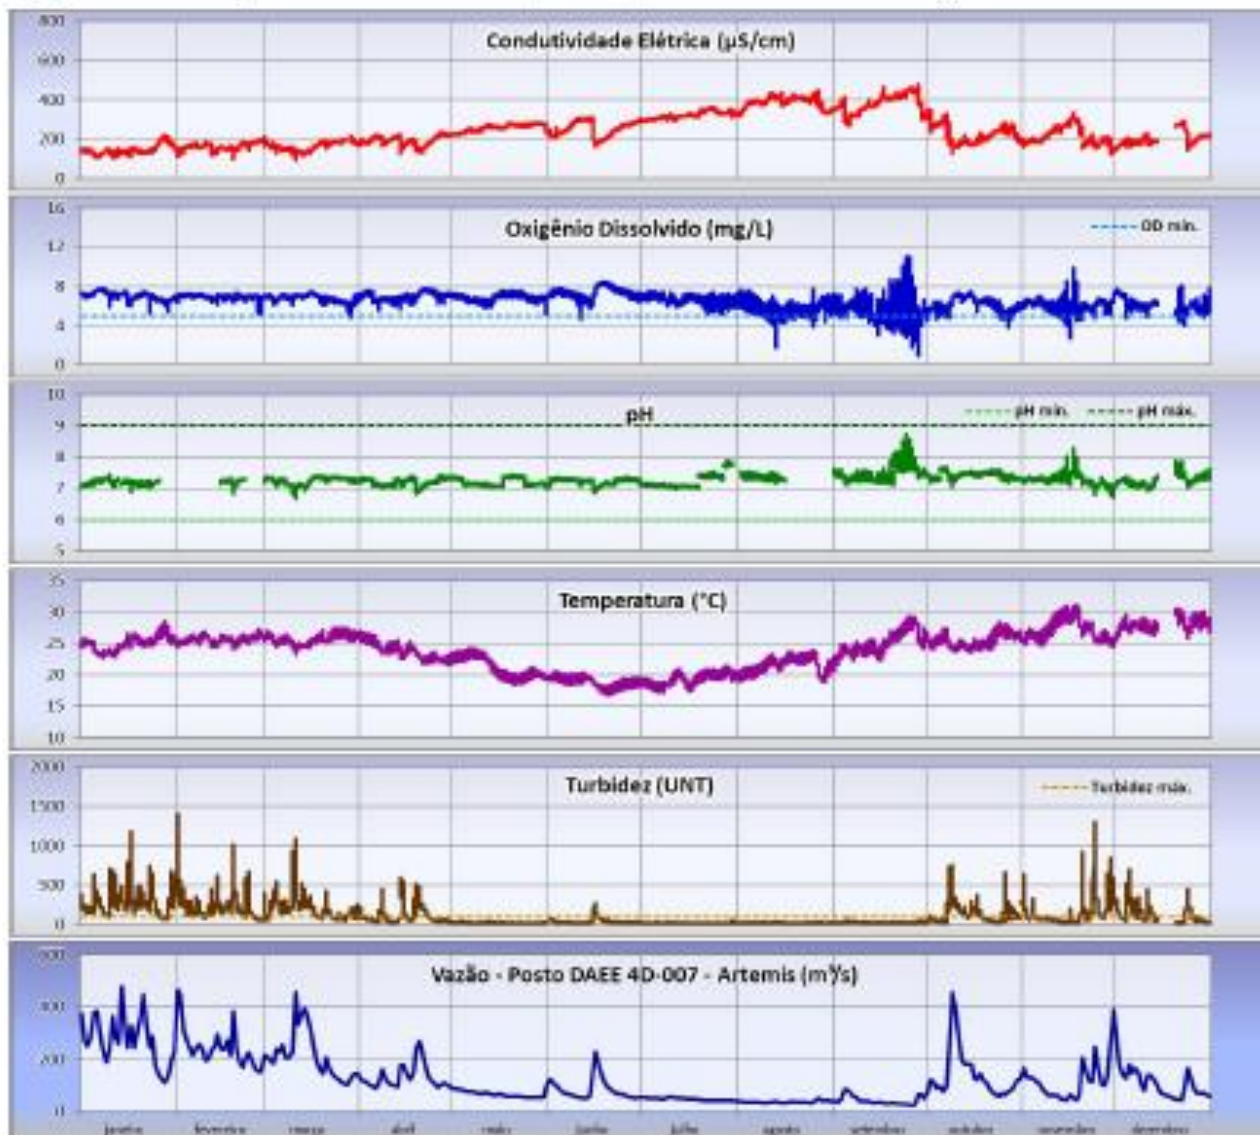
Estação Automática no Rio Piracicaba

Figura 7.4 – Evolução das variáveis medidas pela Estação Automática Piracicaba de janeiro a dezembro de 2023.

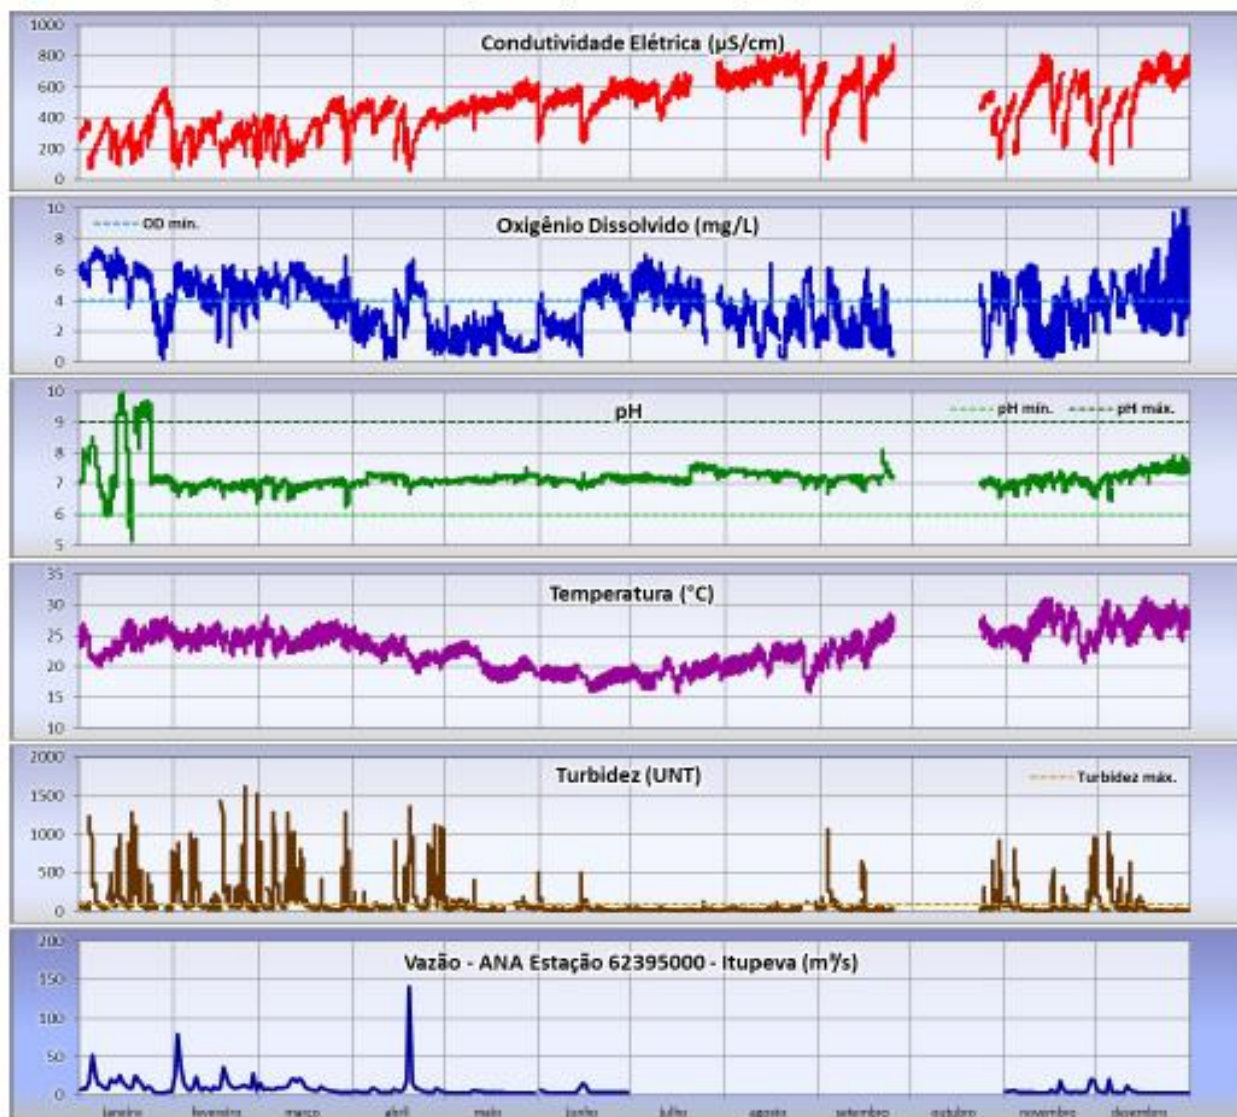
Estação Automática no Rio Jundiaí

Figura 7.5 – Evolução das variáveis medidas pela Estação Automática Itupeva, no Rio Jundiaí de janeiro a dezembro de 2023.
