EIA/RIMA para a Interligação entre as Represas Jaguari e Atibainha
Frente 1 - Licenciamento Ambiental
Estudo de Impacto Ambiental - EIA

Avaliação Preliminar de Áreas Contaminadas

Identificação de áreas contaminadas e potencialmente contaminadas nas áreas de influência do Projeto de Interligação entre as represas Jaguari e Atibainha.

20/02/2015

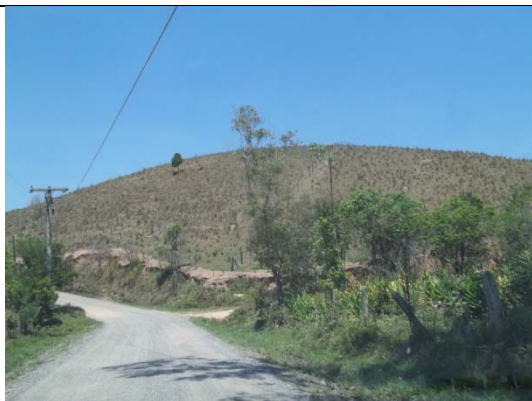
Esta imagem apresenta o perfil da maior parte das estradas na AID, caracterizada por terra batida, com alguns trechos asfaltados. Ainda nota-se, ao fundo, os campos antrópicos, que também são frequentemente encontrados em grande parte da área.

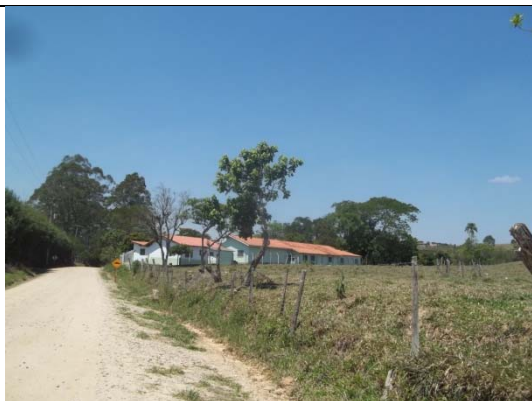
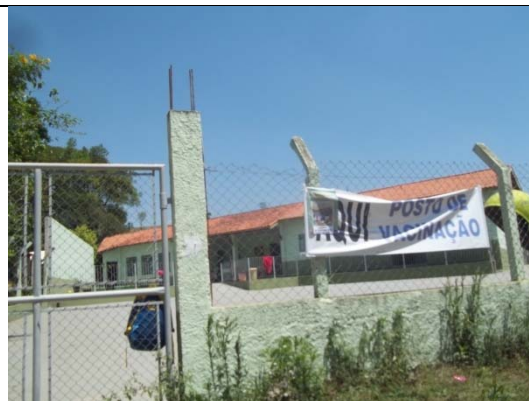
As fotos acima apresentam locais que foram, a princípio, considerados como galpões na interpretação da imagem de satélite trabalhada em escritório e, por esta razão, tornaram-se foco para a verificação em campo, devido ao risco de caracterizarem áreas com suspeita de contaminação. Este local foi vistoriado e corresponde a um posto de vacinação.

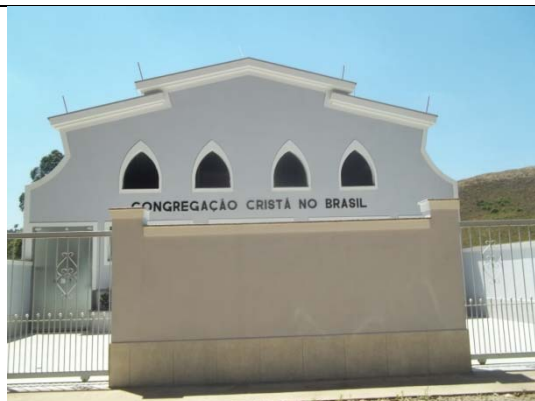
Esta imagem também apresenta um dos locais que foram, a princípio, considerados como galpões na interpretação da imagem de satélite trabalhada em escritório e, por esta razão, tornaram-se foco para a verificação em campo, devido ao risco de caracterizarem áreas com suspeita de contaminação. Em campo constatou-se ser uma Igreja.

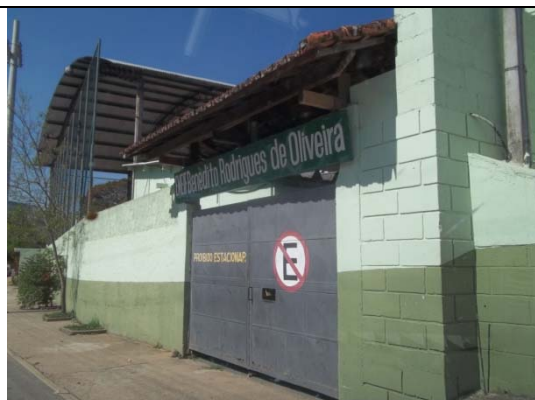
Na porção centro- norte, foi encontrado um pequeno trecho de estrada asfaltada, no qual existem mais atividades comerciais e um número maior de residências. Esta imagem exemplifica outro local de enfoque, por assemelharem-se a galpões, quando na realidade trata-se de uma escola (EMEIF Benedito Rodrigues de Oliveira).

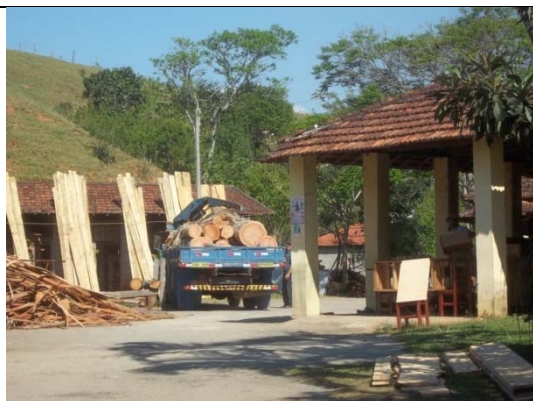
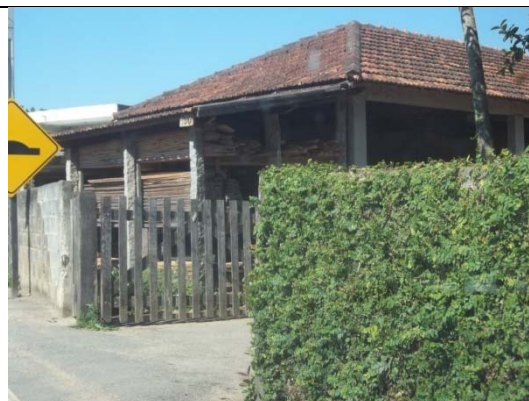
Nesta mesma estrada, e no mesmo contexto de verificação dos locais de enfoque, foi encontrado um estabelecimento comercial onde são cortadas e distribuídas madeiras (Ferreira Sobrinho Comércio de Madeiras Ltda-Me). Este estabelecimento também se encontra cadastrado no SIPOL, entretanto foi descaracterizado por não apresentar riscos de contaminação de solos, subsolos, águas superficiais e subterrâneas.

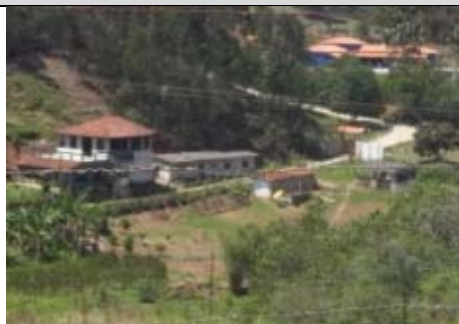
Nomenclatura	Área com suspeita	Uso atual	Descrição	Fotos
ASPe-05	Galpão	Chácara	O formato do telhado deste imóvel gerou a interpretação de um possível galpão em uso rural. Entretanto trata-se de uma chácara.

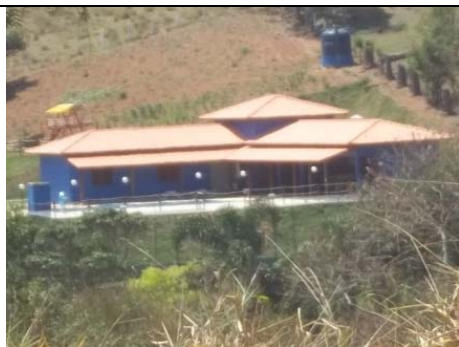
ASPe-06	Galpão	Chácara	O formato do telhado deste imóvel gerou a interpretação de um possível galpão em uso rural. Entretanto trata-se de uma chácara.

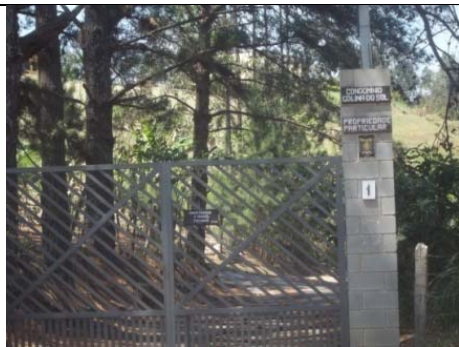
ASPe-07	Centro com atividades comerciais	Condomínio residencial fechado	A densidade de construções no local gerou a interpretação de um possível centro com atividades comerciais. Entretanto trata-se de um condomínio residencial fechado

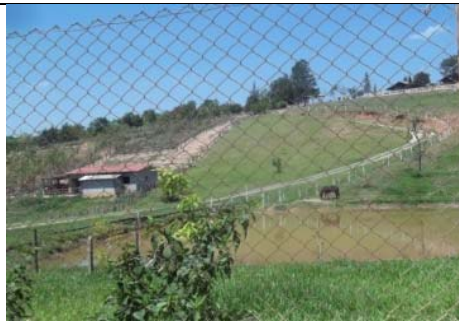
ASPe-08	Galpão	Chácara	O formato do telhado deste imóvel próximo a um lago, gerou a interpretação de um possível galpão em uso rural. Entretanto trata-se de uma chácara.

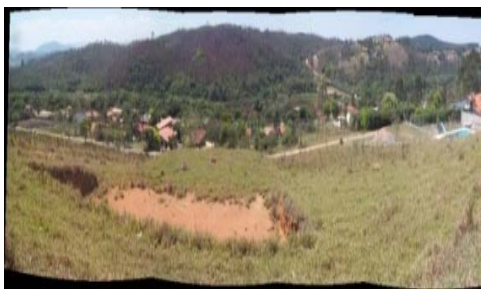
ASPe-09	Centro com atividades comerciais	Chácara	A densidade de construções no local gerou a interpretação de um possível centro com atividades comerciais. Entretanto trata-se de um local com maior densidade de chácaras (Condomínio Village Igaratá).

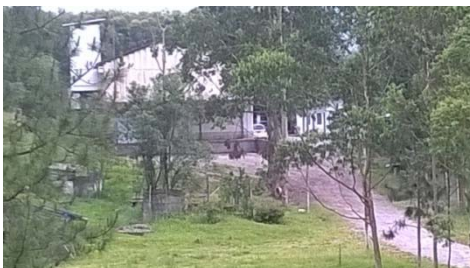
ASPe-20	Galpão	Chácara	O formato do telhado deste imóvel gerou a interpretação de um possível galpão em uso rural. Entretanto trata-se de uma chácara.	 
ASe-01	Galpão - Antiga Tinturaria Igaratá-Ltda.	Fábrica de Gelo	O formato do telhado deste imóvel gerou a interpretação de um possível galpão, em entrevista a campo, constatou-se que o local era ocupado por uma antiga tinturaria e atualmente funciona como uma fábrica de gelo.

Local de enfoque	Tipo de atividade	Razão Social	Principais características de interesse	Possíveis mecanismos de liberação	Implicações sobre a obra
ASe-01	Tinturaria (Atualmente Fábrica de Gelo)	Tinturaria Igaratá-LTDA (Atualmente Gelo Expresso Brasil Industria e Comercio LTDA-EPP)	Antiga tinturaria lindeira ao projeto da adutora da Sabesp. Área cadastrada no Sistema de Fontes de Poluição (SIPOL). Não há informações sobre a possibilidade de interceptação do NA na vala a ser escavada neste trecho	Vazamentos ou derramamentos com infiltração	GAS, DERM, ING, DAG

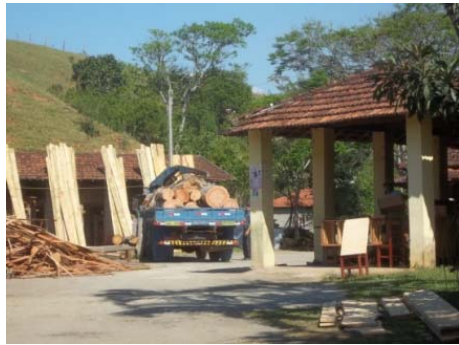
ASPe-24	Galpão	Madeireira	O formato do telhado deste imóvel gerou a interpretação de um possível galpão em uso rural. Constatou-se em vistoria à campo que trata-se de estabelecimento comercial chamado Ferreira Sobrinho Comércio de Madeiras Ltda-Me, onde são cortadas e distribuídas madeiras.

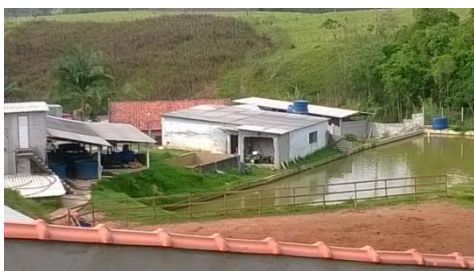
ASPe25	Pesqueiro	Aquário para criação e comercialização de peixes (Piscicultura Boa Vista)	E expressiva quantidade de lagos na área chamou a atenção para possíveis cavas de mineração desativadas. Entretanto, em vistoria de campo, foram realizadas entrevistas com moradores que confirmaram que trata-se de um local de criação de peixes.
