Ref.: Avaliação hidrogeológica.

RELATÓRIO TÉCNICO

CARACTERIZAÇÃO HIDROGEOLÓGICA DA ÁREA DA VIA PERIMETRAL DE ITATIBA

PRJ141201_GEOTEC_Hidro Itatiba

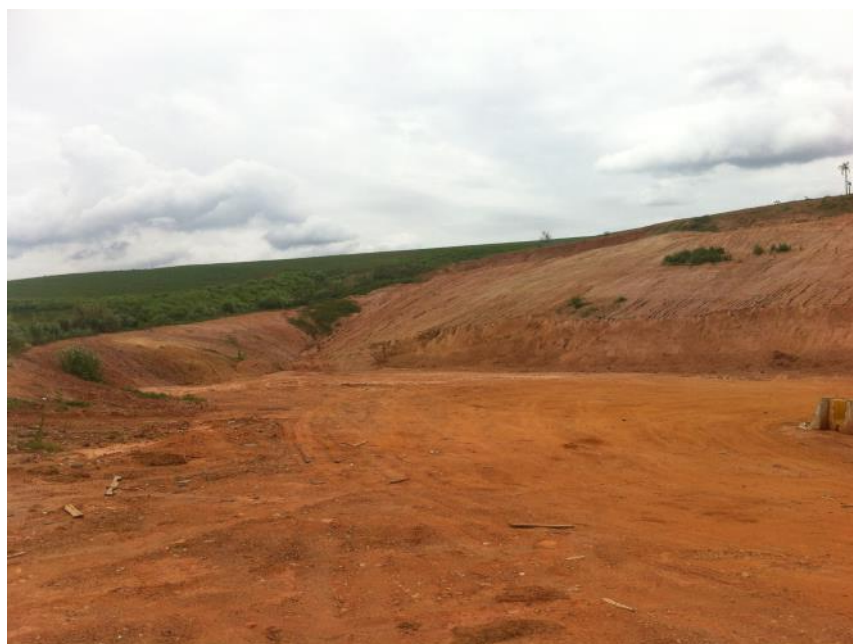
Foto 2: Corte de terreno no local de início da Via Perimetral de Itatiba.

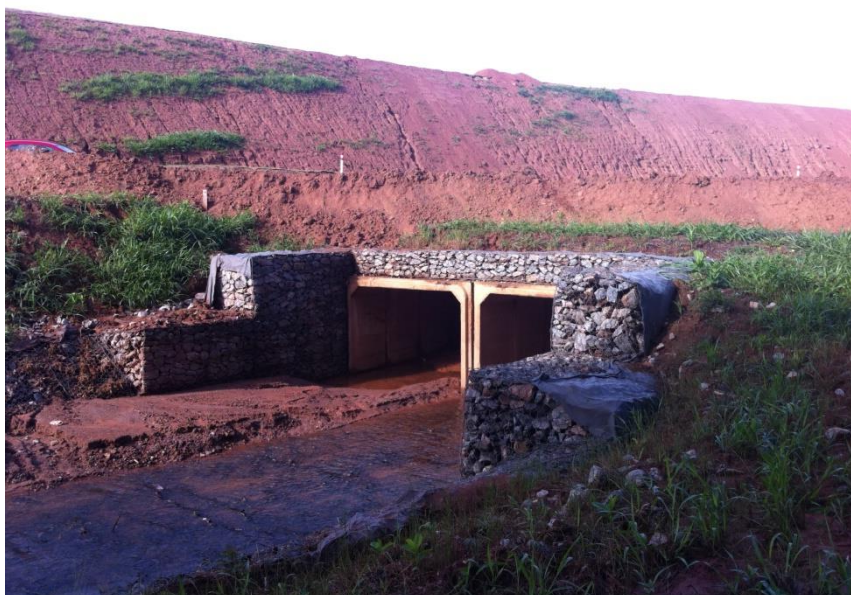
Foto 6: Aspecto da estrutura hidráulica para drenagem do Ribeirão Pinhalzinho na base do talude da futura Via Perimetral de Itatiba.

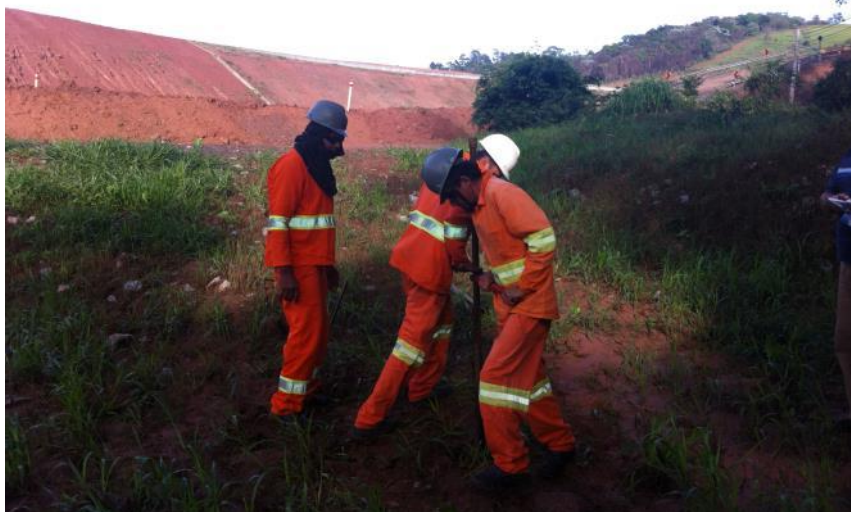
Foto 7: Realização da sondagem S-01 para a instalação do poço de monitoramento PM-01, na margem direita do Ribeirão Pinhalzinho.

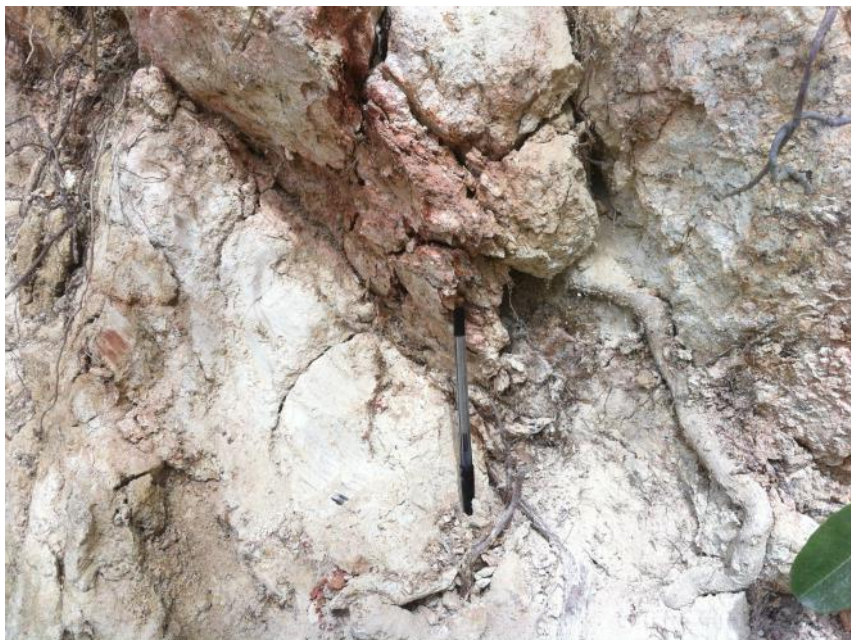
Foto 9: Detalhe de saprolito de gnaiss parental com intensa caulnização, nas proximidades da Fazenda Chapéu-de-sol.

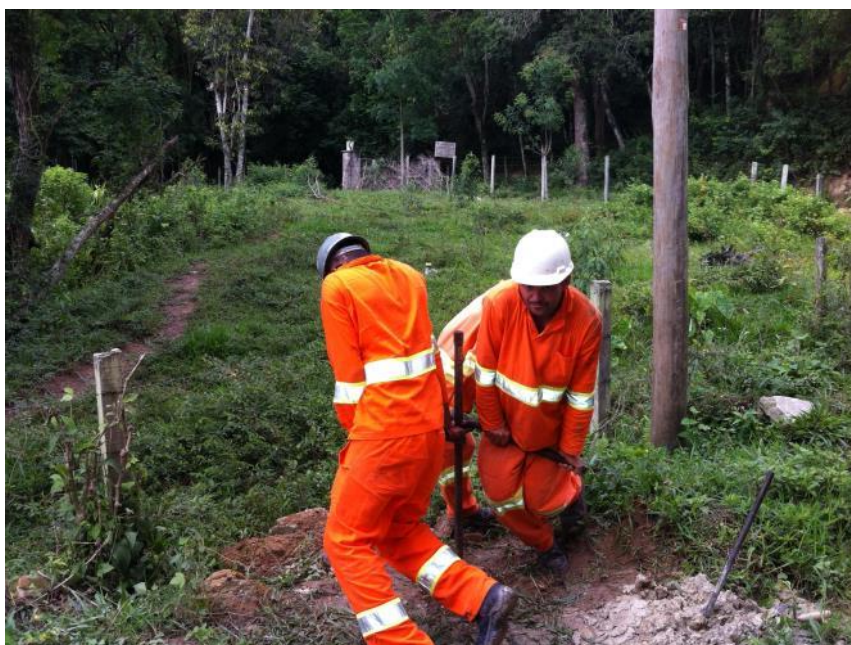
Foto 10: Realização da sondagem S-02 para a instalação do poço de monitoramento PM-02, nas proximidades da Fazenda Chapéu-de-sol, na AID do empreendimento.

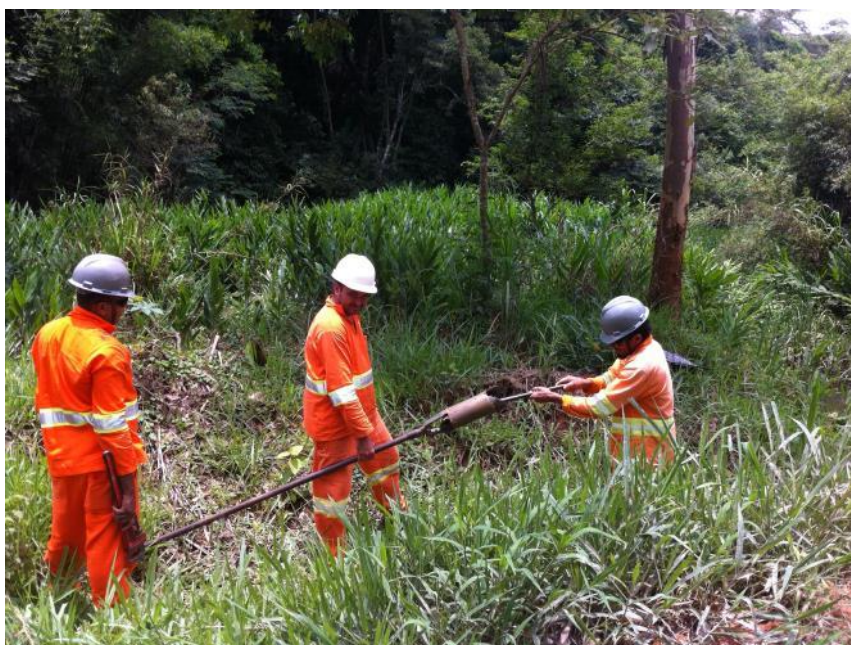
Foto 12: Realização da sondagem S-03 para a instalação do poço PM-03, na margem direita do Ribeirão Pinheirinho.

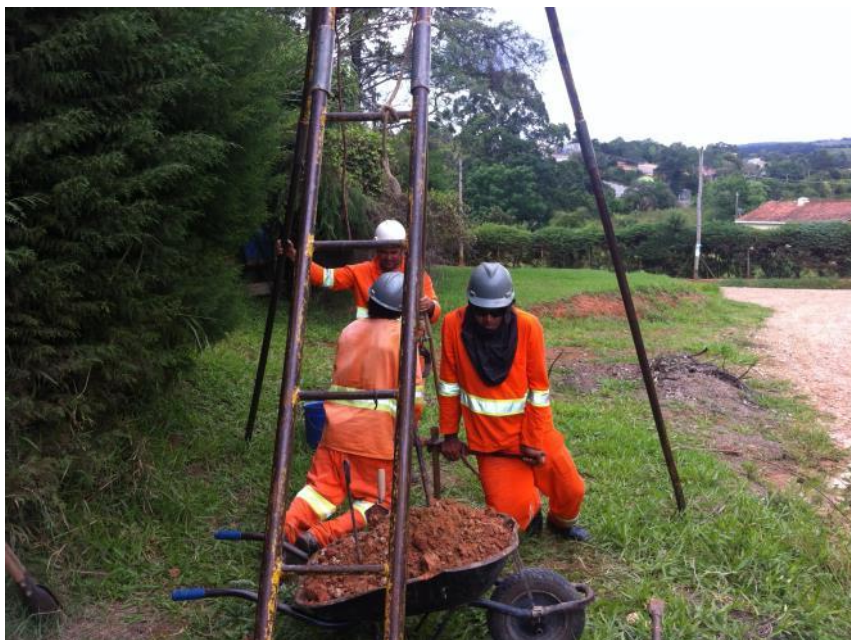
Foto 14: Realização da sondagem S-04 para a instalação do poço PM-04, no entroncamento da Estrada Municipal Antônio Sesti na AID do empreendimento.

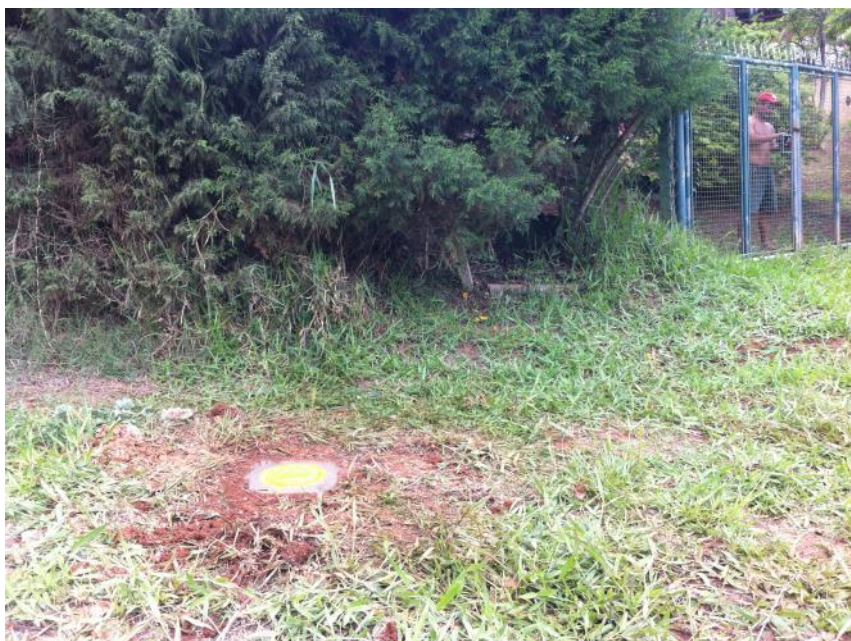
Foto 15: Aspecto final do poço de monitoramento PM-04 com câmara de calçada ao nível do solo.

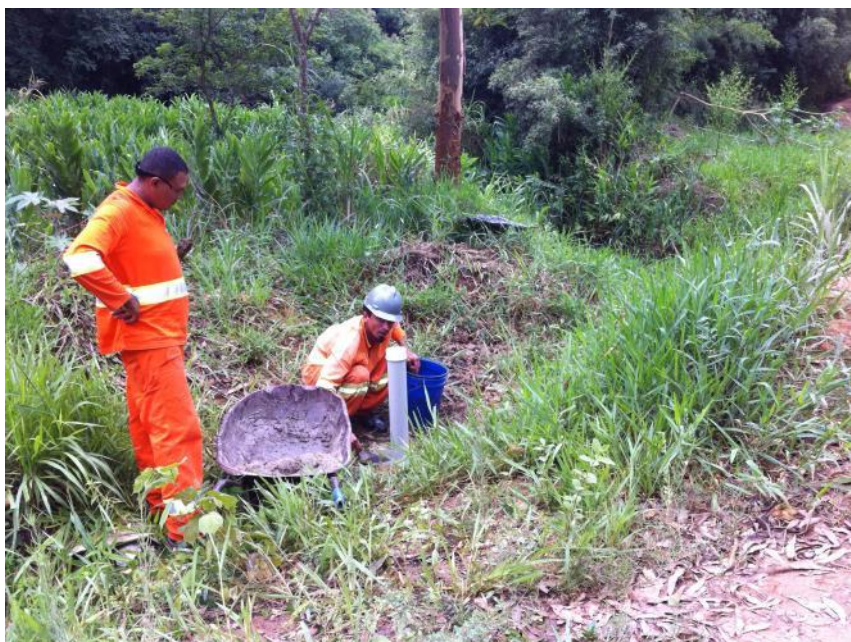
Foto 16: Realização de acabamento de poço acima do nível do terreno.

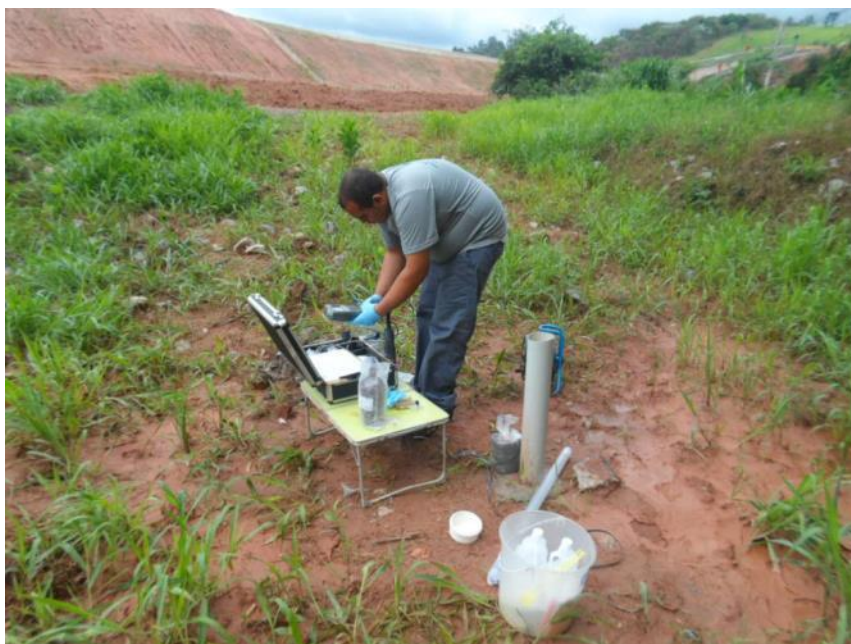
Foto 17: Realização de leitura dos parâmetros físico-químicos durante a realização da amostragem de água subterrânea.

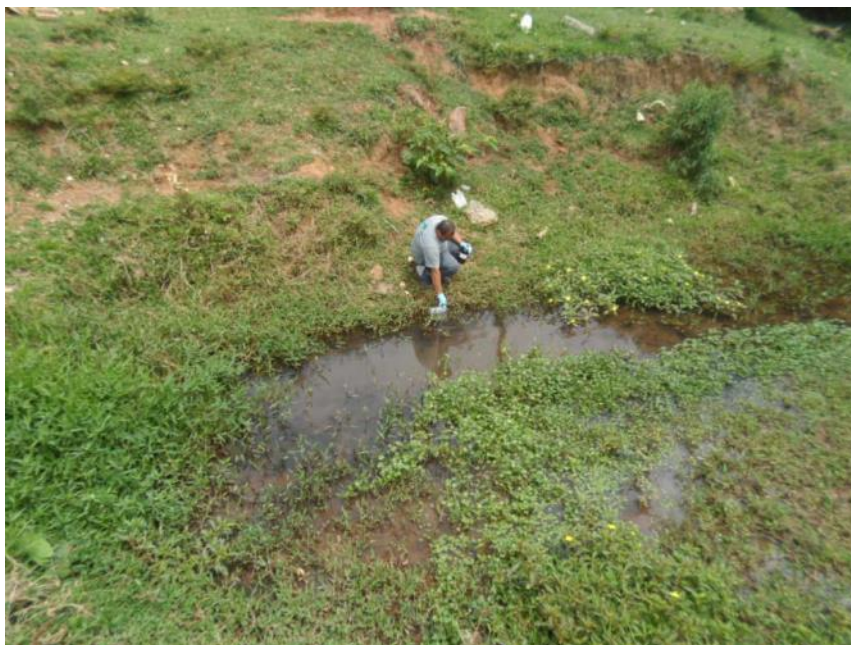
Foto 18: Coleta da amostra de água superficial (AS-02) pelo método direto em um afluente do Ribeirão Pinhalzinho.
