9.1.2 Meio Físico da Área de Influência Direta - AID

PROJETO: IMPLANTAÇÃO DA PERIMETRAL DE ITATIBA

LOCAL: SPI-081/360 DO KM 0+000 AO KM 9+540 MUNICÍPIO DE ITATIBA/SP

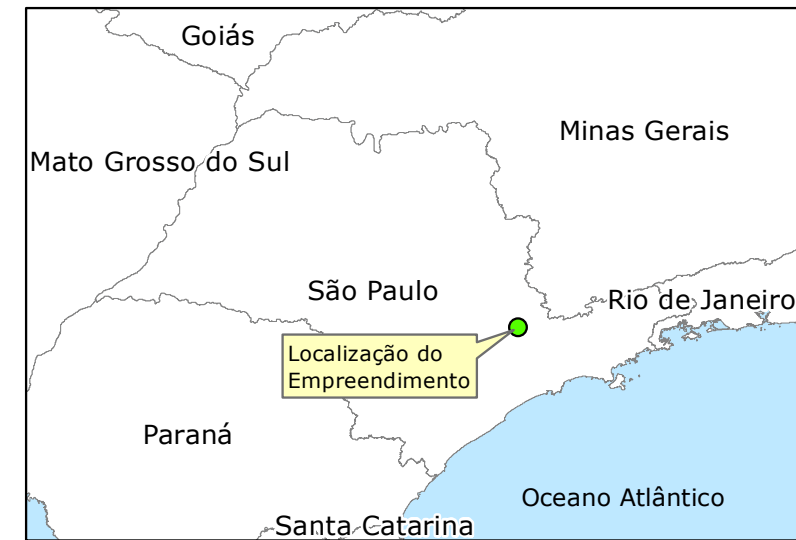
FIGURA 9.1.2.3-1: MAPA HIPSOMÉTRICO - AID

Classes de Hipsometria (m)

895 - 915	795 - 815
875 - 895	775 - 795
855 - 875	755 - 775
835 - 855	735 - 755
815 - 835	715 - 735

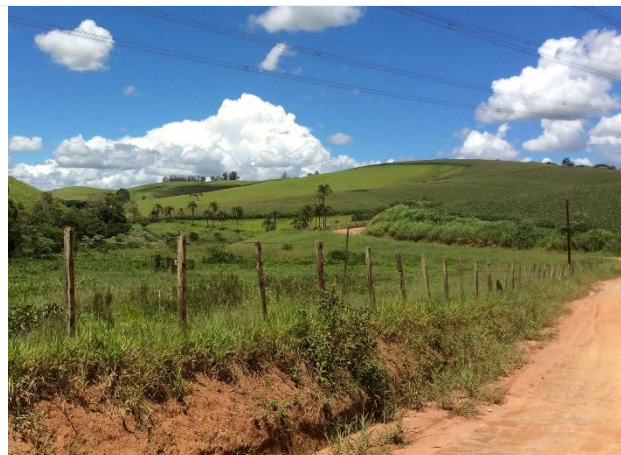
Foto 9.1.2.8-3: Relevo colinoso da AID do empreendimento.

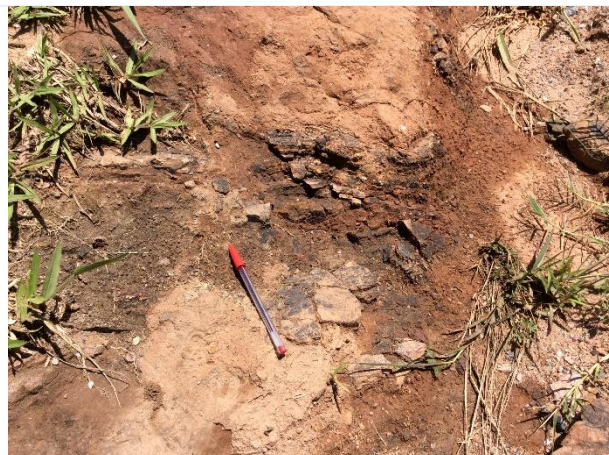
Foto 9.1.2.8-4: Rocha granítica sofrendo processo de pedogenese.

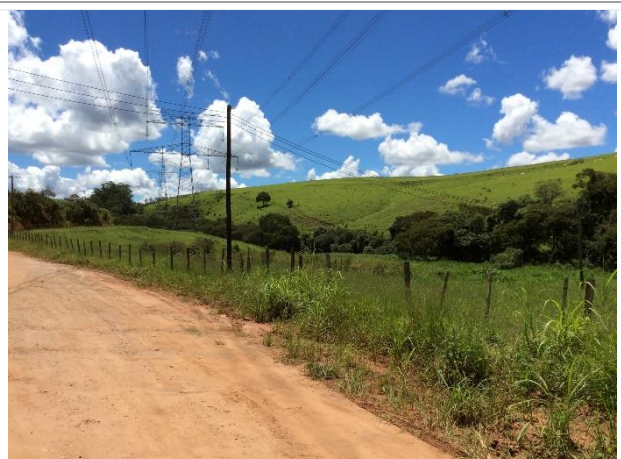
Foto 9.1.2.8-5: Vertentes à direita em formato de anfiteatro.

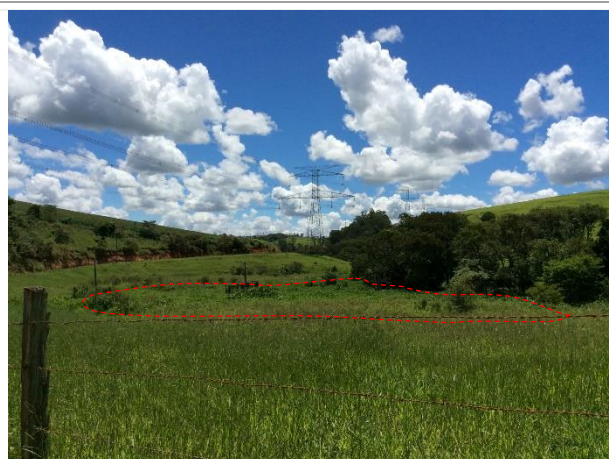
Foto 9.1.2.8-6: Fundo de vale com presença de solos hidromórficos.

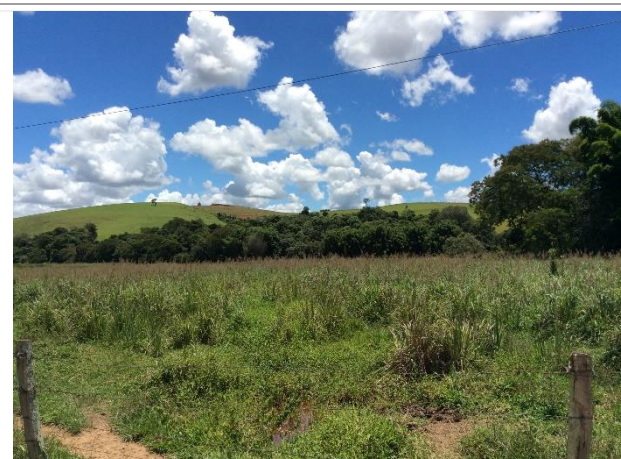
Foto 9.1.2.8-7: O padrão de drenagem da região faz com que os rios bifurquem nos fundos de vale. Essa característica somada a baixas declividades faz com que ocorra o espraiamento dos cursos d'água em alguns locais da AID.

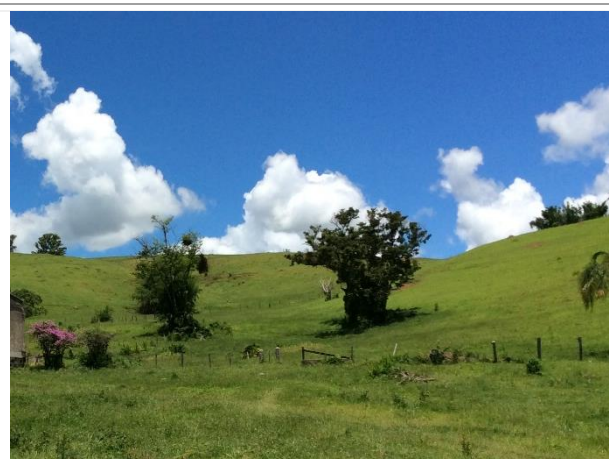
Foto 9.1.2.8-8: Cabeceira de drenagem em formato de anfiteatro.

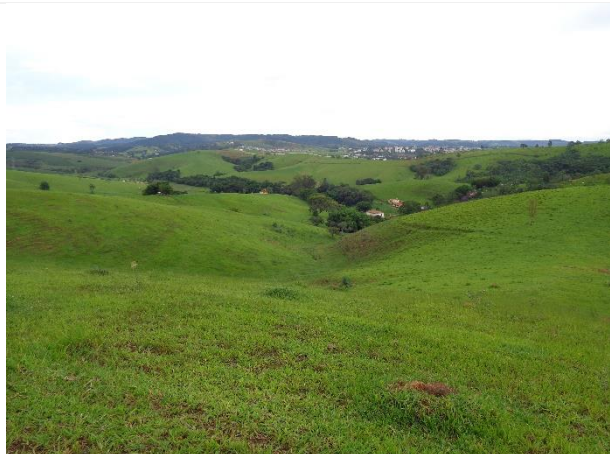
Foto 9.1.2.8-9: As intrusões graníticas conferem à AID relevo colinoso movimentado, de leves formas mamelonares e declividades levemente acentuadas

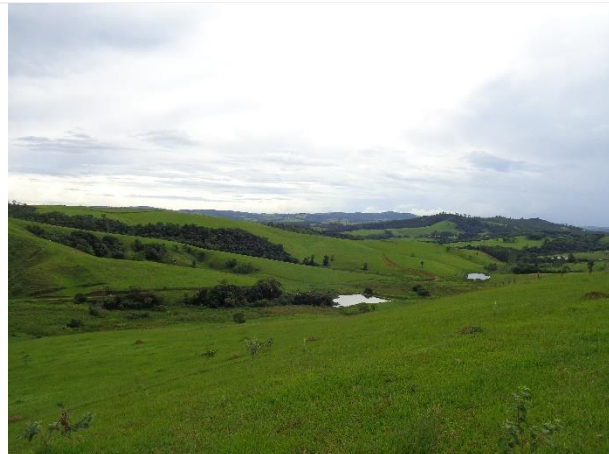
Foto 9.1.2.8-10: Fundo de vale com declividades menos acentuadas e represamentos artificiais dos cursos d'água.

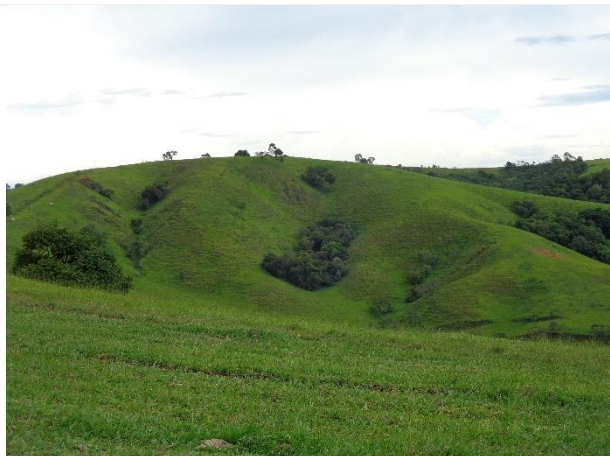
Foto 9.1.2.8-11: Relevo residual esculpido em rocha com litologia resistente. Notar o grau de dissecação dos vales.

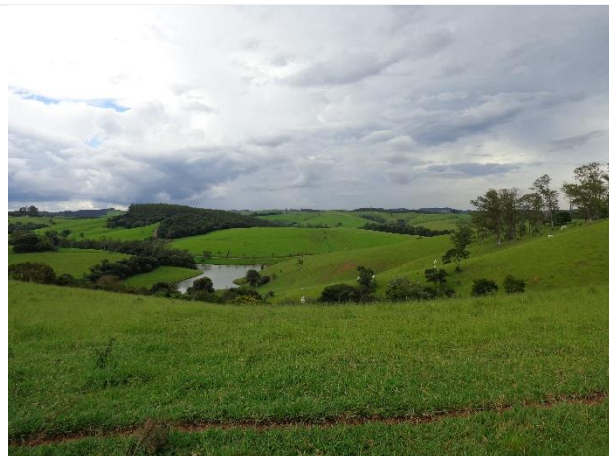
Foto 9.1.2.8-12: Fundo de vale, com represamento artificial em relevo colinoso.

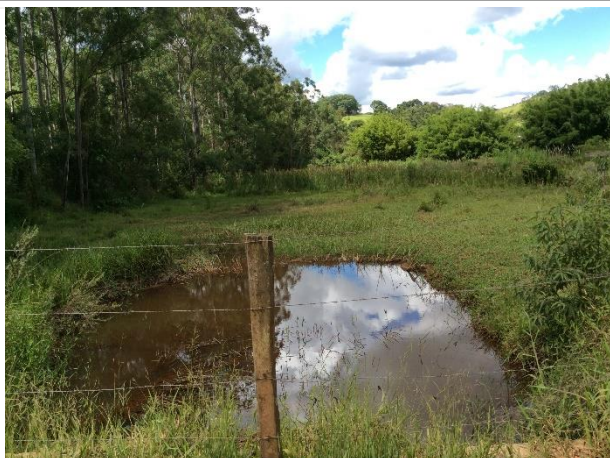
Foto 9.1.2.8-13: Fundo de vale com presença de solo mole, em local de antigo represamento artificial.

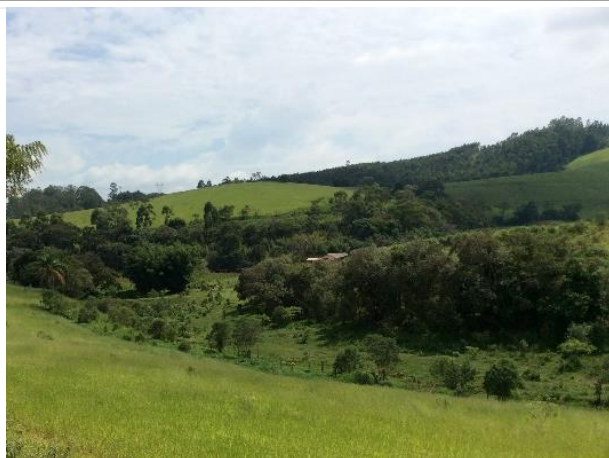
Foto 9.1.2.8-14: Fundo de vale com presença de solo mole.

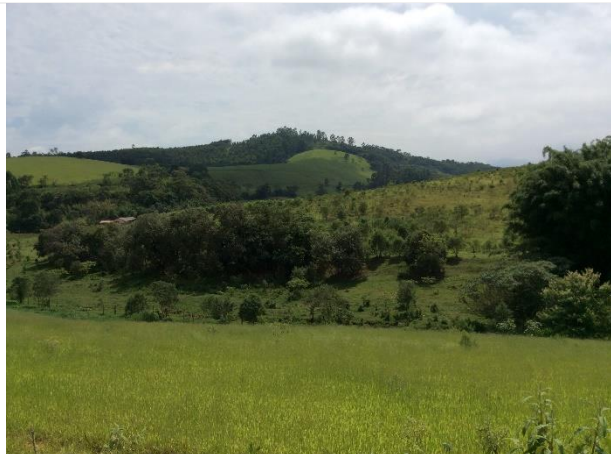
Foto 9.1.2.8-15: Vista panorâmica da região, com formas de relevo residual.

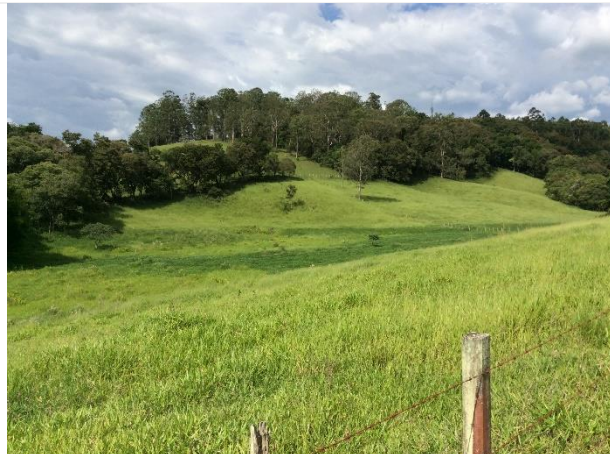
Foto 9.1.2.8-16: Mais um local com presença de solo hidromórfico na AID.

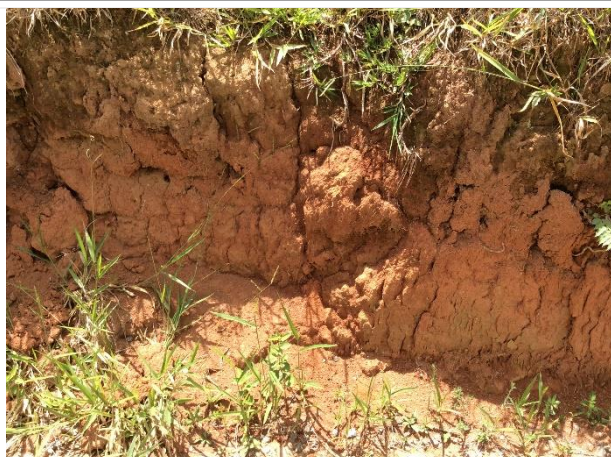
Foto 9.1.2.8-17: Exemplo de Latossolo Vermelho-Amarelo na AID do empreendimento, típico da região.

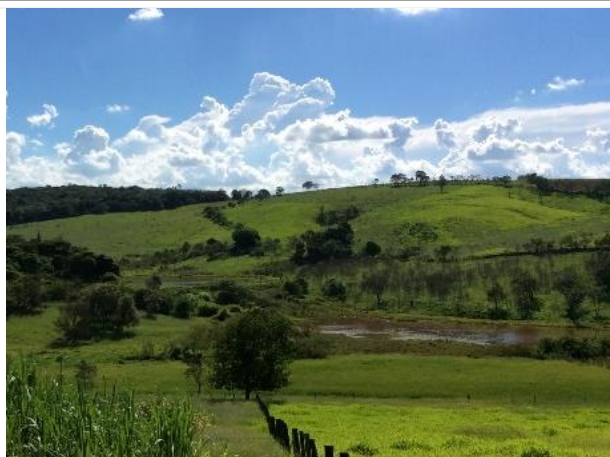
Foto 9.1.2.8-18: Relevo colinoso e fundo de vale com presença de solos hidromórficos.

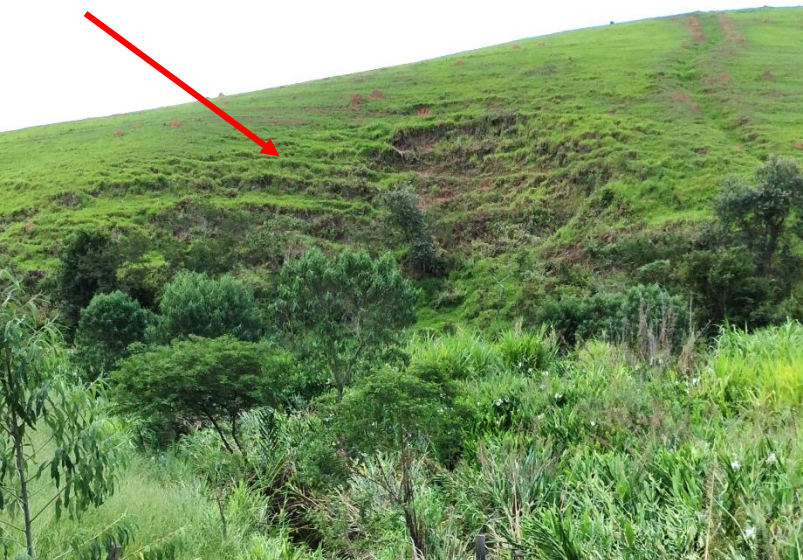
CADASTRO DE PASSIVOS AMBIENTAIS		
Identificação: 03	Coordenadas UTM (SIRGAS 2000)	
Descrição: Terracete formado por atividades agropecuárias	X: 312.391	Y: 7.450.490

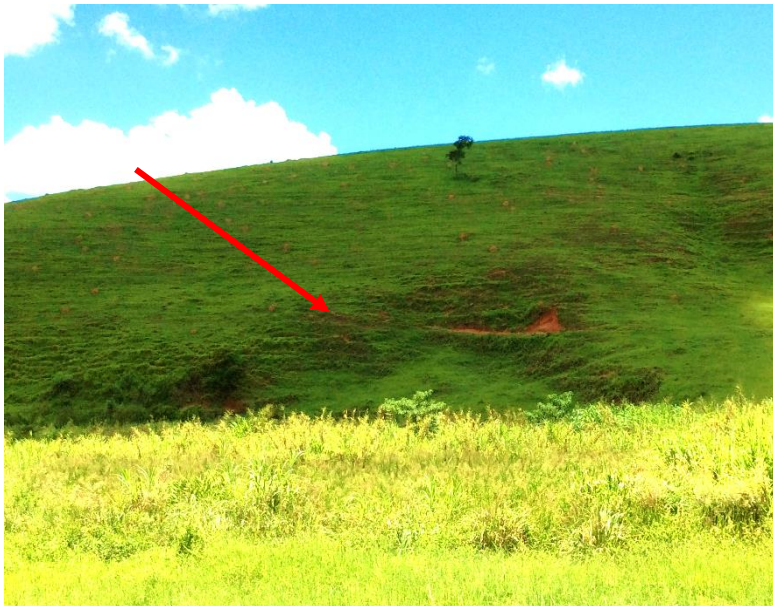
CADASTRO DE PASSIVOS AMBIENTAIS		
Identificação: 04	Coordenadas UTM (SIRGAS 2000)	
Descrição: Terracete formado por atividades agropecuárias	X: 312.570	Y: 7.450.600

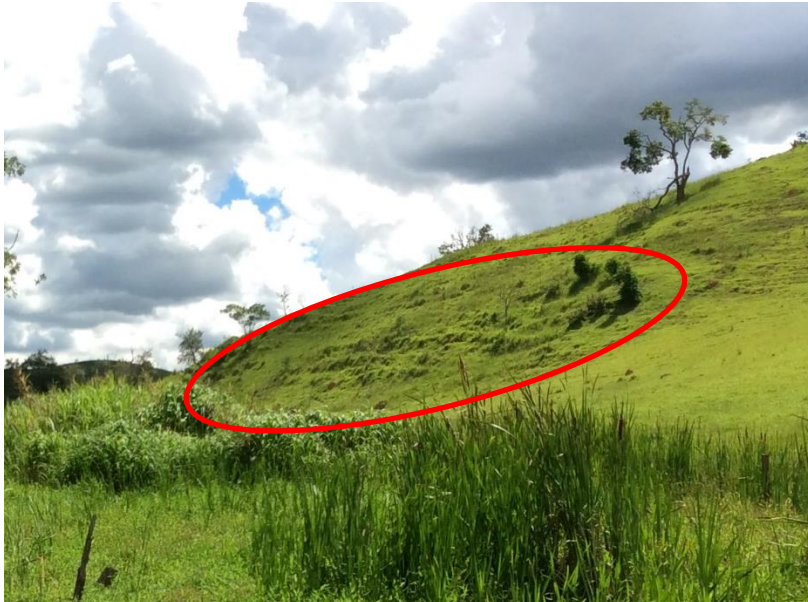
CADASTRO DE PASSIVOS AMBIENTAIS		
Identificação: 06	Coordenadas UTM (SIRGAS 2000)	
Descrição: Terracete formado por atividades agropecuárias	X: 315.170	Y: 7.451.750

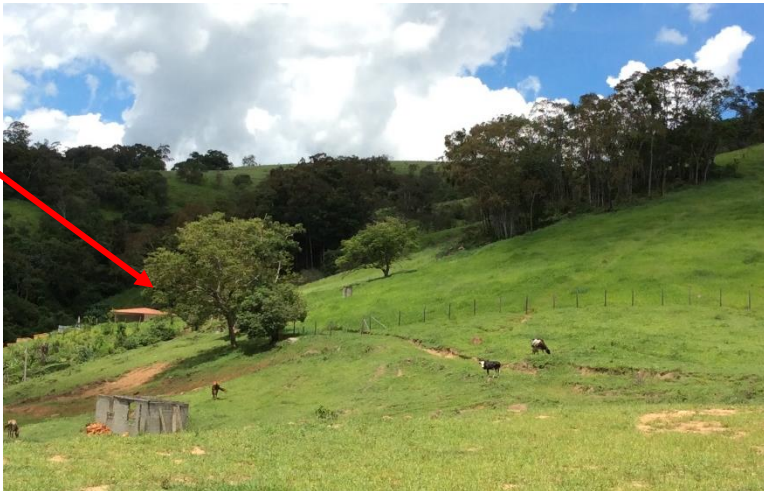
CADASTRO DE PASSIVOS AMBIENTAIS		
Identificação: 10	Coordenadas UTM (SIRGAS 2000)	
Descrição: Exemplares arbóreos inclinados, indicando a presença de erosão laminar em pastagem	X: 316.075	Y: 7.454.360

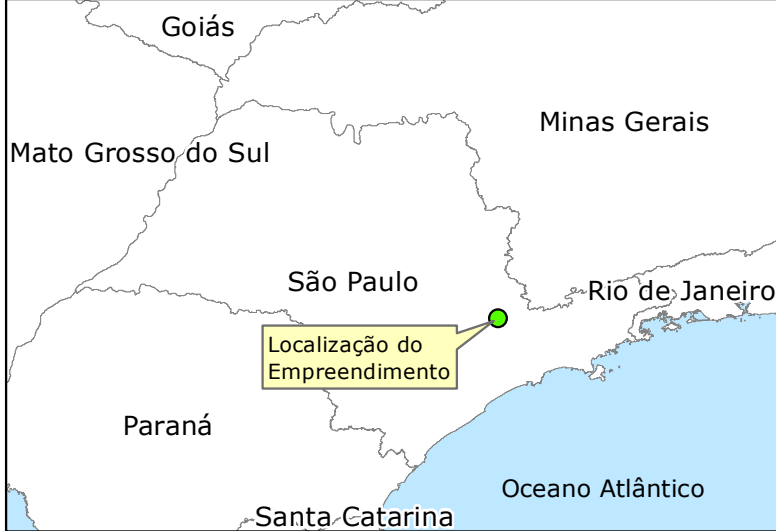
Orientação das faces das vertentes

Norte	Sul
Nordeste	Sudoeste
Leste	Oeste
Sudeste	Noroeste
