**Ref.:** Avaliação hidrogeológica.

A empresa infra-assinada apresenta a **Caracterização hidrogeológica** da área do trecho de prolongamento da SP-083 – Rodovia José Roberto Magalhães Teixeira (Trecho II), o qual ligará a Rodovia dos Bandeirantes à Rodovia Dom Pedro I/SP-065, na região de Campinas/SP.

<b>GEOTEC</b> Cons Ambiental Ltda	<b>Cliente:</b>	<b>Documento N°:</b>	<b>Projeto:</b>	<b>Folha:</b>		
		DOC 01	PRJ140902 GEOTEC_Carac hidro	1	/	76
		<b>Título:</b>	Avaliação hidrogeológica			<b>Ver.</b> 02

# CARACTERIZAÇÃO HIDROGEOLÓGICA

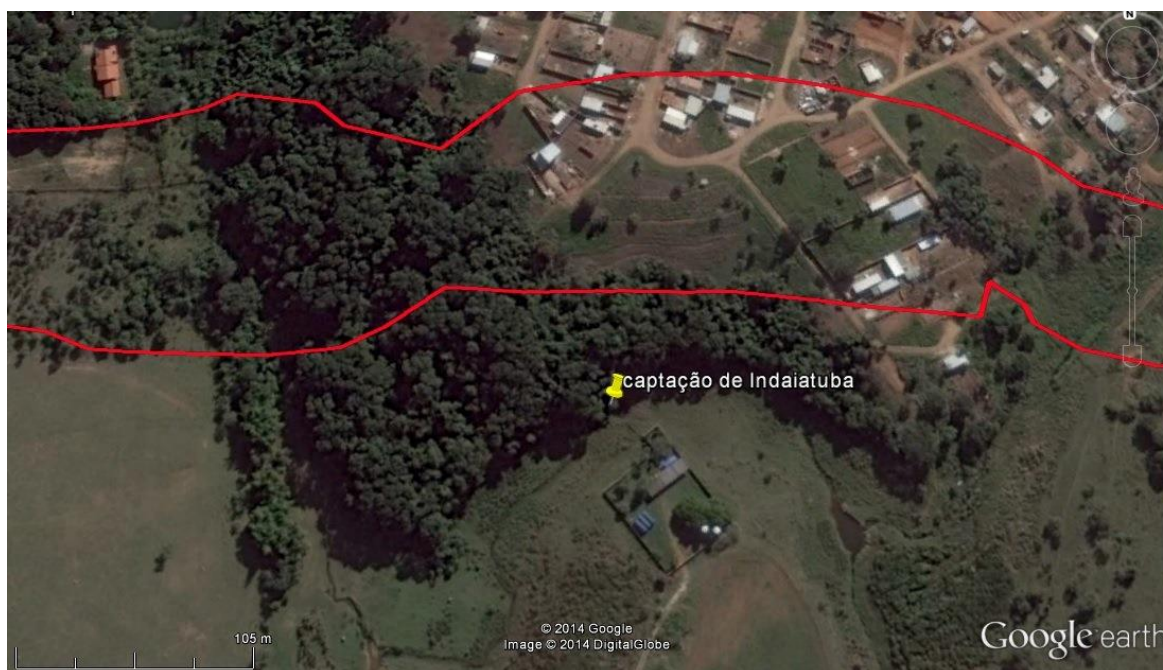
**Figura 4.3** – Localização da captação de Indaiatuba

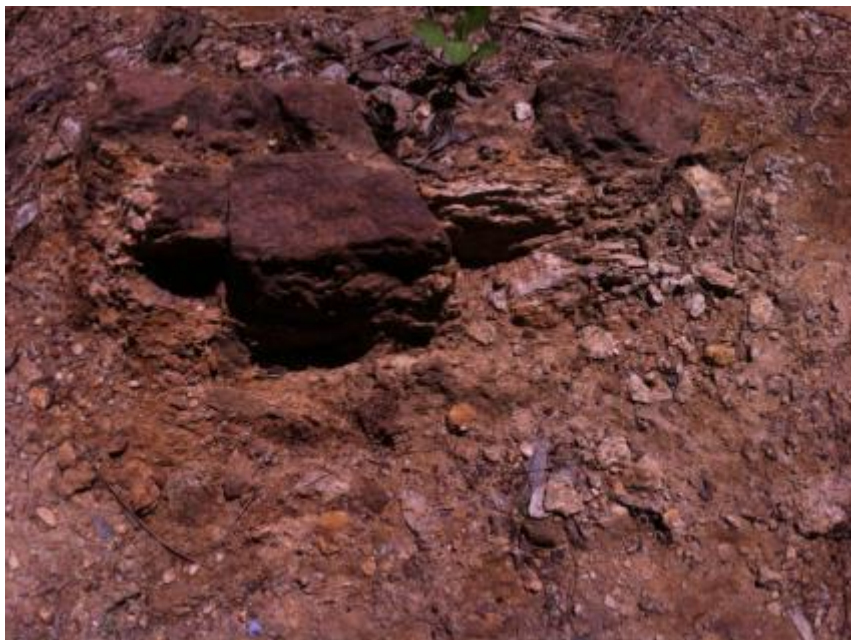
**Foto 7:** Detalhe de biotita xisto com foliação preservada e quartzito impuro na porção basal da AID da futura rodovia.

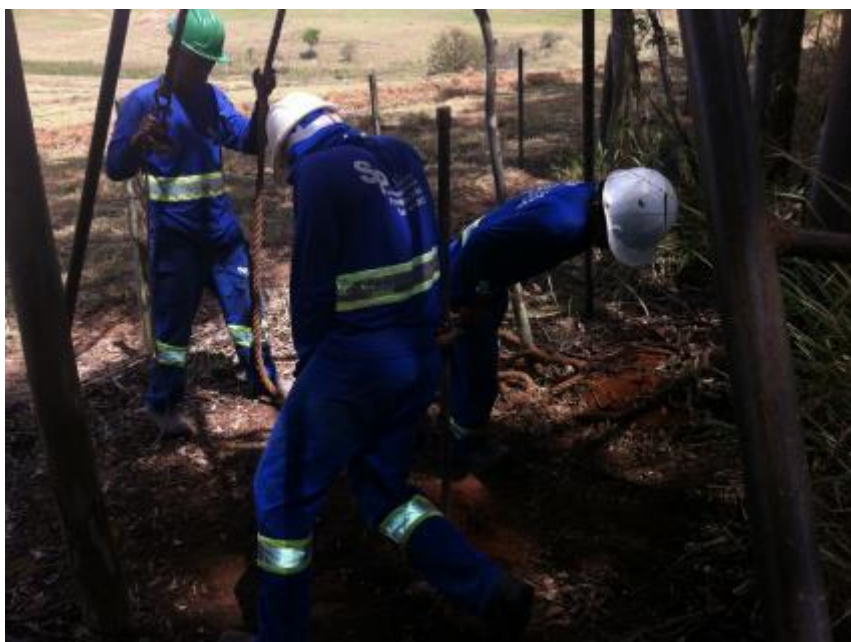
**Foto 12:** Realização da sondagem S-02 para a instalação do poço PM-02.

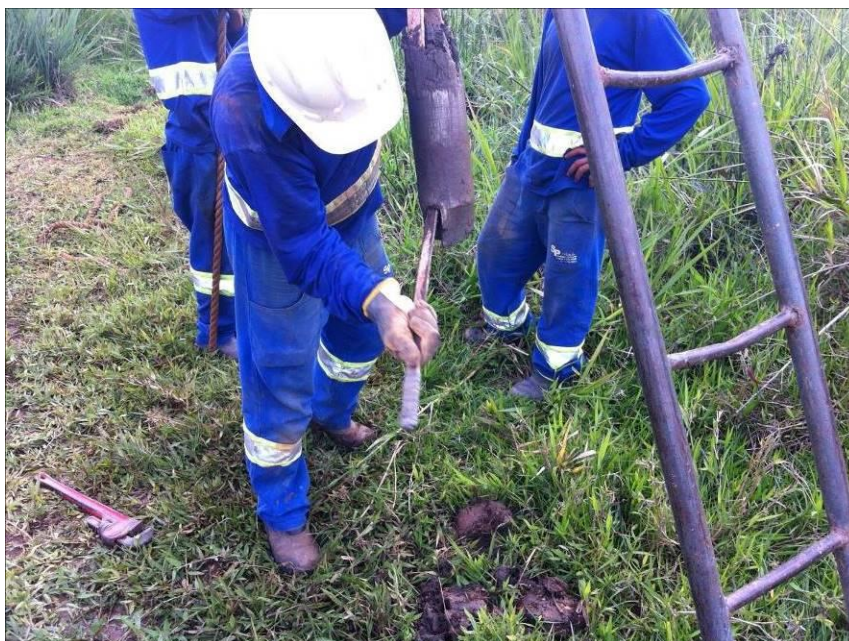
**Foto 13:** Recuperação de solo formado por argila orgânica durante a sondagem S-03 na AID do empreendimento junto à drenagem.

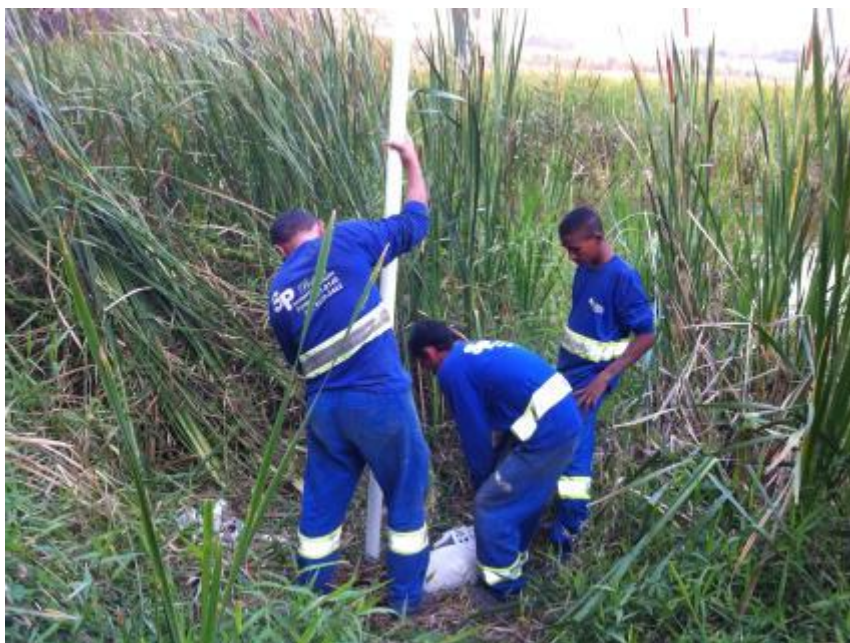
**Foto 14:** Instalação do poço de monitoramento PM-04 às margens do Ribeirão Capivari-Mirim.
