### **7.1.2. Meio Físico da Área de Influência Direta - AID**

**PROJETO: PROLONGAMENTO DA RODOVIA SP-083**

**LOCAL: SP-083 - DO KM 18+320 AO 26+869 - MUNICÍPIO DE CAMPINAS**

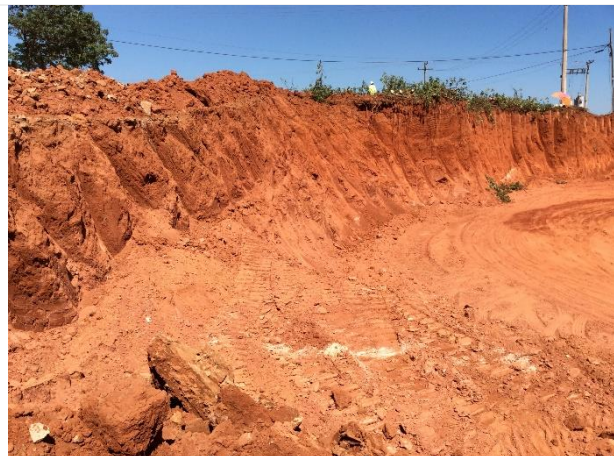
**Foto 7.1.2.8-1:** Argissolo vermelho exposto.

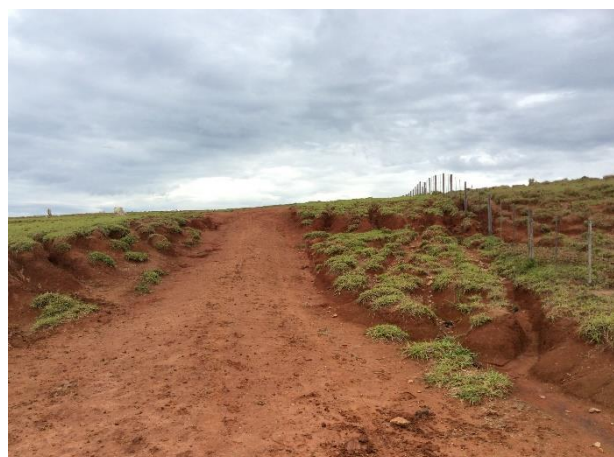
**Foto 7.1.2.8-7:** Em grande parte da AID o solo local apresenta alta suscetibilidade aos processos erosivos, principalmente quando há ausência de cobertura vegetal.

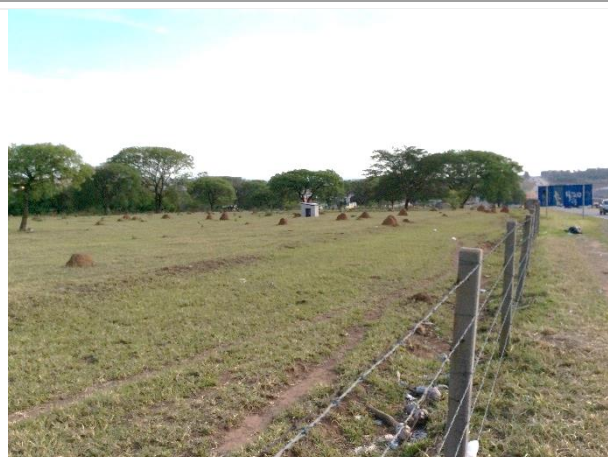
**Foto 7.1.2.8-15:** Murunduns no entroncamento com a rodovia Santos Dumont. Indicativo de solos ácidos.

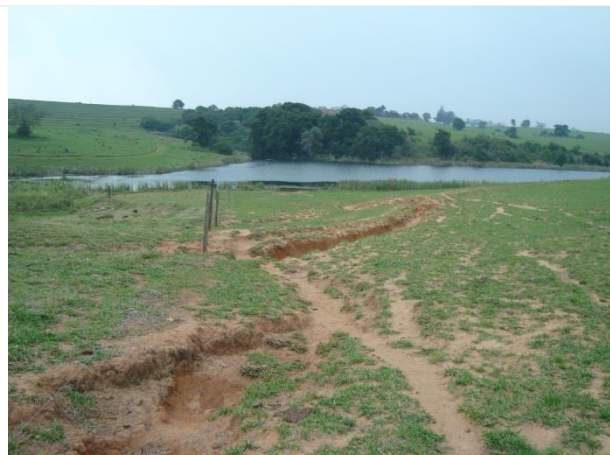
**Foto 7.1.2.10-1:** Ponto 1 – Ravina e Erosão em Sulco.

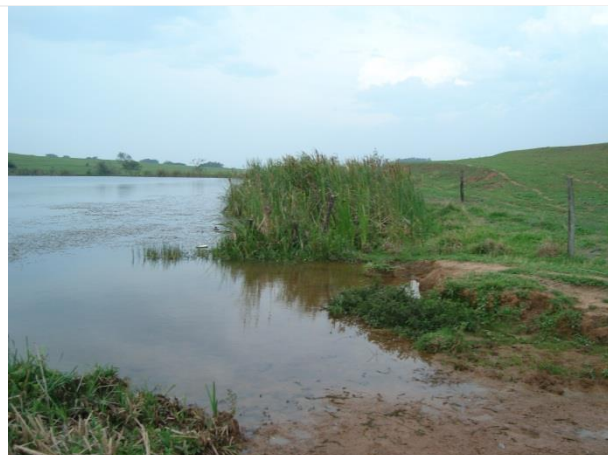
**Foto 7.1.2.10-2:** Km 20+400, Pista Sul, Ponto 2 – Assoreamento da represa

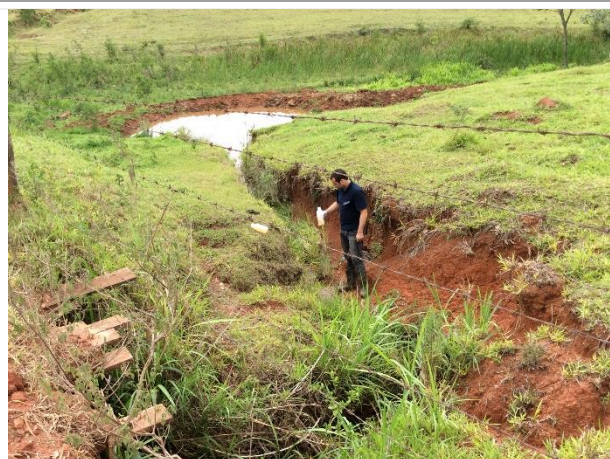
**Foto 7.1.2.10-5:** Ponto 5 – Erosão em leito do rio.

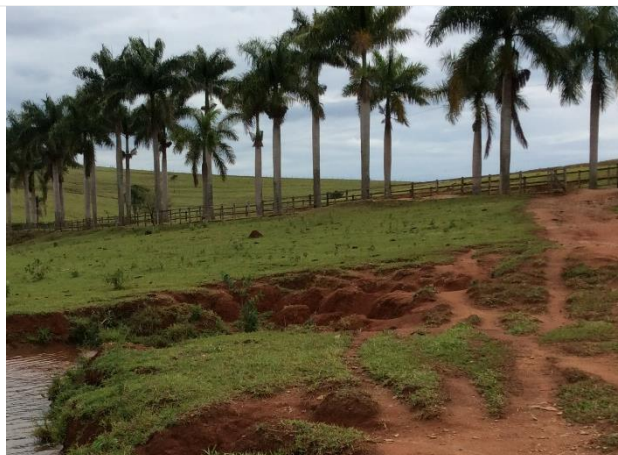
**Foto 7.1.2.10-8:** Erosão linear provocada pela pecuária.

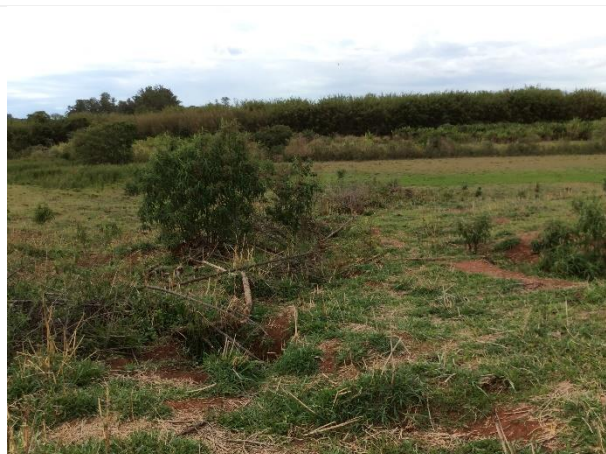
**Foto 7.1.2.10-10:** Curso d'água assoreado.
