### 5.2.1.5. RELATÓRIO FOTOGRÁFICO

O Relatório Fotográfico ilustra a vegetação presente nas áreas de preservação permanente na ADA, sendo que o croqui de fotos está localizado na FIGURA 5-21.

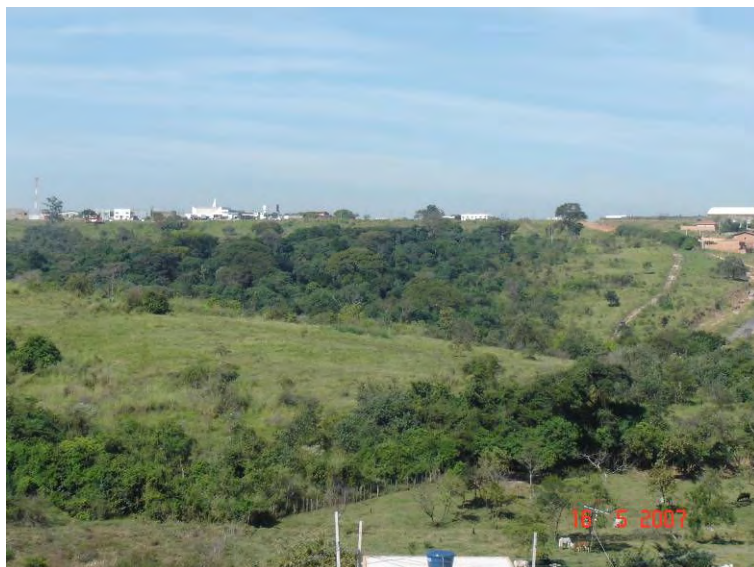
**FOTO 5-8.** Vista parcial da ADA.

Ao fundo, vista do fragmento florestal '1', que possui estágios de regeneração variando de secundário inicial a médio. As APPs da nascente '1' e dos córregos '1' e '2' estão inseridas no interior do fragmento.

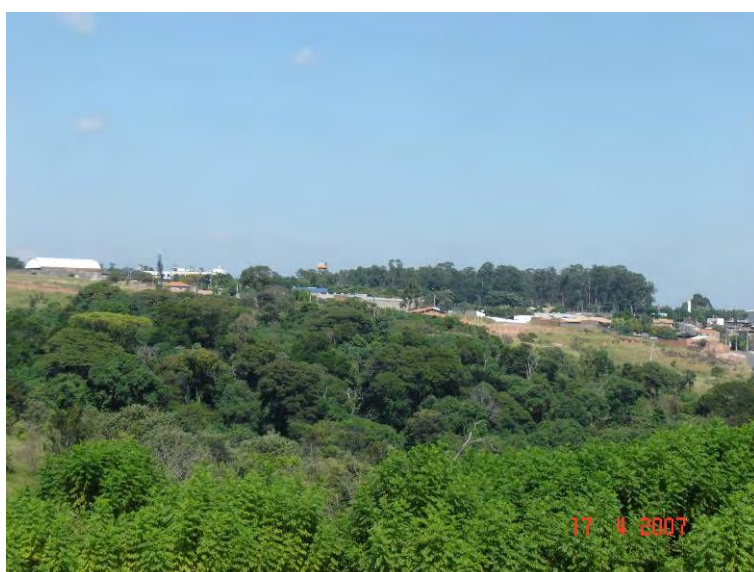
**FOTO 5-9.** Outra vista do fragmento 1 presente na ADA.

Observa-se trecho do fragmento em estágio médio de regeneração. As APPs dos córregos '1' e '2' estão localizadas neste trecho.

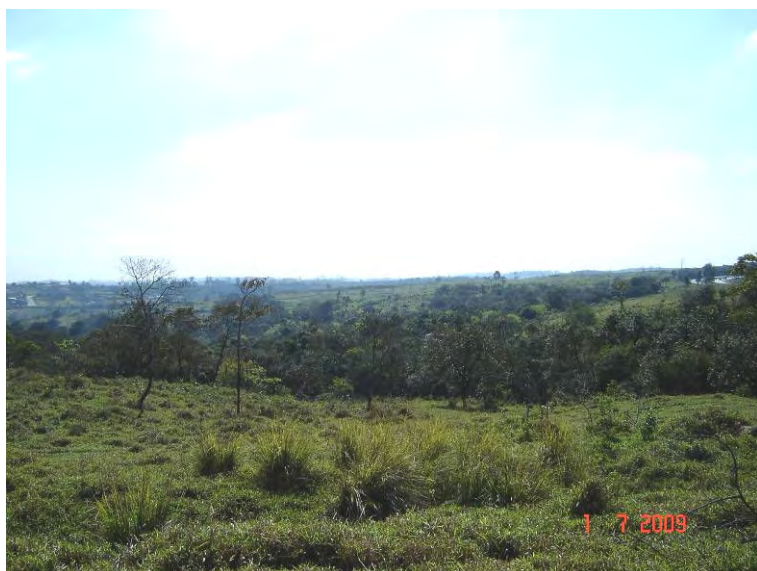
**FOTO 5-10.** Vista parcial do fragmento 1 em área próxima a APP da nascente '1'.

Observa-se em primeiro plano exemplares jovens isolados e, ao fundo, limite do fragmento em trecho que se apresenta em estágio inicial de regeneração parcialmente inserido na APP da nascente '1'.

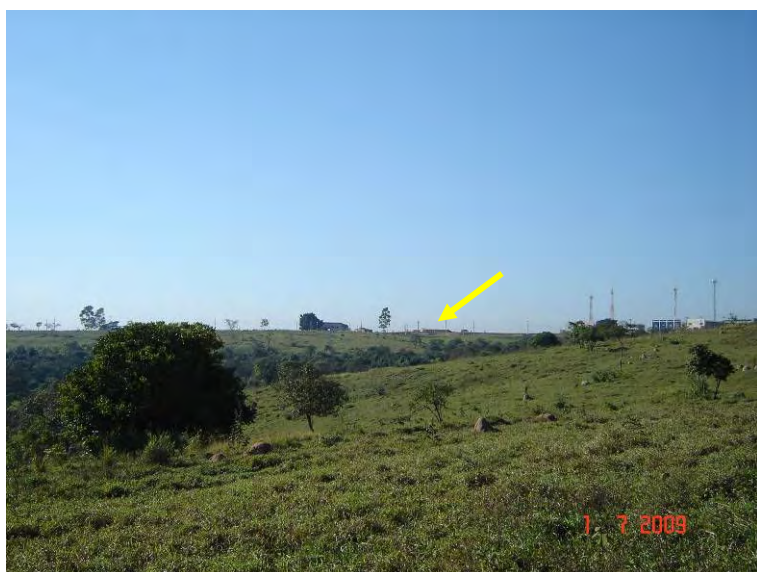
**FOTO 5-11.** Vista parcial da ADA em trecho ao longo do córrego '1' (seta).

Vegetação em estágio secundário inicial a estágio médio de regeneração.

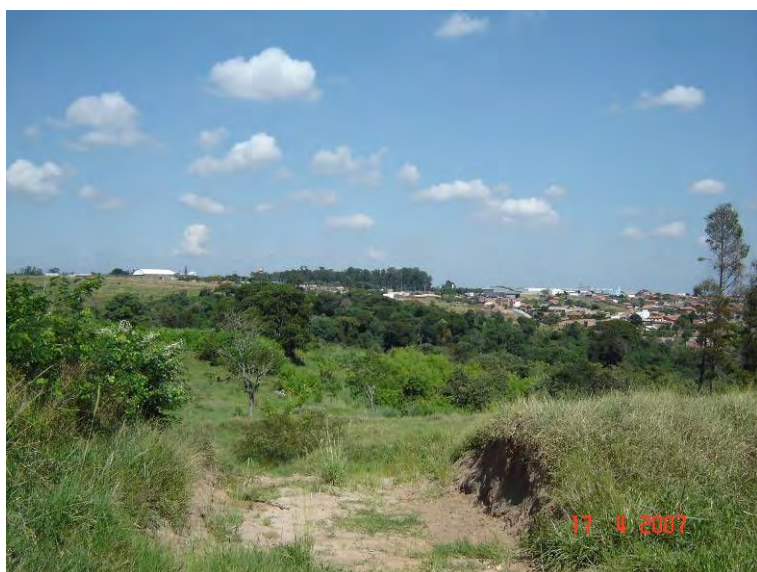
**FOTO 5-12.** Vista da APP da nascente '2'.

Observa-se a presença de gramíneas rasteiras em estágio secundário pioneiro de regeneração. Ao fundo, observa-se fragmento florestal '1' ou fragmento da Granja Bela Aliança.

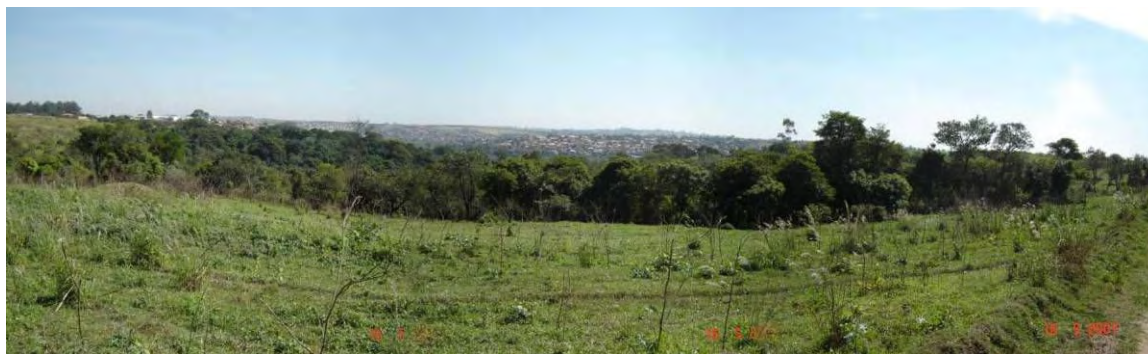
**FOTO 5-13.** Vista geral do fragmento '1' onde as APPs da nascente '1' e córregos '1', '2' e '3' estão total ou parcialmente inseridos. Observa-se a bordadura do fragmento e área de pastagem.

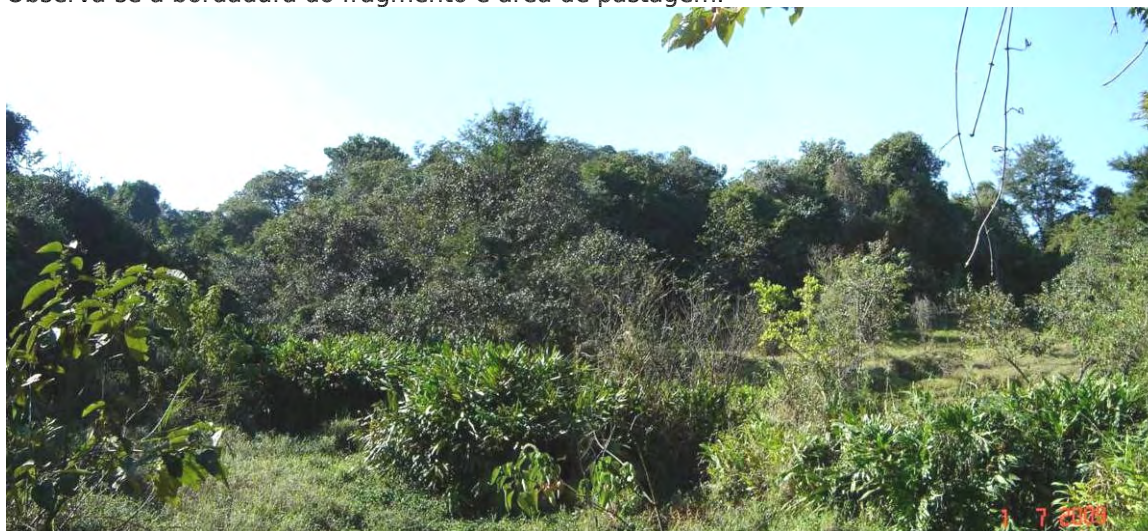
**FOTO 5-14.** Vista geral de área próxima à confluência dos córregos '1' e '2', formando o córrego '3' e área brejosa.

Ao fundo, pode-se observar o fragmento florestal '1'. Em primeiro plano destaque para a espécie *Hedychium sp* 'lírio do brejo' típica de solos encharcados.

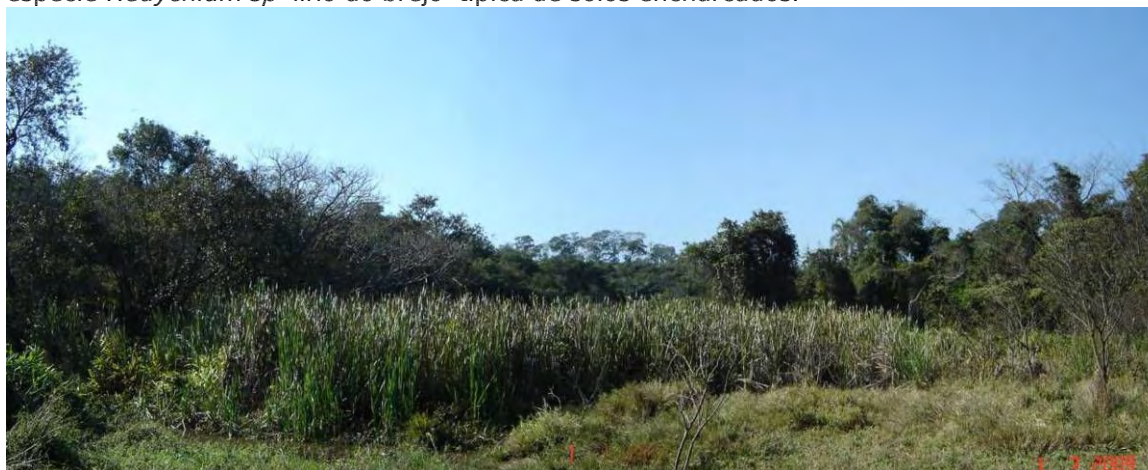
**FOTO 5-15.** Vista parcial de área brejosa localizada ao longo do córrego 3. Observa-se a presença maciça da espécie *Typha domingensis* 'taboa' típica de solos encharcados. Ao fundo observa-se a bordadura do fragmento florestal '1'.

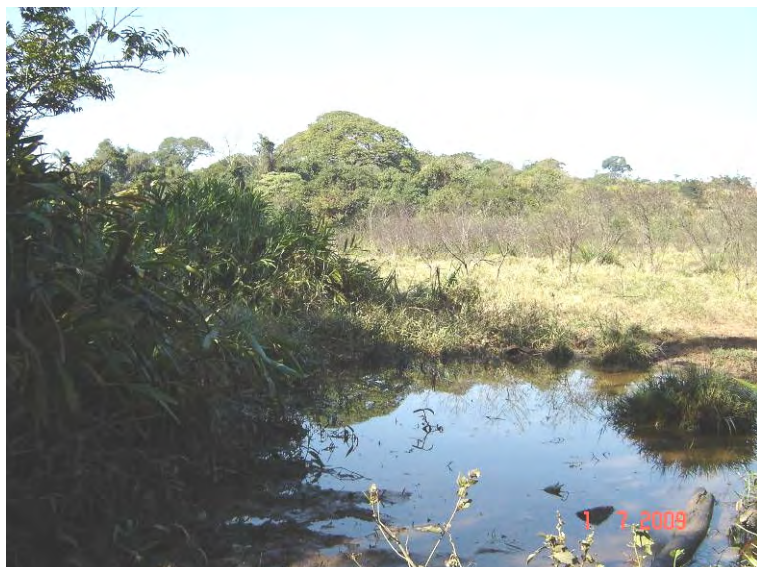
**FOTO 5-16.** Detalhe do córrego '3' em trecho no limite da propriedade.

Observa-se o estágio secundário pioneiro de regeneração na APP. As espécies vegetais predominantes são das gramíneas *Hedychium sp* 'lírio do brejo', *Brachiaria sp.* 'capim braquiária'.

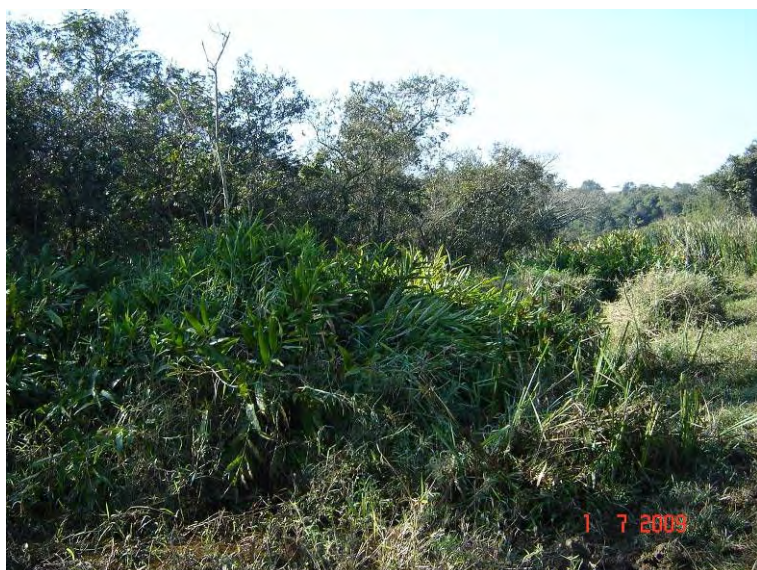
**FOTO 5-17.** Vista parcial da APP do córrego '3'.

Observa-se que a vegetação neste trecho apresenta estágio secundário inicial de regeneração. Citam-se entre as espécies encontradas as espécies de gramíneas *Hedychium sp* 'lírio do brejo', *Brachiaria sp.* 'capim braquiária' e *Typha domingensis* 'taboa' e das espécies arbóreas *Croton urucurana* 'sangra d'água', *Cecropia pachystachya* 'embaúba' e *Gochnatia polymorpha* 'cambará'.

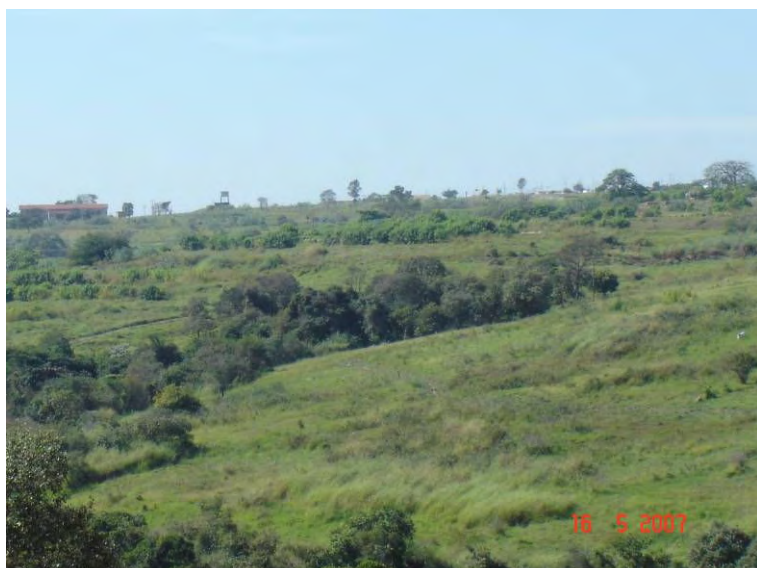
**FOTO 5-18.** Vista geral da linha de drenagem da nascente '3' e córrego '4'.

Observa-se na APP vegetação em estágio secundário inicial e pioneiro de regeneração.

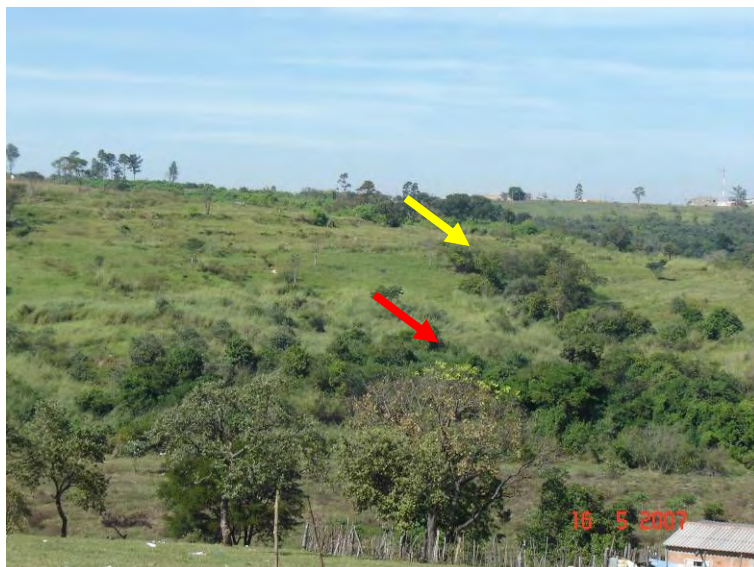
**FOTO 5-19.** Outra vista da área ao longo do córrego '4' indicada pela seta amarela.

A seta vermelha indica o fragmento florestal '2' em estágio médio de regeneração e parcialmente inserido nas APPs dos córregos '4' e '6'.

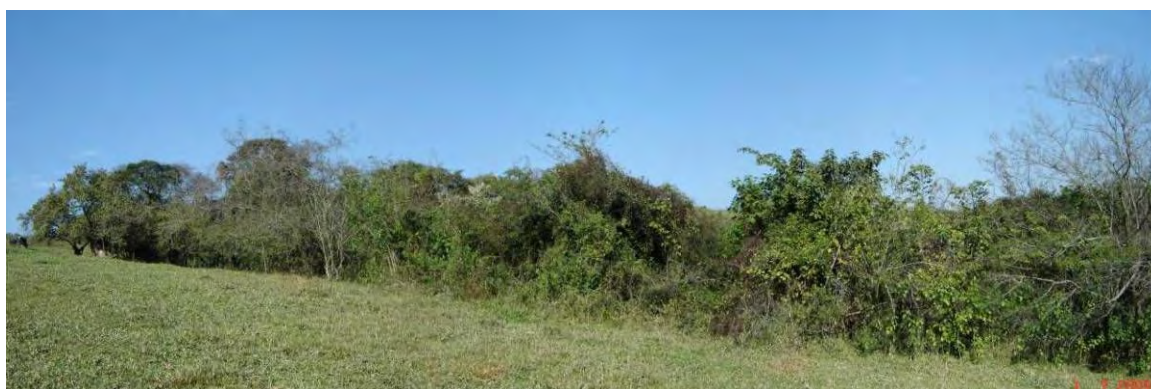
**FOTO 5-20.** Detalhe da vegetação em estágio secundário inicial de regeneração presente na APP da nascente '3' e córrego '4'.

Destaca-se a presença das espécies arbóreas nativas *Gochnatia polymorpha* 'cambará', *Croton urucurana* 'sangra d'água', *Campomanesia xanthocarpa* 'guabiroleira', *Copaífera langsdorffii*, *Machaerium* sp. 'mamiqueira', *Cecropia pachystachya* 'embaúba', entre outras. Além da espécie arbustiva exótica *Tecoma stans* 'ipê de jardim'.

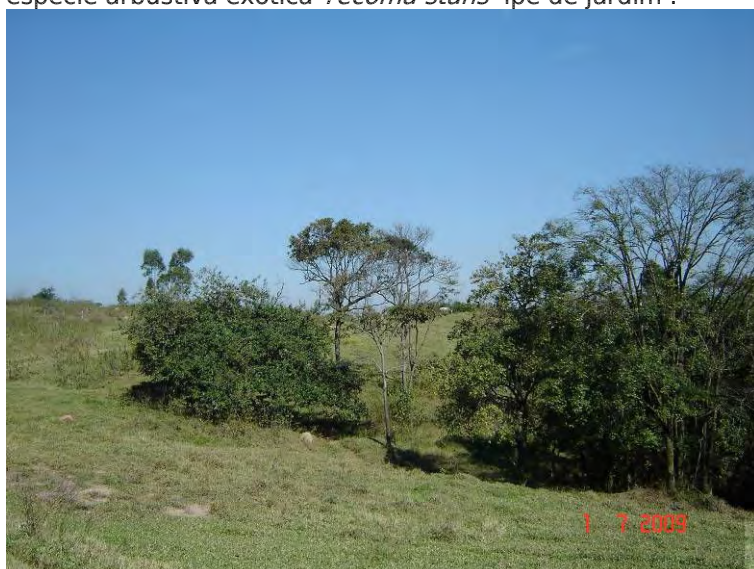
**FOTO 5-21.** Detalhe do limite da vegetação em estágio secundário inicial de regeneração presente na APP da nascente '3'.

Observa-se ainda, a presença da gramínea rasteira *Brachiaria* sp. 'capim braquiária' em formação vegetal secundária em estágio pioneiro de regeneração compondo a APP.

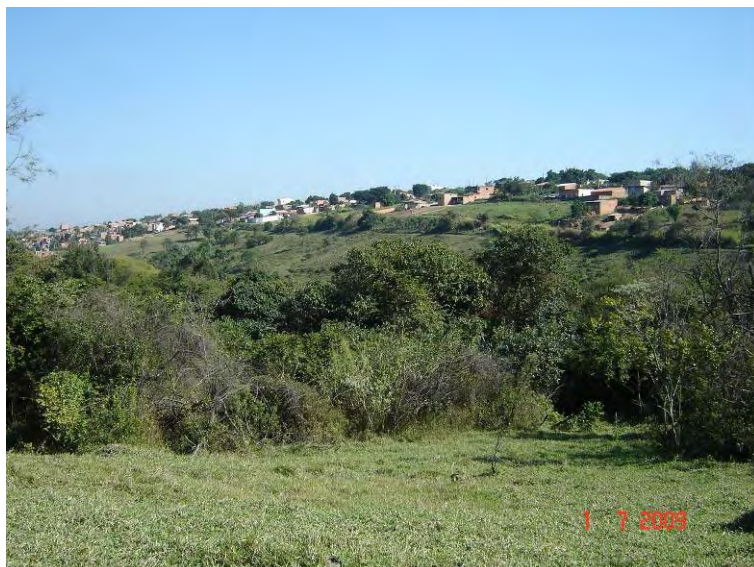
**FOTO 5-22.** Vista parcial da APP definida pela presença da nascente '3' e do córrego '4'.

Observa-se, em primeiro plano, a presença de gramíneas rasteiras e ao fundo, vegetação em estágio secundário inicial de regeneração.

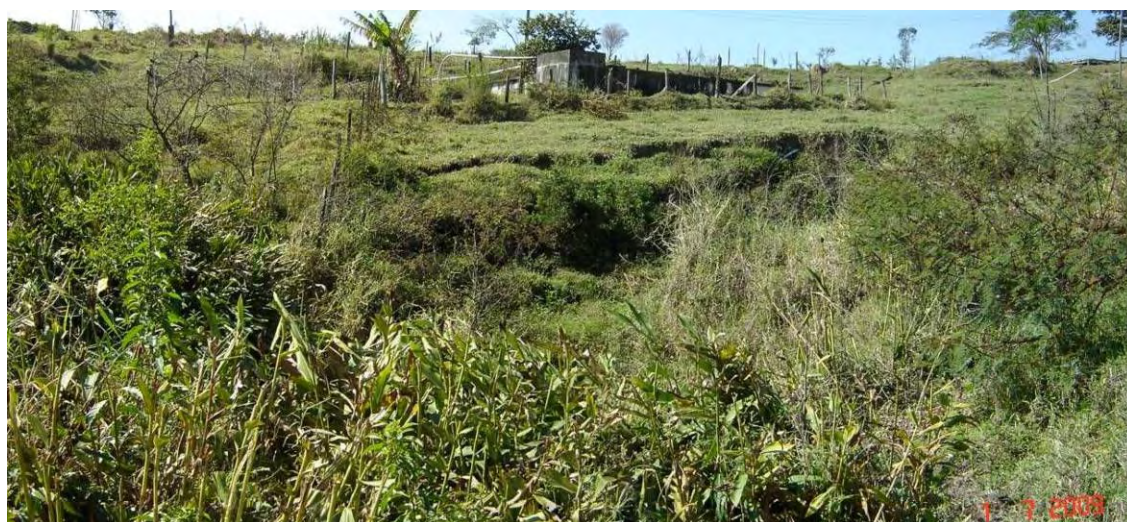
**FOTO 5-23.** Vista geral da área da nascente '4'.

Observa-se que a APP é composta por vegetação em estágio secundário pioneiro de regeneração. Destaca-se a presença das espécies *Hedychium sp.* 'lírio do brejo' e *Brachiaria sp.* 'capim braquiária'.

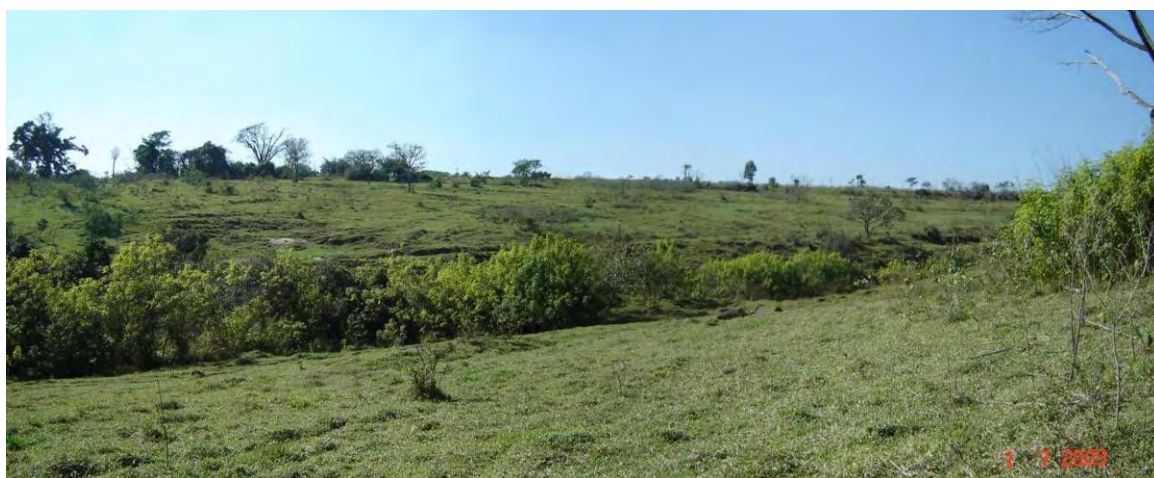
**FOTO 5-25.** Vista geral da área ao longo do córrego '5'.

Observa-se na APP a presença de vegetação em estágio secundário pioneiro de regeneração com a presença das espécies *Hedychium sp* 'lírio do brejo' e *Brachiaria sp.* 'capim braquiária' além da espécie arbustiva exótica *Tecoma stans* 'ipê de jardim'.

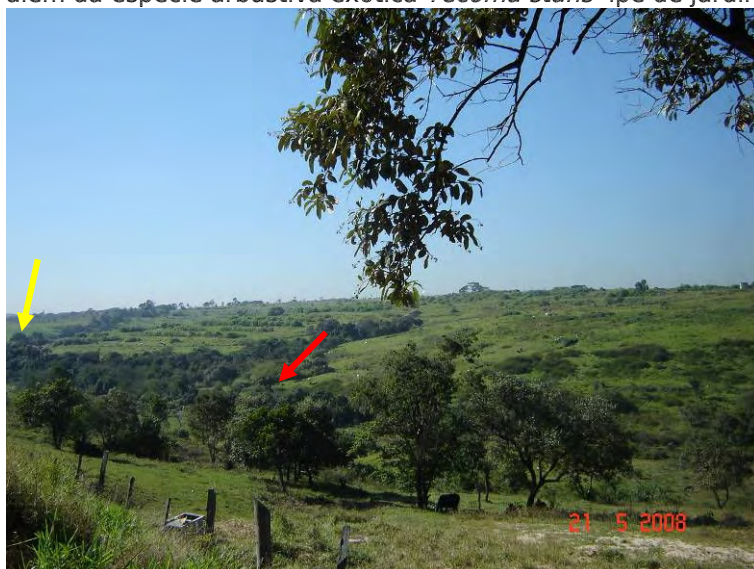
**FOTO 5-26.** Vista parcial da APP do córrego '6' no trecho do fragmento '2' indicado pela seta vermelha.

Ao fundo, seta amarela, observa-se trecho do fragmento '3' caracterizado por vegetação em estágio secundário inicial de regeneração.

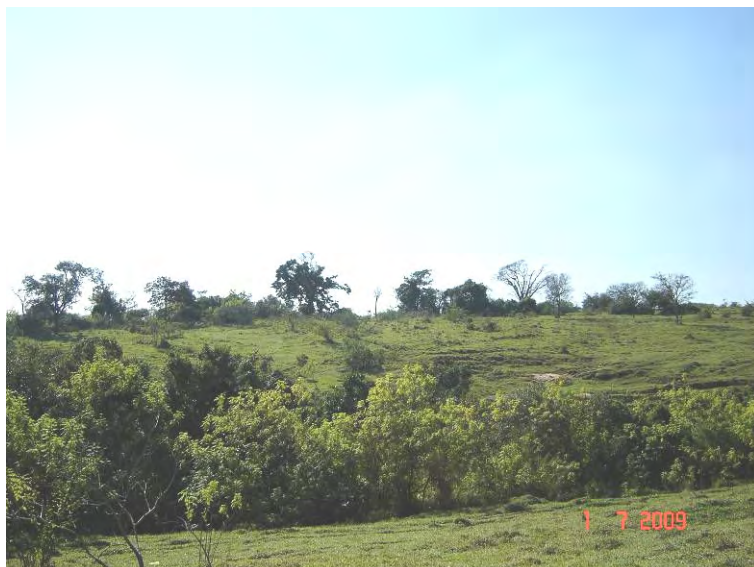
**FOTO 5-27.** Vista parcial da bordadura do fragmento '3' presente na APP do córrego '5'.

Observa-se a presença da vegetação em estágio secundário inicial de regeneração.

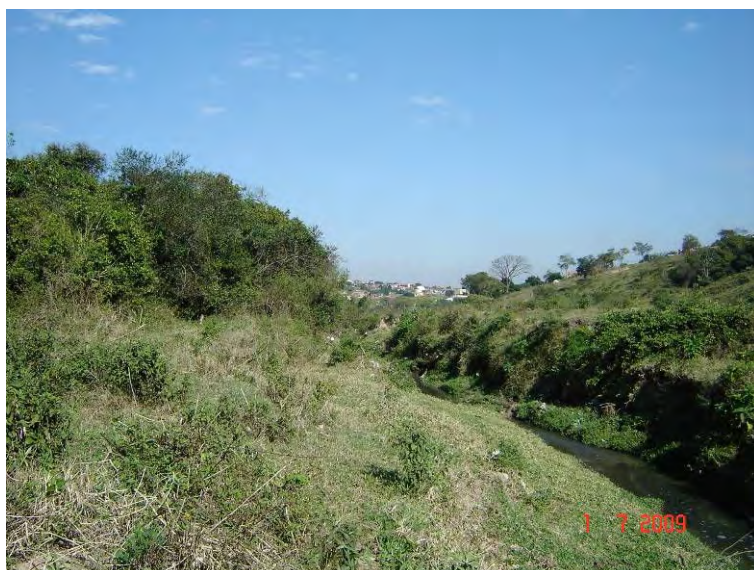
**FOTO 5-28.** Vista parcial do córrego '6'.

Observa-se ao longo da APP a presença de vegetação em estágio secundário pioneiro de regeneração e estágio inicial de regeneração.

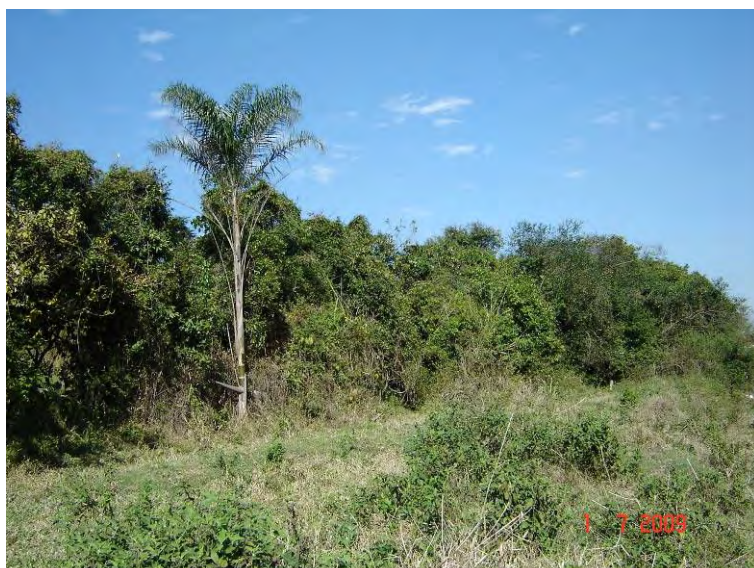
**FOTO 5-29.** Outra vista parcial da APP do córrego '6'.

Observa-se em primeiro plano a presença de vegetação em estágio secundário pioneiro de regeneração. Em segundo plano, observa-se vegetação em estágio secundário inicial de regeneração, destacando-se a presença das espécies arbóreas *Croton urucurana* 'sangra d'água', *Syagrus romanzoffianum* 'jerivá', *Erythrina speciosa* 'eritrina', entre outras.

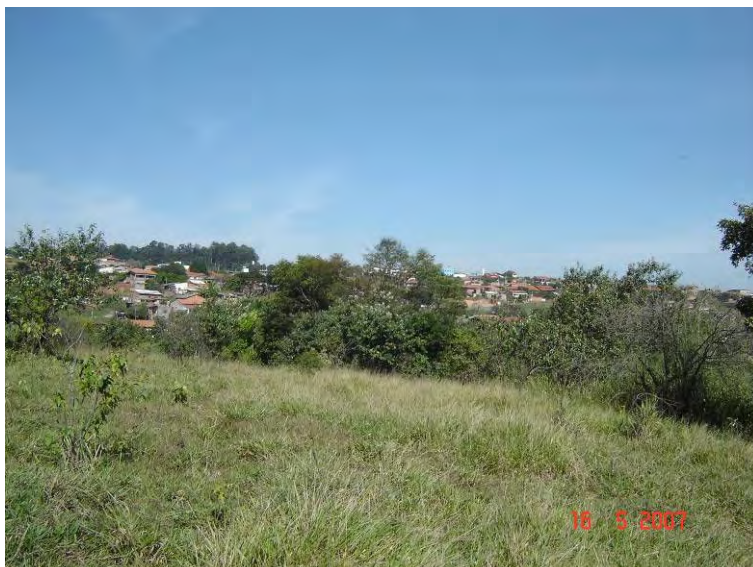
**FOTO 5-30.** Vista parcial de fragmento em estágio inicial de regeneração presente na área onde se pretende implantar a quadra 'I'.

Nesta área existem outros dois fragmentos com a mesma característica.

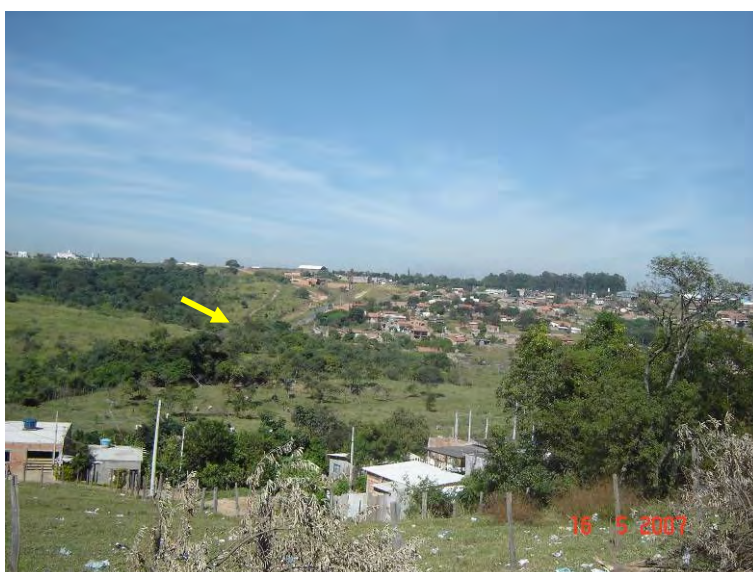
**FOTO 5-31.** Vista parcial da área destinada à implantação da quadra 'I'.

A seta indica a área aproximada da localização dos três fragmentos com áreas de 501,00m<sup>2</sup>, 488,00 m<sup>2</sup> e 867,00m<sup>2</sup> (sendo que o último apresenta apenas 403,00m<sup>2</sup> dentro da propriedade).

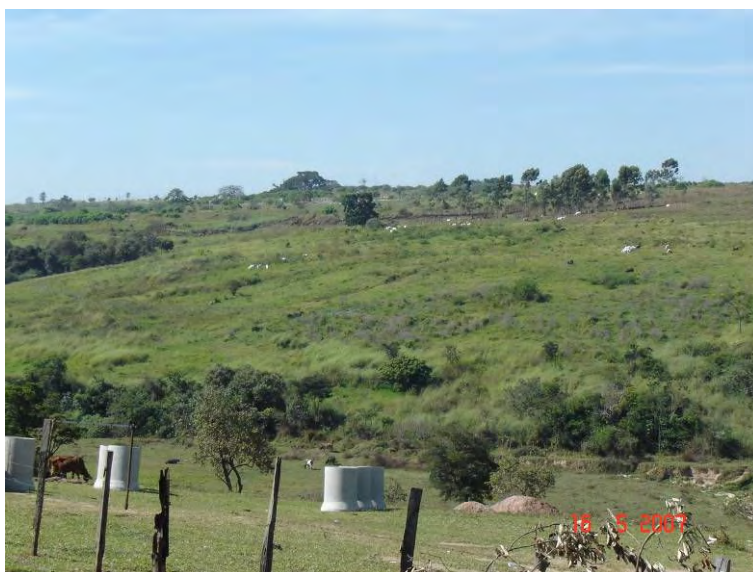
**FOTO 5-32.** Vista parcial da área de pastagem na ADA onde se pretende implantar as quadras 'F', 'G', 'H', 'J', 'L' e 'M'.

Atualmente observa-se que a vegetação apresenta o predomínio de gramíneas rasteiras da espécie *Brachiaria* sp. 'capim braquiária'.

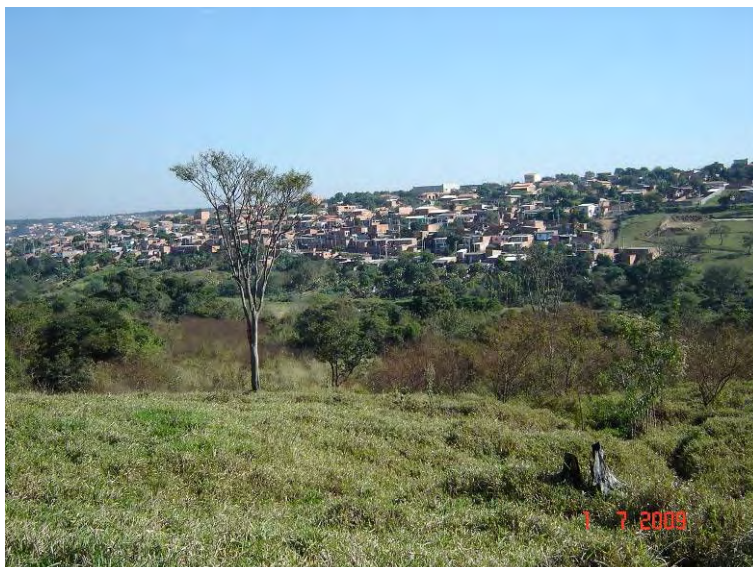
**FOTO 5-33.** Vista de árvore isolada na quadra 'H'. Observa-se a presença de vegetação secundária em estágio pioneiro de regeneração, com destaque para a espécie de gramínea *Brachiaria sp.* 'capim braquiária'.

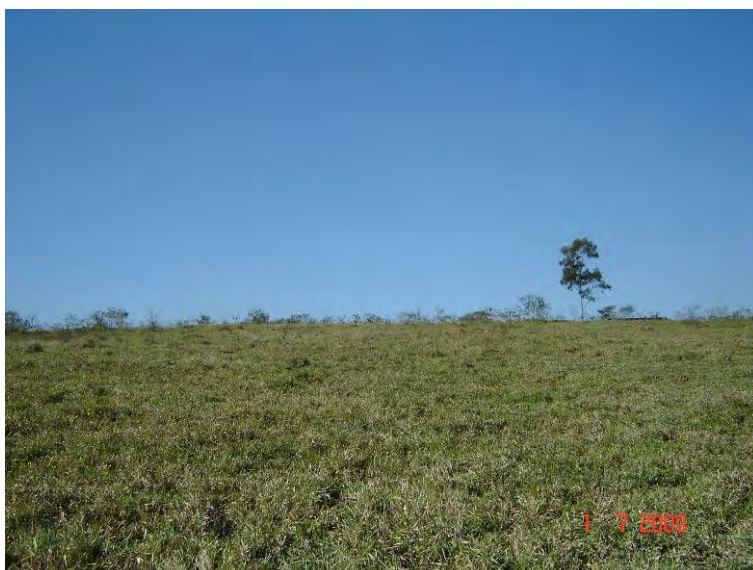
**FOTO 5-34.** Vista da área referente às quadras 'F' e 'G'. Notam-se a vegetação em estágio secundário pioneiro de regeneração e árvore isolada de *Eucalyptus sp.* 'eucalipto'.

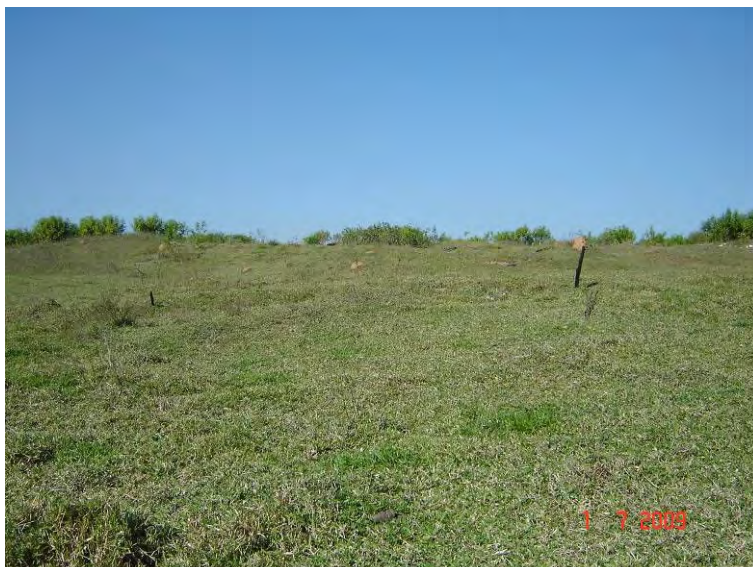
**FOTO 5-36.** Vista da área relativa às quadras 'O' e 'P'.

Observa-se a presença da vegetação em estágio pioneiro de regeneração. Ao fundo nota-se a presença da espécie arbustiva *Tecoma stans* 'ipê de jardim'.

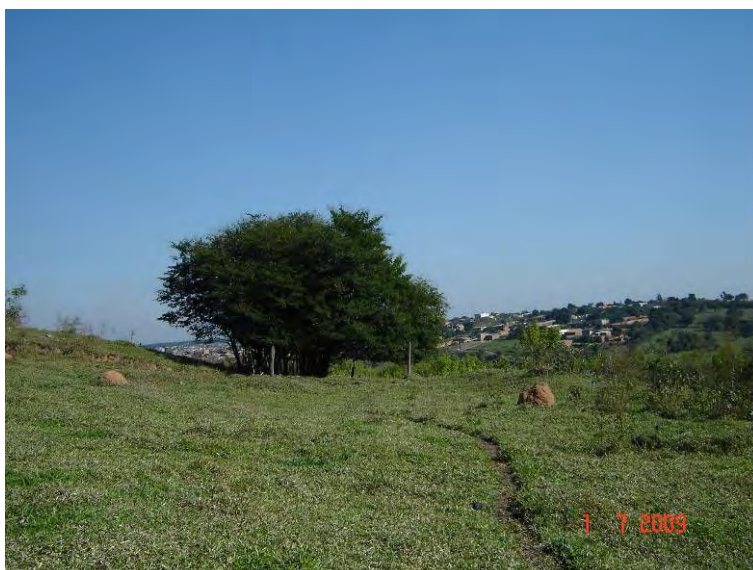
**FOTO 5-37.** Vista de cerca viva localizada na área destinada à quadra 'N'.

Observa-se que árvores da espécie *Mimosa caesalpineafolia* 'sansão do campo' formam a cerca viva existente.

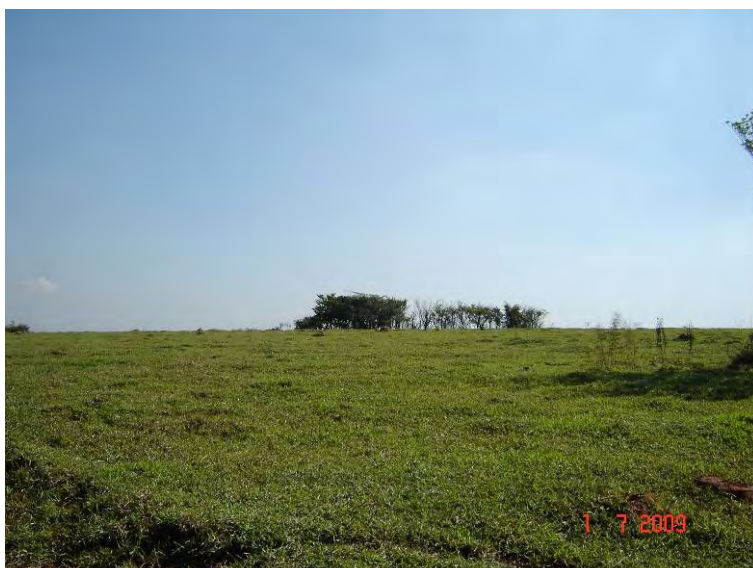
**FOTO 5-38.** Vista a partir da área destinada à quadra 'O' onde se observa cerca viva composta por exemplares da espécie *Mimosa caesalpineafolia* 'sansão do campo' presente na área destinada à quadra 'N'.

Observa-se em primeiro plano a vegetação em estágio secundário pioneiro de regeneração, com predomínio da espécie de gramínea rasteira *Brachiaria sp.* 'capim braquiária'.

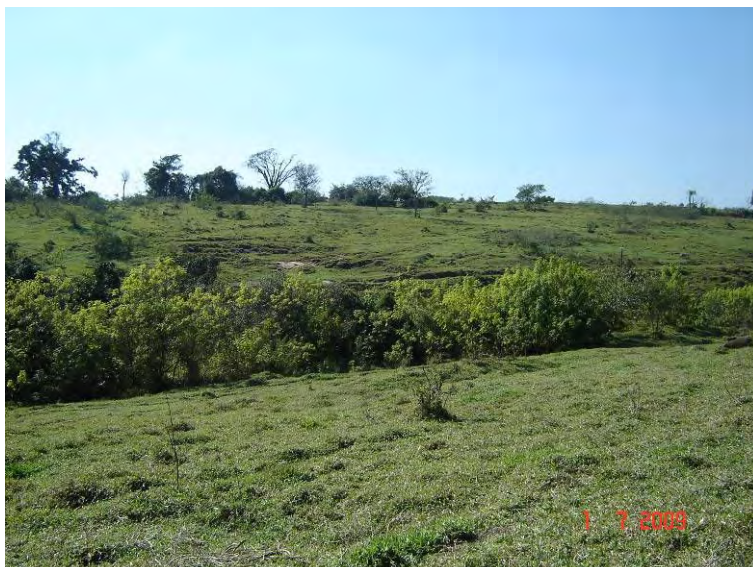
**FOTO 5-39.** Foto tirada a partir da APP do 'córrego 5'.

Ao fundo, observa-se vegetação em estágio secundário pioneiro de regeneração e árvores isoladas nas áreas destinadas às quadras 'R' e 'S'.

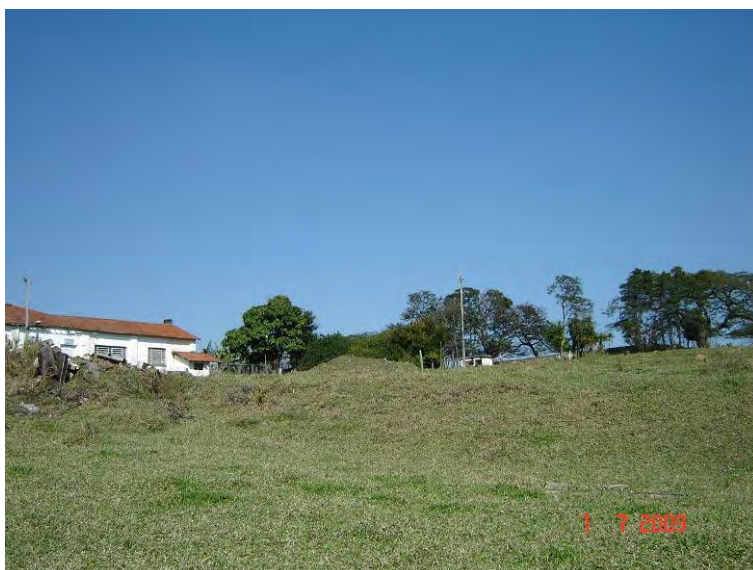
**FOTO 5-40.** Vista da área referente às quadras 'N' e 'Q'.

Observa-se em primeiro plano a presença de vegetação em estágio secundário pioneiro de regeneração e, em segundo plano, árvores isoladas de caráter paisagístico no entorno da sede da fazenda.

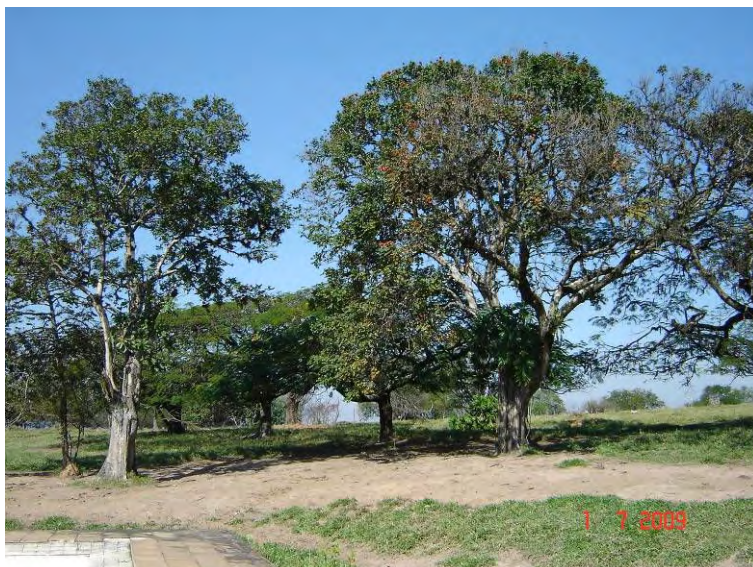
**FOTO 5-42.** Detalhe de árvores isoladas presentes na área da piscina da sede da fazenda, localizadas na área referente à quadra 'N'.

Nessa área existem exemplares das espécies *Spathodea campanulata* 'espatódea', *Delonix regia* 'flamboyant', entre outras.

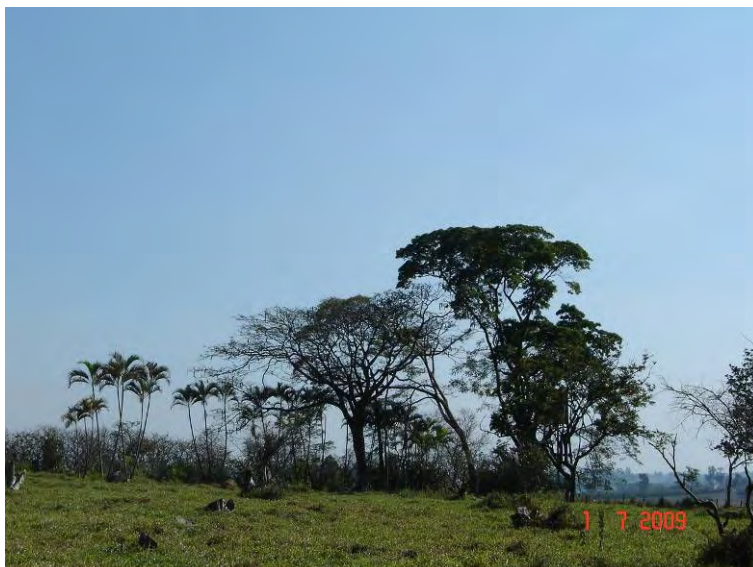
**FOTO 5-45.** Detalhe de árvores isoladas observadas na área destinada à implantação da quadra 'N'. Observa-se a presença das espécies *Dypsis lutescens* 'areca', *Caesalpinia peltophoroides* 'sibipiruna', entre outras.

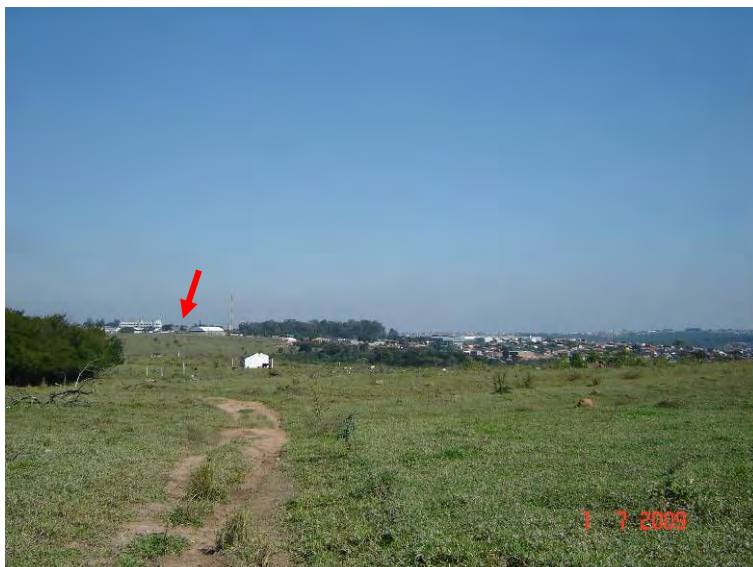
**FOTO 5-48.** Em primeiro plano, observa-se vista geral das áreas destinadas às quadras 'E' e 'F'.

Ao fundo a seta indica a localização das quadras 'C' e 'D'. Verifica-se que nessas áreas a vegetação predominante é de gramíneas rasteiras da espécie *Brachiaria* sp. 'capim braquiária' em estágio pioneiro de regeneração.

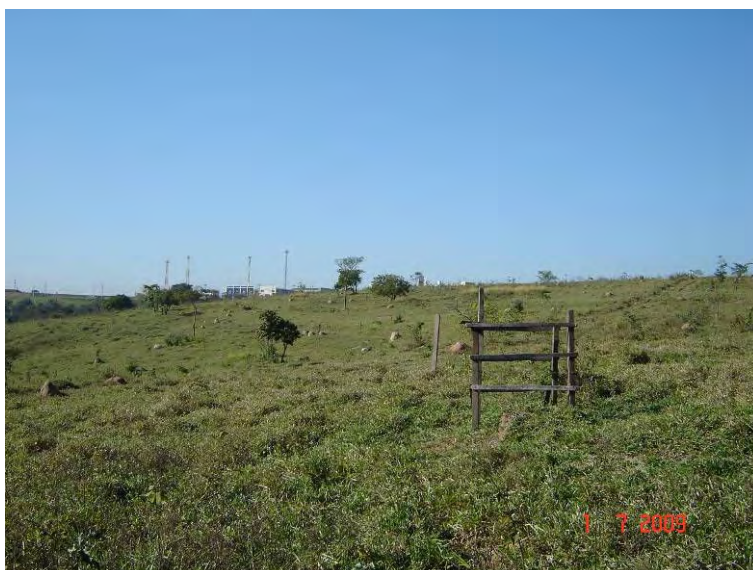
**FOTO 5-49.** Vista parcial das áreas destinadas às quadras 'A' e 'B'.

Observa-se a vegetação em estágio secundário pioneiro de regeneração com predomínio de *Brachiaria* sp. 'capim braquiária'. Notam-se ainda, as presenças de plântulas jovens de regeneração natural.

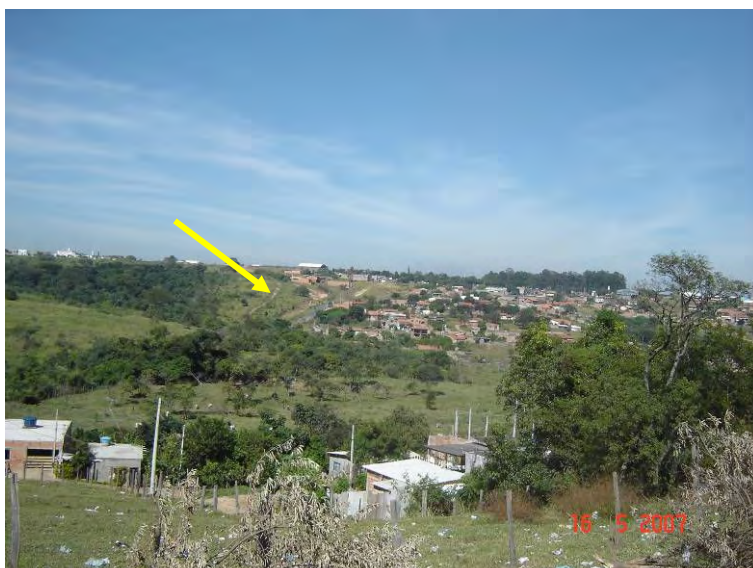
**FOTO 5-50.** A seta indica a vista geral da área destinada para equipamentos públicos urbanos (EPC).

Observa-se neste trecho a presença de vegetação em estágio pioneiro de regeneração.

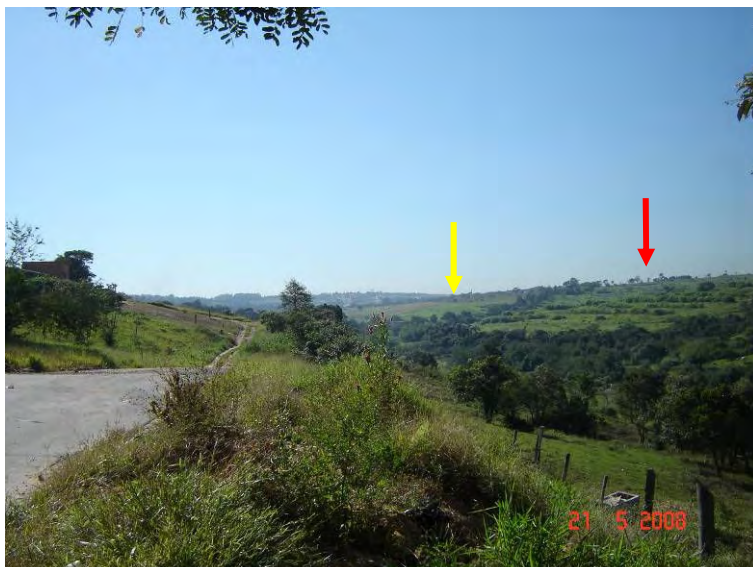
**FOTO 5-51.** A seta vermelha indica o local da quadra 'P' que apresenta vegetação em estágio pioneiro de regeneração, com predomínio da espécie arbustiva *Tecoma stans* 'ipê de jardim'.

A seta amarela indica a localização das quadras 'S' e 'T' onde a cobertura vegetal também se encontra em estágio secundário pioneiro de regeneração.
