## 7 DIAGNÓSTICO AMBIENTAL

## 7.1. MEIO FÍSICO

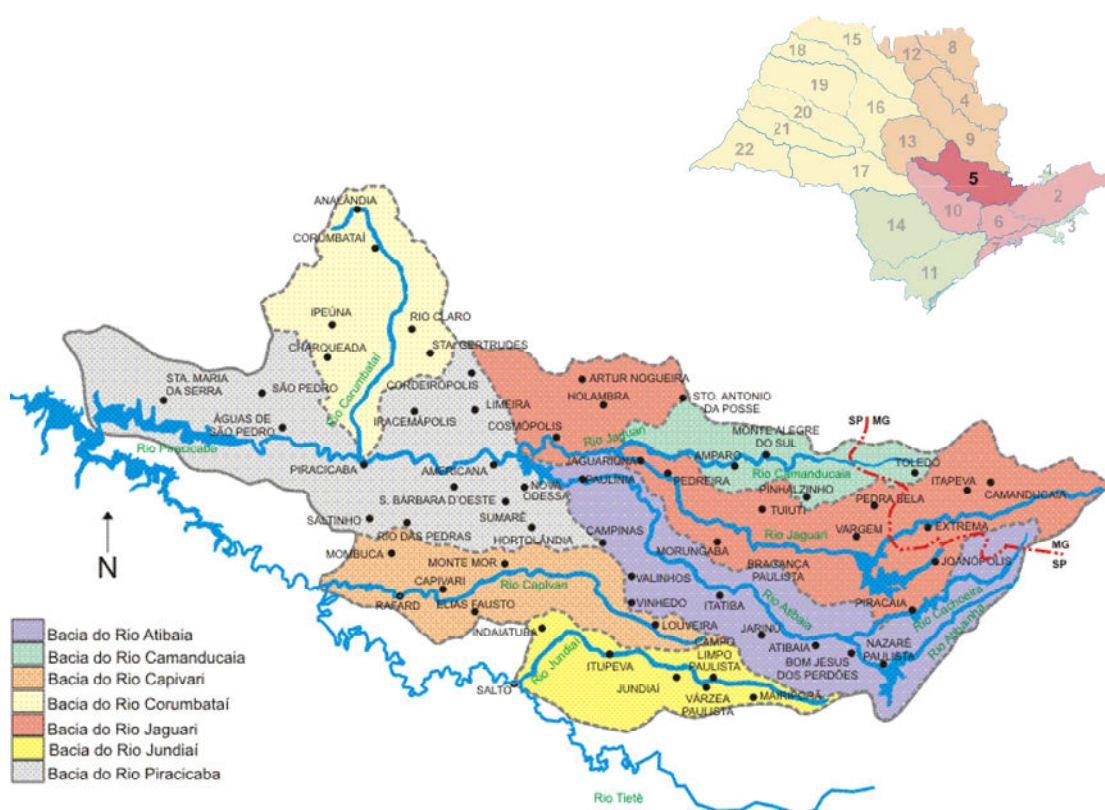
A UGRHI 5 (Figura 3), localizada na porção centro-sudeste do estado de São Paulo, é composta pelas bacias dos rios Piracicaba, Capivari e Jundiá (BH – PCJ). A bacia do rio Piracicaba se subdivide em cinco sub-bacias principais: a sub-bacia do Piracicaba, a do Jaguari, a do Atibaia (onde está localizado a área do empreendimento), a do Corumbataí e a do Camanducaia.

**FIGURA 7-11.** Localização da UGRHI 5.  
**FONTE:** Comitê PCJ, 2010.

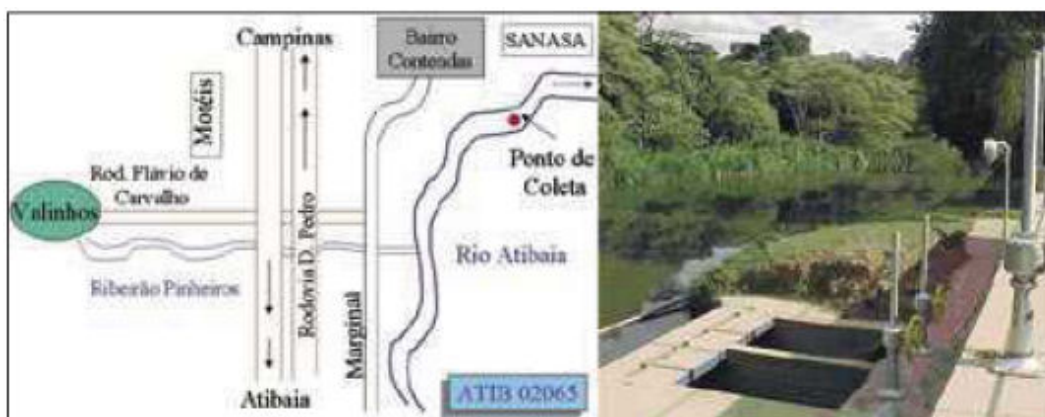
As águas do rio Atibaia são monitoradas pela CETESB em oito pontos (**FIGURA 7-12**) distribuídos ao longo de toda a sua extensão. A CETESB utiliza o índice de qualidade das águas (IQA) e o índice de qualidade das águas para fins de abastecimento público (IAP), para monitorar a qualidade dos cursos da água.

**FIGURA 7-12.** Croqui e registro fotográfico do ponto ATIB 02065.
