## 1. CARACTERIZAÇÃO DO EMPREENDIMENTO

## 2. DIAGNÓSTICO AMBIENTAL

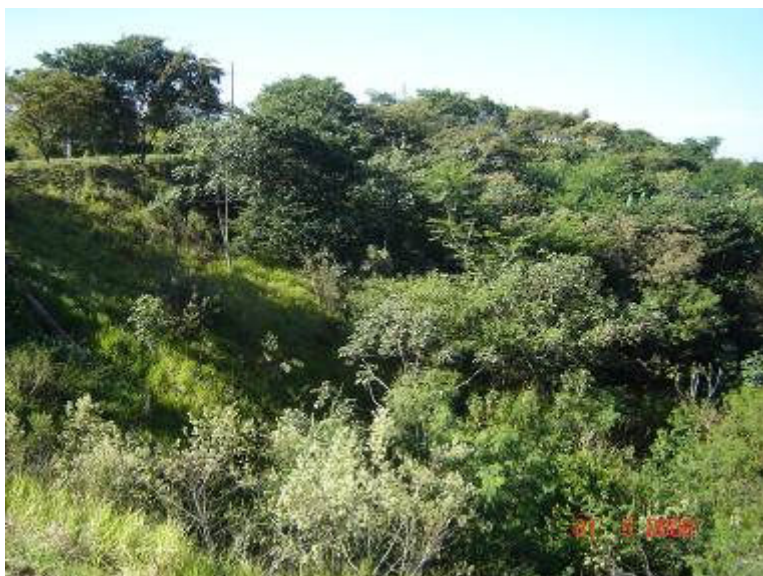
**FOTO 1.** Vista de montante da Rod. D. Pedro I, lugar de implantação da BD-3.

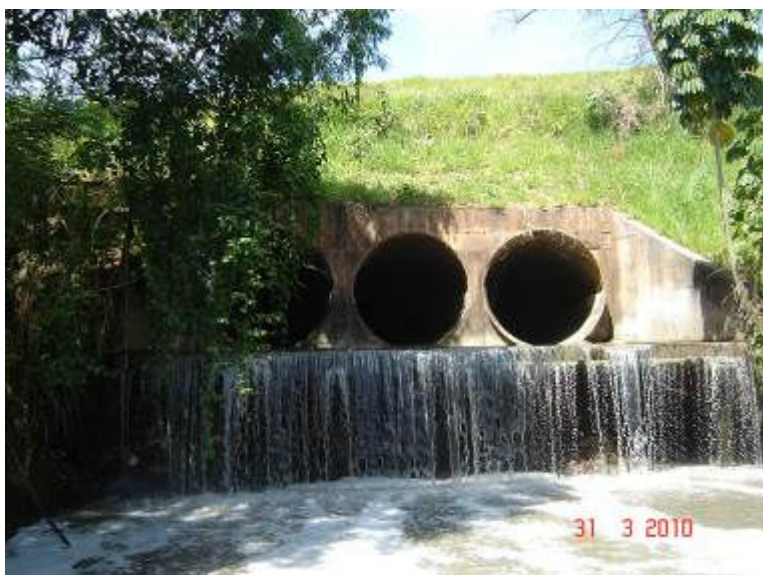
**FOTO 2.** Vista de jusante da tubulação existente sobre a Rod. D. Pedro I. Esta tubulação será acoplada à uma caixa de concreto armada a fim de proporcionar o amortecimento da onda de cheia da BD-3.

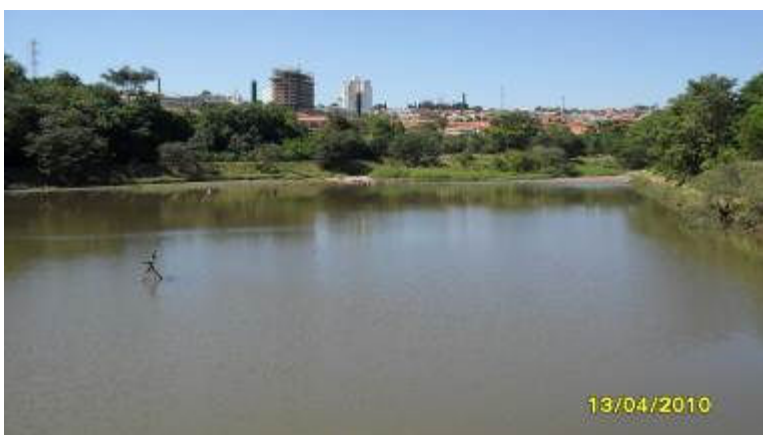
**FOTO 3.** Vista da BD-2 já implantada.

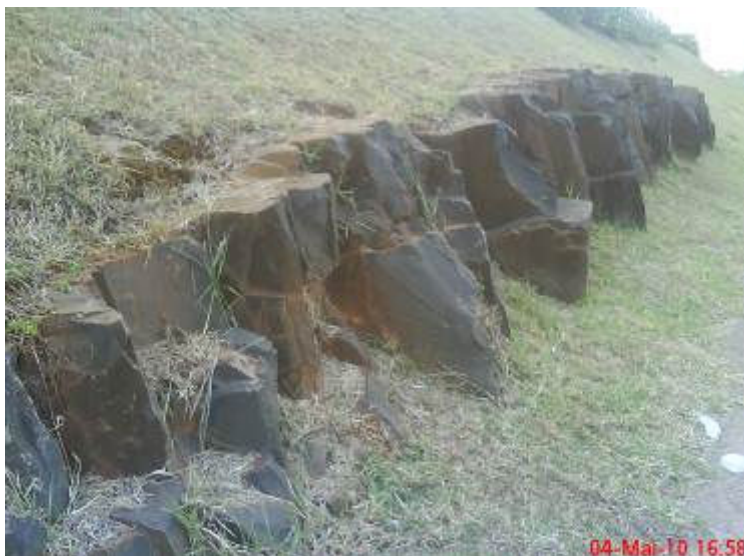
**FOTO 4.** Afloramento de diabásio da Formação Serra Geral, nas proximidades da área pesquisada.

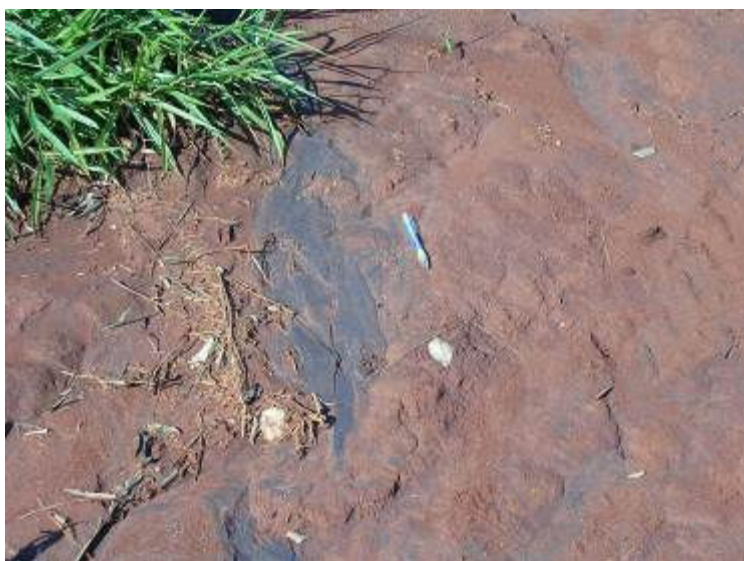
**Foto 5.** Solo tipo terra roxa com concentração superficial de magnetita, na área pesquisada.

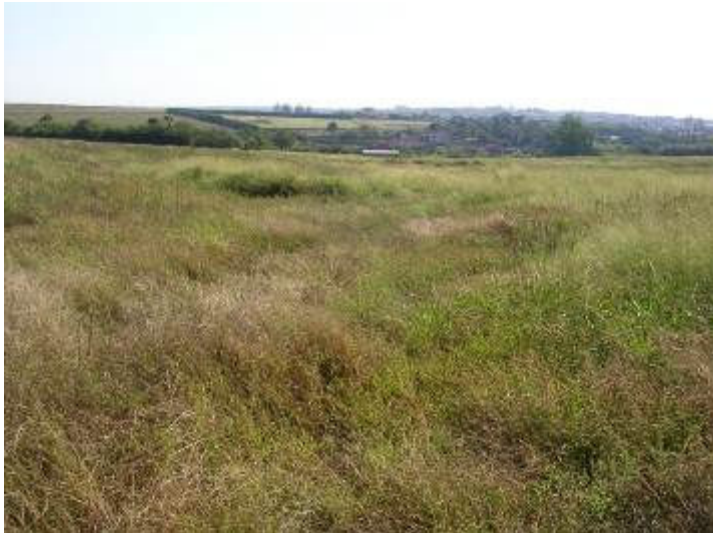
Foto 6. Relevo plano de colinas amplas na área pesquisada.

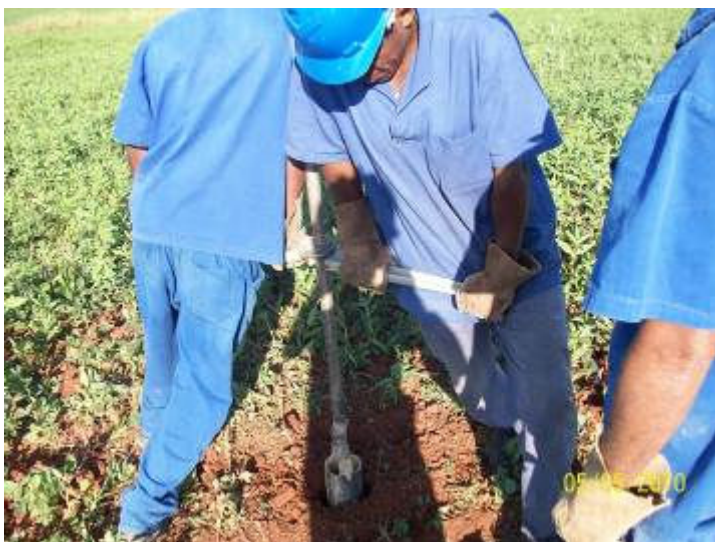
Foto 9. Sondagem para execução de ensaio de infiltração “in situ”.

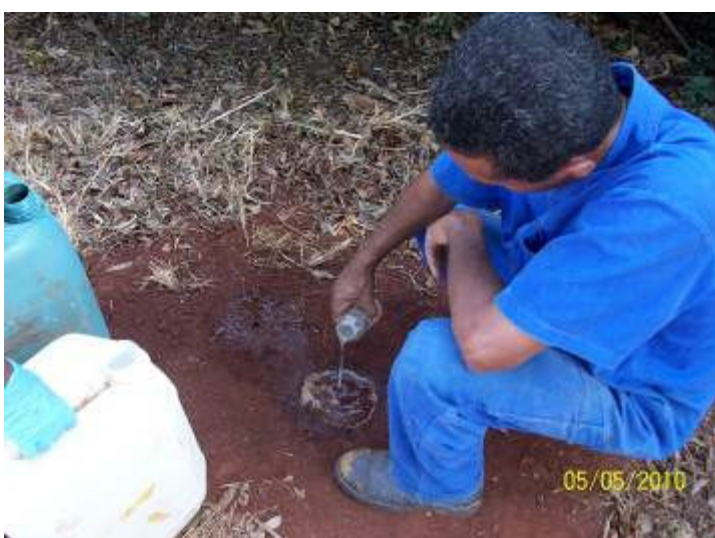
Foto 10. Ensaio de infiltração “in situ” sendo realizado na área pesquisada.

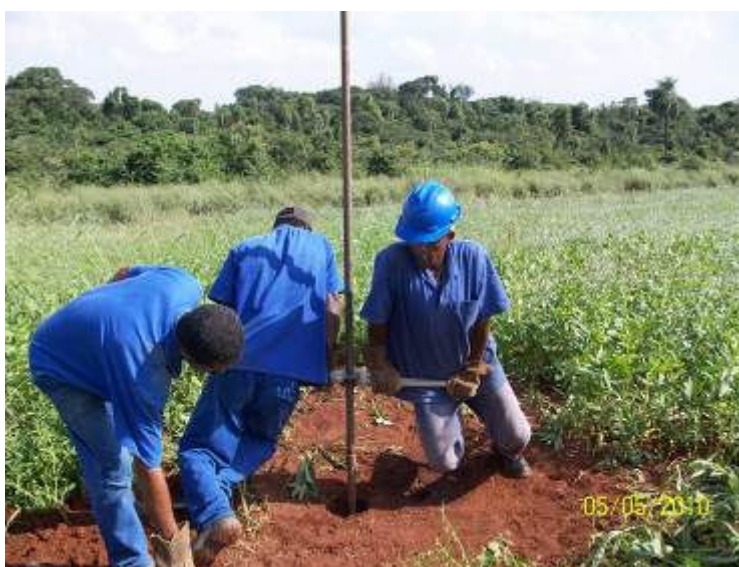
Foto 11. Sondagem para caracterização pedológica/litológica e investigação do N.A.

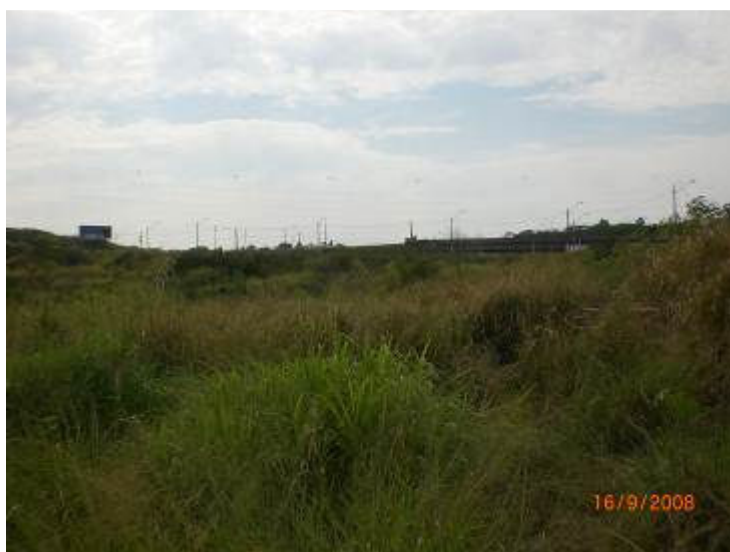
**FOTO 21.** Área brejosa localizada entre a Avenida Guilherme Campos e o acesso à área de estudo (**FOTO 18**) onde se pretende definir um barramento de contenção de enchentes.

Vegetação presente caracterizada pela presença de gramíneas invasoras.

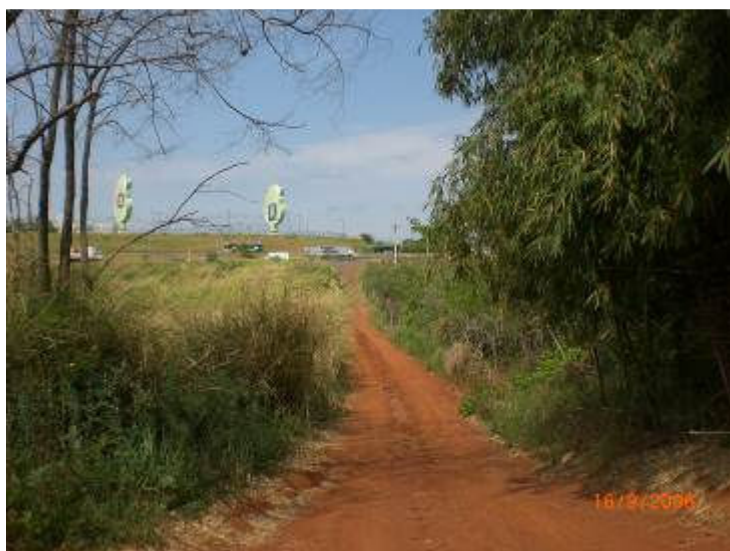
**FOTO 22.** Nesta foto observa-se o acesso atual à área do empreendimento, que define o limite entre os barramentos projetados.
