8.1.2. ÁREA DE INFLUÊNCIA DIRETA (AID)

Estudo de Impacto Ambiental - EIA	8.1 Meio Físico	Poliduto Oeste Paulista	
	159	Maio/2009	Rev. 0

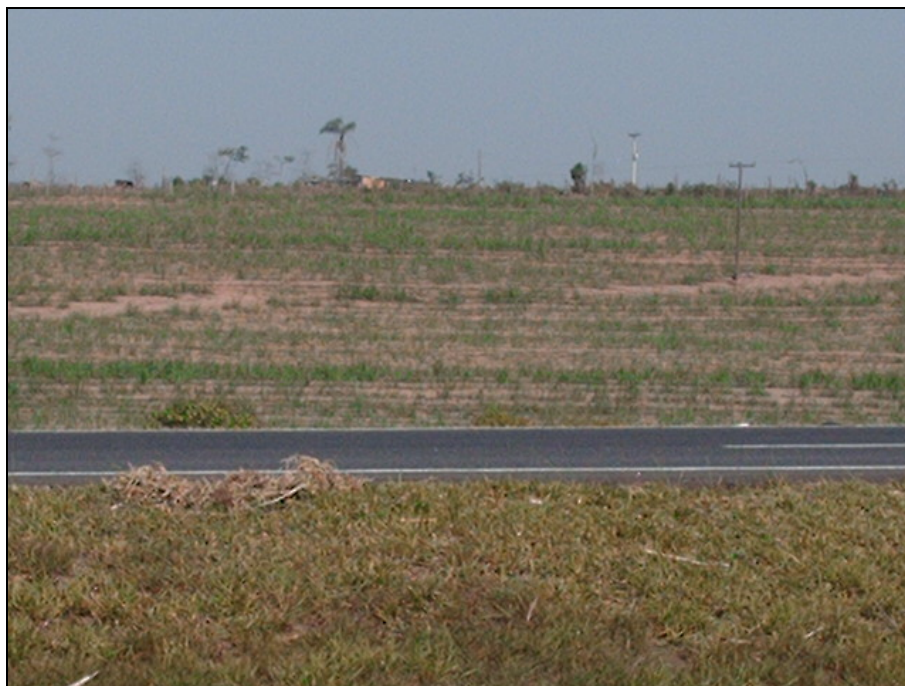
Figura 8.1.2.1-1. Vista geral de área com erosão laminar na AID em solo da Formação Rio Claro, no entorno da Rodovia SP-310 (Rodovia Washington Luís, município de Rio Claro).

- Laminar (em lençol ou superficial): processo de remoção de uma delgada e uniforme camada do solo superficial, provocada por fluxo hídrico não concentrado. Atinge grandes extensões, ocasionando a remoção da camada fértil do solo (a **Figura 8.1.2.1-1** ilustra exemplo de erosão laminar que ocorre na AID); e,
- Linear: decorrente da ação do escoamento hídrico superficial concentrado, desenvolvendo-se em três tipos diferentes: Sulcos, Ravinas e Boçorocas, sendo que a diferença entre esses três tipos está no estágio de evolução do processo. O sulco tem até 0,5 m de profundidade, a ravina tem profundidades acima de 0,5 m mas não atinge o nível do lençol freático e a boçoroca tem profundidades acima de 0,5 m e atinge o nível do lençol freático (veja exemplo de erosões lineares que são encontradas na AID nas **Figuras 8.1.2.1-2 a 8.1.2.1-4**).

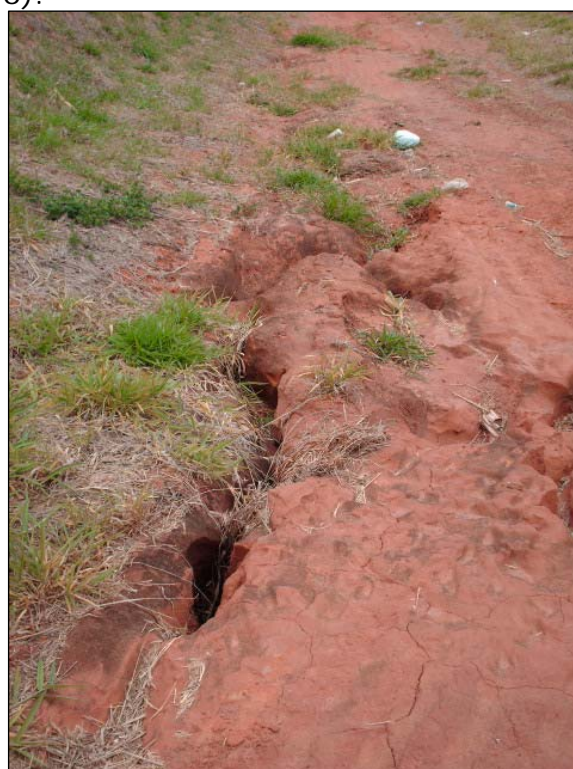
Figura 8.1.2.1-2. Detalhe de sulcos erosivos que ocorrem na AID no solo da Formação Adamantina, nas margens da Rodovia SP – 320 (Rodovia Euclides da Cunha), pista norte, na região de Mirassol.

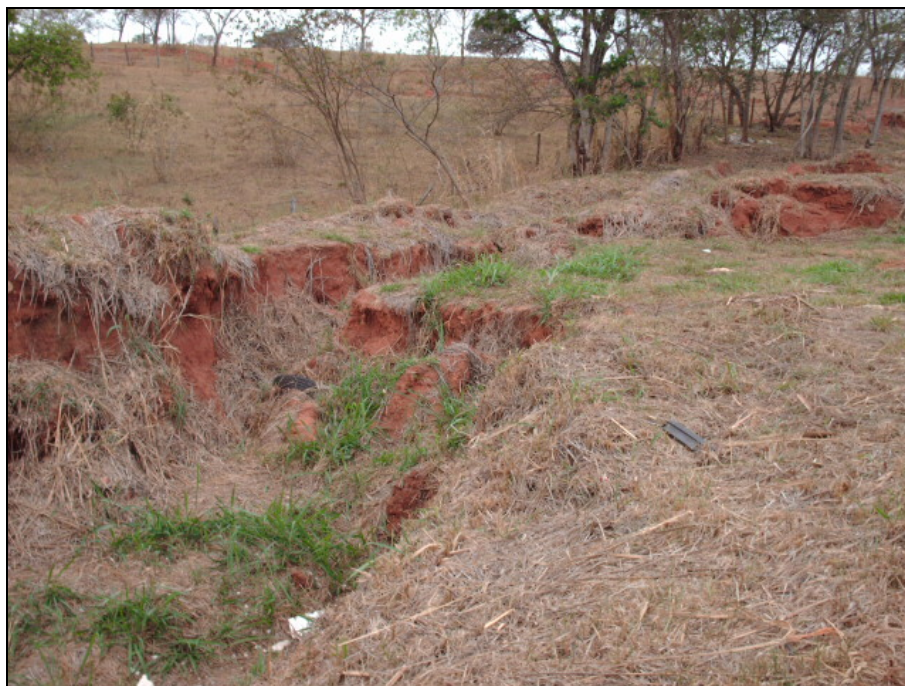
Figura 8.1.2.1-3. Detalhe de uma ravina que ocorre na AID, no solo arenoso da Formação Adamantina, nas margens da Rodovia SP – 320 (Rodovia Euclides da Cunha), pista norte, na região de Mirassol.

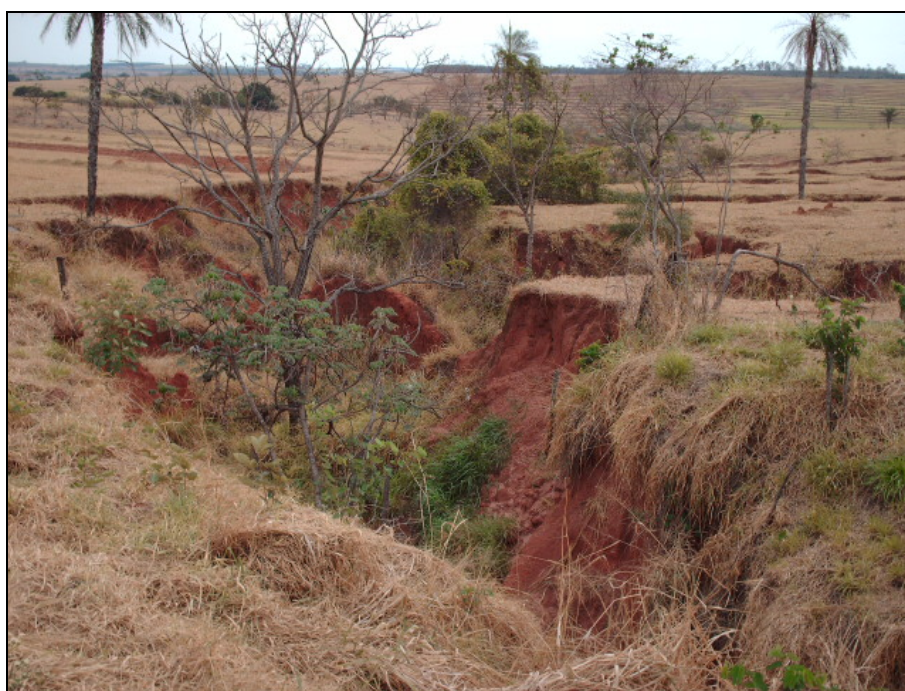
Figura 8.1.2.1-4. Detalhe de Boçoroca, com aproximadamente 4 metros de profundidade, que ocorre na AID, no solo arenoso da Formação Adamantina, nas margens da Rodovia SP – 320 (Rodovia Euclides da Cunha), pista norte, na região de Jales.

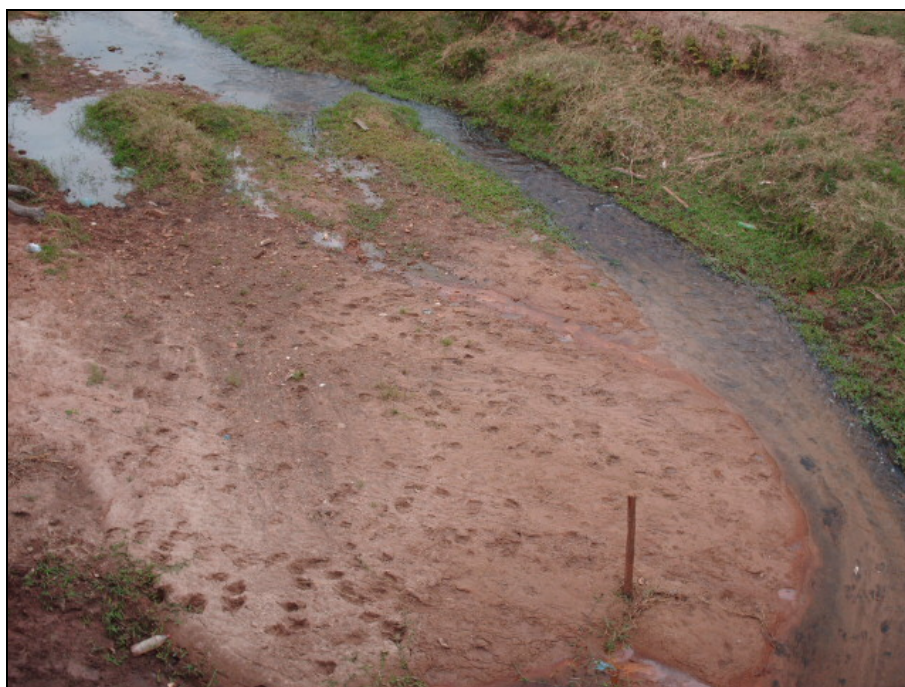
Figura 8.1.2.1-5: Detalhe de depósito de assoreamento no leito do Córrego São José, nas proximidades com a confluência dos Córregos da Cabeceira Comprida e da Cabeceira da Mula, entre as cidades de Santa Fé do Sul e Rubinéia.

A **Figura 8.1.2.1-5** ilustra drenagem com depósito de assoreamento em região de ocorrência de solo arenoso da Formação Adamantina.

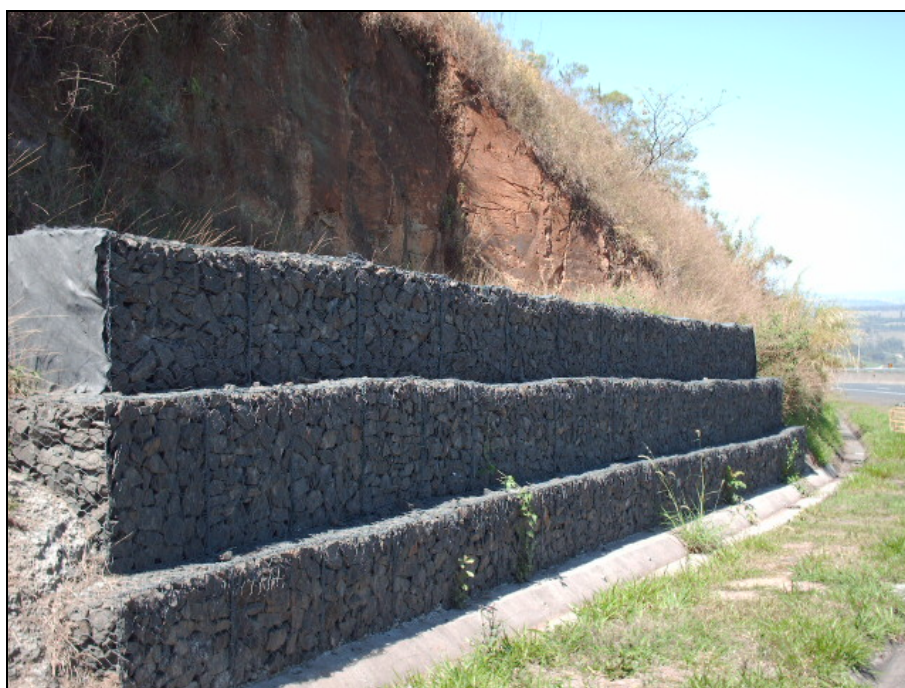
Figura 8.1.2.1-6. Detalhe de muro de arrimo feito de gabião para contenção de escorregamentos nas margens da Rodovia SP-310 (Washington Luis), na Serra dos Padres.

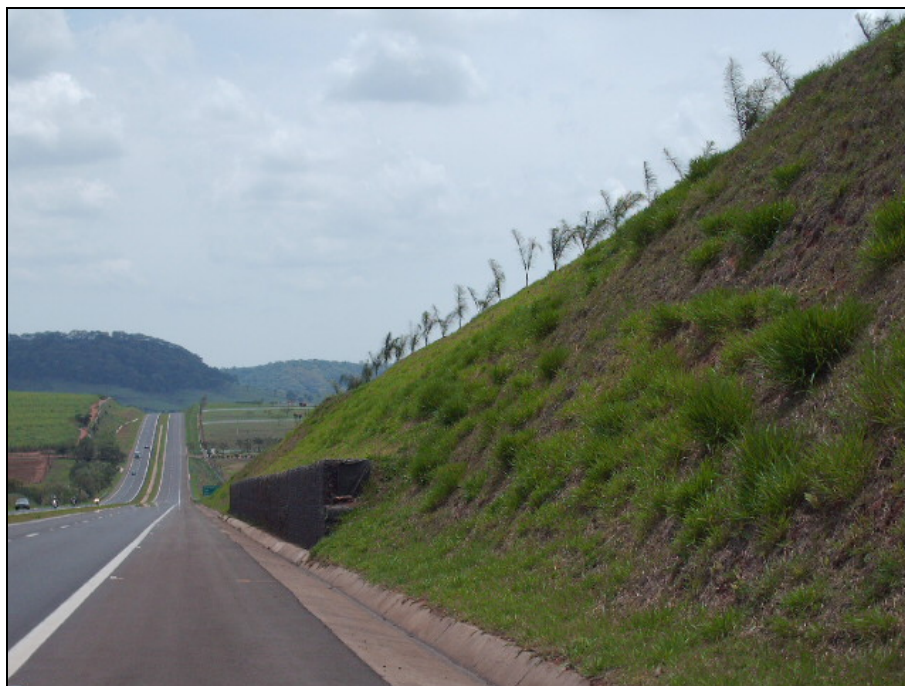
Figura 8.1.2.1-7. Muro de arrimo para contenção de escorregamento em talude da Rodovia SP-225 (Rodovia Engenheiro Paulo Nilo Romano).

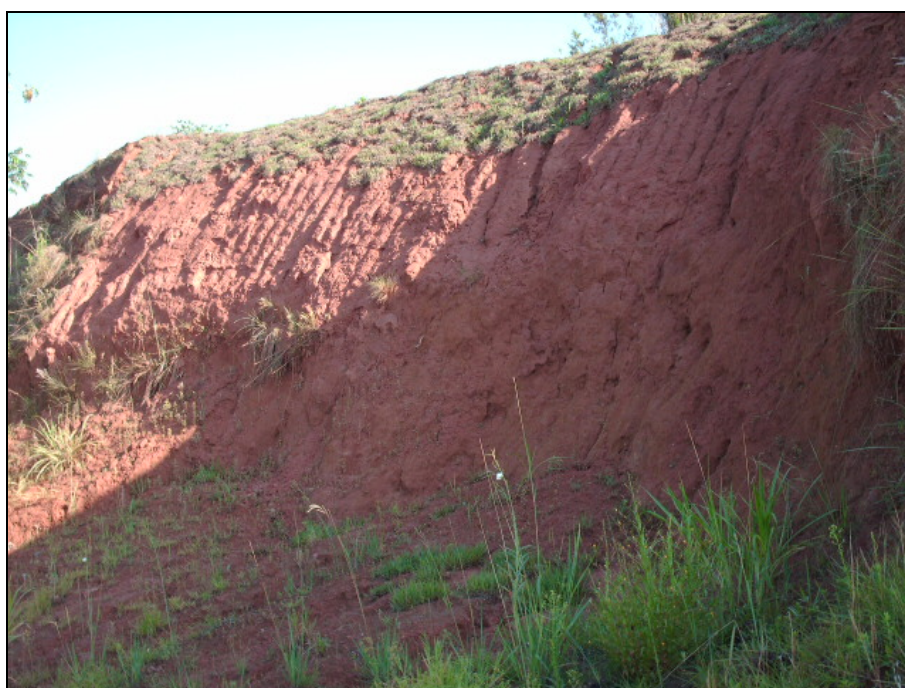
Figura 8.1.2.1-8. Presença de evidências de movimentação em talude da SP-310, Pista Norte (AID), como degraus de abatimento e cicatriz de escorregamento (774.983E/7.599.527N).

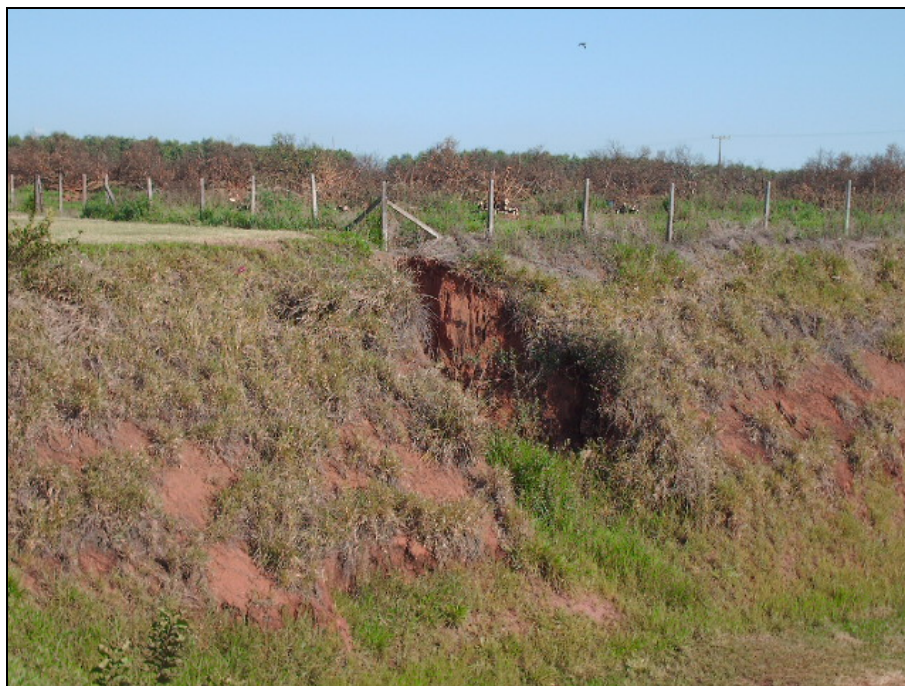
Figura 8.1.2.1-9. Feições de instabilidade em talude na SP-310, Pista Norte (AID) (773.102E/7.601.258N).

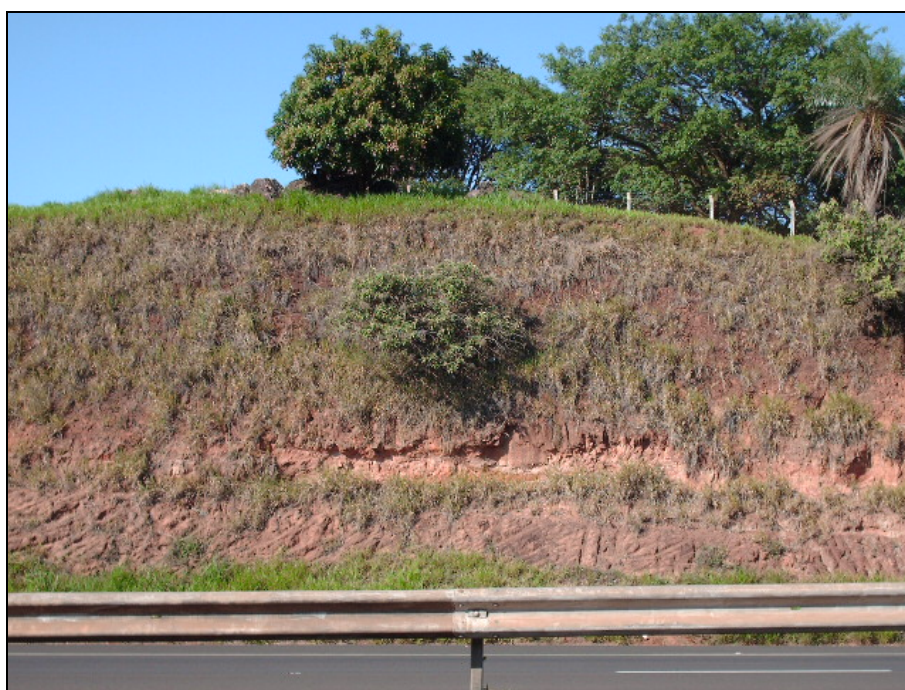
Figura 8.1.2.1-10. Feições de instabilidade em talude da SP-310, Pista Sul (ADA). Possível área de empréstimo (763.438E/7.611.884N).

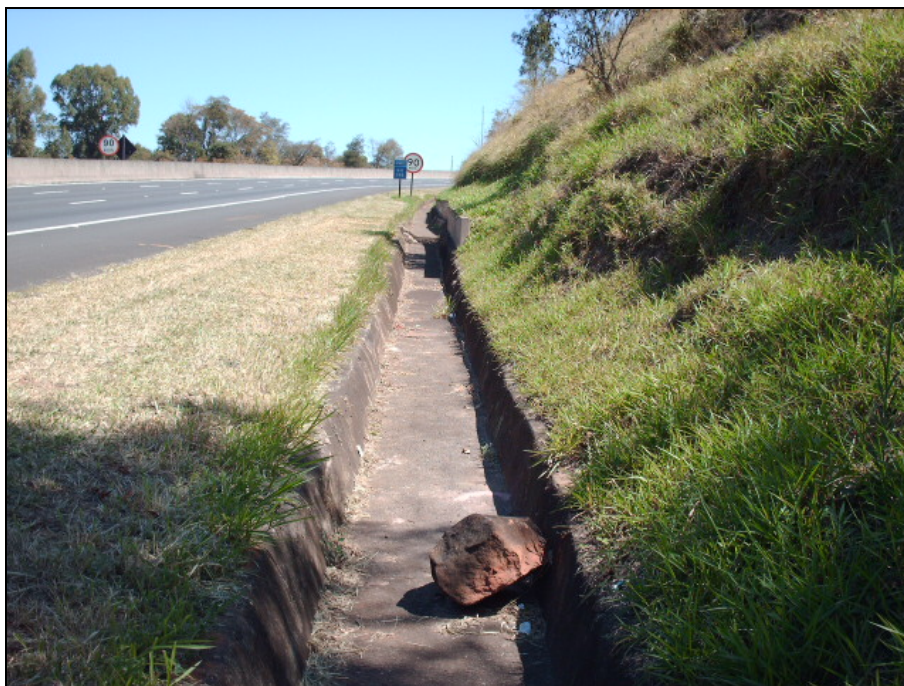
Figura 8.1.2.1-11. Detalhe de bloco de basalto que rolou do talude nas margens da Rodovia SP-310 (Washington Luis), na Serra dos Padres, atingindo o sistema de drenagem superficial.

- Rolamento de Blocos: movimento de blocos rochosos ao longo de encostas, que ocorre geralmente pela perda de apoio (descalçamento), conforme pode ser observado nas **Figuras 8.1.2.1-11 a 8.1.2.1-14**.

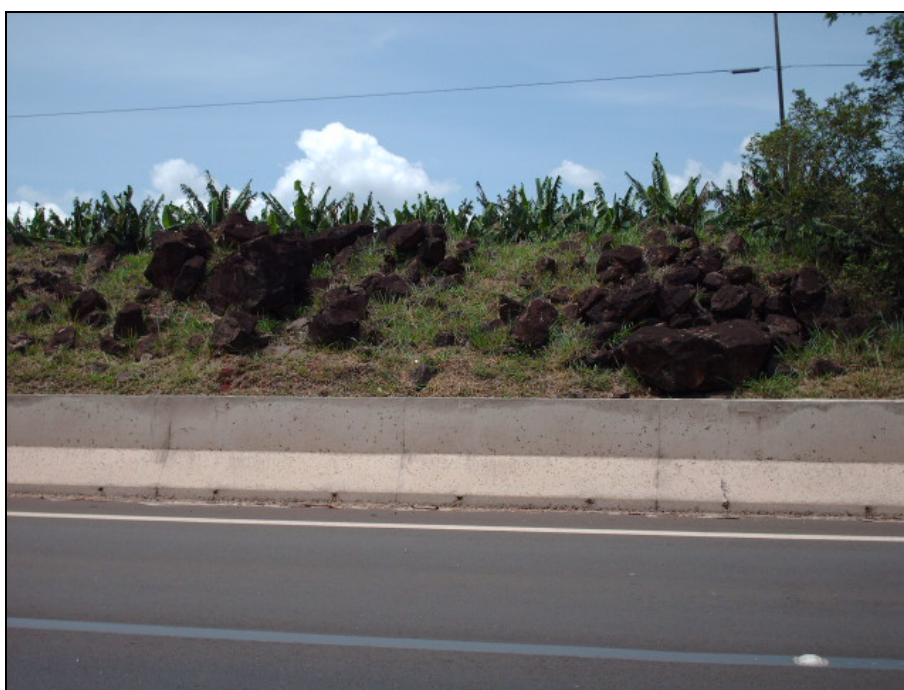
Figura 8.1.2.1-12. Presença de blocos rochosos de diabásio em talude na Rodovia SP-225 (Rodovia Engenheiro Paulo Nilo Romano). Local potencial para rolamento de blocos.

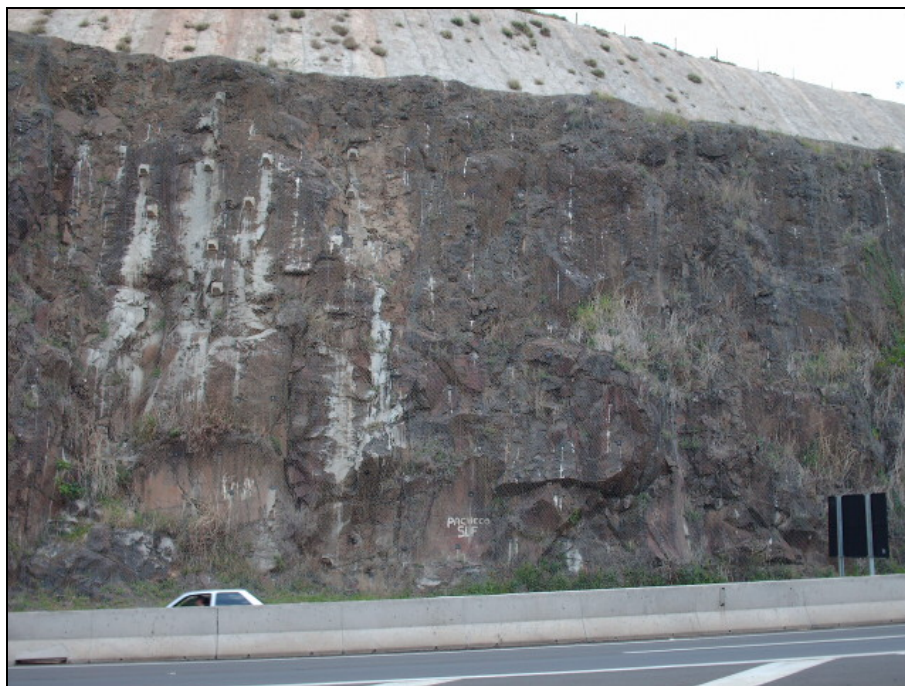
Figura 8.1.2.1-13. Trecho de paredão rochoso na pista Leste da Rodovia SP-225 (Rodovia Engenheiro Paulo Nilo Romano), onde há ocorrência de queda de blocos.

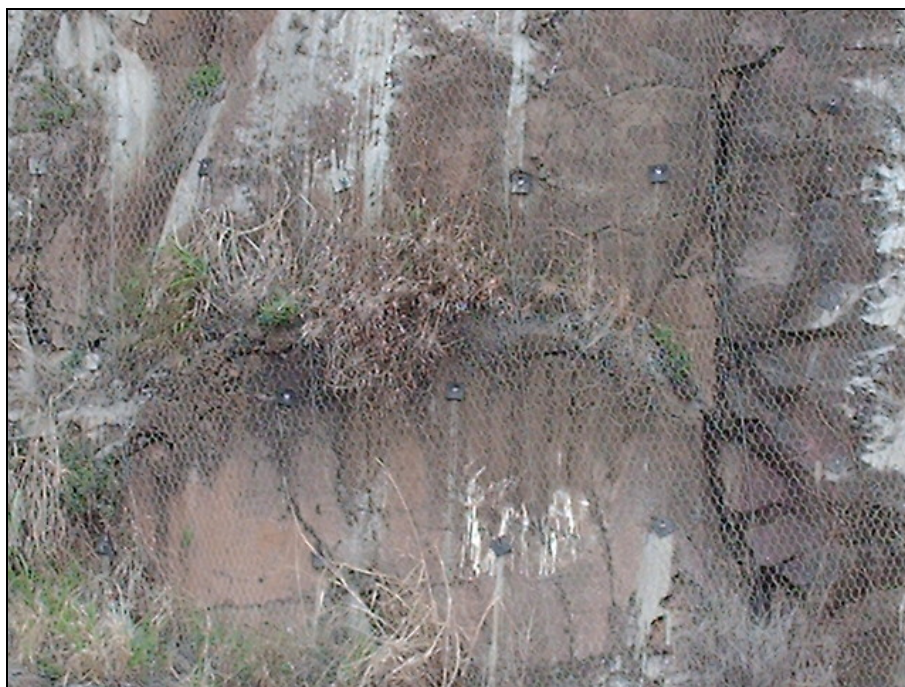
Figura 8.1.2.1-14. Detalhe da tela de segurança para controle de queda de blocos na pista Leste da Rodovia SP-225, no talude acima citado (Rodovia Engenheiro Paulo Nilo Romano).

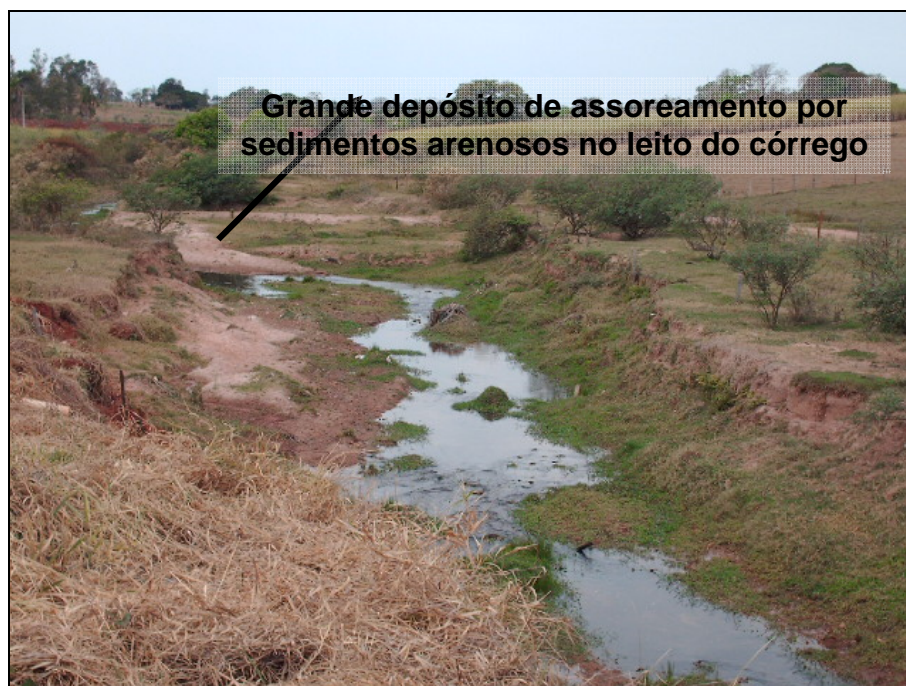
Figura 8.1.2.2-2. Vista de depósitos de areias inconsolidadas na planície aluvionar (baixa capacidade de suporte) do Córrego São José, nas proximidades da confluência dos Córregos da Cabeceira Comprida e da Cabeceira da Mula, entre as cidades de Santa Fé do Sul e Rubinéia.

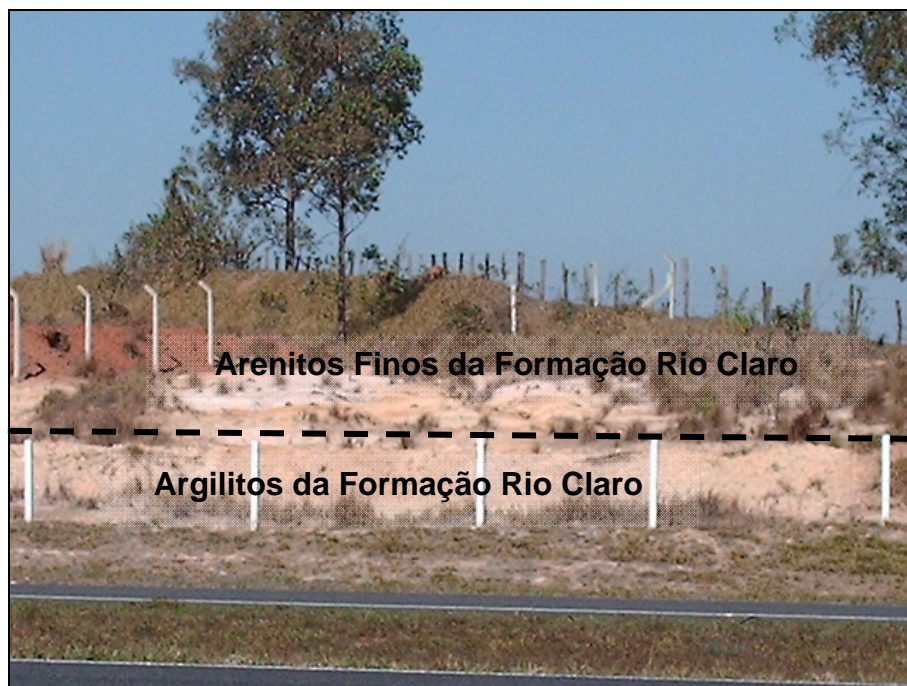
Figura 8.1.2.2-3. Vista de afloramento de arenitos finos e argilitos da Formação Rio Claro na região do município homônimo.

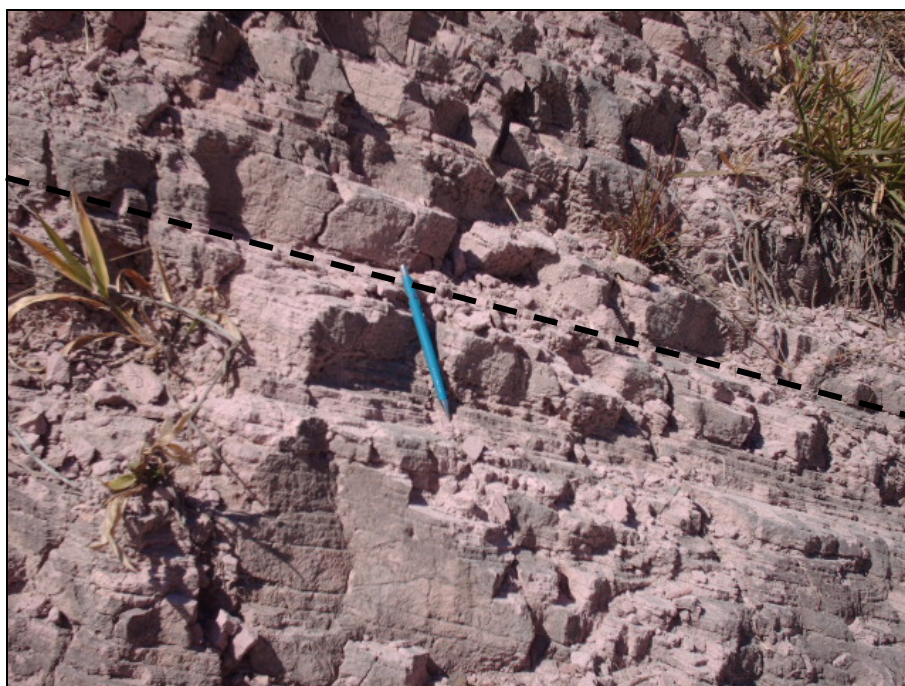
Caimento de estratificação plano-paralela abaulada de arenito da Formação Rio Claro

Figura 8.1.2.2-5. Detalhe de arenito da Formação Rio Claro, com estratificação plano-paralela abaulada, possivelmente por falha geológica (município de Rio Claro).

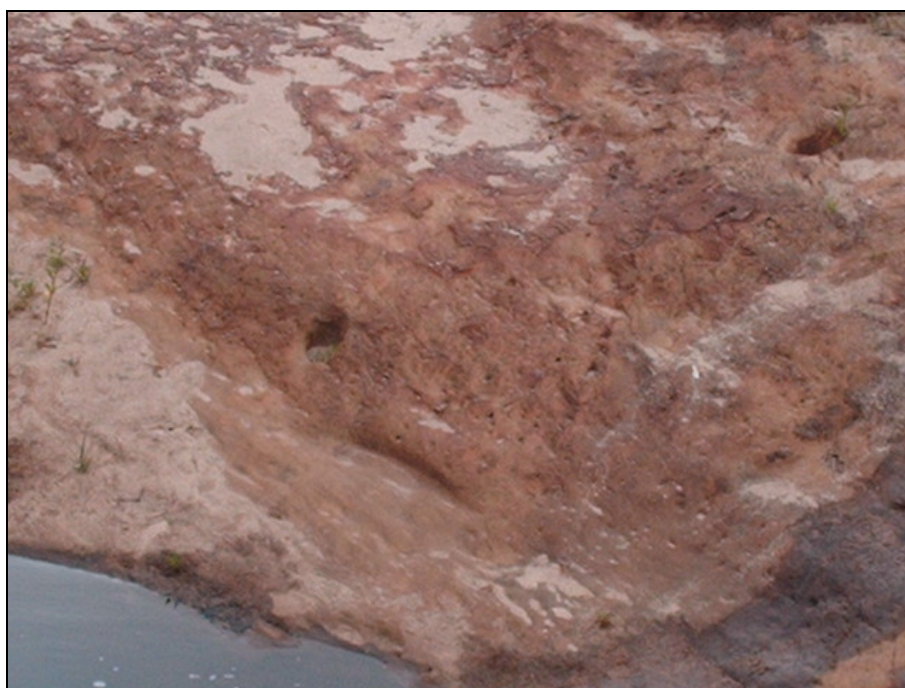
Figura 8.1.2.2-6. Detalhe afloramento de arenito marrom, de granulação fina, de aspecto maciço da Formação Adamantina, na travessia do Córrego Variação.

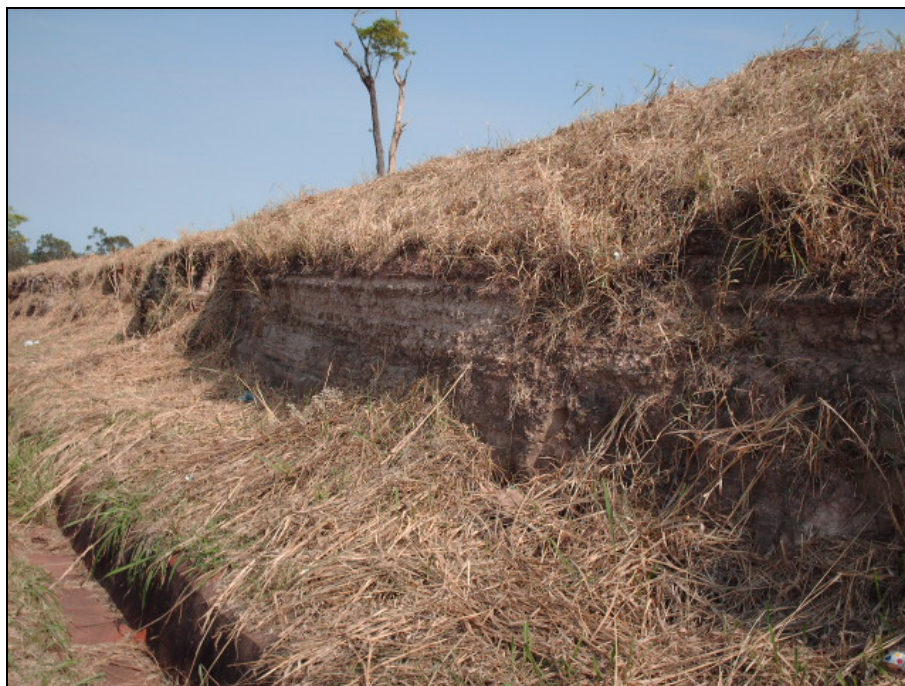
Figura 8.1.2.2-7. Ponto de afloramento de arenitos acastanhado, fino a muito fino, com intercalações de lamito arenoso compacto da Formação Adamantina. Apresenta grau de escavabilidade de rocha branda, contudo forma solos arenosos friáveis e extremamente suscetíveis a erosão (região de Guararapes).

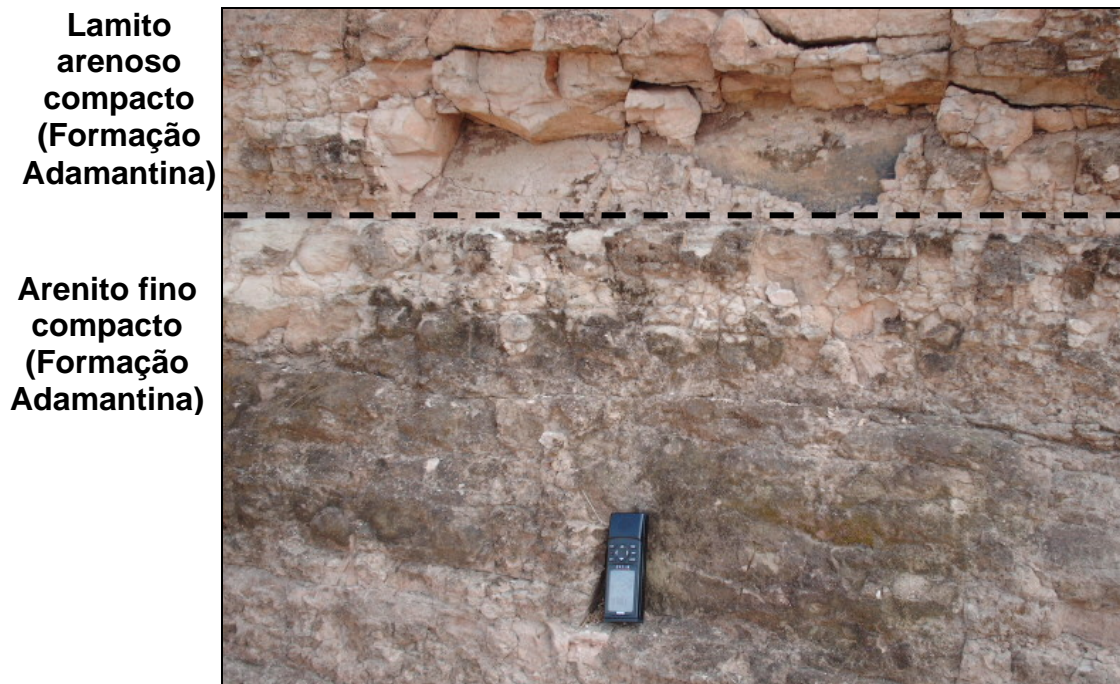
Figura 8.1.2.2-8. Detalhe do afloramento de arenito fino e lamito arenoso compacto da Formação Adamantina (mesmo local da foto anterior).

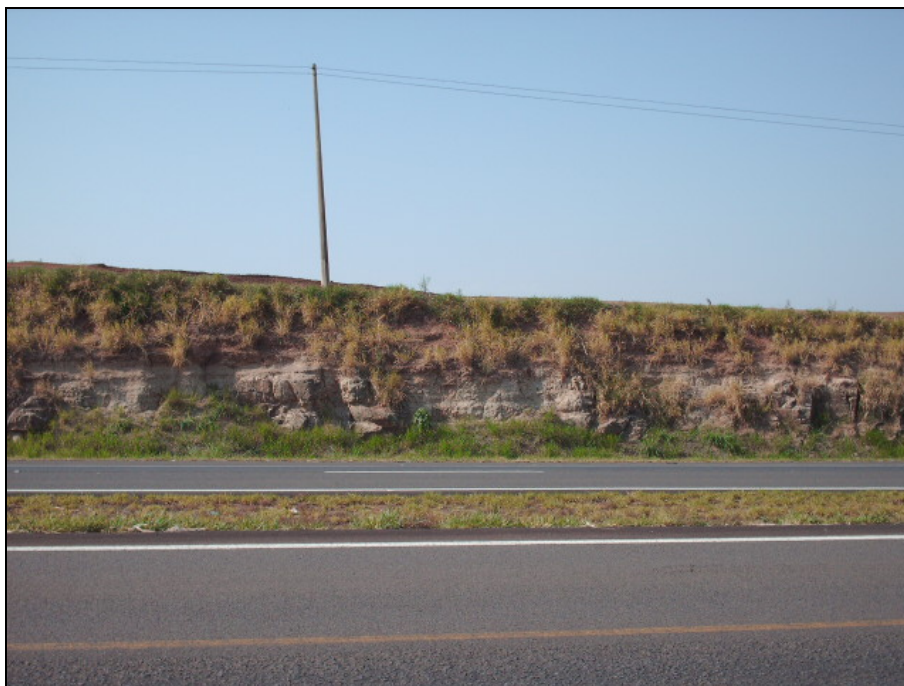
Figura 8.1.2.2-9. Afloramento de arenitos fino a muito fino, de coloração castanho claro da Formação Adamantina. Grau de escavabilidade de rocha branda (local situado entre Glicério e Penápolis).

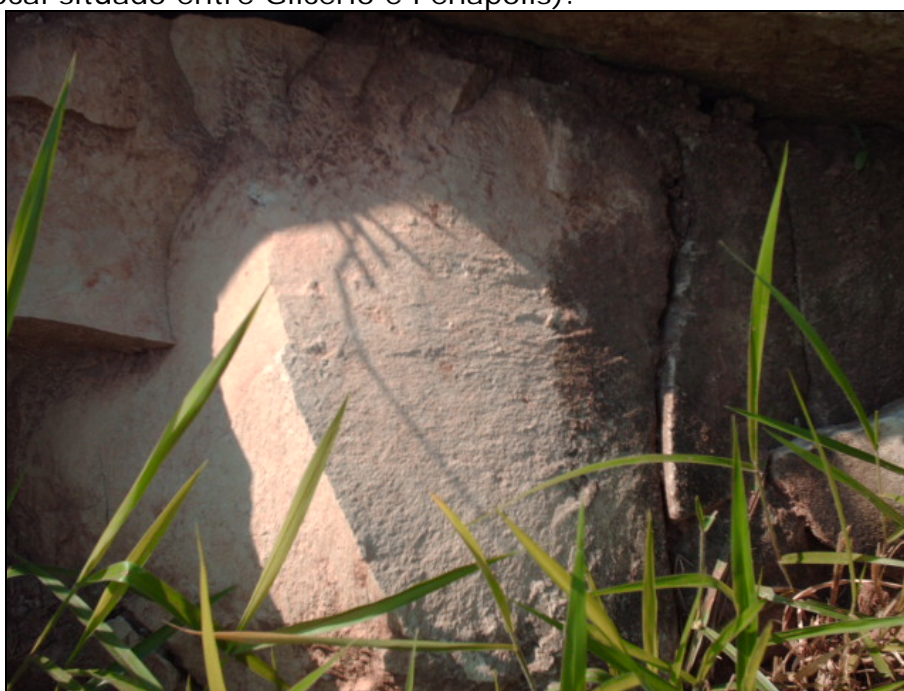
Figura 8.1.2.2-10. Detalhe do arenito fino a muito fino compacto da Formação Adamantina (mesmo local da foto anterior)

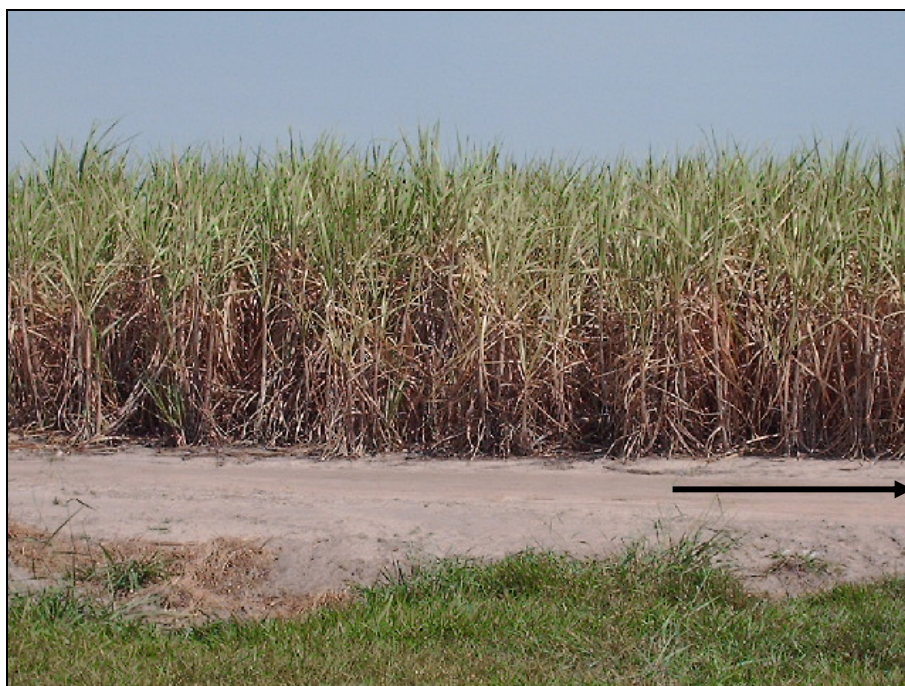
**Solo
arenoso fino
Formação
Santo
Anastácio**

Figura 8.1.2.2-11. Ocorrência de solo arenoso fino de cor bege clara de alteração de arenitos da Formação Adamantina, na região de Araçatuba.

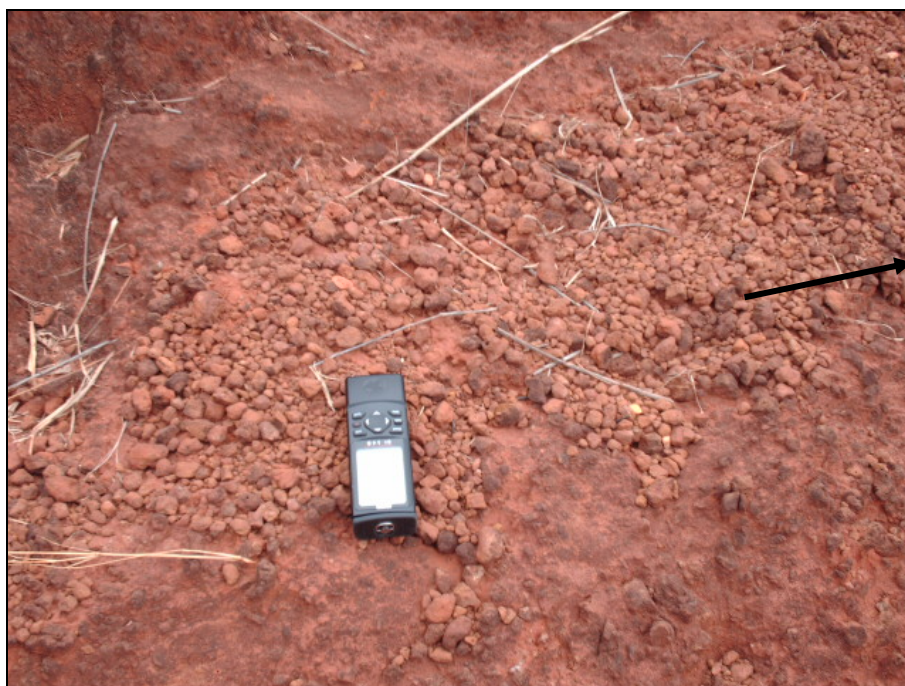
Figura 8.1.2.2-13. Detalhe de processo de laterização (nódulos limoníticos) em perfil de alteração de solo arenoso da Formação Santo Anastácio (mesmo local da foto anterior)

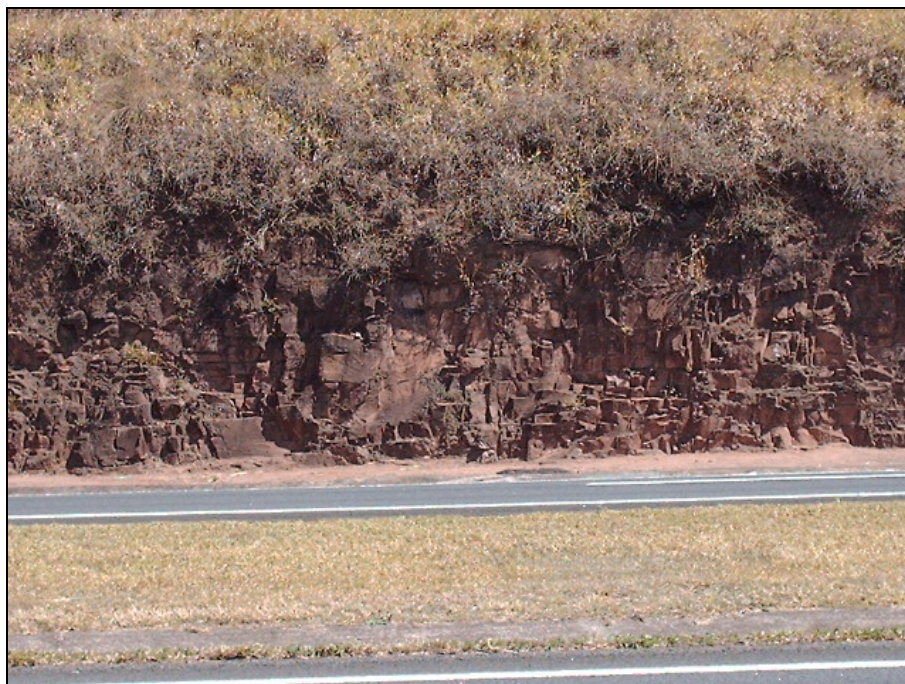
Figura 8.1.2.2-15. Afloramento de basalto e diabásio da Formação Serra Geral, na Serra dos Padres, onde pode-se observar a presença de blocos rochosos instáveis com alta suscetibilidade de queda e rolamento dos mesmos para a rodovia.

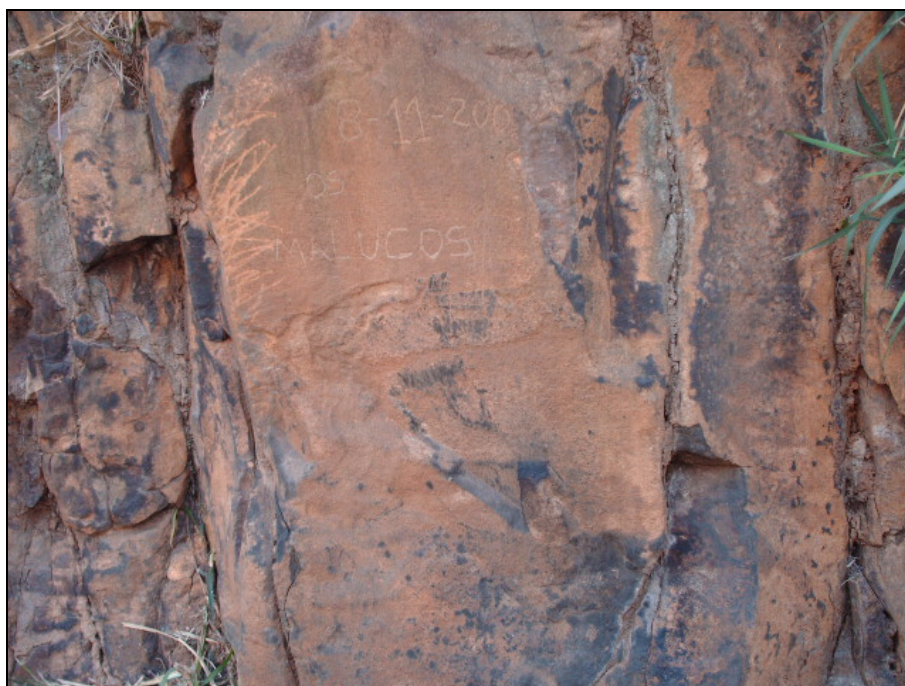
Figura 8.1.2.2-16. Detalhe de basalto da Formação Serra Geral que aflora na Serra dos Padres.

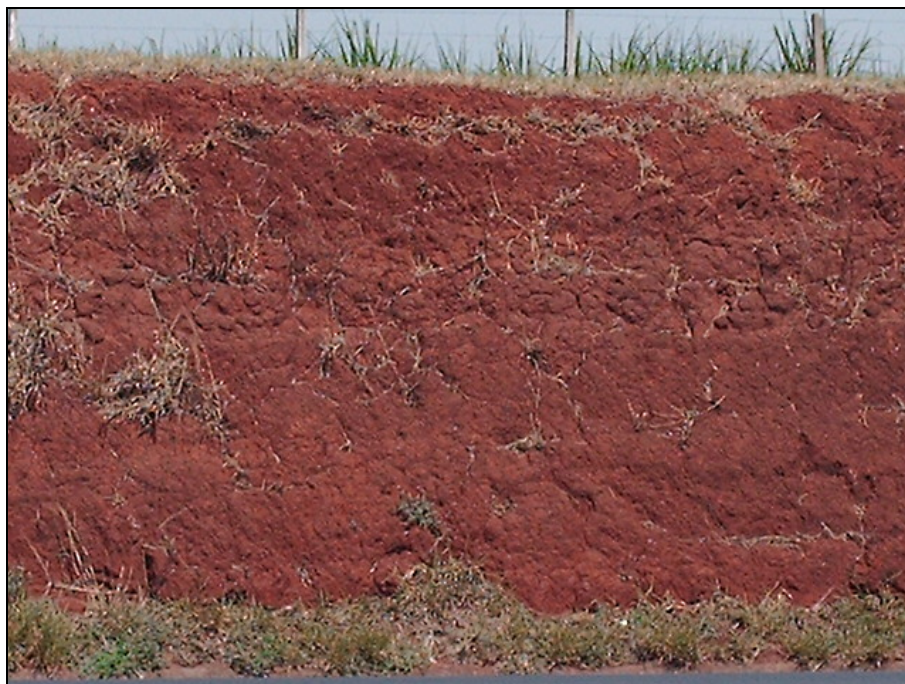
Figura 8.1.2.2-17. Detalhe do solo de alteração de diabásio da Formação Serra Geral, encontrado em vários trechos da AID do empreendimento. Esse solo geralmente apresenta blocos e matacões de diabásio ao longo de seu perfil de alteração. No presente caso, a fotografia foi tirada na Serra de Araraquara.

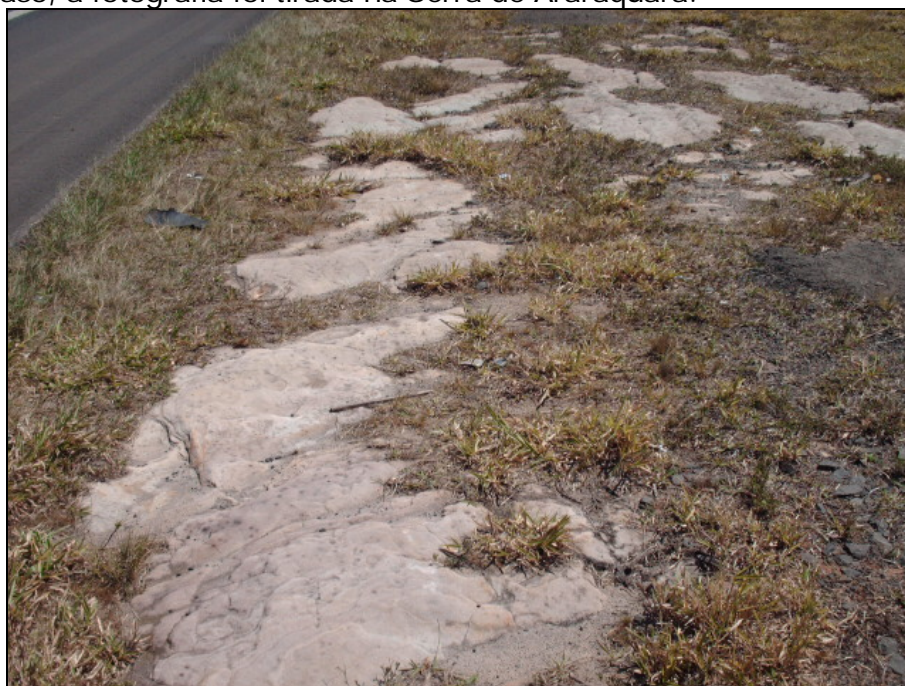
Figura 8.1.2.2-18. Afloramento de arenito de granulação média da Formação Botucatu, levemente silicificado por derrame de basalto, tornando seu grau de escavabilidade de rocha branda a dura (região de Corumbataí e Itirapina).

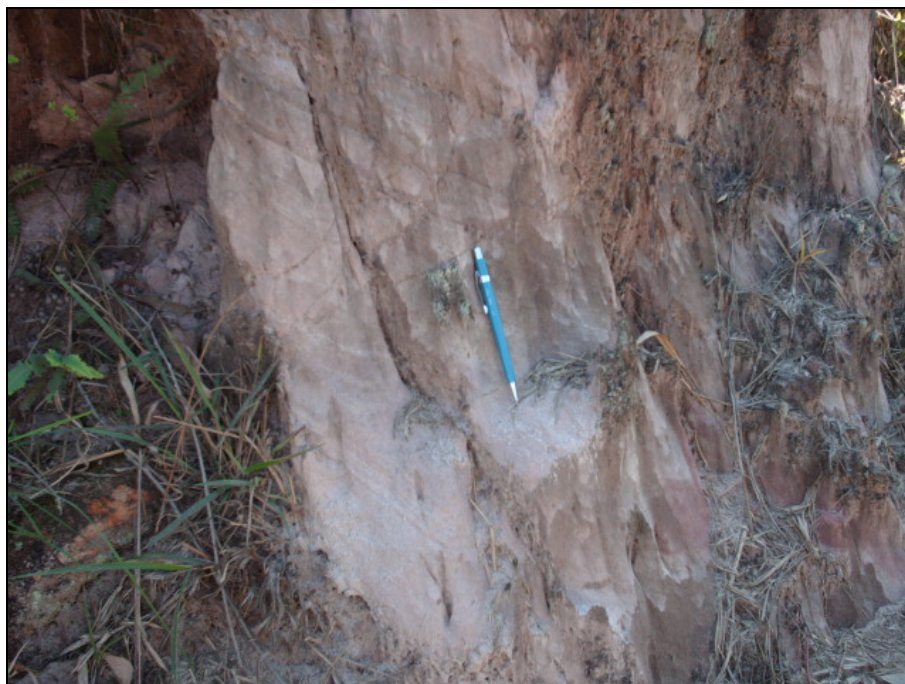
Figura 8.1.2.2-19. Detalhe de perfil de alteração de arenito de granulação média da Formação Botucatu, onde pode-se notar resquícios da estratificação cruzada. Material friável, de fácil desagregação, condicionando alta suscetibilidade a erosão (Serra dos Padres).

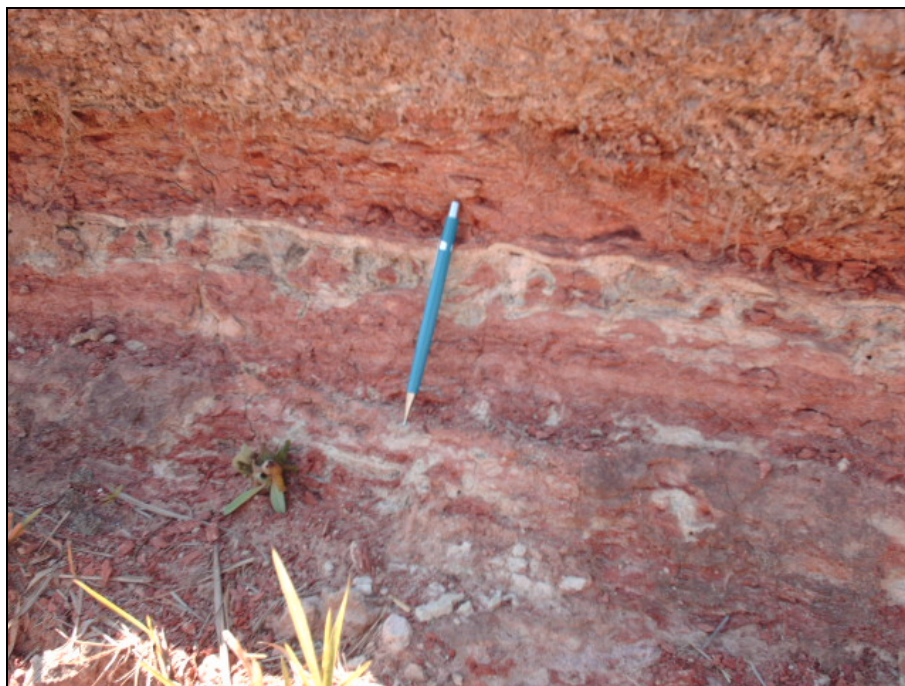
Figura 8.1.2.2-21. Detalhe de afloramento de arenitos finos avermelhados da Formação Pirambóia, onde se nota a presença de níveis de argila. A coloração variegada também é uma característica dessa formação no perfil de alteração do solo em determinados pontos (mesmo local da figura anterior).

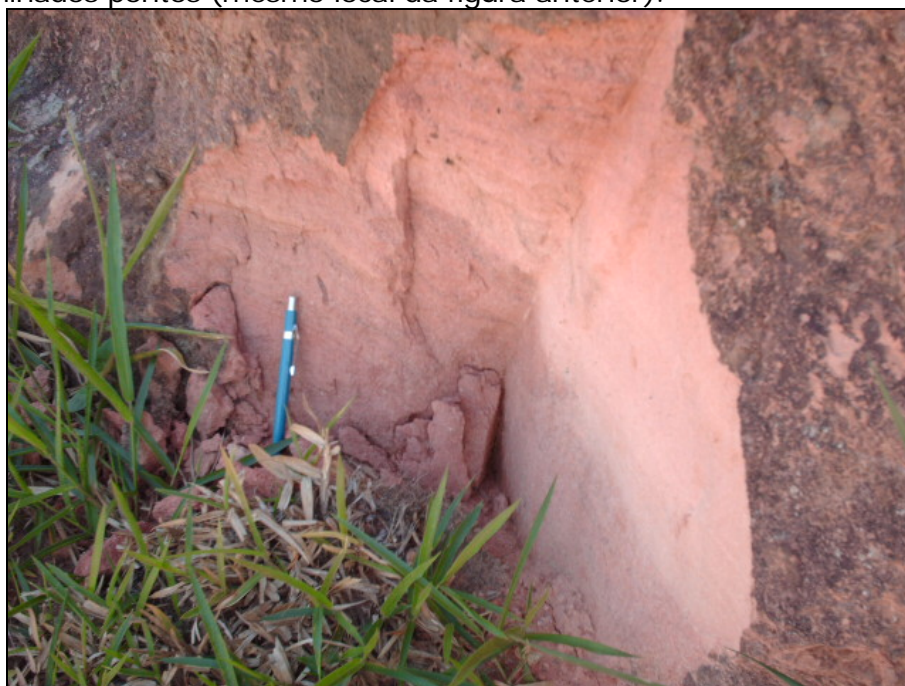
Figura 8.1.2.2-22. Detalhe de outro afloramento de arenitos da Formação Pirambóia. Nota-se material em processo mais avançado de intemperismo, apresentando-se extremamente friável e com boa percolação de água, o que facilita o carreamento de partículas e a conseqüente ocorrência de erosão.

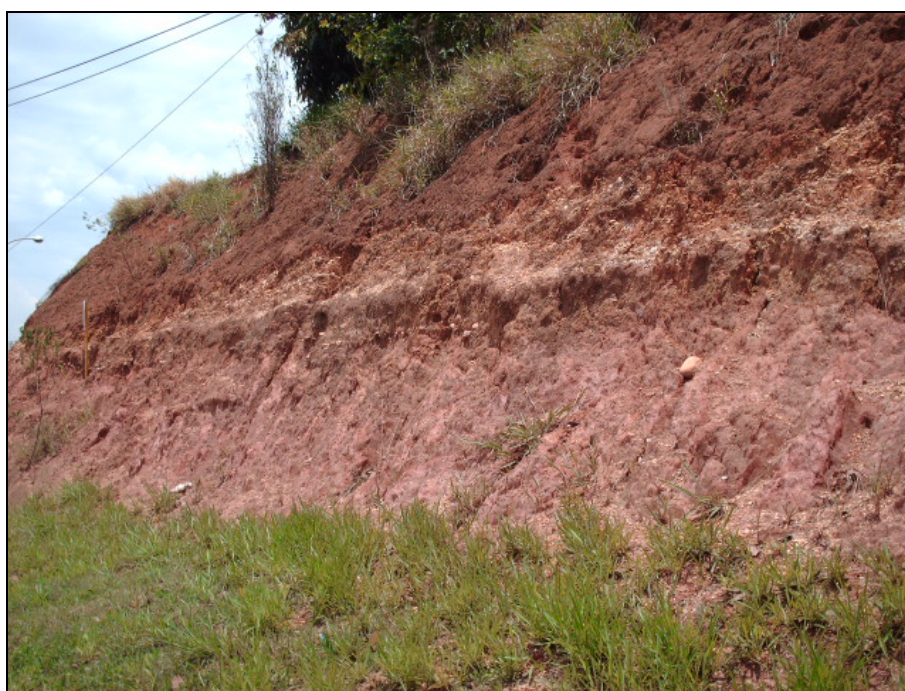
Figura 8.1.2.2-26. Vista de afloramento de lamito e siltitos com nível de conglomerado da Formação Itararé.

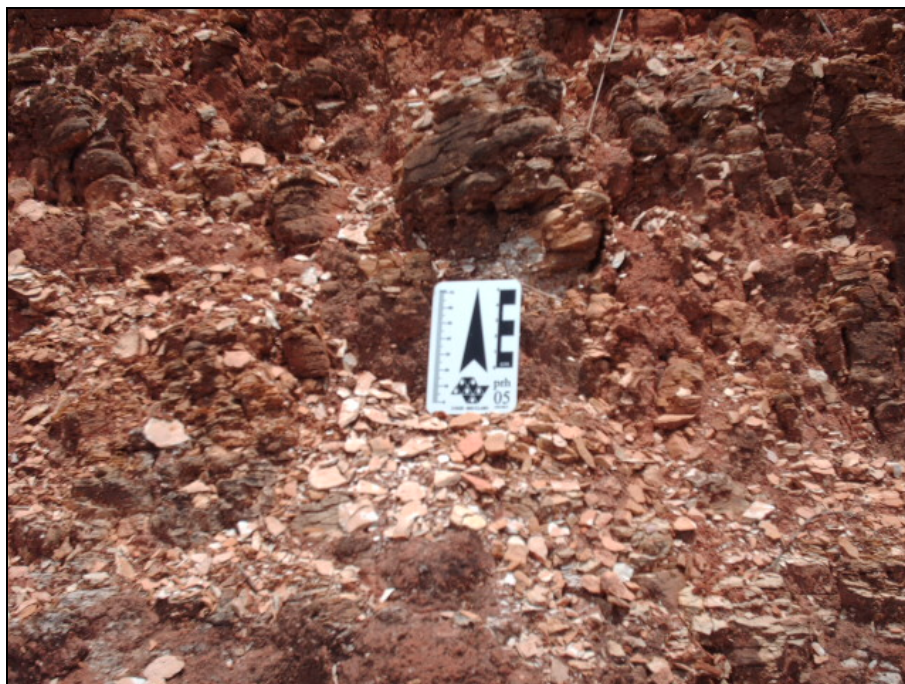
Figura 8.1.2.2-27. Detalhe de lamito da Formação Itararé.
