8.1.2. ÁREA DE INFLUÊNCIA DIRETA (AID)

Estudo de Impacto Ambiental - EIA	8.1 Meio Físico	Poliduto Oeste Paulista	
	159	Maio/2009	Rev. 0

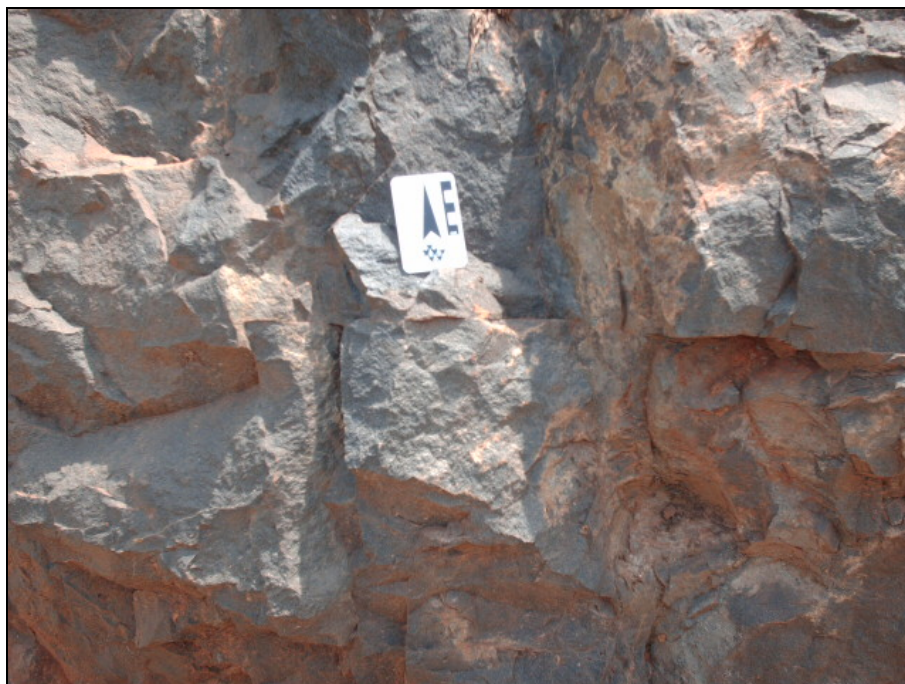
Figura 8.1.2.2-29. Afloramento de diabásio em intrusão básica correlacionável a Formação Serra Geral, na Rodovia SP-225 (Rodovia Engenheiro Paulo Nilo Romano).

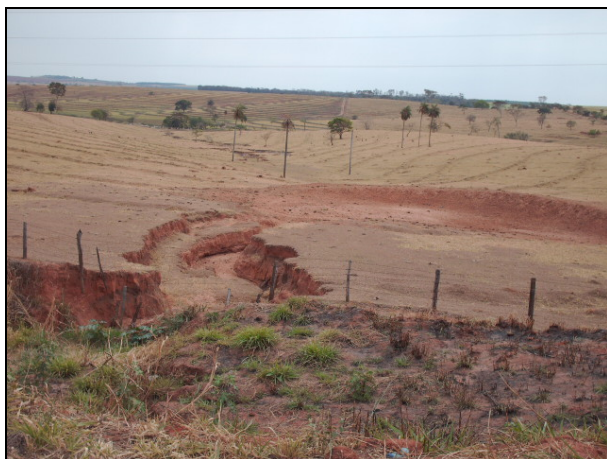
Figura 8.1.2.4-1. Erosão linear do tipo ravina situada dentro da AID, próximo ao ponto 558.448E/7.758.088N, no município de Estrela D´Este.

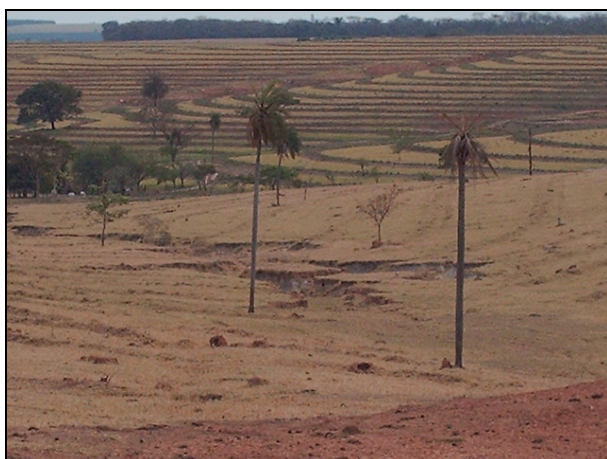
Figura 8.1.2.4-2. Erosão linear do tipo ravina situada dentro da AID, próximo ao ponto 558.448E/7.758.088N, no município de Estrela D´Este.

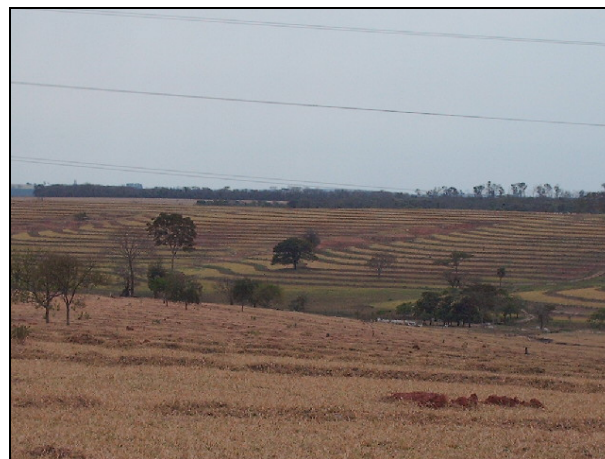
Figura 8.1.2.4-3. Detalhe de terraceamento para controle de processos erosivos em propriedade rural localizada dentro da AID do empreendimento, na região de no município de Estrela D´Este.

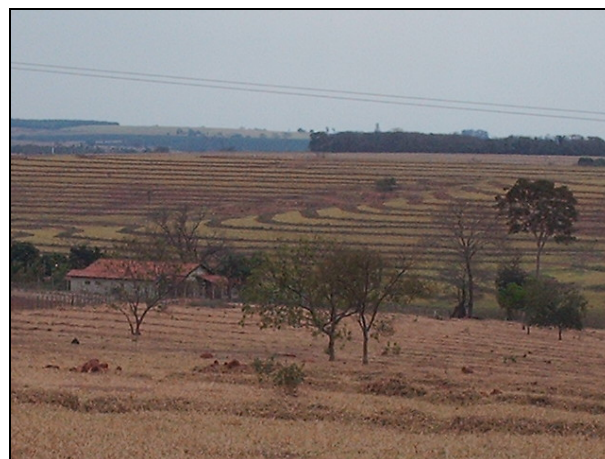
Figura 8.1.2.4-4. Outra vista de terraceamento para controle de processos erosivos em propriedade rural localizada dentro da AID do empreendimento, na região de Jales.

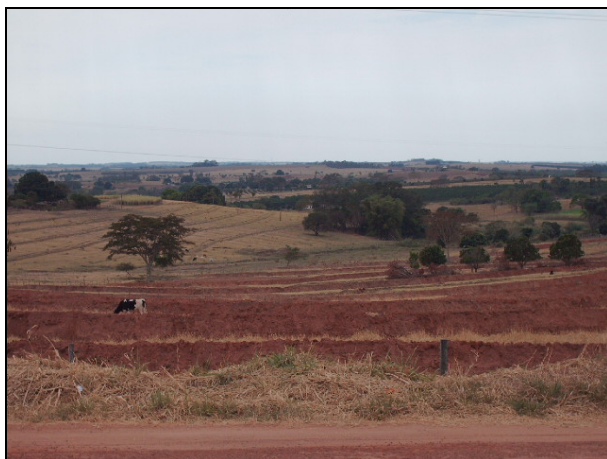
Figura 8.1.2.4-5. Detalhe de terraceamento para controle de erosão em propriedade rural próxima a cidade Jales.

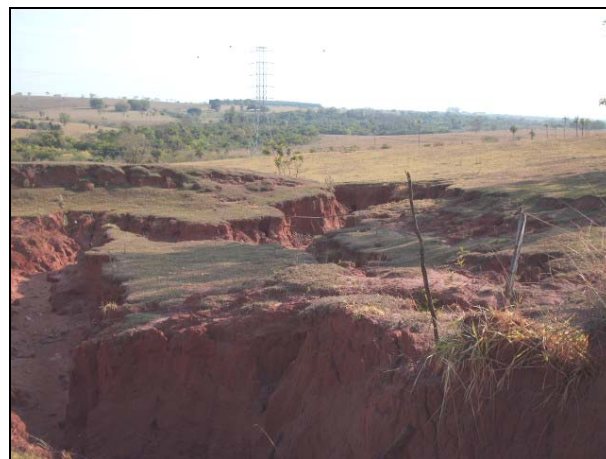
Figura 8.1.2.4-7. Detalhe do processo erosivo (ravinamento) citado na figura anterior (ponto 492.732E/7.668.874N).

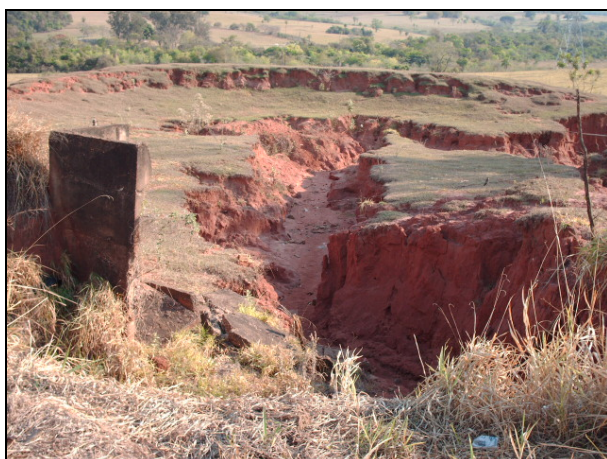
Figura 8.1.2.4-6. Processo erosivo (ravinamento) de grandes proporções ao lado da rodovia SP-300 (Rodovia Marechal Rondon), no município de Mirandópolis, afetando o sistema de dissipação de energia da água pluvial e controle de erosão implantado pela concessionária (ponto 492.732E/7.668.874N).

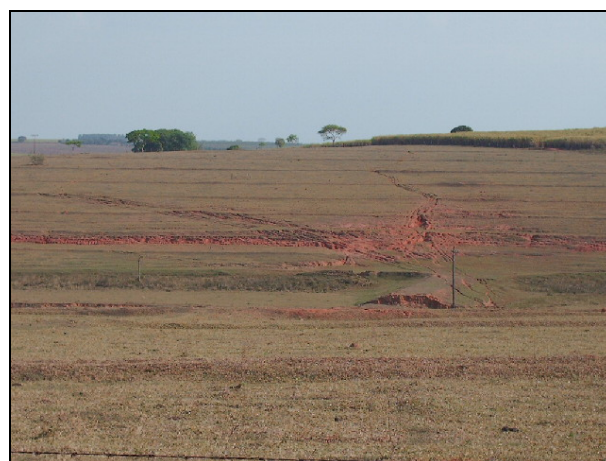
Figura 8.1.2.4-8. Sulcos e ravinas em propriedade rural situada na AID do empreendimento, na região de Penápolis.

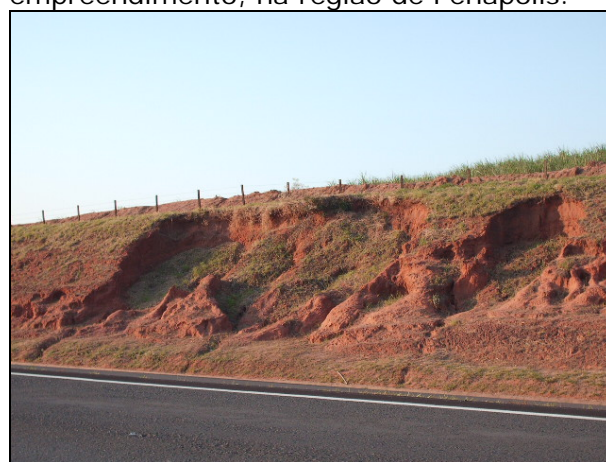
Figura 8.1.2.4-9. Detalhe de sulcos erosivos em talude da Rodovia Marechal Rondon (SP-300), no município de Guarantã.

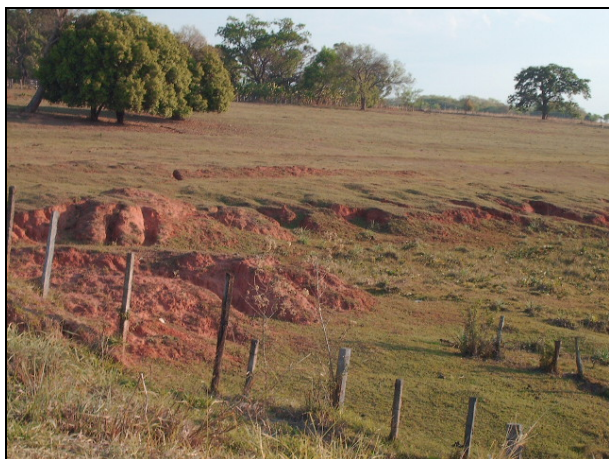
Figura 8.1.2.4-10. Detalhe das erosões lineares (sulcos) nas proximidades do Córrego Saltinho, no município de Cafelândia.

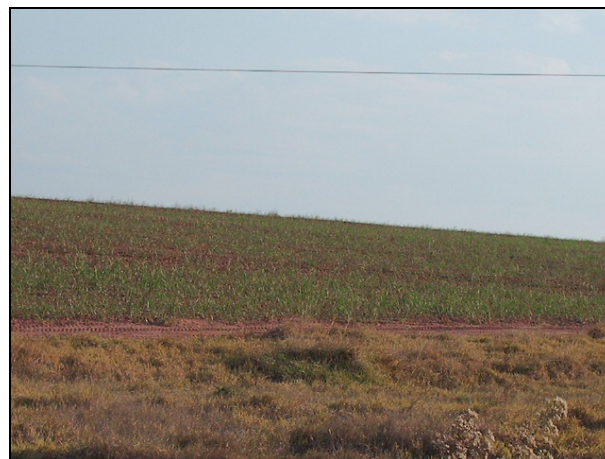
Figura 8.1.2.4-12. Detalhe de erosão laminar, dentro da AID, em propriedade rural às margens da Rodovia Marechal Rondon (SP-300), no município de Cafelândia.

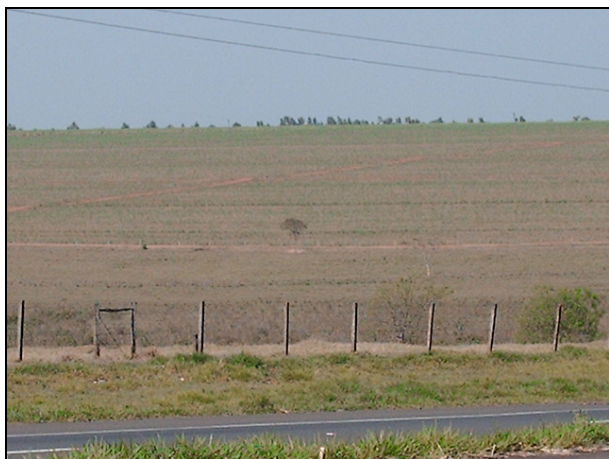
Figura 8.1.2.4-11. Vista geral de processo de erosão laminar em propriedade rural situada na AID do empreendimento, na região de Penápolis.

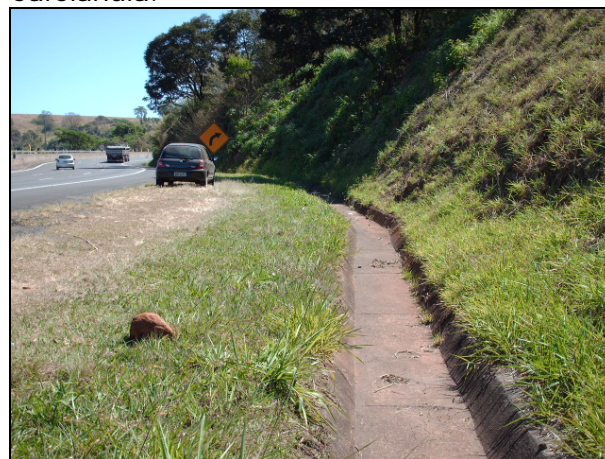
Figura 8.1.2.4-13. Detalhe de local com ocorrência de rolamento de blocos nas margens da SP-310 (Rodovia Washington Luis), na Serra dos Padres.

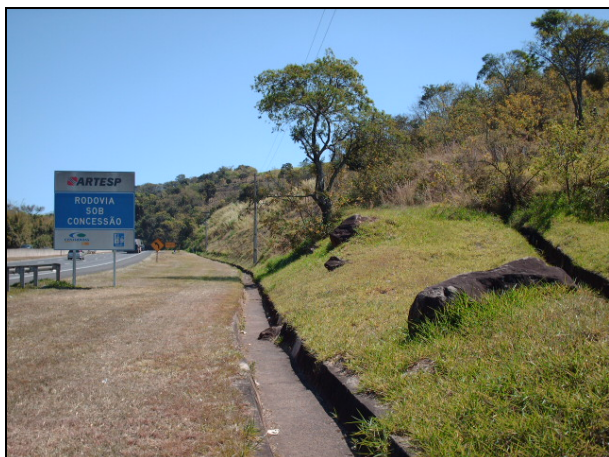
Figura 8.1.2.4-14. Local suscetível a ocorrência de rolamento de blocos de basalto e arenito silicificado, nas margens da SP-310 (Rodovia Washington Luis), na Serra dos Padres.

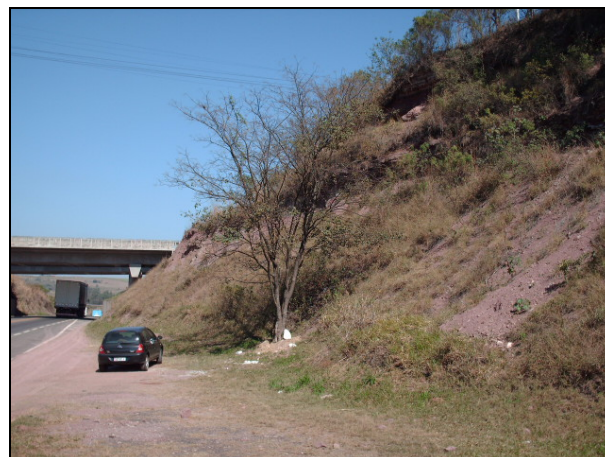
Figura 8.1.2.4-15. Detalhe de local com ocorrência de rolamento de blocos e escorregamento em siltito e arenito silicificado da Formação Corumbataí, próximo a travessia da SP-310 (Washington Luis) com a SP-191.

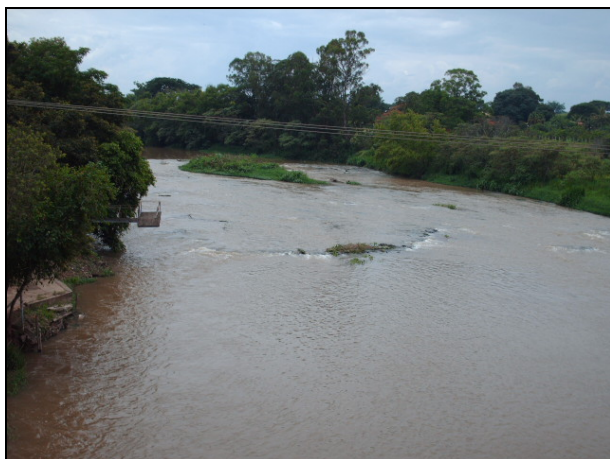
Figura 8.1.2.5-12. Calha do Rio Jaguari. Observa-se diabásio aflorando no leito e depósito de assoreamento. Recomendação de furo direcional ou aérea.

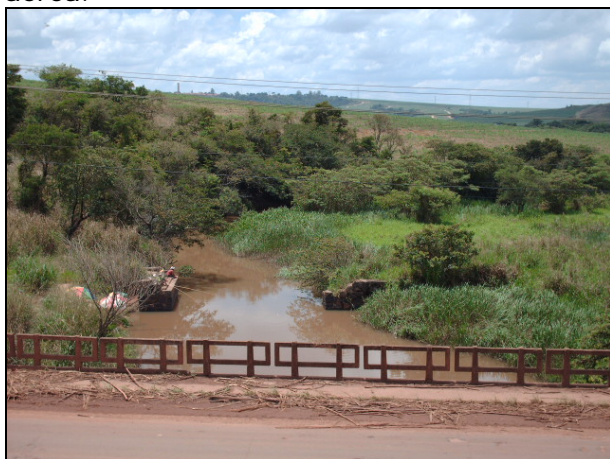
Figura 8.1.2.5-13. Travessia do Córrego das Três Barras com provável afloramento de diabásio no leito da drenagem e sedimentos aluvionares nas planícies.

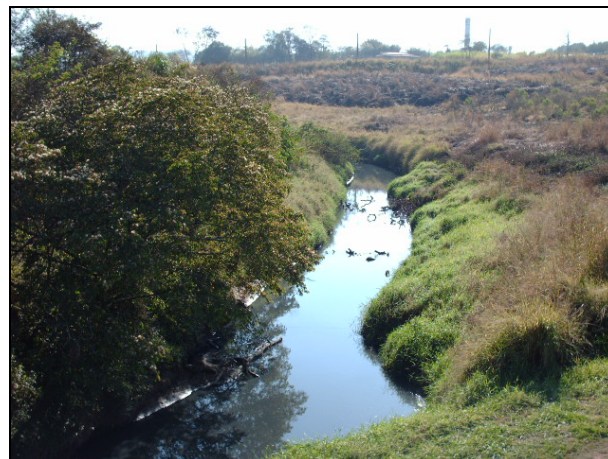
Figura 8.1.2.5-14. Detalhe da travessia do Ribeirão Claro na cidade homônima, onde o odor é forte, em especial, nas épocas secas. Na AID não ocorrem depósitos de assoreamento ou indícios de processos erosivos, estando as margens relativamente estáveis.

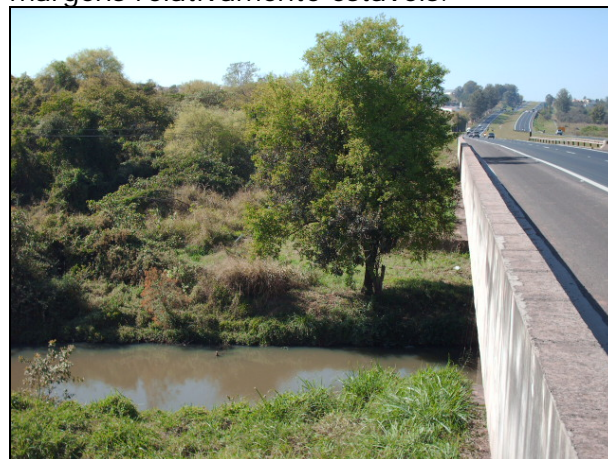
Figura 8.1.2.5-15. Detalhe da travessia do Rio Corumbataí no município de Rio Claro, onde as águas apresentam uma grande carga de sedimentos em suspensão, mas sem ocorrência de depósitos de assoreamento e processos erosivos, sendo que as margens estão relativamente estabilizadas.

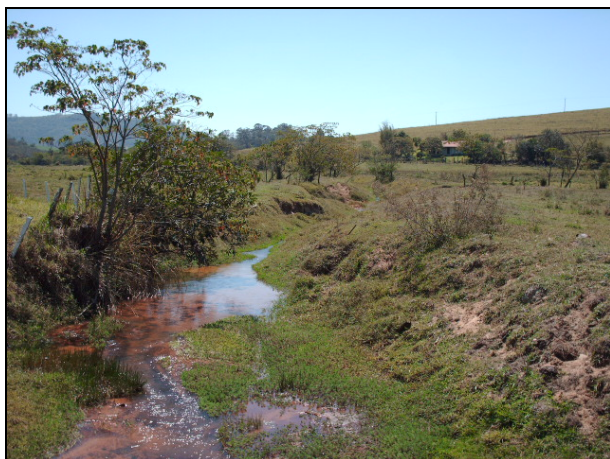
Figura 8.1.2.5-16. Detalhe do Ribeirão Boa Vista na travessia com a SP-310 e o poliduto, onde existem depósitos de assoreamento em seu leito, devido a alta suscetibilidade a erosão do solo arenoso da Formação Pirambóia, que ocorre no entorno, e ausência completa de vegetação ciliar.

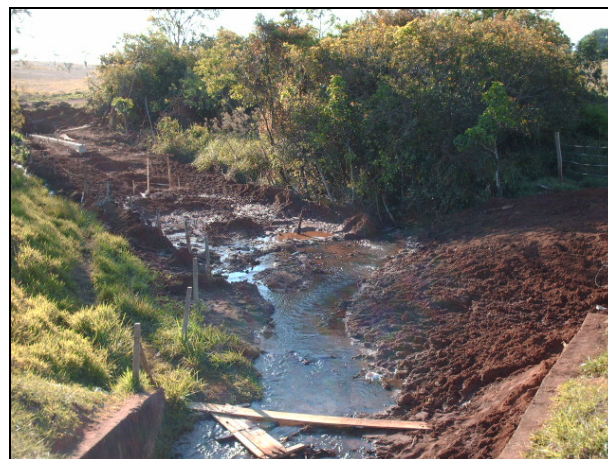
Figura 8.1.2.5-18. Travessia de drenagem. Observa-se movimentação de terra para implantação de galeria de drenagem. As margens apresentam-se estáveis devido a presença de vegetação ciliar.

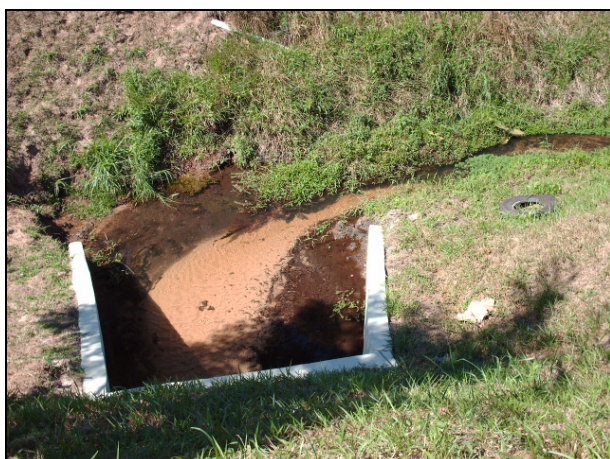
Figura 8.1.2.5-17. Detalhe da travessia de drenagem, na SP-310, onde se observa pequeno depósito de assoreamento e ausência completa de vegetação ciliar, em local de alta suscetibilidade a erosão.

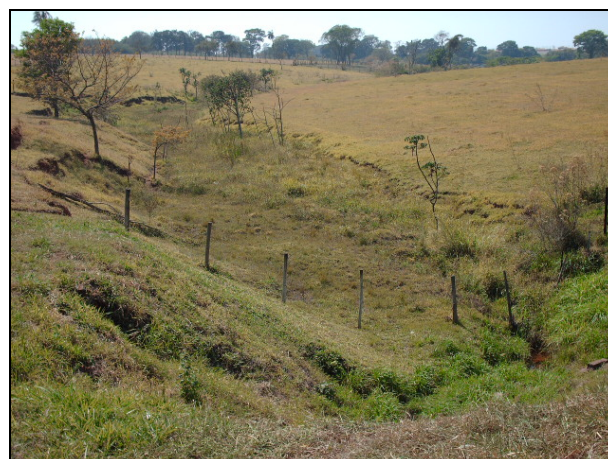
Figura 8.1.2.5-19. Detalhe do Córrego do Cancã, onde se observa a presença de processos erosivos em suas margens por ausência completa de vegetação ciliar, com abatimento do terreno, condicionando o início do desenvolvimento de uma pequena planície aluvionar.

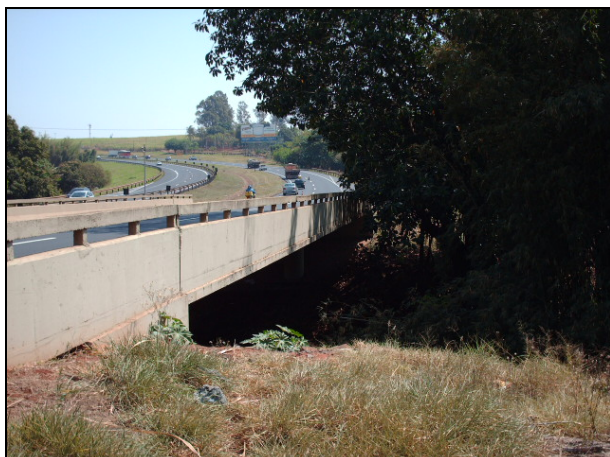
Figura 8.1.2.5-20. Detalhe da travessia do Rio Chibarro, onde afloram blocos rochosos e há presença de aterro com blocos. Presença de lixo no leito do rio.

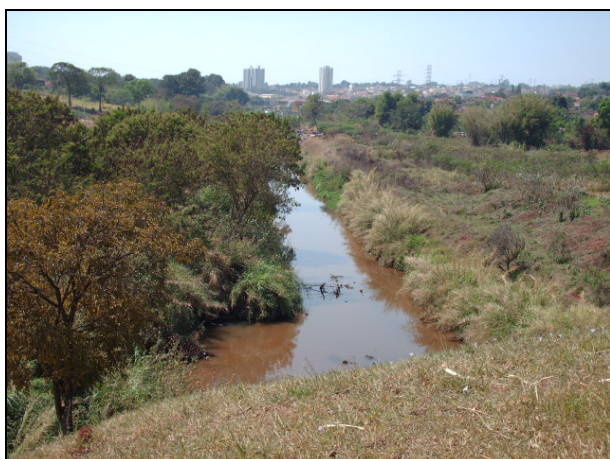
Figura 8.1.2.5-21. Detalhe da travessia do Ribeirão do Ouro, nas proximidades da área urbana de Araraquara, que apresenta alta quantidade de sedimentos em suspensão, mas sem depósitos de assoreamento e processos erosivos.

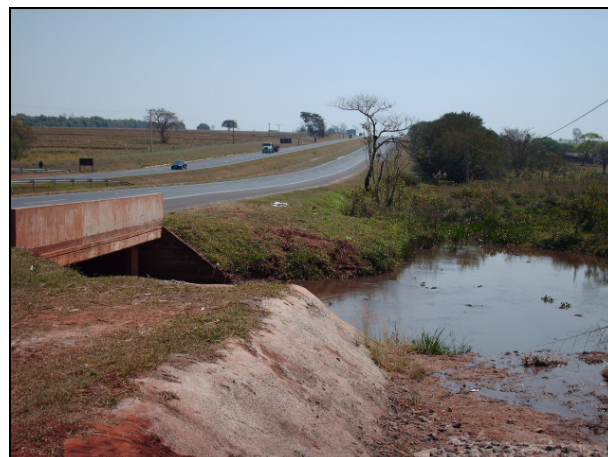
Figura 8.1.2.5-22. Detalhe da travessia do Ribeirão do Lajeado no município de Araraquara, que apresenta obras de impermeabilização nas margens e pequeno depósito de assoreamento.

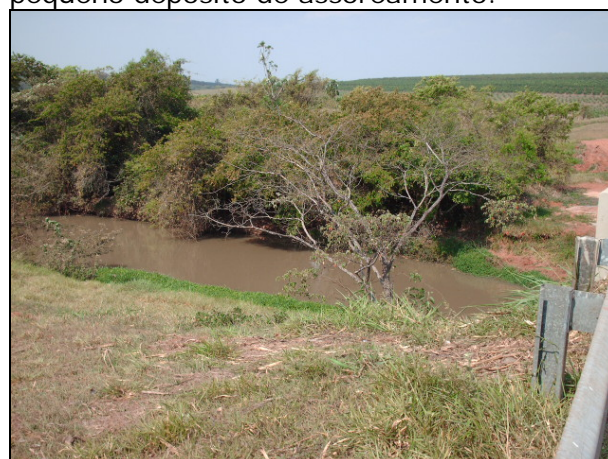
Figura 8.1.2.5-23. Detalhe da travessia do Ribeirão dos Porcos no município de Tabatinga, que possui alta carga de sedimentos em suspensão. Não há ocorrência de depósitos de assoreamento, mas ocorrem sulcos erosivos localizados nas margens.

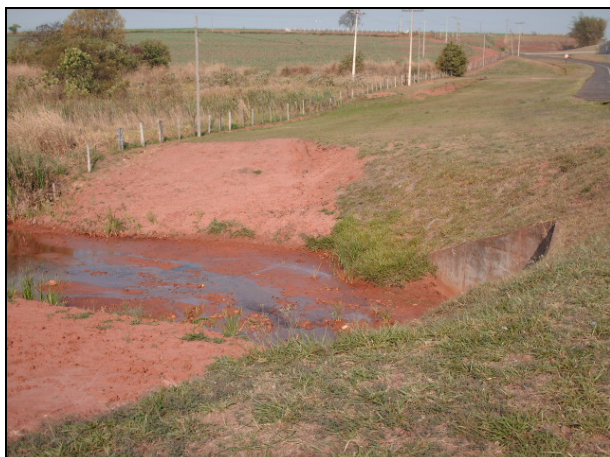
Figura 8.1.2.5-24. Detalhe da travessia Córrego do Taquari, que encontra-se assoreada devido ao aporte de sedimentos provenientes dos sedimentos arenosos da Formação Adamantina.

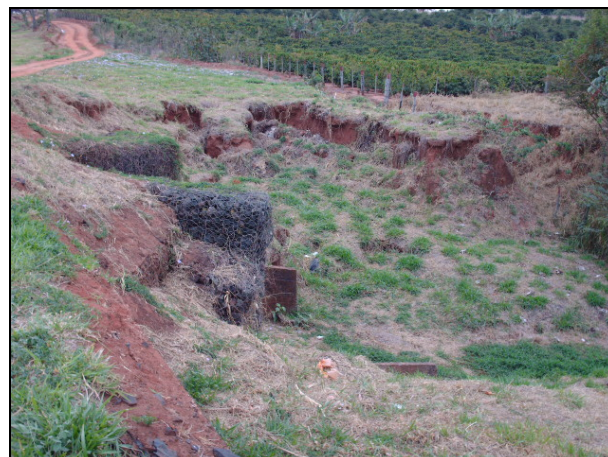
Figura 8.1.2.5-26. Detalhe da travessia Córrego Perobinha no município de Tanabi, onde se observa processo de erosão nas margens e estrutura de gabião para contenção do ravinamento.

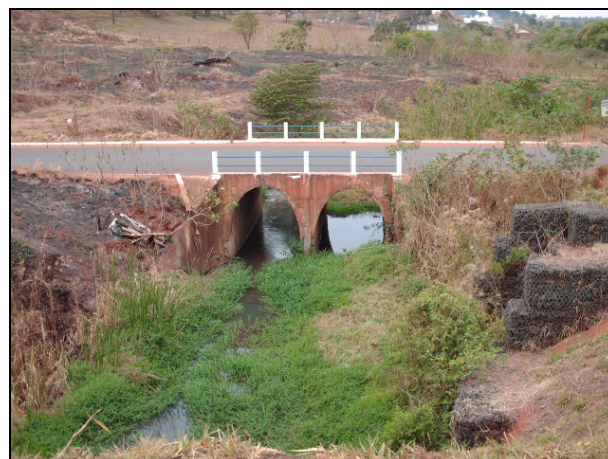
Figura 8.1.2.5-27. Detalhe da travessia do Ribeirão Jataí, no município de Tanabi, que apresenta obras para controle de erosão com gabiões em suas margens. O leito da drenagem está intensamente assoreado.

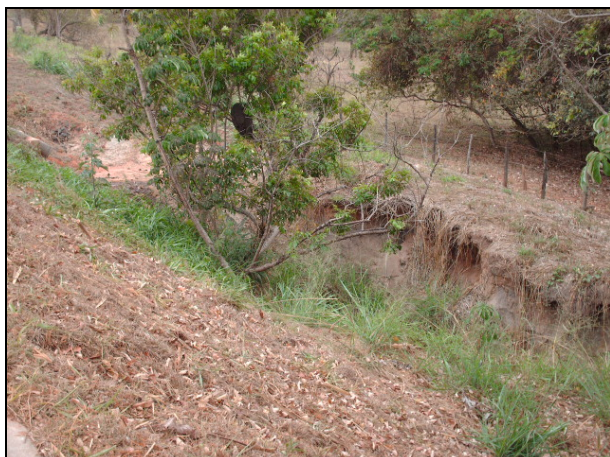
Figura 8.1.2.5-28. Detalhes do processo erosivo de ravinamento nas margens da travessia do Ribeirão Bonito no município de Tanabi (SP-320 -Rodovia Euclides da Cunha, pista norte).

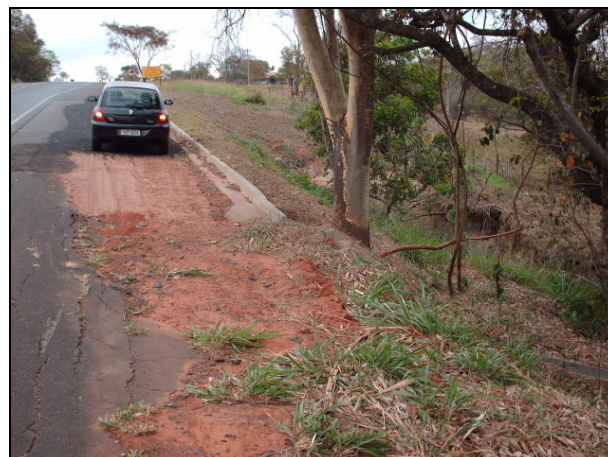
Figura 8.1.2.5-30. Detalhe da travessia Ribeirão Bonito descrita na figura anterior, onde nota-se que o talude da rodovia SP-320 foi afetado, inclusive atingindo o acostamento.

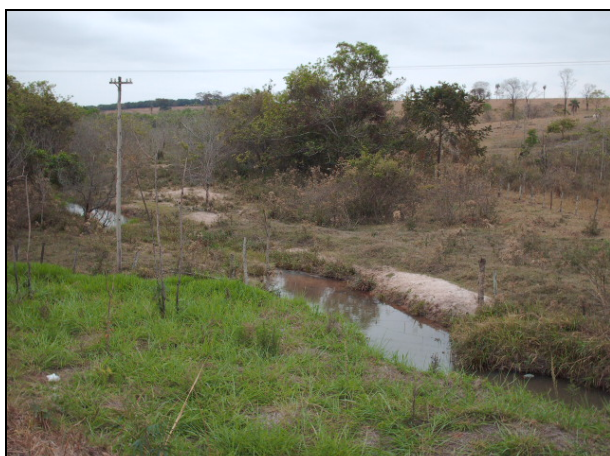
Figura 8.1.2.5-29. Detalhe de depósitos de assoreamento no Ribeirão Bonito, na travessia descrita na figura anterior.

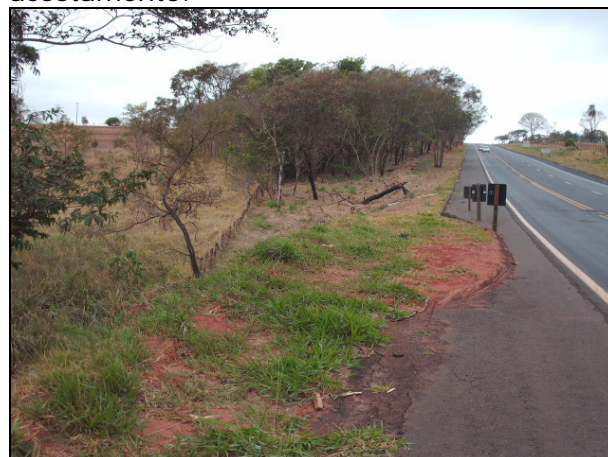
Figura 8.1.2.5-31. Travessia de afluente do Córrego do Retiro, no município de Cosmorama, onde se observa erosão linear afetando o acostamento (SP-320 - Rodovia Euclides da Cunha, pista norte).

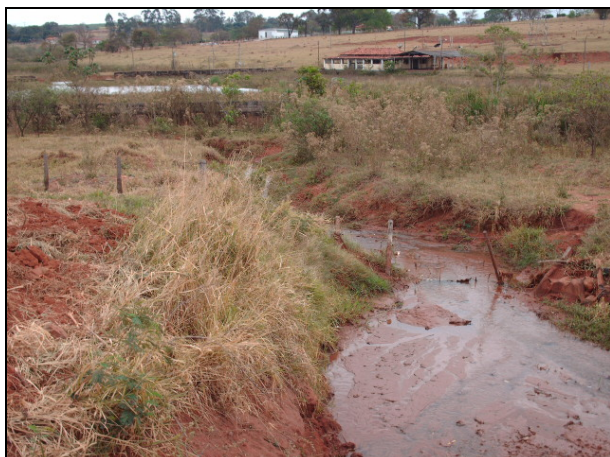
Figura 8.1.2.5-32. Travessia do Córrego das Paineiras no município de Votuporanga, onde se observa intenso assoreamento no leito da drenagem (SP-320 - Rodovia Euclides da Cunha, pista norte).

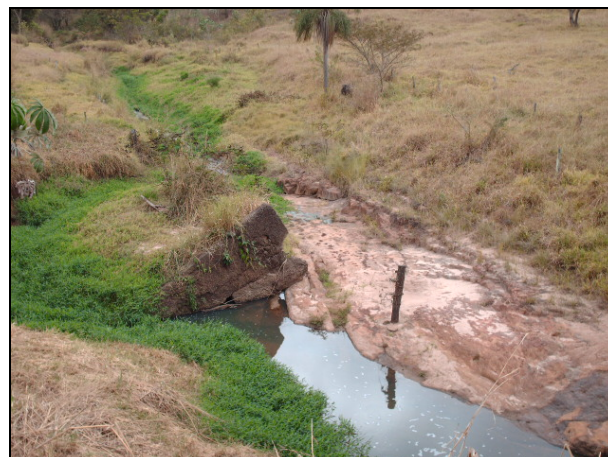
Figura 8.1.2.5-34. Travessia do Córrego da Varação, que apresenta sedimentos assoreando seu leito e um grande bloco de concreto obstruindo parcialmente seu fluxo (SP-320 - Rodovia Euclides da Cunha, pista norte).

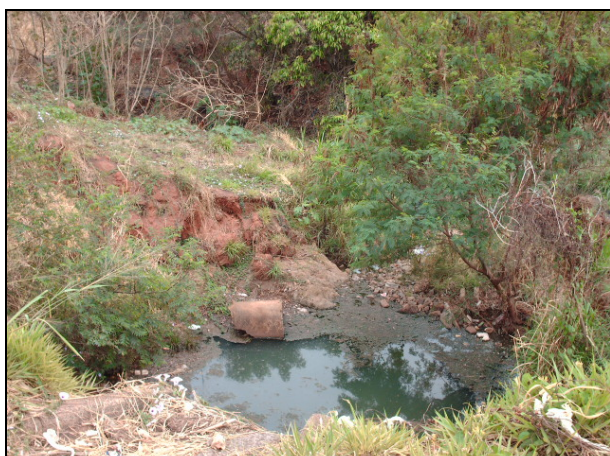
Figura 8.1.2.5-33. Travessia do afluente do Córrego Marinheiro, no município de Votuporanga, que apresenta processos intensos de erosão das margens e assoreamento (SP-320 - Rodovia Euclides da Cunha, pista norte).

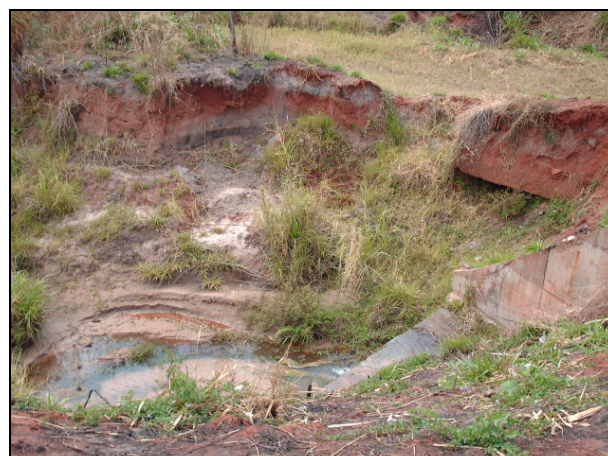
Figura 8.1.2.5-35. Travessia do Córrego do Galão e de seu afluente no município de Fernandópolis, onde ocorre intenso processo de erosão das margens e assoreamento do leito por sedimentos. A galeria de drenagem e o talude da rodovia estão sendo instabilizados pelo processo (SP-320 - Rodovia Euclides da Cunha, pista norte).

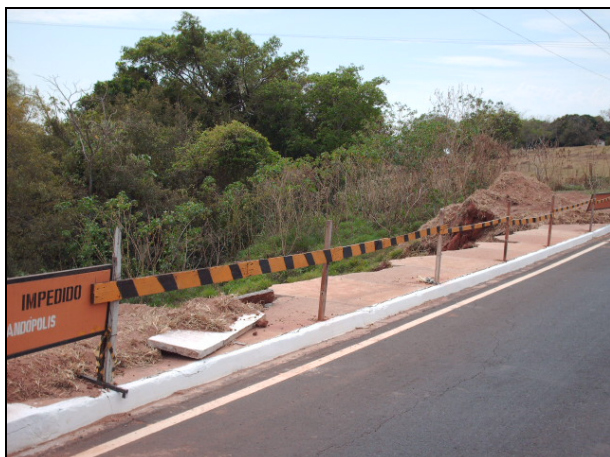
Figura 8.1.2.5-36. Afluente do Córrego da Aldeia com problemas de instabilidade gerado por processo de erosão e solapamento de margem, que afetou rua marginal a SP-320, na área urbana de Fernandópolis (local a cerca de 200 metros do traçado do poliduto, exclusivamente na AID).

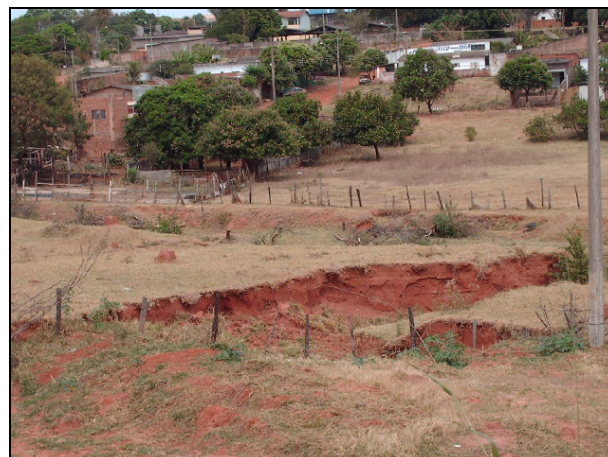
Figura 8.1.2.5-38. Detalhe de processo erosivo intenso das margens de afluente do Córrego Santa Rita, com início de boçorocamento (SP-320 - Rodovia Euclides da Cunha, pista).

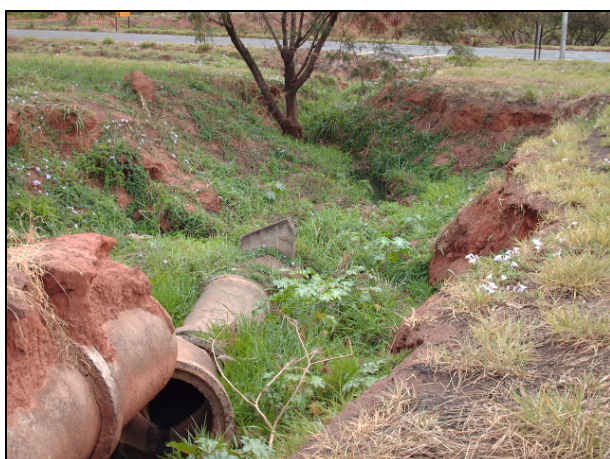
Figura 8.1.2.5-37. Detalhe de processo erosivo desconfinando tubulação de água pluvial em afluente do Córrego Santa Rita, na área urbana de Fernandópolis, próximo da travessia do poliduto da pista Sul para Norte (SP-320 - Rodovia Euclides da Cunha).

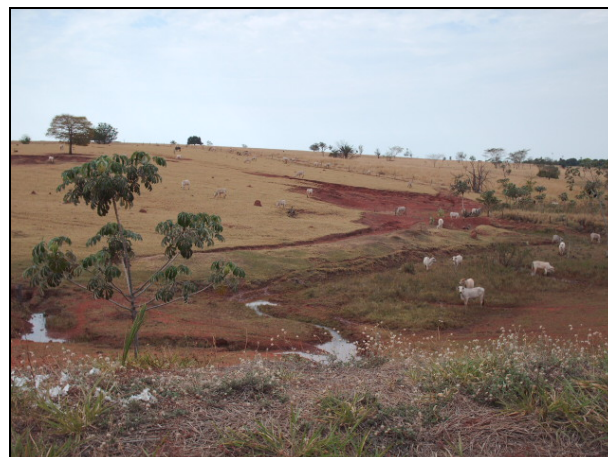
Figura 8.1.2.5-42. Vista geral de afluente do Córrego São José no município de Rubinéia, no trecho alternativo 2 até a ponte rodoferroviária, onde nota-se intenso processo de erosão das margens e assoreamento do leito.

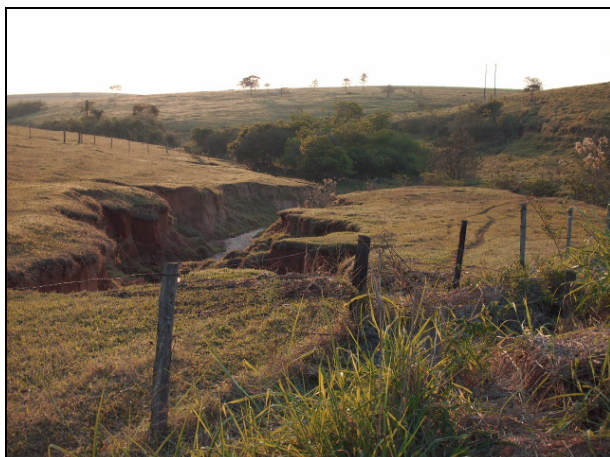
Figura 8.1.2.5-45. Travessia do afluente do Córrego Dourado Leste, onde se verifica o início de formação de uma boçoroca, com intenso assoreamento a jusante da drenagem.

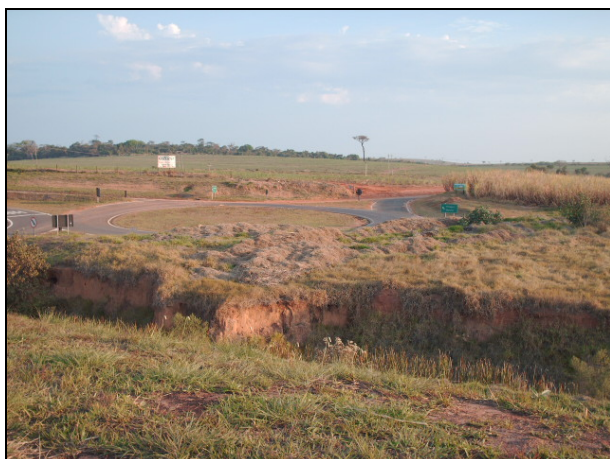
Figura 8.1.2.5-46. Travessia do Córrego Congonhas no município de Pirajuí, onde há uma boçoroca ocasionando assoreamento a jusante da drenagem.

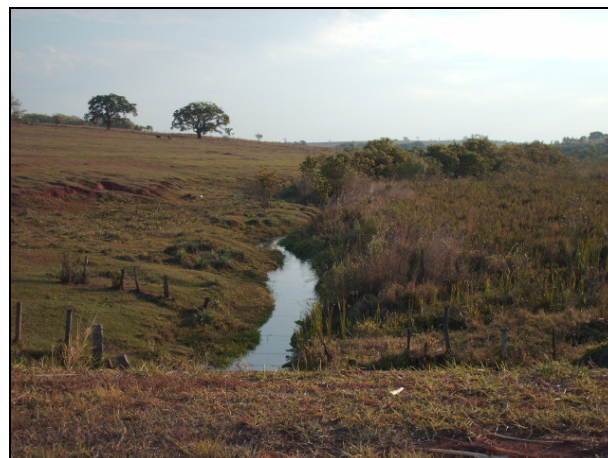
Figura 8.1.2.5-47. Detalhe da travessia do Córrego Saltinho no município de Cafelândia, que apresenta sulcos nos taludes marginais, ocasionando assoreamento do leito em pontos localizados.

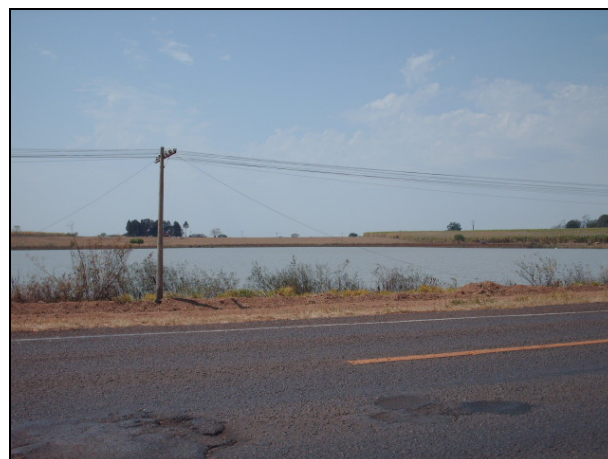
Figura 8.1.2.5-48. Detalhe de uma lagoa às margens da SP-463, pista norte, município de Araçatuba. Essa região apresenta várias lagoas de topo alimentadas exclusivamente pelo nível de água subterrâneo (trecho do poliduto de Araçatuba até o referido rio).

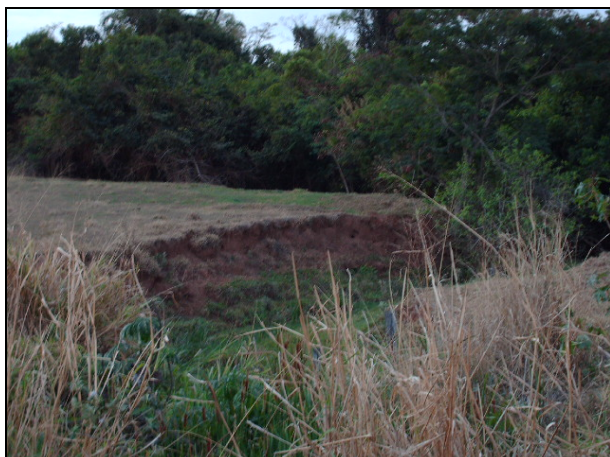
Figura 8.1.2.5-53. Detalhe da travessia do Ribeirão Borboleta, no município de Andradina, com ocorrência de processos erosivos das margens e assoreamento do leito.

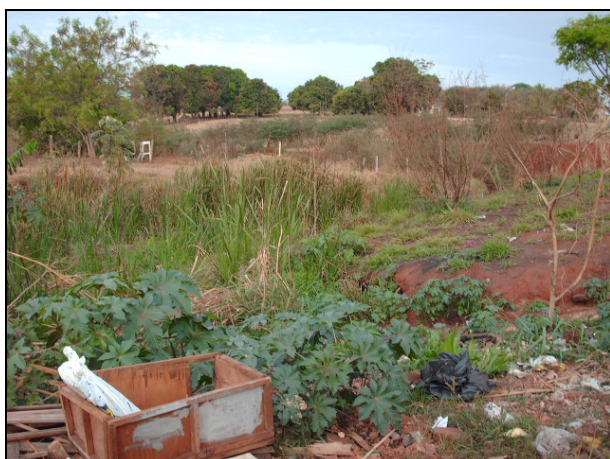
Figura 8.1.2.5-54. Travessia de Afluente do Córrego São Pedro no município de Andradina, onde se observa a presença de lixo de todos os tipos assoreando a drenagem, além de sedimentos arenosos.

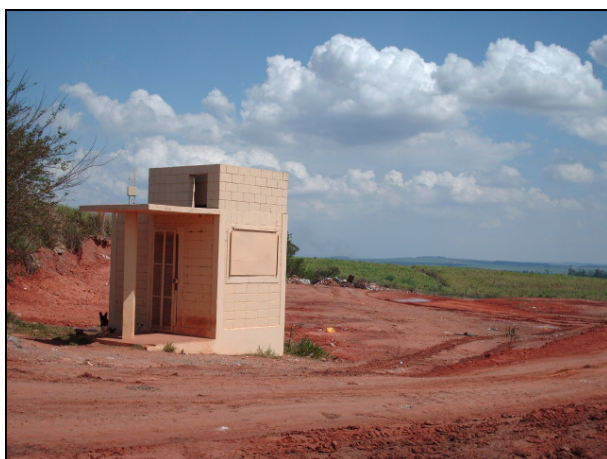
Figura 8.1.2.6-11. Aterro municipal de Cosmópolis a menos de 10 metros da ADA (270.672/ 7.497.649).

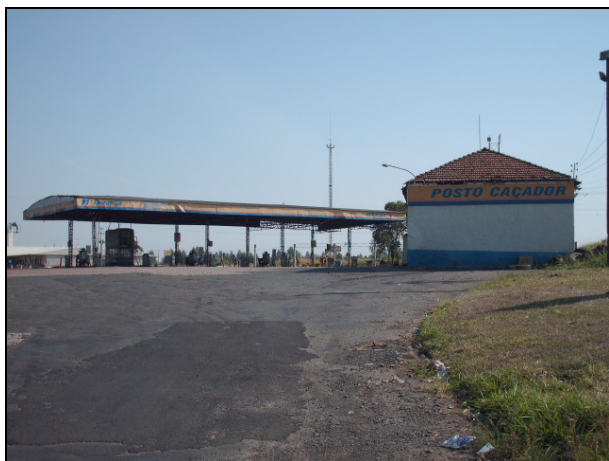
Figura 8.1.2.6-15. Vista geral do antigo Posto Caçador (bandeira Ipiranga) que está fechado (construções abandonadas). Não está relacionada na listagem da Cetesb, mas trata-se de uma potencial área contaminada na AID (Rodovia SP-310, km 182,90 - Pista Norte, Rio Claro).

As **Figuras 8.1.2.6-1 a 8.1.2.6-71** ilustram as áreas que estão no cadastro ou são potenciais de contaminação dentro da AID do empreendimento.

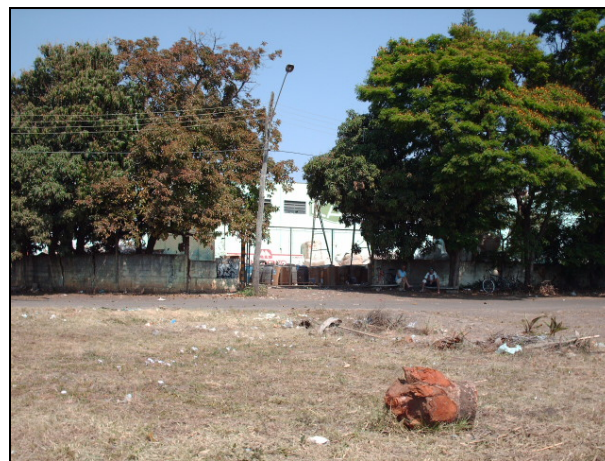
Figura 8.1.2.6-17. Detalhe da empresa CAL (Central de Aços) na cidade de São Carlos, que possui tambores armazenados em pátio descoberto. Não está listada no cadastro da Cetesb, mas trata-se de uma área contaminada potencial na AID (SP-310 - km 234,20).

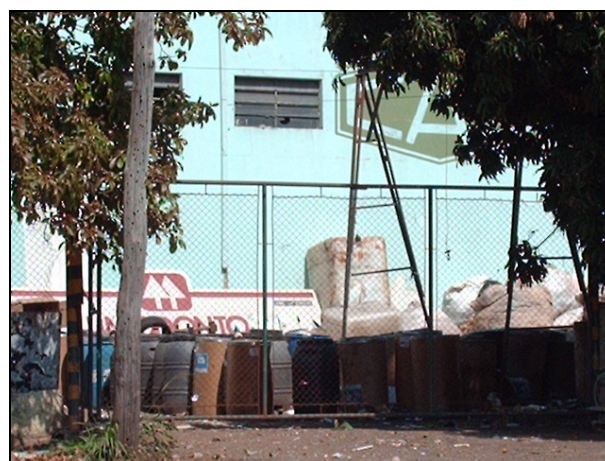
Figura 8.1.2.6-18. Detalhe dos tambores na empresa CAL (Central de Aços) citada na figura anterior.

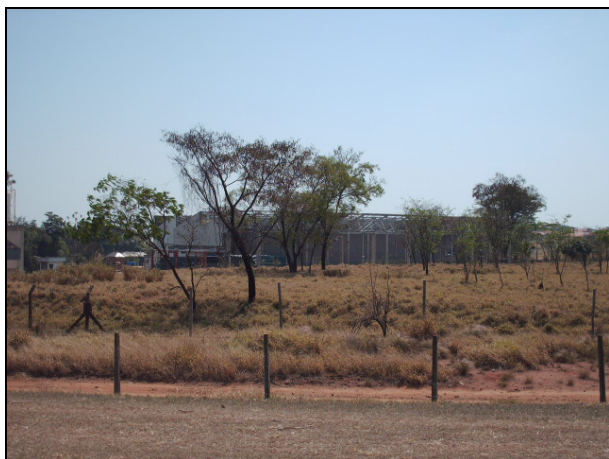
Figura 8.1.2.6-19. Detalhe de galpão com tambores armazenados da empresa Tambores e Sucatas São Carlos. Não está relacionada no cadastro da Cetesb, mas trata-se de uma potencial área contaminada na AID (SP-310, Km 240,9).

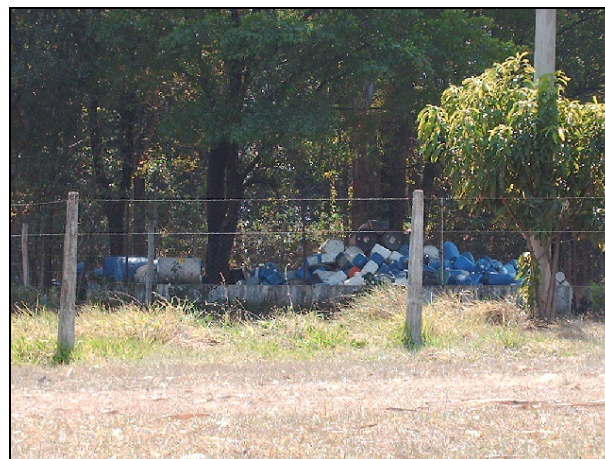
Figura 8.1.2.6-21. Detalhe de outro ponto com tambores armazenados a céu aberto em área da empresa Tambores e Sucatas São Carlos citada nas figuras anteriores.

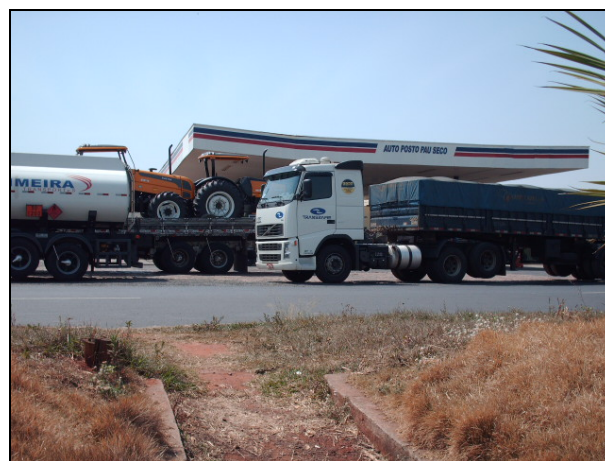
Figura 8.1.2.6-22. Detalhe do Posto de Combustível Pau Seco no município de Araraquara que está situado dentro da AID. Não está relacionado no cadastro da Cetesb, mas é uma potencial área contaminada (Rodovia SP-310 – Km 277,6, pista norte).

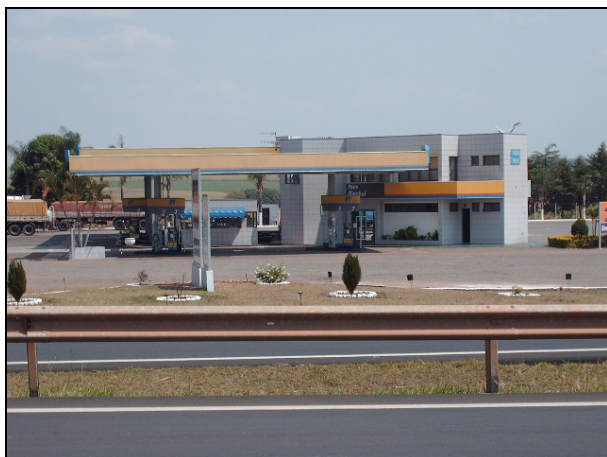
Figura 8.1.2.6-23. Posto de combustível Kambuï da rede Rodo situado dentro da AID no município de Araraquara. Não está relacionado no cadastro da Cetesb, mas tem potencial de ser uma área contaminada (Rodovia SP-310, Km 291,3, pista sul).

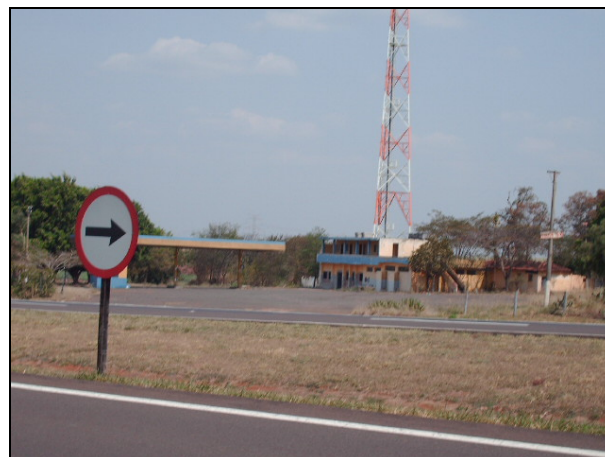
Figura 8.1.2.6-25. Posto de combustível abandonado no município de Tabatinga, situado dentro da AID. Possível área contaminada (Rodovia SP-310, km 329,8, pista sul).

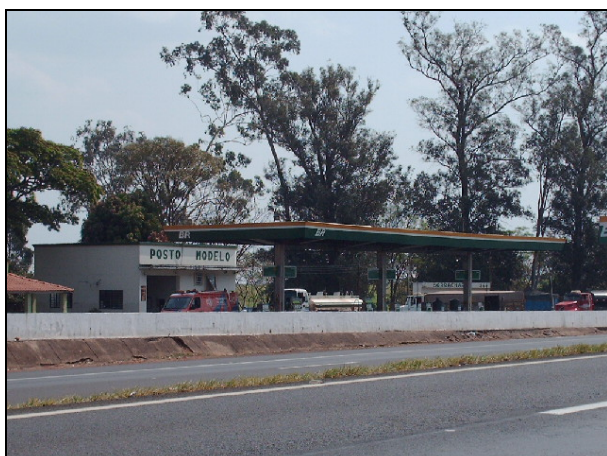
Figura 8.1.2.6-24. Posto de combustível Modelo no município de São Lourenço do Turvo, localizado na AID. Possível área contaminada (Rodovia SP-310, km 318,5, pista sul).

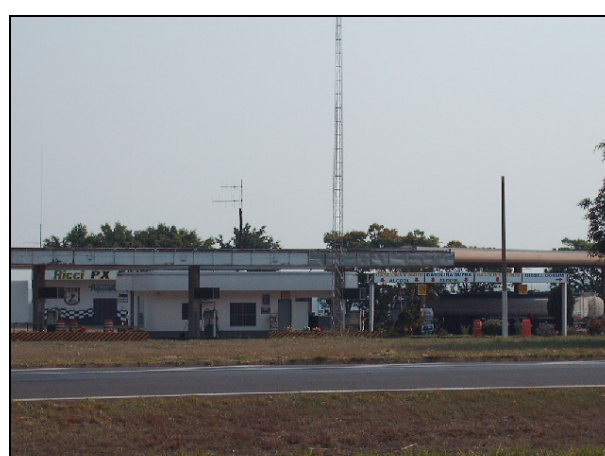
Figura 8.1.2.6-26. Posto de combustível BR Ricci PX, município de Santa Adélia localizado na AID. Área contaminada cadastrada na Cetesb como Comércio de Combustíveis e Transportes Bortolini Ltda (Rodovia SP-310, km 349,9, pista sul).

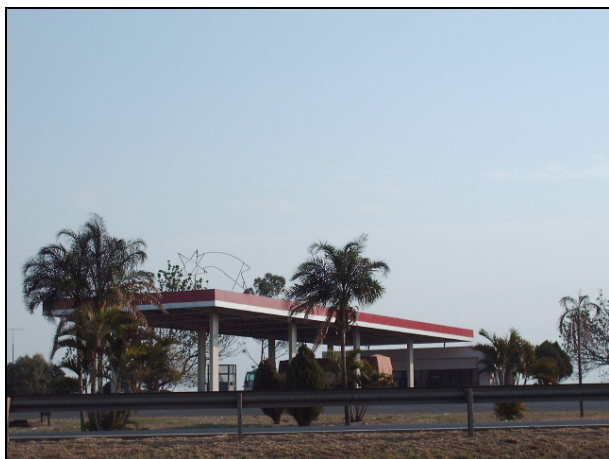
Figura 8.1.2.6-27. Posto de combustível Farroupilha no município de Uchoa localizado na AID (Rodovia SP-310, km 407,6, pista sul).

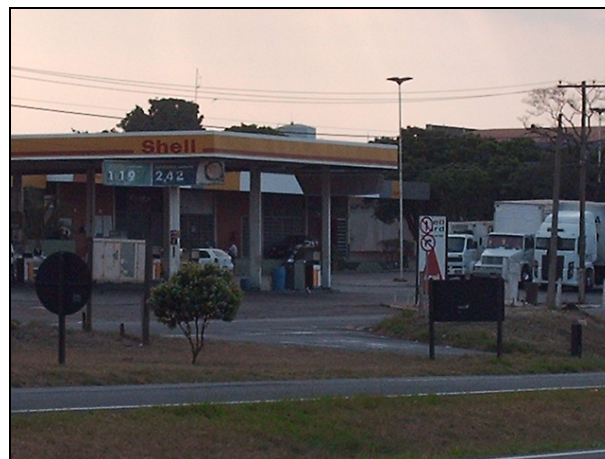
Figura 8.1.2.6-29. Posto de combustível Shell no município de São José do Rio Preto. Potencial área contaminada (Rodovia SP-310, km 433, pista sul).

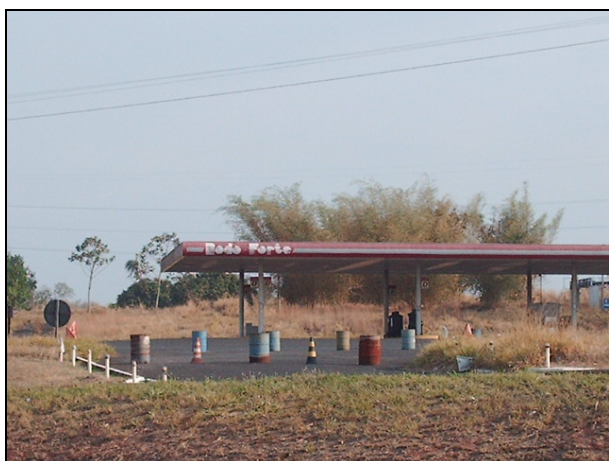
Figura 8.1.2.6-28. Posto de combustível Rodo Forte situado no município de Cedral. Está cadastrada na Cetesb como área contaminada denominada Caneo & Caneo Auto Posto Ltda (Rodovia SP-310, km 423,4, pista sul).

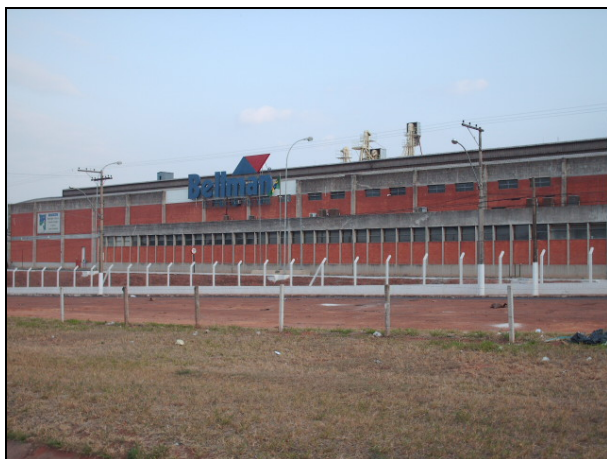
Figura 8.1.2.6-31. Empresa Bellman Nutrição Animal situada no distrito industrial de Mirassol, trecho com áreas potencialmente contaminadas dentro da AID.

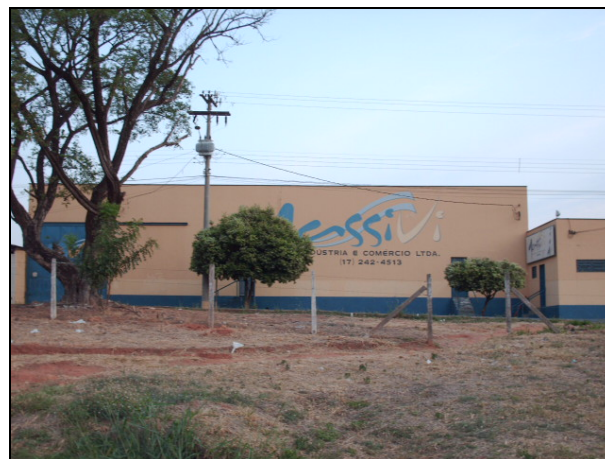
Figura 8.1.2.6-33. Empresa Massivi Indústria e Comércio Ltda. situada no distrito industrial de Mirassol, trecho com áreas potencialmente contaminadas dentro da AID.

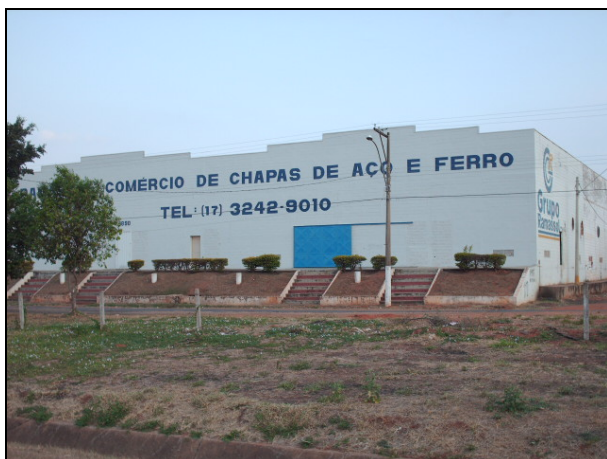
Figura 8.1.2.6-32. Empresa Ramassol Comércio de Chapa de Aço e Ferro situada no distrito industrial de Mirassol, trecho com áreas potencialmente contaminadas dentro da AID.

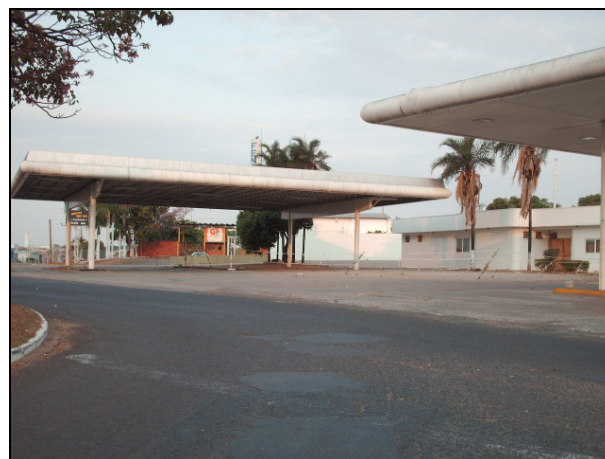
Figura 8.1.2.6-34. Posto de gasolina em reforma situado no distrito industrial de Mirassol, trecho com áreas potencialmente contaminadas dentro da AID.

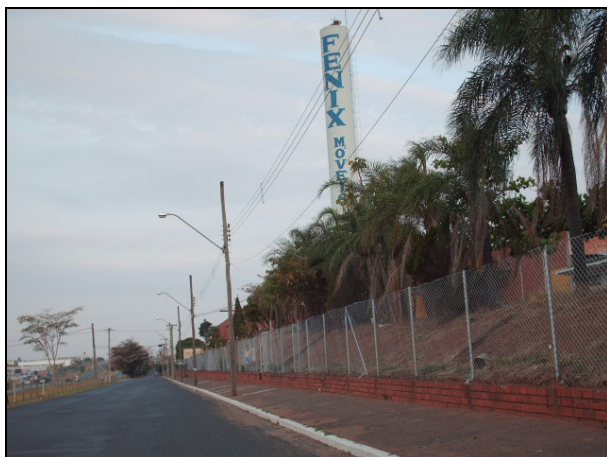
Figura 8.1.2.6-35. Empresa Fênix Móveis situada no distrito industrial de Mirassol. Trecho com áreas potencialmente contaminadas dentro da AID.
