8.1.2. ÁREA DE INFLUÊNCIA DIRETA (AID)

Estudo de Impacto Ambiental - EIA	8.1 Meio Físico	Poliduto Oeste Paulista	
	159	Maio/2009	Rev. 0

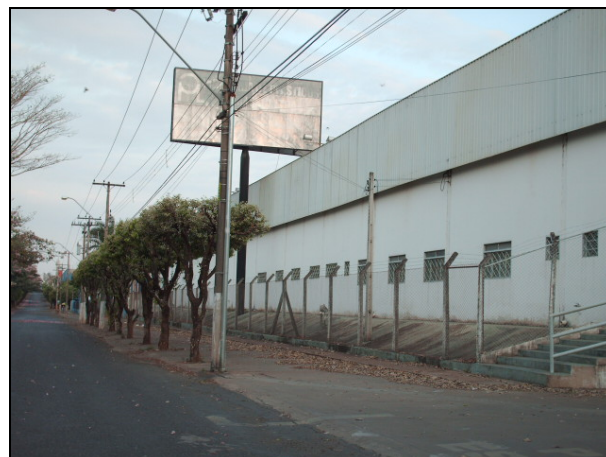
Figura 8.1.2.6-37. Empresa Indústria de Elástico Mirassol situada no distrito industrial de Mirassol. Trecho com áreas potencialmente contaminadas dentro da AID.

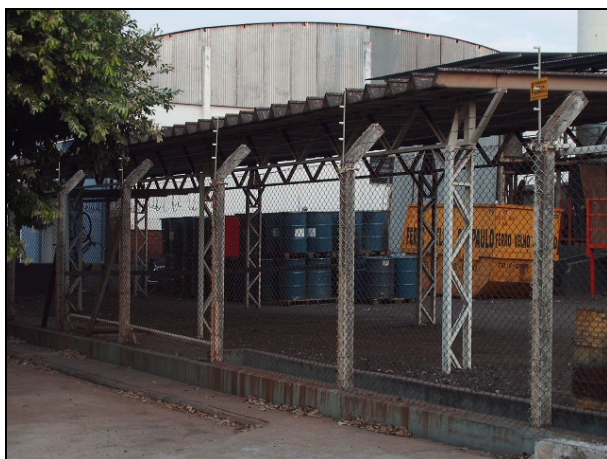
Figura 8.1.2.6-36. Empresa Ibraço situada no distrito industrial de Mirassol, onde há tambores armazenados a céu aberto e diretamente no solo. Trecho com áreas potencialmente contaminadas dentro da AID.

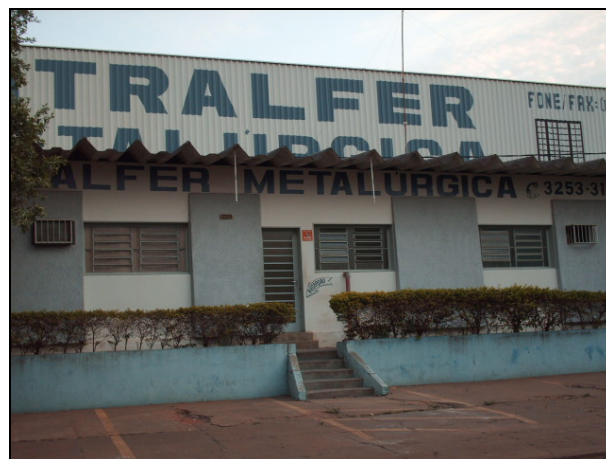
Figura 8.1.2.6-38. Empresa Vitralfer Metalúrgica situada no distrito industrial de Mirassol. Trecho com áreas potencialmente contaminadas dentro da AID.

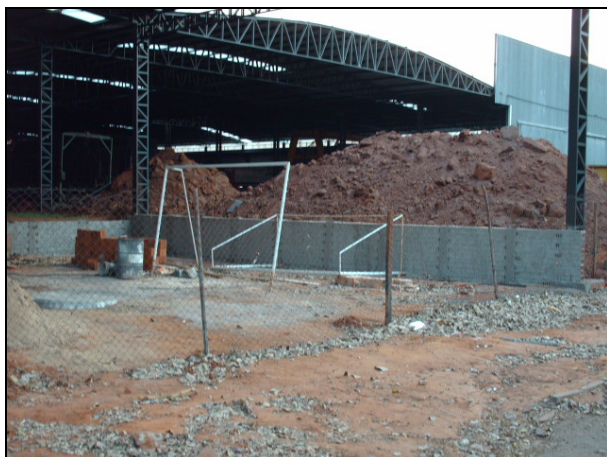
Figura 8.1.2.6-39. Empresa Vitralfer Metalúrgica situada no distrito industrial de Mirassol. Trecho com áreas potencialmente contaminadas dentro da AID.

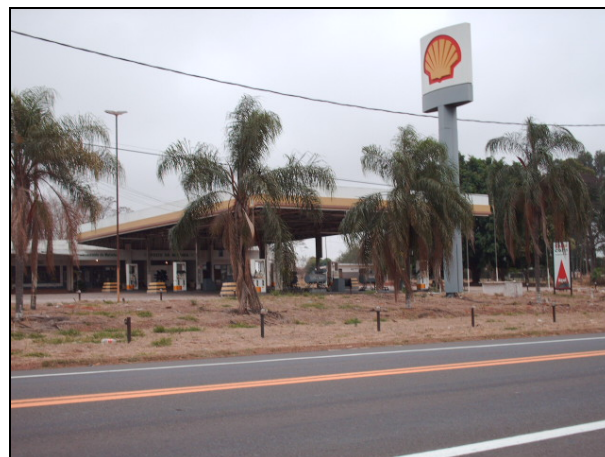
Figura 8.1.2.6-41. Posto de combustível da Matinha situado no município de Mirassol na SP-320 (Rodovia Euclides da Cunha), pista norte. Potencial área contaminada.

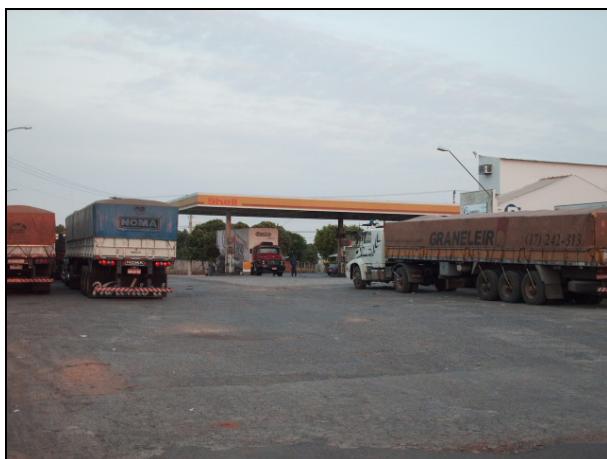
Figura 8.1.2.6-40. Posto Shell Irmãos Coragem situada no distrito industrial de Mirassol. Trecho com áreas potencialmente contaminadas dentro da AID.

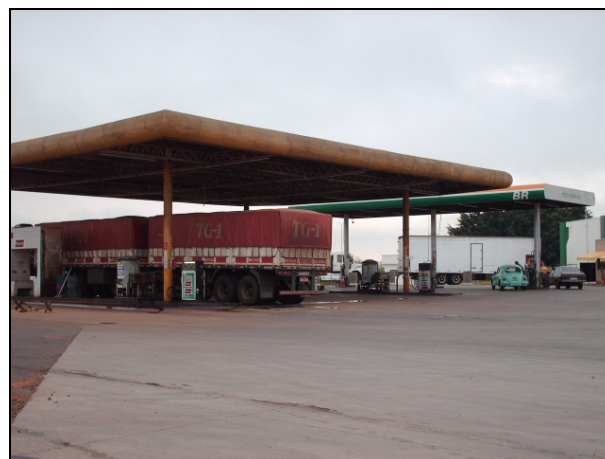
Figura 8.1.2.6-42. Vista do Posto de combustível Itamarati situado no município de Bálsamo. Potencial área contaminada.

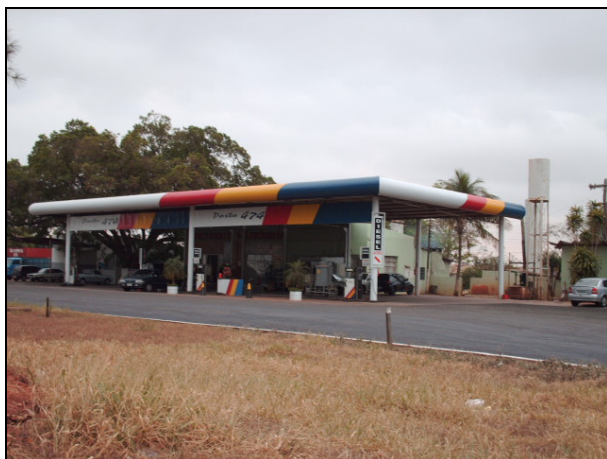
Figura 8.1.2.6-43. Detalhe do posto de combustível sem denominação na SP-320 (Rodovia Euclides da Cunha), pista norte, em Tanabi. Área potencial de contaminação.

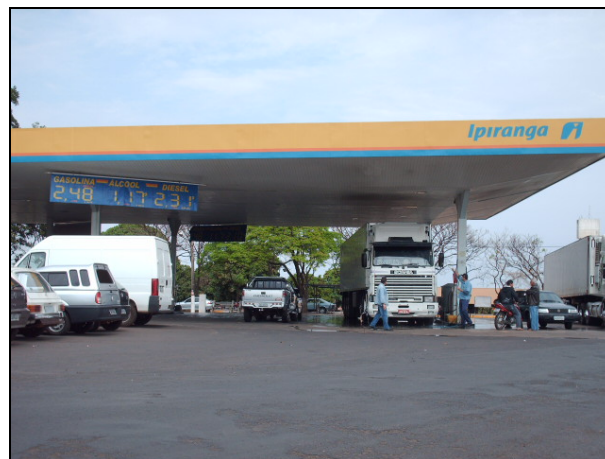
Figura 8.1.2.6-45. Detalhe do posto de combustível Boa Vista na área urbana de Fernandópolis. Área potencial de contaminação.

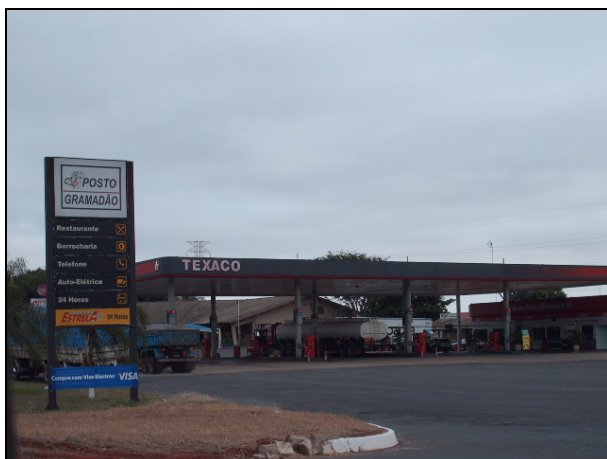
Figura 8.1.2.6-44. Detalhe do posto de combustível Gramado na SP-320 (Rodovia Euclides da Cunha), pista sul, em Fernandópolis. Área potencial de contaminação.

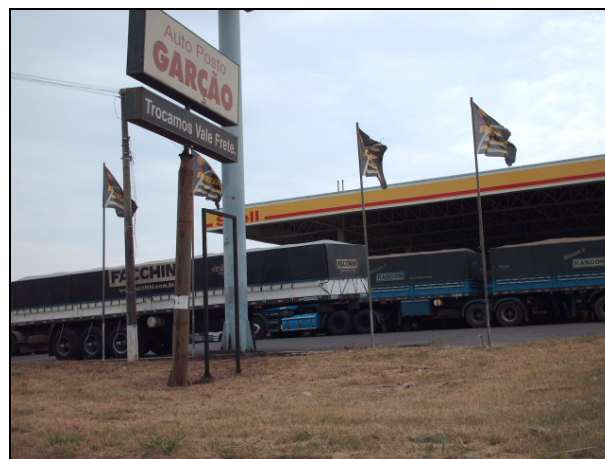
Figura 8.1.2.6-46. Posto de combustível Garção, situado na pista norte da SP-320 (Rodovia Euclides da Cunha), município de Urânia. Área contaminada cadastrada na Cetesb dentro da AID, sob a denominação Gitti & Cia. Ltda.

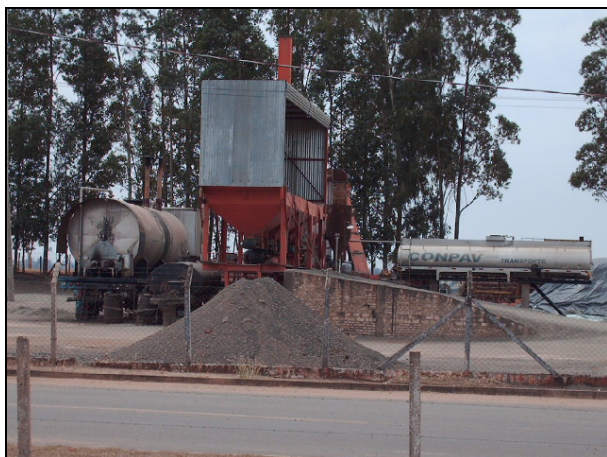
Figura 8.1.2.6-47. Usina de asfalto da empresa Conpav Transportes na área urbana de Santa Fé do Sul. Potencial área contaminada (via marginal a SP-320 - Rodovia Euclides da Cunha, pista norte).

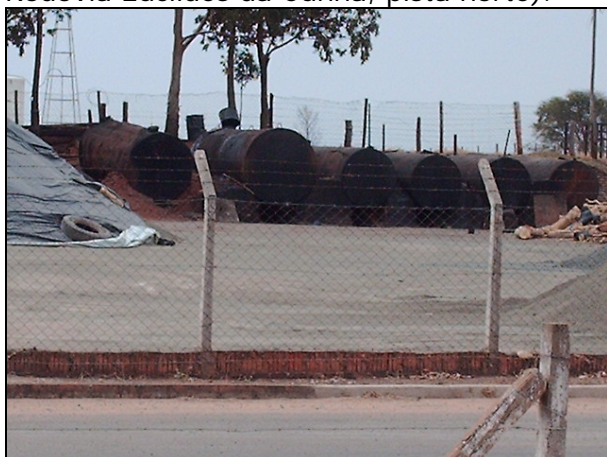
Figura 8.1.2.6-48. Detalhe de tambores de armazenamento de piche na usina de asfalto da empresa Conpav Transportes citada na figura anterior.

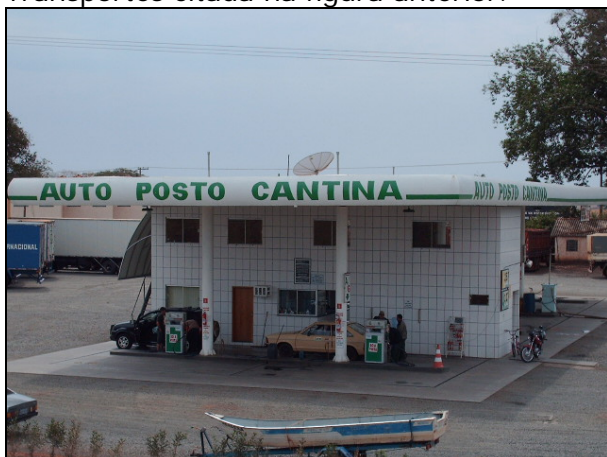
Figura 8.1.2.6-49. Posto combustível Cantina em Santa Fé do Sul. Potencial área contaminada (via marginal a SP-320 - Rodovia Euclides da Cunha, pista norte).

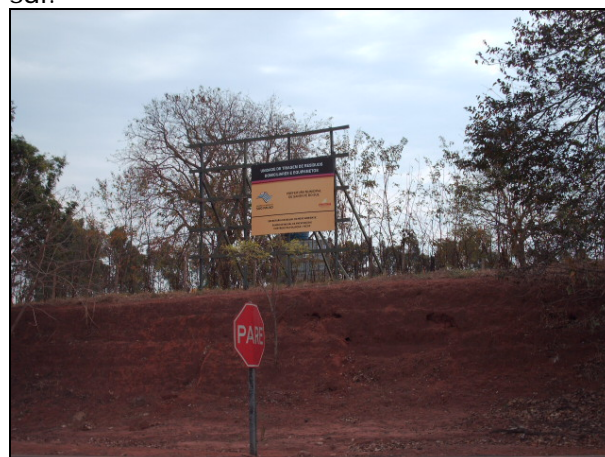
Figura 8.1.2.6-51. Unidade de triagem de resíduos domiciliares e equipamentos de Santa Fé do Sul, nas margens da SP-320 (Rodovia Euclides da Cunha), pista norte. Potencial área contaminada.

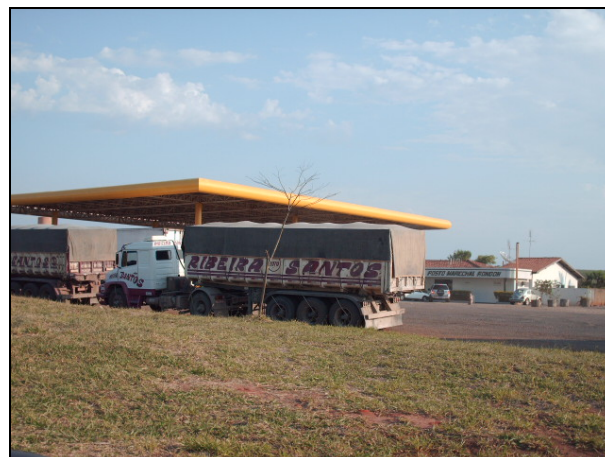
Figura 8.1.2.6-55. Posto de combustível Marechal Rondon, na pista sul da rodovia homônima (SP-300), município de Lins. Potencial área contaminada.

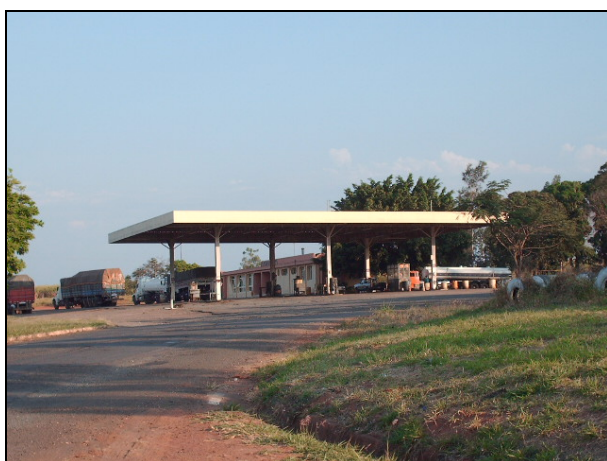
Figura 8.1.2.6-54. Posto de combustível Costelão Gaúcho, na pista sul da rodovia Marechal Rondon (SP-300), município de Cafelândia. Potencial área contaminada.

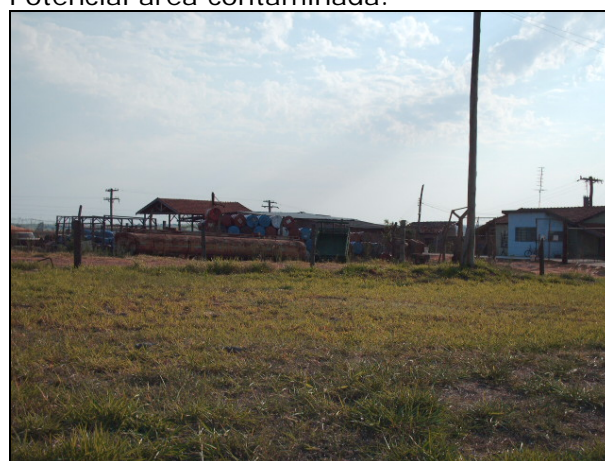
Figura 8.1.2.6-56. Início de trecho industrial no município de Lins, às margens da SP-300 (Rodovia Marechal Rondon), pista sul. Presença de ferro velho com tambores e outros materiais. Potencial área contaminada.

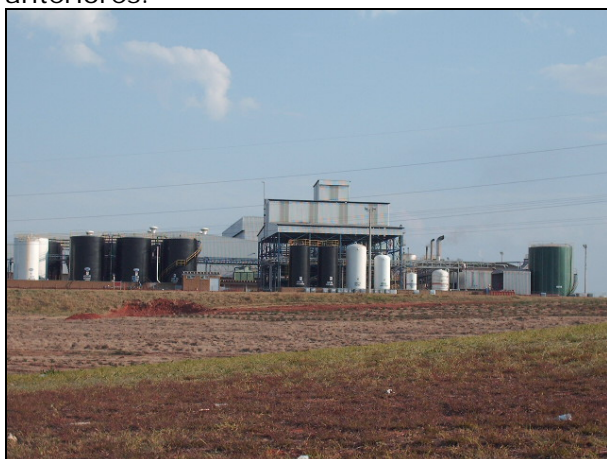
Figura 8.1.2.6-59. Final de trecho industrial no município de Lins, situado dentro da AID do empreendimento. Potenciais áreas contaminadas.

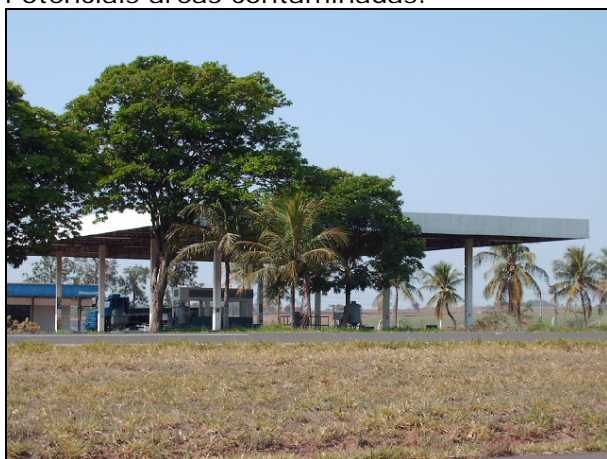
Figura 8.1.2.6-60. Posto de combustível fechado da Rede Dinossauros situado às margens da SP-300 (Rodovia Marechal Rondon), pista norte, no município de Penápolis. Potencial área contaminada.

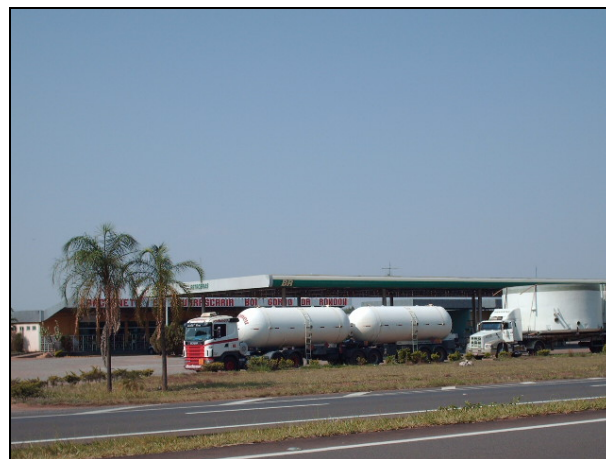
Figura 8.1.2.6-61. Posto de combustível Rodoeste situado às margens da SP-300 (Rodovia Marechal Rondon), pista norte, no município de Coroados. Potencial área contaminada.

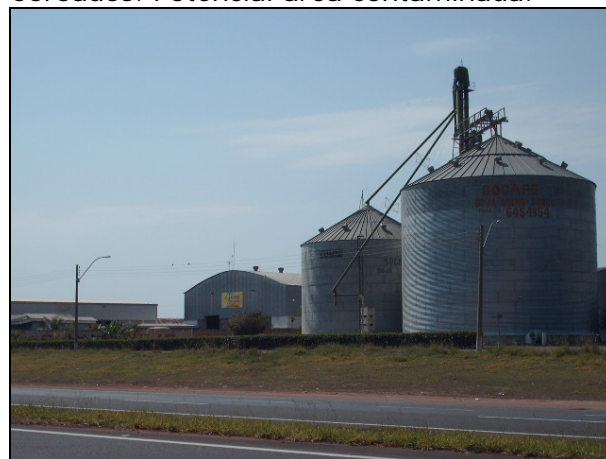
Figura 8.1.2.6-62. Aglomerado de empresas as margens da SP-300 (Rodovia Marechal Rondon), pista norte, Coroados. Potenciais áreas contaminadas.

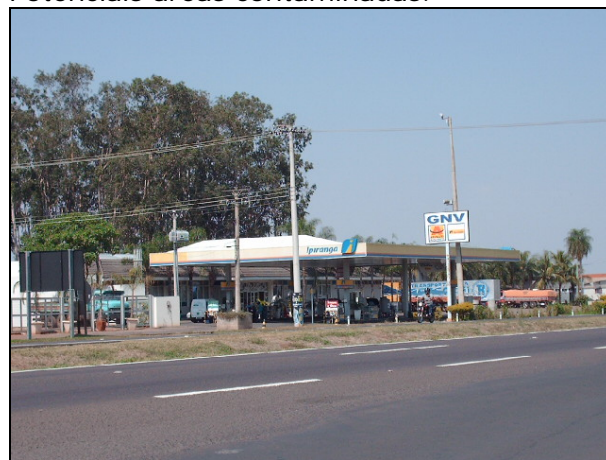
Figura 8.1.2.6-63. Posto de combustível Absoluto às margens da SP-300 (Rodovia Marechal Rondon), pista norte, no município de Araçatuba. Potencial área contaminada.

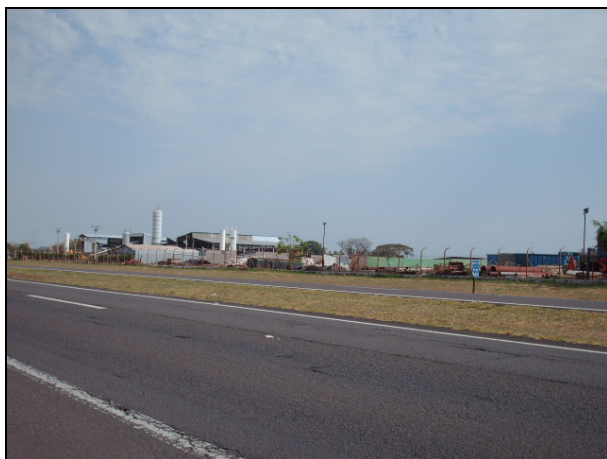
Figura 8.1.2.6-64. Empresa metalúrgica ASR, situada as margens da SP-300 (Rodovia Marechal Rondon), pista norte, no município de Araçatuba, que armazena peças para reciclagem e tambores a céu aberto. Potencial área contaminada.

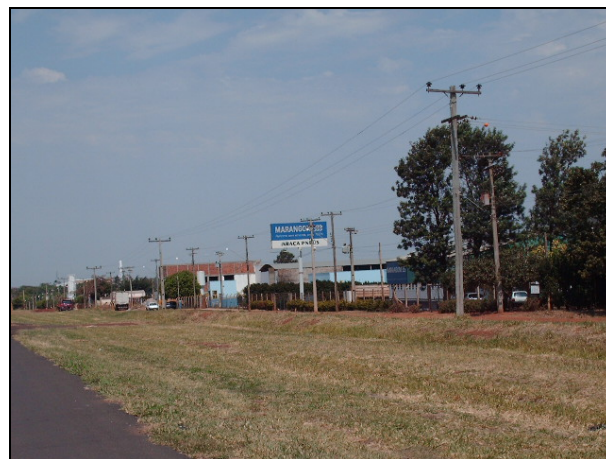
Figura 8.1.2.6-66. Trecho de área urbana com várias pequenas e médias industriais ao longo da SP-463, município de Araçatuba, com potenciais áreas contaminadas na AID.

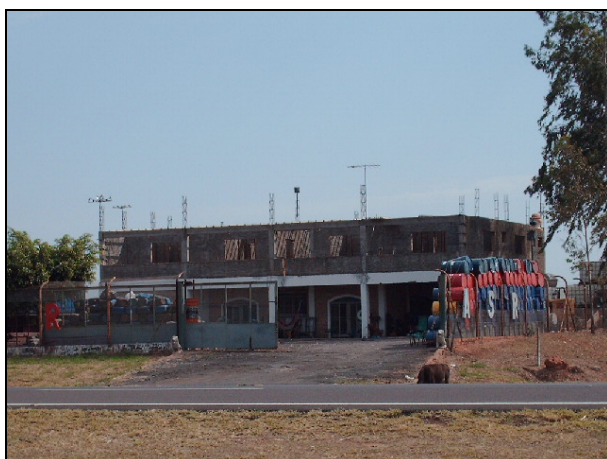
Figura 8.1.2.6-65. Detalhe do depósito de tambores da empresa metalúrgica ASR, citada na figura anterior.

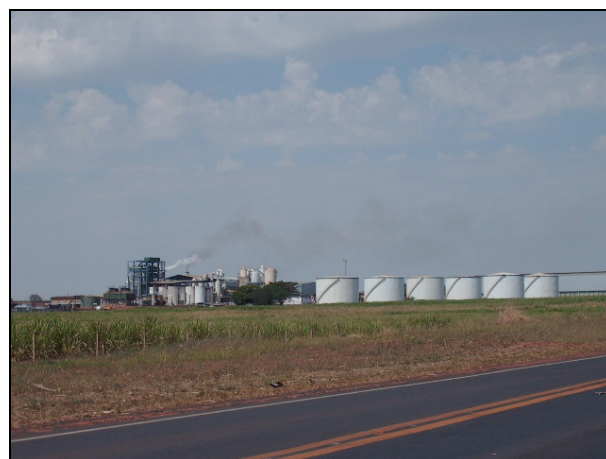
Figura 8.1.2.6-67. Área da Usina Destivale no município de Araçatuba, na SP-463 (trecho do poliduto até o Rio Tietê). Potencial área contaminada.

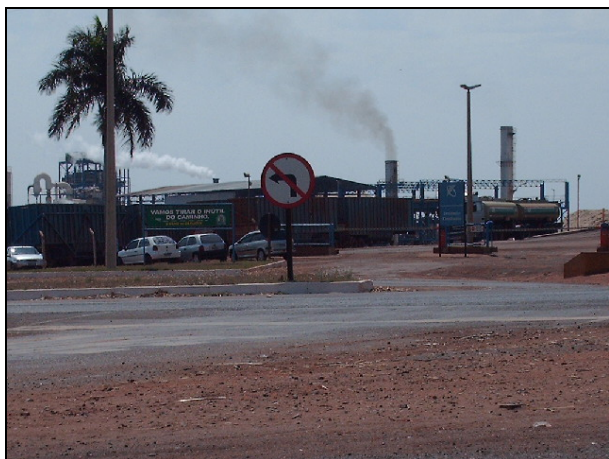
Figura 8.1.2.6-68. Detalhe da Usina Destivale no município de Araçatuba, na SP-463 (trecho do poliduto até o Rio Tietê), citada na figura anterior.

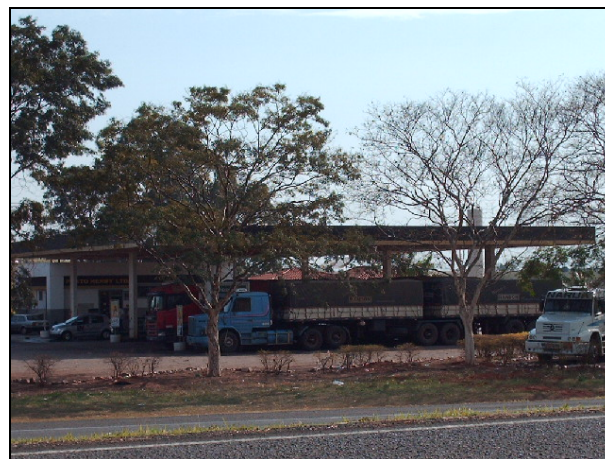
Figura 8.1.2.6-70. Posto de combustível Herby Ltda na SP-300 (Rodovia Marechal Rondon), pista norte, no município de Valparaíso. Potencial área contaminada.

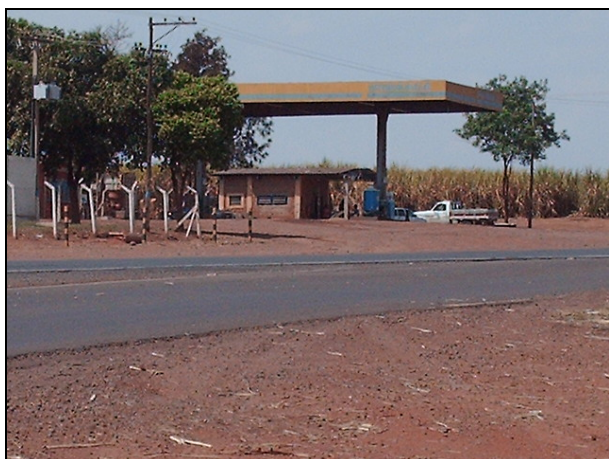
Figura 8.1.2.6-69. Posto de combustível da Usina Destivale na SP-463 (trecho do poliduto até o Rio Tietê), citada na figura anterior.

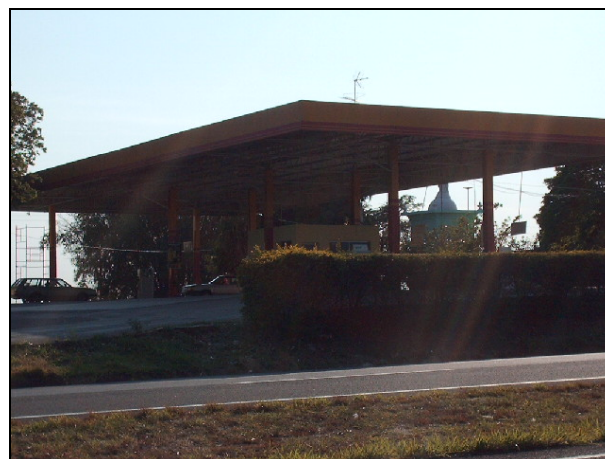
Figura 8.1.2.6-71. Posto de combustível Corcovado na SP-300 (Rodovia Marechal Rondon), pista norte, no município de Guaraçai. Potencial área contaminada.

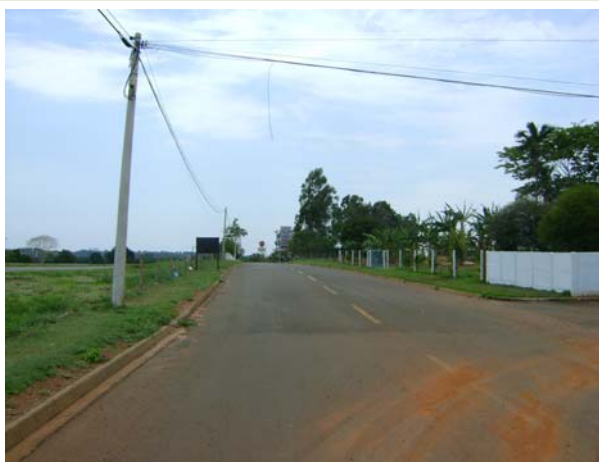
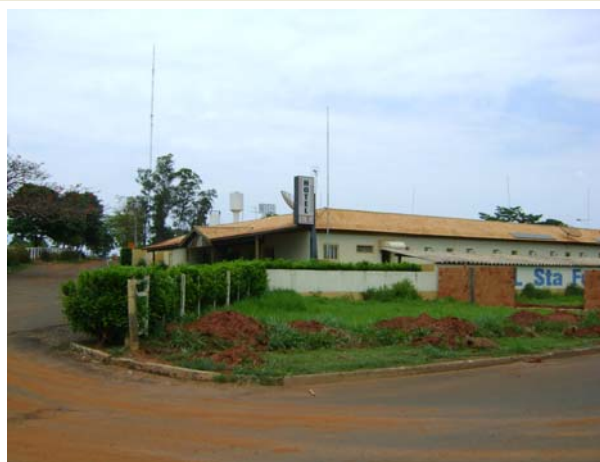
Fotos 8.1.2.7-1 e 2: Medição RC – 01, Hotel Santa Fé do Sul na Av. Marginal à SP 320 Km 622+600 Sul

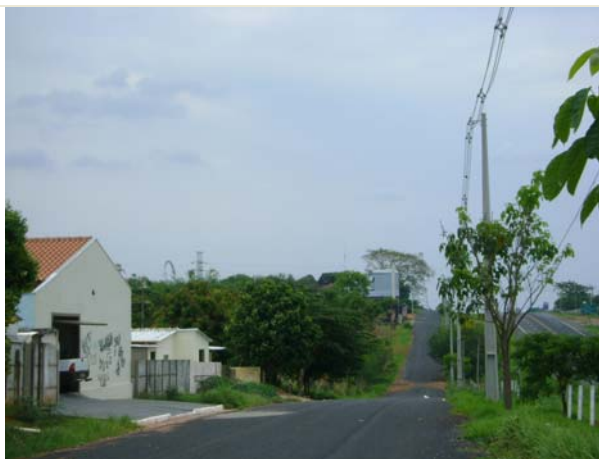
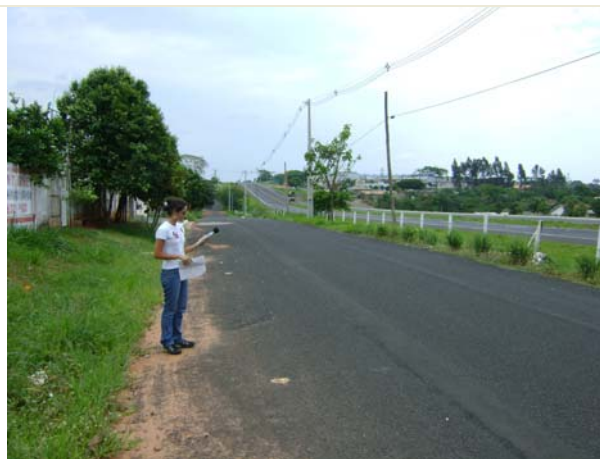
Fotos 8.1.2.7-3 e 4: Medição RC – 02, Área Urbana da Av. Dr Eduardo Ferraz Ribeiro do Vale, marginal à SP 320 – Km 584+400 Sul

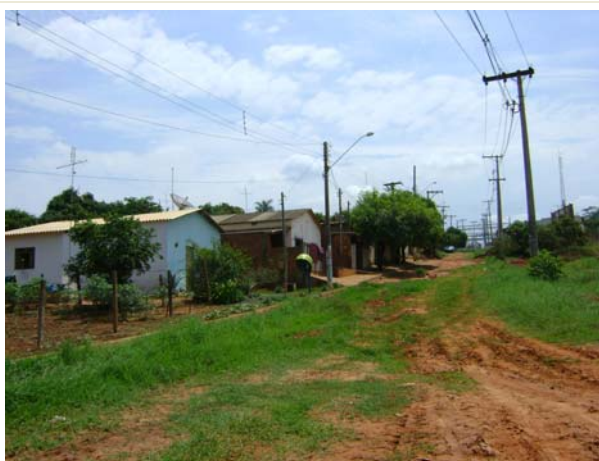
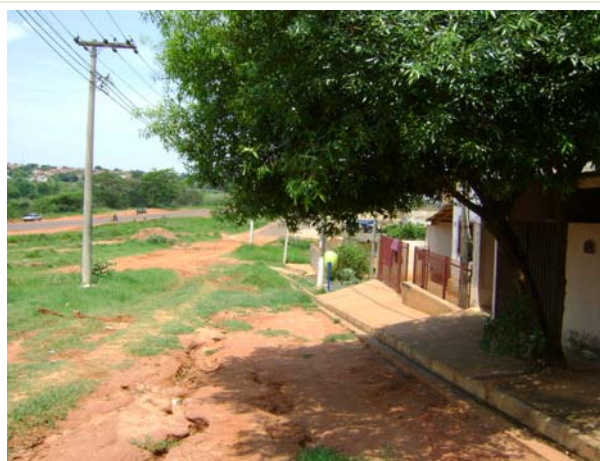
Foto 58.1.2.7-5 e 6: RC-03, Residências situadas na R. Francisco G. Garcia, marginal à SP 320 Km 554+600 Município de Fernandópolis

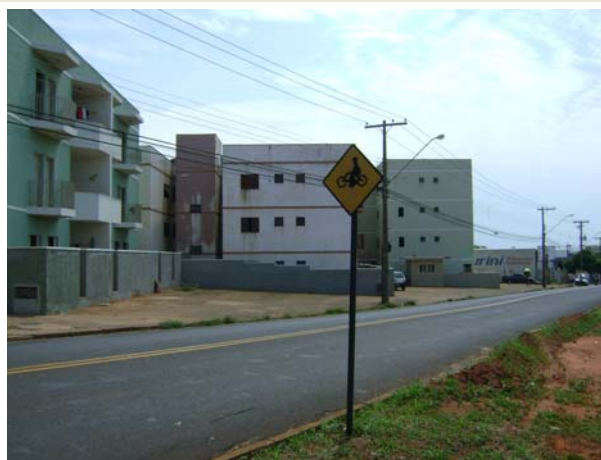
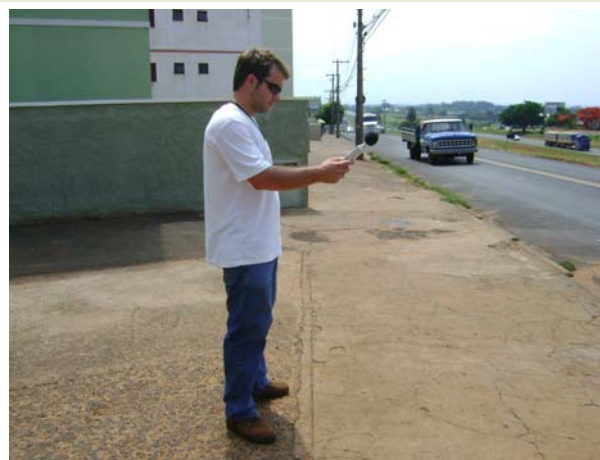
Foto 8.1.2.7-7 e 8: RC-04, Conjunto Habitacional na Av. Wilson Fox, marginal à SP 320 – Município de Votuporanga

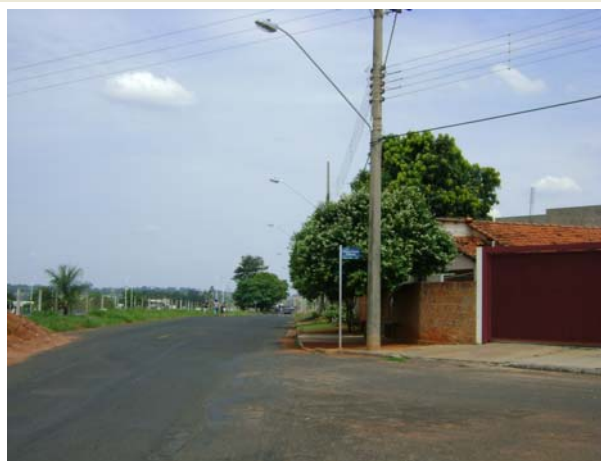
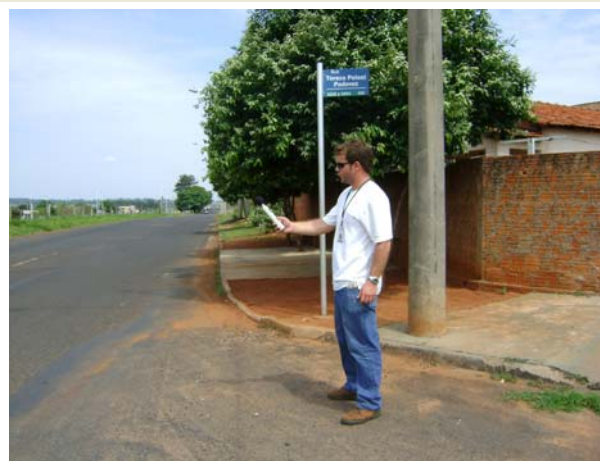
Foto 8.1.2.7-9 e 10: RC-05, Rua José Marão Filho, marginal à SP 320 – Município de Votuporanga

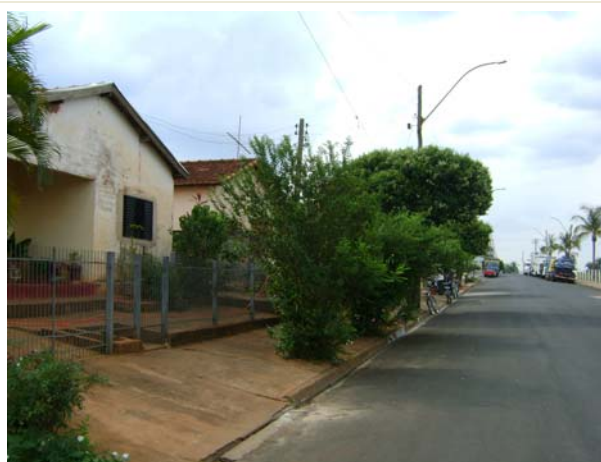
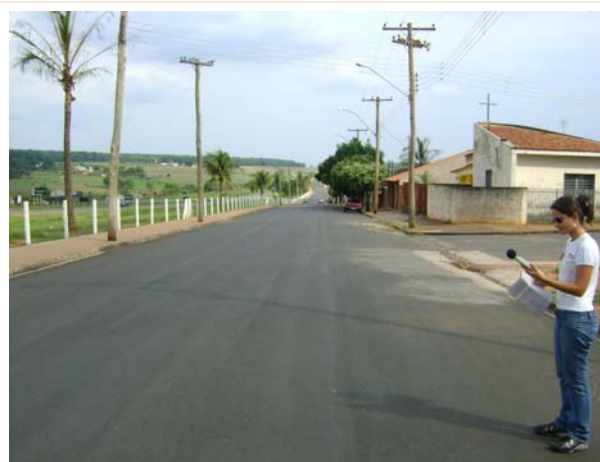
Foto 5.3.1.4-11 e 12: RC-06, Residências localizadas na Rua José Pedro Tartoso, marginal à SP 320 – Km 462+100 – Município de Bálamo

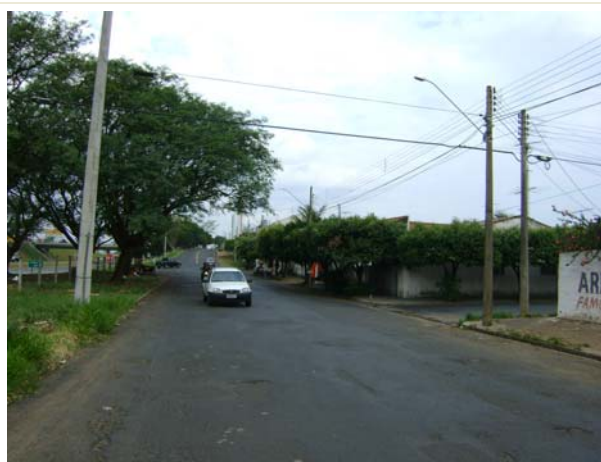
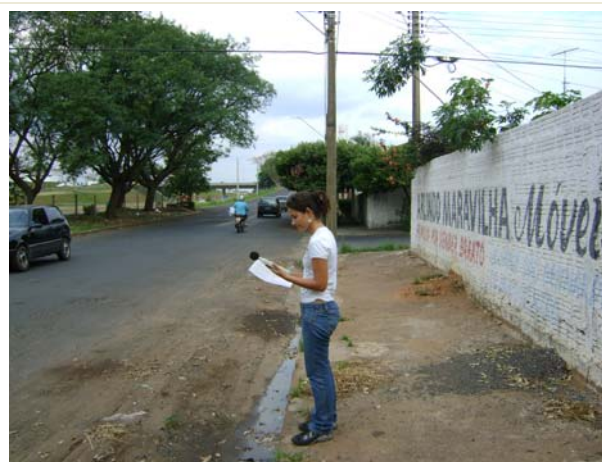
Foto 8.1.2.7-13 e 14: RC-07, Área Residencial na Av. Marginal à SP 310 Km 449+800 – Município de Mirassol

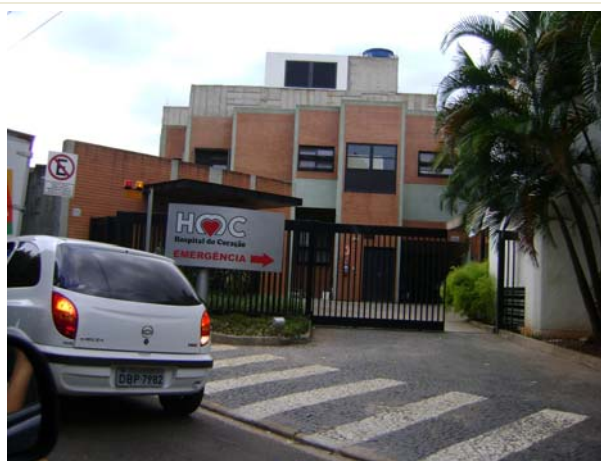
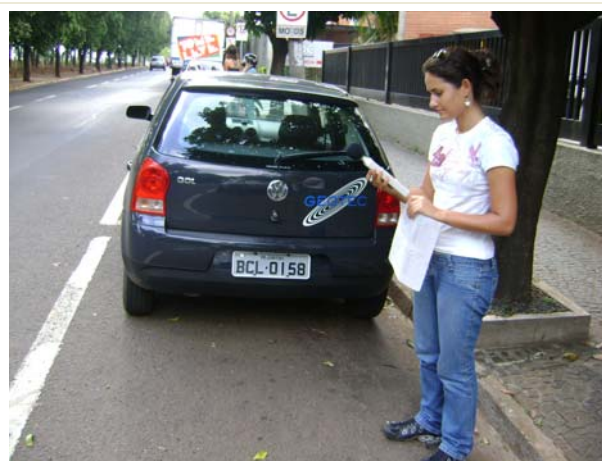
Foto 5.3.1.4-15 e 16: RC-08, Hospital do Coração – São José do Rio Preto

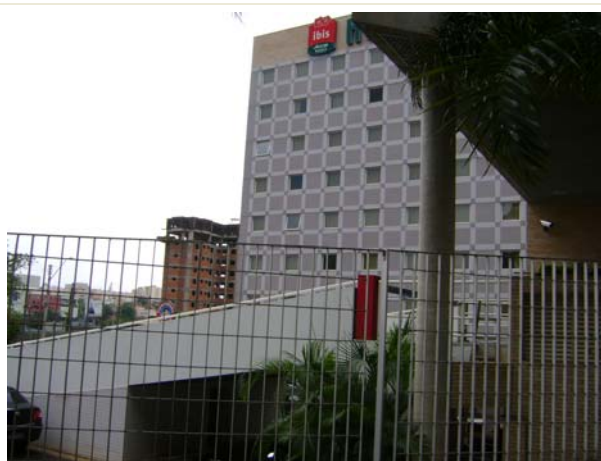
Foto 8.1.2.7-17 e 18: RC-09, Hotel Íbis Av. Artur Nonato – Município de São José do Rio Preto

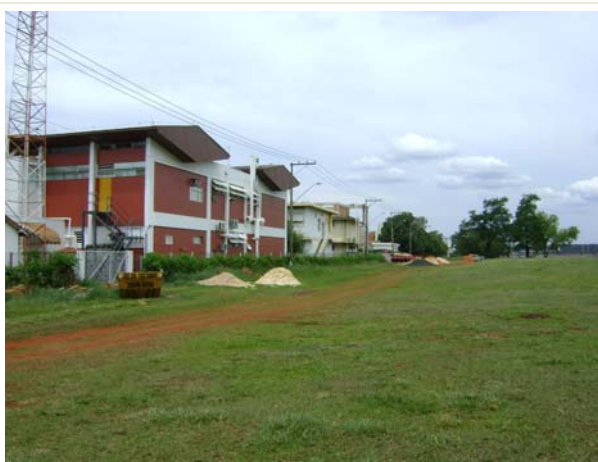
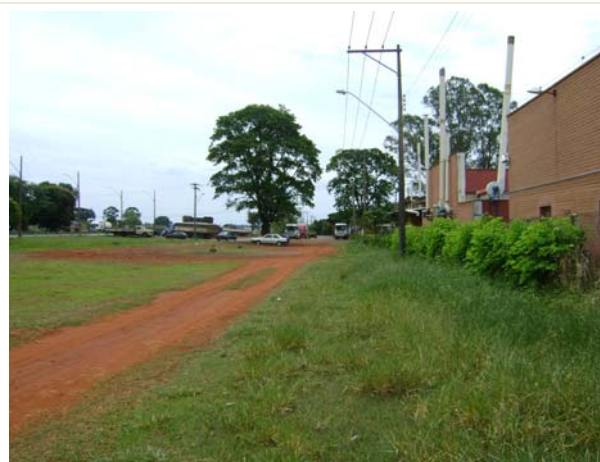
Foto 8.1.2.7-19 e 20: RC-10, Instituto de Química UNESP – Município de Araraquara

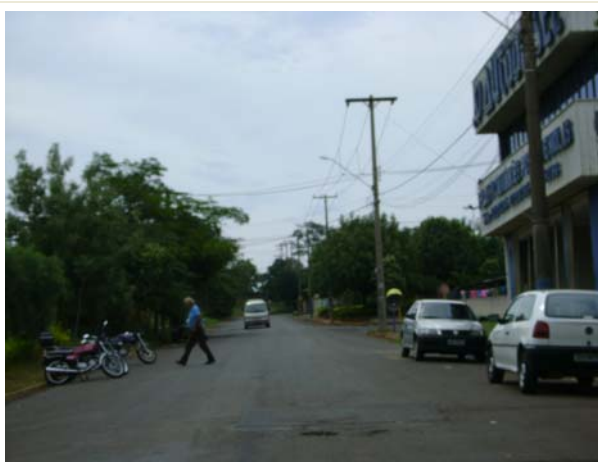
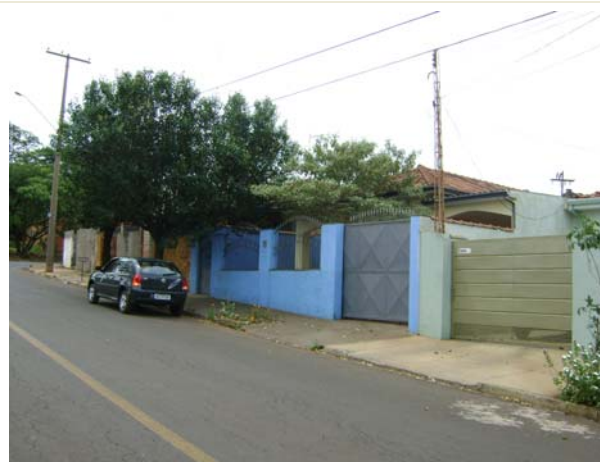
Foto 8.1.2.7-21 e 22: RC-11, Área Urbana na Rua Ângelo Raphael Vicente, marginal à SP 310

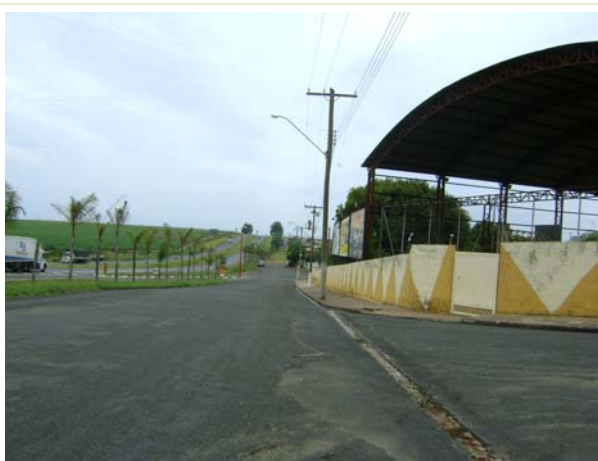
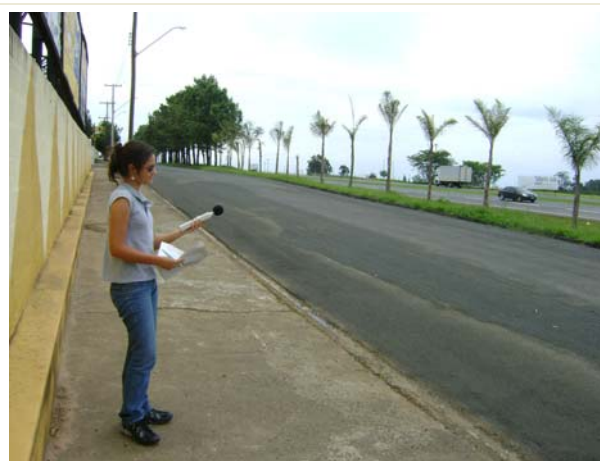
Foto 8.1.2.7-23 e 24: RC-12, Escola André Donatoni – Município de Ibaté – Rua Rio de Janeiro, marginal à SP 310 Sul – Km 246+800

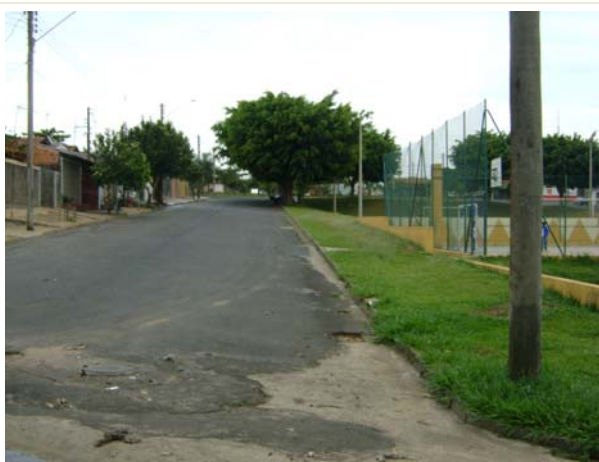
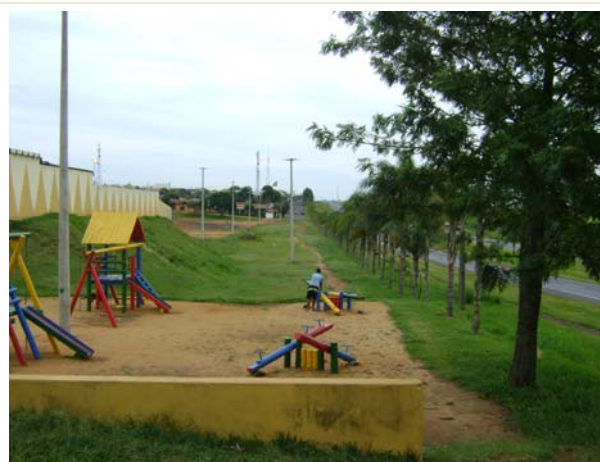
Foto 8.1.2.7-25 e 26: RC-13, Escola Maria Elídea Batistela – Rua Dois, marginal à SP 310 – Km 246+300

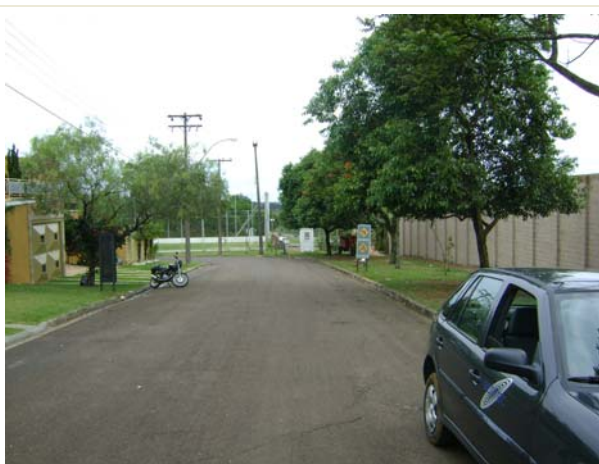
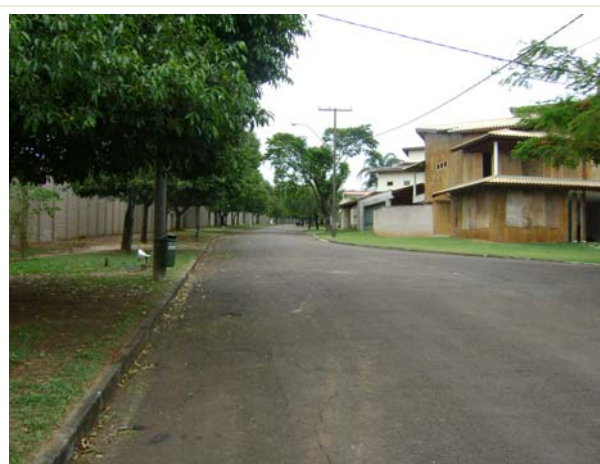
Foto 8.1.2.7-27 e 28: RC-14, Condomínio Parque Sabará Município de São Carlos – SP 310 – Km 231+500

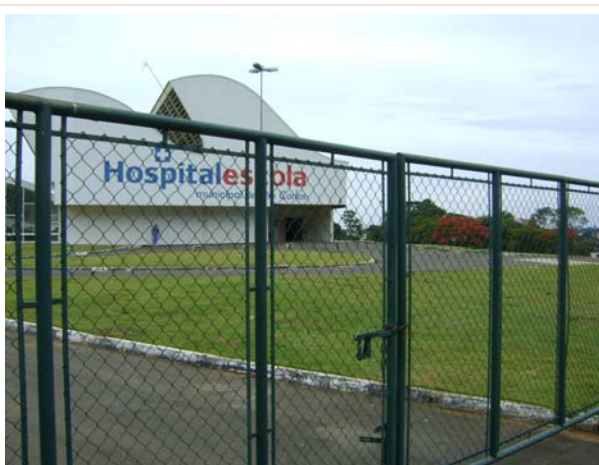
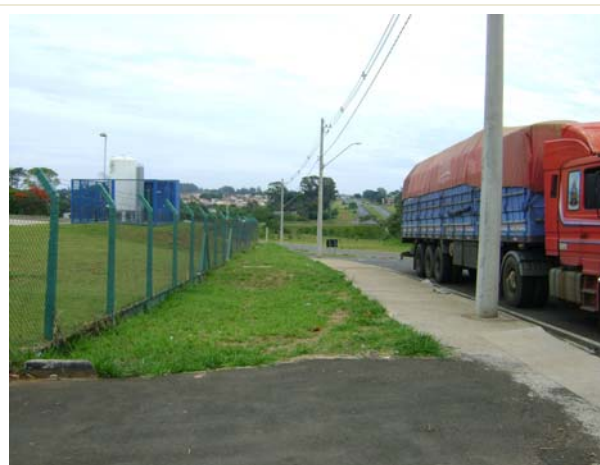
Foto 8.1.2.7-29 e 30: RC-15, Hospital Escola no Município de São Carlos – Av. Marginal
