4.2.3 - Geologia

4.2.2.1- Diagnóstico geológico da área de Influência Indireta - All

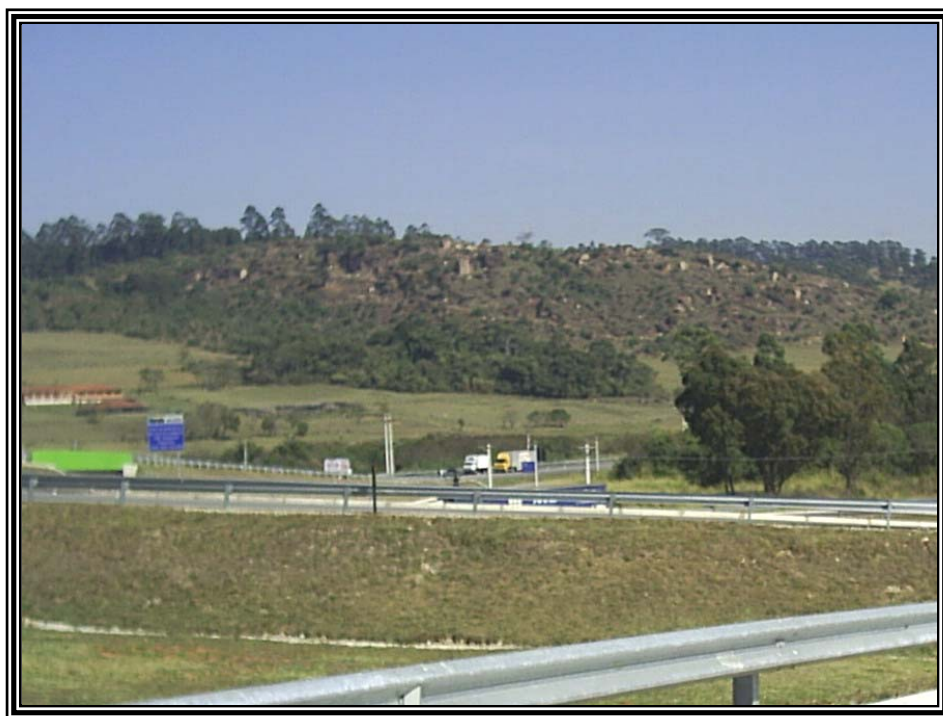
Figura 4.2.3.1-2: Vista em segundo plano, de campo de matacões existente na All.

O contexto geológico apontado em literatura foi confirmado em campo para a All, uma vez que foram observadas nesta área as ocorrências de campos de matacões do chamado “Granito Itu”, conforme demonstrado na Figura 4.2.3.1-2, apresentada a seguir. Também foi confirmada a ocorrência de biotita-gnaisses do Complexo Amparo na All, bem como de depósitos aluvionares às margens de drenagens.

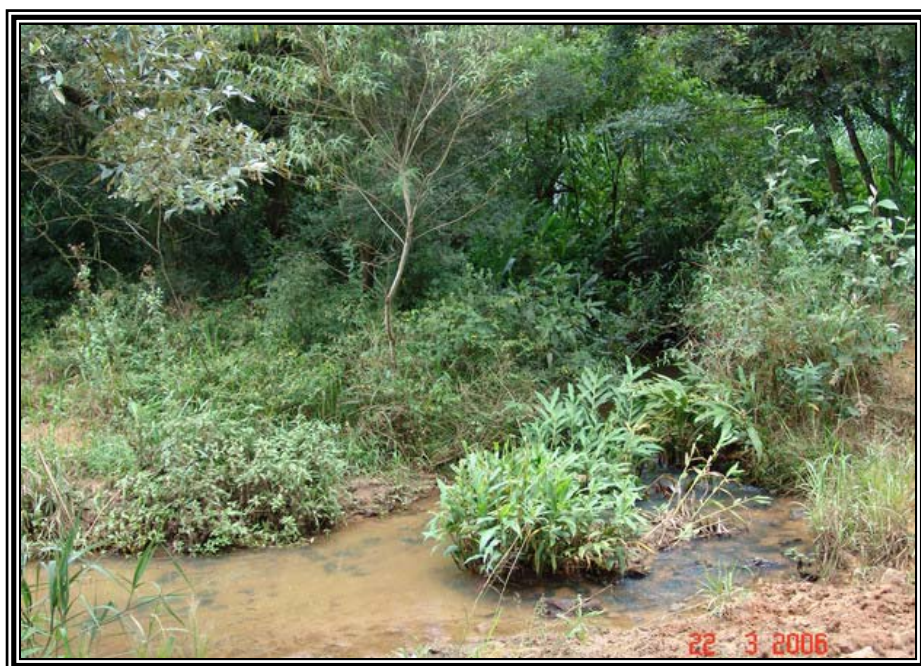
Figura 4.2.3.2-1: Leito do córrego do Caí, com sedimentos recentes depositados na porção inferior direita da tomada visual.

O contexto geológico em que se insere a micro-bacia do Caí, é muito semelhante ao descrito para a AII, ou seja, a área é caracterizada pela presença de biotita-gnaisses do Complexo Amparo, associados à intrusões do Granito Itu e, depósitos aluvionares acompanhando às margens dos cursos d'água (Figura 4.2.3.2-1).

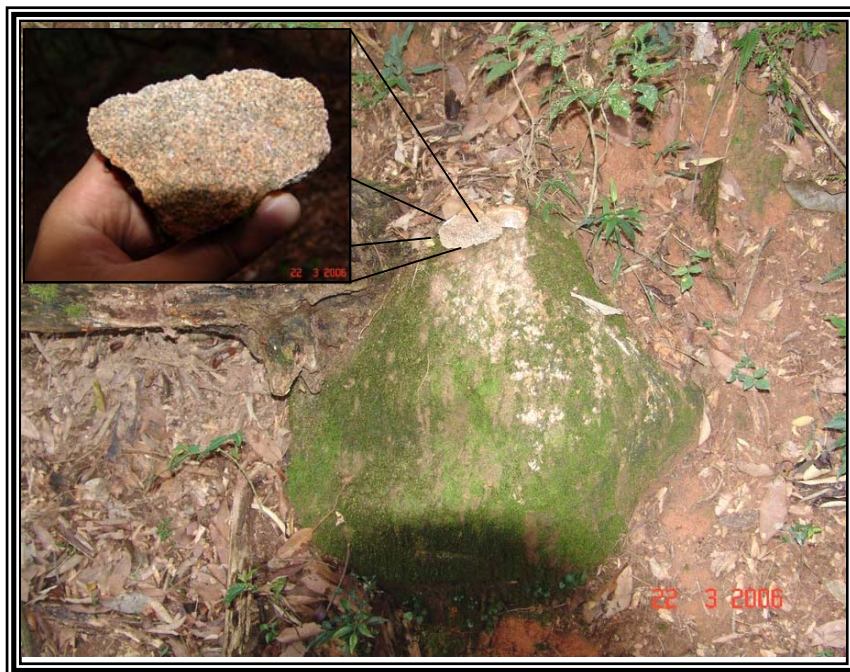
Figura 4.2.3.3-2: Bloco granítico de dimensões decimétricas. Em destaque composição granítica fina, equigranular. Ocorrência: porção Oeste do terreno

Os blocos graníticos observados na ADA, apresentam dimensões decimétricas a métricas, como mostram as figuras 4.2.3.3-2 e 4.2.3.3-3, respectivamente, possuem granulação fina a grossa, porfíricos com variável quantidade de fenocristais de microclínio manteados por albita/oligoclásio.

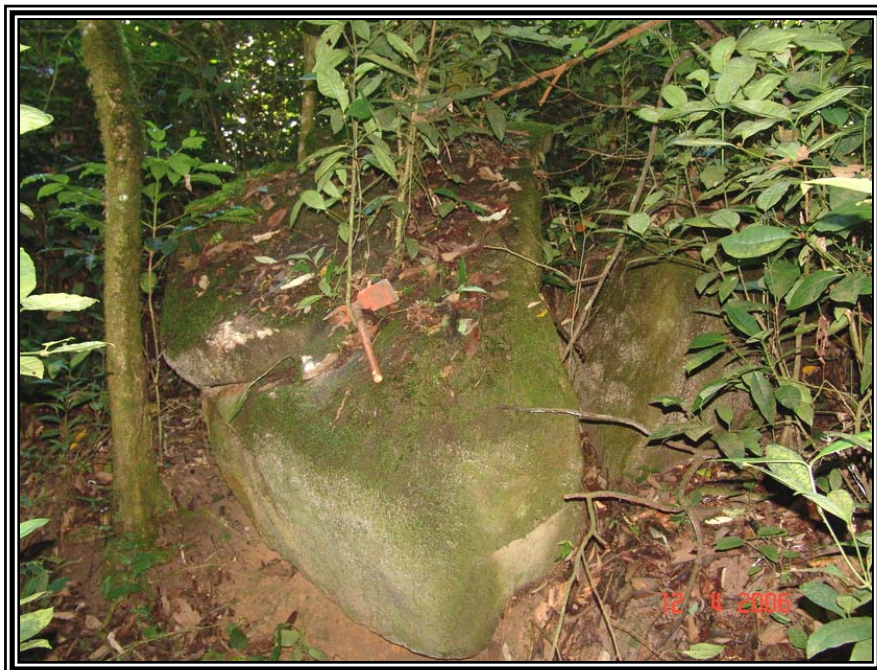
Figura 4.2.3.3-3: Bloco granítico de dimensões métricas. Ocorrência: porção centro-sul do terreno

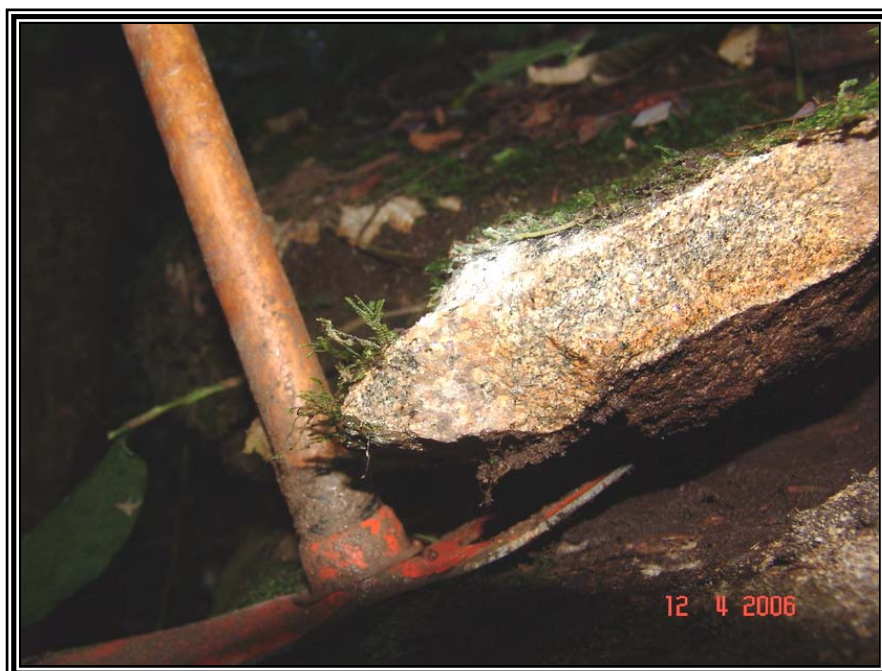
Figura 4.2.3.3-4: Detalhe de granítico equigranular apresentando fenocristais de feldspato potássico e quartzo.

Localmente a rocha apresenta um aspecto foliado, ora discreto, ora mais pronunciado e, tem suas características equigranulares quebradas pela ocorrência de fenocristais de feldspato e quartzo, como mostra a Figura 4.2.3.3-4, apresentada a seguir.

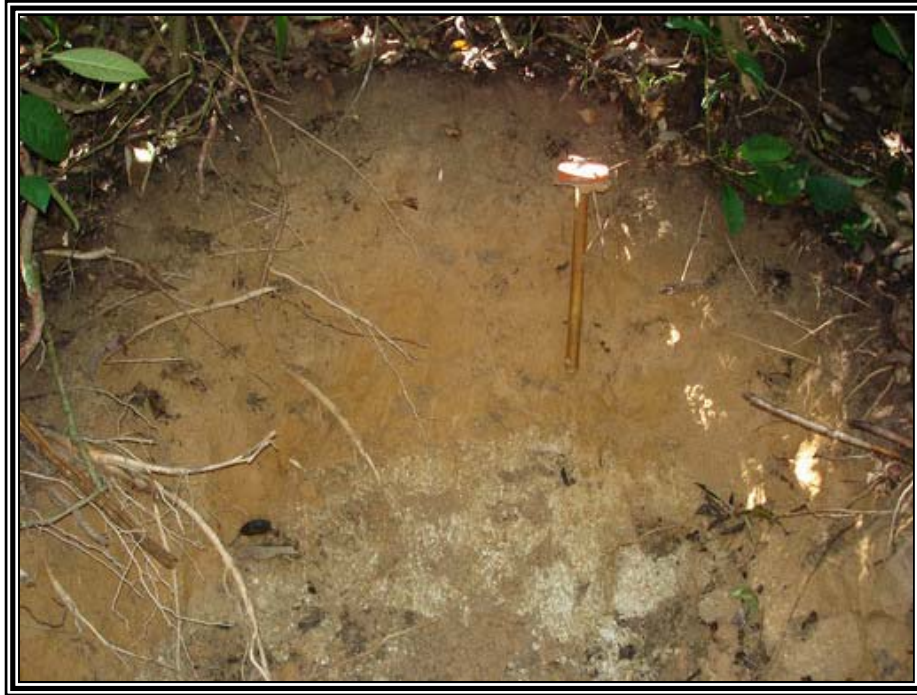
FIGURA - 4.2.3.3-5: Vista de bloco granítico alterado, apresentando coloração cinza clara. Nota-se ainda a evolução do processo de alteração da rocha.

Em suas características naturais, ou seja, enquanto rocha são, os granitos presentes na área, possuem coloração rósea, porém, em estado de maior alteração, sua coloração tende ao cinza, conforme mostra a Figura 4.2.3.3-5, onde é possível notar também, a atuação do fenômeno de alteração diferenciada, formando os blocos observados atualmente.

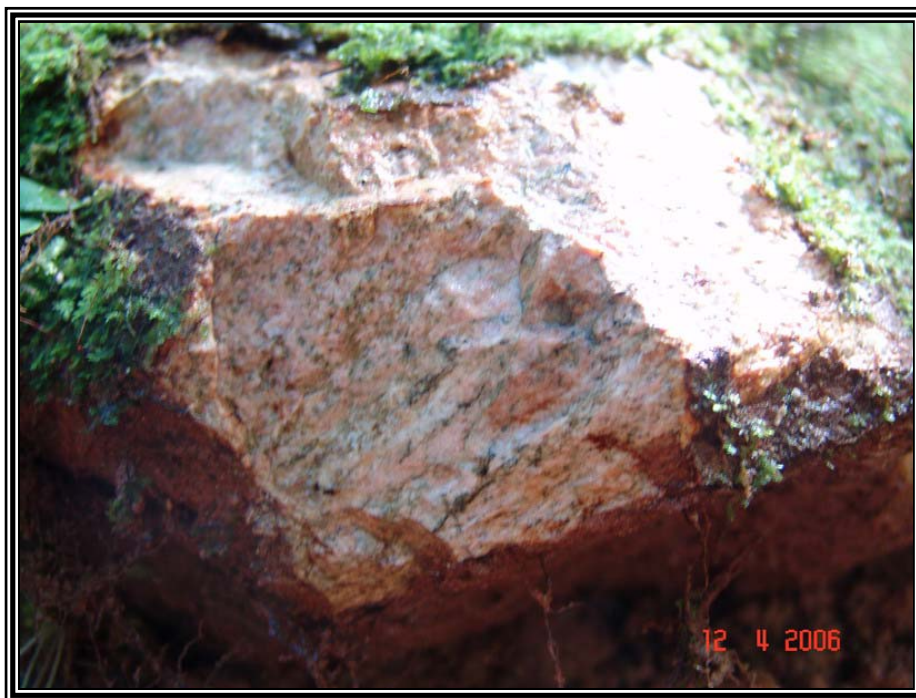
Figura 4.2.3.3-6: Vista de bloco de biotita sienogranito, observado na porção noroeste da área do empreendimento.

Outro litotipo em ocorrência em blocos na área são os biotita sienogranitos, que se restringem à porção noroeste da gleba. Estes corpos são formados basicamente por feldspato potássico, em especial o microclíneo, quartzo, biotita, plagioclásio e subordinadamente anfibólios.

Apresentam um aspecto equigranular e coloração rósea clara com “bandas” brancas compostas por quartzo, conforme pode ser observado na Figura 4.2.3.3-6, a seguir.

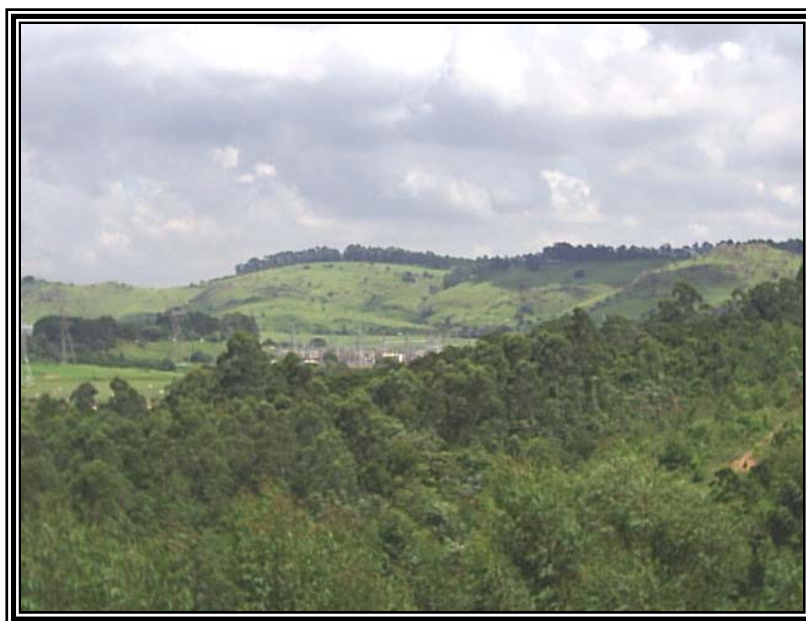
FIGURA - 4.2.4.1-1: Mapa Geomorfológico Regional

O arcabouço geológico descrito para a All, sustenta um sistema de relevo inserido no Planalto de Jundiaí, pertencente ao Planalto Atlântico, conforme pode ser observado na Figura 4.2.4.1-1 - Mapa Geomorfológico Regional.

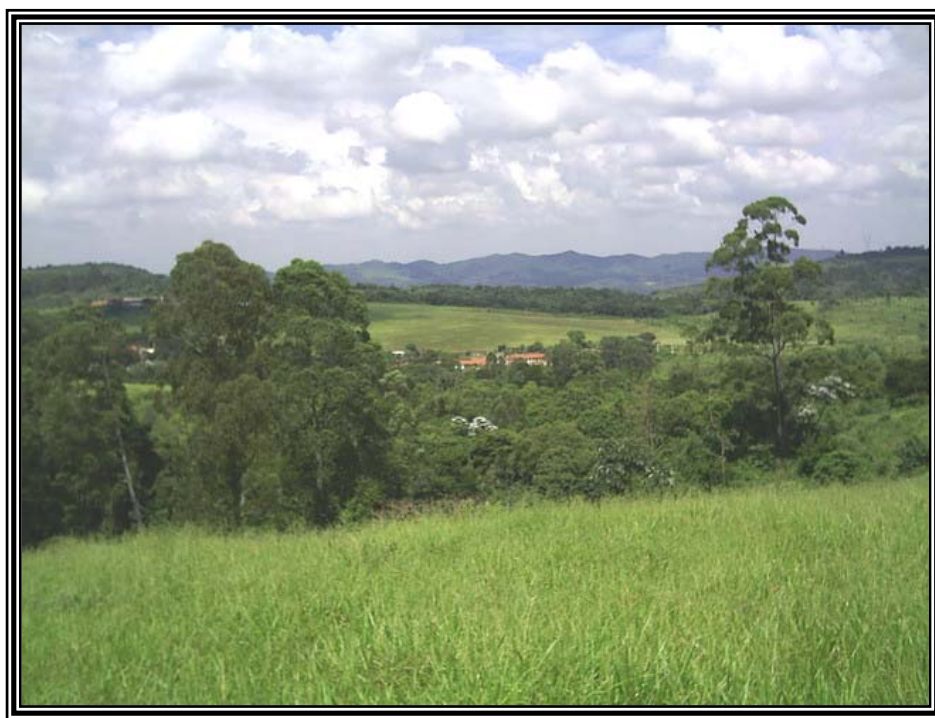
Figura 4.2.4.1-3 .- Vista do relevo da All com topos aguçados, ao fundo.

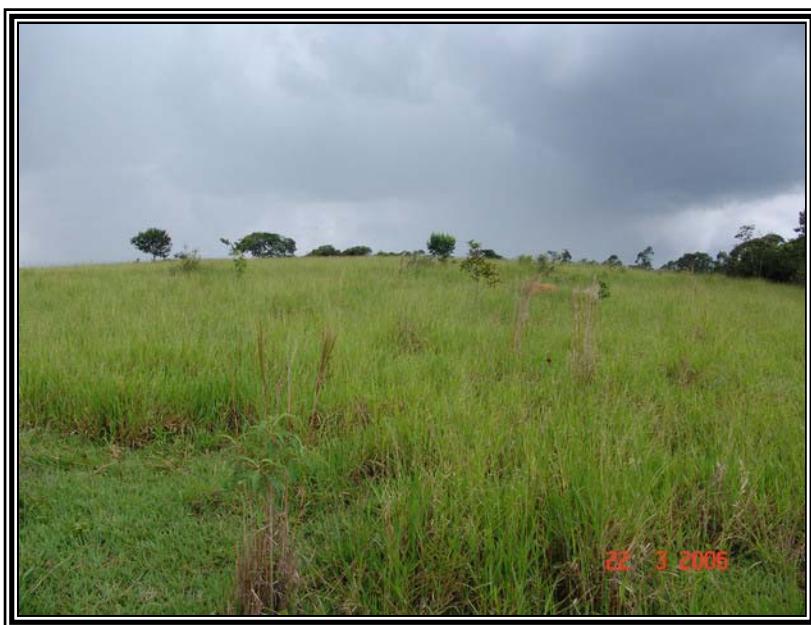
Figura 4.2.4.2-1: Vista do setor de encosta com caráter convexo.

O contexto geológico descrito para a AID e ADA sustenta um relevo suave de encostas convexas, conforme mostra a Figura 4.2.4.2-1, ocorrendo de forma restrita, fragmentos de encosta com caráter retilíneo, assim como representado pela Figura 4.2.4.2-2, representado por Colinas Amplas, as quais encontram-se encaixadas em uma região de relevo igualmente suavizado.

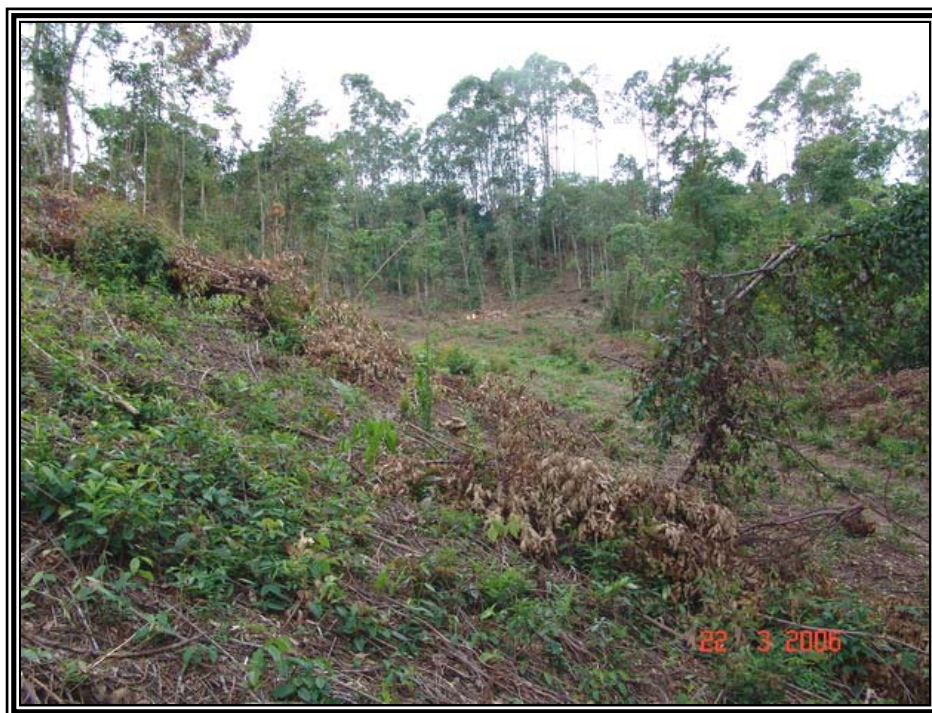
Figura 4.2.4.2-2: Vista de porção de encosta com caráter retilíneo.

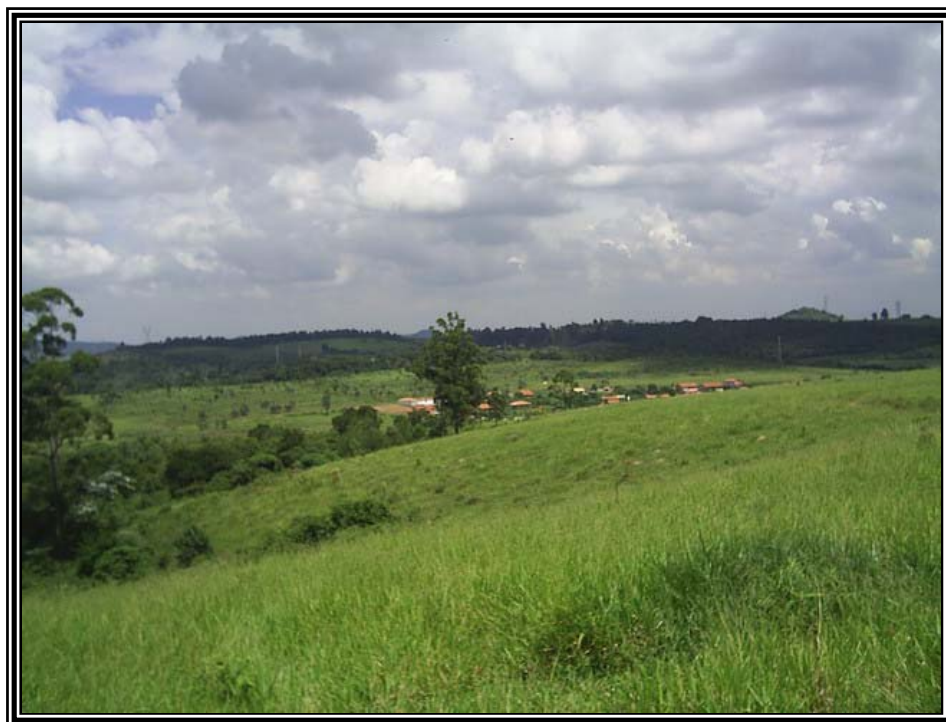
Figura 4.2.4.2-3: Vista de parcial da gleba, em primeiro plano, evidenciando um relevo suavizado de declividades baixas.

O estudo das declividades locais resultou no mapa apresentado na Figura 4.2.4.2-4 e mostram o predomínio de porções de terreno com baixos valores de declive, ou seja, que as declividades na gleba são quase que exclusivamente, inferiores a 20% correspondendo a uma área de 1.803.470,56 m², dos quais 11,65% encontra-se entre 0 e 6 % e outros 71,03% entre 6 e 12 %. Uma representação fotográfica do relevo suavizado com declividades baixas existentes na área, é apresentada na Figura 4.2.4.2-3, a seguir.

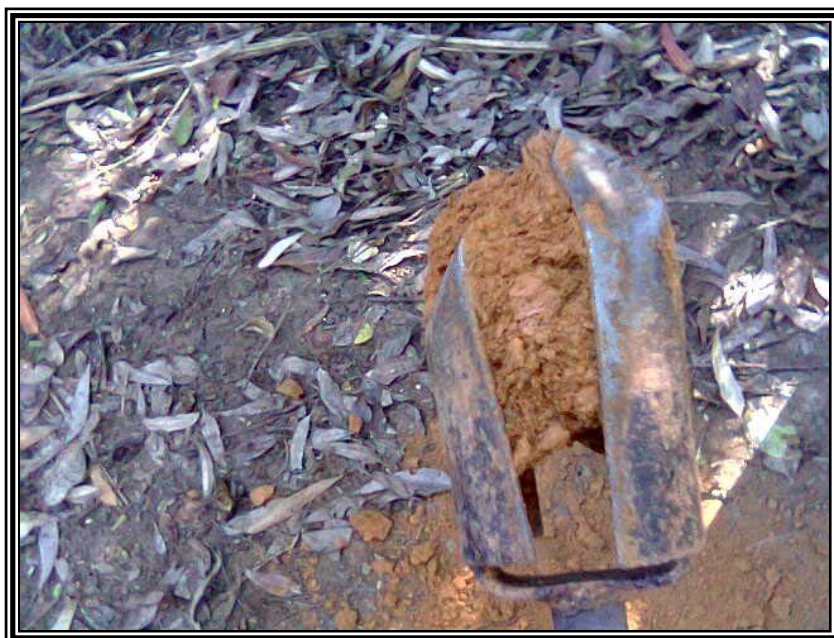
Figura 4.2.5.3-3: Vista de Argissolo amostrado a partir de tradagem manual.

Esse tipo de solo recobre e/ou entremeia a blocos de rochas graníticas existentes no local, apresentando espessuras médias superiores a 2,5 metros e para a sua identificação na área, devido à ausência de afloramentos expressivos, foi necessária a execução de furos de sondagem a trado manual, conforme exemplificado pelas figuras 4.2.5.2-2 e 4.2.5.2-3 apresentadas a seguir .

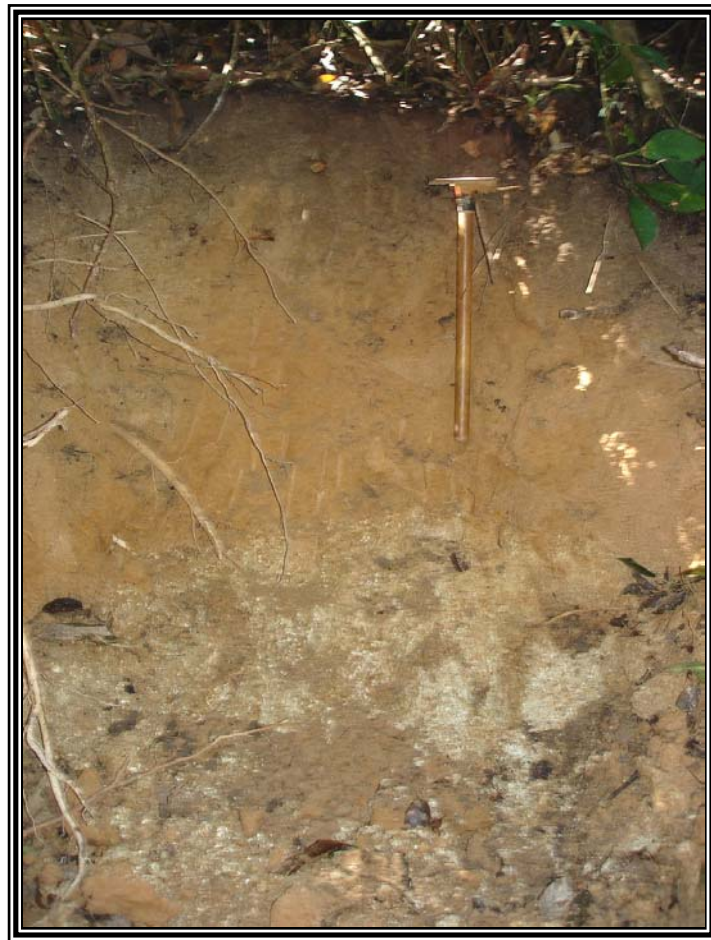
Figura 4.2.5.2-4: Afloramento de cambissolo sobre matacão de granito.

Os cambissolos apresentam horizonte B incipiente imediatamente abaixo do horizonte A, com espessura em torno de 50cm, pouco evoluídos e pouco profundos a rasos. Esse solo se desenvolve imediatamente acima dos corpos graníticos, preservando parte de suas características, conforme mostra a Figura 4.2.5.2-4.

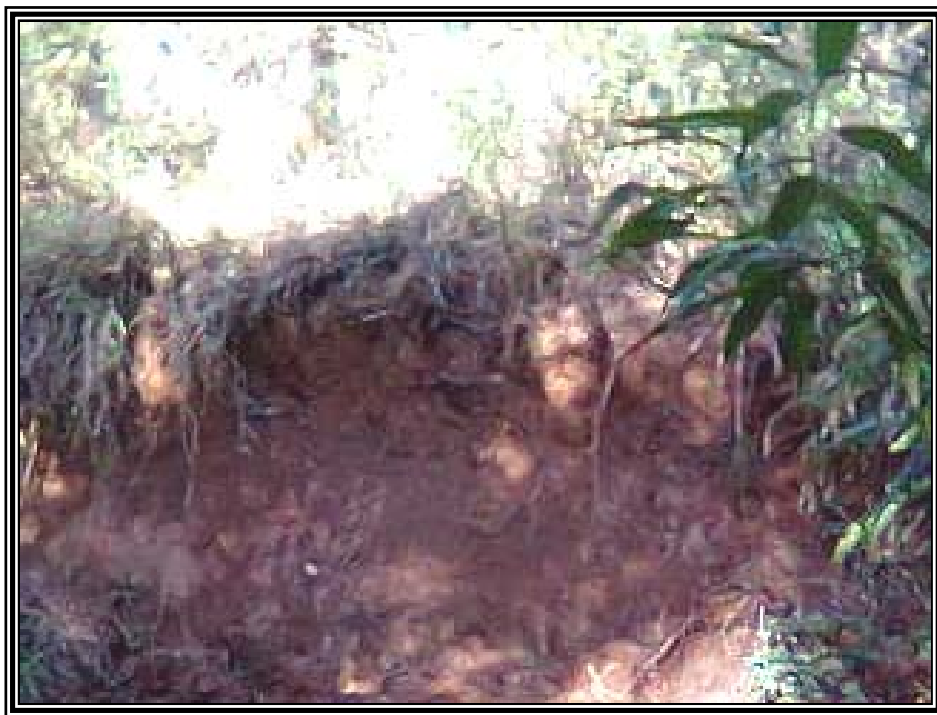
FIGURA - 4.2.5.2-2: Execução de tradagem manual para descrição do solo;

A Figura 4.2.5.2-5, apresentada a seguir, mostra um afloramento de latossolo vermelho observado na área.

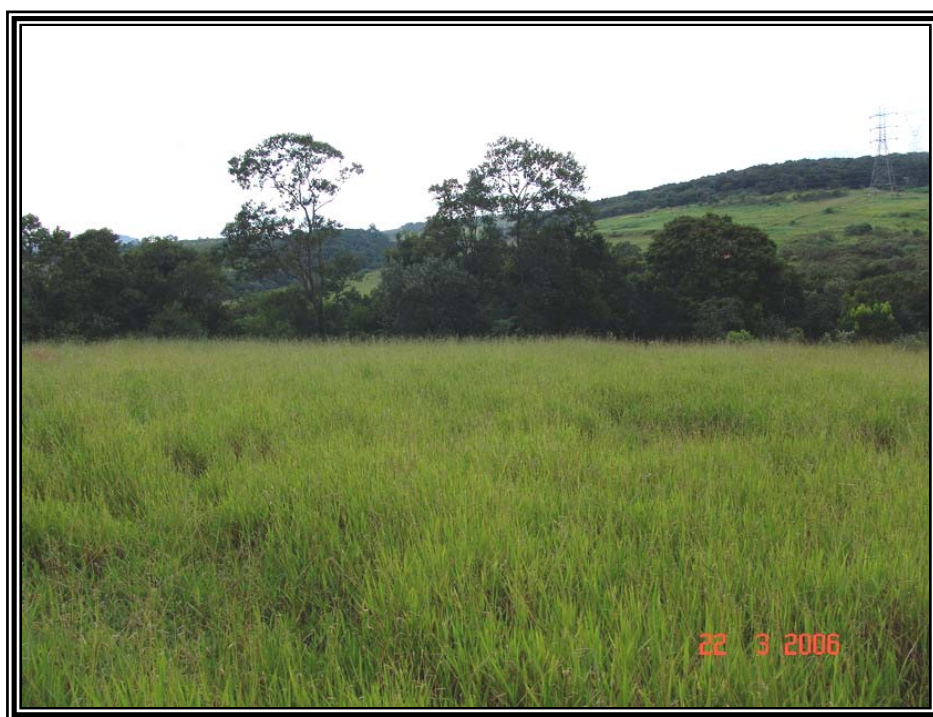
FIGURA - 4.2.6.3-2: Vista parcial da gleba, mostrando fragmentos de cobertura vegetal representado por gramíneas em primeiro plano e espécies ao fundo.

Apesar dos resultados obtidos através da matriz de correlação, devido à presença de cobertura vegetal em praticamente toda a extensão do terreno, mesmo que representada localmente por gramíneas, conforme mostra a Figura 4.2.6.3-2 o perfil do solo local está em situação de equilíbrio natural, o que resulta na ausência de processos erosivos ativos na gleba e permite avaliar, que mantida essa condição, os riscos são reduzidos.
