7. Diagnóstico Ambiental

7.1. Definição das Áreas de Influência do Empreendimento

7.2. Diagnóstico do Meio Físico

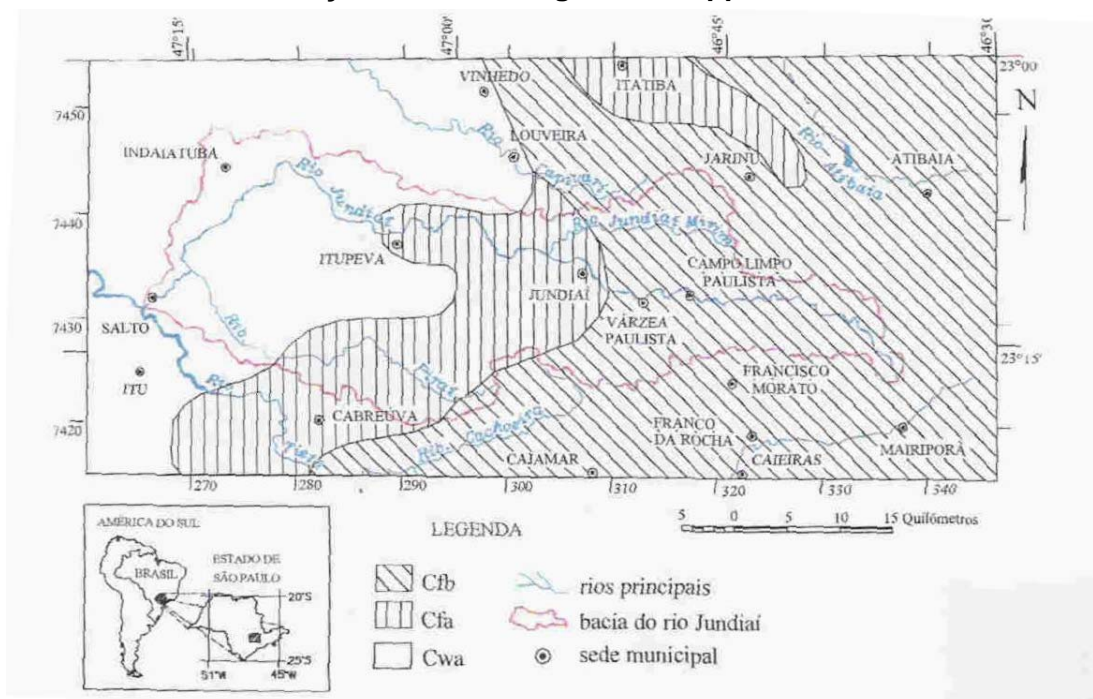
Figura 7.2.1.1. – Classificação Climática segundo Köppen

Na classificação climática do Estado de São Paulo pelo sistema Köppen (Setzer, 1966 apud Neves 2005), a bacia se situa na faixa de transição entre os climas Cwa, Cfa e Cfb. A classificação como tipo "C" é atribuída aos climas temperados chuvosos e quentes (Ayoade, 2002, apud Neves 2005); "w" indica que as chuvas são concentradas no verão e o inverno é seco, enquanto "f" indica clima úmido o ano todo, sem estação seca. As últimas letras são relativas à temperatura: "a" simboliza verão quente com temperatura média do mês mais quente superior a 22 °C e "b" significa verão moderadamente quente com temperatura média menor do que 22 °C no mês mais quente. O empreendimento em questão está localizado entre os climas Cfa e Cfb. A **Figura 7.2.1.1** a seguir apresenta a classificação climática da área segundo o sistema Köppen.

Como os climas Cwa e Cfa possuem verão quente e inverno não muito frio, eles são denominados climas Subtropicais. Já o clima Cfb, que apresenta verão brando e inverno mais frio, pode ser considerado Temperado. Essa variação climática possivelmente está ligada à topografia acidentada característica da região, situada na transição entre o Planalto Atlântico e a Depressão Periférica, além das influências das massas de ar vindas do oceano (Setzer, 1966, apud Neves 2005).

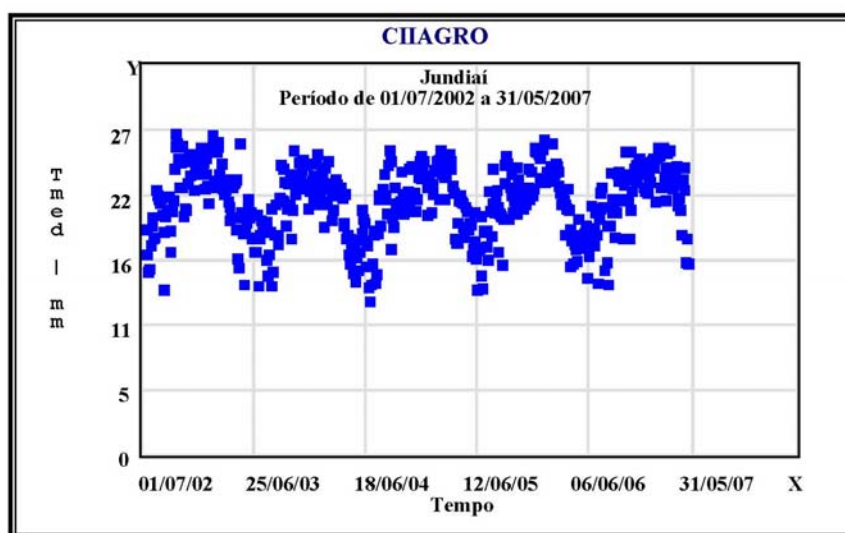
Figura 7.2.1.2. - Monitoramento Climático – Temperatura Média – Município de Jundiaí (2002-2007)

A **Figura 7.2.1.2** a seguir apresenta as temperaturas médias observadas no Município de Jundiaí desde outubro de 2004 até outubro de 2005.

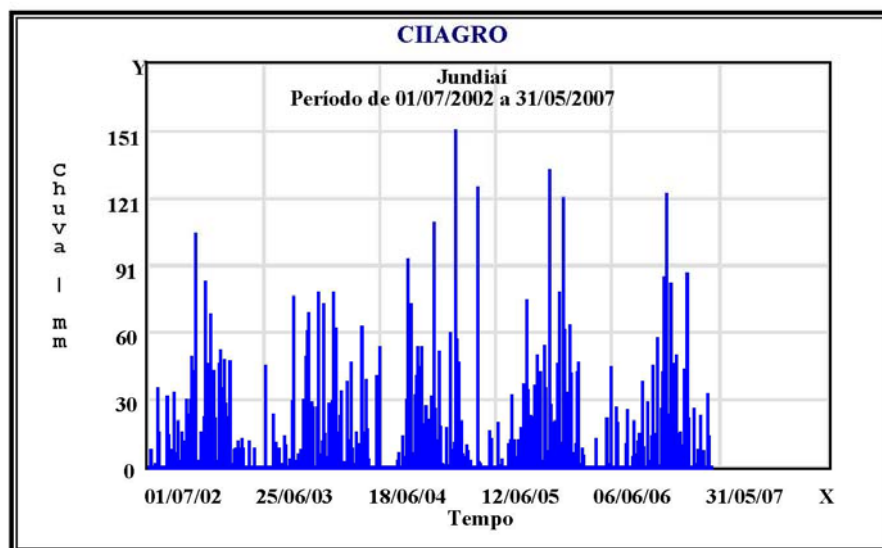
Figura 7.2.1.3. – Monitoramento Climático – Chuvas – Município de Jundiaí (2002-2007)

As figuras a seguir apresentam, respectivamente, os dados pluviométricos do Município de Jundiaí no período de 2002-2007 e as precipitações médias mensais (mm) e em 2002 e em 2003 na bacia do rio Jundiaí.

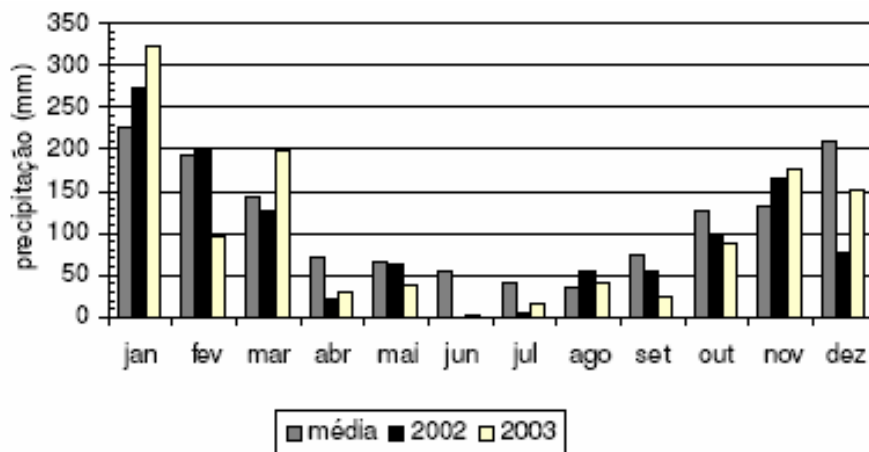
Figura 7.2.1.4. – Precipitações Médias Mensais (mm) - Bacia do rio Jundiaí

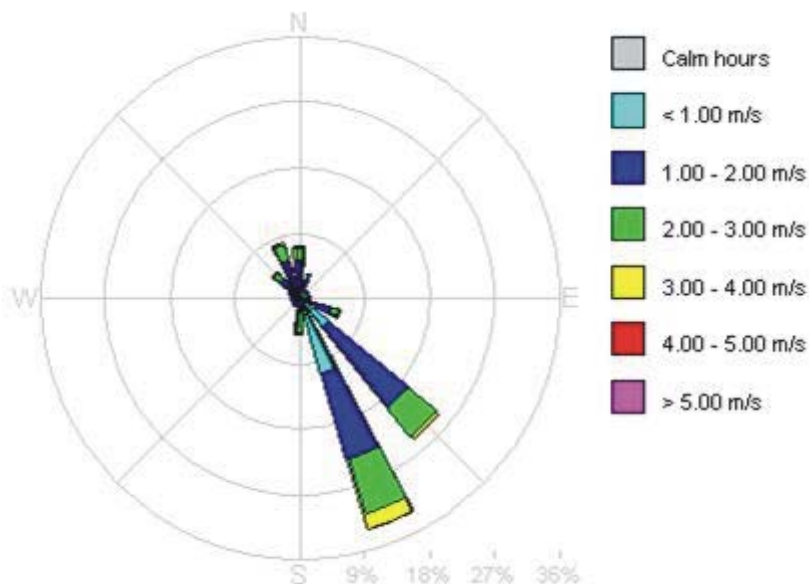
Figura 7.2.1.5. - Rosa de Ventos

Segundo estes dados, a CETESB 2002, conclui que: *“pode-se observar que a predominância dos ventos é de Sul-Sudeste, ou seja, indo para Norte-Noroeste e Noroeste”*.

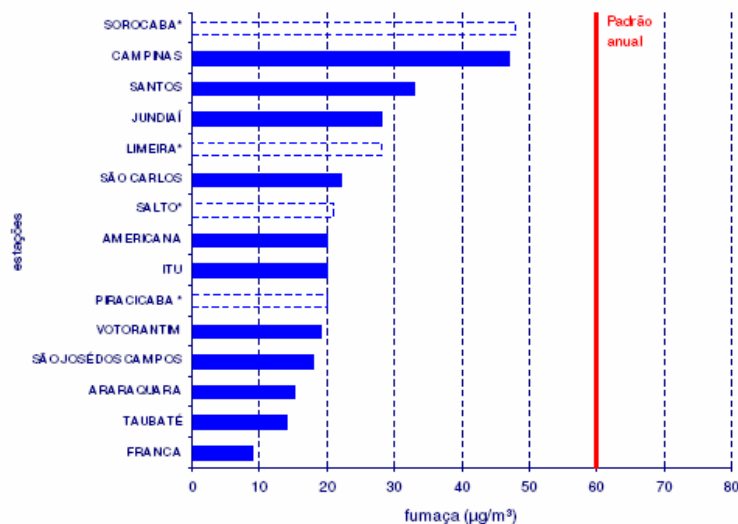
Figura 7.2.2.2.1. - Fumaça - Médias Aritméticas Anuais - Interior e Litoral

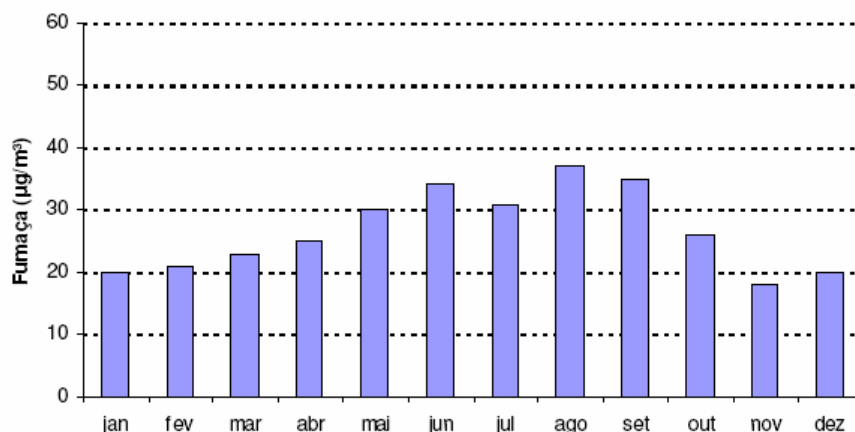
Figura 7.2.2.2.2. - Concentrações Médias de Fumaça por Mês em Jundiaí (1998-2004)

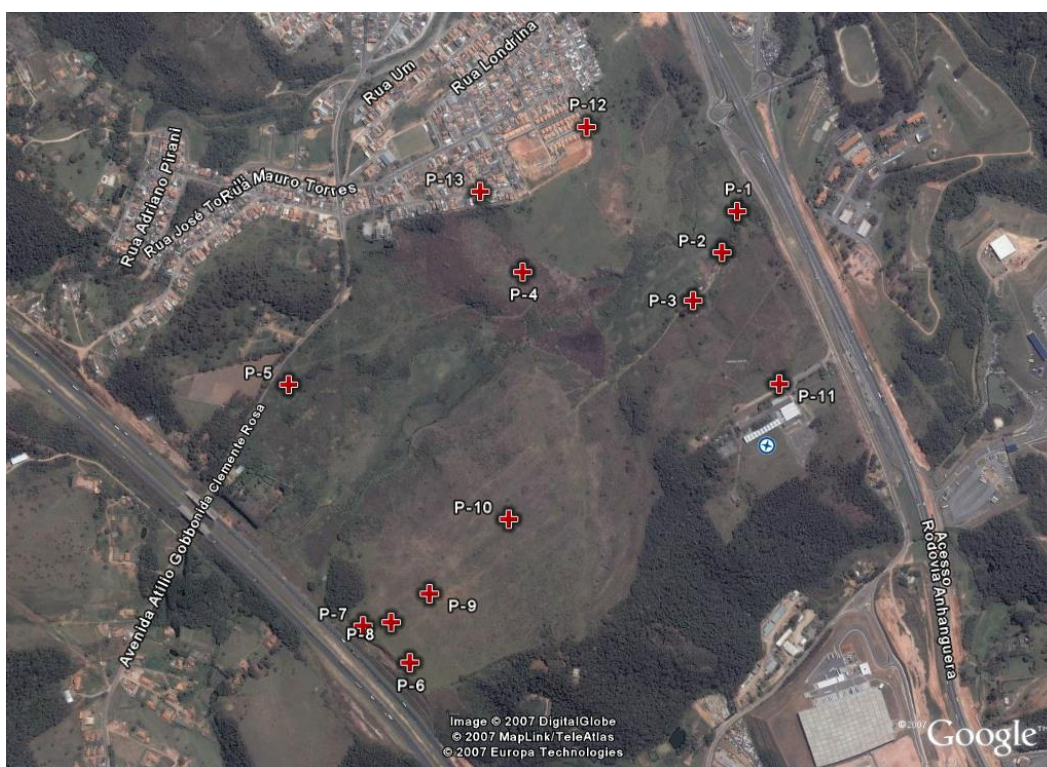
Figura 7.2.2.4.1. – Localização dos Pontos onde foram realizadas as Medições de Nível Sonoro

Em cada ponto selecionado foram feitas medições de nível sonoro, com um período de amostragem mínimo de 5 minutos, desde que o valor do L_{eq} estivesse estabilizado, tendo sido adotado o critério de ao longo do último minuto de amostragem, o L_{eq} não variar mais de 0,5 dB(A) entre o maior e menor valor observado a cada segundo. Neste critério, em 12 pontos foram suficientes amostragens de 5 minutos e em um ponto (ponto 13), atingiu-se o critério de estabilização do valor em 6 minutos.

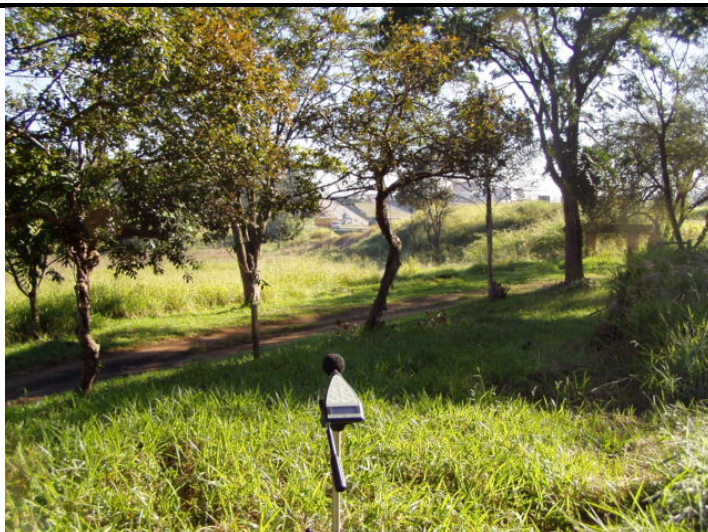
Ponto 1

Localizado próximo à entrada da gleba, junto à via Anhangüera. Este ponto está localizado em local de futura ocupação exclusivamente residencial, cujo padrão legal de ruído diurno é de 50 dB(A). Durante as medições o ruído de tráfego na rodovia Anhangüera constituía a fonte sonora predominante. Foi medido o nível equivalente de 55,7 dB(A).

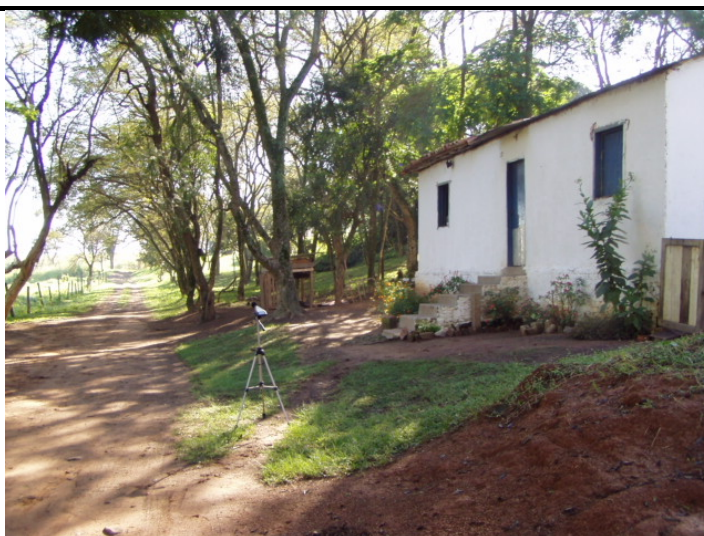
Ponto 2

Localizado junto à casa de caseiro. Este ponto está localizado em local de futura ocupação exclusivamente residencial, cujo padrão legal de ruído diurno é de 50 dB(A). Durante as medições o ruído de tráfego na rodovia Anhangüera constituía a fonte sonora predominante. Foi medido o nível equivalente de 49,8 dB(A), indicando que, neste local, o nível de ruído atual está dentro do recomendável para a ocupação futura.

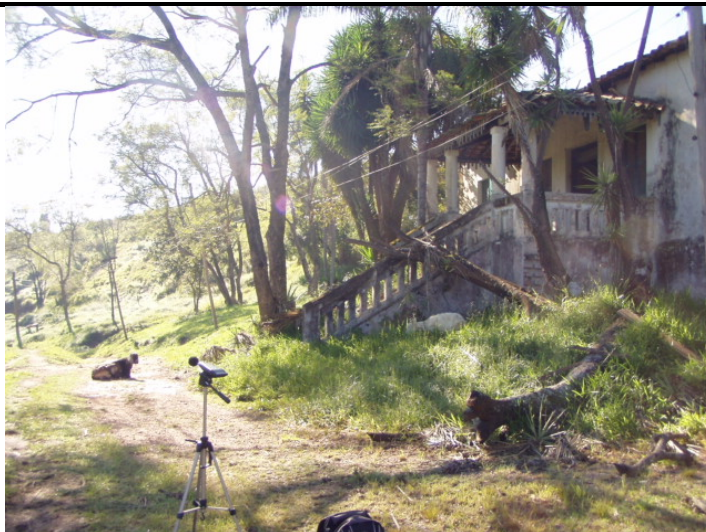
Ponto 3

Localizado junto à casa principal do sítio (abandonada). Este ponto está localizado em local de futura ocupação exclusivamente residencial, cujo padrão legal de ruído diurno é de 50 dB(A). Durante as medições o ruído de tráfego na rodovia Anhangüera constituía a fonte sonora predominante. Foi medido o nível equivalente de 49,7 dB(A), indicando que, neste local, o nível de ruído atual está dentro do recomendável para a ocupação futura.

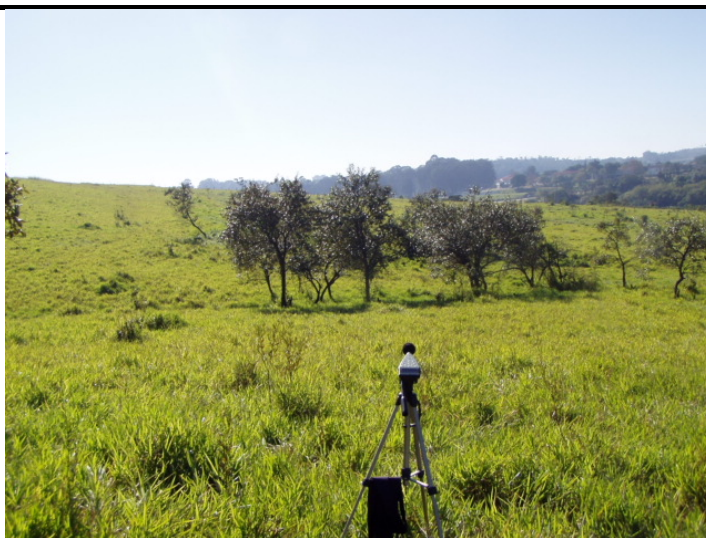
Ponto 4

Localizado em área de pasto. Este ponto está localizado em local de futura ocupação mista residencial/comercial, cujo padrão legal de ruído diurno é de 55 dB(A). Durante as medições o ruído de tráfego na rodovia Anhangüera constituía a fonte sonora predominante, embora já bastante atenuado. Foi medido o nível equivalente de 45,7 dB(A), indicando que, neste local, o nível de ruído atual está dentro do recomendável para a ocupação futura.

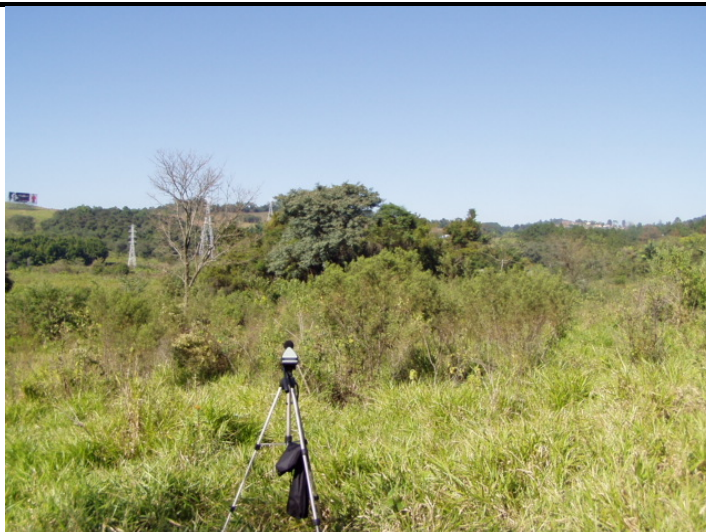
Ponto 5

Localizado em área de pasto. Este ponto está localizado em local de futura ocupação mista residencial/comercial), cujo padrão legal de ruído diurno é de 55 dB(A). Durante as medições o ruído de tráfego na rodovia dos Bandeirantes constituía a fonte sonora predominante, além de algumas passagens de veículos na estrada secundária junto à divisa do terreno. Foi medido o nível equivalente de 48,6 dB(A), indicando que, neste local, o nível de ruído atual está dentro do recomendável para a ocupação futura.

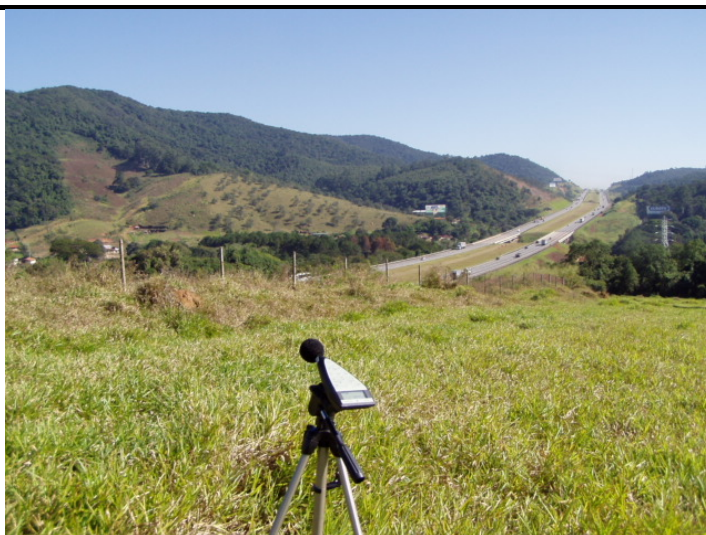
Ponto 6

Localizado em área de pasto, bastante próximo à rodovia dos Bandeirantes. Este ponto está localizado em local de futura ocupação exclusivamente residencial, cujo padrão legal de ruído diurno é de 50 dB(A). Durante as medições o ruído de tráfego na rodovia dos Bandeirantes constituía a fonte sonora predominante. Foi medido o nível equivalente de 56,3 dB(A).

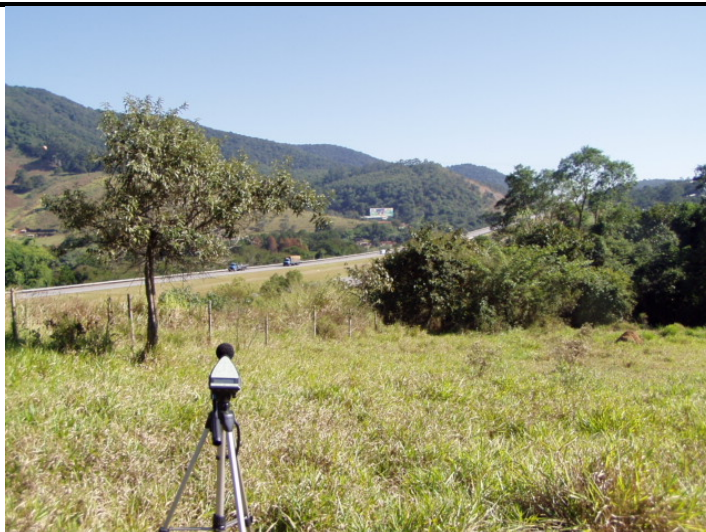
Ponto 7

Localizado em área de pasto, bastante próximo à rodovia dos Bandeirantes. Este ponto está localizado em local de futura ocupação exclusivamente residencial, cujo padrão legal de ruído diurno é de 50 dB(A). Durante as medições o ruído de tráfego na rodovia dos Bandeirantes constituía a fonte sonora predominante. Foi medido o nível equivalente de 59,3 dB(A).

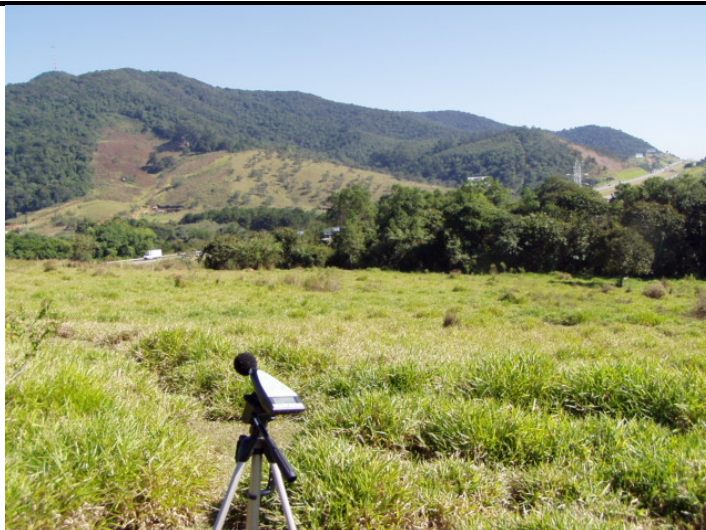
Ponto 8

Localizado em área de pasto, próximo à rodovia dos Bandeirantes. Este ponto está localizado em local de futura ocupação exclusivamente residencial, cujo padrão legal de ruído diurno é de 50 dB(A). Durante as medições o ruído de tráfego na rodovia dos Bandeirantes constituía a fonte sonora predominante. Foi medido o nível equivalente de 54,6 dB(A).

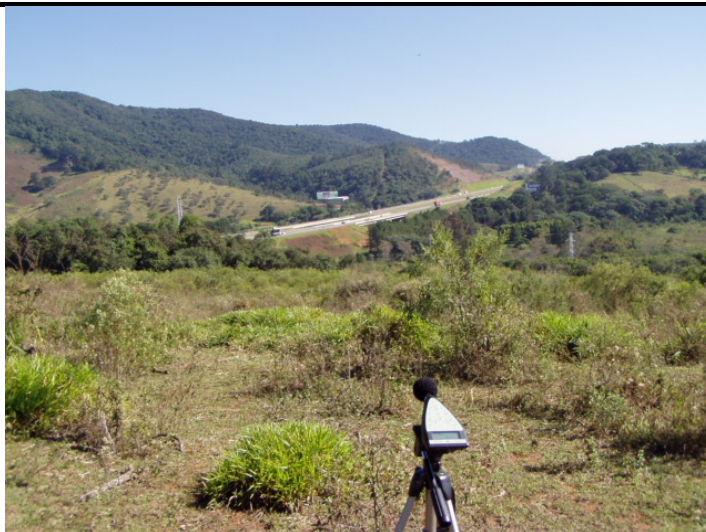
Ponto 9

Localizado em área de pasto, próximo à rodovia dos Bandeirantes. Este ponto está localizado em local de futura ocupação exclusivamente residencial, cujo padrão legal de ruído diurno é de 50 dB(A). Durante as medições o ruído de tráfego na rodovia dos Bandeirantes constituía a fonte sonora predominante. Foi medido o nível equivalente de 51,3 dB(A).

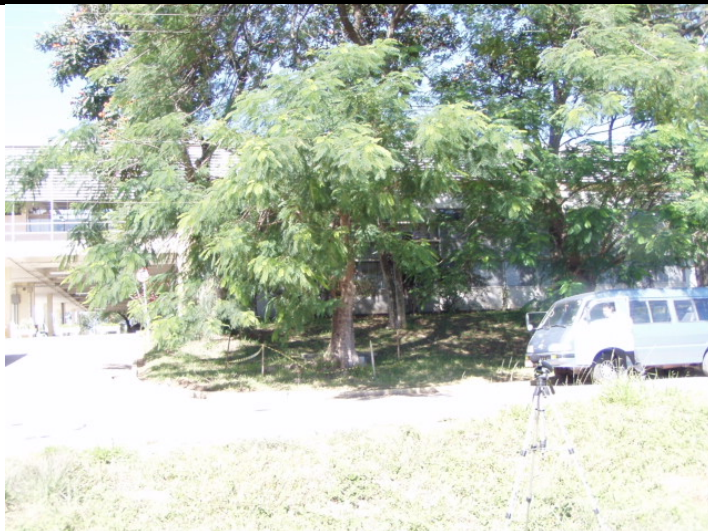
Ponto 11

Localizado na Escola Técnica Vasco Antônio Venchiarutti. Este ponto está localizado em local de escolas, cujo padrão legal de ruído diurno é de 50 dB(A). Durante as medições o ruído de tráfego na rodovia Anhangüera constituía a fonte sonora predominante, juntamente com o movimento de vans e alunos na área externa da escola. Foi medido o nível equivalente de 53,8 dB(A), indicando que, neste local, o nível de ruído atual está acima do padrão recomendável para a atividade que ali se desenvolve.

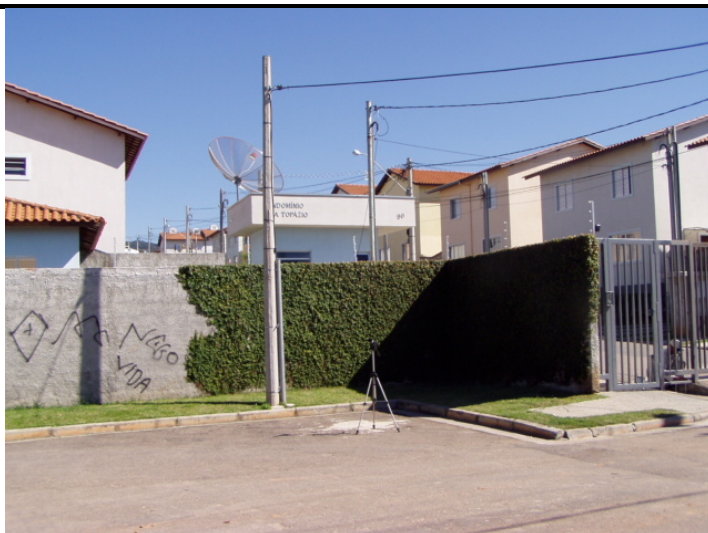
Ponto 12

Localizado na entrada do Condomínio Vila Topázio, à rua Joana Raiza Dal Santo, 90. Este ponto está localizado em local de ocupação mista com predominância residencial, cujo padrão legal de ruído diurno é de 55 dB(A). Durante as medições o ruído de tráfego na rodovia Anhangüera constituía a fonte sonora predominante. Foi medido o nível equivalente de 53,8 dB(A), indicando que, neste local, o nível de ruído atual atende o padrão recomendável.

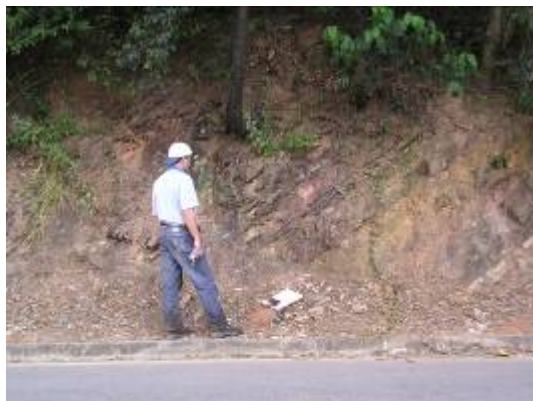
Foto 7.2.3.1.1. - Quartzitos com bandas metapelíticas do Complexo Amparo. Direção preferencial destas rochas é NW/SE.

Nos limites da AID (Pontos 11 e 12 - **Fotos 7.2.3.1.1 e 7.2.3.1.2**), o que se observa são quartzitos de coloração predominante amarela, com intercalações cm por vezes métricas de metapelito, roxo. Todo o conjunto é cortado por falhas e fraturas, denominadas de F1 e F2, com duas direções predominantes, sendo uma paralela ao SN e uma segunda perpendicular a este. Pode-se afirmar que a F2 de direção aproximada N49E, é posterior a F1, já que esta é cortada pela mesma (**Foto 7.2.3.1.3**). Aproveitando estas zonas de fraqueza podem ocorrer como no ponto 12 venulações de rochas tonalíticas hololeucocráticas por vezes pegmatíticas, que cortam as rochas encaixantes (**Foto 7.2.3.1.4**), veios de quartzo também são comuns cortando estas rochas, ao longo dos planos de falha/fraturas.

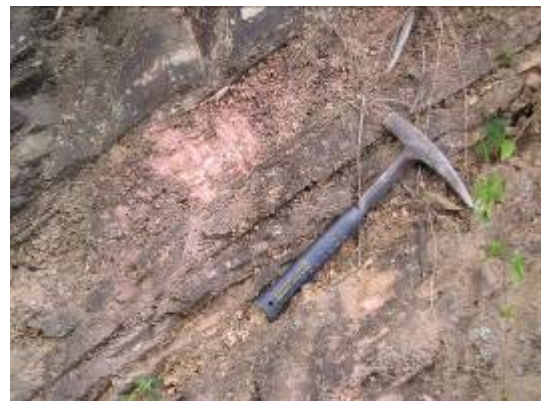
Foto 7.2.3.1.2. - Detalhe da foto anterior, amarelo são os quartzitos e roxo a banda metapelítica.

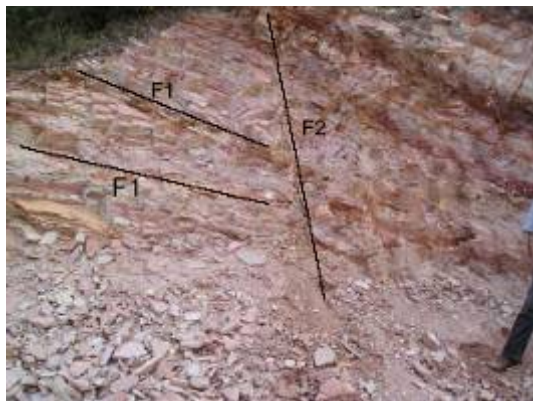
Foto 7.2.3.1.3. - F1 Subparalela a SN (foliação principal) é cortada por uma F2 oblíqua, que desloca a F1.

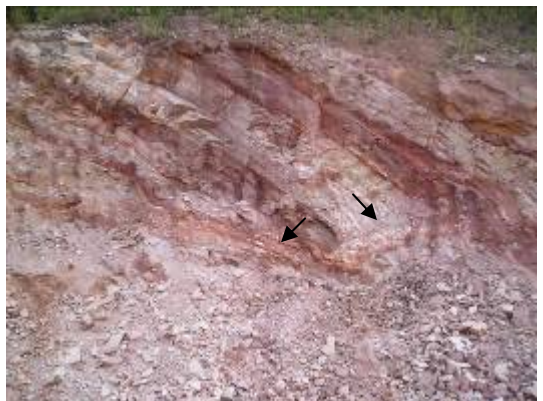
Foto 7.2.3.1.4. - Venulação granítica preenchendo zonas de fraqueza como as F1, subparalelas ao SN. Setas indicam preenchimento granítico.

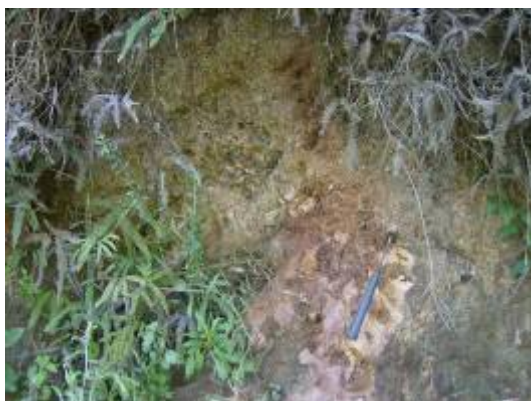
Foto 7.2.3.3.1. - Metassedimento do Grupo Amparo, bandas pelíticas ou xistosas geralmente apresentam coloração roxa e a arenosas ou quartzíticas são frequentemente amareladas. Este solo saprolítico é recoberto pelo colúvio.

Complexo Amparo: Estas rochas têm seus melhores afloramentos ao longo do talude no limite situado na via marginal da rodovia Anhangüera e nas ruas do entorno já nos limites da AID, como mencionado na caracterização regional. Na ADA predominam rochas metamórficas de composição pelítico-arenosa com alternância de faixas xistosas de coloração predominante cinza e roxa e faixas arenosas de coloração amarela (**Foto 7.2.3.3.1**). Apresenta uma foliação principal (SN) com direção aproximada N60W com mergulhos subverticais para SW, e uma SN=+1, que confere a rocha principalmente nas porções pelíticas uma crenulação.

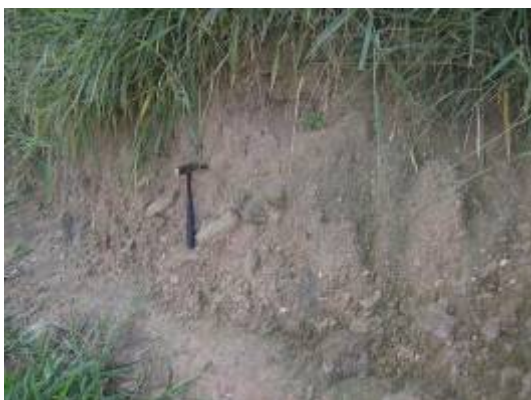
Foto 7.2.3.3.2. - Cobertura coluvionar, observar a disposição caótica dos seixos e fragmentos dispersos em meio a um solo arenoso.

Colúvios: Também distribuídos ao longo de toda a área seja recobrimdo diretamente os metassedimentos do complexo amparo, os solos aluviais e mesmo o próprio colúvio (pontos 1, 3 e 4 e **Fotos 7.2.3.3.2 a 7.2.3.3.5**). Estes sedimentos se caracterizam por uma camada superior constituída por uma argila arenosa ou areno-argilosa, vermelha, com espessuras variando de 1 metro a 5 metros tendo na sua base uma camada de seixos variando de cm a métricos (**Foto 7.2.3.3.2**), constituído por quartzo e fragmentos de rochas (xistos e quartzito). Em alguns pontos dependendo do corte podem exhibir somente a porção conglomerática com matriz arenosa (ponto 4 - **Foto 7.2.3.3.3**).

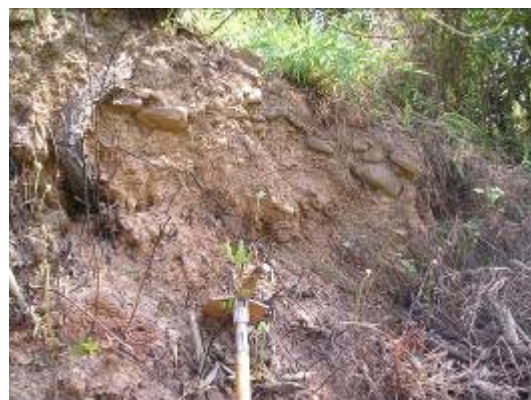
Foto 7.2.3.3.3. - Base do colúvio presente na ADA, observar que apesar de algumas bibliografias sugerirem se tratar de sedimentos terciários não existe em nenhum dos pontos a presença de outra fácies associada, mas tão somente solo argiloso ou arenoso.

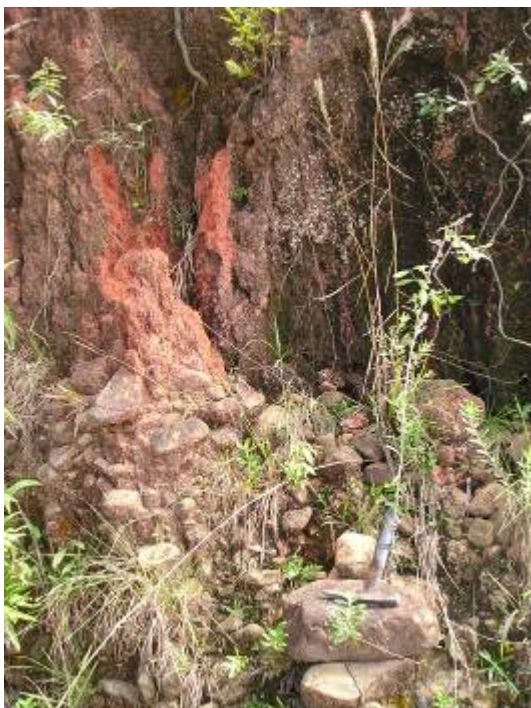
Foto 7.2.3.3.4. - Cobertura Argilo-arenosa, vermelha sobre base conglomerática do colúvio.

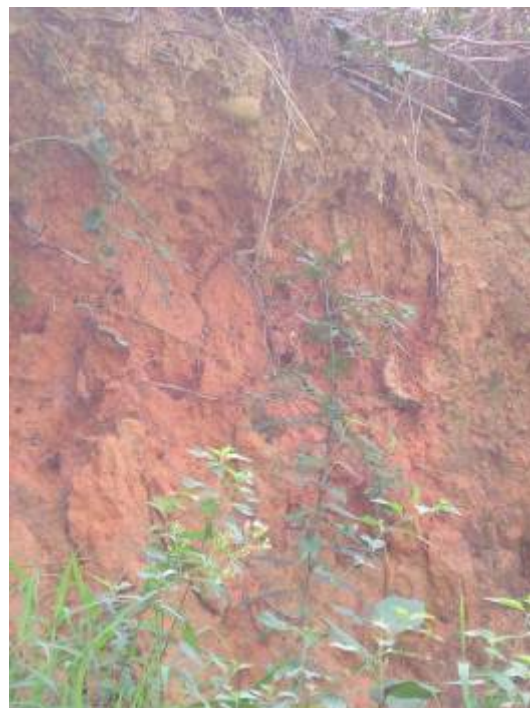
Foto 7.2.3.3.5. - Neste ponto se observa a presença de várias seqüências deposicionais do colúvio, note a linha de pedras sobre um solo argilo-arenoso, que corresponde ao topo de outro colúvio.

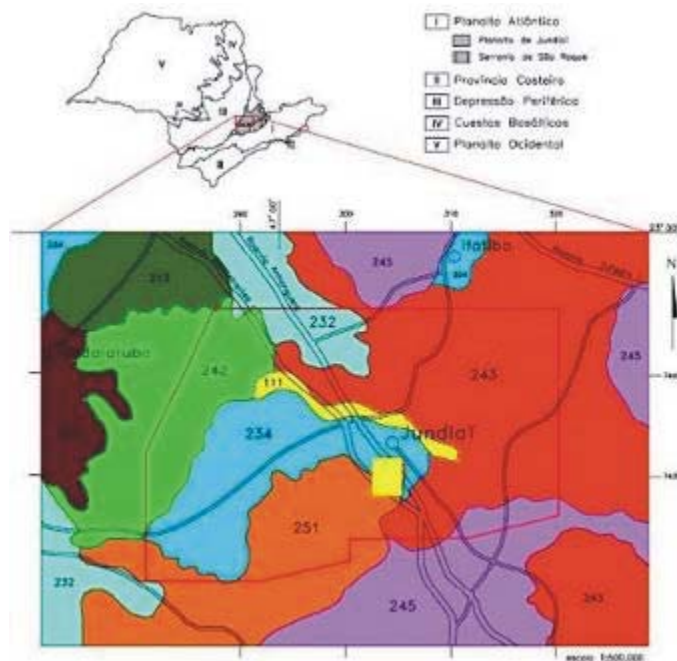
Figura 7.2.4.1. - Unidades Geomorfológicas presentes na Região (IPT, 1981, in Neves, 1999)

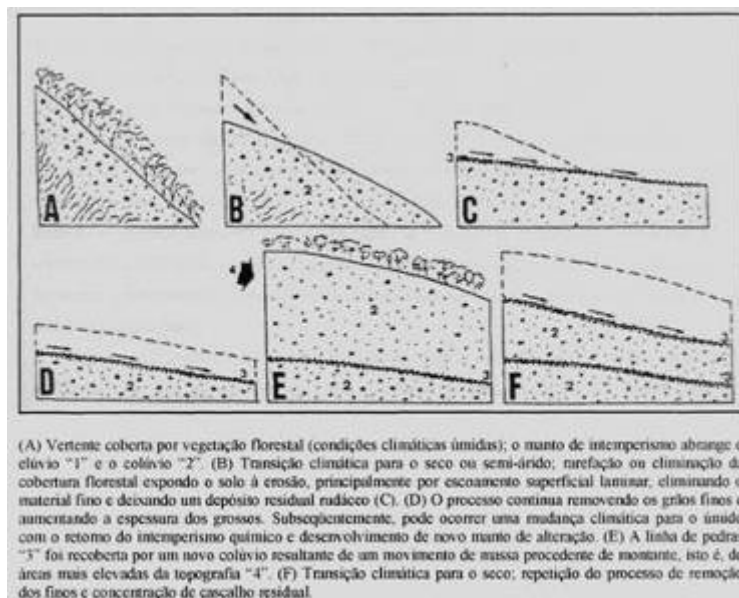
Figura 7.2.4.2. - Esquema de Formação das Linhas de Pedras Recobertas por Material Coluvionar (Bigarella et al, in Neves, 1999)

O contato entre estas coberturas e as formações subjacentes é marcado pela presença de um ou mais níveis detríticos de granulação mais grossa, denominados stone-lines ou linhas de pedras. O material que compõe as linhas de pedras é constituído principalmente por fragmentos de quartzo e quartzito, bem como por fragmentos de rochas alteradas e de crostas lateríticas (Ab'Saber, 1966; Galhego e Espíndola, 1980, Apud Neves 2005). As dimensões dos fragmentos são muito variadas, podendo chegar a matacões. Algumas dessas linhas de pedra constituem desde tênues concentrações de grânulos e pequenos seixos, enquanto outras ultrapassam 1,5 metros de espessura compondo assim verdadeiras cascalheiras.

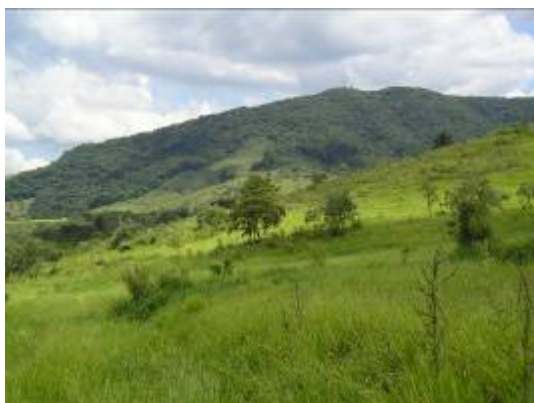
Foto 7.2.4.1. – Ao fundo pode-se observar o topo aguçado da Serra do Japi, em alinhamento NE-SW. Cena tomada a partir da área do empreendimento.

Entre as colinas e morrotes dos sedimentos glaciares e conglomeráticos (estes descontínuos), destaca-se a Serra do Japi (**Foto 7.10**) com a maior elevação da região, está situada a W/SW da ADA, configurada sobre quartzitos e em sua base sustentada por granitos do Complexo Cristalino, estendendo-se até a região de Sorocaba no sentido SW.

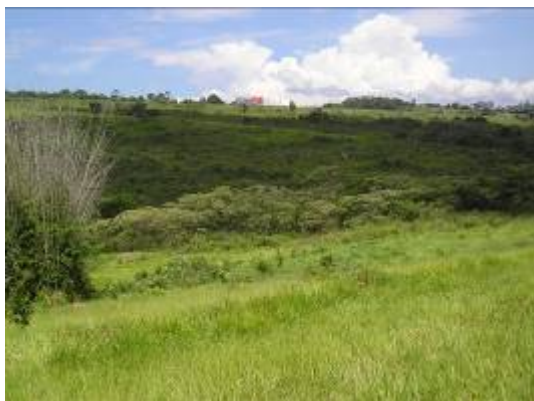
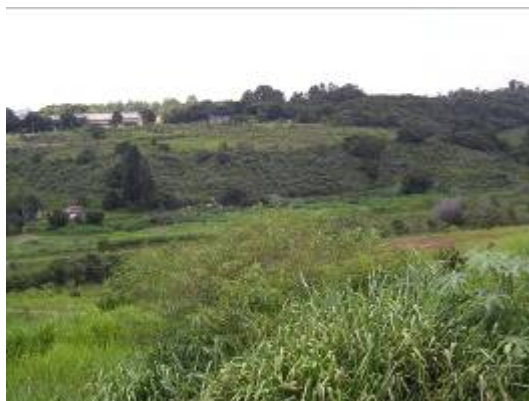
Fotos 7.2.4.2.1 e 7.2.4.2.2. - Área do empreendimento onde se pode observar na Foto 7.2.4.2.1 o limite da ADA ao fundo (vegetação e placa) se situa o topo de morro 2, com encostas côncavas retilíneas. Na Foto 7.2.4.2.2, se observa ao fundo o Colégio Técnico (topo de morro 1) e observe que mesmo do lado do Córrego das Pedreiras (<declividade), já se observa as encostas retilíneas mais íngremes, isto se deve também ao controle estrutural da drenagem (em primeiro plano).

Dois pontos tiveram por base a área onde situa o Colégio Técnico (topo de morro 1) com topo na cota 795 e talvegues dos córregos Terra Nova e Pedreiras, com cotas respectivamente de 733.9 e 734. Suas amplitudes foram respectivamente de 61 metros e comprimento de rampa de 302 e 605 metros, com declividades de 20 e 10%. O terceiro ponto localiza-se no topo (topo de morro 2) já quase fora dos limites da ADA (SW) na cota 805 e o talvegue do córrego das Pedreiras na cota 744 metros, com amplitude de 61 metros, comprimento da rampa de 632 e declividade média de 9,6%, (**Fotos 7.2.4.2.1 e 7.2.4.2.2**).

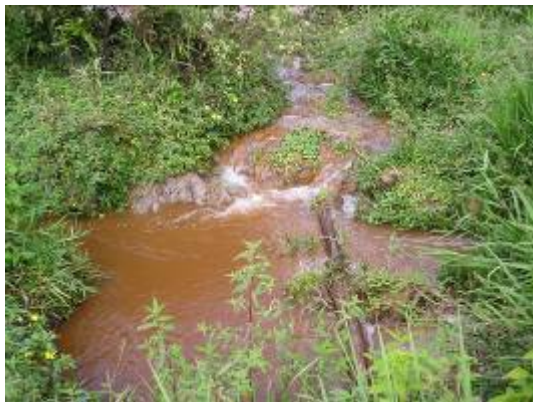
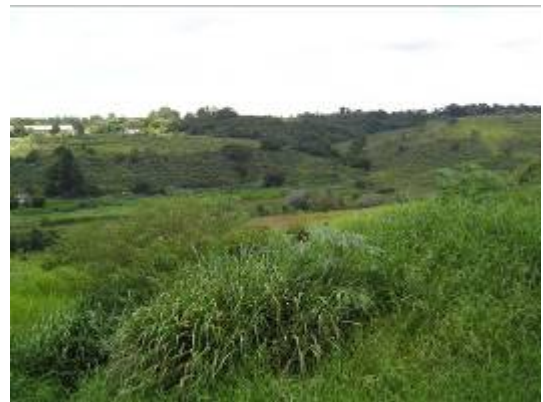
Foto 7.2.4.2.3. – Córrego da Pedreira correndo sobre substrato metamórfico (rochas do Grupo Amparo) e na Foto 7.2.4.2.4, um dos talvegues secos descritos acima, este se situa na área a ser utilizada pelos lotes residenciais e pretende-se usar parte deste talvegue como acesso.

As principais drenagens são os córregos da Pedreira (**Foto 7.2.4.2.3**) que corta a ADA em toda a sua extensão e possui direção aproximada NE/SW, e o córrego Terra Nova que faz limite a SE com a ADA e apresenta direção paralela ao córrego das Pedreiras. Ambos são condicionados por falhas. Existem também na área quatro nascentes e quatro talvegues secos (**Foto 7.2.4.2.4**) como definidos no trabalho de Dorothea Pereira Consultoria Ambiental e Paisagismo Ltda, 2004 e que serão comentados a seguir.

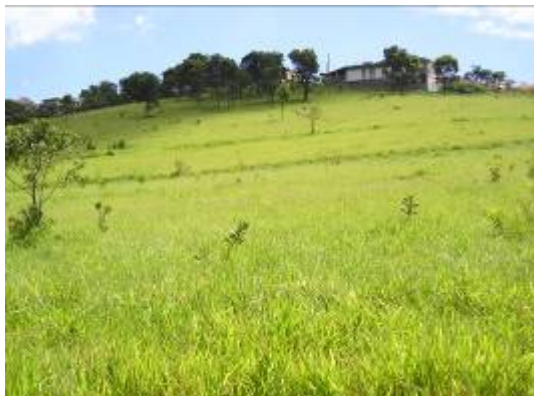
Foto 7.2.4.2.5. - Divisor dos córregos da Pedreira com o córrego Japi-Guaçu sobre o qual está assentado o Jardim Maringá.

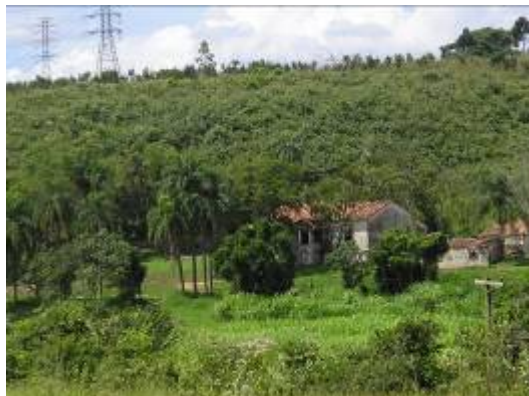
Foto 7.2.4.2.6. - Espigão divisor do Córrego das Pedreiras com o Córrego Terra Nova.

O vale do Ribeirão das Pedras ou das Pedreiras, no âmbito do terreno tem direção NE e é limitado a norte pelo interflúvio que separa a bacia do Ribeirão das Pedras/Pedreiras da bacia do Córrego Japi Guaçu, este último situado em área urbanizada (Vila Maringá), **Foto 7.2.4.2.5**. Ao sul, o vale é limitado pelo espigão que divide as bacias do Ribeirão das Pedras ou das Pedreiras e o Córrego Terra Nova (**Foto 7.2.4.2.6**).

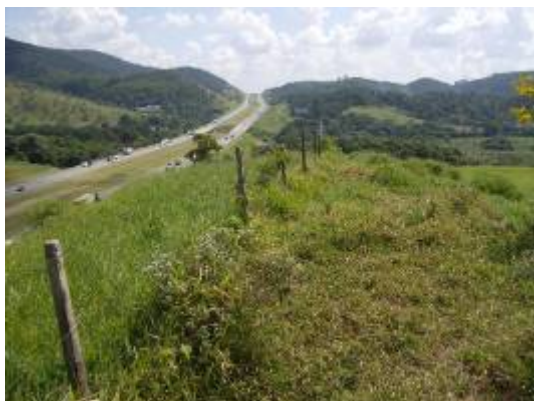
Foto 7.2.4.2.7. - Nesta foto se observa em primeiro plano o empreendimento, que se destaca por um relevo de morro, mas em nível mais baixo que o espigão da Serra do Japi ao fundo. Observe o alinhamento destas serras em função da condicionante estrutural.

Corresponde a principal área dispersora de água desta região, onde nascem os cursos d'água afluentes do rio Jundiá. A partir da serra prolongam-se espigões digitiformes que separam vales canalizados com direções NE e NW, denotando o controle estrutural do traçado desses vales (**Foto 7.2.4.2.7**).

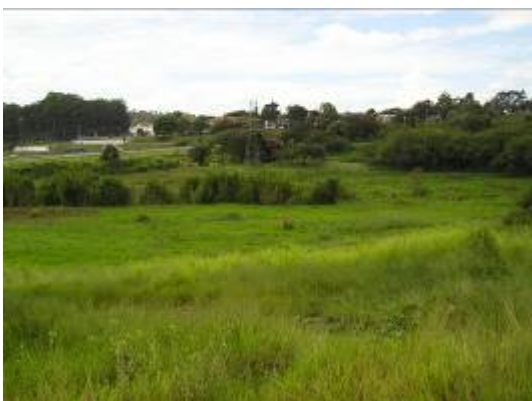
Foto 7.2.4.2.9. - Parte da área brejosa do córrego das Pedreiras, observe áreas no centro com vegetação arbórea e solo decorrente do assoreamento da Planície.

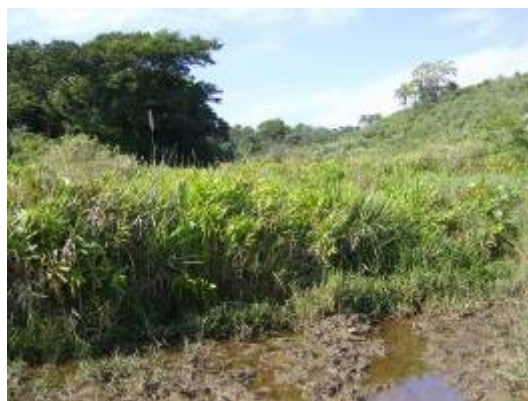
Foto 7.2.4.2.10. – Detalhe da área brejosa do córrego das Pedreiras, em parte assoreada.

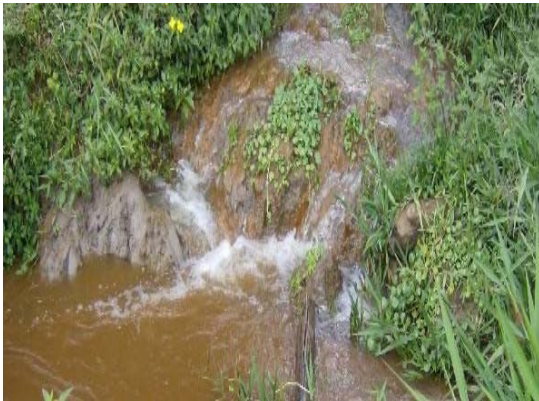
Foto 7.2.5.1.1. - Detalhe do Córrego das Pedreiras correndo sobre solo de alteração de rocha do Complexo Amparo.

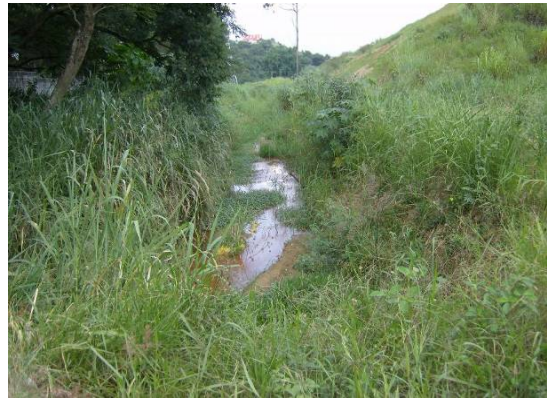
Foto 7.2.5.1.2. - Assoreamento do canal devido ao aporte de sedimentos.

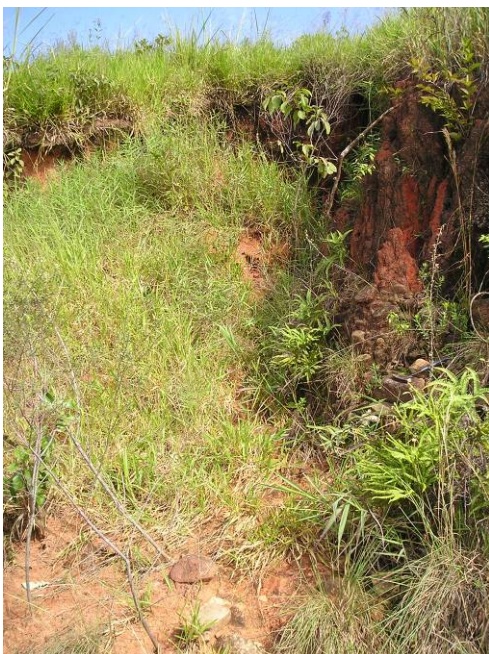
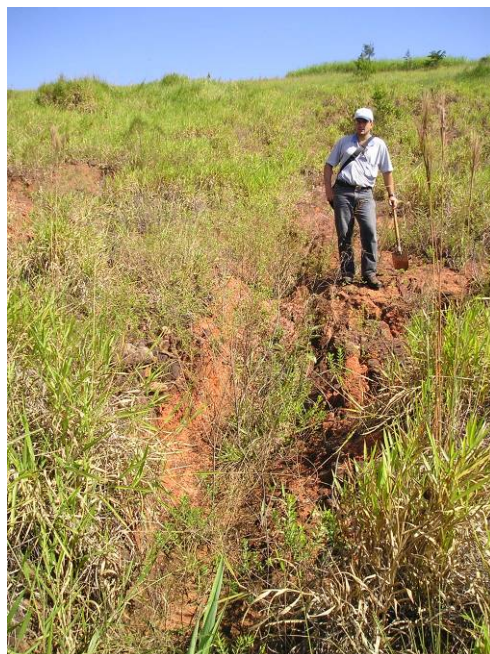
Fotos 7.2.7.2.1 e 7.2.7.2.2. - Processo erosivo linear com remoção da cobertura argilosa e exposição da base conglomerática do colúvio. Na Foto 7.2.7.2.2 se observa a formação de ravinas. Este também é um setor com declividade no limite entre as classes 2 e 3 e com encostas retilíneas.

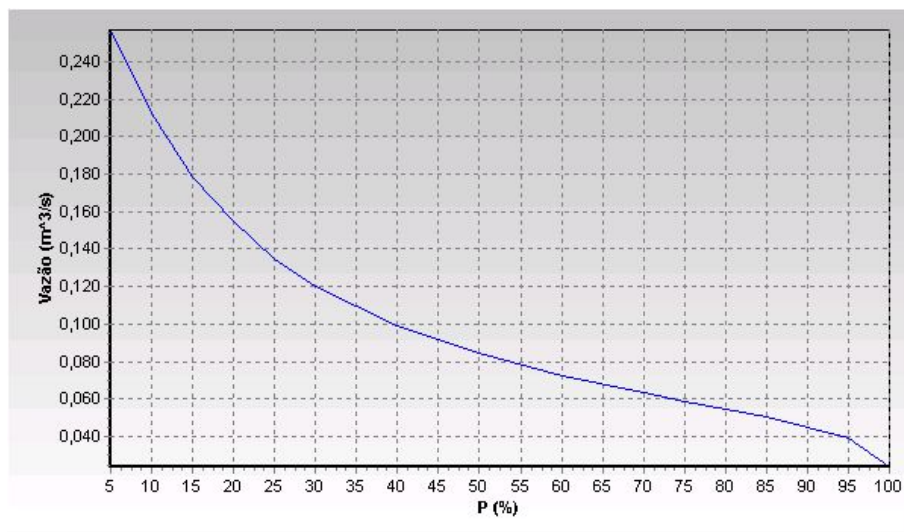
A vazão do córrego das Pedras ou da Pedreira, com 95% de permanência é 0,039 m³/s. A **Figura 7.2.9.4** apresenta o gráfico da curva de permanência da região em questão e o **Quadro 7.2.9.3** os respectivos valores.

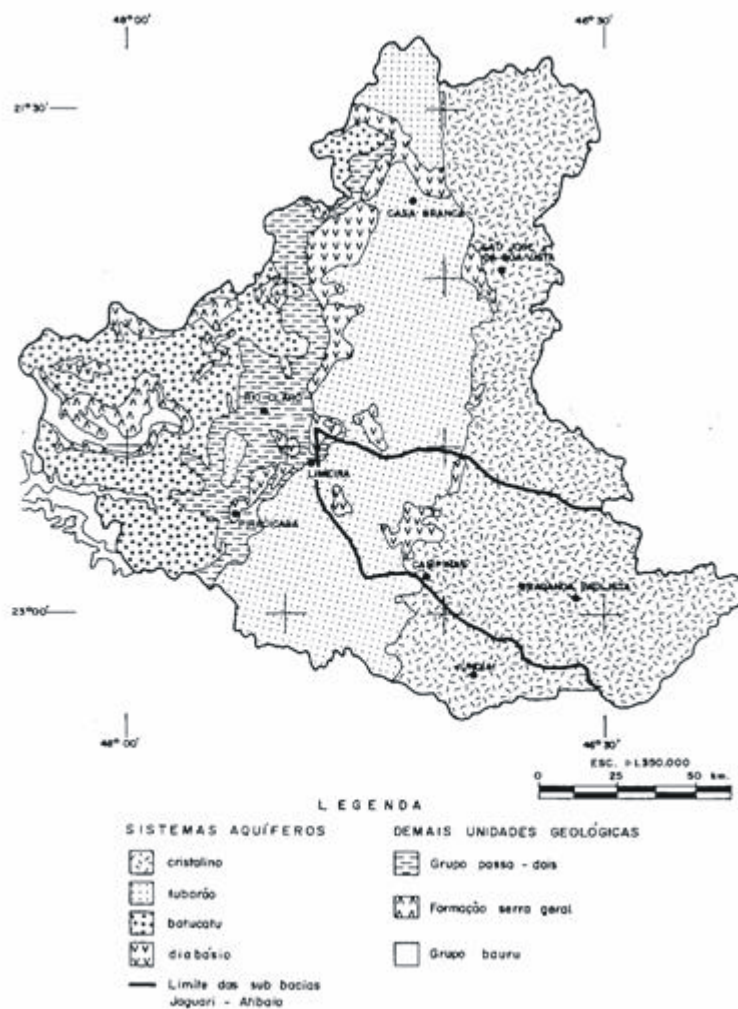
Figura 7.2.10.1. - Distribuição Espacial dos Sistemas Aquíferos na Região Administrativa de Campinas

Segundo o DAEE 1981, os sistemas Aquíferos na região Administrativa de Campinas são divididos da seguinte forma:

Segundo Neves 2005, em termos de armazenamento e circulação de água cada grupo tem uma forma específica, sendo possível reuni-los de acordo com o escoamento subterrâneo, isto é, meios de porosidade predominantemente intersticial (Tubarão e Cenozóico) e meios de porosidade de fissuras (Cristalino).
