Capítulo 5.2 - Índice

5.2 MEIO FÍSICO

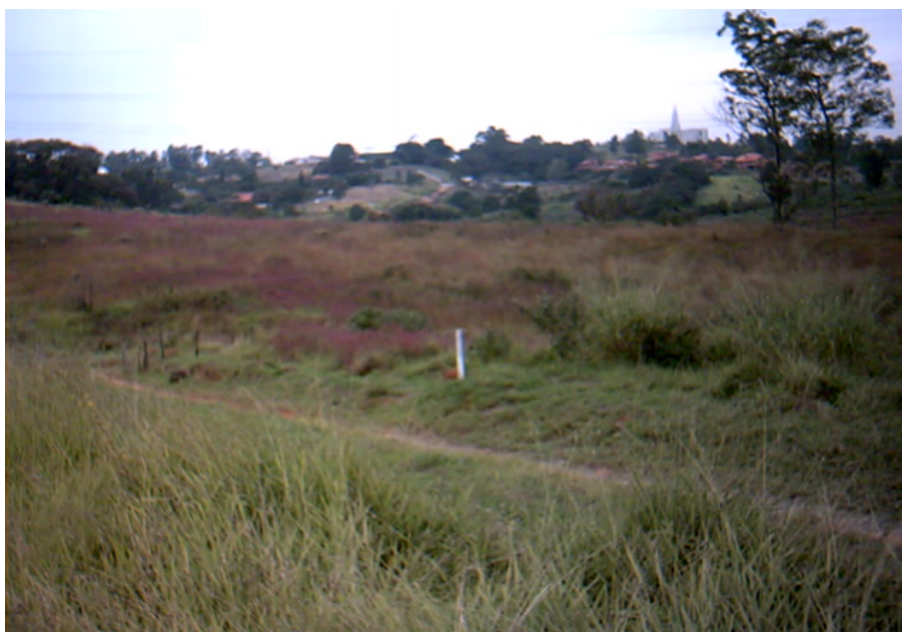
Foto 5.2.1-1 Aspecto geral do relevo da área a partir da Rodovia D. Pedro I visada para N-NE. Em primeiro plano, Relevo Colinoso no contato entre sedimentos e cristalino e, ao fundo, Morrotes Alongados Paralelos e Morros Alongados sobre as rochas cristalinas.

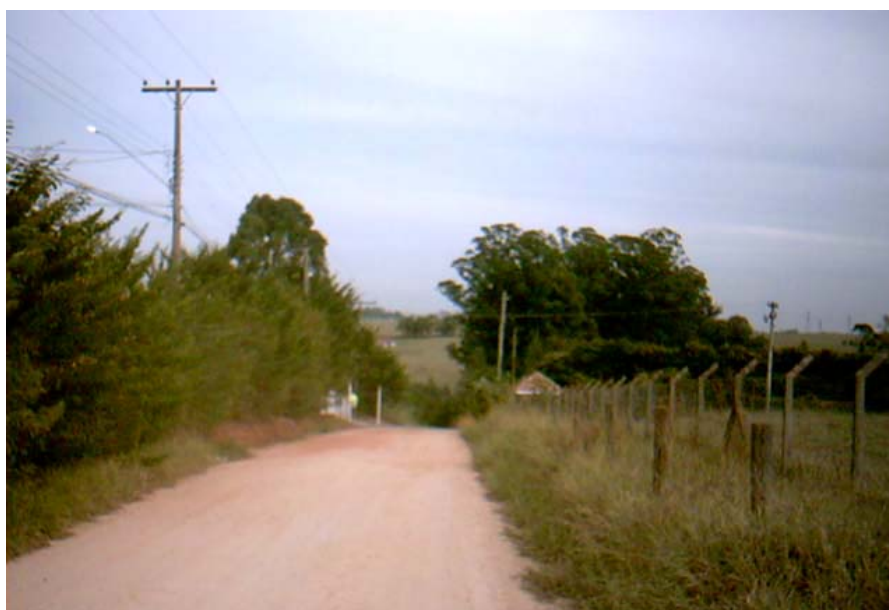
Foto 5.2.1-2 Relevo de Colinas Médias na região oeste da área de influência.

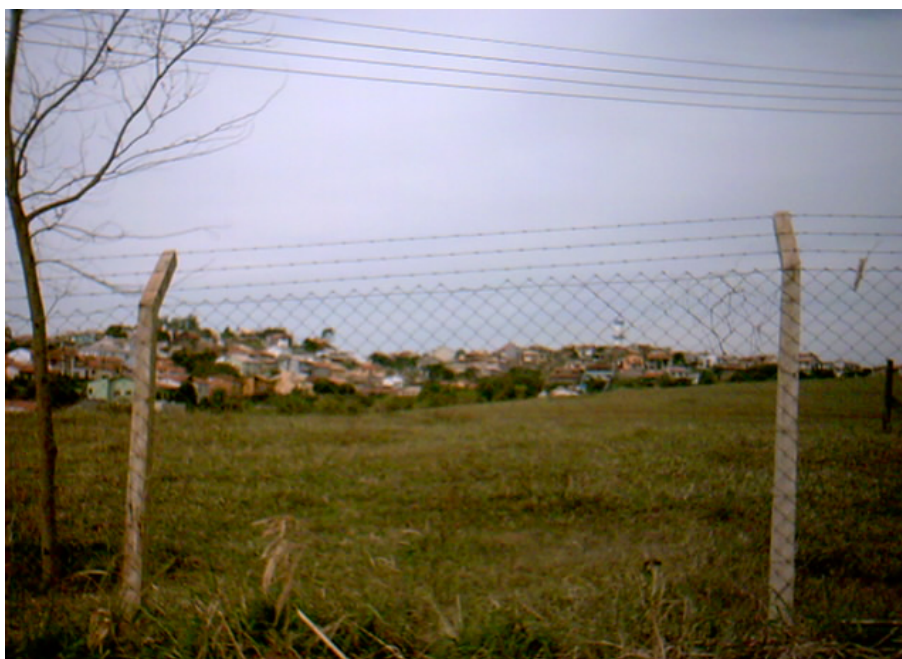
Foto 5.2.1-3 Relevo de Morrotes Alongados Paralelos, na porção central da área de influência.

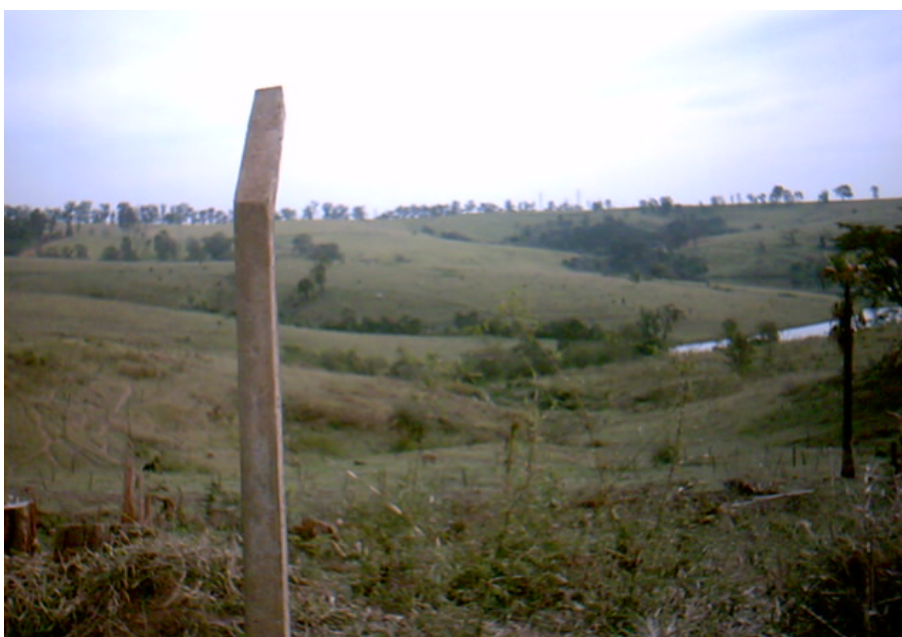
Foto 5.2.1.4 Vale aberto de córrego que drena a área de influência, ao norte, e desenvolve uma calha coluvionar restrita. É característica a forma da vertente com inclinações suaves e declividades de 10 a 15%.

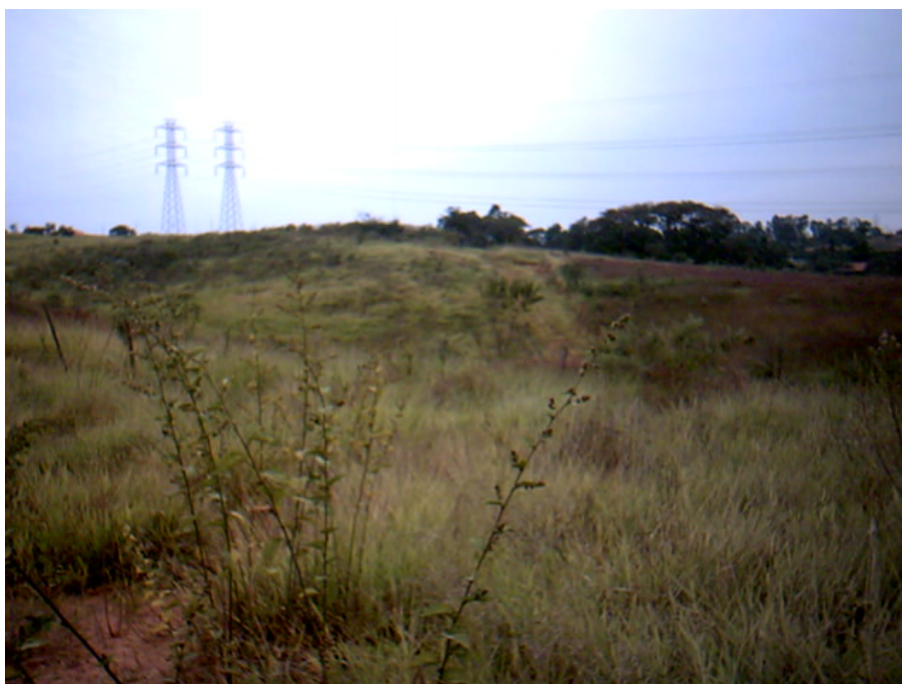
Foto 5.2.1-5 Relevo de Colinas Amplas observado na área de influência.

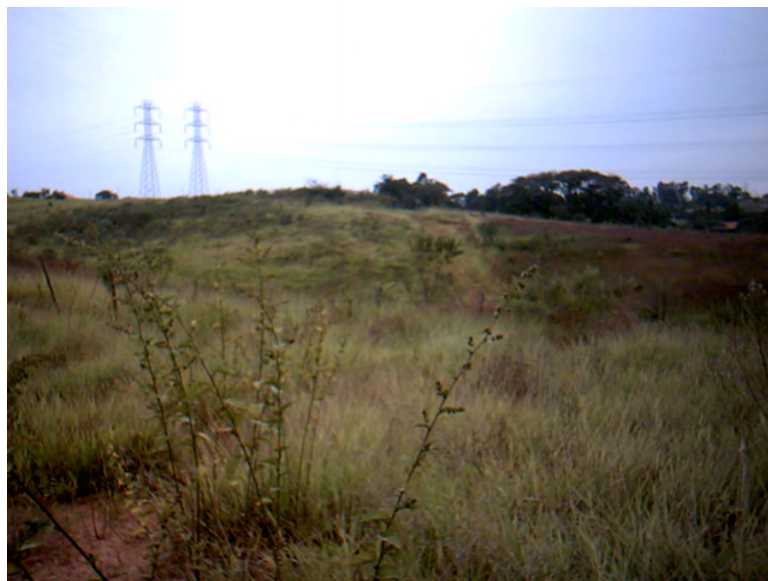
Foto 5.2.1-6 Relevo de Morrotes Alongados sobre os quais será desenvolvida a avenida Mackenzie. Visada para NE.

Descendo ao nível de detalhamento da área de intervenção, constituída pela faixa de domínio da via urbana, que se inicia na interseção com a Rodovia D.Pedro I e prolonga-se por aproximadamente 7,5km no sentido geral NE, pode-se afirmar que desenvolve-se nos primeiros dois terços sobre um interflúvio caracterizado pelo topo de um Morrote Alongado (**Foto 5.2.1-6**) e, no último terço, ao longo da meia vertente de Morrotes Alongados Paralelos.

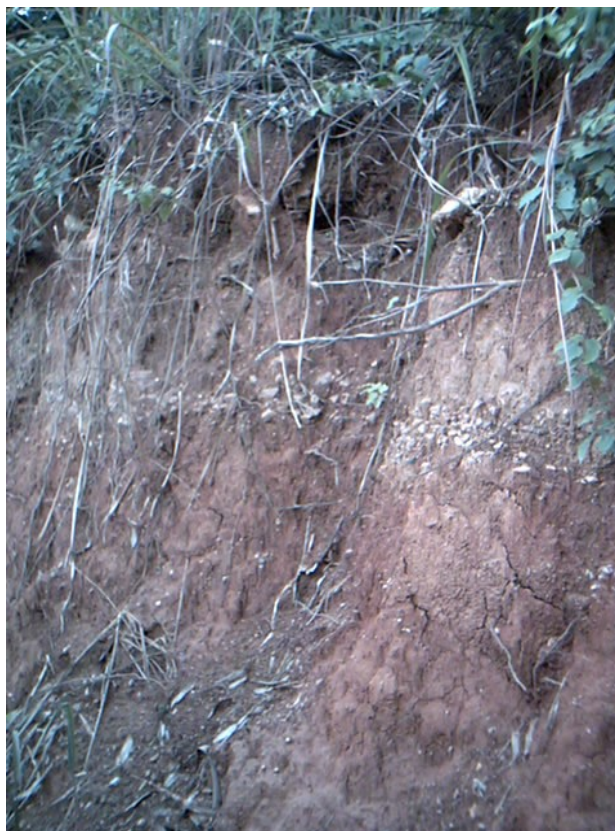
Foto 5.2.1-7 Solo residual desenvolvido no topo dos Morrotes Alongados, mostrando nível de linha de pedras (cascalheira), característico de solos coluvionares.

É comum encontrar nos solos residuais desenvolvido no topo dos Morrotes Alongados, níveis de “linhas de pedras” (cascalheiras), característico de solos coluvionares (**Foto 5.2.1-7**).

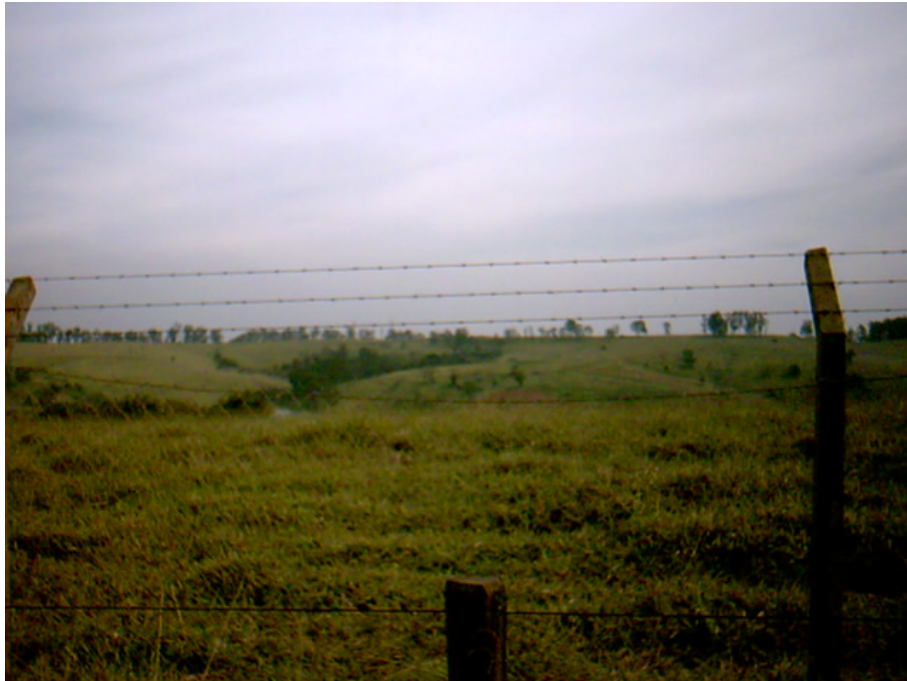
Foto 5.2.1-8 Vertente convexa com perfil retilíneo em Morrote Alongado. Nota-se desenvolvimento de ravinas nas encostas e linhas de pedras no perfil do solo.

Desenvolvem-se como prolongamento do topo arredondado a aplainado. Estas áreas dissipam a energia dos fluxos hídricos, predominando o escoamento superficial (*run off*) a infiltração. Nestas vertentes, desenvolvem-se ravinas pouco profundas as quais atuam como áreas de concentração de fluxos de água. Desenvolvem solos residuais pouco espessos e localmente solos coluvionares predominando maior espessura dos solos de alteração. Estas podem se tornar côncavas na proximidade dos vales (**Foto 5.2.1-8**).

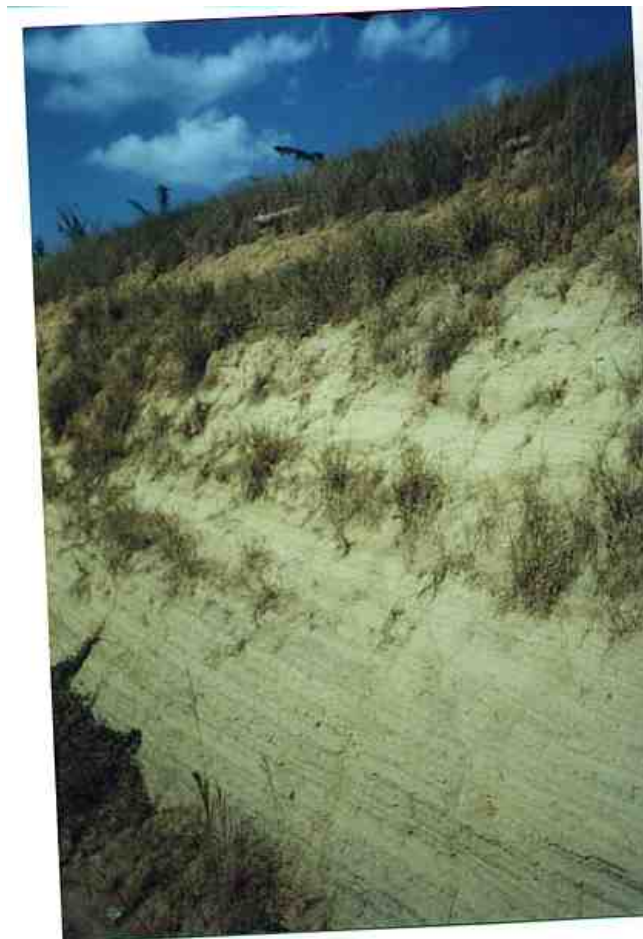
Foto 5.2.2-1 - Afloramento de rocha sedimentar com estratificação plano paralela, a sudoeste de Campinas.

Nas rochas sedimentares, estas estruturas são representadas por estruturas primárias, tais como: estratificações planas paralelas (Foto 5.2.2-1), cruzadas e marcas de ondas, com atitudes sub horizontais onduladas e flexuradas, deformadas tectonicamente por fraturamentos, falhas normais e dobras flexurais, atribuíveis aos processos de reativação tectônica da plataforma durante o Mesozóico .

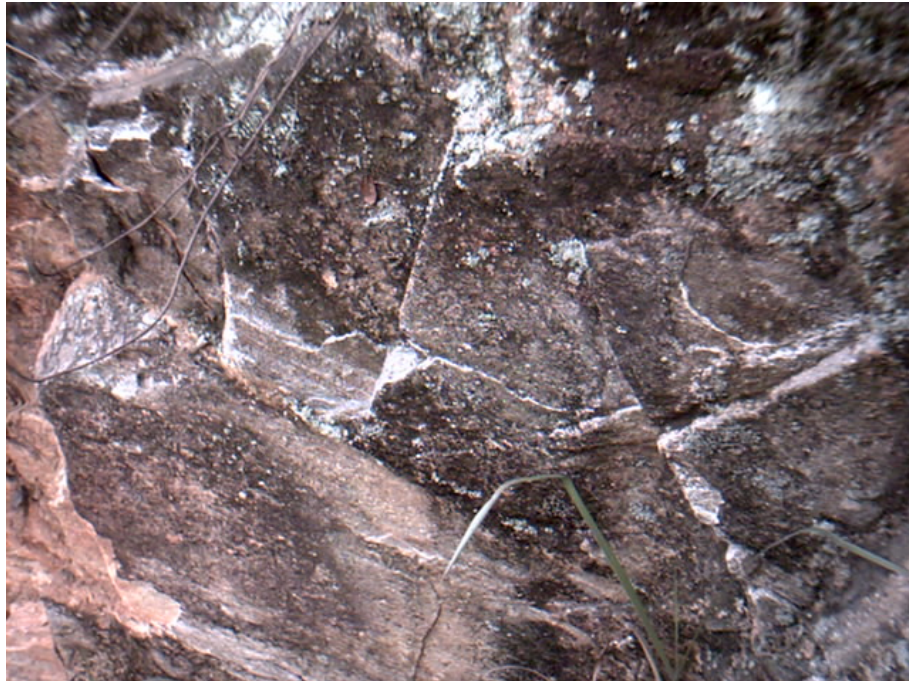
Foto 5.2.2-2 – Detalhe de um afloramento, no qual se pode notar uma fratura subvertical com direção NE-SW e NW. A rocha é composta por gnaisses graníticos foliados para NE

Como pode ser observado, na região de influência do empreendimento, as principais estruturas estão alinhadas segundo NE-SW, NW-SE, NS (**Foto 5.2.2-2**).

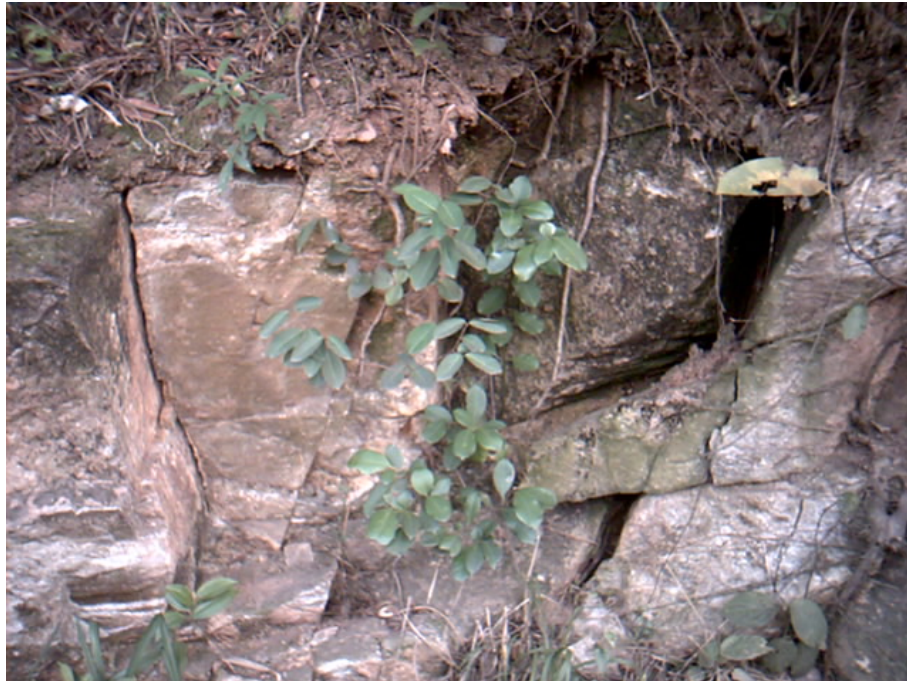
Foto 5.2.2-3 – Afloramento dos gnaisses xistosos com bandas granitóides com fraturas subverticais paralelas entre si. A rocha é de coloração rosa esbranquiçada, de foliação subvertical.

As fraturas ocorrem cortando todas as formações no sentido subvertical e subhorizontal (**Foto 5.2.2-3**).

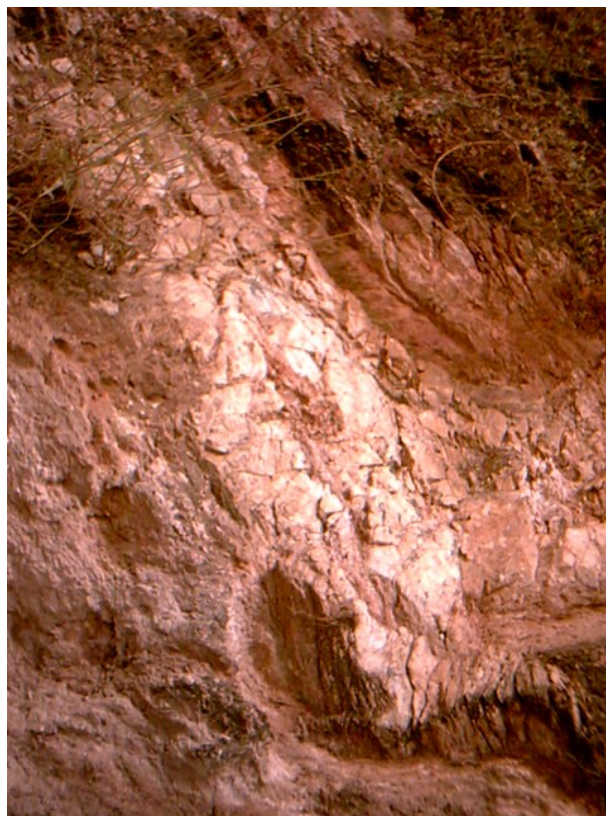
Foto 5.2.2-4 – Gnaisses xistosos com veio pegmatítico quartzo - feldspático, na estrada de acesso da Fazenda Jatibaia.

Gnaisses xistosos foram mapeados, ao norte, nas imediações da Fazenda Jatibaia (**Foto 5.2.2-4**) e, ao sul, na zona de cisalhamento Valinhos.

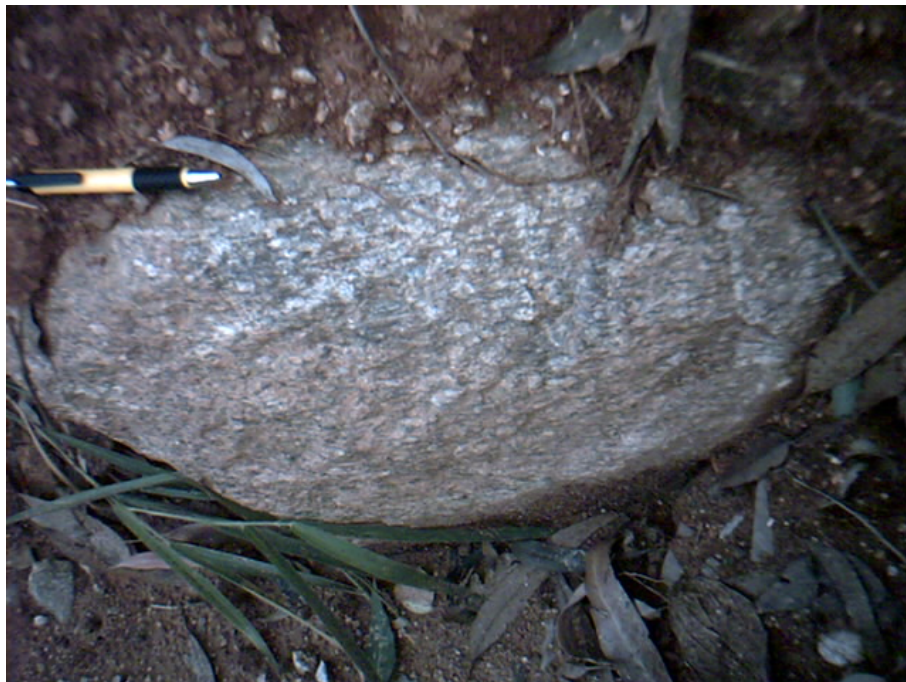
Foto 5.2.2-5 – Afloramento de biotita gnaisses, norte de Sousas, com granulação grosseira.

Ocorrem, predominantemente, ao sul do traçado da nova via. Apresentam uma estrutura bandada ou laminada contínua e, eventualmente, homogênea e uma foliação blastomilonítica com cristais de quartzo muito estirados. Neossomas quartzo feldspáticos de granulação média formam níveis intercalados com bandas paleossomáticas espessas, constituindo a estrutura bandada da rocha. Apresentam foliação blastomilonítica com textura facoidal, cristais de feldspatos rotacionados e quartzo estirado (**Foto 5.2.2-5**).

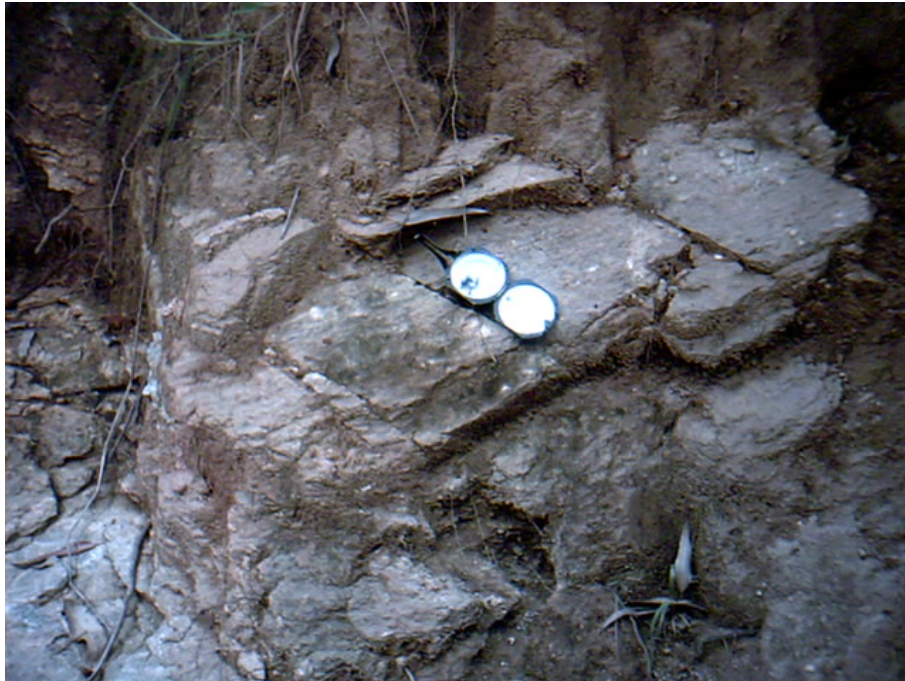
Foto 5.2.2-6 – Rocha milonítica com megacristais de feldspatos, a norte do traçado da nova via.

São descritas como milonitos quartzo feldspáticos com rocha matriz laminada e muito fina. Os minerais estão muito cominuídos e estirados não sendo possível a sua identificação macroscópica; protomilonitos e blastomilonitos com agregados minerais de granulação fina e blastos de minerais arredondados, além de quartzo em grãos e estirados (**Foto 5.2.2-6**).

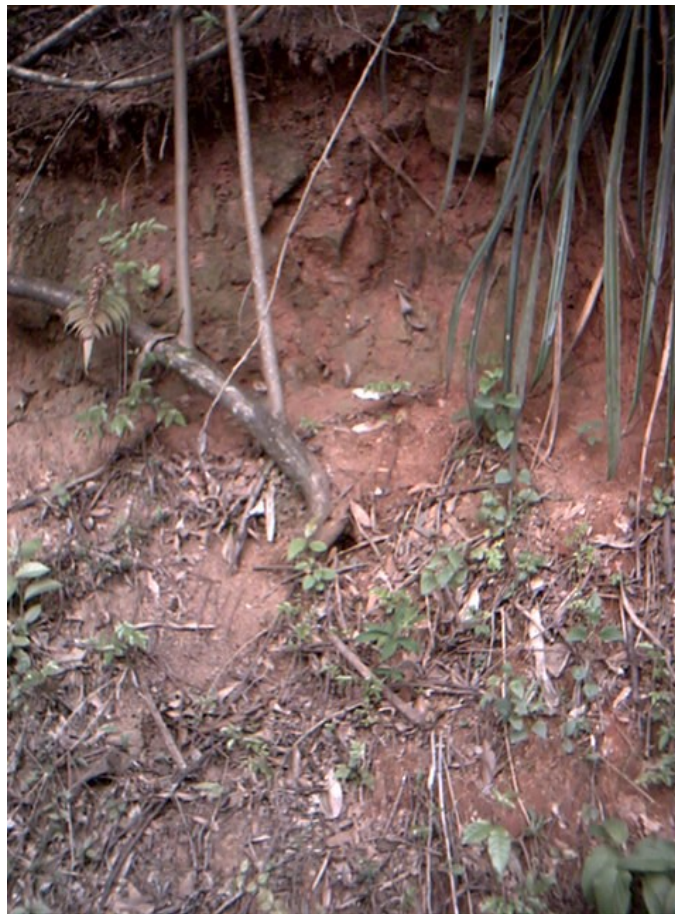
Foto 5.2.2-7 – Perfil de solo coluvionar, com linha de pedras sobre gnaisses xistosos, na porção norte do traçado da nova via.

Os Depósitos Coluvionares são constituídos de solos silto-arenosos a pouco arenosos finos, com coloração marrom avermelhada e com areia grossa bem distribuída numa massa homogênea. Este tipo de solo é encontrado a profundidades de 0,5 a 3m. "Stone lines", encontrados em toda a área, indicam sua característica alóctone e a existência de superfície erosional pretérita (**Foto 5.2.2-7**).

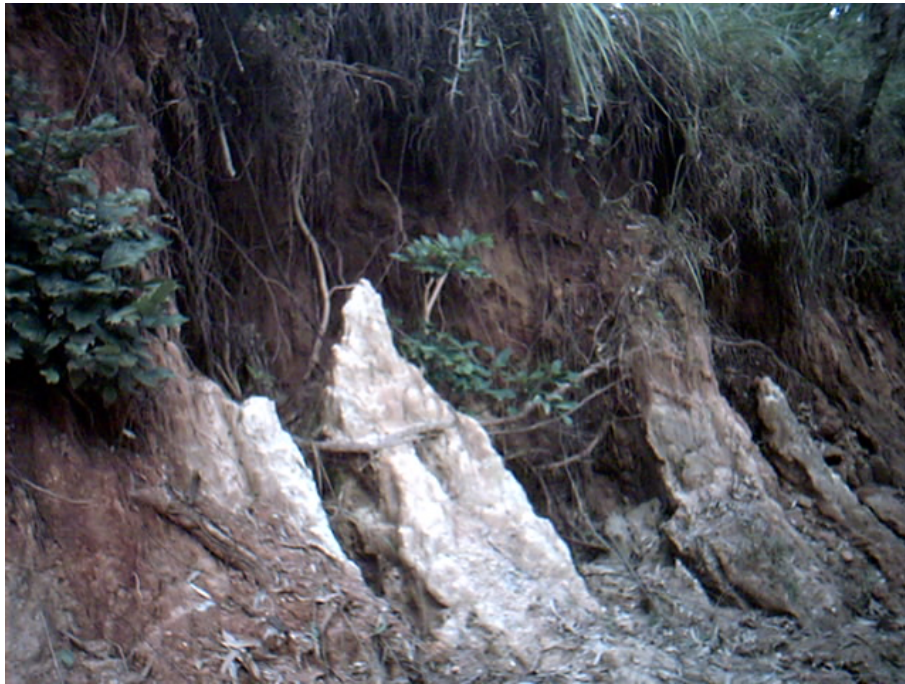
Foto 5.2.2-8 – Solo de alteração com estruturas reliquias, controlando os processos erosivos locais, em taludes de estrada secundária.

(foliação e fraturas) sobre estes solos, influenciando ainda nos processos de erosão local onde estão expostos (**Foto 5.2.2-8**).

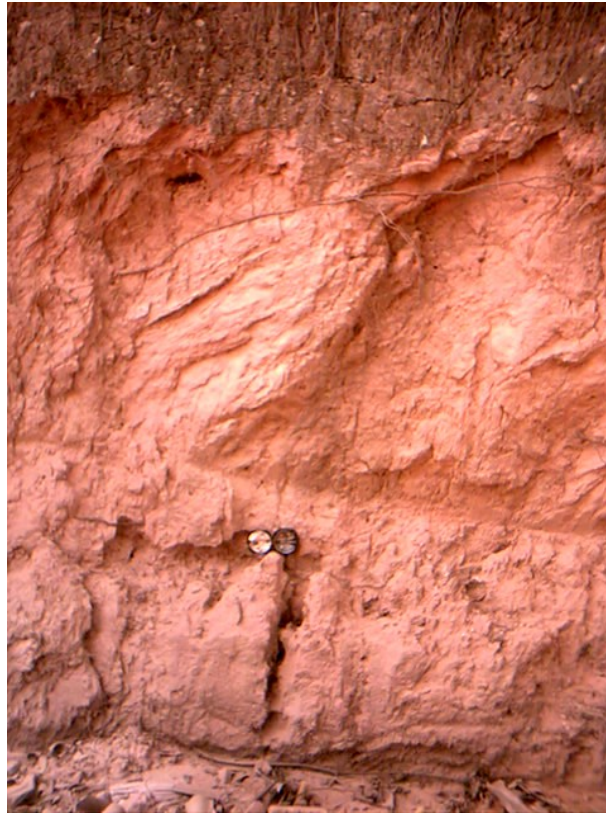
Foto 5.2.2-9 – Solo de alteração, com foliação milonítica gnáissica reliquias controlando o processo erosivo.

Em alguns locais da área de influência do empreendimento, são descritos solos litólicos (Foto 5.2.2-9).

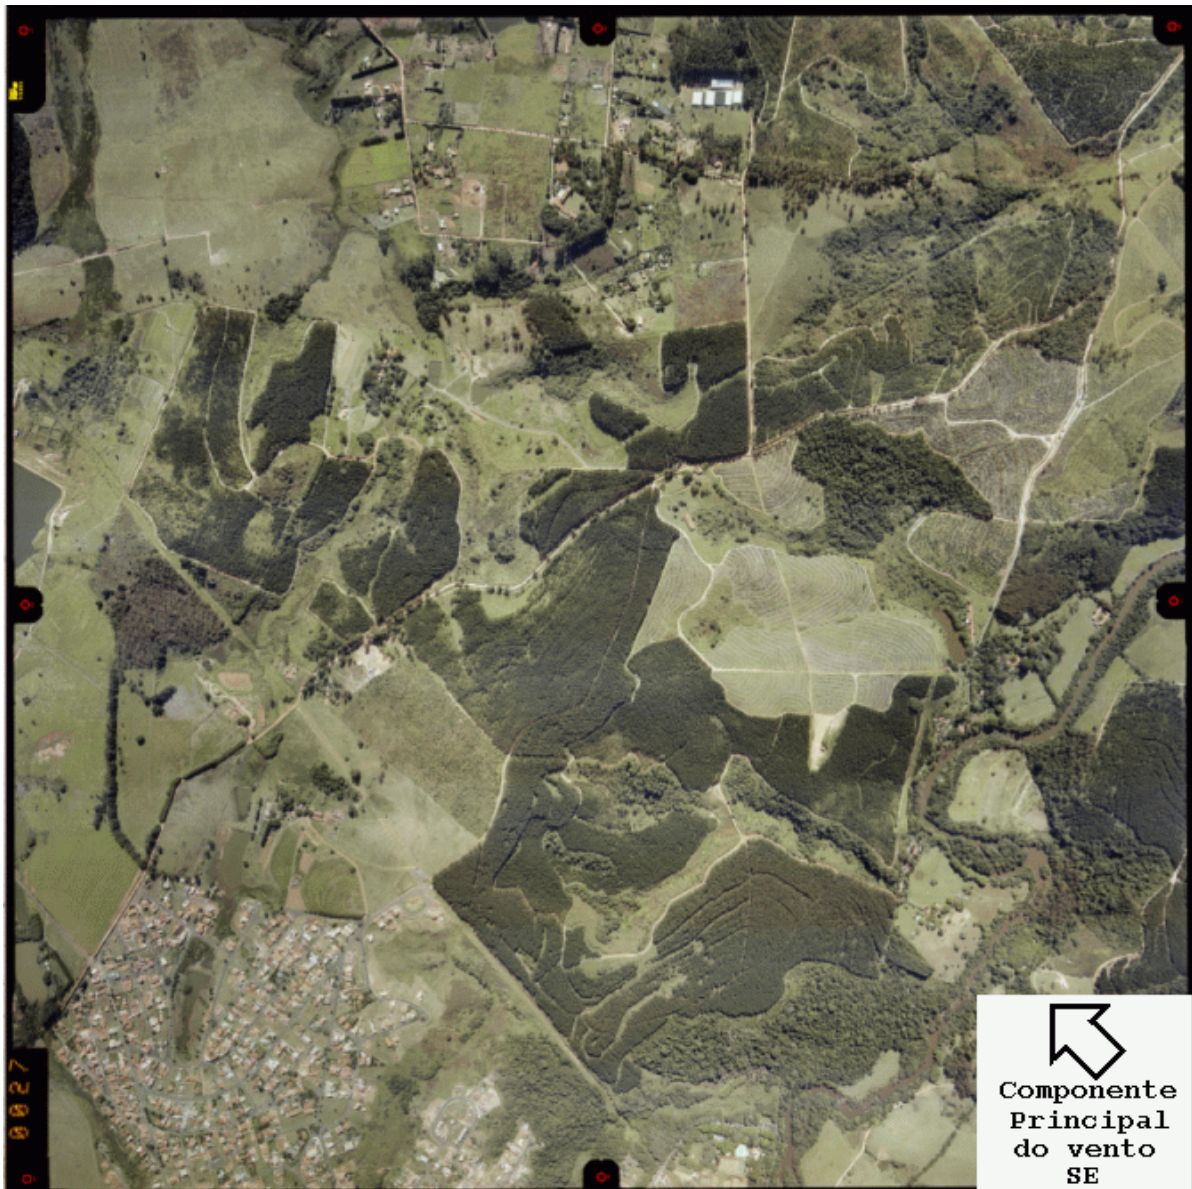
A figura 2 mostra a área do empreendimento com a componente principal do vento sobre a região.

Figura 2 - Região do empreendimento com a direção do vento predominante.

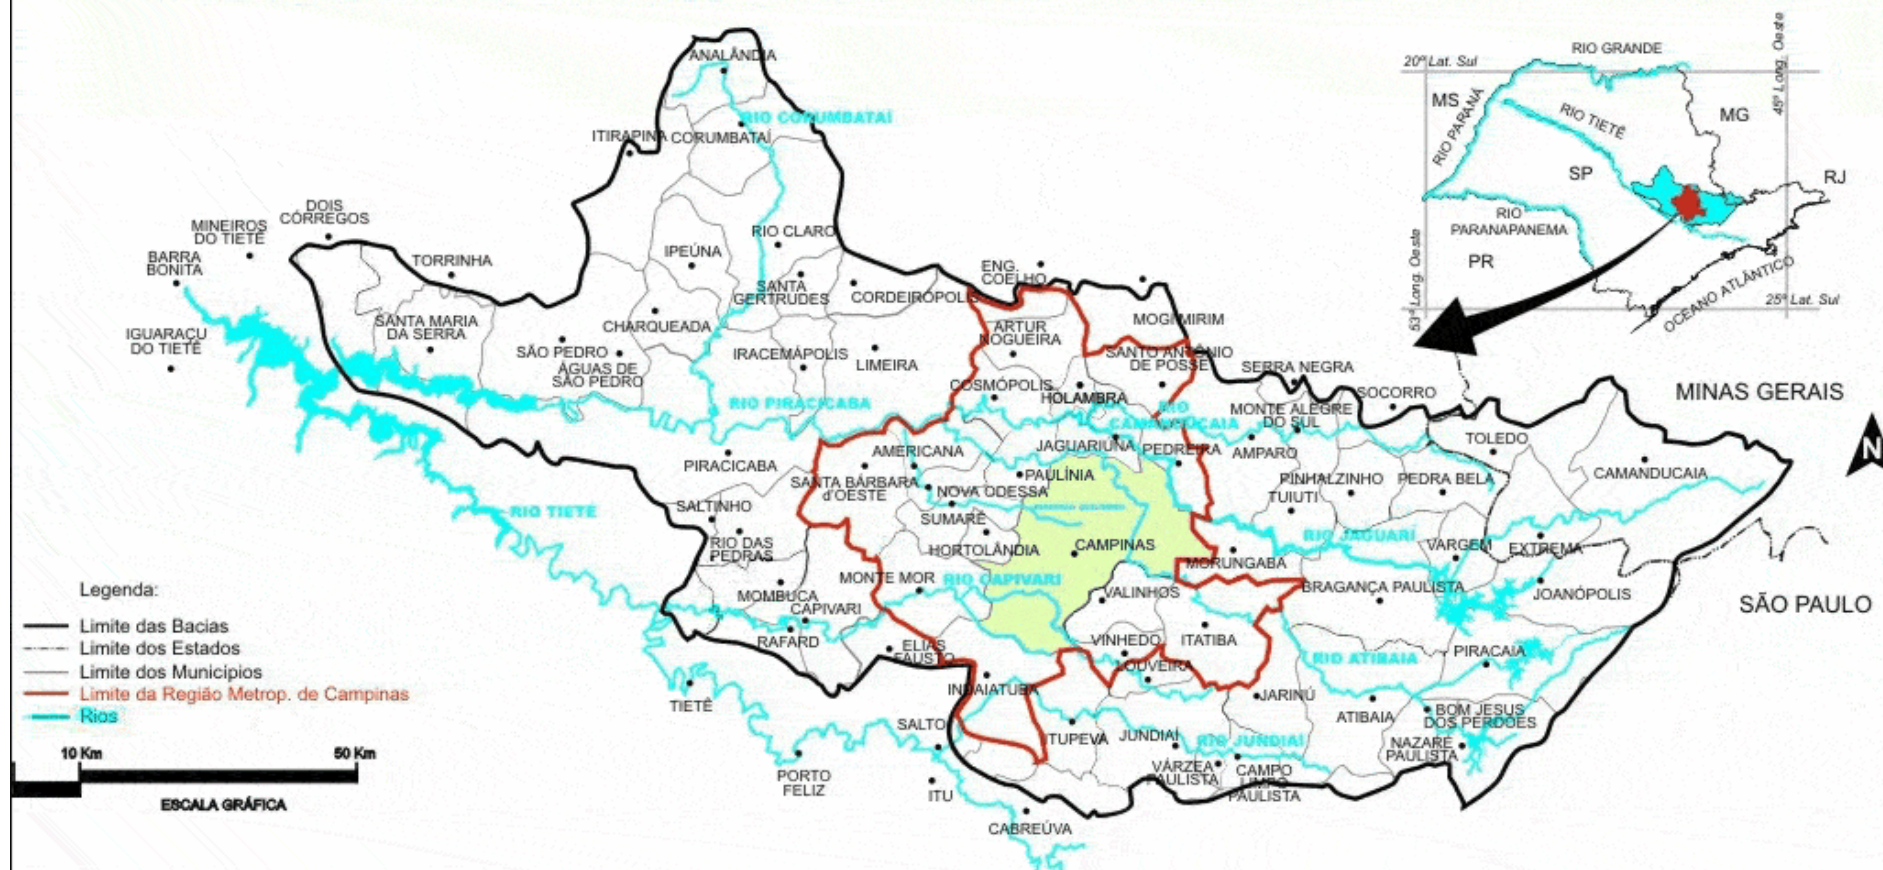
Bacias Hidrográficas e inserção do município de Campinas

A figura a seguir, apresenta as posições relativas do município de Campinas nas bacias hidrográficas dos rios Piracicaba, Capivari e Jundiaí e no Estado de São Paulo.

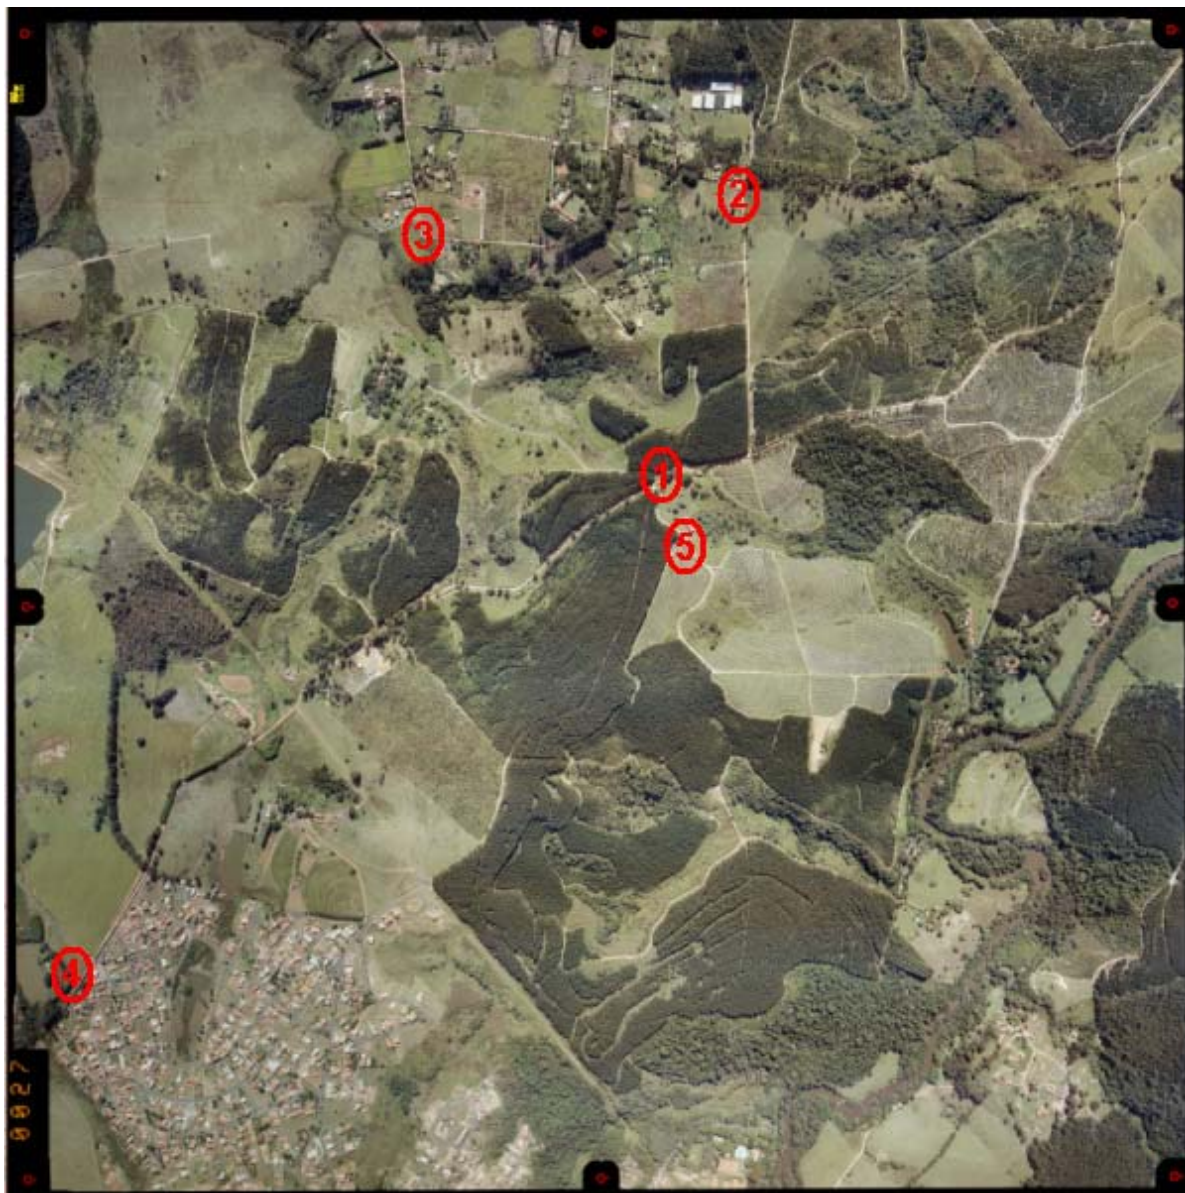
Figura 1. Esquema do empreendimento com a localização dos pontos de medidas na ADA

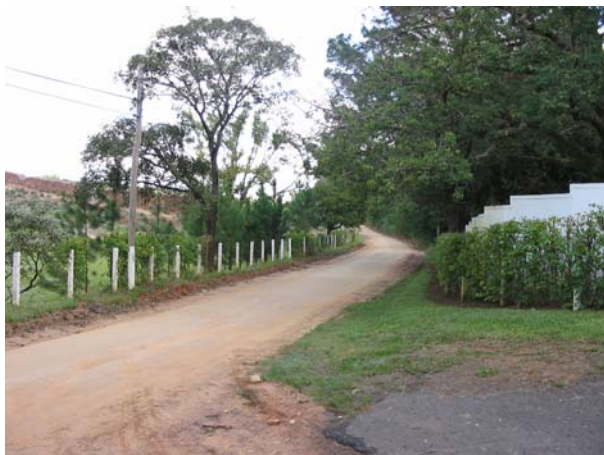
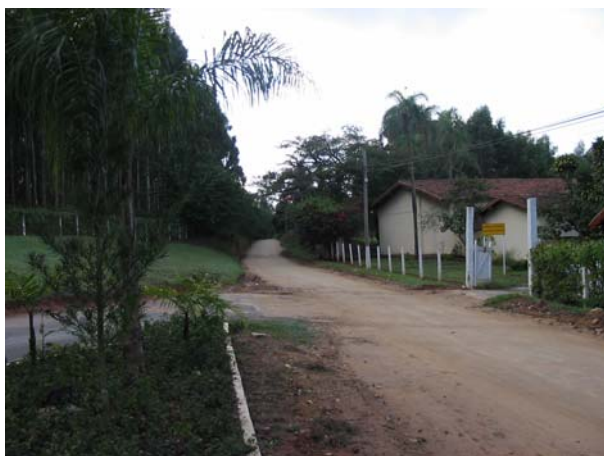
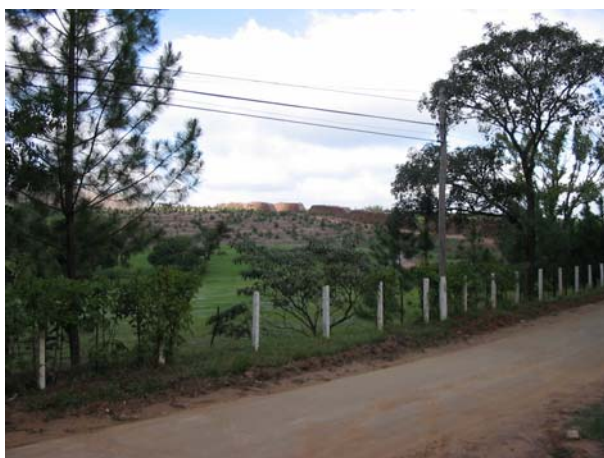
As Figuras 2, 3 e 4 são visadas do ponto de medição numero 1. Nestas figuras, pode-se observar que nas proximidades do ponto de medição não existe nenhuma fonte produzindo ruído no instante de medidas. As variações que poderão ocorrer nos valores de pressão sonora serão devidas a passagens de veículos pela estrada existente no local e ao ruído produzido na residência localizada nas proximidades. Como o fluxo de veículos por esta estrada é muito baixo, as variações nos níveis de pressão sonora deverão, também, ser muito pequenas.

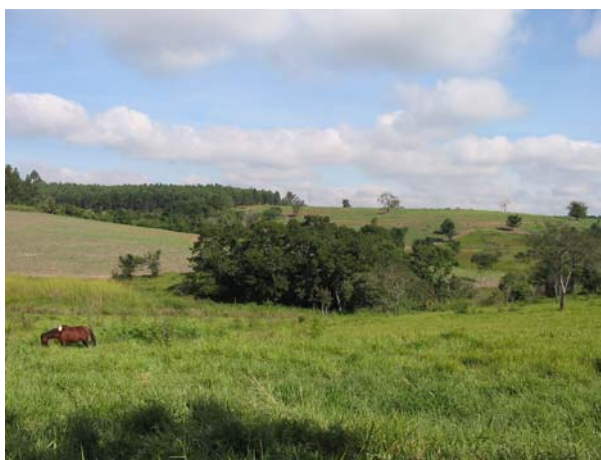
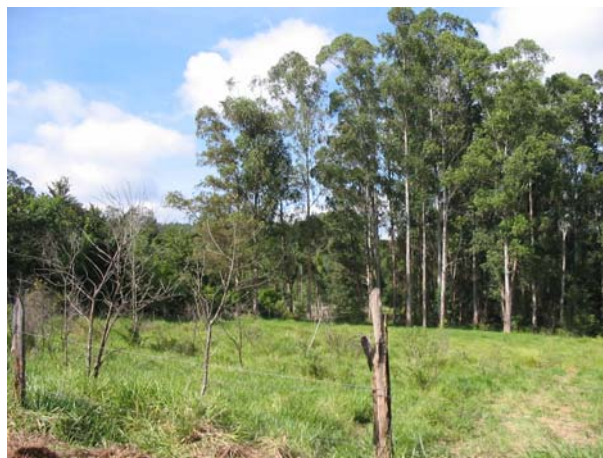
As Figuras 5 e 6 são visadas do no entorno do ponto de medição. Observa-se nestas figuras que a vegetação no entorno do ponto de medição é constituída por manchas de mata nativa, reflorestamento por eucaliptos, pastagem e solo utilizado para cultivo. Este tipo de terreno é importante para a atenuação de qualquer ruído que seja produzido no local.

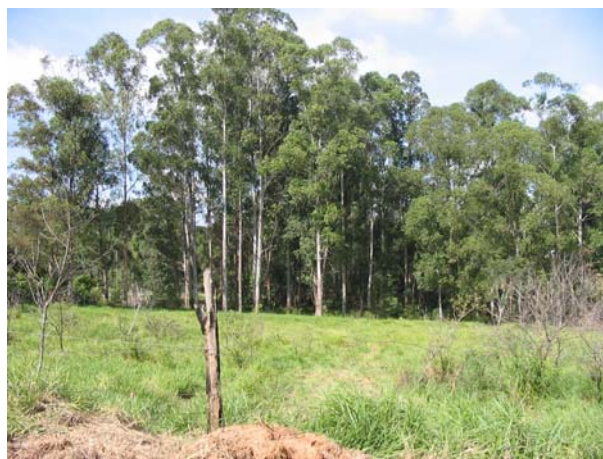
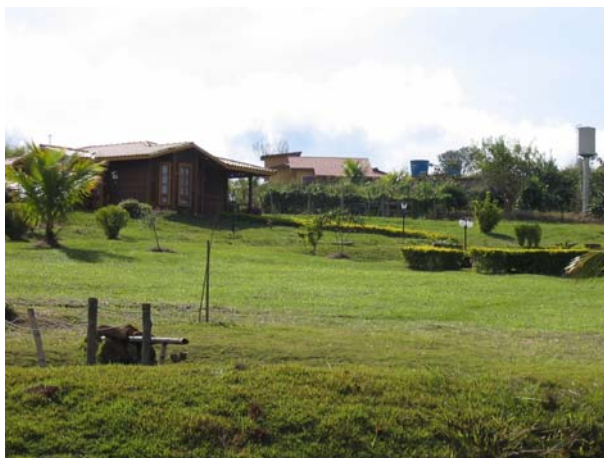
O ponto de medição 3 está localizado na fronteira do empreendimento com um condomínio de chácaras. Os valores médio e máximo de pressão sonora foram de 45 e 52 dB(A), respectivamente. As Figuras 7 e 8 mostram as imediações do ponto de medição, observa-se que a vegetação neste ponto é constituída principalmente de eucaliptos. Observa-se também uma construção típica do condomínio. Como estas residências são destinadas, principalmente, para veraneio e são construídas de maneira esparsa, produzem muito pouco ruído.

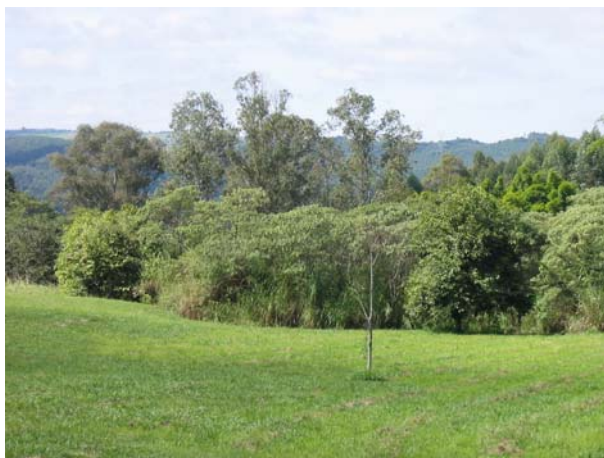
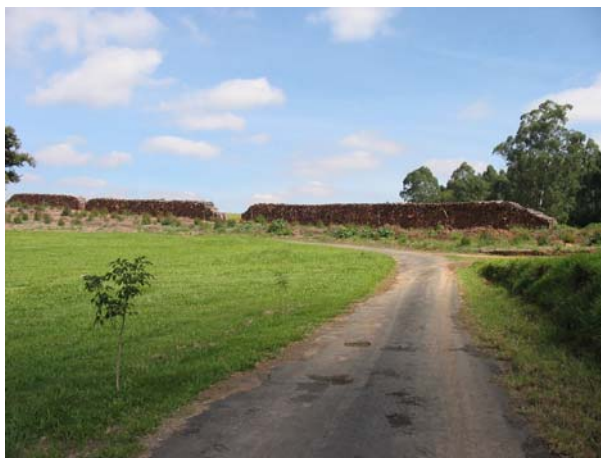
O ponto de medição 5 está localizado no interior da gleba onde vai ser implantado o empreendimento. Os valores médio e máximo de pressão sonora foram de 43 e 52 dB(A), respectivamente. Novamente observa-se que o ruído captado pelo medidor de pressão sonora, pode ser considerado como ruído de fundo e que estes valores são inferiores ao ruído produzido por conversas no interior de uma casa. As Figuras 9 e 10 ilustram a área no entorno do ponto de medição e nelas observa-se que não existem fontes que possam produzir ruído. Nestas figuras observa-se que a vegetação no entorno do ponto de medição é constituída por mancha de mata natural, grama e eucaliptos. Este tipo de cobertura do terreno é um bom amortecedor de ondas sonoras, servindo como atenuador do ruído.

Figura 9. Visada do ponto de medição 5. Nesta figura observa-se que a vegetação no entorno do ponto de medição é constituída por mancha de mata natural, grama e eucaliptos.

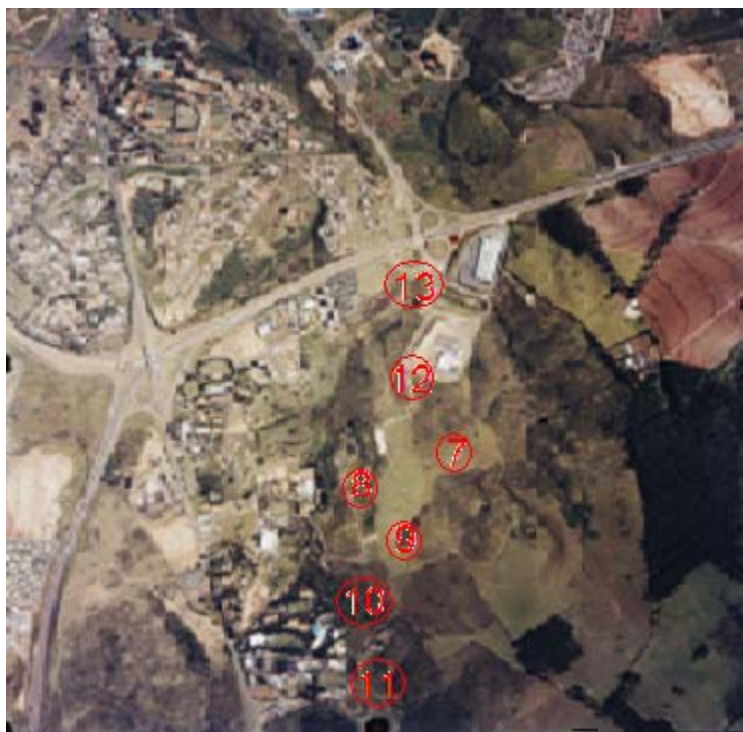
Figura 11. Localização dos pontos de medição na área de acesso ao empreendimento

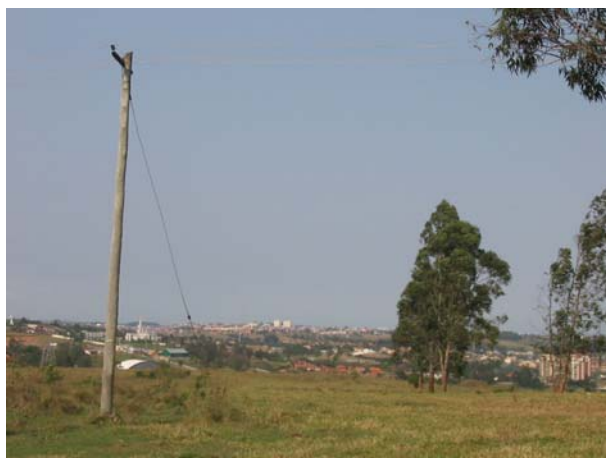
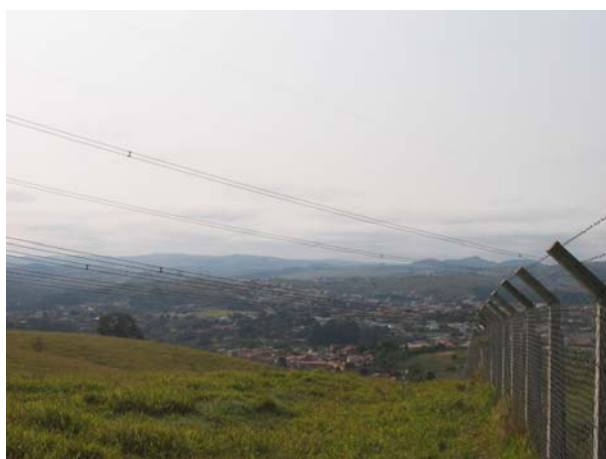
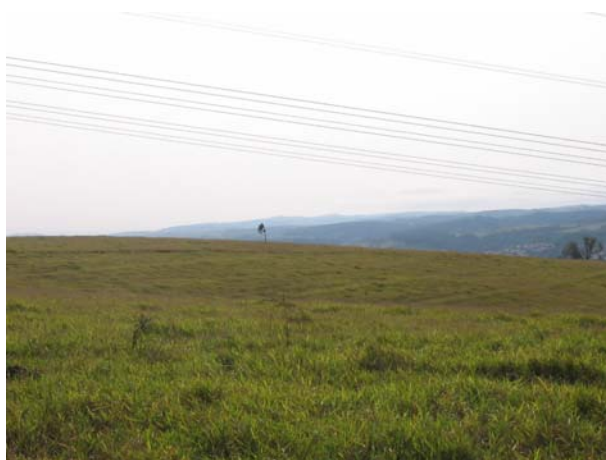
O ponto de medição 8 está localizado no interior do empreendimento. O valores médio e máximo registrados foram de 39 e 41 dB(A), respectivamente. Como se observa os valores registrados foram extremamente baixos, e também o gradiente entre os valores médio e máximo foi somente de 2 dB(A). Estes dados mostram que não existe nenhuma fonte importante de ruído nas imediações do ponto de medição. Os valores medidos são comparáveis àqueles devidos a conversas com tom de voz baixo em interiores de residências. As Figuras 12, 13 e 14 são visadas do ponto de medição numero 8. Nestas figuras, pode-se observar que nas proximidades do ponto de medição não existe nenhuma fonte produzindo ruído no instante de medidas. Este ponto de medição está localizado a cerca de 1200 m de um condomínio residencial e a cerca de 1500 m da rodovia D. Pedro I. A vegetação no entorno do ponto é composta praticamente de capim, pois a área no ponto é utilizada para pastagem de gado.

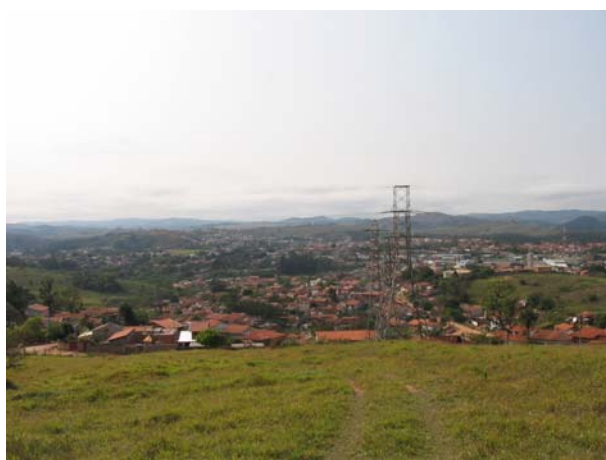
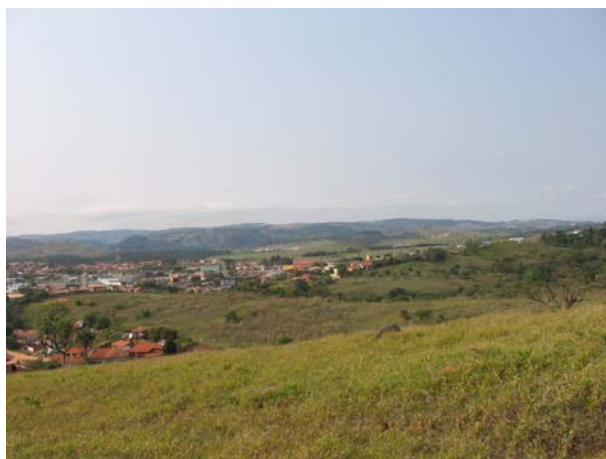
Figura 15. Visada do ponto de medição 9

Figura 16. Visada do ponto de medição 9

O ponto de medição 9 está localizado a cerca de 200 m do condomínio residencial no distrito de Sousas. Os valores registrados médio e máximo foram de 39 e 41 dB(A), respectivamente. Como no ponto anterior, os valores medidos de pressão sonora são muito baixos, demonstrando que o ruído produzido no condomínio é muito baixo e não praticamente não chegou ao instrumento de medição. A pressão sonora medida pode ser considerada ruído de fundo, sem uma fonte bem definida que o produz. As Figuras 15 e 16 são visadas do no entorno do ponto de medição. Observa-se, novamente, nestas figuras que a vegetação no entorno do ponto de medição é constituída por capim. Estas fotografias mostram que a topografia no entorno deste ponto de medição não é totalmente plana.

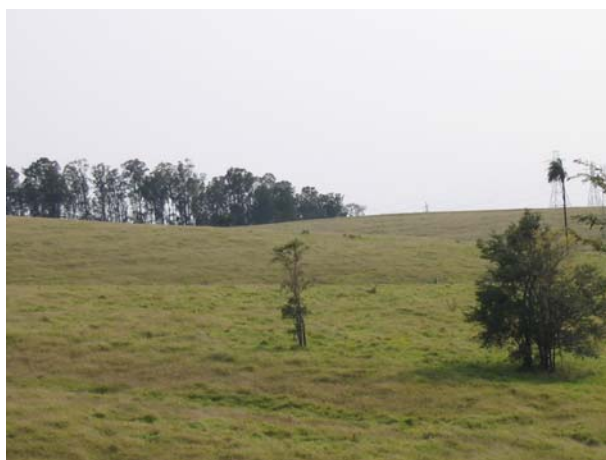
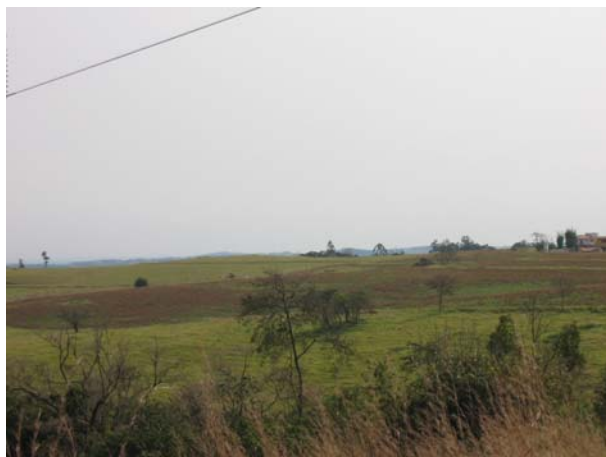
Figura 17. Visada do ponto de medição 10, mostrando a vegetação típica da área.

Figura 18. Visada do ponto de medição 10.

O ponto de medição 10 está localizado no interior da gleba. Os valores médio e máximo de pressão sonora foram de 39 e 42 dB(A), respectivamente. As Figuras 17 e 18 mostram as imediações do ponto de medição. Observa-se que a vegetação neste ponto continua sendo constituída praticamente de capim, embora exista uma mancha de eucaliptos. Novamente a pressão sonora medida pode ser considerada como ruído de fundo, sem uma fonte bem definida a produzi-lo. Esses níveis de pressão sonora novamente são comparáveis a conversa em tom baixo de voz no interior de residências.
