Capítulo 5.2 - Índice

5.2 MEIO FÍSICO

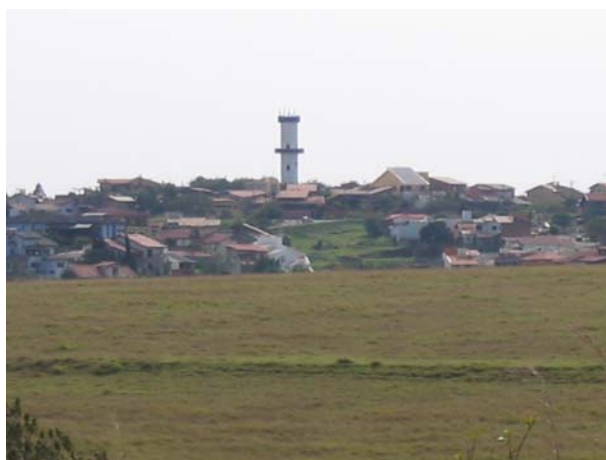
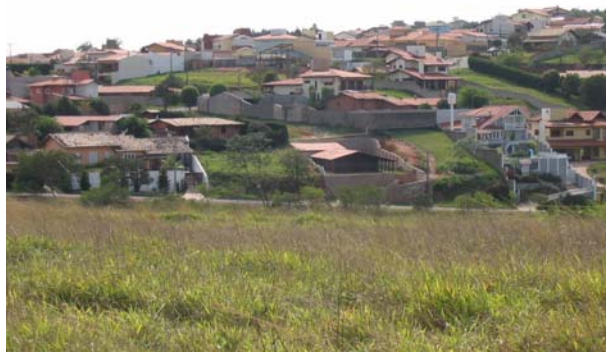
Figura 19. Visada do ponto de medição 11, mostrando uma parte do condomínio Caminhos de São Conrado.

Figura 20. Visada do ponto de medição 11, mostrando novamente uma parte do condomínio Caminhos de São Conrado.

O ponto de medição 11 está localizado ao lado do condomínio Caminhos de São Conrado no distrito de Sousas. As medições tiveram início às 09:50 horas. Os valores médio e máximo observados foram de 42 e 45 dB(A), respectivamente. Como se observa os valores observados da pressão sonora neste ponto são um pouco mais altos que aqueles medidos nos pontos anteriores, este fato ocorreu em função da proximidade do condomínio. Deve-se salientar, que embora tenha havido um aumento, o nível de pressão sonora ainda pode ser considerado muito baixo. A vegetação no entorno deste ponto de medição é constituída principalmente de capim baqueara. Como nas outras partes, a topografia nas imediações do ponto é pouco acidentada. As Figuras 19 e 20 são visadas do ponto de medição.

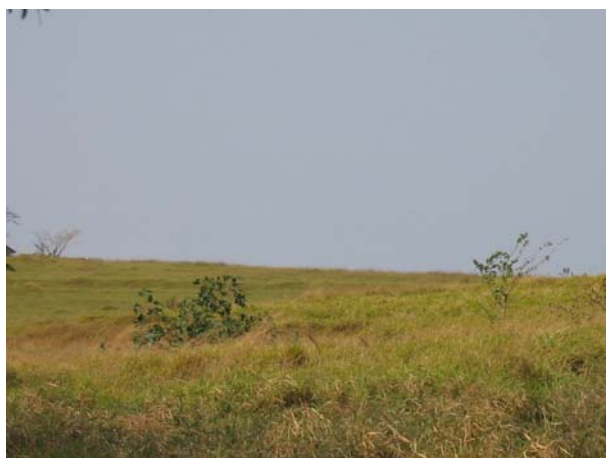
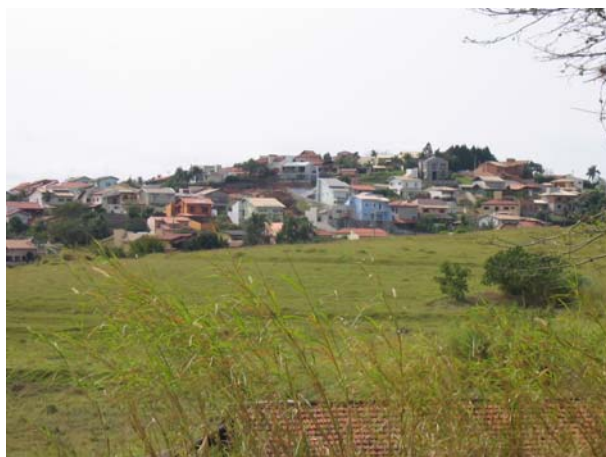
Figura 21. Visada do ponto de medição 12. Nesta figura observa-se que a vegetação no entorno do ponto de medição é constituída por capim de pastagem de gado.

Figura 22. Visada do ponto de medição 12. Observa-se ao fundo o condomínio Caminhos de São Conrado.

O ponto de medição 12 está localizado na entrada da fazenda onde vai ser implantado o empreendimento. Os valores médio e máximo de pressão sonora foram de 42 e 43 dB(A), respectivamente. Novamente observa-se que o ruído captado pelo medidor de pressão sonora pode ser considerado como ruído de fundo e que estes valores são inferiores ao ruído produzido por conversas no interior de uma casa. As Figuras 21 e 22 ilustram a área no entorno do ponto de medição e nelas observa-se que não existem fontes que possam produzir altos níveis de ruído.

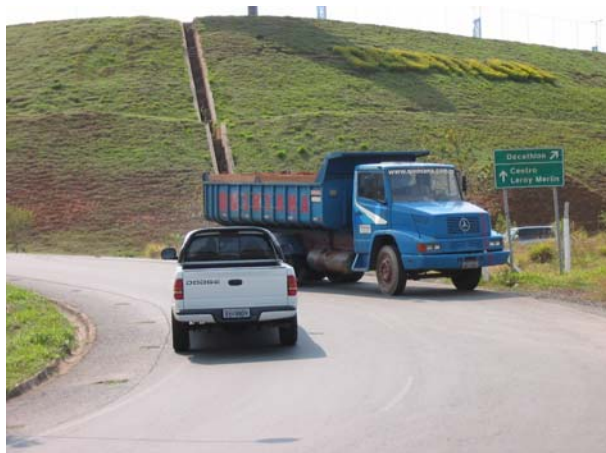
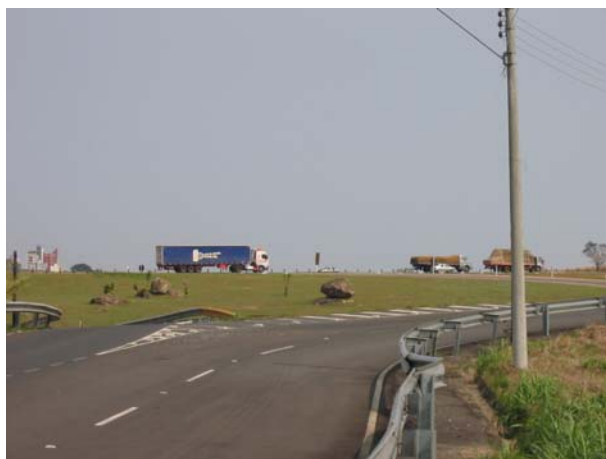
Figura 25. Visada do ponto de medição 14.

Figura 26. Visada do ponto de medição numero 14.

O ponto de medição 14 está localizado defronte a loja de material esportivo Decathlon e de material de construção Leroy Merlin, a cerca de 200 m da rodovia D. Pedro I. Os valores médio e máximo de pressão sonora foram de 63 e 75 dB(A), respectivamente. Observa-se que houve um aumento acentuado entre os valores medidos nestes pontos e aqueles dos pontos anteriores. Este aumento é devido ao tráfego de caminhões que estavam trabalhando numa obra na rodovia que dá acesso a loja de material esportivo Decathlon, ao tráfego de veículos que se dirigiam às lojas Leroy Merlin e Decathlon, e finalmente parte do ruído devido ao tráfego na rodovia D. Pedro I. As figuras 25 e 26 mostram as imediações do ponto de medição número 14.

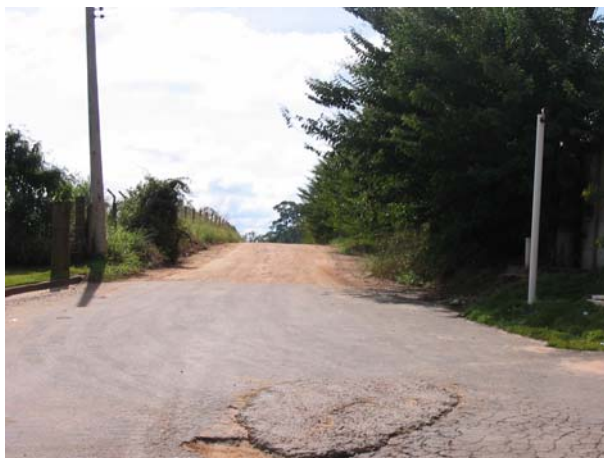
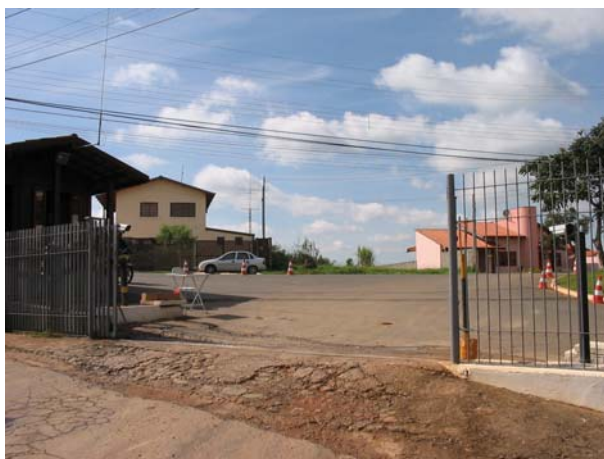
Figura 26. Visada do ponto de medição 4, mostrando a estrada vicinal que dá acesso ao condomínio Caminhos de São Conrado.

Figura 27. Visada do ponto de medição 4, mostrando a portaria secundária do condomínio Caminhos de São Conrado.

O ponto de medição 4 está localizado próximo da portaria secundária do condomínio Caminhos de São Conrado. Os valores médio e máximo observados foram de 51 e 66 dB(A), respectivamente. Como se observa os valores observados da pressão sonora neste ponto são mais altos que aqueles observados nos pontos anteriores, este fato ocorreu em função da localização do ponto de medição. O ponto 4 está localizado na estrada vicinal onde existe uma entrada secundária do condomínio Caminhos de São Conrado, por onde trafegam veículos que acessam o mesmo. O gradiente entre os valores médio e máximo da pressão sonora foi de 18 dB(A). Esta grande variação pode ser explicada da seguinte forma: no estado básico o valor da pressão sonora pode ser considerado baixo, pois o ruído produzido no interior do condomínio pouco chega nas proximidades da portaria, com a passagem de veículo pela estrada vicinal este estado é quebrado e a pressão sonora aumenta. As Figuras 26 e 27 ilustram o local.

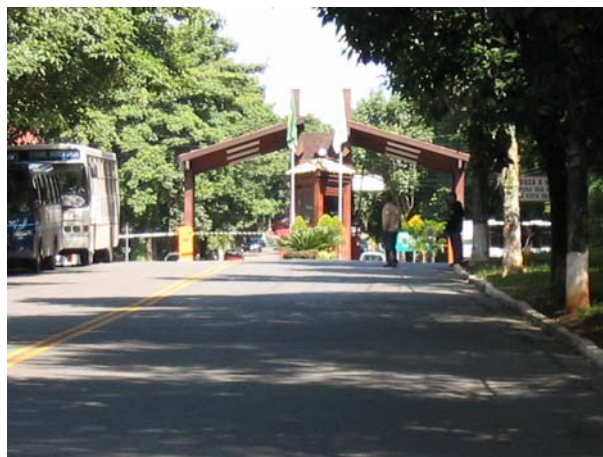
Figura 28. Visada do ponto de medição 6 portaria principal do condomínio Caminhos de São Conrado.

O ponto de medição 6 está localizado próximo da portaria principal do condomínio Caminhos de São Conrado. Os valores médio e máximo de pressão sonora foram de 66 e 77 dB(A), respectivamente. Os valores medidos de pressão sonora neste ponto podem ser considerados de médios para altos, são comparáveis àqueles observados em avenidas de tráfego médio. O ruído observado é produzido por veículos acessam o condomínio. Este ponto de medição está relativamente afastado do empreendimento. Porém, é importante esta medição para demonstrar que o ruído produzido nas imediações do condomínio não atinge o empreendimento, devido a distancia entre eles e devido, também, a atenuação das ondas sonoras pela vegetação existente no local.

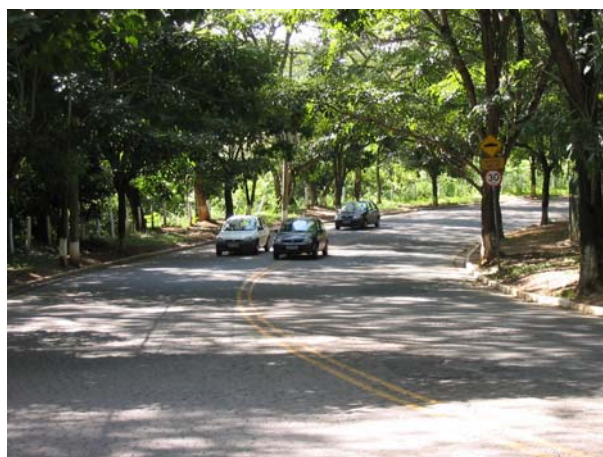
Figura 29. Visada do ponto de medição 6 tráfego de veículos que acessam o condomínio Caminhos de São Conrado, principal fonte de ruído no local.
