DIAGNÓSTICO AMBIENTAL

Áreas de Influência

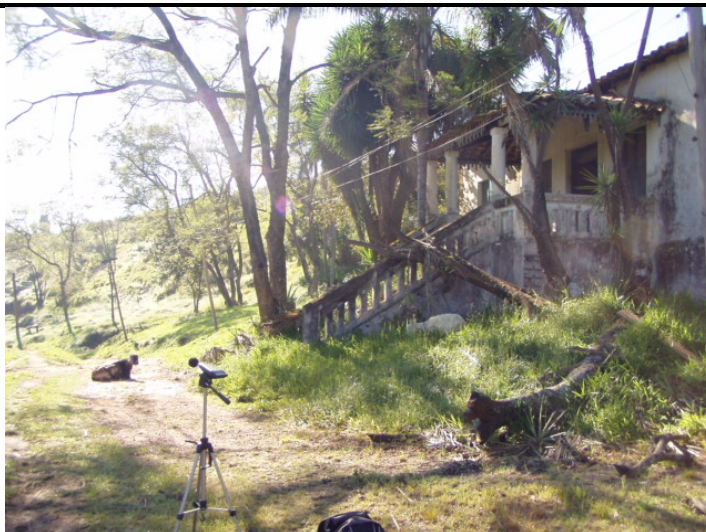
**LOCALIZAÇÃO:
PONTO 3**

LOCALIZADO JUNTO À CASA PRINCIPAL (ABANDONADA). ESTE PONTO ESTÁ LOCALIZADO EM LOCAL DE FUTURA OCUPAÇÃO EXCLUSIVAMENTE RESIDENCIAL, CUJO PADRÃO LEGAL DE RUÍDO DIURNO É DE 50 dB(A). DURANTE AS MEDIÇÕES O RUÍDO DE TRÁFEGO NA RODOVIA ANHANGÜERA CONSTITUÍA A FONTE SONORA PREDOMINANTE. FOI MEDIDO O NÍVEL EQUIVALENTE DE 49,7 dB(A), INDICANDO QUE, NESTE LOCAL, O NÍVEL DE RUÍDO ATUAL ESTÁ DENTRO DO RECOMENDÁVEL PARA A OCUPAÇÃO FUTURA.

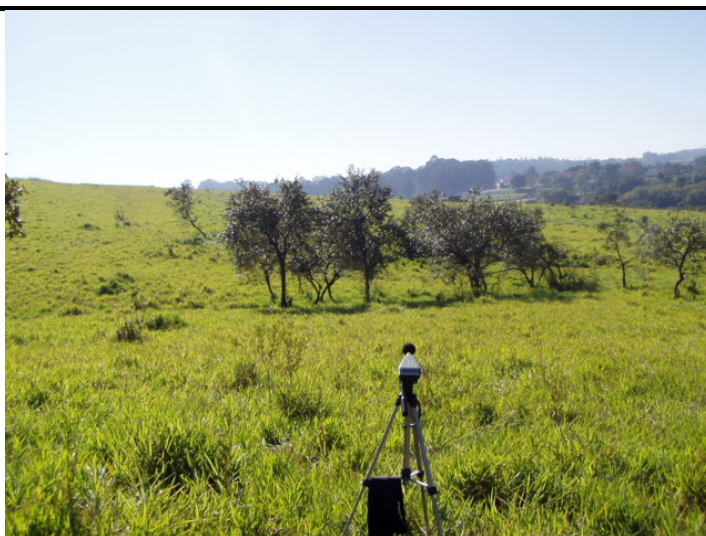
**LOCALIZAÇÃO:
PONTO 4**

LOCALIZADO EM ÁREA DE PASTO. ESTE PONTO ESTÁ LOCALIZADO EM LOCAL DE FUTURA OCUPAÇÃO MISTA RESIDENCIAL/COMERCIAL, CUJO PADRÃO LEGAL DE RUÍDO DIURNO É DE 55 dB(A). DURANTE AS MEDIÇÕES O RUÍDO DE TRÁFEGO NA RODOVIA ANHANGÜERA CONSTITUÍA A FONTE SONORA PREDOMINANTE, EMBORA JÁ BASTANTE ATENUADO. FOI MEDIDO O NÍVEL EQUIVALENTE DE 45,7 dB(A), INDICANDO QUE, NESTE LOCAL, O NÍVEL DE RUÍDO ATUAL ESTÁ DENTRO DO RECOMENDÁVEL PARA A OCUPAÇÃO FUTURA.

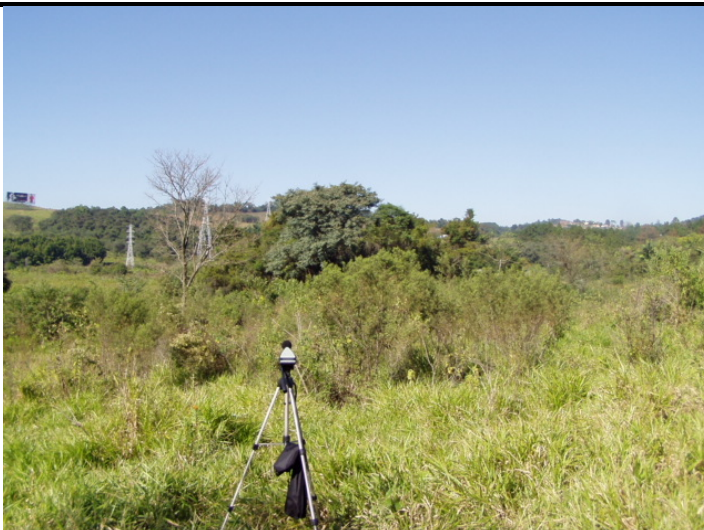
**LOCALIZAÇÃO:
PONTO 5**

LOCALIZADO EM ÁREA DE PASTO. ESTE PONTO ESTÁ LOCALIZADO EM LOCAL DE FUTURA OCUPAÇÃO MISTA RESIDENCIAL/COMERCIAL), CUJO PADRÃO LEGAL DE RUÍDO DIURNO É DE 55 dB(A). DURANTE AS MEDIÇÕES O RUÍDO DE TRÁFEGO NA RODOVIA DOS BANDEIRANTES CONSTITUÍA A FONTE SONORA PREDOMINANTE, ALÉM DE ALGUMAS PASSAGENS DE VEÍCULOS NA ESTRADA SECUNDÁRIA JUNTO À DIVISA DO TERRENO. FOI MEDIDO O NÍVEL EQUIVALENTE DE 48,6 dB(A), INDICANDO QUE, NESTE LOCAL, O NÍVEL DE RUÍDO ATUAL ESTÁ DENTRO DO RECOMENDÁVEL PARA A OCUPAÇÃO FUTURA.

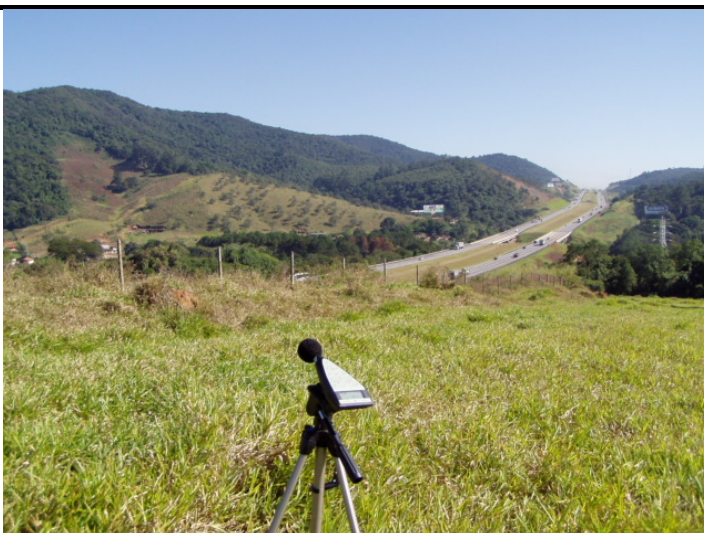
**LOCALIZAÇÃO:
PONTO 6**

LOCALIZADO EM ÁREA DE PASTO, BASTANTE PRÓXIMO À RODOVIA DOS BANDEIRANTES. ESTE PONTO ESTÁ LOCALIZADO EM LOCAL DE FUTURA OCUPAÇÃO EXCLUSIVAMENTE RESIDENCIAL, CUJO PADRÃO LEGAL DE RUÍDO DIURNO É DE 50 dB(A). DURANTE AS MEDIÇÕES O RUÍDO DE TRÁFEGO NA RODOVIA DOS BANDEIRANTES CONSTITUÍA A FONTE SONORA PREDOMINANTE. FOI MEDIDO O NÍVEL EQUIVALENTE DE 56,3 dB(A).

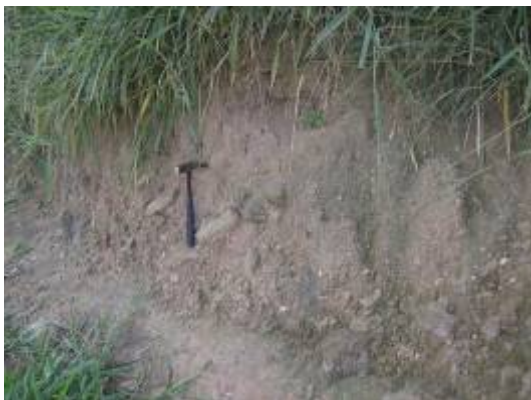
COBERTURA COLUVIONAR, OBSERVAR A DISPOSIÇÃO CAÓTICA DOS SEIXOS E FRAGMENTO DISPERSOS EM MEIO A UM SOLO ARENOSO.

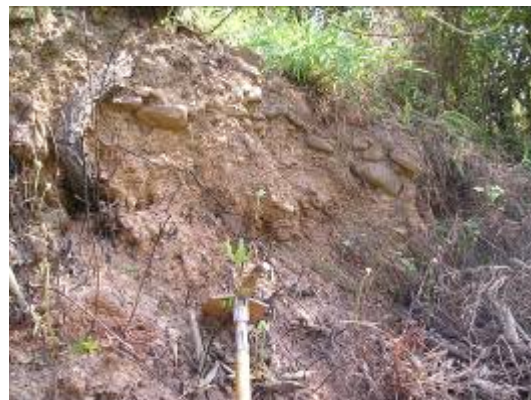
BASE DO COLÚVIO PRESENTE NA ADA.

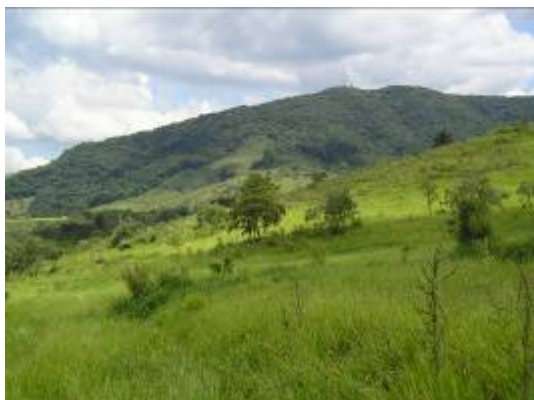
AO FUNDO PODE-SE OBSERVAR O TOPO AGUÇADO DA SERRA DO JAPI, EM ALINHAMENTO NE-SW. CENA TOMADA A PARTIR DA ÁREA DO EMPREENDIMENTO.

Destaca-se entre as colinas e morros a Serra do Japi com a maior elevação da região, está situada a W/SW da ADA, configurada sobre quartzitos e em sua base sustentada por granitos do Complexo Cristalino, estendendo-se até a região de Sorocaba no sentido SW.

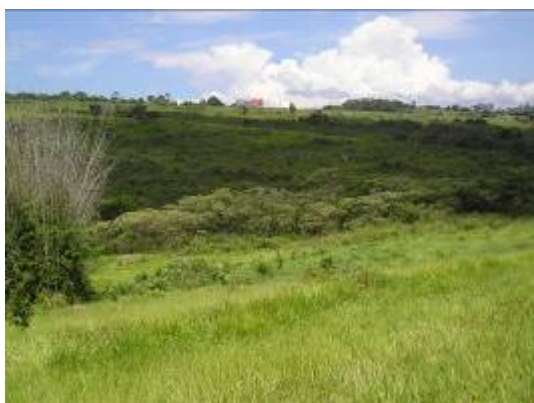
VISÃO DA ÁREA DO EMPREENDIMENTO.

A região da ADA pode ser definida como uma área de morros com encostas suaves, morros ou mesmo montanhas, dependendo do critério a ser adotado que inclui a amplitude local, comprimento da rampa e declividade. As fotos a seguir ilustram a região no local de estudo.

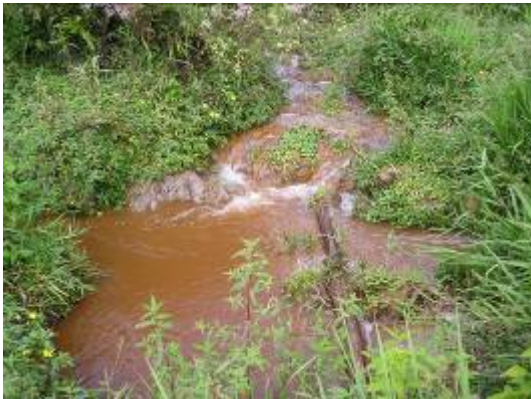
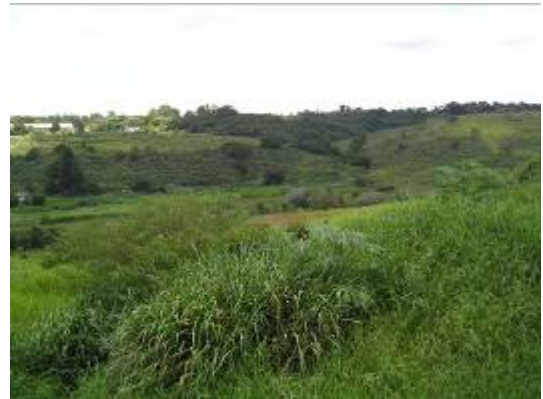
CÓRREGO DA PEDREIRA CORRENDO SOBRE SUBSTRATO METAMÓRFICO (ROCHAS DO GRUPO AMPARO) E UM DOS TALVEGUES SECOS DESCRITOS ACIMA, ESTE SE SITUA NA ÁREA A SER UTILIZADA PELOS LOTES RESIDENCIAIS E PRETENDE-SE USAR PARTE DESTA TALVEGUE COMO ACESSO.

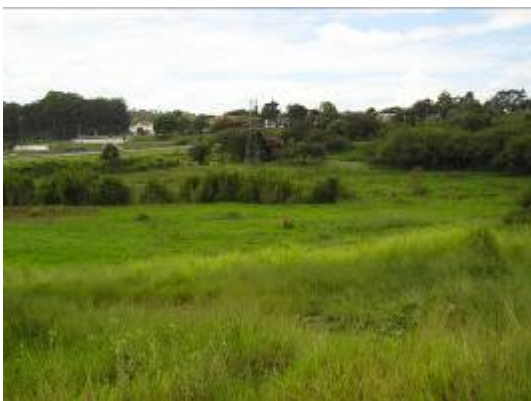
PARTE DA ÁREA BREJOSA DO CÓRREGO DAS PEDREIRAS: OBSERVE ÁREAS NO CENTRO COM VEGETAÇÃO ARBÓREA E SOLO DECORRENTE DO ASSOREAMENTO DA PLANÍCIE.

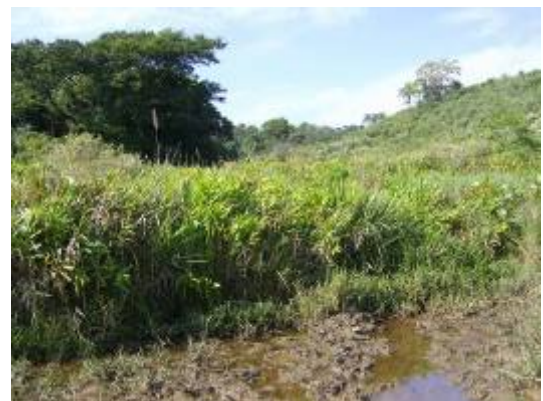
DETALHE DA ÁREA BREJOSA DO CÓRREGO DAS PEDREIRAS, EM PARTE ASSOREADA.

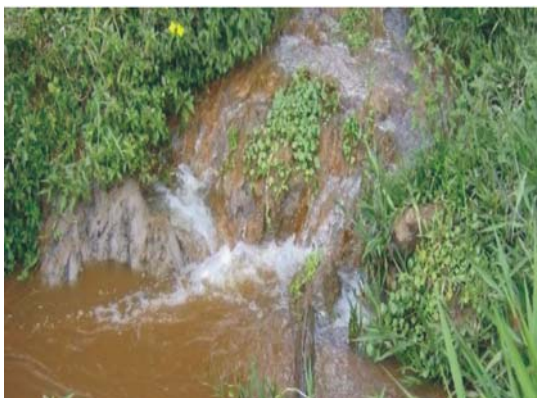
DETALHE DO CÓRREGO DAS PEDREIRAS CORRENDO SOBRE SOLO DE ALTERAÇÃO DE ROCHA.

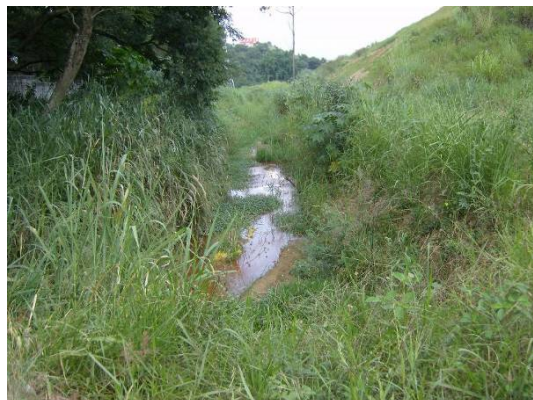
ASSOREAMENTO DO CANAL DEVIDO AO APORTE DE SEDIMENTOS.

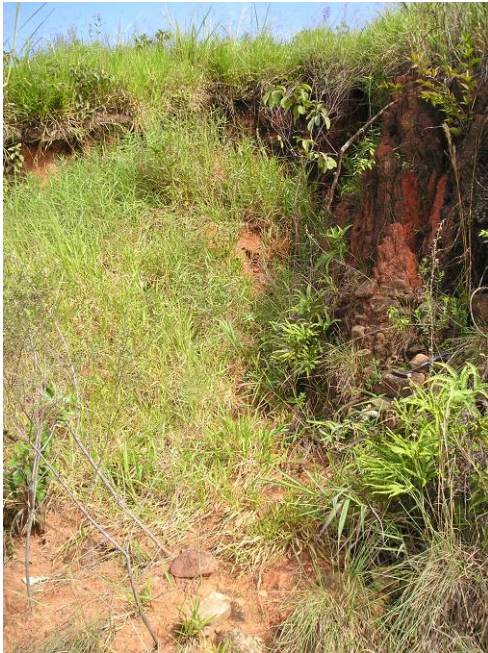
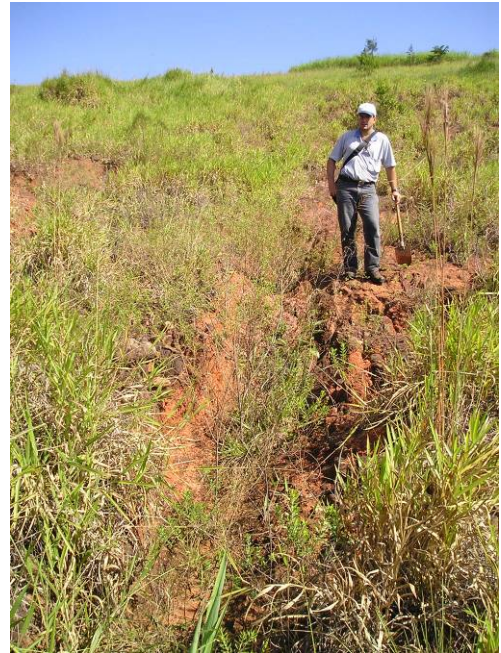
PROCESSO EROSIVO LINEAR COM REMOÇÃO DA COBERTURA ARGILOSA E EXPOSIÇÃO DA BASE DO COLÚVIO. OBSERVA-SE O AVANÇO DA ATIVIDADE EROSIVA A FORMAÇÃO DE RAVINAS.
