5.4.1 - Áreas de Preservação Permanente

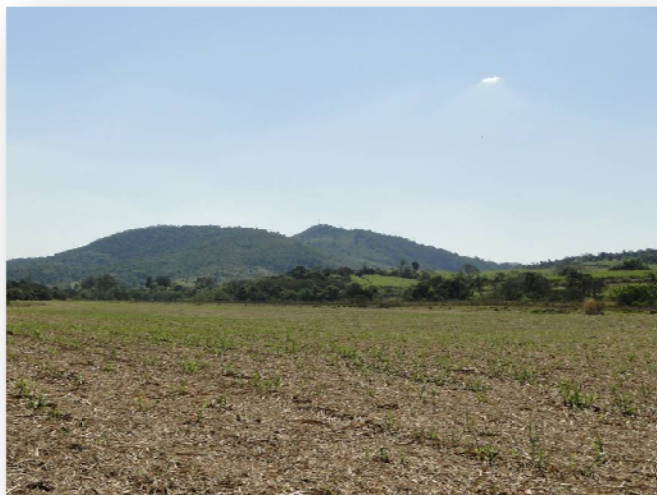
unidade morfoescultural do Planalto do Jundiá, e configura-se em relevo de morrotes, os quais apresentam topos angulosos a achatados e vertentes em sua maioria de perfis convexo-retilíneos. (Figura 5.4-2).

Figura 5.4-2: Planície rio Atibaia na Área de Influência Direta do empreendimento, Itatiba, SP

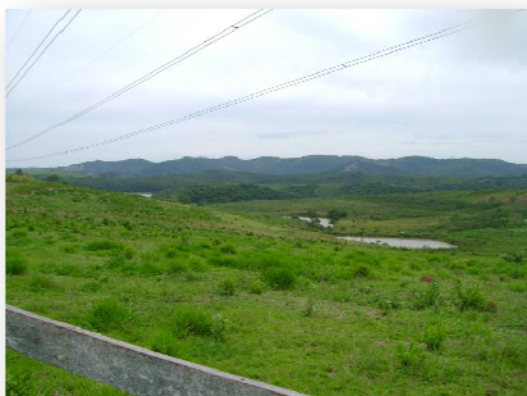
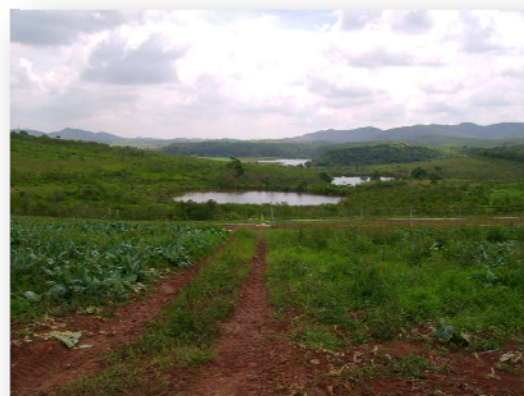
Figura 5.4-3 - Lagos antropogênicos existentes na área de estudo, Itatiba, SP.
