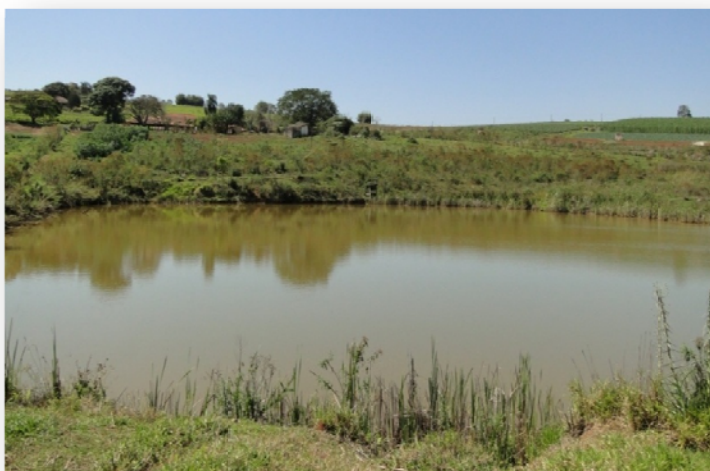
- ✓ **Ponto 1:** Nascente represada formando lagoa antrópica, o entorno é ocupado por uma coqueira para bovinos e equinos, pastagens e plantações de legumes (abobrinha, berinjela, etc.). O escoamento desta represa, através de um vertedouro, forma outras duas lagoas até desaguar no Rio Atibaia, uma ainda dentro da ADA e outra lagoa de maior na Faz. Girolândia (23k 311796, 7461528) (Figura 5.7.2-2)

Figura 5.7.2-2 - Vista do ponto de coleta de água 1, ao fundo à esquerda estábulo e à direita plantações de legumes.

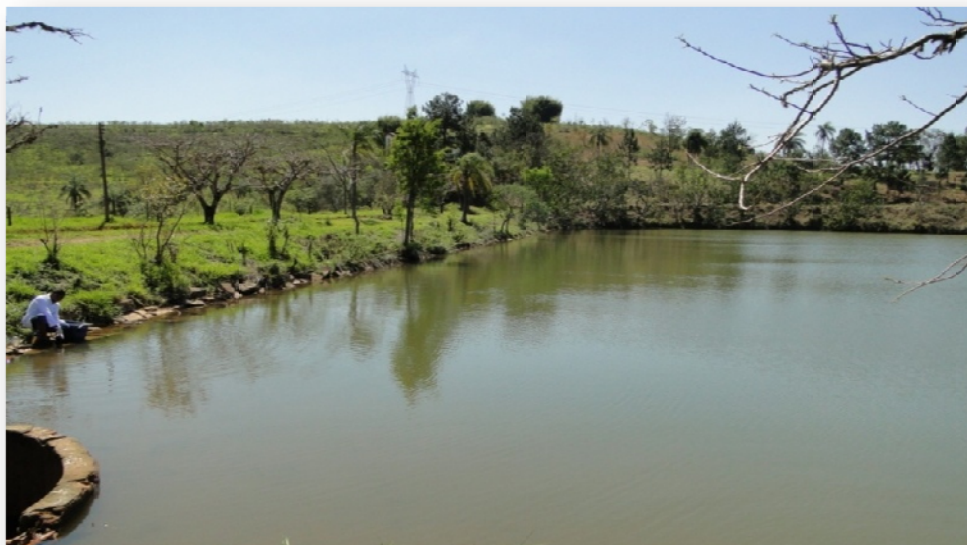
- ✓ **Ponto 3:** Lago da porção central⁷ da propriedade, seu entorno atualmente é ocupado por pastagens e vias de acesso interno do haras (23k 311804, 7460715) (Figura 5.7.2-4)

Figura 5.7.2-4- Vista do ponto 3, lago localizado no centro da propriedade, entorno atualmente é ocupado por pastagens e circundado por estradas de fluxo interno da fazenda.

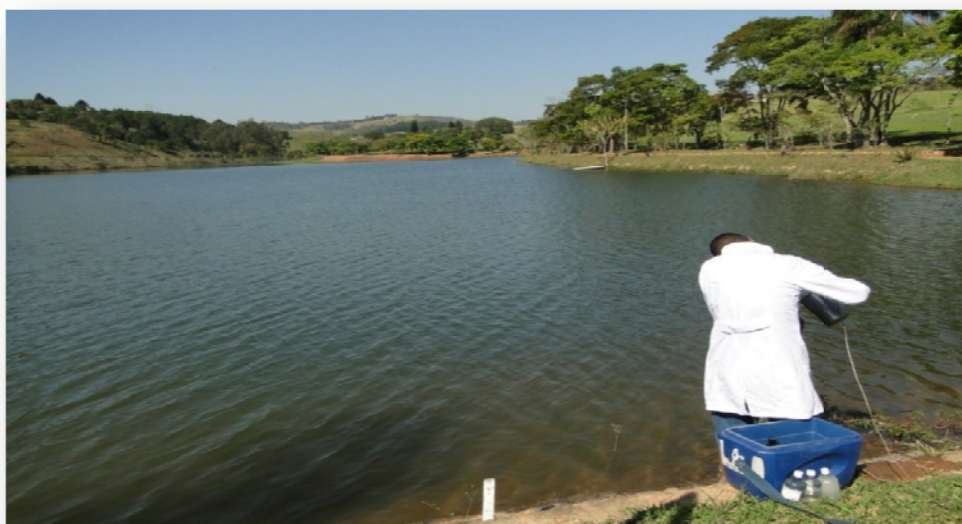
- ✓ **Ponto 4:** O maior lago dos sete lagos encontrados na propriedade (23k 310914, 7460729) (Figura 5.7.2-5)

Figura 5.7.2-5- Vista do ponto 4, técnico coletando amostras de água da maior represa da área, cujo entorno é ocupado pelo loteamento “Terras Nobres” já licenciado através do GRAPROHAB (ao fundo à direita), além de pastagens abandonadas e vias internas.

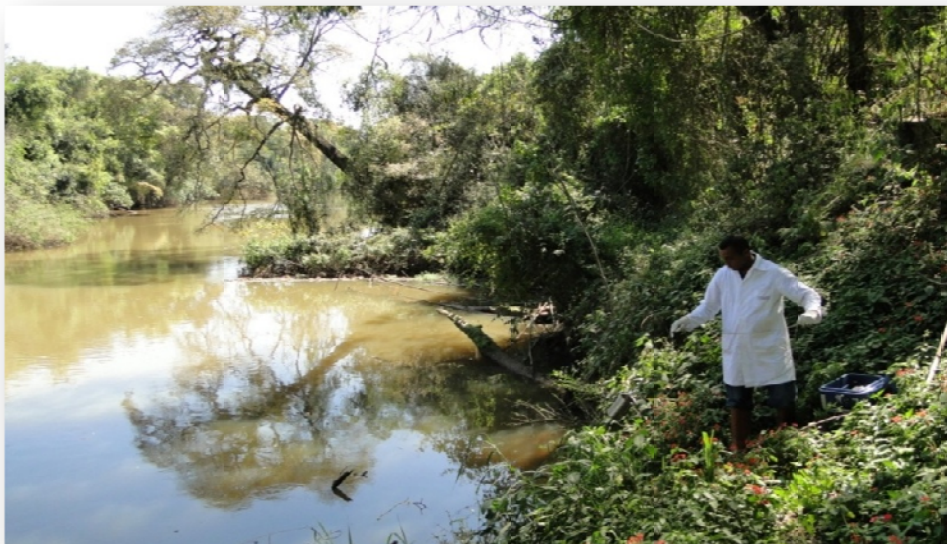
- ✓ **Ponto 5:** Ponto no Rio Atibaia à montante do empreendimento, localizado após a indústria de tecidos Maliber vizinha ao empreendimento (23k 310435, 7459940) Figura 5.7.2-6.

Figura 5.7.2-6 - Vista do ponto 5, as margens do Rio Atibaia, ponto à jusante da empresa Maliber e à montante da drenagem do empreendimento. Declividade acentuada e talude alto, com cerca de 15 metros, por onde atravessa a estrada municipal Lázaro Moreira da Silva Bertoni.

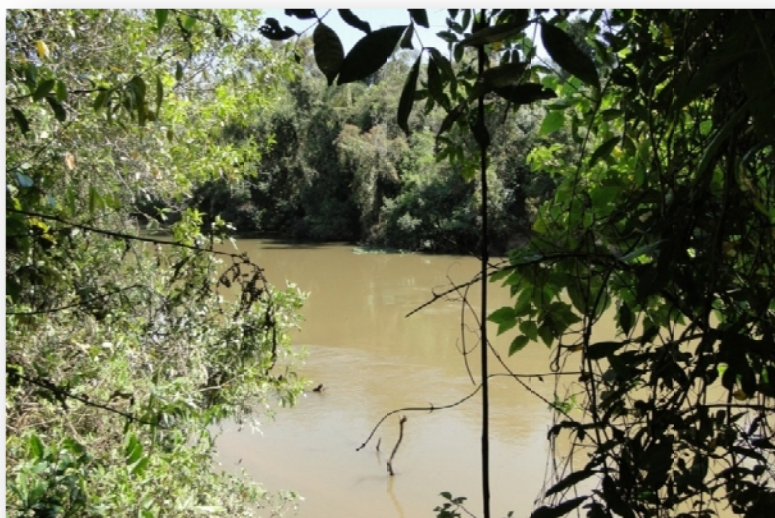
- ✓ **Ponto 6:** Ponto no Rio Atibaia que poderá receber as águas de um dos sistemas de lagos da área do empreendimento, denominado de Córrego da Fazenda Santa Bárbara (23k 309793, 7461307) Figura 5.7.2-7

Figura 5.7.2-7 - Vista do ponto 6, no Rio Atibaia mata ciliar relativamente densa dos dois lados do rio circundada por plantações de cana-de-açúcar.
