#### 5.4.2- Susceptibilidade a erosão

## 5.5 - SOLOS

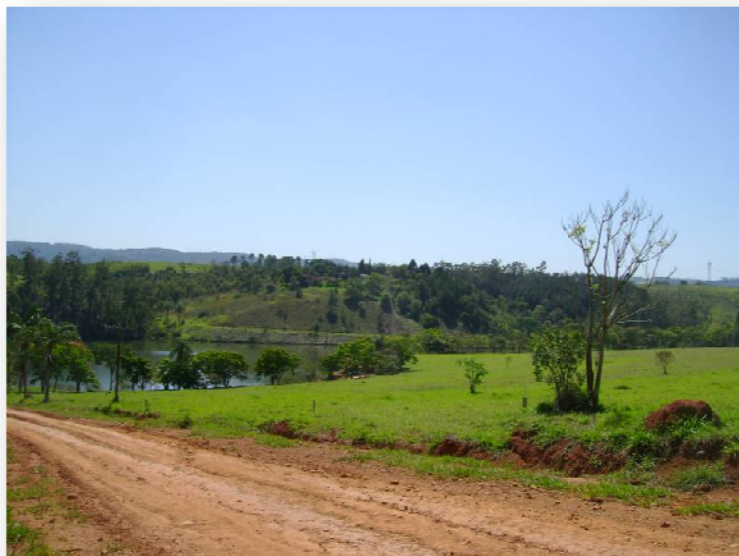
**Figura 5.4.1-4: Vista da Gleba Sete Lagos em Itatiba, SP, a partir do Setor Sul (Terras Nobres), em direção a Nordeste. Observe assimetria do vale, com declividades abaixo de 30% em um setor e acima em seu lado oposto.**

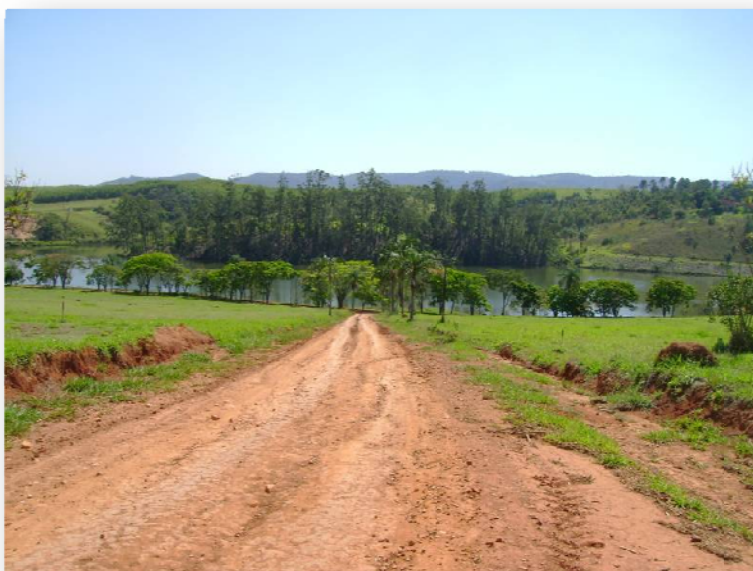
**Figura 5.4.1-5- Vista da gleba Sete Lagos em Itatiba, SP a partir do Setor Sul (Terras Nobres), em direção a Norte. Observe assimetria do vale, com declividades abaixo de 30% em um setor e acima em seu lado oposto.**

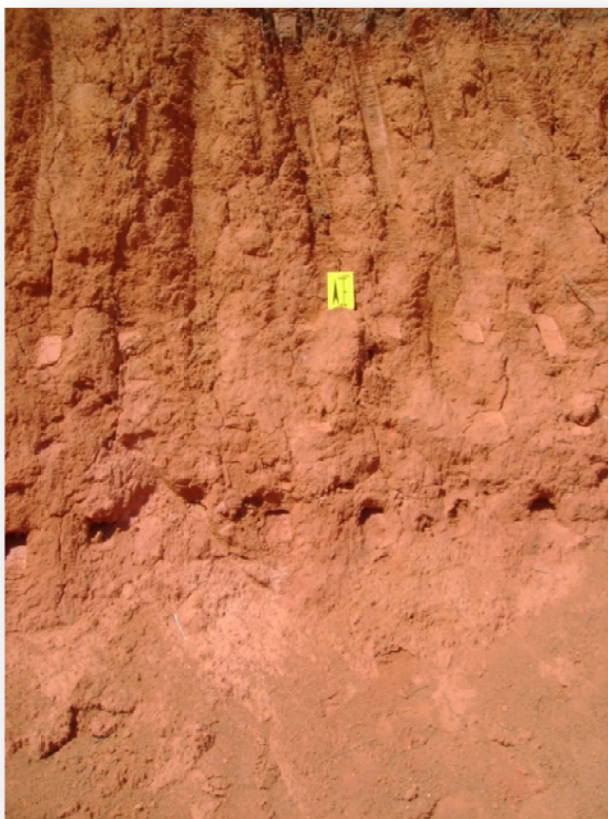
**Figura 5.5-2 Latossolo Vermelho-Amarelo na Área Diretamente Afetada.**

Apresentam textura argilosa e coloração variando do vermelho ao amarelo, além de gamas intermediárias. Uma de suas principais características é a dificuldade na identificação dos horizontes, sem uma passagem bem definida, conforme ilustra a 5.5-2 a seguir.
