RELATÓRIO INDIVIDUAL DE INSPEÇÃO DOS TIPOS DE INTERFERÊNCIA

Poliduto	Município	Rodovia	Km
Leste	Cosmorama / Tanabi	SP 320	492,15

Coordenadas Geográficas	Data de Inspeção	Cadastrador	Interferência n° EL101
S 20° 31' 16.86" W 49° 44' 19.98" Altitude 521 m	26/8/2008	Gabriel / Leon	Rio

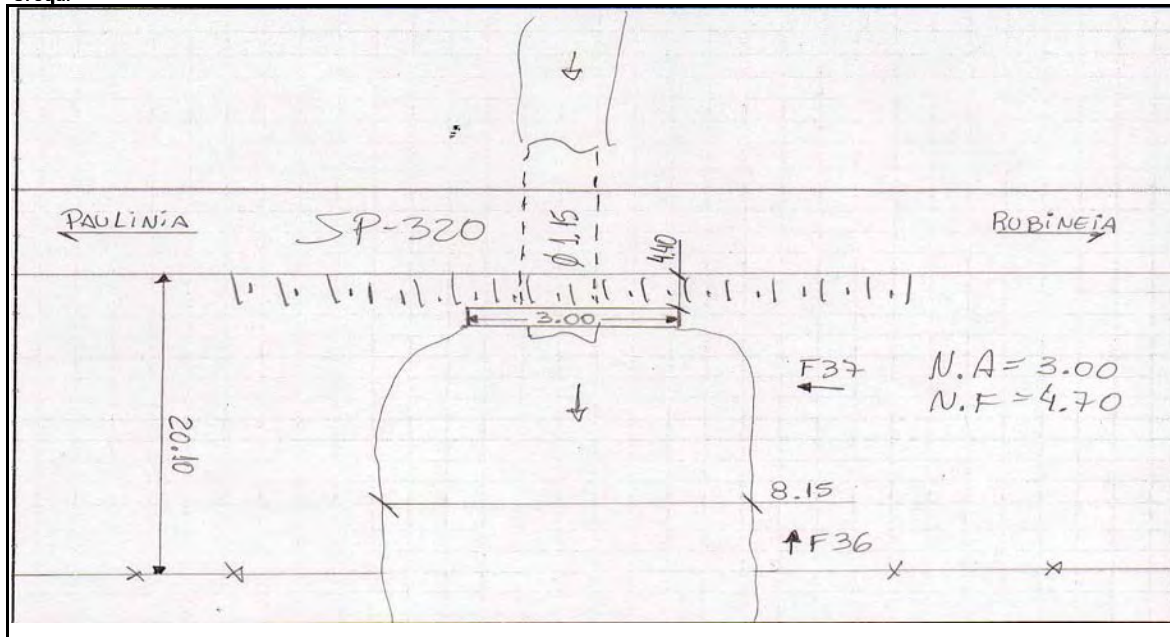
Croqui

Limite de município Tanabi / Cosmorama

FD - A travessia do córrego será feita pelo método não destrutivo de furo direcional. Extensão estimada 40 m. Profundidade 2,5 m abaixo do leito do córrego. Necessidade de tramitação no DEPRN.
Para evitar esta tramitação o furo direcional deve ultrapassar a área de preservação permanente (APP) (considera-se APP uma faixa marginal de 30 m de largura, a cada lado do curso d'água, medida a partir do seu nível mais alto).

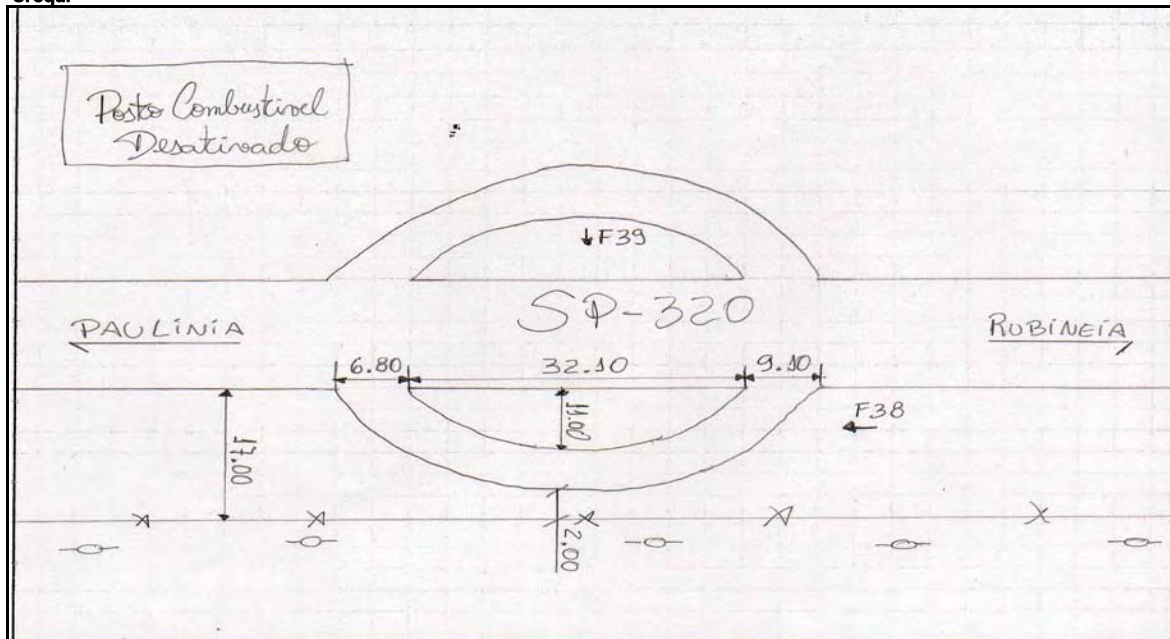
Croqui

Coordenadas Geográficas	Data de Inspeção	Cadastrador	Interferência nº EL102
S 20° 32' 08.16" W 49° 43' 13.92" Altitude 537 m	26/8/2008	Gabriel / Leon	Trevo em nível

Faixa de 2,00 metros entre a pista do retorno e a cerca da propriedade.

VA - O retorno deverá ser contornado pelo lado externo dos acessos usando o método destrutivo de vala aberta.

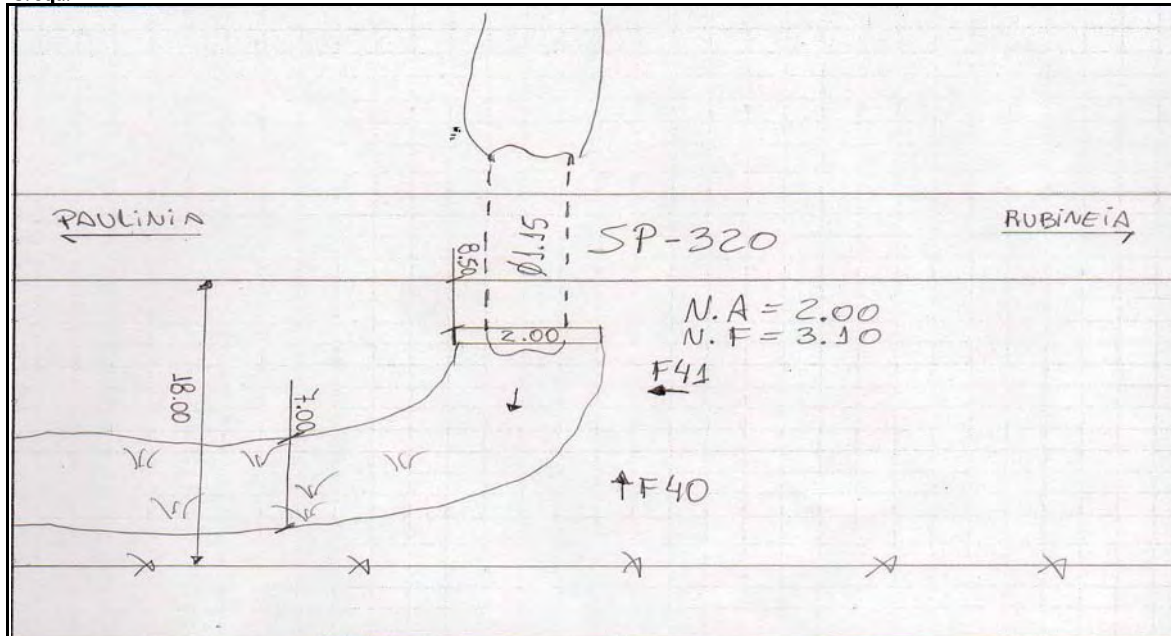
Croqui

Coordenadas Geográficas	Data de Inspeção	Cadastrador	Interferência nº EL103
S 20° 32' 29.88" W 49° 42' 30.6" Altitude 505 m	26/8/2008	Gabriel / Leon	Córrego com Brejo

FD - A travessia do córrego é da área de brejo será feita pelo método não destrutivo de furo direcional. Extensão estimada 50 m. Profundidade 2,5 m abaixo do leito do córrego. Necessidade de tramitação no DEPRN. Para evitar esta tramitação o furo direcional deve ultrapassar a área de preservação permanente (APP) (considera-se APP uma faixa marginal de 30 m de largura, a cada lado do curso d'água, medida a partir do seu nível mais alto).

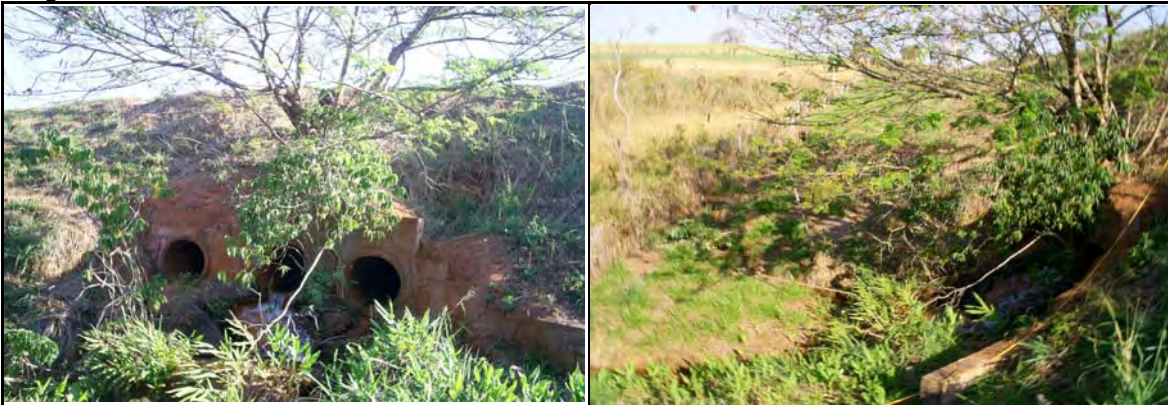
Coordenadas Geográficas	Data de Inspeção	Cadastrador	Interferência nº EL104
S 20° 33' 03.54" W 49° 42' 23.7" Altitude 513 m	26/8/2008	Gabriel / Leon	Córrego

FD - A travessia do córrego será feita pelo método não destrutivo de furo direcional. Extensão estimada 40 m. Profundidade 2,5 m abaixo do leito do córrego. Necessidade de tramitação no DEPRN.
Para evitar esta tramitação o furo direcional deve ultrapassar a área de preservação permanente (APP) (considera-se APP uma faixa marginal de 30 m de largura, a cada lado do curso d'água, medida a partir do seu nível mais alto).

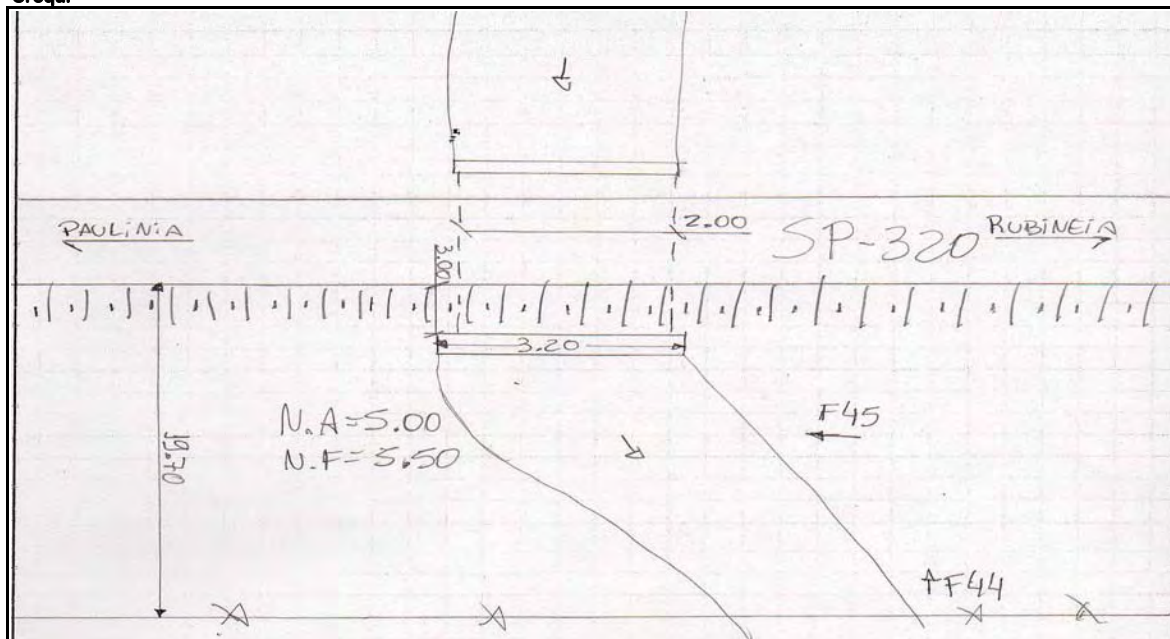
Croqui

Coordenadas Geográficas	Data de Inspeção	Cadastrador	Interferência nº EL105
S 20° 33' 29.4" W 49° 42' 05.46" Altitude 488 m	26/8/2008	Gabriel / Leon	Rio

FD - A travessia do córrego será feita pelo método não destrutivo de furo direcional. Extensão estimada 30 m. Profundidade 2,5 m abaixo do leito do córrego. Necessidade de tramitação no DEPRN.
Para evitar esta tramitação o furo direcional deve ultrapassar a área de preservação permanente (APP) (considera-se APP uma faixa marginal de 30 m de largura, a cada lado do curso d'água, medida a partir do seu nível mais alto).

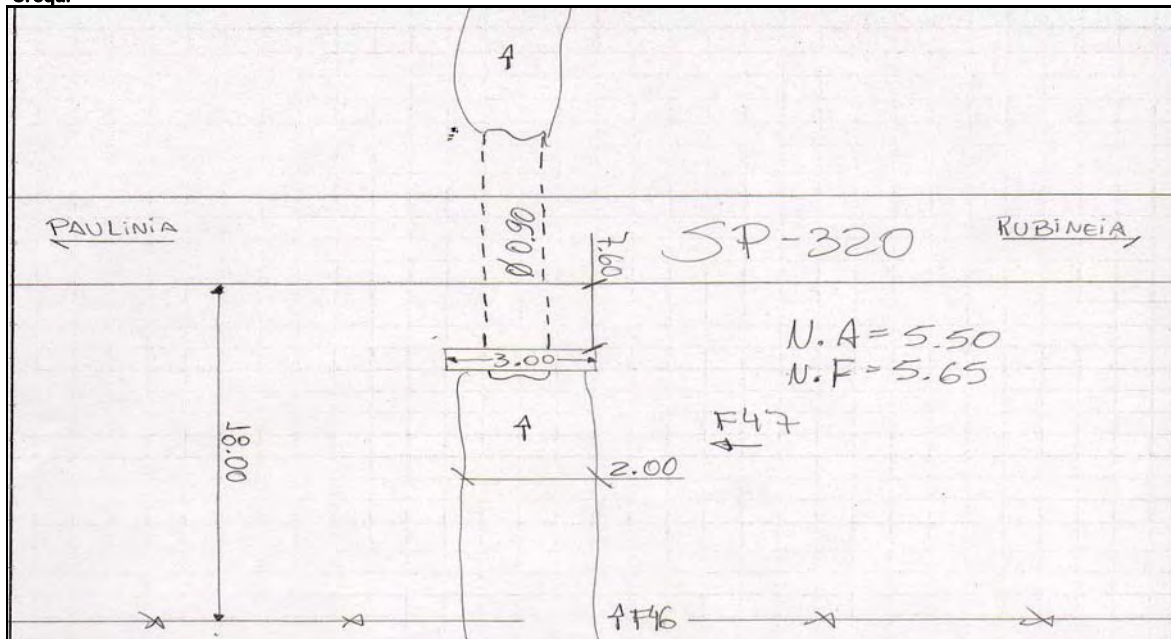
Croqui

Coordenadas Geográficas	Data de Inspeção	Cadastrador	Interferência nº EL106
S 20° 36' 34.44" W 49° 40' 03.54" Altitude 496 m	26/8/2008	Gabriel / Leon	Córrego

FD - A travessia do córrego será feita pelo método não destrutivo de furo direcional. Extensão estimada 30 m. Profundidade 2,5 m abaixo do leito do córrego. Necessidade de tramitação no DEPRN.
Para evitar esta tramitação o furo direcional deve ultrapassar a área de preservação permanente (APP) (considera-se APP uma faixa marginal de 30 m de largura, a cada lado do curso d'água, medida a partir do seu nível mais alto).

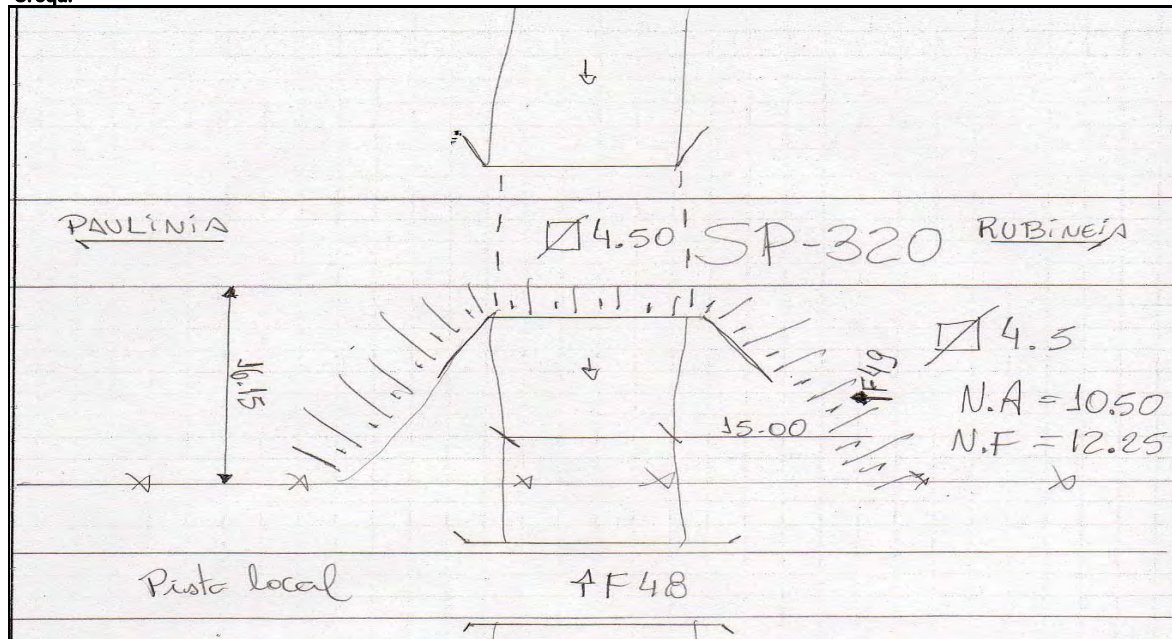
Croqui

Coordenadas Geográficas	Data de Inspeção	Cadastrador	Interferência nº EL107
S 20° 37' 15.42" W 49° 39' 27.66" Altitude 482 m	26/8/2008	Gabriel / Leon	Rio

FD - A travessia do rio será feita pelo método não destrutivo de furo direcional. Extensão estimada 50 m. Profundidade 2,5 m abaixo do leito do rio. Necessidade de tramitação no DEPRN.
Para evitar esta tramitação o furo direcional deve ultrapassar a área de preservação permanente (APP) (considera-se APP uma faixa marginal de 50 m de largura, a cada lado do curso d'água, medida a partir do seu nível mais alto).

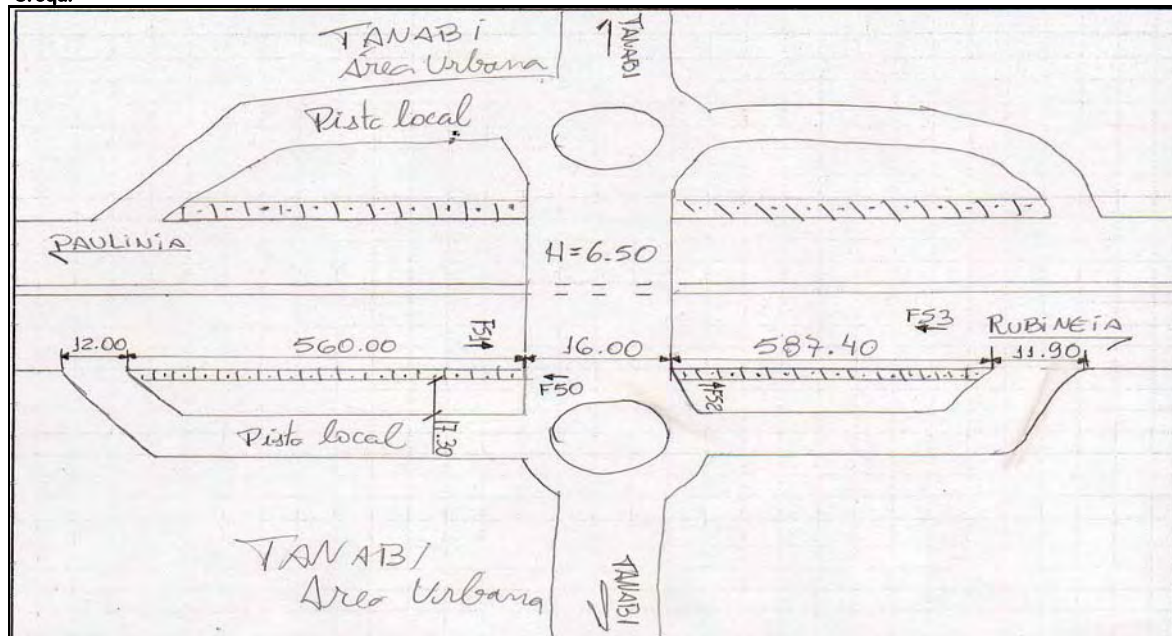
Croqui

Coordenadas Geográficas	Data de Inspeção	Cadastrador	Interferência nº EL108
S 20° 37' 31.38" W 49° 39' 15.24" Altitude 506 m	26/8/2008	Gabriel / Leon	Viaduto

Viaduto Marão Elias Marão - Pista dupla - Área urbana Tanabi

FD + VA - A travessia da estrada central que cruza sobre a rodovia será feita pelo método não destrutivo de furo direcional. Extensão estimada 30 m. Profundidade 2,5 m. A concessionária rodoviária não permite abrir vala no pavimento do leito carroçável. A travessia deve ser realizada no extremo do trevo. O restante do traçado dentro do trevo deve acompanhar o contorno externo das alças, usando o método destrutivo de vala aberta.

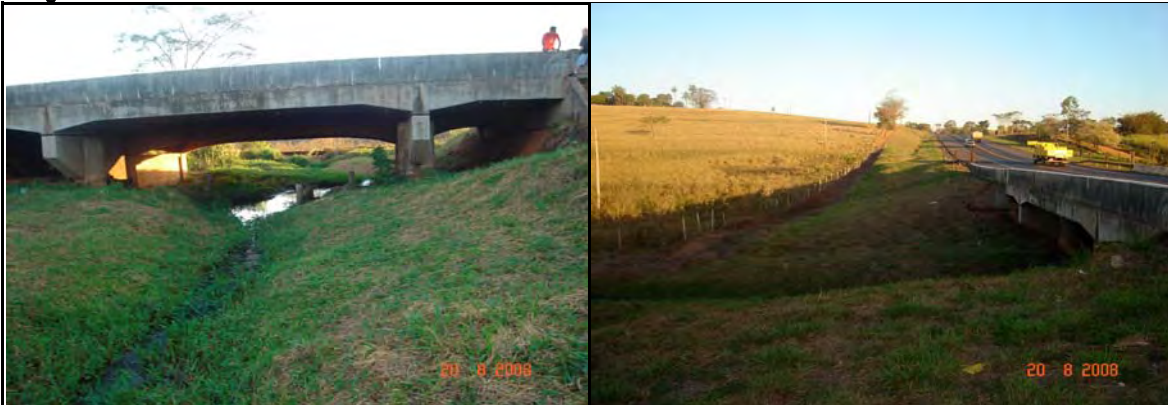
Poliduto	Município	Rodovia	Km
Leste	Tanabi	SP 320	476,2
Tipo de interferência			
Coordenadas Geográficas S 20° 38' 11.28" W 49° 39' 02.76" Altitude 461 m	Data de Inspeção 20/8/2008	Cadastrador Gabriel / Leon	Interferência n° EL109 RIO

FD - A travessia do córrego será feita pelo método não destrutivo de furo direcional. Extensão estimada 30 m. Profundidade 2,5 m abaixo do leito do córrego. Necessidade de tramitação no DEPRN.
Para evitar esta tramitação o furo direcional deve ultrapassar a área de preservação permanente (APP) (considera-se APP uma faixa marginal de 30 m de largura, a cada lado do curso d'água, medida a partir do seu nível mais alto).

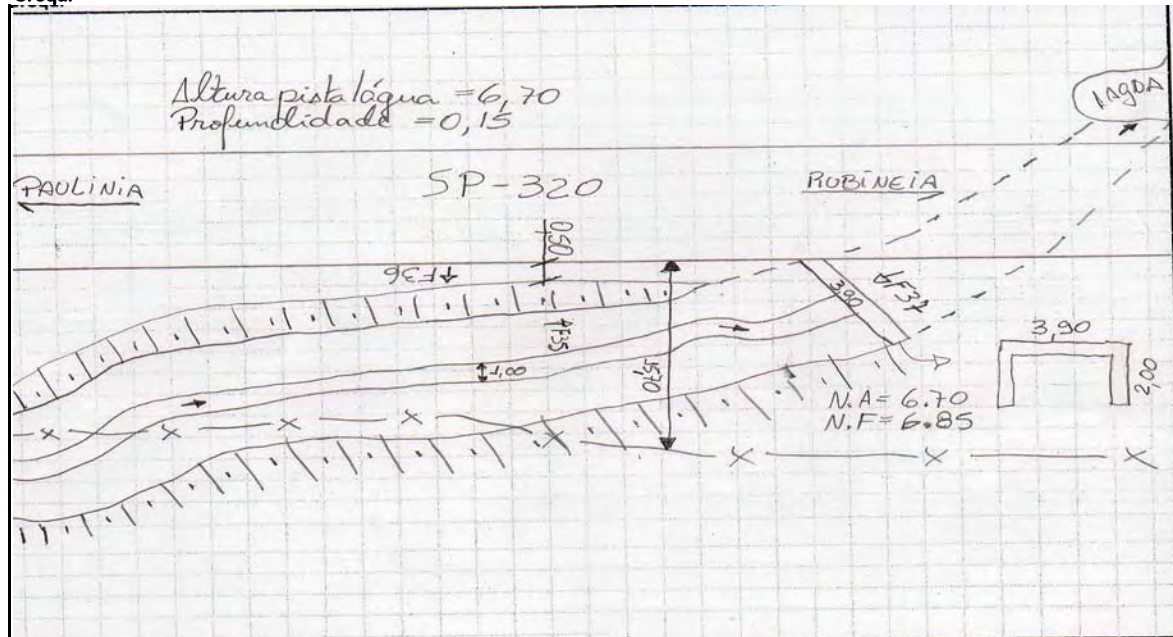
Croqui

Coordenadas Geográficas S 20° 38' 21.12" W 49° 38' 31.62" Altitude 525 m	Data de Inspeção 20/8/2008	Cadastrador Gabriel / Leon	Interferência n° EL110 Córrego
---	--------------------------------------	--------------------------------------	--

FD - A travessia do córrego será feita pelo método não destrutivo de furo direcional. Extensão estimada 100 m. Profundidade 2,5 m abaixo do leito do córrego. Necessidade de tramitação no DEPRN.
Para evitar esta tramitação o furo direcional deve ultrapassar a área de preservação permanente (APP) (considera-se APP uma faixa marginal de 30 m de largura, a cada lado do curso d'água, medida a partir do seu nível mais alto).

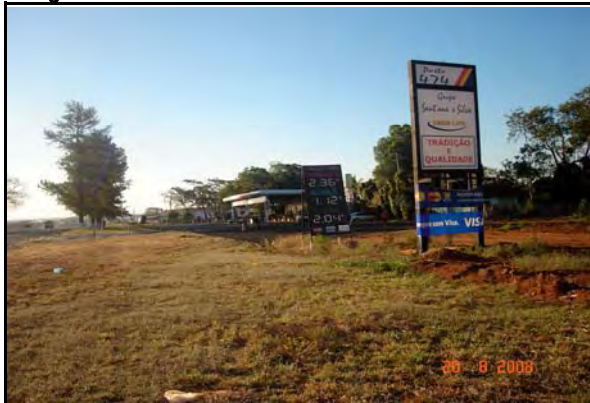
Tipo de interferência			
Coordenadas Geográficas	Data de Inspeção	Cadastrador	Interferência nº EL111
	20/8/2008	Gabriel / Leon	Posto de combustível

FD + VA - A travessia das alças de acesso ao posto será feita pelo método não destrutivo de furo direcional. Extensão estimada 30 m (por alça). Profundidade 2,5 m. A concessionária rodoviária não permite abrir vala no pavimento do leito carroçável do acesso. O resto do trecho será executado com vala aberta, mantendo o traçado dentro do limite da faixa de domínio (sem invadir a propriedade do posto).

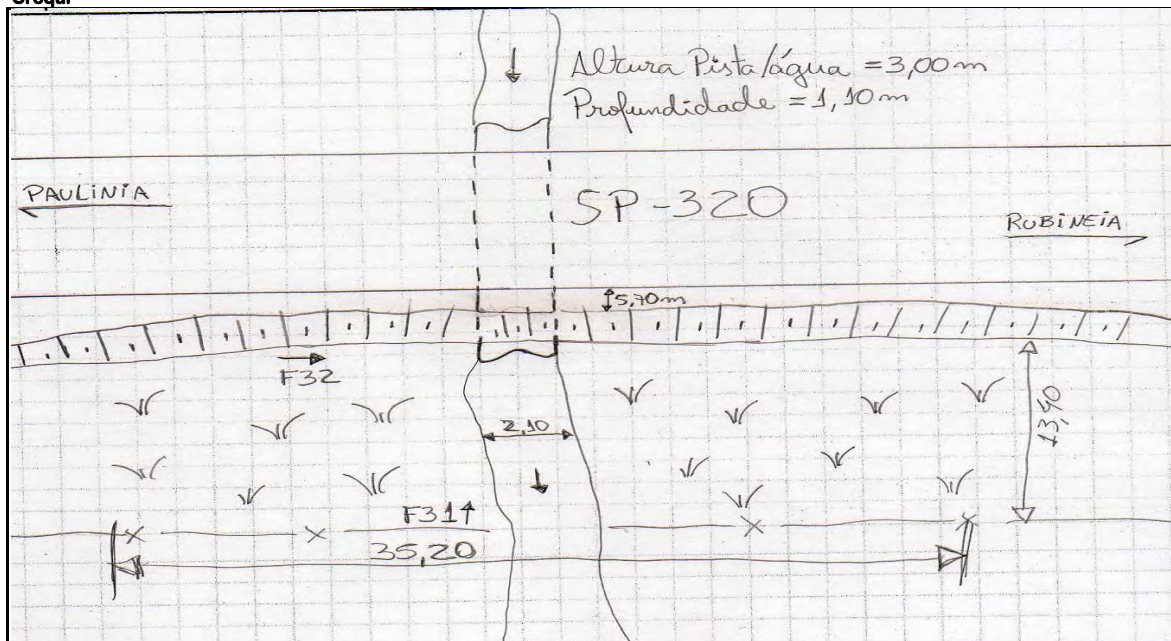
Croqui

Coordenadas Geográficas	Data de Inspeção	Cadastrador	Interferência nº EL112
S 20° 39' 18.96" W 49° 38' 04.68" Altitude 522 m	20/8/2008	Gabriel / Leon	Córrego

FD - A travessia do córrego será feita pelo método não destrutivo de furo direcional. Extensão estimada 40 m. Profundidade 2,5 m abaixo do leito do córrego. Necessidade de tramitação no DEPRN.
Para evitar esta tramitação o furo direcional deve ultrapassar a área de preservação permanente (APP) (considera-se APP uma faixa marginal de 30 m de largura, a cada lado do curso d'água, medida a partir do seu nível mais alto).

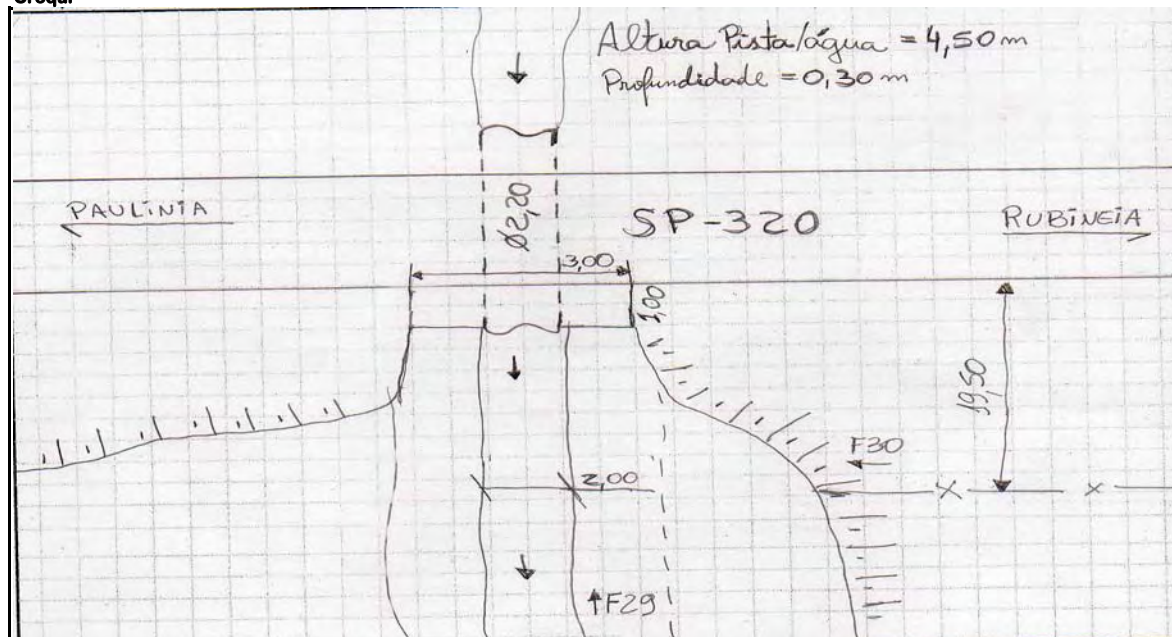
Croqui

Coordenadas Geográficas	Data de Inspeção	Cadastrador	Interferência nº EL113
	20/8/2008	Gabriel / Leon	Córrego

FD - A travessia do córrego será feita pelo método não destrutivo de furo direcional. Extensão estimada 40 m. Profundidade 2,5 m abaixo do leito do córrego. Necessidade de tramitação no DEPRN.
Para evitar esta tramitação o furo direcional deve ultrapassar a área de preservação permanente (APP) (considera-se APP uma faixa marginal de 30 m de largura, a cada lado do curso d'água, medida a partir do seu nível mais alto).

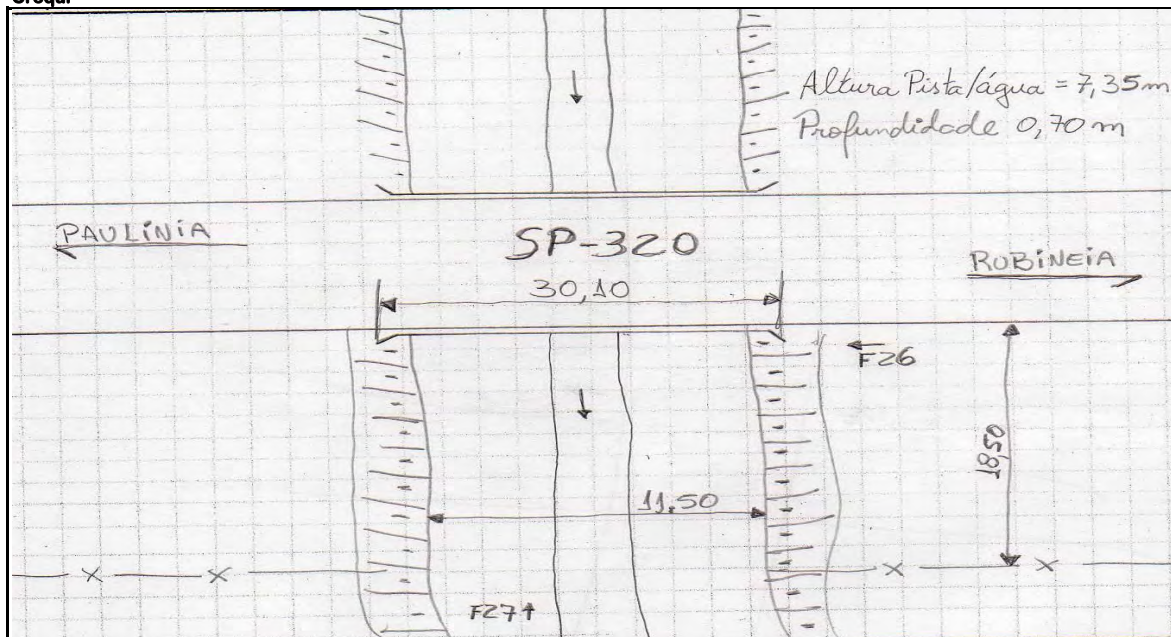
Croqui

Coordenadas Geográficas	Data de Inspeção	Cadastrador	Interferência nº EL114
S 20° 40' 32.64" W 49° 37' 11.1" Altitude 500 m	20/8/2008	Gabriel / Leon	Rio

FD - A travessia do rio será feita pelo método não destrutivo de furo direcional. Extensão estimada 60 m. Profundidade 2,5 m abaixo do leito do rio. Necessidade de tramitação no DEPRN.
Para evitar esta tramitação o furo direcional deve ultrapassar a área de preservação permanente (APP) (considera-se APP uma faixa marginal de 50 m de largura, a cada lado do curso d'água, medida a partir do seu nível mais alto).

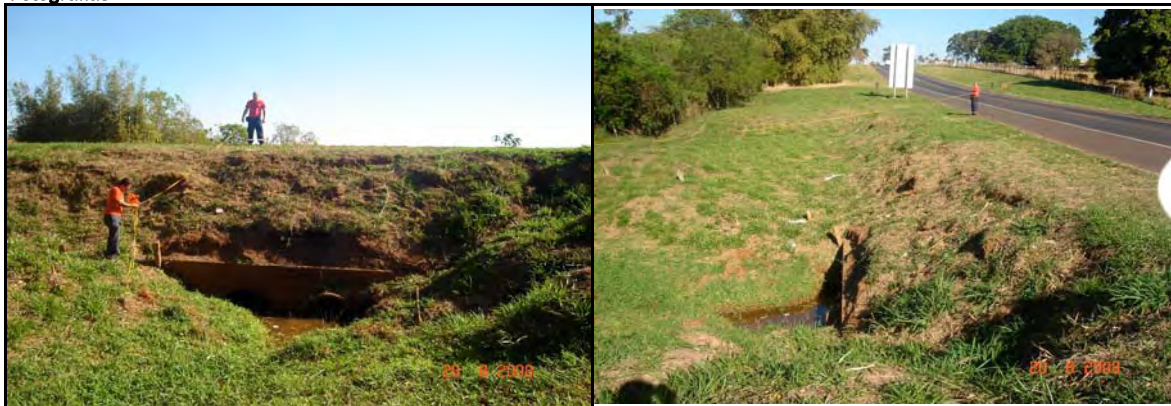
Coordenadas Geográficas	Data de Inspeção	Cadastrador	Interferência nº EL115
S 20° 43' 20.7" W 49° 34' 33.96" Altitude 546 m	20/8/2008	Gabriel / Leon	Córrego

FD - A travessia do córrego será feita pelo método não destrutivo de furo direcional. Extensão estimada 30 m. Profundidade 2,5 m abaixo do leito do córrego. Necessidade de tramitação no DEPRN. Para evitar esta tramitação o furo direcional deve ultrapassar a área de preservação permanente (APP) (considera-se APP uma faixa marginal de 30 m de largura, a cada lado do curso d'água, medida a partir do seu nível mais alto).

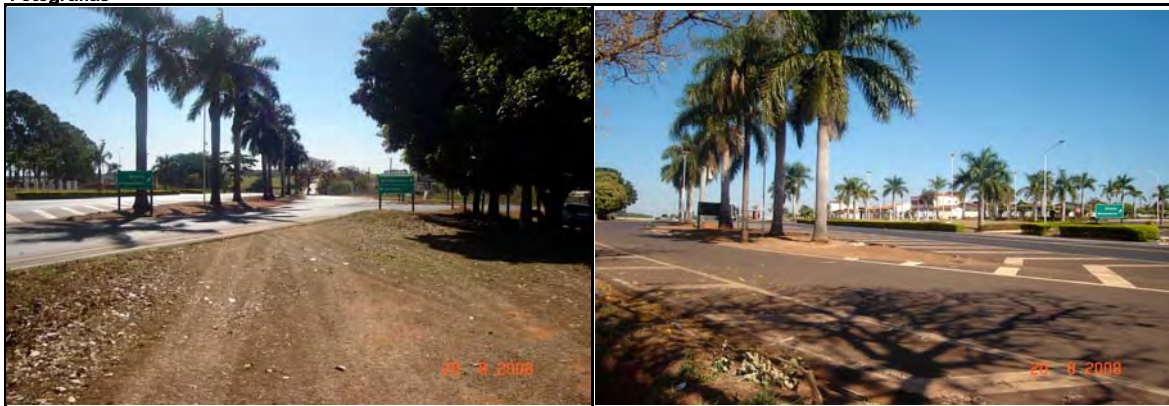
Coordenadas Geográficas S 20° 43' 28.2" W 49° 34' 28.2" Altitude 530 m	Data de Inspeção 20/8/2008	Cadastrador Gabriel / Leon	Interferência nº EL116 Trevo em nível
---	--------------------------------------	--------------------------------------	---

FD + VA - A travessia da estrada central que cruza com a rodovia será feita pelo método não destrutivo de furo direcional. Extensão estimada 50 m. Profundidade 2,5 m. A concessionária rodoviária não permite abrir vala no pavimento do leito carroçável. A travessia deve ser realizada no extremo do trevo. O restante do traçado dentro do trevo deve acompanhar o contorno externo das alças, usando o método destrutivo de vala aberta.

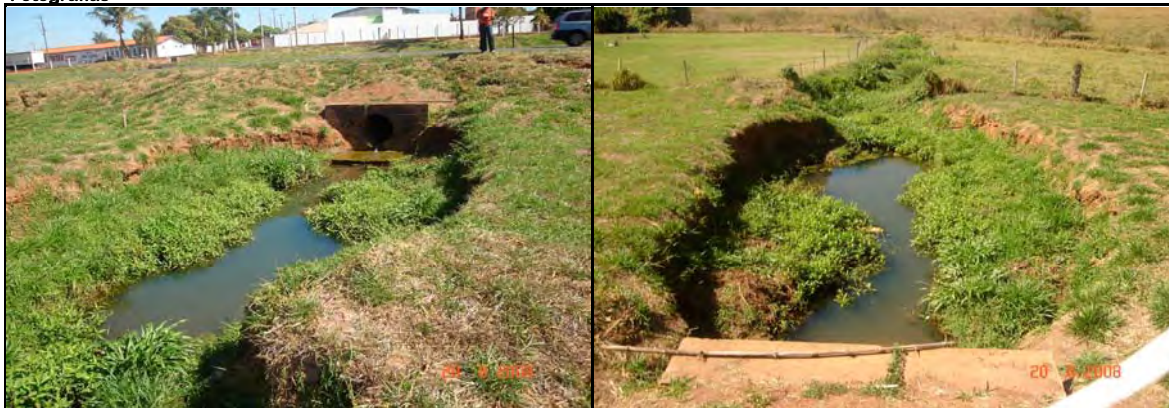
Coordenadas Geográficas	Data de Inspeção	Cadastrador	Interferência nº EL117
S 20° 44' 04.92" W 49° 34' 18.6" Altitude 524 m	20/8/2008	Gabriel / Leon	Córrego

FD - A travessia do córrego será feita pelo método não destrutivo de furo direcional. Extensão estimada 30 m. Profundidade 2,5 m abaixo do leito do córrego. Necessidade de tramitação no DEPRN.
Para evitar esta tramitação o furo direcional deve ultrapassar a área de preservação permanente (APP) (considera-se APP uma faixa marginal de 30 m de largura, a cada lado do curso d'água, medida a partir do seu nível mais alto).

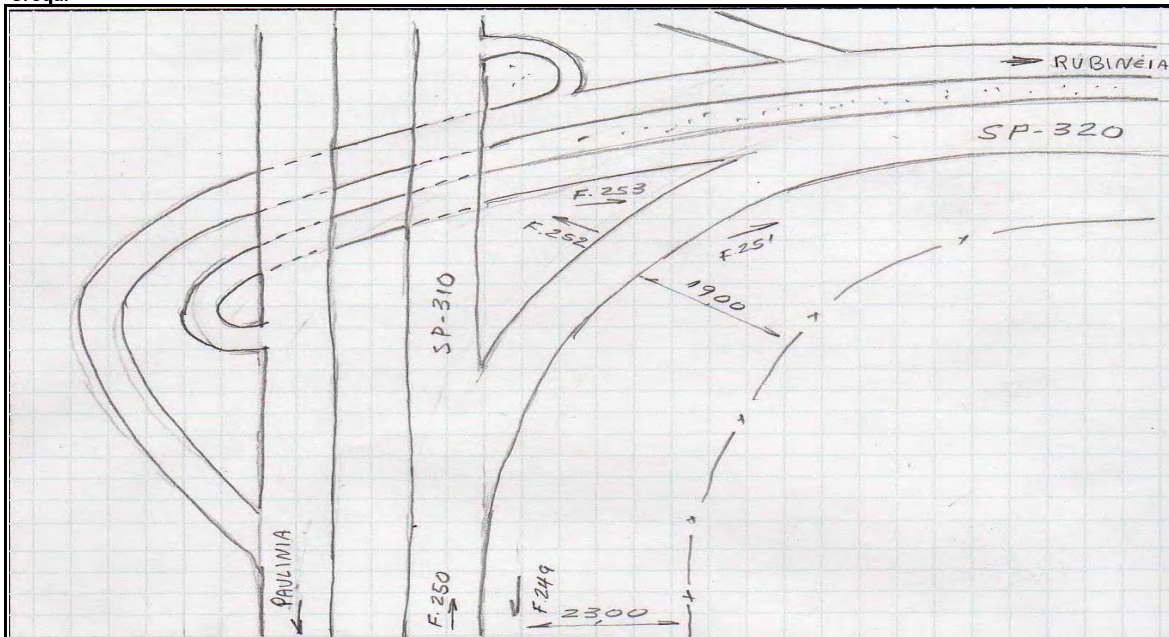
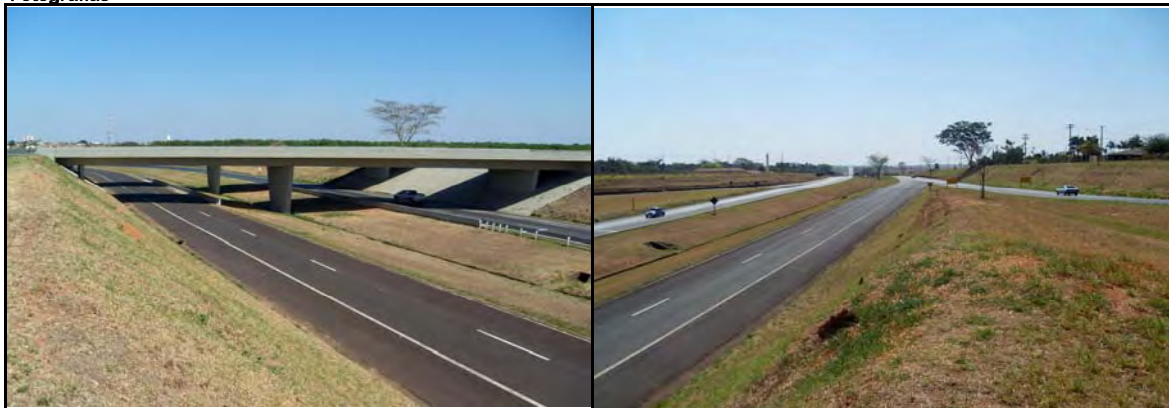
Coordenadas Geográficas	Data de Inspeção	Cadastrador	Interferência nº EL126
S 20° 48' 10.8" W 49° 31' 11.76" Altitude 571 m	24/8/2008	Nilo	SP 310 x SP 320

FD + VA - A travessia da estrada central que cruza com a rodovia será feita pelo método não destrutivo de furo direcional. Extensão estimada 90 m. Profundidade 2,5 m. A concessionária rodoviária não permite abrir vala no pavimento do leito carroçável. A travessia deve ser realizada no extremo do trevo. O restante do traçado dentro do trevo deve acompanhar o contorno externo das alças, usando o método destrutivo de vala aberta.

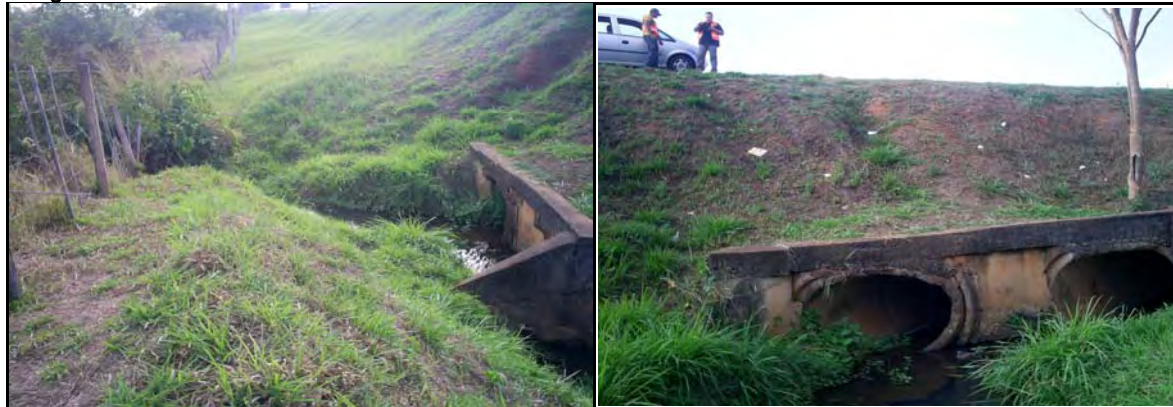
Interferência nº EL132

FD - A travessia do córrego será feita pelo método não destrutivo de furo direcional. Extensão estimada 70 m. Profundidade 2,5 m abaixo do leito do córrego. Necessidade de tramitação no DEPRN.
Para evitar esta tramitação o furo direcional deve ultrapassar a área de preservação permanente (APP) (considera-se APP uma faixa marginal de 30 m de largura, a cada lado do curso d'água, medida a partir do seu nível mais alto).

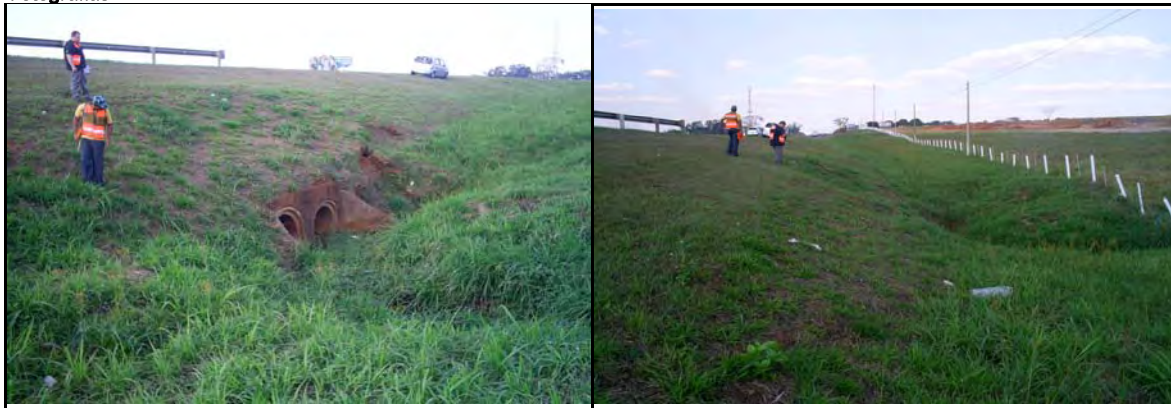
Interferência nº EL133

VA - A travessia será feita pelo método destrutivo de vala aberta, sobre o córrego canalizado. A espessura da cobertura existente sobre as canalizações do córrego permite instalar o tubo enterrado nesta cobertura.

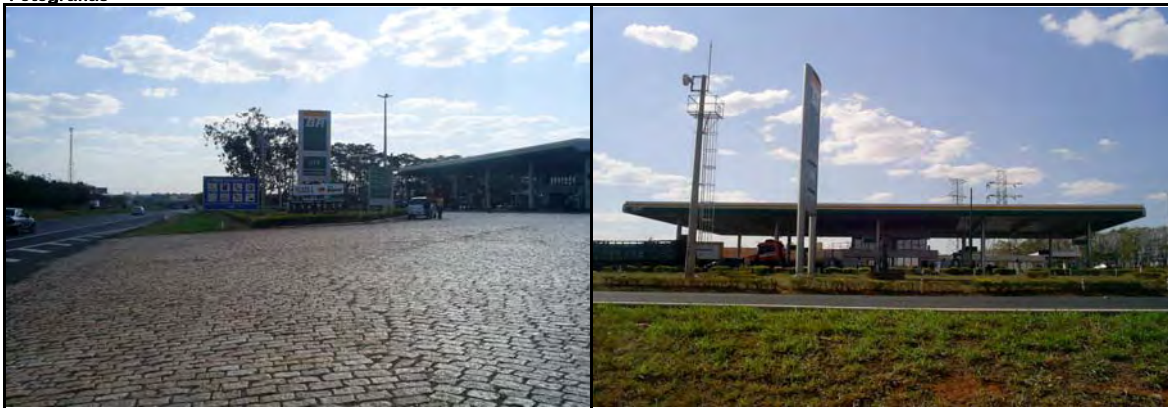
Interferência nº EL134

FD + VA - A travessia das alças de acesso ao posto será feita pelo método não destrutivo de furo direcional. Extensão estimada 30 m (por alça). Profundidade 2,5 m. A concessionária rodoviária não permite abrir vala no pavimento do leito carroçável do acesso. O resto do trecho será executado com vala aberta, mantendo o traçado dentro do limite da faixa de domínio (sem invadir a propriedade do posto).

faixa de domínio 15 metros

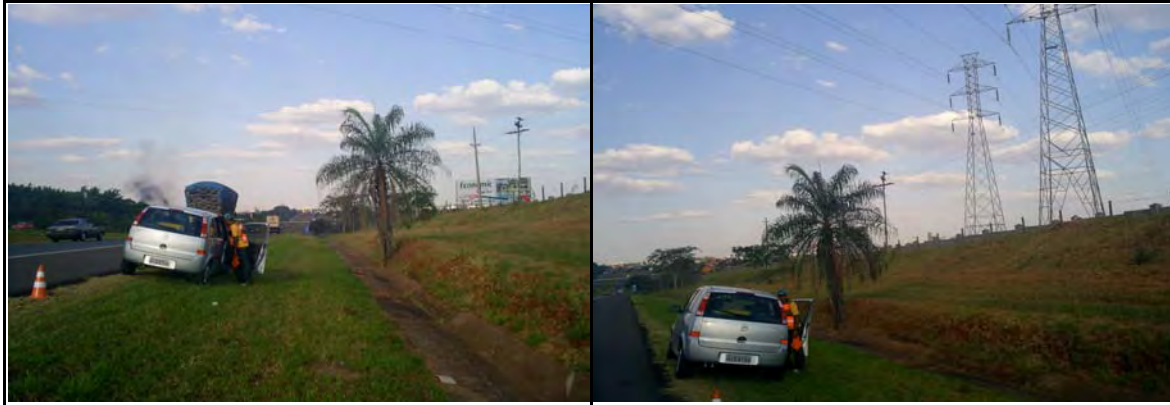
Interferência nº EL135

VA - A travessia da faixa da Linha de Transmissão de Energia Elétrica será feita pelo método destrutivo de vala aberta. A necessidade ou não de medidas mitigadoras, e o tipo de medida, será determinado, na época do projeto executivo, através de um Estudo de Interferências Elétricas que contemple todas características elétricas da LT e da resistividade do solo no local.

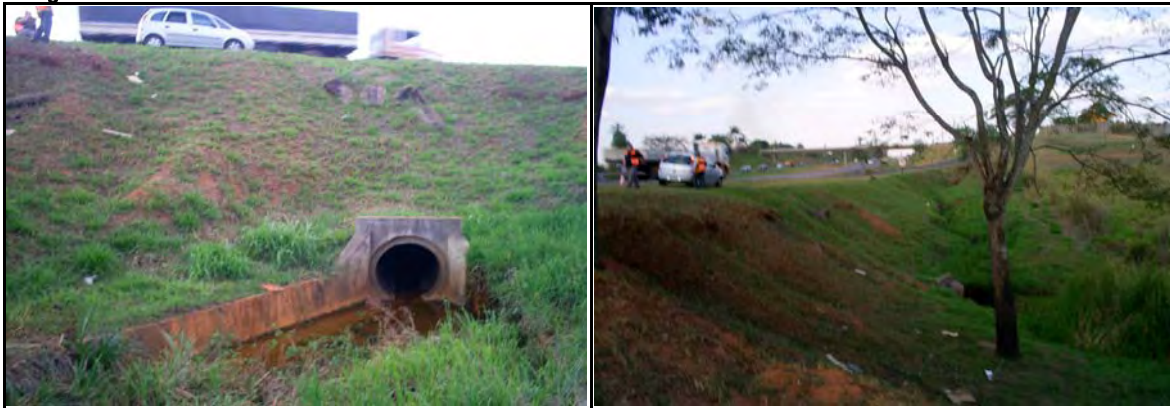
Interferência n° EL136

VA - A travessia será feita pelo método destrutivo de vala aberta, sobre o córrego canalizado. A espessura da cobertura existente sobre as canalizações do córrego permite instalar o tubo enterrado nesta cobertura.

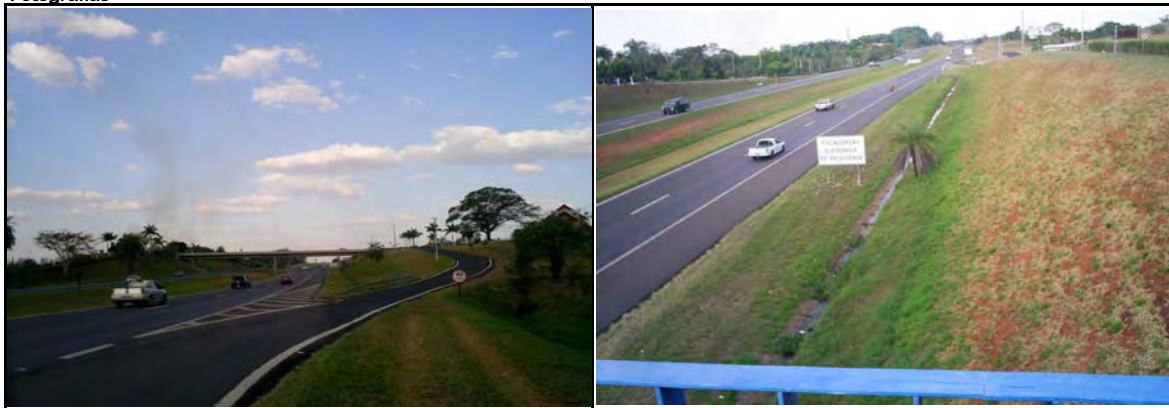
Interferência nº EL137

FD - A travessia sob o viaduto será feita pelo método não destrutivo de furo direcional. Extensão estimada 30 m. Profundidade 2 m. Para elaboração do plano de furo será necessário consultar o projeto civil do viaduto, de forma a evitar interferências como bases ou estacas. O plano de furo deverá contemplar a integridade do talude existente.

FD - A travessia do acesso à rodovia será feita pelo método não destrutivo de furo direcional. Extensão estimada 30 m. Profundidade 2,5 m. A concessionária rodoviária não permite abrir vala no pavimento do leito carroçável do acesso.

Viaduto Dr. Aloysio Nunes Ferreira

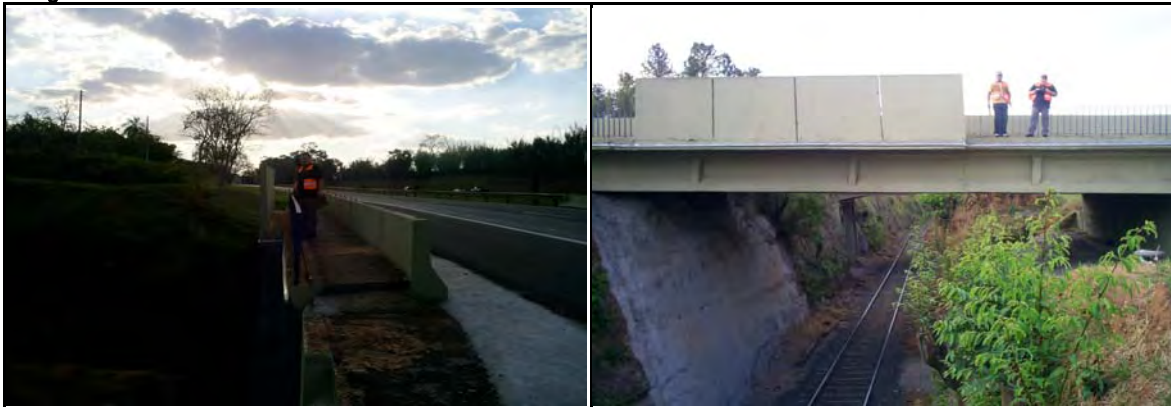
Interferência nº EL138

FD - A travessia da faixa ferroviária será feita pelo método não destrutivo de furo direcional. Extensão estimada 40 m. Profundidade mínima 2,5 m abaixo do trilho. O projeto da travessia deverá ser aprovado pela concessionária ferroviária.

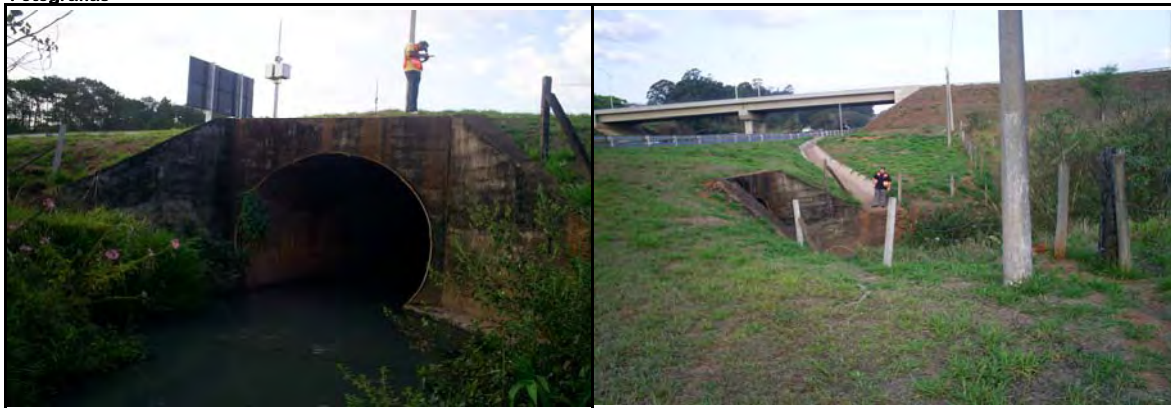
Interferência nº EL139

FD - A travessia do córrego será feita pelo método não destrutivo de furo direcional. Extensão estimada 80 m. Profundidade 2,5 m abaixo do leito do córrego. Necessidade de tramitação no DEPRN.
Para evitar esta tramitação o furo direcional deve ultrapassar a área de preservação permanente (APP) (considera-se APP uma faixa marginal de 30 m de largura, a cada lado do curso d'água, medida a partir do seu nível mais alto).

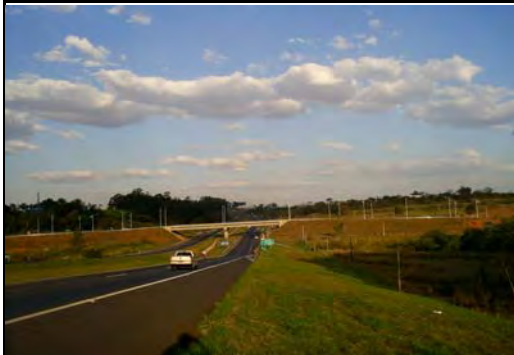
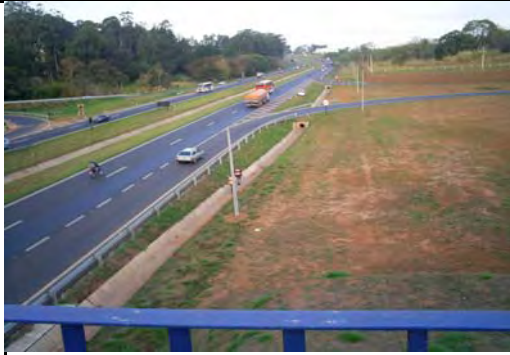
Interferência nº EL140

FD + VA - A travessia da estrada central que cruza com a rodovia será feita pelo método não destrutivo de furo direcional. Extensão estimada 70 m. Profundidade 2,5 m. A concessionária rodoviária não permite abrir vala no pavimento do leito carroçável. A travessia deve ser realizada no extremo do trevo. O restante do traçado dentro do trevo deve acompanhar o contorno externo das alças, usando o método destrutivo de vala aberta.

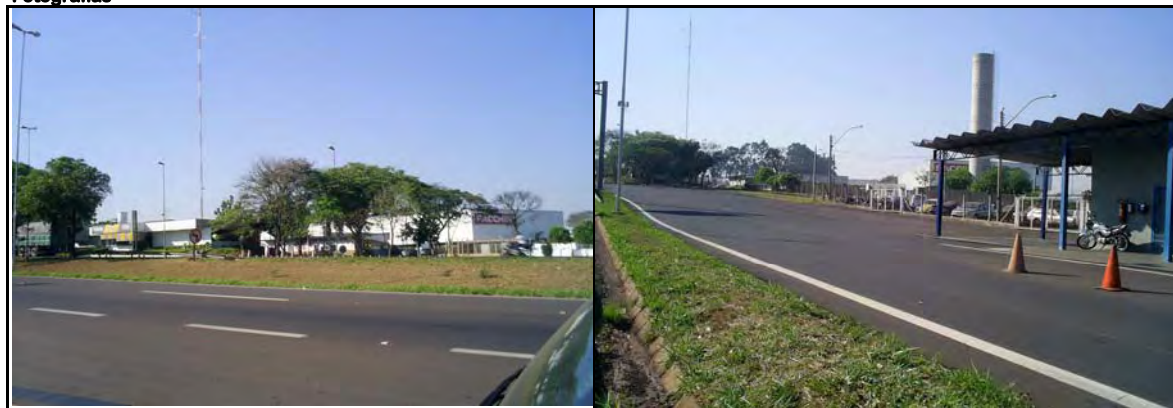
Interferência nº EL141

FD + VA - A travessia das alças de acesso ao posto policial será feita pelo método não destrutivo de furo direcional. Extensão estimada 30 m (por alça). Profundidade 2,5 m. A concessionária rodoviária não permite abrir vala no pavimento do leito carroçável do acesso. O resto do trecho será executado com vala aberta, mantendo o traçado dentro do limite da faixa de domínio (sem invadir a propriedade do posto).

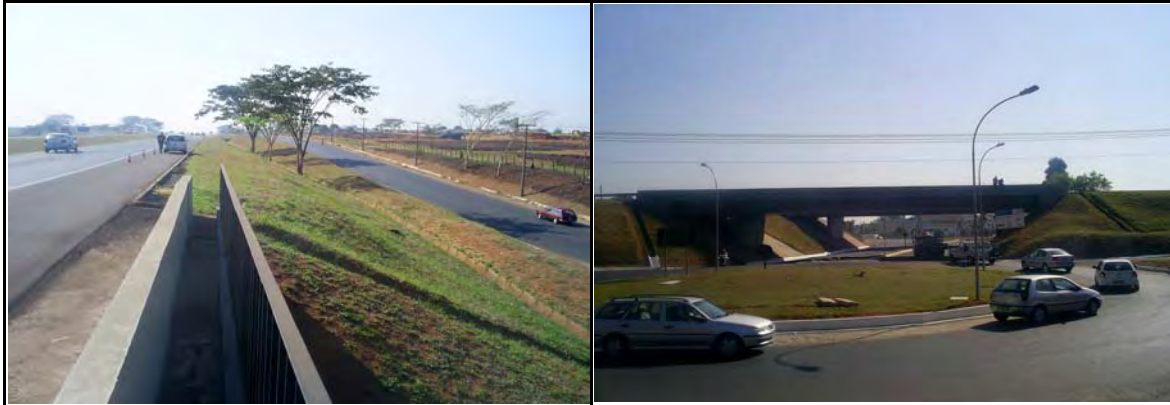
Interferência nº EL142

VA - O complexo do retorno com passagem inferior deverá ser contornado pelo lado externo dos acessos usando o método destrutivo de vala aberta.

Passagem inferior com retorno - Área Urbana de São José do Rio Preto

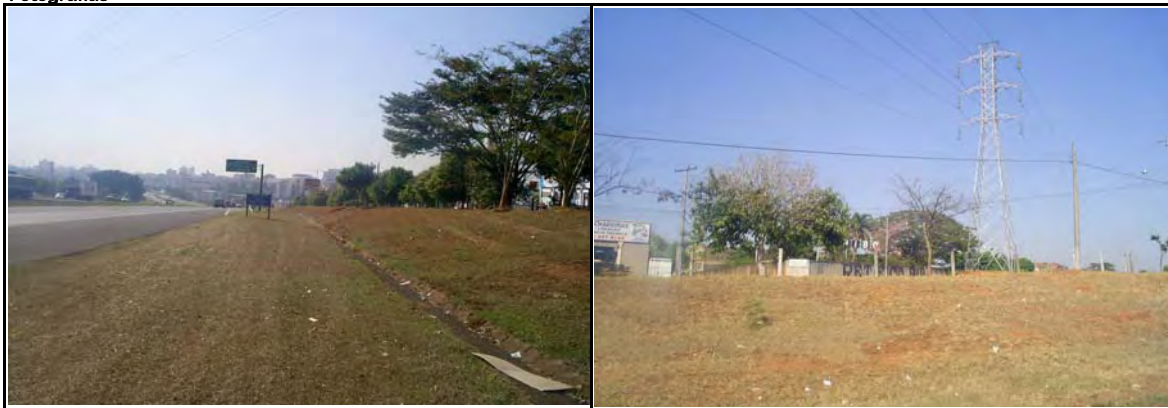
Interferência nº EL143

VA - A travessia da faixa da Linha de Transmissão de Energia Elétrica será feita pelo método destrutivo de vala aberta. A necessidade ou não de medidas mitigadoras, e o tipo de medida, será determinado, na época do projeto executivo, através de um Estudo de Interferências Elétricas que contemple todas características elétricas da LT e da resistividade do solo no local.

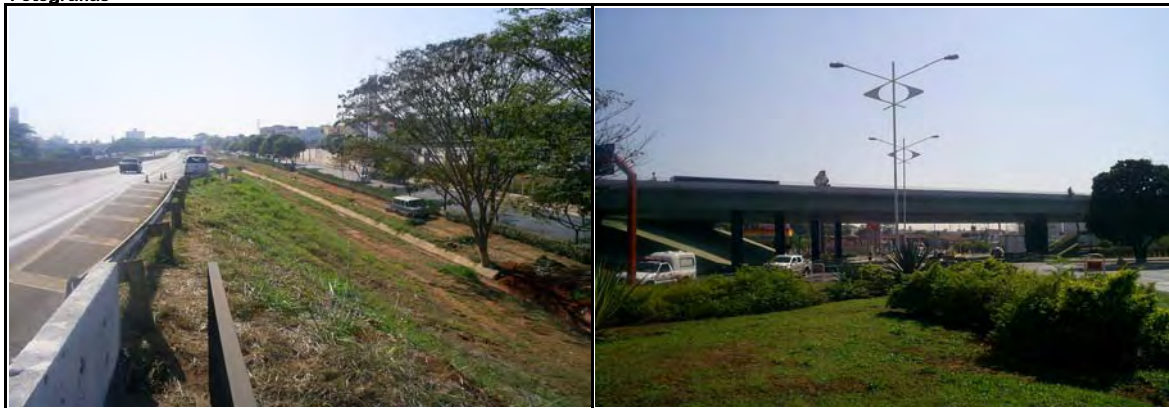
Interferência nº EL144

FD + VA - A travessia da estrada central que cruza com a rodovia será feita pelo método não destrutivo de furo direcional. Extensão estimada 50 m. Profundidade 2,5 m. Da mesma forma a travessia da marginal também será feita pelo método não destrutivo de furo direcional. Extensão estimada 30 m / trevesia. Profundidade 2,5 m. A concessionária rodoviária não permite abrir vala no pavimento do leito carroçável. A travessia deve ser realizada no extremo do trevo. O restante do traçado dentro do trevo deve acompanhar o contorno externo das alças, usando o método destrutivo de vala aberta.

Faixa de domínio 19 metros
