RELATÓRIO INDIVIDUAL DE INSPEÇÃO DOS TIPOS DE INTERFERÊNCIA

Poliduto	Município	Rodovia	Km
Leste	Cosmorama / Tanabi	SP 320	492,15

Coordenadas Geográficas	Data de Inspeção	Cadastrador	Interferência n° EL101
S 20° 31' 16.86" W 49° 44' 19.98" Altitude 521 m	26/8/2008	Gabriel / Leon	Rio

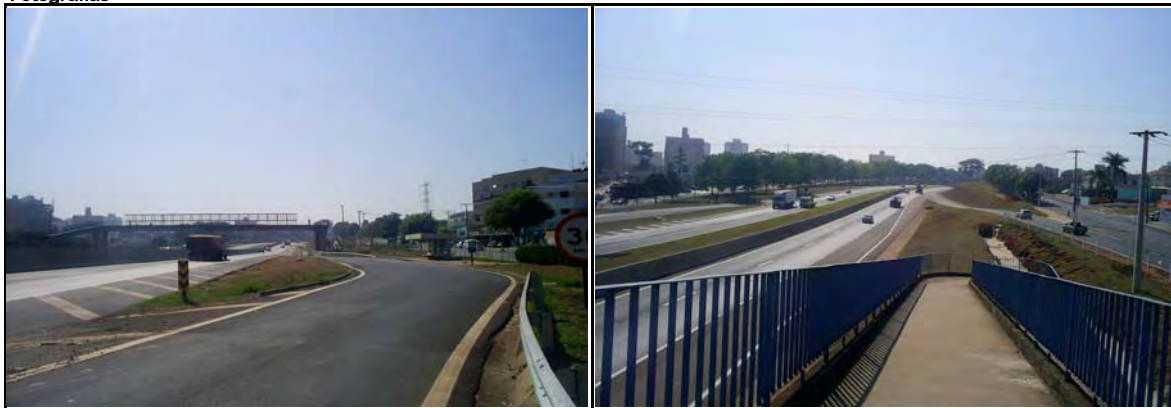
Interferência nº EL145

VA - Os pilares e escadas da passarela deverão ser contornados pelo lado externo (mais afastado da rodovia) usando o método destrutivo de vala aberta. Deverá ser verificada a presença de zapatas junto aos pilares, que possam interferir com abertura da vala.

Concreto

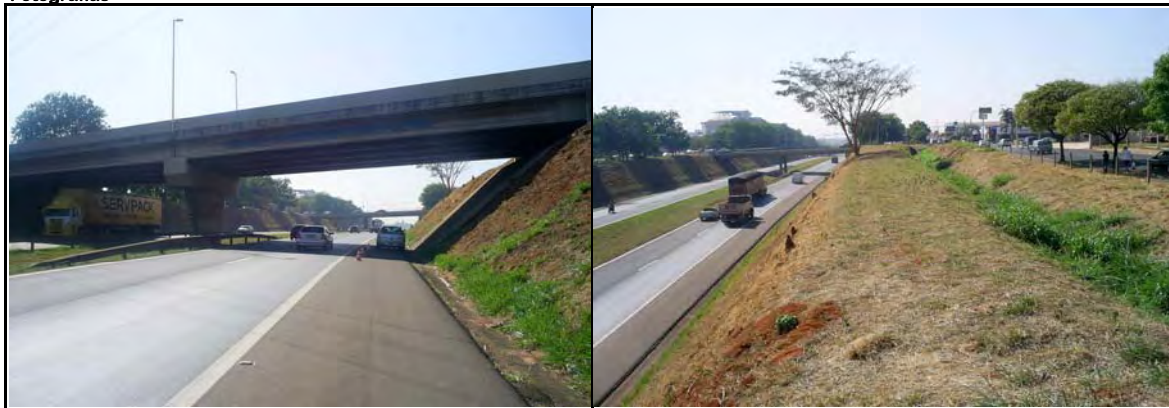
FD - A travessia do acesso ao viaduto que cruza a rodovia será feita pelo método não destrutivo de furo direcional, na região superior do talude. Extensão estimada 30 m. Profundidade 2,5 m. A concessionária rodoviária não permite abrir vala no pavimento do leito carroçável. O talude apresenta uma declividade muito acentuada para efetuar uma travessia sob o viaduto.

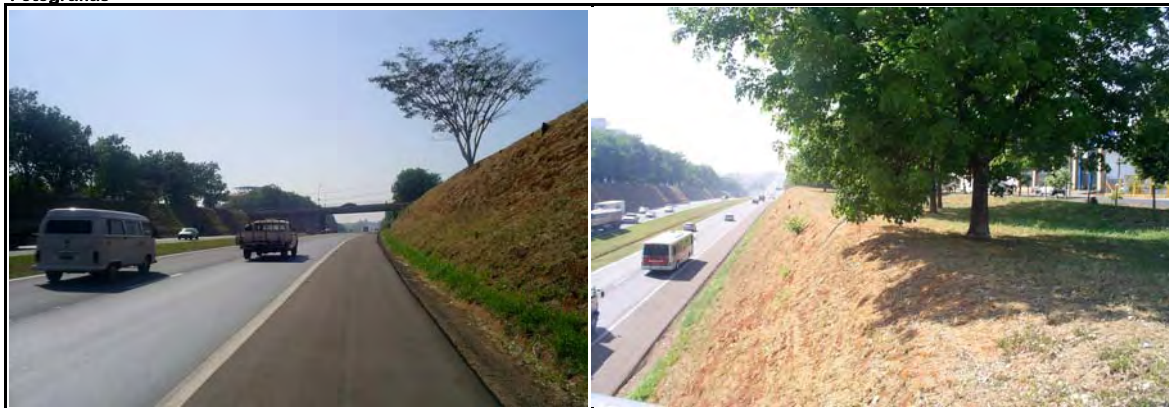
FD - A travessia do acesso ao viaduto que cruza a rodovia será feita pelo método não destrutivo de furo direcional, na região superior do talude. Extensão estimada 30 m. Profundidade 2,5 m. A concessionária rodoviária não permite abrir vala no pavimento do leito carroçável. O talude apresenta uma declividade muito acentuada para efetuar uma travessia sob o viaduto.

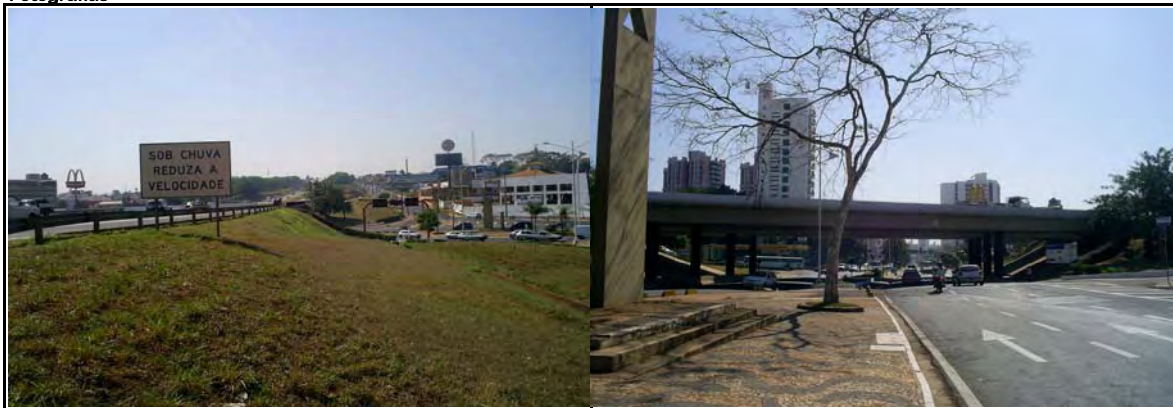
FD - A travessia sob o viaduto será feita pelo método não destrutivo de furo direcional. Extensão estimada 30 m. Profundidade 2 m. Para elaboração do plano de furo será necessário consultar o projeto civil do viaduto, de forma a evitar interferências como bases ou estacas. O plano de furo deverá contemplar a integridade do talude existente.

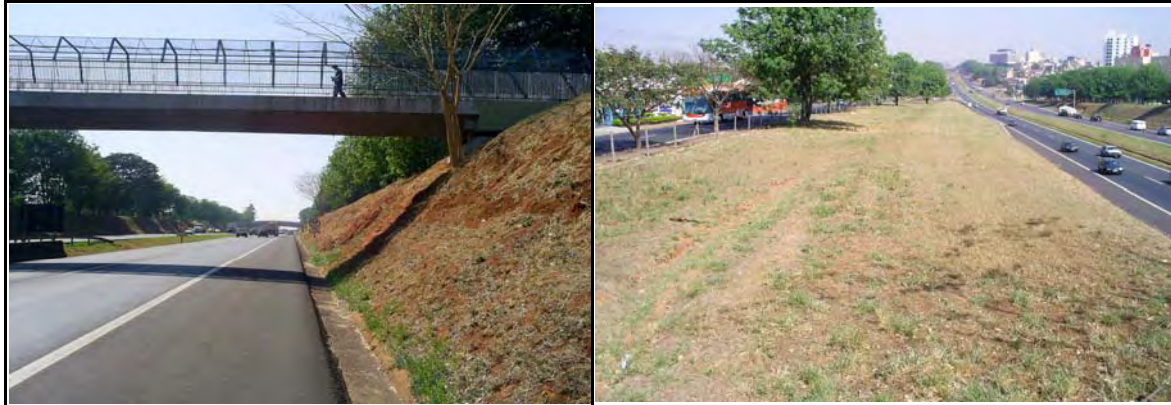
FD - A travessia sob o viaduto será feita pelo método não destrutivo de furo direcional. Extensão estimada 30 m. Profundidade 2 m. Para elaboração do plano de furo será necessário consultar o projeto civil do viaduto, de forma a evitar interferências como bases ou estacas. O plano de furo deverá contemplar a integridade do talude existente.

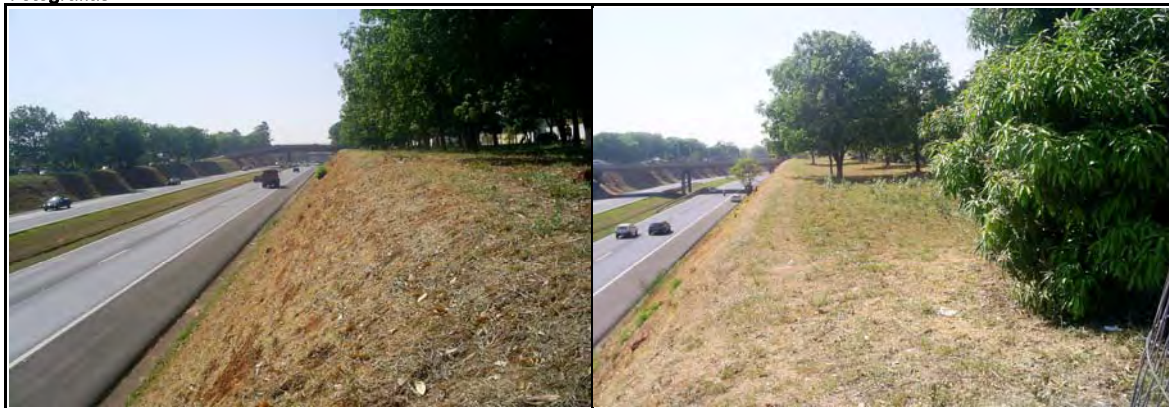
FD - A travessia do acesso ao viaduto que cruza a rodovia será feita pelo método não destrutivo de furo direcional, na região superior do talude. Extensão estimada 30 m. Profundidade 2,5 m. A concessionária rodoviária não permite abrir vala no pavimento do leito carroçável. O talude apresenta uma declividade muito acentuada para efetuar uma travessia sob o viaduto.

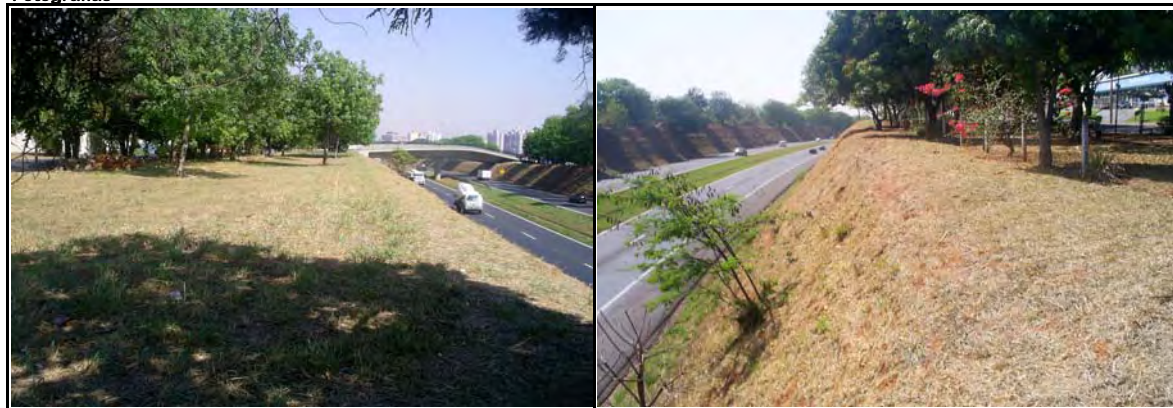
FD - A travessia do acesso ao viaduto que cruza a rodovia será feita pelo método não destrutivo de furo direcional, na região superior do talude. Extensão estimada 30 m. Profundidade 2,5 m. A concessionária rodoviária não permite abrir vala no pavimento do leito carroçável. O talude apresenta uma declividade muito acentuada para efetuar uma travessia sob o viaduto.

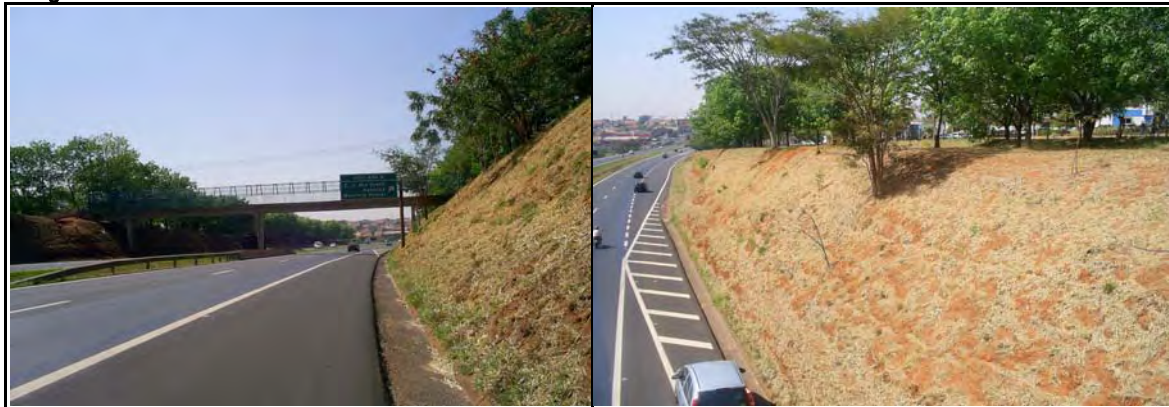
VA - A travessia do acesso à passarela será feita pelo método destrutivo de vala aberta, na região superior do talude. O talude apresenta uma declividade muito acentuada para efetuar uma travessia sob a passarela.

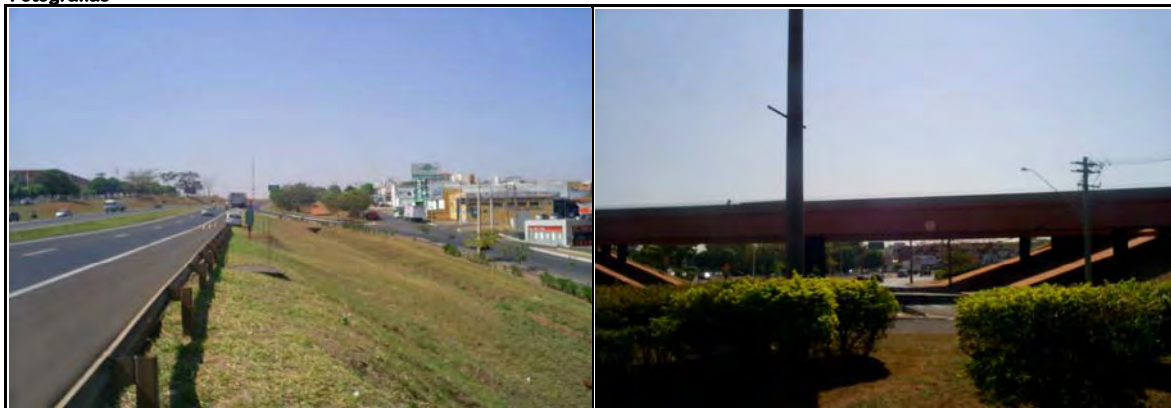
FD - A travessia sob o viaduto será feita pelo método não destrutivo de furo direcional. Extensão estimada 30 m. Profundidade 2 m. Para elaboração do plano de furo será necessário consultar o projeto civil do viaduto, de forma a evitar interferências como bases ou estacas. O plano de furo deverá contemplar a integridade do talude existente.

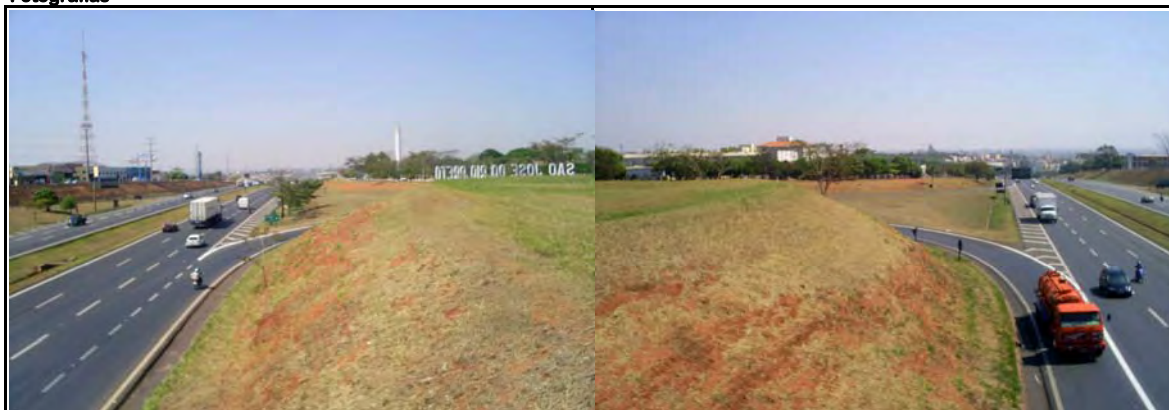
FD + VA - A travessia da estrada central que cruza com a rodovia será feita pelo método não destrutivo de furo direcional. Extensão estimada 40 m. Profundidade 2,5 m. A concessionária rodoviária não permite abrir vala no pavimento do leito carroçável. A travessia deve ser realizada no extremo do trevo. O restante do traçado dentro do trevo deve acompanhar o contorno externo das alças, usando o método destrutivo de vala aberta.

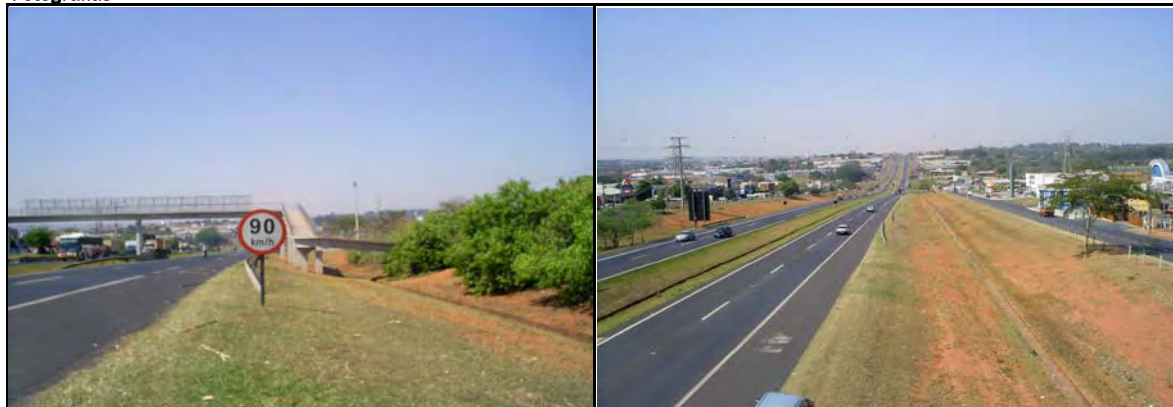
VA - Os pilares e escadas da passarela deverão ser contornados pelo lado externo (mais afastado da rodovia) usando o método destrutivo de vala aberta. Deverá ser verificada a presença de zapatas junto aos pilares, que possam interferir com abertura da vala.

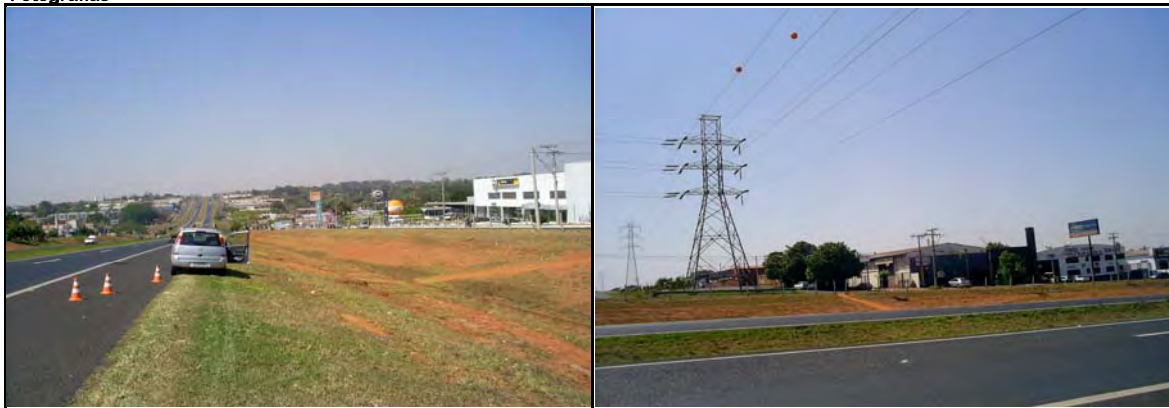
VA - A travessia da faixa da Linha de Transmissão de Energia Elétrica será feita pelo método destrutivo de vala aberta. A necessidade ou não de medidas mitigadoras, e o tipo de medida, será determinado, na época do projeto executivo, através de um Estudo de Interferências Elétricas que contemple todas características elétricas da LT e da resistividade do solo no local.

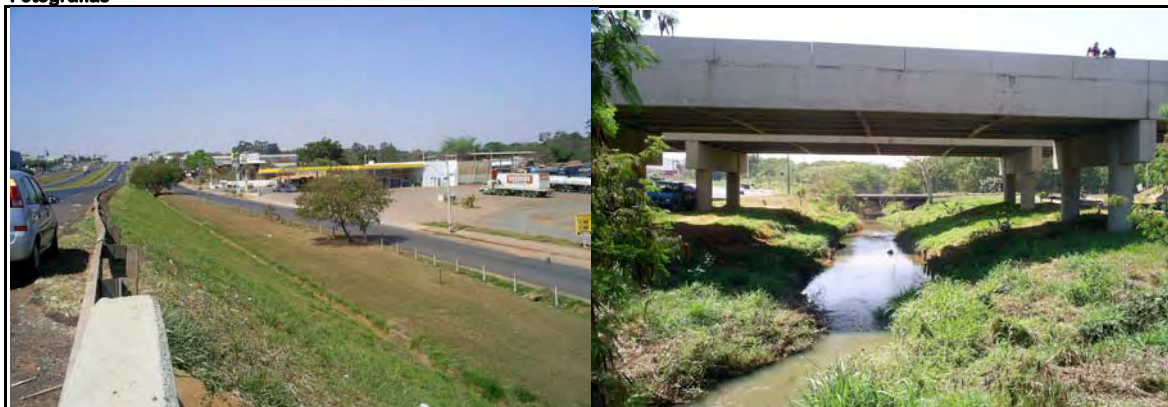
FD - A travessia do córrego será feita pelo método não destrutivo de furo direcional. Extensão estimada 40 m. Profundidade 2,5 m abaixo do leito do córrego. Necessidade de tramitação no DEPRN.
 Para evitar esta tramitação o furo direcional deve ultrapassar a área de preservação permanente (APP) (considera-se APP uma faixa marginal de 30 m de largura, a cada lado do curso d'água, medida a partir do seu nível mais alto)
 FD - A travessia do acesso à rodovia será feita pelo método não destrutivo de furo direcional. Extensão estimada 30 m. Profundidade 2,5 m. A concessionária rodoviária não permite abrir vala no pavimento do leito carroçável do acesso.

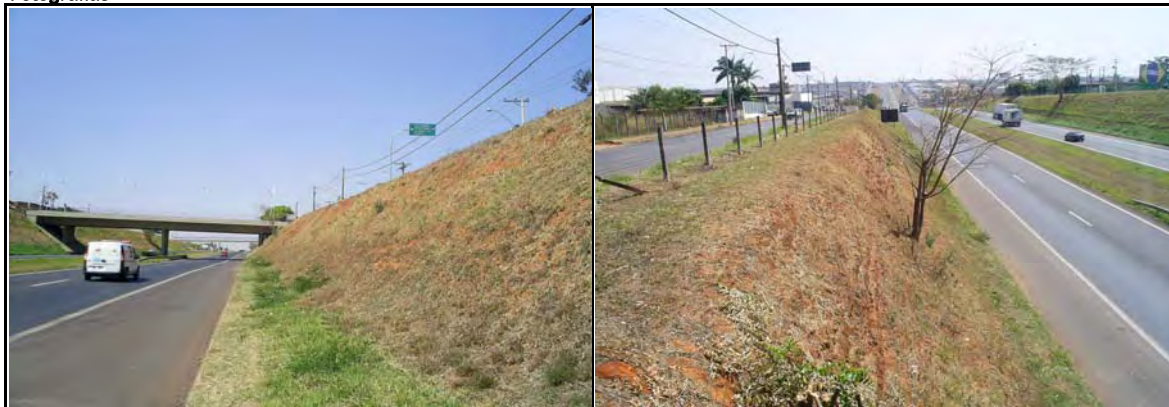
FD - A travessia do acesso ao viaduto que cruza a rodovia será feita pelo método não destrutivo de furo direcional, na região superior do talude. Extensão estimada 30 m. Profundidade 2,5 m. A concessionária rodoviária não permite abrir vala no pavimento do leito carroçável. O talude apresenta uma declividade muito acentuada para efetuar uma travessia sob o viaduto.

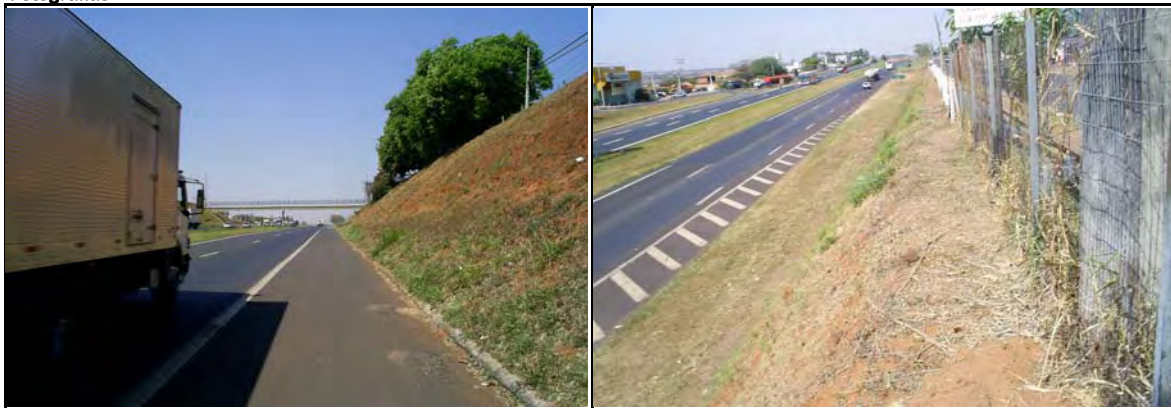
FD - A travessia sob a passarela será feita pelo método não destrutivo de furo direcional. Extensão estimada 30 m. Profundidade 2 m. Para elaboração do plano de furo será necessário consultar o projeto civil da passarela, de forma a evitar interferências como bases ou estacas. O plano de furo deverá contemplar a integridade do talude existente.

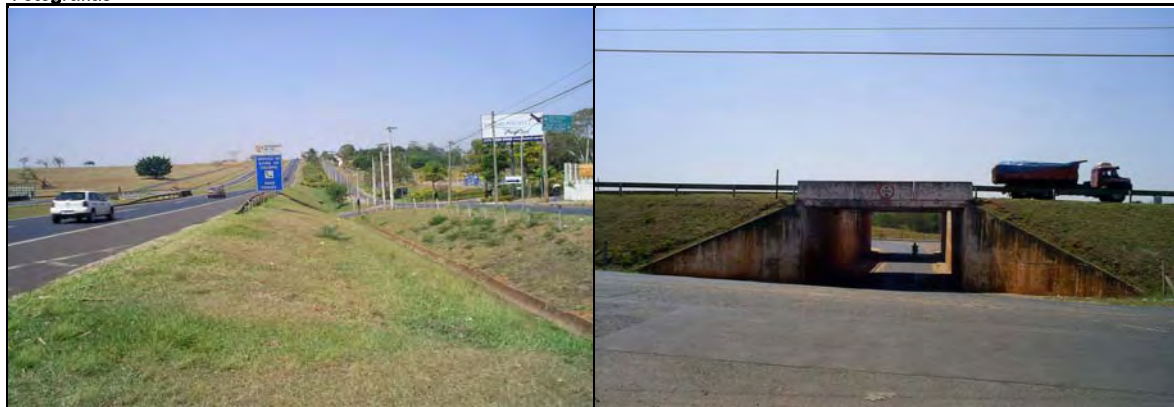
FD - A travessia da pista da passagem inferior que cruza com a rodovia será feita pelo método não destrutivo de furo direcional. Extensão estimada 30 m. Profundidade 2,5 m.

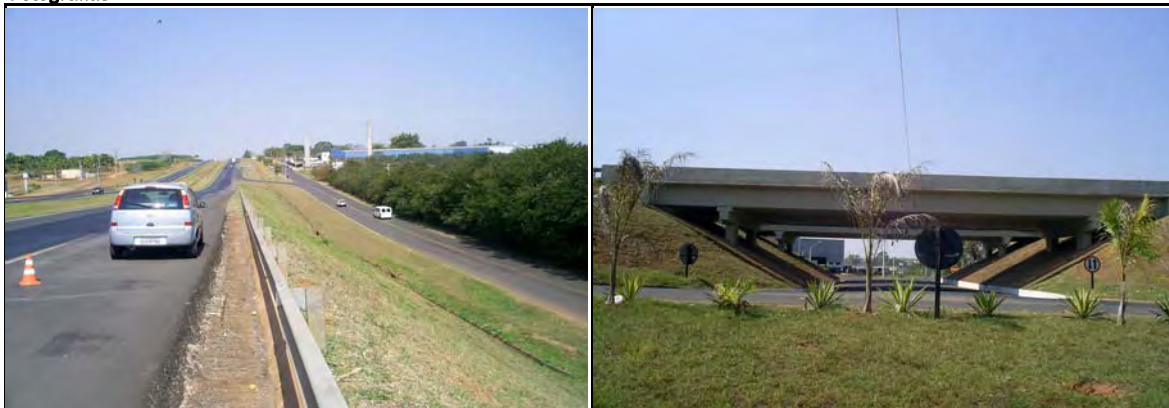
FD - A travessia da pista da passagem inferior que cruza com a rodovia será feita pelo método não destrutivo de furo direcional. Extensão estimada 30 m. Profundidade 2,5 m.
FD - A travessia do acesso à rodovia será feita pelo método não destrutivo de furo direcional. Extensão estimada 30 m. Profundidade 2,5 m. A concessionária rodoviária não permite abrir vala no pavimento do leito carroçável do acesso.

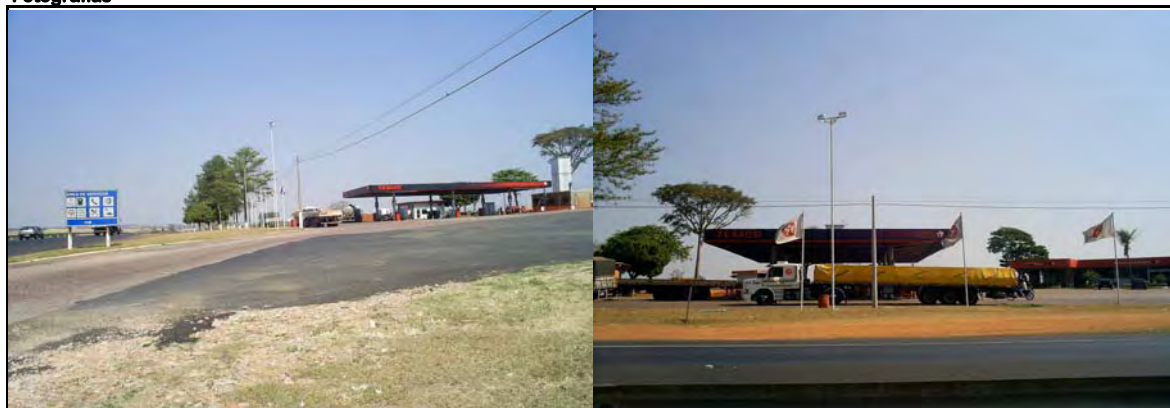
FD + VA - A travessia das alças de acesso ao posto será feita pelo método não destrutivo de furo direcional. Extensão estimada 30 m (por alça). Profundidade 2,5 m. A concessionária rodoviária não permite abrir vala no pavimento do leito carroçável do acesso. O resto do trecho será executado com vala aberta, mantendo o traçado dentro do limite da faixa de domínio (sem invadir a propriedade do posto).

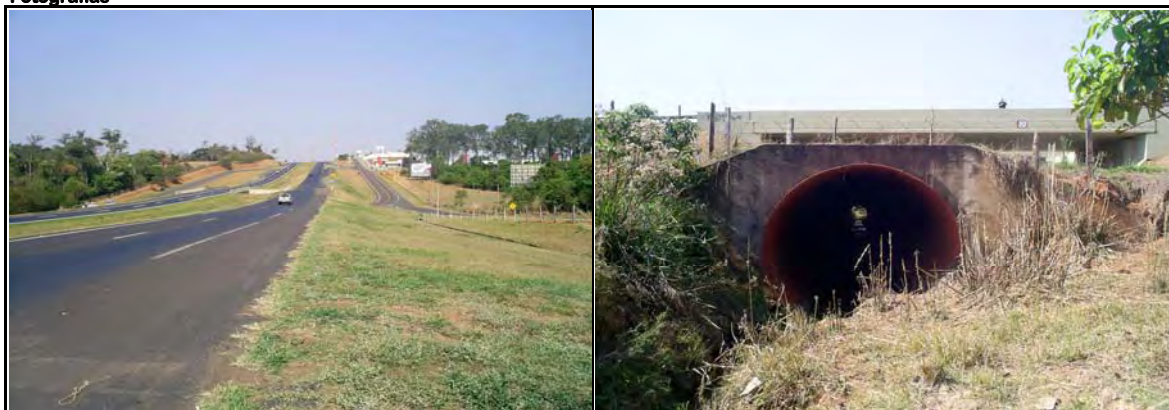
FD - A travessia do córrego será feita pelo método não destrutivo de furo direcional. Extensão estimada 40 m. Profundidade 2,5 m abaixo do leito do córrego. Necessidade de tramitação no DEPRN.

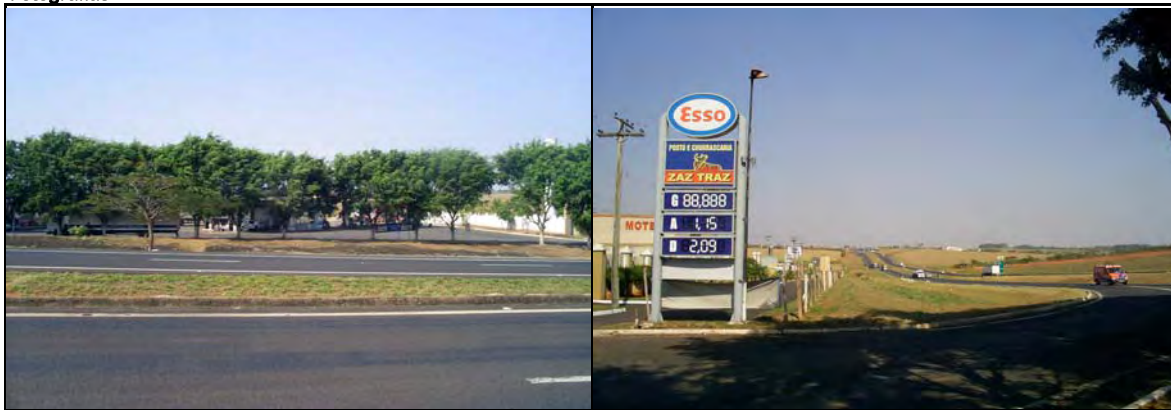
FD + VA - A travessia das alças de acesso ao posto será feita pelo método não destrutivo de furo direcional. Extensão estimada 30 m (por alça). Profundidade 2,5 m. A concessionária rodoviária não permite abrir vala no pavimento do leito carroçável do acesso. O resto do trecho será executado com vala aberta, mantendo o traçado dentro do limite da faixa de domínio (sem invadir a propriedade do posto).

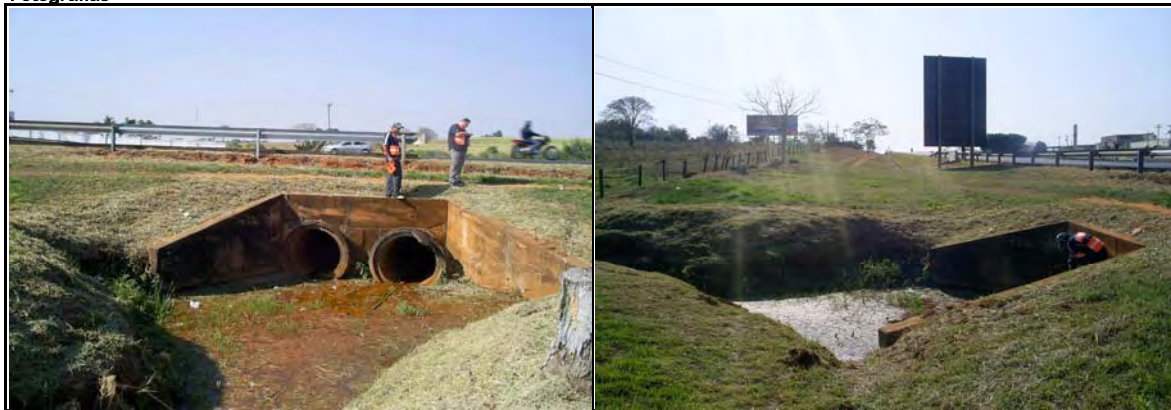
Interferência n° EL165

Córrego

FD - A travessia do córrego será feita pelo método não destrutivo de furo direcional. Extensão estimada 30 m. Profundidade 2,5 m abaixo do leito do córrego. Necessidade de tramitação no DEPRN.
Para evitar esta tramitação o furo direcional deve ultrapassar a área de preservação permanente (APP) (considera-se APP uma faixa marginal de 30 m de largura, a cada lado do curso d'água, medida a partir do seu nível mais alto).

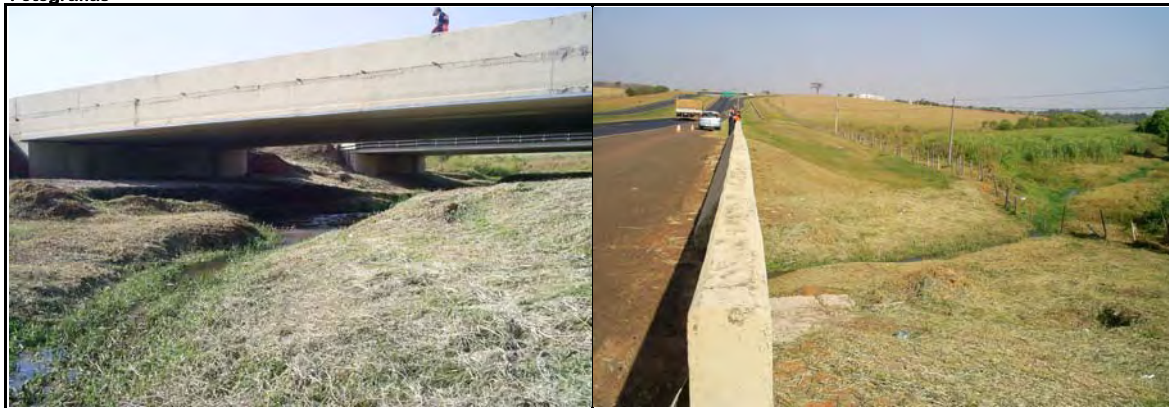
Coordenadas Geográficas	Data de Inspeção	Cadastrador	Interferência nº EL166
S 20° 54' 04.14" W 49° 17' 56.82" Altitude 502 m	28/8/2008	Gabriel / Leon	Rio

FD - A travessia do rio será feita pelo método não destrutivo de furo direcional. Extensão estimada 40 m. Profundidade 2,5 m abaixo do leito do rio. Necessidade de tramitação no DEPRN. Para evitar esta tramitação o furo direcional deve ultrapassar a área de preservação permanente (APP) (considera-se APP uma faixa marginal de 30 m de largura, a cada lado do curso d'água, medida a partir do seu nível mais alto).

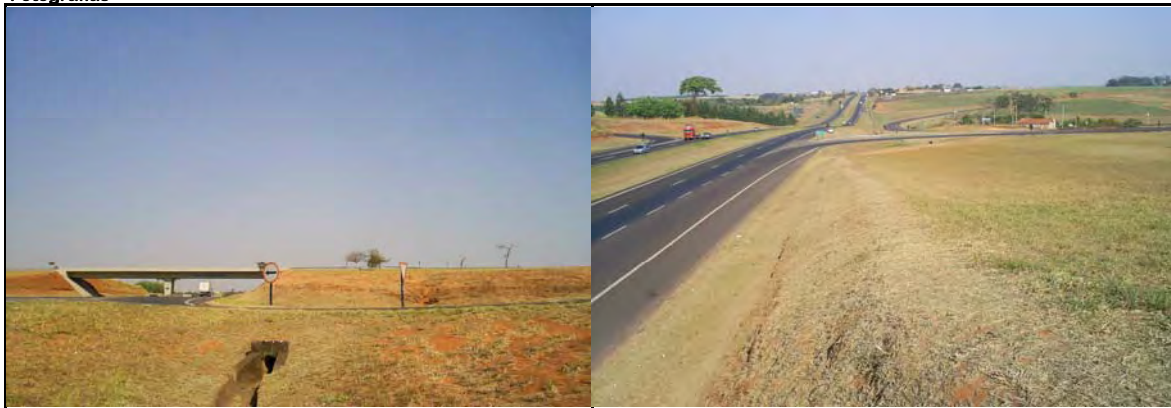
Interferência nº EL167

Viaduto Alfredo da Silva

VA - O trevo deverá ser contornado pelo lado externo dos acessos usando o método destrutivo de vala aberta.
 FD - A travessia do acesso ao trevo será feita pelo método não destrutivo de furo direcional. Extensão estimada 30 m. Profundidade 2,5 m. A concessionária rodoviária não permite abrir vala no pavimento do leito carroçável do acesso.

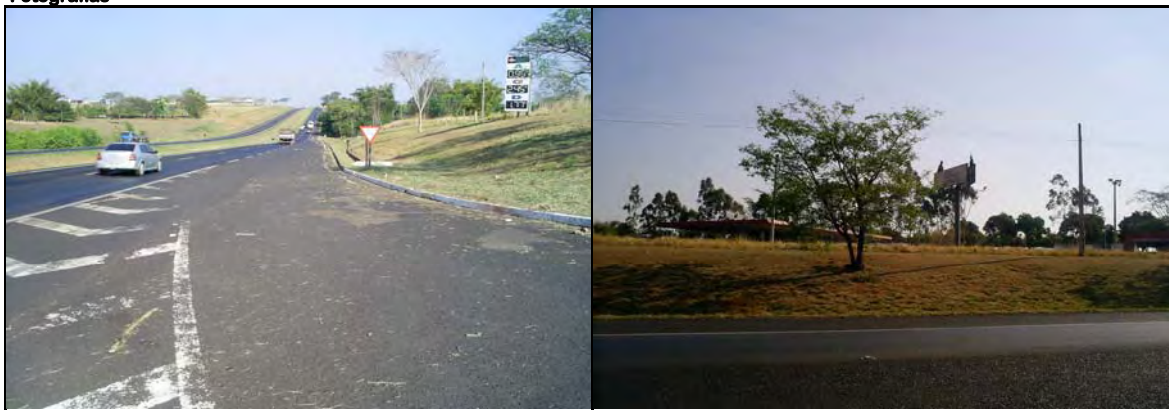
Coordenadas Geográficas	Data de Inspeção	Cadastrador	Interferência nº EL168
S 20° 55' 18.0" W 49° 16' 51.06" Altitude 546 m	28/8/2008	Gabriel / Leon	Posto combustivel

FD + VA - A travessia das alças de acesso ao posto será feita pelo método não destrutivo de furo direcional. Extensão estimada 30 m (por alça). Profundidade 2,5 m. A concessionária rodoviária não permite abrir vala no pavimento do leito carroçável do acesso. O resto do trecho será executado com vala aberta, mantendo o traçado dentro do limite da faixa de domínio (sem invadir a propriedade do posto).

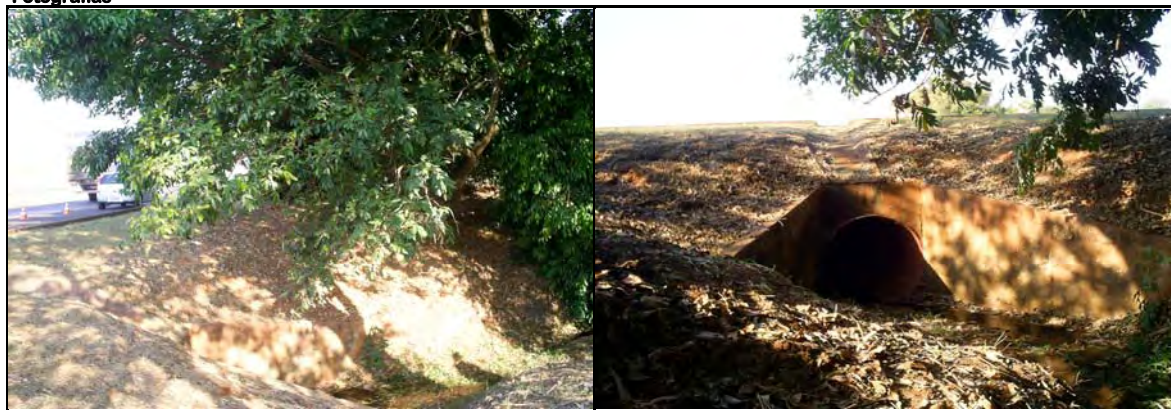
Interferência n° EL169

Três árvores na faixa de domínio.

FD - A travessia do córrego será feita pelo método não destrutivo de furo direcional. Extensão estimada 30 m. Profundidade 2,5 m abaixo do leito do córrego. Necessidade de tramitação no DEPRN.
Para evitar esta tramitação o furo direcional deve ultrapassar a área de preservação permanente (APP) (considera-se APP uma faixa marginal de 30 m de largura, a cada lado do curso d'água, medida a partir do seu nível mais alto).

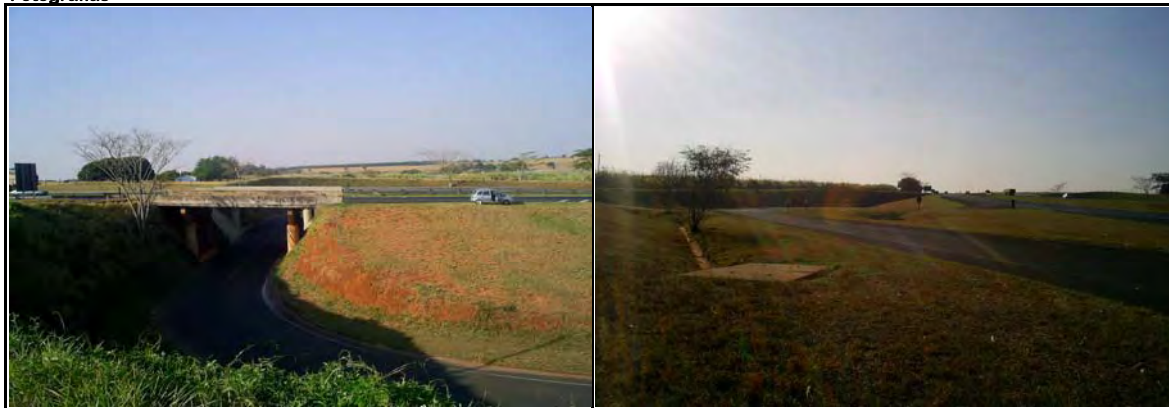
Coordenadas Geográficas S 20° 55' 57.84" W 49° 16' 16.02" Altitude 571 m	Data de Inspeção 28/8/2008	Cadastrador Gabriel / Leon	Interferência nº EL170 Retorno inferior
--	--------------------------------------	--------------------------------------	---

VA - O retorno deverá ser contornado pelo lado externo dos acessos usando o método destrutivo de vala aberta.

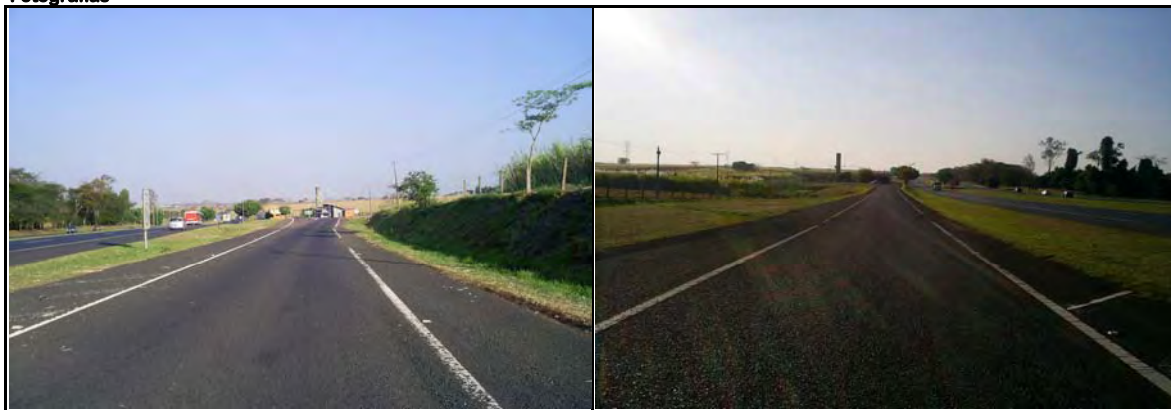
Interferência n° EL171

Coordenadas Geográficas S 20° 56' 21.06" W 49° 15' 54.54" Altitude 559 m	Data de Inspeção 28/8/2008	Cadastrador Gabriel / Leon	Interferência nº EL171 Balança
--	--------------------------------------	--------------------------------------	--

VA - A praça da balança deverá ser contornada por fora, usando o método destrutivo de vala aberta.

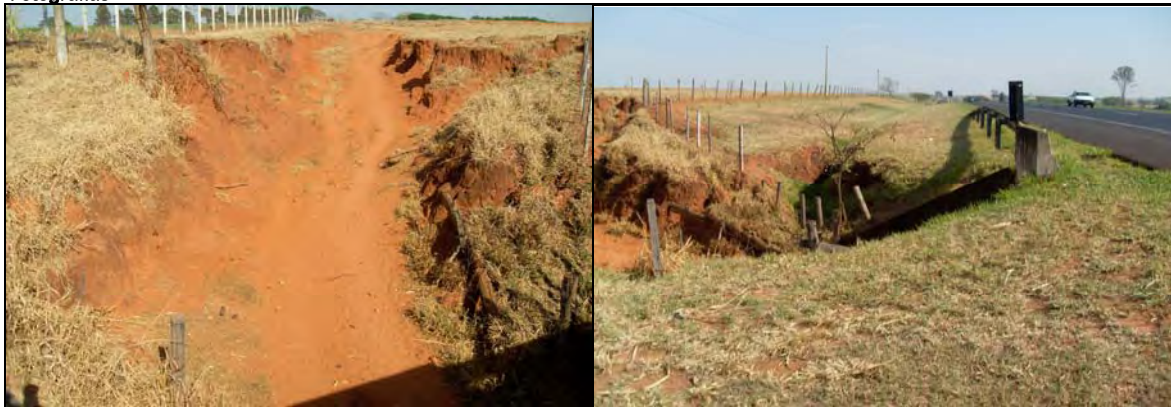
Coordenadas Geográficas S 20° 56' 42.24" W 49° 15' 35.16" Altitude 522 m	Data de Inspeção 29/8/2008	Cadastrador Nilo	Interferência nº EL172 Travessia animal
--	--------------------------------------	----------------------------	---

VA - A travessia do acesso a passagem de animais sob a rodovia será feita pelo método destrutivo de vala aberta.

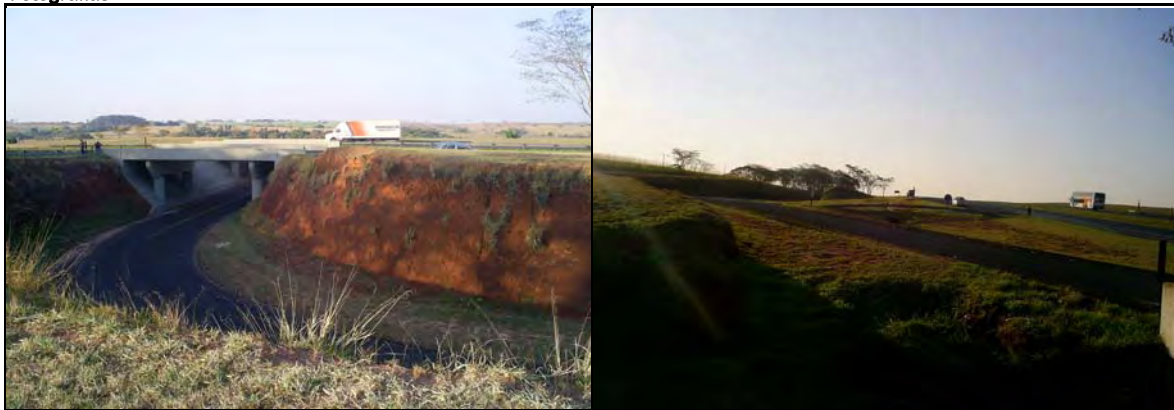
Coordenadas Geográficas S 20° 57' 07.26" W 49° 15' 13.26" Altitude 554 m	Data de Inspeção 28/8/2008	Cadastrador Gabriel / Leon	Interferência n° EL173 Retorno inferior
--	--------------------------------------	--------------------------------------	---

VA - O retorno deverá ser contornado pelo lado externo dos acessos usando o método destrutivo de vala aberta.

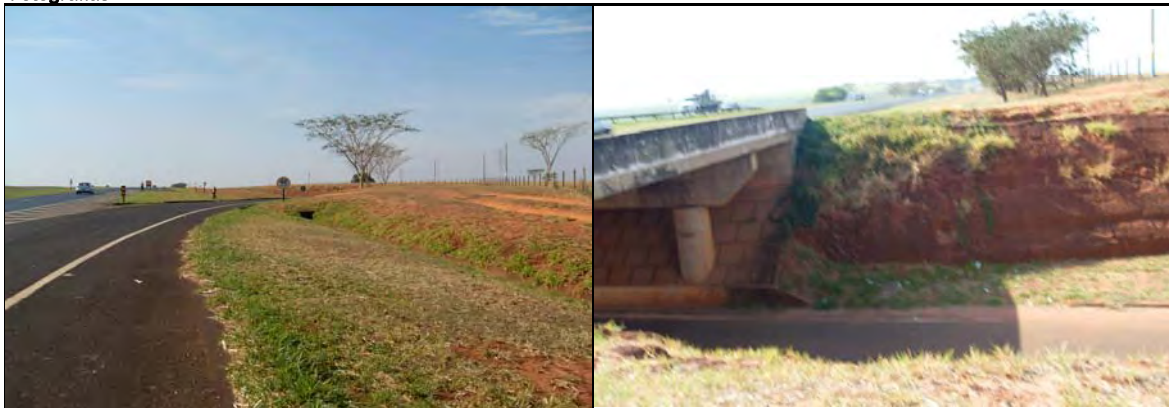
Coordenadas Geográficas S 20° 58' 03.06" W 49° 14' 09.42" Altitude 544 m	Data de Inspeção 29/8/2008	Cadastrador Nilo	Interferência nº EL174 Retorno inferior
--	--------------------------------------	----------------------------	---

VA - O retorno deverá ser contornado pelo lado externo dos acessos usando o método destrutivo de vala aberta.

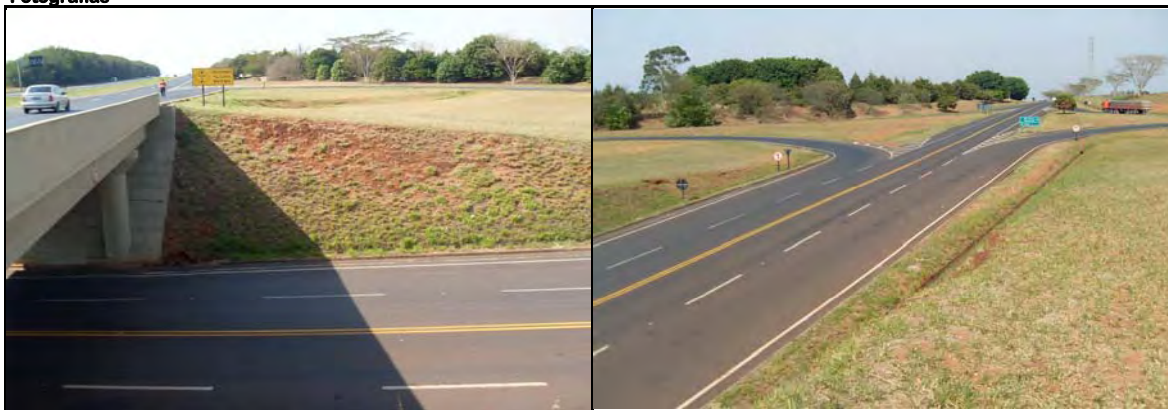
Coordenadas Geográficas S 20° 59' 27.06" W 49° 12' 21.42" Altitude 555 m	Data de Inspeção 29/8/2008	Cadastrador Nilo	Interferência nº EL175 Retorno inferior
--	--------------------------------------	----------------------------	---

FD + VA - A travessia da estrada central que cruza com a rodovia será feita pelo método não destrutivo de furo direcional. Extensão estimada 70 m. Profundidade 2,5 m. A concessionária rodoviária não permite abrir vala no pavimento do leito carroçável. A travessia deve ser realizada no extremo do trevo. O restante do traçado dentro do trevo deve acompanhar o contorno externo das alças, usando o método destrutivo de vala aberta.

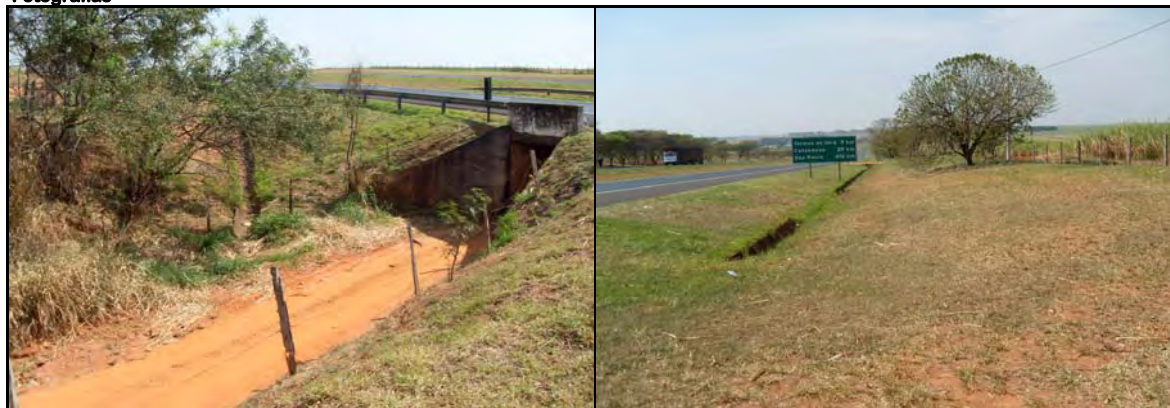
Coordenadas Geográficas	Data de Inspeção	Cadastrador	Interferência nº EL176
S 20° 59' 51.66" W 49° 11' 49.44" Altitude 560 m	29/8/2008	Nilo	Passagem inferior

VA - A travessia do acesso a passagem de terra sob a rodovia será feita pelo método destrutivo de vala aberta.

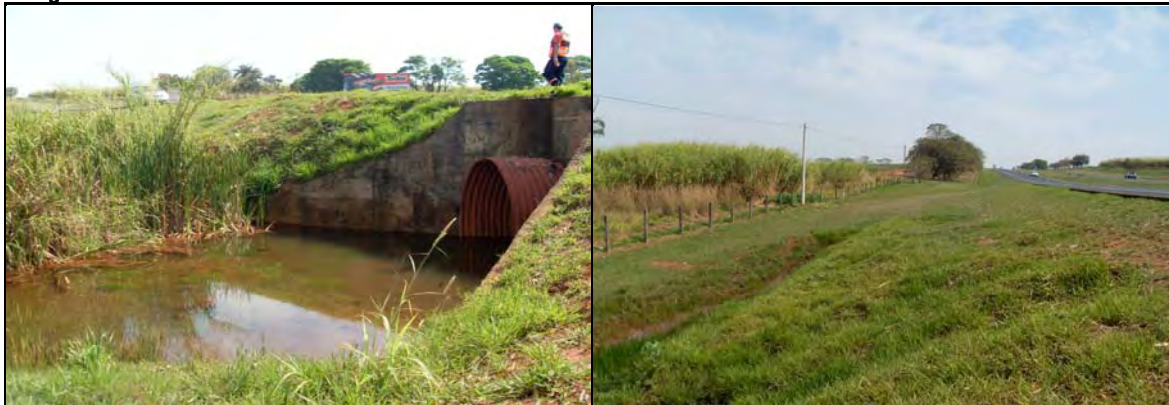
Coordenadas Geográficas	Data de Inspeção	Cadastrador	Interferência nº EL177
S 21° 00' 11.76" W 49° 11' 23.16" Altitude 523 m	29/8/2008	Nilo	Córrego com brejo

FD - A travessia do córrego e área de brejo será feita pelo método não destrutivo de furo direcional. Extensão estimada 60 m. Profundidade 2,5 m abaixo do leito do córrego. Necessidade de tramitação no DEPRN.

Para evitar esta tramitação o furo direcional deve ultrapassar a área de preservação permanente (APP) (considera-se APP uma faixa marginal de 30 m de largura, a cada lado do curso d'água, medida a partir do seu nível mais alto).

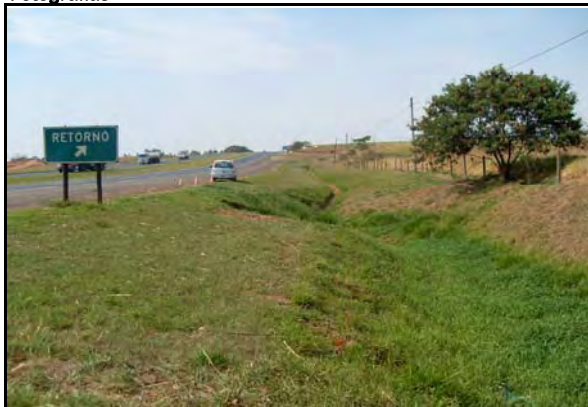
Interferência n° EL178

Coordenadas Geográficas S 21° 00' 36.9" W 49° 10' 51.48" Altitude 510 m	Data de Inspeção 29/8/2008	Cadastrador Nilo	Interferência nº EL178 Córrego
--	--------------------------------------	----------------------------	--

FD - A travessia do córrego será feita pelo método não destrutivo de furo direcional. Extensão estimada 30 m. Profundidade 2,5 m abaixo do leito do córrego. Necessidade de tramitação no DEPRN.

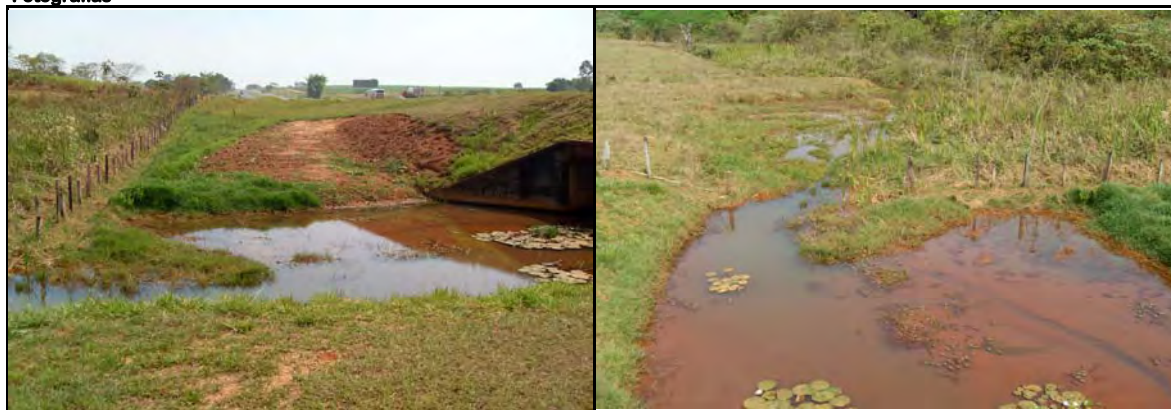
Coordenadas Geográficas	Data de Inspeção	Cadastrador	Interferência nº EL182
S 21° 01' 49.56" W 49° 09' 17.1" Altitude 483 m	29/8/2008	Nilo	Rio

FD - A travessia do rio será feita pelo método não destrutivo de furo direcional. Extensão estimada 80 m. Profundidade 2,5 m abaixo do leito do rio. Necessidade de tramitação no DEPRN.
Para evitar esta tramitação o furo direcional deve ultrapassar a área de preservação permanente (APP) (considera-se APP uma faixa marginal de 30 m de largura, a cada lado do curso d'água, medida a partir do seu nível mais alto).
