RELATÓRIO INDIVIDUAL DE INSPEÇÃO DOS TIPOS DE INTERFERÊNCIA

Poliduto	Município	Rodovia	Km
Leste	Araraquara	SP 310	274

Coordenadas Geográficas	Data de Inspeção	Cadastrador	Interferência nº EL301
S 21° 48' 15.3" W 48° 11' 52.2" Altitude 643 m	1/9/2008	Gabriel / Leon	Viaduto

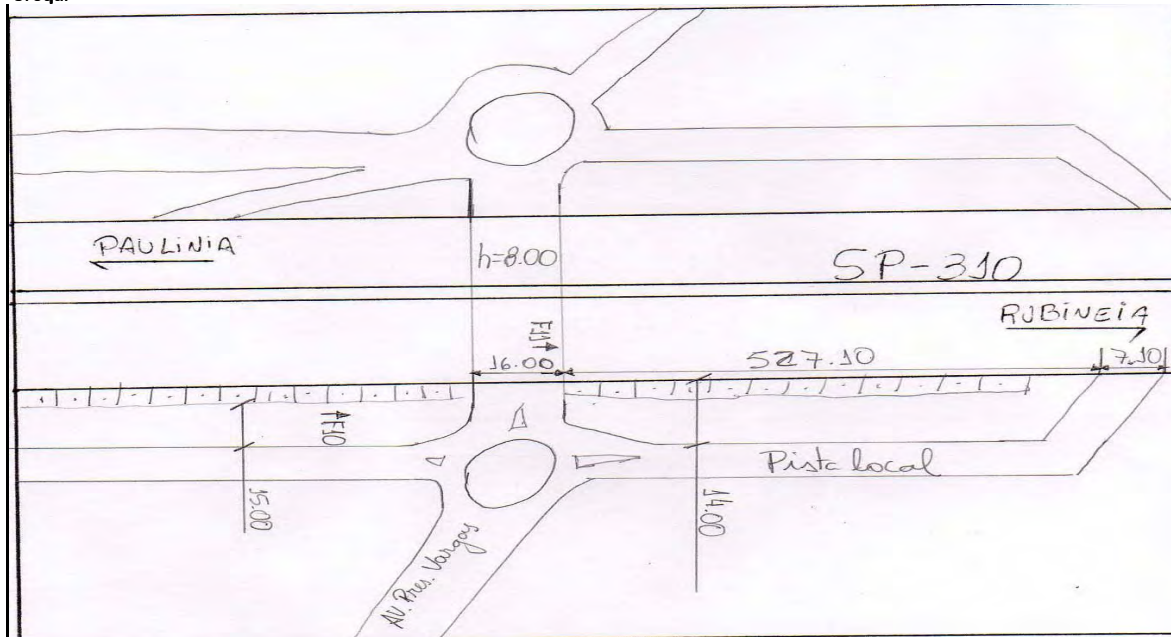
Croqui

Viaduto Mário Boschiero

FD - A travessia sob o viaduto será feita pelo método não destrutivo de furo direcional. Extensão estimada 30 m. Profundidade 2 m. Para elaboração do plano de furo será necessário consultar o projeto civil do viaduto, de forma a evitar interferências como bases ou estacas. O plano de furo deverá contemplar a integridade do talude existente. A travessia do acesso também será feita pelo método não destrutivo de furo direcional. Extensão estimada 30 m. Profundidade 2 m.

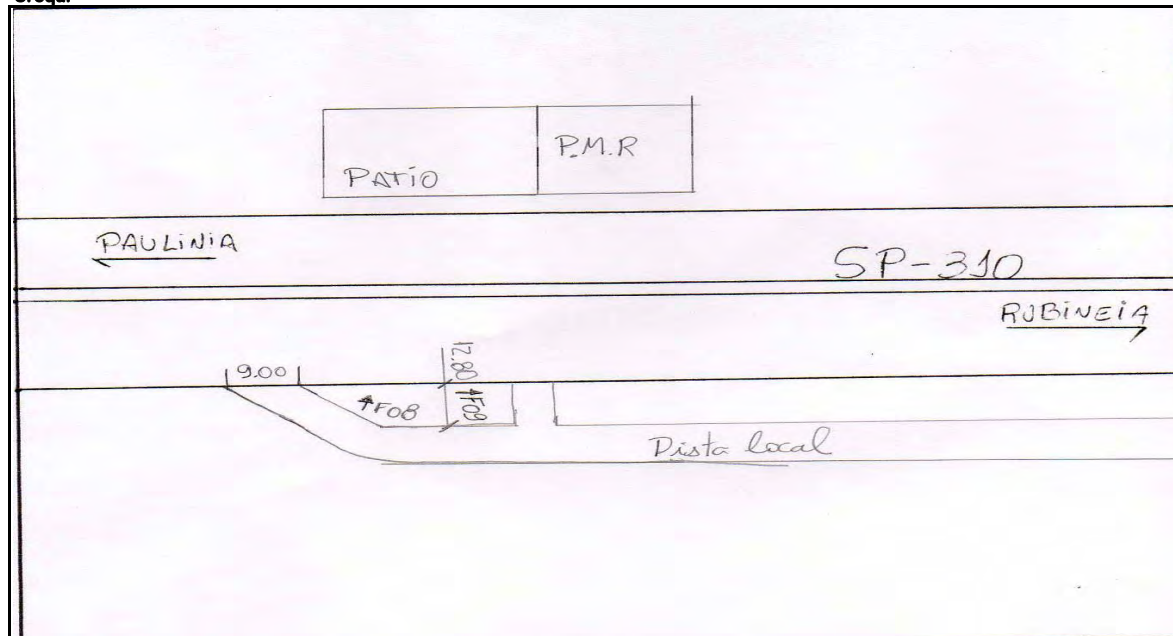
Croqui

Coordenadas Geográficas	Data de Inspeção	Cadastrador	Interferência nº EL302
S 21° 48' 26.16" W 48° 11' 37.14" Altitude 632 m	1/9/2008	Gabriel / Leon	Polícia rodoviária

FD - A travessia do acesso à rodovia será feita pelo método não destrutivo de furo direcional. Extensão estimada 30 m. Profundidade 2,5 m. A concessionária rodoviária não permite abrir vala no pavimento do leito carroçável do acesso.

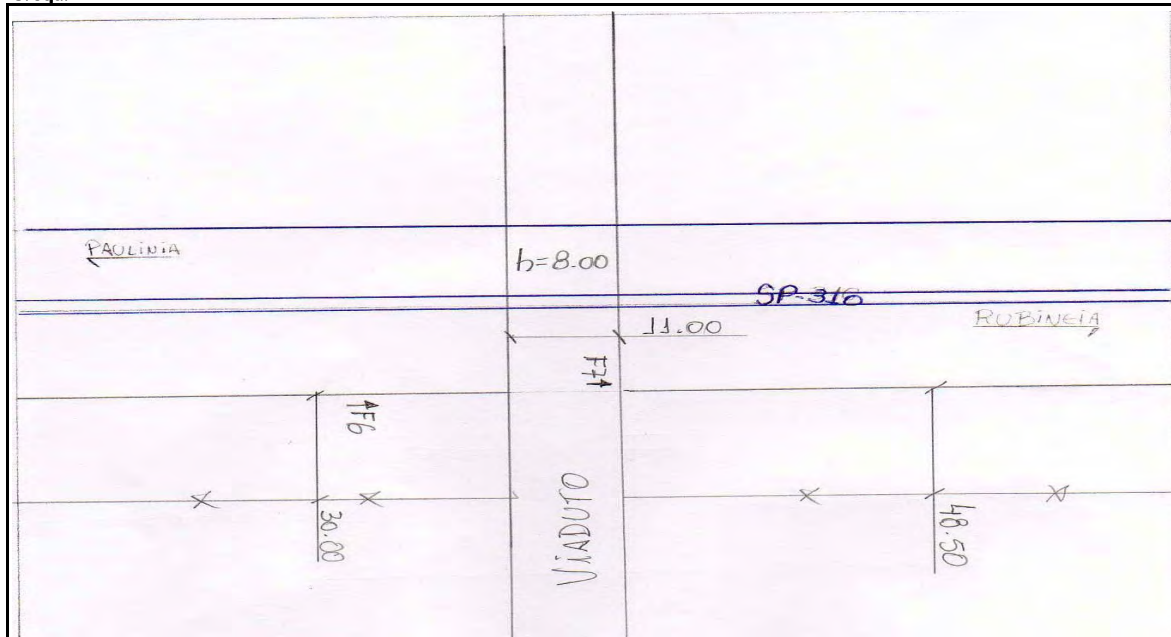
Croqui

Coordenadas Geográficas S 21° 48' 33.9" W 48° 11' 26.16" Altitude 618 m	Data de Inspeção 1/9/2008	Cadastrador Gabriel / Leon	Interferência n° EL303 Viaduto
--	-------------------------------------	--------------------------------------	--

FD - A travessia sob o viaduto será feita pelo método não destrutivo de furo direcional. Extensão estimada 30 m. Profundidade 2 m. Para elaboração do plano de furo será necessário consultar o projeto civil do viaduto, de forma a evitar interferências como bases ou estacas. O plano de furo deverá contemplar a integridade do talude existente

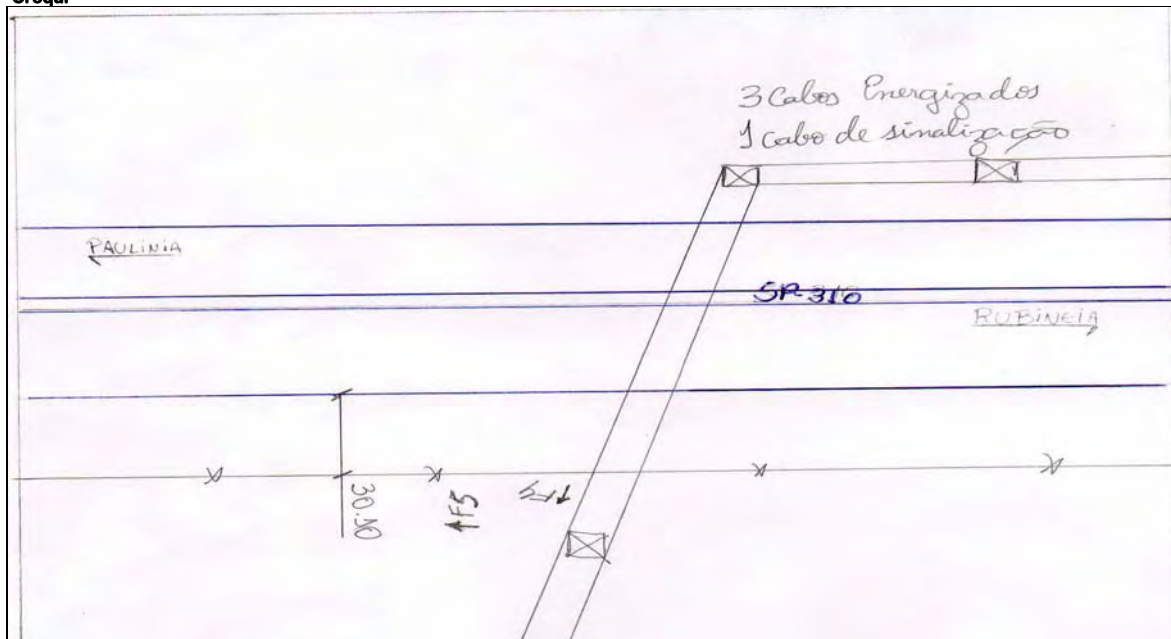
Croqui

Coordenadas Geográficas	Data de Inspeção	Cadastrador	Interferência nº EL304
S 21° 48' 39.66" W 48° 11' 18.42" Altitude 614 m	1/9/2008	Gabriel / Leon	Linha de transmissão

3 cabos de energia - 1 sinalização

VA - A travessia da faixa da Linha de Transmissão de Energia Elétrica será feita pelo método destrutivo de vala aberta. A necessidade ou não de medidas mitigadoras, e o tipo de medida, será determinado, na época do projeto executivo, através de um Estudo de Interferências Elétricas que contemple todas características elétricas da LT e da resistividade do solo no local.

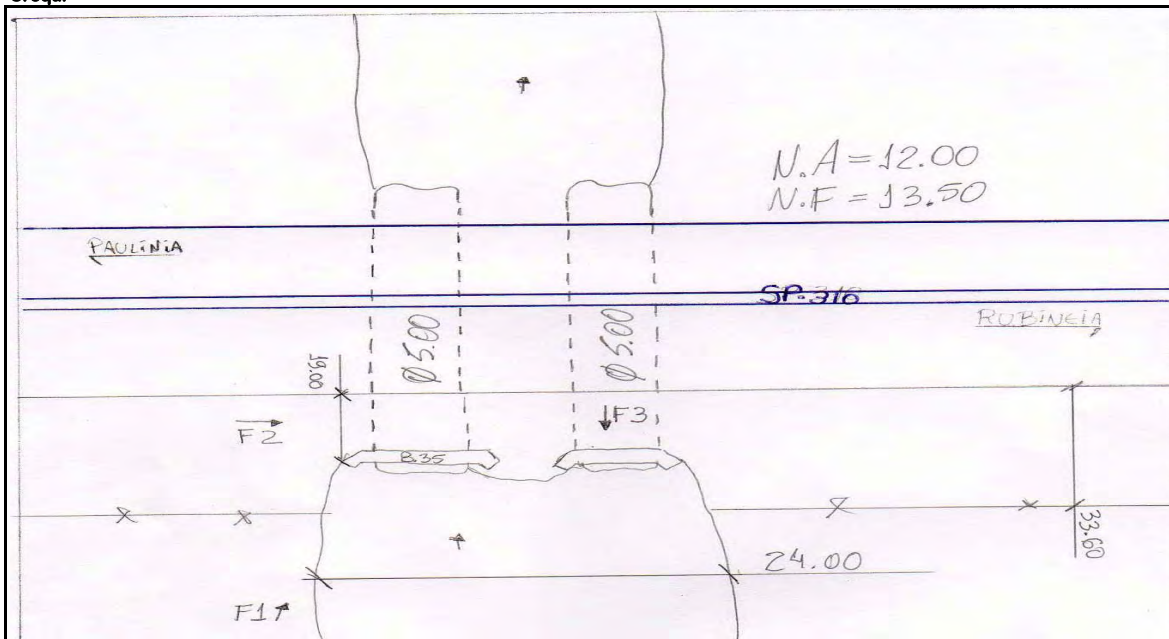
Croqui

Coordenadas Geográficas	Data de Inspeção	Cadastrador	Interferência nº EL305
S 21° 48' 49.08" W 48° 11' 02.88" Altitude 636 m	1/9/2008	Gabriel / Leon	Rio

2 tubos concreto 5,00

VA - A travessia será feita pelo método destrutivo de vala aberta, sobre o córrego canalizado. A espessura da cobertura existente sobre as canalizações do córrego permite instalar o tubo enterrado nesta cobertura.

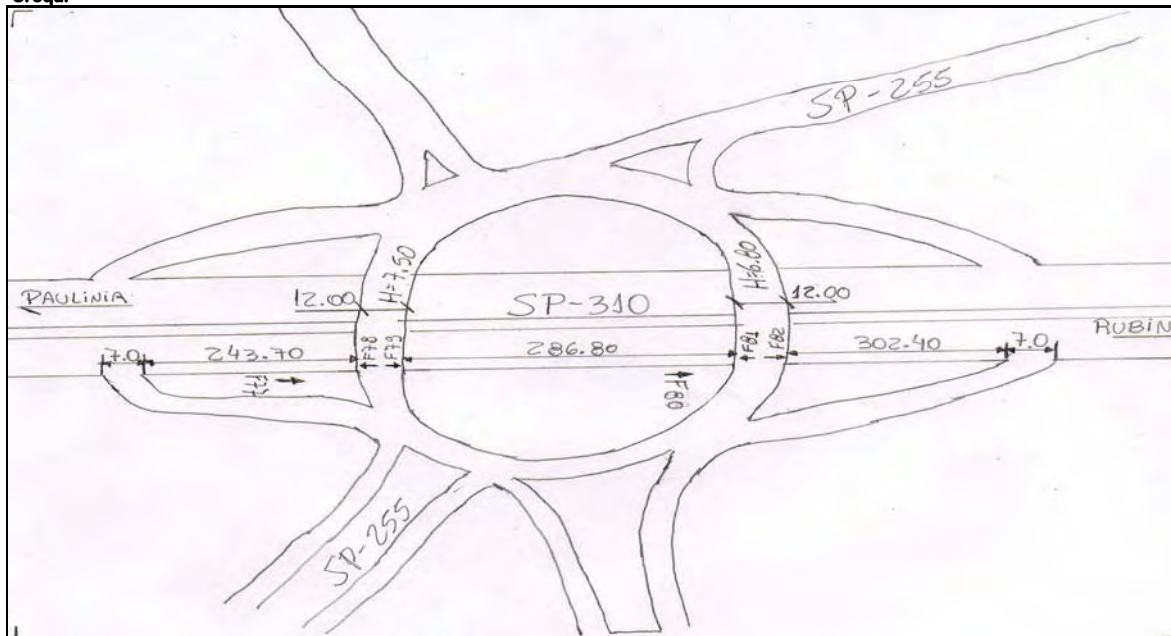
Croqui

Coordenadas Geográficas S 21° 49' 01.38" W 48° 10' 46.68" Altitude 631 m	Data de Inspeção 2/9/2008	Cadastrador Gabriel / Leon	Interferência n° EL306 Viaduto
---	-------------------------------------	--------------------------------------	--

As travessias das estradas centrais que cruzam com a rodovia serão feitas pelo método não destrutivo de furo direcional. Extensão estimada 50 m de cada travessi. Profundidade 2,5 m. A concessionária rodoviária não permite abrir vala no pavimento do leito carroçável. As travessias devem ser realizadas no extremo do trevo. O restante do traçado dentro do trevo deve acompanhar o contorno externo das alças, usando o método destrutivo de vala aberta.

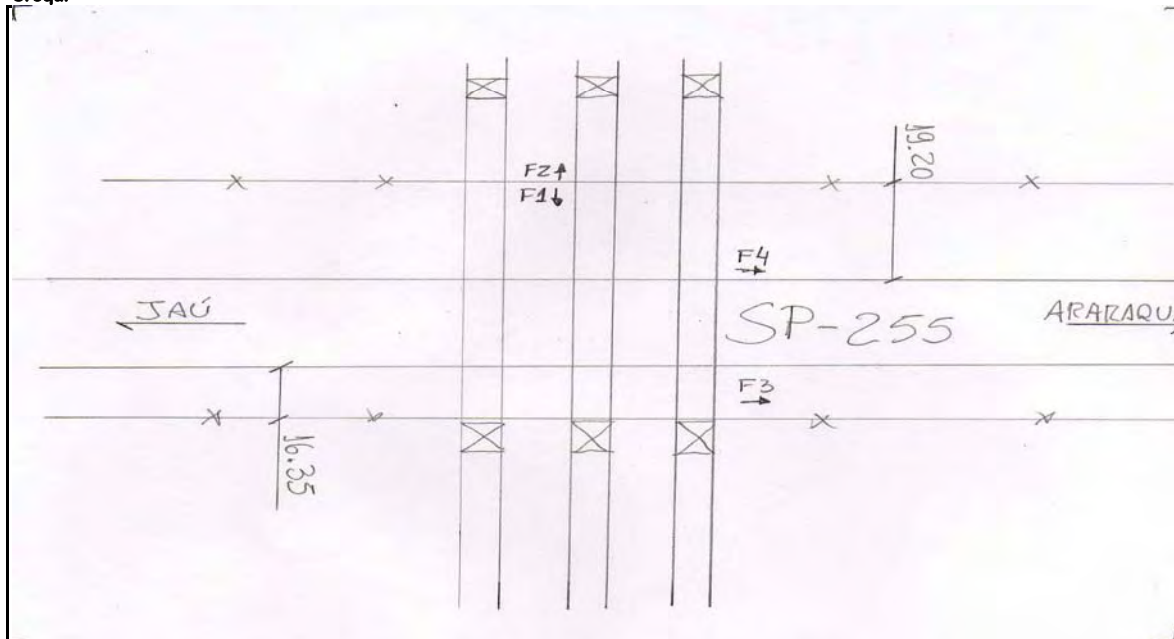
Croqui

Coordenadas Geográficas	Data de Inspeção	Cadastrador	Interferência nº EL308
S 21° 49' 23.7" W 48° 12' 58.74" Altitude 589 m	2/9/2008	Gabriel / Leon	Linha de transmissão

VA - A travessia da faixa da Linha de Transmissão de Energia Elétrica será feita pelo método destrutivo de vala aberta. A necessidade ou não de medidas mitigadoras, e o tipo de medida, será determinado, na época do projeto executivo, através de um Estudo de Interferências Elétricas que contemple todas características elétricas da LT e da resistividade do solo no local.

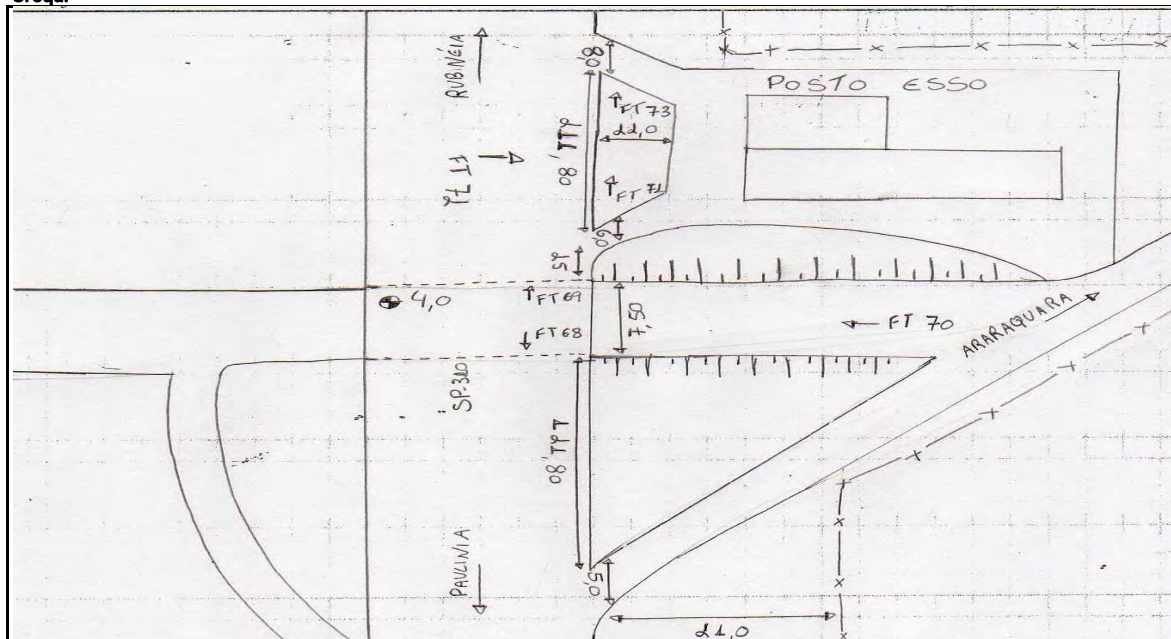
Croqui

Coordenadas Geográficas	Data de Inspeção	Cadastrador	Interferência nº EL310
S 21° 50' 11.1" W 48° 09' 10.44" Altitude 701 m	2/9/2008	Gabriel / Leon	Posto de combustível

FD + VA - A travessia das alças de acesso ao posto será feita pelo método não destrutivo de furo direcional. Extensão estimada 30 m (por alça). Profundidade 2,5 m. A concessionária rodoviária não permite abrir vala no pavimento do leito carroçável do acesso. O resto do trecho será executado com vala aberta, mantendo o traçado dentro do limite da faixa de domínio (sem invadir a propriedade do posto).

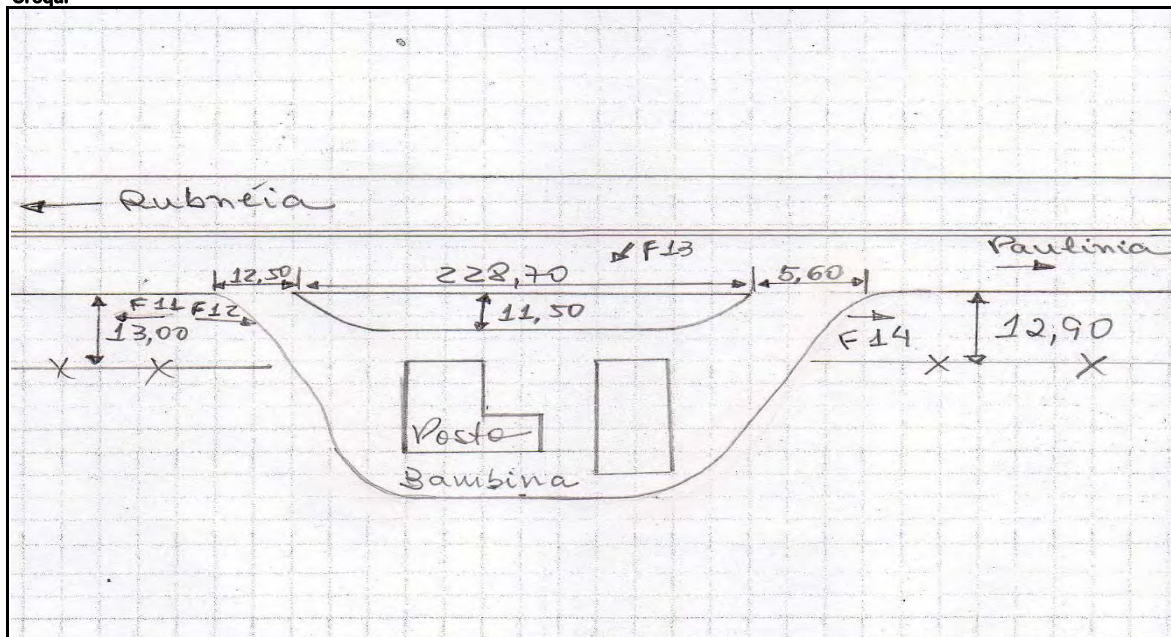
Croqui

Coordenadas Geográficas	Data de Inspeção	Cadastrador	Interferência nº EL312
S 21° 50' 26.58" W 48° 08' 59.92" Altitude 712 m	2/9/2008	Gabriel / Leon	Posto de combustível

FD + VA - A travessia das alças de acesso ao posto será feita pelo método não destrutivo de furo direcional. Extensão estimada 30 m (por alça). Profundidade 2,5 m. A concessionária rodoviária não permite abrir vala no pavimento do leito carroçável do acesso. O resto do trecho será executado com vala aberta, mantendo o traçado dentro do limite da faixa de domínio (sem invadir a propriedade do posto).

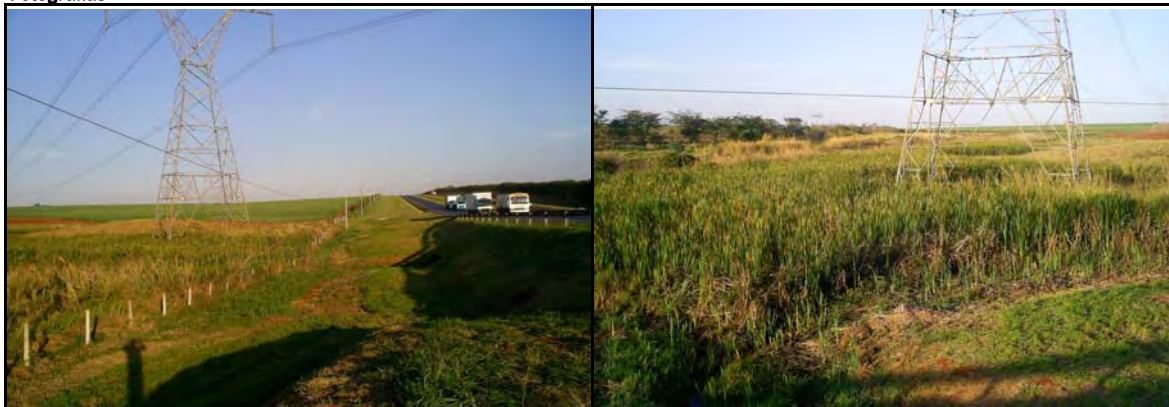
Fotografias

3 cabos de 3 fios de energia / 2 cabos de sinalização

VA - A travessia da faixa da Linha de Transmissão de Energia Elétrica será feita pelo método destrutivo de vala aberta. A necessidade ou não de medidas mitigadoras, e o tipo de medida, será determinado, na época do projeto executivo, através de um Estudo de Interferências Elétricas que contemple todas características elétricas da LT e da resistividade do solo no local.

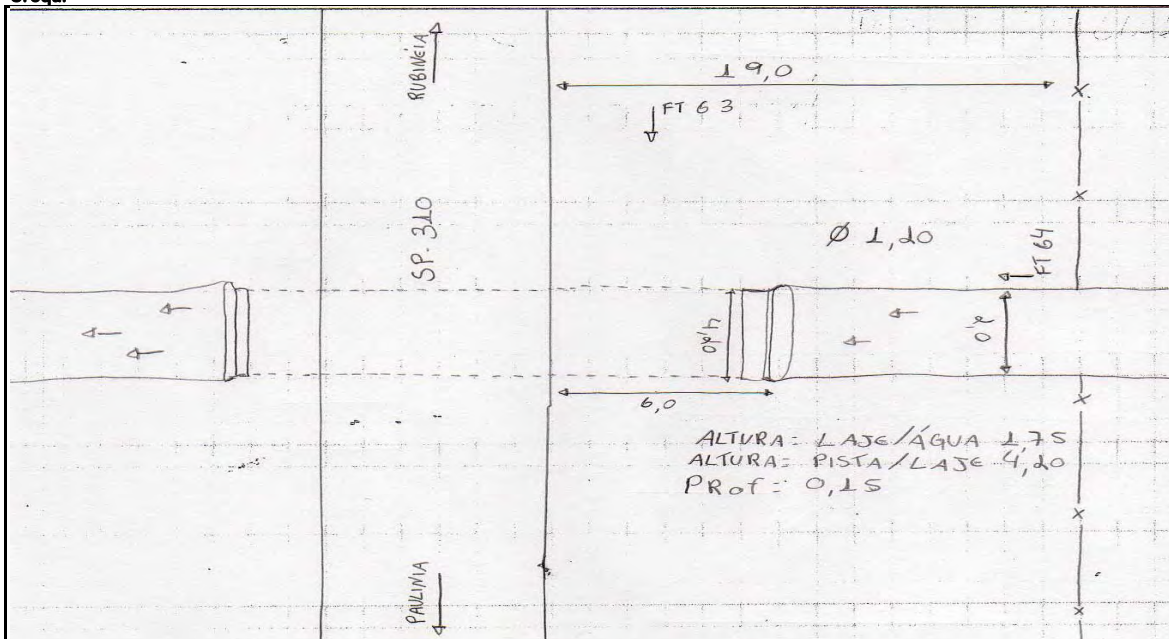
Croqui

Coordenadas Geográficas	Data de Inspeção	Cadastrador	Interferência nº EL314
S 21° 50' 56.7" W 48° 08' 07.56" Altitude 679 m	2/9/2008	Gabriel / Leon	Córrego

VA - A travessia será feita pelo método destrutivo de vala aberta, sobre o córrego canalizado. A espessura da cobertura existente sobre as canalizações do córrego permite instalar o tubo enterrado nesta cobertura.

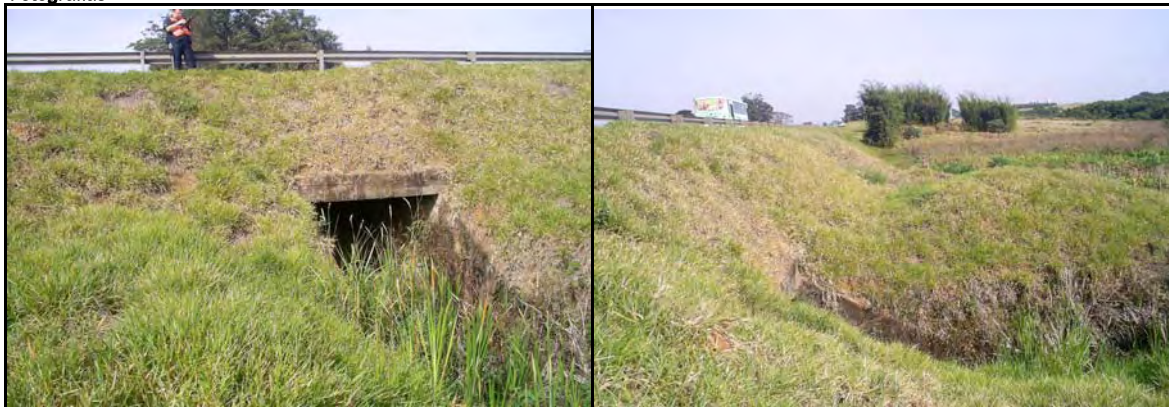
Fotografias

Coordenadas Geográficas	Data de Inspeção	Cadastrador	Interferência nº EL339
S 21° 58' 46.98" W 47° 55' 16.26" Altitude 838 m	3/9/2008	Gabriel / Leon	Passagem animal e brejo

FD - A travessia do córrego será feita pelo método não destrutivo de furo direcional. Extensão estimada 80 m. Profundidade 2,5 m abaixo do leito do córrego. Necessidade de tramitação no DEPRN. Para evitar esta tramitação o furo direcional deve ultrapassar a área de preservação permanente (APP) (considera-se APP uma faixa marginal de 30 m de largura, a cada lado do curso d'água, medida a partir do seu nível mais alto).

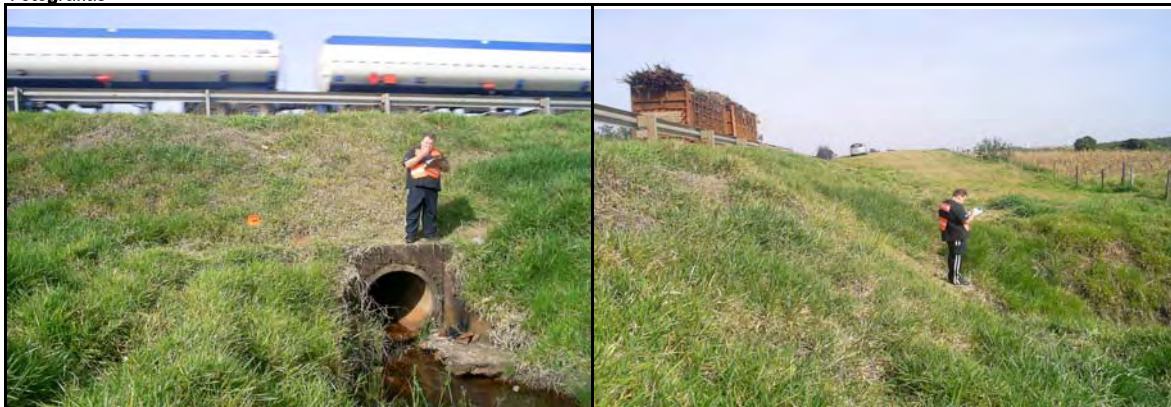
Fotografias

Coordenadas Geográficas	Data de Inspeção	Cadastrador	Interferência nº EL340
S 21° 58' 51.18" W 47° 55' 02.04" Altitude 833 m	3/9/2008	Gabriel / Leon	Córrego

VA - A travessia será feita pelo método destrutivo de vala aberta, sobre o córrego canalizado. A espessura da cobertura existente sobre as canalizações do córrego permite instalar o tubo enterrado nesta cobertura.

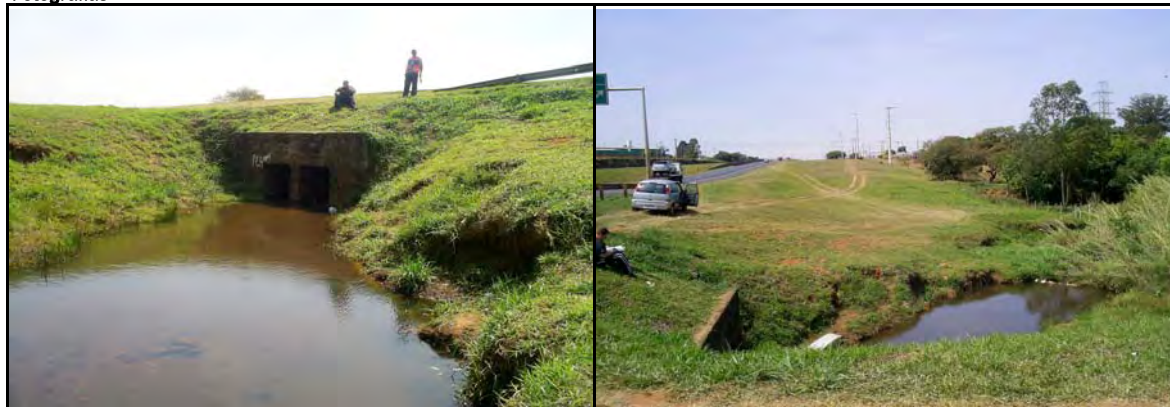
Fotografias

Coordenadas Geográficas S 21° 59' 06.54" W 47° 54' 18.84" Altitude 829 m	Data de Inspeção 3/9/2008	Cadastrador Gabriel / Leon	Interferência n° EL341 Rio
---	-------------------------------------	--------------------------------------	--------------------------------------

FD - A travessia do córrego será feita pelo método não destrutivo de furo direcional. Extensão estimada 80 m. Profundidade 2,5 m abaixo do leito do córrego. Necessidade de tramitação no DEPRN.
Para evitar esta tramitação o furo direcional deve ultrapassar a área de preservação permanente (APP) (considera-se APP uma faixa marginal de 30 m de largura, a cada lado do curso d'água, medida a partir do seu nível mais alto).

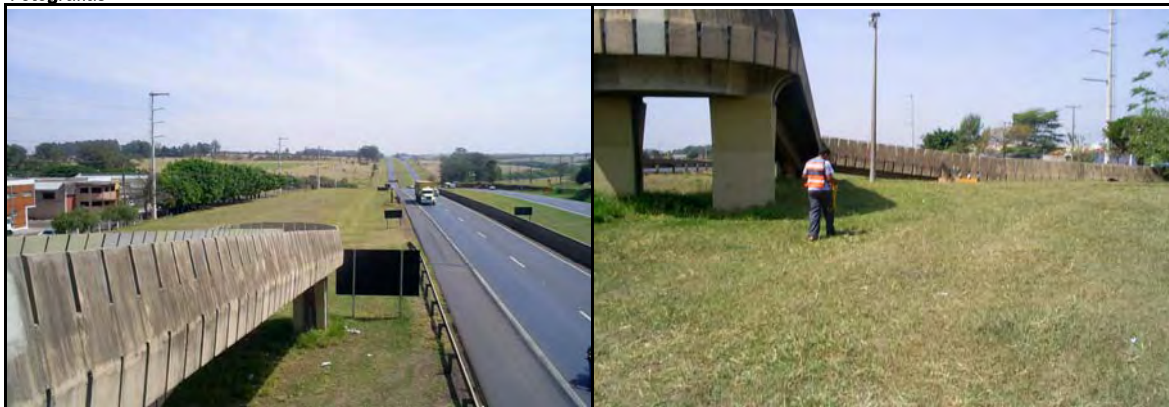
Fotografias

Coordenadas Geográficas	Data de Inspeção	Cadastrador	Interferência n° EL342
S 21° 59' 12.54" W 47° 53' 58.86" Altitude 846 m	3/9/2008	Gabriel / Leon	Passarela

VA - Os pilares e escadas da passarela deverão ser contornados pelo lado externo (mais afastado da rodovia) usando o método destrutivo de vala aberta. Deverá ser verificada a presença de zapatas junto aos pilares, que possam interferir com abertura da vala.

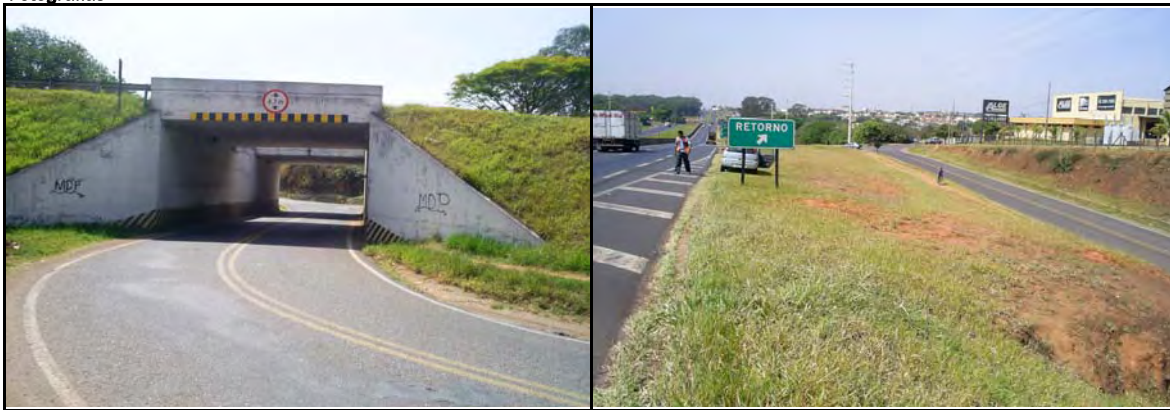
Fotografias

Coordenadas Geográficas S 21° 59' 13.86" W 47° 53' 54.66" Altitude 829 m	Data de Inspeção 3/9/2008	Cadastrador Gabriel / Leon	Interferência n° EL343 Retorno inferior
---	-------------------------------------	--------------------------------------	---

FD + VA - A travessia da estrada central que cruza com a rodovia será feita pelo método não destrutivo de furo direcional. Extensão estimada 50 m. Profundidade 2,5 m. A concessionária rodoviária não permite abrir vala no pavimento do leito carroçável. A travessia deve ser realizada no extremo do trevo. O restante do traçado dentro do trevo deve acompanhar o contorno externo das alças, usando o método destrutivo de vala aberta.

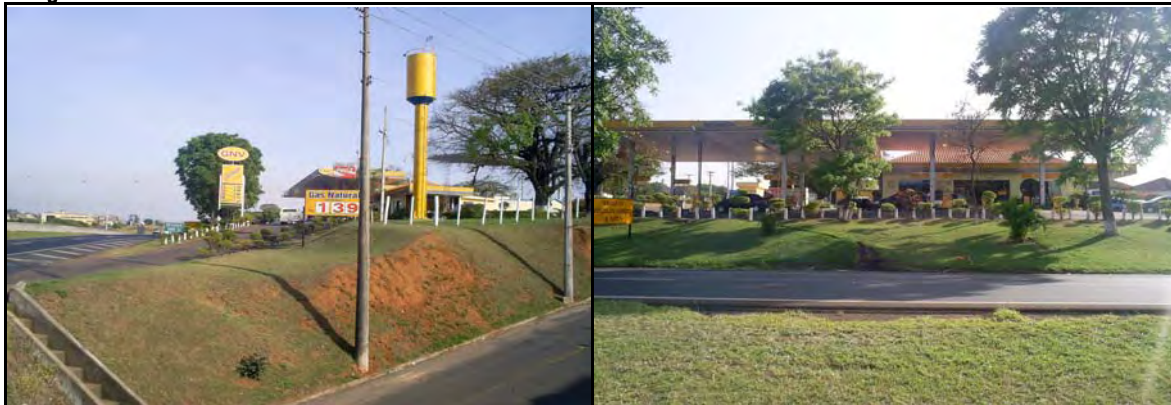
Fotografias

Coordenadas Geográficas	Data de Inspeção	Cadastrador	Interferência nº EL344
S 21° 59' 17.46" W 47° 53' 37.8" Altitude 834 m	3/9/2008	Gabriel / Leon	Posto de combustível

FD + VA - A travessia das alças de acesso ao posto será feita pelo método não destrutivo de furo direcional. Extensão estimada 30 m (por alça). Profundidade 2,5 m. A concessionária rodoviária não permite abrir vala no pavimento do leito carroçável do acesso. O resto do trecho será executado com vala aberta, mantendo o traçado dentro do limite da faixa de domínio (sem invadir a propriedade do posto).

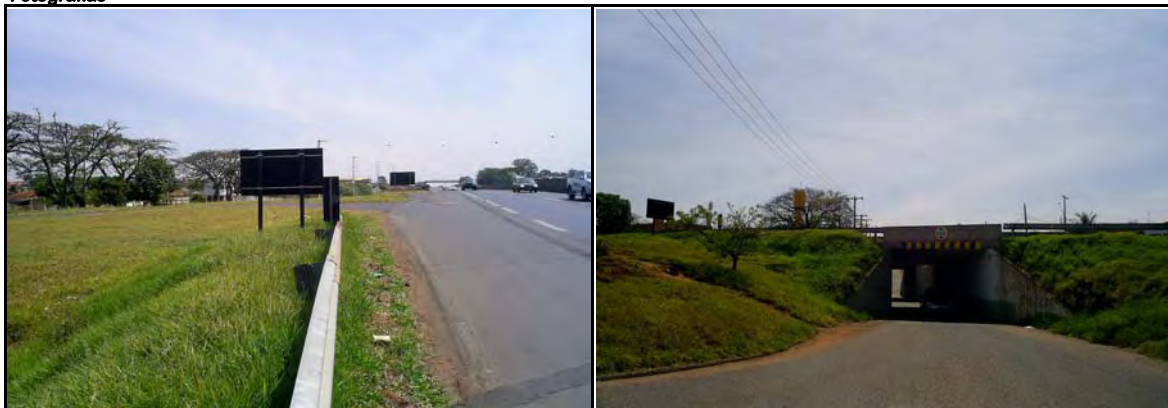
Fotografias

Coordenadas Geográficas	Data de Inspeção	Cadastrador	Interferência nº EL345
Altitude 823 m e S 21° 59' 19.8" W 47° 53' 36.18" Altitude 834 m	3/9/2008	Gabriel / Leon	Passagem inferior

FD + VA - A travessia do local do leito carroçável do viaduto (retorno) será feita pelo método não destrutivo de furo direcional. Extensão estimada 30 m. Profundidade 2 m. A concessionária rodoviária não permite abrir vala no pavimento do leito carroçável do retorno. O restante do traçado do retorno deve acompanhar o contorno externo das alças, usando o método destrutivo de vala aberta.

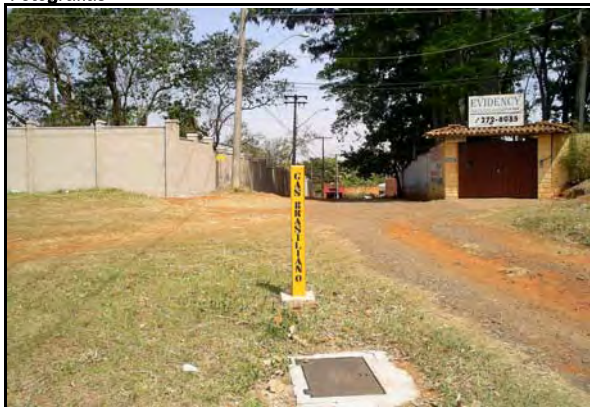
Fotografias

Coordenadas Geográficas S 21° 59' 21.3" W 47° 53' 34.2" Altitude 835 m	Data de Inspeção 3/9/2008	Cadastrador Gabriel / Leon	Interferência nº EL346 Duto Gás Brasileiro
---	-------------------------------------	--------------------------------------	--

FD - Em princípio a travessia da faixa de servidão de dutos será feita pelo método não destrutivo de furo direcional. Extensão estimada 40 m. Profundidade 1,5 m abaixo do duto mais profundo da faixa. O plano de furo deverá ser aprovado pela dona da faixa. Caso o mapeamento dos dutos da faixa indique que eles estão muito profundos poderá ser solicitada a autorização para passar por cima destes, usando o método destrutivo de vala aberta.

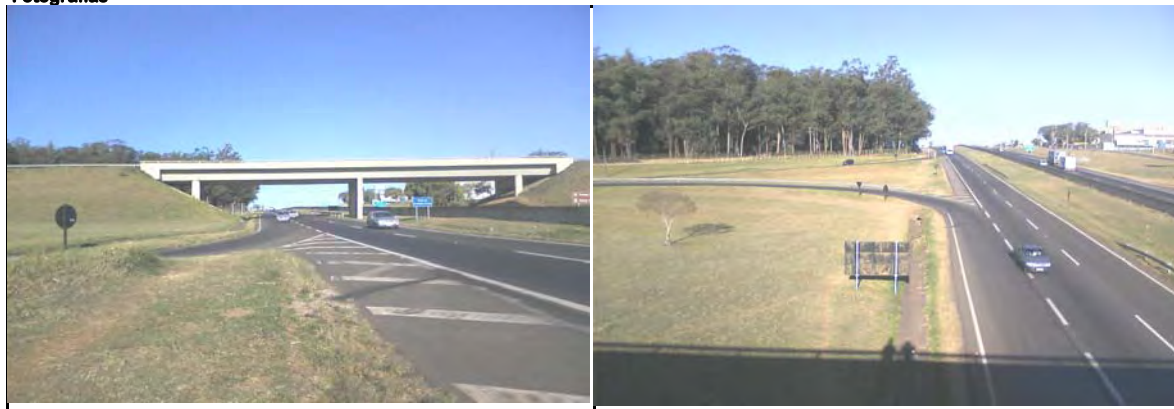
Fotografias

Coordenadas Geográficas	Data de Inspeção	Cadastrador	Interferência n° EL347
S 21° 59' 24.18" W 47° 53' 18.42" Altitude 813 m	1/9/2008	Gabriel / Leon	Viaduto

FD + VA - A travessia da estrada central será feita pelo método não destrutivo de furo direcional. Extensão estimada 50 m. Profundidade 2,5 m. A concessionária rodoviária não permite abrir vala no pavimento do leito carroçável do acesso. A travessia deve ser realizada no extremo do trevo. O restante do traçado dentro do trevo deve acompanhar o contorno externo das alças, usando o método destrutivo de vala aberta.

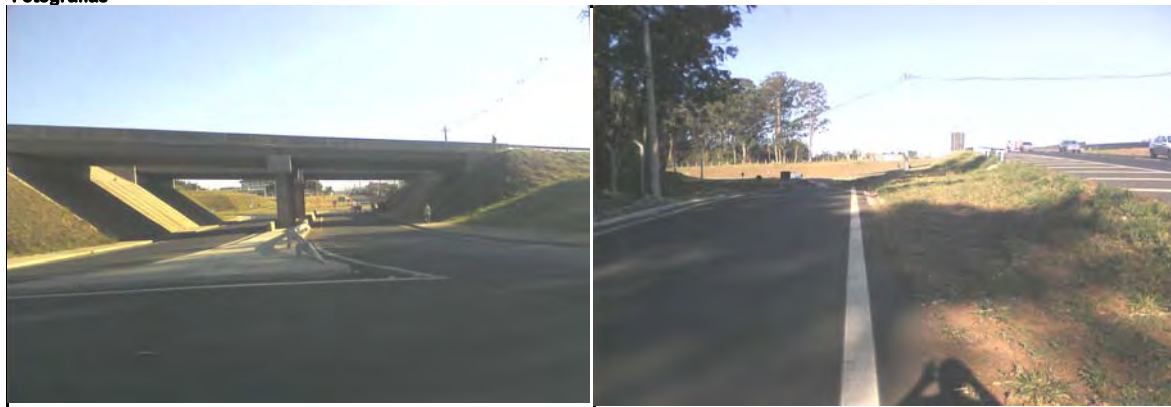
Fotografias

Coordenadas Geográficas	Data de Inspeção	Cadastrador	Interferência nº EL348
S 21° 59' 30.12" W 47° 53' 01.08" Altitude 852 m	1/9/2008	Gabriel / Leon	Retorno inferior

FD + VA - A travessia da estrada central será feita pelo método não destrutivo de furo direcional. Extensão estimada 50 m. Profundidade 2,5 m. A concessionária rodoviária não permite abrir vala no pavimento do leito carroçável do acesso. A travessia deve ser realizada no extremo do trevo. O restante do traçado dentro do trevo deve acompanhar o contorno externo das alças, usando o método destrutivo de vala aberta.

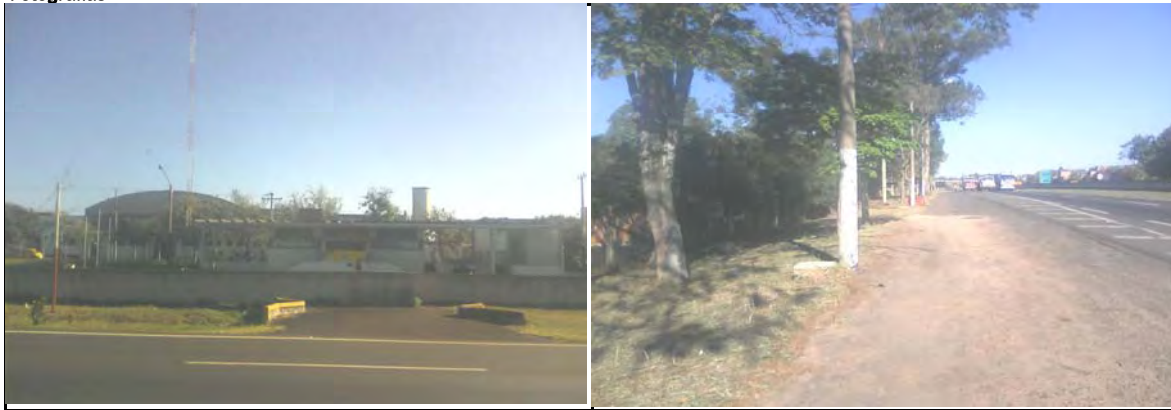
Fotografias

Coordenadas Geográficas	Data de Inspeção	Cadastrador	Interferência nº EL351
S 21° 59' 54.06" W 47° 52' 24.84" Altitude 869 m	1/9/2008	Gabriel / Leon	Polícia rodoviária

Lado oposto do poliduto

FD + VA - A travessia das alças de acesso ao posto policial será feita pelo método não destrutivo de furo direcional. Extensão estimada 30 m (por alça). Profundidade 2,5 m. A concessionária rodoviária não permite abrir vala no pavimento do leito carroçável do acesso. O resto do trecho será executado com vala aberta, mantendo o traçado dentro do limite da faixa de domínio (sem invadir a propriedade do posto).

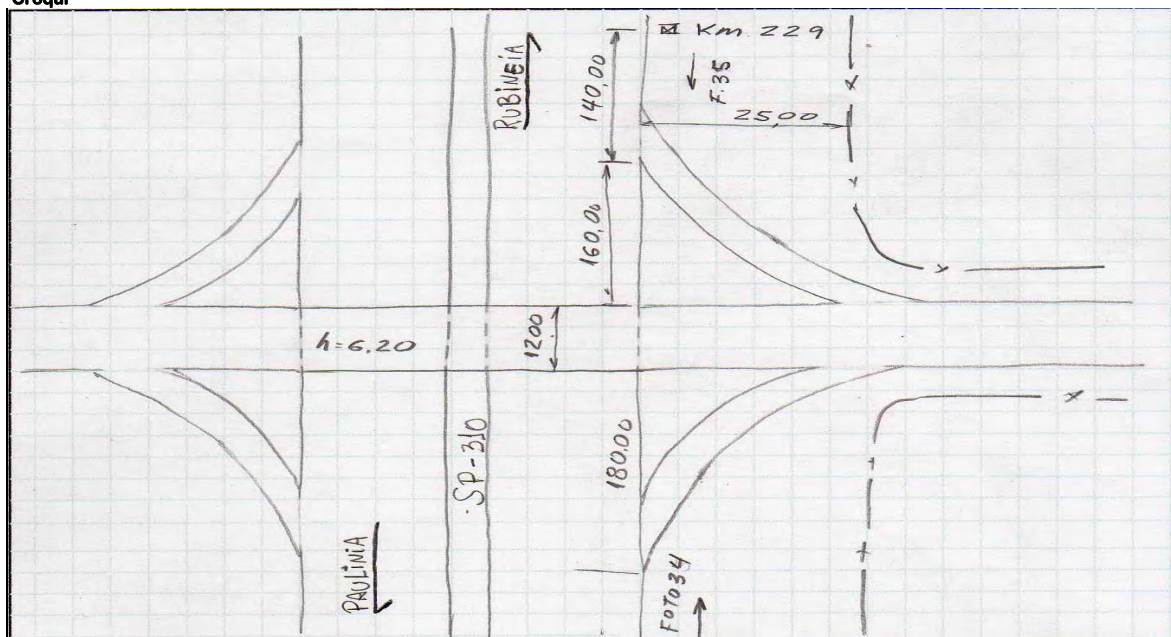
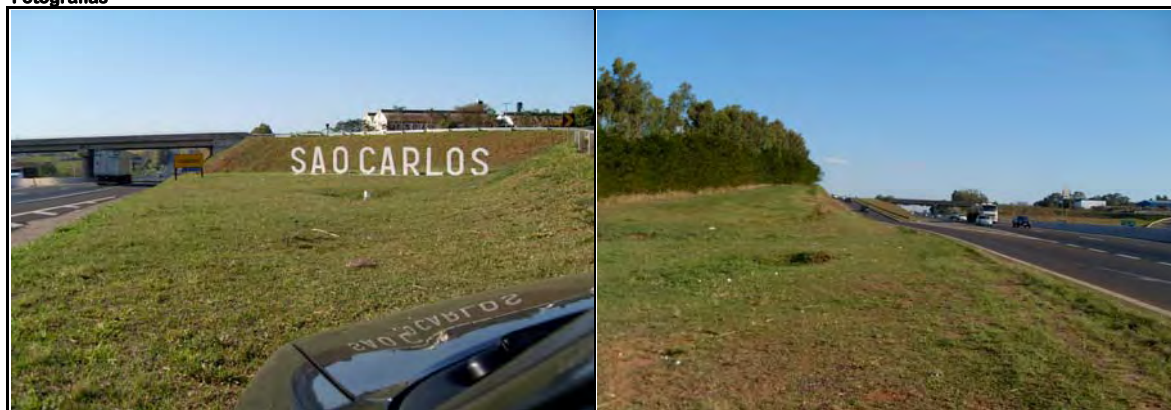
Fotografias

Coordenadas Geográficas	Data de Inspeção	Cadastrador	Interferência n° EL359
S 22°02'06.24" W47°51'23.34"	18/8/2008	Nilo	Viaduto

FD + VA - A travessia da estrada central que cruza com a rodovia será feita pelo método não destrutivo de furo direcional. Extensão estimada 30 m. Profundidade 2,5 m. A concessionária rodoviária não permite abrir vala no pavimento do leito carroçável. A travessia deve ser realizada no extremo do trevo. O restante do traçado dentro do trevo deve acompanhar o contorno externo das alças, usando o método destrutivo de vala aberta.

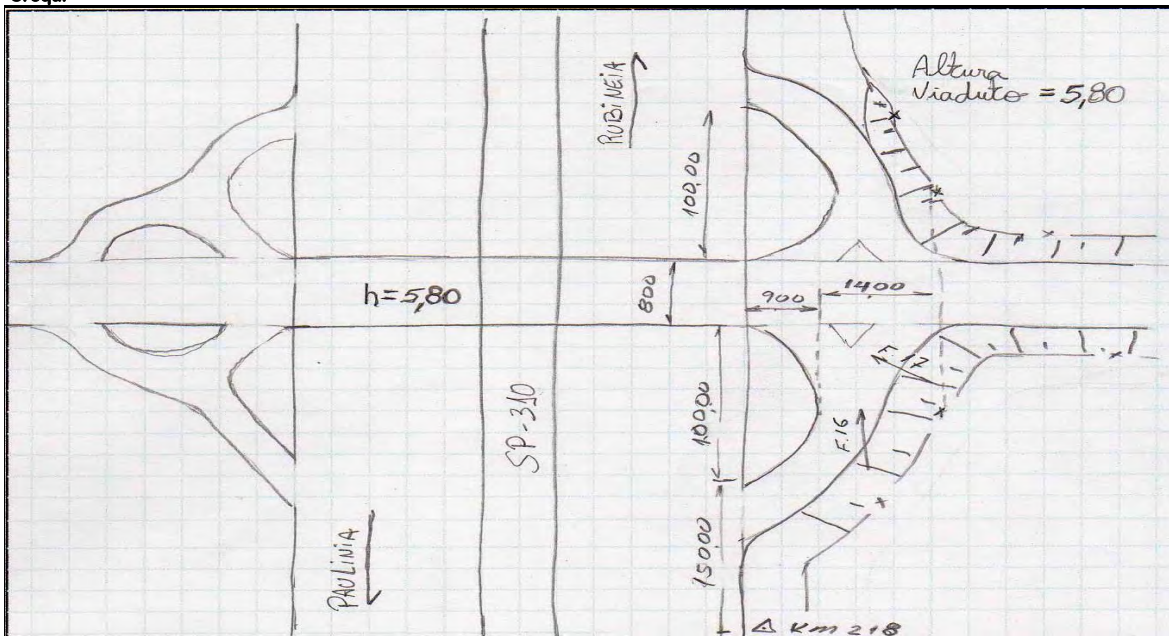
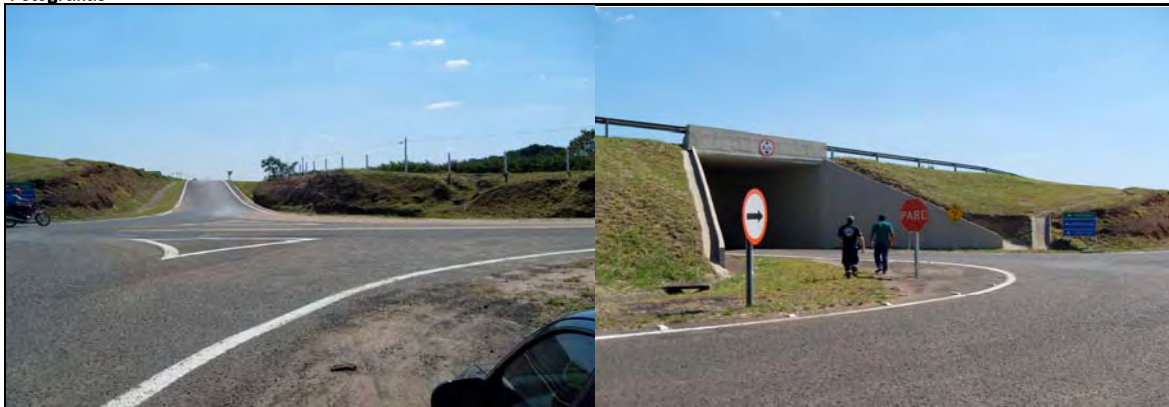
Fotografias

Coordenadas Geográficas	Data de Inspeção	Cadastrador	Interferência nº EL368
S 22°07'04.5" W 47°48'31.2"	18/8/2008	Nilo	Retorno inferior

FD + VA - A travessia da estrada central que cruza com a rodovia será feita pelo método não destrutivo de furo direcional. Extensão estimada 40 m. Profundidade 2,5 m. A concessionária rodoviária não permite abrir vala no pavimento do leito carroçável. A travessia deve ser realizada no extremo do trevo. O restante do traçado dentro do trevo deve acompanhar o contorno externo das alças, usando o método destrutivo de vala aberta

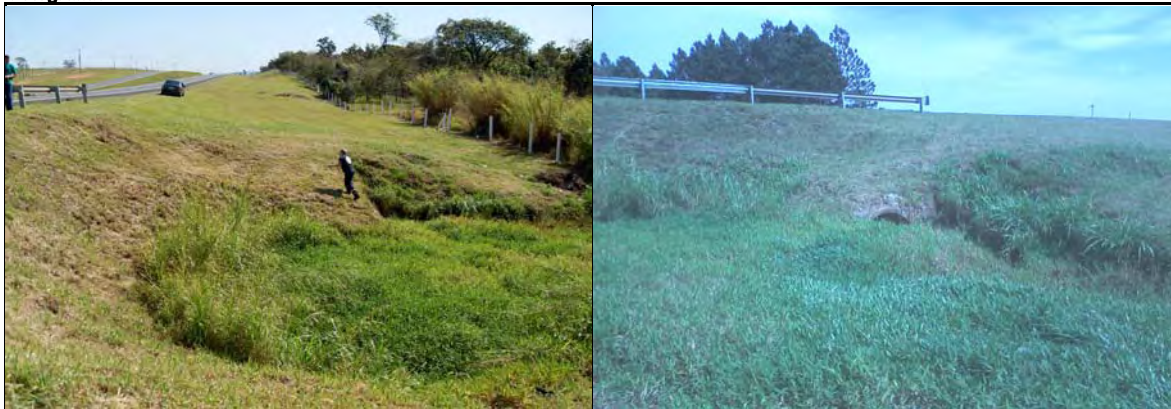
Fotografias

Coordenadas Geográficas	Data de Inspeção	Cadastrador	Interferência nº 374
S 22°10'23.16" W47°47'00.42"	18/8/2008	Nilo	Córrego

VA - A travessia será feita pelo método destrutivo de vala aberta, sobre o córrego canalizado. A espessura da cobertura existente sobre as canalizações do córrego permite instalar o tubo enterrado nesta cobertura.

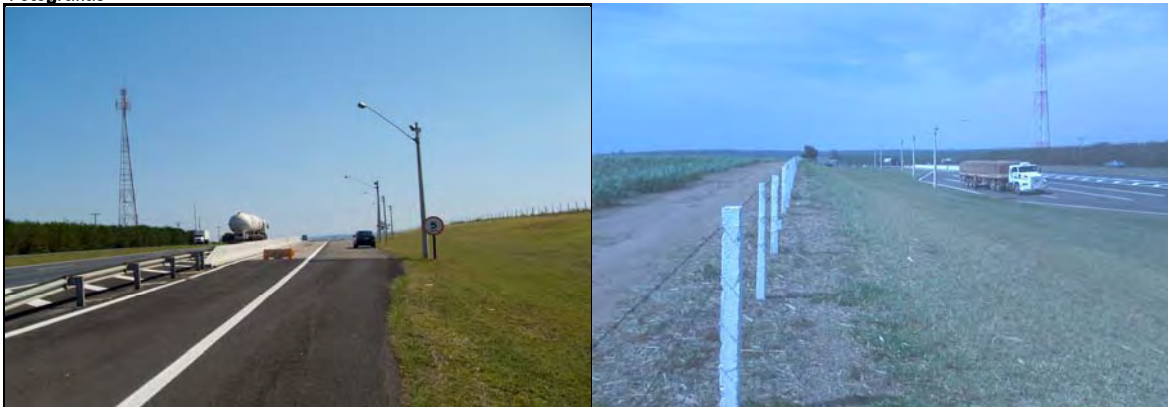
Fotografias

Coordenadas Geográficas	Data de Inspeção	Cadastrador	Interferência n° EL375
S 22°11'16.32" W 47°46'23.22"	18/8/2008	Nilo	Balança

VA - A praça da balança deverá ser contornada por fora, usando o método destrutivo de vala aberta.

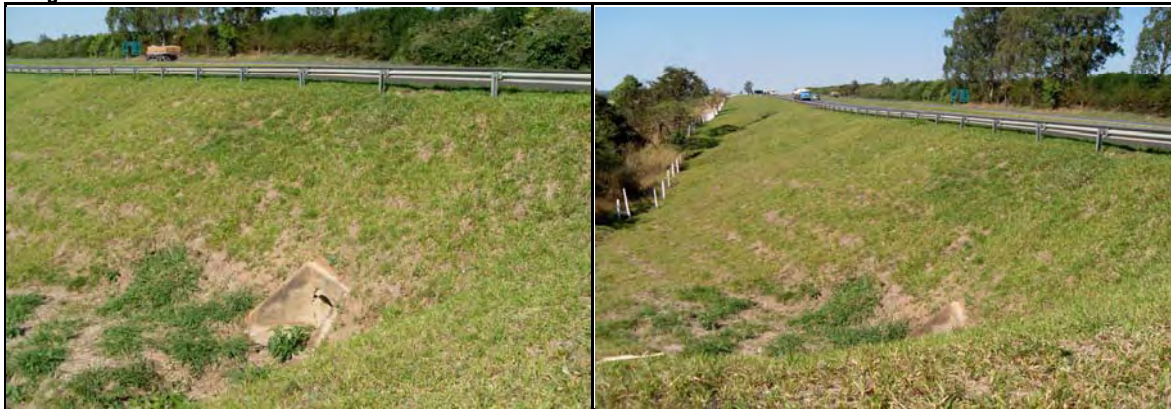
Fotografias

Coordenadas Geográficas	Data de Inspeção	Cadastrador	Interferência n° 376
S 22°12'03.84" W 47°46'12.72"	18/8/2008	Nilo	Tubo Água

VA - A travessia será feita pelo método destrutivo de vala aberta, no limite da faixa de domínio, afastado da boca da tubulação de drenagem.

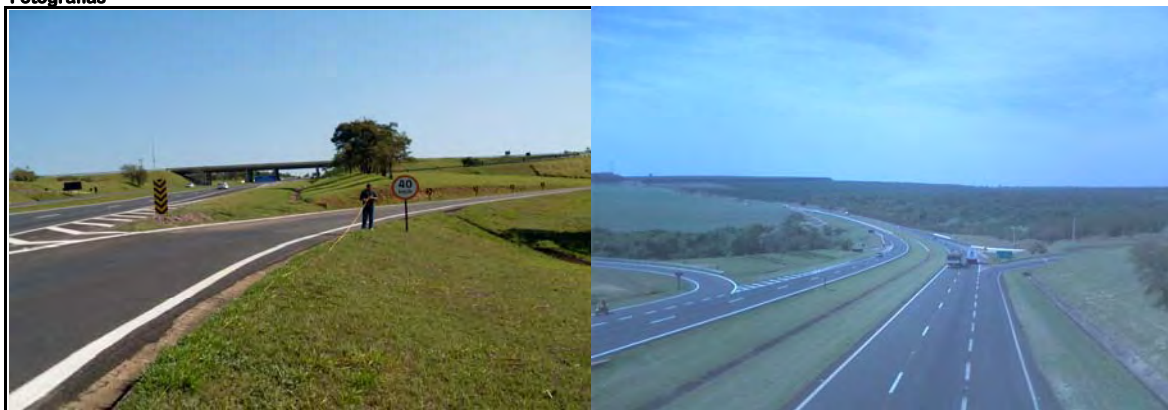
Fotografias

Coordenadas Geográficas	Data de Inspeção	Cadastrador	Interferência n° EL377
S 22°12'34.02" W 47°46'00.06"	18/8/2008	Nilo	Viaduto

FD + VA - A travessia da estrada central que cruza com a rodovia será feita pelo método não destrutivo de furo direcional. Extensão estimada 70 m. Profundidade 2,5 m. A concessionária rodoviária não permite abrir vala no pavimento do leito carroçável. A travessia deve ser realizada no extremo do trevo. O restante do traçado dentro do trevo deve acompanhar o contorno externo das alças, usando o método destrutivo de vala aberta.

Entroncamento SP 310 x SP 225 - Saída 206 B Trevo Luis Carlos do Nascimento Amaral

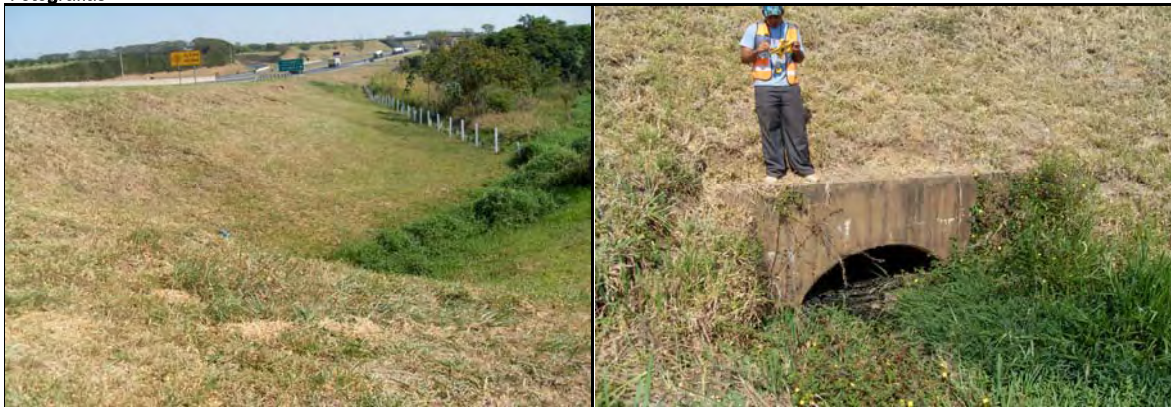
Fotografias

Coordenadas Geográficas S 22° 13' 06.66" W 47° 45' 30.42" ALT 785M	Data de Inspeção 6/9/2008	Cadastrador Nilo	Interferência nº EL378 Córrego
---	-------------------------------------	----------------------------	--

VA - A travessia será feita pelo método destrutivo de vala aberta, sobre o córrego canalizado. A espessura da cobertura existente sobre as canalizações do córrego permite instalar o tubo enterrado nesta cobertura.

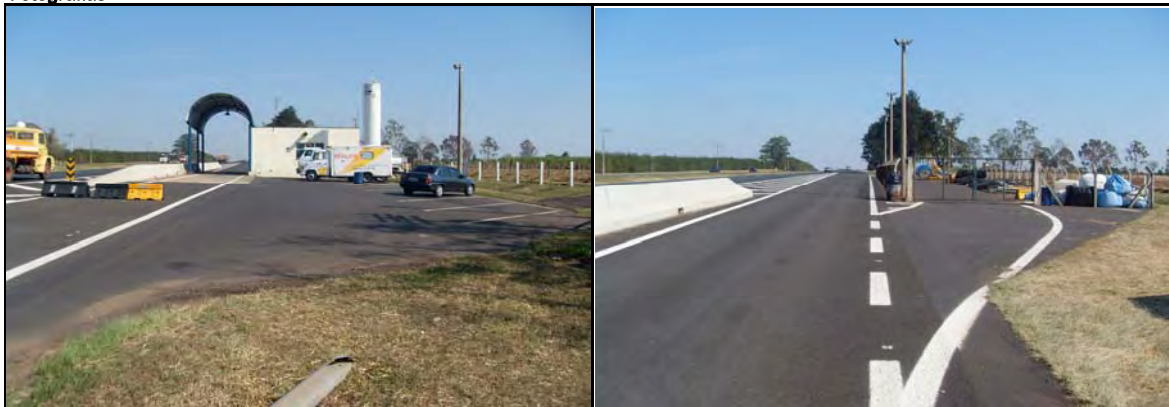
Fotografias

Coordenadas Geográficas S 22° 14' 18.3" W 47° 42' 34.14" ALT 849M	Data de Inspeção 6/9/2008	Cadastrador Nilo	Interferência nº EL379 Posto de operação
--	-------------------------------------	----------------------------	--

VA - As edificações da concessionária rodoviária deverão ser contornada por fora, usando o método destrutivo de vala aberta. Deverá ser verificada a presença de zapatas junto às fundações, que possam interferir com abertura da vala.
