RELATÓRIO INDIVIDUAL DE INSPEÇÃO DOS TIPOS DE INTERFERÊNCIA

Poliduto	Município	Rodovia	Km
Leste	Araraquara	SP 310	274

Coordenadas Geográficas	Data de Inspeção	Cadastrador	Interferência nº EL301
S 21° 48' 15.3" W 48° 11' 52.2" Altitude 643 m	1/9/2008	Gabriel / Leon	Viaduto

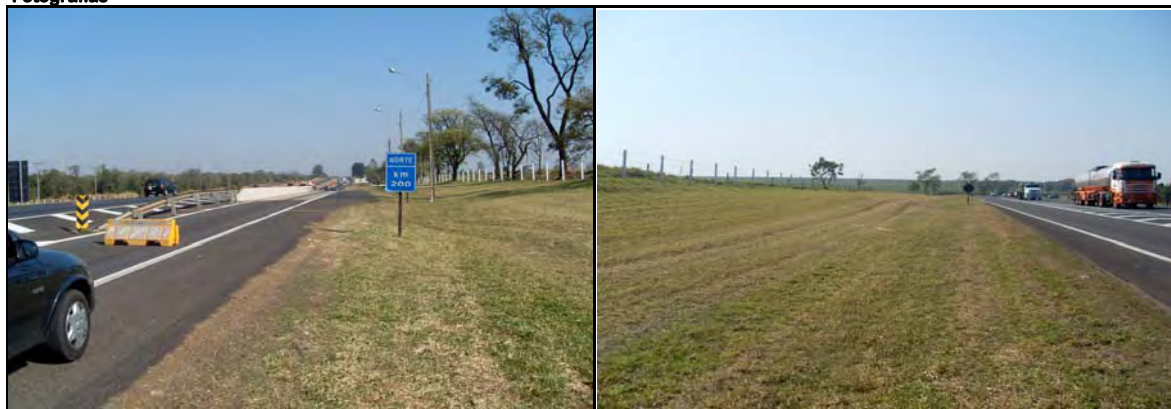
Fotografias

Coordenadas Geográficas	Data de Inspeção	Cadastrador	Interferência nº EL380
S 22° 14' 22.38" W 47° 42' 24.75" ALT 843M	6/9/2008	Nilo	Balança

VA - A praça da balança deverá ser contornada por fora, usando o método destrutivo de vala aberta.

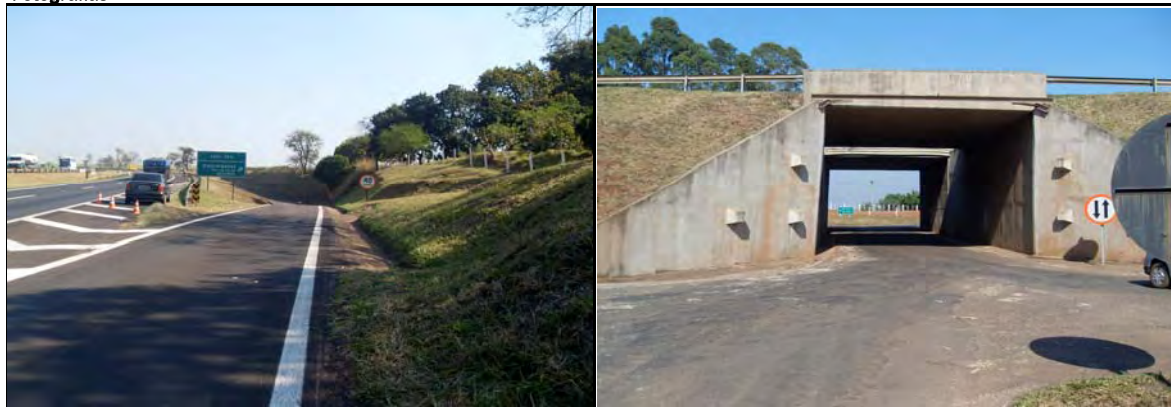
Fotografias

Coordenadas Geográficas	Data de Inspeção	Cadastrador	Interferência n° EL381
S 22° 14' 33.54" W 47° 10.2" ALT 829M	6/9/2008	Nilo	Retorno inferior

FD + VA - A travessia da estrada que chega no retorno será feita pelo método não destrutivo de furo direcional. Extensão estimada 30 m. Profundidade 2,5 m. A concessionária rodoviária não permite abrir vala no pavimento do leito carroçável. A travessia deve ser realizada no extremo do trevo. O restante do traçado dentro do trevo deve acompanhar o contorno externo das alças, usando o método destrutivo de vala aberta.

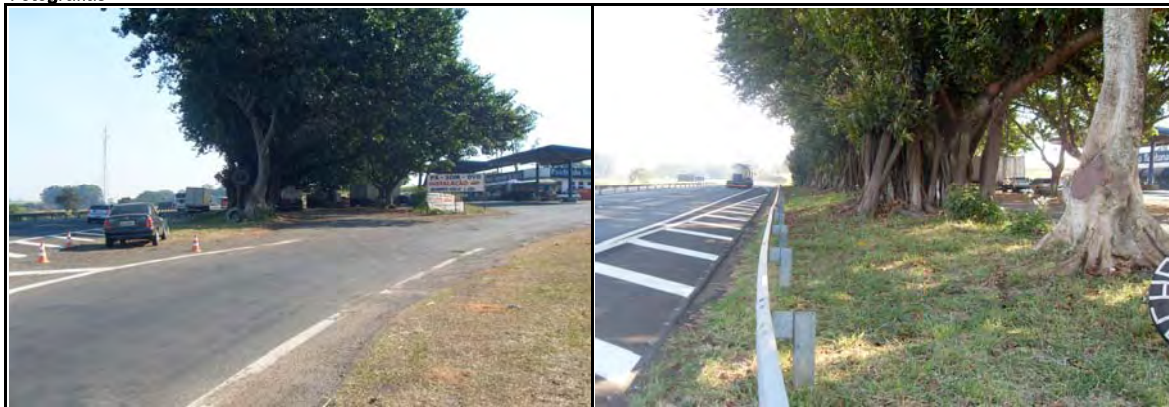
Fotografias

Coordenadas Geográficas	Data de Inspeção	Cadastrador	Interferência nº EL382
S 22° 15' 14.28" W 47° 42' 06.18" ALT 822M	6/9/2008	Nilo	Posto de Combustível

FD + VA - A travessia das alças de acesso ao posto será feita pelo método não destrutivo de furo direcional. Extensão estimada 30 m (por alça). Profundidade 2,5 m. A concessionária rodoviária não permite abrir vala no pavimento do leito carroçável do acesso. O resto do trecho será executado com vala aberta, mantendo o traçado dentro do limite da faixa de domínio (sem invadir a propriedade do posto).

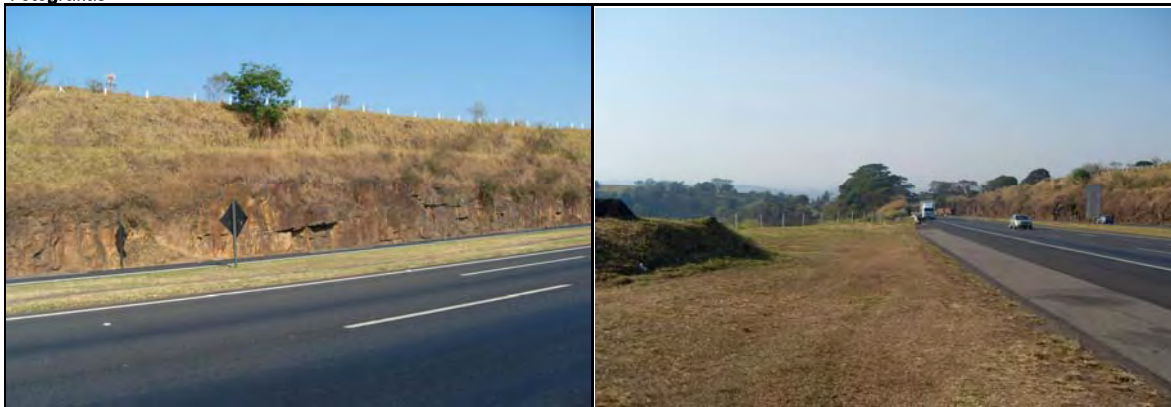
Fotografias

Coordenadas Geográficas	Data de Inspeção	Cadastrador	Interferência n° EL384
S 22° 16' 23.7" W 47° 41' 23.46" ALT 732M	6/9/2008	Nilo	Serra

VA - A travessia de trechos com afloramento de rocha deve ser feita pelo método destrutivo de vala aberta. Na abertura de vala na rocha deve ser tramitada, com a concessionária rodoviária, a autorização de uma profundidade menor (para o tubo) que a exigida normalmente na ocupação longitudinal (1,5 m). A ruptura da rocha deve ser feita manualmente, com ferramentas ou equipamentos, sem o uso de explosivos.

Nos trechos onde a instalação do tubo na margem fique impossibilitada por razões construtivas (taludes excessivamente acentuados, etc.)

trecho sem acostamento

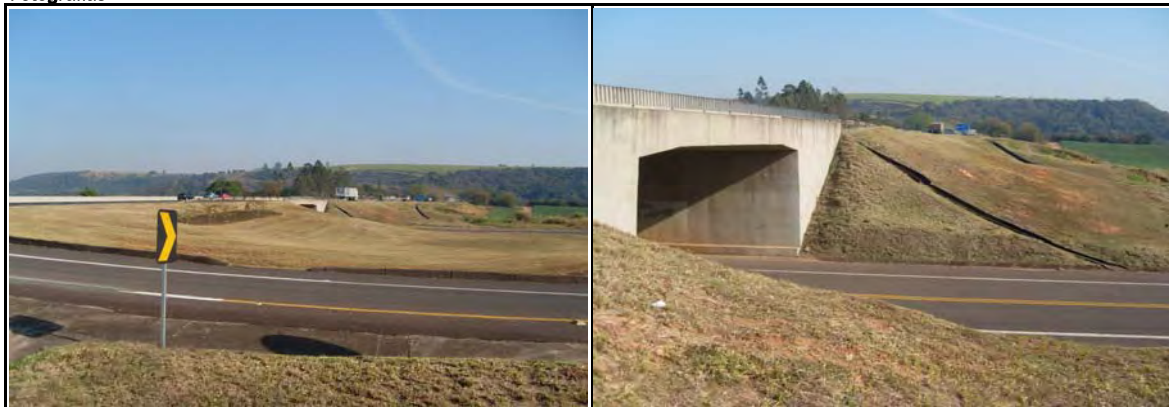
Fotografias

Coordenadas Geográficas	Data de Inspeção	Cadastrador	Interferência nº EL385
S 22° 17' 06.3" W 47° 40' 24.36" ALT 661M	6/9/2008	Nilo	Retorno inferior

FD + VA - A travessia da estrada que chega no retorno será feita pelo método não destrutivo de furo direcional. Extensão estimada 40 m. Profundidade 2,5 m. A concessionária rodoviária não permite abrir vala no pavimento do leito carroçável. A travessia deve ser realizada no extremo do trevo. O restante do traçado dentro do trevo deve acompanhar o contorno externo das alças, usando o método destrutivo de vala aberta.

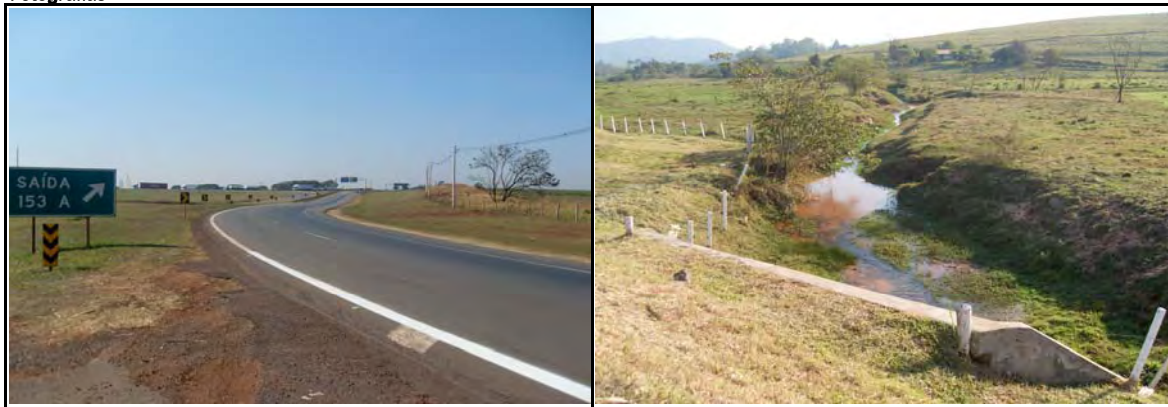
Fotografias

Coordenadas Geográficas	Data de Inspeção	Cadastrador	Interferência nº EL386
S 22° 17' 29.28" W 47° 40' 12.96" ALT 601M	6/9/2008	Nilo	Rio

FD - A travessia do rio será feita pelo método não destrutivo de furo direcional. Extensão estimada 60 m. Profundidade 2,5 m abaixo do leito do rio. Necessidade de tramitação no DEPRN.
Para evitar esta tramitação o furo direcional deve ultrapassar a área de preservação permanente (APP) (considera-se APP uma faixa marginal de 30 m de largura, a cada lado do curso d'água, medida a partir do seu nível mais alto).

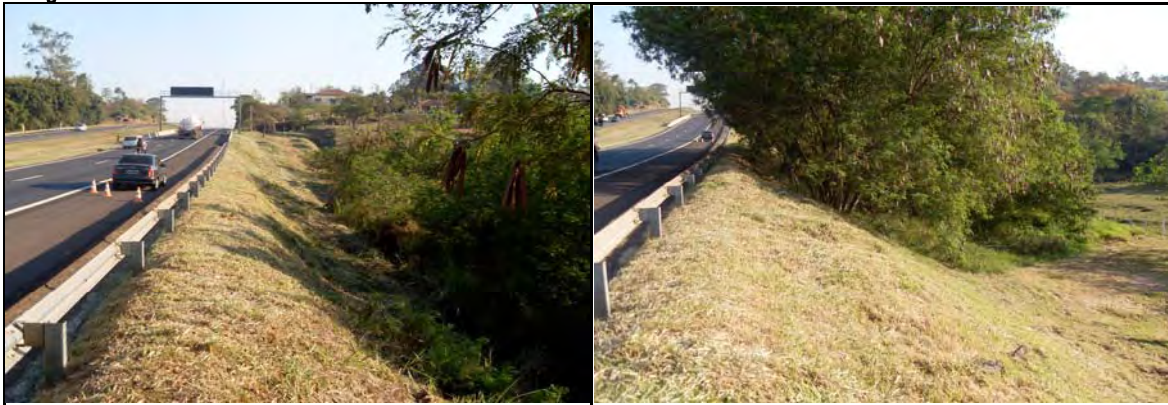
Fotografias

FD - A travessia do córrego será feita pelo método não destrutivo de furo direcional. Extensão estimada 30 m. Profundidade 2,5 m abaixo do leito do córrego. Necessidade de tramitação no DEPRN.
Para evitar esta tramitação o furo direcional deve ultrapassar a área de preservação permanente (APP) (considera-se APP uma faixa marginal de 30 m de largura, a cada lado do curso d'água, medida a partir do seu nível mais alto).

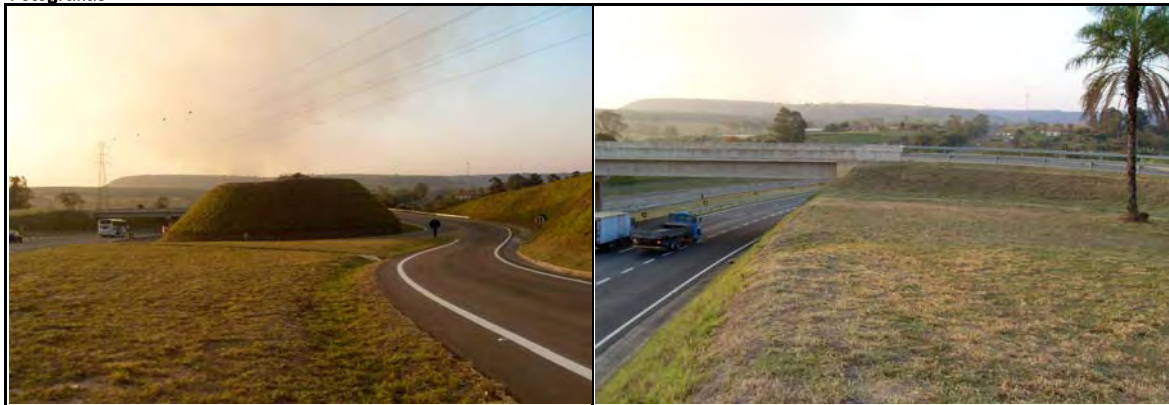
Fotografias

VA - O retorno deverá ser contornado pelo lado externo dos acessos usando o método destrutivo de vala aberta.
 VA - A travessia da faixa da Linha de Transmissão de Energia Elétrica será feita pelo método destrutivo de vala aberta. A necessidade ou não de medidas mitigadoras, e o tipo de medida, será determinado, na época do projeto executivo, através de um Estudo de Interferências Elétricas que contemple todas características elétricas da LT e da resistividade do solo no local.

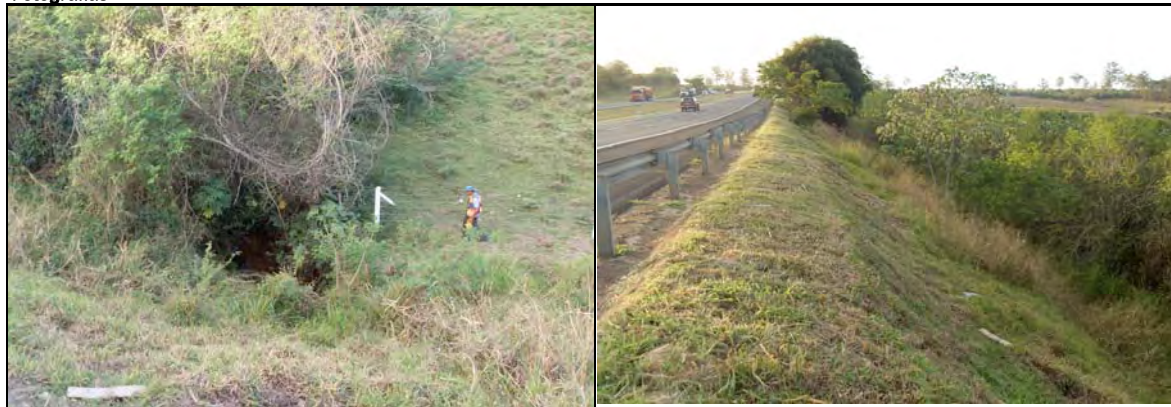
Fotografias

FD - A travessia do córrego e barranco será feita pelo método não destrutivo de furo direcional. Extensão estimada 250 m. Profundidade 2,5 m abaixo do leito do córrego. Necessidade de tramitação no DEPRN.
Para evitar esta tramitação o furo direcional deve ultrapassar a área de preservação permanente (APP) (considera-se APP uma faixa marginal de 30 m de largura, a cada lado do curso d'água, medida a partir do seu nível mais alto).

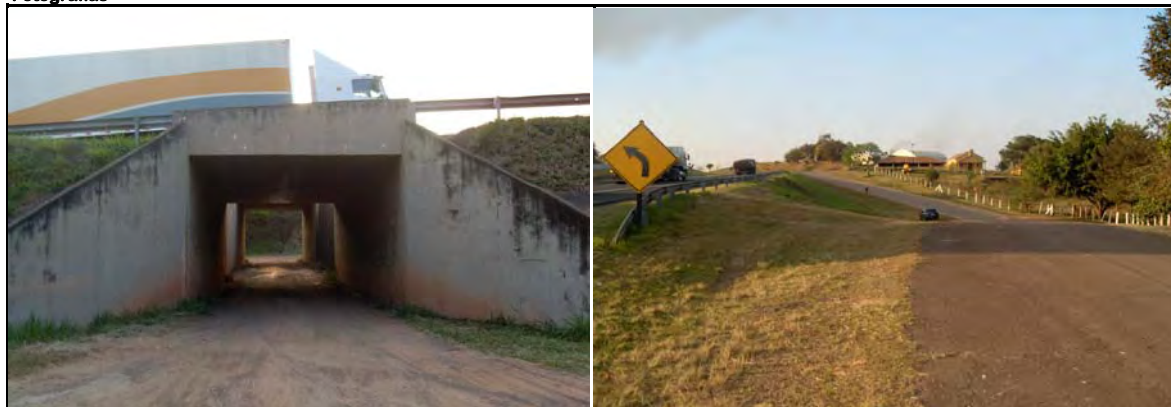
Fotografias

VA - O retorno deverá ser contornado pelo lado externo dos acessos usando o método destrutivo de vala aberta.

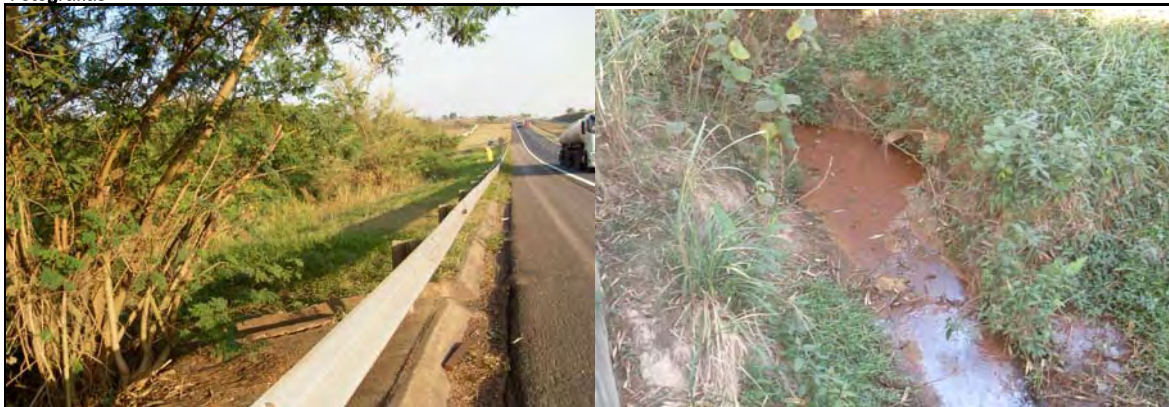
Fotografias

FD - A travessia do córrego (e mata nativa) será feita pelo método não destrutivo de furo direcional. Extensão estimada 100 m. Profundidade 2,5 m abaixo do leito do córrego. Necessidade de tramitação no DEPRN. Para evitar esta tramitação o furo direcional deve ultrapassar a área de preservação permanente (APP) (considera-se APP uma faixa marginal de 50 m de largura, a cada lado do curso d'água, medida a partir do seu nível mais alto).

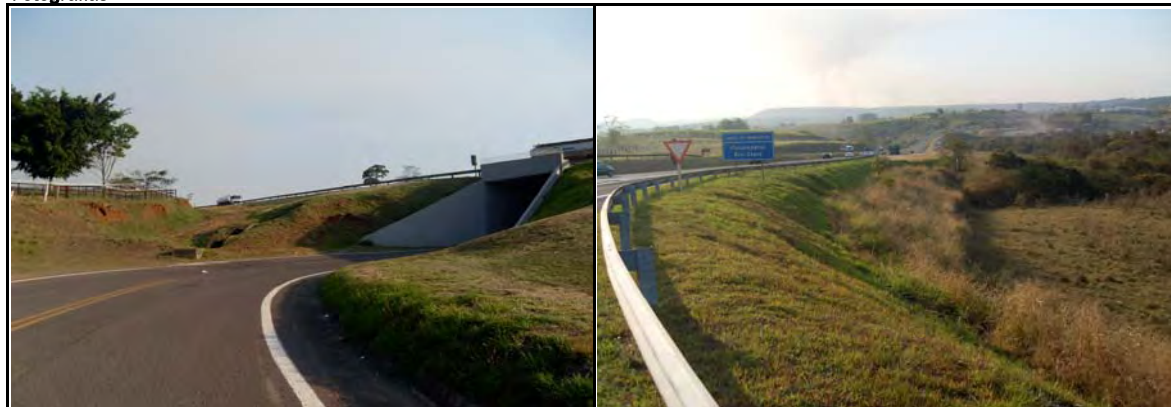
Fotografias

VA - O retorno deverá ser contornado pelo lado externo dos acessos usando o método destrutivo de vala aberta.

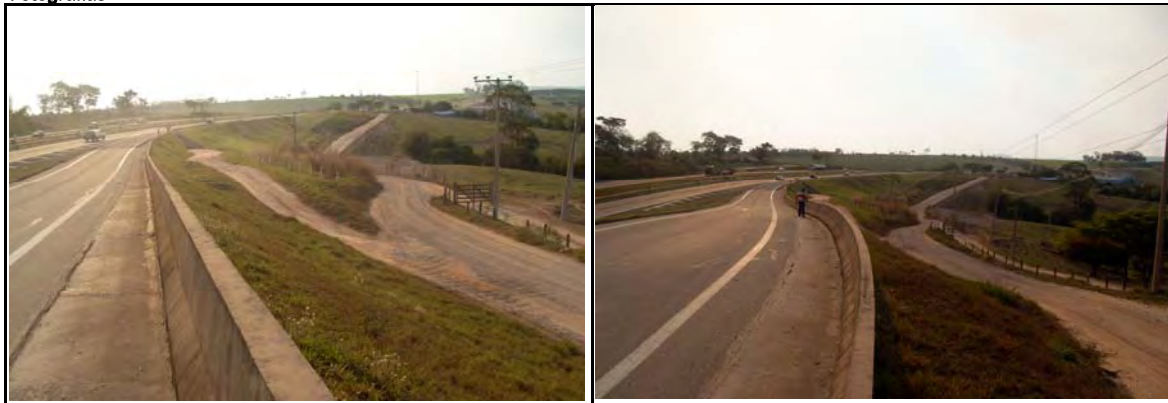
Fotografias

VA - O retorno deverá ser contornado pelo lado externo dos acessos usando o método destrutivo de vala aberta.

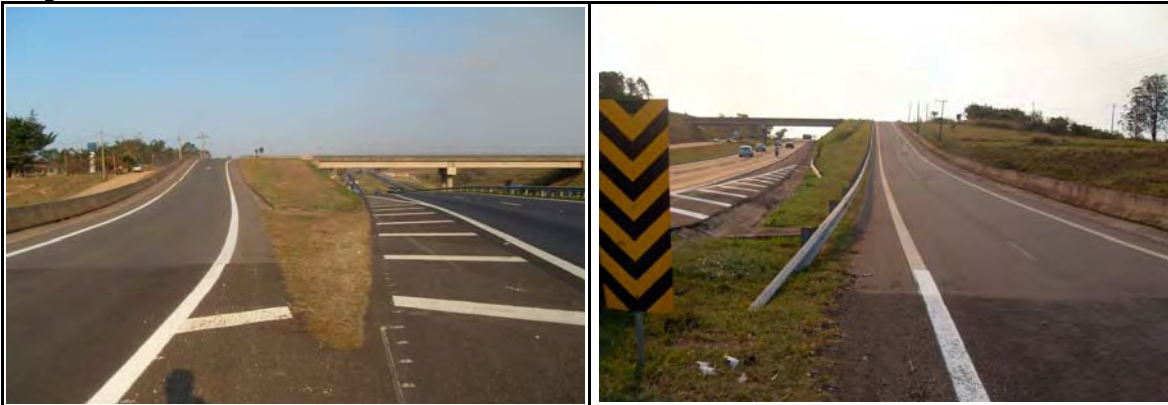
Fotografias

VA - O retorno deverá ser contornado pelo lado externo dos acessos usando o método destrutivo de vala aberta.

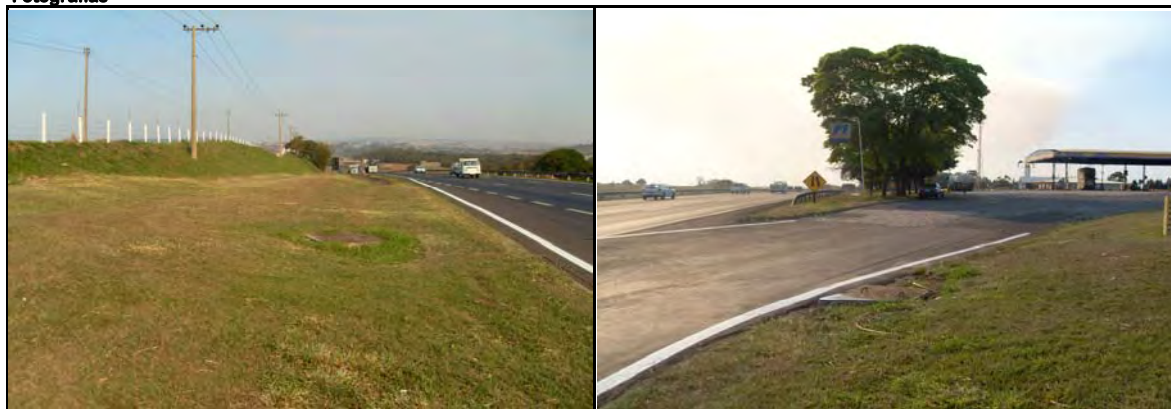
Fotografias

FD + VA - A travessia das alças de acesso ao posto será feita pelo método não destrutivo de furo direcional. Extensão estimada 30 m (por alça). Profundidade 2,5 m. A concessionária rodoviária não permite abrir vala no pavimento do leito carroçável do acesso. O resto do trecho será executado com vala aberta, mantendo o traçado dentro do limite da faixa de domínio (sem invadir a propriedade do posto).

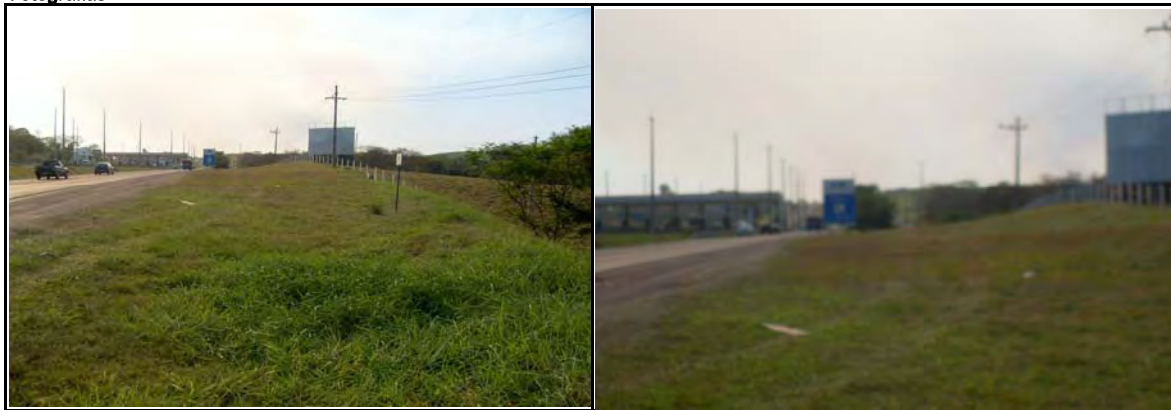
Fotografias

VA - A praça do pedágio deverá ser contornada por fora, usando o método destrutivo de vala aberta.

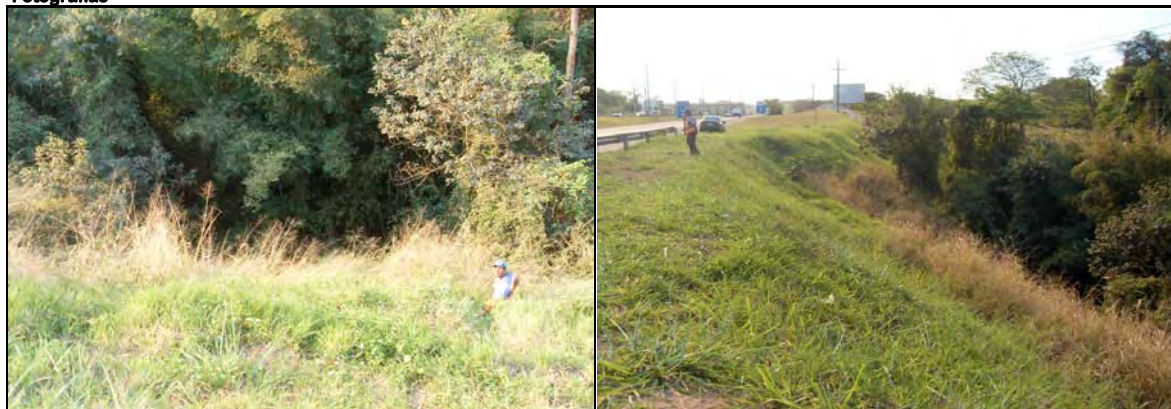
Fotografias

FD - A travessia do córrego será feita pelo método não destrutivo de furo direcional. Extensão estimada 100 m. Profundidade 2,5 m abaixo do leito do córrego. Necessidade de tramitação no DEPRN.
Para evitar esta tramitação o furo direcional deve ultrapassar a área de preservação permanente (APP) (considera-se APP uma faixa marginal de 50 m de largura, a cada lado do curso d'água, medida a partir do seu nível mais alto).

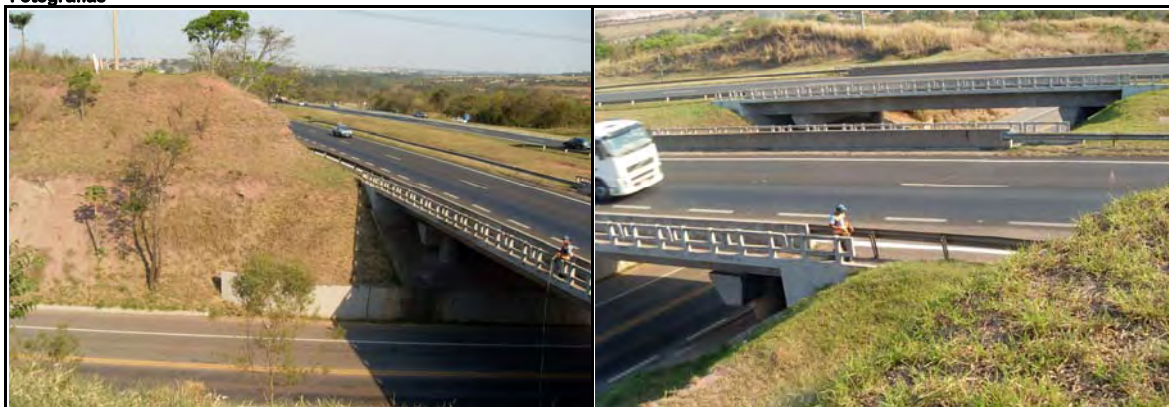
Fotografias

FD - A travessia da estrada central (passagem inferior) será feita pelo método não destrutivo de furo direcional. Extensão estimada 50 m. Profundidade 2,5 m. A concessionária rodoviária não permite abrir vala no pavimento do leito carroçável.

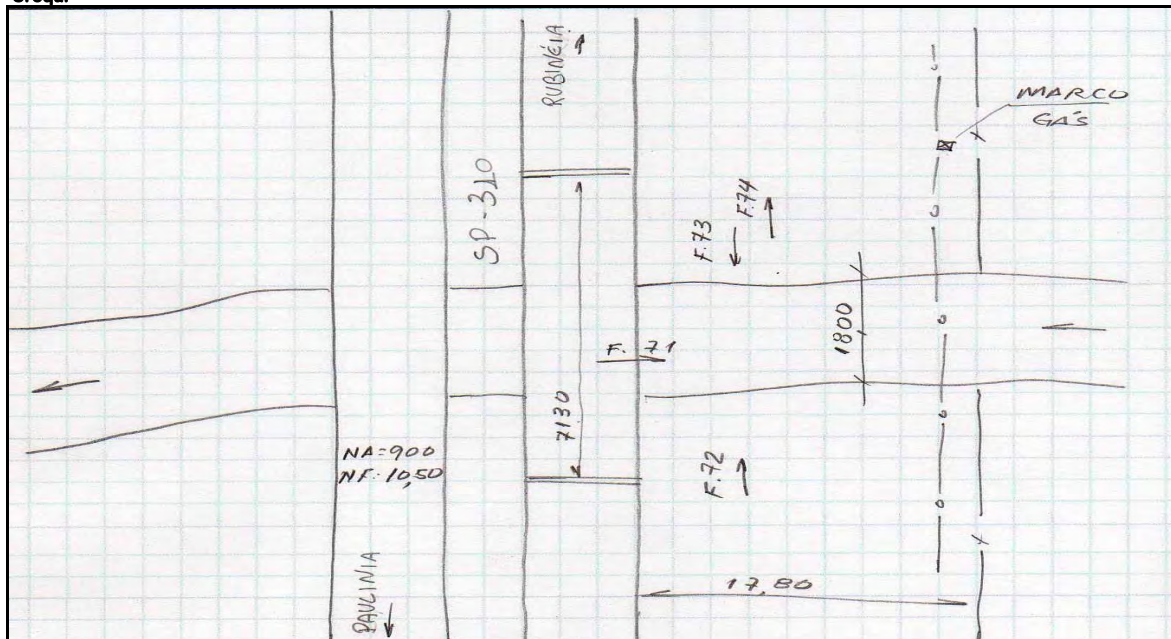
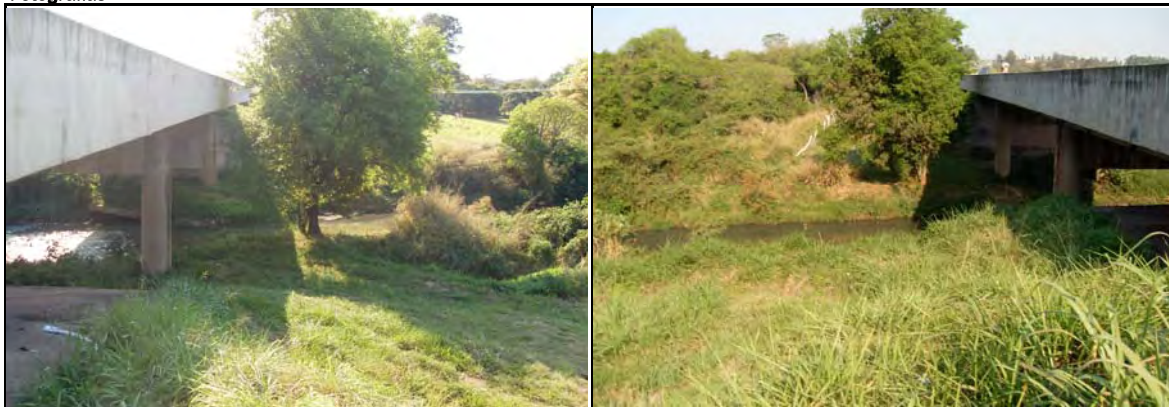
Fotografias

Coordenadas Geográficas	Data de Inspeção	Cadastrador	Interferência n° EL399
S 22° 27' 10.56" W 47° 33' 04.86" ALT 569M	5/9/2008	Nilo	Rio

FD - A travessia do córrego será feita pelo método não destrutivo de furo direcional. Extensão estimada 100 m. Profundidade 2,5 m abaixo do leito do córrego. Necessidade de tramitação no DEPRN.
Para evitar esta tramitação o furo direcional deve ultrapassar a área de preservação permanente (APP) (considera-se APP uma faixa marginal de 50 m de largura, a cada lado do curso d'água, medida a partir do seu nível mais alto).

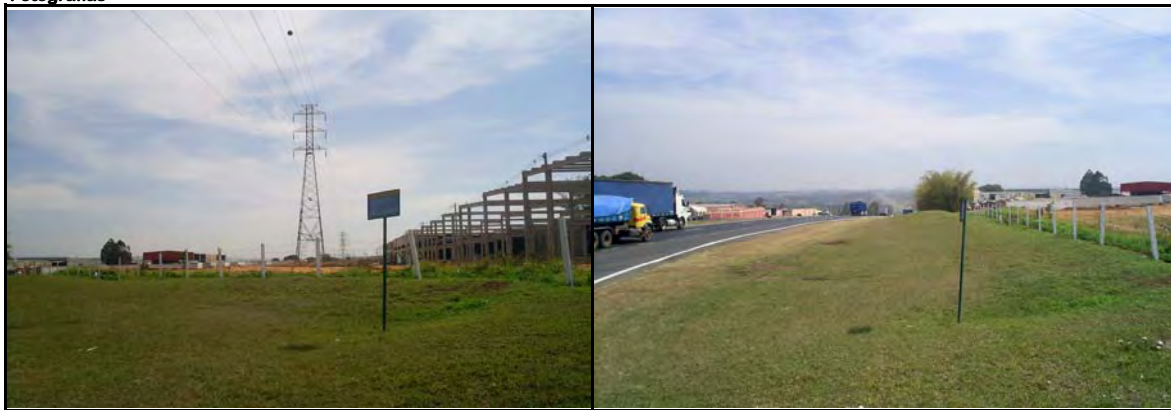
Fotografias

VA - A travessia da faixa da Linha de Transmissão de Energia Elétrica será feita pelo método destrutivo de vala aberta. A necessidade ou não de medidas mitigadoras, e o tipo de medida, será determinado, na época do projeto executivo, através de um Estudo de Interferências Elétricas que contemple todas características elétricas da LT e da resistividade do solo no local.
