RELATÓRIO INDIVIDUAL DE INSPEÇÃO DOS TIPOS DE INTERFERÊNCIA

Poliduto	Município	Rodovia	Km
Leste	Catanduva	SP 310	380
Tipo de interferência			
Coordenadas Geográficas	Data de Inspeção	Cadastrador	Interferência n° EL201
S 21° 10' 34.02" W 48° 57' 58.32" Altitude 535 m	30/8/2008	Nilo	Nascente

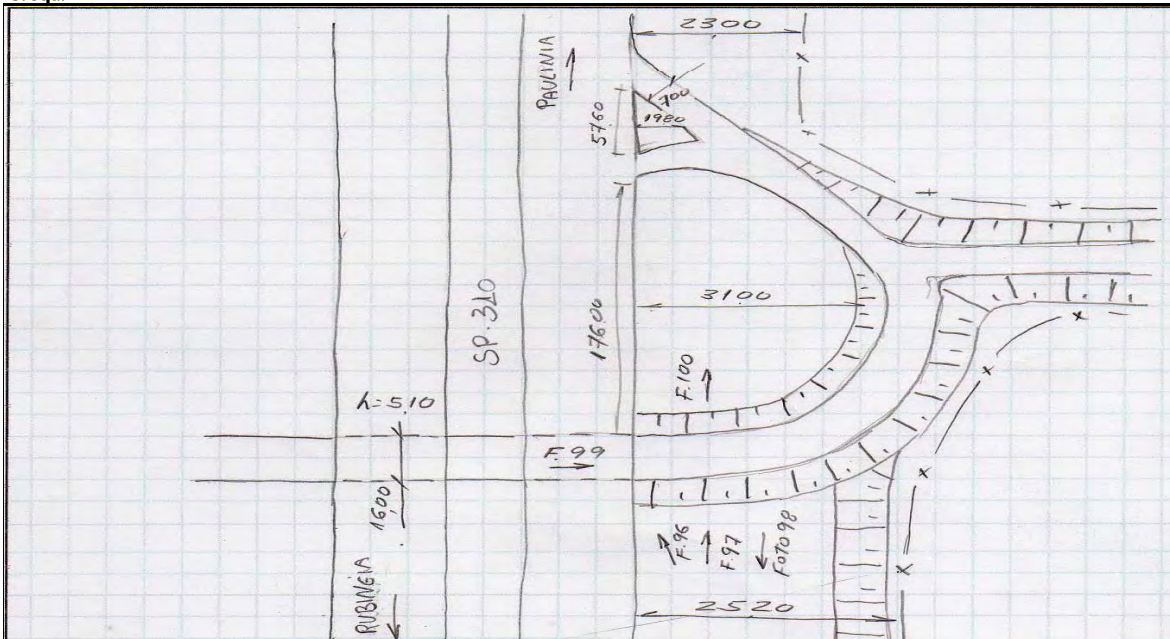
Croqui

Coordenadas Geográficas	Data de Inspeção	Cadastrador	Interferência nº EL202
S 21° 10' 39.96" W 48° 57' 50.82" Altitude 536 m	30/8/2008	Nilo	Retorno inferior

FD + VA - A travessia da rua que chega no retorno será feita pelo método não destrutivo de furo direcional. Extensão estimada 30 m. Profundidade 2,5 m. A concessionária rodoviária não permite abrir vala no pavimento do leito carroçável. A travessia deve ser realizada no extremo do trevo. O restante do traçado dentro do trevo deve acompanhar o contorno externo das alças, usando o método destrutivo de vala aberta.

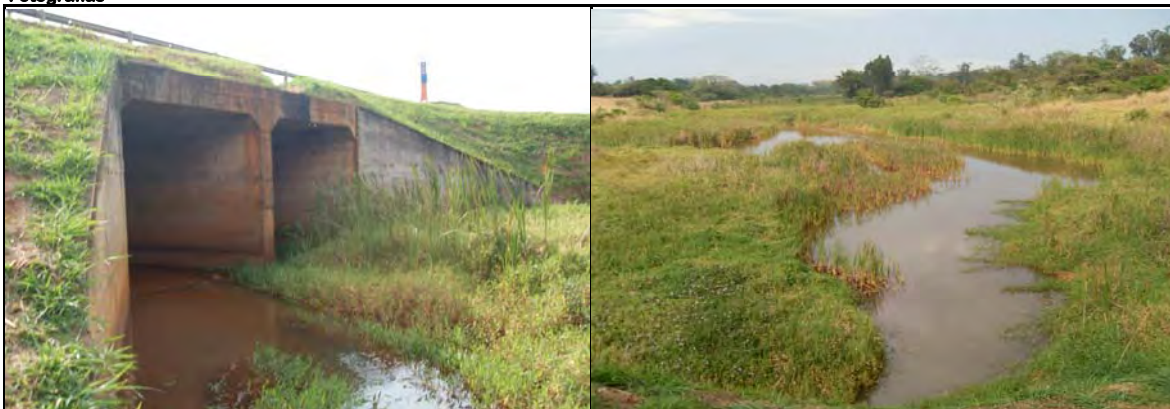
Poliduto	Município	Rodovia	Km
Leste	Catanduva	SP 310	379,2
Tipo de Interferência			
Coordenadas Geográficas S 21° 10' 53.52" W 48° 57' 34.14" Altitude 519 m	Data de Inspeção 30/8/2008	Cadastrador Nilo	Interferência nº EL203 Rio com brejo

FD - A travessia do rio e área de brejo será feita pelo método não destrutivo de furo direcional. Extensão estimada 100 m. Profundidade 2,5 m abaixo do leito do córrego. Necessidade de tramitação no DEPRN.
Para evitar esta tramitação o furo direcional deve ultrapassar a área de preservação permanente (APP) (considera-se APP uma faixa marginal de 50 m de largura, a cada lado do curso d'água, medida a partir do seu nível mais alto).

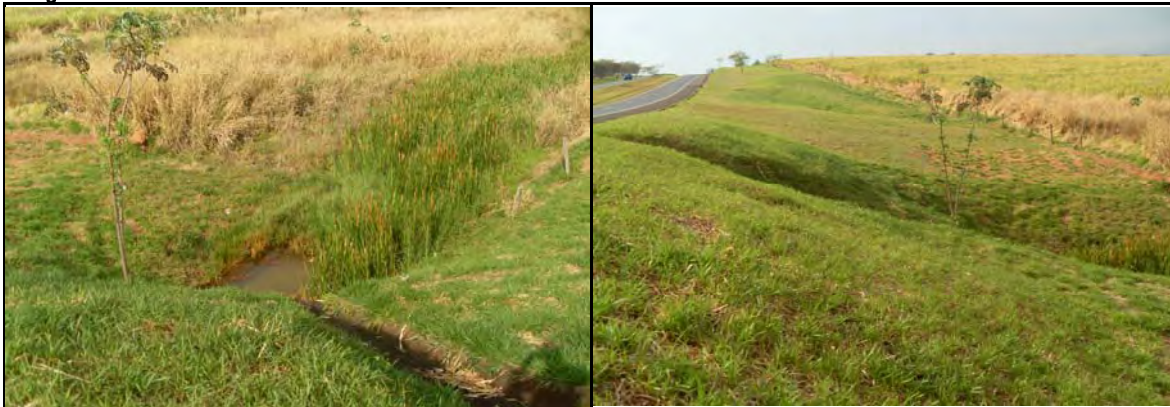
Poliduto	Município	Rodovia	Km
Leste	Pindorama	SP 310	377,3
Tipo de Interferência			
Coordenadas Geográficas S 21° 11' 37.5" W 48° 56' 50.88" Altitude 522 m	Data de Inspeção 30/8/2008	Cadastrador Nilo	Interferência nº EL204 Córrego

FD - A travessia do córrego será feita pelo método não destrutivo de furo direcional. Extensão estimada 50 m. Profundidade 2,5 m abaixo do leito do córrego. Necessidade de tramitação no DEPRN.
Para evitar esta tramitação o furo direcional deve ultrapassar a área de preservação permanente (APP) (considera-se APP uma faixa marginal de 30 m de largura, a cada lado do curso d'água, medida a partir do seu nível mais alto).

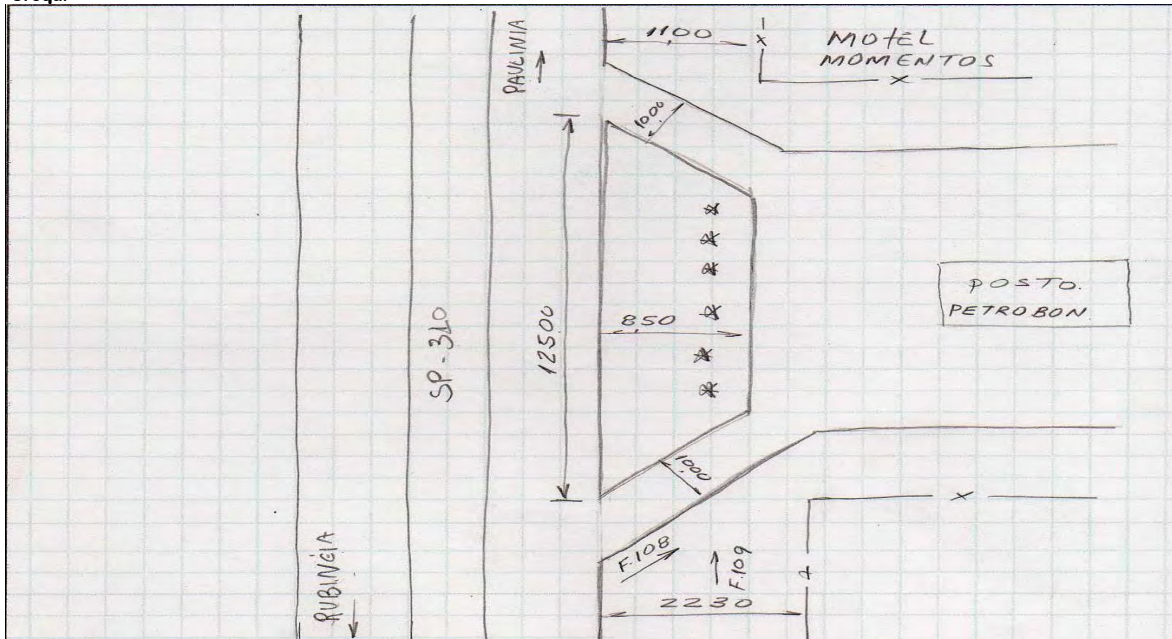
Croqui

Poliduto	Município	Rodovia	Km
Leste	Pindorama	SP 310	376,6
Tipo de interferência			
Coordenadas Geográficas S 21° 11' 52.2" W 48° 56' 36.3" Altitude 562 m	Data de Inspeção 30/8/2008	Cadastrador Nilo	Interferência nº EL205 Posto Combustível desativado

FD + VA - A travessia das alças de acesso ao posto será feita pelo método não destrutivo de furo direcional. Extensão estimada 30 m (por alça). Profundidade 2,5 m. A concessionária rodoviária não permite abrir vala no pavimento do leito carroçável do acesso. O resto do trecho será executado com vala aberta, mantendo o traçado dentro do limite da faixa de domínio (sem invadir a propriedade do posto).

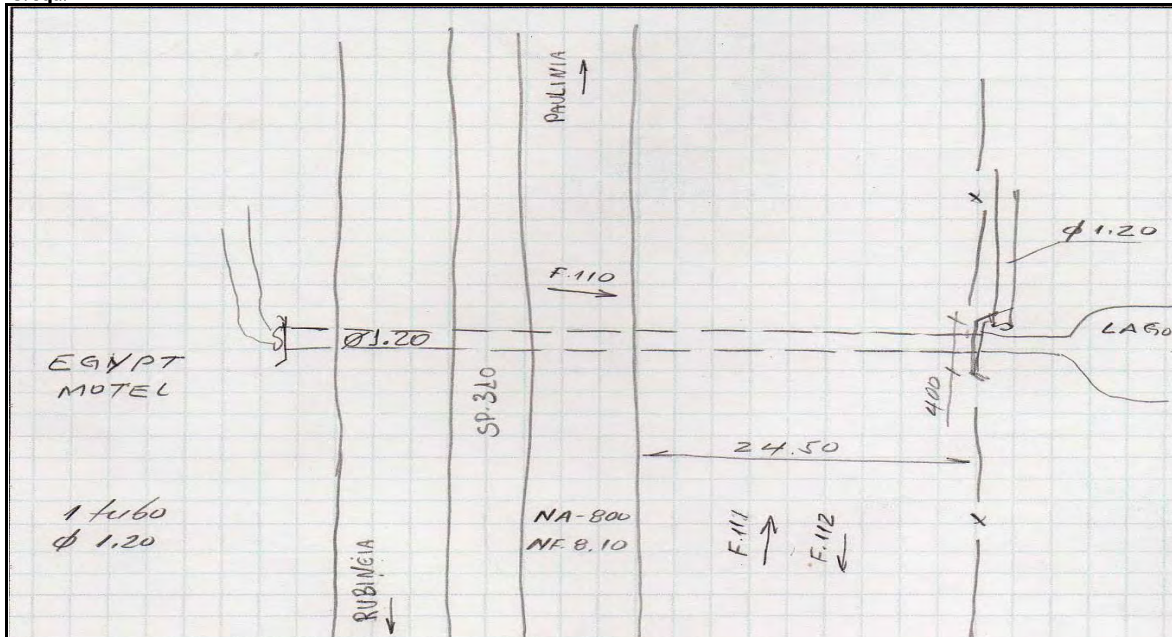
Croqui

Coordenadas Geográficas	Data de Inspeção	Cadastrador	Interferência nº EL206
S 21° 12' 01.26" W 48° 56' 27.42" Altitude 556 m	30/8/2008	Nilo	Córrego e lago

FD - A travessia do córrego será feita pelo método não destrutivo de furo direcional. Extensão estimada 50 m. Profundidade 2,5 m abaixo do leito do córrego. Necessidade de tramitação no DEPRN.

Para evitar esta tramitação o furo direcional deve ultrapassar a área de preservação permanente (APP) (considera-se APP uma faixa marginal de 30 m de largura, a cada lado do curso d'água, medida a partir do seu nível mais alto).

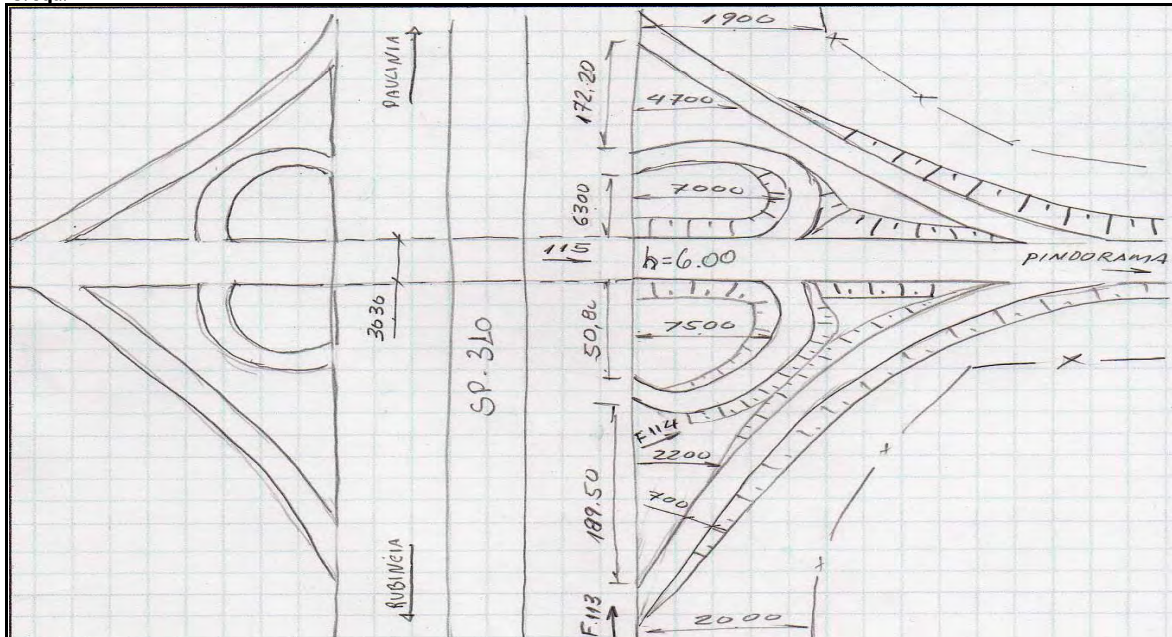
Croqui

Coordenadas Geográficas	Data de Inspeção	Cadastrador	Interferência nº EL207
S 21° 12' 33.0" W 48° 55' 57.48" Altitude 592 m	30/8/2008	Nilo	Retorno inferior

FD + VA - A travessia da estrada central que cruza com a rodovia será feita pelo método não destrutivo de furo direcional. Extensão estimada 40 m. Profundidade 2,5 m. A concessionária rodoviária não permite abrir vala no pavimento do leito carroçável. A travessia deve ser realizada no extremo do trevo. O restante do traçado dentro do trevo deve acompanhar o contorno externo das alças, usando o método destrutivo de vala aberta.

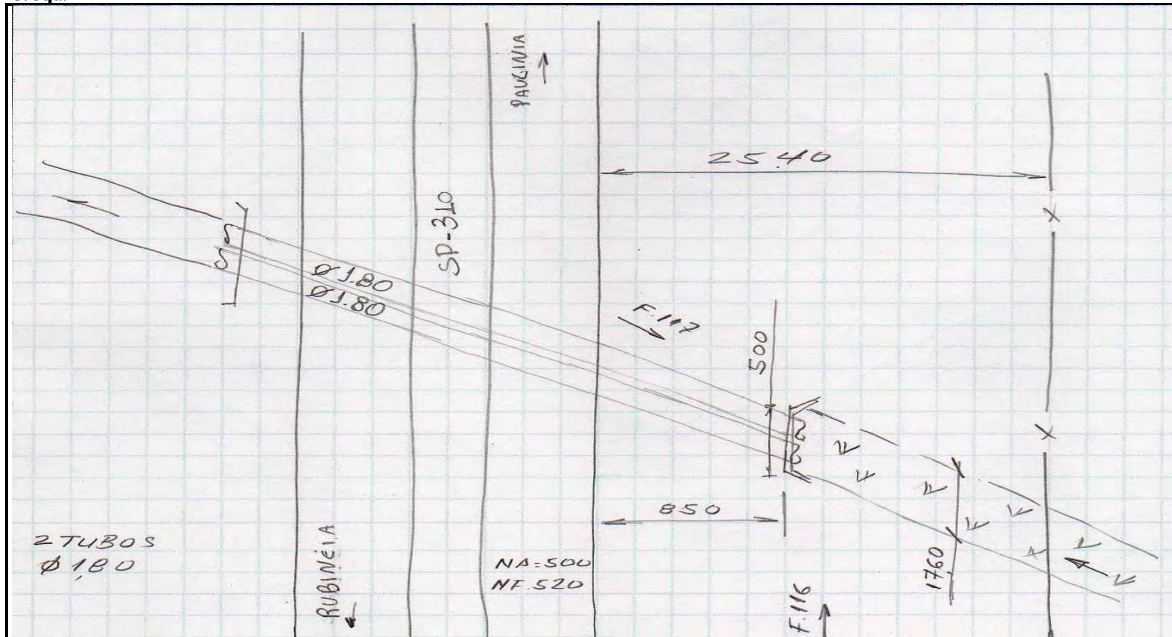
Croqui

Coordenadas Geográficas	Data de Inspeção	Cadastrador	Interferência nº EL208
S 21° 13' 04.98" W 48° 55' 20.82" Altitude 536 m	30/8/2008	Nilo	Córrego

VA - A travessia será feita pelo método destrutivo de vala aberta, sobre o córrego canalizado. A espessura da cobertura existente sobre as canalizações do córrego permite instalar o tubo enterrado nesta cobertura.

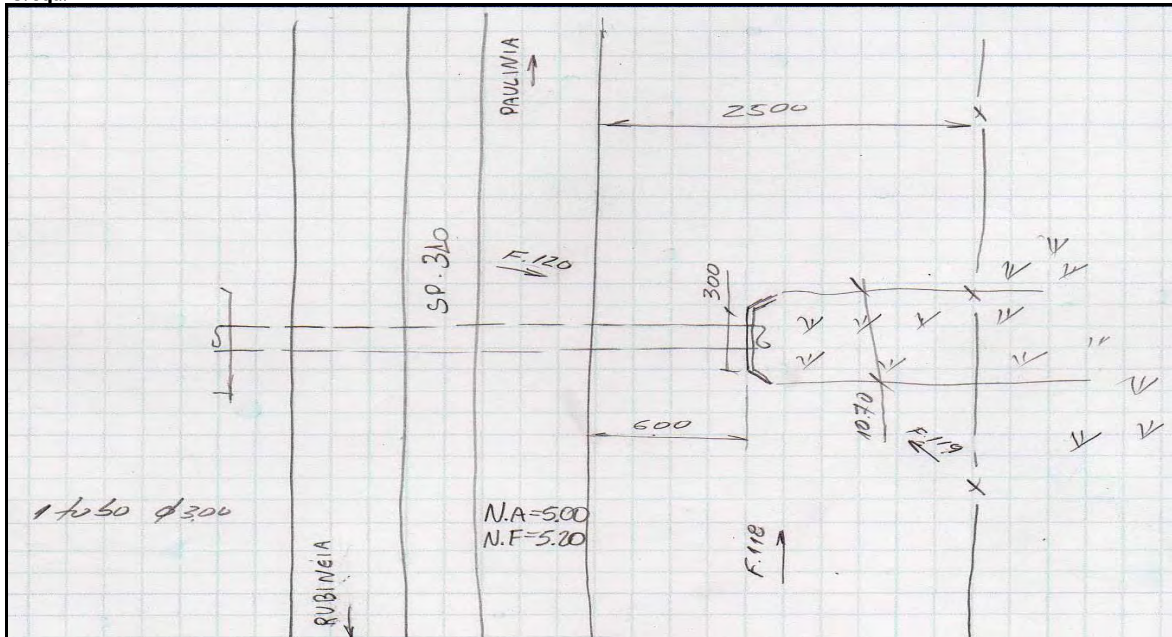
Croqui

Coordenadas Geográficas	Data de Inspeção	Cadastrador	Interferência nº EL209
S 21° 13' 16.5" W 48° 55' 08.34" Altitude 516 m	30/8/2008	Nilo	Córrego

FD - A travessia do córrego será feita pelo método não destrutivo de furo direcional. Extensão estimada 50 m. Profundidade 2,5 m abaixo do leito do córrego. Necessidade de tramitação no DEPRN.

Para evitar esta tramitação o furo direcional deve ultrapassar a área de preservação permanente (APP) (considera-se APP uma faixa marginal de 30 m de largura, a cada lado do curso d'água, medida a partir do seu nível mais alto).

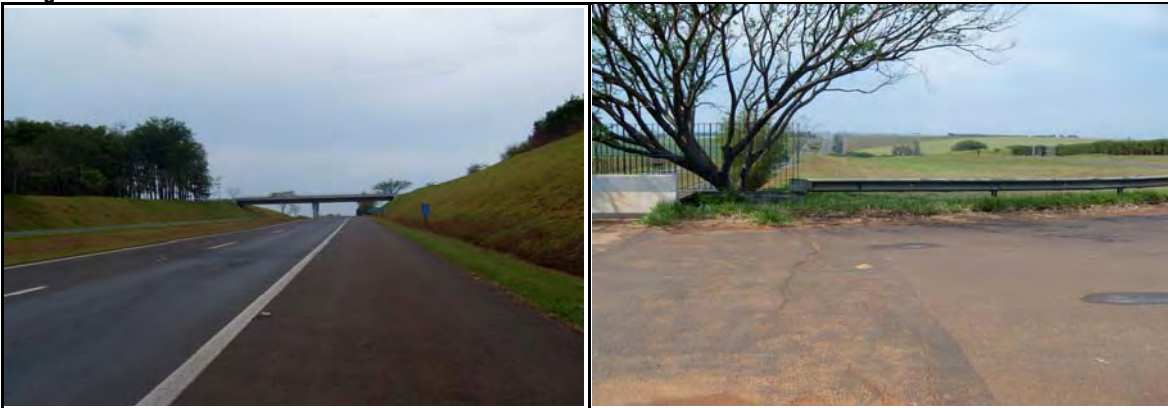
Poliduto	Município	Rodovia	Km
Leste	Pindorama	SP 310	371,8
Tipo de Interferência			
Coordenadas Geográficas S 21° 13' 44.94" W 48° 54' 38.64" Altitude 556 m	Data de Inspeção 30/8/2008	Cadastrador Nilo	Interferência nº EL210 Viaduto

FD - A travessia sob o viaduto será feita pelo método não destrutivo de furo direcional. Extensão estimada 30 m. Profundidade 2 m. Para elaboração do plano de furo será necessário consultar o projeto civil do viaduto, de forma a evitar interferências como bases ou estacas. O plano de furo deverá contemplar a integridade do talude existente.

FD - A travessia do acesso à rodovia será feita pelo método não destrutivo de furo direcional. Extensão estimada 30 m. Profundidade 2,5 m. A concessionária rodoviária não permite abrir vala no pavimento do leito carroçável do acesso.

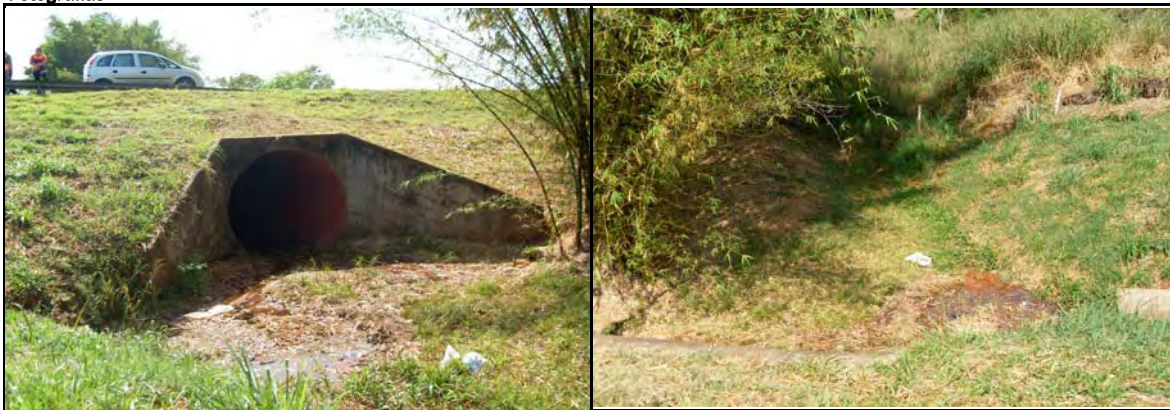
Coordenadas Geográficas	Data de Inspeção	Cadastrador	Interferência nº EL211
S 21° 14' 07.98" W 48° 54' 14.94" Altitude 538 m	30/8/2008	Nilo	Córrego comnascente

FD - A travessia do córrego será feita pelo método não destrutivo de furo direcional. Extensão estimada 40 m. Profundidade 2,5 m abaixo do leito do córrego. Necessidade de tramitação no DEPRN.
Para evitar esta tramitação o furo direcional deve ultrapassar a área de preservação permanente (APP) (considera-se APP uma faixa marginal de 30 m de largura, a cada lado do curso d'água, medida a partir do seu nível mais alto).

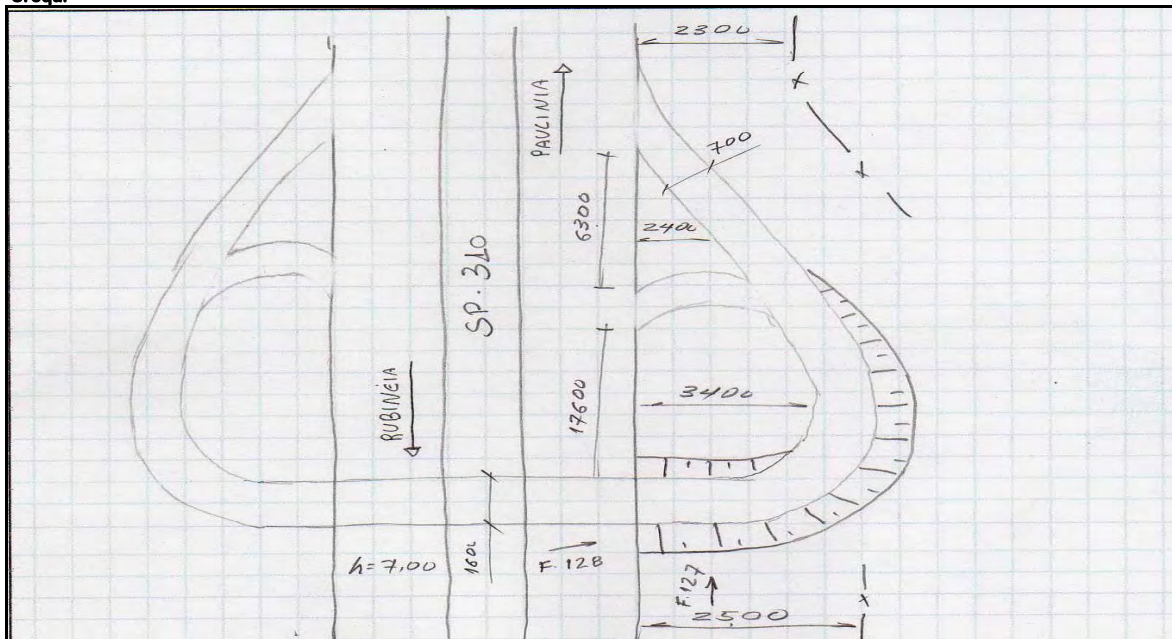
Croqui

Coordenadas Geográficas S 21° 14' 35.22" W 48° 53' 46.32" Altitude 537 m	Data de Inspeção 30/8/2008	Cadastrador Nilo	Interferência nº EL212 Retorno inferior
---	--------------------------------------	----------------------------	---

VA - O retorno deverá ser contornado pelo lado externo dos acessos usando o método destrutivo de vala aberta.

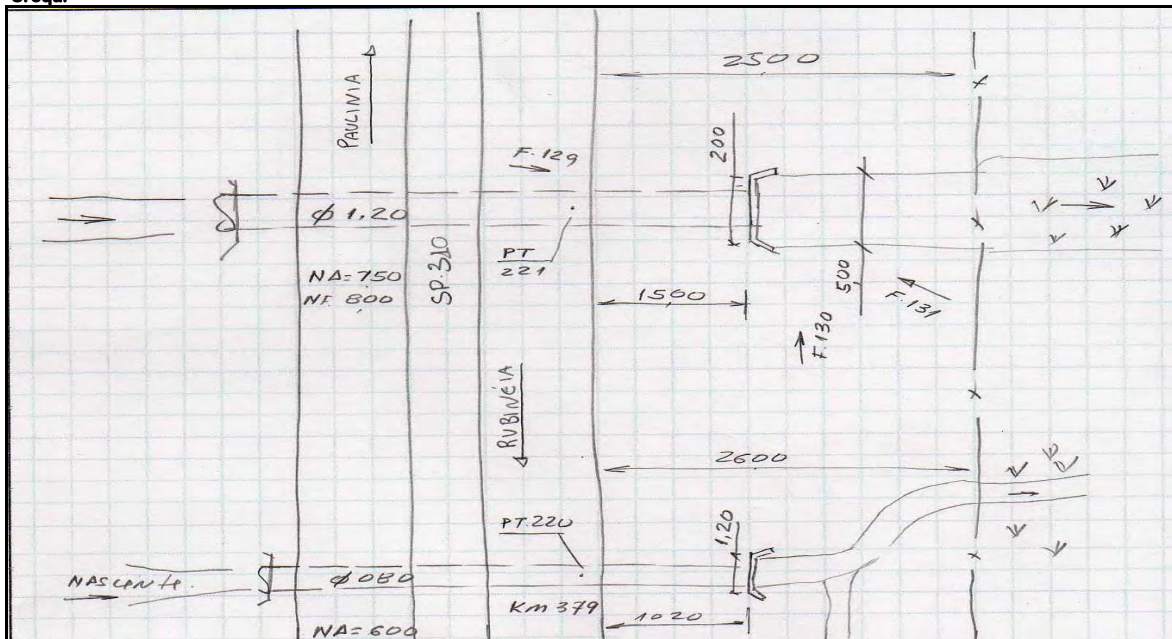
Croqui

Coordenadas Geográficas S 21° 14' 51.66" W 48° 53' 29.16" Altitude 523 m	Data de Inspeção 30/8/2008	Cadastrador Nilo	Interferência nº EL213 Córrego
---	--------------------------------------	----------------------------	--

FD - A travessia do córrego será feita pelo método não destrutivo de furo direcional. Extensão estimada 40 m. Profundidade 2,5 m abaixo do leito do córrego. Necessidade de tramitação no DEPRN.
Para evitar esta tramitação o furo direcional deve ultrapassar a área de preservação permanente (APP) (considera-se APP uma faixa marginal de 30 m de largura, a cada lado do curso d'água, medida a partir do seu nível mais alto).

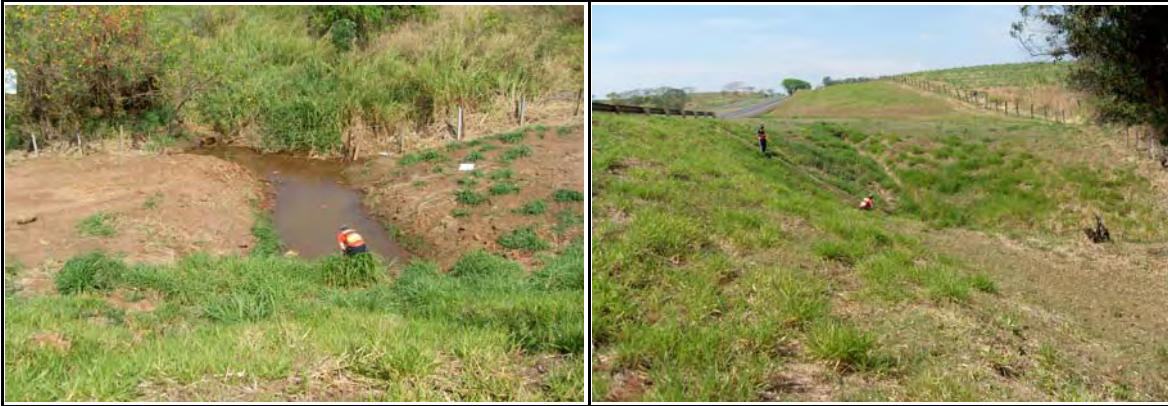
Coordenadas Geográficas	Data de Inspeção	Cadastrador	Interferência nº EL214
S 21° 14' 59.7" W 48° 53' 19.86" Altitude 524 m	30/8/2008	Nilo	Córrego

FD - A travessia do córrego será feita pelo método não destrutivo de furo direcional. Extensão estimada 40 m. Profundidade 2,5 m abaixo do leito do córrego. Necessidade de tramitação no DEPRN.
Para evitar esta tramitação o furo direcional deve ultrapassar a área de preservação permanente (APP) (considera-se APP uma faixa marginal de 30 m de largura, a cada lado do curso d'água, medida a partir do seu nível mais alto).

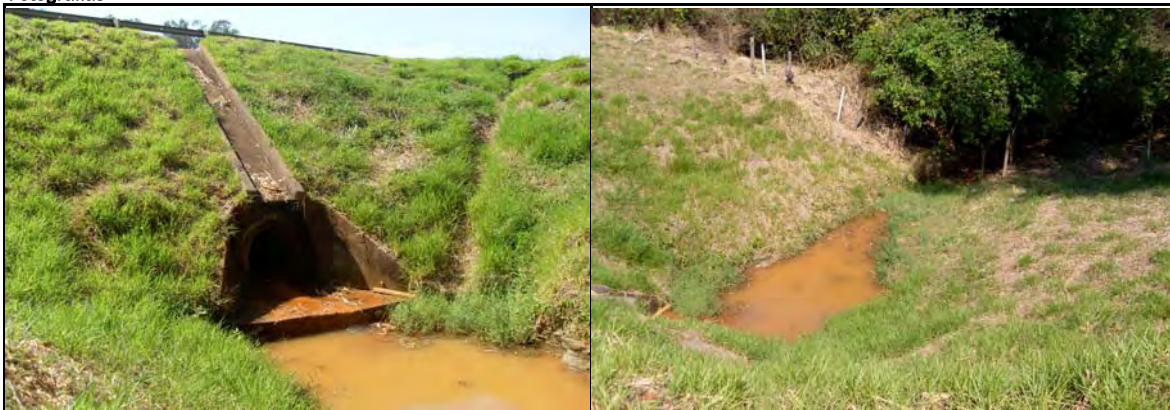
Coordenadas Geográficas	Data de Inspeção	Cadastrador	Interferência nº EL215
S 21° 15' 13.44" W 48° 53' 06.6" Altitude 527 m	30/8/2008	Nilo	Córrego

FD - A travessia do córrego será feita pelo método não destrutivo de furo direcional. Extensão estimada 40 m. Profundidade 2,5 m abaixo do leito do córrego. Necessidade de tramitação no DEPRN.
Para evitar esta tramitação o furo direcional deve ultrapassar a área de preservação permanente (APP) (considera-se APP uma faixa marginal de 30 m de largura, a cada lado do curso d'água, medida a partir do seu nível mais alto).

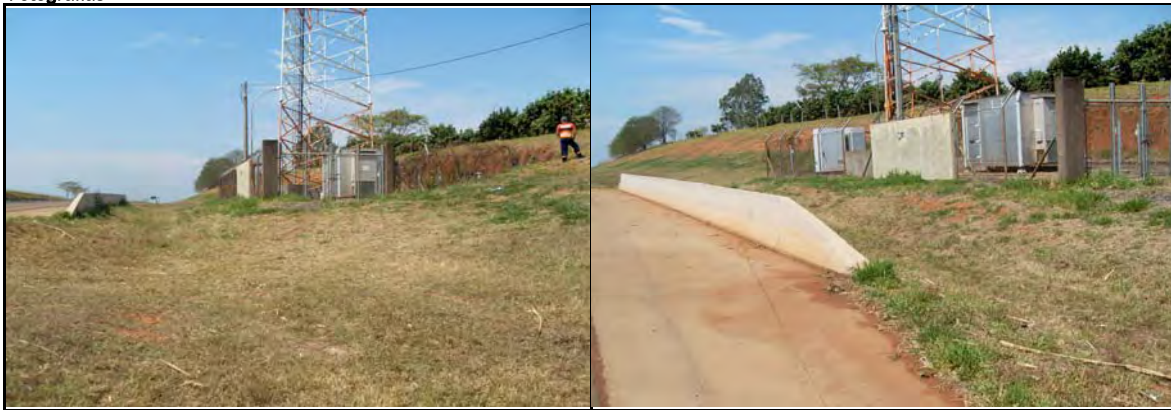
Coordenadas Geográficas S 21° 16' 17.22" W 48° 52' 00.18" Altitude 578 m	Data de Inspeção 30/8/2008	Cadastrador Nilo	Interferência n° EL216 Antena Celular
---	--------------------------------------	----------------------------	---

VA - As torres e demais edificações da concessionária rodoviária deverão ser contornada por fora, usando o método destrutivo de vala aberta. Deverá ser verificada a presença de zapatas junto às fundações da antena, que possam interferir com abertura da vala.

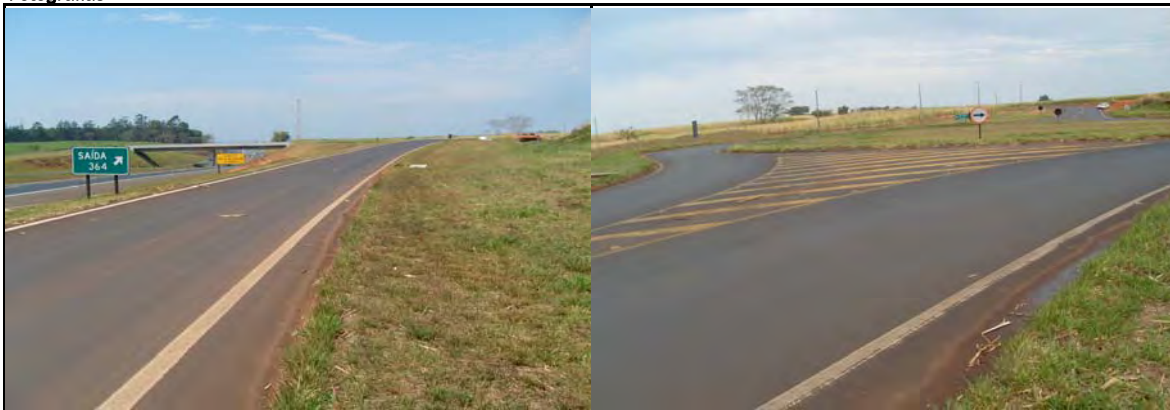
Coordenadas Geográficas	Data de Inspeção	Cadastrador	Interferência nº EL217
S 21° 16' 36.36" W 48° 51' 39.78" Altitude 571 m	30/8/2008	Nilo	Retorno superior

FD + VA - A travessia da estrada que cruza com a rodovia será feita pelo método não destrutivo de furo direcional. Extensão estimada 30 m. Profundidade 2,5 m. A concessionária rodoviária não permite abrir vala no pavimento do leito carroçável. A travessia deve ser realizada no extremo do trevo. O restante do traçado dentro do trevo deve acompanhar o contorno externo das alças, usando o método destrutivo de vala aberta.

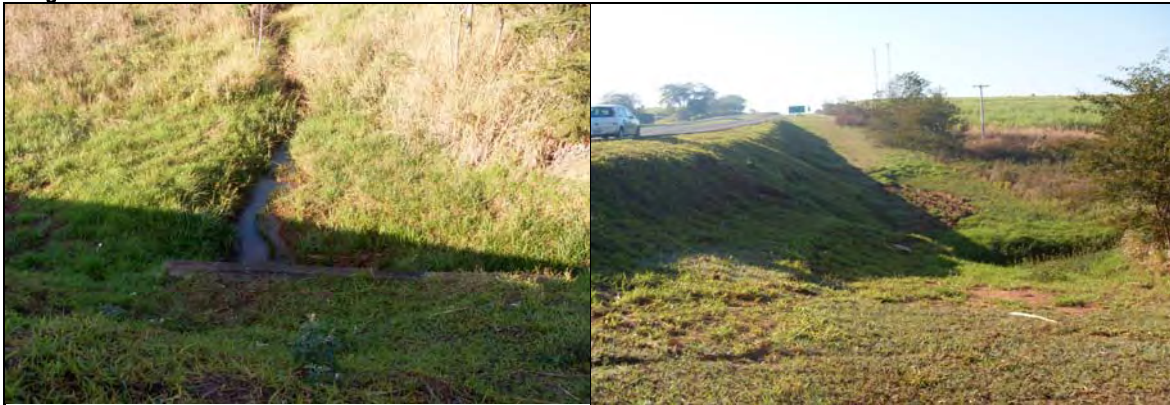
Interferência nº EL239

Córrego

VA - A travessia será feita pelo método destrutivo de vala aberta, sobre o córrego canalizado. A espessura da cobertura existente sobre as canalizações do córrego permite instalar o tubo enterrado nesta cobertura.

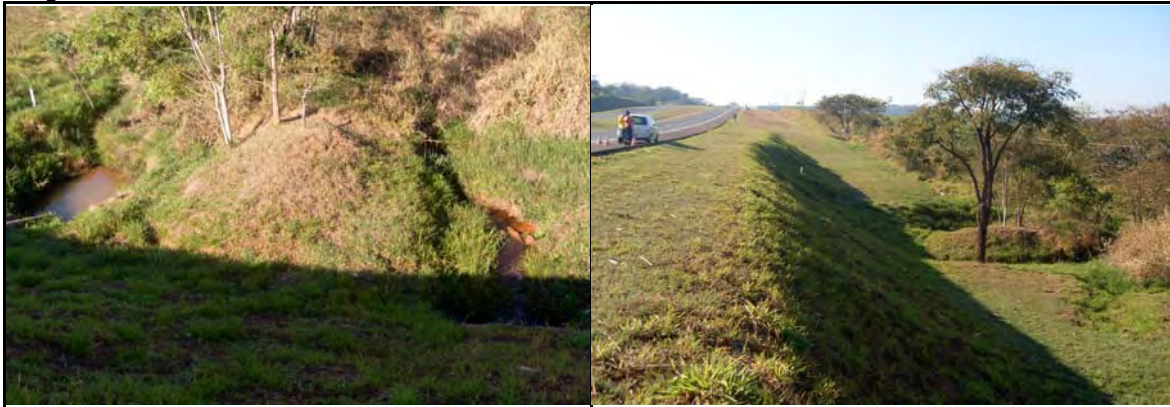
Interferência n° EL240

Córrego

VA - A travessia será feita pelo método destrutivo de vala aberta, sobre o córrego canalizado. A espessura da cobertura existente sobre as canalizações do córrego permite instalar o tubo enterrado nesta cobertura.

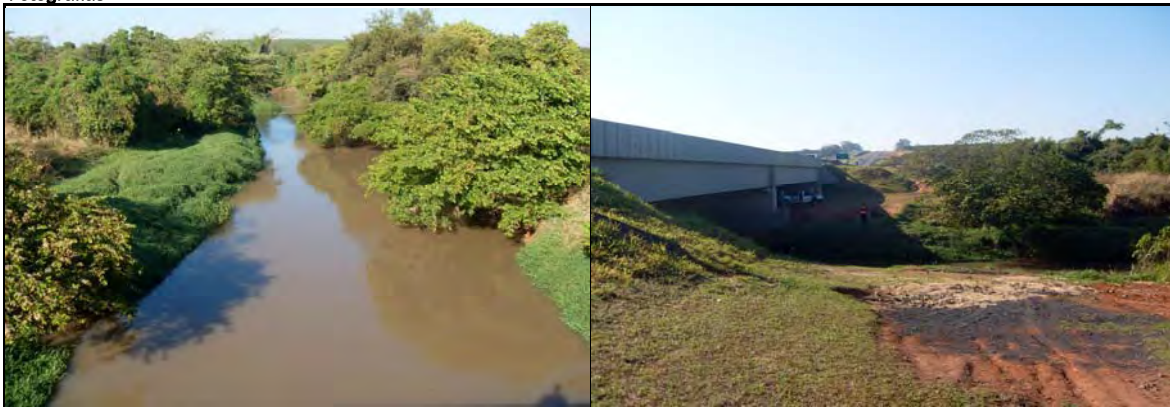
Interferência nº EL241

Rio

FD - A travessia do rio será feita pelo método não destrutivo de furo direcional. Extensão estimada 80 m. Profundidade 2,5 m abaixo do leito do rio. Necessidade de tramitação no DEPRN.
Para evitar esta tramitação o furo direcional deve ultrapassar a área de preservação permanente (APP) (considera-se APP uma faixa marginal de 50 m de largura, a cada lado do curso d'água, medida a partir do seu nível mais alto).

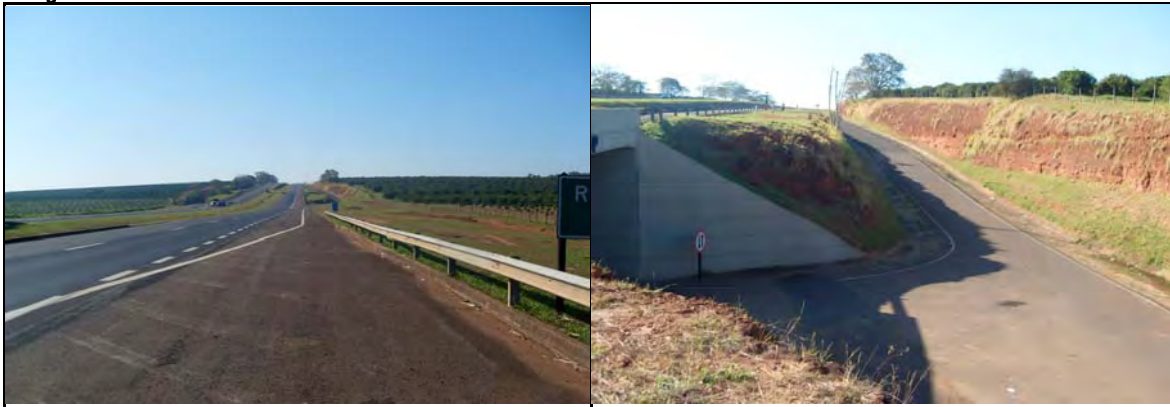
Interferência nº EL242

Retorno inferior

VA - O retorno deverá ser contornado pelo lado externo dos acessos usando o método destrutivo de vala aberta.

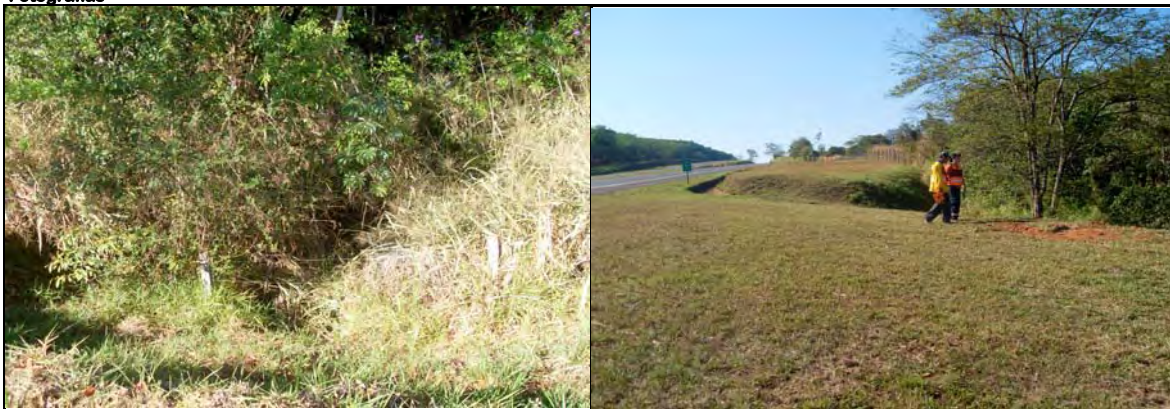
Interferência nº EL243

Córrego

VA - A travessia será feita pelo método destrutivo de vala aberta, sobre o córrego canalizado. A espessura da cobertura existente sobre as canalizações do córrego permite instalar o tubo enterrado nesta cobertura.

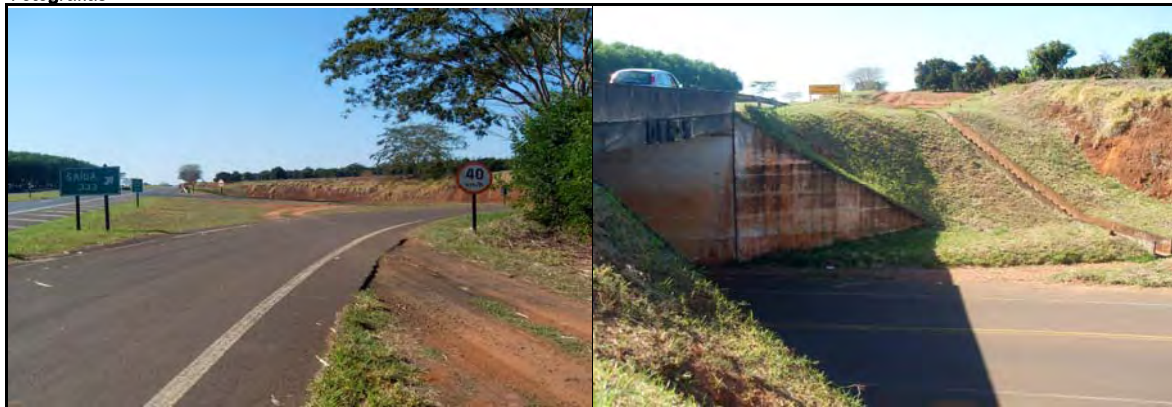
Interferência nº EL244

retorno inferior

VA - O retorno deverá ser contornado pelo lado externo dos acessos usando o método destrutivo de vala aberta.

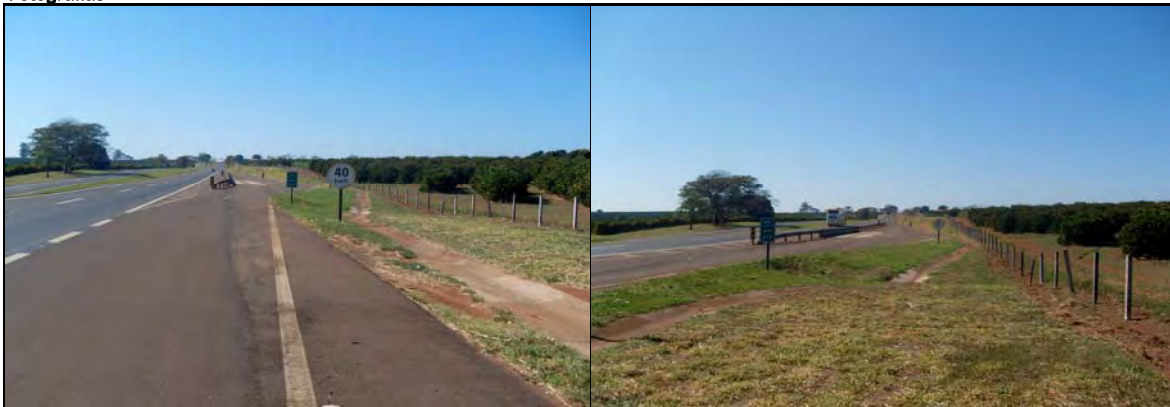
Interferência n° EL245

Balança

VA - A praça da balança deverá ser contornada por fora, usando o método destrutivo de vala aberta.

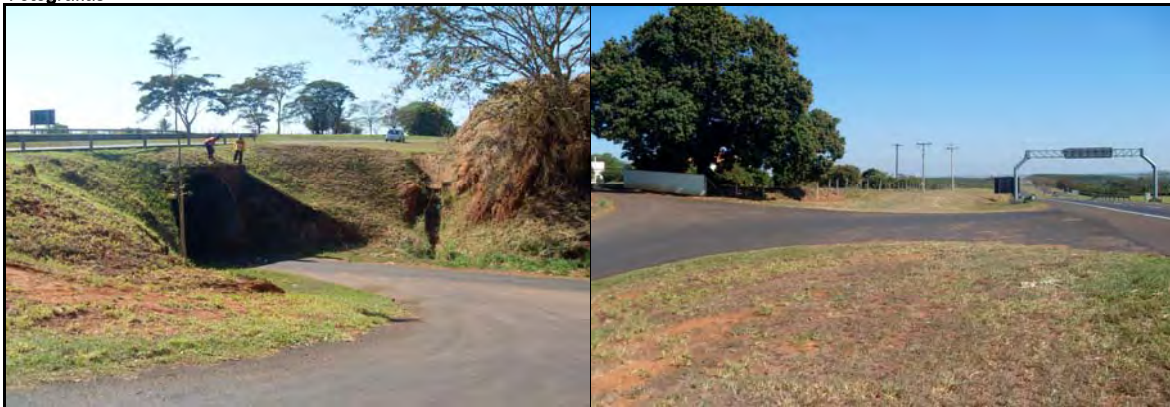
Interferência nº EL246

Passagem inferior

FD + VA - A travessia das ruas que chegam no retorno serão feitas pelo método não destrutivo de furo direcional. Extensão estimada 20 m. Profundidade 2,5 m. A concessionária rodoviária não permite abrir vala no pavimento do leito carroçável. As travessias devem ser realizadas no extremo do trevo. O restante do traçado dentro do trevo deve acompanhar o contorno externo das alças, usando o método destrutivo de vala aberta.

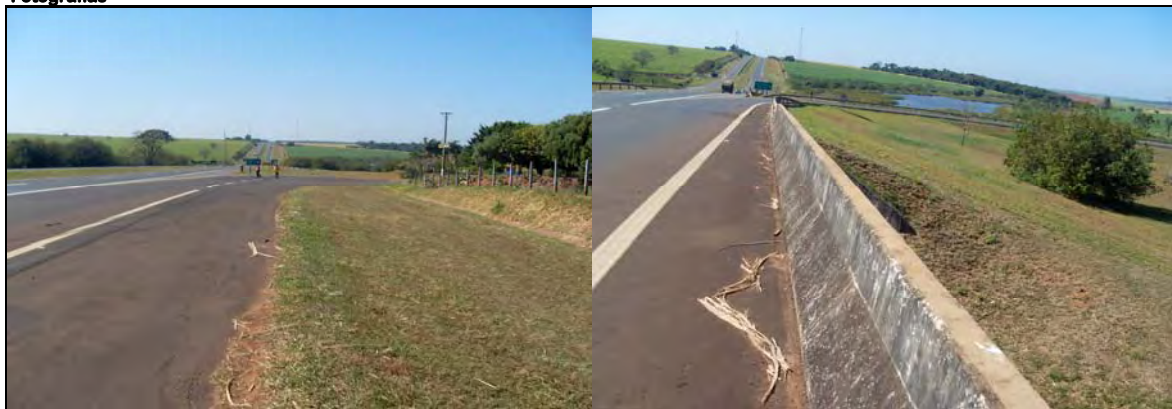
Interferência nº 247

Saída 329 - Itápolis e Taquaritinga
Trevo Adail Nunes da Silva

Retorno Inferior

FD + VA - A travessia da estrada central que cruza com a rodovia será feita pelo método não destrutivo de furo direcional. Extensão estimada 50 m. Profundidade 2,5 m. A concessionária rodoviária não permite abrir vala no pavimento do leito carroçável. A travessia deve ser realizada no extremo do trevo. O restante do traçado dentro do trevo deve acompanhar o contorno externo das alças, usando o método destrutivo de vala aberta.

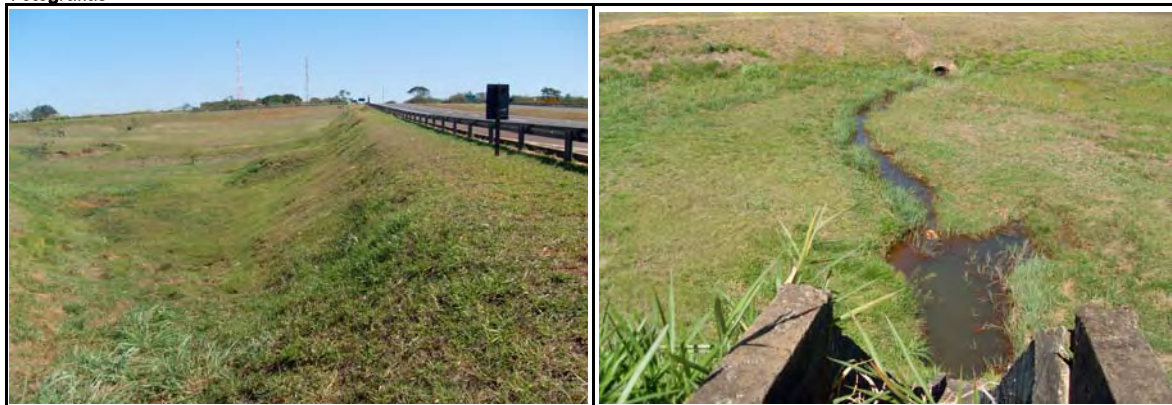
Interferência n° 248

Córrego

FD - A travessia do córrego será feita pelo método não destrutivo de furo direcional. Extensão estimada 40 m. Profundidade 2,5 m abaixo do leito do córrego. Necessidade de tramitação no DEPRN.

Para evitar esta tramitação o furo direcional deve ultrapassar a área de preservação permanente (APP) (considera-se APP uma faixa marginal de 30 m de largura, a cada lado do curso d'água, medida a partir do seu nível mais alto).

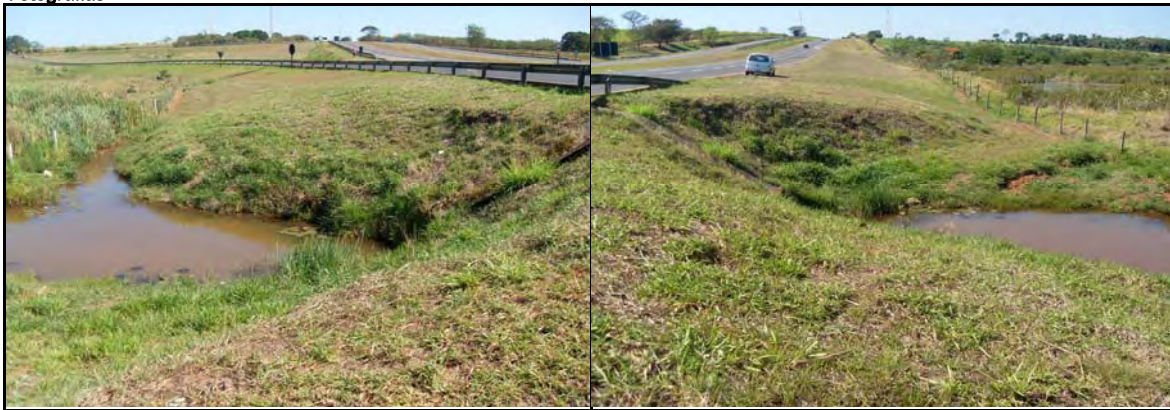
Interferência nº EL249

Córrego final retorno

FD - A travessia do córrego será feita pelo método não destrutivo de furo direcional. Extensão estimada 20 m. Profundidade 2,5 m abaixo do leito do córrego. Necessidade de tramitação no DEPRN.
Para evitar esta tramitação o furo direcional deve ultrapassar a área de preservação permanente (APP) (considera-se APP uma faixa marginal de 30 m de largura, a cada lado do curso d'água, medida a partir do seu nível mais alto).

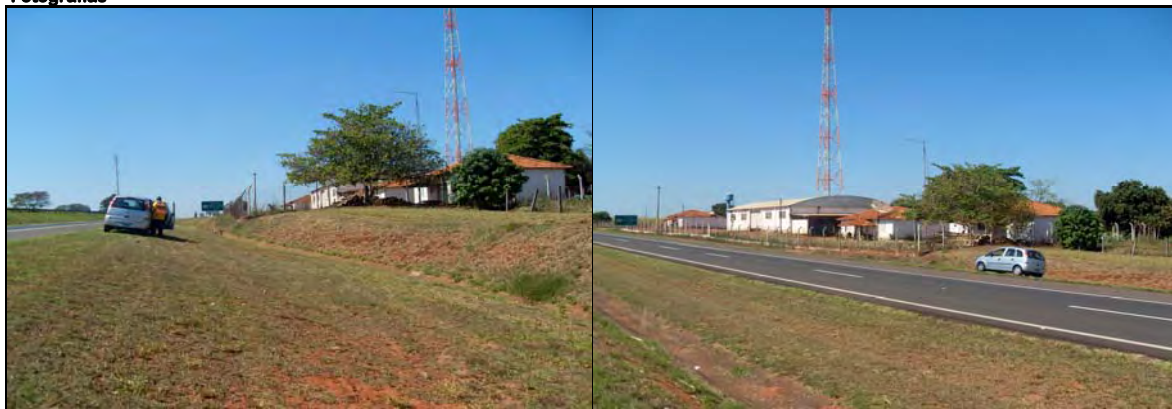
Interferência nº 250

Residencias

VA - No trecho da faixa de domínio invadido por particulares o treçado deverá contornar pelo lado interno usando o método destrutivo de vala aberta.
--

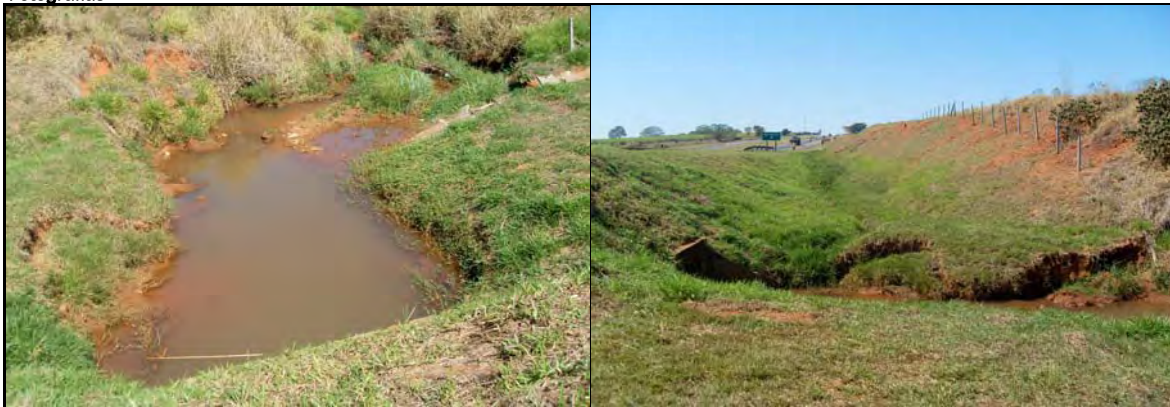
Interferência nº EL251

Rio

FD - A travessia do córrego será feita pelo método não destrutivo de furo direcional. Extensão estimada 40 m. Profundidade 2,5 m abaixo do leito do córrego. Necessidade de tramitação no DEPRN.
Para evitar esta tramitação o furo direcional deve ultrapassar a área de preservação permanente (APP) (considera-se APP uma faixa marginal de 30 m de largura, a cada lado do curso d'água, medida a partir do seu nível mais alto).

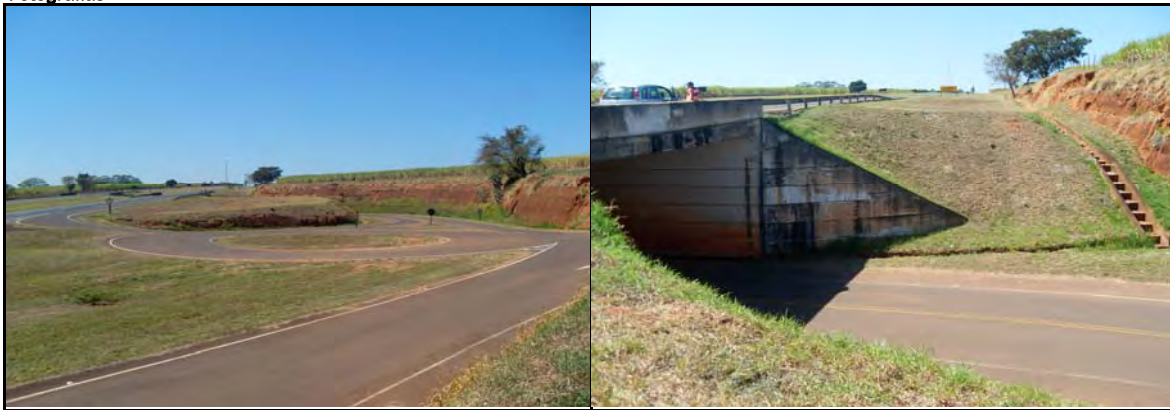
Interferência nº EL252

Retorno inferior

FD + VA - A travessia da rua que chega no retorno será feita pelo método não destrutivo de furo direcional. Extensão estimada 20 m. Profundidade 2 m. O restante do traçado do retorno deve acompanhar o contorno externo das alças, usando o método destrutivo de vala aberta.

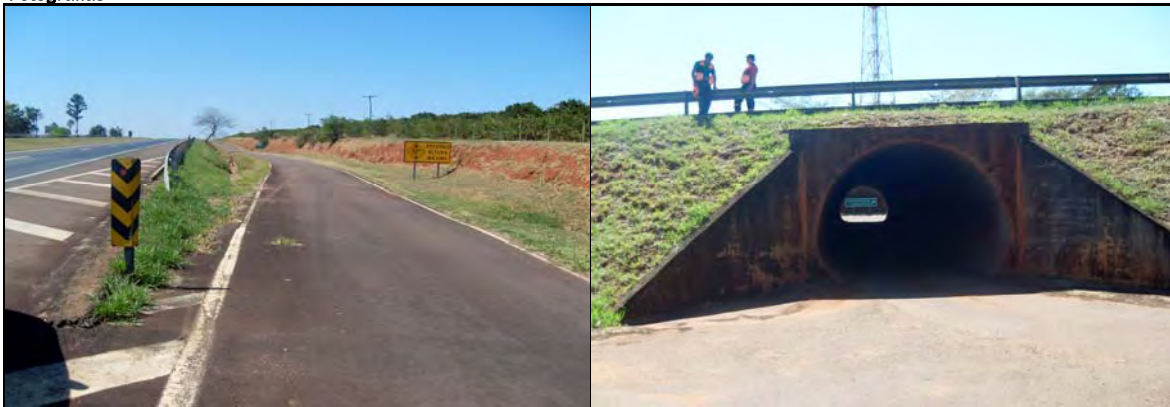
Coordenadas Geográficas S 21° 30' 04.5" W 48° 33' 43.8" Altitude 565 m	Data de Inspeção 31/8/2008	Cadastrador Nilo	Interferência nº EL253 Retorno inferior
---	--------------------------------------	----------------------------	---

VA - O retorno deverá ser contornado pelo lado externo dos acessos usando o método destrutivo de vala aberta.

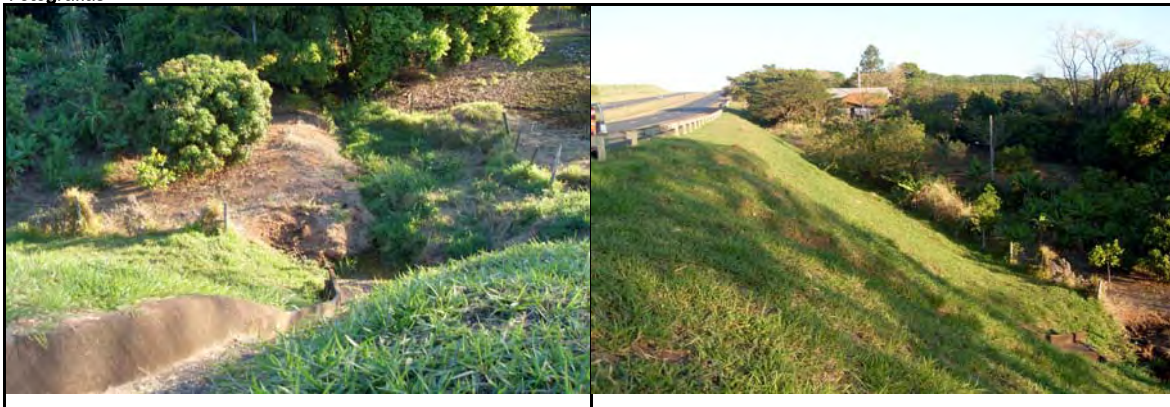
Fotografias

Interferência nº EL279

Córrego

FD - A travessia do córrego será feita pelo método não destrutivo de furo direcional. Extensão estimada 40 m. Profundidade 2,5 m abaixo do leito do córrego. Necessidade de tramitação no DEPRN.
Para evitar esta tramitação o furo direcional deve ultrapassar a área de preservação permanente (APP) (considera-se APP uma faixa marginal de 30 m de largura, a cada lado do curso d'água, medida a partir do seu nível mais alto).

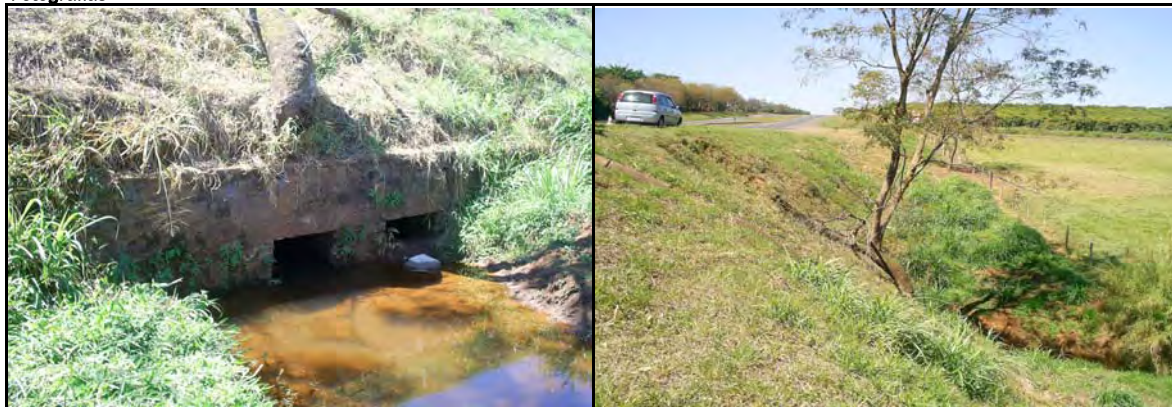
Fotografias

Interferência nº EL280

Rio

VA - A travessia será feita pelo método destrutivo de vala aberta, sobre o córrego canalizado. A espessura da cobertura existente sobre as canalizações do córrego permite instalar o tubo enterrado nesta cobertura.

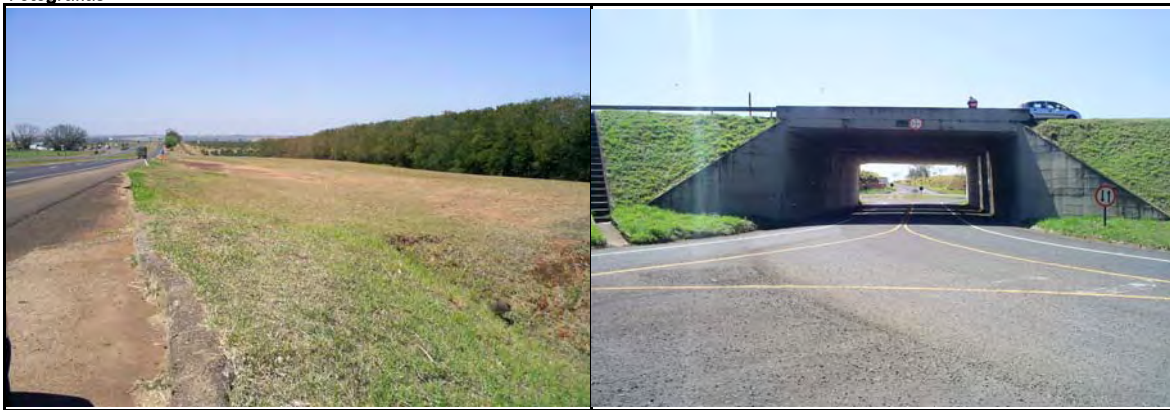
Fotografias

Interferência nº EL281

Retorno inferior

VA - O retorno deverá ser contornado pelo lado externo dos acessos usando o método destrutivo de vala aberta.
