RELATÓRIO INDIVIDUAL DE INSPEÇÃO DOS TIPOS DE INTERFERÊNCIA

Poliduto	Município	Rodovia	Km
Leste	Catanduva	SP 310	380
Tipo de interferência			
Coordenadas Geográficas	Data de Inspeção	Cadastrador	Interferência n° EL201
S 21° 10' 34.02" W 48° 57' 58.32" Altitude 535 m	30/8/2008	Nilo	Nascente

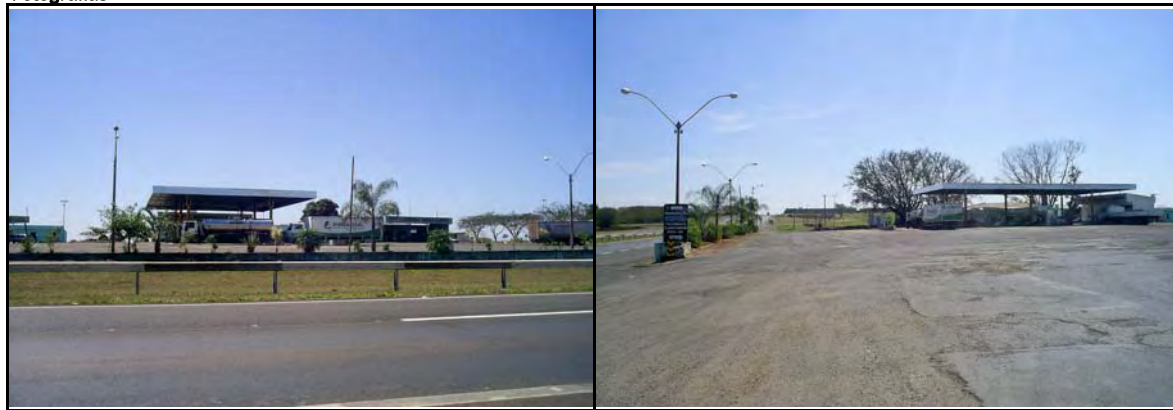
Fotografias

Posto Barra Limpa - Lado oposto ao polduto

FD + VA - A travessia das alças de acesso ao posto será feita pelo método não destrutivo de furo direcional. Extensão estimada 30 m (por alça). Profundidade 2,5 m. A concessionária rodoviária não permite abrir vala no pavimento do leito carroçável do acesso. O resto do trecho será executado com vala aberta, mantendo o traçado dentro do limite da faixa de domínio (sem invadir a propriedade do posto).

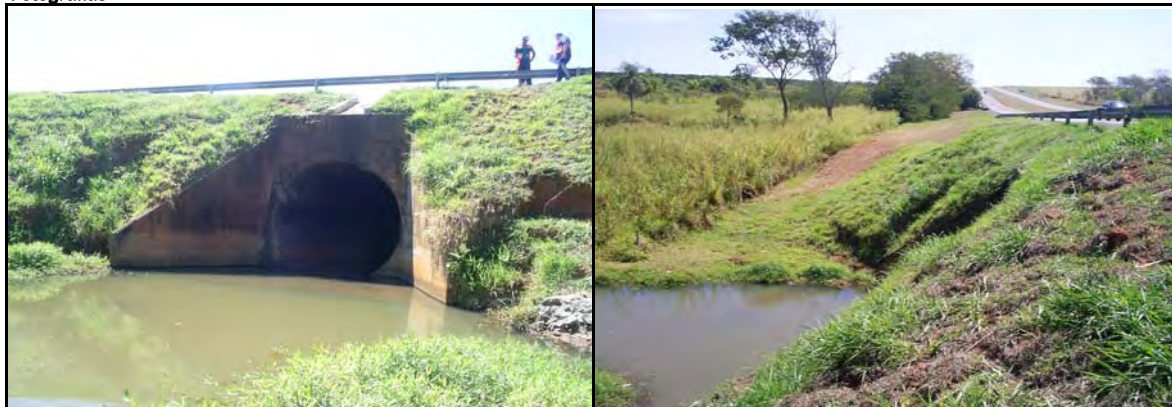
Fotografias

Interferência nº EL283

Rio

FD - A travessia do córrego será feita pelo método não destrutivo de furo direcional. Extensão estimada 80 m. Profundidade 2,5 m abaixo do leito do córrego. Necessidade de tramitação no DEPRN.
Para evitar esta tramitação o furo direcional deve ultrapassar a área de preservação permanente (APP) (considera-se APP uma faixa marginal de 30 m de largura, a cada lado do curso d'água, medida a partir do seu nível mais alto).

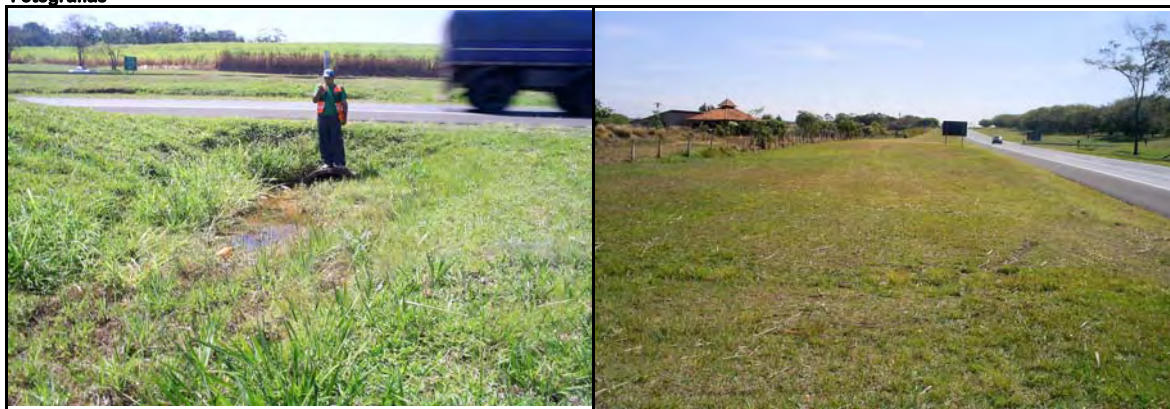
Fotografias

Interferência nº EL284

Córrego

FD - A travessia do córrego será feita pelo método não destrutivo de furo direcional. Extensão estimada 30 m. Profundidade 2,5 m abaixo do leito do córrego. Necessidade de tramitação no DEPRN.

Para evitar esta tramitação o furo direcional deve ultrapassar a área de preservação permanente (APP) (considera-se APP uma faixa marginal de 30 m de largura, a cada lado do curso d'água, medida a partir do seu nível mais alto).

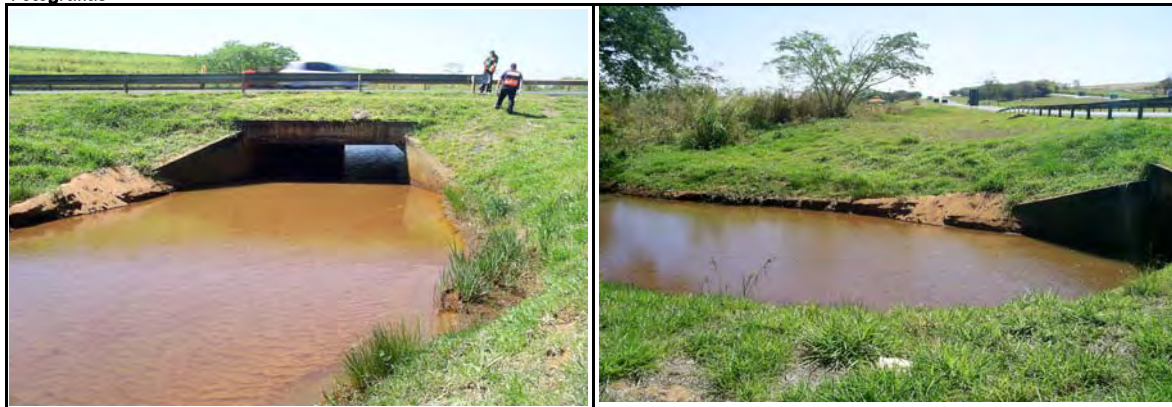
Fotografias

Interferência nº EL285

Rio

FD - A travessia do córrego será feita pelo método não destrutivo de furo direcional. Extensão estimada 30 m. Profundidade 2,5 m abaixo do leito do córrego. Necessidade de tramitação no DEPRN.

Para evitar esta tramitação o furo direcional deve ultrapassar a área de preservação permanente (APP) (considera-se APP uma faixa marginal de 30 m de largura, a cada lado do curso d'água, medida a partir do seu nível mais alto).

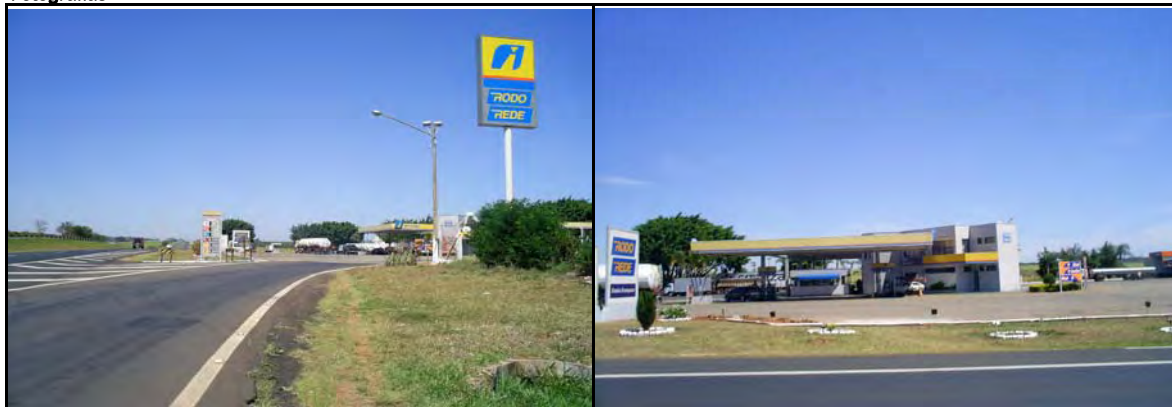
Fotografias

Interferência nº EL286

Posto combustivel

FD + VA - A travessia das alças de acesso ao posto será feita pelo método não destrutivo de furo direcional. Extensão estimada 30 m (por alça). Profundidade 2,5 m. A concessionária rodoviária não permite abrir vala no pavimento do leito carroçável do acesso. O resto do trecho será executado com vala aberta, mantendo o traçado dentro do limite da faixa de domínio (sem invadir a propriedade do posto).

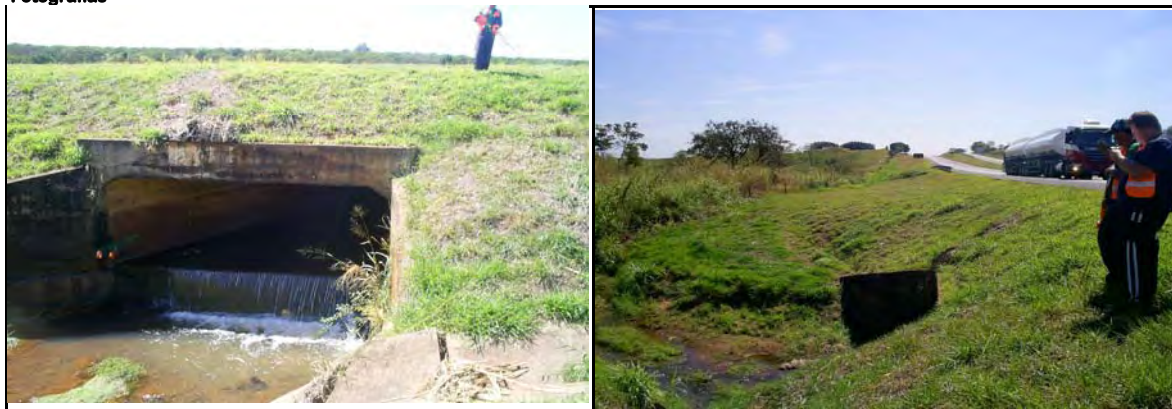
Fotografias

Interferência nº EL287

Rio

FD + VA - A travessia do córrego será feita pelo método não destrutivo de furo direcional. Extensão estimada 50 m. Profundidade 2,5 m abaixo do leito do córrego. Necessidade de tramitação no DEPRN.

Para evitar esta tramitação o furo direcional deve ultrapassar a área de preservação permanente (APP) (considera-se APP uma faixa marginal de 30 m de largura, a cada lado do curso d'água, medida a partir do seu nível mais alto).

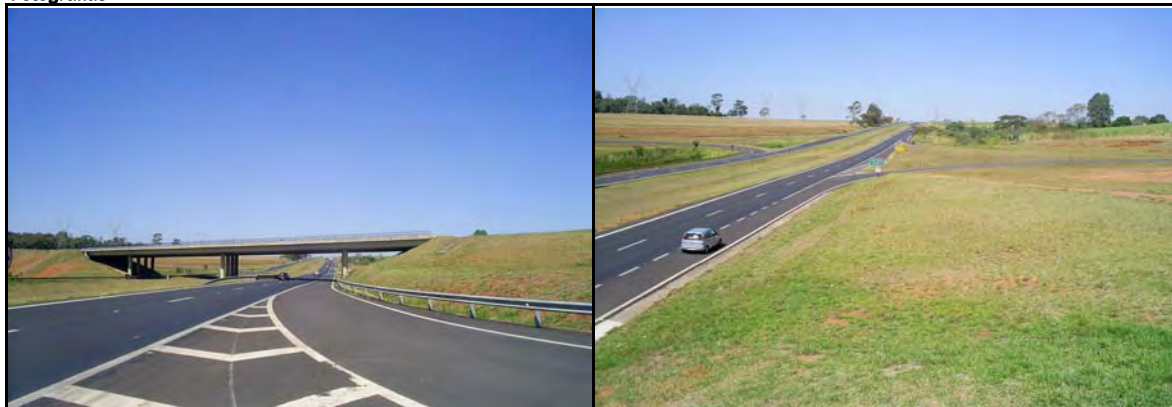
Fotografias

Interferência nº EL288

Viaduto

FD + VA - A travessia da estrada central será feita pelo método não destrutivo de furo direcional. Extensão estimada 50 m. Profundidade 2,5 m. A concessionária rodoviária não permite abrir vala no pavimento do leito carroçável do acesso. A travessia deve ser realizada no extremo do trevo. O restante do traçado dentro do trevo deve acompanhar o contorno externo das alças, usando o método destrutivo de vala aberta.

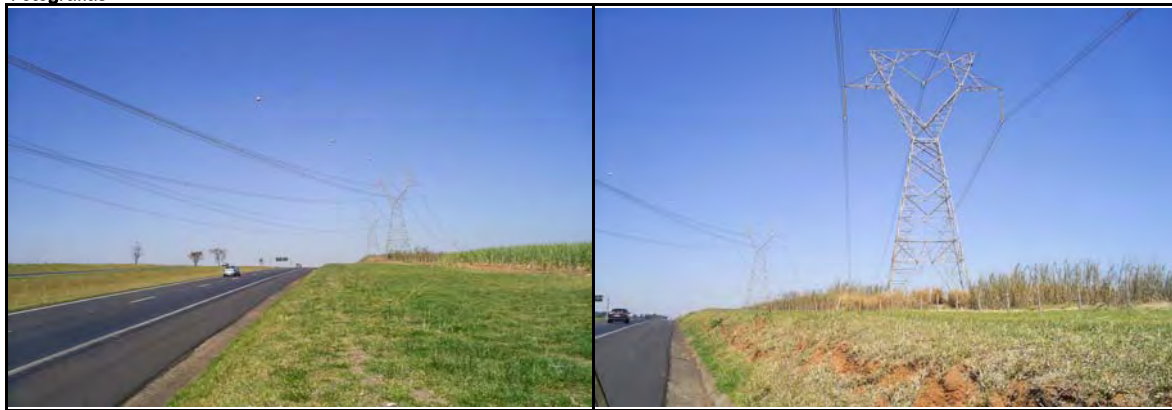
Fotografias

9 cabos energizados - 2 sinalização

VA - A travessia da faixa da Linha de Transmissão de Energia Elétrica será feita pelo método destrutivo de vala aberta. A necessidade ou não de medidas mitigadoras, e o tipo de medida, será determinado, na época do projeto executivo, através de um Estudo de Interferências Elétricas que contemple todas características elétricas da LT e da resistividade do solo no local.

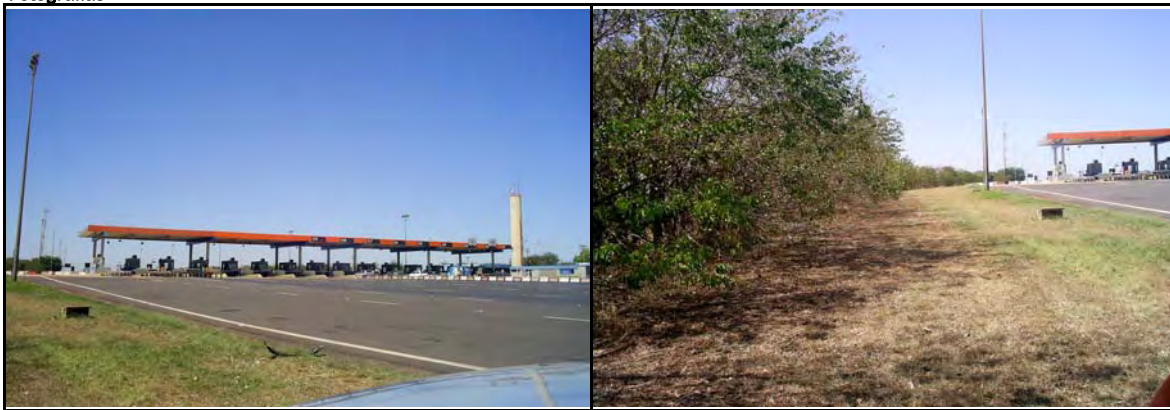
Fotografias

Interferência nº 290
Pedágio

VA - A praça do pedágio deverá ser contornada usando o método destrutivo de vala aberta.
