RELATÓRIO INDIVIDUAL DE INSPEÇÃO DOS TIPOS DE INTERFERÊNCIA

Poliduto	Município	Rodovia	Km
Leste	Rubinéia	SP 320	631,4

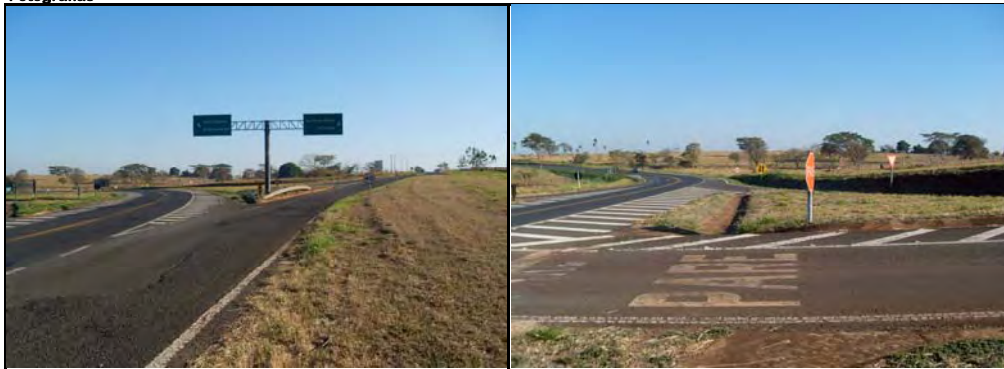
FOTO 203

FD + VA - A travessia da estrada central que cruza com a rodovia será feita pelo método não destrutivo de furo direcional. Extensão estimada 80 m (para as duas vias). Profundidade 2,5 m. A concessionária rodoviária não permite abrir vala no pavimento do leito carroçável. A travessia deve ser realizada no extremo do trevo. O restante do traçado dentro do trevo deve acompanhar o contorno externo das alças, usando o método destrutivo de vala aberta

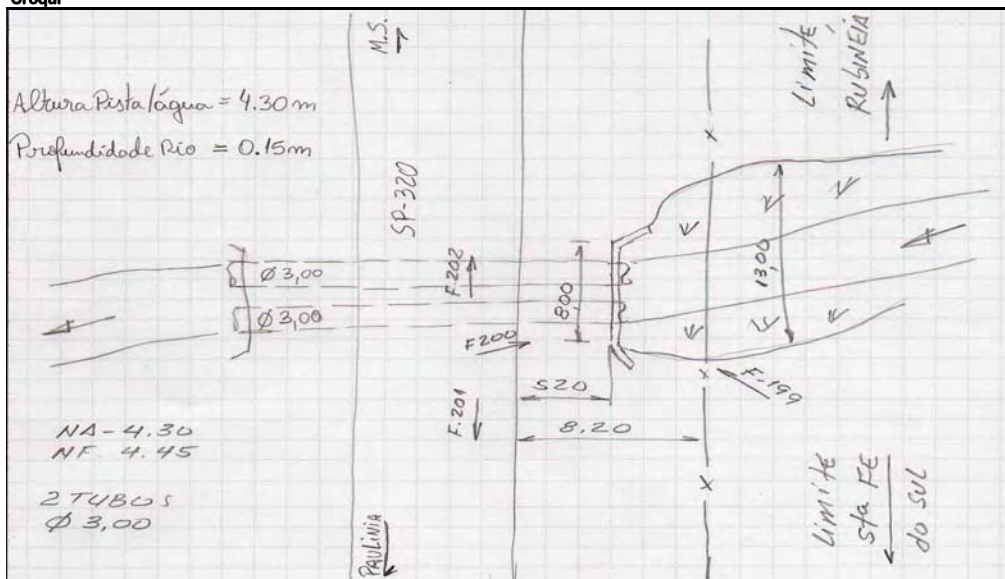
Croqui

Coordenadas Geográficas	Data de Inspeção	Cadastrador	Interferência nº EL02
S 20° 09' 10.68" W 50° 56' 31.26" Altitude 369 m	24/8/2008	Nilo	Rio

FD - A travessia do córrego será feita pelo método não destrutivo de furo direcional. Extensão estimada 100 m. Profundidade 2,5 m abaixo do leito do córrego. Necessidade de tramitação no DEPRN.

Para evitar esta tramitação o furo direcional deve ultrapassar a área de preservação permanente (APP) (considera-se APP uma faixa marginal de 50 m de largura, a cada lado do curso d'água, medida a partir do seu nível mais alto).

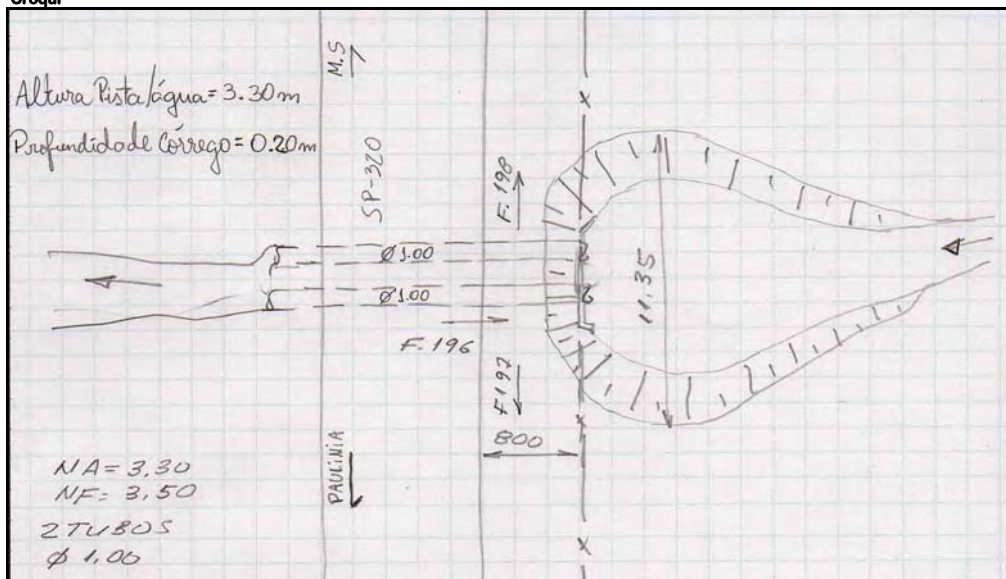
Croqui

Coordenadas Geográficas	Data de Inspeção	Cadastrador	Interferência n° EL03
S 20° 09' 18,3" W 50° 56' 32,16" Altitude 359 m	24/8/2008	Nilo	Córrego

FD - A travessia do córrego será feita pelo método não destrutivo de furo direcional. Extensão estimada 80 m. Profundidade 2,5 m abaixo do leito do córrego. Necessidade de tramitação no DEPRN.
Para evitar esta tramitação o furo direcional deve ultrapassar a área de preservação permanente (APP) (considera-se APP uma faixa marginal de 50 m de largura, a cada lado do curso d'água, medida a partir do seu nível mais alto).

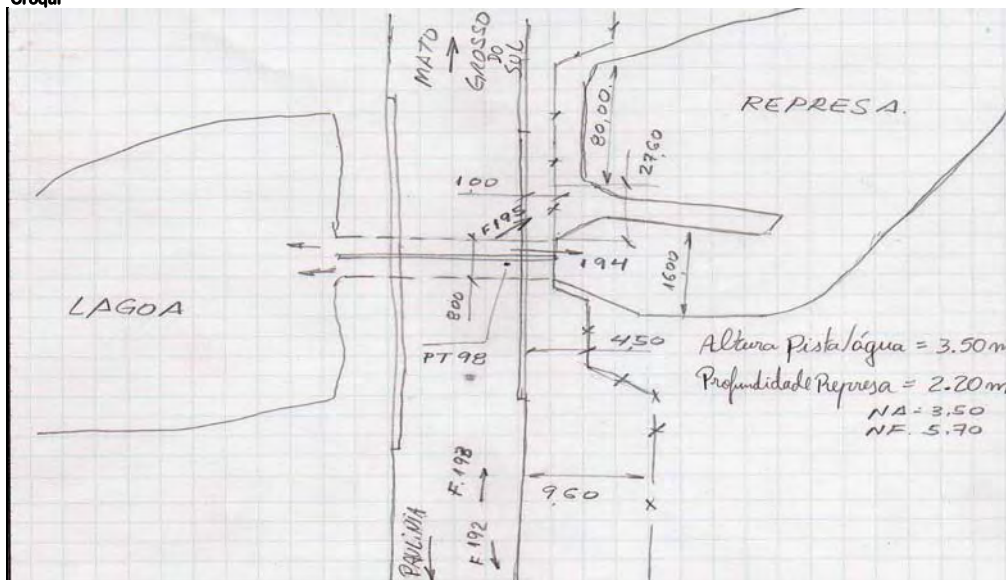
Croqui

Coordenadas Geográficas	Data de Inspeção	Cadastrador	Interferência nº EL04
S 20° 10' 19.74" W 50° 57' 00.48" Altitude 342 m	23/8/2008	Nilo	Rio

FD - A travessia do reservatório será feita pelo método não destrutivo de furo direcional. Extensão estimada 120 m. Profundidade 2,5 m abaixo do leito. Necessidade de tramitação no DEPRN.

Para evitar esta tramitação o furo direcional deve ultrapassar a área de preservação permanente (APP) (considera-se área de preservação permanente uma faixa marginal do reservatório de 15 m de largura, medida a partir do nível mais alto do reservatório).

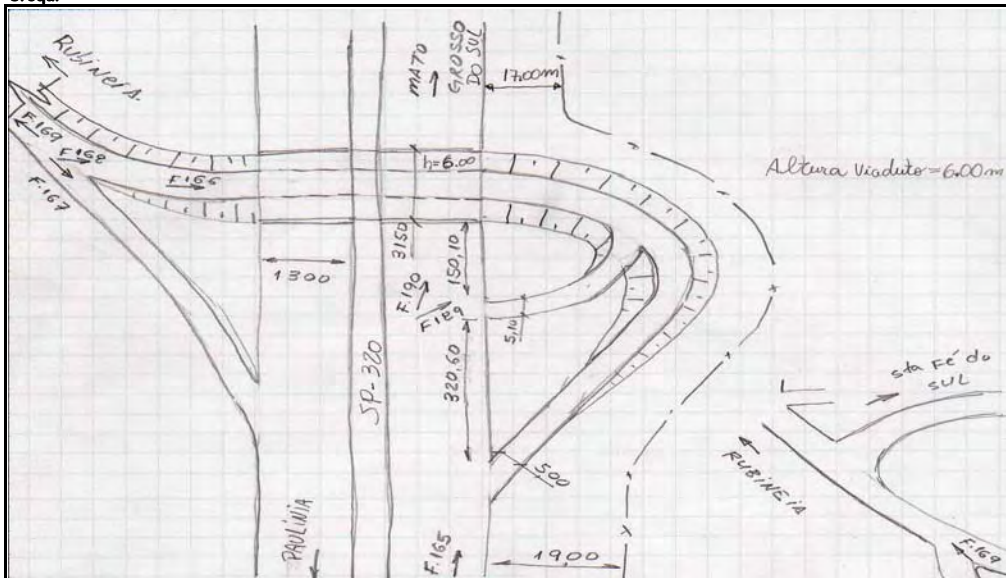
Croqui

Coordenadas Geográficas	Data de Inspeção	Cadastrador	Interferência nº EL05
S 20° 11' 02.46" W 50° 56' 31.38" Altitude 392 m	23/8/2008	Nilo	Retorno inferior

VA - O retorno deverá ser contornado pelo lado externo dos acessos usando o método destrutivo de vala aberta

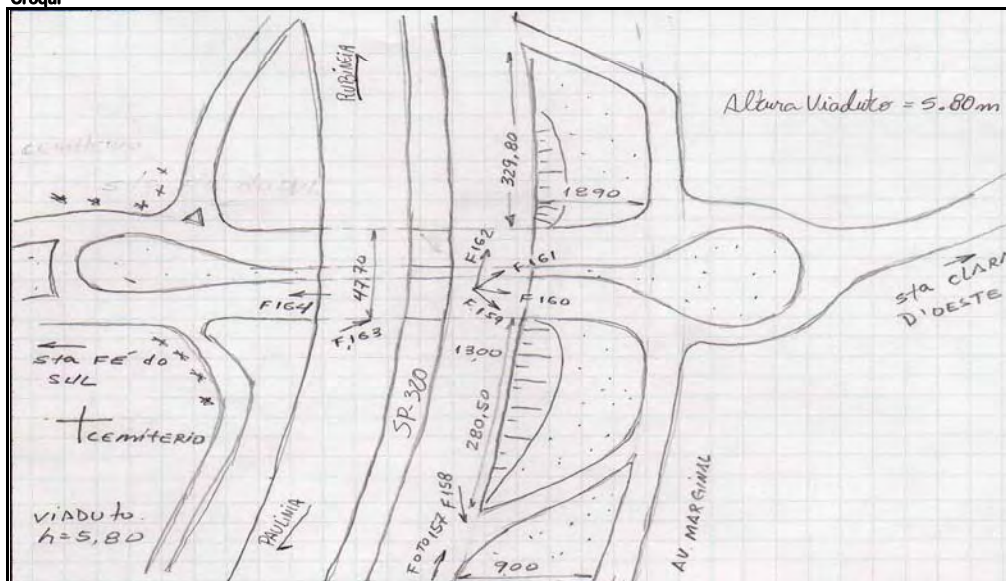
Croqui

Coordenadas Geográficas S 20° 11' 15.66" W 50° 55' 16.38" Altitude 424 m	Data de Inspeção 23/8/2008	Cadastrador Nilo	Interferência nº EL06 Retorno inferior
---	--------------------------------------	----------------------------	--

FD + VA - A travessia do local do leito carroçável da estrada que chega no retorno será feita pelo método não destrutivo de furo direcional. Extensão estimada 40 m. Profundidade 2 m. A concessionária rodoviária não permite abrir vala no pavimento do leito carroçável do retorno. O restante do traçado do retorno deve acompanhar o contorno externo das alças, usando o método destrutivo de vala aberta.

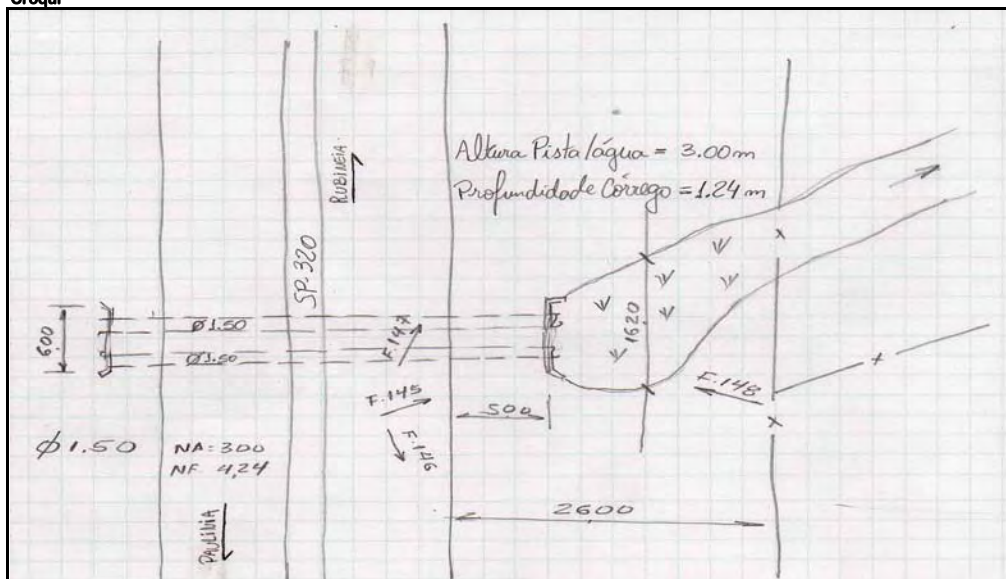
Croqui

Coordenadas Geográficas	Data de Inspeção	Cadastrador	Interferência n° EL09
S 20° 12' 07.14" W 50° 52' 28.86" Altitude 422 m	23/8/2008	Nilo	Córrego com Brejo

FD - A travessia do córrego será feita pelo método não destrutivo de furo direcional. Extensão estimada 50 m. Profundidade 2,5 m abaixo do leito do córrego. Necessidade de tramitação no DEPRN.

Para evitar esta tramitação o furo direcional deve ultrapassar a área de preservação permanente (APP) (considera-se APP uma faixa marginal de 30 m de largura, a cada lado do curso d'água, medida a partir do seu nível mais alto).

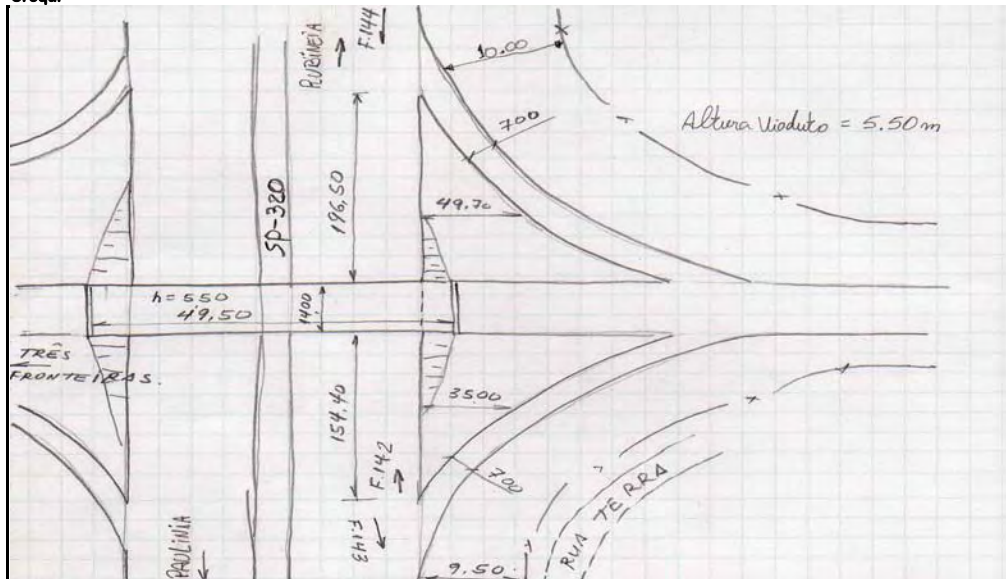
Croqui

Coordenadas Geográficas	Data de Inspeção	Cadastrador	Interferência n° EL10
S 20° 12' 17.7" W 50° 51' 19.44" Altitude 432 m	23/8/2008	Nilo	Viaduto

FD - A travessia sob o viaduto será feita pelo método não destrutivo de furo direcional. Extensão estimada 30 m. Profundidade 2 m. Para elaboração do plano de furo será necessário consultar o projeto civil do viaduto, de forma a evitar interferências como bases ou estacas. O plano de furo deverá contemplar a integridade do talude existente.

FD - A travessia do acesso à rodovia será feita pelo método não destrutivo de furo direcional. Extensão estimada 30 m. Profundidade 2,5 m. A concessionária rodoviária não permite abrir vala no pavimento do leito carroçável do acesso.

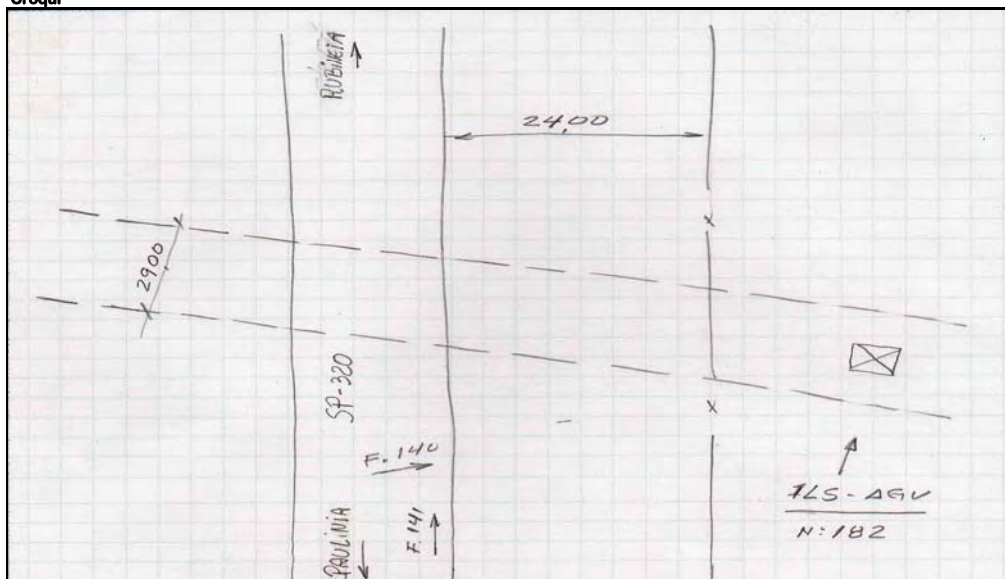
Croqui

Coordenadas Geográficas	Data de Inspeção	Cadastrador	Interferência nº EL11
S 20° 13' 04.68" W 50° 48' 32.94" Altitude 416 m	23/8/2008	Nilo	Linha de transmissão

VA - A travessia da faixa da Linha de Transmissão de Energia Elétrica será feita pelo método destrutivo de vala aberta. A necessidade ou não de medidas mitigadoras, e o tipo de medida, será determinado, na época do projeto executivo, através de um Estudo de Interferências Elétricas que contemple todas características elétricas da LT e da resistividade do solo no local

12 CABOS ENERGIZADOS E 2 CABOS DE SINALIZAÇÃO

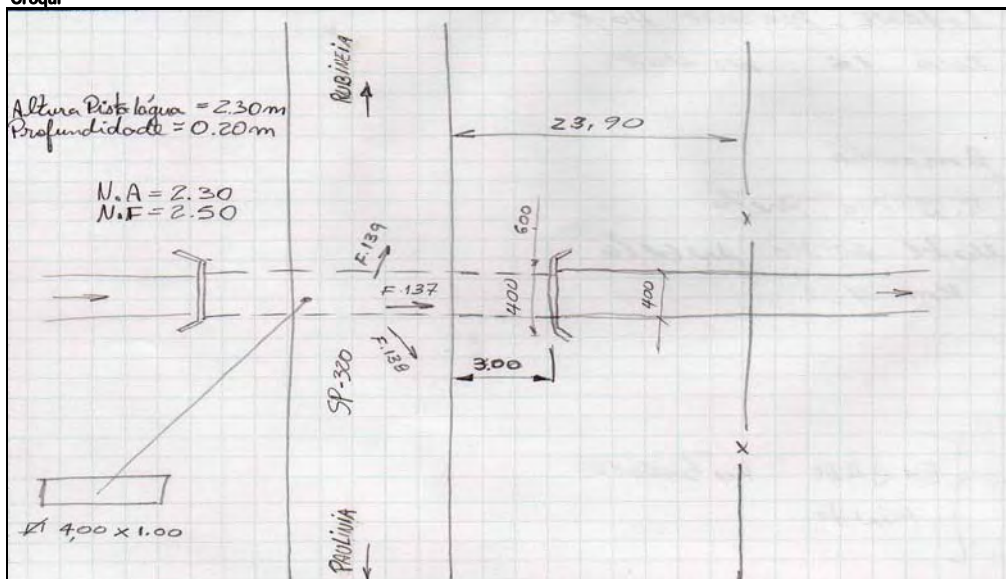
Croqui

Coordenadas Geográficas	Data de Inspeção	Cadastrador	Interferência nº EL12
S 20° 13' 07.68" W 50° 48' 08.28" Altitude 406 m	23/8/2008	Nilo	Córrego

FD - A travessia do córrego será feita pelo método não destrutivo de furo direcional. Extensão estimada 30 m. Profundidade 2,5 m abaixo do leito do córrego. Necessidade de tramitação no DEPRN.
Para evitar esta tramitação o furo direcional deve ultrapassar a área de preservação permanente (APP) (considera-se APP uma faixa marginal de 30 m de largura, a cada lado do curso d'água, medida a partir do seu nível mais alto).

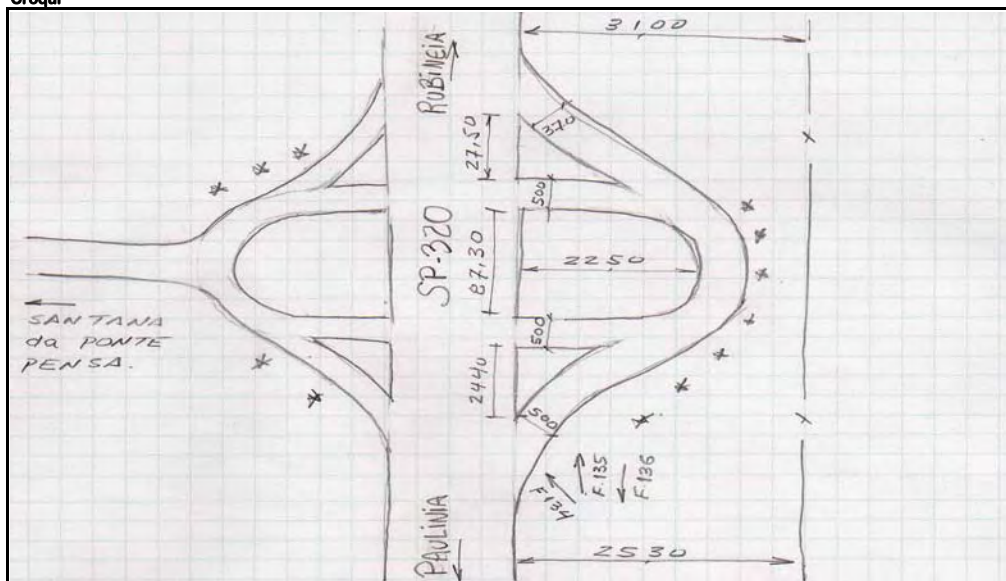
Croqui

Coordenadas Geográficas S 20° 13' 09.3" W 50° 47' 18.84" Altitude 442 m	Data de Inspeção 23/8/2008	Cadastrador Nilo	Interferência nº EL13 Trevo em nível
--	--------------------------------------	----------------------------	--

VA - O traçado dentro do trevo deve acompanhar o contorno externo das alças, usando o método destrutivo de vala aberta

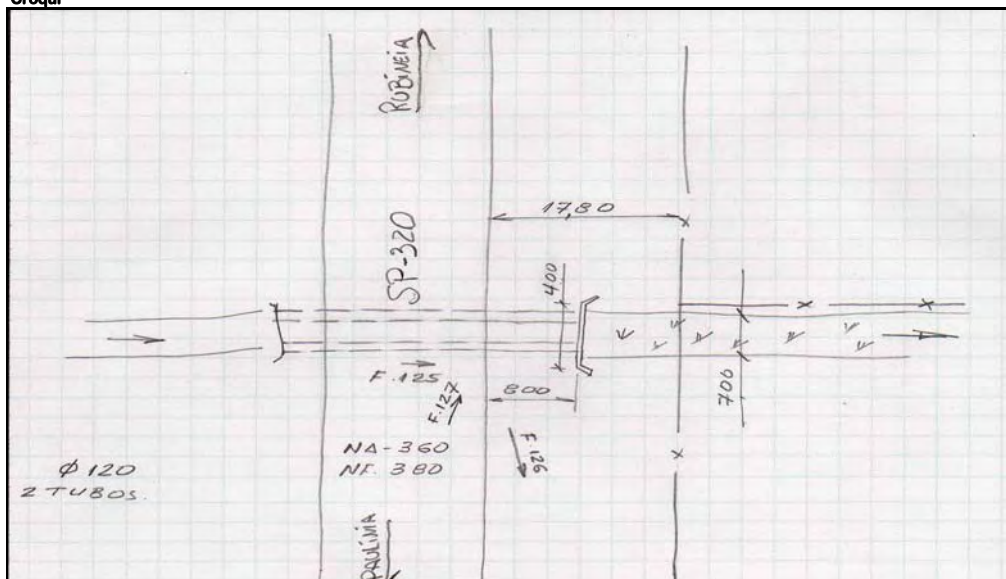
Croqui

Coordenadas Geográficas	Data de Inspeção	Cadastrador	Interferência n° EL16
S 20° 13' 16.68" W 50° 44' 24.42" Altitude 436 m	23/8/2008	Nilo	Córrego

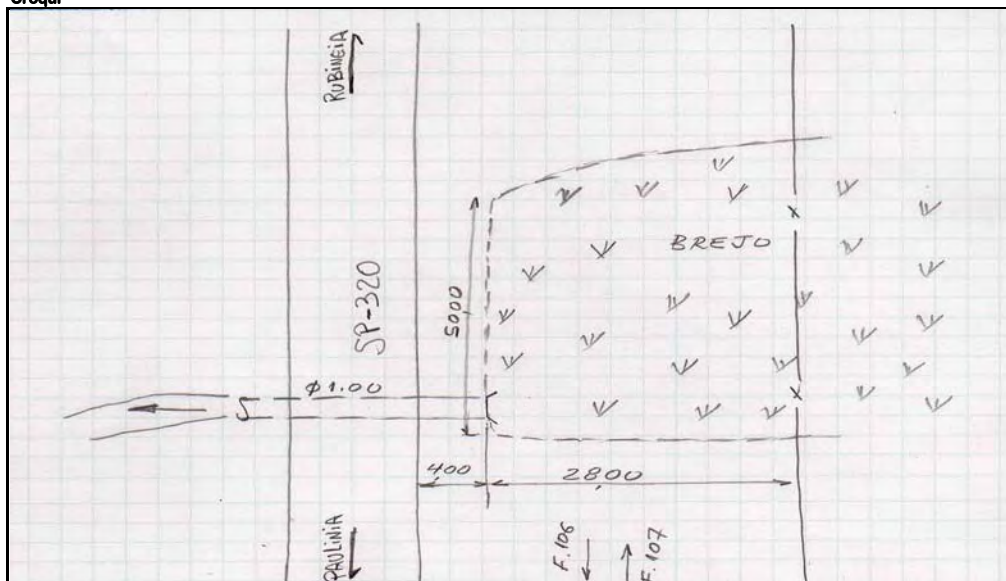
Croqui

Coordenadas Geográficas	Data de Inspeção	Cadastrador	Interferência nº EL24
S 20° 14' 13.08" W 50° 38' 08.28" Altitude 432 m	23/8/2008	Nilo	Córrego com Brejo

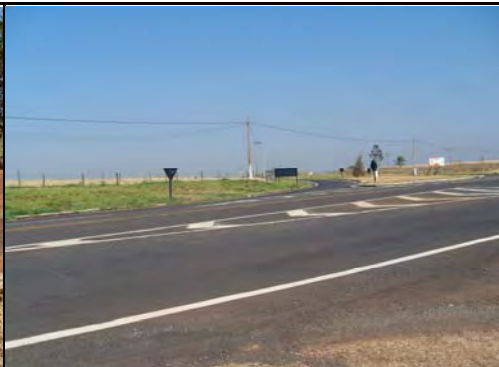
FOTO 100

VA - O retorno (trevo) deverá ser contornado pelo lado externo dos acessos usando o método destrutivo de vala aberta;

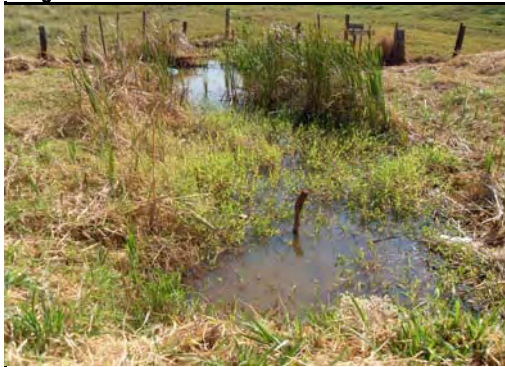
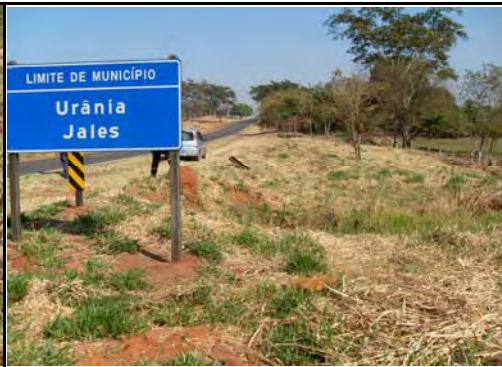
FOTO 97

FD - A travessia do córrego e brejo será feita pelo método não destrutivo de furo direcional. Extensão estimada 80 m. Profundidade 2,5 m abaixo do leito do córrego. Necessidade de tramitação no DEPRN.
Para evitar esta tramitação o furo direcional deve ultrapassar a área de preservação permanente (APP) (considera-se APP uma faixa marginal de 30 m de largura, a cada lado do curso d'água, medida a partir do seu nível mais alto).

Limite de município Urânia / Jales

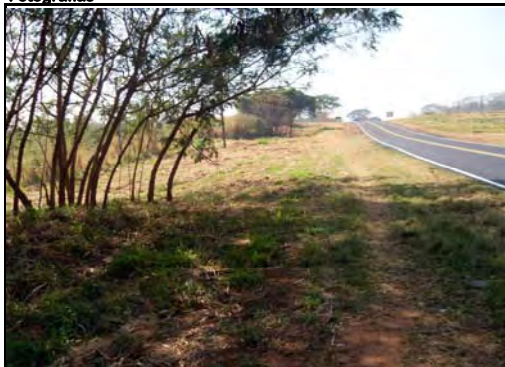
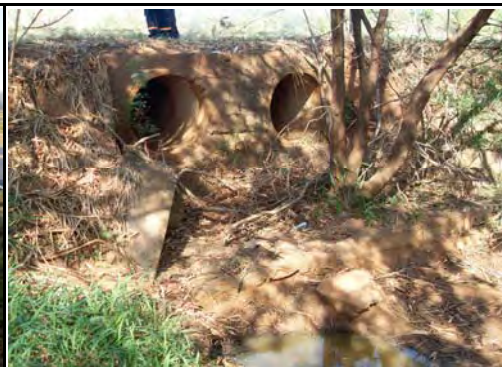
FOTO 94

FD - A travessia do córrego será feita pelo método não destrutivo de furo direcional. Extensão estimada 40 m. Profundidade 2,5 m abaixo do leito do córrego. Necessidade de tramitação no DEPRN.
Para evitar esta tramitação o furo direcional deve ultrapassar a área de preservação permanente (APP) (considera-se APP uma faixa marginal de 30 m de largura, a cada lado do curso d'água, medida a partir do seu nível mais alto).

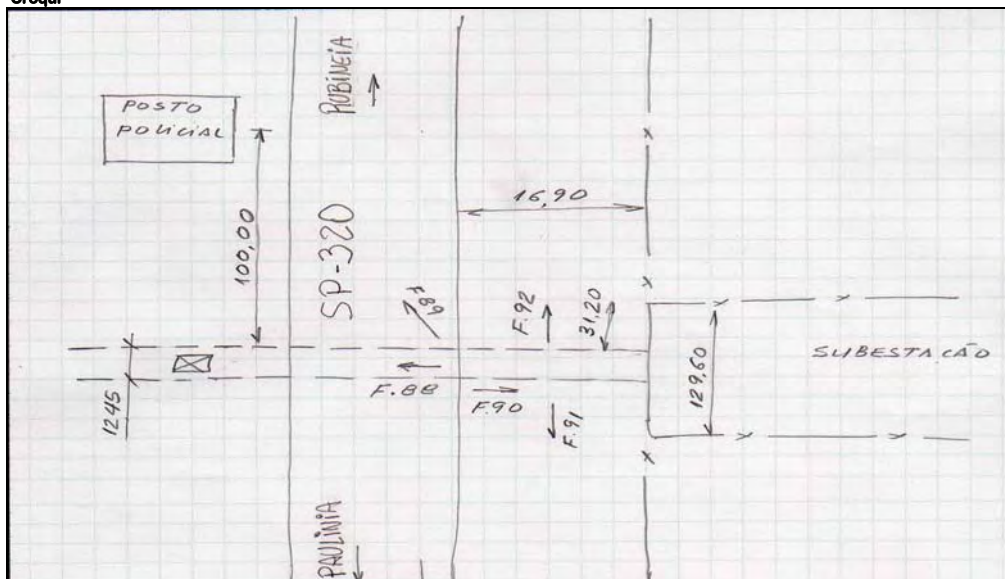
Coordenadas Geográficas	Data de Inspeção	Cadastrador	Interferência nº EL29
S 20° 15' 16.8" W 50° 33' 19.08" Altitude 486 m	23/8/2008	Nilo	Substação e L. Transmissão

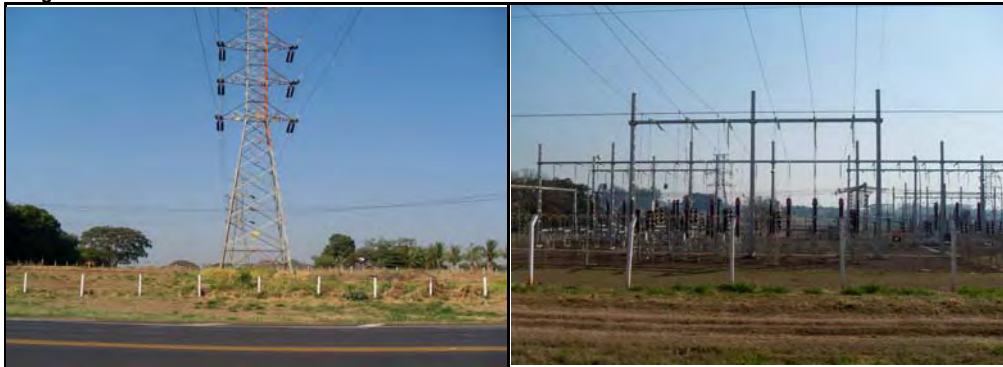
FOTO 88

VA - A travessia da faixa da Linha de Transmissão de Energia Elétrica será feita pelo método destrutivo de vala aberta. A necessidade ou não de medidas mitigadoras, e o tipo de medida, será determinado, na época do projeto executivo, através de um Estudo de Interferências Elétricas que contemple todas características elétricas da LT e da resistividade do solo no local

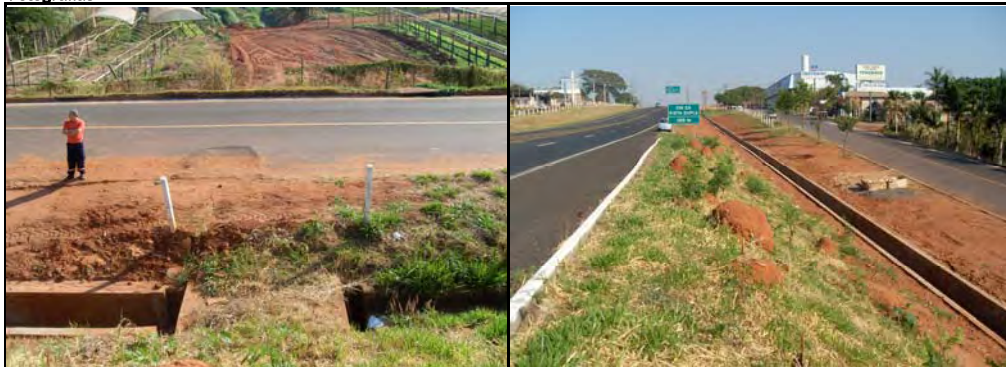
FOTO 85

VA - A travessia será feita pelo método destrutivo de vala aberta, sobre o córrego canalizado. A espessura da cobertura existente sobre as canalizações do córrego permite instalar o tubo enterrado nesta cobertura

Pista dupla rodovia

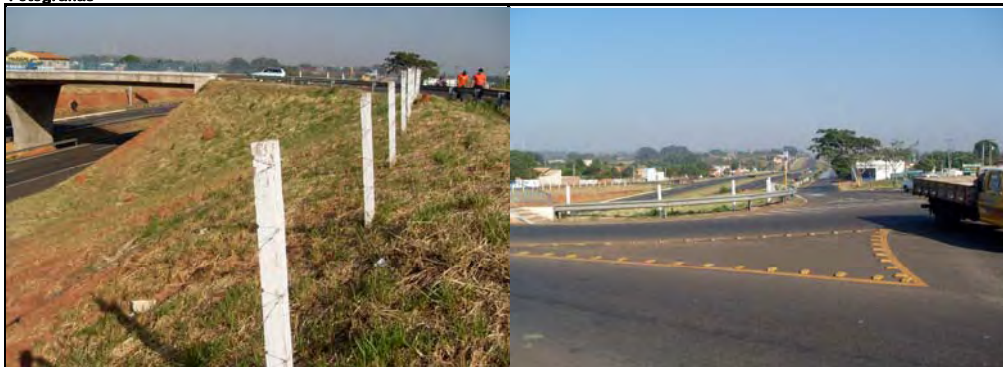
FOTO 82

FD - A travessia sob o viaduto será feita pelo método não destrutivo de furo direcional. Extensão estimada 30 m. Profundidade 2 m. Para elaboração do plano de furo será necessário consultar o projeto civil do viaduto, de forma a evitar interferências como bases ou estacas. O plano de furo deverá contemplar a integridade do talude existente

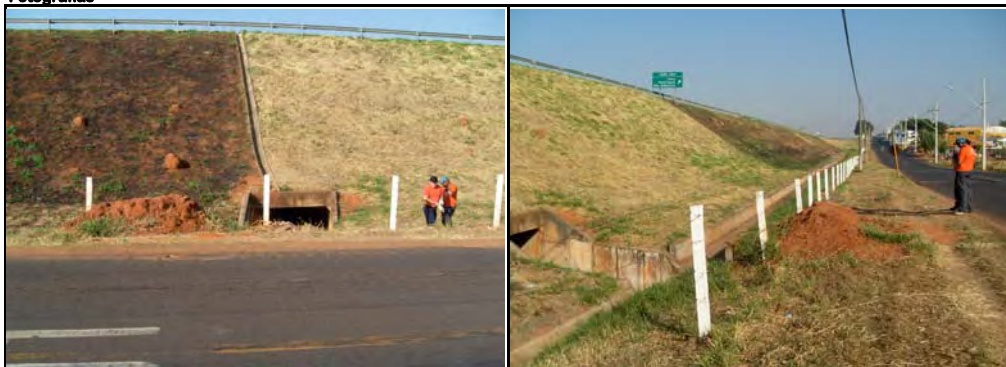
FOTO 80

VA - A travessia será feita pelo método destrutivo de vala aberta, sobre o córrego canalizado. A espessura da cobertura existente sobre as canalizações do córrego permite instalar o tubo enterrado nesta cobertura

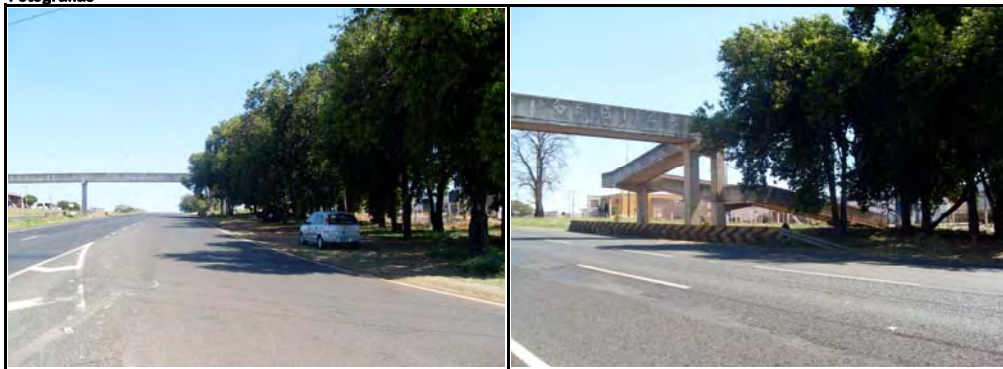
VA - Os pilares e escadas da passarela deverão ser contornados pelo lado externo (mais afastado da rodovia) usando o método destrutivo de vala aberta. Deverá ser verificada a presença de zapatas junto aos pilares, que possam interferir com abertura da vala

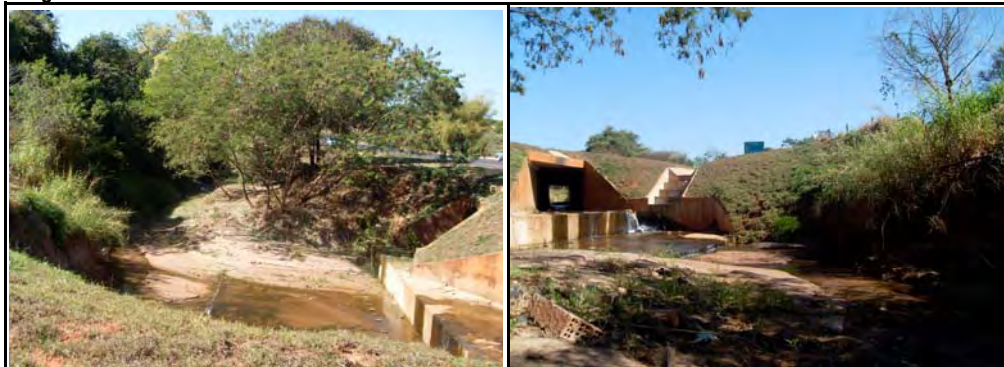
FD - A travessia do córrego será feita pelo método não destrutivo de furo direcional. Extensão estimada 100 m. Profundidade 2,5 m abaixo do leito do córrego. Necessidade de tramitação no DEPRN.
Para evitar esta tramitação o furo direcional deve ultrapassar a área de preservação permanente (APP) (considera-se APP uma faixa marginal de 50 m de largura, a cada lado do curso d'água, medida a partir do seu nível mais alto).

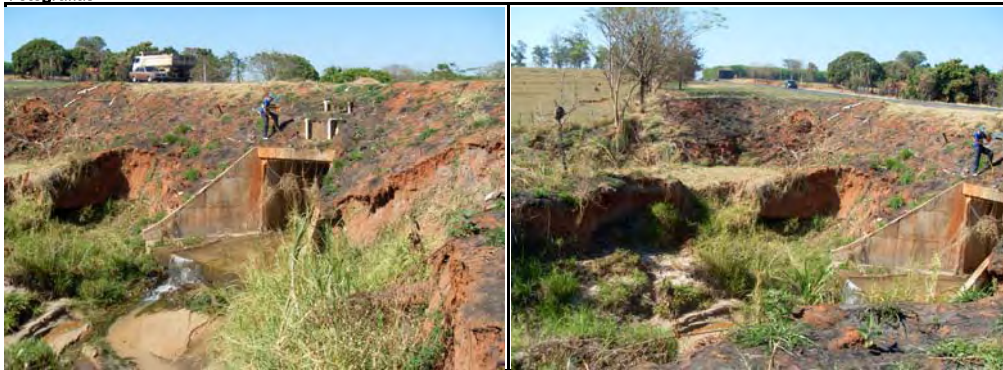
FD - A travessia do córrego será feita pelo método não destrutivo de furo direcional. Extensão estimada 120 m. Profundidade 2,5 m abaixo do leito do córrego. Necessidade de tramitação no DEPRN.

Para evitar esta tramitação o furo direcional deve ultrapassar a área de preservação permanente (APP) (considera-se APP uma faixa marginal de 30 m de largura, a cada lado do curso d'água, medida a partir do seu nível mais alto).

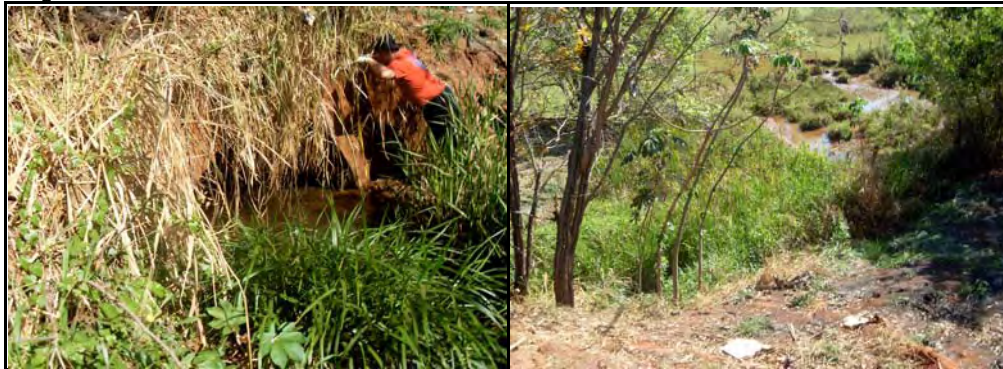
FOTO 07

FD - A travessia do córrego será feita pelo método não destrutivo de furo direcional. Extensão estimada 40 m. Profundidade 2,5 m abaixo do leito do córrego. Necessidade de tramitação no DEPRN.
Para evitar esta tramitação o furo direcional deve ultrapassar a área de preservação permanente (APP) (considera-se APP uma faixa marginal de 30 m de largura, a cada lado do curso d'água, medida a partir do seu nível mais alto).

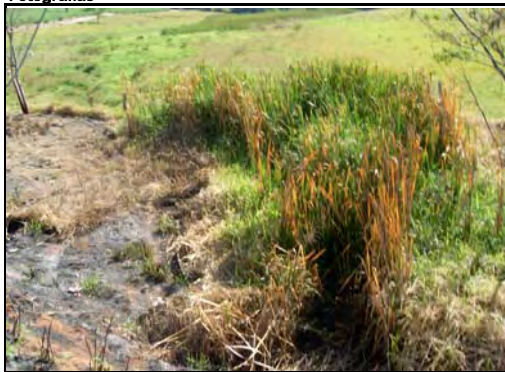
FOTO 05

FD - A travessia do córrego será feita pelo método não destrutivo de furo direcional. Extensão estimada 40 m. Profundidade 2,5 m abaixo do leito do córrego. Necessidade de tramitação no DEPRN.
Para evitar esta tramitação o furo direcional deve ultrapassar a área de preservação permanente (APP) (considera-se APP uma faixa marginal de 30 m de largura, a cada lado do curso d'água, medida a partir do seu nível mais alto).

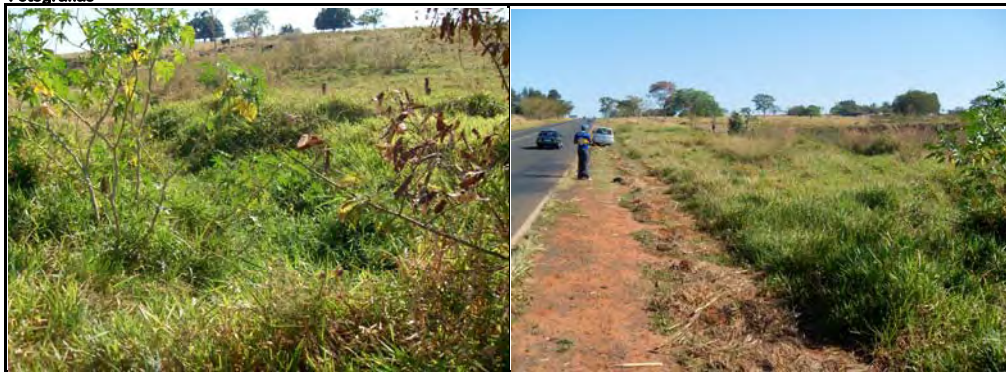
FOTO 03

FD - A travessia do córrego será feita pelo método não destrutivo de furo direcional. Extensão estimada 40 m. Profundidade 2,5 m abaixo do leito do córrego. Necessidade de tramitação no DEPRN.
Para evitar esta tramitação o furo direcional deve ultrapassar a área de preservação permanente (APP) (considera-se APP uma faixa marginal de 30 m de largura, a cada lado do curso d'água, medida a partir do seu nível mais alto).

Dia de chuva vira brejo

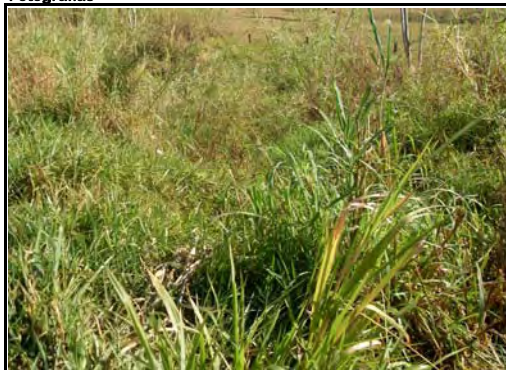
FOTO 01

FD - A travessia do córrego será feita pelo método não destrutivo de furo direcional. Extensão estimada 30 m. Profundidade 2,5 m abaixo do leito do córrego. Necessidade de tramitação no DEPRN.
Para evitar esta tramitação o furo direcional deve ultrapassar a área de preservação permanente (APP) (considera-se APP uma faixa marginal de 30 m de largura, a cada lado do curso d'água, medida a partir do seu nível mais alto).

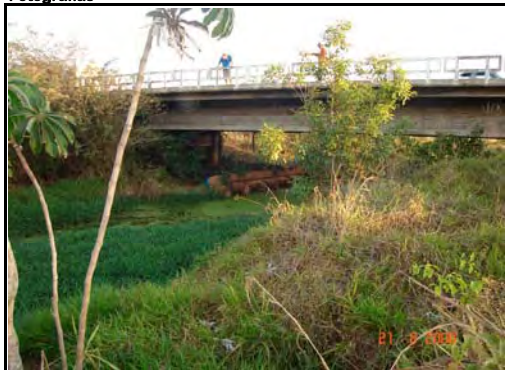
FOTO 78

FD - A travessia do rio será feita pelo método não destrutivo de furo direcional. Extensão estimada 50 m. Profundidade 2,5 m abaixo do leito do rio. Necessidade de tramitação no DEPRN.
Para evitar esta tramitação o furo direcional deve ultrapassar a área de preservação permanente (APP) (considera-se APP uma faixa marginal de 30 m de largura, a cada lado do curso d'água, medida a partir do seu nível mais alto).

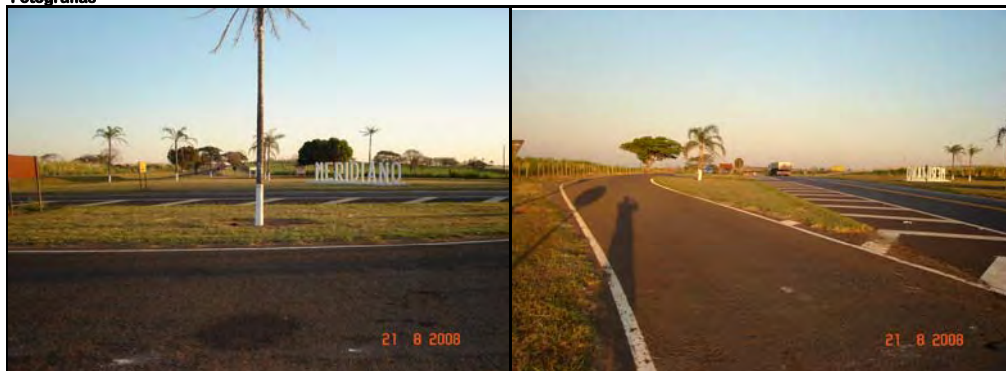
FOTO 80

VA - O trevo deverá ser contornado pelo lado externo dos acessos usando o método destrutivo de vala aberta

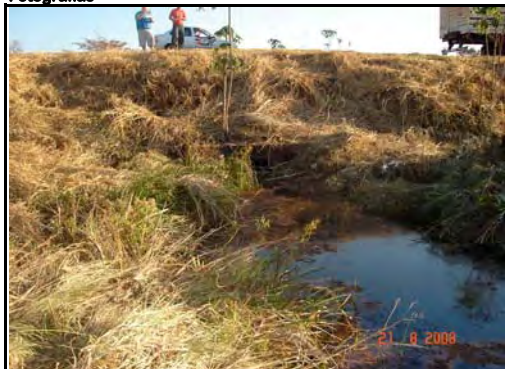
FOTO 76

FD - A travessia do córrego será feita pelo método não destrutivo de furo direcional. Extensão estimada 30 m. Profundidade 2,5 m abaixo do leito do córrego. Necessidade de tramitação no DEPRN.
Para evitar esta tramitação o furo direcional deve ultrapassar a área de preservação permanente (APP) (considera-se APP uma faixa marginal de 30 m de largura, a cada lado do curso d'água, medida a partir do seu nível mais alto).

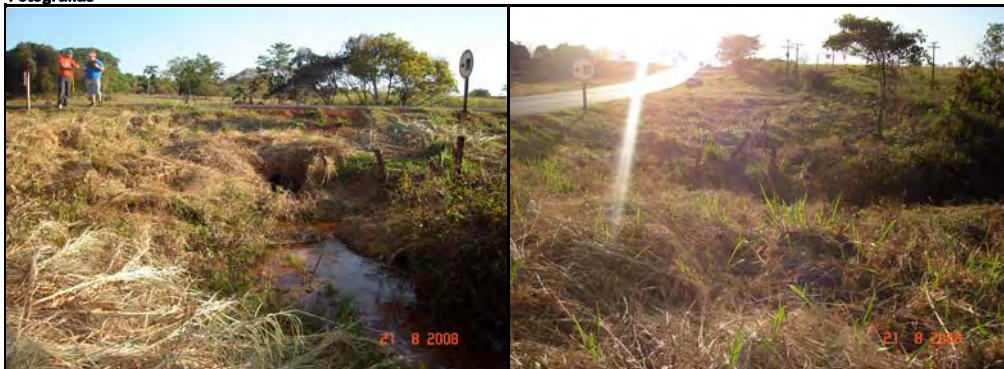
FD - A travessia do córrego será feita pelo método não destrutivo de furo direcional. Extensão estimada 40 m. Profundidade 2,5 m abaixo do leito do córrego. Necessidade de tramitação no DEPRN.
Para evitar esta tramitação o furo direcional deve ultrapassar a área de preservação permanente (APP) (considera-se APP uma faixa marginal de 30 m de largura, a cada lado do curso d'água, medida a partir do seu nível mais alto).

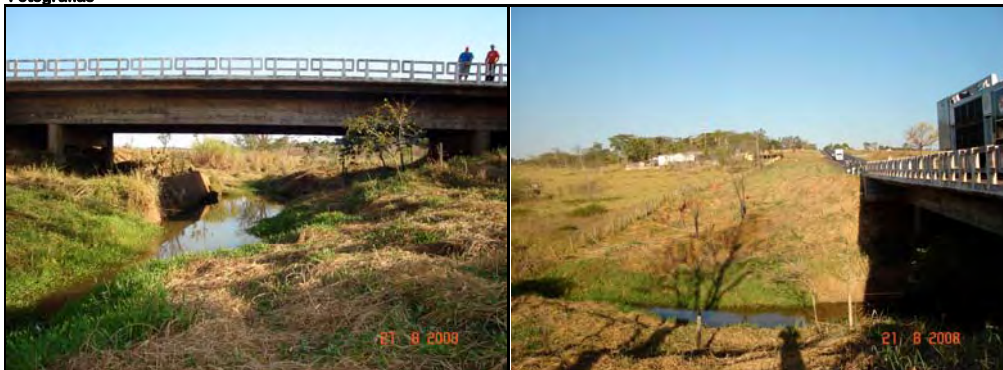
FD - A travessia do rio será feita pelo método não destrutivo de furo direcional. Extensão estimada 40 m. Profundidade 2,5 m abaixo do leito do rio. Necessidade de tramitação no DEPRN.
Para evitar esta tramitação o furo direcional deve ultrapassar a área de preservação permanente (APP) (considera-se APP uma faixa marginal de 30 m de largura, a cada lado do curso d'água, medida a partir do seu nível mais alto).

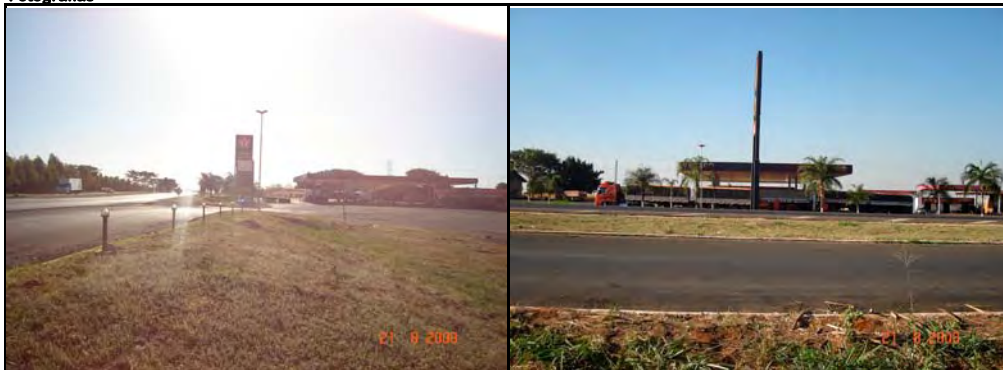
FD + VA - A travessia das alças de acesso ao posto será feita pelo método não destrutivo de furo direcional. Extensão estimada 30 m (por alça). Profundidade 2,5 m. A concessionária rodoviária não permite abrir vala no pavimento do leito carroçável do acesso. O resto do trecho será executado com vala aberta, mantendo o traçado dentro do limite da faixa de domínio (sem invadir a propriedade do posto).

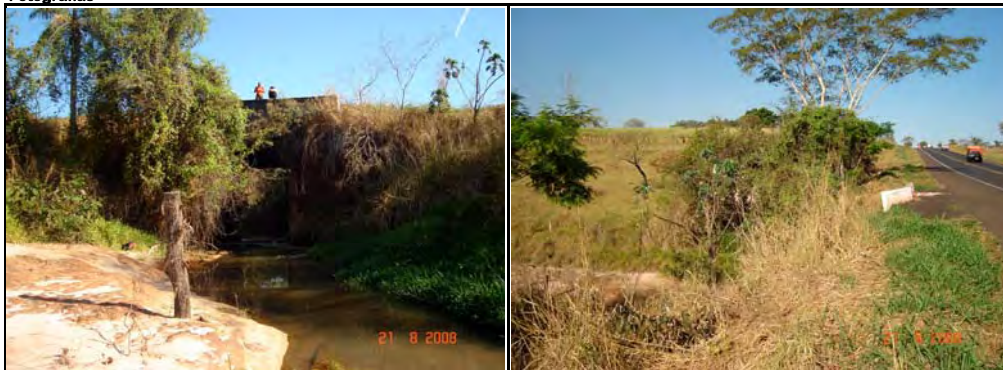
FD - A travessia do córrego será feita pelo método não destrutivo de furo direcional. Extensão estimada 40 m. Profundidade 2,5 m abaixo do leito do córrego. Necessidade de tramitação no DEPRN.
Para evitar esta tramitação o furo direcional deve ultrapassar a área de preservação permanente (APP) (considera-se APP uma faixa marginal de 30 m de largura, a cada lado do curso d'água, medida a partir do seu nível mais alto).

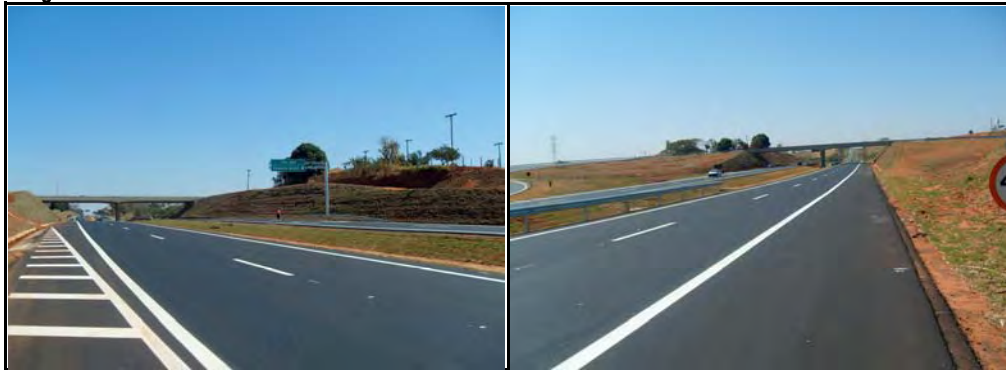
VA - O retorno deverá ser contornado pelo lado externo dos acessos usando o método destrutivo de vala aberta

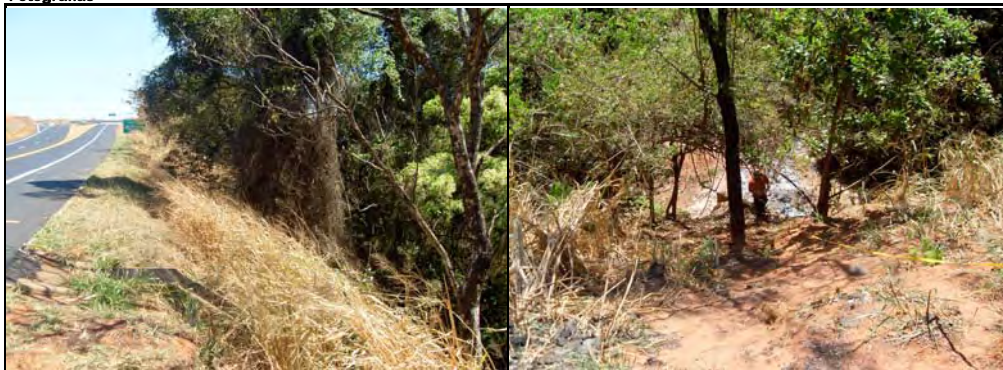
FD - A travessia do córrego será feita pelo método não destrutivo de furo direcional. Extensão estimada 40 m. Profundidade 2,5 m abaixo do leito do córrego. Necessidade de tramitação no DEPRN.
Para evitar esta tramitação o furo direcional deve ultrapassar a área de preservação permanente (APP) (considera-se APP uma faixa marginal de 30 m de largura, a cada lado do curso d'água, medida a partir do seu nível mais alto).

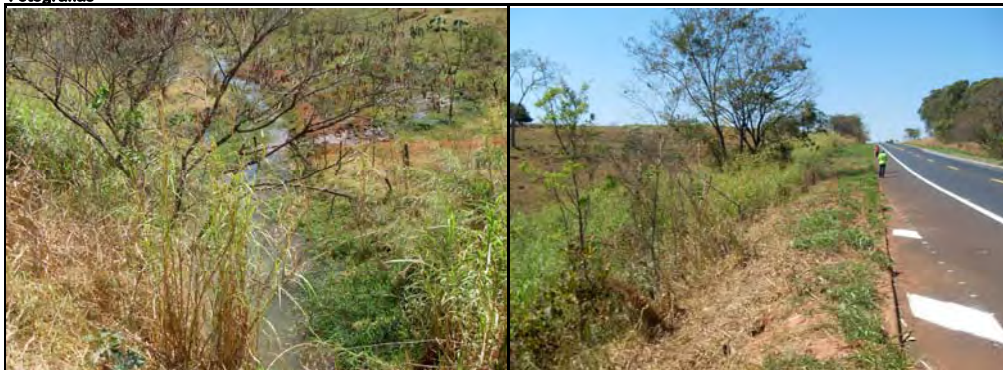
FD - A travessia do córrego será feita pelo método não destrutivo de furo direcional. Extensão estimada 70 m. Profundidade 2,5 m abaixo do leito do córrego. Necessidade de tramitação no DEPRN.
Para evitar esta tramitação o furo direcional deve ultrapassar a área de preservação permanente (APP) (considera-se APP uma faixa marginal de 50 m de largura, a cada lado do curso d'água, medida a partir do seu nível mais alto).

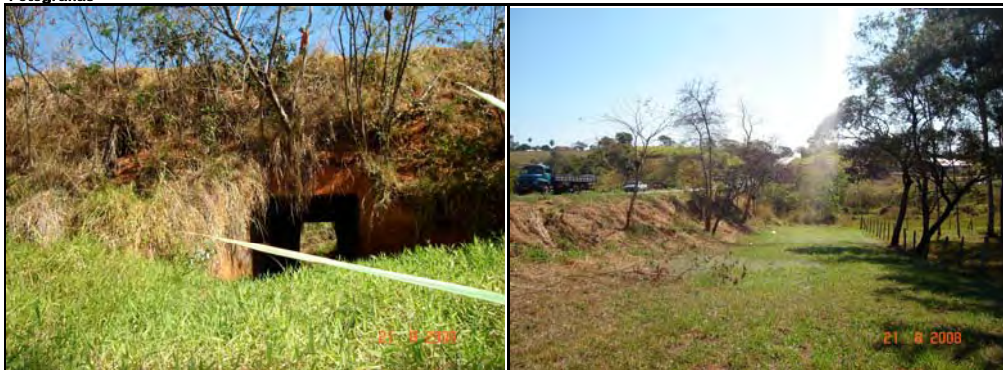
FD - A travessia do córrego será feita pelo método não destrutivo de furo direcional. Extensão estimada 30 m. Profundidade 2,5 m abaixo do leito do córrego. Necessidade de tramitação no DEPRN. Para evitar esta tramitação o furo direcional deve ultrapassar a área de preservação permanente (APP) (considera-se APP uma faixa marginal de 30 m de largura, a cada lado do curso d'água, medida a partir do seu nível mais alto).

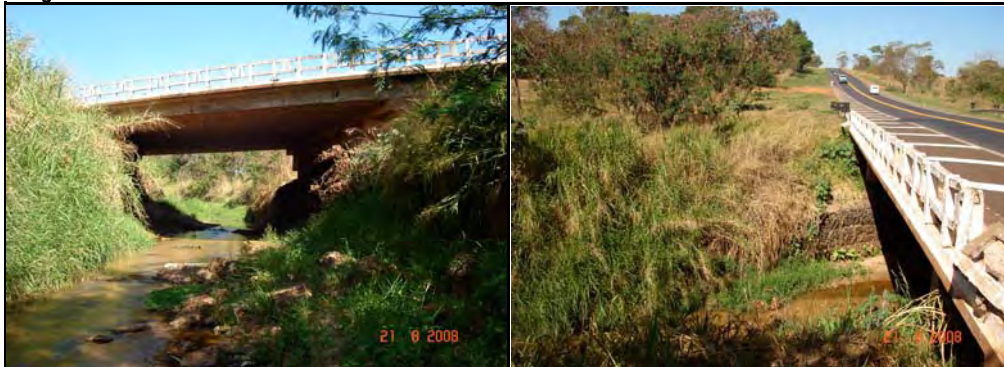
FD - A travessia do rio será feita pelo método não destrutivo de furo direcional. Extensão estimada 50 m. Profundidade 2,5 m abaixo do leito do rio. Necessidade de tramitação no DEPRN.
Para evitar esta tramitação o furo direcional deve ultrapassar a área de preservação permanente (APP) (considera-se APP uma faixa marginal de 30 m de largura, a cada lado do curso d'água, medida a partir do seu nível mais alto).

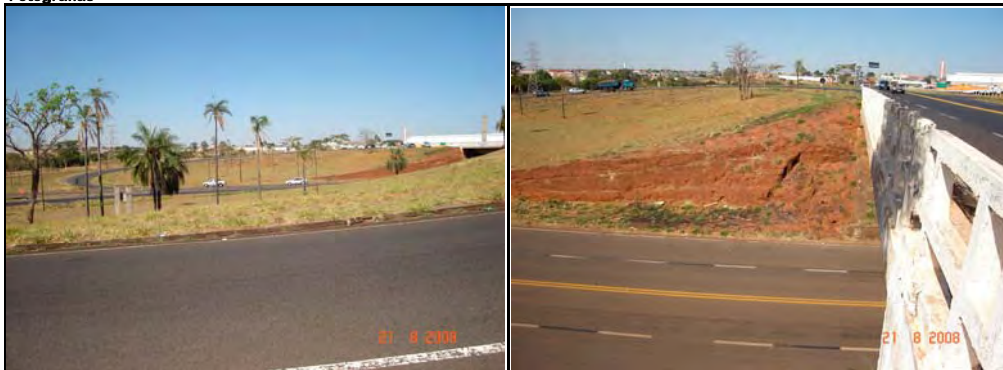
FD + VA - A travessia da estrada central que cruza com a rodovia será feita pelo método não destrutivo de furo direcional. Extensão estimada 40 m. Profundidade 2,5 m. A concessionária rodoviária não permite abrir vala no pavimento do leito carroçável. A travessia deve ser realizada no extremo do trevo. O restante do traçado dentro do trevo deve acompanhar o contorno externo das alças, usando o método destrutivo de vala aberta.

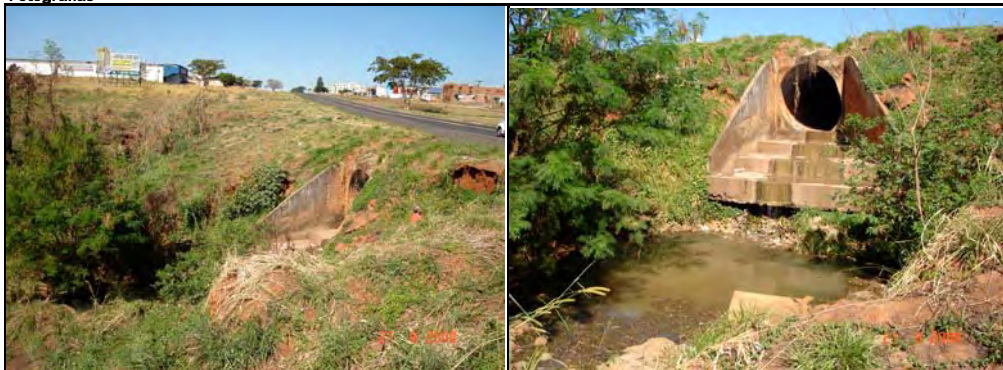
FD - A travessia do córrego será feita pelo método não destrutivo de furo direcional. Extensão estimada 50 m. Profundidade 2,5 m abaixo do leito do córrego. Necessidade de tramitação no DEPRN.
Para evitar esta tramitação o furo direcional deve ultrapassar a área de preservação permanente (APP) (considera-se APP uma faixa marginal de 30 m de largura, a cada lado do curso d'água, medida a partir do seu nível mais alto).

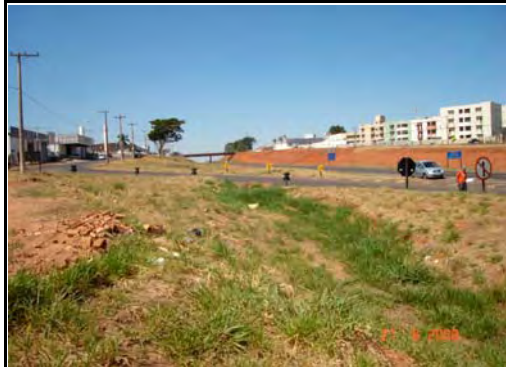
FD - A travessia do acesso à rodovia será feita pelo método não destrutivo de furo direcional. Extensão estimada 30 m. Profundidade 2,5 m. A concessionária rodoviária não permite abrir vala no pavimento do leito carroçável do acesso

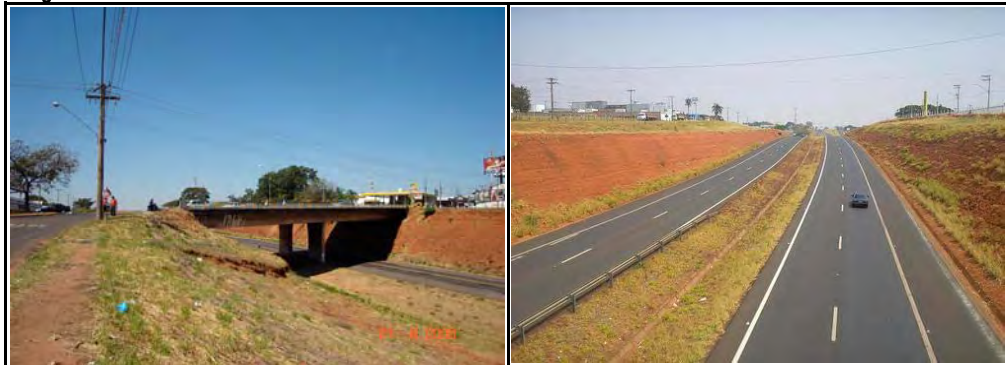
FD - A travessia sob o viaduto será feita pelo método não destrutivo de furo direcional. Extensão estimada 30 m. Profundidade 2 m. Para elaboração do plano de furo será necessário consultar o projeto civil do viaduto, de forma a evitar interferências como bases ou estacas. O plano de furo deverá contemplar a integridade do talude existente
