RELATÓRIO INDIVIDUAL DE INSPEÇÃO DOS TIPOS DE INTERFERÊNCIA

Poliduto	Município	Rodovia	Km
Leste	Rubinéia	SP 320	631,4

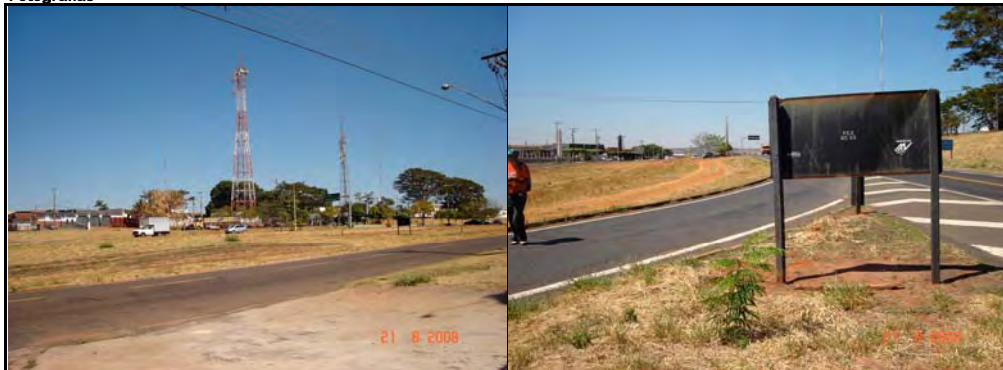
FD + VA - A travessia das alças de acesso ao posto policial será feita pelo método não destrutivo de furo direcional. Extensão estimada 30 m (por alça). Profundidade 2,5 m. A concessionária rodoviária não permite abrir vala no pavimento do leito carroçável do acesso. O resto do trecho será executado com vala aberta, mantendo o traçado dentro do limite da faixa de domínio (sem invadir a propriedade do posto).

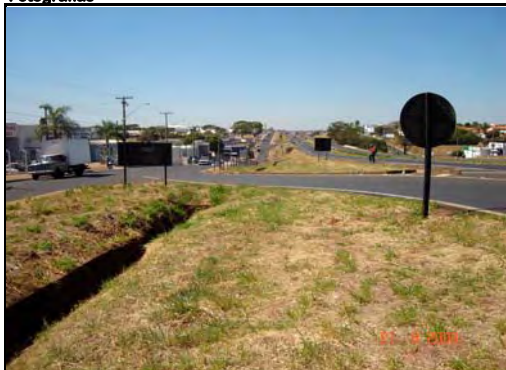
FD - A travessia do acesso à rodovia será feita pelo método não destrutivo de furo direcional. Extensão estimada 30 m. Profundidade 2,5 m. A concessionária rodoviária não permite abrir vala no pavimento do leito carroçável do acesso

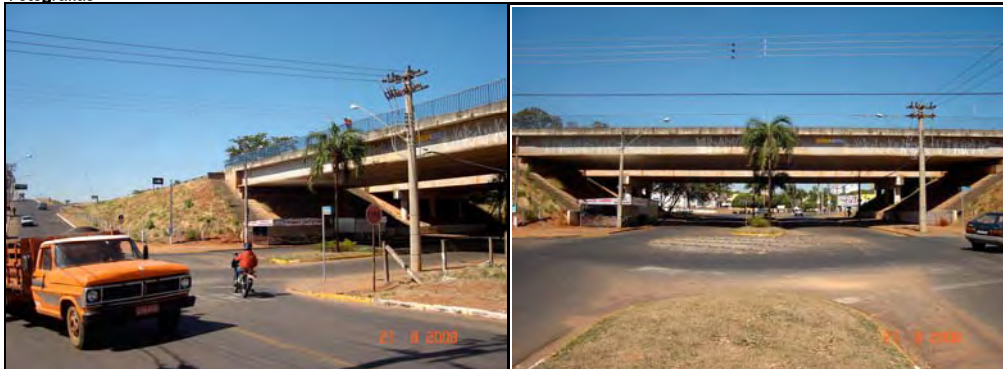
FD - A travessia do acesso à rodovia e da vista de retorno será feita pelo método não destrutivo de furo direcional. Extensão estimada 30 m cada. Profundidade 2,5 m. A concessionária rodoviária não permite abrir vala no pavimento do leito carroçável do acesso.

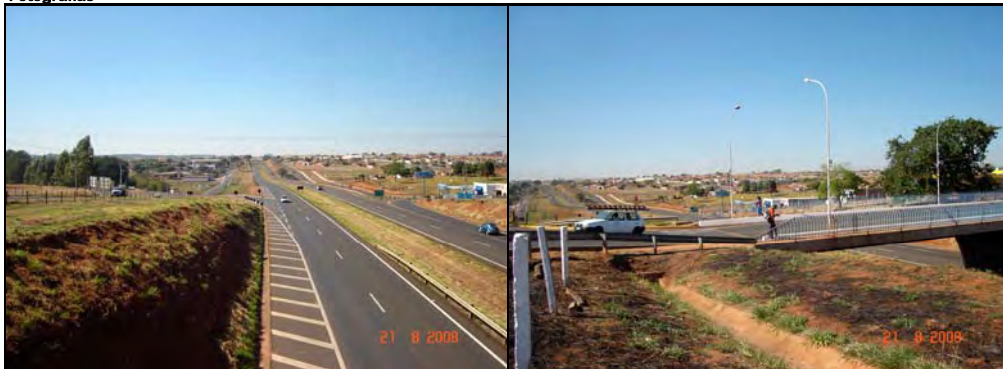
FD - A travessia sob o viaduto será feita pelo método não destrutivo de furo direcional. Extensão estimada 30 m. Profundidade 2 m. Para elaboração do plano de furo será necessário consultar o projeto civil do viaduto, de forma a evitar interferências como bases ou estacas. O plano de furo deverá contemplar a integridade do talude existente.

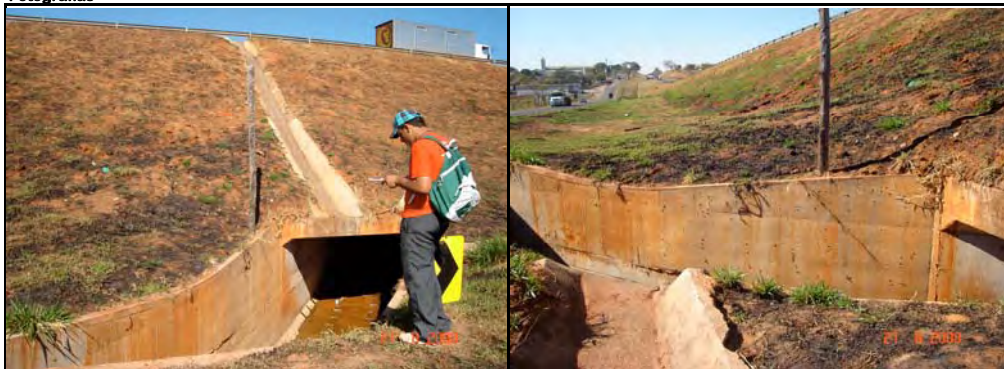
FD - A travessia do córrego será feita pelo método não destrutivo de furo direcional. Extensão estimada 50 m. Profundidade 2,5 m abaixo do leito do córrego. Necessidade de tramitação no DEPRN.

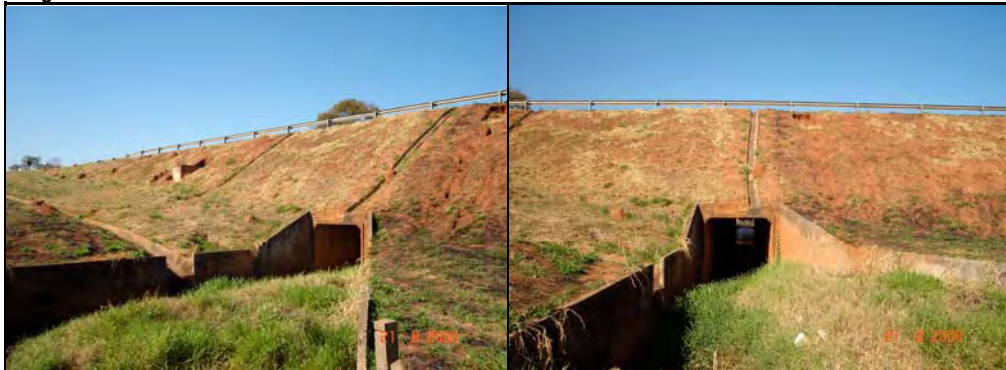
FD - A travessia do córrego será feita pelo método não destrutivo de furo direcional. Extensão estimada 50 m. Profundidade 2,5 m abaixo do leito do córrego. Necessidade de tramitação no DEPRN.
Para evitar esta tramitação o furo direcional deve ultrapassar a área de preservação permanente (APP) (considera-se APP uma faixa marginal de 30 m de largura, a cada lado do curso d'água, medida a partir do seu nível mais alto).

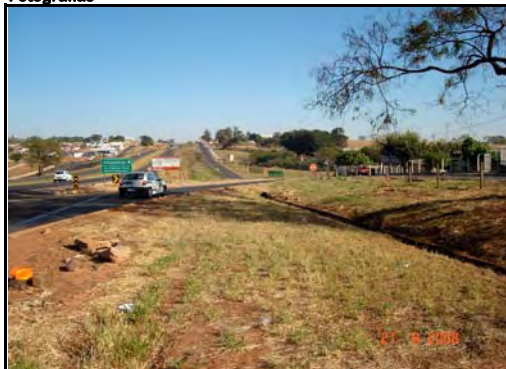
FD - A travessia do acesso à rodovia será feita pelo método não destrutivo de furo direcional. Extensão estimada 30 m. Profundidade 2,5 m. A concessionária rodoviária não permite abrir vala no pavimento do leito carroçável do acesso

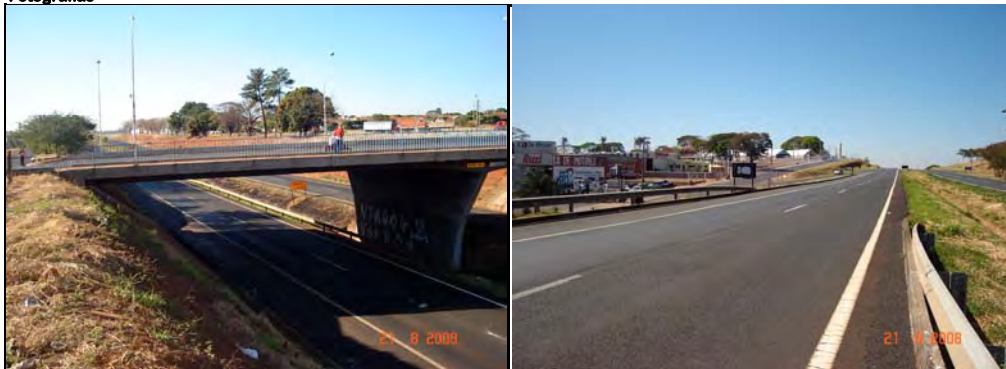
FD - A travessia sob o viaduto será feita pelo método não destrutivo de furo direcional. Extensão estimada 30 m. Profundidade 2 m. Para elaboração do plano de furo será necessário consultar o projeto civil do viaduto, de forma a evitar interferências como bases ou estacas. O plano de furo deverá contemplar a integridade do talude existente

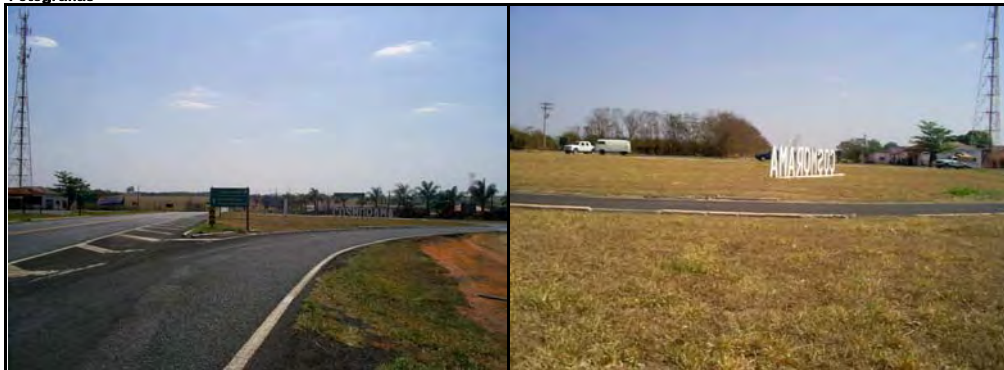
FD + VA - A travessia da estrada que chega no trevo será feita pelo método não destrutivo de furo direcional. Extensão estimada 40 m. Profundidade 2,5 m. A concessionária rodoviária não permite abrir vala no pavimento do leito carroçável. A travessia deve ser realizada no extremo do trevo. O restante do traçado dentro do trevo deve acompanhar o contorno externo das alças, usando o método destrutivo de vala aberta.
