As informações que subsidiaram a descrição resumida dos componentes do empreendimento

A Central de Gerenciamento de Resíduos de Limeira contará com uma infraestrutura que englobará a construção de uma estação de tratamento de efluentes – ETE, edificações para administração, contendo vestiários, sanitários, cozinha e pronto – socorro, fiscalização, portaria, balança,

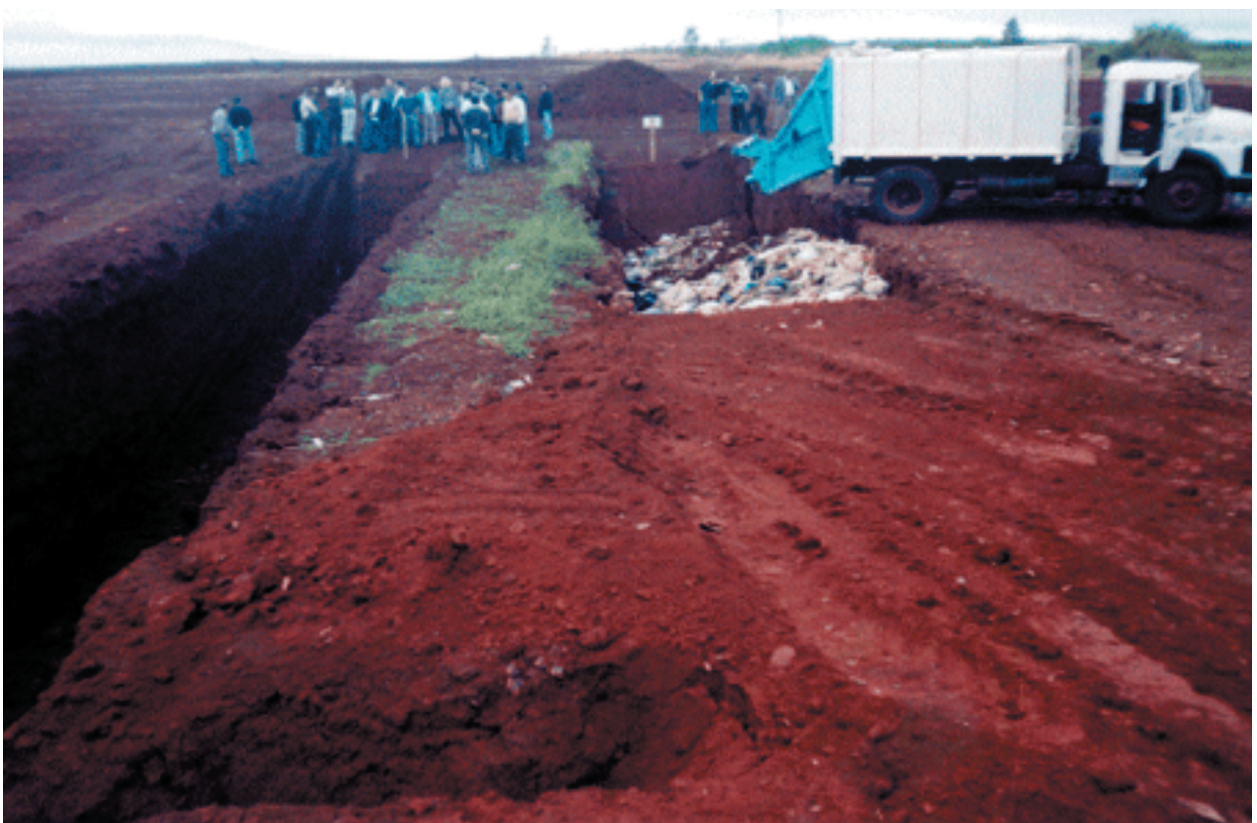
Figura 3.7. Aterro Sanitário em Valas

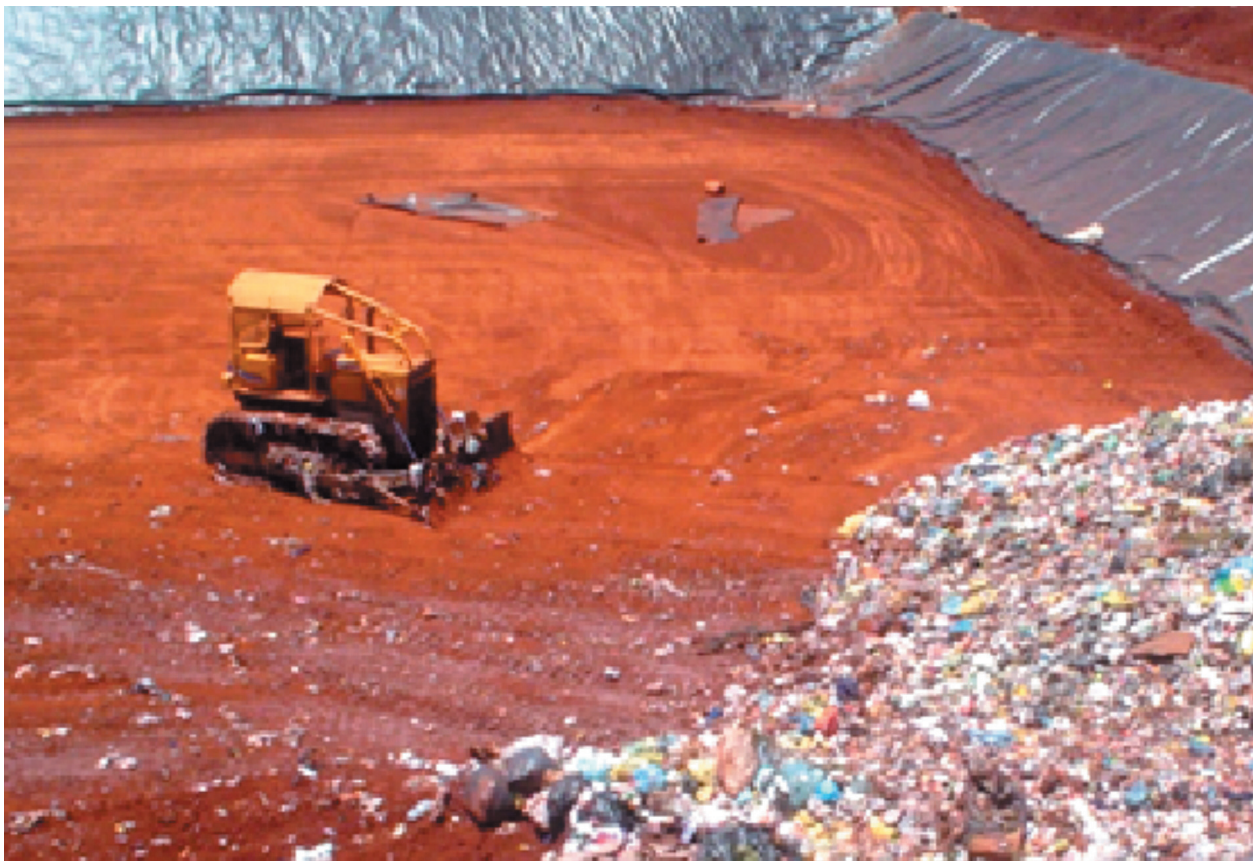
Figura 3.8. Aterro sanitário em trincheiras, evidenciando o sistema de impermeabilização de base com manta PEAD e queima de gases.

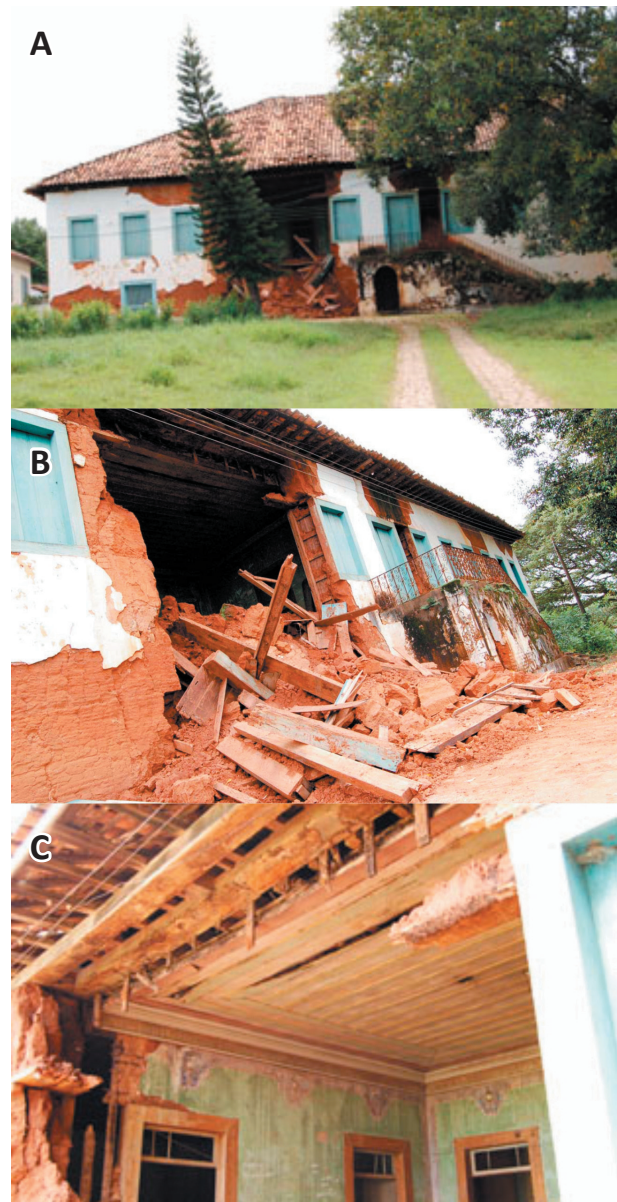
Figuras 4.107. Imagens do incidente que envolveu a queda de parte da parede do Casarão em fevereiro de 2009. (Disponível em: < <http://new.gazetadelimeira.com.br/Noticia.asp?ID=17724> >). A) Vista da fachada com parte da parede ruída devido às chuvas; B) Detalhe da parede caída do Casarão; C) Detalhe do estado conservativo do telhado e forro do Casarão. Após o desmoronamento da parede.
