# RELATÓRIO INDIVIDUAL DE INSPEÇÃO DOS TIPOS DE INTERFERÊNCIA

<b>Poliduto</b>	<b>Município</b>	<b>Rodovia</b>	<b>Km</b>
Oeste	Castilho	SP 300	655,3
<b>Tipo de Interferência</b>			
<b>Coordenadas Geográficas</b>	<b>Data de Inspeção</b>	<b>Cadastrador</b>	<b>Interferência n° E001</b>
S 20° 49' 51.84" W 51° 30' 14.7" Altitude 360 m	9/9/2008	Gabriel/ Leon	Pedágio

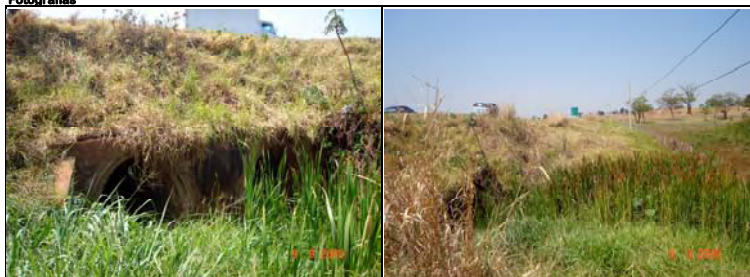
<b>Poliduto</b>	<b>Município</b>	<b>Rodovia</b>	<b>Km</b>
Oeste	Castilho	SP 300	654,2
<b>Tipo de Interferência</b>			
<b>Coordenadas Geográficas</b>	<b>Data de Inspeção</b>	<b>Cadastrador</b>	<b>Interferência nº E002</b>
S 20° 50' 11,88" W 51° 29' 34,26" Altitude 334 m	9/9/2008	Gabriel/ Leon	Córrego Com Brejo

FD - A travessia do córrego e da área de brejo será feita pelo método não destrutivo de furo direcional. Extensão estimada 40 m. Profundidade 2,5 m abaixo do leito do córrego. Necessidade de tramitação no DEPRN. Para evitar esta tramitação o furo direcional deve ultrapassar a área de preservação permanente (APP) (considera-se APP uma faixa marginal de 30 m de largura, a cada lado do curso d'água, medida a partir do seu nível mais alto).

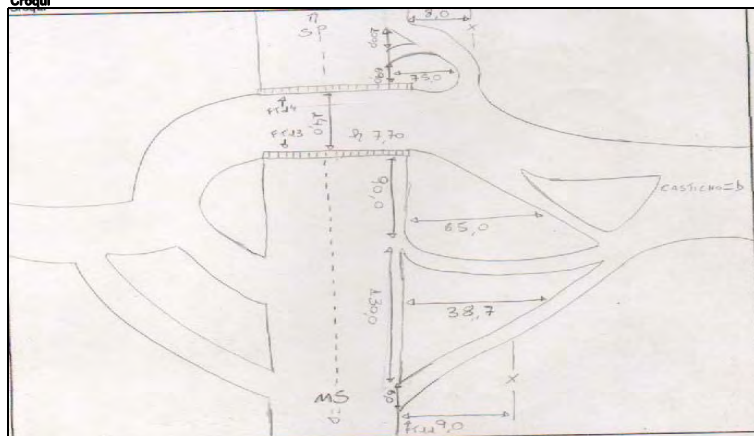
### Croqui

<b>Polluto</b>	<b>Município</b>	<b>Rodovia</b>	<b>Km</b>
Oeste	Castilho	SP 300	653
<b> Tipo de Interferência</b>			
<b>Coordenadas Geográficas</b> S 20° 50' 26,34.9" W 51° 28' 57.54" Altitude 350 m	<b>Data de Inspeção</b> 9/9/2008	<b>Cadastrador</b> Gabriel/ Leon	<b>Interferência n° EO03</b> Viaduto

FD + VA - A travessia da estrada que chega no retorno será feita pelo método não destrutivo de furo direcional. Extensão estimada 30 m. Profundidade 2,5 m. A concessionária rodoviária não permite abrir vala no pavimento do leito carroçável. A travessia deve ser realizada no extremo do trevo. O restante do traçado dentro do trevo deve acompanhar o contorno externo das alças, usando o método destrutivo de vala aberta

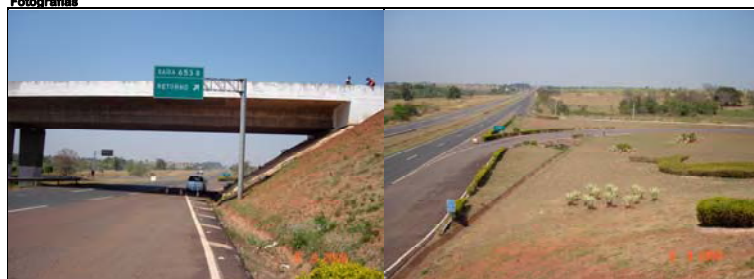
Entrada de Castilho - Rotatória Agrário Brito Neves

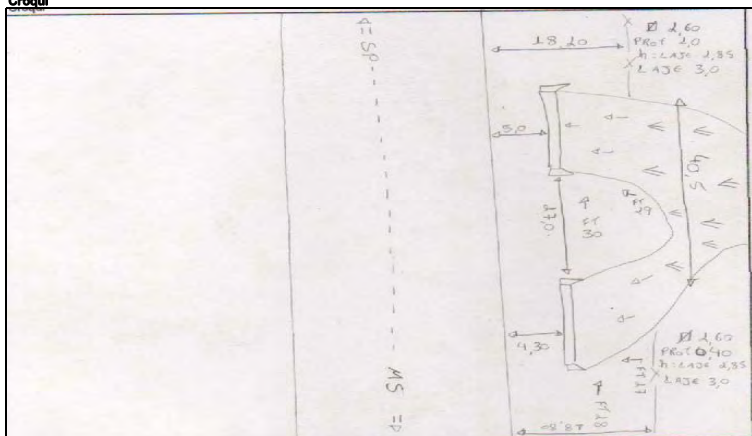
## Croqui

<b>Poliduto</b>	<b>Município</b>	<b>Rodovia</b>	<b>Km</b>
Oeste	Castilho	SP 300	650,95
<b>Tipo de Interferência</b>			
<b>Coordenadas Geográficas</b>	<b>Data de Inspeção</b>	<b>Cadastrador</b>	<b>Interferência nº E008</b>
S 20° 50' 50.82" W 51° 27' 50.7" Altitude 351 m	9/9/2008	Gabriel/ Leon	Córrego com Brejo

FD - A travessia do rio e da área de brejo será feita pelo método não destrutivo de furo direcional. Extensão estimada 70 m. Profundidade 2,5 m abaixo do leito do rio. Necessidade de tramitação no DEPRN. Para evitar esta tramitação o furo direcional deve ultrapassar a área de preservação permanente (APP) (considera-se APP uma faixa marginal de 30 m de largura, a cada lado do curso d'água, medida a partir do seu nível mais alto).

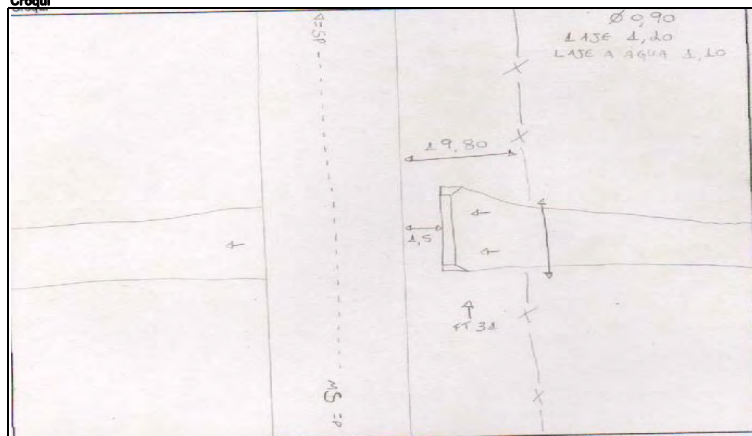
## Croqui

<b>Poliduto</b>	<b>Município</b>	<b>Rodovia</b>	<b>Km</b>
Oeste	Castilho	SP 300	650,5
<b>Tipo de Interferência</b>			
<b>Coordenadas Geográficas</b> S 20° 50' 56.34" W 51° 27' 36.06" Altitude 352 m	<b>Data de Inspeção</b> 9/9/2008	<b>Cadastrador</b> Gabriel/ Leon	<b>Interferência n° E007</b> Córrego

FD - A travessia do córrego será feita pelo método não destrutivo de furo direcional. Extensão estimada 30 m. Profundidade 2,5 m abaixo do leito do córrego. Necessidade de tramitação no DEPRN. Para evitar esta tramitação o furo direcional deve ultrapassar a área de preservação permanente (APP) (considera-se APP uma faixa marginal de 30 m de largura, a cada lado do curso d'água, medida a partir do seu nível mais alto).

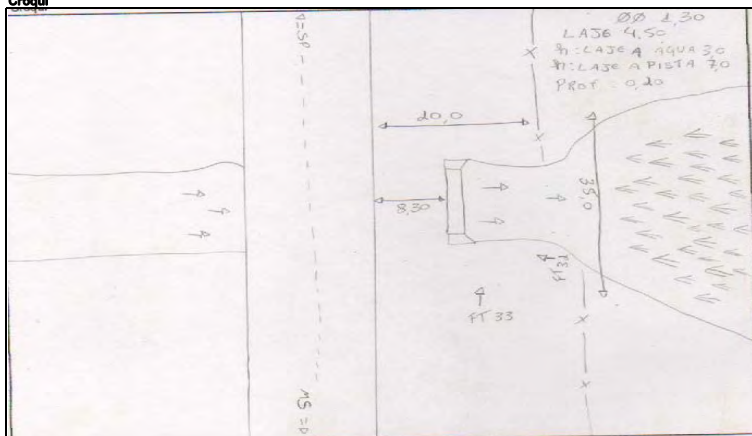
## Croqui

<b>Poliduto</b>	<b>Município</b>	<b>Rodovia</b>	<b>Km</b>
Oeste	Castilho	SP 300	649,9
<b>Tipo de Interferência</b>			
<b>Coordenadas Geográficas</b>	<b>Data de Inspeção</b>	<b>Cadastrador</b>	<b>Interferência nº E008</b>
S 20° 51' 02.7" W 51° 27' 15.12" Altitude 363 m	9/9/2008	Gabriel/ Leon	Córrego com Brejo

FD - A travessia do córrego e área de brejo será feita pelo método não destrutivo de furo direcional. Extensão estimada 60 m. Profundidade 2,5 m abaixo do leito do córrego. Necessidade de tramitação no DEPRN. Para evitar esta tramitação o furo direcional deve ultrapassar a área de preservação permanente (APP) (considera-se APP uma faixa marginal de 30 m de largura, a cada lado do curso d'água, medida a partir do seu nível mais alto).

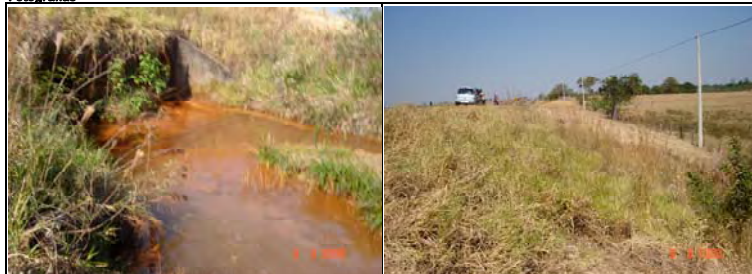
<b>Poliduto</b>	<b>Município</b>	<b>Rodovia</b>	<b>Km</b>
Oeste	Castilho	SP 300	648,8
<b>Tipo de Interferência</b>			
<b>Coordenadas Geográficas</b> S 20° 51' 21.12" W 51° 26' 27.72" Altitude 375 m	<b>Data de Inspeção</b> 9/9/2008	<b>Cadastrador</b> Gabriel/ Leon	<b>Interferência nº EO10</b> Córrego

FD - A travessia do córrego será feita pelo método não destrutivo de furo direcional. Extensão estimada 40 m. Profundidade 2,5 m abaixo do leito do córrego. Necessidade de tramitação no DEPRN.  
Para evitar esta tramitação o furo direcional deve ultrapassar a área de preservação permanente (APP) (considera-se APP uma faixa marginal de 30 m de largura, a cada lado do curso d'água, medida a partir do seu nível mais alto).

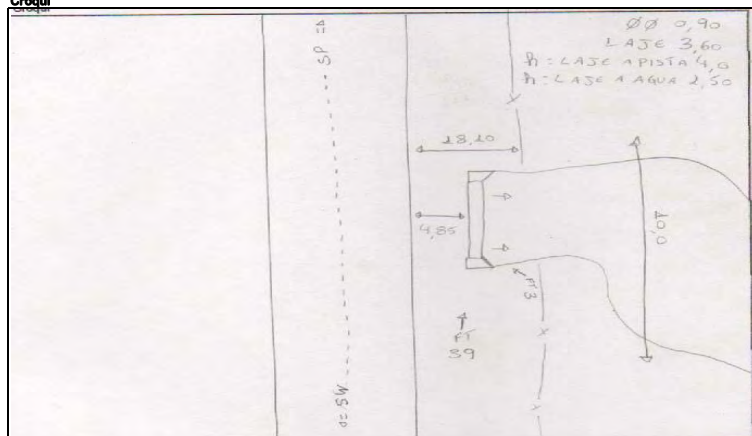
## Croqui

<b>Poliduto</b>	<b>Município</b>	<b>Rodovia</b>	<b>Km</b>
Oeste	Castilho	SP 300	647,8
<b>Tipo de Interferência</b>			
<b>Coordenadas Geográficas</b> S 20° 51' 29.52" W 51° 26' 07.56" Altitude 381 m	<b>Data de Inspeção</b> 9/9/2008	<b>Cadastrador</b> Gabriel/ Leon	<b>Interferência nº E011</b> Córrego

FD - A travessia do córrego será feita pelo método não destrutivo de furo direcional. Extensão estimada 40 m. Profundidade 2,5 m abaixo do leito do córrego. Necessidade de tramitação no DEPRN.  
Para evitar esta tramitação o furo direcional deve ultrapassar a área de preservação permanente (APP) (considera-se APP uma faixa marginal de 30 m de largura, a cada lado do curso d'água, medida a partir do seu nível mais alto).

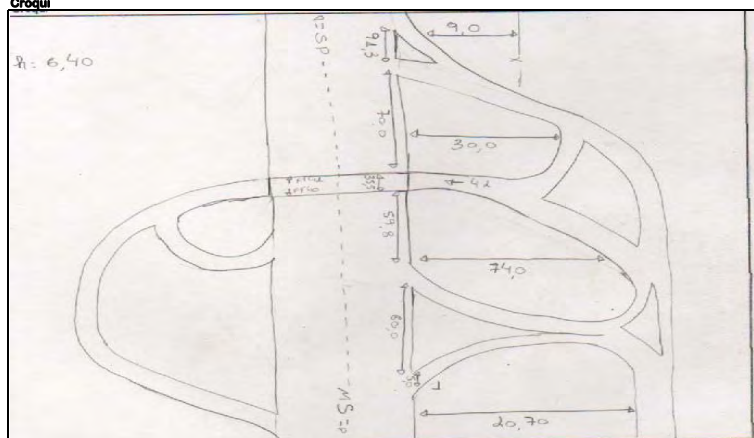
## Croqui

<b>Poliduto</b>	<b>Município</b>	<b>Rodovia</b>	<b>Km</b>
Oeste	Paranapolis	SP 300	647
<b>Tipo de Interferência</b>			
<b>Coordenadas Geográficas</b> S 20° 51' 39.12" W 51° 25' 41.52" Altitude 399 m	<b>Data de Inspeção</b> 9/9/2008	<b>Cadastrador</b> Gabriel/ Leon	<b>Interferência nº EO12</b> Retorno inferior

FD + VA - A travessia da estrada que chega no retorno será feita pelo método não destrutivo de furo direcional. Extensão estimada 30 m. Profundidade 2,5 m. A concessionária rodoviária não permite abrir vala no pavimento do leito carroçável. A travessia deve ser realizada no extremo do trevo. O restante do traçado dentro do trevo deve acompanhar o contorno externo das alças, usando o método destrutivo de vala aberta

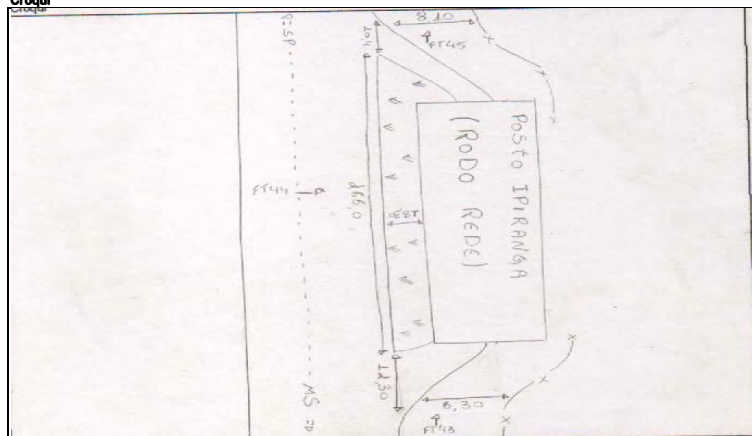
## **Croqui**

<b>Poliduto</b>	<b>Município</b>	<b>Rodovia</b>	<b>Km</b>
Oeste	Castilho	SP 300	646,15
<b>Tipo de Interferência</b>			
<b>Coordenadas Geográficas</b> S 20° 51' 47.16" W 51° 25' 20.28" Altitude 402 m	<b>Data de Inspeção</b> 9/9/2008	<b>Cadastrador</b> Gabriel/ Leon	<b>Interferência nº EO13</b> Posto de combustivel

FD + VA - A travessia das alças de acesso ao posto será feita pelo método não destrutivo de furo direcional. Extensão estimada 30 m (por alça). Profundidade 2,5 m. A concessionária rodoviária não permite abrir vala no pavimento do leito carroçável do acesso. O resto do trecho será executado com vala aberta, mantendo o traçado dentro do limite da faixa de domínio (sem invadir a propriedade do posto).

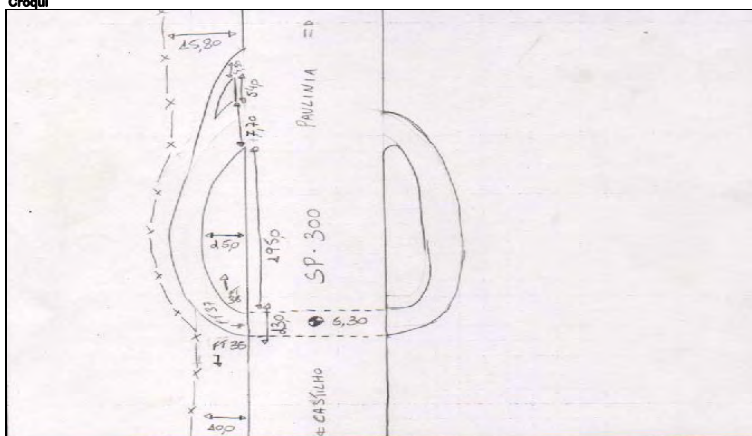
## Croqui

<b>Poliduto</b>	<b>Município</b>	<b>Rodovia</b>	<b>Km</b>
Oeste	Andradina	SP 300	644,2
<b>Tipo de Interferência</b>			
<b>Coordenadas Geográficas</b> S 20° 52' 10.8" W 51° 24' 12.9" Altitude 400 m	<b>Data de Inspeção</b> 16/9/2008	<b>Cadastrador</b> Alexandre / Leon	<b>Interferência nº EO14</b> Retorno Inferior

VA - O retorno deverá ser contornado pelo lado externo dos acessos usando o método destrutivo de vala aberta.

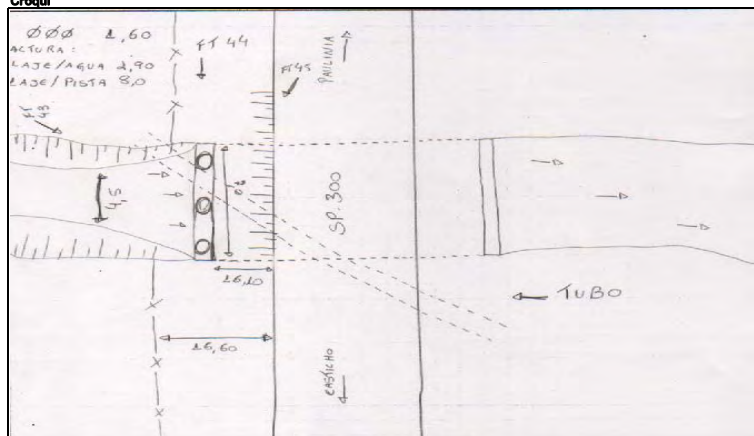
## Croqui

<b>Poliduto</b>	<b>Município</b>	<b>Rodovia</b>	<b>Km</b>
Oeste	Andradina	SP 300	641,5
<b>Tipo de Interferência</b>			
<b>Coordenadas Geográficas</b>	<b>Data de Inspeção</b>	<b>Cadastrador</b>	<b>Interferência nº EO17</b>
S 20° 52' 44.1" W 51° 22' 44.64" Altitude 378 m	16/9/2008	Alexandre / Leon	Córrego e Rede de esgoto

FD - A travessia do rio será feita pelo método não destrutivo de furo direcional. Extensão estimada 40 m. Profundidade 2,5 m abaixo do leito do rio. Necessidade de tramitação no DEPRN. Para evitar esta tramitação o furo direcional deve ultrapassar a área de preservação permanente (APP) (considera-se APP uma faixa marginal de 30 m de largura, a cada lado do curso d'água, medida a partir do seu nível mais alto).

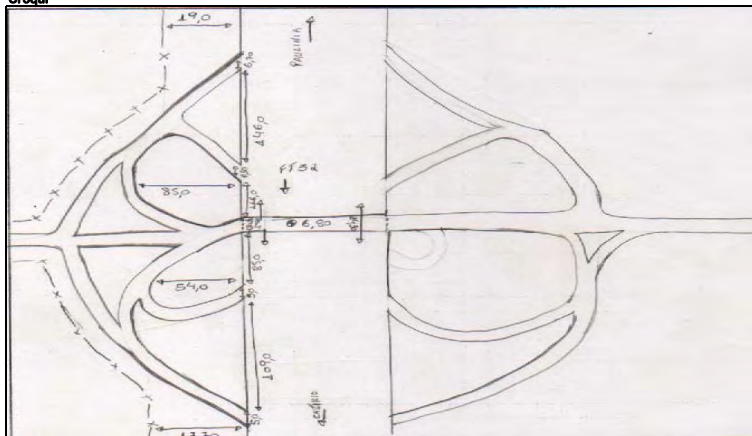
## Croqui

<b>Polluto</b>	<b>Município</b>	<b>Rodovia</b>	<b>Km</b>
Oeste	Andradina	SP 300	639
<b>Tipo de Interferência</b>			
<b>Coordenadas Geográficas</b> S 20° 53' 25.5" W 51° 21' 21.9" Altitude 390 m	<b>Data de Inspeção</b> 16/9/2008	<b>Cadastrador</b> Alexandre / Leon	<b>Interferência n° EO20</b> Viaduto

FD + VA - A travessia da estrada central que cruza com a rodovia será feita pelo método não destrutivo de furo direcional. Extensão estimada 40 m. Profundidade 2,5 m. A concessionária rodoviária não permite abrir vala no pavimento do leito carroçável. A travessia deve ser realizada no extremo do trevo. O restante do traçado dentro do trevo deve acompanhar o contorno externo das alças, usando o método destrutivo de vala aberta

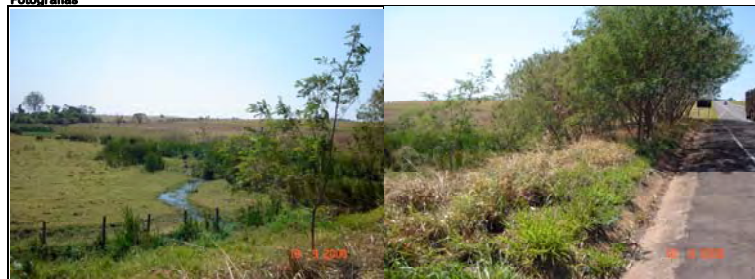
Interferência nº E078  
Córrego  
Município  
Valparaíso  
Km  
577,25  
Rodovia  
SP 300  
Poliduto  
Oeste

FD - A travessia do córrego será feita pelo método não destrutivo de furo direcional. Extensão estimada 40 m. Profundidade 2,5 m abaixo do leito do córrego. Necessidade de tramitação no DEPRN.  
Para evitar esta tramitação o furo direcional deve ultrapassar a área de preservação permanente (APP) (considera-se APP uma faixa marginal de 30 m de largura, a cada lado do curso d'água, medida a partir do seu nível mais alto).

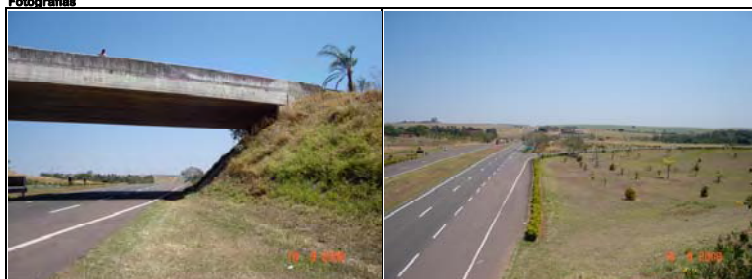
Foto 91  
Viaduto José Domingues de Oliveira

<b>Poliduto</b>	<b>Município</b>	<b>Rodovia</b>	<b>Km</b>
Oeste	Valparaíso	SP 300	576,2
<b>Tipo de Interferência</b>			
<b>Coordenadas Geográficas</b> S 21° 12' 44.76" W 50° 51' 59.64" Altitude 426 m	<b>Data de Inspeção</b> 18/9/2008	<b>Cadastrador</b> Alexandre / Leon	<b>Interferência nº E079</b> Viaduto

VA - O retorno deverá ser contornado pelo lado externo dos acessos usando o método destrutivo de vala aberta.

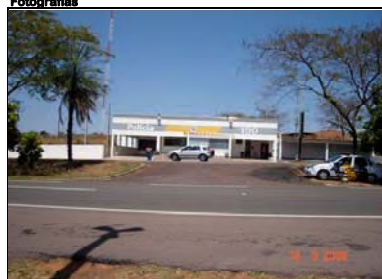
<b>Poliduto</b>	<b>Município</b>	<b>Rodovia</b>	<b>Km</b>
Oeste	Valparaíso	SP 300	576,1
<b>Tipo de Interferência</b>			
<b>Coordenadas Geográficas</b> S 21° 12' 47.76" W 50° 51' 48.54" Altitude 416 m	<b>Data de Inspeção</b> 18/9/2008	<b>Cadastrador</b> Alexandre / Leon	<b>Interferência nº EO80</b> Polícia Rodoviária

FD + VA - A travessia das alças de acesso ao posto plicial será feita pelo método não destrutivo de furo direcional. Extensão estimada 40 m. Profundidade 2,5 m. A concessionária rodoviária não permite abrir vala no pavimento do leito carroçável do acesso. O resto do trecho será executado com vala aberta, mantendo o traçado dentro do limite da faixa de domínio (sem invadir a propriedade do posto).

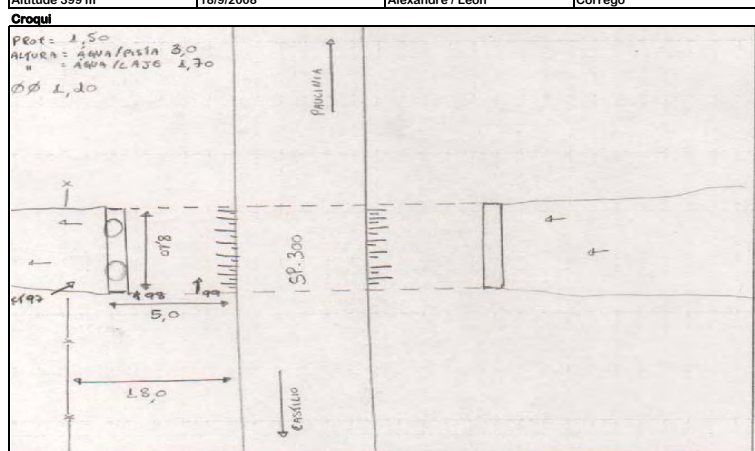
Tipo de Interferência			
Coordenadas Geográficas	Data de Inspeção	Cadastrador	Interferência nº E082
S 21° 12' 51,6" W 50° 51' 37,32" Altitude 399 m	18/9/2008	Alexandre / Leon	Córrego

**Método Construtivo**  
FD - A travessia do córrego será feita pelo método não destrutivo de furo direcional. Extensão estimada 50 m. Profundidade 2,5 m abaixo do leito do córrego. Necessidade de tramitação no DEPRN.  
Para evitar esta tramitação o furo direcional deve ultrapassar a área de preservação permanente (APP) (considera-se APP uma faixa marginal de 30 m de largura, a cada lado do curso d'água, medida a partir do seu nível mais alto).

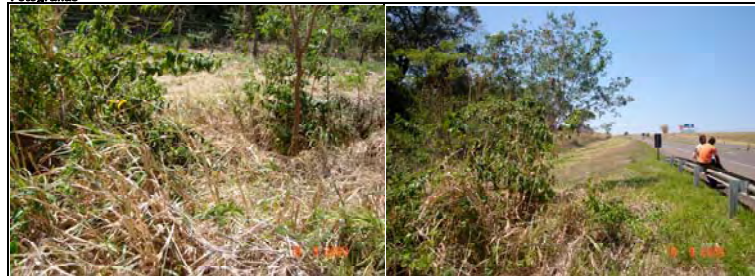
Coordenadas Geográficas	Data de Inspeção	Cadastrador	Interferência nº E083
S 21° 12' 56.46" W 50° 51' 19.02" Altitude 425 m	18/9/2008	Alexandre / Leon	Córrego

Lado direito sentido Paulínia possui água mais sem movimentação, já no lado esquerdo está totalmente seco.

FD - A travessia do córrego será feita pelo método não destrutivo de furo direcional. Extensão estimada 40 m. Profundidade 2,5 m abaixo do leito do córrego. Necessidade de tramitação no DEPRN.  
Para evitar esta tramitação o furo direcional deve ultrapassar a área de preservação permanente (APP) (considera-se APP uma faixa marginal de 30 m de largura, a cada lado do curso d'água, medida a partir do seu nível mais alto).

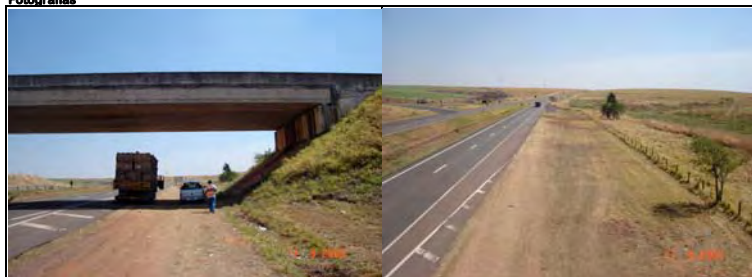
<b>Poliduto</b>	<b>Município</b>	<b>Rodovia</b>	<b>km</b>
Oeste	Bento de Abreu	SP 300	573,5
<b>Tipo de Interferência</b>			
<b>Coordenadas Geográficas</b> S 21° 12' 54.36" W 50° 50' 21.96" Altitude 431 m	<b>Data de Inspeção</b> 11/9/2008	<b>Cadastrador</b> Alexandre/ Leon	<b>Interferência n° E084</b> Viaduto

FD + VA - A travessia da estrada que chega no retorno será feita pelo método não destrutivo de furo direcional. Extensão estimada 30 m. Profundidade 2,5 m. A concessionária rodoviária não permite abrir vala no pavimento do leito carroçável. A travessia deve ser realizada no extremo do trevo. O restante do traçado dentro do trevo deve acompanhar o contorno externo das alças, usando o método destrutivo de vala aberta

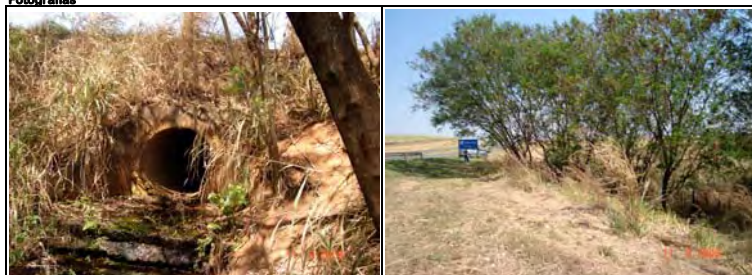
<b>Poliduto</b>	<b>Município</b>	<b>Rodovia</b>	<b>Km</b>
Oeste	Bento de Abreu	SP 300	572,6
<b>Tipo de Interferência</b>			
<b>Coordenadas Geográficas</b> S 21° 12' 39.6" W 50° 49' 41.04" Altitude 416 m	<b>Data de Inspeção</b> 11/9/2008	<b>Cadastrador</b> Alexandre/ Leon	<b>Interferência n° E088</b> Córrego

Laje na pista 12.30/ Laje 2.40/ Diâmetro 1.40 / Água na laje 1.8l

FD - A travessia do córrego será feita pelo método não destrutivo de furo direcional. Extensão estimada 30 m. Profundidade 2,5 m abaixo do leito do córrego. Necessidade de tramitação no DEPRN.  
Para evitar esta tramitação o furo direcional deve ultrapassar a área de preservação permanente (APP) (considera-se APP uma faixa marginal de 30 m de largura, a cada lado do curso d'água, medida a partir do seu nível mais alto).

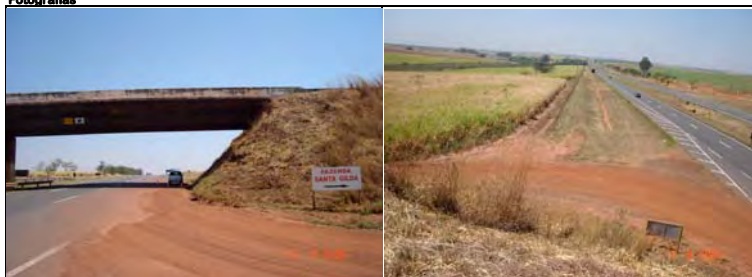
<b>Polludo</b>	<b>Município</b>	<b>Rodovia</b>	<b>Km</b>
Oeste	Bento de Abreu	SP 300	568,5
<b>Tipo de Interferência</b>			
<b>Coordenadas Geográficas</b> S 21° 12' 16.8" W 50° 47' 41.4" Altitude 462 m	<b>Data de Inspeção</b> 11/9/2008	<b>Cadastrador</b> Alexandre/ Leon	<b>Interferência n° EO67</b> Viaduto

VA - As alças do viaduto deverão ser contornadas pelo lado externo dos acessos usando o método destrutivo de vala aberta. Na travessia da entrada à fazenda (não pavimentada) também será usado o método destrutivo de vala aberta

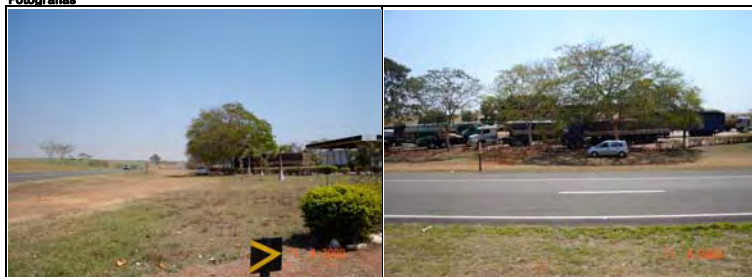
Tipo de Interferência			
Coordenadas Geográficas	Data de Inspeção	Cadastrador	Interferência nº E088
S 21° 12' 19.86" W 50° 46' 40.8" Altitude 426 m	11/9/2008	Alexandre/ Leon	Posto de Combustível

FD + VA - A travessia das alças de acesso ao posto será feita pelo método não destrutivo de furo direcional. Extensão estimada 30 m (por alça). Profundidade 2,5 m. A concessionária rodoviária não permite abrir vala no pavimento do leito carroçável do acesso. O resto do trecho será executado com vala aberta, mantendo o traçado dentro do limite da faixa de domínio (sem invadir a propriedade do posto).

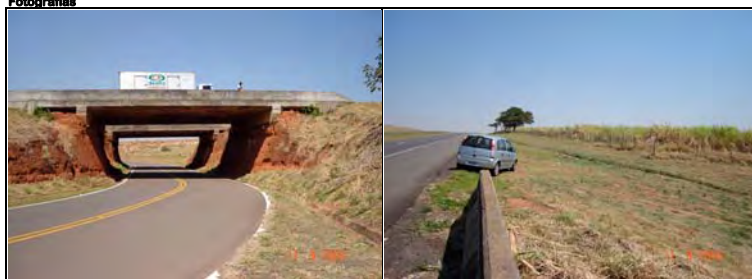
<b>Poliduto</b>	<b>Município</b>	<b>Rodovia</b>	<b>Km</b>
Oeste	Bento de Abreu	SP 300	564
<b>Tipo de Interferência</b>			
<b>Coordenadas Geográficas</b> S 21° 12' 25.92" W 50° 45' 22.08" Altitude 408 m	<b>Data de Inspeção</b> 11/9/2008	<b>Cadastrador</b> Alexandre/ Leon	<b>Interferência nº EO89</b> Retorno Inferior

VA - O retorno deverá ser contornado pelo lado externo dos acessos usando o método destrutivo de vala aberta.

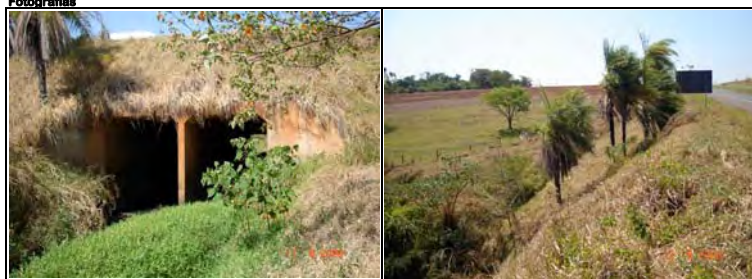
<b>Polluto</b>	<b>Município</b>	<b>Rodovia</b>	<b>Km</b>
Oeste	Rubiácea / Bento de Abreu	SP 300	562,9
<b>Tipo de Interferência</b>			
<b>Coordenadas Geográficas</b>	<b>Data de Inspeção</b>	<b>Cadastrador</b>	<b>Interferência n° EO90</b>
S 21° 12' 32.58" W 50° 44' 27.3" Altitude 376 m	11/9/2008	Alexandre/ Leon	Corrego

**Diâmetro 4.40 X 3.20 - Dois retângulos - Altura água na pista 9 m**

FD - A travessia do córrego será feita pelo método não destrutivo de furo direcional. Extensão estimada 40 m. Profundidade 2,5 m abaixo do leito do córrego. Necessidade de tramitação no DEPRN. Para evitar esta tramitação o furo direcional deve ultrapassar a área de preservação permanente (APP) (considera-se APP uma faixa marginal de 50 m de largura, a cada lado do curso d'água, medida a partir do seu nível mais alto)

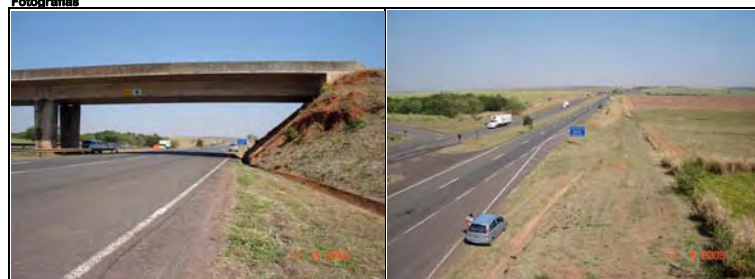
Poliduto	Município	Rodovia	Km
Oeste	Guararapes/ Rubiácea	SP 300	561

VA - O retorno deverá ser contornado pelo lado externo dos acessos usando o método destrutivo de vala aberta.
---
