RELATÓRIO INDIVIDUAL DE INSPEÇÃO DOS TIPOS DE INTERFERÊNCIA

Poliduto	Município	Rodovia	Km
Oeste	Guararapes	SP 300	547,4
Tipo de interferência			
Coordenadas Geográficas S 21° 12' 08.9" W 50° 35' 41.6" Altitude 396 m	Data de Inspeção 10/9/2008	Cadastrador Alexandre / Leon	Interferência nº EO101 Córrego

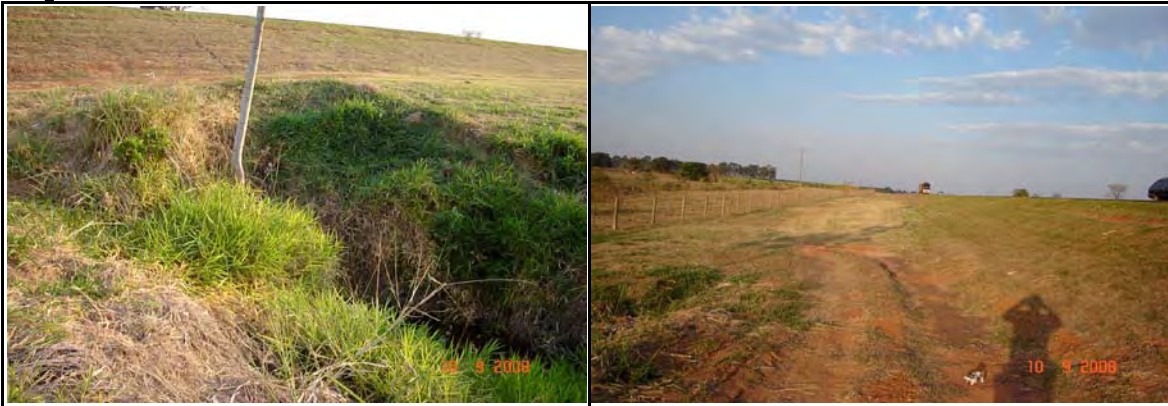
Fotografias

Córrego

FD - A travessia do córrego será feita pelo método não destrutivo de furo direcional. Extensão estimada 50 m. Profundidade 2,5 m abaixo do leito do córrego. Necessidade de tramitação no DEPRN. Para evitar esta tramitação o furo direcional deve ultrapassar a área de preservação permanente (APP) (considera-se APP uma faixa marginal de 30 m de largura, a cada lado do curso d'água, medida a partir do seu nível mais alto).

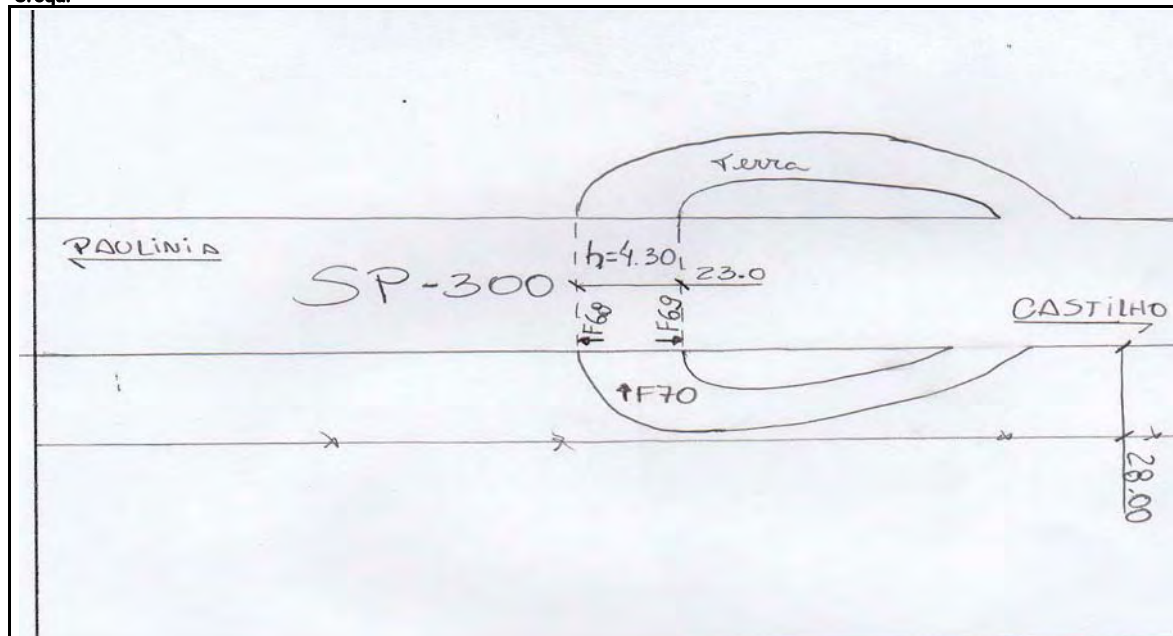
Croqui

Coordenadas Geográficas	Data de Inspeção	Cadastrador	Interferência n° EO102
S 21° 12' 07.0" W 50° 35' 17.3" Altitude 387 m	10/9/2008	Alexandre / Leon	Retorno Inferior

VA - O retorno deverá ser contornado pelo lado externo dos acessos usando o método destrutivo de vala aberta.

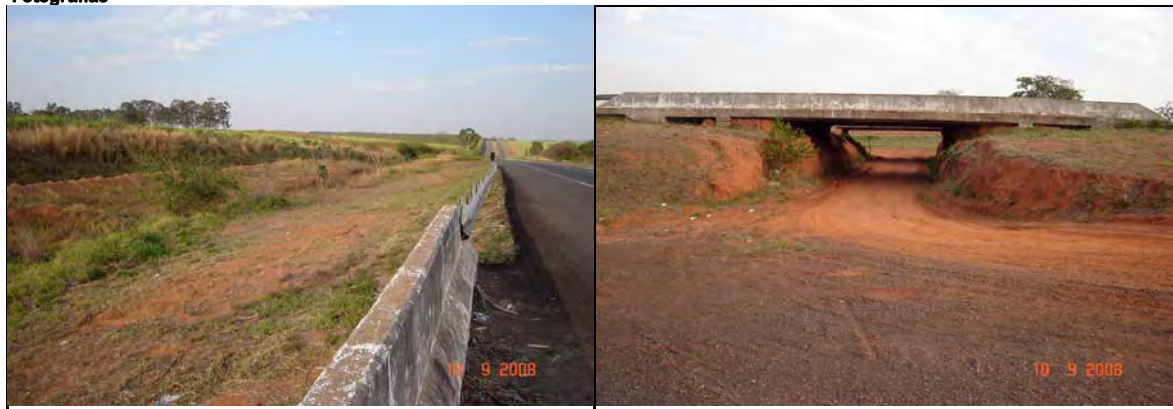
Fotografias

Retorno Inferior

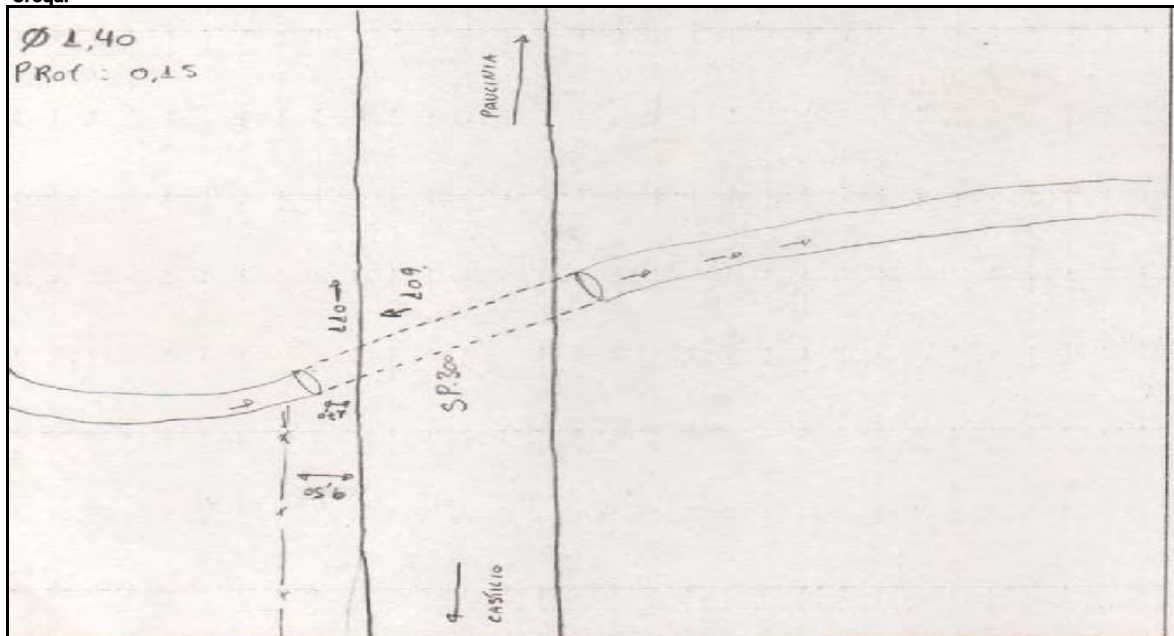
Croqui

Coordenadas Geográficas	Data de Inspeção	Cadastrador	Interferência nº EO103
S 21° 12' 02.7" W 50° 35' 0.84" Altitude 385 m	18/9/2008	Alexandre / Leon	Córrego

FD - A travessia do córrego será feita pelo método não destrutivo de furo direcional. Extensão estimada 30 m. Profundidade 2,5 m abaixo do leito do córrego. Necessidade de tramitação no DEPRN.
Para evitar esta tramitação o furo direcional deve ultrapassar a área de preservação permanente (APP) (considera-se APP uma faixa marginal de 30 m de largura, a cada lado do curso d'água, medida a partir do seu nível mais alto).

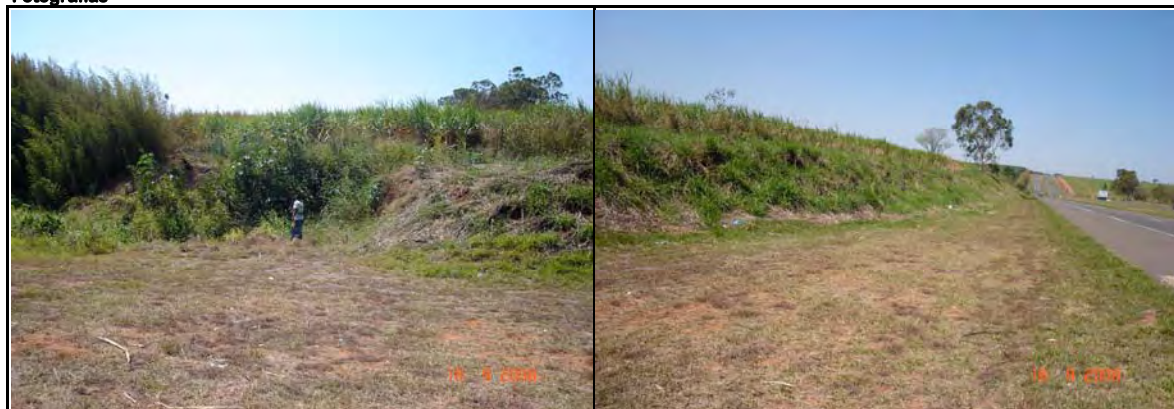
Fotografias

Córrego

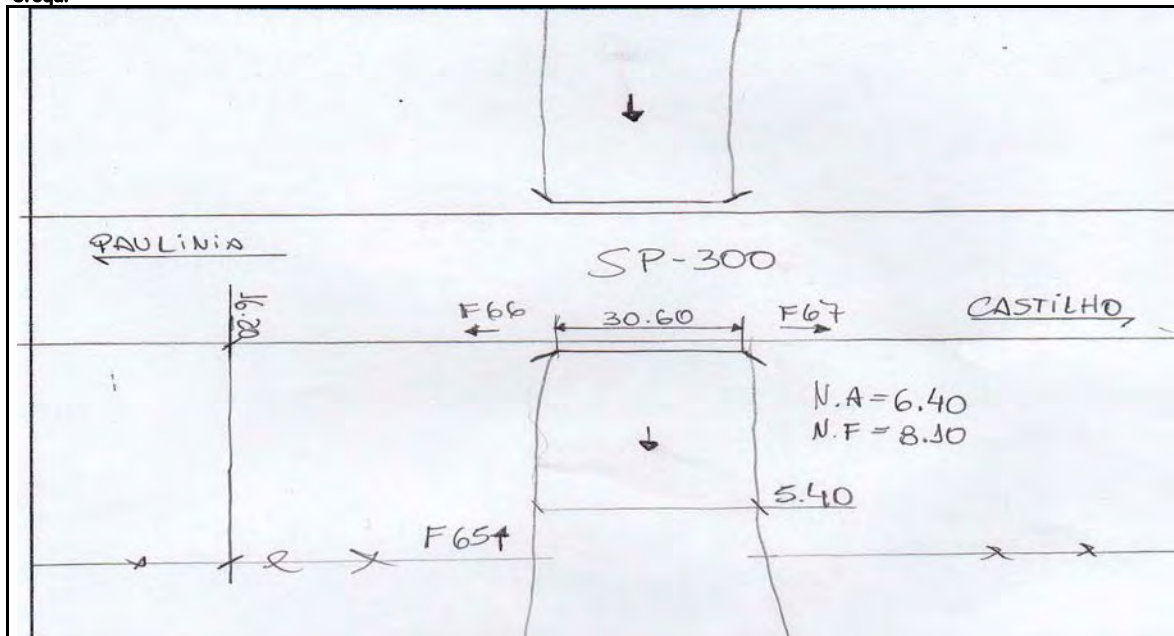
Croqui

Coordenadas Geográficas	Data de Inspeção	Cadastrador	Interferência nº EO104
S 21° 12' 01.9" W 50° 34' 60.9" Altitude 356 m	10/9/2008	Alexandre / Leon	Rio

FD - A travessia do rio será feita pelo método não destrutivo de furo direcional. Extensão estimada 80 m. Profundidade 2,5 m abaixo do leito do rio. Necessidade de tramitação no DEPRN.
Para evitar esta tramitação o furo direcional deve ultrapassar a área de preservação permanente (APP) (considera-se APP uma faixa marginal de 30 m de largura, a cada lado do curso d'água, medida a partir do seu nível mais alto).

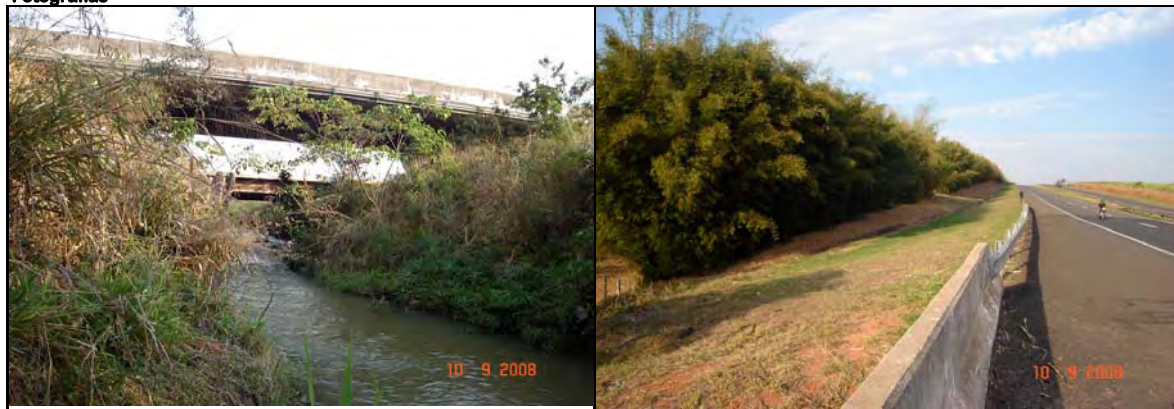
Fotografias

Rio

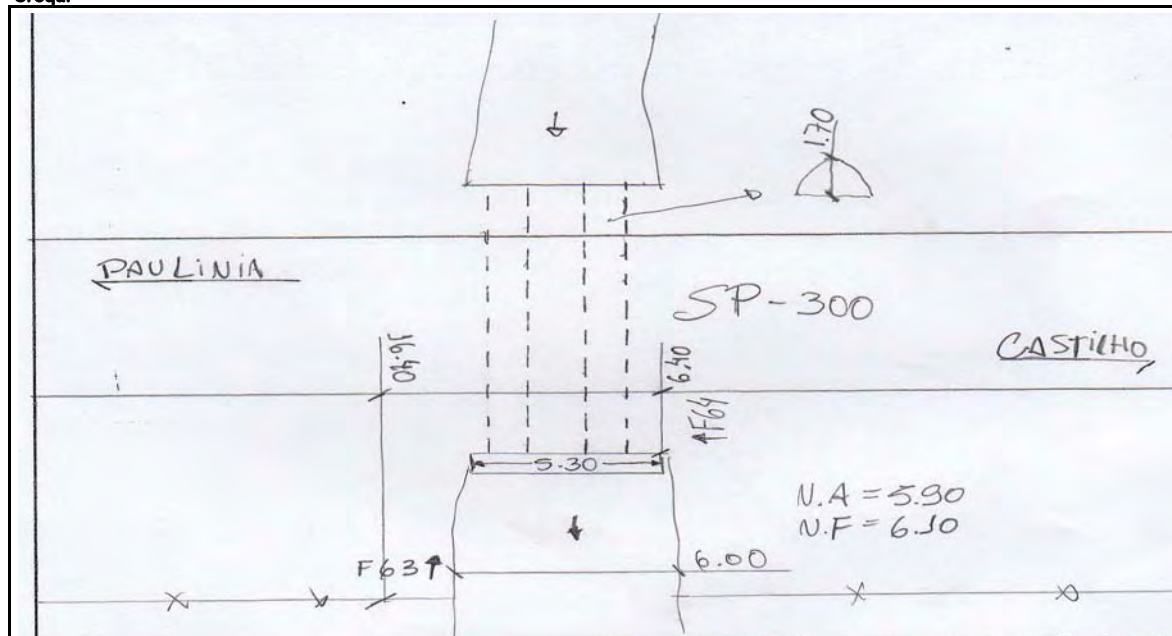
Croqui

Coordenadas Geográficas S 21° 11' 99.8" W 50° 33' 56.5" Altitude 365 m	Data de Inspeção 10/9/2008	Cadastrador Alexandre / Leon	Interferência nº EO105 Córrego
---	--------------------------------------	--	--

FD - A travessia do córrego será feita pelo método não destrutivo de furo direcional. Extensão estimada 50 m. Profundidade 2,5 m abaixo do leito do córrego. Necessidade de tramitação no DEPRN.

Para evitar esta transição o furo direcional deve ultrapassar a área de preservação permanente (APP) (considera-se APP uma faixa marginal de 30 m de largura, a cada lado do curso d'água, medida a partir do seu nível mais alto).

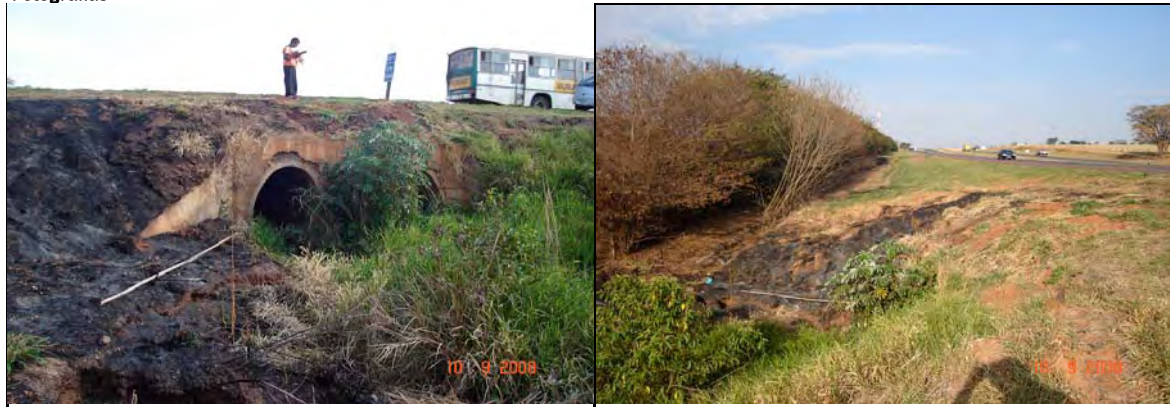
Fotografias

Córrego

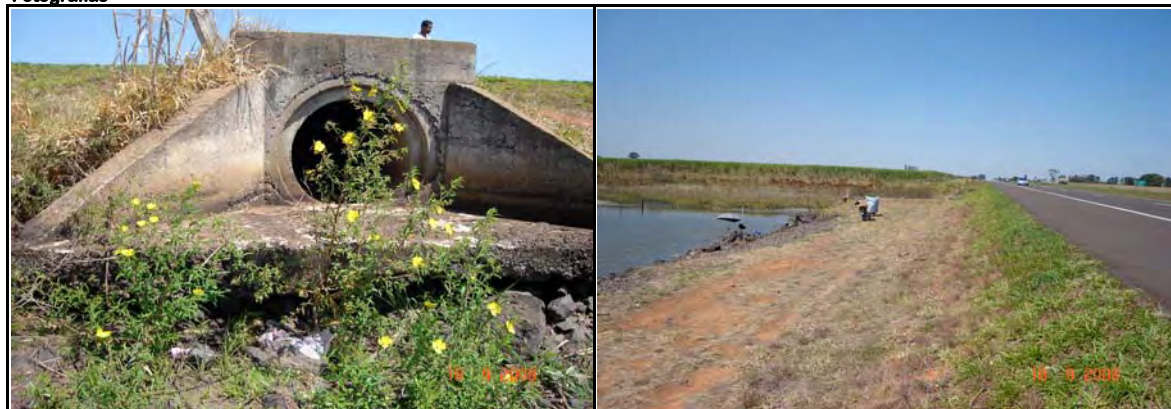
Foto 112

Coordenadas Geográficas	Data de Inspeção	Cadastrador	Interferência nº EO106
S 21° 12' 05.46" W 50° 32' 38.52" Altitude 391 m	18/9/2008	Alexandre / Leon	Córrego

Córrego

FD - A travessia do córrego e da área de brejo será feita pelo método não destrutivo de furo direcional. Extensão estimada 60 m. Profundidade 2,5 m abaixo do leito. Necessidade de tramitação no DEPRN. Para evitar esta tramitação o furo direcional deve ultrapassar a área de preservação permanente (APP) (considera-se APP uma faixa marginal de 30 m de largura, a cada lado do curso d'água, medida a partir do seu nível mais alto).

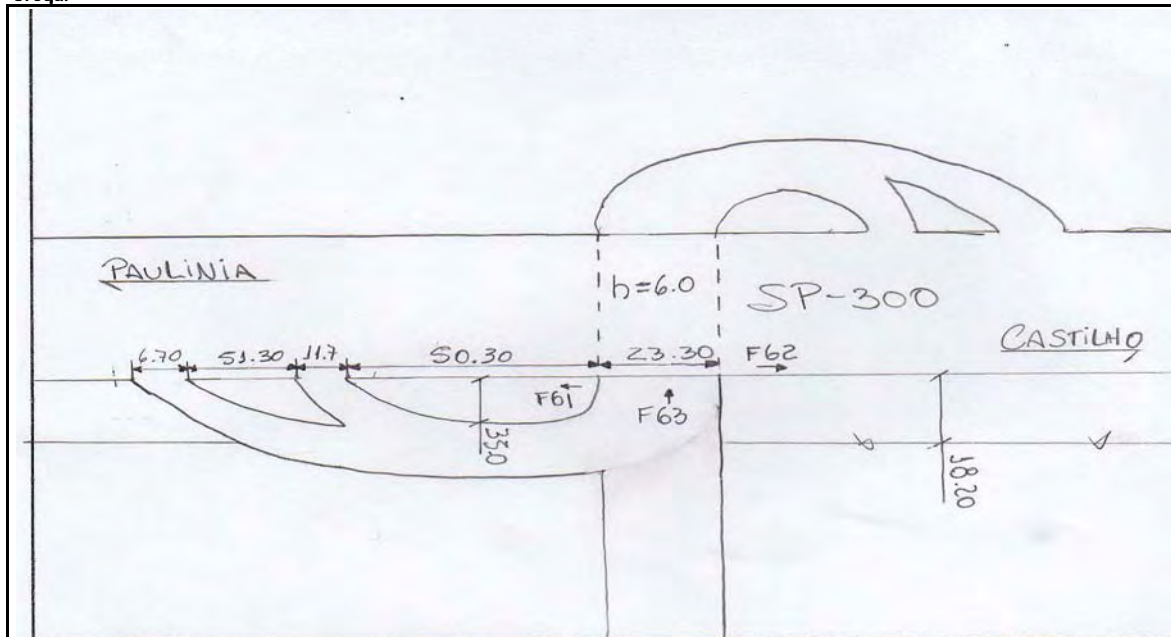
Croqui

Coordenadas Geográficas	Data de Inspeção	Cadastrador	Interferência nº EO107
S 21° 12' 11.9" W 50° 32' 23.3" Altitude 403 m	10/9/2008	Alexandre / Leon	Retorno inferior

FD + VA - A travessia da estrada que chega no retorno será feita pelo método não destrutivo de furo direcional. Extensão estimada 30 m. Profundidade 2,5 m. A concessionária rodoviária não permite abrir vala no pavimento do leito carroçável. A travessia deve ser realizada no extremo do trevo. O restante do traçado dentro do trevo deve acompanhar o contorno externo das alças, usando o método destrutivo de vala aberta.

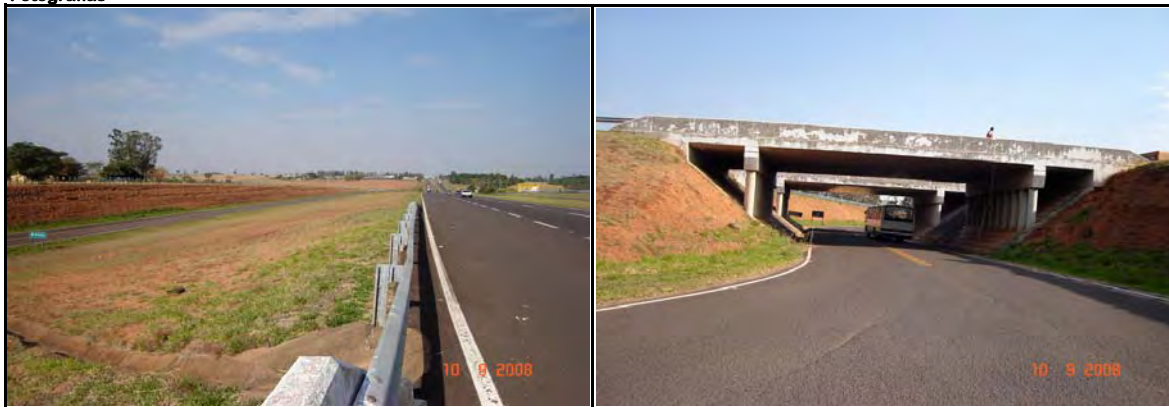
Fotografias

Retorno inferior

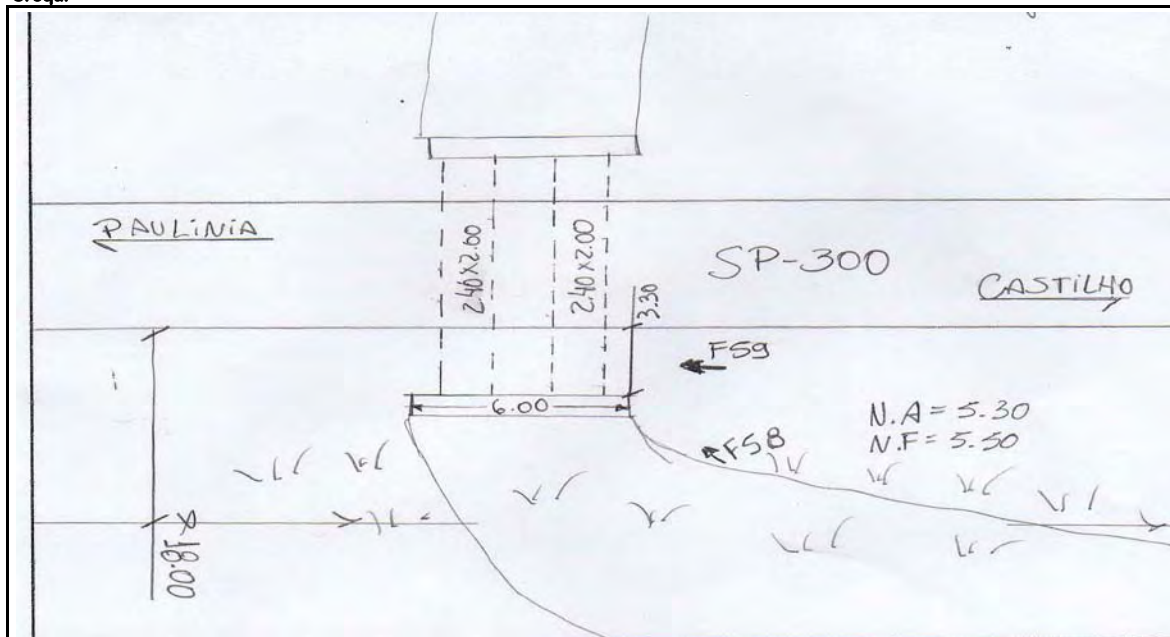
Croqui

Coordenadas Geográficas	Data de Inspeção	Cadastrador	Interferência nº EO108
S 21° 12' 15.8" W 50° 31' 74.8" Altitude 392 m	10/9/2008	Alexandre / Leon	Córrego

FD - A travessia do córrego será feita pelo método não destrutivo de furo direcional. Extensão estimada 50 m. Profundidade 2,5 m abaixo do leito do córrego. Necessidade de tramitação no DEPRN.
Para evitar esta tramitação o furo direcional deve ultrapassar a área de preservação permanente (APP) (considera-se APP uma faixa marginal de 30 m de largura, a cada lado do curso d'água, medida a partir do seu nível mais alto).

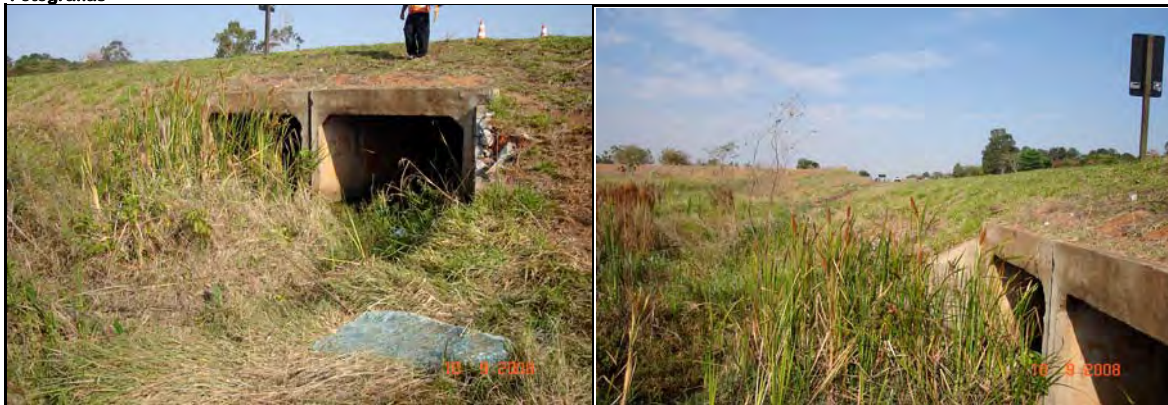
Fotografias

Córrego

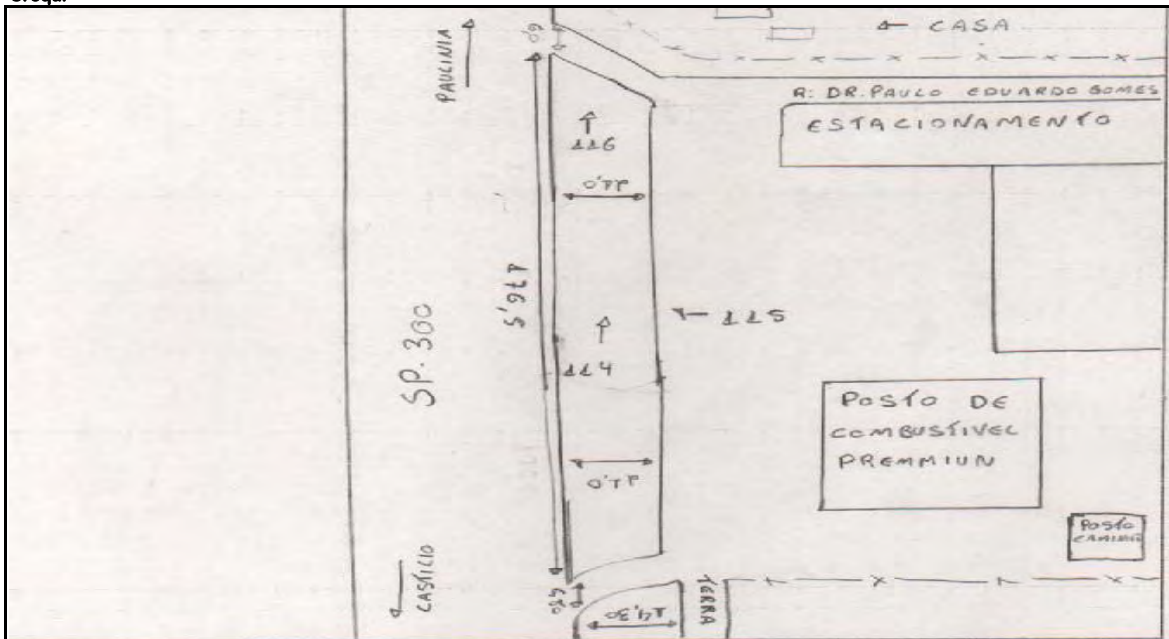
Croqui

Coordenadas Geográficas	Data de Inspeção	Cadastrador	Interferência nº EO109
S 21° 12' 16.2" W 50° 30' 47.94" Altitude 400 m	18/9/2008	Alexandre / Leon	Posto de combustível

FD + VA - A travessia das alças de acesso ao posto será feita pelo método não destrutivo de furo direcional. Extensão estimada 30 m (por alça). Profundidade 2,5 m. A concessionária rodoviária não permite abrir vala no pavimento do leito carroçável do acesso. O resto do trecho será executado com vala aberta, mantendo o traçado dentro do limite da faixa de domínio (sem invadir a propriedade do posto).

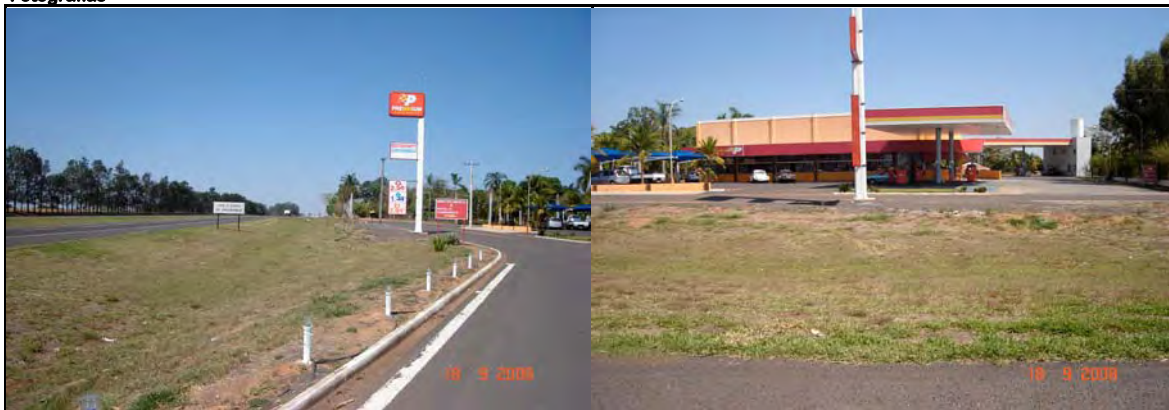
Foto 116

Posto de combustível

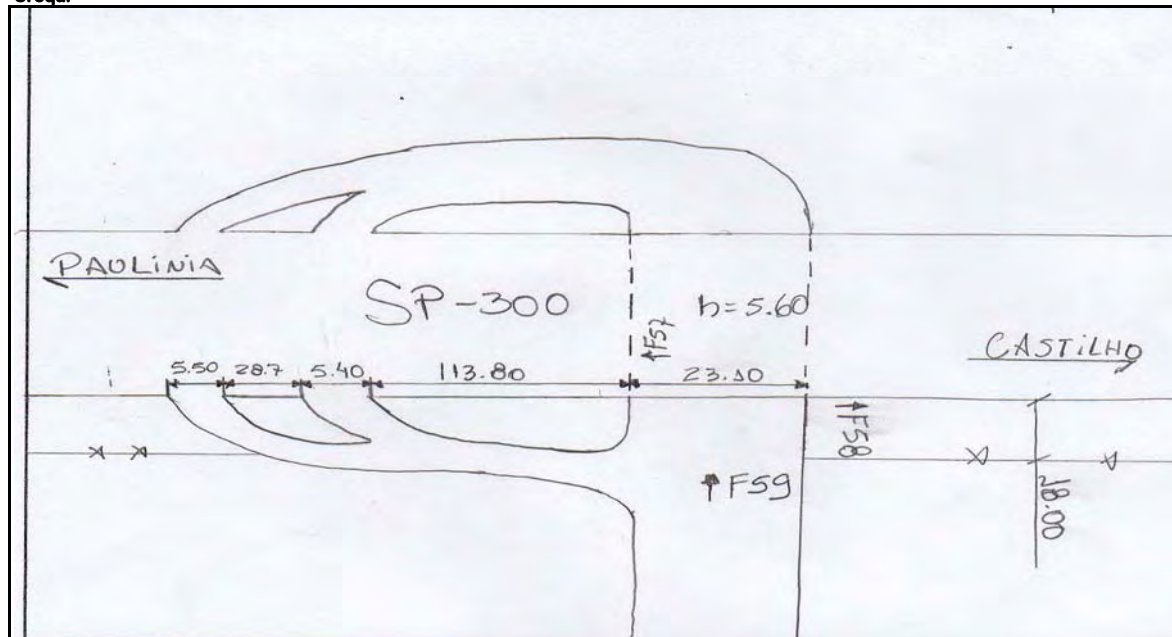
Croqui

Coordenadas Geográficas	Data de Inspeção	Cadastrador	Interferência nº EO110
S 21° 12' 24.5" W 50° 30' 54.3" Altitude 407 m	10/9/2008	Alexandre / Leon	Retorno Inferior

FD + VA - A travessia da estrada que chega no retorno será feita pelo método não destrutivo de furo direcional. Extensão estimada 30 m. Profundidade 2,5 m. A concessionária rodoviária não permite abrir vala no pavimento do leito carroçável. A travessia deve ser realizada no extremo do trevo. O restante do traçado dentro do trevo deve acompanhar o contorno externo das alças, usando o método destrutivo de vala aberta.

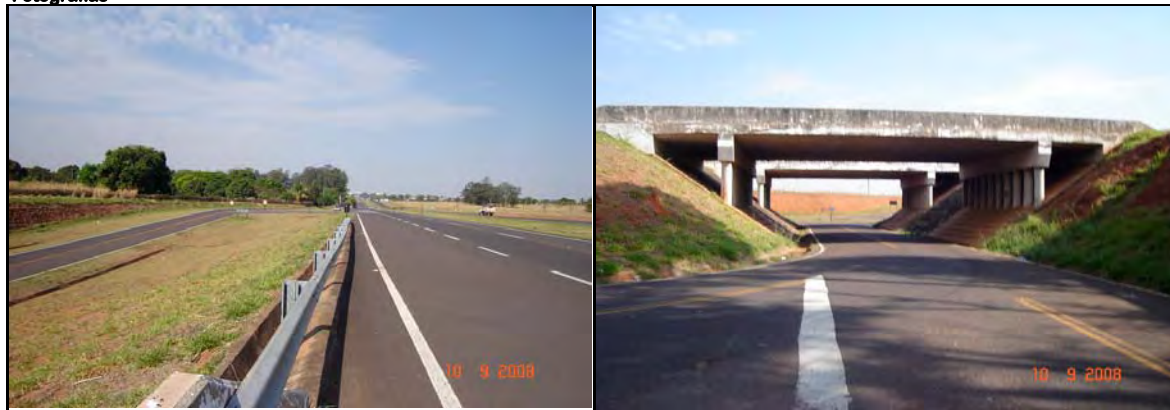
Fotografias

Retorno Inferior

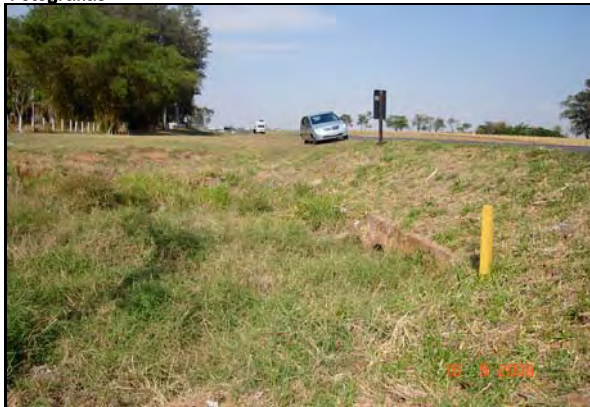
Fotografias

Coordenadas Geográficas	Data de Inspeção	Cadastrador	Interferência nº EO111
S 21° 12' 28.5" W 50° 30' 22.3" Altitude 402 m	10/9/2008	Alexandre / Leon	Córrego

Córrego

FD - A travessia do córrego será feita pelo método não destrutivo de furo direcional. Extensão estimada 50 m. Profundidade 2,5 m abaixo do leito do córrego. Necessidade de tramitação no DEPRN.
Para evitar esta tramitação o furo direcional deve ultrapassar a área de preservação permanente (APP) (considera-se APP uma faixa marginal de 30 m de largura, a cada lado do curso d'água, medida a partir do seu nível mais alto).

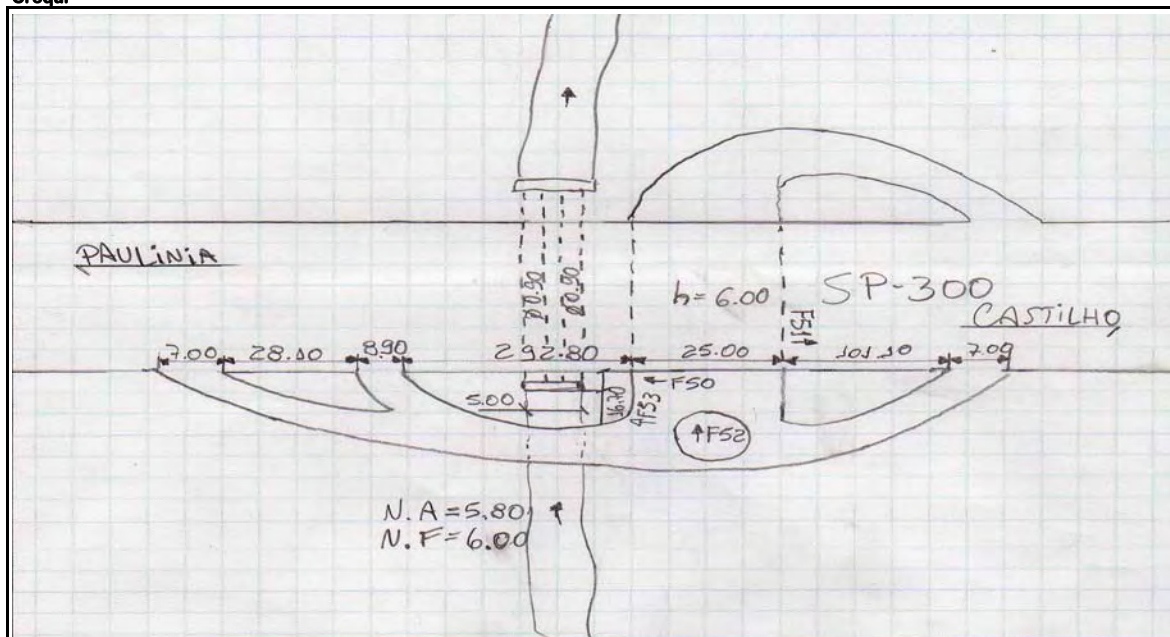
Croqui

Coordenadas Geográficas	Data de Inspeção	Cadastrador	Interferência nº EO112
S 21° 12' 36.2" W 50° 29' 20.8" Altitude 383 m	10/9/2008	Alexandre / Leon	Córrego

FD - A travessia do córrego será feita pelo método não destrutivo de furo direcional. Extensão estimada 50 m. Profundidade 2,5 m abaixo do leito do córrego. Necessidade de tramitação no DEPRN.
Para evitar esta tramitação o furo direcional deve ultrapassar a área de preservação permanente (APP) (considera-se APP uma faixa marginal de 30 m de largura, a cada lado do curso d'água, medida a partir do seu nível mais alto).

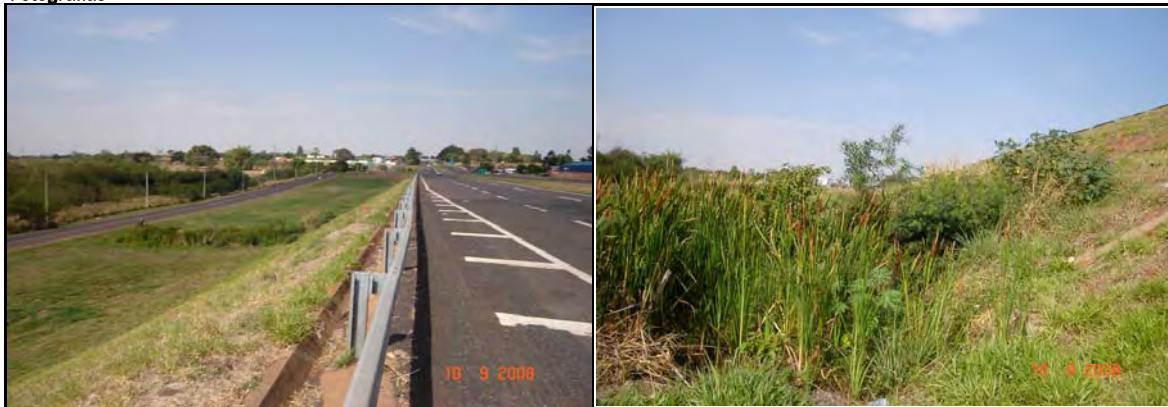
Fotografias

Córrego

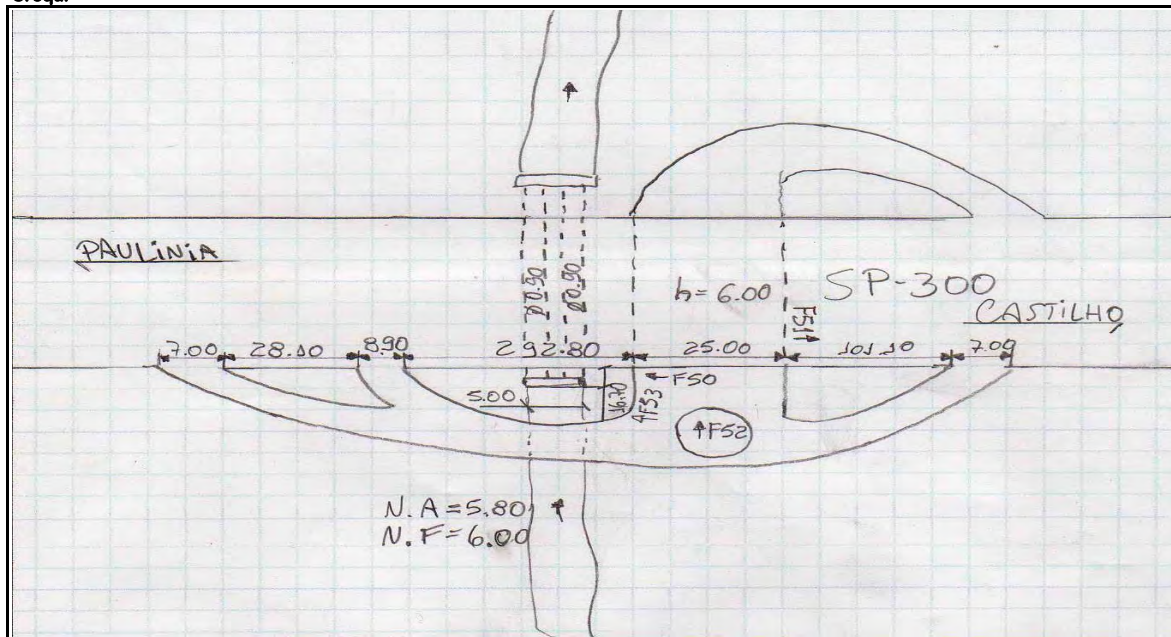
Croqui

Coordenadas Geográficas	Data de Inspeção	Cadastrador	Interferência nº EO113
S 21° 12' 36.5" W 50° 29' 25.3" Altitude 386 m	10/9/2008	Alexandre / Leon	Retorno Inferior

FD + VA - A travessia da estrada que chega no retorno será feita pelo método não destrutivo de furo direcional. Extensão estimada 30 m. Profundidade 2,5 m. A concessionária rodoviária não permite abrir vala no pavimento do leito carroçável. A travessia deve ser realizada no extremo do trevo. O restante do traçado dentro do trevo deve acompanhar o contorno externo das alças, usando o método destrutivo de vala aberta.

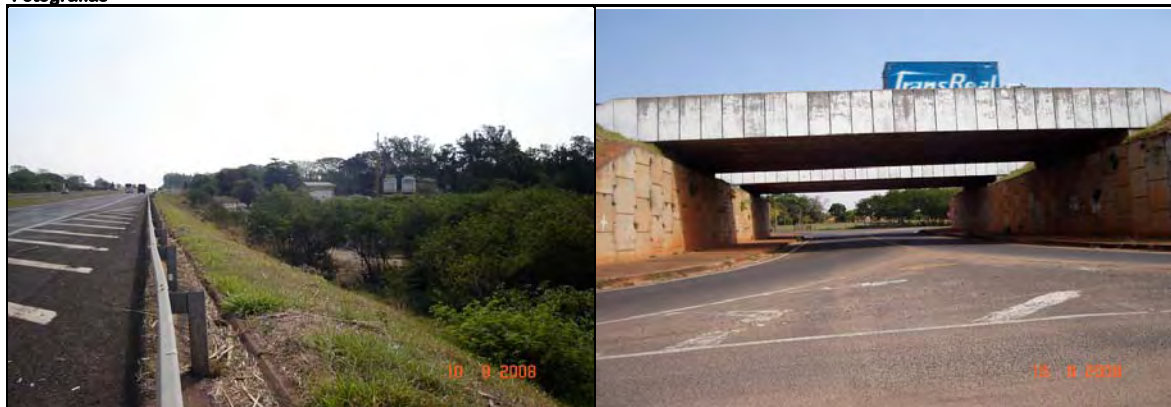
Fotografias

Retorno Inferior

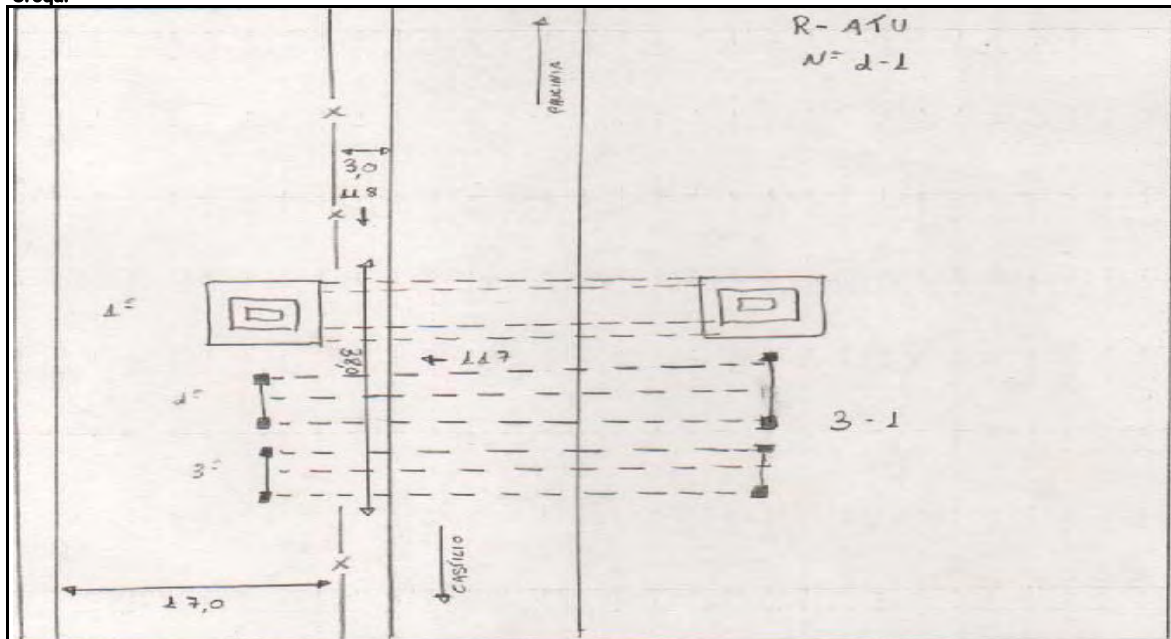
Croqui

Coordenadas Geográficas	Data de Inspeção	Cadastrador	Interferência nº EO114
S 21° 12' 23.7" W 50° 28' 54.66" Altitude 395 m	18/9/2008	Alexandre / Leon	Linha de transmissão

3 torres: 1ª com 6 cabos energizados e 2 de sinalização; 2ª com 3 cabos energizados; 3ª com 3 cabos energizados

VA - A travessia da faixa da Linha de Transmissão de Energia Elétrica será feita pelo método destrutivo de vala aberta. A necessidade ou não de medidas mitigadoras, e o tipo de medida, será determinado, na época do projeto executivo, através de um Estudo de Interferências Elétricas que contemple todas características elétricas da LT e da resistividade do solo no local.

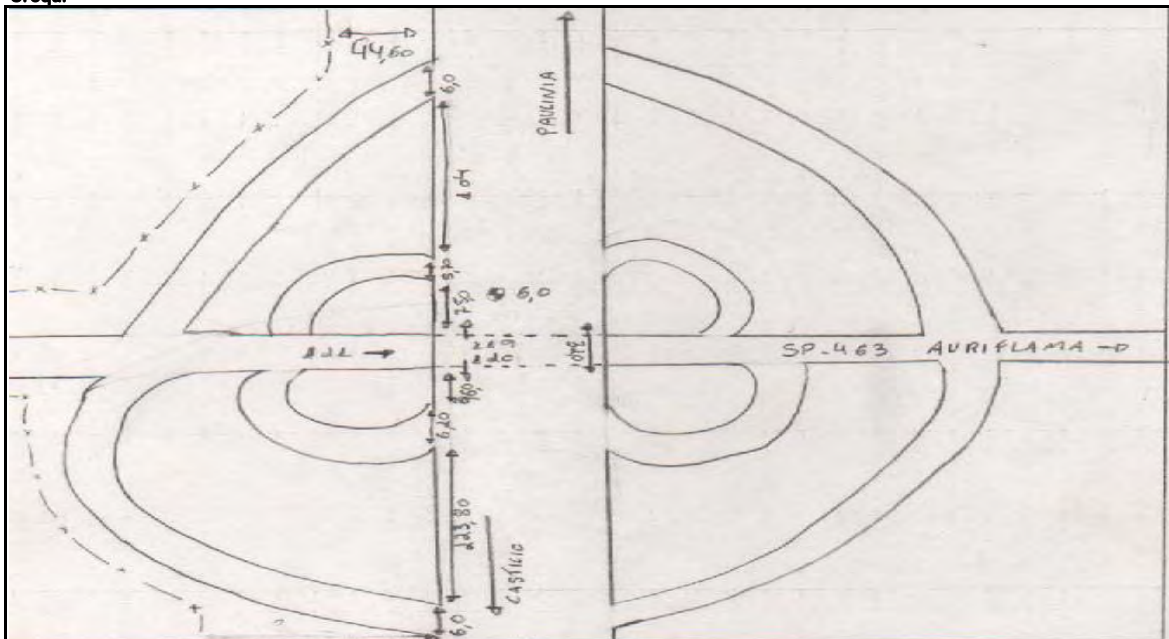
Croqui

Coordenadas Geográficas	Data de Inspeção	Cadastrador	Interferência nº EO115
S 21° 12' 29.16" W 50° 28' 22.5" Altitude 408 m	18/9/2008	Alexandre / Leon	Retorno Inferior

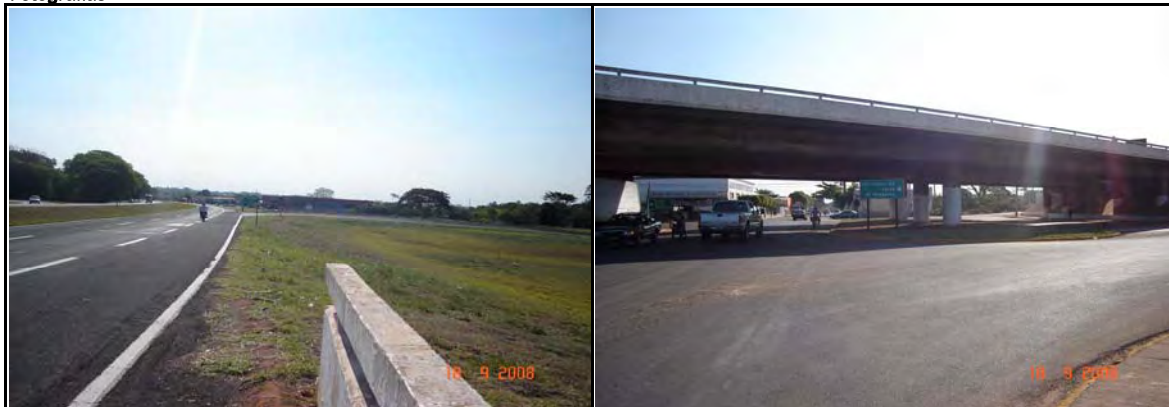
Foto 119
Trevo José Arias Vasques

Retorno Inferior

FD + VA - A travessia da estrada SP 463 que cruza com a rodovia será feita pelo método não destrutivo de furo direcional. Extensão estimada 40 m. Profundidade 2,5 m. A concessionária rodoviária não permite abrir vala no pavimento do leito carroçável. A travessia deve ser realizada no extremo do trevo. O restante do traçado dentro do trevo deve acompanhar o contorno externo das alças, usando o método destrutivo de vala aberta.

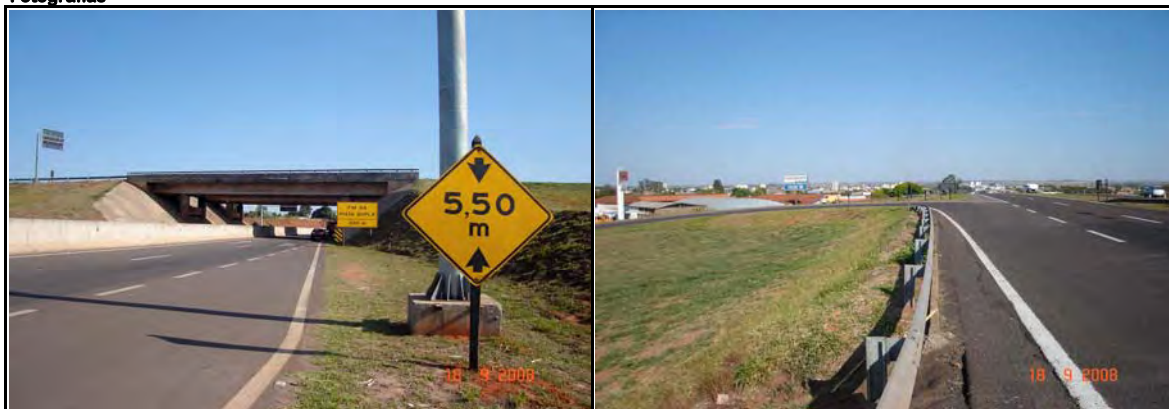
Foto 124

Coordenadas Geográficas	Data de Inspeção	Cadastrador	Interferência nº EO116
S 21° 12' 45.06" W 50° 28' 0.66" Altitude 409 m	18/9/2008	Alexandre / Leon	Retorno inferior

Retorno inferior

FD + VA - A travessia da avenida que cruza por baixo da rodovia será feita pelo método não destrutivo de furo direcional. Extensão estimada 40 m. Profundidade 2,5 m. A concessionária rodoviária não permite abrir vala no pavimento do leito carroçável. A travessia deve ser realizada nas proximidades do limite da faixa de domínio. O restante do traçado dentro do trevo usará o método destrutivo de vala aberta.

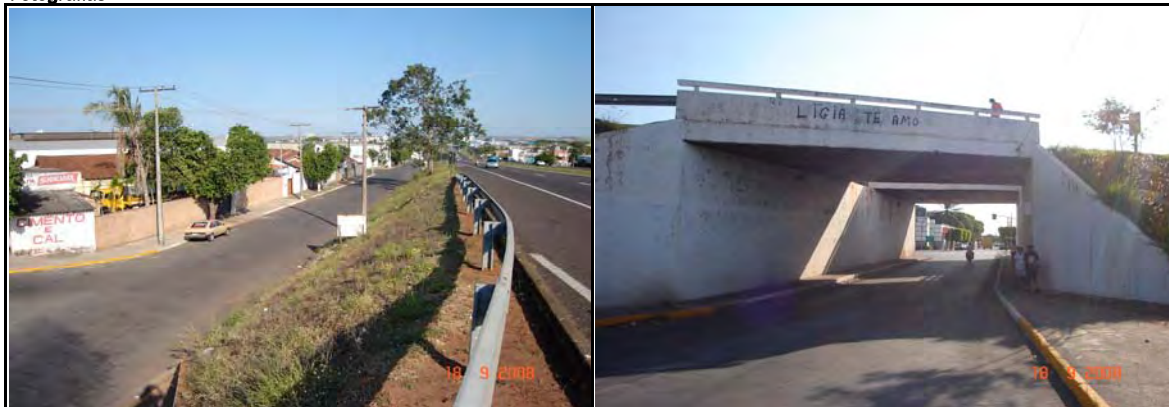
Foto 125

Coordenadas Geográficas	Data de Inspeção	Cadastrador	Interferência nº EO117
S 21° 12' 50.34" W 50° 27' 55.02" Altitude 409 m	18/9/2008	Alexandre / Leon	Passagem Inferior

Passagem Inferior

FD + VA - A travessia da avenida que cruza por baixo da rodovia será feita pelo método não destrutivo de furo direcional. Extensão estimada 40 m. Profundidade 2,5 m. A concessionária rodoviária não permite abrir vala no pavimento do leito carroçável. A travessia deve ser realizada nas proximidades do limite da faixa de domínio. No restante do traçado será usado o método destrutivo de vala aberta.

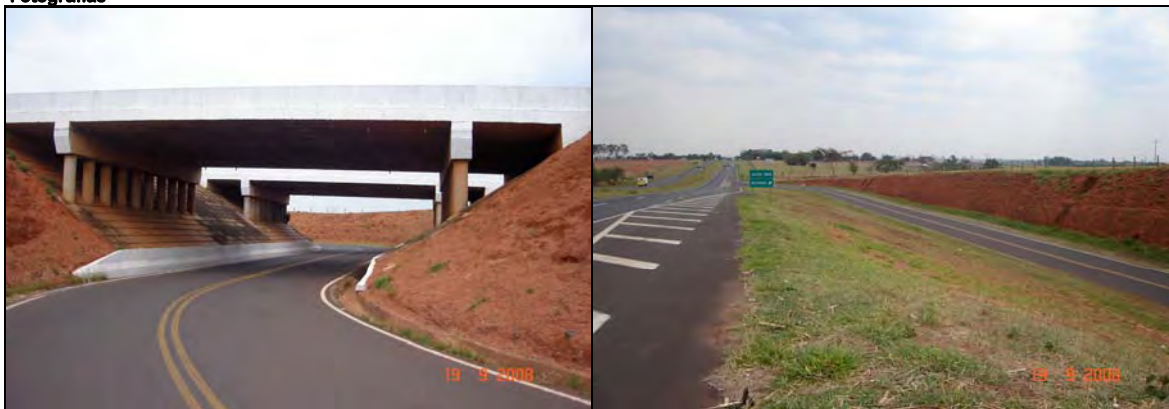
Foto 36
Viaduto Cabo PM Valentin Cernacini Campos

VA - O retorno deverá ser contornado pelo lado externo dos acessos usando o método destrutivo de vala aberta.

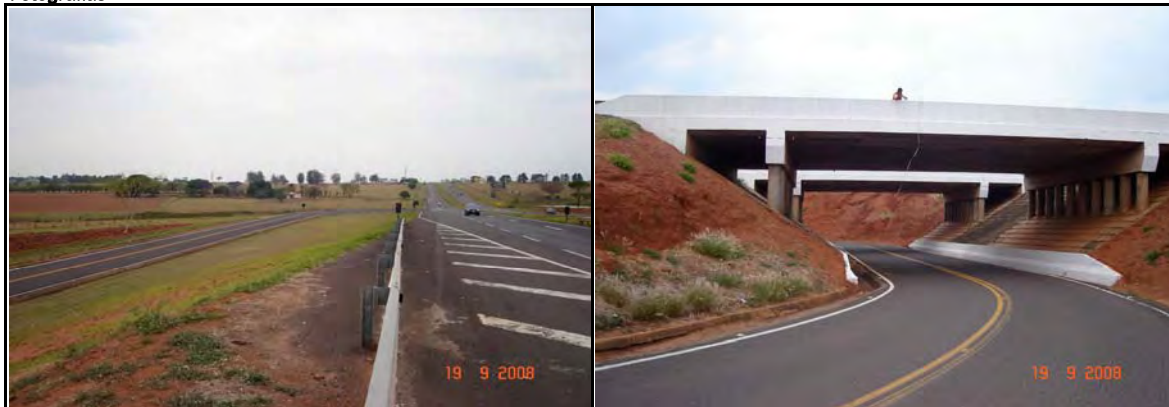
Foto 37
Viaduto José Ricardo Frigerio

VA - O retorno deverá ser contornado pelo lado externo dos acessos usando o método destrutivo de vala aberta.

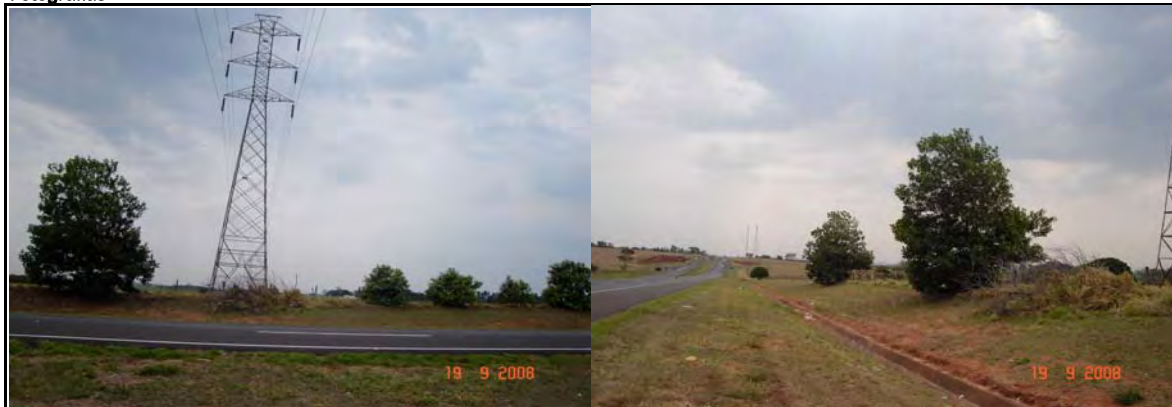
6 cabos energizados e 2 cabos de sinalização

VA - A travessia da faixa da Linha de Transmissão de Energia Elétrica será feita pelo método destrutivo de vala aberta. A necessidade ou não de medidas mitigadoras, e o tipo de medida, será determinado, na época do projeto executivo, através de um Estudo de Interferências Elétricas que contemple todas características elétricas da LT e da resistividade do solo no local.

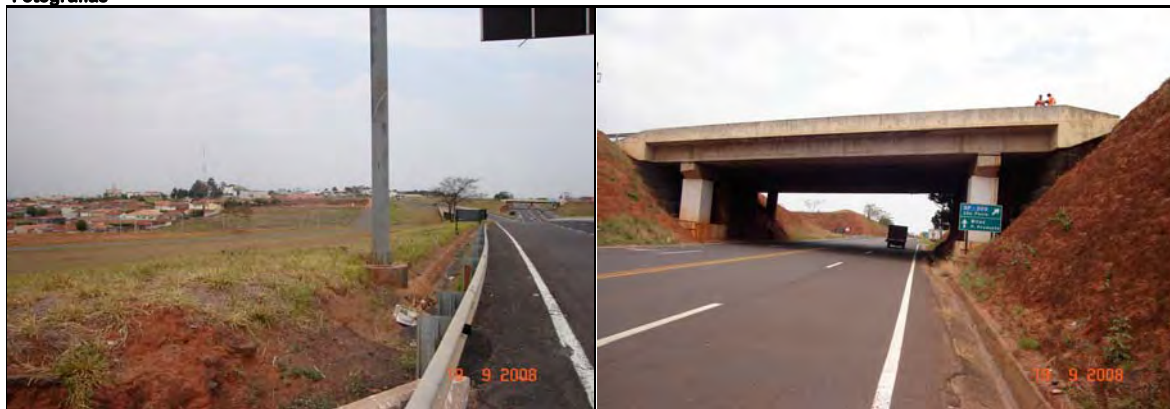
Foto 48
Trevo Mario Fioroto
Pt 718 e 720 no mesmo croqui

FD + VA - A travessia da estrada SP 461 que cruza com a rodovia será feita pelo método não destrutivo de furo direcional. Extensão estimada 60 m. Profundidade 2,5 m. A concessionária rodoviária não permite abrir vala no pavimento do leito carroçável. A travessia deve ser realizada no extremo do trevo. O restante do traçado dentro do trevo deve acompanhar o contorno externo das alças, usando o método destrutivo de vala aberta.

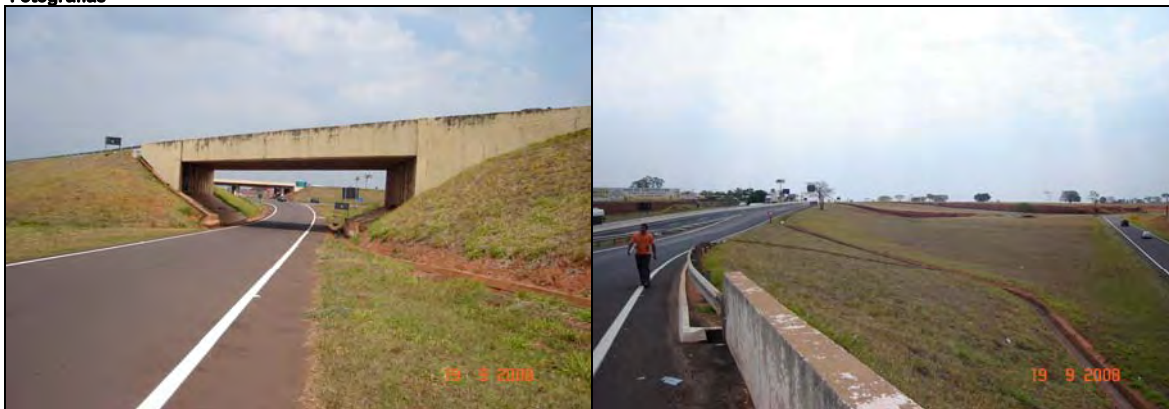
Foto 52
Trevo Mario Firiotto

FD + VA - A travessia da estrada que chega no entroncamento da SP 461 com a rodovia será feita pelo método não destrutivo de furo direcional. Extensão estimada 40 m. Profundidade 2,5 m. A travessia deve ser realizada afastada da obra de arte (viaduto) que cruza sobre a alça do entroncamento.

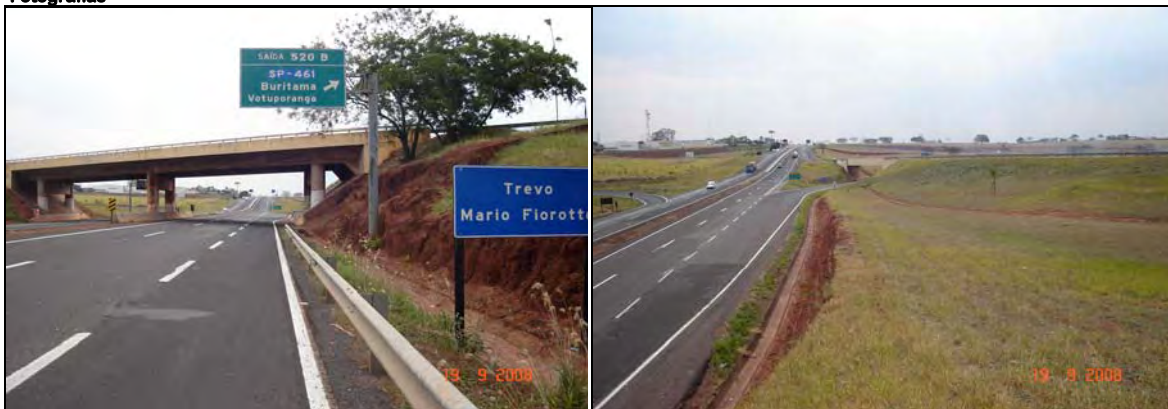
Foto 54
Trevo Mario Fiorotto

FD + VA - A travessia da estrada central que cruza com a rodovia será feita pelo método não destrutivo de furo direcional. Extensão estimada 40 m. Profundidade 2,5 m. A concessionária rodoviária não permite abrir vala no pavimento do leito carroçável. A travessia deve ser realizada no extremo do trevo. O restante do traçado dentro do trevo deve acompanhar o contorno externo das alças, usando o método destrutivo de vala aberta.
