RELATÓRIO INDIVIDUAL DE INSPEÇÃO DOS TIPOS DE INTERFERÊNCIA

Poliduto	Município	Rodovia	Km
Oeste	Guararapes	SP 300	547,4
Tipo de interferência			
Coordenadas Geográficas S 21° 12' 08.9" W 50° 35' 41.6" Altitude 396 m	Data de Inspeção 10/9/2008	Cadastrador Alexandre / Leon	Interferência nº EO101 Córrego

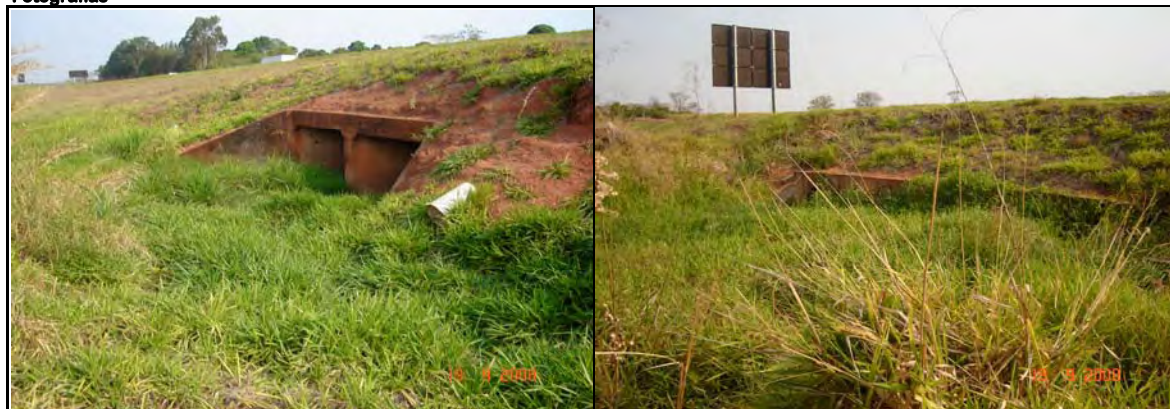
Tem 3 tubos com registrofotografados 61 e 62 (as que estão no croqui). Os registros estão na faixa de domínio.

FD - A travessia do córrego será feita pelo método não destrutivo de furo direcional. Extensão estimada 50 m. Profundidade 2,5 m abaixo do leito do córrego. Necessidade de tramitação no DEPRN. Para evitar esta tramitação o furo direcional deve ultrapassar a área de preservação permanente (APP) (considera-se APP uma faixa marginal de 30 m de largura, a cada lado do curso d'água, medida a partir do seu nível mais alto).

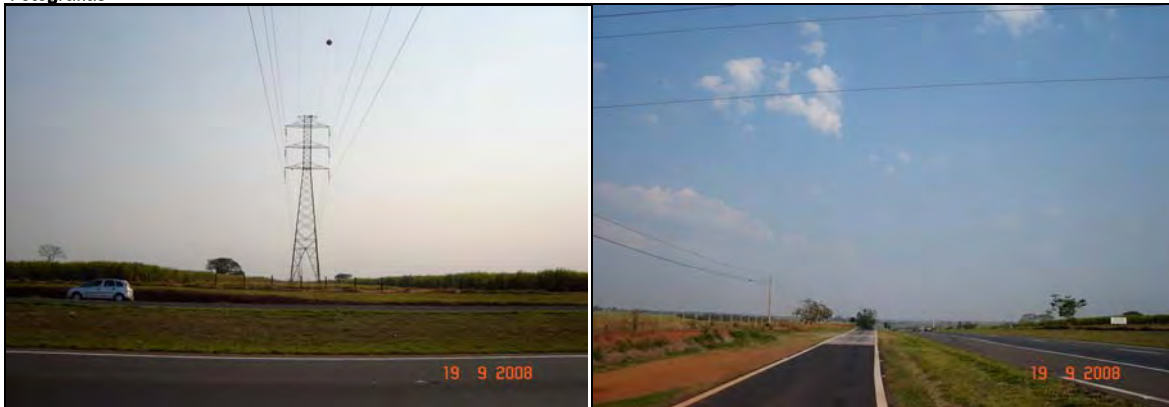
6 cabos energizados e cabos de sinalização

VA - A travessia da faixa da Linha de Transmissão de Energia Elétrica será feita pelo método destrutivo de vala aberta. A necessidade ou não de medidas mitigadoras, e o tipo de medida, será determinado, na época do projeto executivo, através de um Estudo de Interferências Elétricas que contemple todas características elétricas da LT e da resistividade do solo no local.

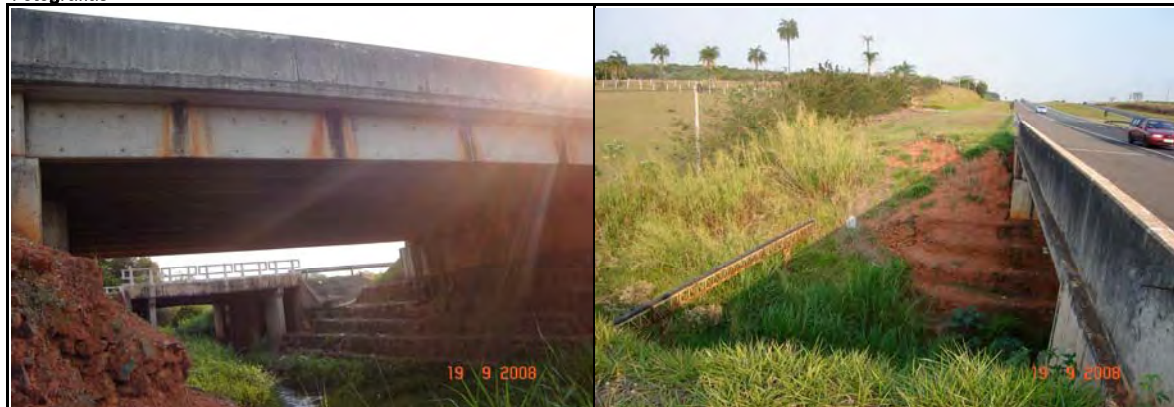
Foto 70

Tem 2 poços de registro foto 72

FD - A travessia do rio será feita pelo método não destrutivo de furo direcional. Extensão estimada 50 m. Profundidade 2,5 m abaixo do leito do rio. Necessidade de tramitação no DEPRN.
Para evitar esta tramitação o furo direcional deve ultrapassar a área de preservação permanente (APP) (considera-se APP uma faixa marginal de 30 m de largura, a cada lado do curso d'água, medida a partir do seu nível mais alto).

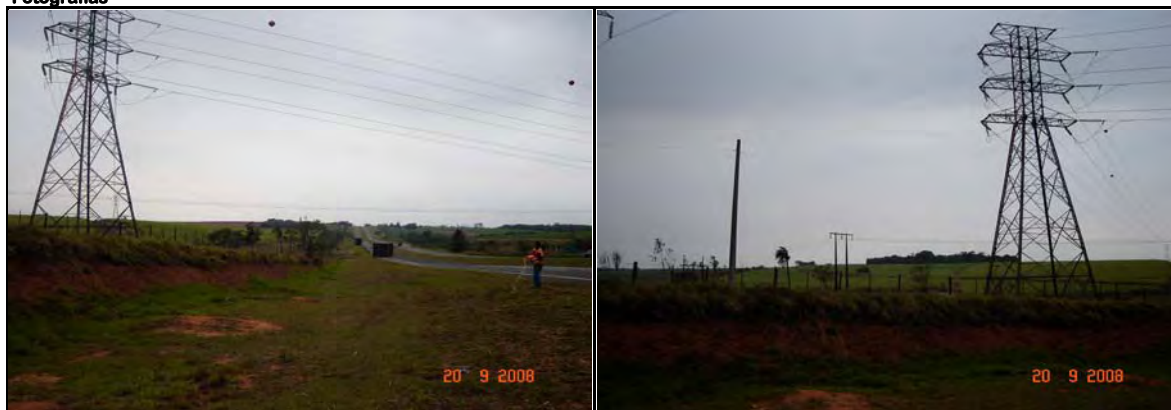
Coordenadas Geográficas	Data de Inspeção	Cadastrador	Interferência nº EO167
S 21° 26' 36.54" W 50° 08' 38.64" Altitude 381 m	20/9/2008	Alexandre / Leon	Substação de energia

VA - A travessia da faixa da Linha de Transmissão de Energia Elétrica será feita pelo método destrutivo de vala aberta. A necessidade ou não de medidas mitigadoras, e o tipo de medida, será determinado, na época do projeto executivo, através de um Estudo de Interferências Elétricas que contemple todas características elétricas da LT e da resistividade do solo no local.

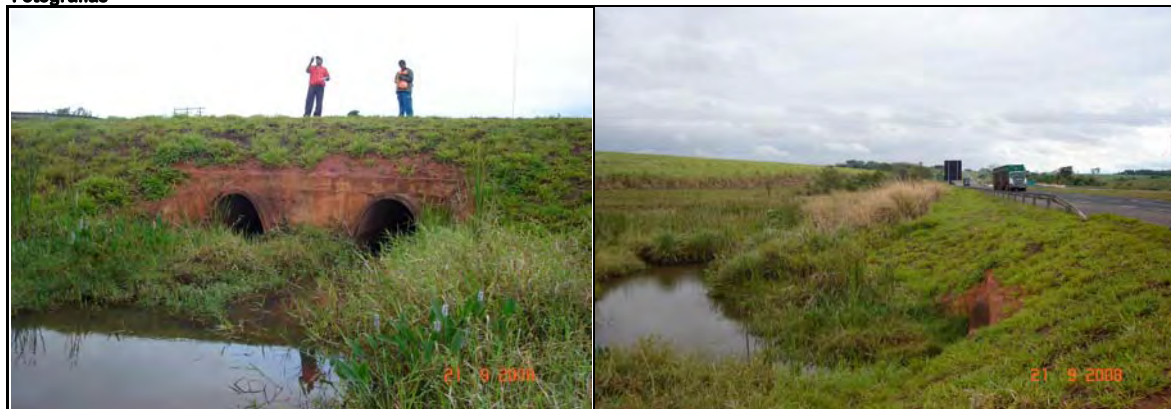
Coordenadas Geográficas	Data de Inspeção	Cadastrador	Interferência n° EO168
S 21° 26' 36.54" W 50° 08' 38.64" Altitude 381 m	20/9/2008	Alexandre / Leon	Córrego

FD - A travessia do córrego será feita pelo método não destrutivo de furo direcional. Extensão estimada 40 m. Profundidade 2,5 m abaixo do leito do córrego. Necessidade de tramitação no DEPRN.
Para evitar esta tramitação o furo direcional deve ultrapassar a área de preservação permanente (APP) (considera-se APP uma faixa marginal de 30 m de largura, a cada lado do curso d'água, medida a partir do seu nível mais alto).

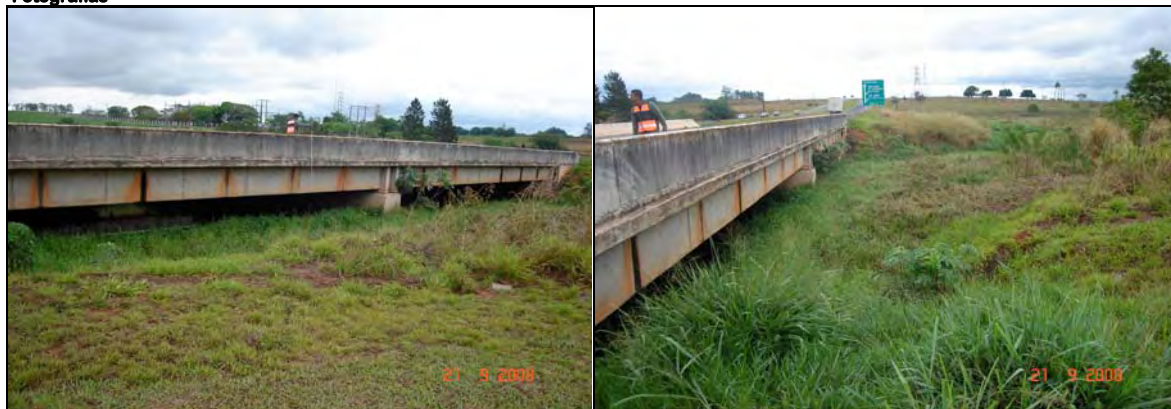
Coordenadas Geográficas	Data de Inspeção	Cadastrador	Interferência n° EO169
S 21° 26' 40.8" W 50° 08' 24.84" Altitude 369 m	20/9/2008	Alexandre / Leon	Rio

FD - A travessia do rio será feita pelo método não destrutivo de furo direcional. Extensão estimada 100 m. Profundidade 2,5 m abaixo do leito do rio. Necessidade de tramitação no DEPRN.
Para evitar esta tramitação o furo direcional deve ultrapassar a área de preservação permanente (APP) (considera-se APP uma faixa marginal de 50 m de largura, a cada lado do curso d'água, medida a partir do seu nível mais alto).

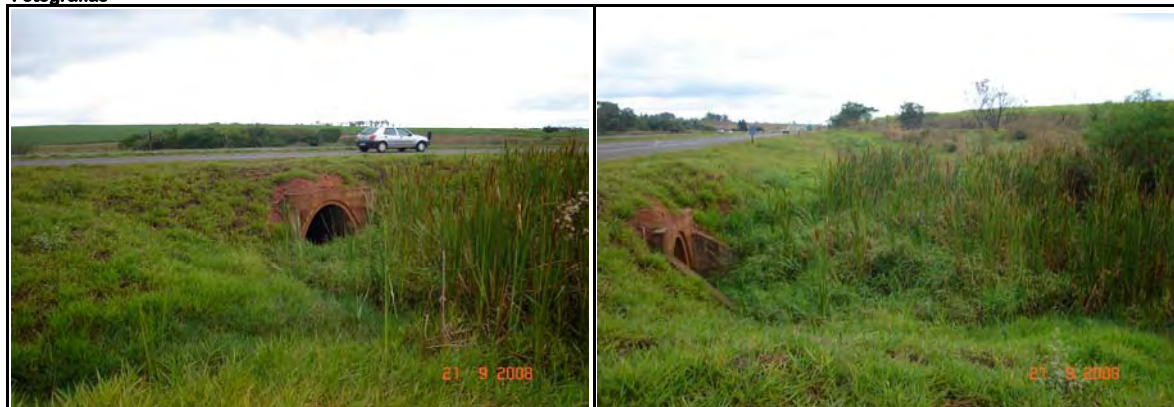
Coordenadas Geográficas	Data de Inspeção	Cadastrador	Interferência nº EO170
S 21° 26' 49.14" W 50° 08' 12.42" Altitude 372 m	21/9/2008	Alexandre / Leon	Córrego

FD - A travessia do córrego será feita pelo método não destrutivo de furo direcional. Extensão estimada 30 m. Profundidade 2,5 m abaixo do leito do córrego. Necessidade de tramitação no DEPRN.
Para evitar esta tramitação o furo direcional deve ultrapassar a área de preservação permanente (APP) (considera-se APP uma faixa marginal de 30 m de largura, a cada lado do curso d'água, medida a partir do seu nível mais alto).

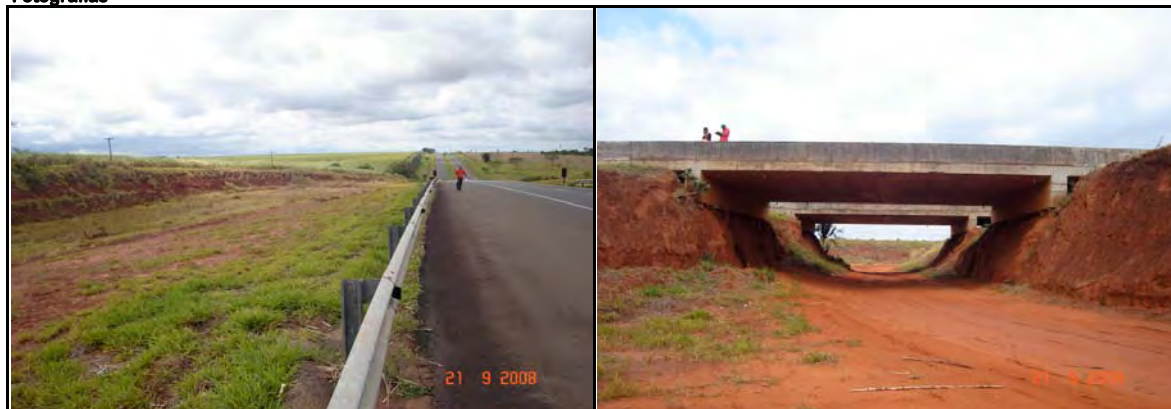
Foto 129

Coordenadas Geográficas	Data de Inspeção	Cadastrador	Interferência nº EO171
S 21° 27' 13.32" W 50° 07' 26.4" Altitude 419 m	20/9/2008	Alexandre / Leon	Retorno Inferior

VA - O retorno deverá ser contornado pelo lado externo dos acessos usando o método destrutivo de vala aberta.

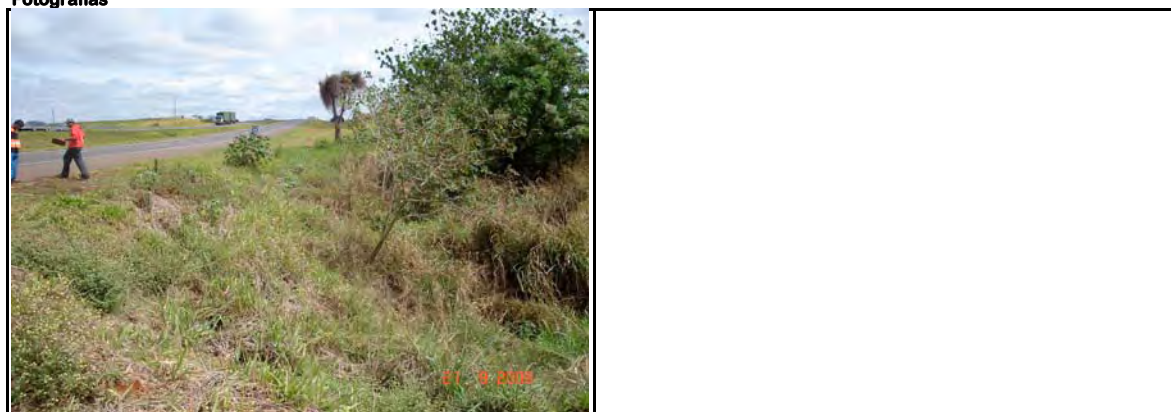
Coordenadas Geográficas	Data de Inspeção	Cadastrador	Interferência n° EO172
S 21° 27' 20.58" W 50° 07' 13.26" Altitude 406 m	21/9/2008	Alexandre / Leon	Córrego

FD - A travessia do córrego será feita pelo método não destrutivo de furo direcional. Extensão estimada 30 m. Profundidade 2,5 m abaixo do leito do córrego. Necessidade de tramitação no DEPRN.
Para evitar esta tramitação o furo direcional deve ultrapassar a área de preservação permanente (APP) (considera-se APP uma faixa marginal de 30 m de largura, a cada lado do curso d'água, medida a partir do seu nível mais alto).

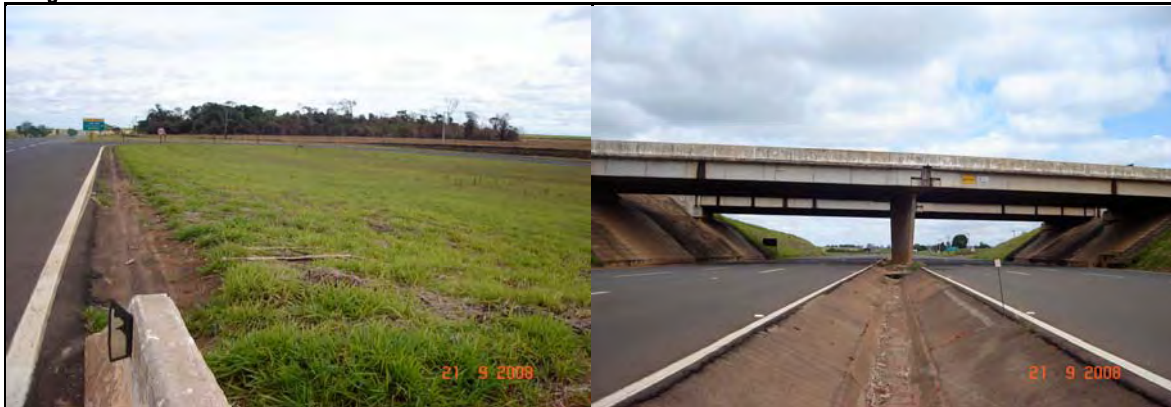
Foto 133

Coordenadas Geográficas	Data de Inspeção	Cadastrador	Interferência n° EO174
S 21° 28' 04.68" W 50° 05' 51.96" Altitude 430 m	21/9/2008	Alexandre / Leon	Retorno Inferior

FD + VA - A travessia da estrada que chega no retorno será feita pelo método não destrutivo de furo direcional. Extensão estimada 30 m. Profundidade 2,5 m. A concessionária rodoviária não permite abrir vala no pavimento do leito carroçável. A travessia deve ser realizada no extremo do trevo. O restante do traçado deve acompanhar o contorno externo das alças, usando o método destrutivo de vala aberta.

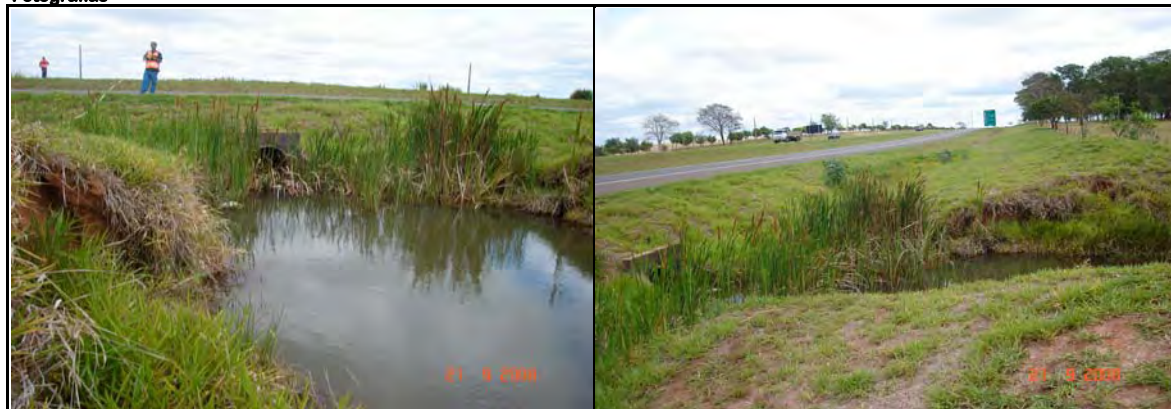
Coordenadas Geográficas	Data de Inspeção	Cadastrador	Interferência nº EO175
S 21° 28' 20.4" W 50° 05' 22.14" Altitude 413 m	21/9/2008	Alexandre / Leon	Córrego

FD - A travessia do córrego será feita pelo método não destrutivo de furo direcional. Extensão estimada 30 m. Profundidade 2,5 m abaixo do leito do córrego. Necessidade de tramitação no DEPRN.
Para evitar esta tramitação o furo direcional deve ultrapassar a área de preservação permanente (APP) (considera-se APP uma faixa marginal de 30 m de largura, a cada lado do curso d'água, medida a partir do seu nível mais alto).

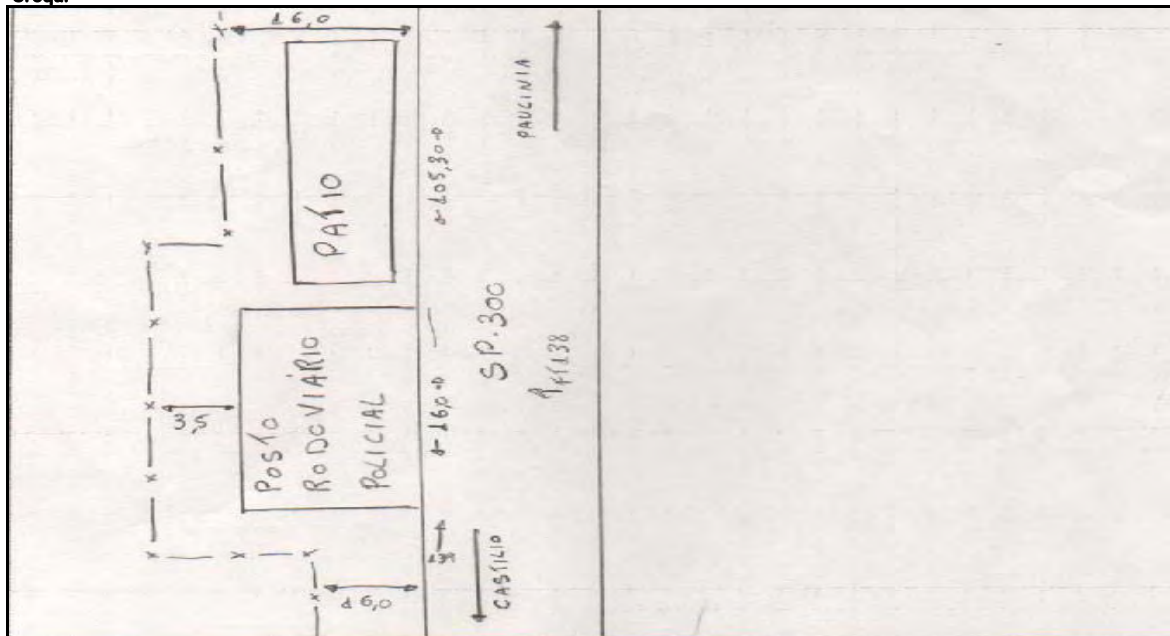
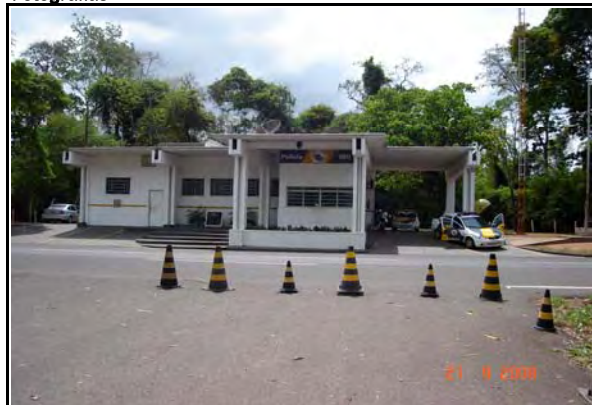
Coordenadas Geográficas	Data de Inspeção	Cadastrador	Interferência nº EO176
S 21° 28' 30.78" W 50° 05' 04.38" Altitude 419 m	21/9/2008	Alexandre / Leon	Polícia Rodoviária

FD + VA - A travessia das alças de acesso ao posto policial será feita pelo método não destrutivo de furo direcional. Extensão estimada 30 m (por alça). Profundidade 2,5 m. A concessionária rodoviária não permite abrir vala no pavimento do leito carroçável do acesso. O resto do trecho será executado com vala aberta, mantendo o traçado dentro do limite da faixa de domínio (sem invadir a propriedade do posto).

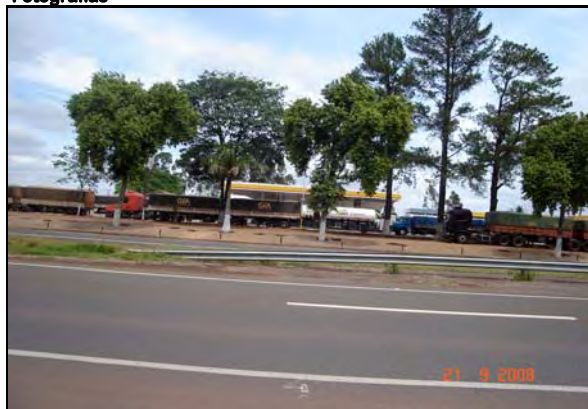
Coordenadas Geográficas	Data de Inspeção	Cadastrador	Interferência nº EO177
S 21° 28' 34.8" W 50° 04' 56.22" Altitude 431 m	21/9/2008	Alexandre / Leon	Posto de Combustível

FD + VA - A travessia das alças de acesso ao posto será feita pelo método não destrutivo de furo direcional. Extensão estimada 30 m (por alça). Profundidade 2,5 m. A concessionária rodoviária não permite abrir vala no pavimento do leito carroçável do acesso. O resto do trecho será executado com vala aberta, mantendo o traçado dentro do limite da faixa de domínio (sem invadir a propriedade do posto).

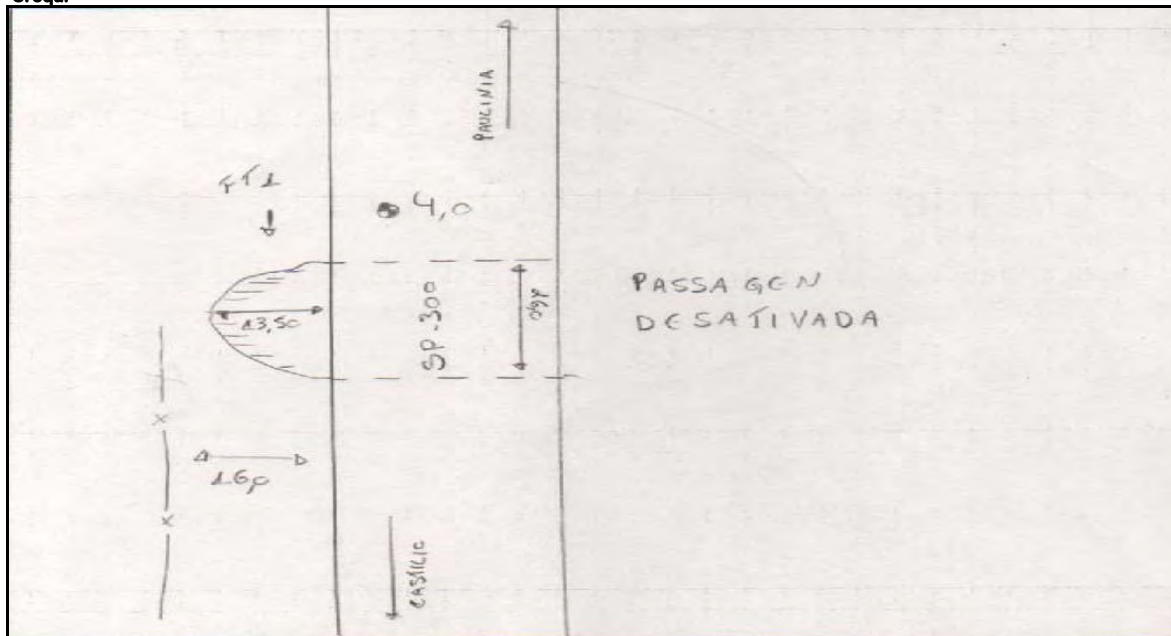
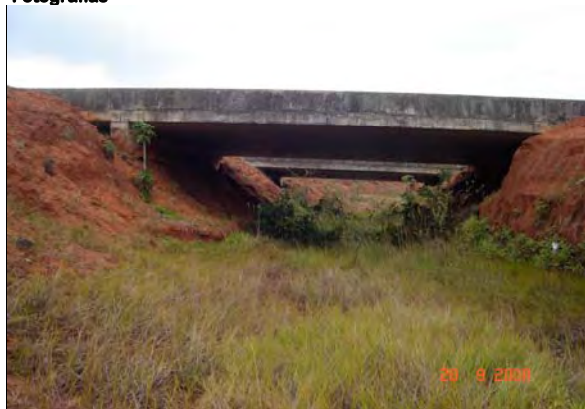
Coordenadas Geográficas	Data de Inspeção	Cadastrador	Interferência nº EO178
S 21° 28' 45.12" W 50° 04' 34.86" Altitude 420 m	21/9/2008	Alexandre / Leon	Passagem Inferior

VA - A passagem inferior deverá ser contornada pelo lado externo dos acessos usando o método destrutivo de vala aberta.

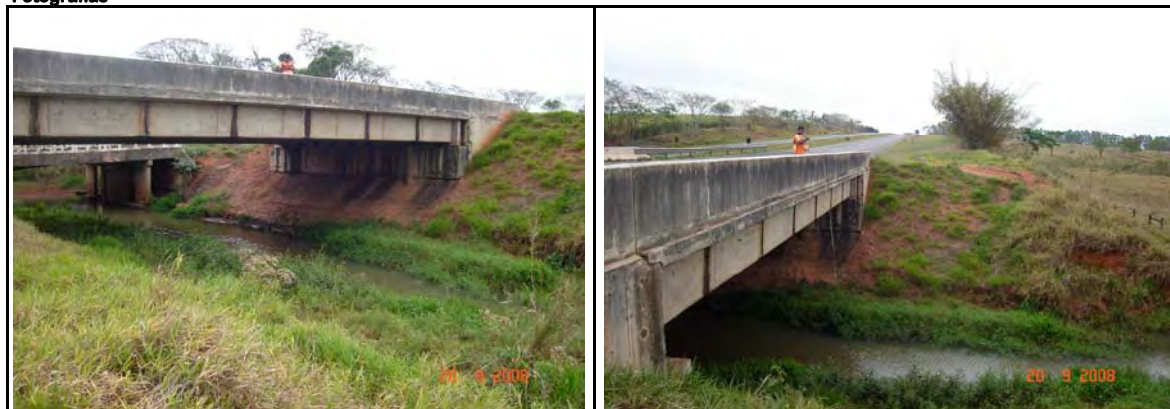
Coordenadas Geográficas	Data de Inspeção	Cadastrador	Interferência n° EO179
S 21° 28' 58.74" W 50° 04' 09.96" Altitude 397 m	21/9/2008	Alexandre / Leon	Rio

FD - A travessia do rio será feita pelo método não destrutivo de furo direcional. Extensão estimada 70 m. Profundidade 2,5 m abaixo do leito do rio. Necessidade de tramitação no DEPRN.

Para evitar esta tramitação o furo direcional deve ultrapassar a área de preservação permanente (APP) (considera-se APP uma faixa marginal de 50 m de largura, a cada lado do curso d'água, medida a partir do seu nível mais alto).

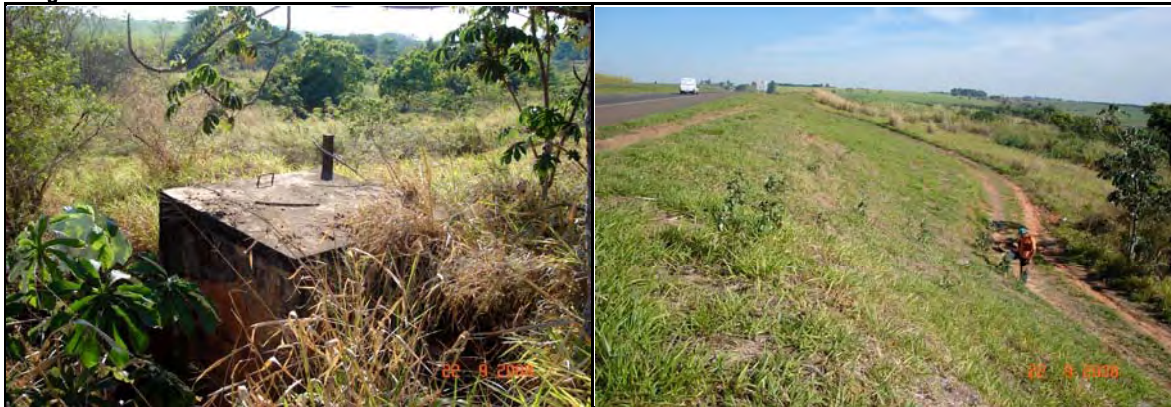
Coordenadas Geográficas S 21° 29' 16.26" W 50° 03' 36.6" Altitude 419 m	Data de Inspeção 22/9/2008	Cadastrador Alexandre / Leon	Interferência nº EO180 Córrego Canalizado
--	--------------------------------------	--	---

FD - A travessia do córrego será feita pelo método não destrutivo de furo direcional. Extensão estimada 30 m. Profundidade 2,5 m abaixo do leito do córrego. Necessidade de tramitação no DEPRN.

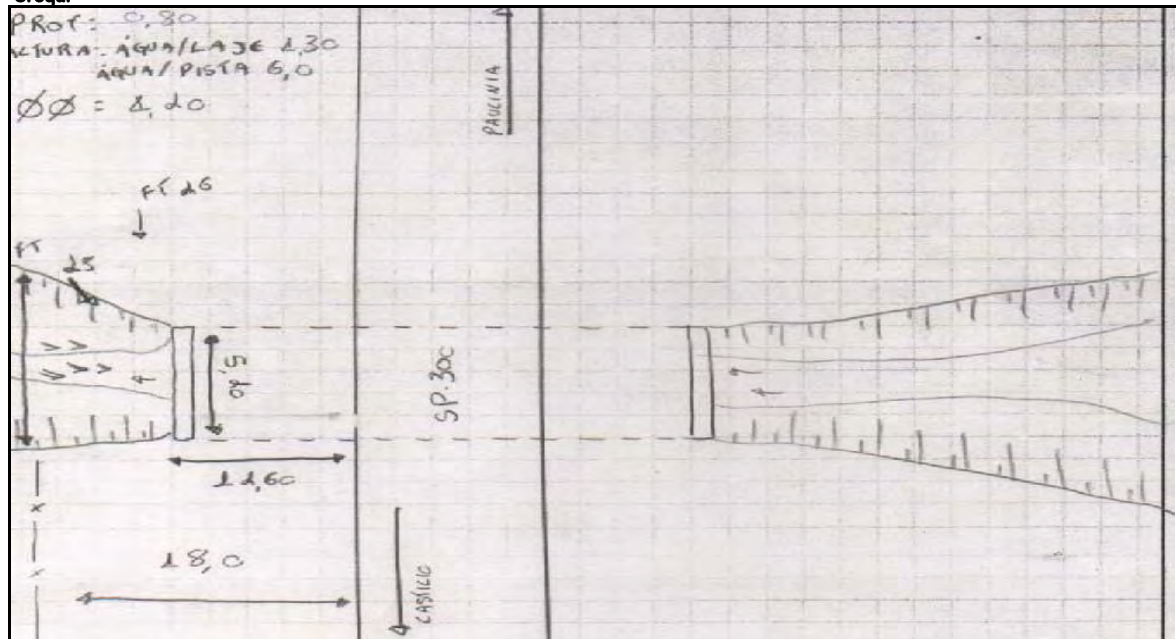
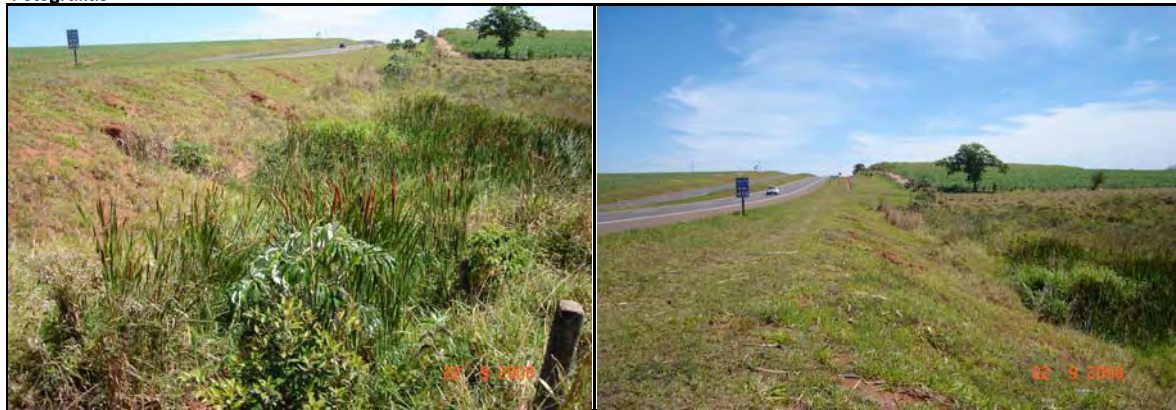
Coordenadas Geográficas S 21° 32' 04.98" W 49° 58' 45.3" Altitude 432 m	Data de Inspeção 22/9/2008	Cadastrador Alexandre / Leon	Interferência nº EO190 Córrego
--	--------------------------------------	--	--

FD - A travessia do córrego será feita pelo método não destrutivo de furo direcional. Extensão estimada 30 m. Profundidade 2,5 m abaixo do leito do córrego. Necessidade de tramitação no DEPRN. Para evitar esta tramitação o furo direcional deve ultrapassar a área de preservação permanente (APP) (considera-se APP uma faixa marginal de 30 m de largura, a cada lado do curso d'água, medida a partir do seu nível mais alto).

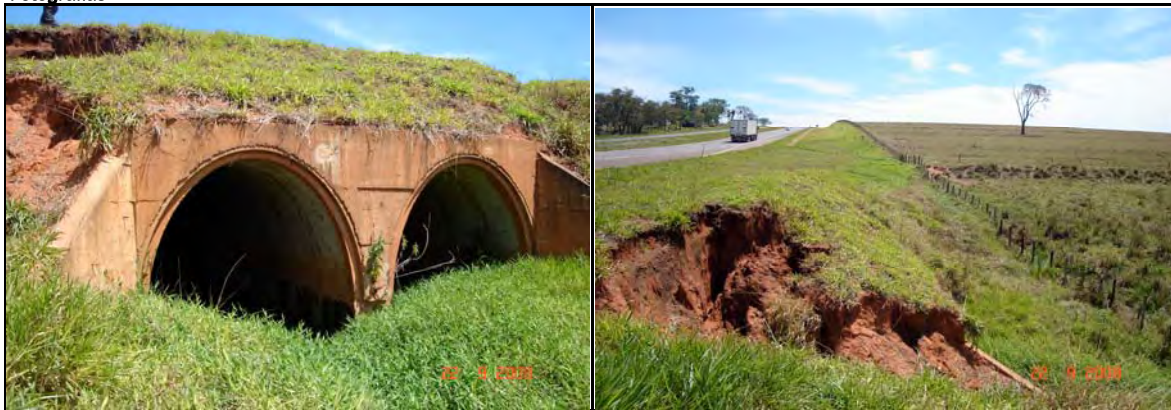
Fotografias

Interferência nº EO197

Córrego

FD - A travessia do córrego será feita pelo método não destrutivo de furo direcional. Extensão estimada 50 m. Profundidade 2,5 m abaixo do leito do córrego. Necessidade de tramitação no DEPRN.
Para evitar esta tramitação o furo direcional deve ultrapassar a área de preservação permanente (APP) (considera-se APP uma faixa marginal de 30 m de largura, a cada lado do curso d'água, medida a partir do seu nível mais alto).

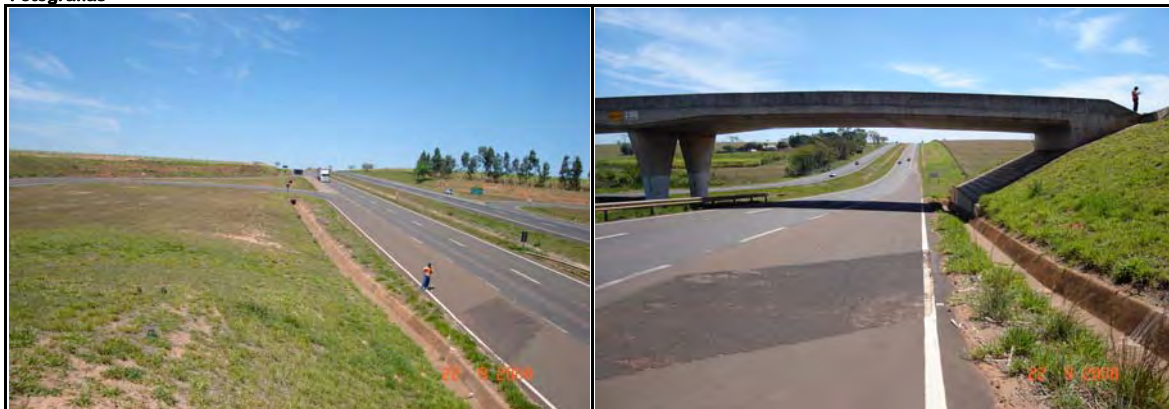
Foto 41

Coordenadas Geográficas S 21° 35' 05.88" W 49° 54' 22.08" Altitude 419 m	Data de Inspeção 22/9/2008	Cadastrador Alexandre / Leon	Interferência nº EO198 Viaduto
---	--------------------------------------	--	--

FD - A travessia sob o viaduto será feita pelo método não destrutivo de furo direcional. Extensão estimada 30 m. Profundidade 2,5 m. Para elaboração do plano de furo será necessário consultar o projeto civil do viaduto, de forma a evitar interferências como bases ou estacas. O plano de furo deverá contemplar a integridade do talude existente.

FD - A travessia do acesso à rodovia será feita pelo método não destrutivo de furo direcional. Extensão estimada 30 m. Profundidade 2,5 m. A concessionária rodoviária não permite abrir vala no pavimento do leito carroçável do acesso.

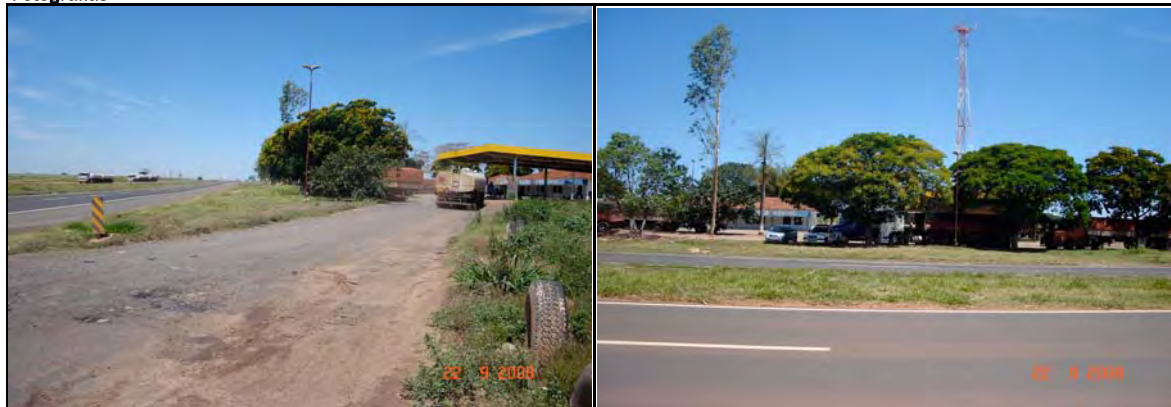
Foto 45

Coordenadas Geográficas	Data de Inspeção	Cadastrador	Interferência nº EO199
S 21° 35' 35.22" W 49° 53' 42.78" Altitude 418 m	22/9/2008	Alexandre / Leon	Posto de Combustível

FD + VA - A travessia das alças de acesso ao posto será feita pelo método não destrutivo de furo direcional. Extensão estimada 30 m (por alça). Profundidade 2,5 m. A concessionária rodoviária não permite abrir vala no pavimento do leito carroçável do acesso. O resto do trecho será executado com vala aberta, mantendo o traçado dentro do limite da faixa de domínio (sem invadir a propriedade do posto).

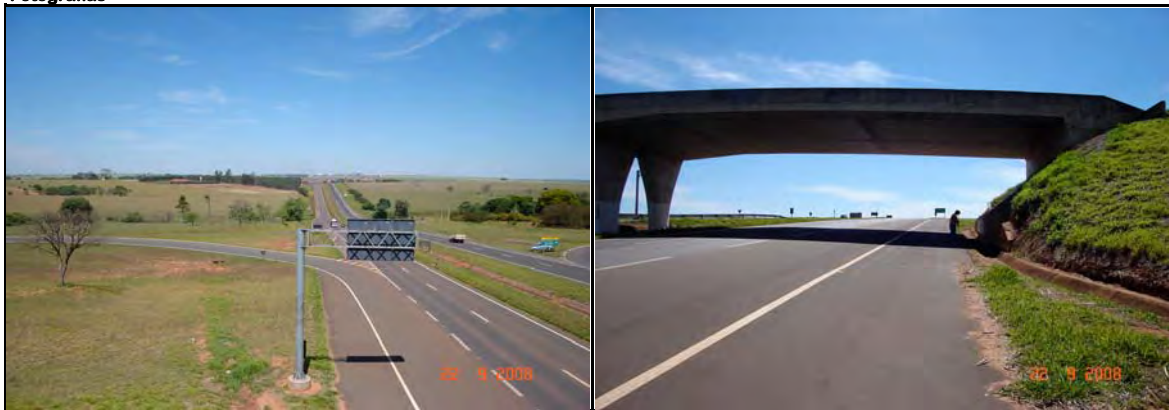
Fotografias

Coordenadas Geográficas	Data de Inspeção	Cadastrador	Interferência nº EO200
S 21° 35' 59.88" W 49° 53' 06.66" Altitude 439 m	22/9/2008	Alexandre / Leon	Viaduto

FD - A travessia sob o viaduto será feita pelo método não destrutivo de furo direcional. Extensão estimada 30 m. Profundidade 2,5 m. Para elaboração do plano de furo será necessário consultar o projeto civil do viaduto, de forma a evitar interferências como bases ou estacas. O plano de furo deverá contemplar a integridade do talude existente.
