5 . DIAGNÓSTICO AMBIENTAL

Título: RECURSOS HÍDRICOS EXISTENTES NA GLEBA

Projeto: EIA/RIMA-LOTEAMENTO RESIDENCIAL SETE LAGOS

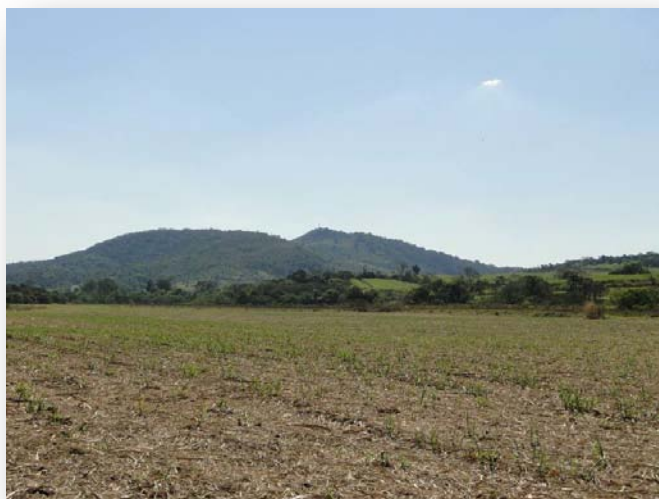
As Áreas de Influência Direta e da Área Diretamente Afetada definida para o empreendimento se inserem em um mesmo contexto geomorfológico: **domínio do Planalto Atlântico, na unidade morfoescultural do Planalto do Jundiá, e** configura-se em relevo de morrotes, os quais apresentam topos angulosos a achatados e vertentes em sua maioria de perfis convexo-retilíneos. (Figura 5.2-1).

Figura 5.2-1: Planície rio Atibaia na Área de Influência Direta do empreendimento, Itatiba, SP

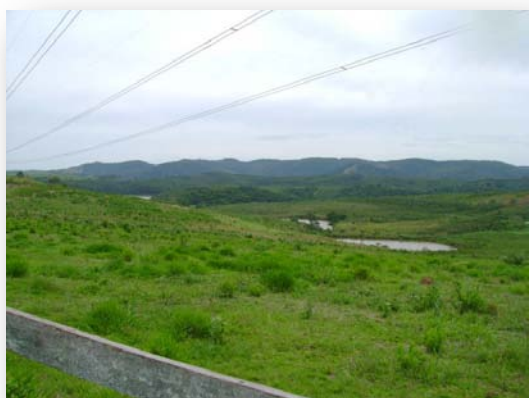
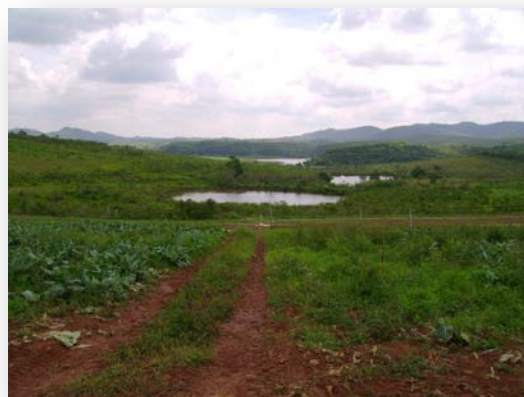
Figura 5.2-2 - Lagos antropogênicos existentes na área de estudo, Itatiba, SP.

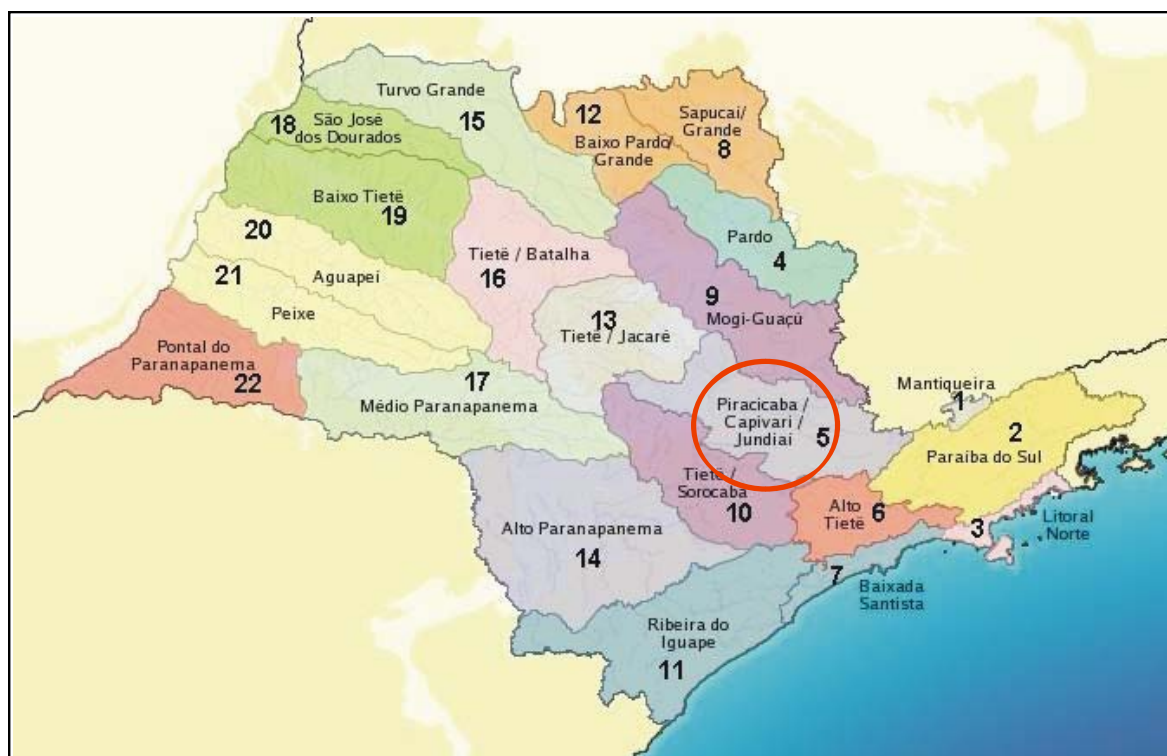
FIGURA 5.4-I: Unidades de Gerenciamento de Recursos Hídricos (UGRHI) no estado de São Paulo. Destaca para UGRHI 5, onde está localizado o município de Itatiba./

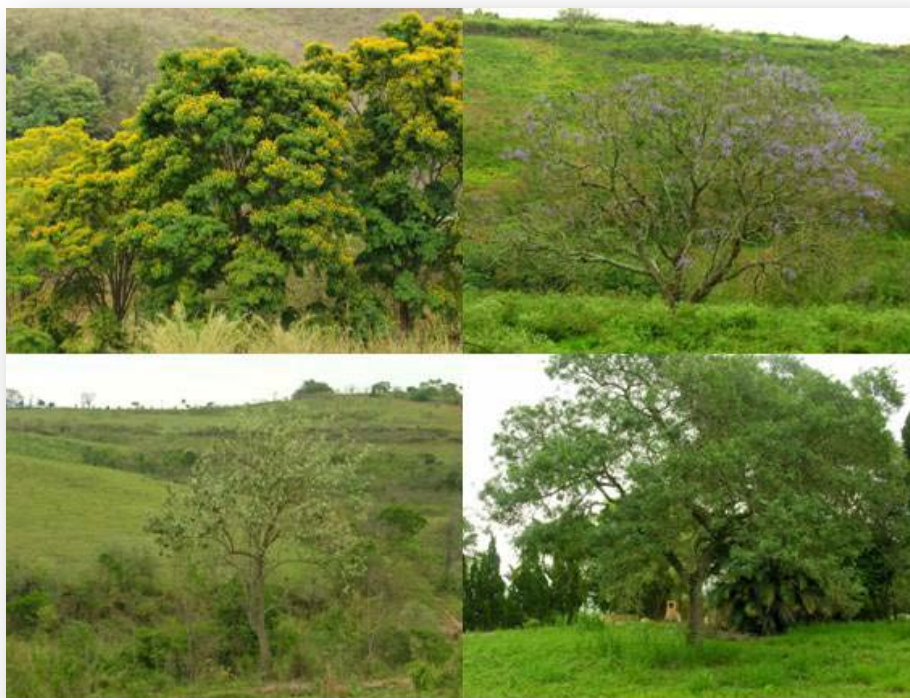
Figura 5.7 -2. Campos antrópicos com árvores isoladas, na ADA do empreendimento. Acima: à esquerda, *Caesalpinia peltophoroides* (sibipiruna) e à direita, *Jacaranda mimosaefolia* (jacarandá-mimoso). Abaixo: à esquerda, *Gochnatia polymorpha* (cambará) e à direita, *Lithraea molleoides* (aroeira-branca).

Esta tipologia ocupando a maior parte da ADA, estendendo-se por 137,83 ha. é caracterizada pelo predomínio de uma vegetação herbácea, formada especialmente por capins diversos e outros grupos de espécies ruderais (p.e. malváceas, asteráceas, cmelináceas, etc.). Em meio à vegetação baixa emergem alguns indivíduos arbóreos isolados na paisagem. (Figura 5.7 -2.)

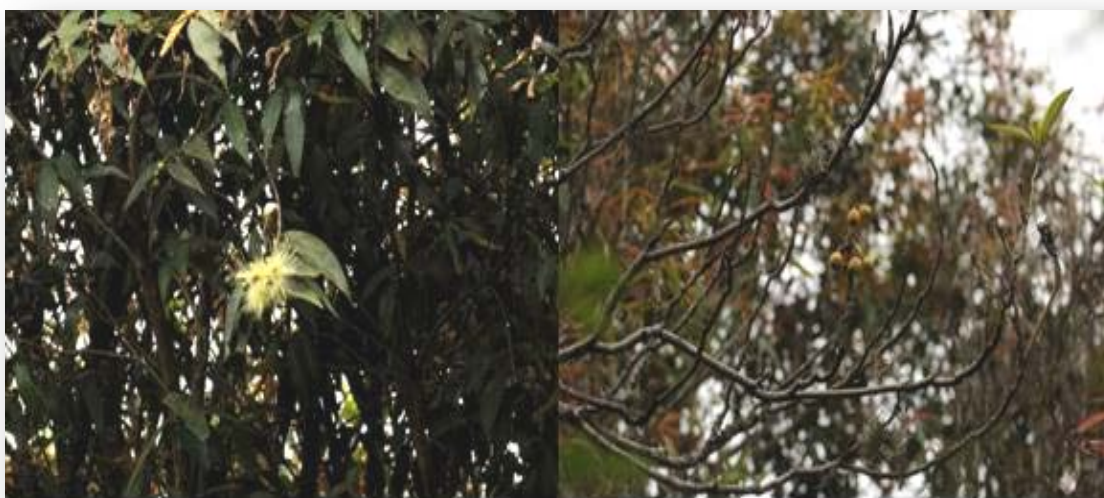
Figura 5.7-3. Árvores de jambeiro (*Syzygium jambos* - Myrtaceae), à esquerda, e nespereira (*Eriobotrya japonica* – Rosaceae), à direita, fornecedoras do jambo-amarelo e da nêspere, respectivamente.

Também se caracteriza como “área de cultivo” o local em que estão estabelecidas árvores frutíferas exóticas, como a nespereira (*Eriobotrya japonica* – Rosaceae) e o jambeiro (*Syzygium jambos* - Myrtaceae). No entanto, são áreas já abandonadas para sua finalidade original, de modo que hoje em dia várias árvores nativas se entremeiam às cultivadas (Figura 5. 7-3)

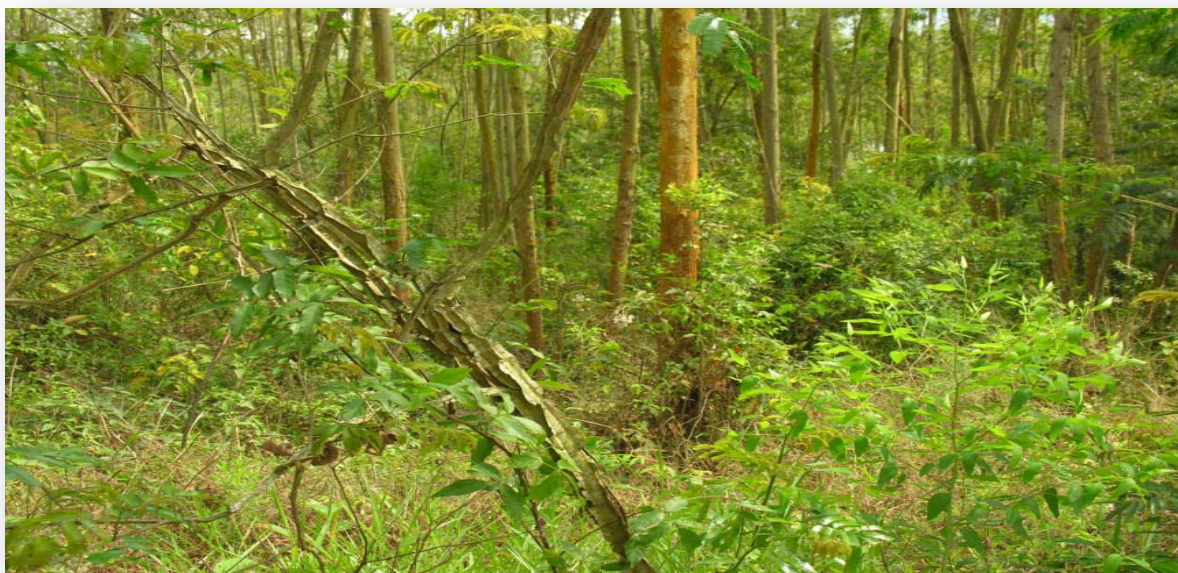
Figura 5.7-4 - Vista do interior de um talhão de eucalipto, evidenciando o estrato regenerante no sub-bosque.

Essas “florestas” apresentam geralmente dois estratos, sendo um formado pelo dossel e outro pelo sub-bosque. Enquanto o dossel é constituído basicamente por indivíduos de *Eucalypto* spp. (eucalipto – Myrtaceae) ou *Pinus* spp. (pinheiro – Pinaceae), dependendo do trecho analisado, o estrato inferior é composto por espécies nativas que acabam colonizando os talhões, caracterizando um “estrato regenerante” (Figura 5.7-4).

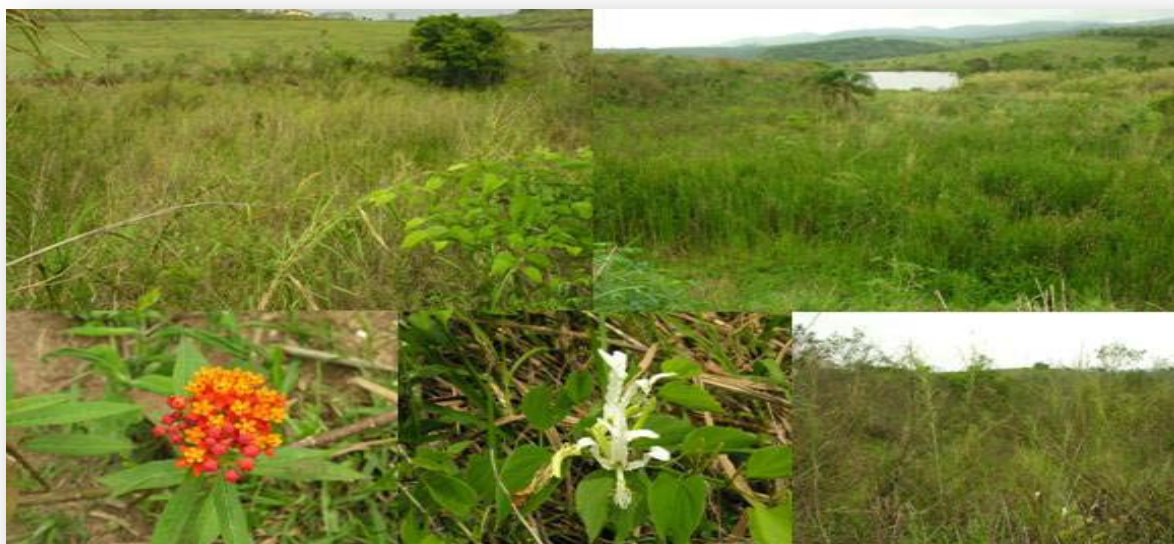
Figura 5.7-5 - Áreas de vegetação brejosa presentes na ADA e algumas espécies constituintes, como *Asclepias curassavica*, *Bauhinia* e *Typha angustifolia*.

Os brejos, ou áreas de “vegetação brejosa”, são formações associadas a solos hidromórficos e acabam se originando em decorrência do represamento ou da baixa drenagem de corpos d’água. No caso da ADA, ocorrem em associação às nascentes, ao represamento dos córregos originados dentro da ADA e às margens dos lagos presentes na área, devido à saturação hídrica do solo em consequência do afloramento do lençol freático. (Figura 5.7-5).
