7. DIAGNÓSTICO AMBIENTAL

7.1. Áreas de Influência

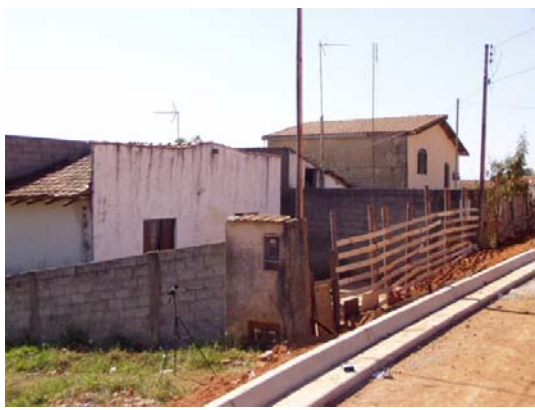
Ponto 04 (Foto 7.4)	Descrição

<p>Localizado ao lado de residência na rua Plínio Dall'Ara, 483, no bairro de São Miguel, que é a área urbana mais próxima do empreendimento, a cerca de 700 m deste.</p> <p>As fontes sonoras locais eram as atividades normais do bairro, como passagem de alguns pedestres e tráfego de veículos mais distante. As atividades do aterro eram totalmente inaudíveis.</p> <p>Foi verificado o nível sonoro de 39,8 dB(A), bastante reduzido e dentro dos padrões para área mista com predominância residencial.</p> <p>Os níveis de vibração obtidos, de velocidade, foram de RMS 0,111 mm/s, com pico máximo de 0,088 mm/s, bastante abaixo do limiar de percepção.</p>
Ponto 05 (Foto 7.5)	Descrição

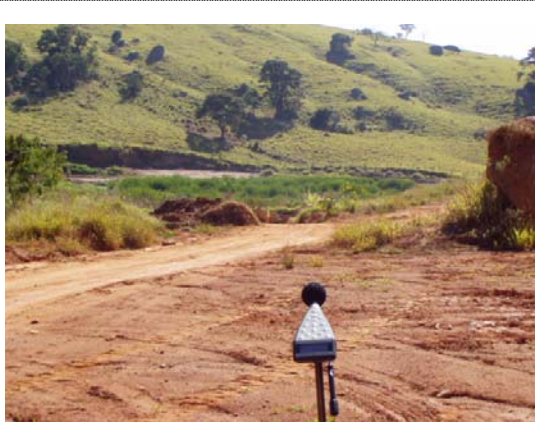
<p>Localizado na av. Nicola Sabella, em frente à residência de número 850.</p> <p>Esta avenida, não pavimentada, é a via de acesso ao empreendimento, por onde passam os caminhões de transporte de lixo.</p> <p>Na ocasião da medição, no entanto, não passou nenhum caminhão destinado ao aterro, sendo a fonte sonora predominante o tráfego, reduzido, de veículos na via.</p> <p>Foi verificado o nível sonoro de 53,0 dB(A), atendendo o padrão legal para o tipo de ocupação.</p> <p>Os níveis de vibração obtidos, de velocidade, foram de RMS 0,115 mm/s, com pico máximo de 0,085 mm/s, indicando bastante abaixo do limiar de percepção.</p>
