7.2.3. Meio Biótico na Área Diretamente Afetada - ADA

7.2.3.1. Flora

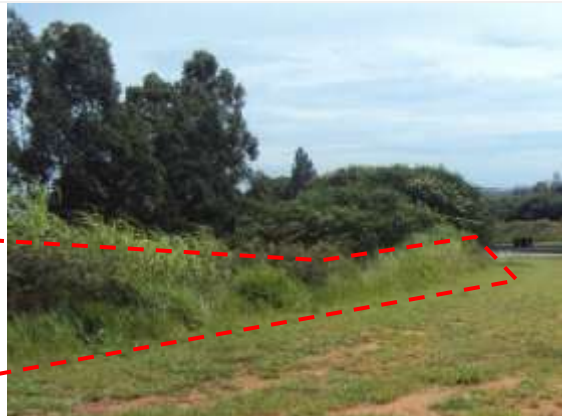
Foto 7.2.3-1: Estaca 1002, km 12+200, vegetação em estágio pioneiro de regeneração natural que deverá ser suprimida para realização das obras.

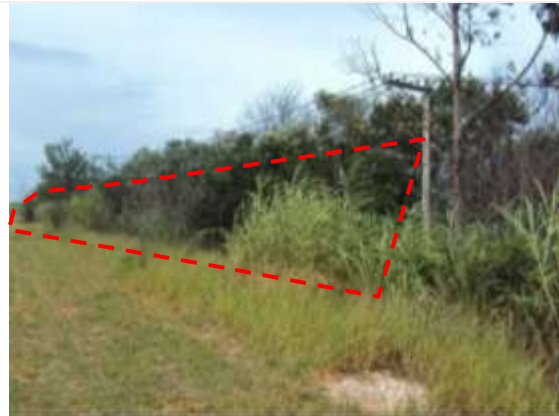
Foto 7.2.3-2: Estaca 1009, km 12+350, adensamento de Sansão-do-campo caracterizado como fragmento em estágio inicial.

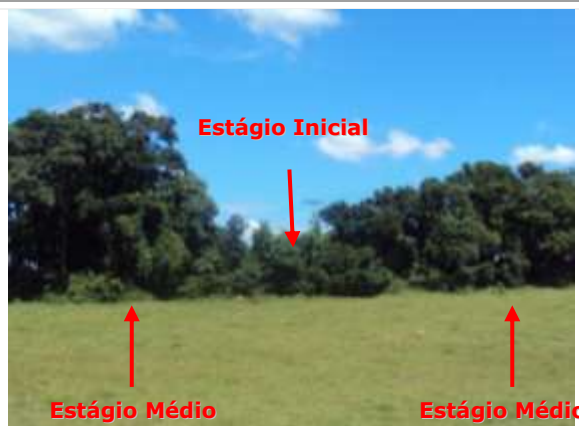
Foto 7.2.3-3: Estaca 1242, km 16+900, sentido Indaiatuba, fragmento em estágio inicial e médio que deverão ser suprimidos.

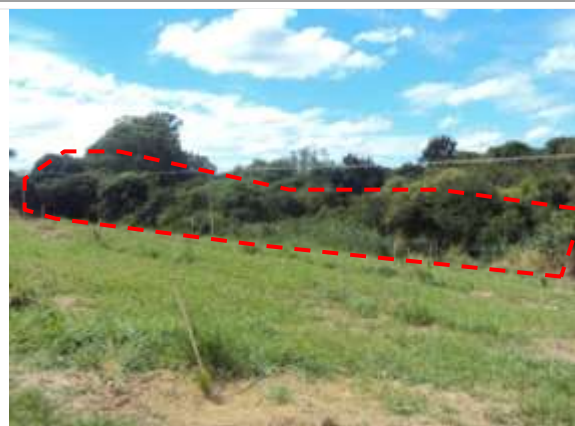
Foto 7.2.3-4: Estaca 1264, km 17+400, norte, fragmento em estágio inicial e borda de fragmento médio a ser suprimidos.

O primeiro e maior fragmento se localiza junto das margens do rio Capivari, em Área de Preservação Permanente (APP), altura do km 17+400, estaca 1267. Encontra-se ocupado em parte por vegetação florestal nativa em estágio inicial e médio de regeneração natural, além de trechos com áreas recobertas por vegetação exótica.

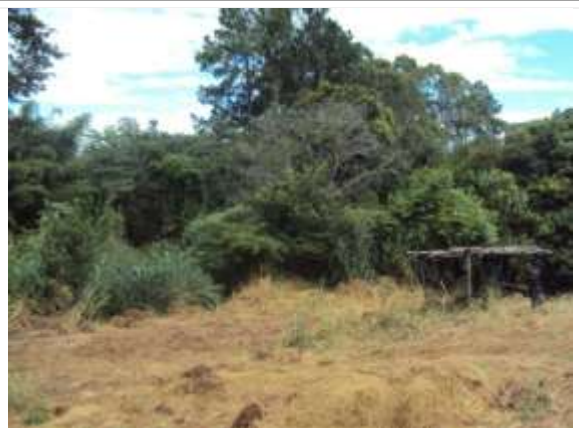
Foto 7.2.3-5: Estaca 1239, km 16+900, pista sul, fragmento em estágio inicial na

APP do Rio Capivari.

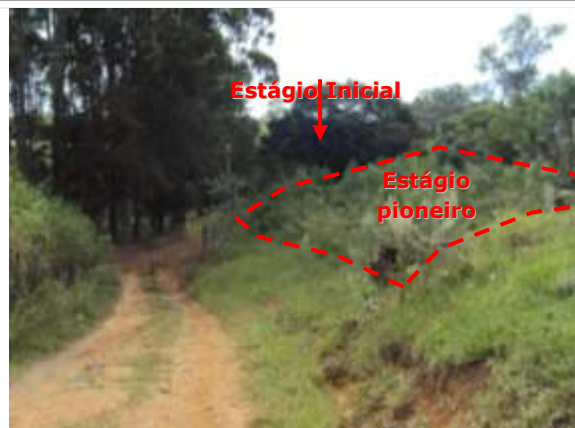
Foto 7.2.3-6: Estaca 1270, km 17+500, em destaque vegetação em estágio

pioneiro e ao fundo fragmento inicial.

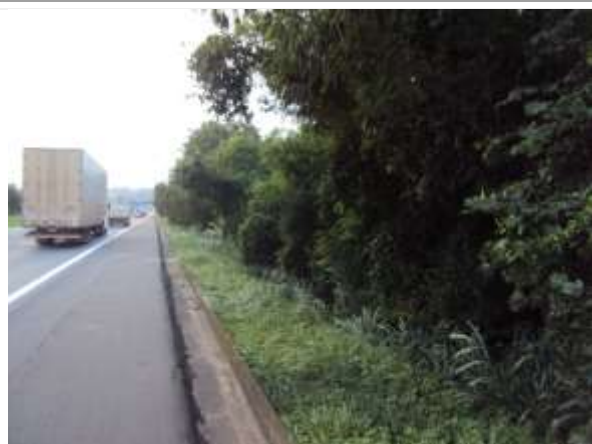
Foto 7.2.3-7: Estaca 1295, km 18+000, fragmento em estágio médio as margens da Rodovia dos Bandeirantes.

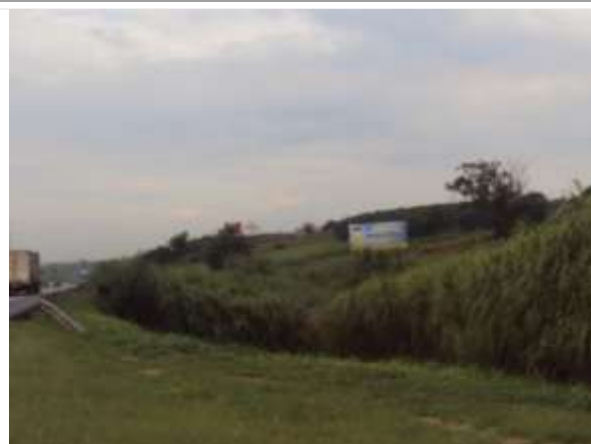
Foto 7.2.3-8: Estaca 1300, km 18+100, vegetação em estágio pioneiro as margens da Rodovia dos Bandeirantes.

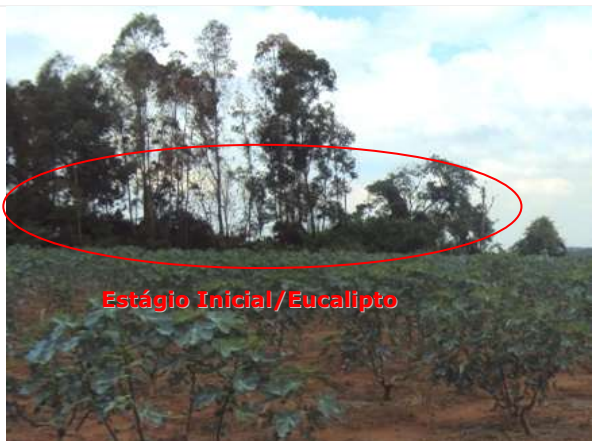
Foto 7.2.3-9: Estaca 1345, km 19+000, vegetação em estágio inicial e adensamento de eucaliptos com regeneração em estágio inicial.

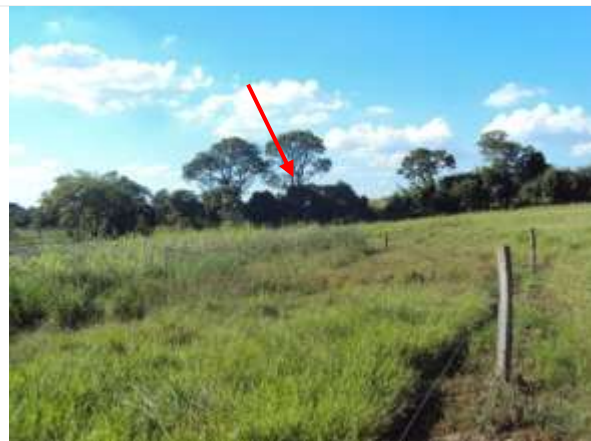
Foto 7.2.3-10: Estaca 1375, km 19+600, vegetação em estágio inicial em APP do afluente do Rio Capivari.

O segundo fragmento localiza-se na altura do km 19+800, junto da estaca 1374, também em Área de Preservação Permanente (APP) de um afluente do rio Capivari.

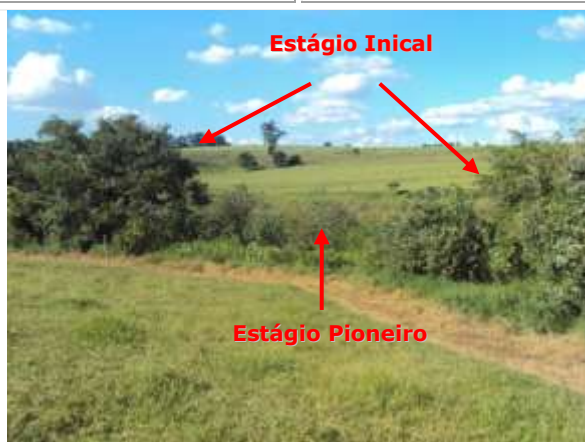
Foto 7.2.3-11: Estaca 1385, km 19+800, vegetação em estágio pioneiro e fragmento em estágio inicial em APP que deverão ser suprimidos.

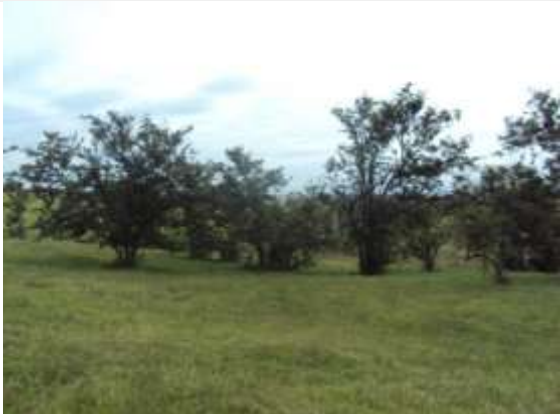
Foto 7.2.3-12: Estaca 1075, km 13+600, indivíduos isolados de bico-de-pato – <i>Machaerium aculeatum</i> , em pastagem.	Foto 7.2.3-13: Estaca 1147, km 15+050, três exemplares arbóreos isolados em área de cultivo agrícola (figo).

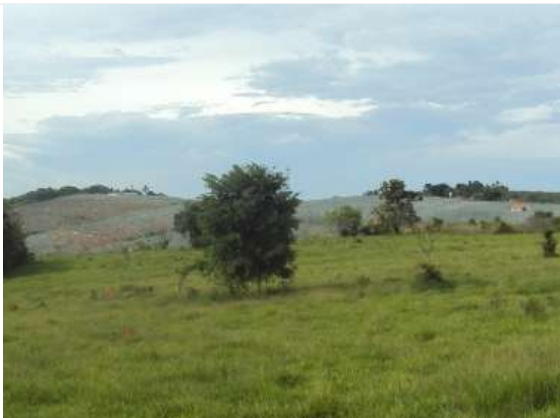
Foto 7.2.3-14: Estaca 1220, km 16+500, exemplares arbóreos nativos localizados em área de pastagem.	Foto 7.2.3-15: Estaca 1295, km 18+000, indivíduos arbóreos isolados localizados em aterro da Rodovia dos Bandeirantes.

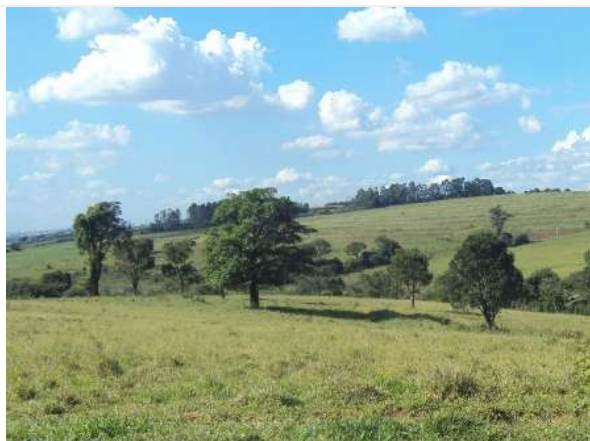
Foto 7.2.3-16: Estaca 1393, km 19+950, diversos exemplares arbóreos nativos localizados em área de pastagem.

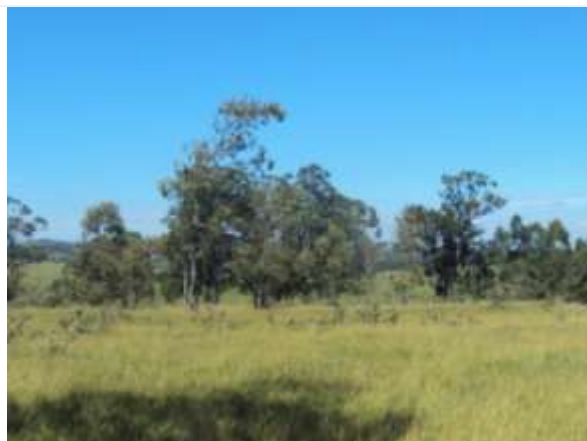
Foto 7.2.3-17: Estaca 1480, km 21+700, diversos exemplares arbóreos de eucalipto localizado em área de pastagem.

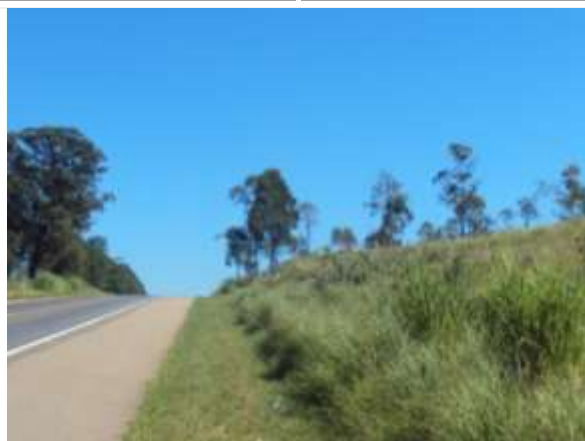
Foto 7.2.3-18: Estaca 1483, km 21+750, diversos exemplares arbóreos de eucalipto localizados em talude de corte na faixa de domínio da SP-324.

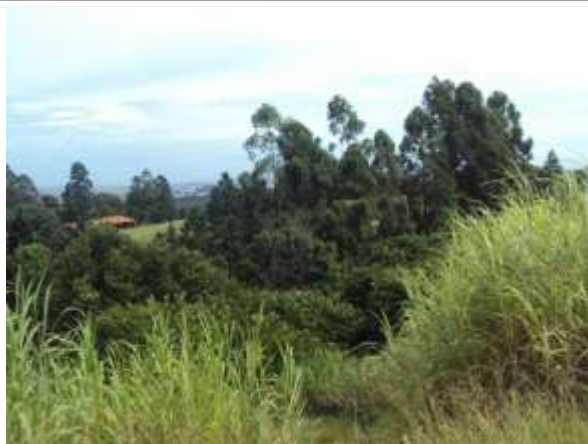
Foto 7.2.3-19: Estaca 1003, km 12+250 - APP da nascente de um afluente do Capivari, composta por vegetação em estágio pioneiro e inicial.

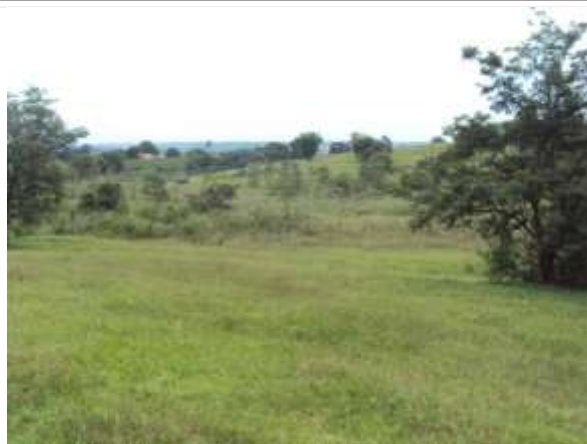
Foto 7.2.3-20: Estaca 1075, km 13+600 - APP de nascente e de várzea composta principalmente por pasto e um pequeno fragmento em estágio inicial.

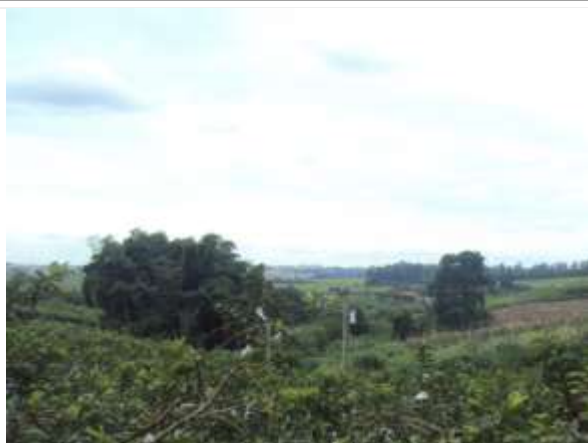
Foto 7.2.3-21: Estaca 1127, km 14+660 - APP de nascente coberta por vegetação em estágio pioneiro e cultivo agrícola.

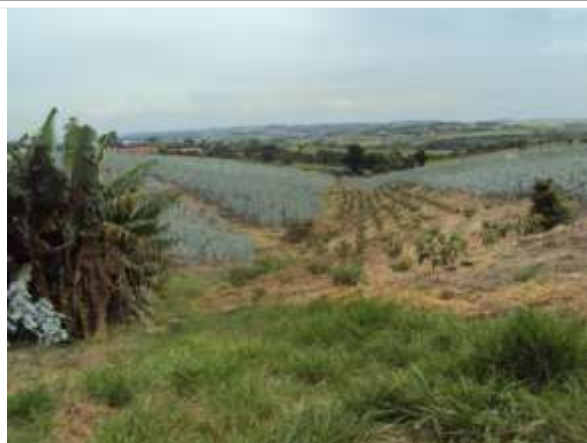
Foto 7.2.3-22: Estaca 1187, km 15+850 - APP completamente coberta por cultivo agrícola (figo).

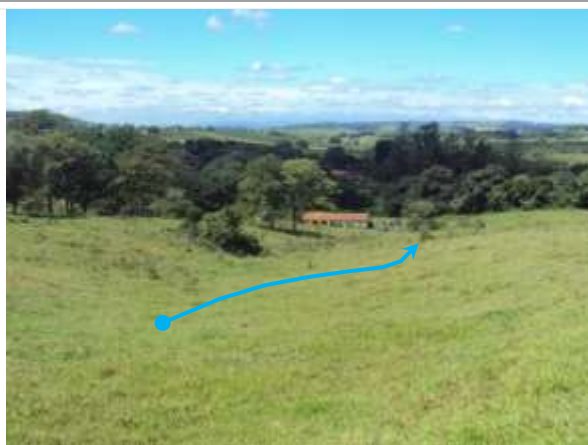
Foto 7.2.3-23: Estaca 1232, km 16+750 - no local das intervenções a APP coberta exclusivamente por área de pastagem.

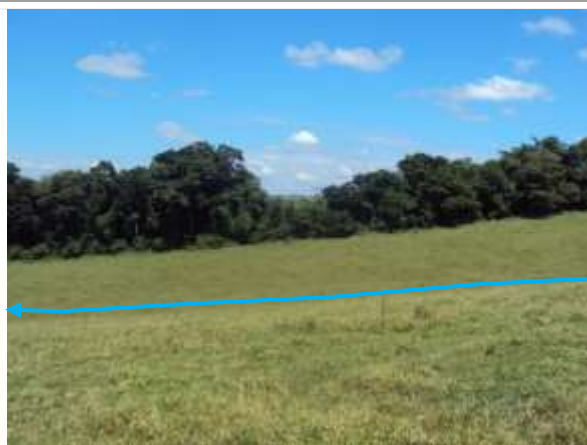
Foto 7.2.3-24: Estaca 1240, km 16+900 - APP coberta exclusivamente por área de pastagem.

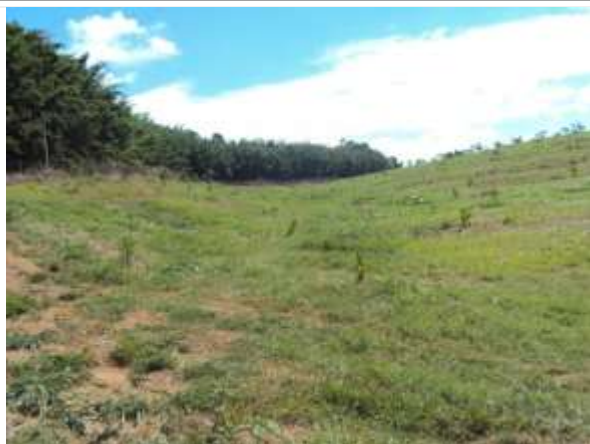
Foto 7.2.3-25: Estaca 1258, km 17+270 – vista geral da APP do Afluente do Rio Capivari, coberta por cultivo agrícola.

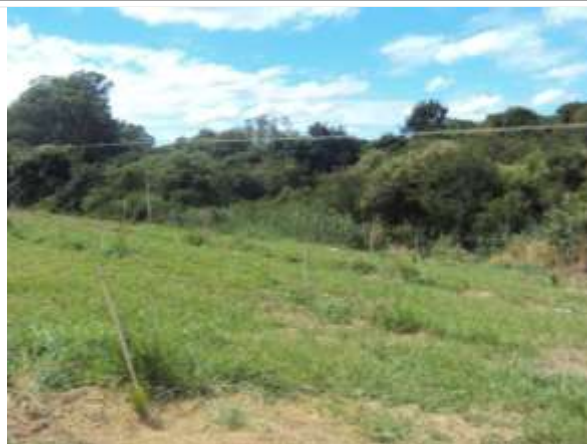
Foto 7.2.3-26: Estaca 1258, km 17+270 – APP composta por fragmento inicial e cultivo agrícola no local das intervenções.

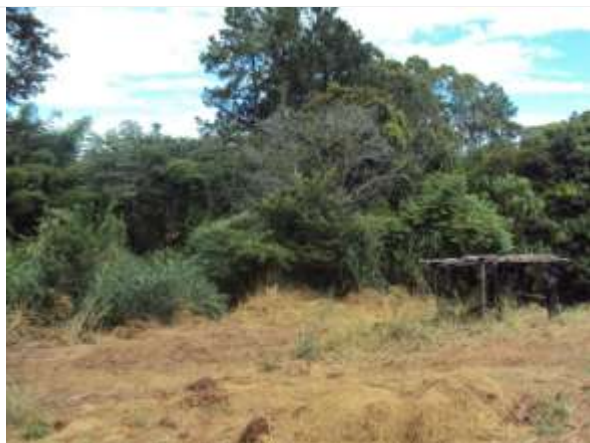
Foto 7.2.3-27: Estaca 1266, km 17+450 – APP da margem direita do Rio Capivari, composta por fragmento em estágio inicial e espécies exóticas.

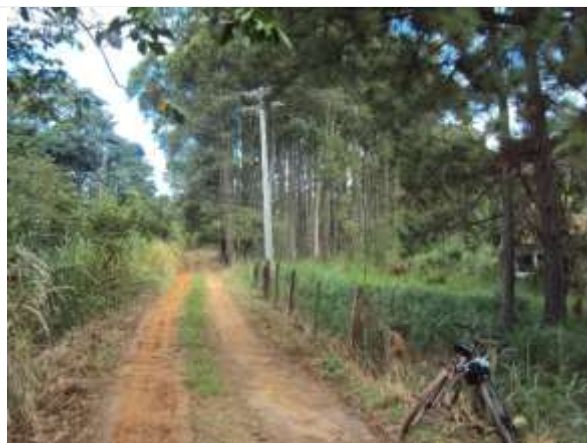
Foto 7.2.3-28: Estaca 1266, km 17+450 – APP da margem esquerda do Rio Capivari, composta também por fragmento em estágio inicial e espécies exóticas.

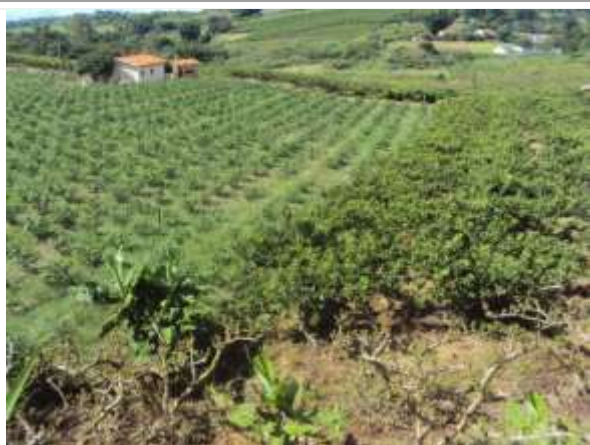
Foto 7.2.3-29: Estaca 1298, km 18+050 – APP coberta por cultivo agrícola.

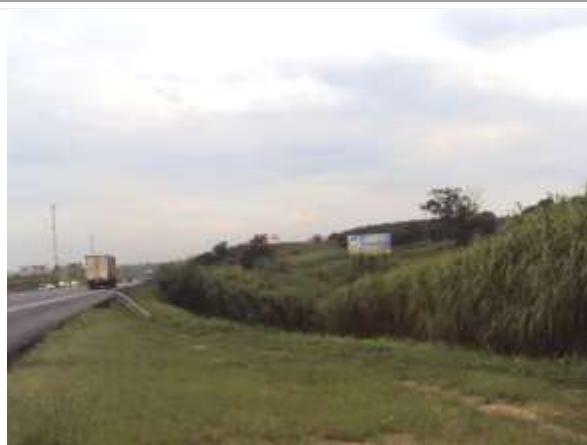
Foto 7.2.3-30: Estaca 1298, km 18+050 – APP coberta por vegetação em estágio pioneiro e campo antrópico.

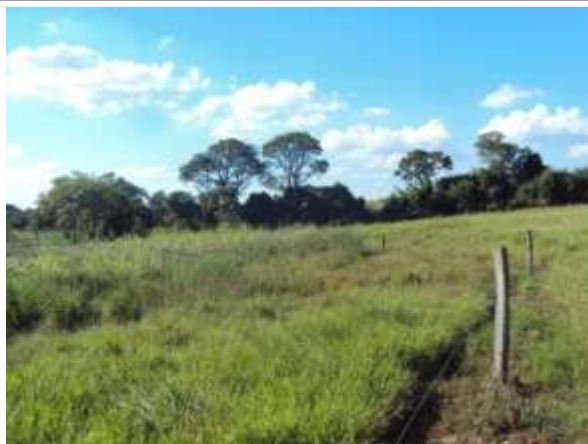
Foto 7.2.3-31: Estaca 1383, km 19+700 – APP de várzea e curso d'água coberta por área de pastagem e por fragmento em estágio inicial.

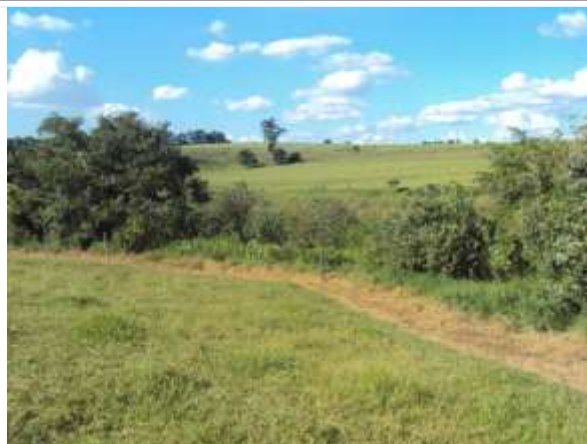
Foto 7.2.3-32: Estaca 1385, km 19+800 – APP de várzea coberta principalmente por área de pastagem e por vegetação em estágio inicial e pioneiro.

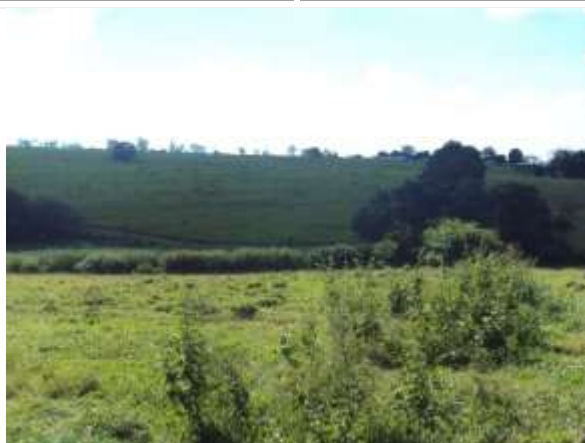
Foto 7.2.3-33: Estaca 1396, km 20+050 – APP composta por área de pastagem e vegetação em estágio pioneiro.

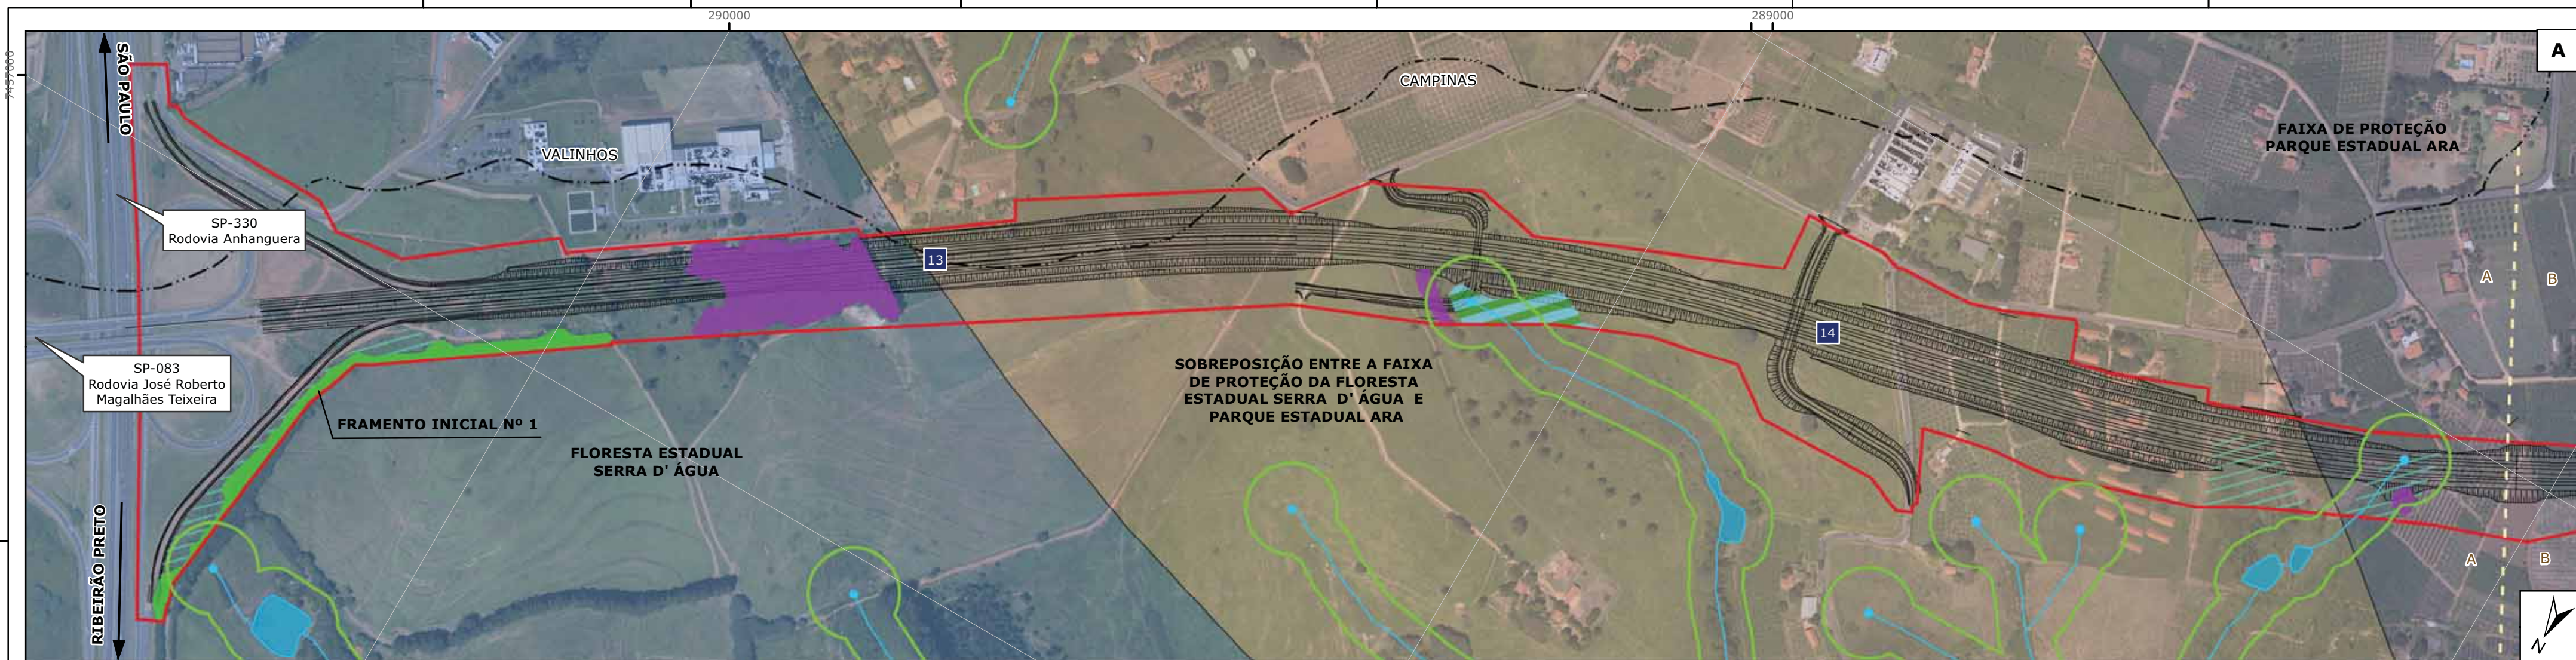
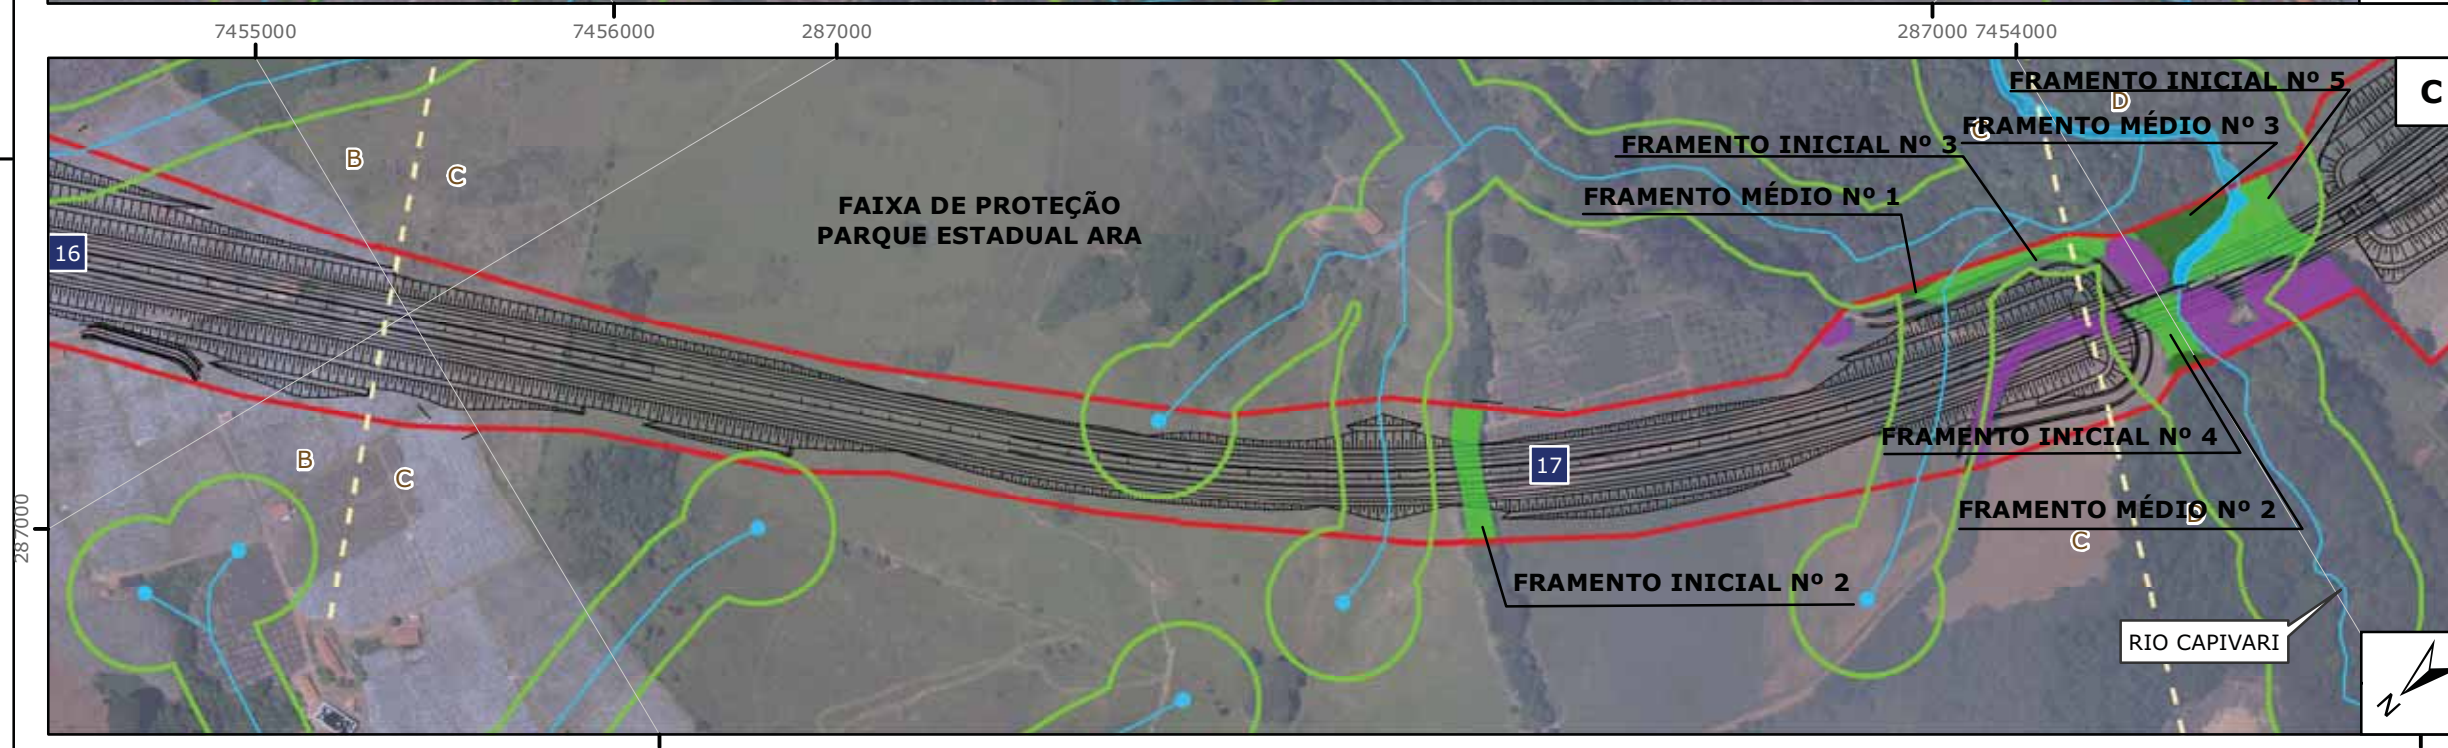
As informações relacionadas as faixas de proteção mencionadas acima podem ser visualizadas na **Figura 7.2.3.2-1 – Mapa do Meio Biótico – Área Diretamente Afetada (ADA)** apresentada a seguir. Nela é possível identificar ainda as sobreposições entre estas faixas.

As informações sobre as áreas recobertas por fragmentos florestais nativos citados no texto acima, podem ser facilmente visualizadas na **Figura 7.2.3.2-1 – Mapa do Meio Biótico – Área Diretamente Afetada (ADA)** apresentada mais adiante neste texto.
