**FUNDAÇÃO CENTRO TECNOLÓGICO DE HIDRÁULICA - FCTH**

**MONITORAMENTO TELEMÉTRICO NAS BACIAS DOS  
RIOS PIRACICABA, CAPIVARI E JUNDIAÍ**

**RELATÓRIO DE PROGRAMAÇÃO DE ATIVIDADES – RP R1  
INTERESSADO: DEPARTAMENTO DE ÁGUAS E  
ENERGIA ELÉTRICA - DAEE**

**SÃO PAULO  
JULHO 2005**

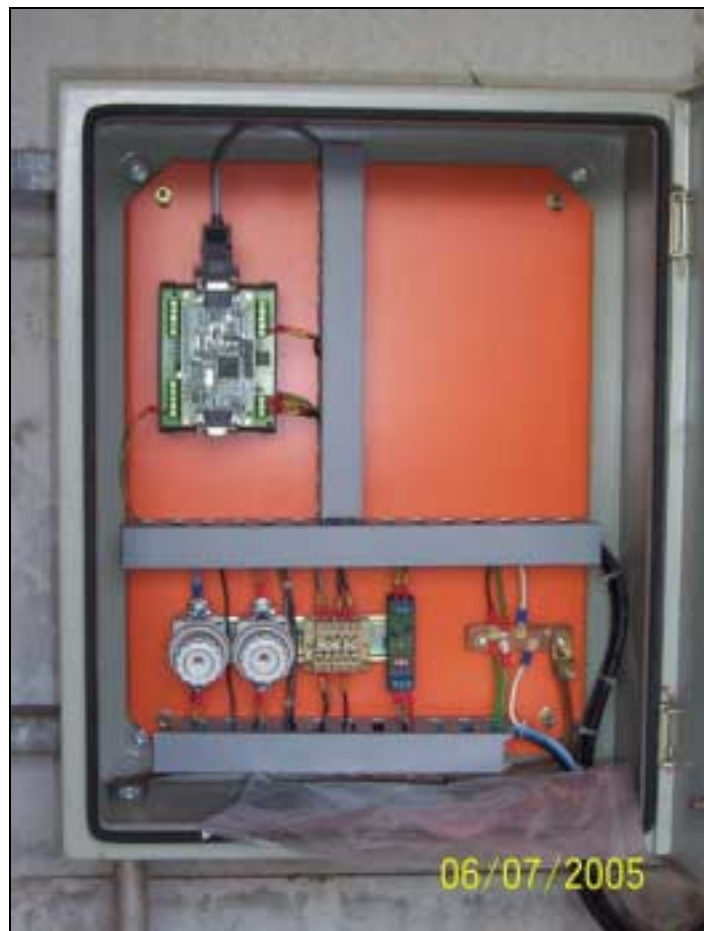
A estação remota, mostrada na Figura 3.7 está em boas condições e com os instrumentos apresentando leituras corretas.

**Figura 3.7 - Estação Remota do Posto Carioba**

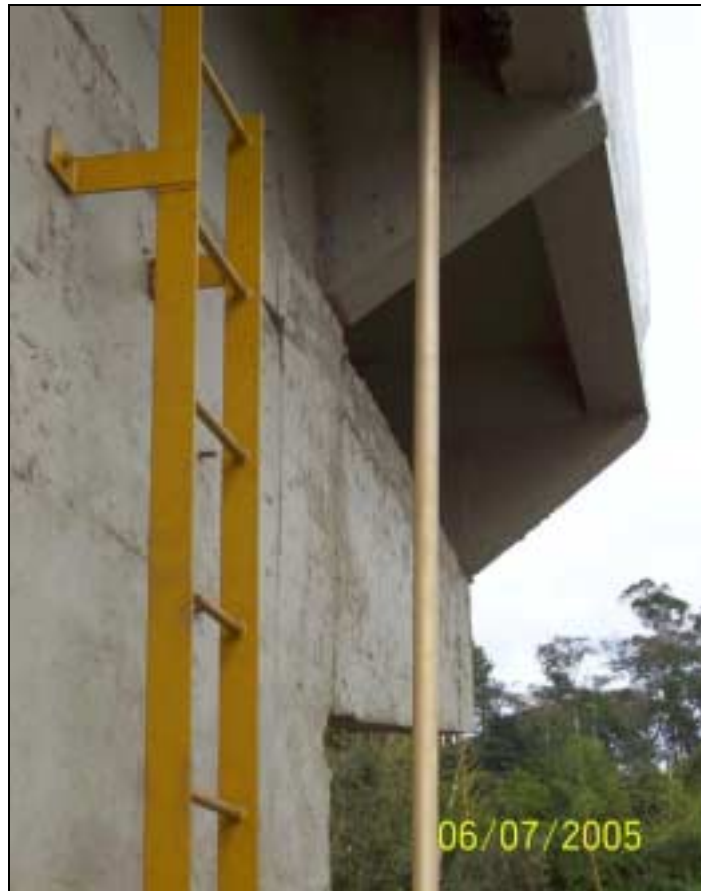
O sensor de nível, do tipo pressão, está funcionando, porém suas medidas apresentam até 8 cm de diferença em relação à régua, necessitando portanto de calibração.

Figura 3.9 - Duto do Sensor de Nível do Posto Carioba

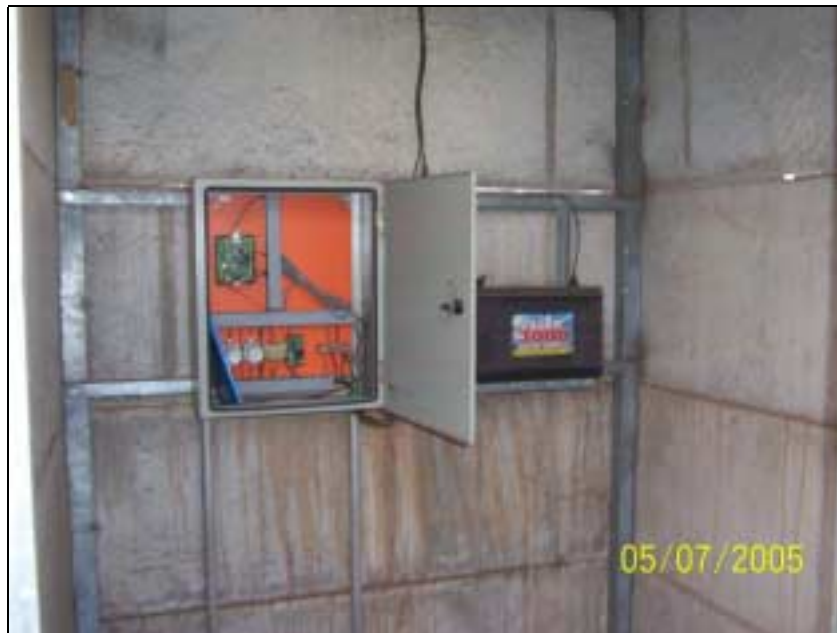
A estação remota, mostrada na Figura 3.12 está em boas condições e com os instrumentos apresentando leituras corretas.

**Figura 3.12 - Estação Remota do Posto Usina Ester**

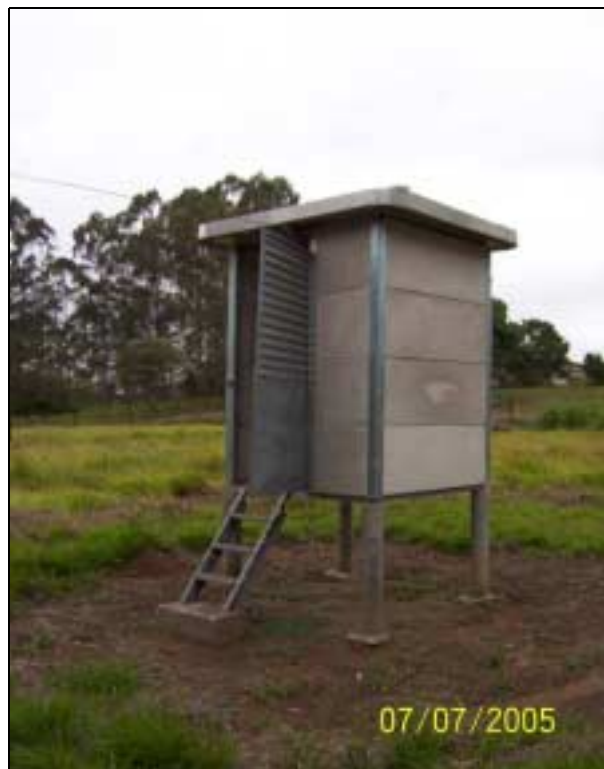
As condições gerais da estação são boas. O problema observado foi a existência de um vão entre a porta e o batente superior do abrigo que permite a entrada de animais e insetos.

**Figura 3.15 - Abrigo do Posto Buenópolis**

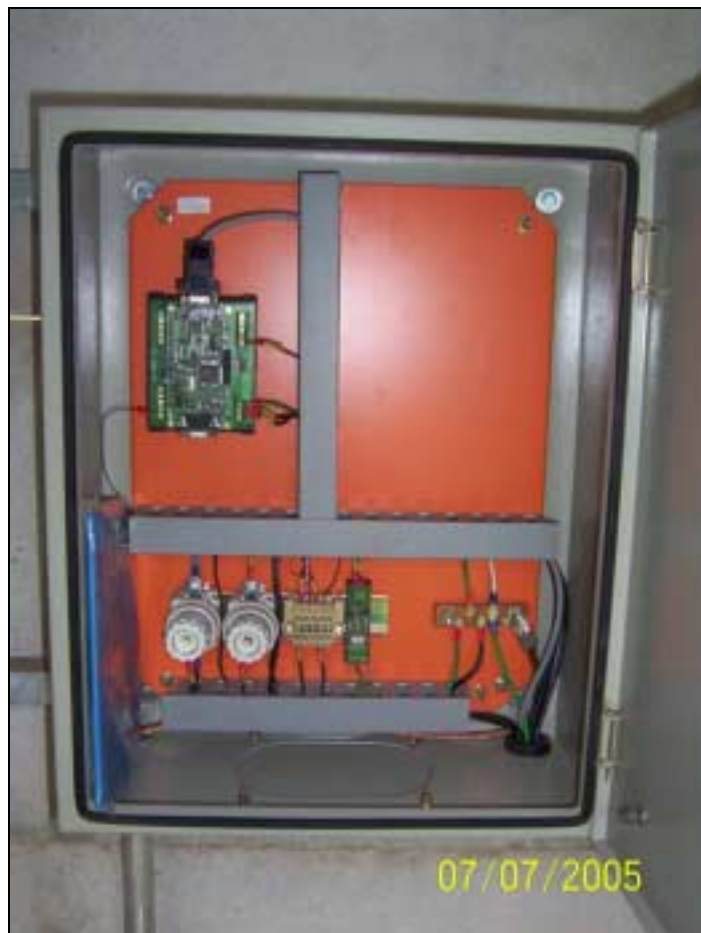
A estação remota vista na Figura 3.16 está em ótimas condições e apresentando leituras corretas dos instrumentos.

**Figura 3.16 - Remota do Posto Buenópolis**

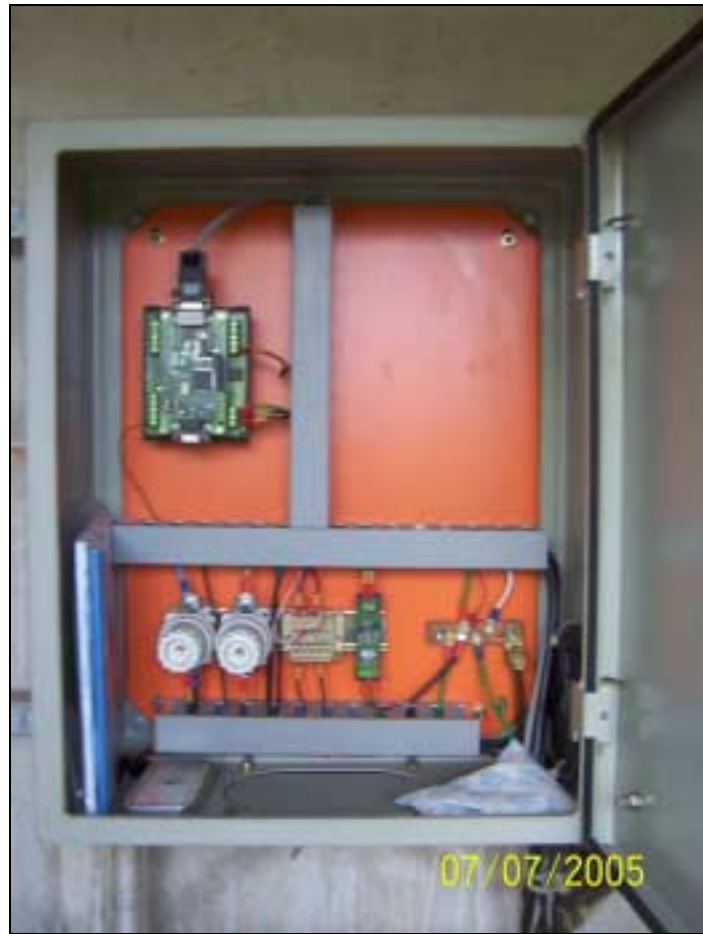
A estação remota vista na Figura 3.21 está em ótimas condições e apresentando leituras corretas dos instrumentos.

**Figura 3.21 - Remota do Posto Dal'Bo**

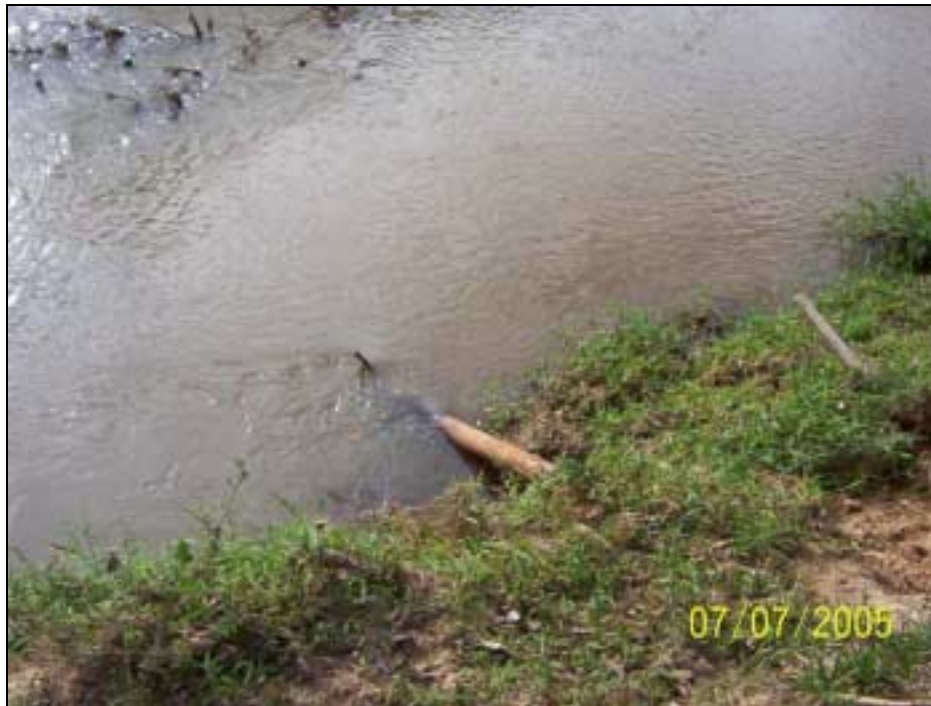
O sensor de nível do tipo pressão foi encontrado em bom estado e com leituras muito próximas às obtidas através da régua.

**Figura 3.22 - Duto do Sensor de Nível do Posto Dal'Bo**

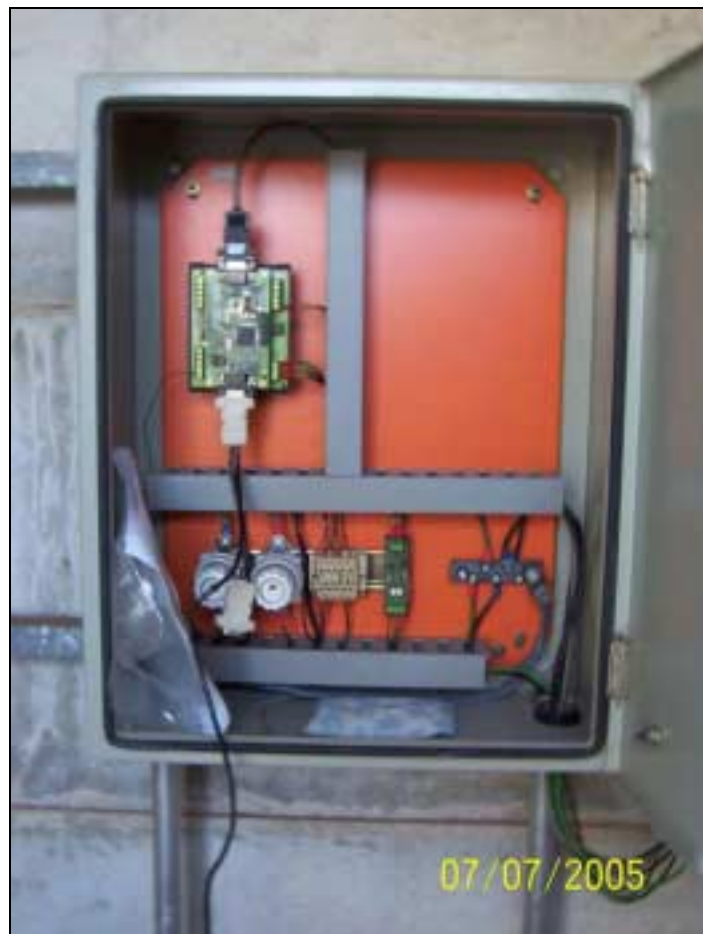
A estação remota vista na Figura 3.25 está em ótimas condições e apresentando leituras corretas dos instrumentos.

**Figura 3.25 - Estação Remota do Posto Jaguariúna**

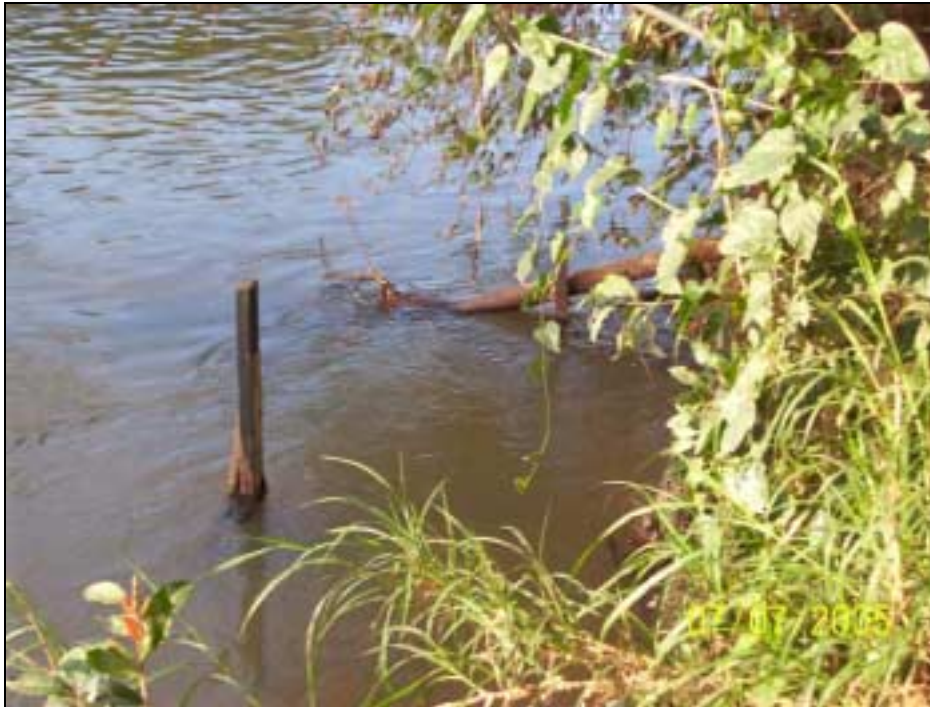
O sensor de nível do tipo pressão foi encontrado em bom estado e com leituras muito próximas às obtidas através da régua.

**Figura 3.26 - Duto do sensor de Nível do Posto Jaguariúna**

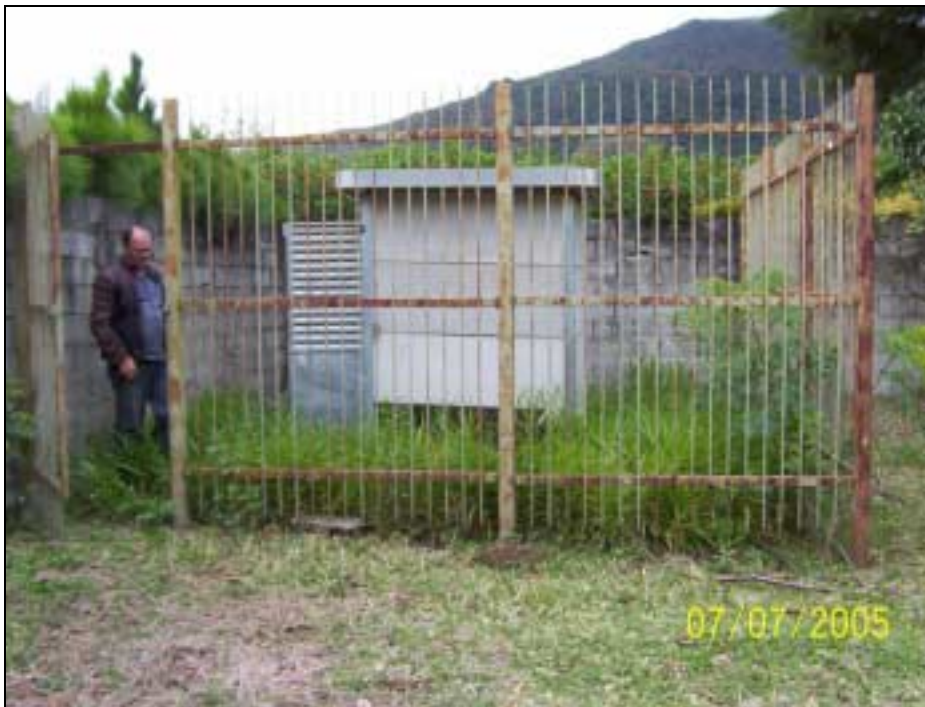
Este posto foi encontrado com sérios sinais de vandalismo como arrombamento de cadeado da porta e parte de uma das paredes quebrada conforme Figura 3.29. Foram furtados deste posto o painel solar, a bateria, o pluviômetro e modem de satélite. Outro problema constatado foi a ferrugem na grade.

Figura 3.28 - Abrigo do Posto Guaripocaba

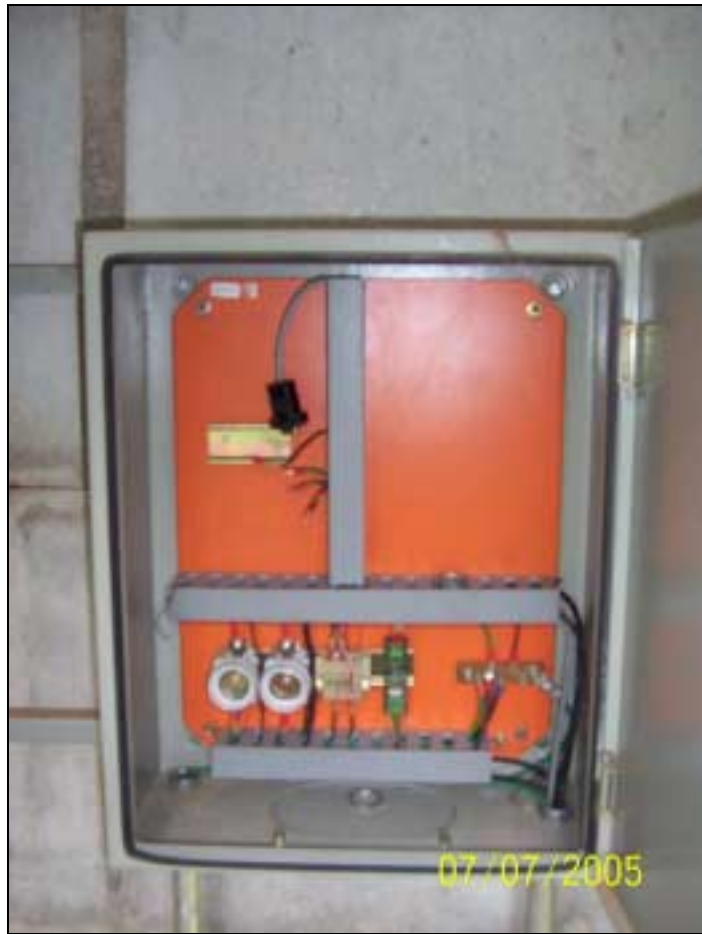
A alimentação elétrica da estação é feita através de painel solar e o armazenamento de energia é feito em bateria de 12V. Como citado anteriormente, estes equipamentos foram furtados do posto.

A estação remota é mostrada na Figura 3.30.

**Figura 3.30 - Estação Remota do Posto Guaripocaba**

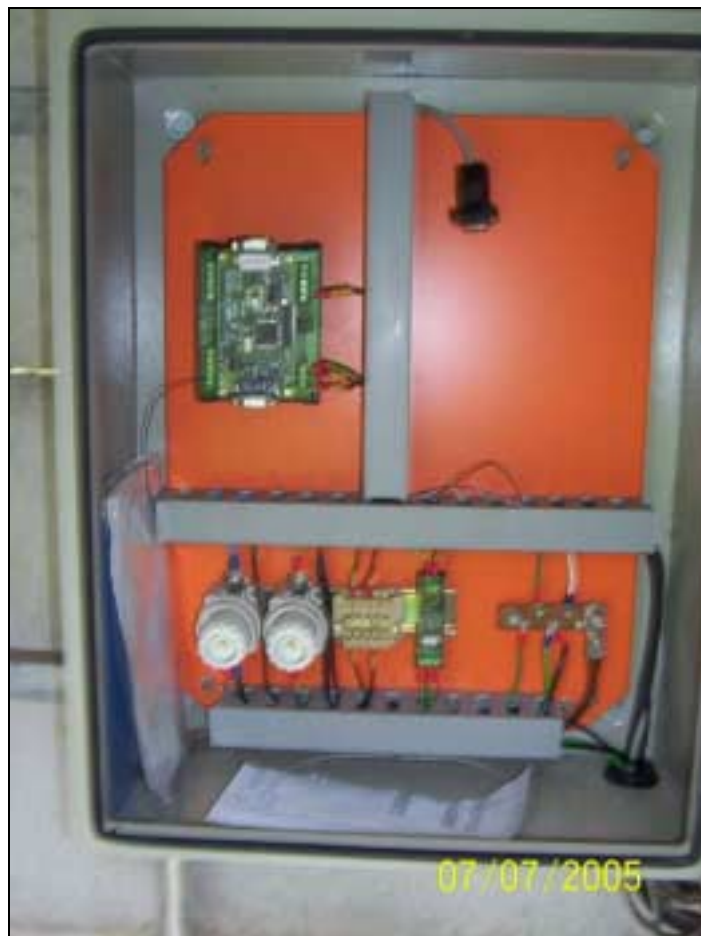
A estação remota vista na Figura 3.34 está em ótimas condições e apresentando leituras corretas dos instrumentos.

**Figura 3.34 - Estação Remota do Posto Piracaia**

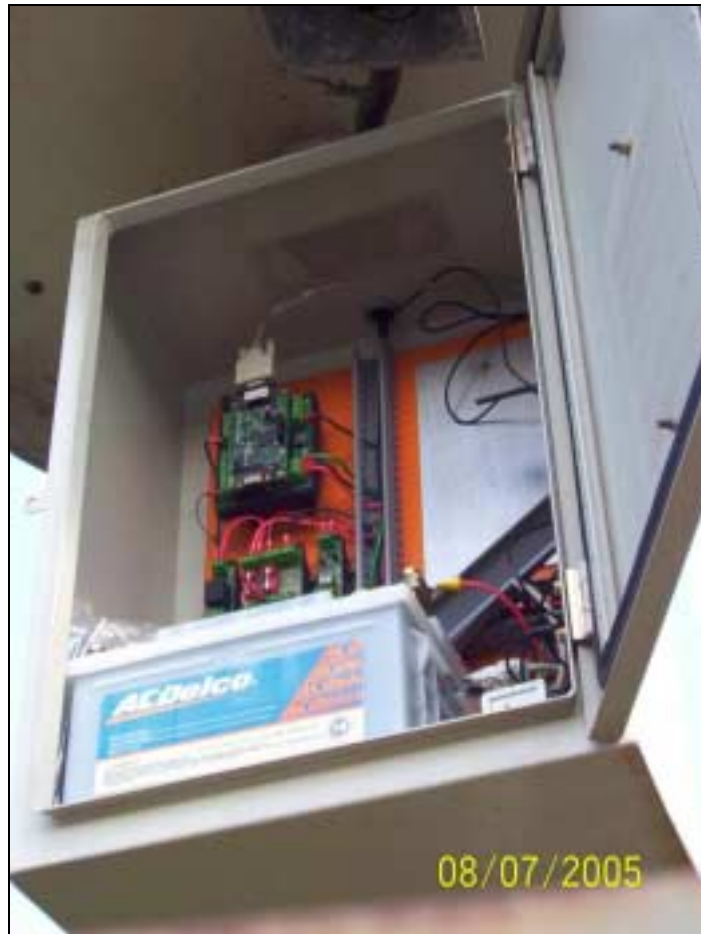
A estação remota vista na Figura 3.39 está em ótimas condições e apresentando leituras corretas dos instrumentos.

**Figura 3.39 - Estação Remota do Posto Atibaia**

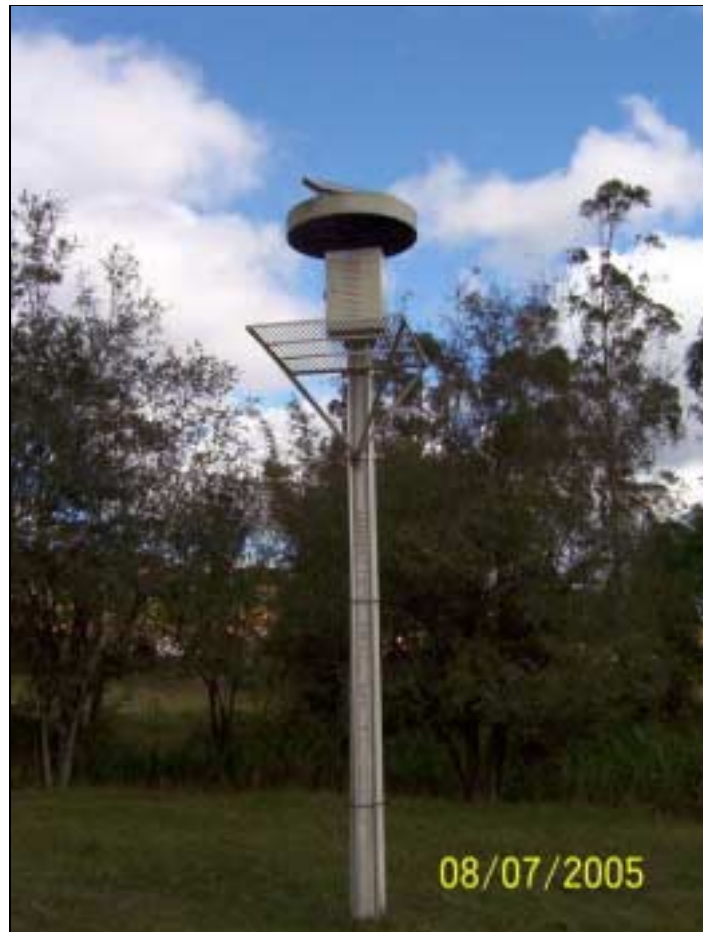
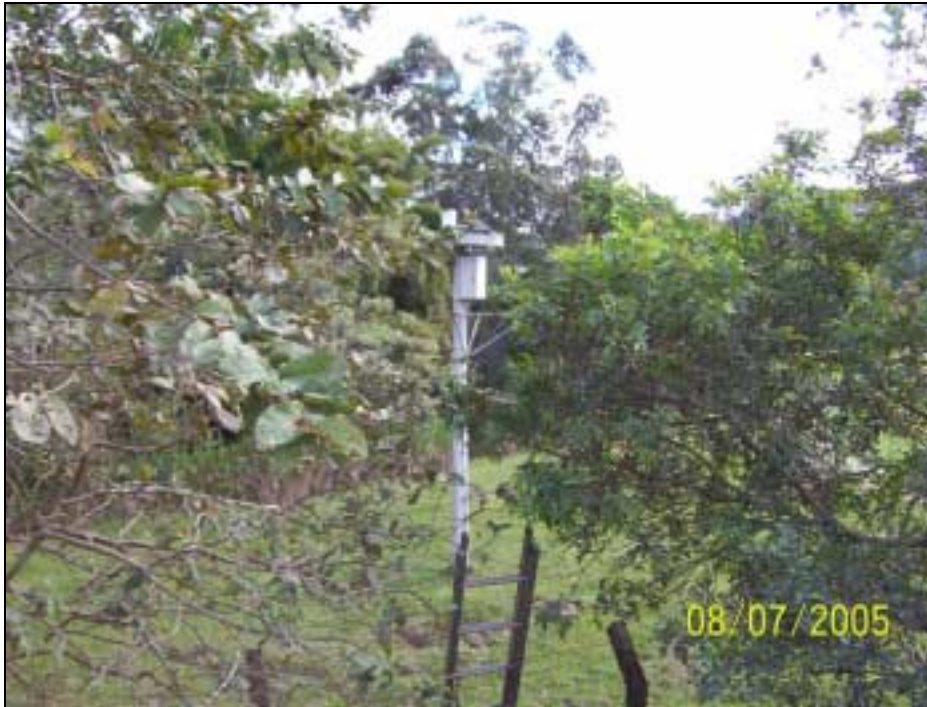
Este posto apresenta ótimas condições de conservação não tendo sido notado nenhum problema nas instalações.

**Figura 3.42 - Posto Mascate**

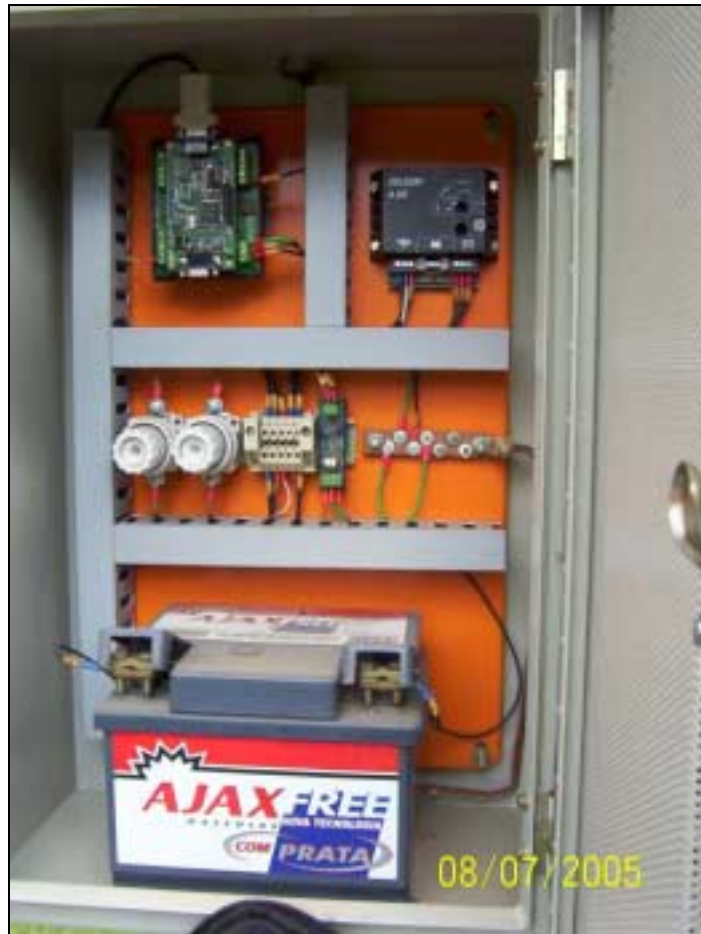
A estação remota vista na Figura 3.44 está em ótimas condições e apresentando leituras corretas dos instrumentos.

**Figura 3.44 - Estação Remota do Posto Mascate**

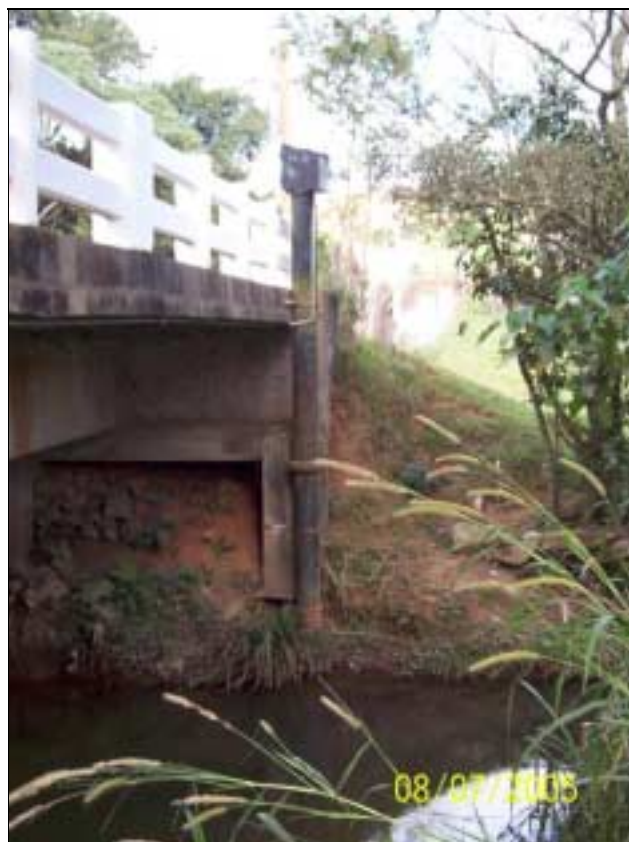
O sensor de nível do tipo pressão foi encontrado com o cabo de sinal rompido e sem parte do eletroduto, por este motivo não foi possível testá-lo. Também foi verificado que o abrigo do sensor de nível se encontra bastante enferrujado (Figura 3.45).

**Figura 3.46 - Duto do Sensor de Nível**

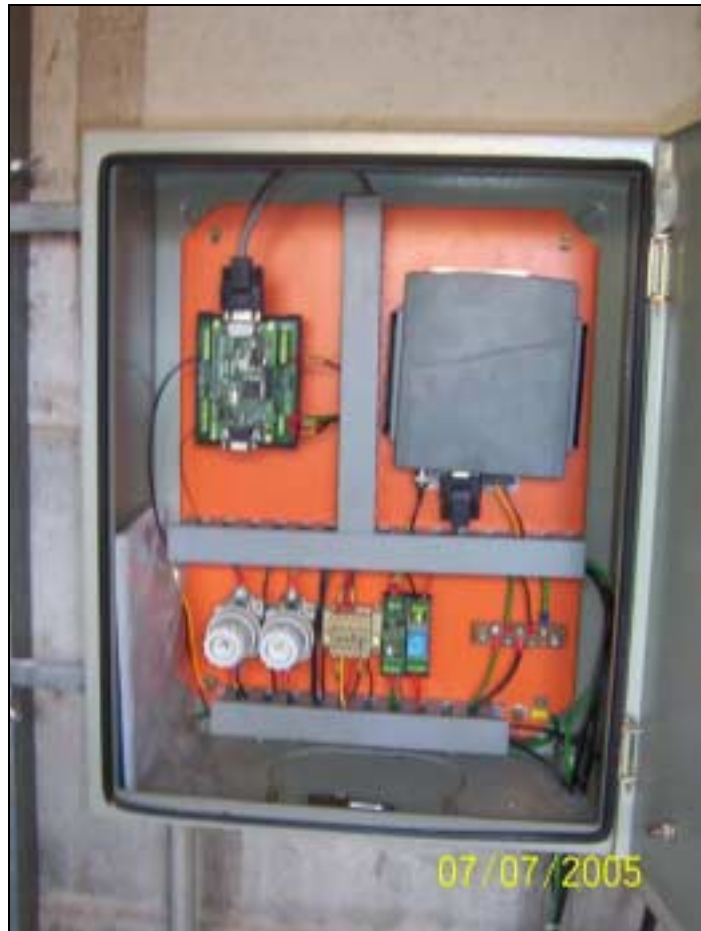
A estação remota vista na Figura 3.49 está em ótimas condições e apresentando leituras corretas dos instrumentos.

**Figura 3.49 - Estação Remota do Posto Bairro da Ponte**

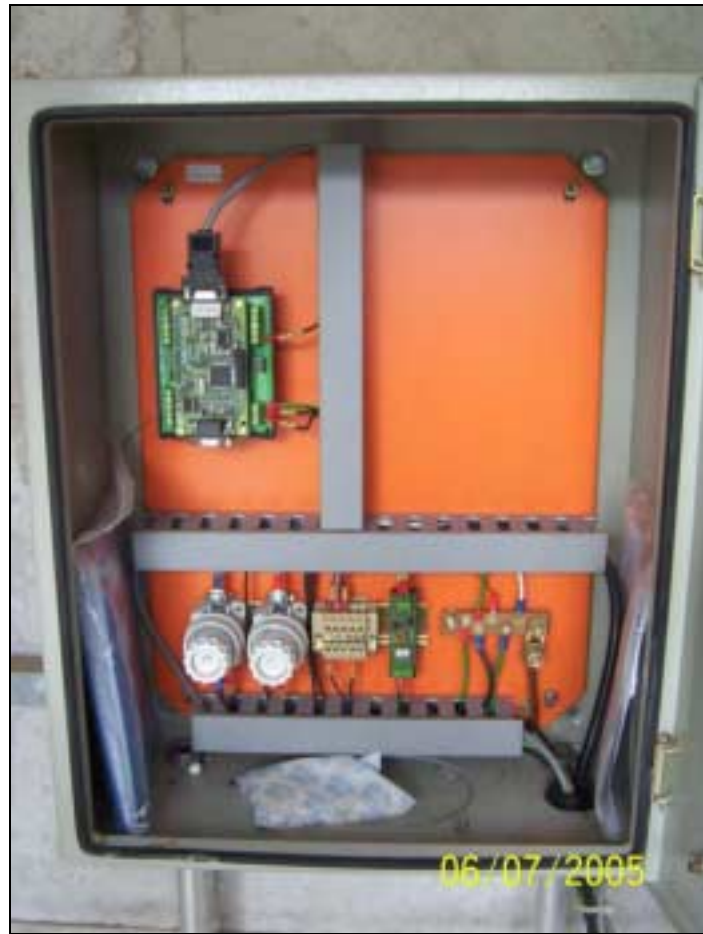
A estação remota vista na Figura 3.54 está em ótimas condições e apresentando leituras corretas dos instrumentos.

**Figura 3.54 - Remota do Posto Captação Valinhos**

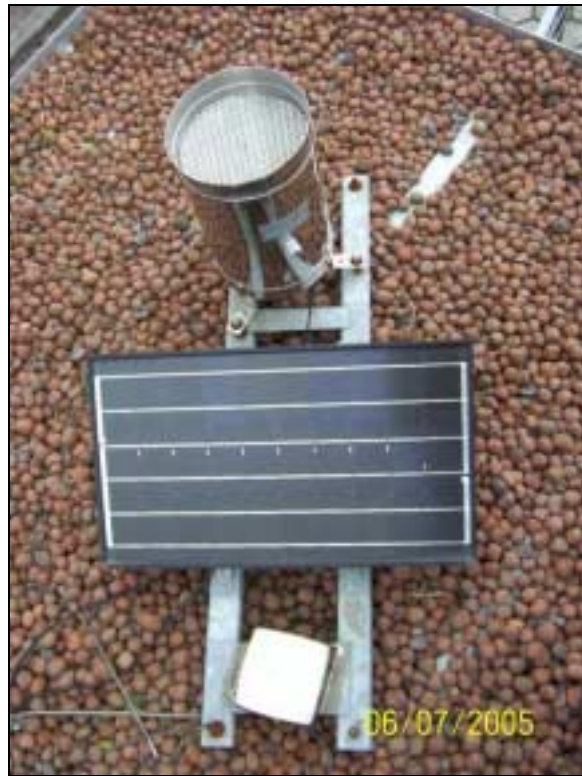
O sensor de chuva (pluviômetro) (Figura 3.55) foi encontrado em boas condições de funcionamento, apenas necessitando de limpeza e calibração.

**Figura 3.55 - Painel Solar e Pluviômetro do Posto Captação Valinhos**

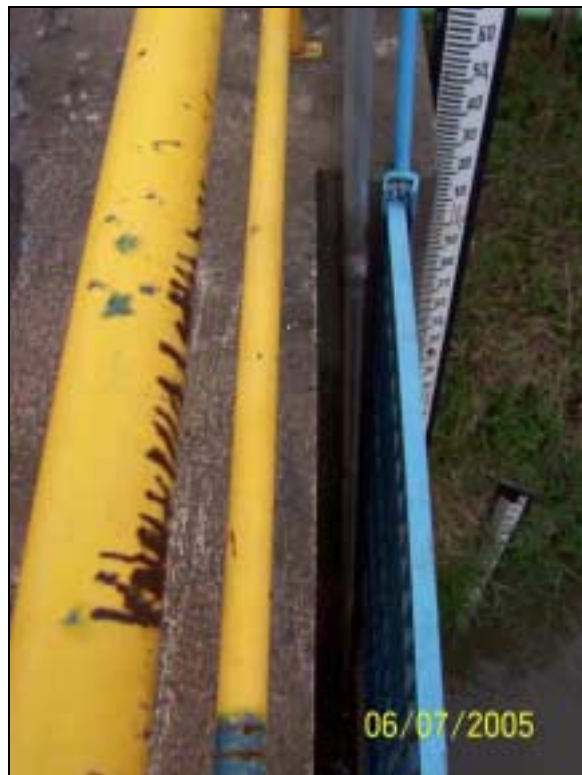
O sensor de nível do tipo pressão foi encontrado em bom estado e com leituras que diferem em 2 cm com as leituras obtidas na régua.

**Figura 3.56 - Duto do Sensor de Nível**

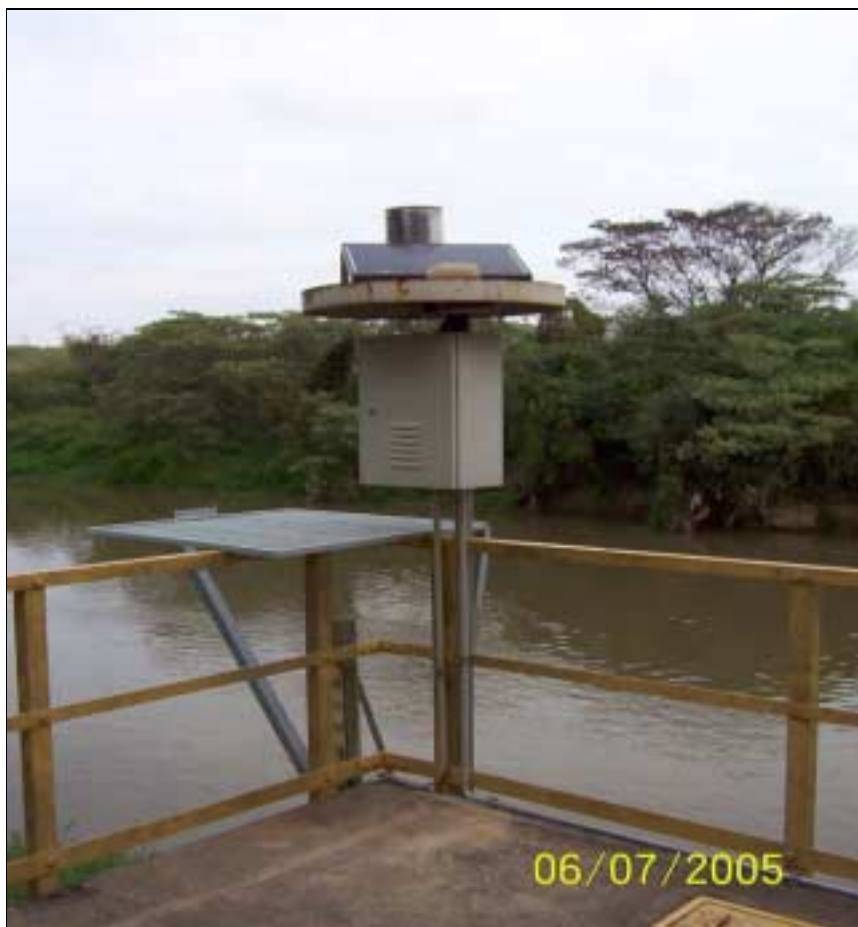
**Figura 3.57 - Posto Acima de Paulínia**

As condições gerais deste posto são muito ruins. Foi constatada ferrugem na base do painel e do pluviômetro conforme mostrado na Figura 3.58

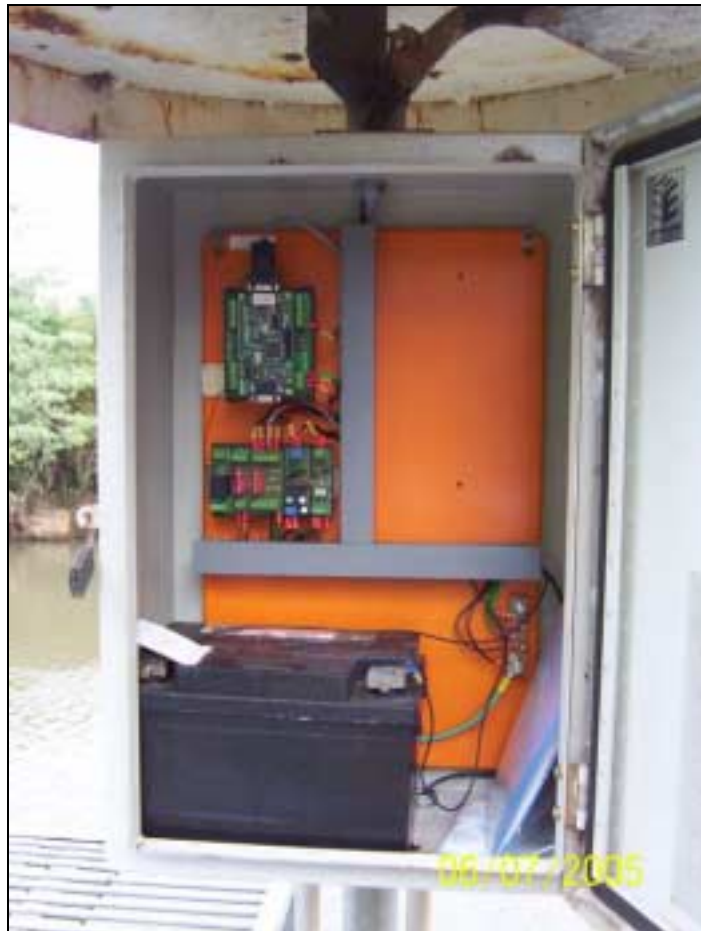
A estação remota vista na Figura 3.59 está em ótimas condições e apresentando leituras corretas dos instrumentos.

**Figura 3.59 - Estação Remota do Posto Acima de Paulínia**

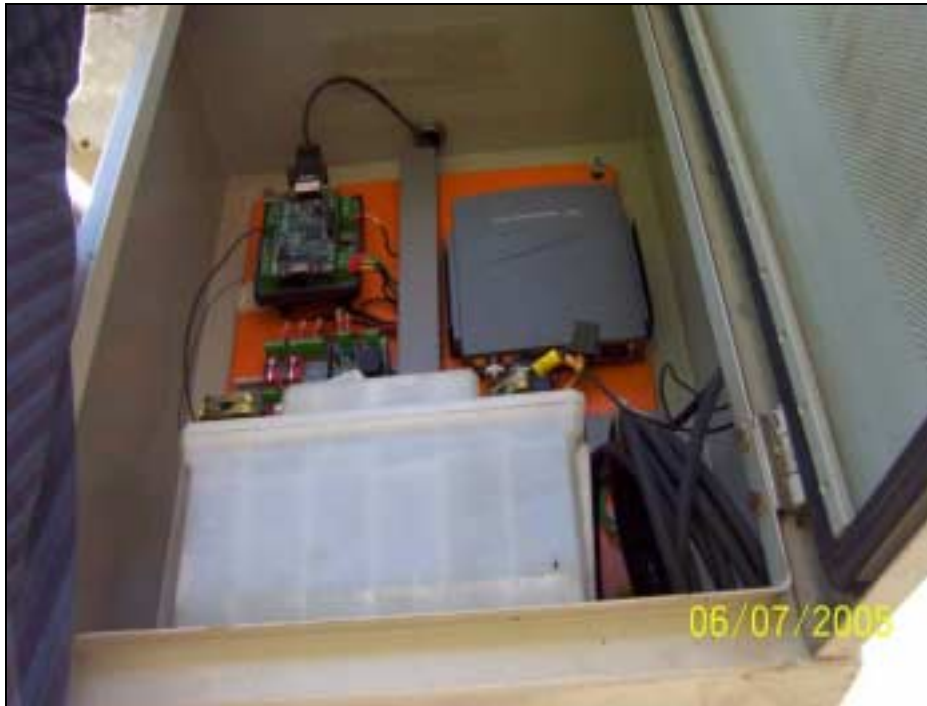
A estação remota vista na Figura 3.63 está em ótimas condições e apresentando leituras corretas dos instrumentos.

**Figura 3.63 - Estação Remota do Posto Foz Jaguari**

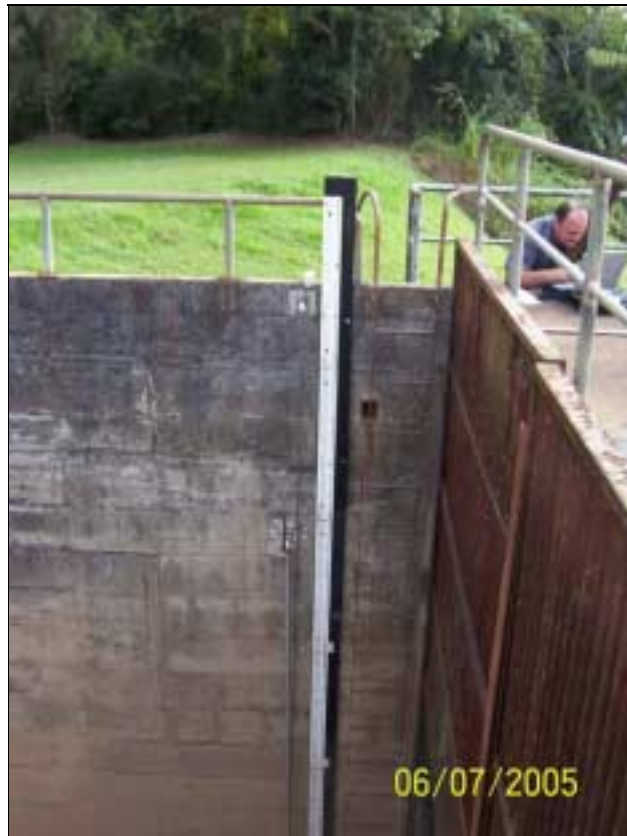
**Figura 3.64 - Duto do Sensor de Nível**

O sensor de nível do tipo pressão foi encontrado em bom estado e com leituras muito próximas às obtidas através da régua.

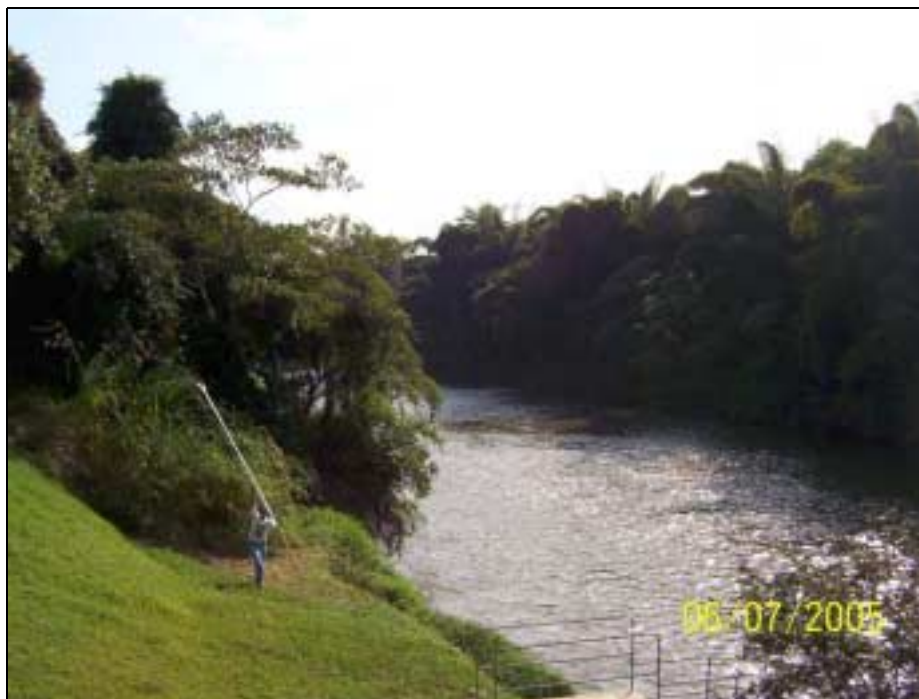
**Figura 3.65 - Rio Jaguari**

Este posto está instalado no município de Limeira na margem do Rio Jaguari (Figura 3.65) e possui sensores de nível d'água e chuva.

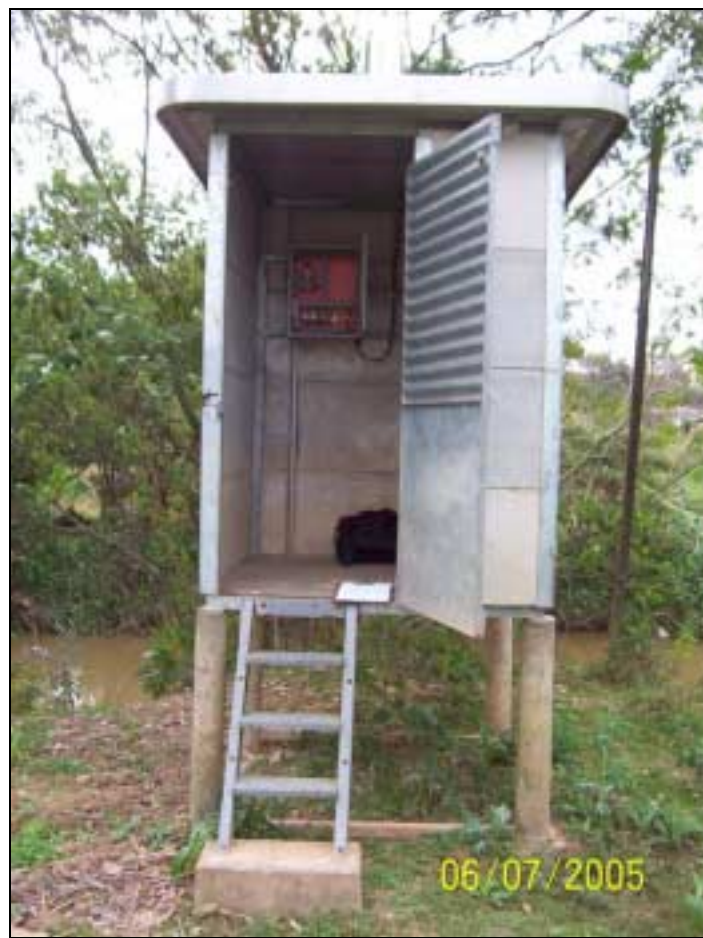
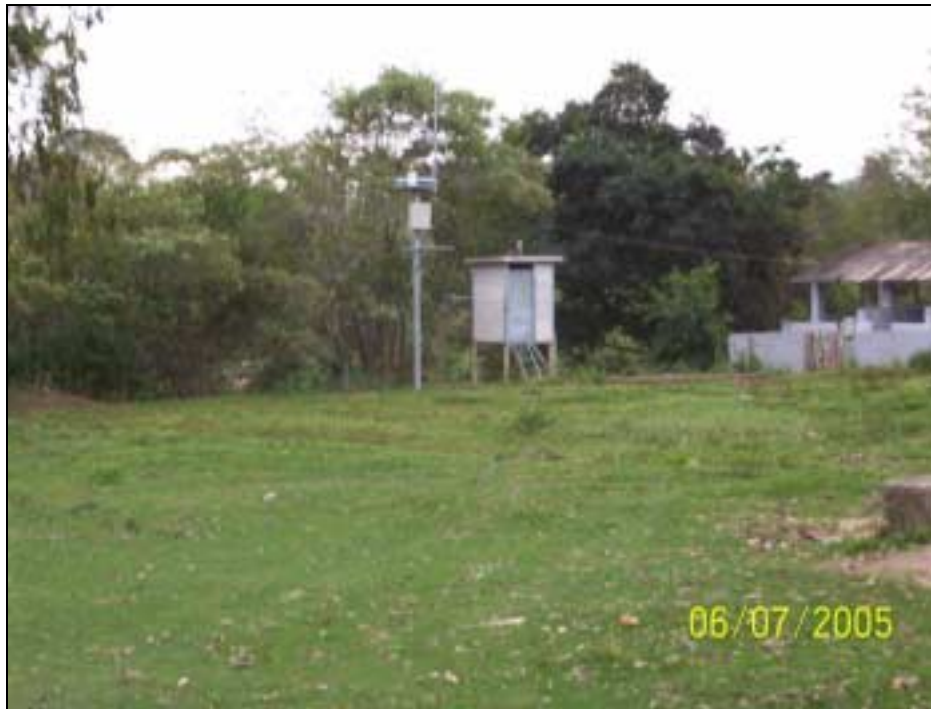
Figura 3.66 - Posto Desembargador Furtado

As instalações são do tipo abrigo, suspenso do chão aproximadamente 80 cm, conforme mostrado na Figura 3.66 e na Figura 3.67.

As condições gerais da estação são boas.

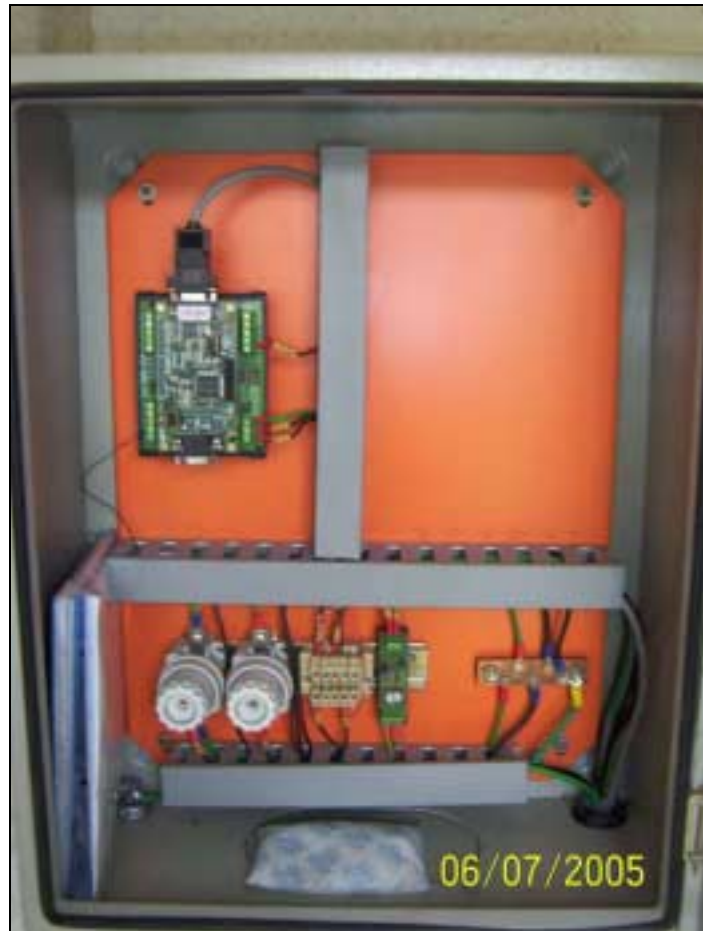
**Figura 3.68 - Estação Remota do Posto Desembargador Furtado**

A estação remota vista na Figura 3.68 está em ótimas condições e apresentando leituras corretas dos instrumentos.

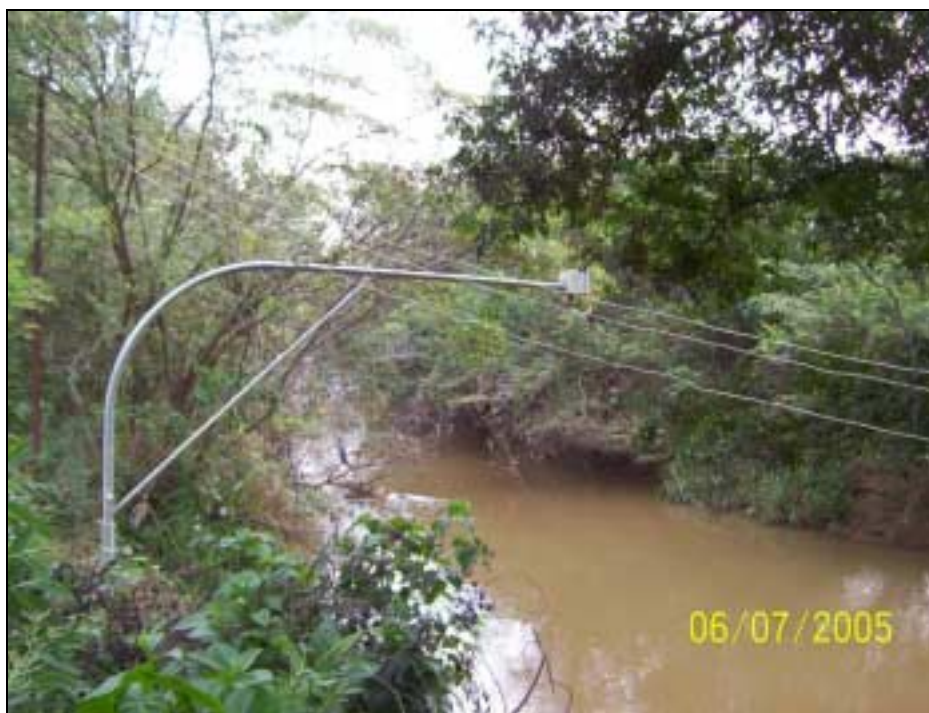
**Figura 3.70 - Rio Atibaia**

Este posto está instalado no município de Campinas na margem do Rio Atibaia (Figura 3.70) e possui sensores de nível d'água e chuva.
