8.1.3. ÁREA DIRETAMENTE AFETADA (ADA)

Estudo de Impacto Ambiental - EIA	8. Meio Físico	Poliduto Oeste Paulista	
	339	Maio/2009	Rev. 0

8.1.3.2. LEVANTAMENTO DE CAMPO (FICHAS DE CAMPO)

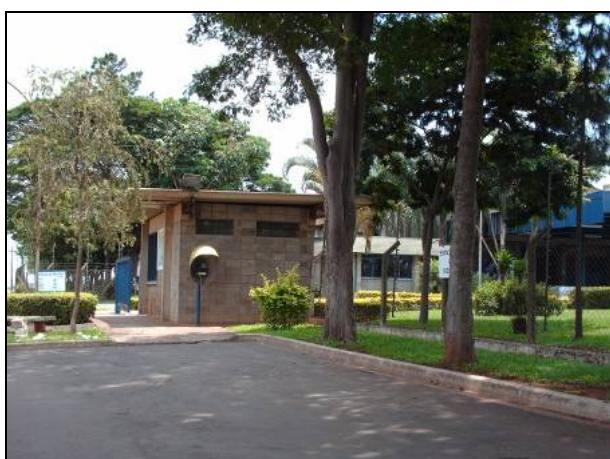
Figura 8.1.3.2-82. Empresa Stoller no Distrito de Cosmópolis. Potencial área contaminada na AID.

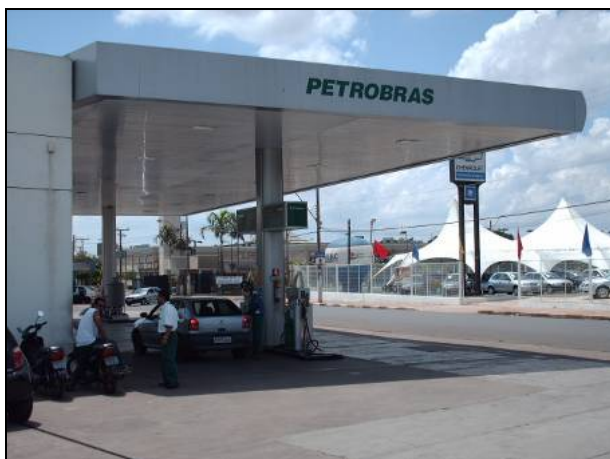
Figura 8.1.3.2-85. Auto Posto Cosmópolis Ltda: área contaminada cadastrada na Cetesb. Local situado dentro da AID, a menos de 450 metros da ADA

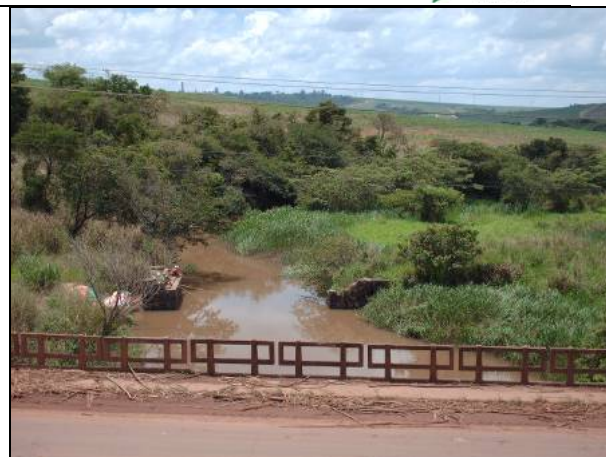
Figura 8.1.3.2-87. Travessia do Ribeirão Pirapintigui com possível afloramento de diabásio no leito da drenagem e sedimentos aluvionares nas planícies.

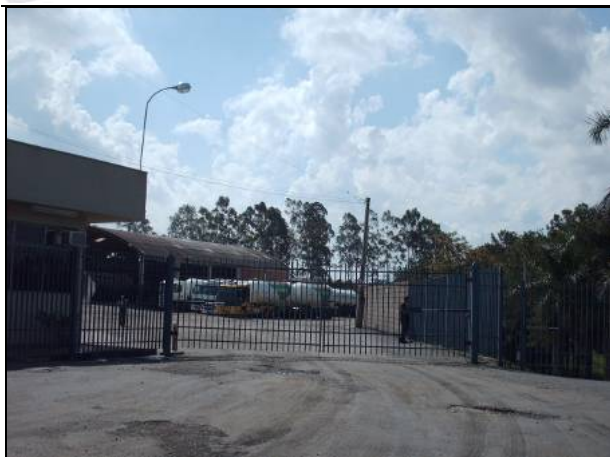
Figura 8.1.3.2-93. Distribuidora de combustível Contato. Potencial área contaminada na AID.

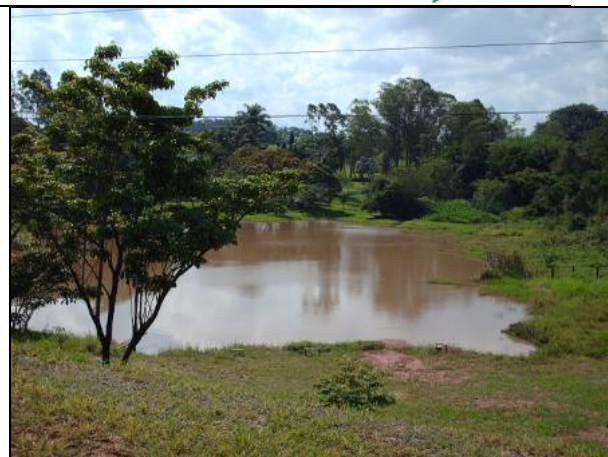
Figura 8.1.3.2-95. Travessia de Afluente do Ribeirão do Pinhal, planície aterrada com 250 metros (263.947E/ 7.495.394N).

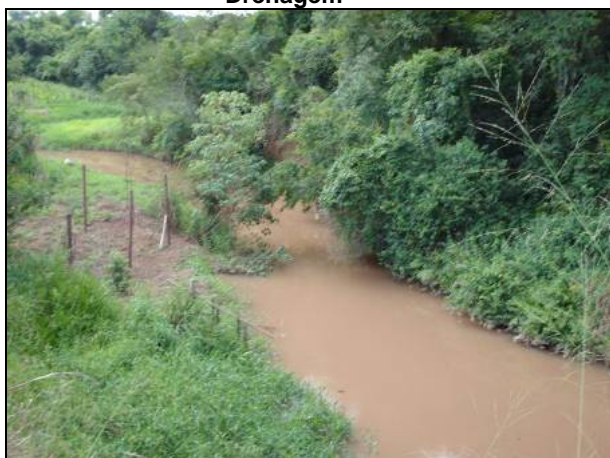
Figura 8.1.3.2-94. Travessia do Ribeirão do Pinhal, presença de sedimentos aluvionares. O duto irá passar no aterro da rodovia. Presença de pequeno depósito de assoreamento.

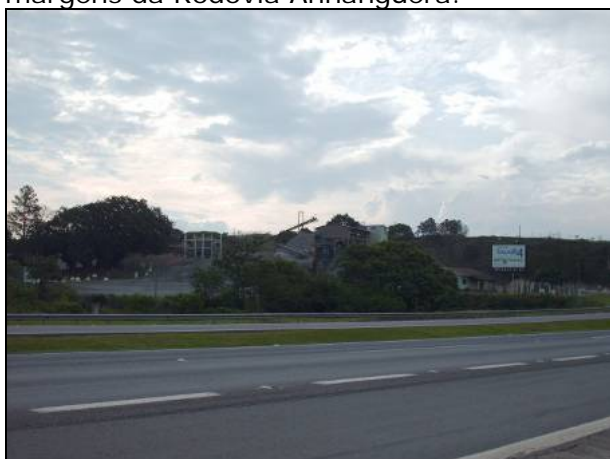
Figura 8.1.3.2-98. Trecho de afloramento de diabásio do pont: 258.394E/ 7.497.100N ao 257.643E/ 7.497.731N, nas proximidades da pedreira "Basalto 4".

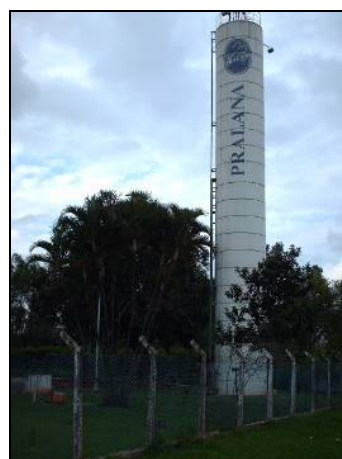
Figura 8.1.3.2-100. Vista geral da empresa Praiana (chapéus e feltros). Potencial área contaminada na AID, no município de Limeira.

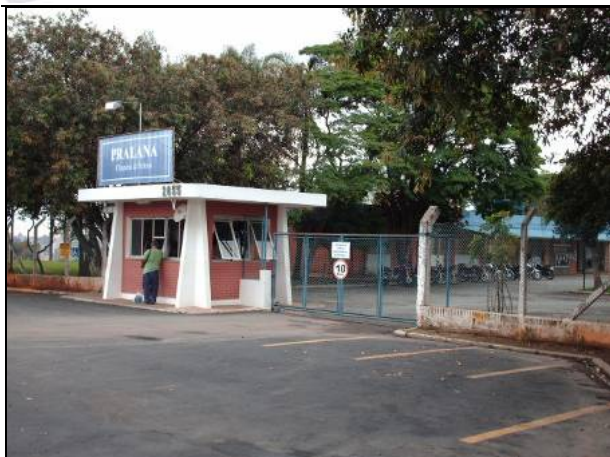
Figura 8.1.3.2-101. Vista geral da empresa Praiana (chapéus e feltros). Potencial área contaminada na AID, no município de Limeira.

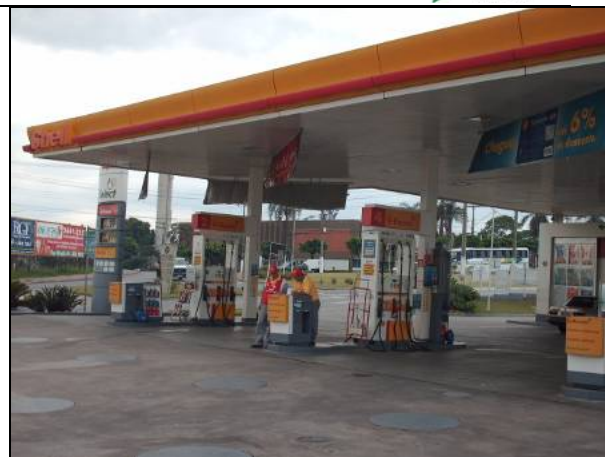
Figura 8.1.3.2-104. Posto Santa Lúcia na AID em Limeira. Potencial área contaminada na AID, no município de Limeira.

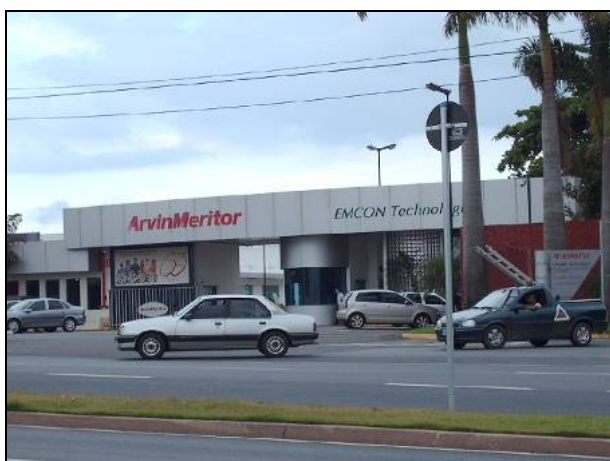
Figura 8.1.3.2-102. Arvin Meritor (Emcon Technologies). Potencial área contaminada na AID, no município de Limeira.

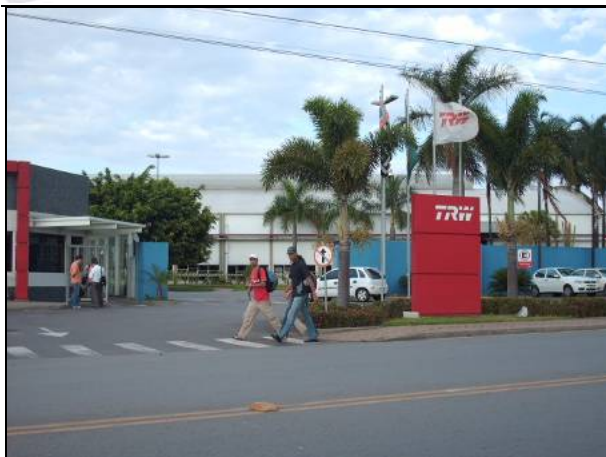
Figura 8.1.3.2-107. Empresa TRW em Limeira. Área contaminada cadastrada pela Cetesb, situada dentro da AID a menos de 50 metros da ADA.

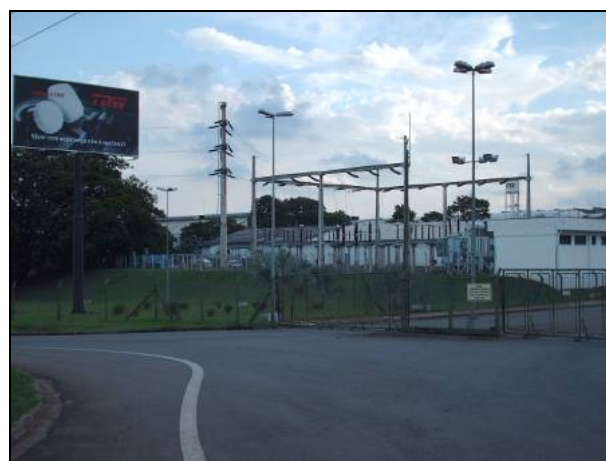
Figura 8.1.3.2-117. Empresa TRW e unidade de distribuição de energia, área contaminada cadastrada pela Cetesb, situada dentro da AID a menos de 50 metros da ADA.

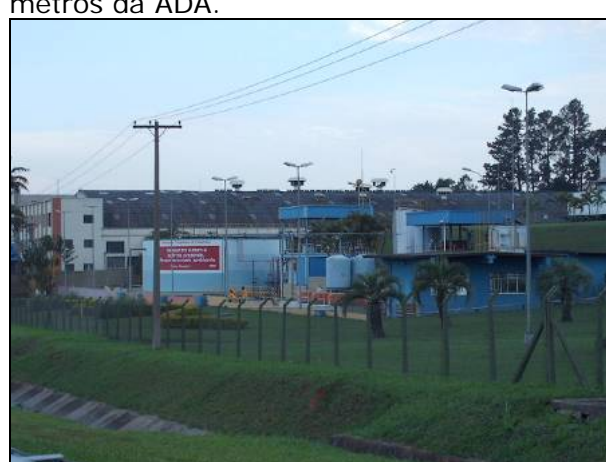
Figura 8.1.3.2-118. Estação de tratamento de efluentes da TRW, área contaminada cadastrada pela Cetesb, situada dentro da AID a menos de 50 metros da ADA.

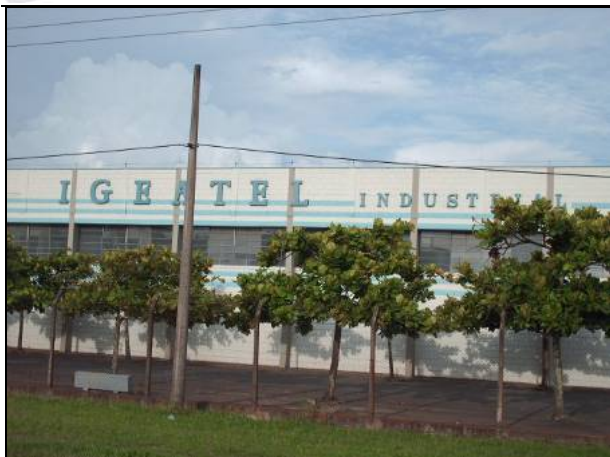
Figura 8.1.3.2-119. Empresa Igeatel Industrial. Potencial área contaminada situada na AID.

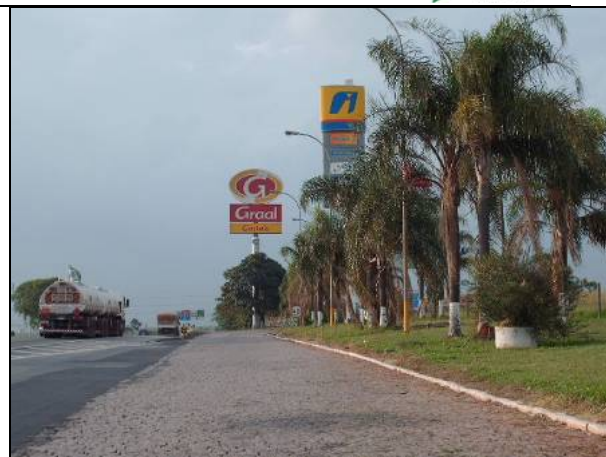
Figura 8.1.3.2-122. Posto de combustível "Graal Castelo". Área contaminada cadastrada na Cetesb, situada dentro da AID a menos de 50 metros da ADA

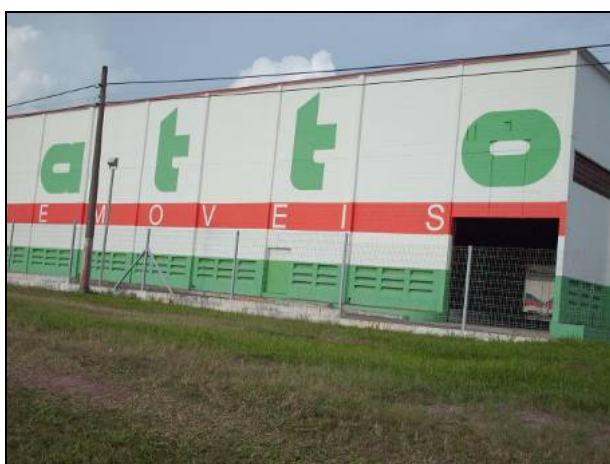
Figura 8.1.3.2-120. Empresa Brigatto - indústria de móveis. Potencial área contaminada situada na AID.

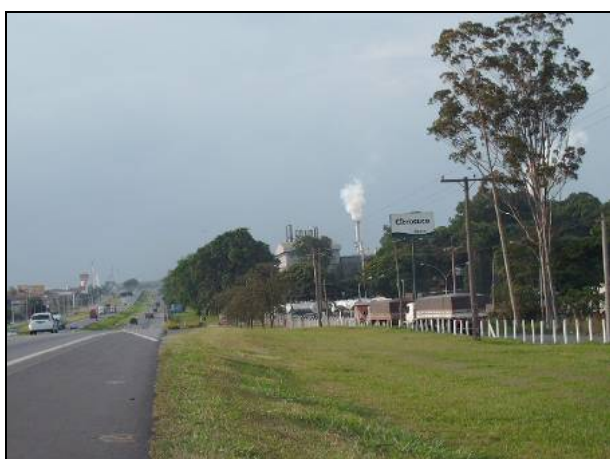
Figura 8.1.3.2-121. Citrosuco Fisher S/A Agroindústria, área contaminada cadastrada na Cetesb, situada dentro da AID a menos de 50 metros da ADA.

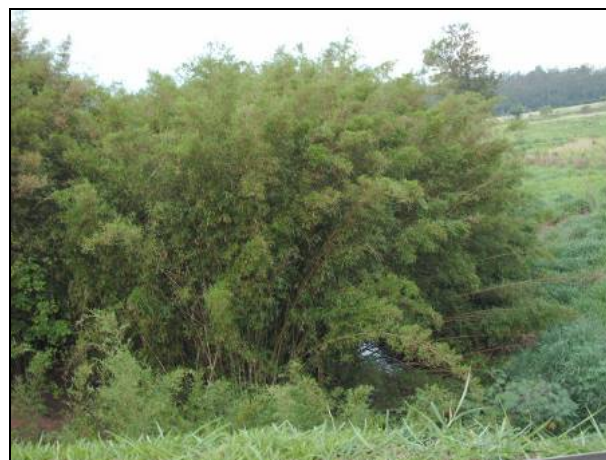
Figura 8.1.3.2-123. Travessia de Afluentes do Córrego Granulo, com planície aterrada.

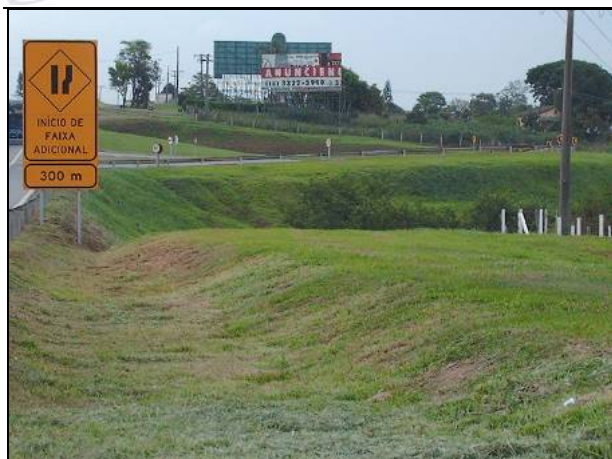
Figura 8.1.3.2-124. Travessia do Córrego Granulo, onde há possibilidade de afloramento de diabásio.

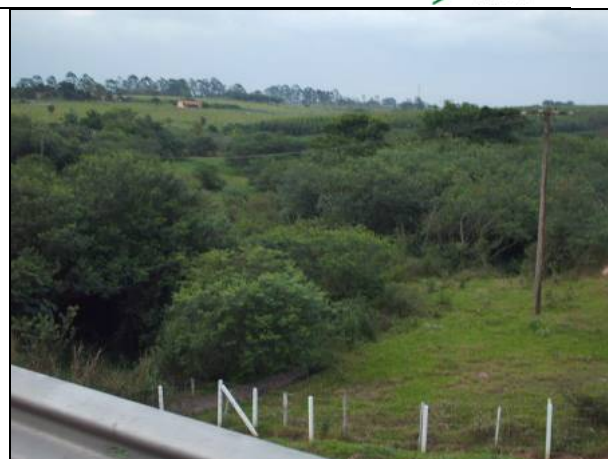
Figura 8.1.3.2-125. Travessia do Córrego Granulo, onde há possibilidade de afloramento de diabásio.

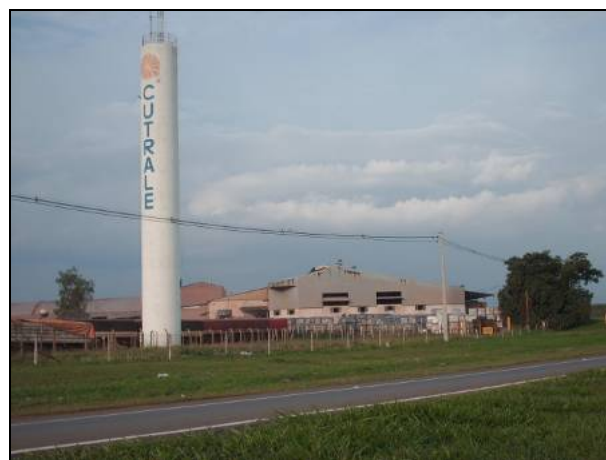
Figura 8.1.3.2-128. Empresas Citrosuco e Cerâmica Carbus. Potenciais áreas contaminadas na AID.

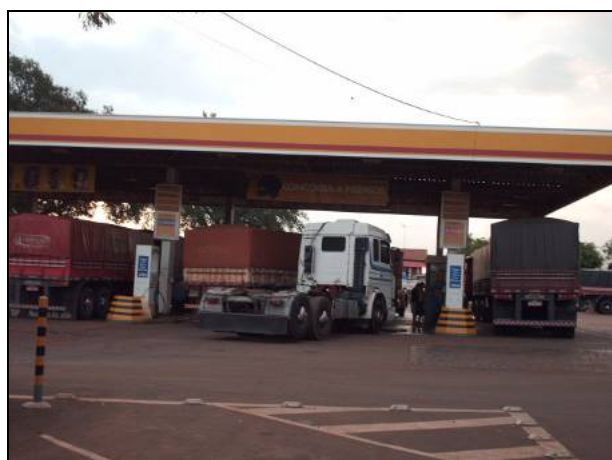
Figura 8.1.3.2-127. Posto de combustíveis "Graal Barreirense". Potencial área contaminada na AID.

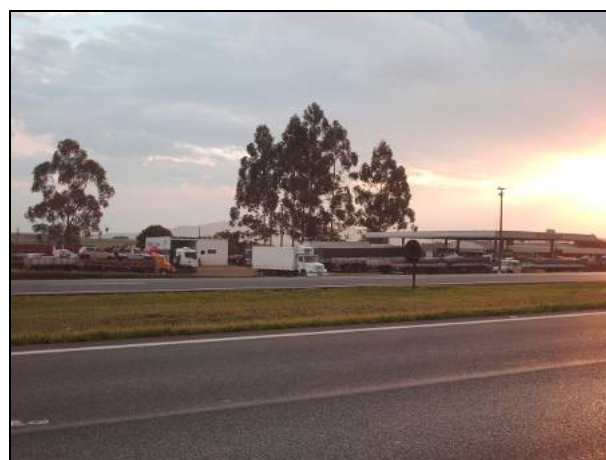
Figura 8.1.3.2-129. Posto de combustíveis "BR Nova Brécia". Potencial área contaminada na AID.

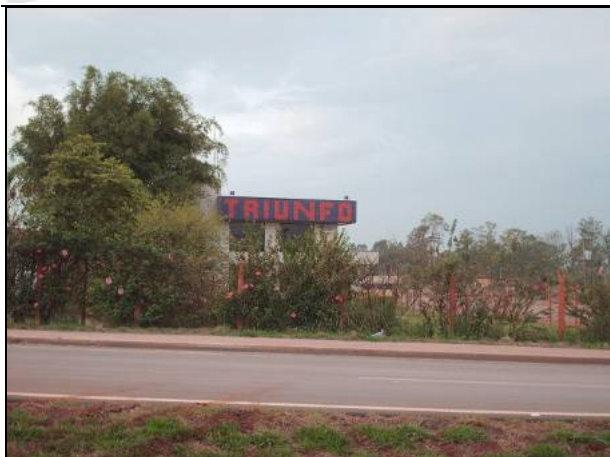
Figura 8.1.3.2-130. Cerâmica Triunfo em Cordeirópolis. Potencial área contaminada na AID.

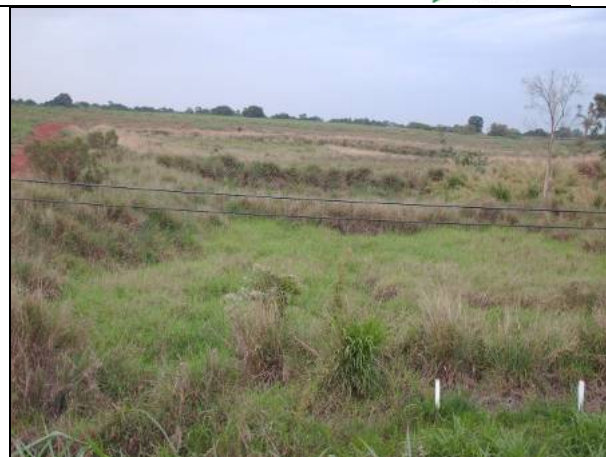
Figura 8.1.3.2-132. Travessia do Córrego do Cascalho com planície aterrada e possível afloramento de diabásio. Recomendação de travessia por furo direcional.

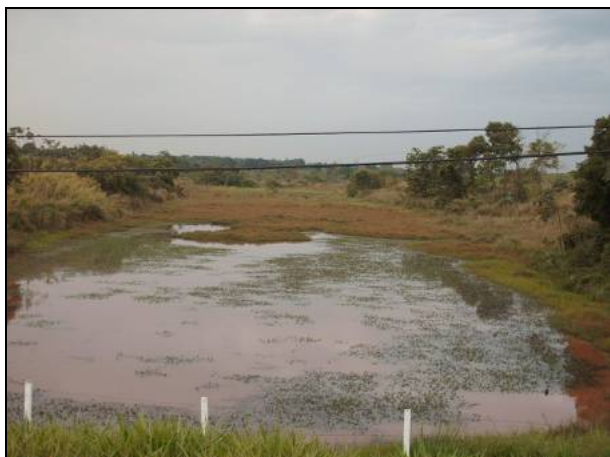
Figura 8.1.3.2-131. Travessia do Córrego do Cascalho com planície aterrada e possível afloramento de diabásio. Recomendação de travessia por furo direcional.

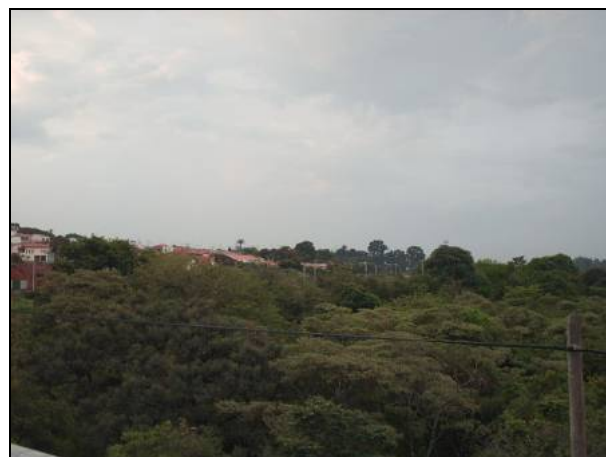
Figura 8.1.3.2-133. Travessia do Ribeirão do Tatu com possível afloramento de diabásio. Recomendação de travessia por furo direcional.

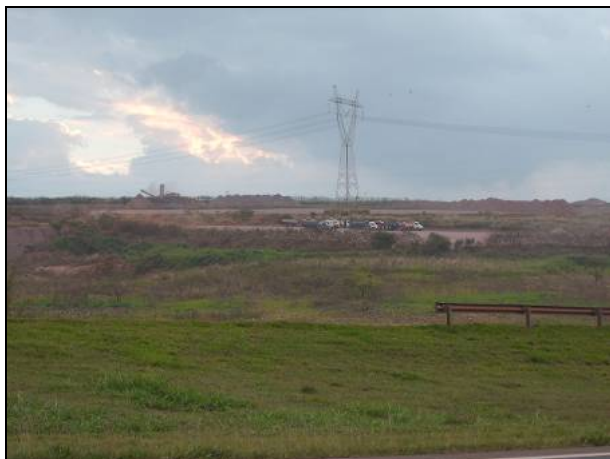
Figura 8.1.3.2-134. Extração de siltitos da Formação Corumbataí, situada na AID.

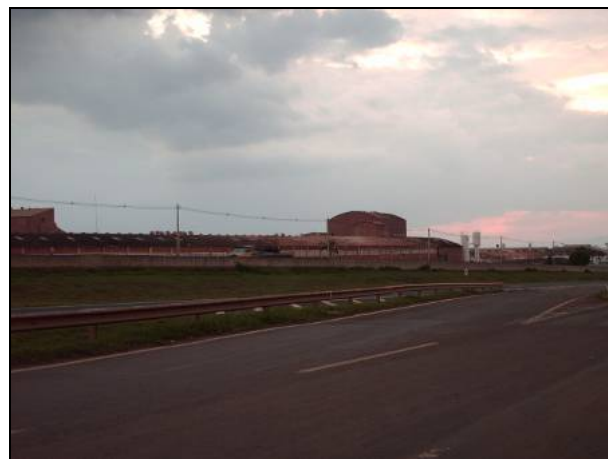
Figura 8.1.3.2-136. Trecho com presença de cerâmicas, posto de gasolina e galpões industriais na cidade de Santa Gertrudes. Potenciais áreas contaminadas na AID.

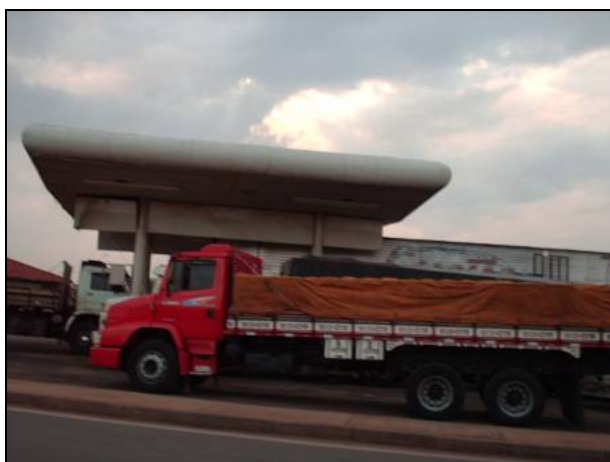
Figura 8.1.3.2-135. Trecho com presença de cerâmicas, posto de gasolina e galpões industriais na cidade de Santa Gertrudes. Potenciais áreas contaminadas na AID.

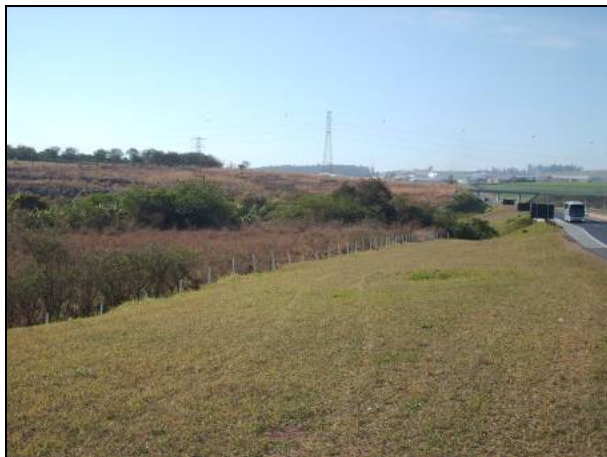
Figura 8.1.3.2-138. Detalhe da margem da Rodovia na travessia do Ribeirão Claro, onde pode-se observar que a planície aluvionar foi aterrada, mas dependendo da profundidade de escavação o nível de água pode ser atingido.

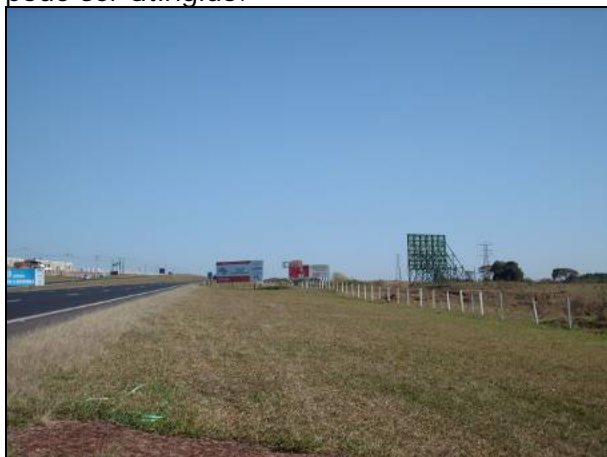
Figura 8.1.3.2-139. Detalhe do trecho logo após a travessia do Ribeirão Claro, antes do primeiro acesso a cidade de Rio Claro. Pode-se notar terreno de encosta com pequeno declive, onde aflora solos arenosos da Formação Rio Claro, que grau de escavabilidade de material brando, média capacidade de suporte e potencialidade para ocorrência de erosões lineares a laminares.

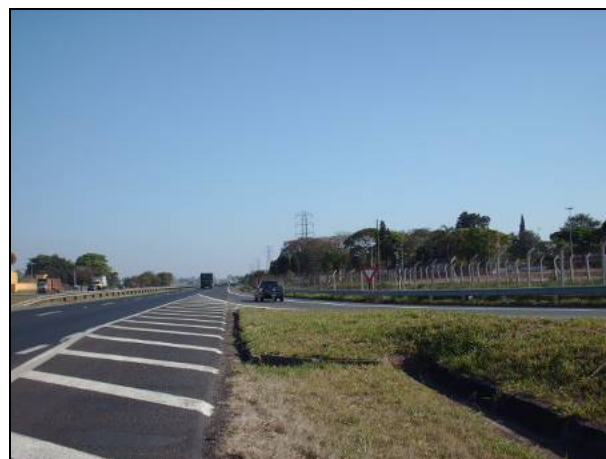
Figura 8.1.3.2-140. Detalhe da alça de acesso a cidade de Rio Claro no km 172, em frente a Faculdade Anhanguera, onde há galeria de drenagem de água pluvial superficial e subterrânea dentro da ADA. Trecho de ocorrência dos solos arenosos da Formação Rio Claro.

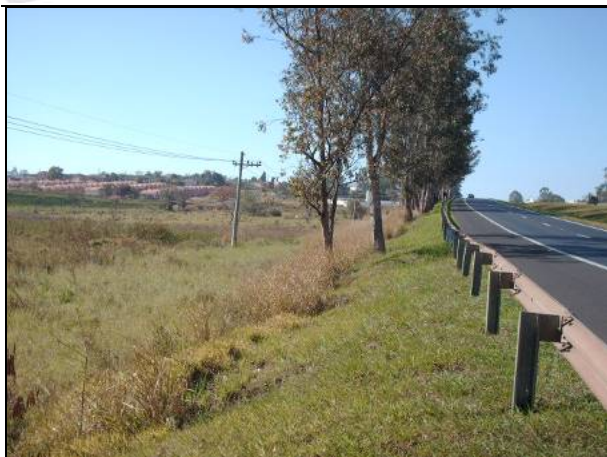
Figura 8.1.3.2-141. Vista da planície aluvionar do Rio Corumbataí no limite com a base do talude da Rodovia SP-310. Local onde há presença do gasoduto da Comgás dentro da ADA. Ocorrência de sedimentos aluvionares inconsolidados (areias e argilas) de baixa capacidade de suporte e grau de escavabilidade de fluente e friável. O nível de água será interceptado por estar a menos de 2,0 metros de profundidade. Recomenda-se furo direcional ou escavação direta, mas no caso da segunda opção, deve-se atentar para dificuldade de acesso de escavadeiras que podem atolar e até afundar devido a baixa capacidade de suporte dos sedimentos.

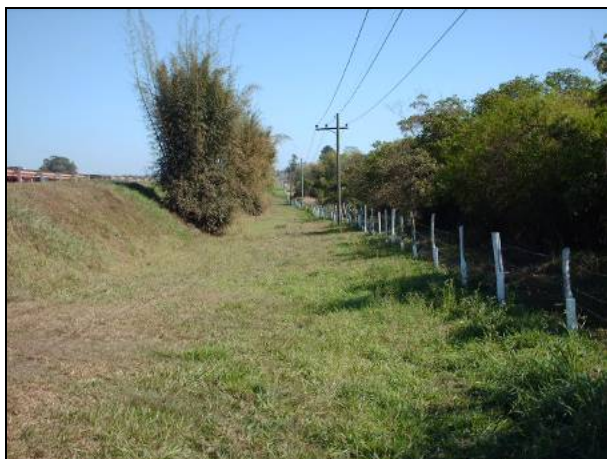
Figura 8.1.3.2-142. Planície aluvionar do Rio Corumbataí no município de Rio Claro, que apresenta areias e argilas inconsolidadas de baixa capacidade de suporte, descritas na figura anterior.

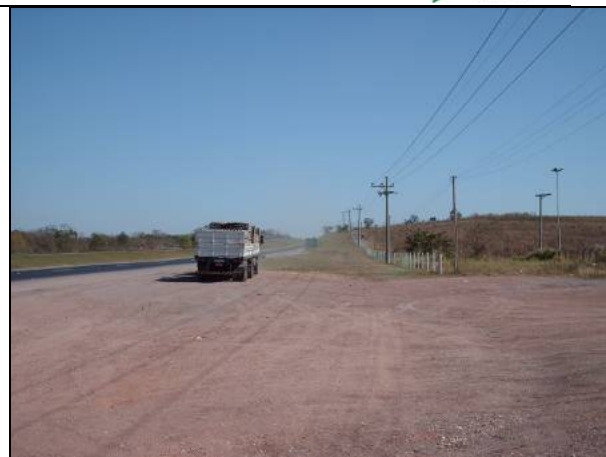
Figura 8.1.3.2-143. Vista geral do trecho no município de Rio Claro logo após a travessia do Rio Corumbataí, onde se inicia afloramento da Formação Corumbataí, com existência em pontos localizados de siltitos e arenitos silicificados (rocha muito dura).

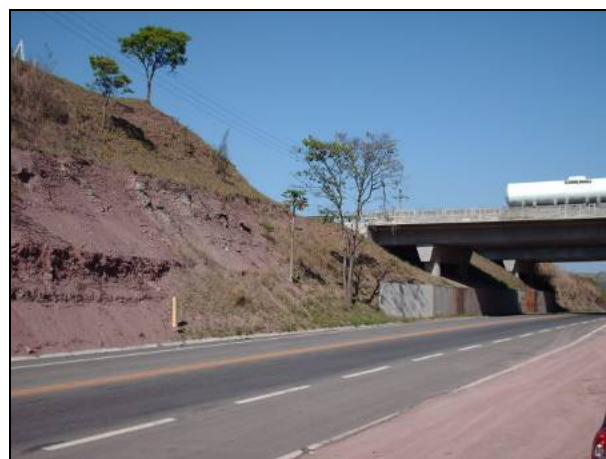
Figura 8.1.3.2-144. Detalhe da travessia da SP-310 (Washington Luis) com a rodovia SP-191, onde afloram siltitos e arenitos silicificados da Formação Corumbataí (rocha muito dura), problemas com escavabilidade e empastilhamento dos siltitos.

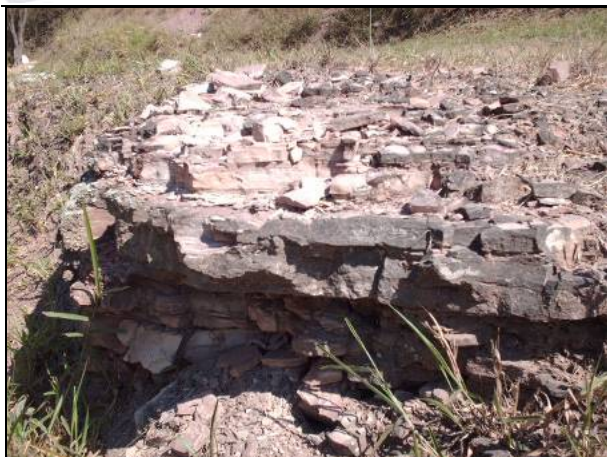
Figura 8.1.3.2-145. Detalhe dos siltitos e arenitos silicificados da Formação Corumbataí (rocha muito dura), descritos na figura anterior. Local com problemas de escavabilidade.

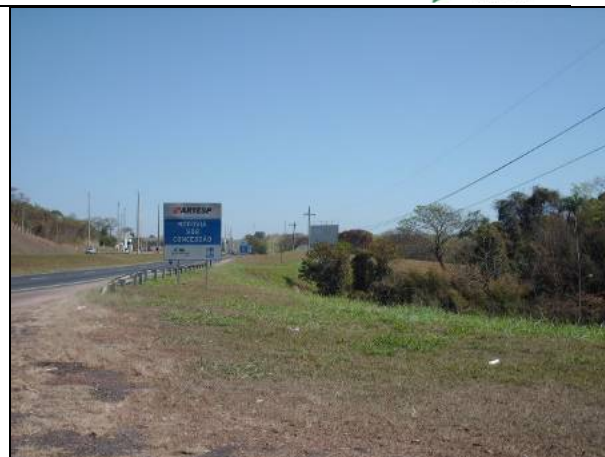
Figura 8.1.3.2-147. Vista geral de trecho com afloramentos intercalados de solos arenosos da Formação Rio Claro e silto-argilosos da Formação Corumbataí, próximo a pedágio da SP-310, no município de Rio Claro.

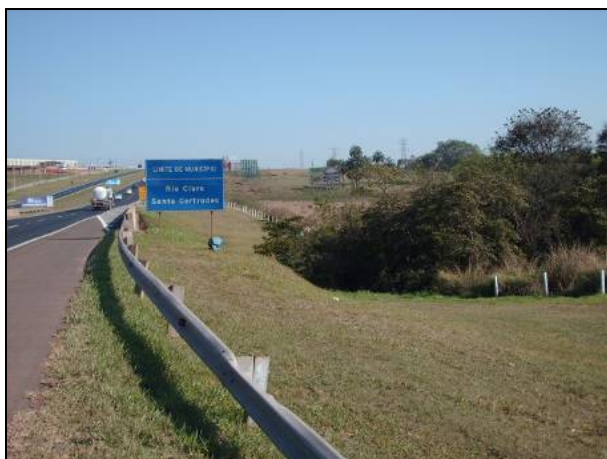
Figura 8.1.3.2-146. Detalhe da travessia do Ribeirão Claro, onde há presença de aterro formado por sedimentos arenosos.

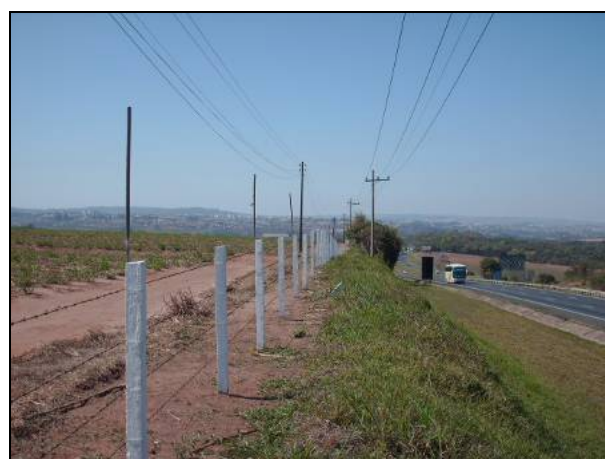
Figura 8.1.3.2-148. Local de ocorrência de solos arenosos da Formação Rio Claro, com alta suscetibilidade à erosão laminar e linear.

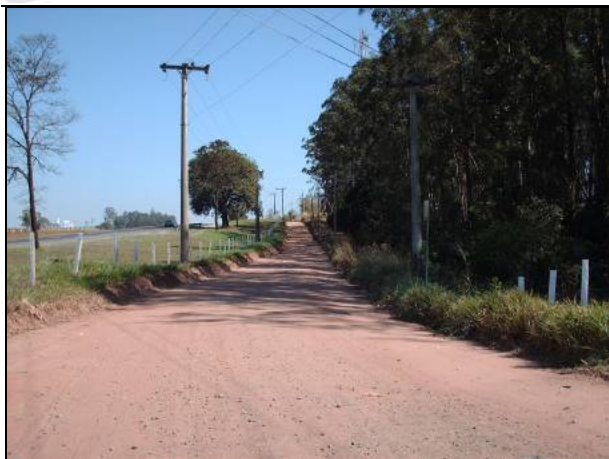
Figura 8.1.3.2-149. Vista geral de trecho com afloramento de solos arenosos da Formação Rio Claro, em estrada não pavimentada marginal a Rodovia SP-310.

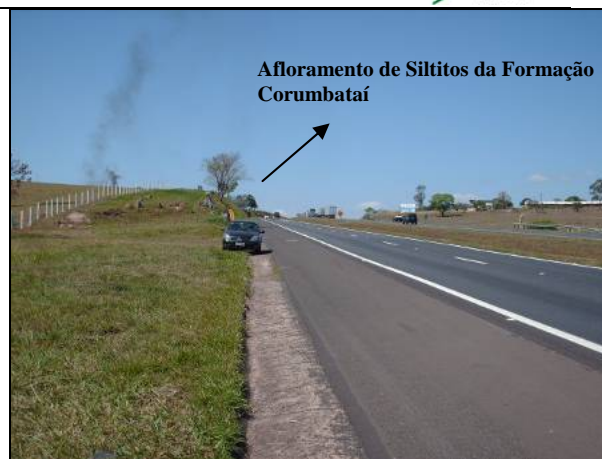
Figura 8.1.3.2-151. Vista de local com afloramento de siltitos da Formação Corumbataí, no município de Rio Claro nas proximidades da drenagem sem denominação citada na figura anterior. Grau de escavabilidade de rocha muito dura.

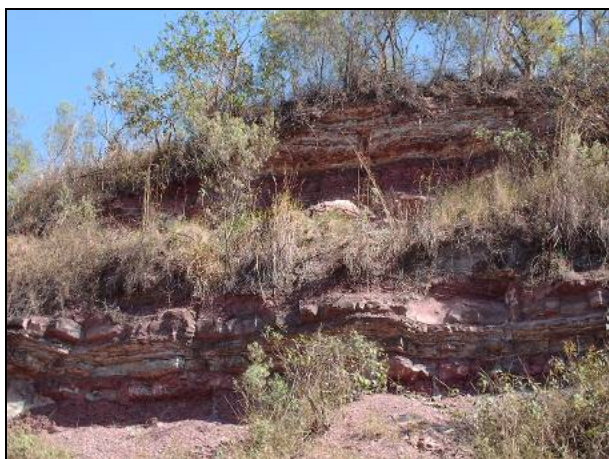
Figura 8.1.3.2-150. Detalhe de afloramento de siltitos e arenitos silicificados da Formação Corumbataí (rocha muito dura), problemas com escavabilidade, no local descrito na figura anterior.

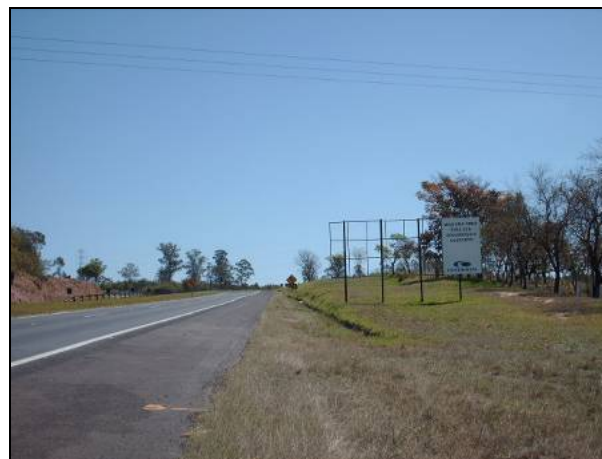
Figura 8.1.3.2-152. Vista geral do trecho, entre as coordenadas 225.945 E/7.529.778 N a 225.184 E/7.530.535 N, com afloramentos de solo silto argiloso da Formação Corumbataí. Grau de escavabilidade de material brando.

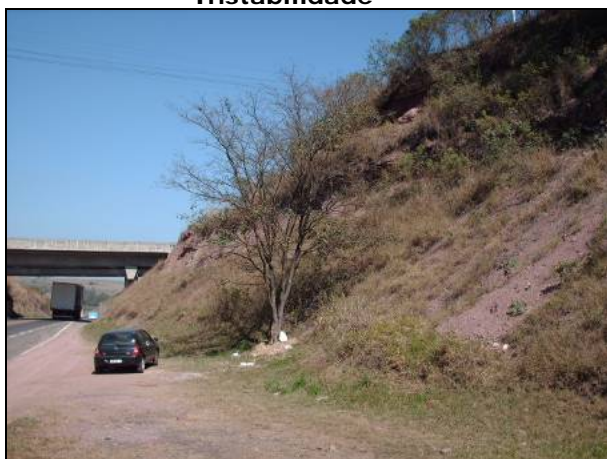
Figura 8.1.3.2-153. Detalhe de local com ocorrência de rolamento de blocos e escorregamento em siltito e arenito silicificado da Formação Corumbataí da travessia da SP-310 (Washington Luis) com a SP-191. Problemas com empastilhamento dos siltitos.

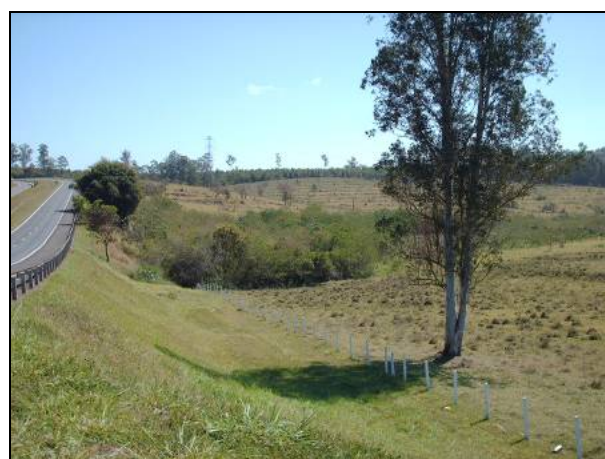
Figura 8.1.3.2-155. Vista geral da travessia do afluente do Ribeirão da Boa Vista, sendo que o poliduto irá passar em talude da rodovia formado por aterro, com possibilidade de ocorrência de blocos rochosos.

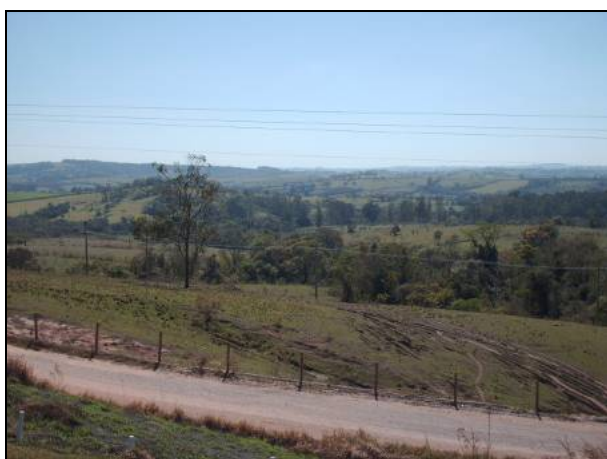
Figura 8.1.3.2-154. Local com ocorrência de sulcos erosivos em solo arenoso da Formação Rio Claro no município homônimo.

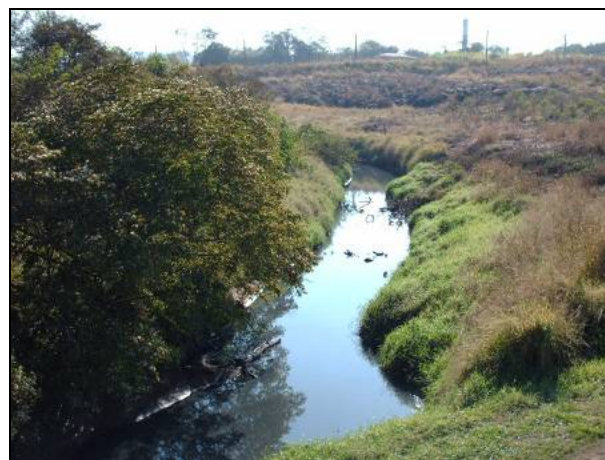
Figura 8.1.3.2-156. Detalhe da travessia do Ribeirão Claro na cidade homônima, onde o odor é forte, em especial, em épocas secas. Nas margens há presença de aterro de material arenoso, com capacidade de suporte média, mas possivelmente será atingido o nível de água subterrâneo. Recomenda-se a travessia por furo direcional.

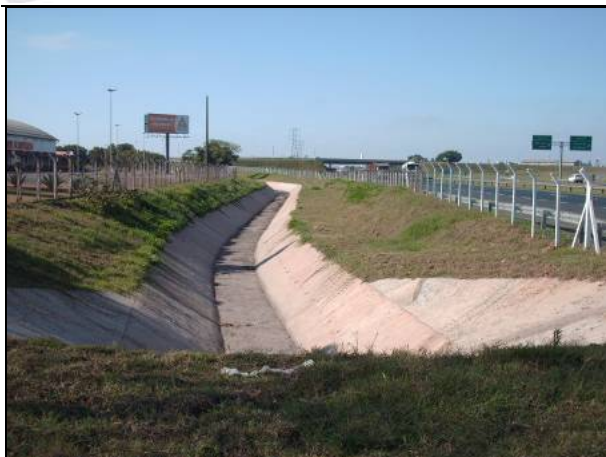
Figura 8.1.3.2-157. Detalhe da galeria de drenagem da água pluvial em trecho superficial localizado dentro da ADA.

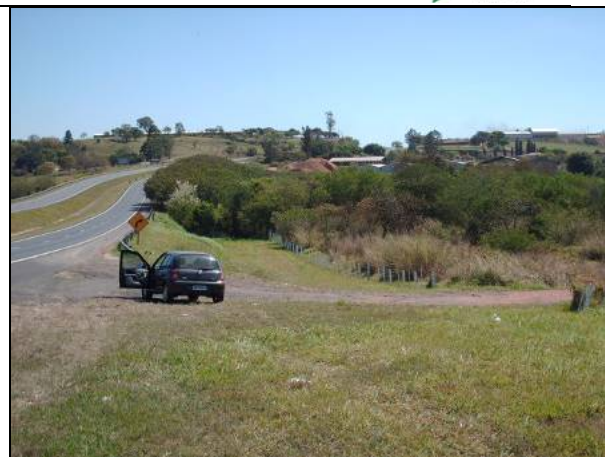
Figura 8.1.3.2-159. Vista geral da travessia de drenagem sem denominação localizada no ponto 226.477E/7.528.436 N, onde ocorre planície aluvionar localizada.

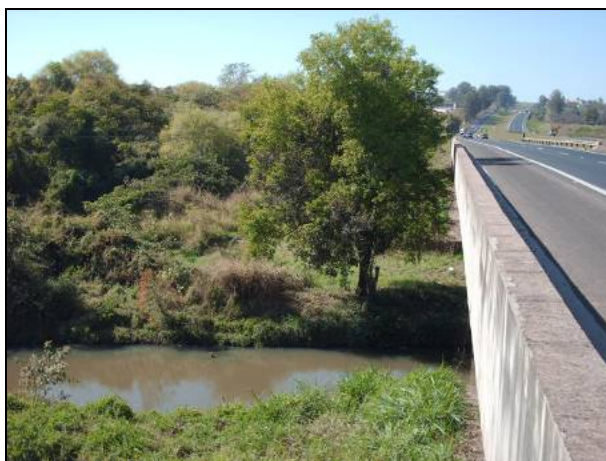
Figura 8.1.3.2-158. Detalhe da travessia do Rio Corumbataí no município de Rio Claro, onde as águas apresentam uma grande carga de sedimentos em suspensão, mas sem ocorrência de depósitos de assoreamento e processos erosivos, sendo que as margens estão relativamente estabilizadas nesse trecho. Presença de sedimentos inconsolidados (areias, argilas e cascalhos) de baixa capacidade de suporte e grau de escavabilidade friável e fluente. Recomenda-se o uso na travessia de furo direcional.

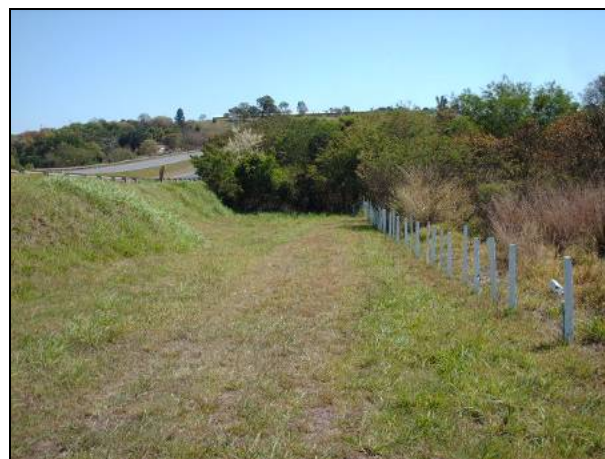
Figura 8.1.3.2-160. Vista geral da drenagem sem denominação citada na figura anterior, onde ocorrem sedimentos aluvionares (areias e argilas) de baixa capacidade de suporte e grau de escavabilidade friável e fluente.

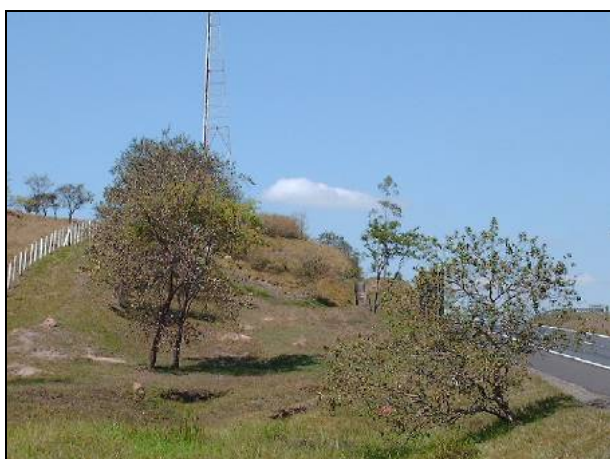
Figura 8.1.3.2-161. Trecho onde o poliduto irá passar em corte da rodovia SP-310. Afloramento de solo arenoso da Formação Pirambóia, material com média capacidade de suporte e grau de escavabilidade de material branco.

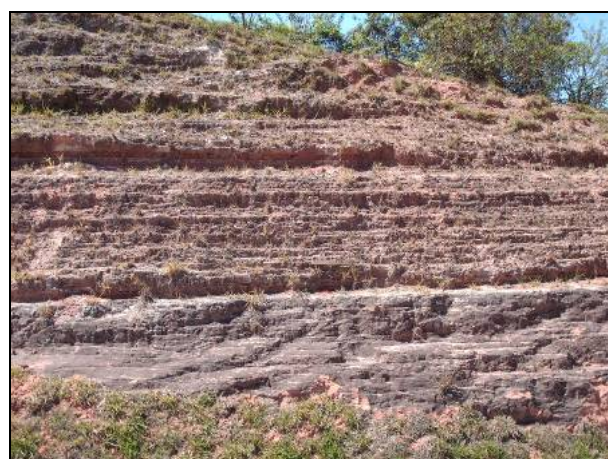
Figura 8.1.3.2-163. Detalhe de afloramento de arenitos finos alterados e avermelhados da Formação Pirambóia.

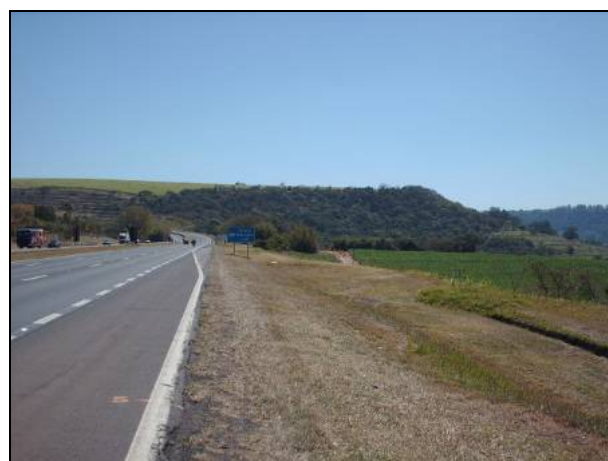
Figura 8.1.3.2-164. Vista do final do trecho de ocorrência de solos arenosos da Formação Pirambóia no contato com os arenitos da Formação Botucatu. Início da Serra dos Padres (Relevo de Cuestas).

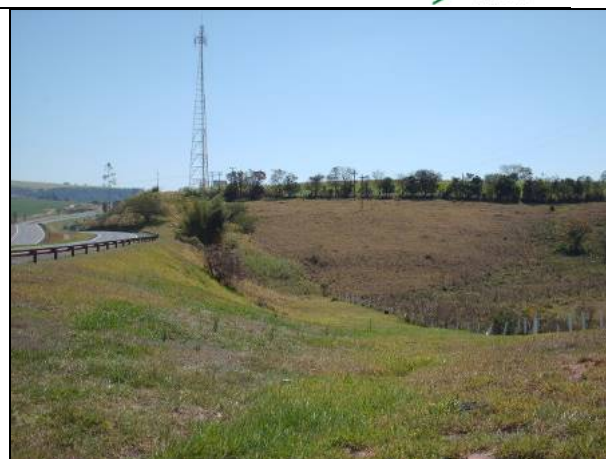
Figura 8.1.3.2-167. Vista de drenagem sem denominação, situada na coordenada 224.974E/7.531.217N, sendo que a travessia feita no aterro da rodovia, com possível ocorrência de blocos rochosos.

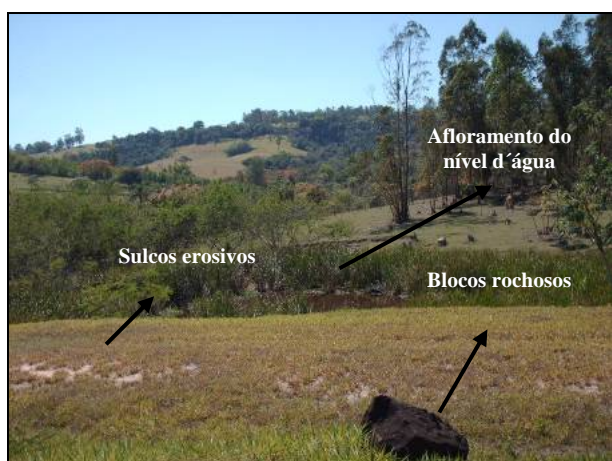
Figura 8.1.3.2-166. Detalhe de afloramento de nível d'água, nas proximidades de drenagem sem denominação, situada na coordenada 225.148E/7.530.650N, onde pode-se notar a ocorrência de blocos rochosos de basalto no aterro da rodovia e sulcos erosivos.

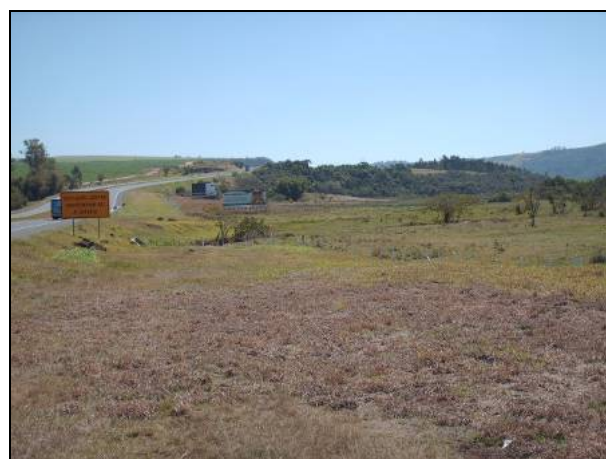
Figura 8.1.3.2-168. Vista geral da planície aluvionar do Ribeirão Boa Vista, onde ocorrem depósitos de assoreamento, com sedimentos aluvionares (areias e cascalhos) de baixa capacidade de suporte e grau de escavabilidade friável e fluente.

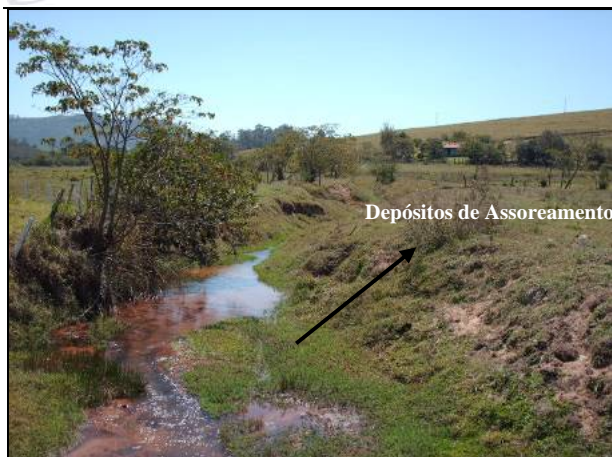
Figura 8.1.3.2-169. Detalhe do Ribeirão Boa Vista na travessia com a SP-310 e o poliduto, onde existem depósitos de assoreamento em seu leito, devido a alta suscetibilidade a erosão do solo arenoso da Formação Pirambóia que ocorre no entorno e ausência completa de vegetação ciliar.

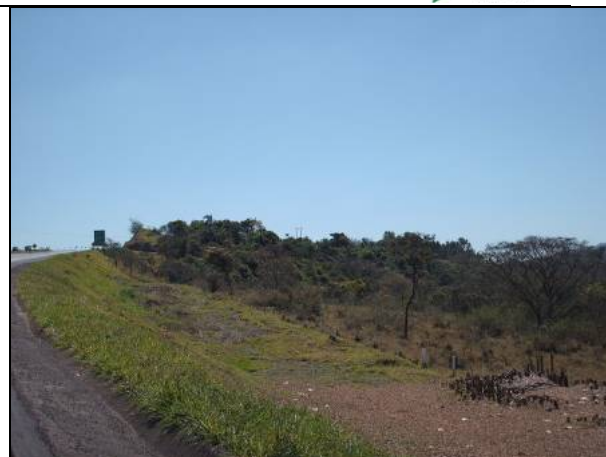
Figura 8.1.3.2-170. Vista do trecho onde o poliduto irá atravessar no aterro da rodovia, com possibilidade de blocos rochosos.

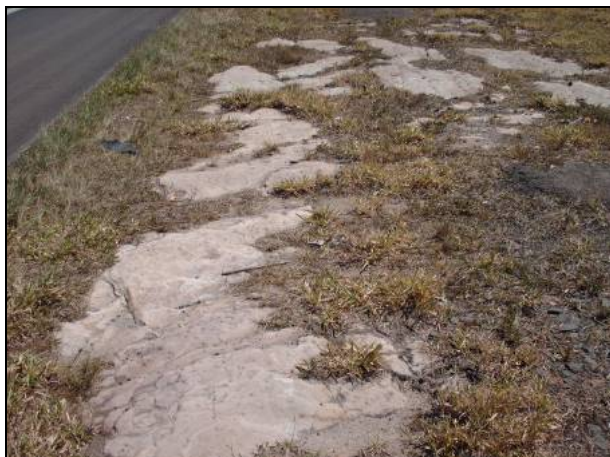
Figura 8.1.3.2-171. Detalhe do afloramento de arenito levemente silicificado da Formação Botucatu, apresentando grau de escavabilidade de rocha dura e alta capacidade de suporte.

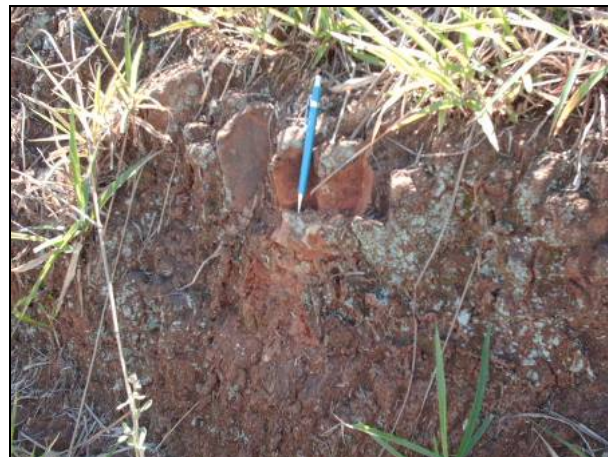
Figura 8.1.3.2-173. Detalhe de solo de alteração do basalto que ocorre na Serra dos Padres, onde também é possível notar a presença de matacões e blocos rochosos no perfil do solo.

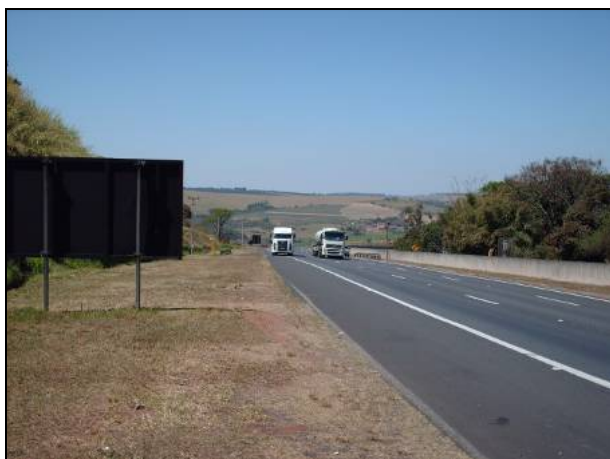
Figura 8.1.3.2-172. Vista geral do trecho, onde pode-se notar o espaço existente para implantação do poliduto, com ocorrência de afloramentos de arenitos da Formação Botucatu.

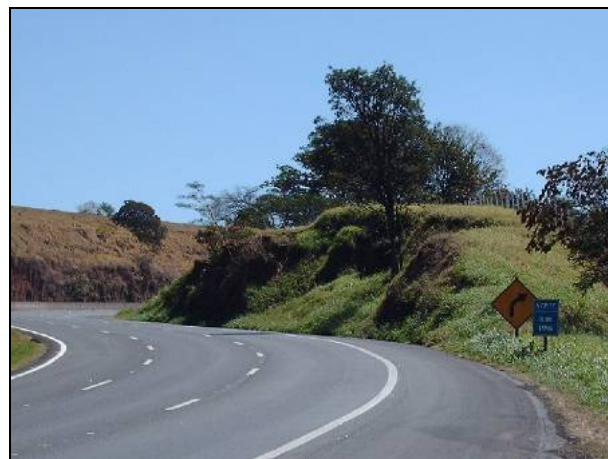
Figura 8.1.3.2-174. Local de afloramento de basalto bem no limite do acostamento da rodovia, problemas com escavabilidade, sendo sugerido a realização de furo direcional para evitar o desmonte de grande volume de material rochoso.

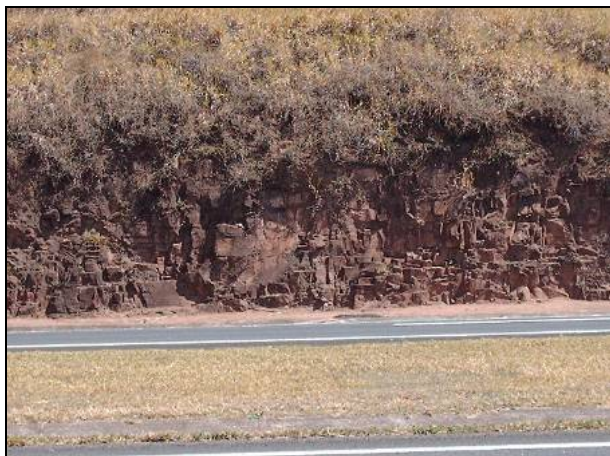
Figura 8.1.3.2-175. Detalhe do basalto que aflora na Serra dos Padres no limite com o acostamento da rodovia. Necessidade de realizar furo direcional

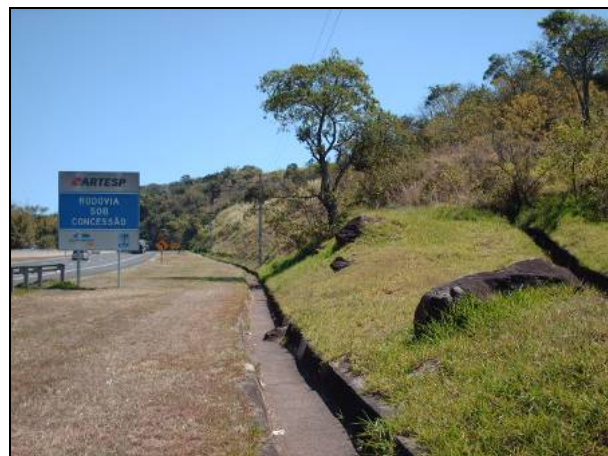
Figura 8.1.3.2-177. Local suscetível a ocorrência de rolamento de blocos de basalto e arenito silicificado nas margens da SP-310 (Rodovia Washington Luis) na Serra dos Padres. Trecho com incidência constante de processo de rastejo.

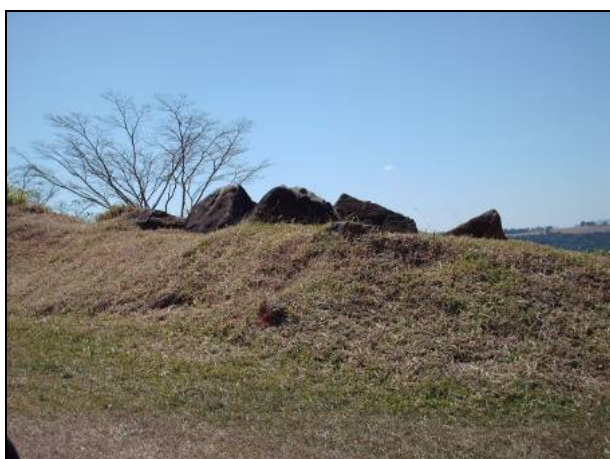
Figura 8.1.3.2-176. Detalhe de blocos de basalto que ocorrem no perfil de alteração do solo e podem provocar problemas de escavabilidade.

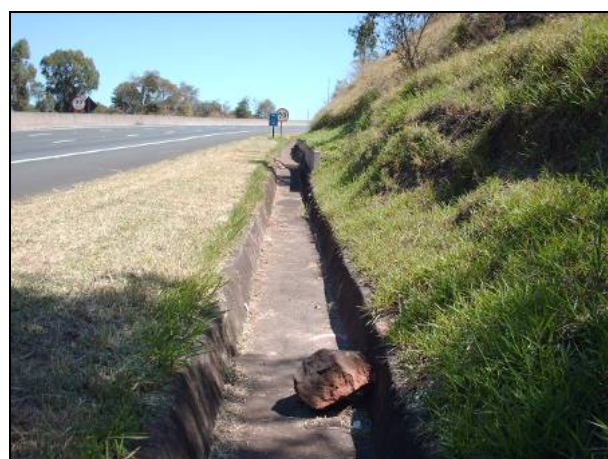
Figura 8.1.3.2-178. Detalhe de bloco de basalto que rolou do talude nas margens da Rodovia SP-310 (Washington Luis), na Serra dos Padres, atingindo o sistema de água pluvial. Pode-se notar que em alguns locais há um estreitamento da faixa do poliduto, ficando muito próximo aos taludes suscetíveis a rolamento e queda de blocos, com riscos de acidentes.
