8.1.3. ÁREA DIRETAMENTE AFETADA (ADA)

Estudo de Impacto Ambiental - EIA	8. Meio Físico	Poliduto Oeste Paulista	
	339	Maio/2009	Rev. 0

8.1.3.2. LEVANTAMENTO DE CAMPO (FICHAS DE CAMPO)

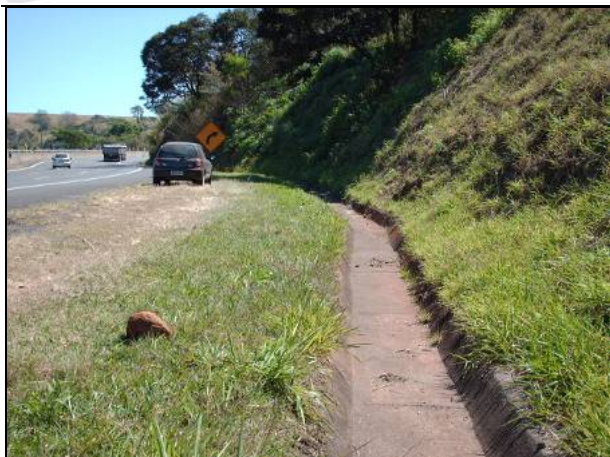
Figura 8.1.3.2-179. Detalhe de local com ocorrência de rolamento de blocos rochosos nas margens da SP-310 (Rodovia Washington Luis) na Serra dos Padres. Trecho muito suscetível a movimentos de massa.

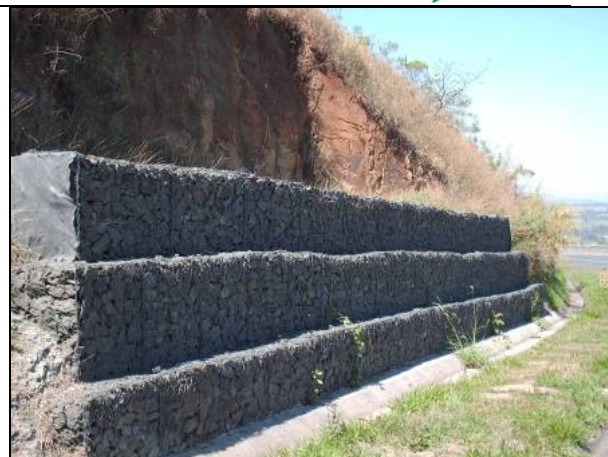
Figura 8.1.3.2-181. Detalhe de muro de arrimo feito de gabião para contenção de escorregamentos nas margens da Rodovia SP-310 (Washington Luis), na Serra dos Padres. Área muito suscetível a movimentos de massa.

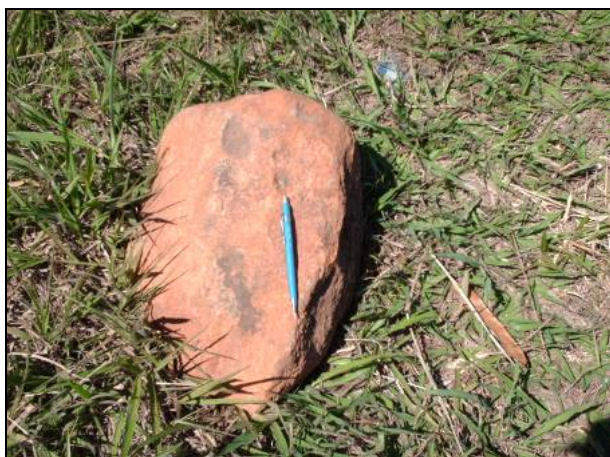
Figura 8.1.3.2-180. Detalhe de bloco e basalto que rolou do talude da rodovia e tingiu a ADA. Riscos de acidentes, principalmente, durante os trabalhos de implantação do empreendimento.

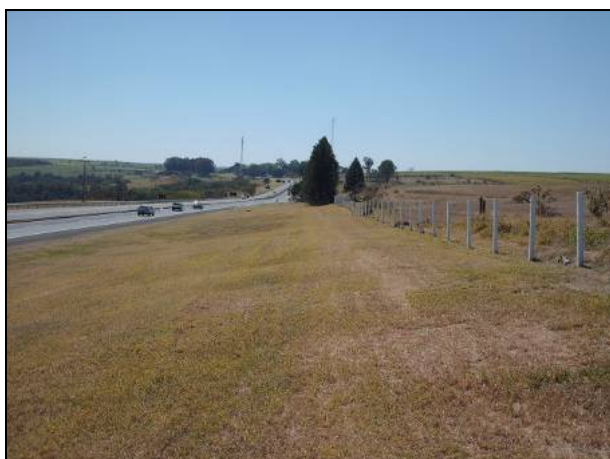
Figura 8.1.3.2-182. Vista geral do início do trecho, onde ocorre solo arenoso da Formação Botucatu. Pode-se observar o relevo plano no topo da Cuestas. Material brando para escavabilidade, com média capacidade de suporte e de alta suscetibilidade a erosão, contudo não foi identificado nenhum ponto de erosão instalado na ADA nesse trecho.

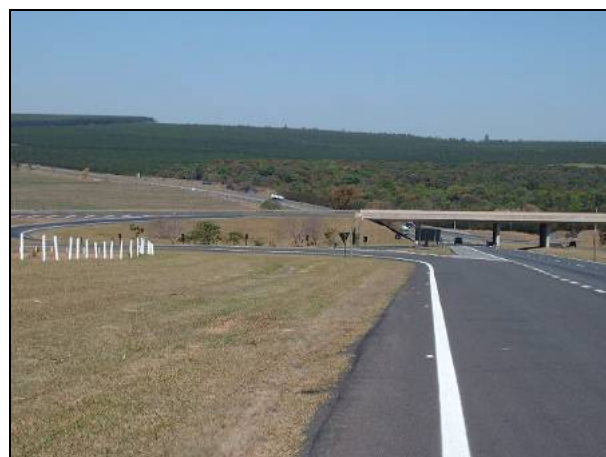
Figura 8.1.3.2-184. Vista da travessia da SP-310 com a SP-225, onde ocorre solo arenoso da Formação Botucatu, com capacidade de suporte média e grau de escavabilidade de material brando.

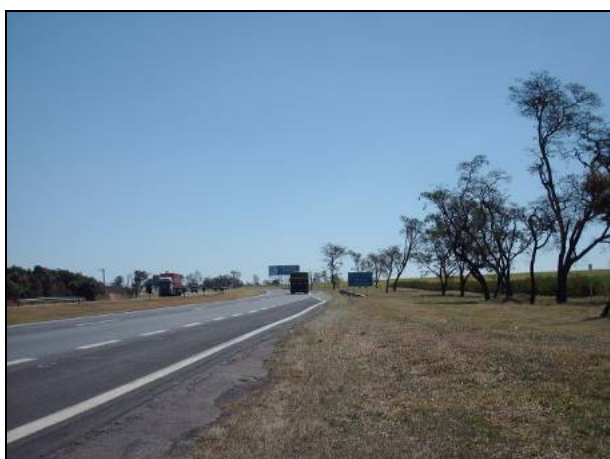
Figura 8.1.3.2-183. Vista geral do trecho, onde ocorrem solos arenosos da Formação Botucatu. Trecho com poucas travessia de drenagens.

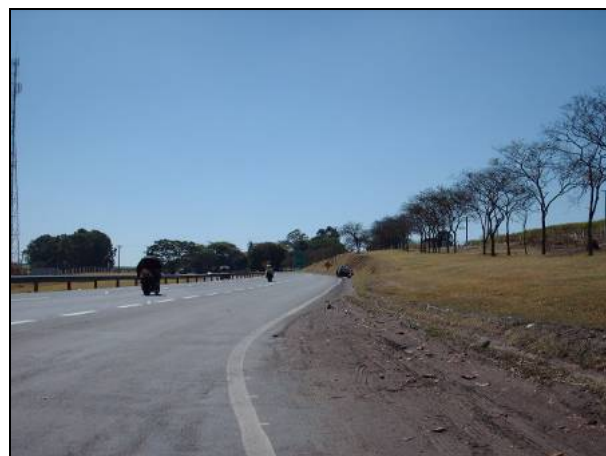
Figura 8.1.3.2-185. Vista geral do trecho, onde pode-se observar o relevo plano do topo das Cuestas, nas proximidades do limite do a Província Geomorfológica do Planalto Ocidental.

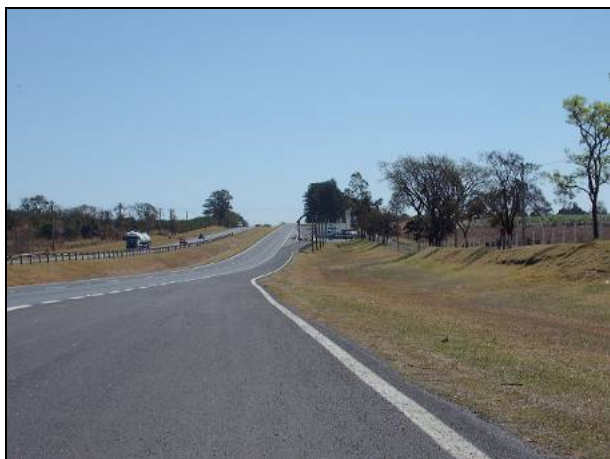
Figura 8.1.3.2-186. Outra vista do trecho, onde pode-se observar o relevo plano do topo das Cuestas.

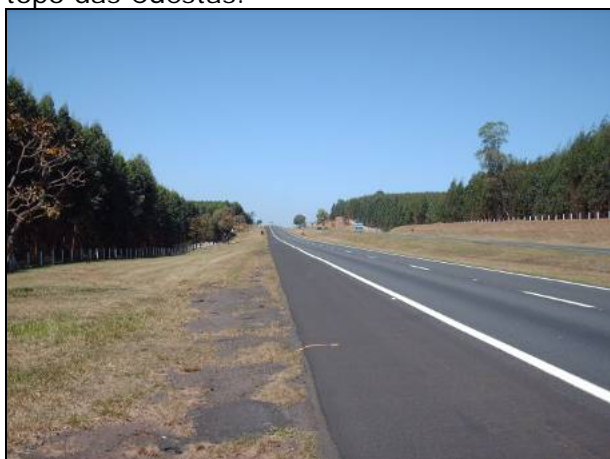
Figura 8.1.3.2-187. Vista para sul do trecho, onde nota-se o relevo plano e a ocorrência de solos arenosos da Formação Botucatu. Em pontos isolados ocorrem solos de alteração de diabásio.

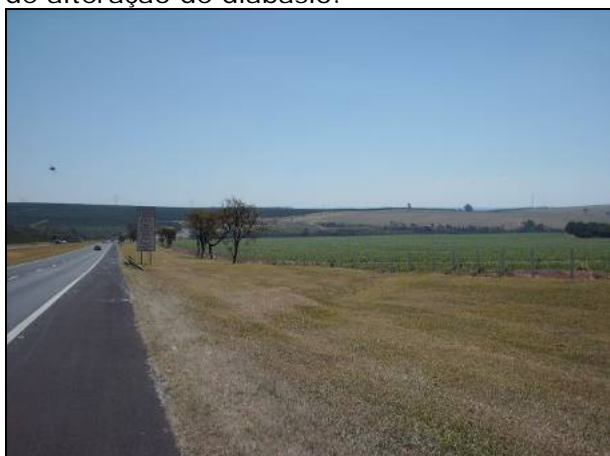
Figura 8.1.3.2-188. Vista geral do relevo do topo das Cuestas nas proximidades do cruzamento da SP-310 com a SP-225, município de Itirapina. Ocorrência de solos arenosos da Formação Botucatu.

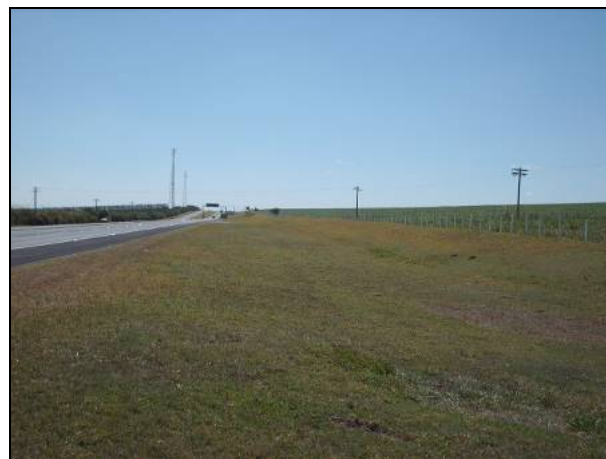
Figura 8.1.3.2-189. Vista geral do trecho onde ocorrem solos arenosos da Formação Botucatu e relevo plano. Esse trecho apresenta boas condições do meio físico para implantação do poliduto.

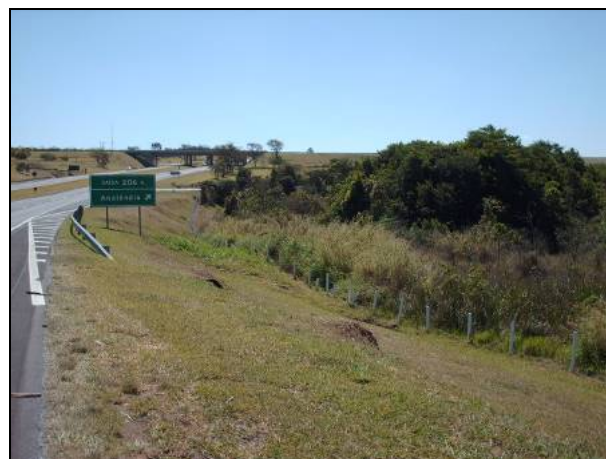
Figura 8.1.3.2-190. Detalhe da travessia do afluente do Ribeirão do Retiro, que ocorrerá no aterro da rodovia, possivelmente não atingindo sedimentos aluvionares nem o nível de água subterrâneo.

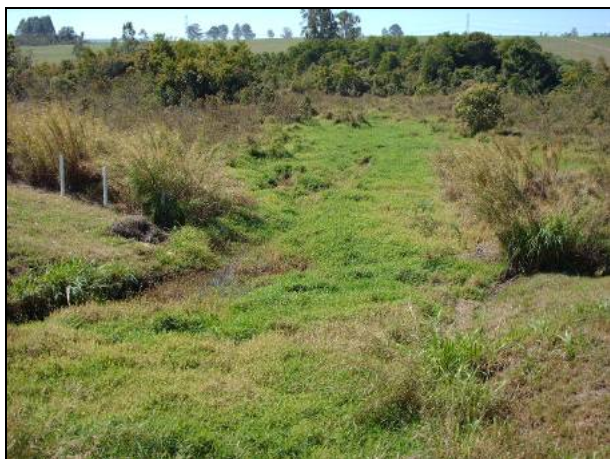
Figura 8.1.3.2-191. Travessia do Córrego das Cobras (213.022E/7.544.932N) que poderá ser feita por escavação direta. Praticamente não há planície aluvionar nessa travessia, mas haverá interceptação do nível de água subterrâneo. Pequeno trecho (menor de 50 metros), onde pode ocorrer material de baixa capacidade de suporte.

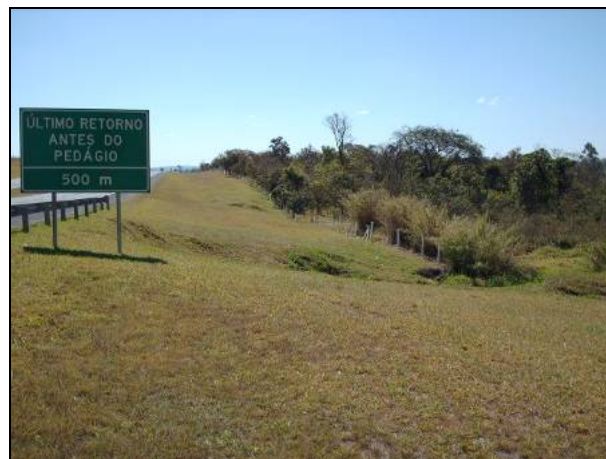
Figura 8.1.3.2-192. Travessia do Córrego das Cobras (212.182E/7.546.862N) que poderá ser feita por escavação direta. Praticamente não há planície aluvionar nessa travessia, mas haverá interceptação do nível de água subterrâneo.

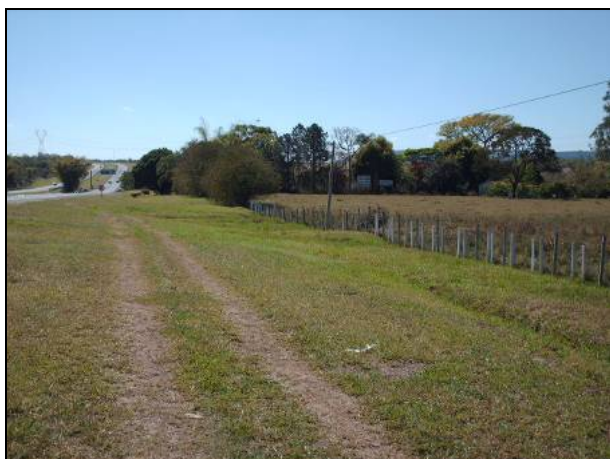
Figura 8.1.3.2-193. Vista geral da planície aluvionar do Ribeirão do Feijão, onde há a presença de aterro com blocos rochosos de diabásio/basalto, que podem ocasionar possíveis problemas de escavabilidade. O nível de água subterrâneo possivelmente irá ser interceptado, ocorrendo material de baixa capacidade de suporte.

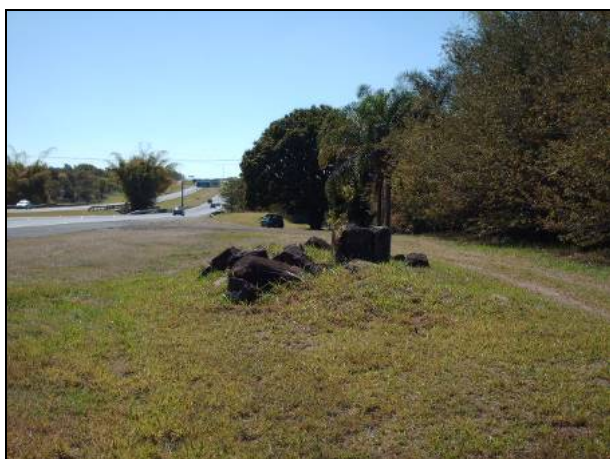
Figura 8.1.3.2-194. Detalhe dos blocos rochosos de diabásio/basalto que ocorre no aterro da rodovia na planície do Ribeirão do Feijão, citado na figura anterior.

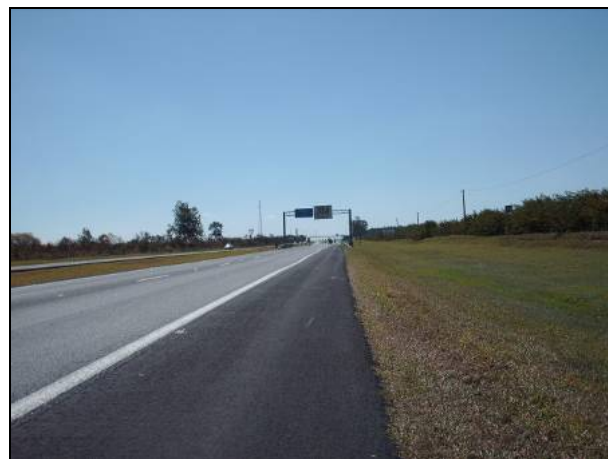
Figura 8.1.3.2-195. Vista geral do trecho, onde pode-se observar a presença de colinas amplas de topo plano.

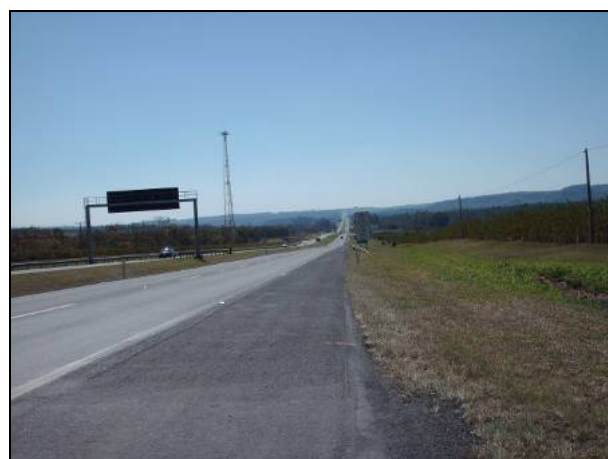
Figura 8.1.3.2-196. Vista geral do relevo típico do Planalto Ocidental, com seqüências de colinas amplas, descritas anteriormente.

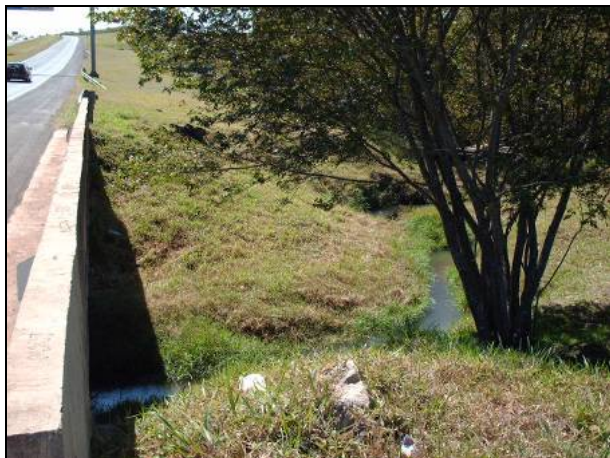
Figura 8.1.3.2-197. Detalhe da travessia do Ribeirão do Feijão, onde pode-se observar a presença de blocos rochosos no aterro da rodovia.

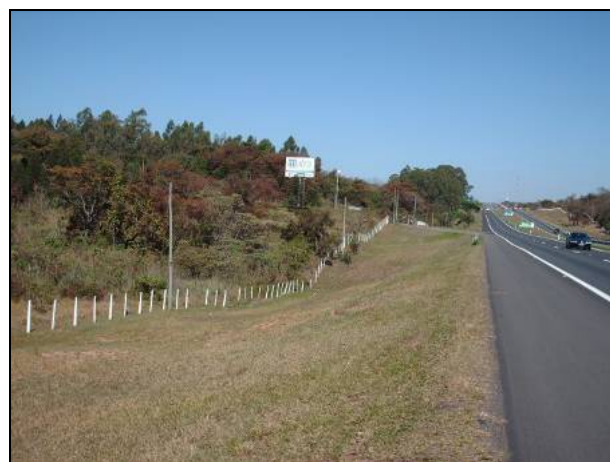
Figura 8.1.3.2-200. Detalhe geral da travessia do Córrego dos Macacos ou Conde, descrito na figura anterior, onde pode-se notar a ocorrência de aterro da rodovia cobrindo a planície aluvionar.

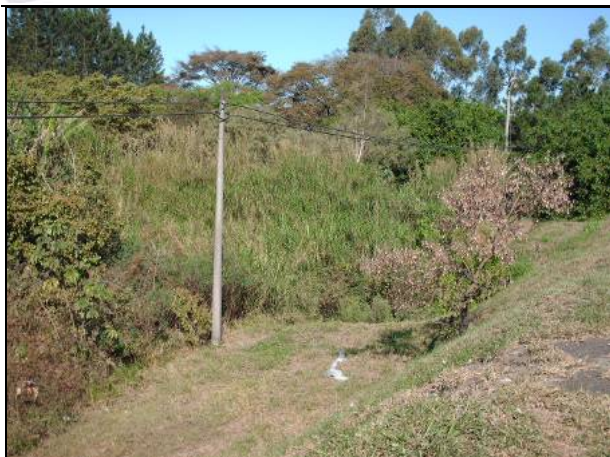
Figura 8.1.3.2-201. Detalhe da travessia do afluente do Córrego dos Macacos/Conde, que apresenta-se parcialmente coberta por aterro da rodovia. Possível ocorrência de blocos rochosos no aterro.

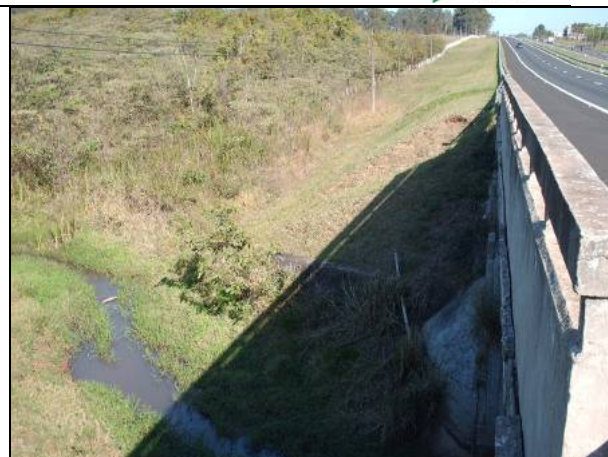
Figura 8.1.3.2-203. Detalhe da travessia de afluente do Córrego dos Macacos/Conde, onde ocorrem localmente sedimentos aluvionares de baixa capacidade de suporte.

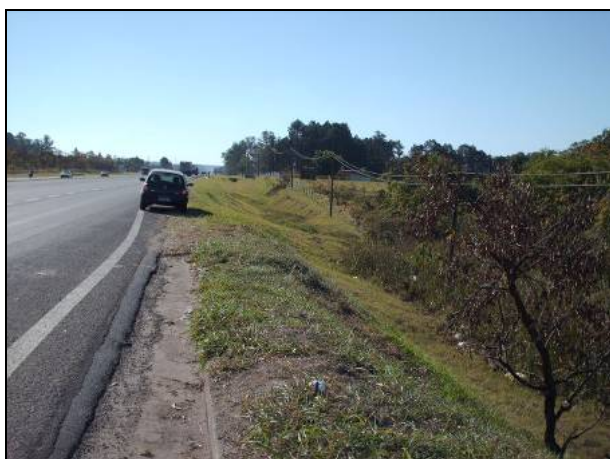
Figura 8.1.3.2-202. Detalhe da planície aluvionar aterrada do afluente do Córrego dos Macacos/Conde.

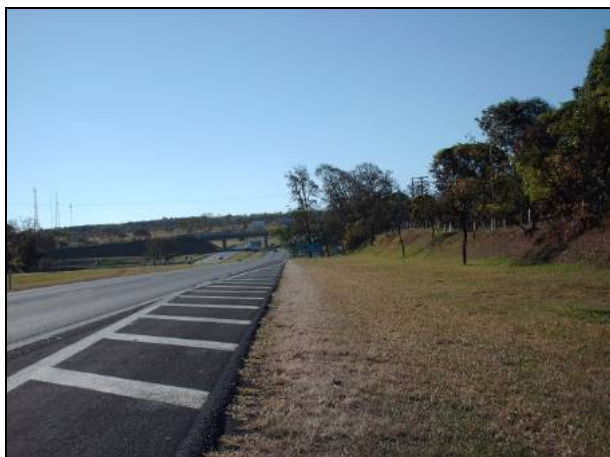
Figura 8.1.3.2-204. Vista geral do trecho, onde observa-se a ocorrência de solo arenoso da Formação Botucatu, com alta suscetibilidade a erosão laminar.

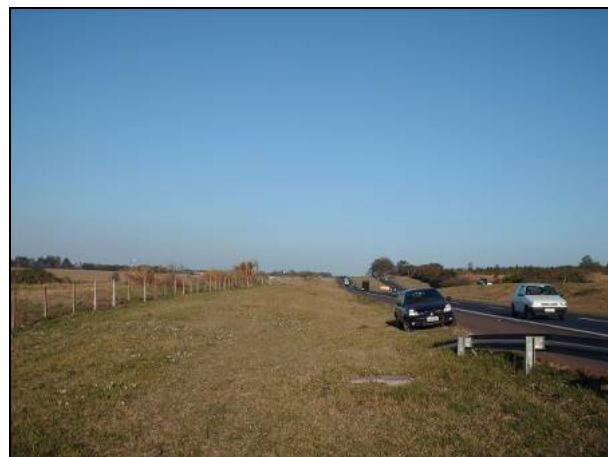
Figura 8.1.3.2-206. Vista geral para sul, mostrando as colinas planas e amplas típicas do Planalto Ocidental.

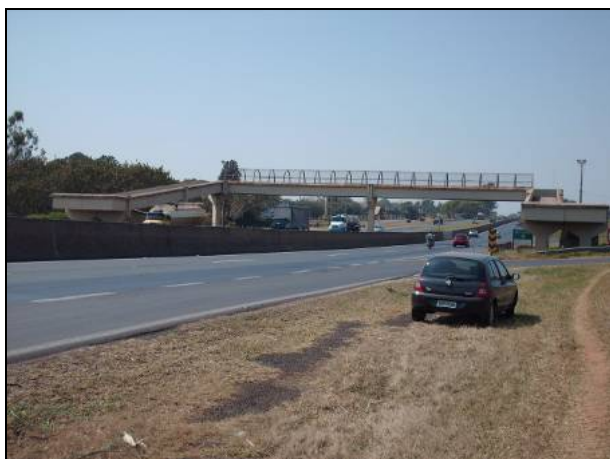
Figura 8.1.3.2-205. Vista geral da travessia da pista Norte para pista Sul no Km 234,20 (Sedimentos terciários e aterro da rodovia com possíveis blocos rochosos).

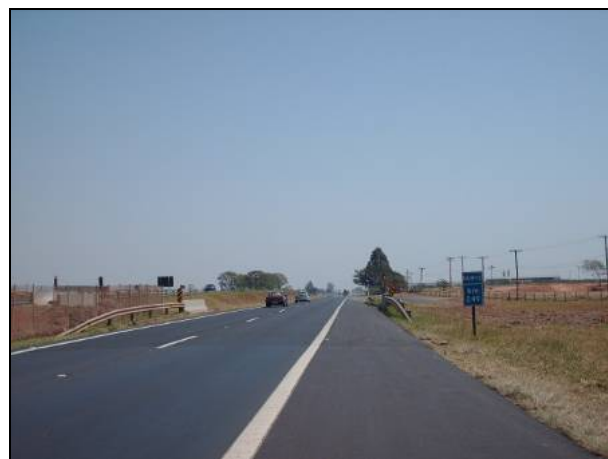
Figura 8.1.3.2-207. Vista geral do trecho, onde pode-se observar colina ampla.

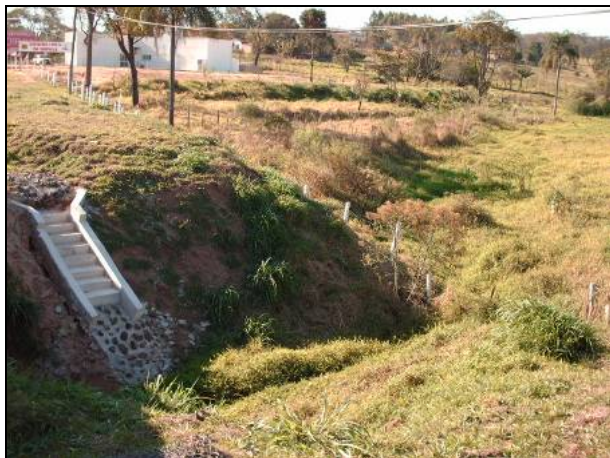
Figura 8.1.3.2-208. Detalhe da travessia do Córrego São João, onde nota-se a ocorrência de processo erosivo na margem e depósito de assoreamento em seu leito, inclusive a existência de escada de dissipação de energia das águas pluviais. Ocorrência de aterro sobre a pequena planície aluvionar.

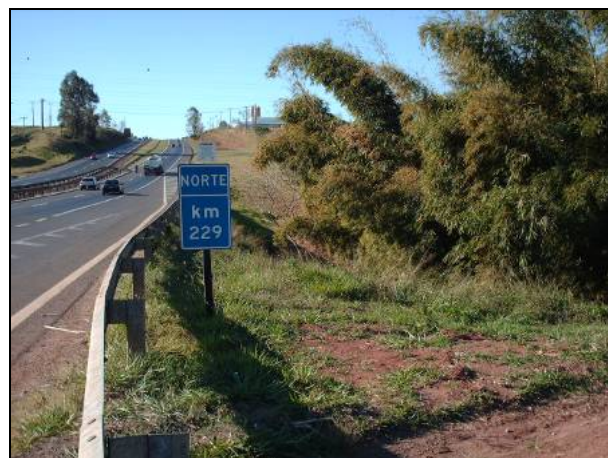
Figura 8.1.3.2-210. Detalhe da travessia do Córrego do Monjolinho nas proximidades da área urbana de São Carlos, totalmente aterrada.

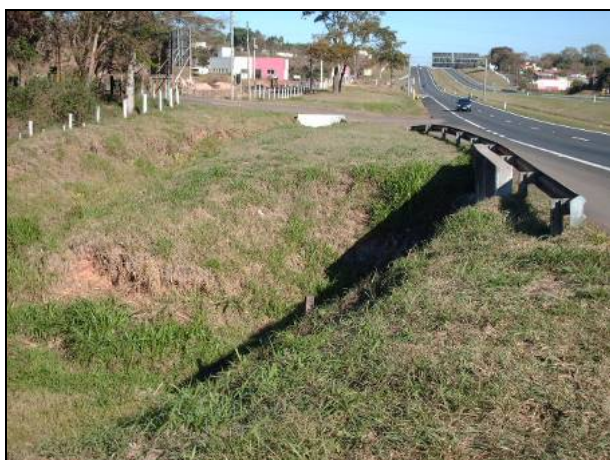
Figura 8.1.3.2-209. Detalhe da travessia de afluentes do Córrego do Monjolinho as margens da Rodovia SP-310.

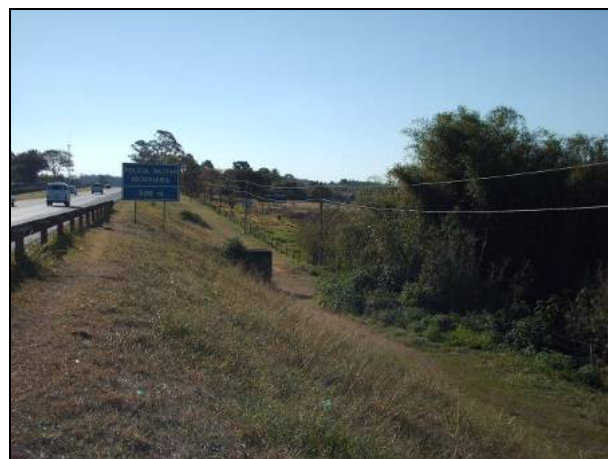
Figura 8.1.3.2-211. Detalhe da travessia do Córrego do Gregório, onde nota-se a presença de galeria e aterro da rodovia cobrindo a planície aluvionar.

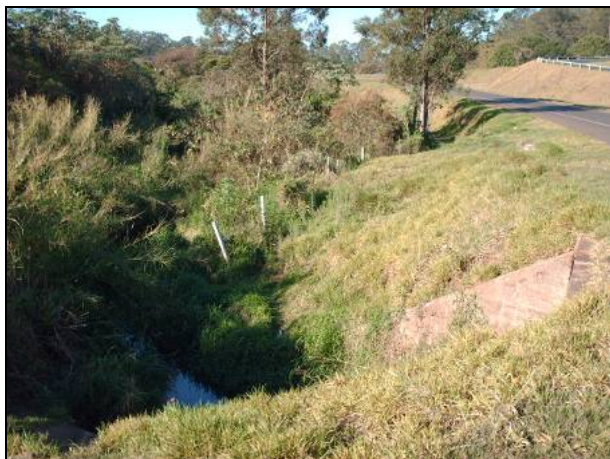
Figura 8.1.3.2-212. Detalhe da travessia de afluente do Rio do Monjolinho, com planície aterrada, mas com possível interceptação do nível de água e ocorrência de blocos rochosos.

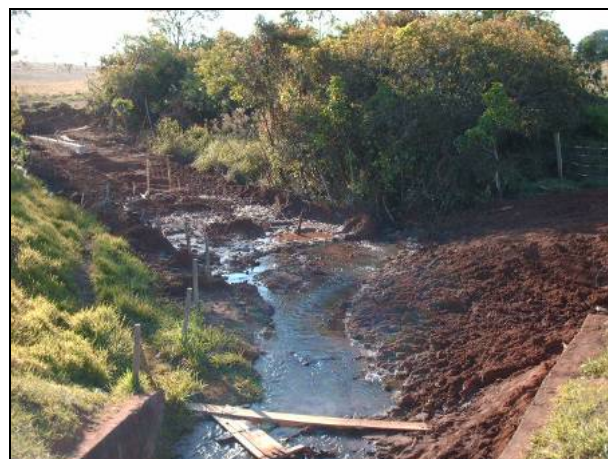
Figura 8.1.3.2-215. Travessia do Córrego Santa Maria Madalena, onde está sendo implantada galeria de drenagem. Pode-se observar que as margens apresentam certa estabilidade devido a presença de vegetação ciliar.

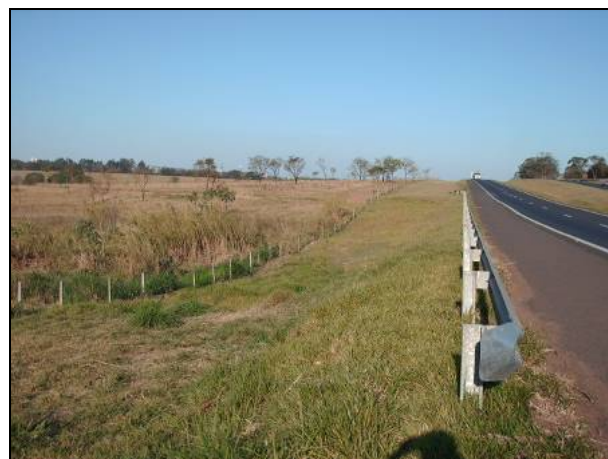
Figura 8.1.3.2-216. Travessia de afluente do Córrego. Sta Maria Madalena, que apresenta planície aterrada com possível ocorrência de blocos rochosos e interceptação do nível de água subterrâneo.

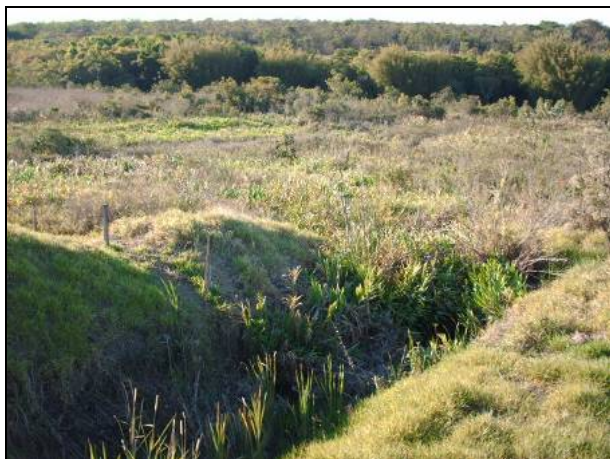
Figura 8.1.3.2-217. Travessia de afluente do Córrego. Sta Maria Madalena, que apresenta planície aterrada, com possível ocorrência de blocos rochosos e interceptação do nível de água subterrâneo.

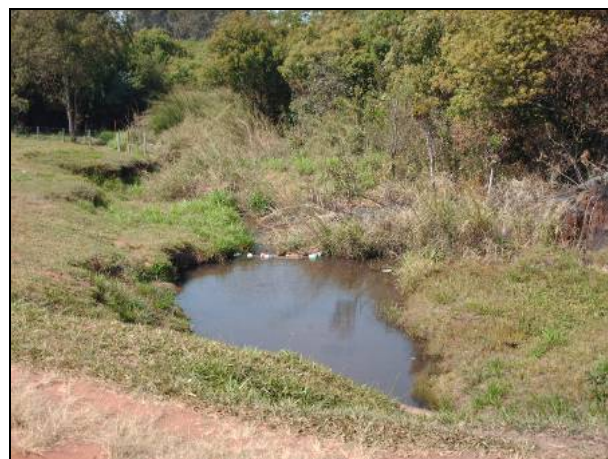
Figura 8.1.3.2-220. Travessia de drenagem sem denominação. Presença de sedimentos terciários e aterro da rodovia com blocos.

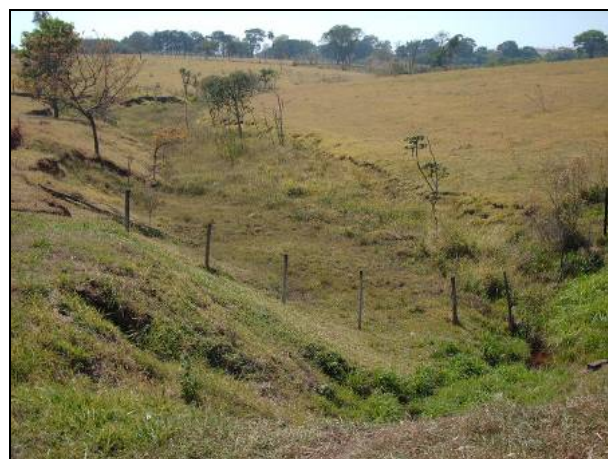
Figura 8.1.3.2-221. Detalhe da travessia do Córrego do Cancã, onde nota-se a presença de processos erosivos em suas margens por ausência completa de vegetação ciliar, com abatimento do terreno, condicionando o início do desenvolvimento de uma pequena planície aluvionar.

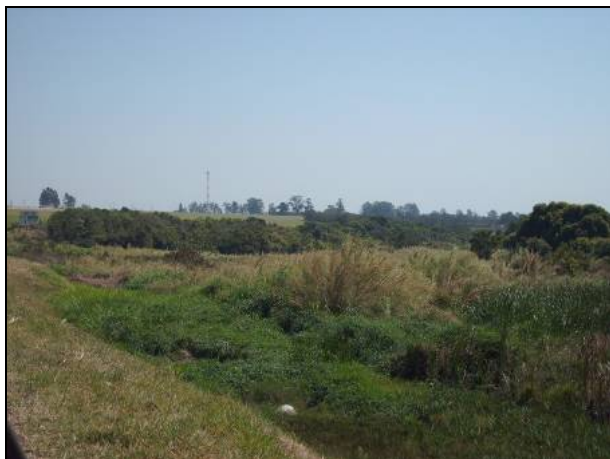
Figura 8.1.3.2-222. Detalhe da travessia de afluente do Córrego Bela Vista, problemas com capacidade de suporte e na aflorante na planície.

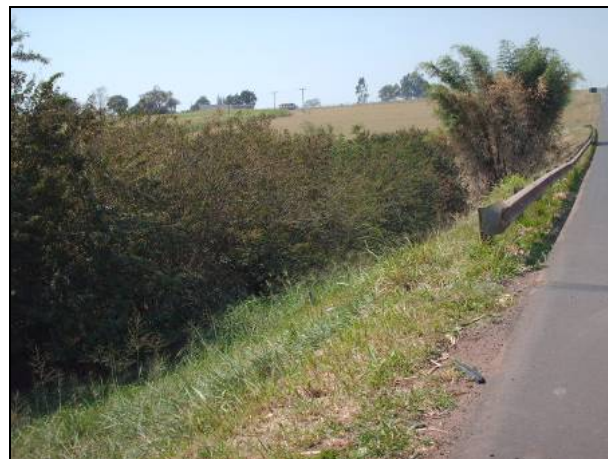
Figura 8.1.3.2-223. Detalhe da travessia de afluente do Córrego Bela Vista, possível presença de aterro com blocos.

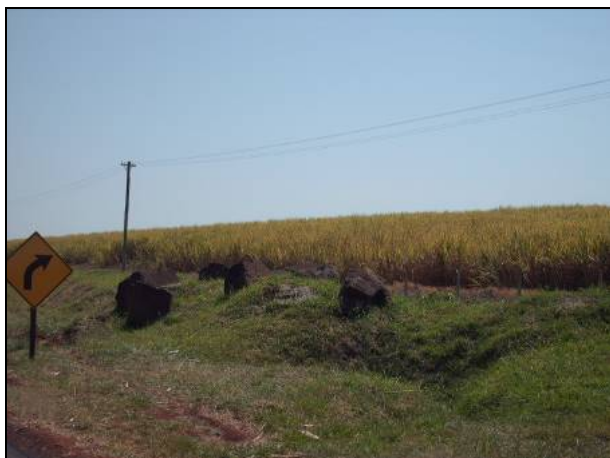
Figura 8.1.3.2-226. Detalhe de blocos rochosos de basalto que ocorrem na ADA, que podem causar problemas de escavabilidade no trecho, em especial na Serra de Araraquara.

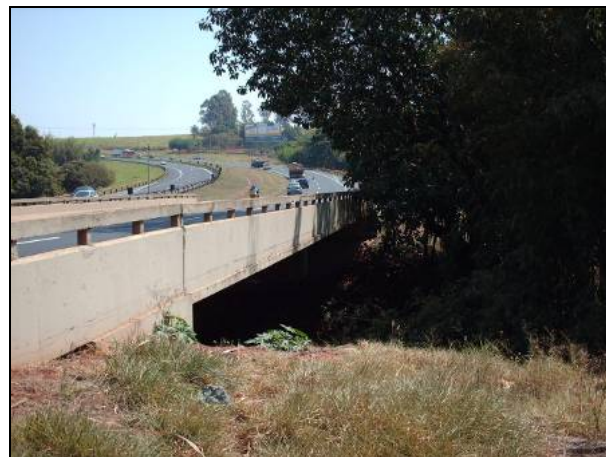
Figura 8.1.3.2-228. Detalhe da travessia do Rio Chibarro, onde afloram blocos rochosos e há presença de aterro com blocos. Presença de lixo no leito do rio.

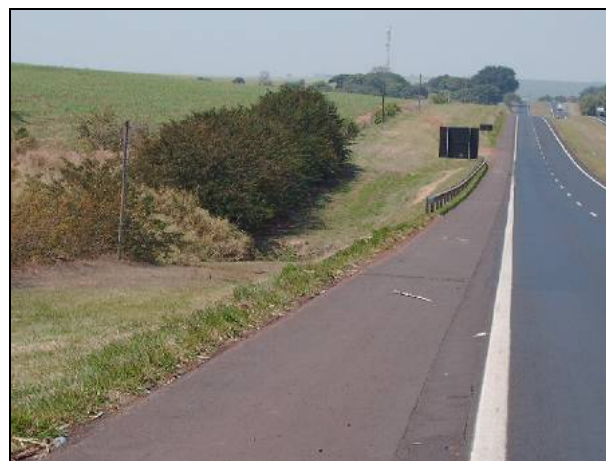
Figura 8.1.3.2-229. Detalhe da travessia de afluente do Córrego do Lajeadozinho, que apresenta-se parcialmente aterrada na ADA.

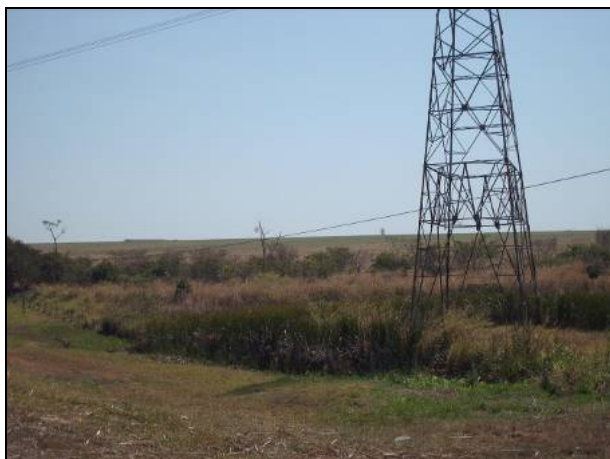
Figura 8.1.3.2-230. Detalhe da travessia do Córrego Água Branca, que apresenta-se aterrada na ADA.

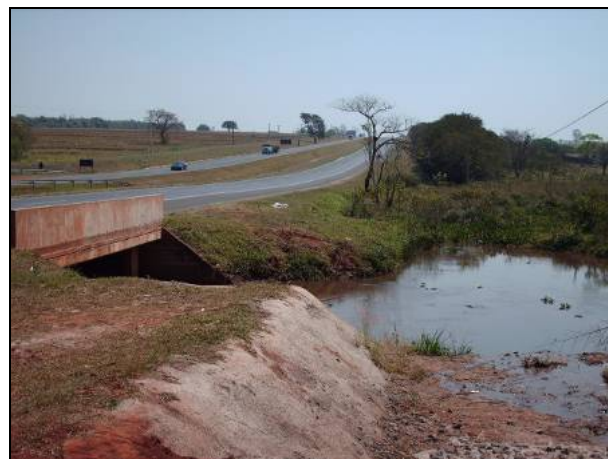
Figura 8.1.3.2-232. Detalhe da travessia do Ribeirão do Lajeado no município de Araraquara, que apresenta obras de contenção das margens e pequeno depósito de assoreamento.

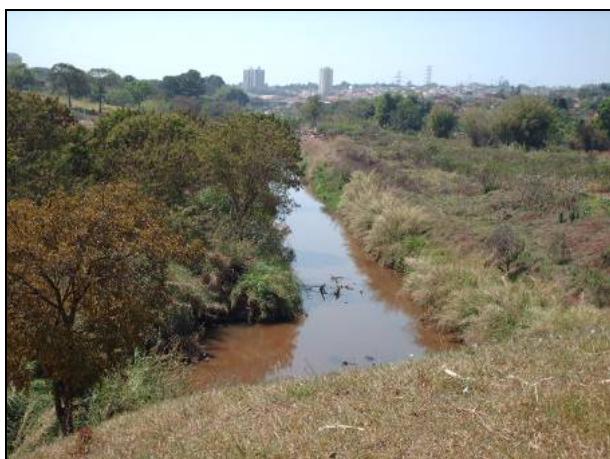
Figura 8.1.3.2-231. Detalhe da travessia do Ribeirão do Ouro, nas proximidades da área urbana de Araraquara, onde apresenta alta quantidade de sedimentos em suspensão, mas sem depósitos de assoreamento e processos erosivos significativos.

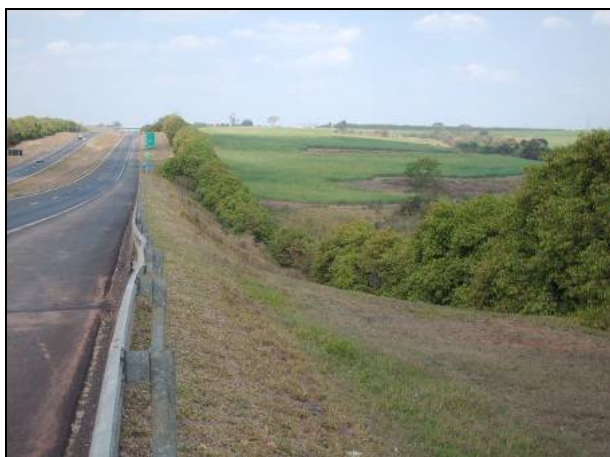
Figura 8.1.3.2-237. Detalhe da travessia Córrego da Contribuição, que será feito no aterro da rodovia, com possíveis problemas de erosão durante os trabalhos de operação do poliduto (travessia 8).

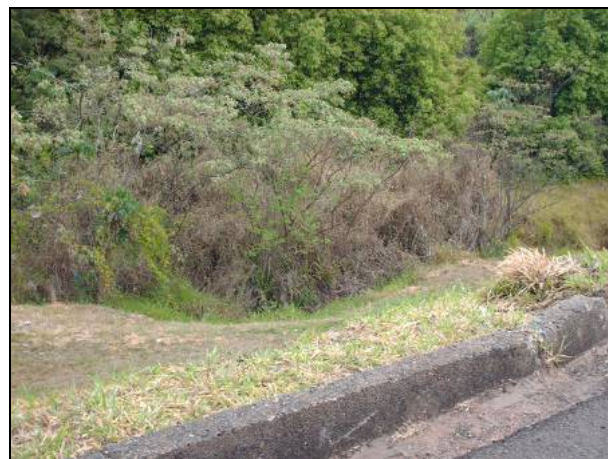
Figura 8.1.3.2-238. Detalhe da travessia de afluente do Córrego da Cascavel, que ocorrerá no aterro da rodovia SP-310, onde há a possibilidade de ocorrência de blocos rochosos que podem causar problemas de escavabilidade (travessia 10).

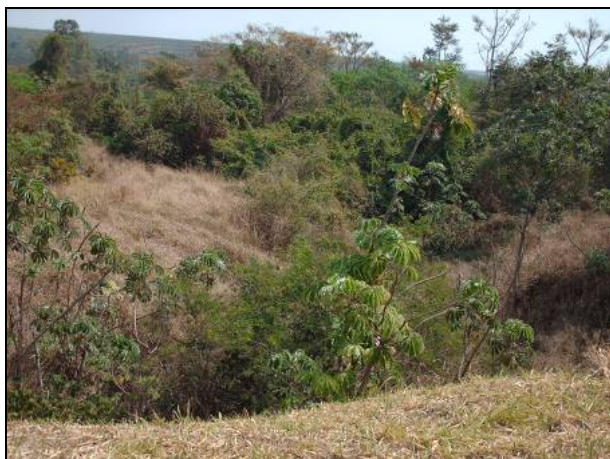
Figura 8.1.3.2-240. Detalhe de outra travessia de afluente do Córrego da Cascavel, que ocorrerá no aterro da rodovia SP-310, onde há a possibilidade de ocorrência de blocos rochosos que podem causar problemas de escavabilidade. Ocorrência de pequenos sulcos erosivos e erosão laminar (travessia 14).

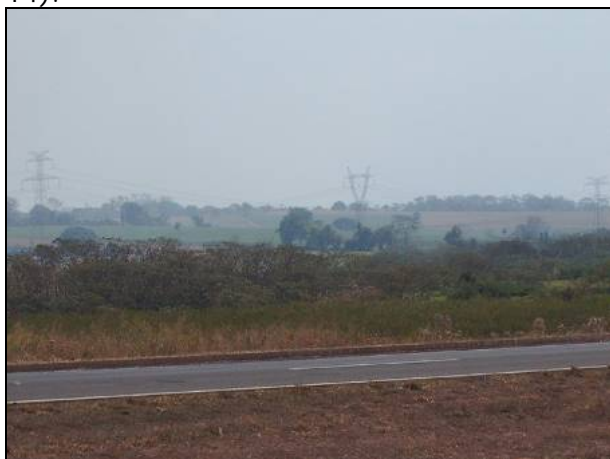
Figura 8.1.3.2-241. Detalhe da travessia 16 Rio São Lourenço, onde há uma grande planície aluvionar com cerca de 300 metros. Presença de sedimentos de baixa capacidade de suporte e interceptação do nível de água subterrâneo, sendo recomendado o uso de furo direcional (travessia 17).

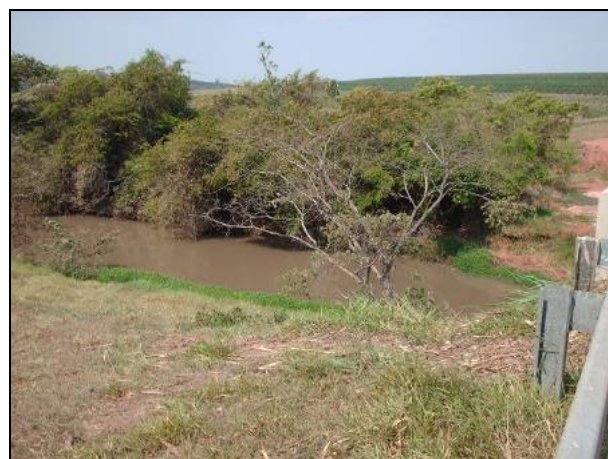
Figura 8.1.3.2-243. Detalhe da travessia do Ribeirão dos Porcos (travessia 32) no município de Tabatinga, que possui alta carga de sedimentos em suspensão. Não há ocorrência de depósitos de assoreamento, mas ocorrem sulcos erosivos localizados nas margens.

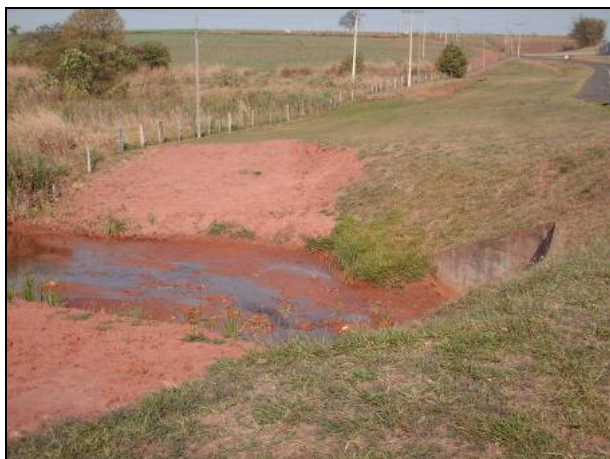
Figura 8.1.3.2-244. Detalhe da travessia Córrego do Taquari (travessia 66), que apresenta-se totalmente assoreado proveniente de sedimentos arenosos da Formação Adamantina.

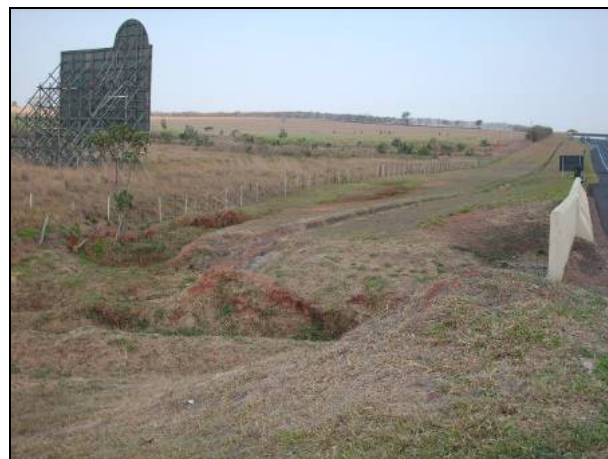
Figura 8.1.3.2-246. Detalhe da travessia em galeria de afluente do Rio Preto (travessia 76), que apresenta-se parcialmente aterrado. Possível interceptação do nível de água subterrâneo e presença de sedimentos aluvionares inconsolidados abaixo do aterro.

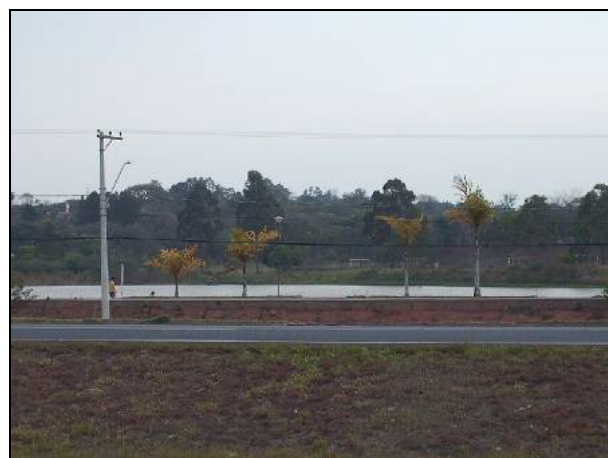
Figura 8.1.3.2-247. Detalhe da travessia por galeria do Córrego Santa Regina (travessia 80), no município de São José do Rio Preto, onde há na AID área de lazer com represa. Possível presença de nível de água subterrâneo e sedimentos inconsolidados abaixo do aterro da rodovia.

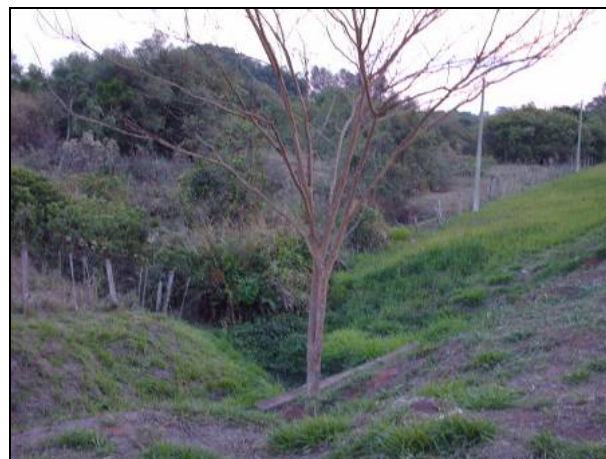
Figura 8.1.3.2-250. Detalhe da travessia em galeria do Córrego da Boa Esperança (travessia 89), que apresenta-se parcialmente aterrada, possivelmente interceptação de nível de água subterrâneo e sedimentos aluvionares abaixo do aterro.

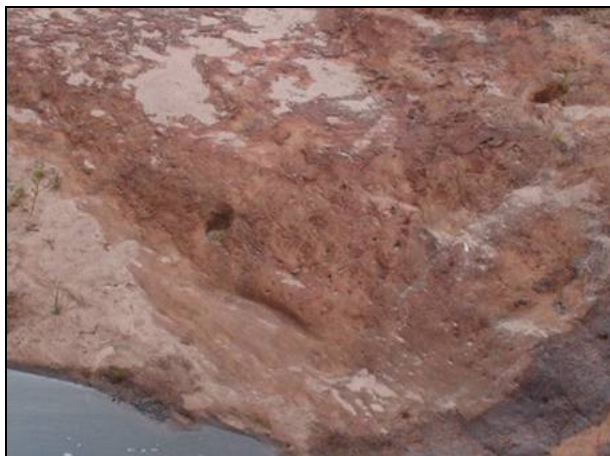
Figura 8.1.3.2-251. Detalhe do leito do Córrego da Variação, citado na figura anterior, com afloramento de rocha (arenito) da Formação Adamantina.

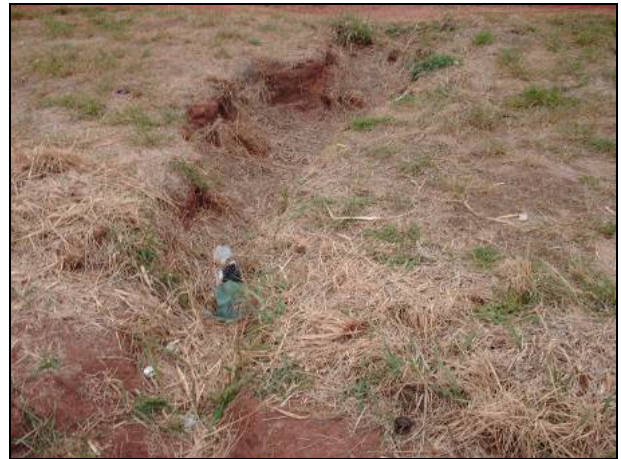
Figura 8.1.3.2-258. Detalhe de ravina próxima Córrego das Perobas (643.598E/7.713.076N).

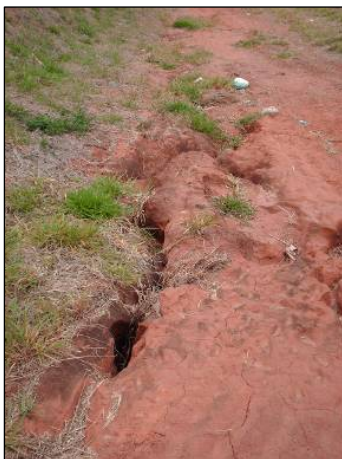
Figura 8.1.3.2-257. Detalhe de sulco erosivo que ocorre na AID no solo da Formação Adamantina, nas margens da Rodovia SP – 320 (Rodovia Euclides da Cunha), pista norte, na região de Mirassol. Ponto próximo ao Córrego das Perobas (643.598E/7.713.076N).

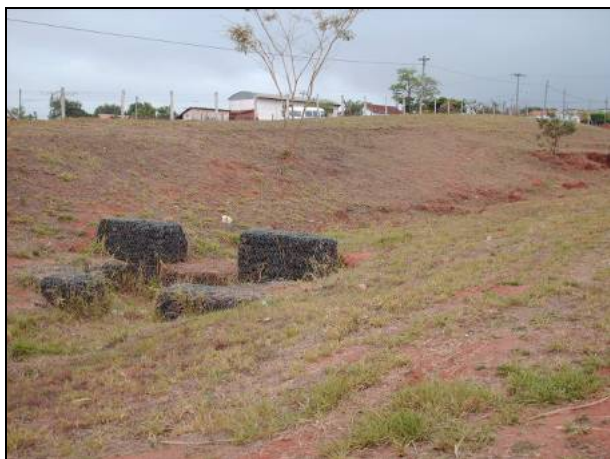
Figura 8.1.3.2-260. Detalhe de obras de contenção de erosão nas margens do Ribeirão Jataí (travessia 12), onde pode-se observar a ocorrência de sulcos erosivos, município de Tanabi

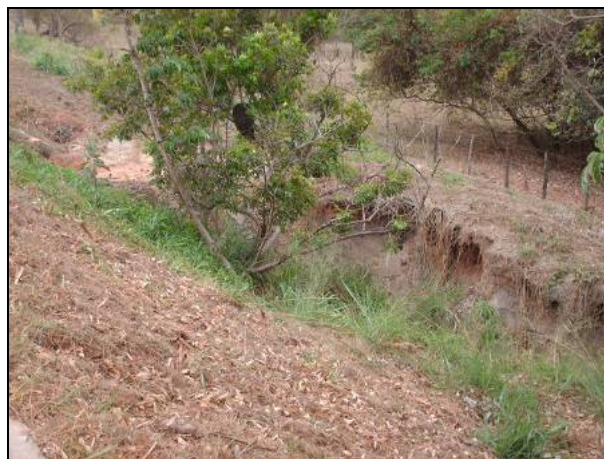
Figura 8.1.3.2-262. Detalhes de processos erosivos de ravinamento nas margens da travessia do Ribeirão Bonito no município de Tanabi (travessia 14). Pode-se observar também intenso assoreamento no leito.

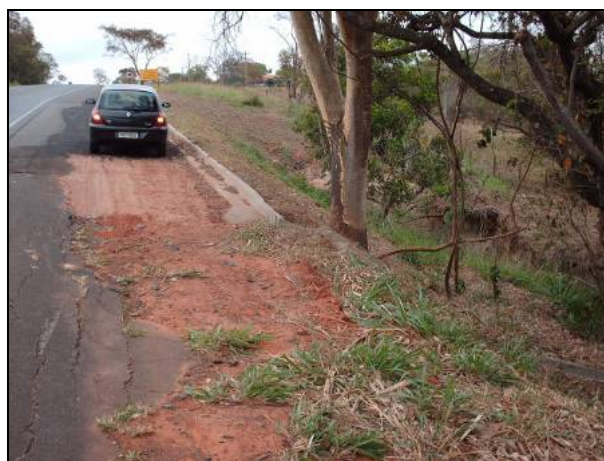
Figura 8.1.3.2-263. Detalhe da travessia do Ribeirão Bonito (travessia 14) descrita na figura anterior, onde nota-se que o talude da rodovia SP-320 foi afetado, inclusive atingindo o acostamento.

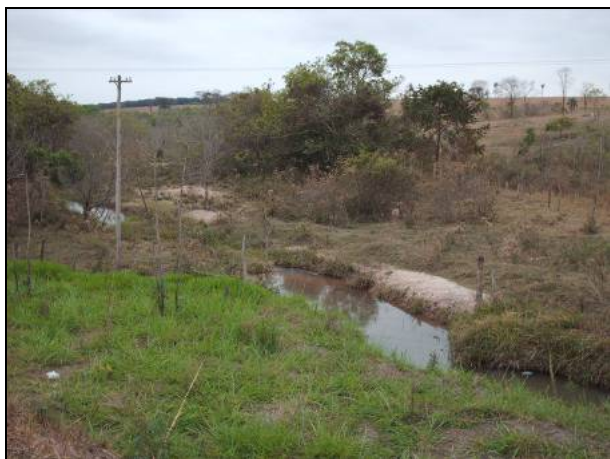
Figura 8.1.3.2-264. Detalhe de depósitos de assoreamento no leito de afluentes do Ribeirão Bonito (travessia 15). Presença de sedimentos aluvionares de baixa capacidade de suporte e possível interceptação do nível de água subterrâneo.

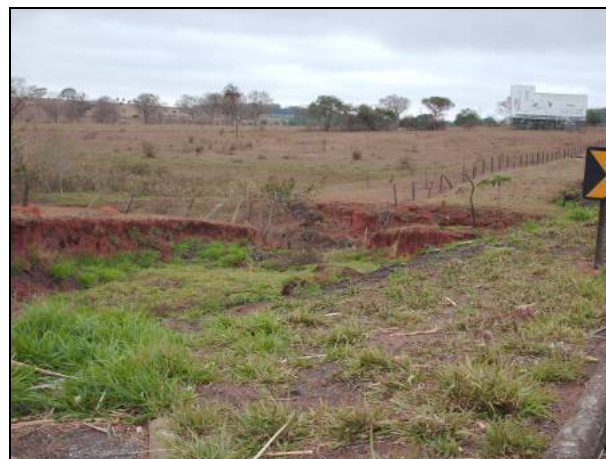
Figura 8.1.3.2-266. Travessia do Córrego Cevalim (travessia 20), com problemas com erosão das margens e assoreamento do leito, inclusive atingindo o acostamento da rodovia SP-320 (Rodovia Euclides da Cunha).

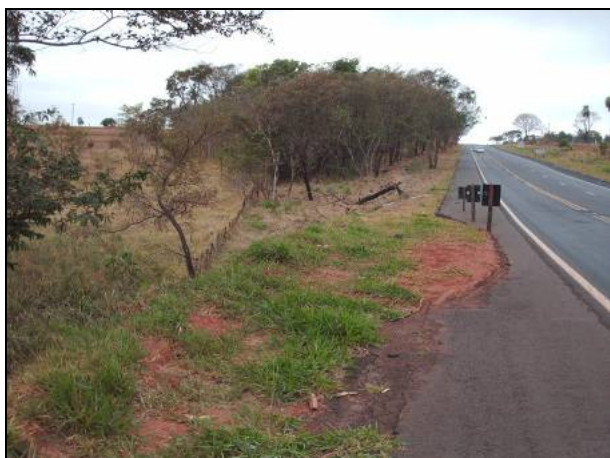
Figura 8.1.3.2-265. Travessia de afluentes do Córrego do Retiro (travessia 18), no município de Cosmorama, onde pode-se observar processo erosão linear, com instabilidade do talude da rodovia, inclusive afetando o acostamento (SP-320 -Rodovia Euclides da Cunha, pista norte).

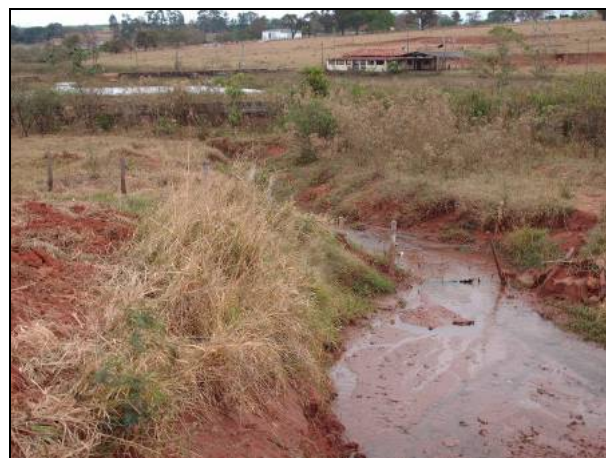
Figura 8.1.3.2-267. Travessia do Córrego das Paineiras (travessia 25) no município de Votuporanga, onde nota-se intenso assoreamento no leito da drenagem (SP-320 - Rodovia Euclides da Cunha, pista norte). Ocorrência de sedimentos aluvionares inconsolidados de baixa capacidade de suporte e provável interceptação do nível de água subterrâneo.

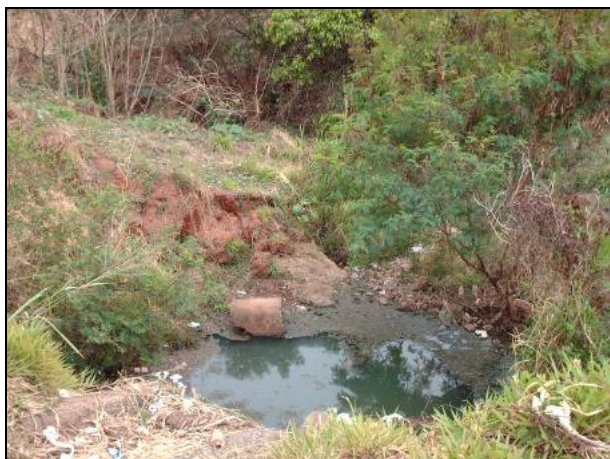
Figura 8.1.3.2-268. Travessia do afluente do Córrego Marinheiro (travessia 29) no município de Votuporanga, que apresenta processos intensos de erosão das margens e assoreamento (SP-320 - Rodovia Euclides da Cunha, pista norte).

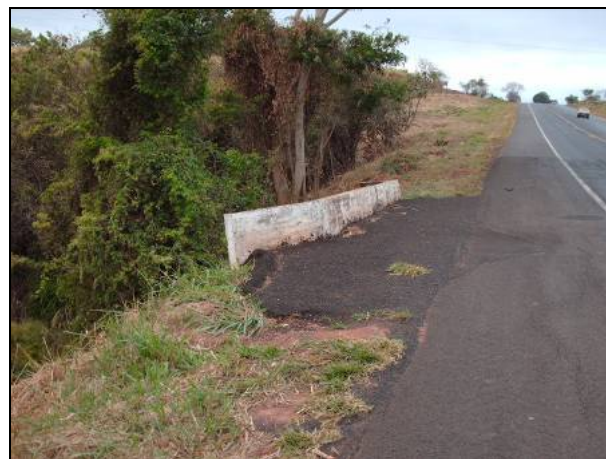
Figura 8.1.3.2-270. Detalhe de problemas de instabilidade do talude da rodovia devido a processos erosivos das margens do Córrego da Varação.

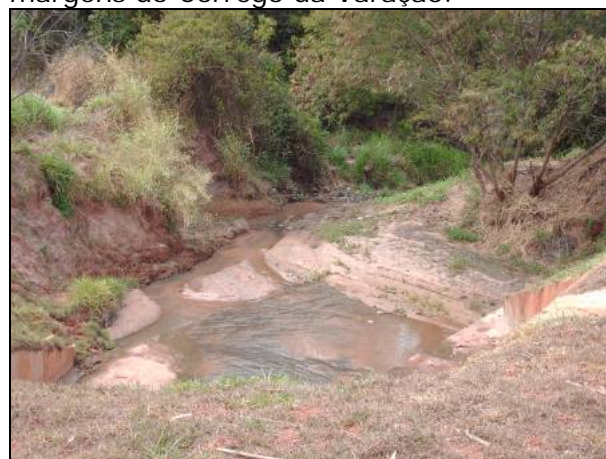
Figura 8.1.3.2-271. Detalhe da travessia do Córrego Galão (travessia 44), com problemas de erosão das margens, inclusive atingindo galeria de drenagem, e depósito de assoreamento em seu leito.

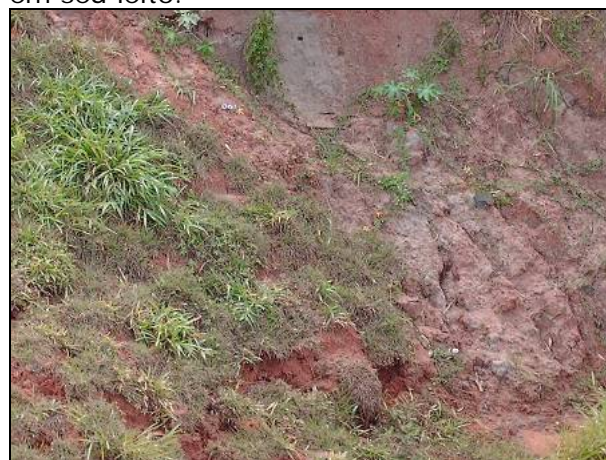
Figura 8.1.3.2-272. Detalhe de processos erosivos e instabilidade das margens do Córrego Galão.

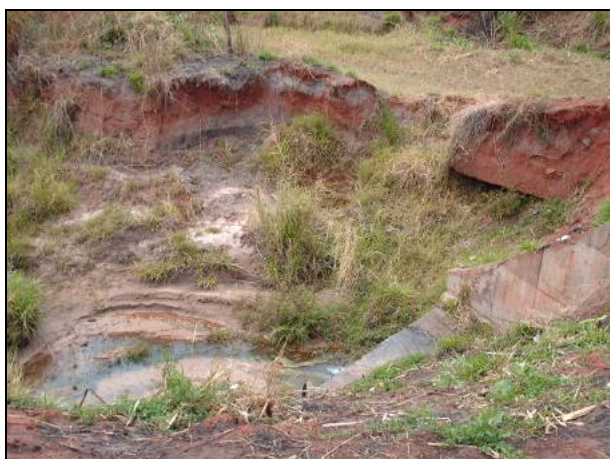
Figura 8.1.3.2-273. Travessia do Córrego do Galão e de seu afluente no município de Fernandópolis, onde ocorre intenso processo de erosão das margens e assoreamento do leito por sedimentos e fragmentos de concreto. A galeria de drenagem e o talude da rodovia estão sendo afetados (SP-320 - Rodovia Euclides da Cunha, pista norte).
