8.1.3. ÁREA DIRETAMENTE AFETADA (ADA)

Estudo de Impacto Ambiental - EIA	8. Meio Físico	Poliduto Oeste Paulista	
	339	Maio/2009	Rev. 0

8.1.3.2. LEVANTAMENTO DE CAMPO (FICHAS DE CAMPO)

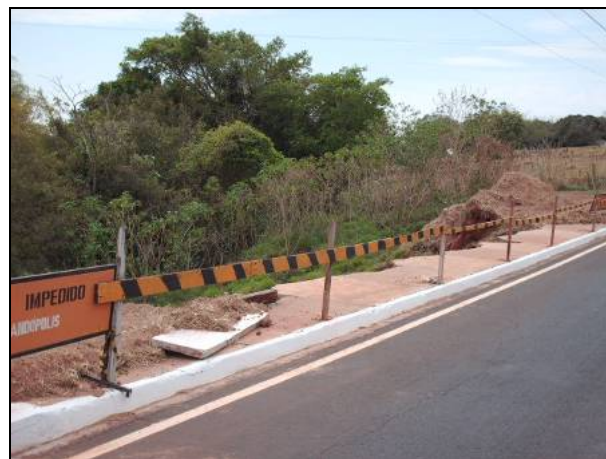
Figura 8.1.3.2-275. Afluente do Córrego da Aldeia (travessia 46) com problemas de instabilidade das margens, ocorrendo escorregamento que afetou rua marginal a SP-320 na área urbana de Fernandópolis (local a cerca de 200 metros do traçado do poliduto, exclusivamente na AID).

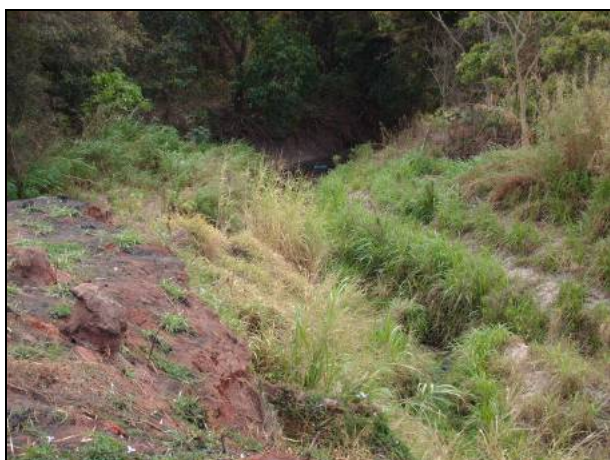
Figura 8.1.3.2-274. Detalhe dos depósitos de assoreamento no leito do Córrego do Galão, citados nas figuras anteriores.

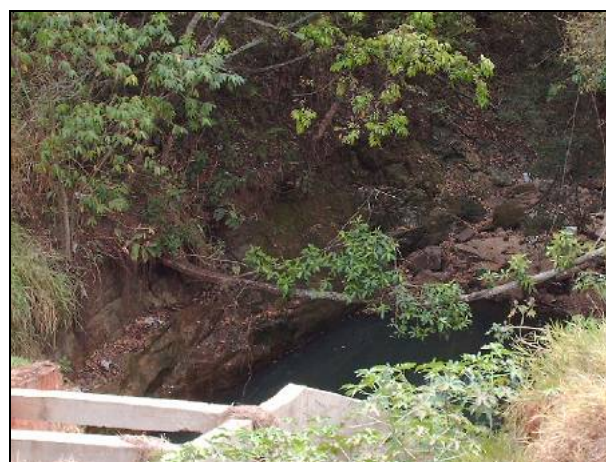
Figura 8.1.3.2-276. Detalhe de afluente do Córrego da Aldeia canalizado por galeria subterrânea, citada na figura anterior. Problemas sérios de instabilidade do talude e afloram arenitos da Formação Adamantina.

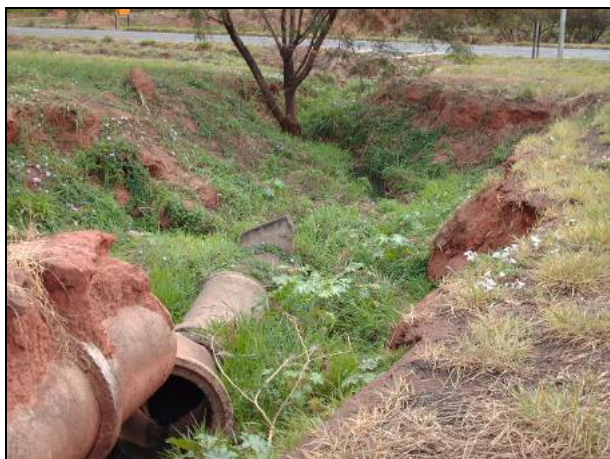
Figura 8.1.3.2-277. Detalhe de processo erosivo na tubulação de água pluvial em aflente do Córrego Santa Rita (travessia 47) na área urbana de Fernandópolis, próximo da travessia do poliduto da pista Sul para Norte (SP-320 - Rodovia Euclides da Cunha).

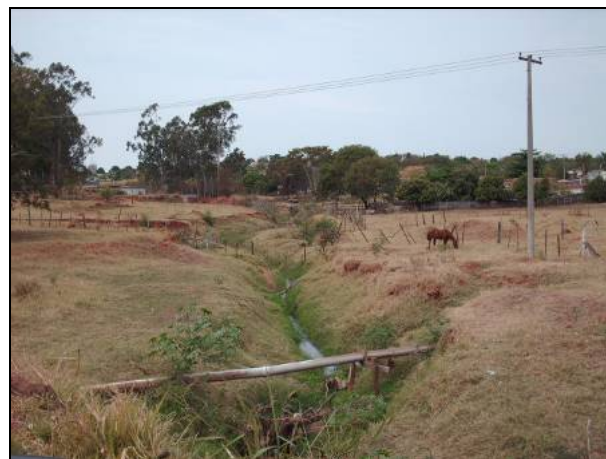
Figura 8.1.3.2-279. Vista geral do aflente do Córrego Santa Rita (travessia 48) na área urbana de Fernandópolis, (SP-320 - Rodovia Euclides da Cunha), que apresenta intenso processo erosivo e de assoreamento. Ocorrência de sedimentos aluvionares inconsolidados de baixa capacidade de suporte e provável interceptação do nível de água subterrâneo.

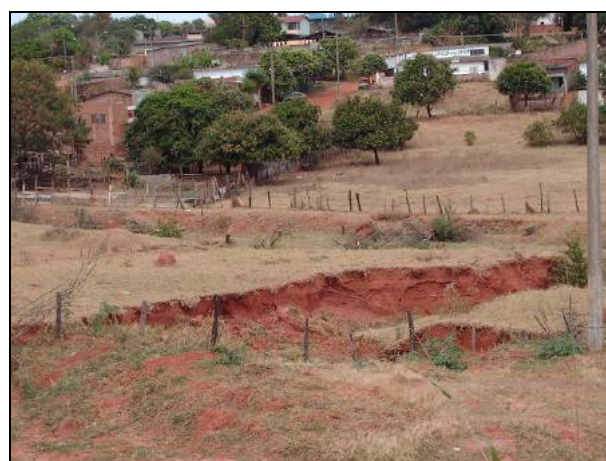
Figura 8.1.3.2-280. Detalhe de processo erosivo intenso das margens de aflente do Córrego Santa Rita, com início de boçorocamento (SP-320 - Rodovia Euclides da Cunha, pista), citado na figura anterior.

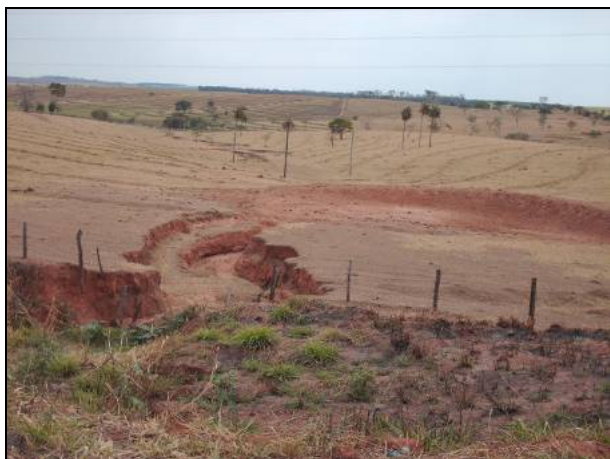
Figura 8.1.3.2-281. Detalhe de erosões lineares (ravinas e início de boçorocamento) na AID, muito próximo a ADA, tendo potencial de afetar o poliduto durante sua operação (558.448/7.758.088).

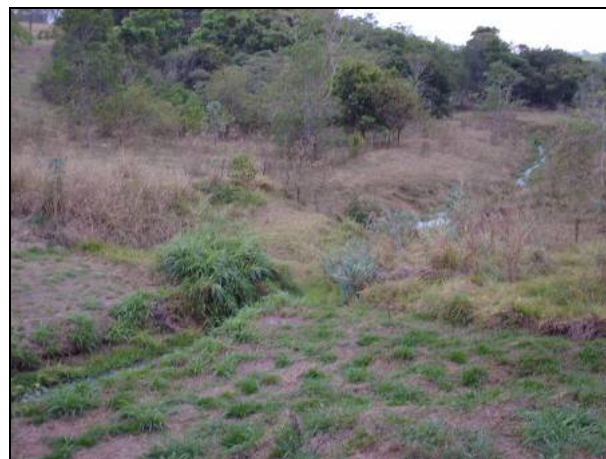
Figura 8.1.3.2-283. Detalhe do Córrego das Perobas (travessia 7), que apresenta sedimentos aluvionares inconsolidados de baixa capacidade de suporte e possível interceptação do nível de água subterrâneo.

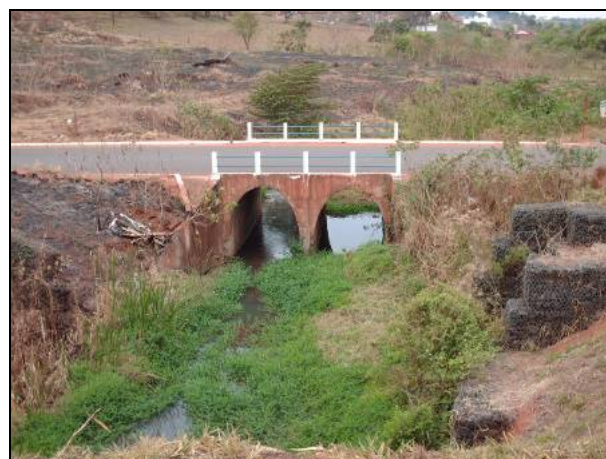
Figura 8.1.3.2-284. Detalhe da travessia do Ribeirão Jataí (travessia 12) no município de Tanabi que apresenta obras de contenção da erosão com gabiões em suas margens e encostas. O leito da drenagem está intensamente assoreado.

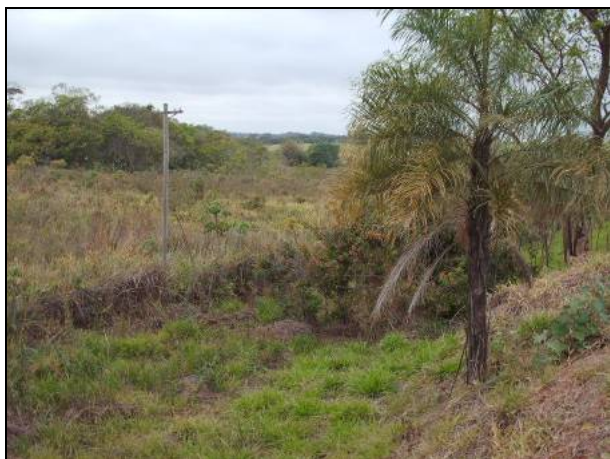
Figura 8.1.3.2-285. Detalhe de afluentes do Ribeirão Bonito (travessia 15), com presença de sedimentos aluvionares de baixa capacidade de suporte e possível interceptação do nível de água subterrâneo.

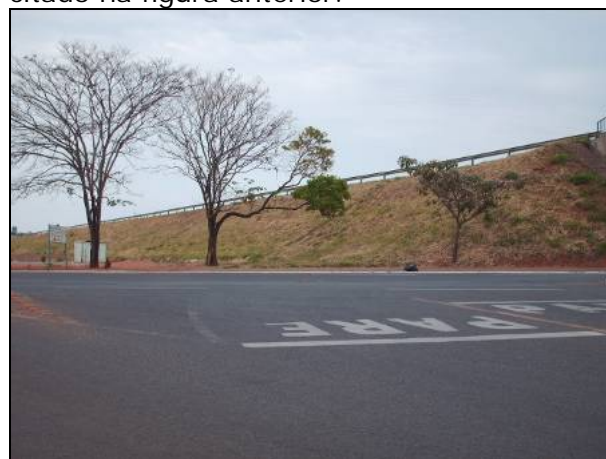
Figura 8.1.3.2-288. Detalhe de travessia sobre galeria subterrânea no afluente do Córrego do Açude (travessia 65). Presença de sedimentos aluvionares de baixa capacidade de suporte e possível interceptação do nível de água subterrâneo.

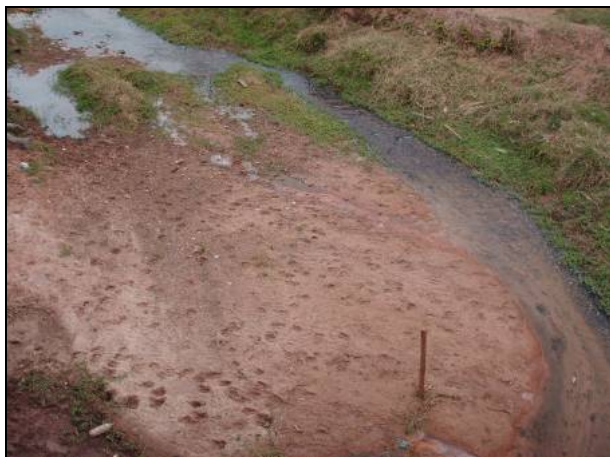
Figura 8.1.3.2-294. Detalhe de depósito de assoreamento no leito do Córrego São José, nas proximidades com a confluência dos Córregos da Cabeceira Comprida e da Cabeceira da Mula, entre as cidades de Santa Fé do Sul e Rubinéia.

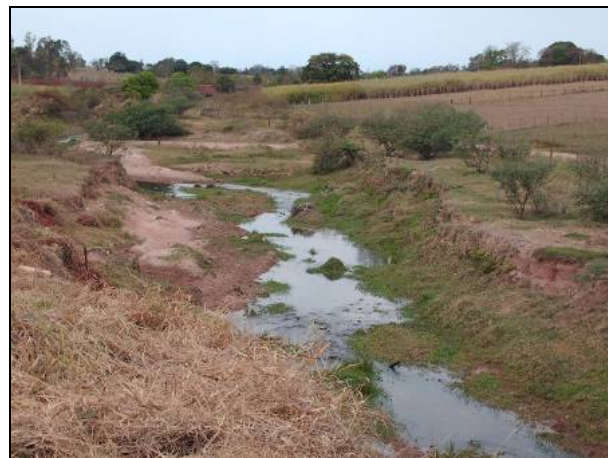
Figura 8.1.3.2-295. Vista de depósitos de areias inconsolidadas na planície aluvionar (baixa capacidade de suporte) do Córrego São José (travessia 1), nas proximidades com a confluência dos Córregos da Cabeceira Comprida e da Cabeceira da Mula, entre as cidades de Santa Fé do Sul e Rubinéia.

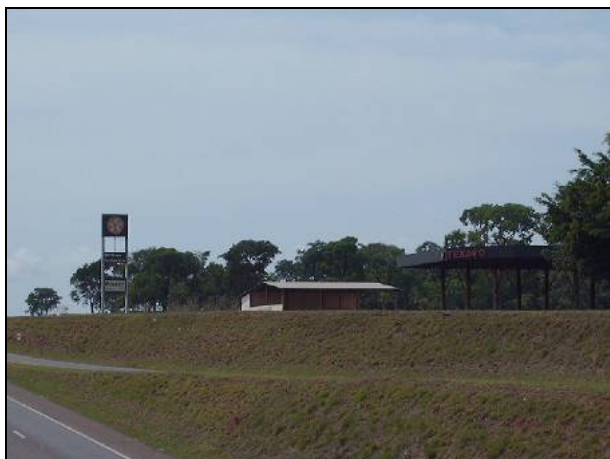
Figura 8.1.3.2-336. Posto Texaco fechado (sem atividades) na entrada de Brotas. Potencial área contaminada na AID (796.945/ 7.533.856).

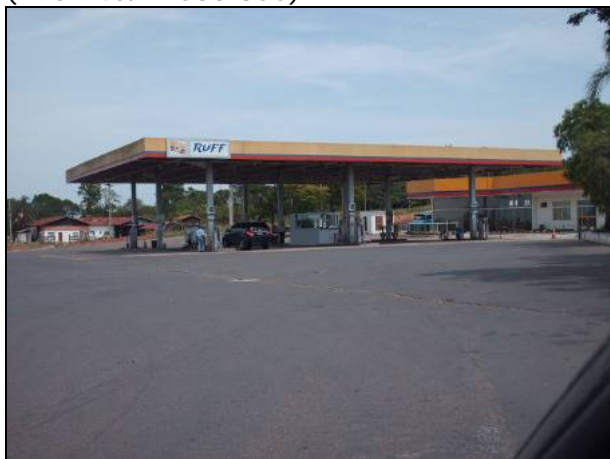
Figura 8.1.3.2-337. Posto de combustível Ruff (Nossa Senhora Aparecida), potencial área contaminada na AID (795.016E/7.534.698N).

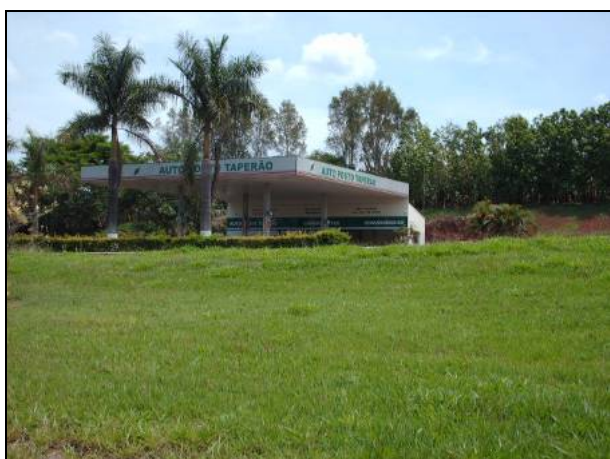
Figura 8.1.3.2-338. Auto posto Taperão (fechado para reformas). Potencial área contaminada situada na AID (787.082E/7.535.117N).

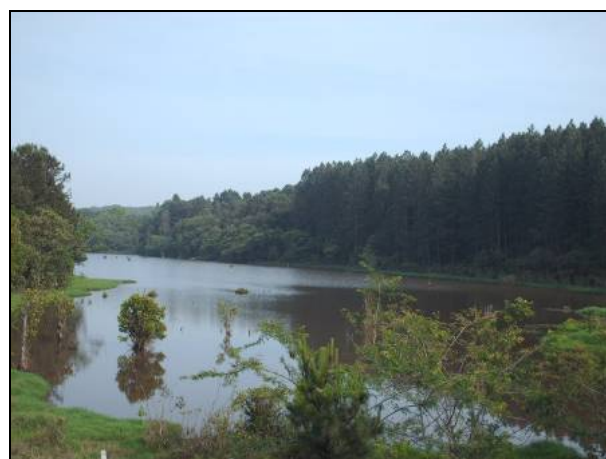
Figura 8.1.3.2-340. Travessia do Rio Itaqueri, onde há a represa em Itirapina, presença de sedimentos de baixa capacidade de suporte e presença de nível de água aflorante.

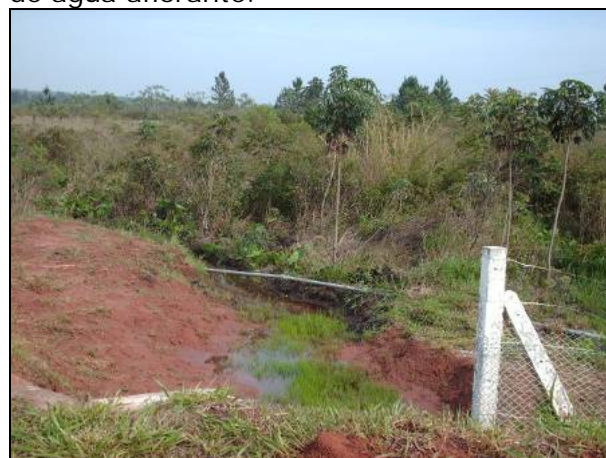
Figura 8.1.3.2-341. Outra vista de ponto da Travessia do do Rio Itaqueri, onde pode-se observar a presença de sedimentos arenosos de baixa capacidade de suporte.

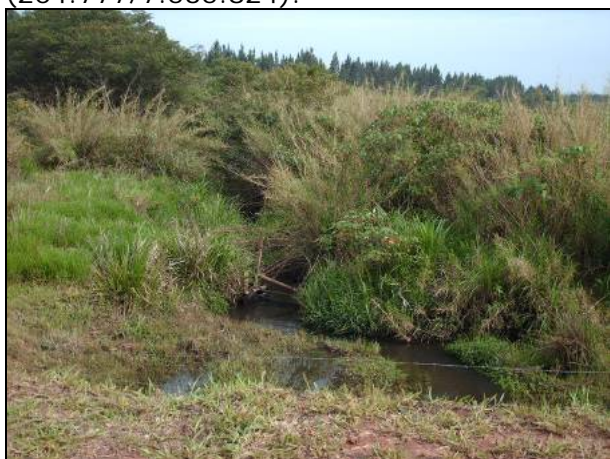
Figura 8.1.3.2-343. Outro detalhe da Planície do Rio Itaqueri, onde observa a existência de água aflorante.

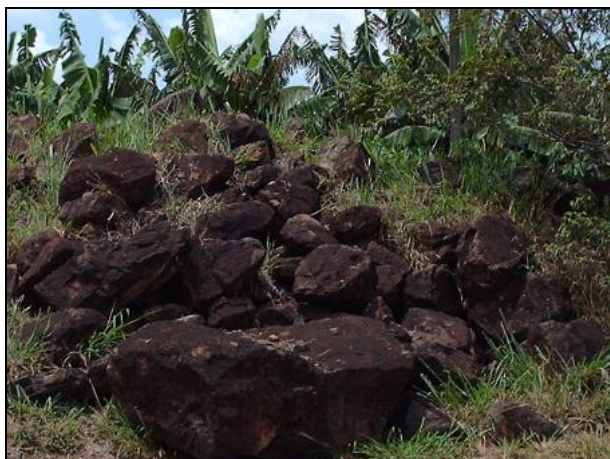
Figura 8.1.3.2-354. Afloramento de diabásio com blocos rochosos problemáticos de escavabilidade e processos de movimentos de blocos (786.177E/7.535.298N).

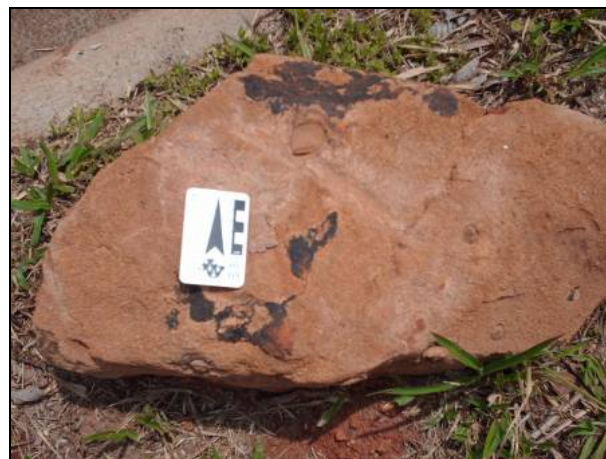
Figura 8.1.3.2-356. Detalhe de blocos de diabásio no ponto da figura anterior (786.177E/7.535.298N).

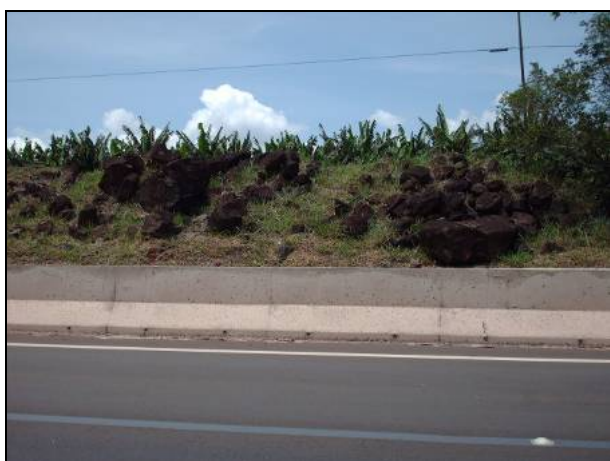
Figura 8.1.3.2-355. Outra vista do afloramento de diabásio com blocos rochosos citados na figura anterior nos taludes da Rodovia SP-225 (786.177E/7.535.298N).

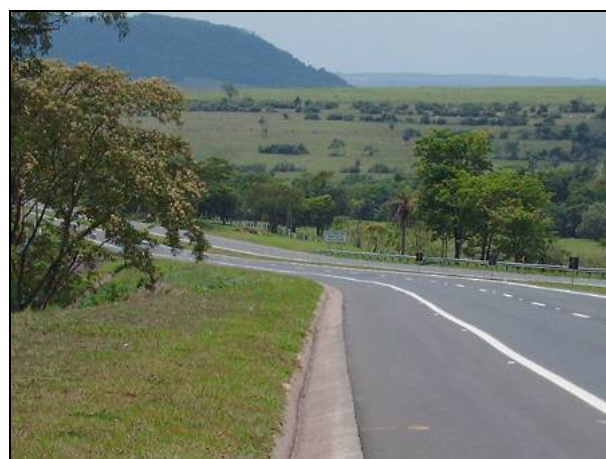
Figura 8.1.3.2-358. Travessia da pista Leste para Oeste da Rodovia SP-225, onde há possibilidade de ocorrência de matacões de diabásio e basalto, ocasionando possíveis problemas para furos direcionais.

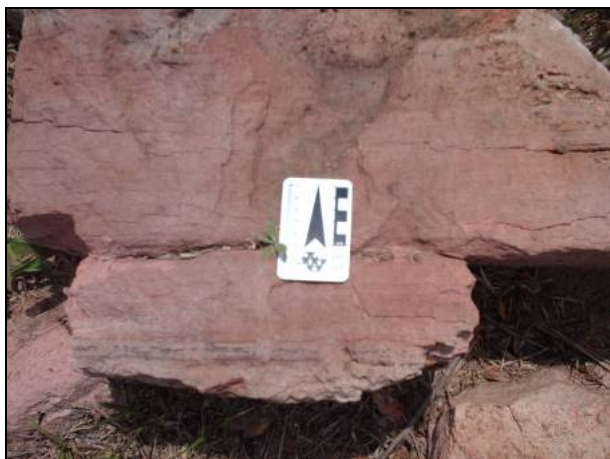
Figura 8.1.3.2-359. Detalhe de bloco de diabásio no local citado na figura anterior. Possíveis problemas de escabilidade. Local potencial para ocorrência de escorregamento (trecho: 774.289E/7.537.138N a 771.917E/7.536.886N).

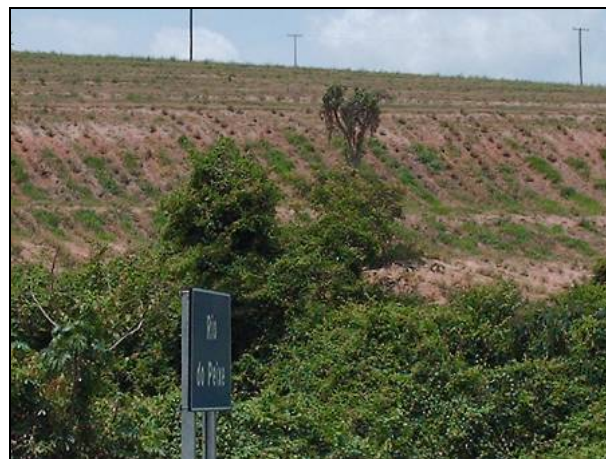
Figura 8.1.3.2-366. Presença de processos erosivos laminares na AID, nas proximidades com a travessia do Ribeirão do Peixe.

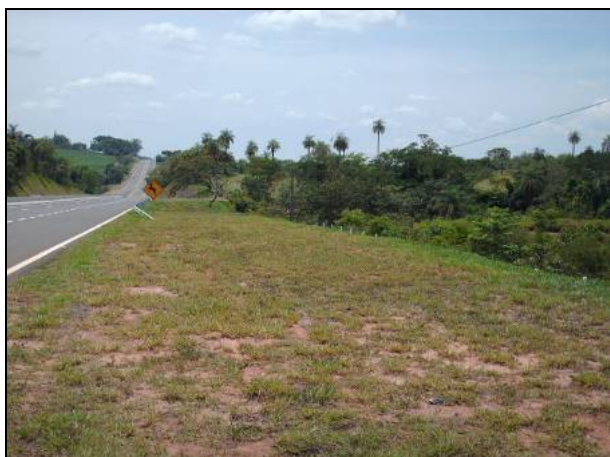
Figura 8.1.3.2-364. Travessia do Córrego Quente onde há aterro arenoso, com processo inicial de erosão laminar.

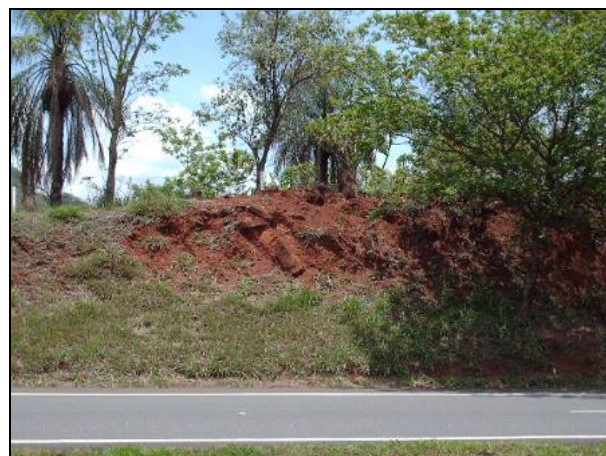
Figura 8.1.3.2-367. Matações de diabásio envoltos por solo de alteração em talude da Rodovia SP-225 (781.409E/7.537.371N). Obsaervar feições erosivas no talude.

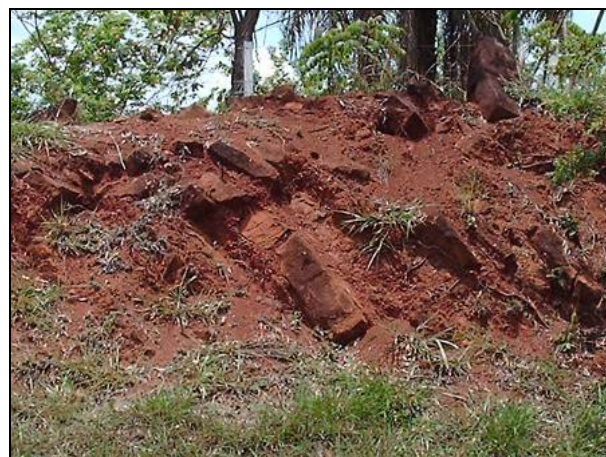
Figura 8.1.3.2-368. Detalhe de matações de diabásio envoltos por solo de alteração em talude da Rodovia SP-225 (781.409E/7.537.371N).

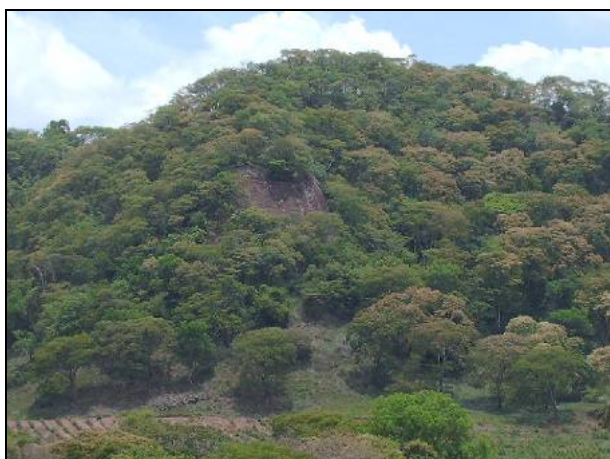
Figura 8.1.3.2-369. Detalhe de grande bloco rochoso em área com movimento de massa situada na AID, na Serra de Brotas/Dois Córregos trecho leste (área de risco a movimentos de massa na AID).

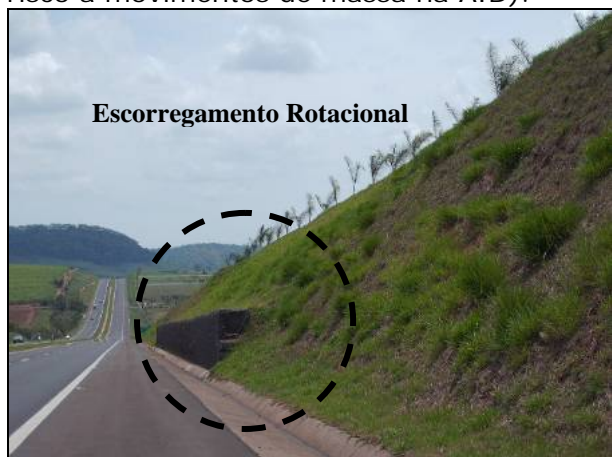
Figura 8.1.3.2-370. Muro de arrimo para contenção de escorregamento rotacional em solo no talude da Rodovia SP-225 (777.605E/7.537.623N).

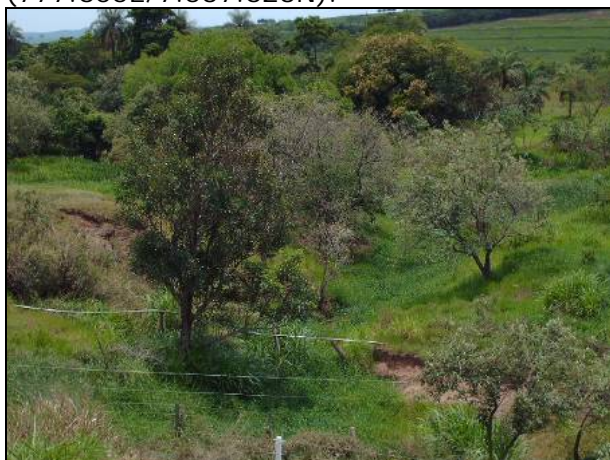
Figura 8.1.3.2-371. Travessia Córrego do Limoeiro, onde há ocorrência de sedimentos arenosos com depósito de assoreamento e erosão nas margens.

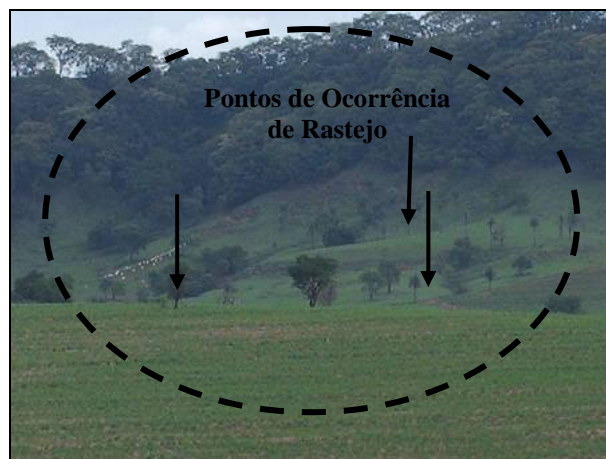
Figura 8.1.3.2-372. Detalhe de processos de rastejo e escorregamento na Serra de Brotas/Dois Córregos trecho leste.

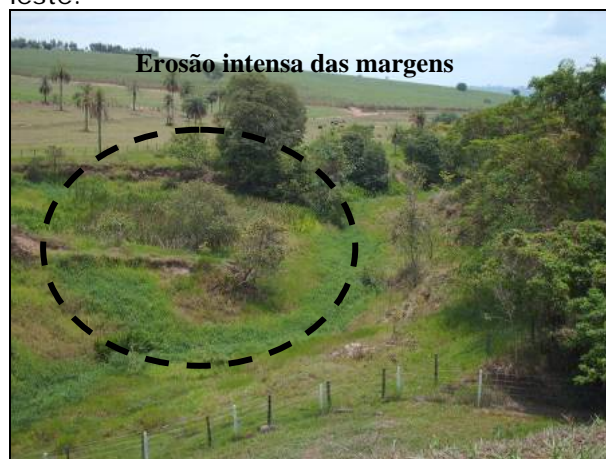
Figura 8.1.3.2-373. Travessia do Córrego do Mamão, onde há presença de sedimentos arenosos com depósitos de assoreamento e erosão das margens.

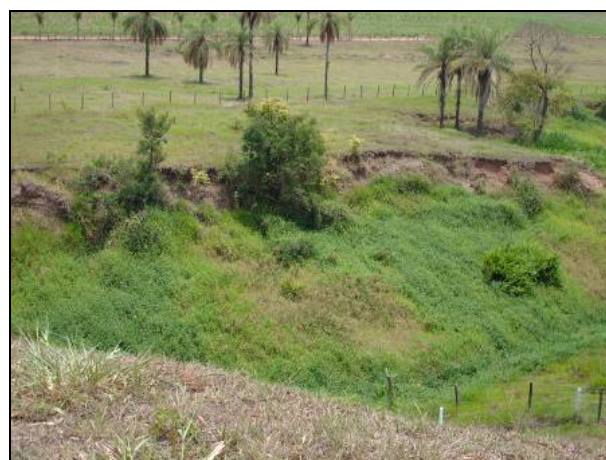
Figura 8.1.3.2-374. Detalhe de processo de erosão nas margens Travessia do Córrego do Mamão.

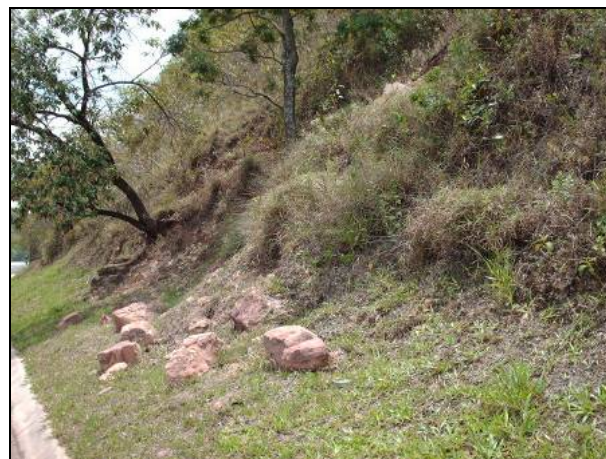
Figura 8.1.3.2-377. Área com ocorrência de rolamento e queda de blocos de diabásio e arenito no talude da Rodovia SP-225 (pista oeste). Local de riscos ocorrência de escorregamento (trecho: 774.289E/7.537.138N a 771.917E/7.536.886N).

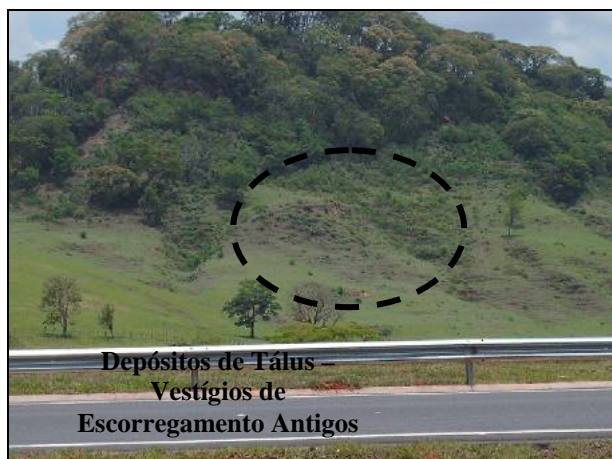
Figura 8.1.3.2-376. Detalhe de depósitos de tálus na base de morro testemunho, vestígios de ocorrência de processos de escorregamentos antigos na Serra de Brotas/Dois Córregos Trecho Oeste, situados na AID.

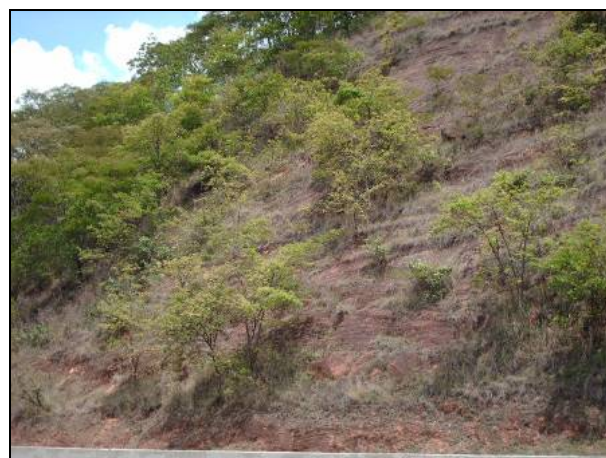
Figura 8.1.3.2-378. Paredão da encosta de Cuesta, onde há ocorrência de movimentos de massa (queda e rolamento de blocos). Local com altíssimo risco de movimentos de massa.

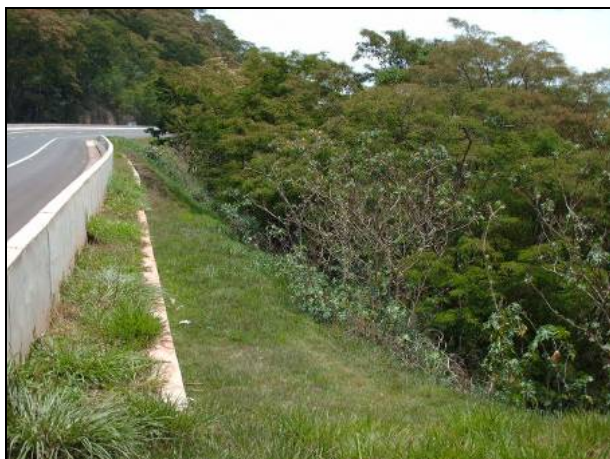
Figura 8.1.3.2-379. Talude da Rodovia SP-225, onde se pretende implantar o poliduto. Trecho com alta suscetível a movimento de massa na Serra de Brotas/Dois Córregos (trecho: 774.289E/7.537.138N a 771.917E/7.536.886N).

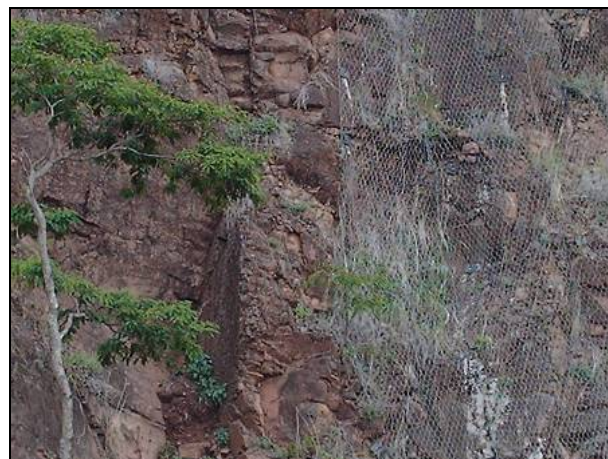
Figura 8.1.3.2-381. Detalhe das telas de segurança implantadas pela concessionária da rodovia, em trecho de paredão na pista Leste da Rodovia SP-225, onde há ocorrência de queda de blocos.

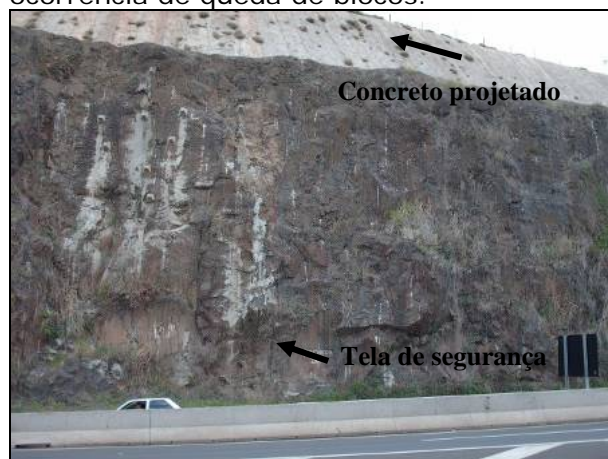
Figura 8.1.3.2-382. Vista geral do paredão citado nas figuras anteriores, onde se observa as telas de segurança e concreto projetado na parte superior.

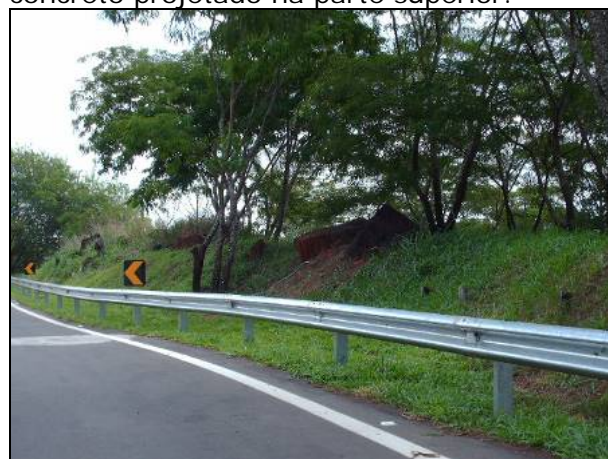
Figura 8.1.3.2-383. Presença de blocos de diabásio em trecho projetado para passagem do poliduto na Serra de Brotas/Dois Córregos. Problemas de escavabilidade e movimentos de massa.

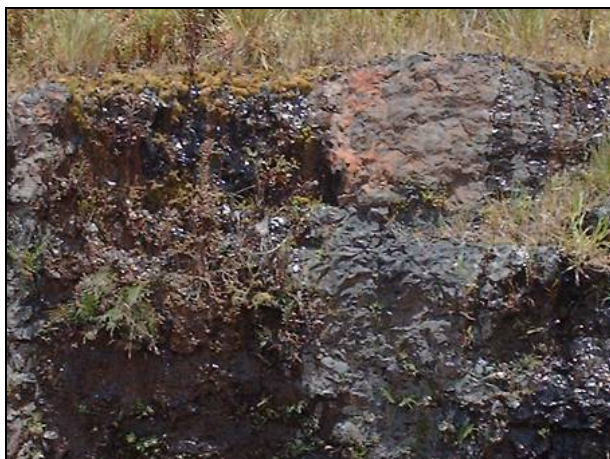
Figura 8.1.3.2-384. Detalhe de afloramento de água nas fraturas de diabásio (772.489E/7.537.217N).

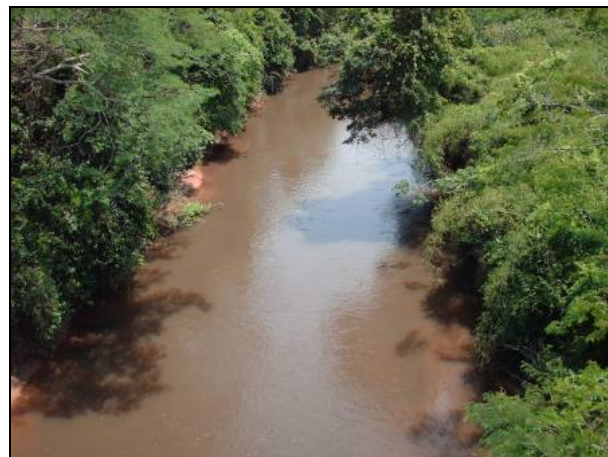
Figura 8.1.3.2-386. Travessia do Rio Jacaré-Pepira, onde há possível ocorrência de diabásio, o que pode ocasionar problemas de escavabilidade.

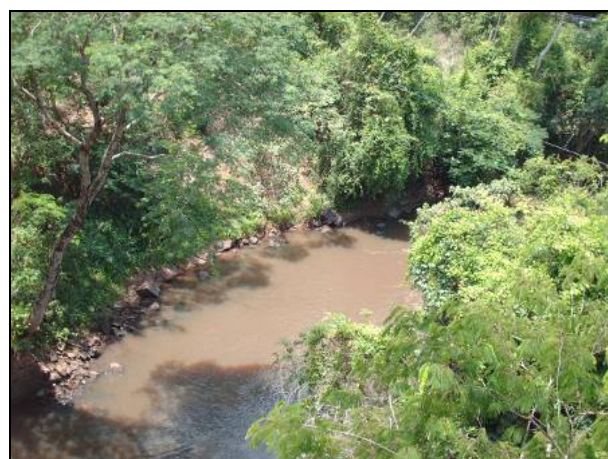
Figura 8.1.3.2-387. Travessia do Rio Jacaré-Pepira, onde há possível ocorrência de diabásio, conforme citado na figura anterior.

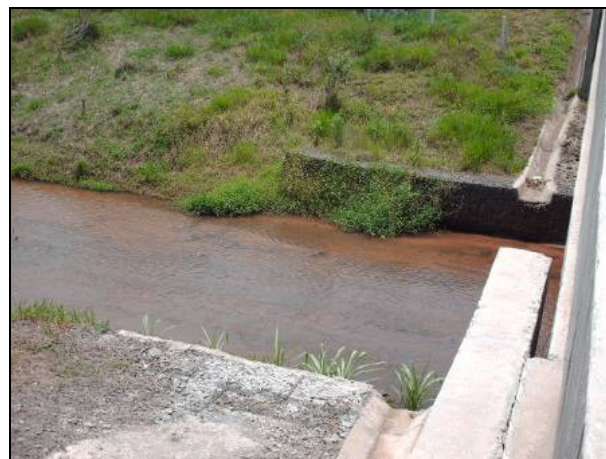
Figura 8.1.3.2-390. Travessia do Ribeirão do Peixe, onde há obra de canalização e presença de sedimentos arenosos.

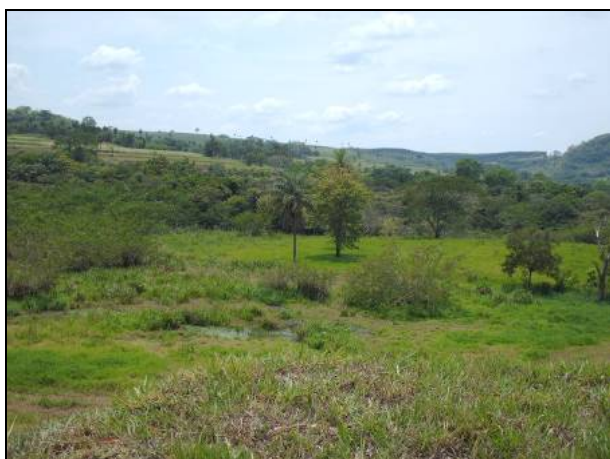
Figura 8.1.3.2-389. Travessia do Afluente do Rio Jacaré-Pepira, onde há planície de 100 metros e ocorrência de sedimentos arenosos.

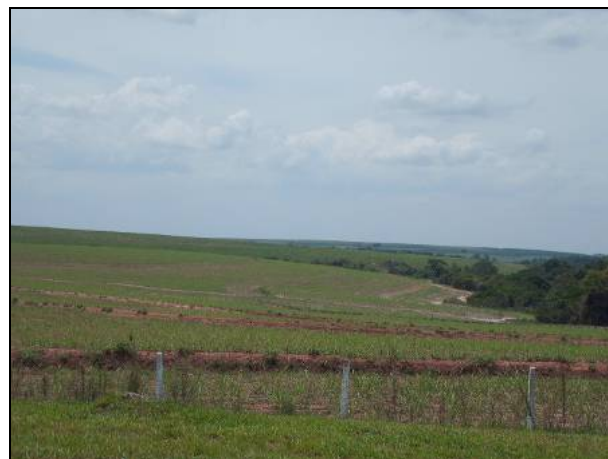
Figura 8.1.3.2-393. Presença constante, ao longo de todo trecho, de erosões lineares (sulcos e ravinas) e laminares na AID. Sedimentos arenosos da Formação Itaqueri com alta suscetibilidade à processos erosivos.

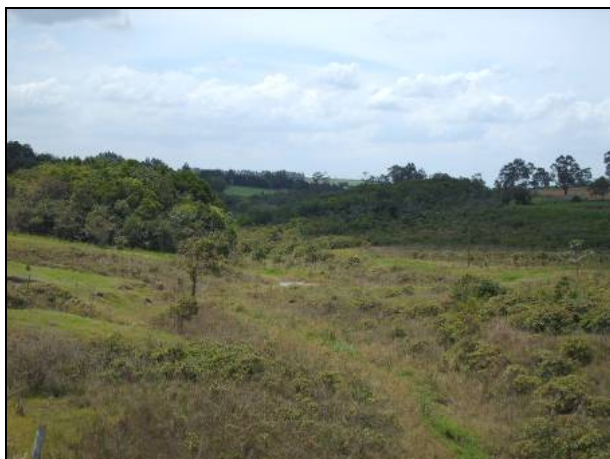
Figura 8.1.3.2-395. Travessia de Ribeirão da Figueira Vermelha, onde há erosão das margens, com início de processo de boçorocamento e depósito de assoreamento.

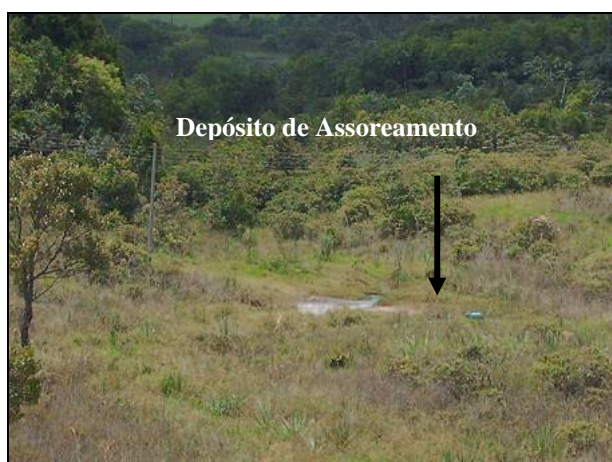
Figura 8.1.3.2-396. Detalhe da travessia de Ribeirão da Figueira Vermelha citada na figura anterior.

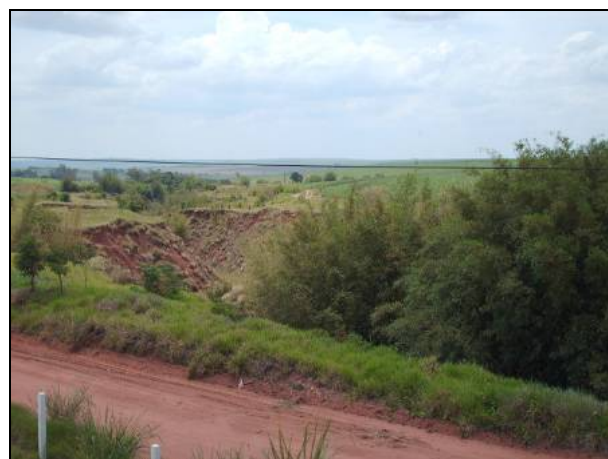
Figura 8.1.3.2-398. Boçoroca de grandes proporções, com aproximadamente 10 metros de profundidade a menos de 10 metros da ADA. Boçoroca com paredes instáveis com perfil em V (763.959E/7.535.547N).

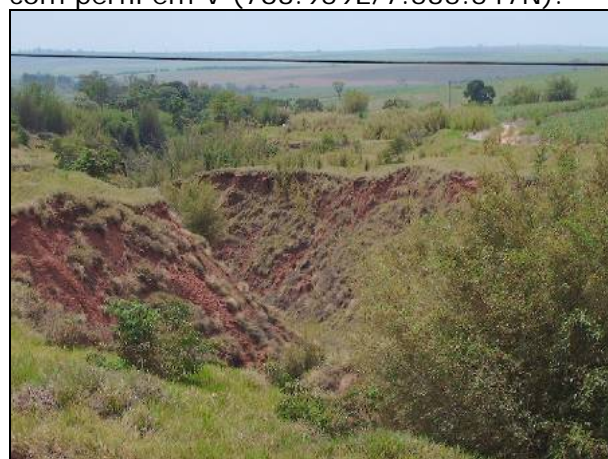
Figura 8.1.3.2-399. Detalhe da Boçoroca citada na figura anterior (763.959E/7.535.547N).

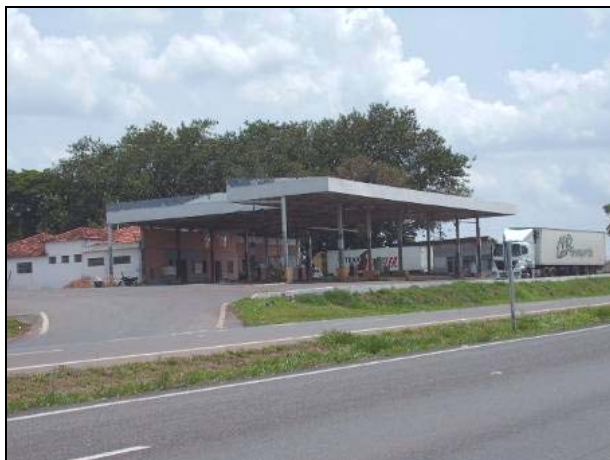
Figura 8.1.3.2-401. Posto de combustível sem denominação (Capelinha). Potencial área contaminada na AID (770.493E/7.535.831N).

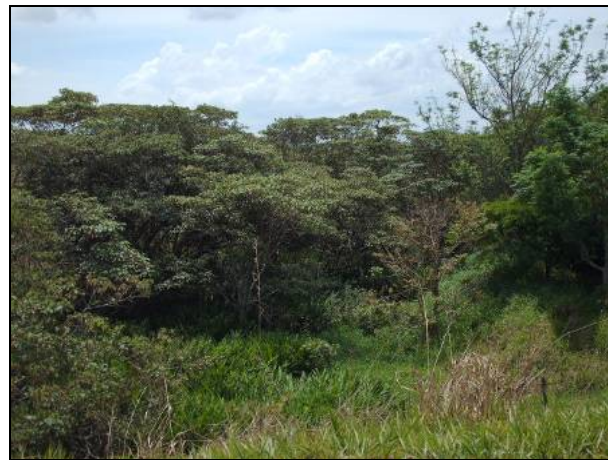
Figura 8.1.3.2-402. Travessia do Ribeirão da Figueira, onde há planície de aproximadamente 200 metros. Presença de sedimentos arenosos e argilosos de baixa capacidade de suporte.

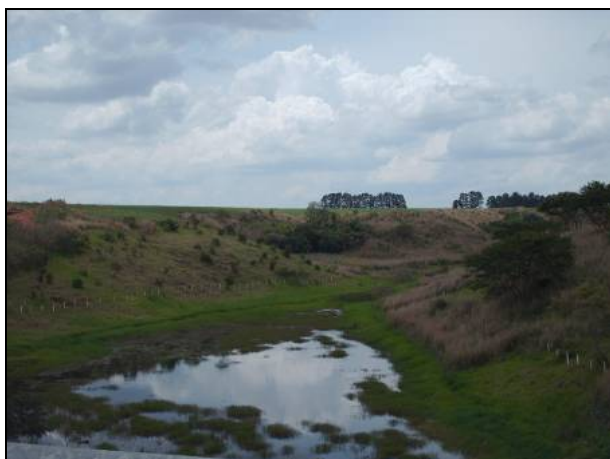
Figura 8.1.3.2-403. Detalhe travessia de Afluente do Rio Jaú com possível presença de blocos rochosos de diabásio e basalto envolvidos por sedimentos arenosos.

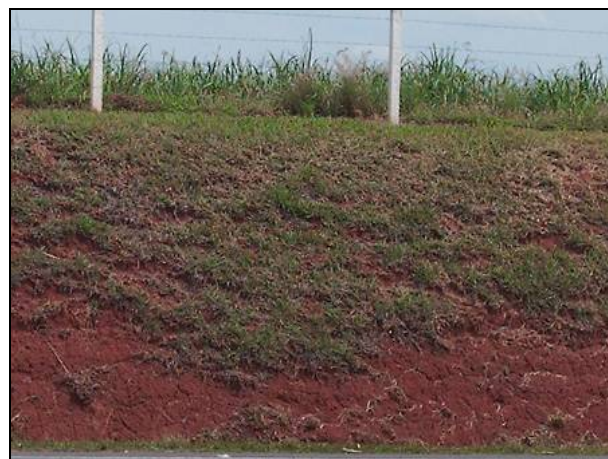
Figura 8.1.3.2-405. Perfil de alteração de solo da Formação Serra Geral nas margens da travessia do Rio Tietê. Problemas de escavabilidade.

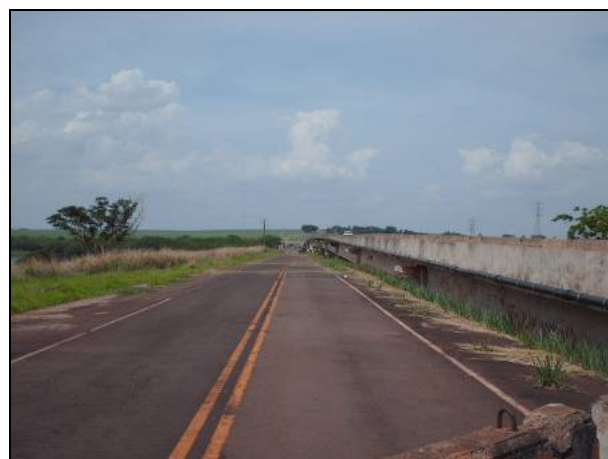
Figura 8.1.3.2-406. Detalhe da travessia do Rio Tietê, possível ocorrência de diabásio. Recomendação para realizar travessia aérea devido a largura do rio e possível presença de diabásio, sob sedimentos aluvionares grosseiros de baixa capacidade de suporte.

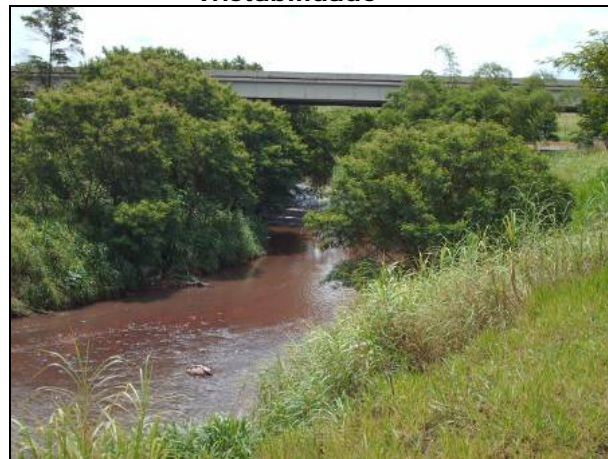
Figura 8.1.3.2-410. Rio em Jaú na área urbana da cidade de Jaú. Planície aterrada com presença de topo rochoso e depósito de assoreamento.

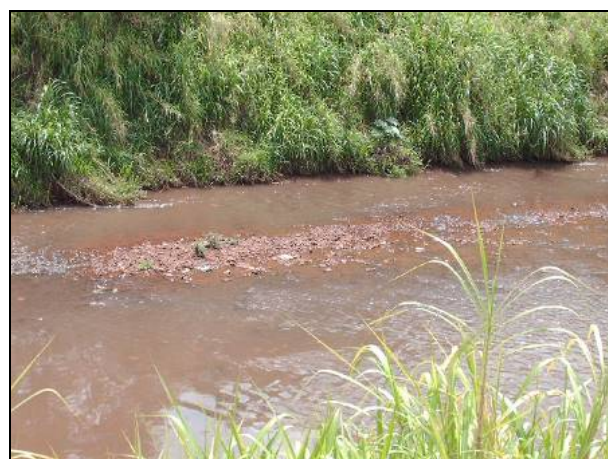
Figura 8.1.3.2-411. Detalhe de depósito de assoreamento no Rio em Jaú na área urbana.

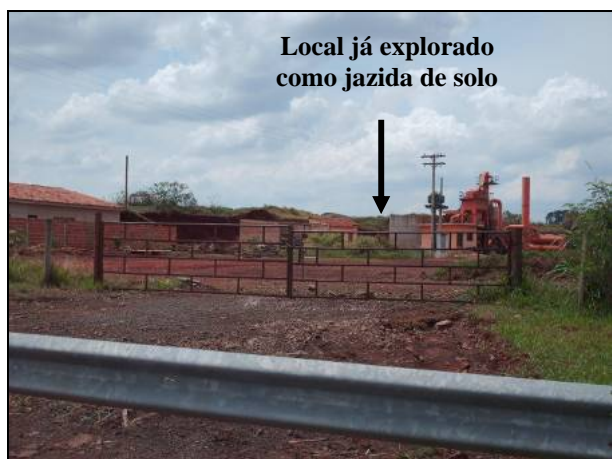
Figura 8.1.3.2-412. Antiga usina de asfalto abandonada. Possível área contaminada na AID. Local de pode ser usado como área de empréstimo (jazida de solo), devido a presença de área de solo já explorada.

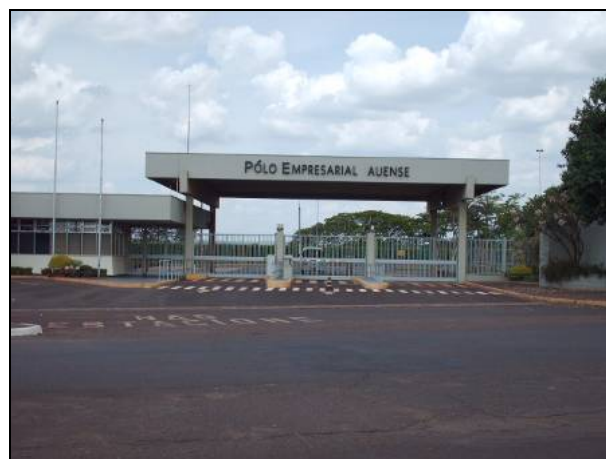
Figura 8.1.3.2-414. Detalhe da portaria de entrada do Pólo empresarial Jauense (Companhia Jauense Industrial). Área contaminada cadastrada na Cetesb situada na AID a menos de 50 metros da ADA. Detalhe da rede de energia da empresa (749.915E/7.533.705N).

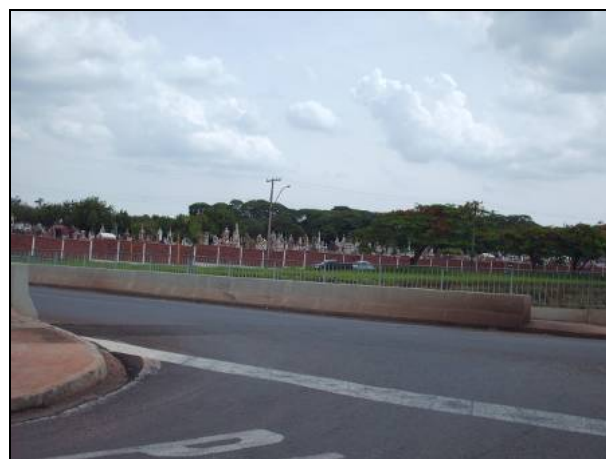
Figura 8.1.3.2-415. Cemitério Municipal de Jaú "Ana Rosa de Paula", possível área contaminada a menos de 50 metros da ADA. Local situado em frente ao Pólo Empresarial Jauense (749.915E/7.533.705N).

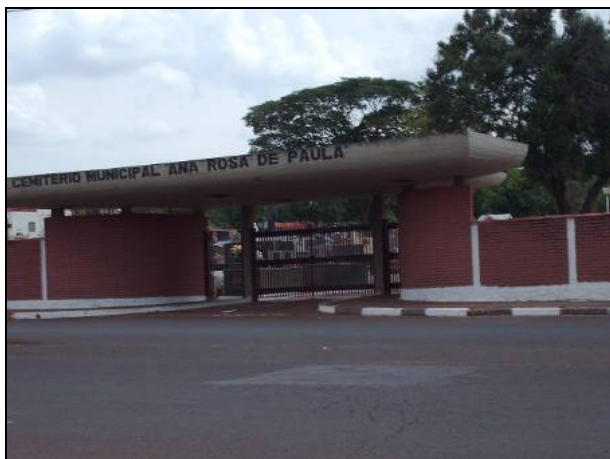
Figura 8.1.3.2-416. Detalhe da entrada do Cemitério Municipal de Jaú "Ana Rosa de Paula", possível área contaminada a menos de 50 metros da ADA. Local situado em frente ao Pólo Empresarial Jauense (749.915E/7.533.705N).

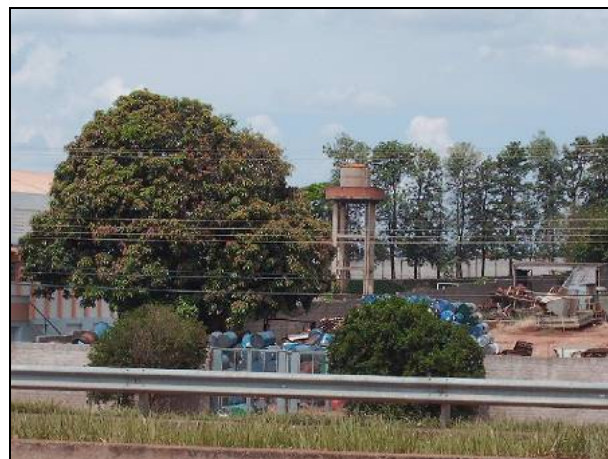
Figura 8.1.3.2-418. Depósito de tambores em Jaú. Potencial área contaminada na AID (749.565E/7.533.232N).

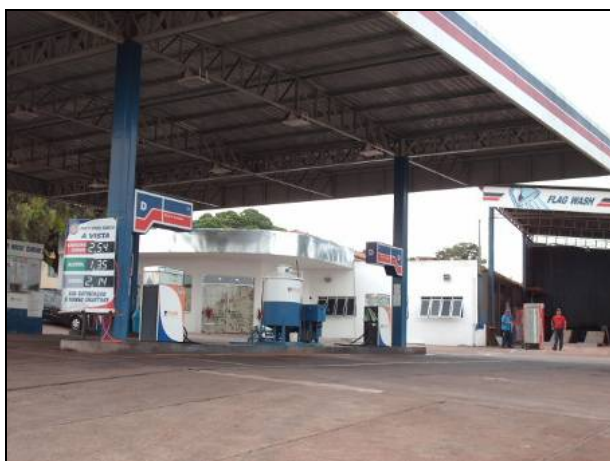
Figura 8.1.3.2-417. Posto Nosso Rancho. Potencial área contaminada a menos de 50 metros da ADA (749.827E/7.533.756N).

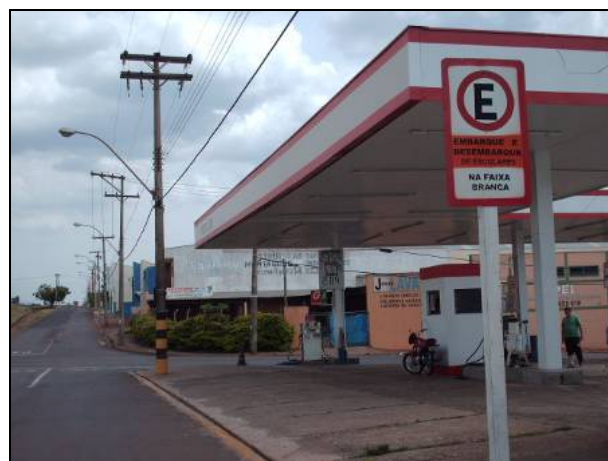
Figura 8.1.3.2-419. Posto de combustível Leão, em Jaú. Potencial área contaminada na AID (749.665E/7.532.278N).

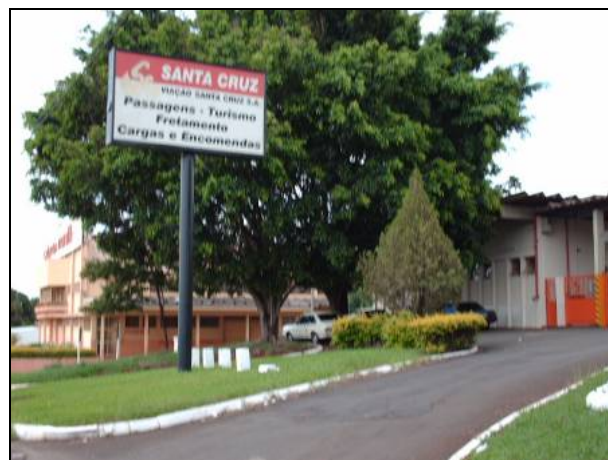
Figura 8.1.3.2-420. Garagem da empresa de ônibus Santa Cruz em Jaú. Potencial Área contaminada na AID (749.699E/7.532.518N).

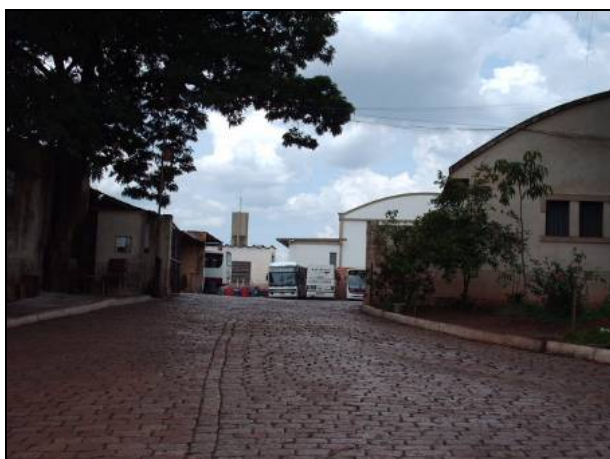
Figura 8.1.3.2-421. Garagem de ônibus da empresa Macacari, em Jaú. Potencial Área contaminada na AID (749.685E/7.532.625N).

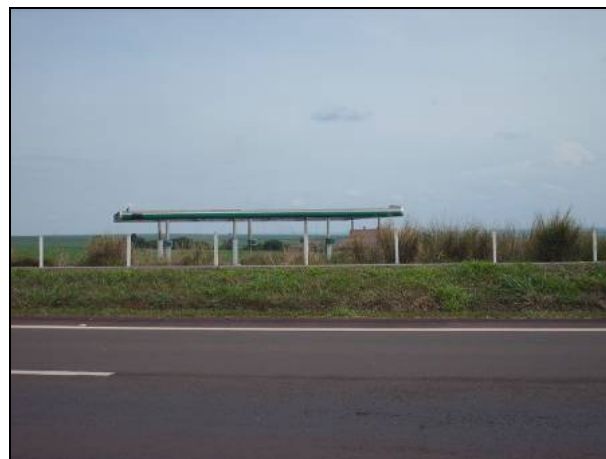
Figura 8.1.3.2-424. Posto BR abandonado. Potencial área contaminada na AID (736.081E/7.531.019N).

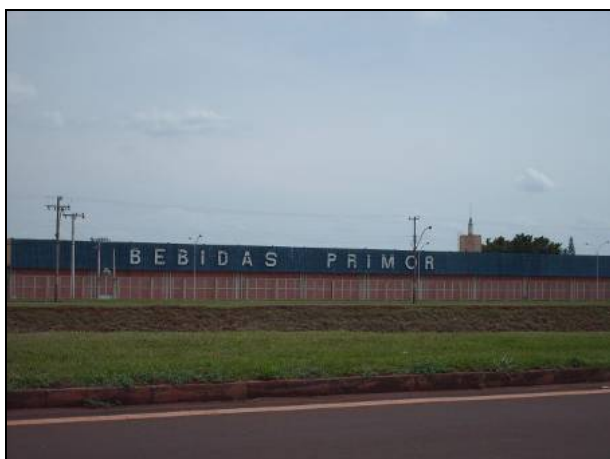
Figura 8.1.3.2-422. Bebidas Primor em Jaú. Potencial área contaminada na AID (748.415E/7.531.636N).

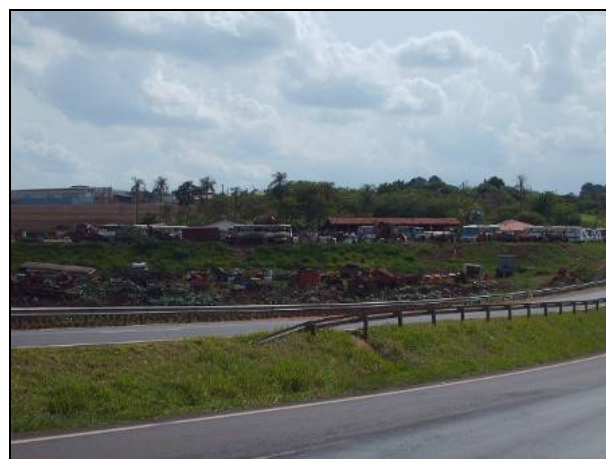
Figura 8.1.3.2-425. Ferro velho a menos de 50 metros da ADA. Potencial área contaminada (728.391E/7.528.416N).
