8.1.3. ÁREA DIRETAMENTE AFETADA (ADA)

Estudo de Impacto Ambiental - EIA	8. Meio Físico	Poliduto Oeste Paulista	
	339	Maio/2009	Rev. 0

8.1.3.2. LEVANTAMENTO DE CAMPO (FICHAS DE CAMPO)

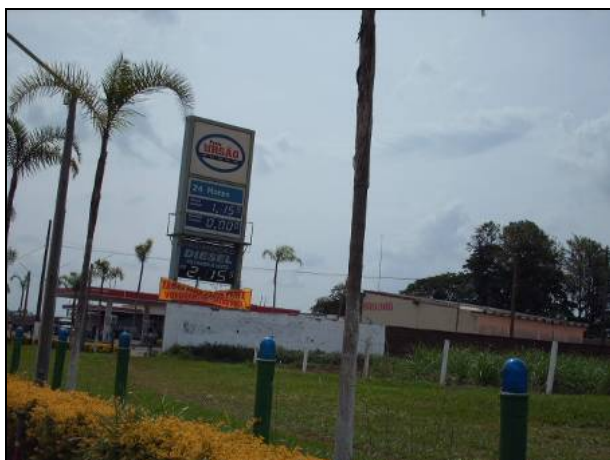
Figura 8.1.3.2-423. Posto de combustível Ursão (Esso), em Jaú. Potencial área contaminada na AID (747.074E/7.531.546N).

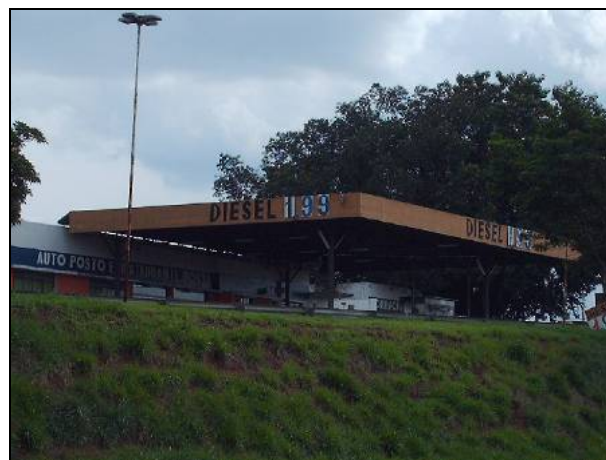
Figura 8.1.3.2-426. Posto de combustível Nossa Parada. Potencial área contaminada na AID (727.261E/7.528.236N).

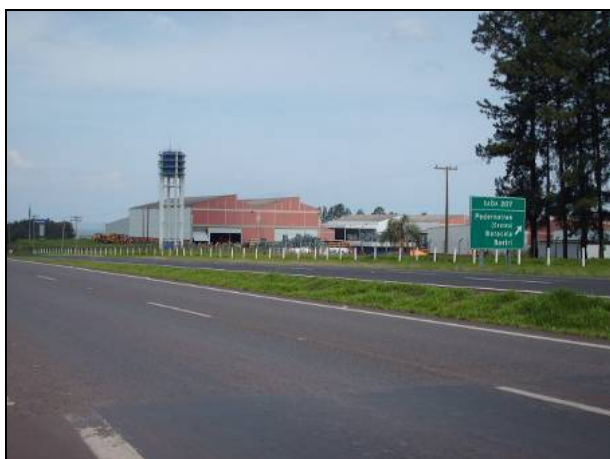
Figura 8.1.3.2-427. Indústria de máquinas Volvo em Pederneiras. Potencial área contaminada na AID (727.261E/7.528.236N).

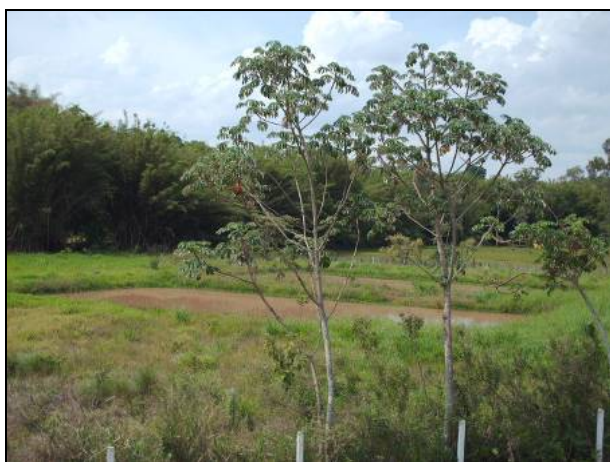
Figura 8.1.3.2-428. Detalhe travessia do Córrego da Barra Mansa, onde há tanques de piscicultura.

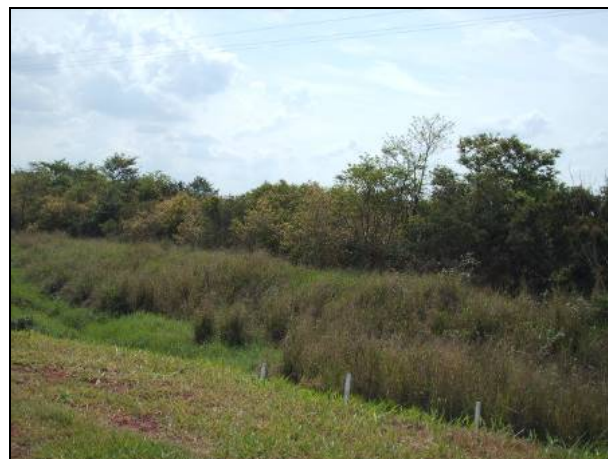
Figura 8.1.3.2-429. Travessia do Córrego da Barra Mansa afluente do Rio Tietê, que apresenta planície aterrada. Presença de sedimentos inconsolidados de baixa capacidade de suporte abaixo do aterro.

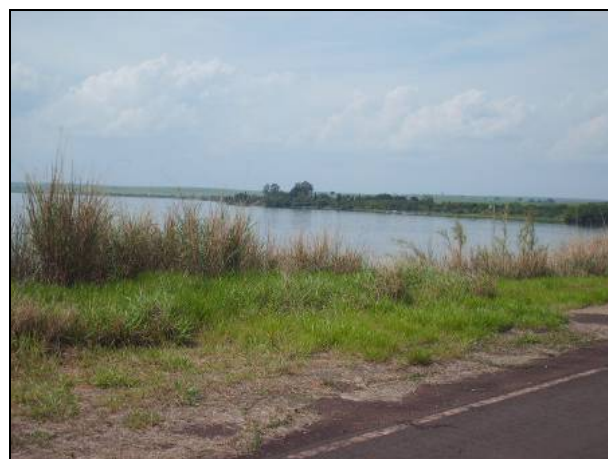
Figura 8.1.3.2-430. Detalhe da travessia do Rio Tietê, possível ocorrência de diabásio.

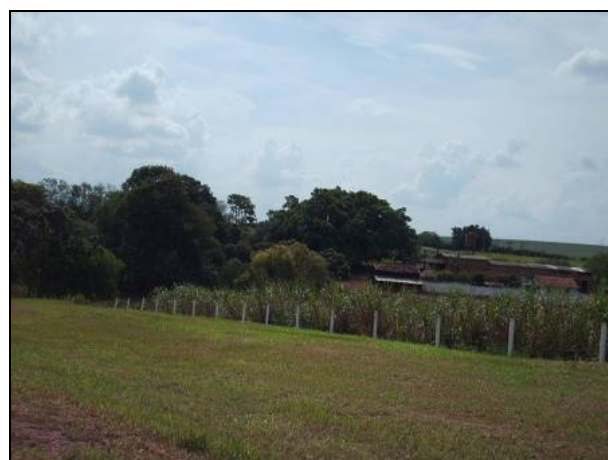
Figura 8.1.3.2-431. Detalhe de Afluente do Córrego Santana, onde a planície está aterrada.

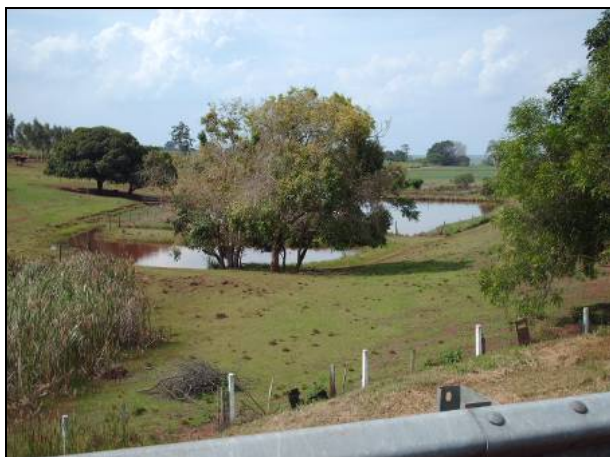
Figura 8.1.3.2-432. Detalhe de Afluente do Córrego Santana, onde há represamento na AID.

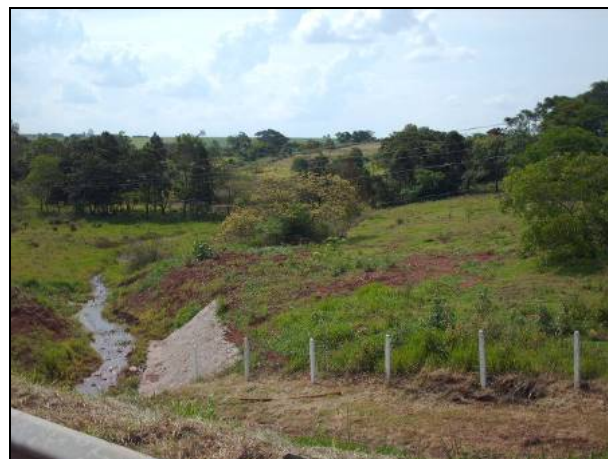
Figura 8.1.3.2-433. Travessia do Córrego Água do Monjolo, onde há a possível presença de blocos rochosos.

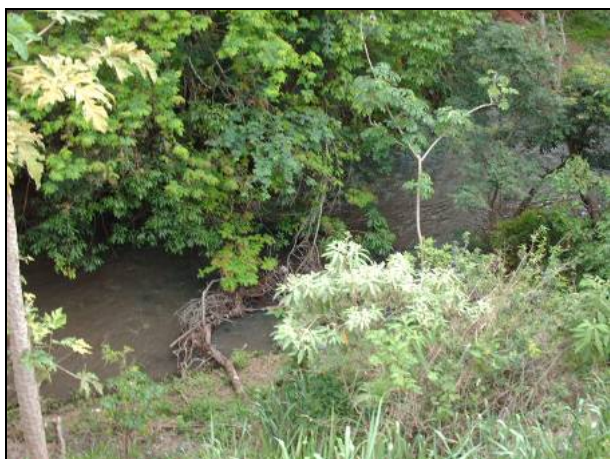
Figura 8.1.3.2-434. Travessia do Ribeirão Grande, onde há possibilidade de ocorrência de diabásio, que poderá causar problemas de escavabilidade.

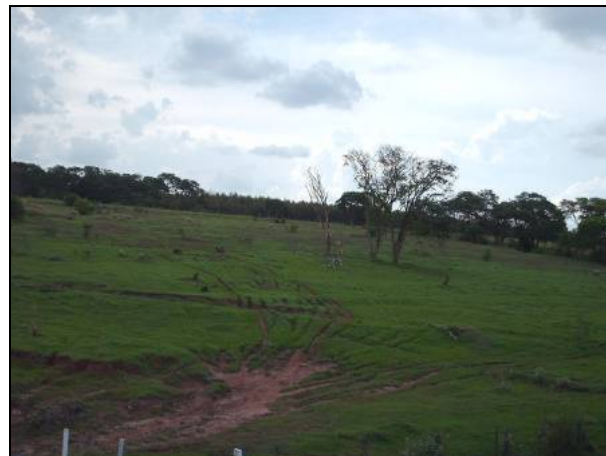
Figura 8.1.3.2-436. Detalhe de travessia do Córrego do Macuco com sulcos erosivos nas margens, causados pelo caminho de circulação de gado.

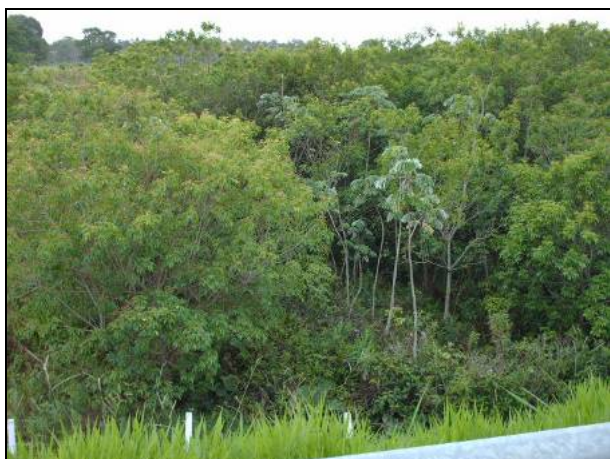
Figura 8.1.3.2-435. Detalhe do Córrego do Macuco, onde há ocorrência de processos de erosão, com sulcos nas margens.

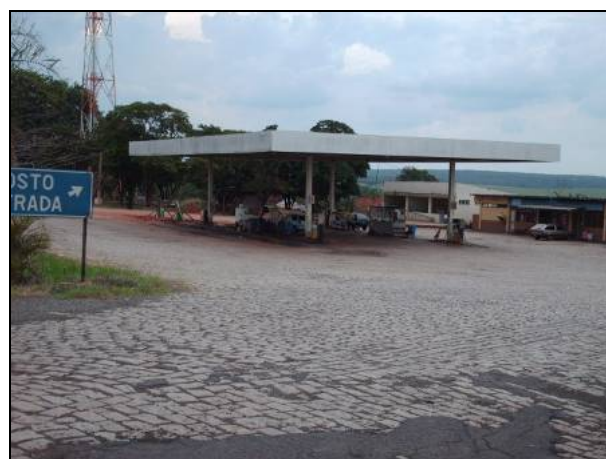
Figura 8.1.3.2-437. Posto de combustível sem denominação nas margens da Rodovia SP-225. Potencial área contaminada na AID (714.758E/7.529.022N).

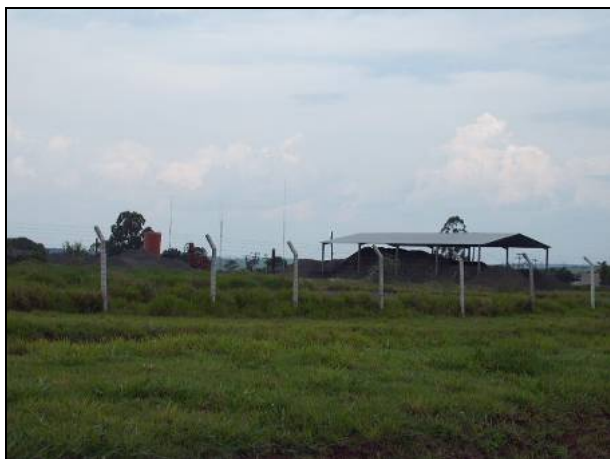
Figura 8.1.3.2-438. Empresa Jaupav (usina de asfalto). Potencial área contaminada na AID (711.703E/7.529.652N).

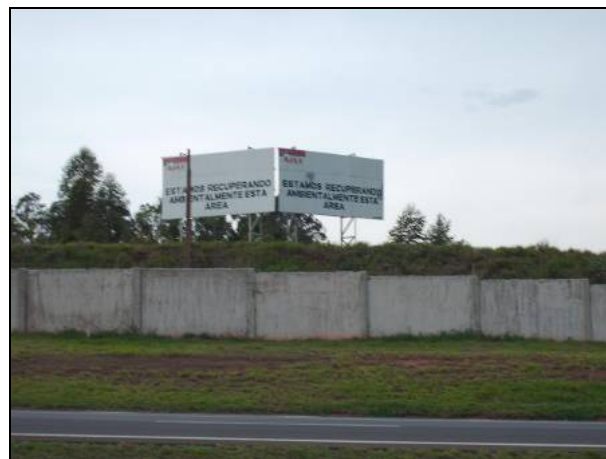
Figura 8.1.3.2-440. Área contaminada da empresa Ajax baterias na rodovia SP-225, em Bauru, a menos de 10 metros da ADA. Presença de placa indicativa no local informando sobre a recuperação da área, contudo a mesma não aparece no cadastro da Cetesb (704.979E/7.529.644N).

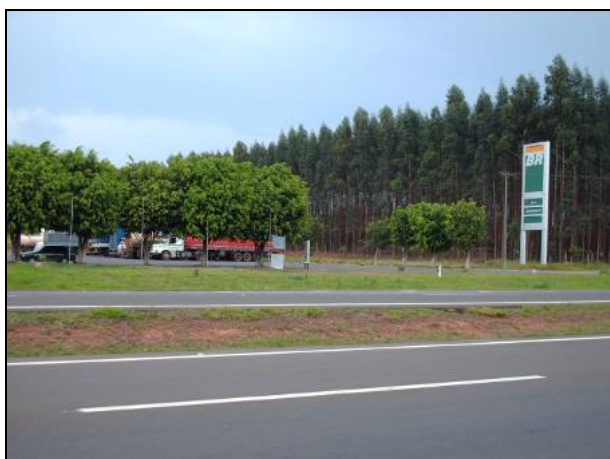
Figura 8.1.3.2-439. Posto de combustível BR nas margens da Rodovia SP-225. Potencial área contaminada na AID (708.922E/7.530.233N).

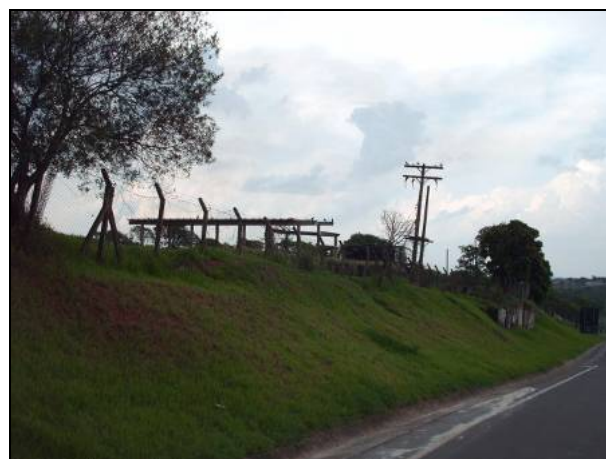
Figura 8.1.3.2-441. Área abandonada com tanques de combustível às margens da SP-225 em Bauru. Potencial área contaminada na AID (704.107E/7.528.611N).

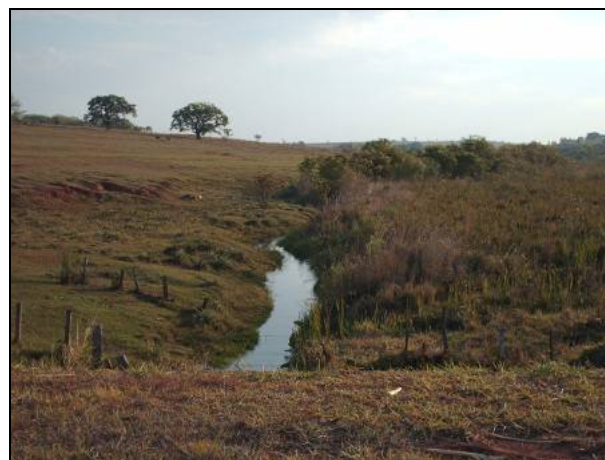
Figura 8.1.3.2-445. Detalhe da travessia do Córrego Saltinho no município de Cafelândia, que apresenta erosões lineares (sulcos) em suas encostas, ocasionando assoreamento do leito em pontos localizados.

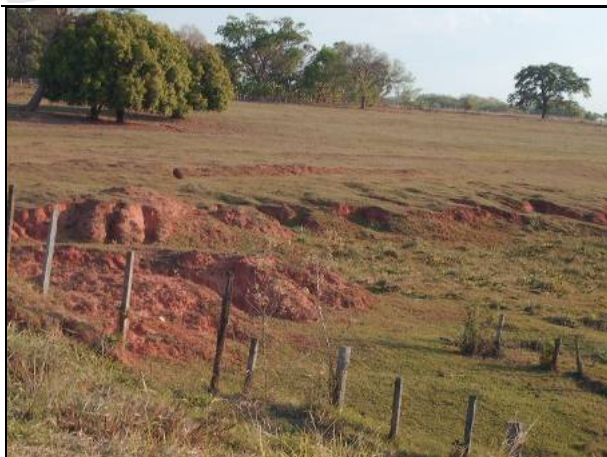
Figura 8.1.3.2-446. Detalhe erosões lineares (sulcos) nas proximidades do Córrego Saltinho no município de Cafelândia.

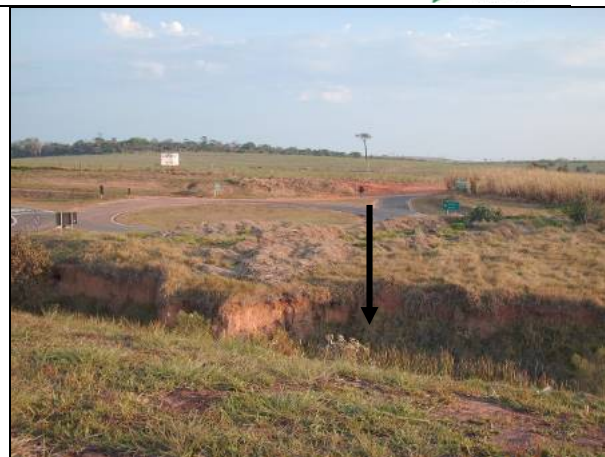
Figura 8.1.3.2-449. Travessia do Córrego Congonhas no município de Pirajuí, onde há uma boçoroca, ocasionando assoreamento a jusante da drenagem.

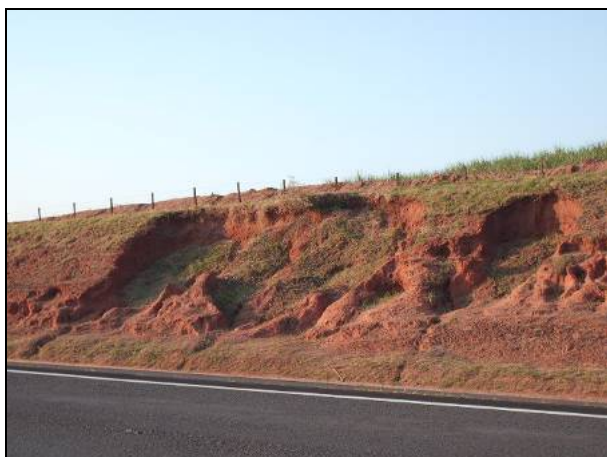
Figura 8.1.3.2-447. Detalhe de sulcos erosivos em talude da Rodovia Marechal Rondon (SP-300), no município de Guarantã.

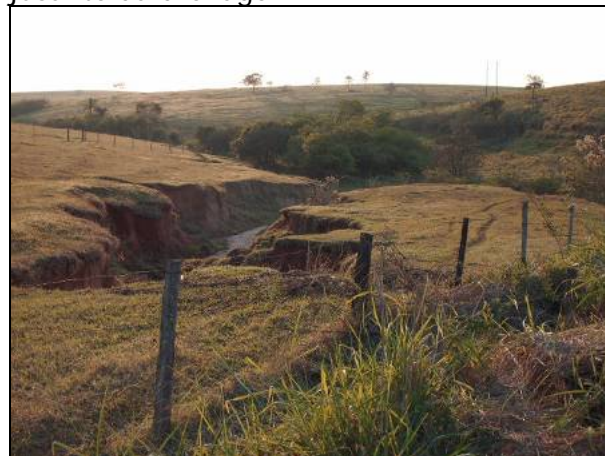
Figura 8.1.3.2-450. Travessia do afluente do Córrego Dourado Leste, onde verifica-se o início de formação de boçoroca, com intenso assoreamento a jusante da drenagem.

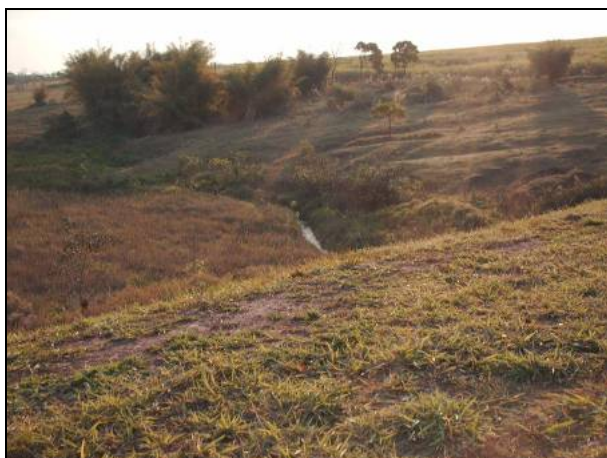
Figura 8.1.3.2-448. Travessia do Córrego Congonhas no município de Pirajuí, onde há uma boçoroca, ocasionando assoreamento a jusante da drenagem.

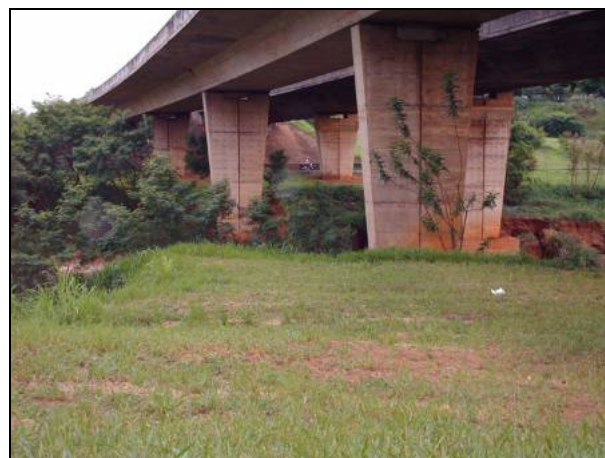
Figura 8.1.3.2-451. Rio de Bauru onde a planície está aterrada e há depósito de assoreamento em seu leito.

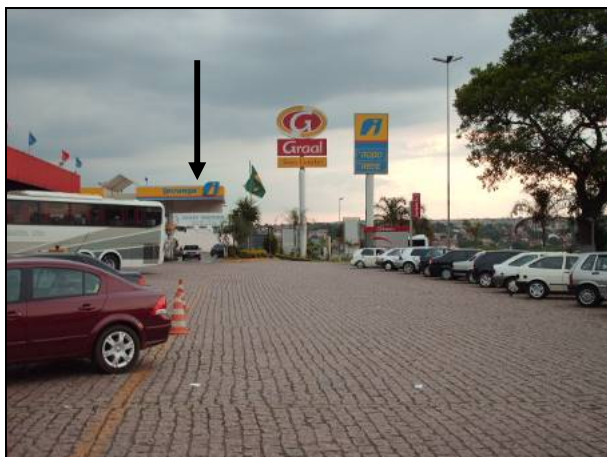
Figura 8.1.3.2-452. Posto de combustível "Graal Sem Limites", em Bauru. Potencial área contaminada na AID (700.372E/7.530.691N).

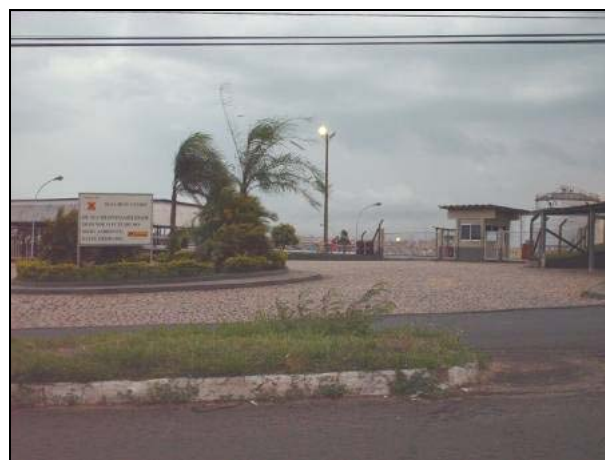
Figura 8.1.3.2-453. Companhia Brasileira de Petróleo Ipiranga. Área contaminada, cadastrada na Cetesb, a menos de 50 metros da ADA (700.684E/7.530.661N)

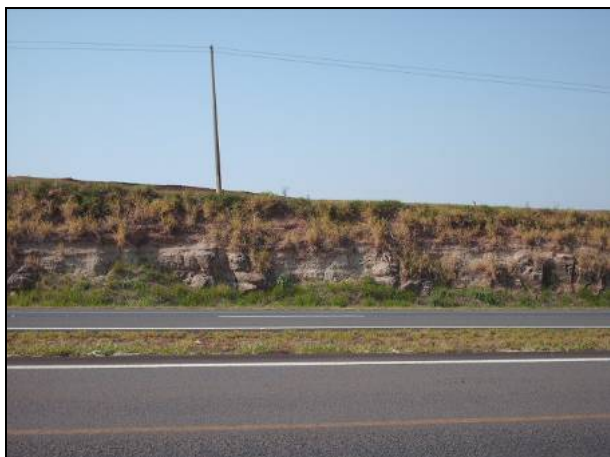
Figura 8.1.3.2-454. Afloramento rochoso (arenitos e siltitos), por aproximadamente 500m (585.210E/7.630.618N) – rocha branda a dura.

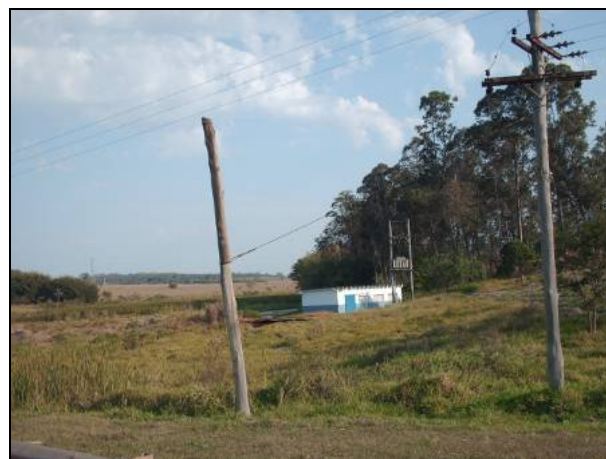
Figura 8.1.3.2-461. Vista a montante da Travessia da Represa no Córrego do Fim, as margens da SP-300 (Rodovia Marechal Rondon), pista sul, que é utilizada como ponto de captação de água para o município de Guaiçara ou de propriedade rural.

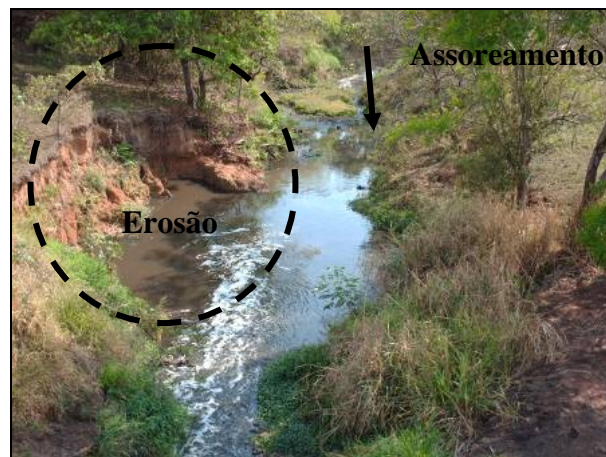
Figura 8.1.3.2-463. Córrego Nascente no município de Guararapes, onde ocorrem erosões intensas das margens e depósitos de assoreamento.

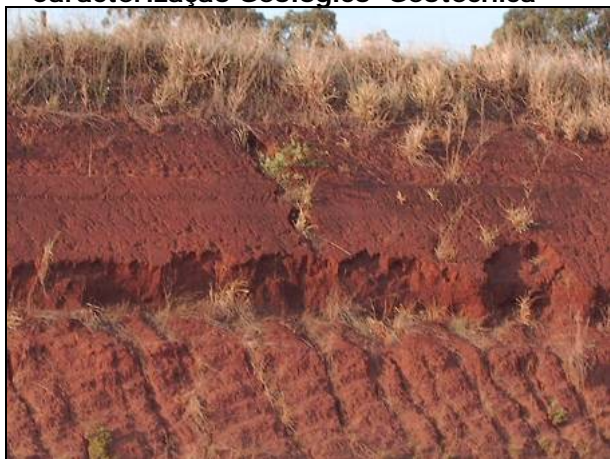
Figura 8.1.3.2-464. Detalhe do solo de alteração da Formação Santo Anastácio, onde existem sulcos erosivos implantados no talude.

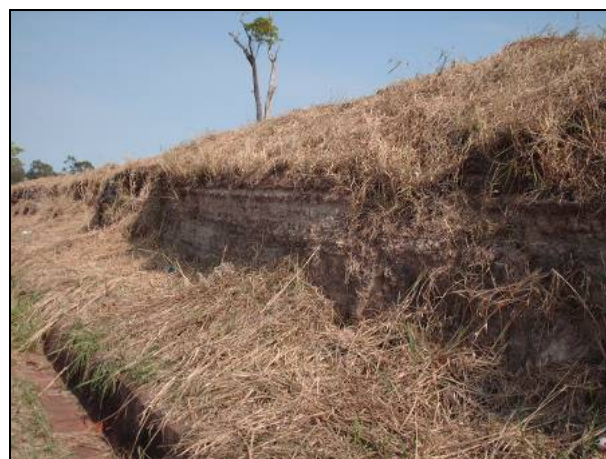
Figura 8.1.3.2-466. Ponto de afloramento de arenitos acastanhado, fino a muito fino, com intercalações de lamito arenoso compacto da Formação Adamantina. Apresenta grau de escavabilidade de rocha branda, contudo formam solos arenosos friáveis e extremamente suscetíveis a erosão (região de Guararapes).

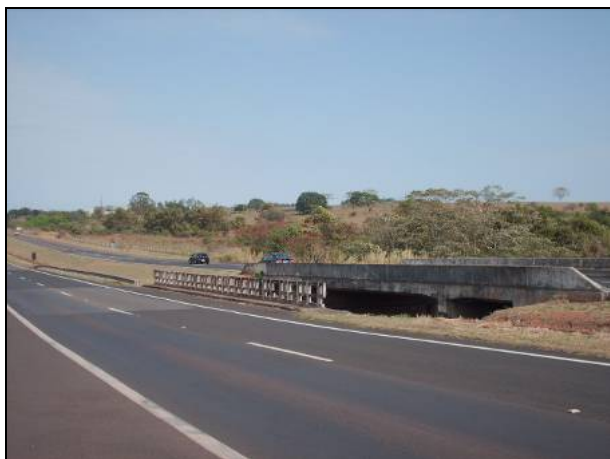
Figura 8.1.3.2-474. Detalhe da travessia do Córrego Barra Grande, onde a planície de um afluente acompanha a Rodovia SP-300 por cerca de 2.000m, estando aterrada. Possibilidade de solo mole e água e ocorrência de rochas (arenitos e siltitos).

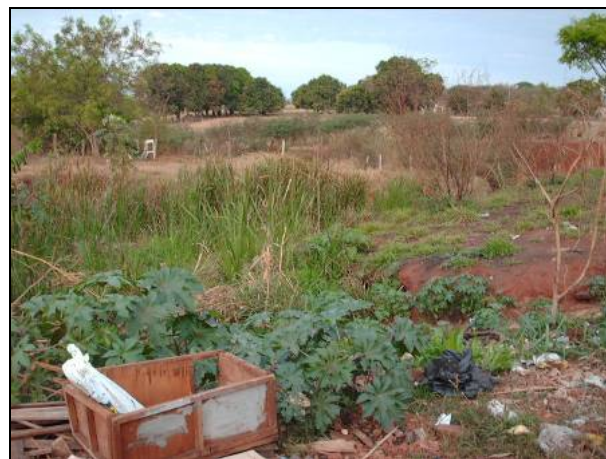
Figura 8.1.3.2-476. Travessia de Afluente do Córrego São Pedro no município de Andradina, onde se observa a presença de lixo de todos os tipos assoreando a drenagem, além de sedimentos arenosos.

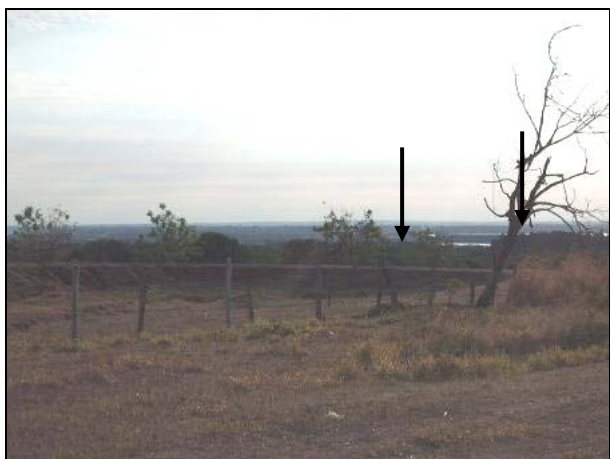
Figura 8.1.3.2-475. Bacias de decantação para controle da erosão nas margens da SP-300 (Marechal Rondon).

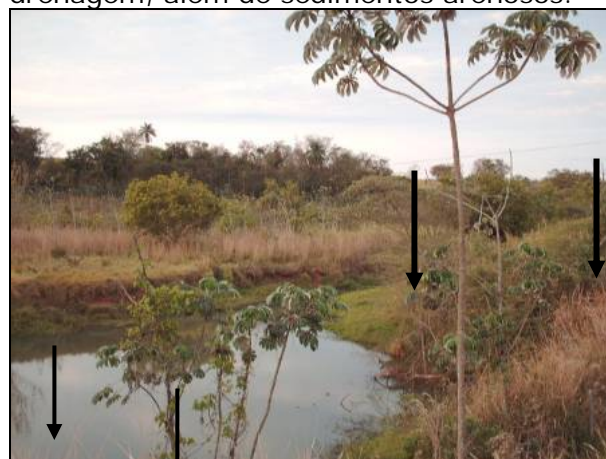
Figura 8.1.3.2-477. Detalhe da travessia de Afluente do Córrego Tupi, onde há pequeno represamento e erosões nas margens que ocorrem na AI.

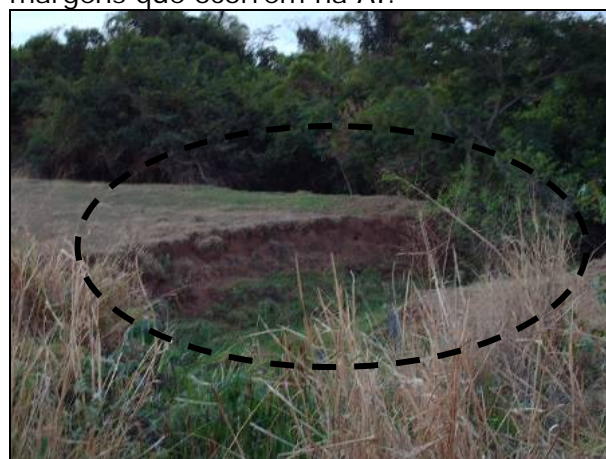
Figura 8.1.3.2-478. Detalhe da travessia do Ribeirão Borboleta, no município de Andradina, com ocorrência de processos erosivos das margens e assoreamento do leito.

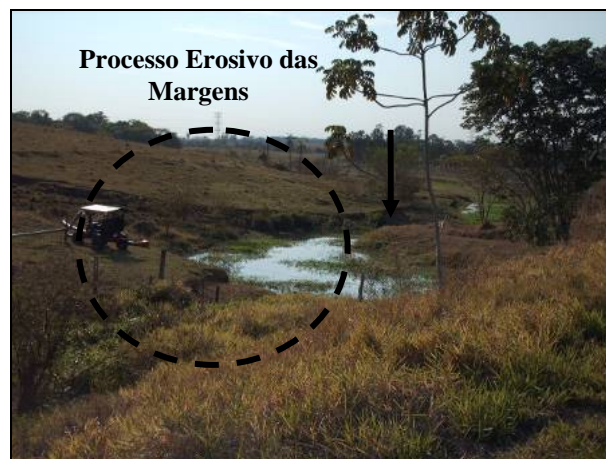
Figura 8.1.3.2-481. Detalhe da travessia de de Afluente do Córrego Francisco de Melo, onde há presença de erosões das margens e assoreamento do leito. Também pode-se notar a existência de bomba de captação de água da propriedade rural.

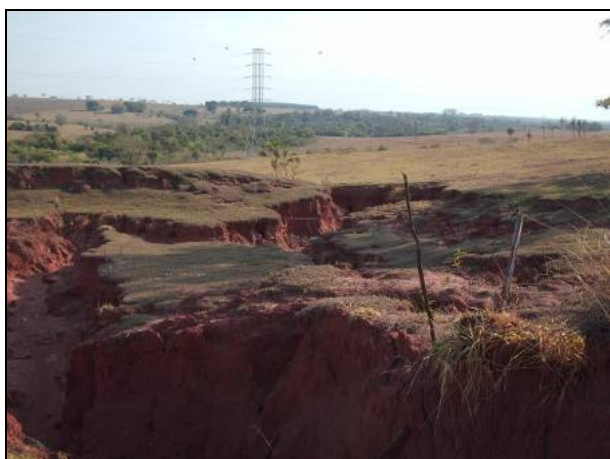
Figura 8.1.3.2-480. Outra vista do processo erosivo (ravinamento) de grandes proporções ao lado da rodovia, afetando inclusive o sistema de dissipação de energia da água pluvial e controle de erosão. Local situado na AID do empreendimento (492.732E/7.668.874N).

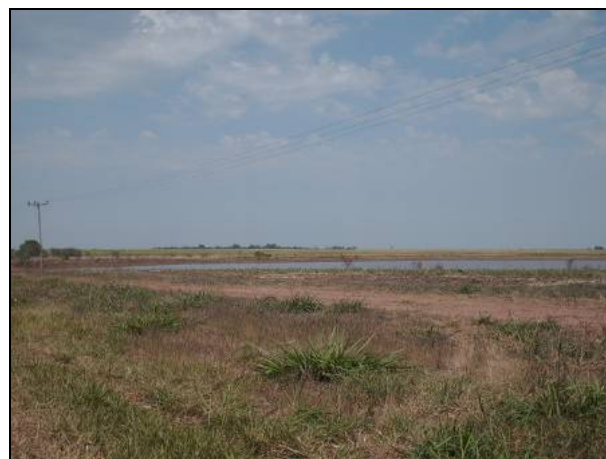
Figura 8.1.3.2-489. Detalhe de lagoa de topo ao lado da rodovia, possibilidade de interceptação do N.A., em um trecho de aproximadamente 300 metros.

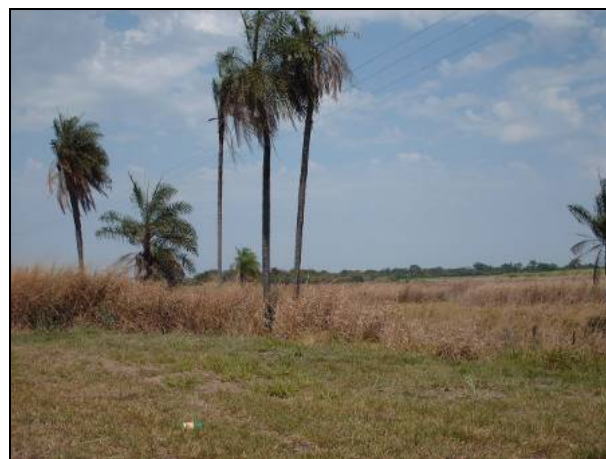
Figura 8.1.3.2-490. Outra lagoa de topo ao lado da rodovia em um trecho de aproximadamente 100 metros, onde há possibilidade de interceptação do N.A.

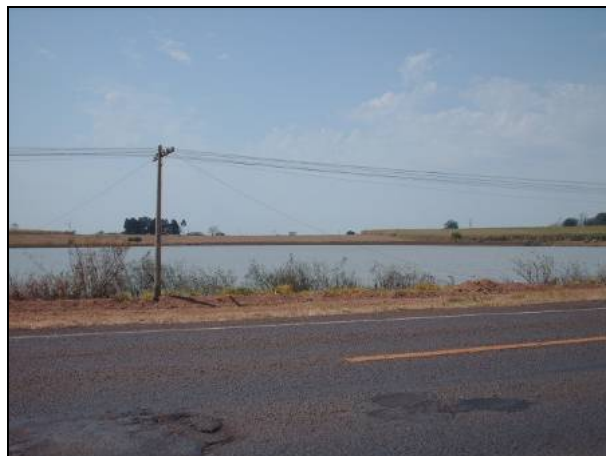
Figura 8.1.3.2-491. Detalhe de lagoa às margens da SP-463, pista norte, município de Araçatuba. Essa região apresenta várias lagoas de topo alimentadas exclusivamente pelo nível de água subterrâneo (aquífero suspenso).

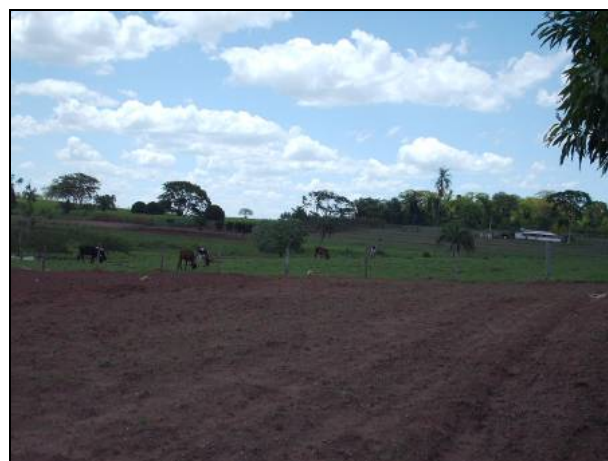
Figura 8.1.3.2-494. Erosões em propriedades vizinhas a CCT – 01.

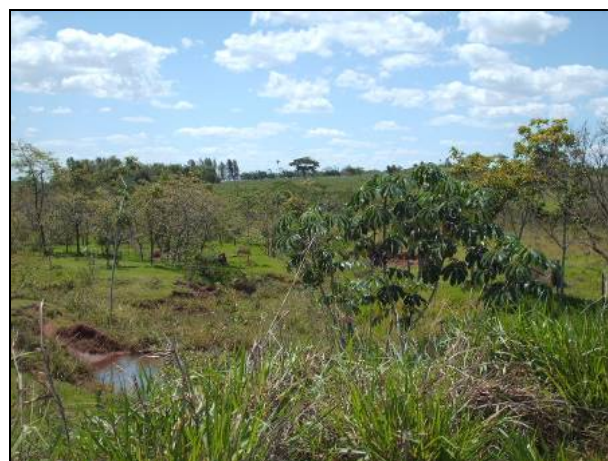
Figura 8.1.3.2-495. Detalhe de Afluente do Córrego Sapé (505.778E/7.775.055N), onde pode-se observar erosões nas margens e depósitos de assoreamento.

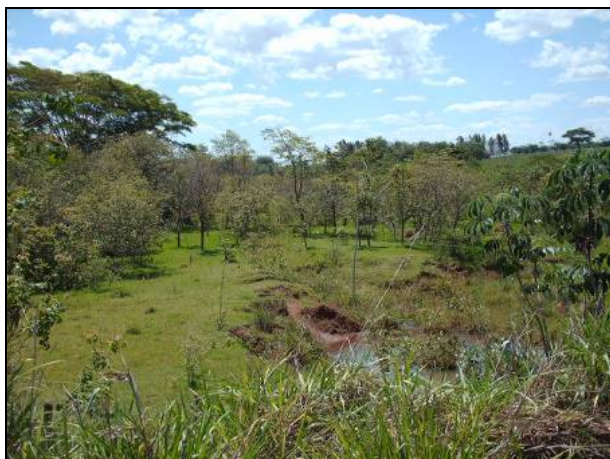
Figura 8.1.3.2-496. Detalhe de Afluente do Córrego Sapé (505.778E/7.775.055N), onde pode-se observar erosões nas margens e depósitos de assoreamento.
